# ESTUDIO DE AMENAZA, VULNERABILIDAD Y RIESGO POR MOVIMIENTOS EN MASA DEL MUNICIPIO DE VÉLEZ, DEPARTAMENTO DE SANTANDER

## VOLUMEN IV

### DETERMINACIÓN DE LA AMENAZA DEL ÁREA RURAL DEL MUNICIPIO DE VÉLEZ

**INFORME:** Volumen IV - Determinación de la amenaza del área rural del municipio de Vélez

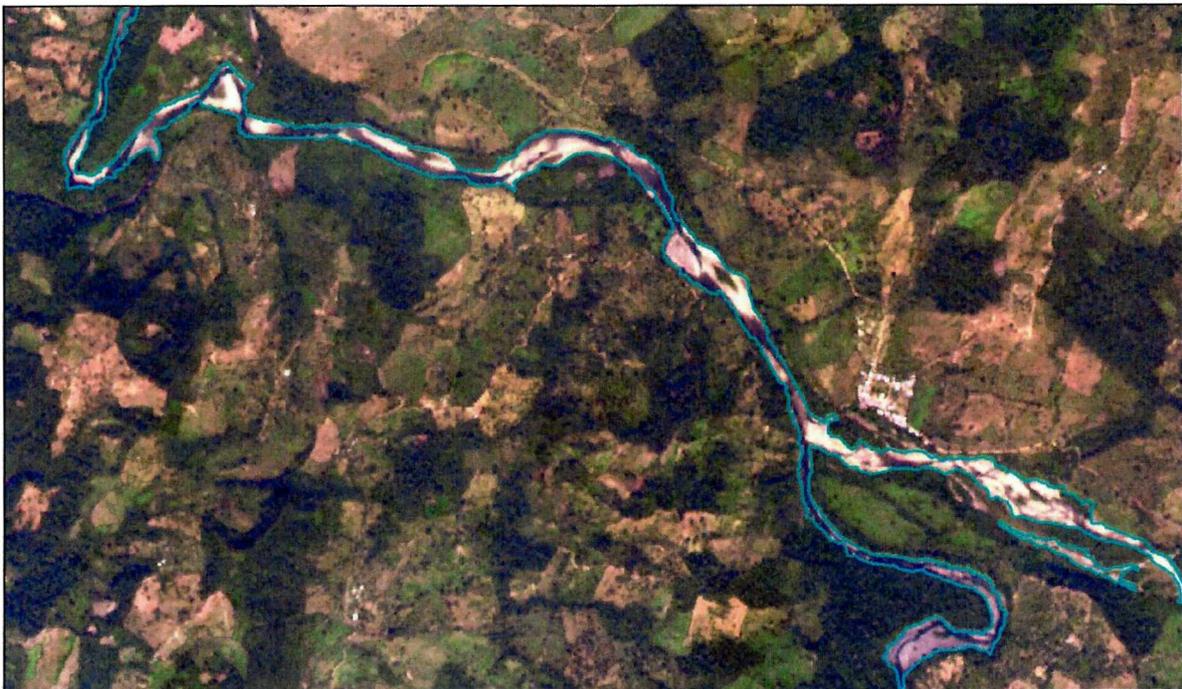
En el área de estudio rural esta unidad de cobertura se le encuentra asociada al transporte de sedimentos del río Opón (ver figura 116), que en largo trayecto constituye parte del límite oriental del Municipio.

**Figura 116.** Delimitación de zonas arenosas naturales sobre imagen RapidEye (IGAC, 2010). Tramo del río Opón. Vereda La Tablona.

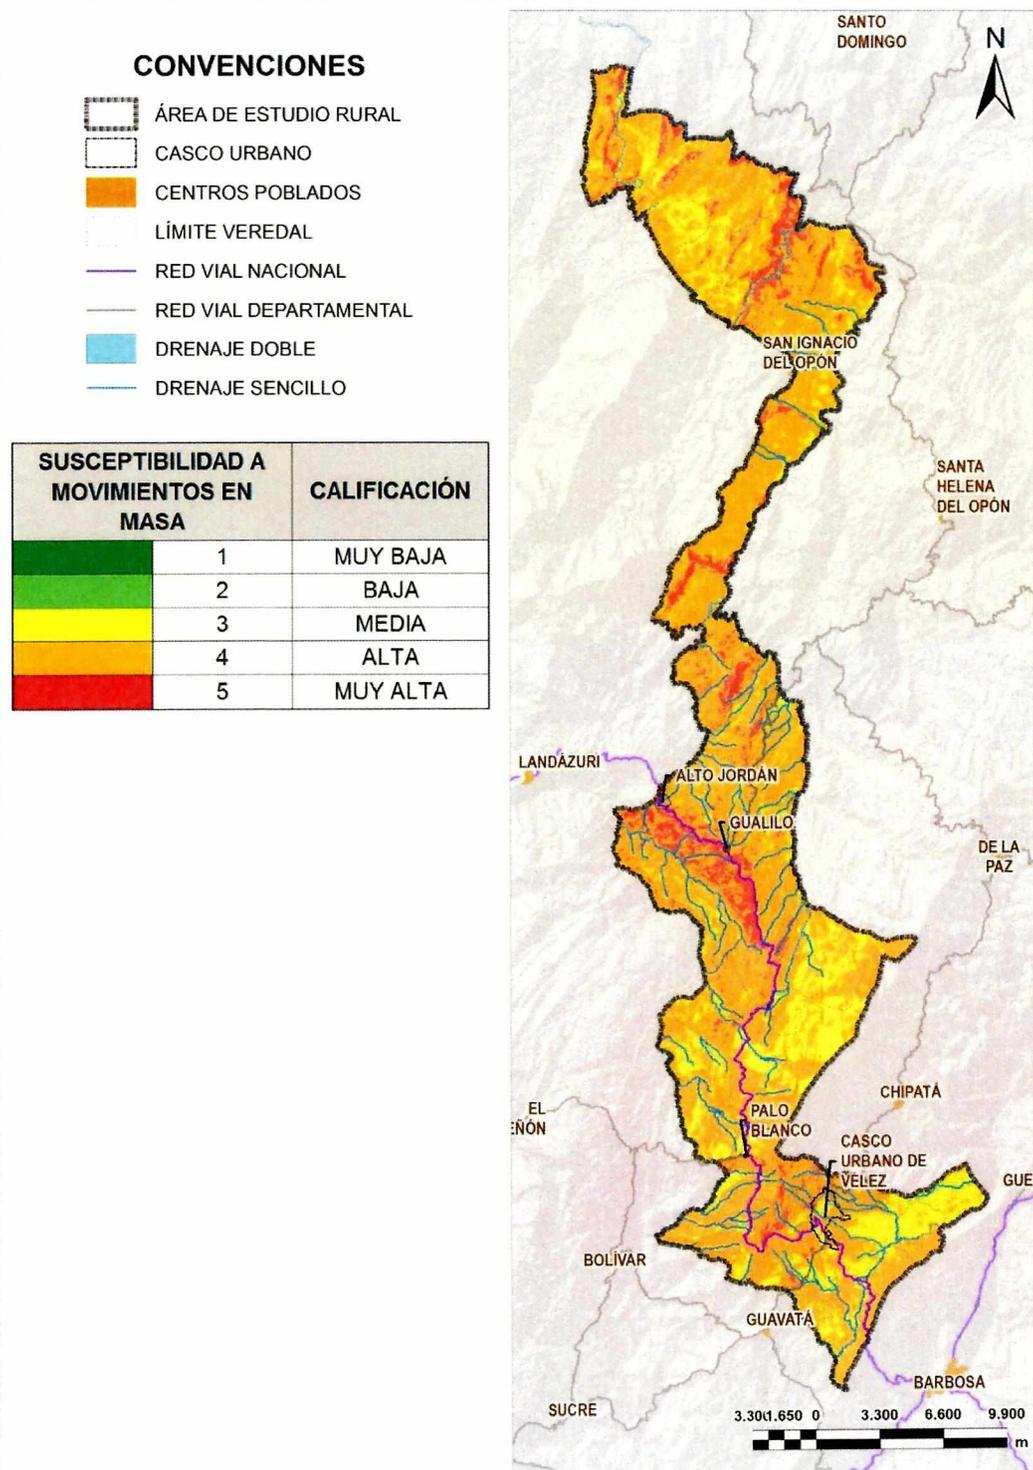
**Figura 124.** Mapa de susceptibilidad para el área rural del municipio de Vélez (R-14).

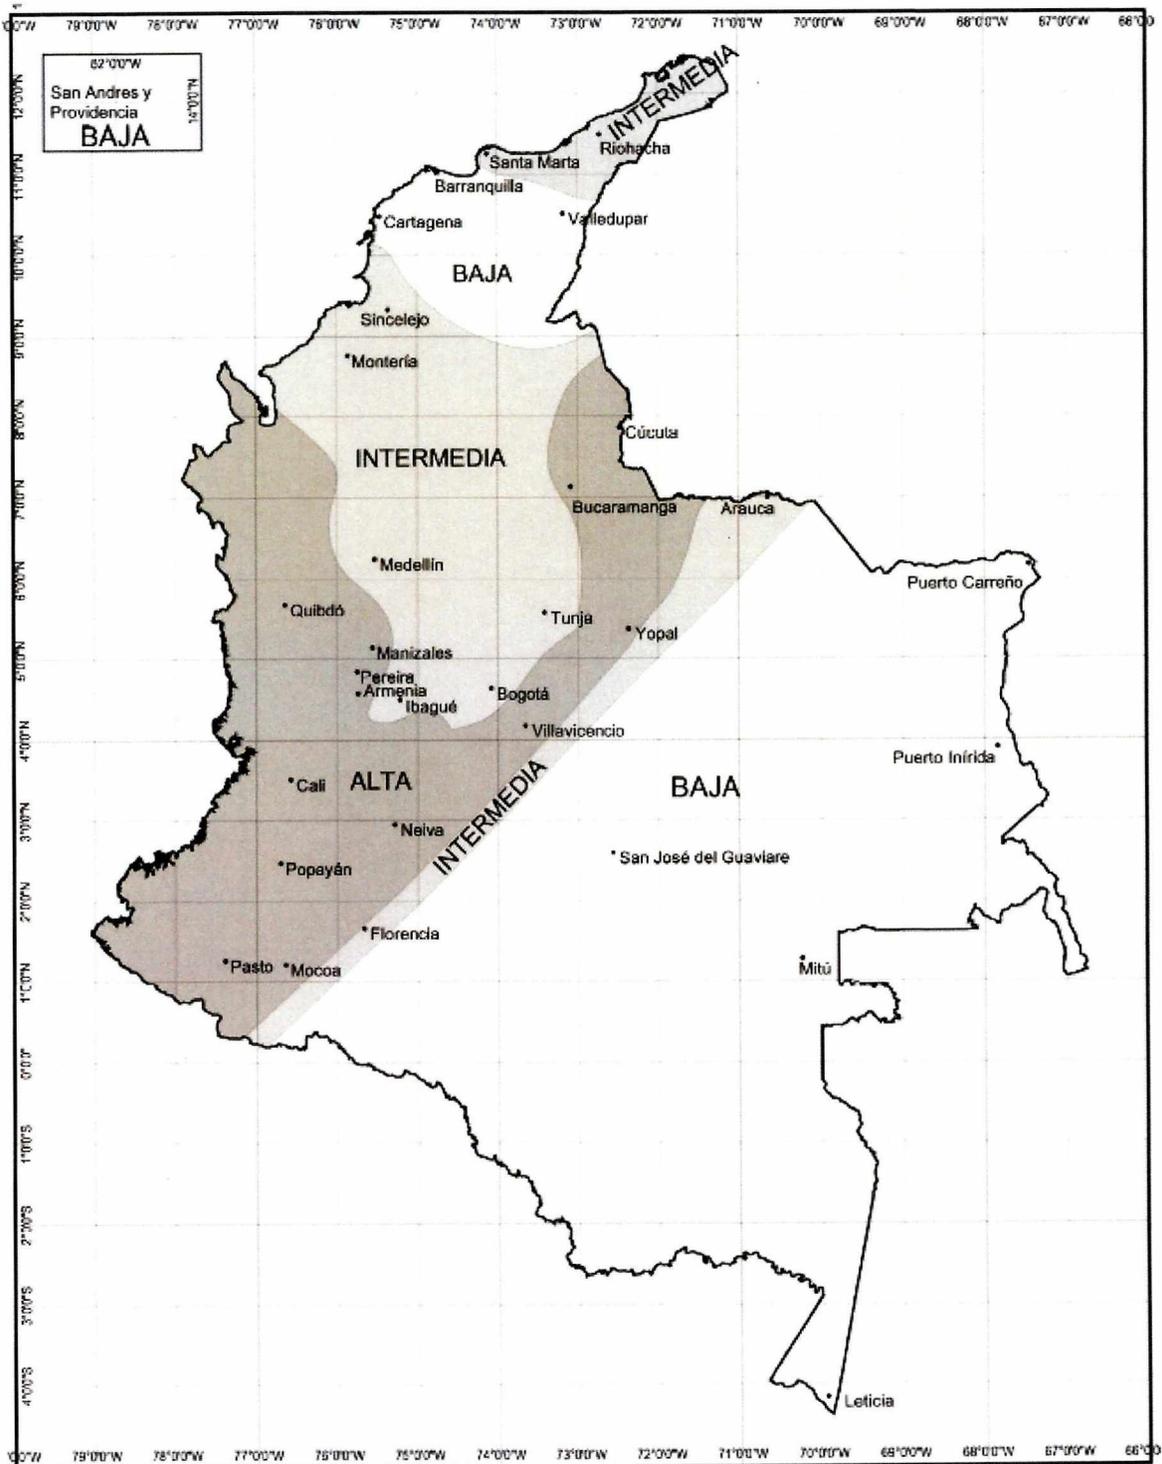
**Figura 131.** Zonas de amenaza sísmica definidas por la NSR-10.

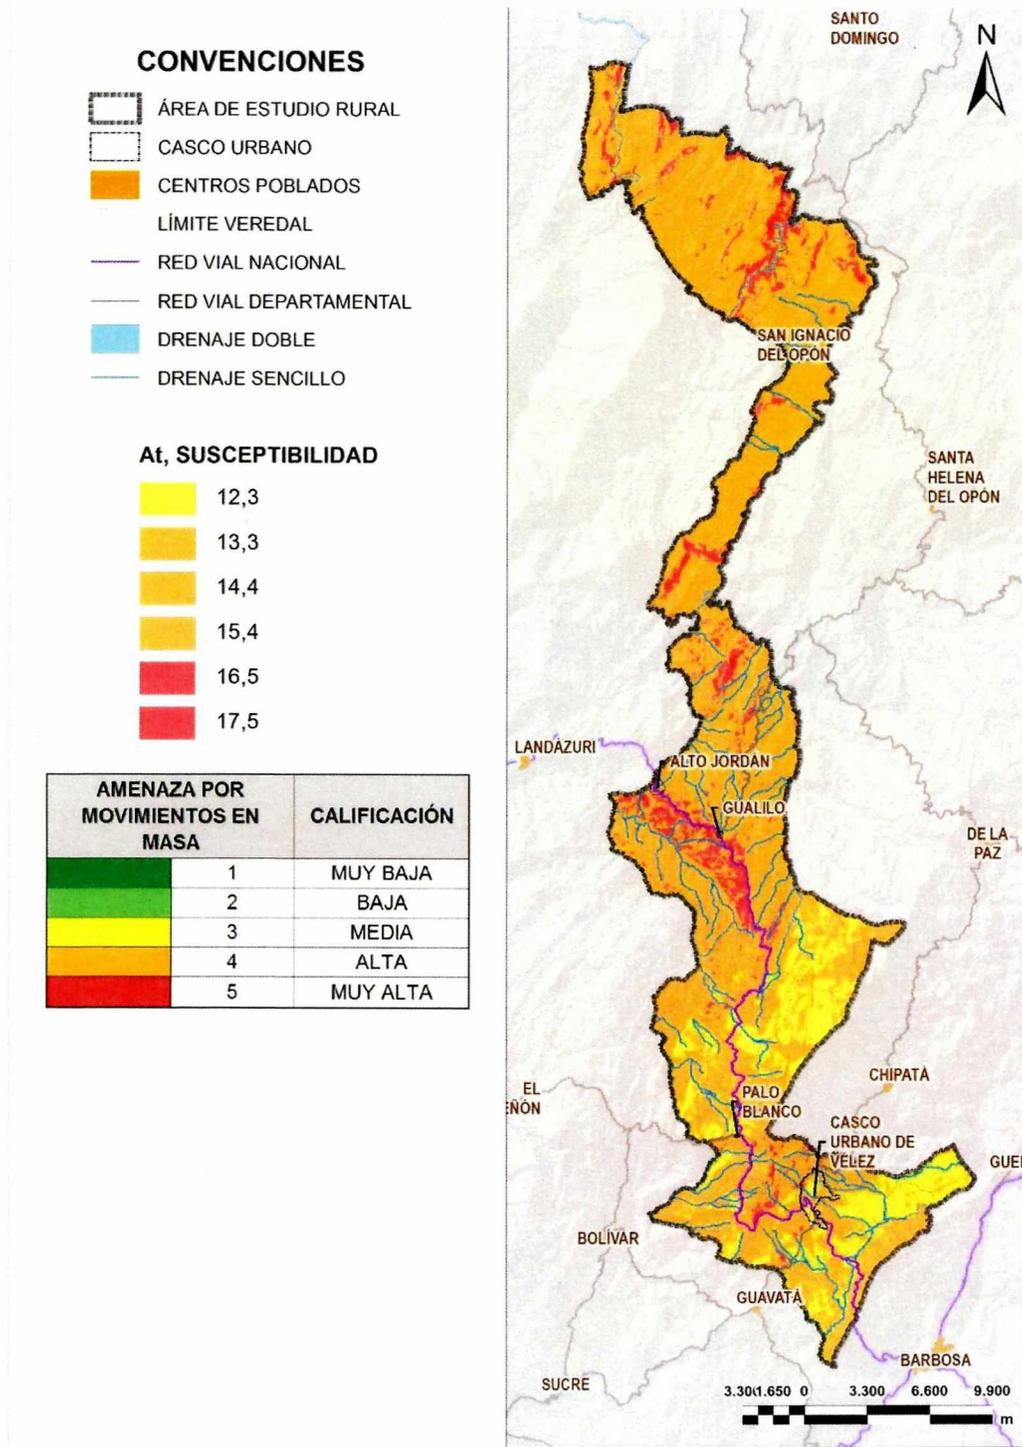
**Figura 135.** Mapa de amenaza por movimientos en masa para el área rural del municipio de Vélez (R-15).

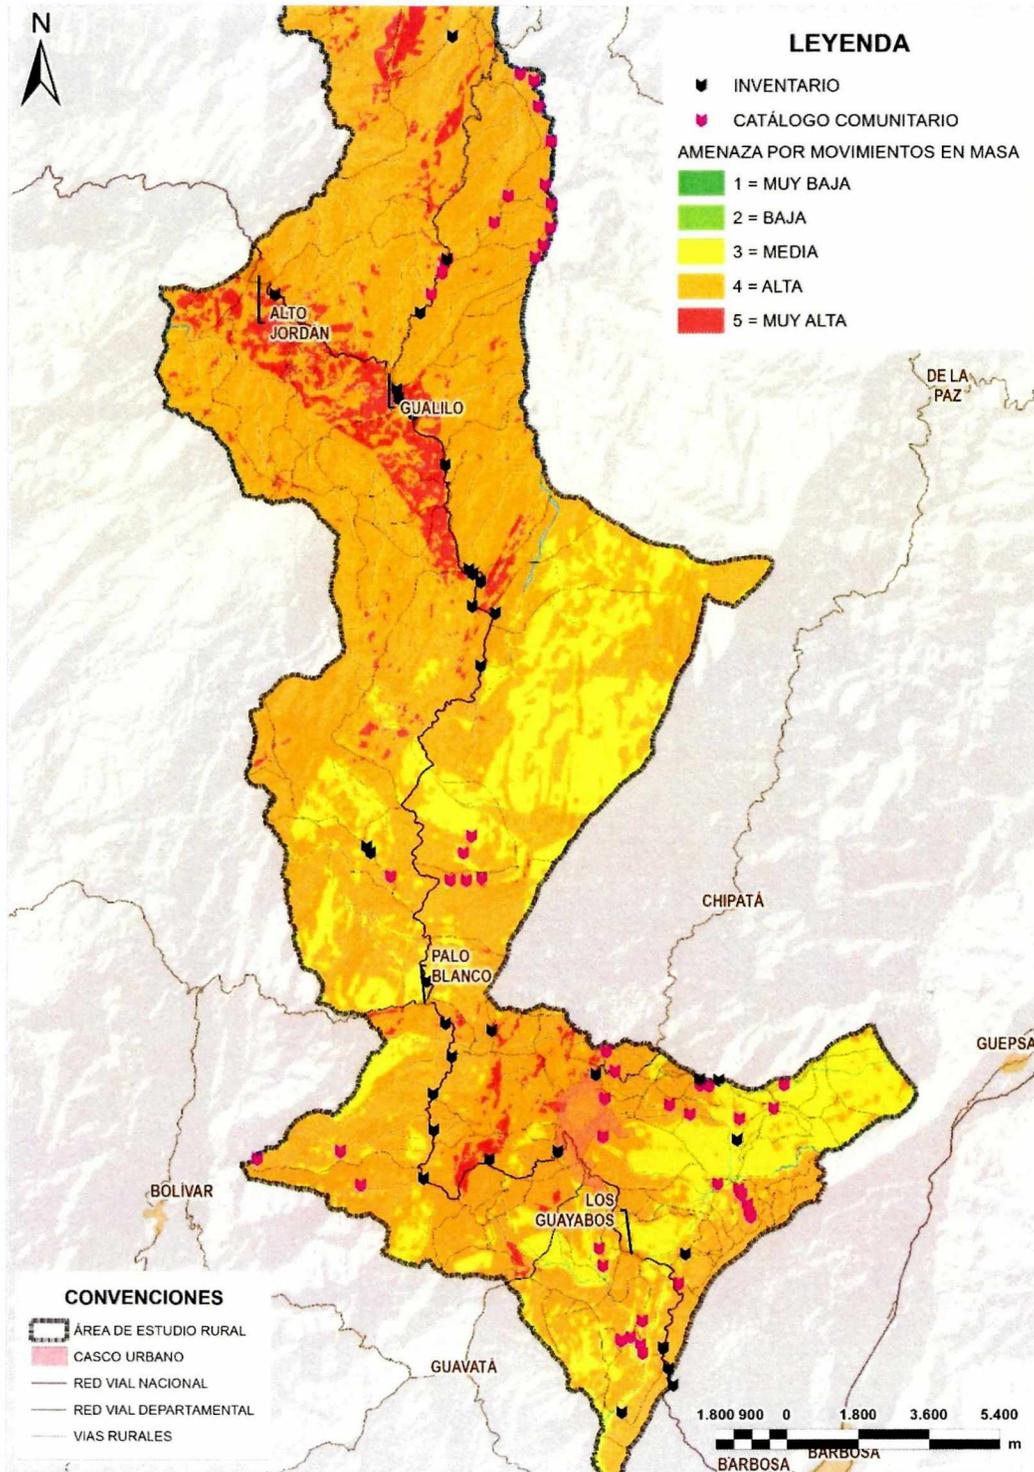
**Figura 137.** Calibración del mapa de amenaza para el área rural del municipio de Vélez.
