CONVENCIONES				PROYECTO: <b>SAN BERNARDO DE BATA</b>

PERFORACIÓN No: <b>S 1 N 1288887 E 1180430</b> OPERADOR: <b>Edison Santamaria</b> SUPERVISOR: <b>Carlos Castro</b> LOCALIZACIÓN: <b>Nte Santander</b> ABSCISA: <b>NA</b> EQUIPO USADO: <b>MECÁNICO</b> PROFUNDIDAD: <b>8.25m</b> NIVEL-FREÁTICO: <b>NA</b> FECHA INICIO: <b>24-ene-14</b> FECHA FIN:	REGISTRO FOTOGRÁFICO					
PROF. (m)	REVESTIMIENTO	AGUIA	USC	DESCRIPCIÓN	PERFORACIÓN	MUESTRA	(%) PASA TAMIZ No 200	No. GOLPES POR PIE (N)	$\sigma 1 - \sigma 3$ max (t/m <sup>2</sup> )
	SI NO						20 40 60 80 100 120 LÍMITES Y HUMEDAD NATURAL	10 20 30 40 PESO UNITARIO T/M <sup>3</sup>	5 10 15 20

PROYECTO: SAN BERNARDO DE BATA  
OBJETO: SAN BERNARDO DE BATA  
FECHA: 24/01/2014

## FOTOGRAFIAS MUESTRAS

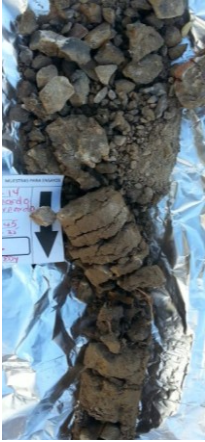
Muestra Número 1  
Profundidad 0.0m-0.45m

0.48	X			Suelo, relleno de color amarillo-marrón, presenta una matriz arenosa, contiene gravas de arenisca de diferentes tamaños, no plástico, sin humedad, SPT(25,30,35), % de Recuperación 78%.	1				Rechazo >50 Golpe/pie

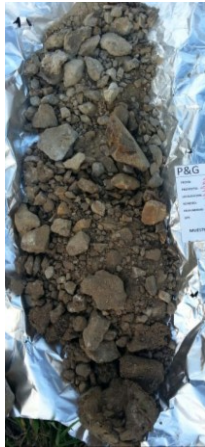
Muestra Número 2  
Profundidad 0.45m-0.90m

0.96	X			Suelo, relleno de color café con matriz arenosa, presenta gravas de arenisca de diferentes tamaños, sin humedad no plástico, SPT(30,45,55), % de Recuperación 63%.	2				Rechazo >50 Golpe/pie
