### **CAPÍTULO 1. GENERALIDADES Y LOCALIZACIÓN DEL PROYECTO**

### **CAPÍTULO 2. ANTECEDENTES, DIAGNÓSTICO Y MARCO CONCEPTUAL**

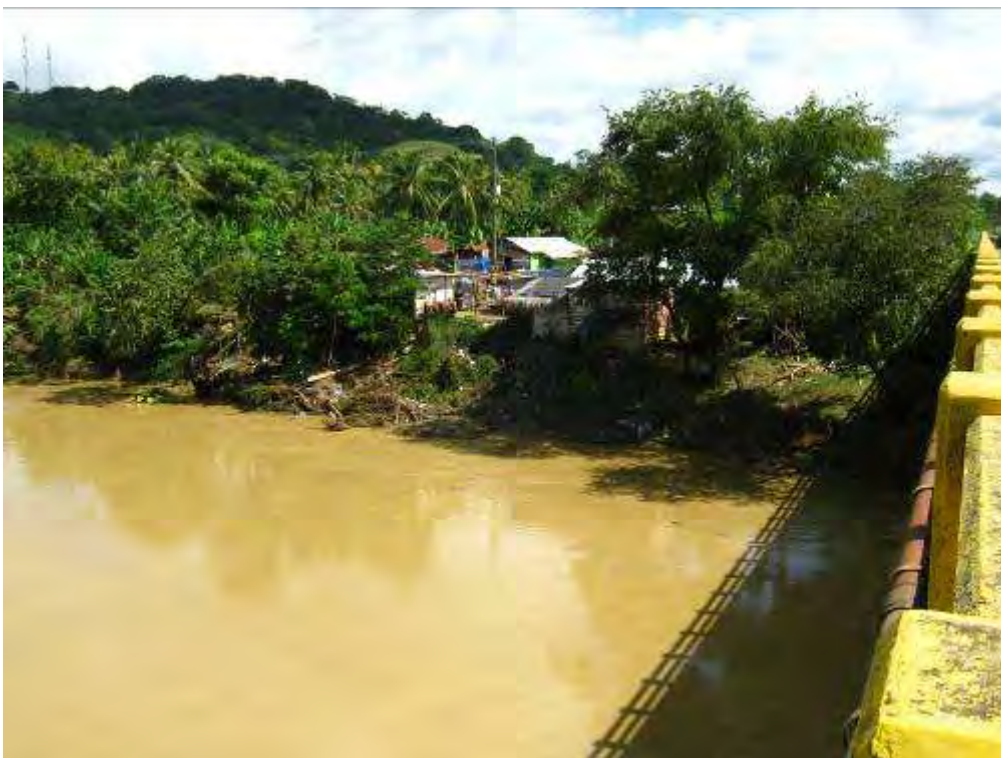
La zona urbana de San Juan de Urabá, se encuentra dividida por el río en dos sectores; la parte principal al Oeste (margen izquierda) y la denominada San Juan Oriental al este (margen derecha). Ver Figura 1- 3

**Figura 1- 3 Río San Juan y sector San Juan Oriental, donde se han presentado emergencias por inundación.**

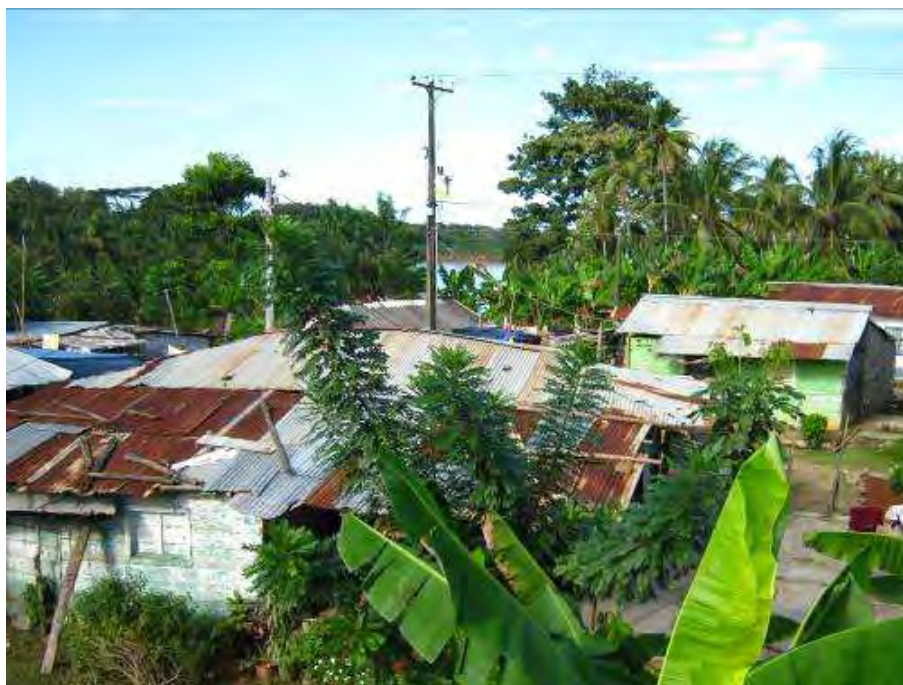
El sector de san juan oriental (Figura 2- 1) y pueblo chino se encuentra dentro de las zonas naturales de desbordamiento, y en los ultimos años se han producido inundaciones que generan daños al paso de la corriente.

**Figura 2- 1 Imágenes del sector San Juan Oriental, donde se han presentado emergencias por inundación.**  
Fuente: Propia

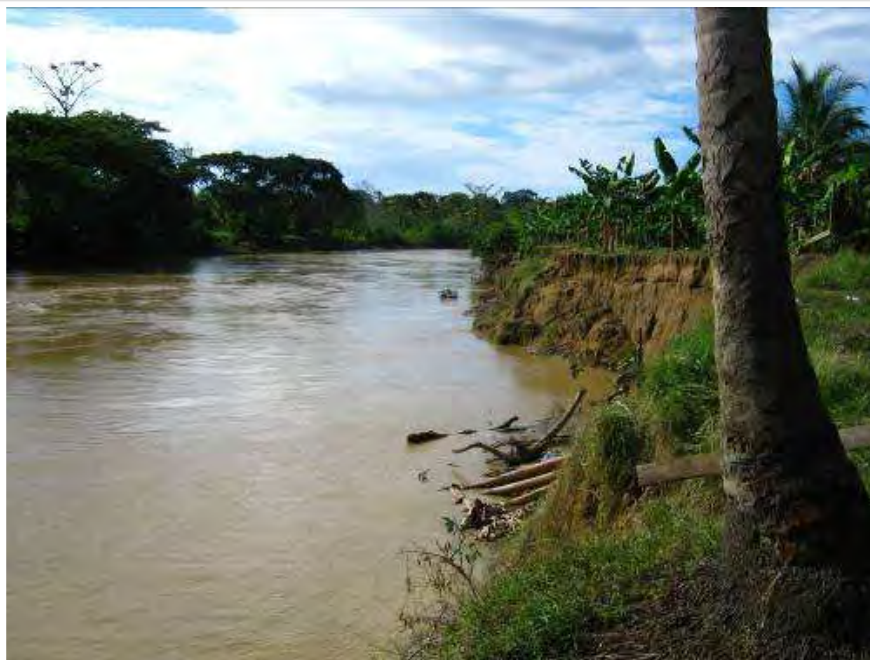
Según información de algunos habitantes del lugar, el río ha tenido en esta parte un rápido desplazamiento horizontal en el sentido oeste de hasta 30 metros en un período de 20 años, lo que da una velocidad promedio de 2.5 metros por año. Ver Figura 2- 2.

**Figura 2- 2 Imágenes del Rio San Juan y el parte del sector San Juan Oriental, donde se han presentado emergencias por inestabilidad de márgenes – socavación lateral.**

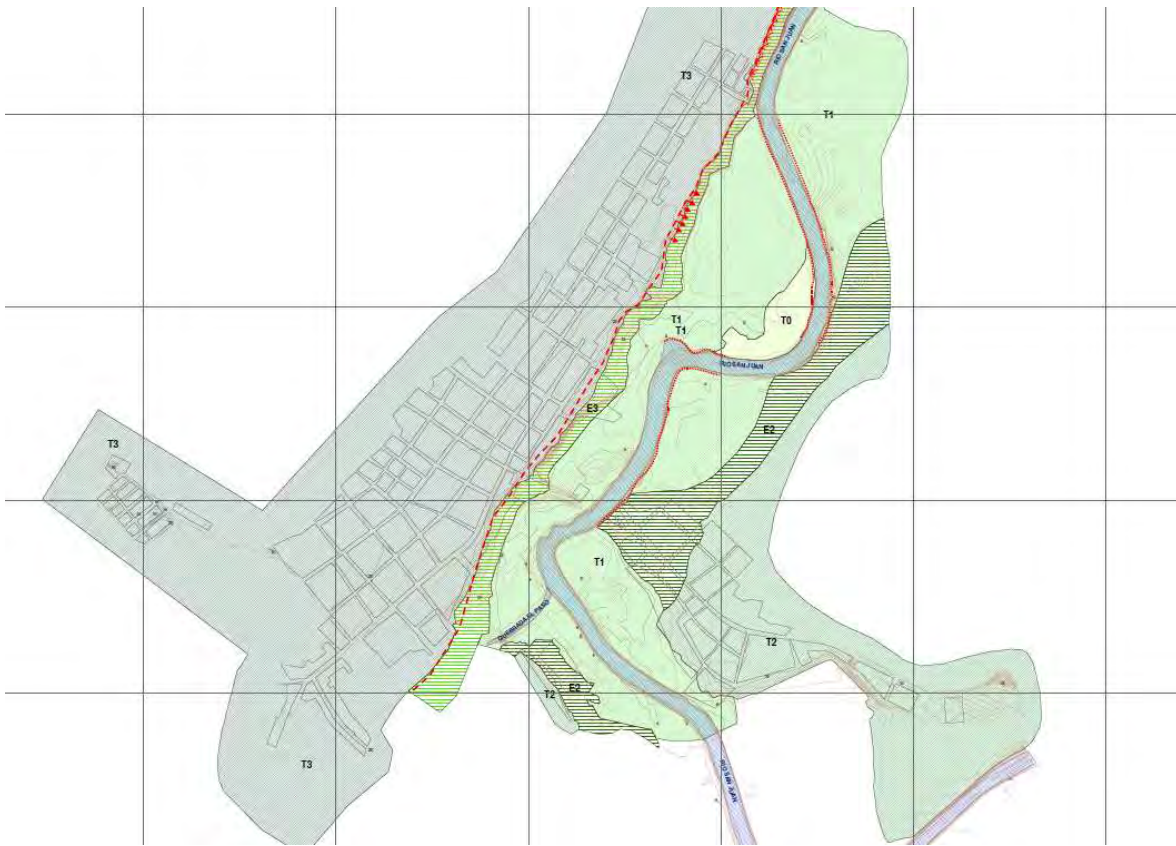
Figura 3- 3 Mapa geológico y geomorfológico de San Juan de Urabá

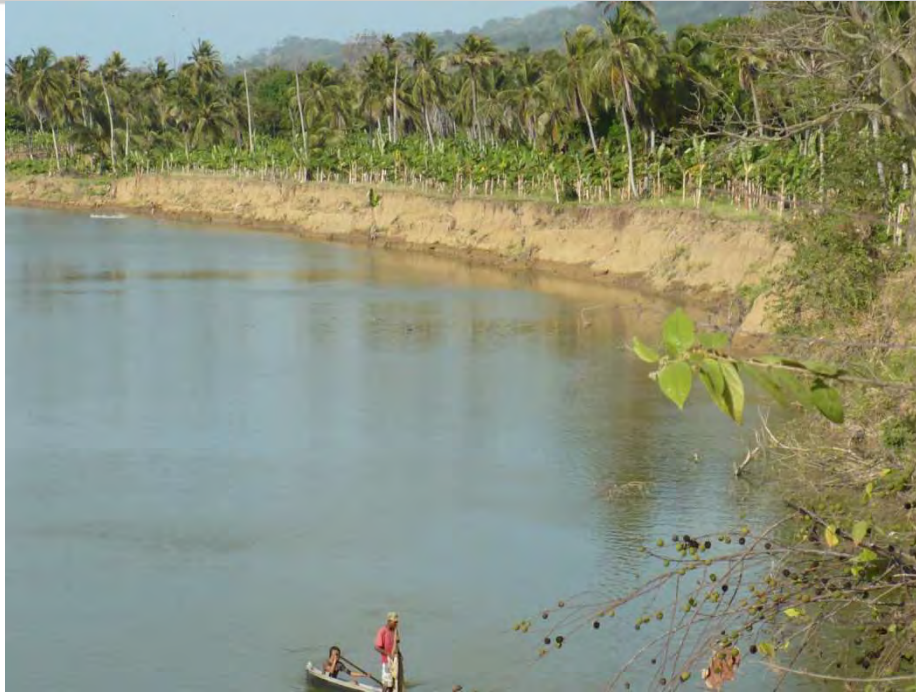
**Figura 3- 4 Aspecto general de la terraza T1, periódicamente inundable, se aprecia la socavación severa de sus márgenes.**

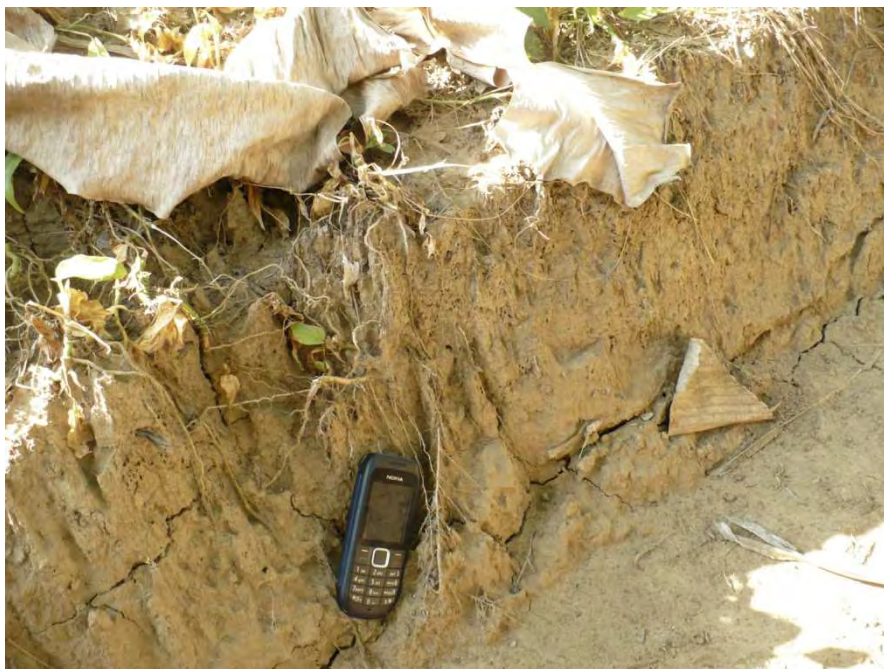
**Figura 3- 5 Perfil de suelos de la terraza 2, se observa el color claro del horizonte A.**

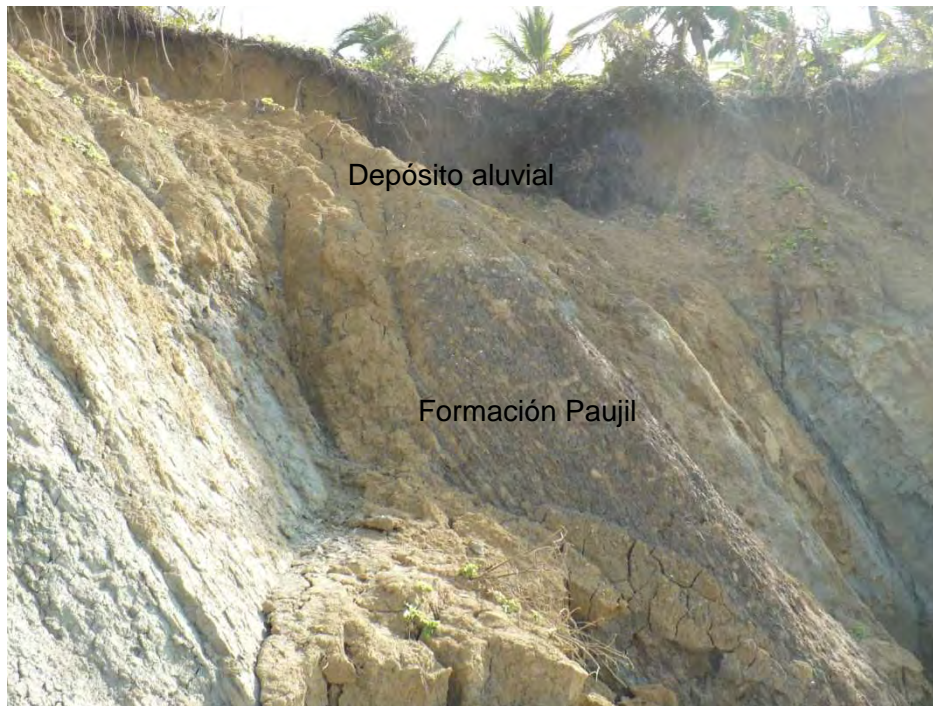
La parte urbana más importante de San Juan de Urabá ocupa esta terraza, la cual alcanza unos 20 a 23 metros con respecto al nivel medio del río San Juan, La terraza se extiende por más de 20 Km. Desde la desembocadura del río San Juan en dirección al suroeste, donde alcanza más de 5 km. de ancho. El depósito respectivo tiene un espesor del orden de 4 m., el cual reposa sobre rocas sedimentarias de la Formación Paujil (Ngp), de edad neógena (INGEOMINAS 2002), caracterizadas en el sector costero de la terraza por intercalaciones centimétricas a decimétricas de areniscas, limolitas y lutitas que se encuentran plegadas a estratos casi verticales (Figura 3- 6).

**Figura 3- 6 Depósito aluvial de la terraza T3 que cubre rocas de la Formación Paujil.**

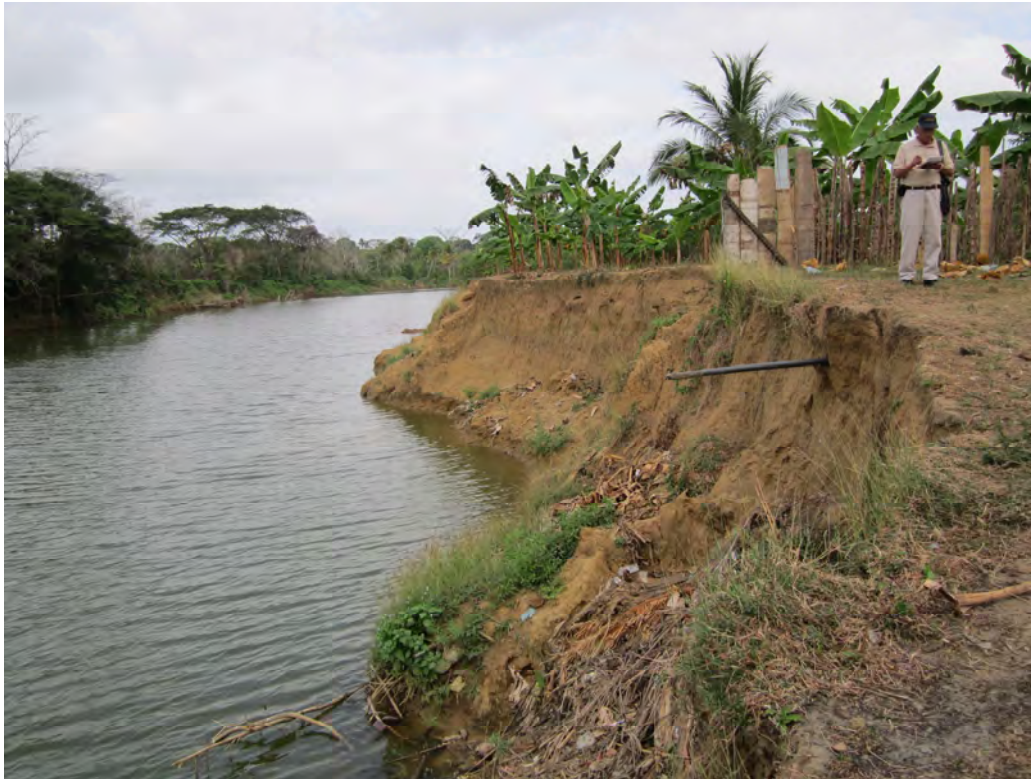
de la margen por acción continua del agua del río, la caída de material de la zona superior. En algunos casos la erosión es mayor en la zona superior de la margen por la presencia de lentes arenosas. Esta erosión lateral se presenta en tres grados de actividad: bajo, medio o gran avance; las zonas de gran avance son principalmente los sectores externos del río donde existen meandros, las zonas de medio avance son los tamos internos de meandros o rectas y las zonas de bajo avance son tramos de baja curvatura y con protección de vegetación.

**Figura 3- 7 Erosión lateral de márgenes.**

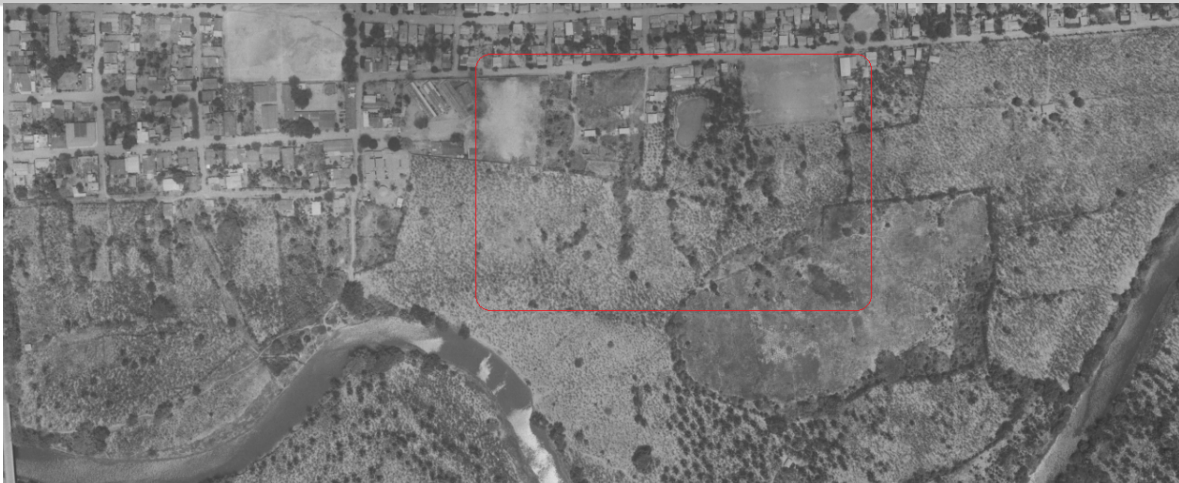
La acción de las aguas lluvias en material predominantemente arenosos han generado la presencia de cárcavas de mediana profundidad pero con avance constante. Las zonas afectadas se encuentran presentes en la zona superior del escarpe tres o zona contigua a la falla de San Juan.

**Figura 3- 8 Erosión en cárcavas observada en fotografía aérea**

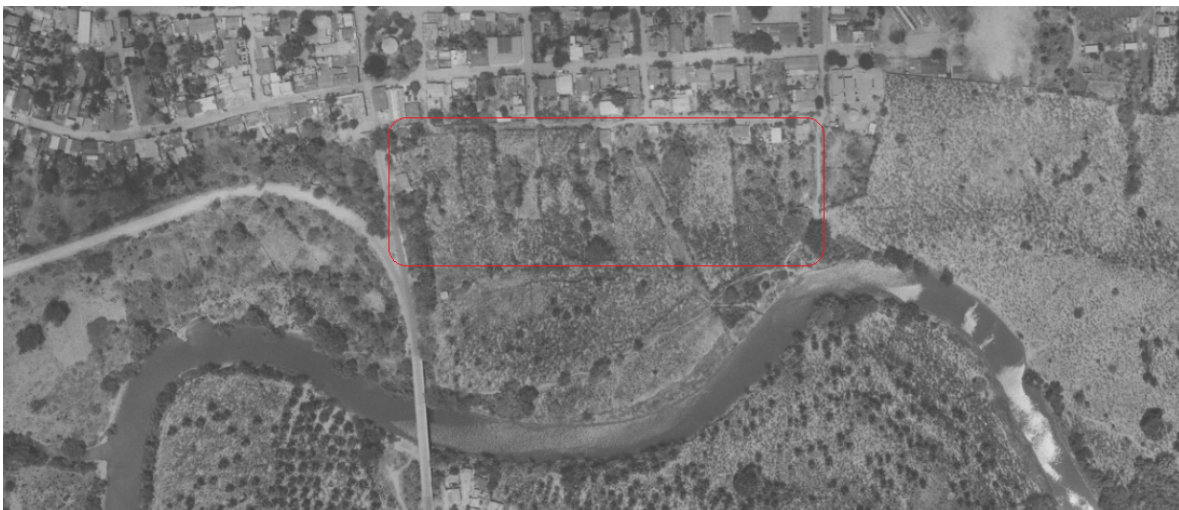
Son zonas de alta pendiente presentes en el escarpe tres, generalmente con presencia de bloques de roca y con poca vegetación. En este sector la acción hídrica en discontinuidades y suelos residuales de poco espesor generan relajamiento de esfuerzos y por ende puede presentarse caída de rocas o desplome de material.

**Figura 3- 9 Escarpes erosivos observados en fotografía aérea**

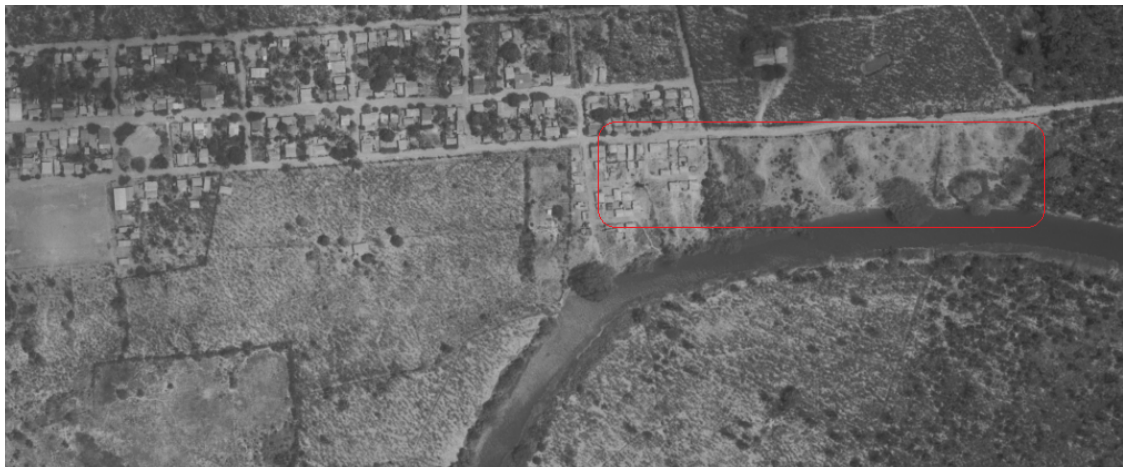
Son procesos ubicados sobre el escarpe tres y los cuales se activan en temporada invernal. Estos procesos son asociados al retiro antrópico de la vegetación natural y la alta meteorización del suelo superficial. En algunos casos la corriente del río San Juan puede contribuir a la aceleración del proceso cuando socava la zona inferior de la margen contigua a la terraza tres. La figura muestra el detalle de la foto aérea con los procesos observados en el barrio Brisas del Río - Dos de Abril.

Figura 3- 10 Deslizamientos activos observados en fotografía aérea

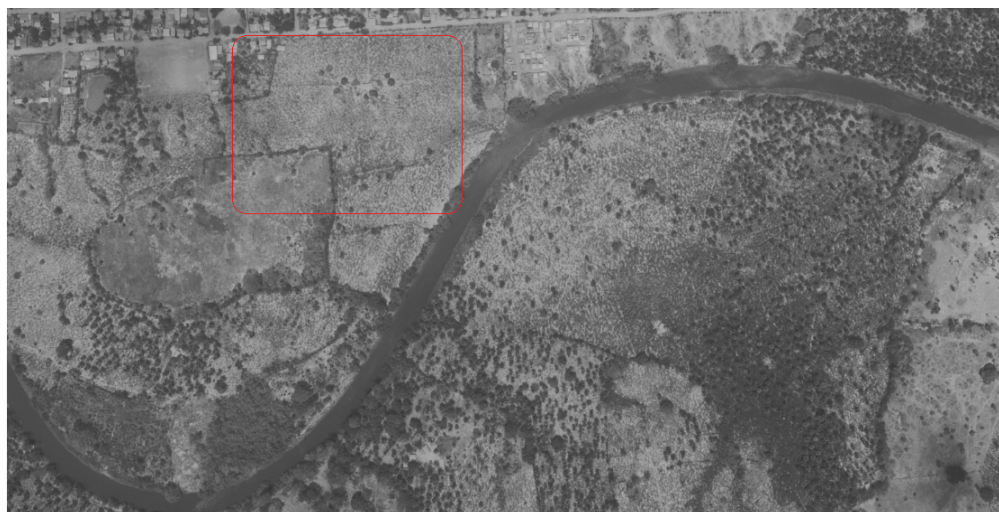
Ubicados en el escarpe de la terraza 3, son procesos que se observan en fotografías aéreas y están asociados a la actividad de la Falla San Juan; sus cicatrices muestran movimientos de grandes áreas donde actualmente existe intervención tipo cultivos (uso del suelo), lo cual puede desencadenar un nuevo fenómeno.

Figura 3- 11 Deslizamientos antiguos observados en fotografía aérea

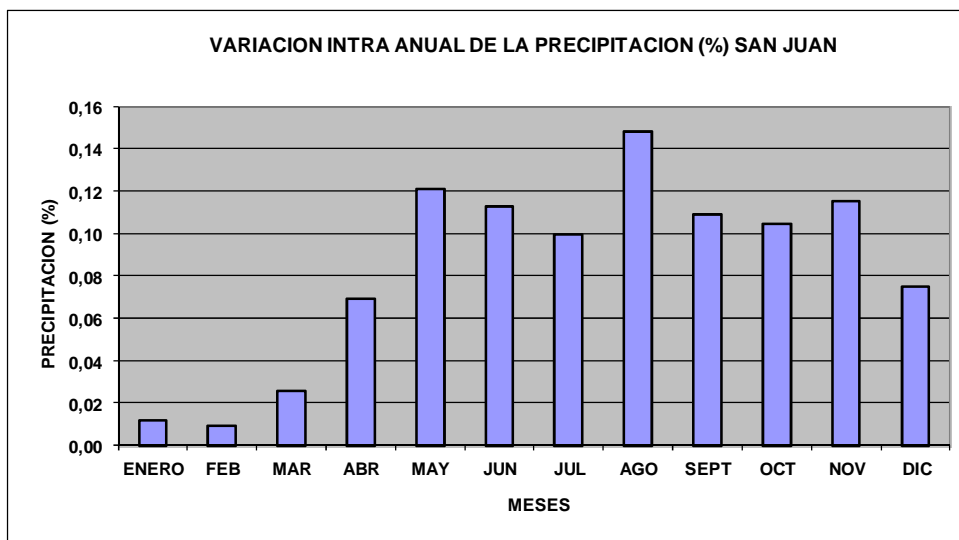
**Figura 3- 12 Variación intraanual de la precipitación (%).**

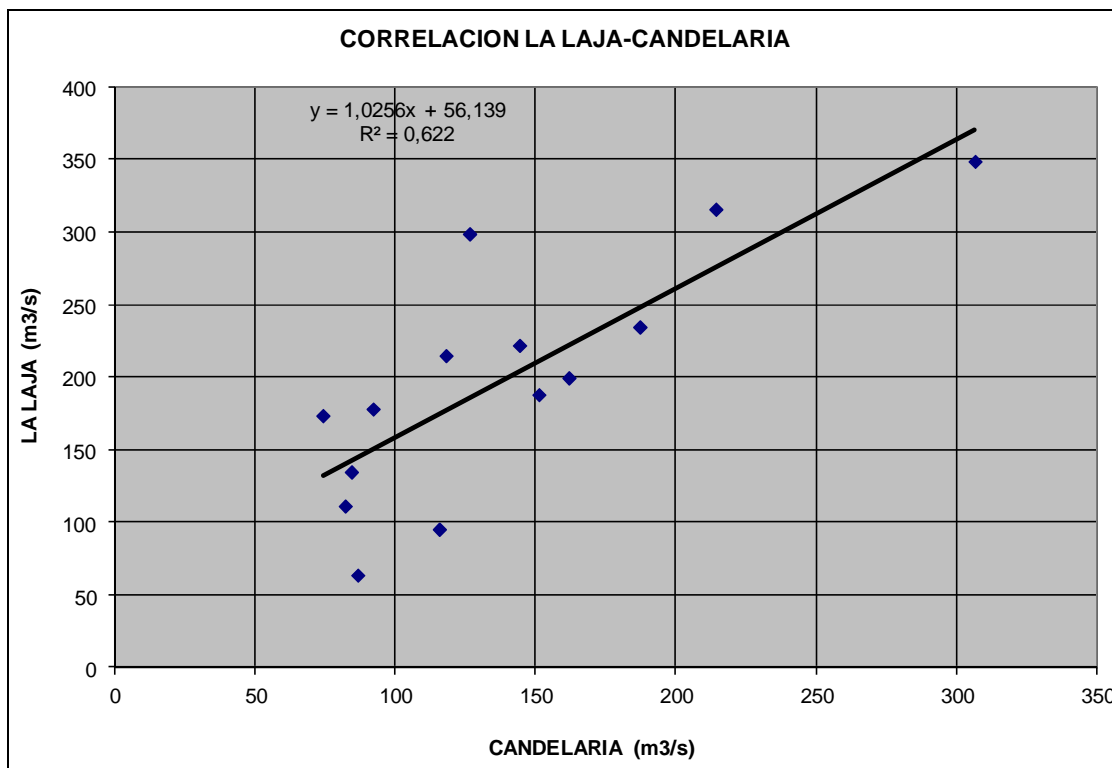
**Figura 3- 15 Correlación de caudales La Laja – La Candelaria**

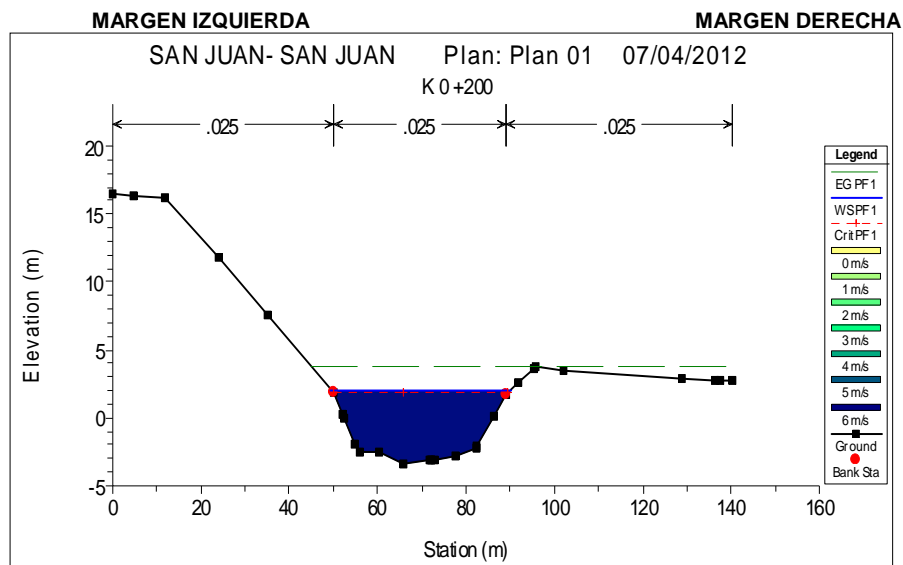
**Figura 3- 16 Secciones transversales 0+200**

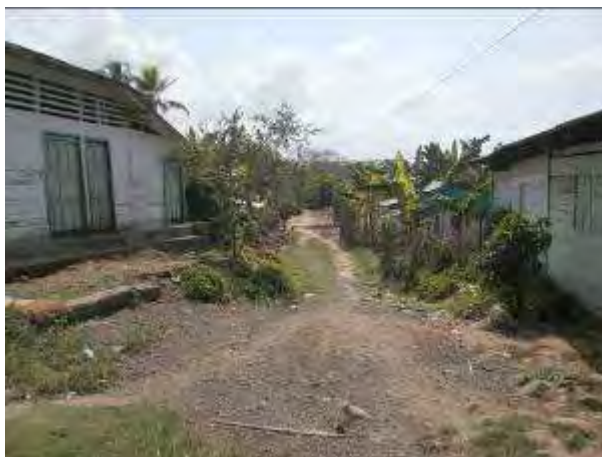
Figura 4- 12 Cimentación de las viviendas barrio San Juan Oriental

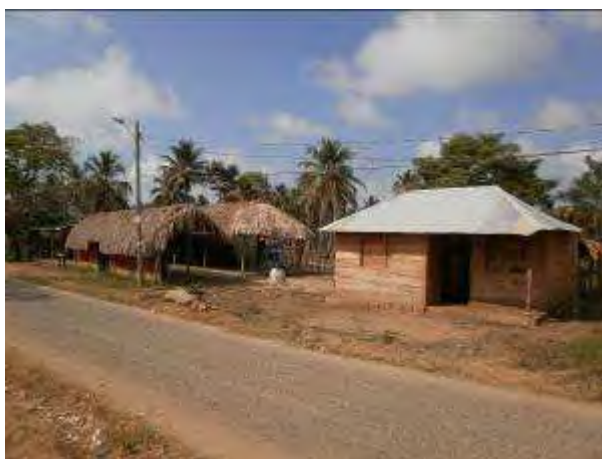
Figura 4- 14 Viviendas en madera con techo en palma y zinc que caracterizan el Municipio de San Juan de Urabá.

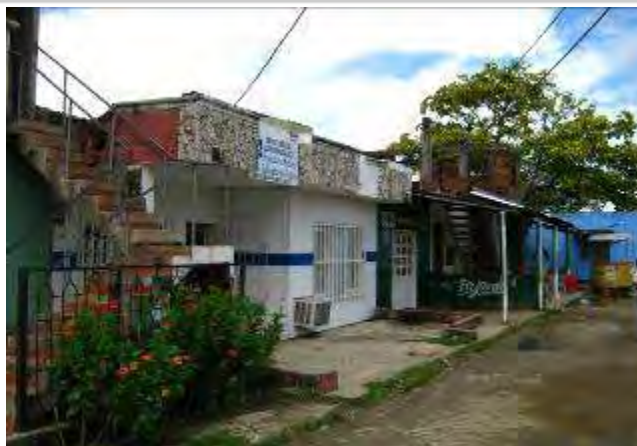
Figura 4- 15 Viviendas en Mampostoría (Bloque o ladrillo).

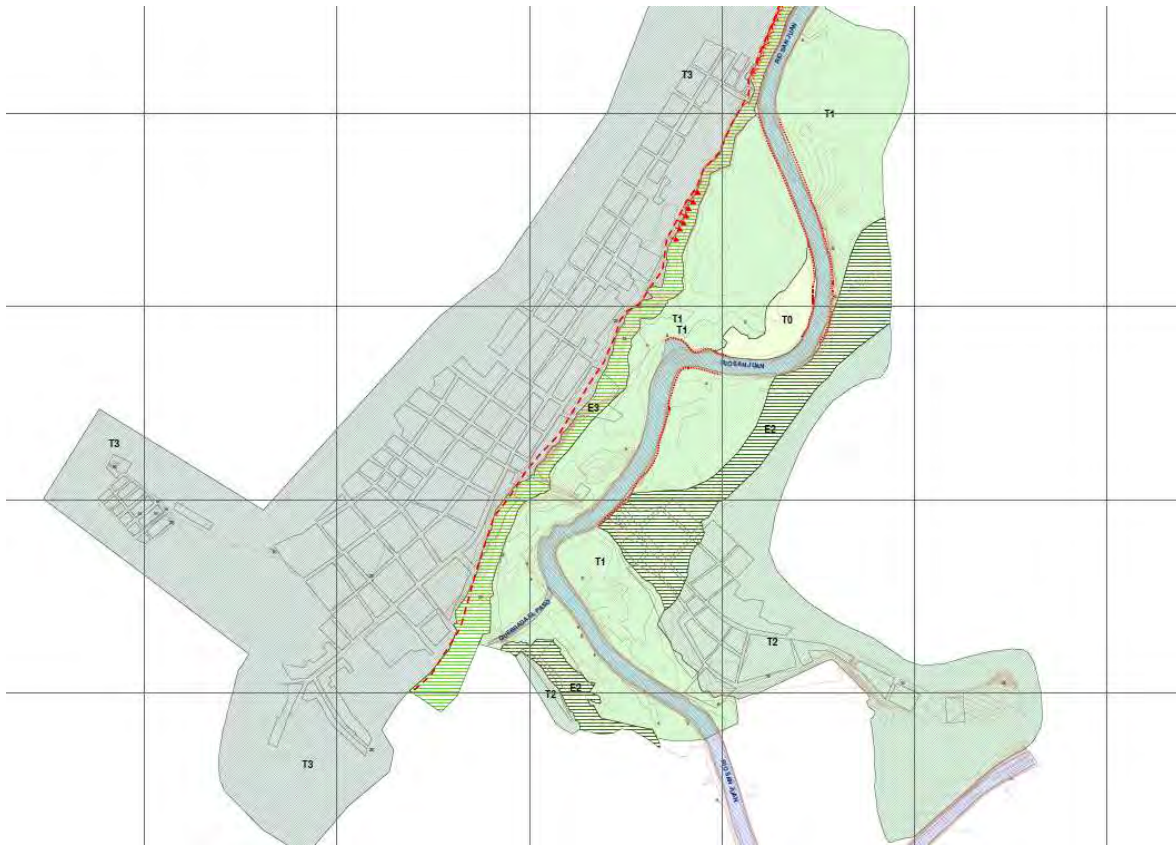
Figura 5- 1 Geomorfología local, con T0 - T1 como zonas de amenaza alta por inundación.

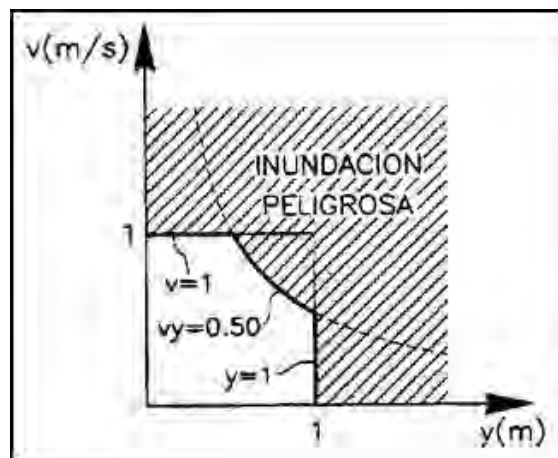
Figura 5- 6 Criterio de Inundación Peligrosa.

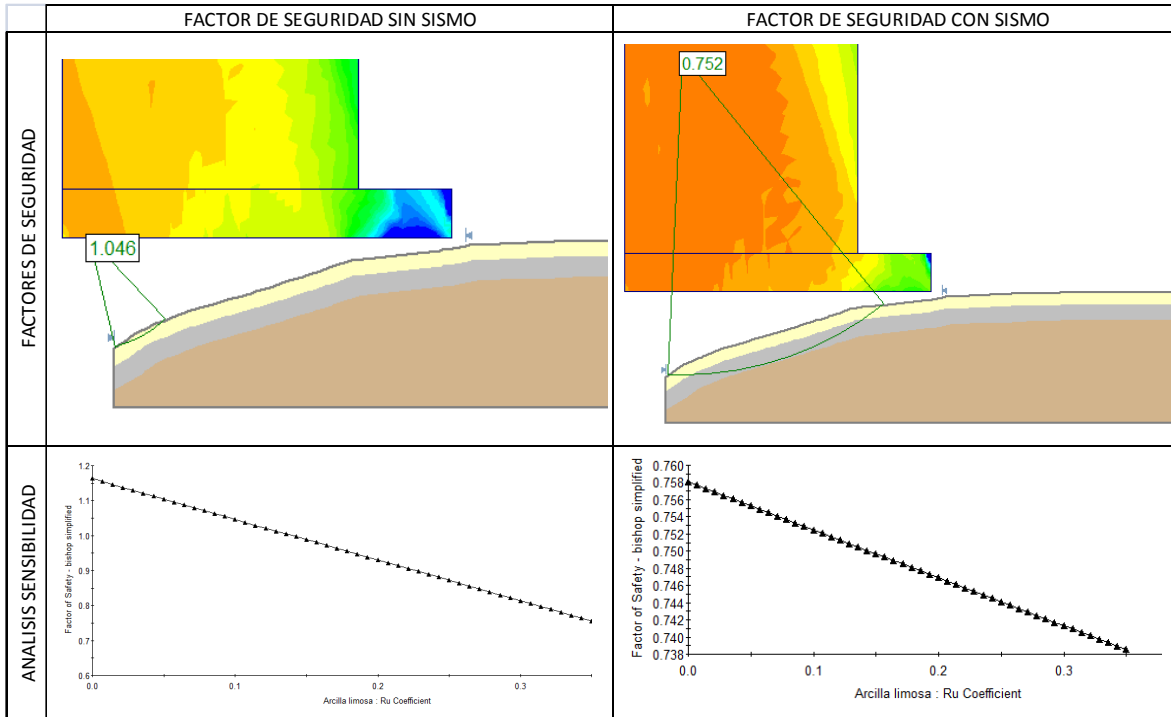
Figura 5-1 Análisis de estabilidad sección 11- barrio 12 de Abril.

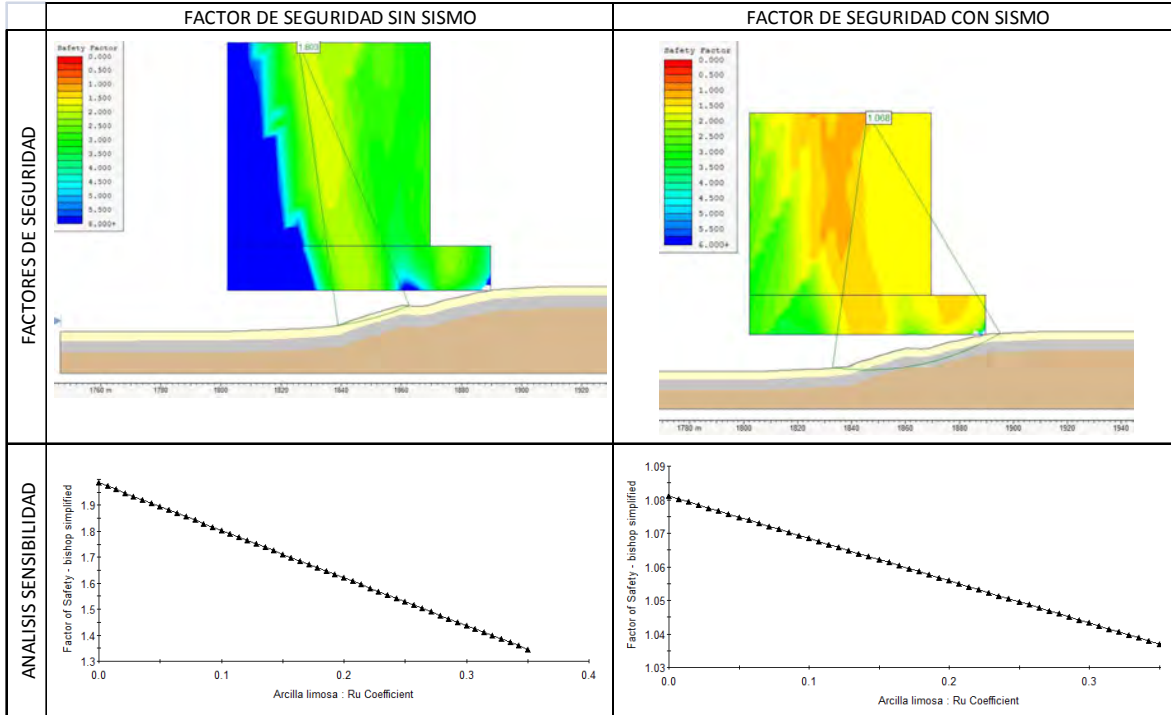
Figura 5-2 Análisis de estabilidad sección 12- sector hospital.

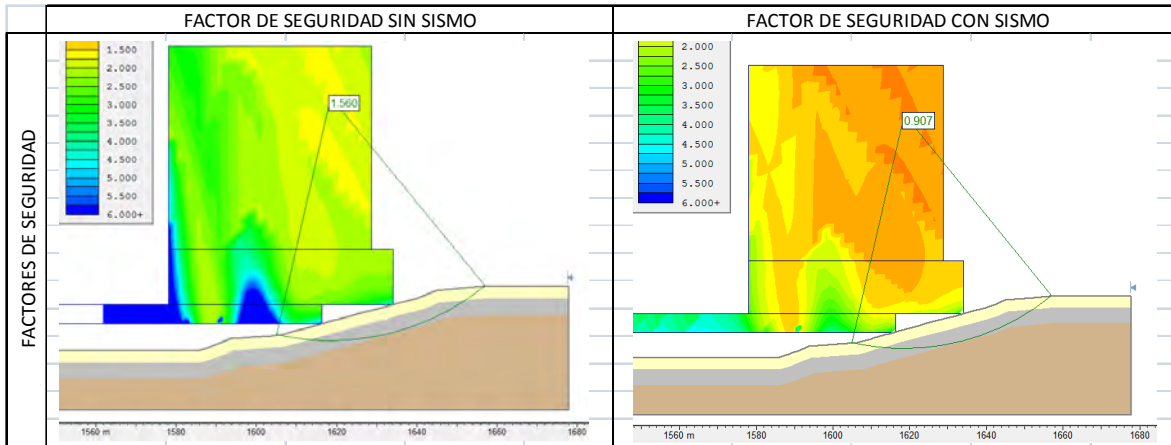
Figura 5-3 Análisis de estabilidad sección 13- sector centro.
