ZONIFICACIÓN DE AMENAZAS Y RIESGOS DE ORIGEN NATURAL
DEL ÁREA URBANA DEL MUNICIPIO DE SAN PEDRO DE URABÁ
COMO HERRAMIENTA FUNDAMENTAL EN LA PLANIFICACIÓN DEL
TERRITORIO

SAN PEDRO DE URABÁ

CONTRATO CONSULTORÍA 200-10-01-09-0178-11 -CORPOURABA

ABRIL DE 2012

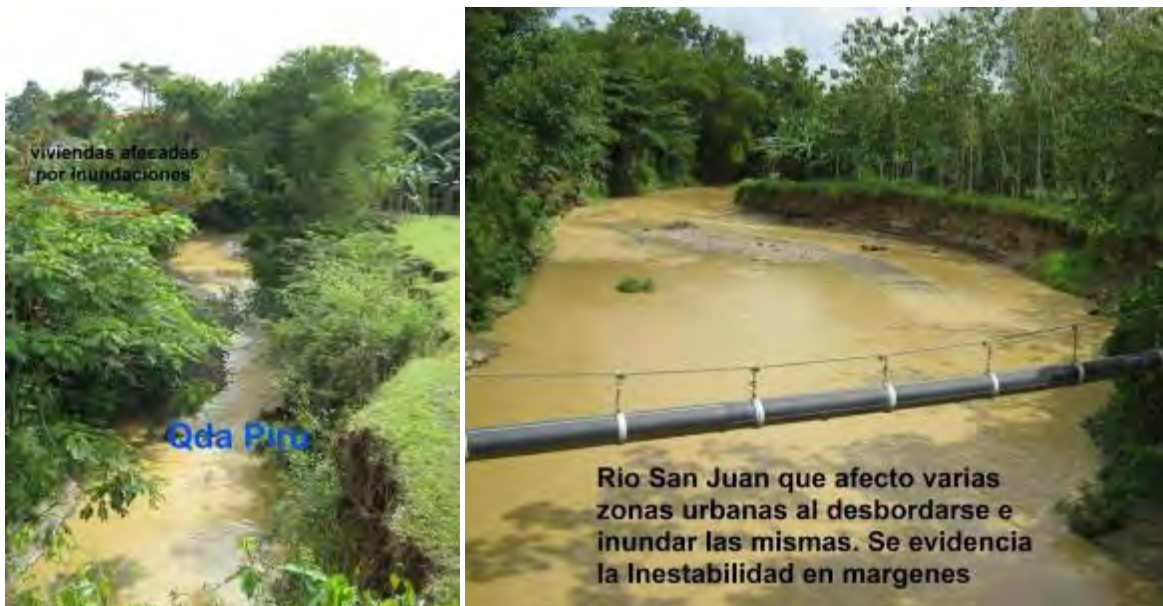
Figura 1- 3Imágenes del Río San Juan (derecha) y Qda San Pedro (izquierda), los cuales han ocasionado inundaciones a zonas de la Cabecera Urbana del municipio de San Pedro de Urabá.

El desarrollo urbano se encuentra limitado al oeste por el río San Juan y la quebrada El Pirú, que lo atraviesan de sur a norte y que generan eventos amenazantes en épocas invernales asociados a la inundación y al desprendimiento de material en taludes contiguos a las áreas residenciales, ubicadas sobre su ribera. Ver Figura 1-3.

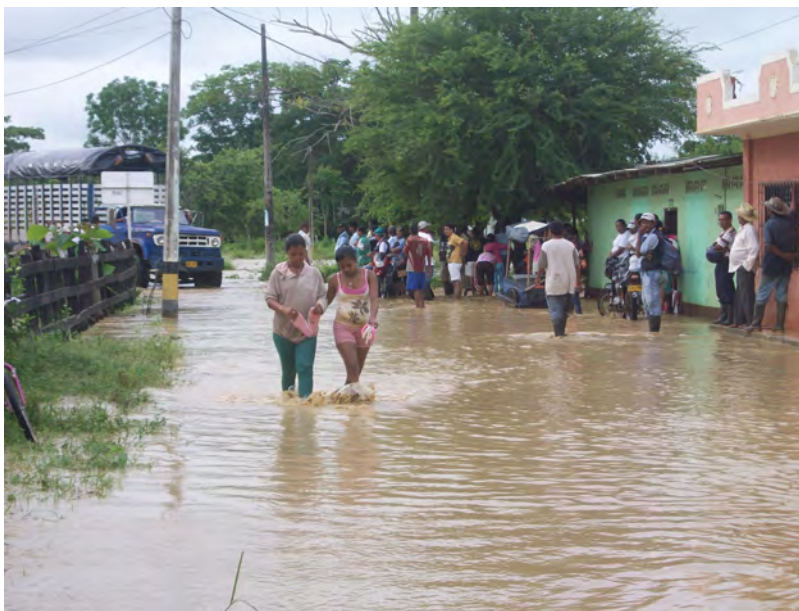
Figura 2- 1 Fotografía de la zona central del municipio de San Pedro de Urabá (cerca al cementerio) donde se evidencia el nivel que alcanzó el agua en esta zona el día de la emergencia.

El Rio San Juan provocó la mayor emergencia al dejar bajo agua a más de 10 predios ubicados en el barrio Urabá donde el nivel de sus aguas alcanzó los 1,8 metros de altura, además afectó las vías y algunos predios del barrio el Centro, incomunicando varios sectores dentro de la misma zona urbana. También la mayor parte de los potreros incluyendo el cementerio estaban cubiertos de agua. (Ver Figura 2-1).

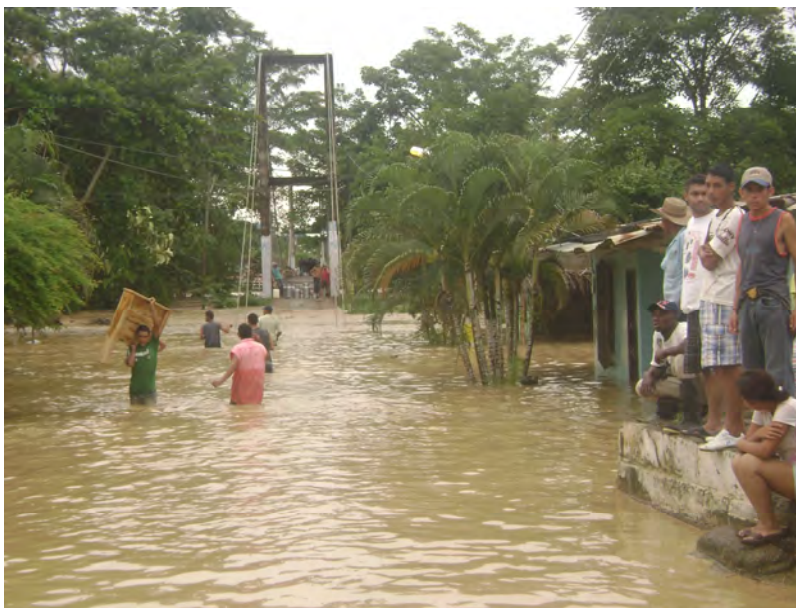
**Figura 2- 2 Fotografía de la zona central del municipio de San Pedro de Urabá (cerca al puente colgante que comunica la zona central con el barrio Urabá)
Fuente: CLOPAD Municipio de San Pedro de Urabá**

La ola invernal que azotó no solo la región de Urabá sino toda Colombia dejó gran parte de la población expuesta a la amenaza como damnificada, donde San Pedro de Urabá no fue la excepción. Según registros entregados por el CLOPAD del Municipio, 6 hogares fueron afectados en el barrio Zoila López – La Rivera, para un total de 30 personas damnificadas en este barrio; y 36 hogares en el barrio Urabá y Centro, para un total de 118 personas damnificadas en estos barrios. Por lo tanto el número de damnificados registrados fue de 154 personas en la cabecera municipal de San Pedro de Urabá. Ver Figura 2-2.

El barrio que mayormente se ve afectado en las épocas invernales cuando se inunda la cabecera municipal es el barrio Urabá, porque los niveles de agua sobrepasan las alturas de algunas viviendas las cuales se ubican entre la carrera 50 y carrera 50A, y las calles 48 y 45.

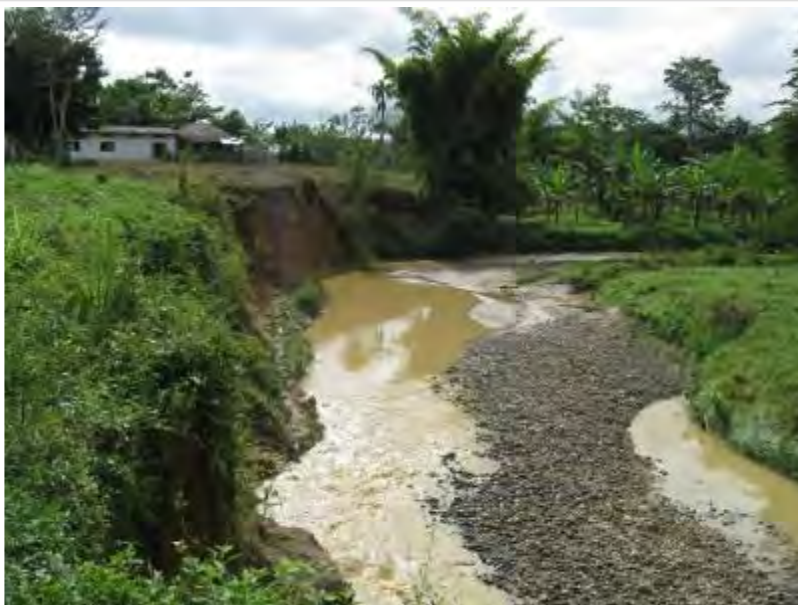
Figura 2- 3 Socavación lateral, Inestabilidad de Márgenes debido al comportamiento sinuoso o meándrico.
Fuente: Propia

También es notoria la dinámica fluvial de la quebrada y el río, los cuales en algunas zonas cambian de cauce principal, lo que causa el abandono de algunas zonas de inestabilidad pero el nacimiento de otras, las cuales afectan las viviendas contiguas. Por ejemplo y como se muestra en la figura 2-14, la Quebrada Pirú antes pasaba a 100 metros de este punto atrás del cultivo (madre vieja), y ahora se encausó por delante del cultivo, socavando lateralmente la margen y acercándose a pocos metros de una vivienda. Según relatos de los residentes, en un fuerte aguacero la altura de la lámina de agua inunda el cultivo y queda al límite del borde superior de la margen (3 metros).

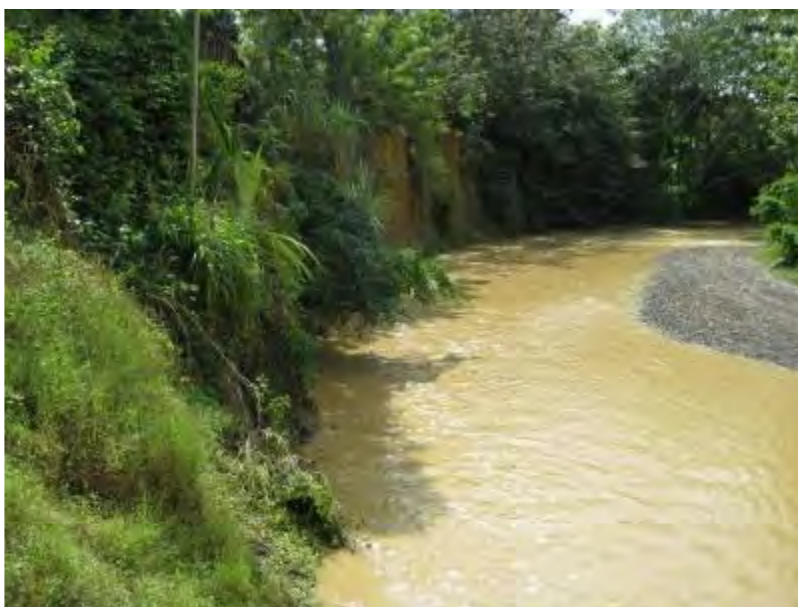
Figura 2- 4 Río San Juan.
Fuente: Propia

Estos procesos también se observan en el río San Juan (Figura 2-15), socavando las márgenes y ocasionando pérdida de material y vegetación, facilitando la continuación de un círculo vicioso de acción de la corriente – pérdida de vegetación – desprendimiento de material – exposición de material erodable – acción de la corriente.

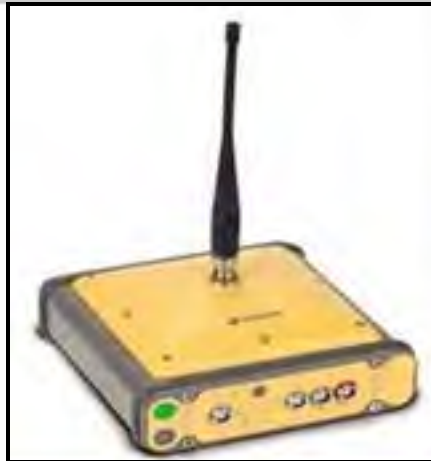
GPS ANTENNA / Internal; ANTENNA TYPE 7 Microstrip (zero-centered), GROUND PLANE Antenna on a flan ground plane.

Figura 3- 1 GPS TOPCON Hlper +

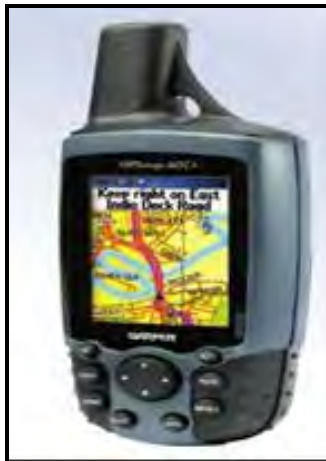
Figura 3- 2 Navegador Garmin GPSMAP60Cx

- b) *Navegador Garmin GPSMAP60Csx*: Es un navegador de precisión pos-métrica que puede detectar hasta 12 satélites y que con seis (6) que capture da una buena precisión de posicionamiento para localizar puntos de control del trabajo de localización. Ver Figura 3-2.

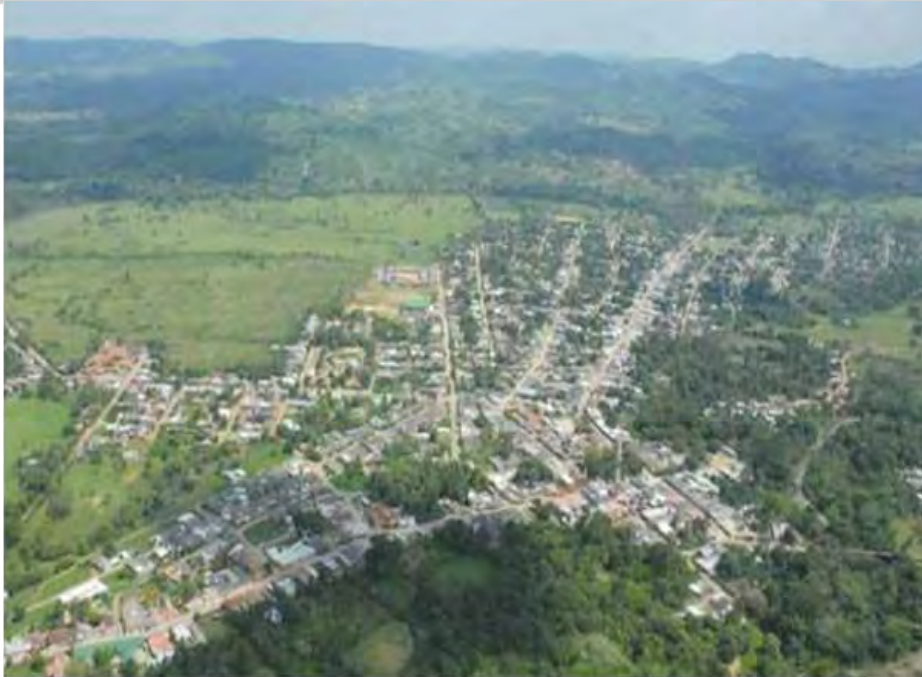
Figura 3- 4 Vista panorámica de San Pedro de Urabá. Autor y fecha desconocidos. Se observa en primer plano la población asentada en la planicie y atrás el paisaje de colinas.

Las colinas tienen forma alargada, con topes redondeados de perfil irregular. Las vertientes son rectas y forman valles planos rellenos con sedimentos. Genéticamente, las colinas como elemento más antiguo, formaban un paisaje solamente de colinas, que por efectos de levantamientos de la corteza, sedimentos derivados de su propia erosión fueron llenando el valle inicial para formar la planicie aluvial actual (Figura 3- 4).

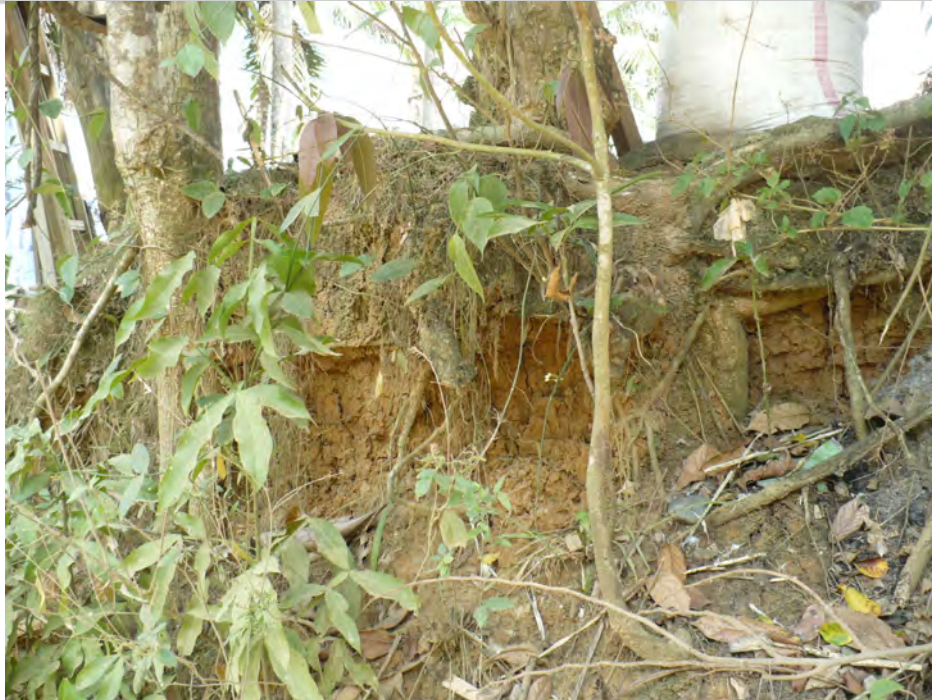
Figura 3- 5 Detalle de los horizontes A y B del suelo inmaduros, sin diferencia entre sí.

El desarrollo de los horizontes A y B del suelo es relativamente incipiente si se tiene en cuenta que es difícil diferenciarlos uno de otro, pues muestran el mismo color pardo y textura areno – limosa, con cantidades subordinadas de arcillas (Figura 3- 5).

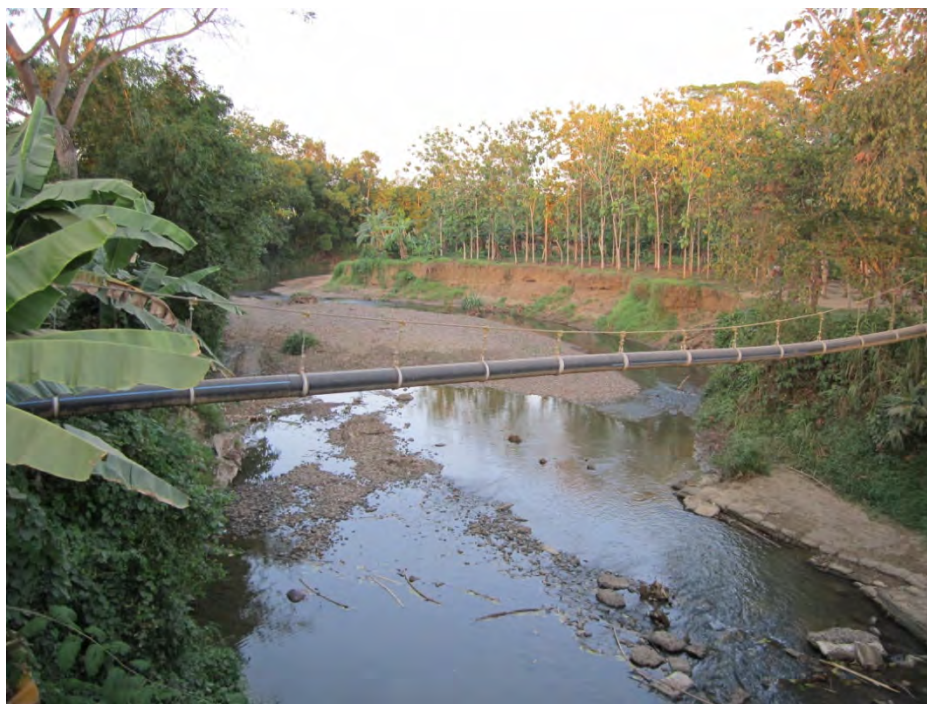
Figura 3- 7 Proceso activo en la margen derecha del río San Juan, pérdida de material evidente.

Son eventos relacionados con la erosión hídrica permanente, donde existe caída aleatoria de material en la parte superior de la margen por pérdida de soporte de la base. Se observa pérdida de la vegetación por intervención natural o antrópica, lo que acelera el proceso, siendo relevante mencionar que existe posibilidad de afectación de algunos elementos adyacentes. Ver Figura 3- 7, Figura 3- 8 y Figura 3- 9.

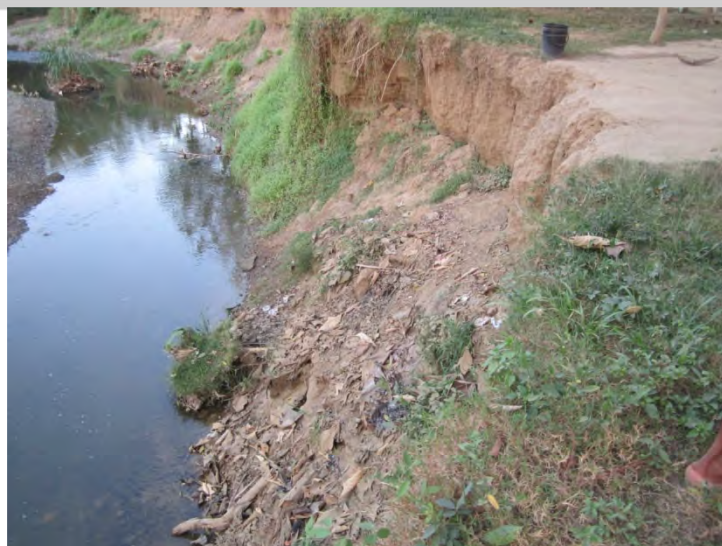
Figura 3- 8 Detalle de proceso activo en la margen derecha del río San Juan, pérdida de material evidente.

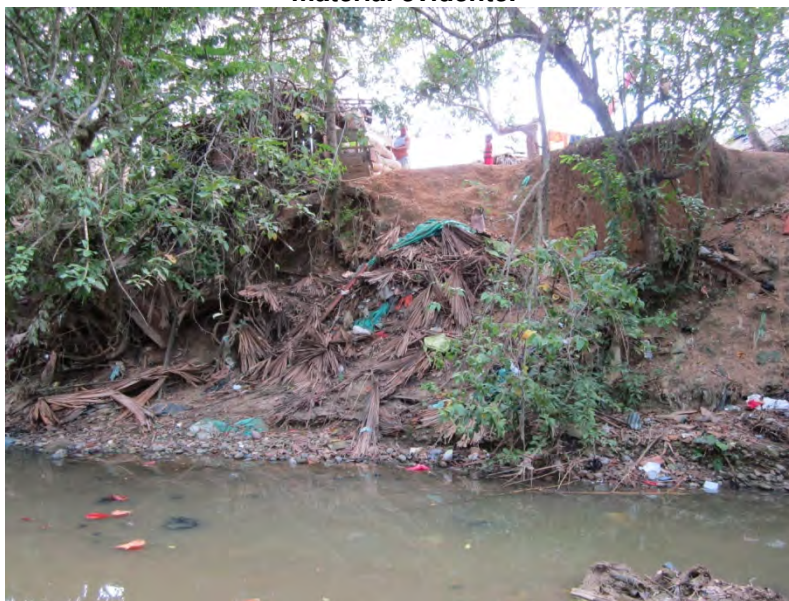
Figura 3- 9 Proceso activo en la margen derecha de la quebrada el Pirú, pérdida de material y caída de vegetación.

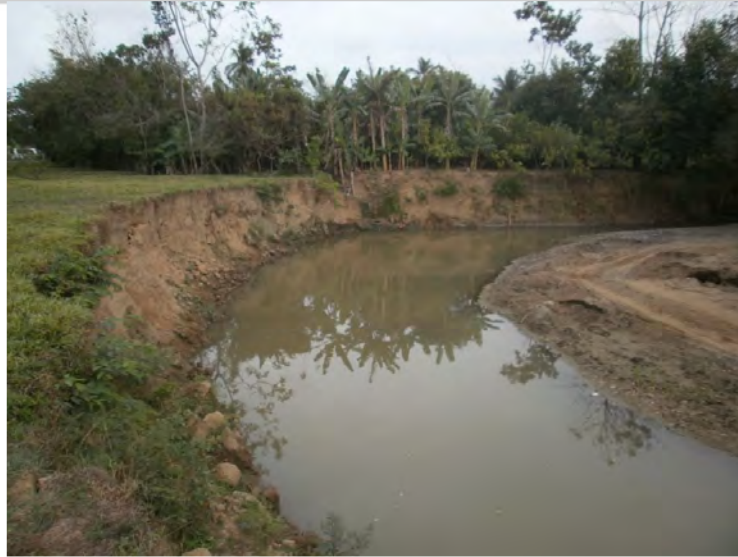
Figura 3- 10 Proceso estacionario en la margen izquierda del río San Juan, se activa únicamente en temporada invernal anual.

Son eventos que se presentan únicamente en la temporada invernal, con o sin recurrencia anual, asociados a la erosión hídrica en crecientes. El material cae por pérdida de soporte, sin el sostenimiento adicional que produce la ausencia de vegetación, afectando la parte superior de la margen. No se ha presentado afectación de los elementos adyacentes. Ver Figura 3- 10.

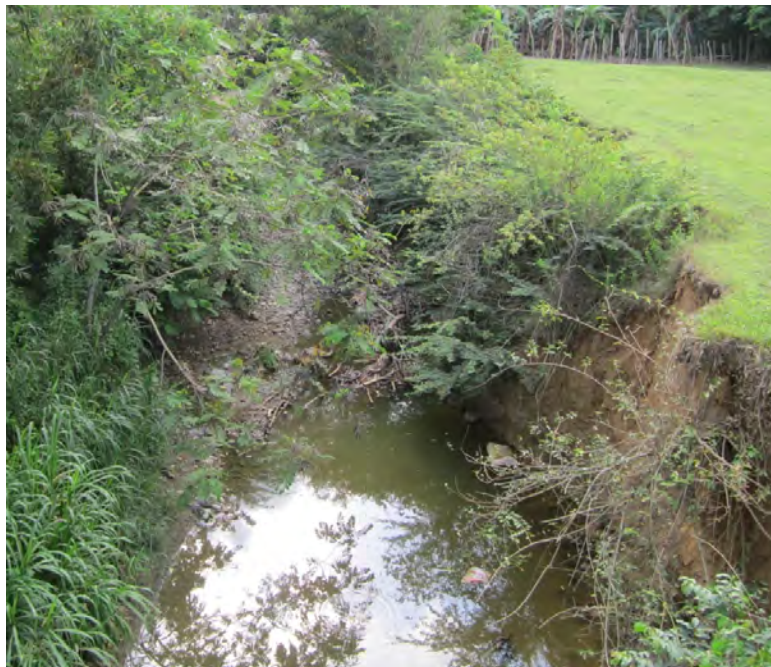
Figura 3- 11 Procesos incipientes en la margen izquierda de la quebrada El Pirú, comienzo de la pérdida de material y vegetación.

Corresponden a aquellos procesos de erosión en etapa de inicio, donde existe una pérdida de vegetación parcial (intervención antrópica) y algún desprendimiento de material. No se ha presentado afectación de los elementos adyacentes. Ver Figura 3- 11 y Figura 3- 12.

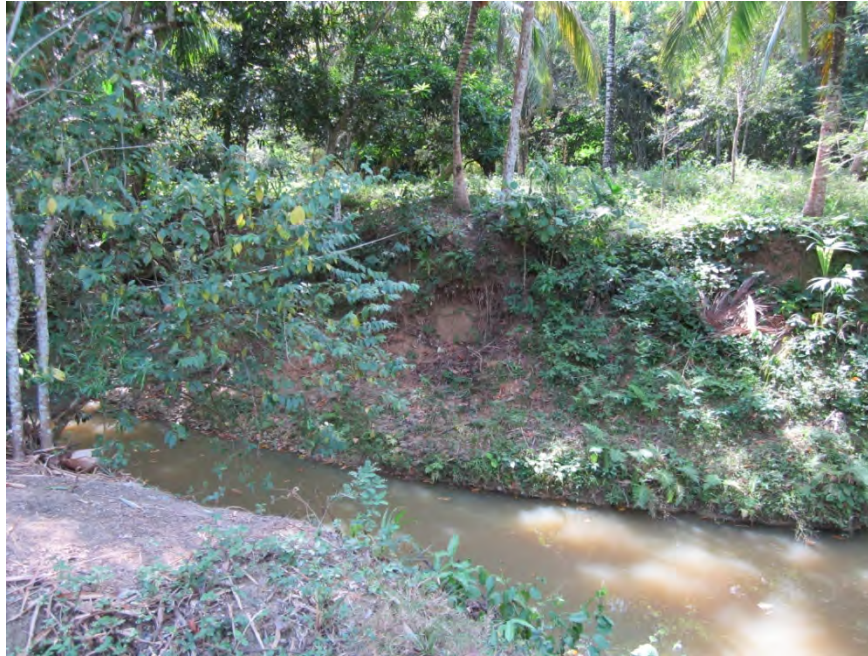
Figura 3- 12 Proceso incipiente en la margen derecha de la quebrada El Pirú, pérdida de material y vegetación por intervención antrópica.

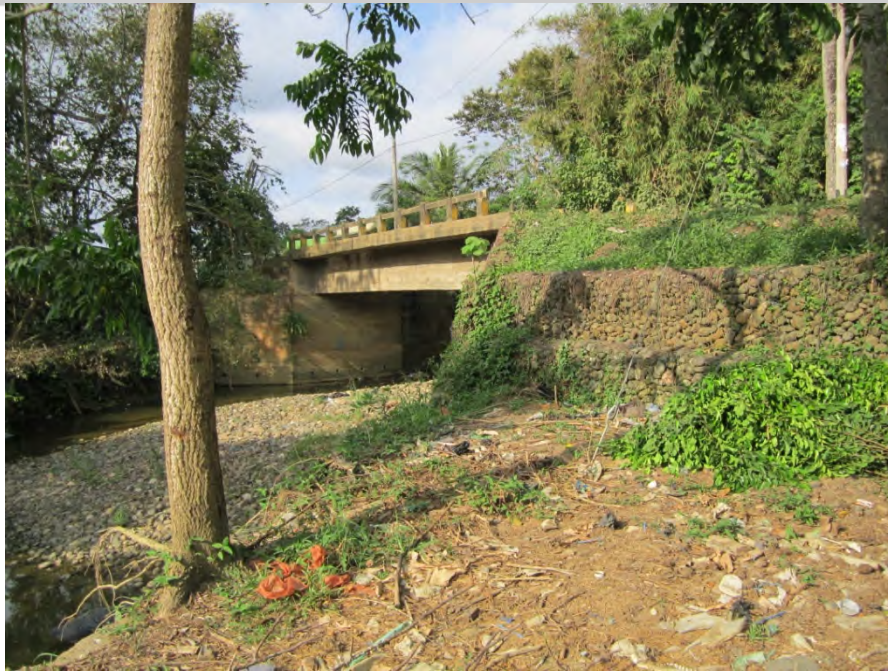
Figura 3- 13 Socavación lateral en cercanías a puentes. Se han realizado algunas obras de contención y mitigación como gaviones.

Este proceso está relacionado con la erosión hídrica local que se genera en cercanías a los puentes, donde existe un estrechamiento del cauce natural. Esta erosión se presenta de forma lateral, necesitando incluso obras de protección ya construidas. Ver Figura 3- 13y Figura 3- 14.

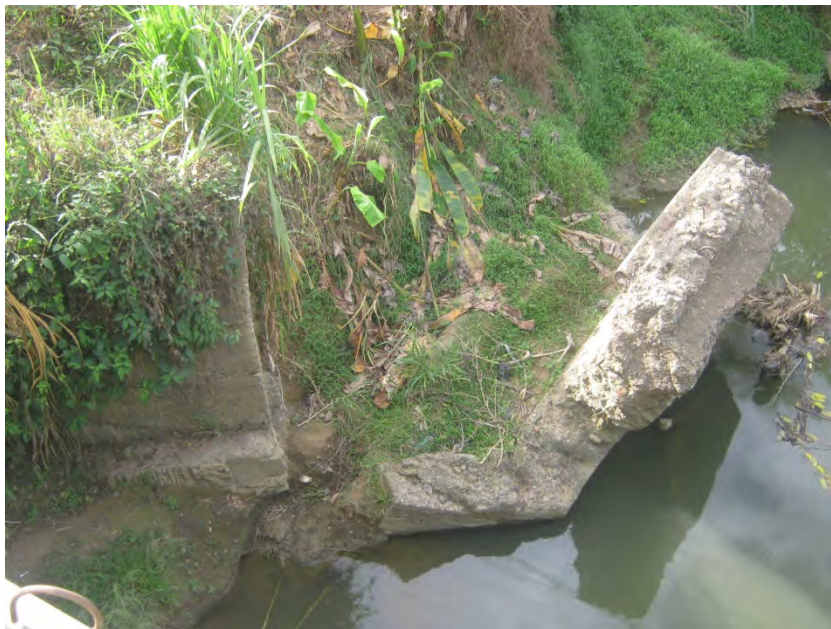
Figura 3- 14 Socavación lateral en cercanías a puentes. Afectación a las aletas de los estribos.

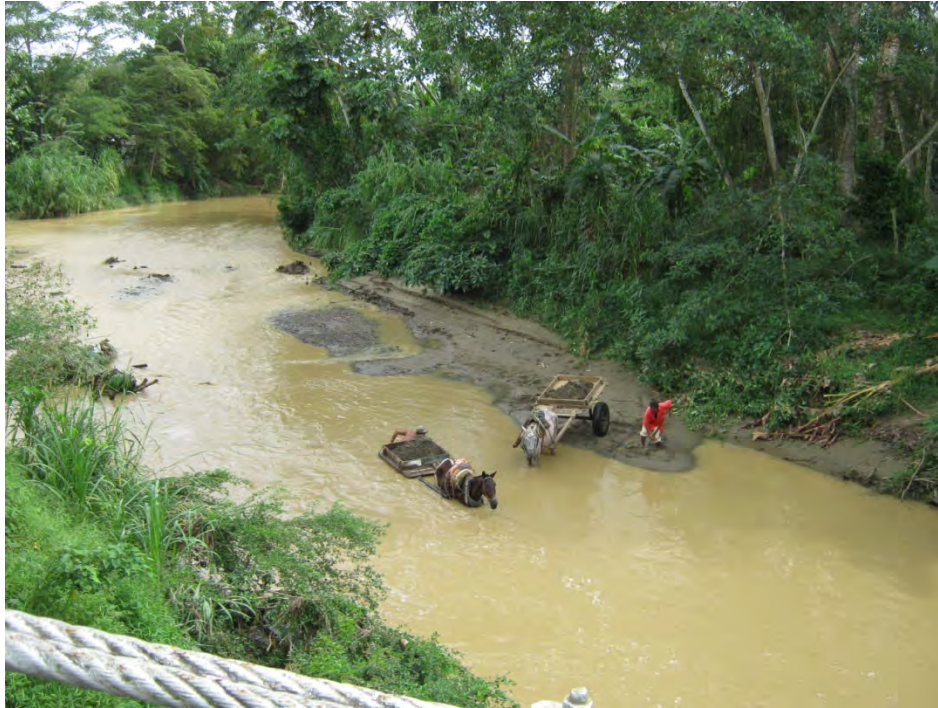
Figura 3- 15 Zonas de sedimentación, extracción de material tipo arena.

Corresponden a aquellos sectores dentro del cauce donde se observa acumulación de material transportado, especialmente gravas y arenas. Estas zonas son fácilmente observables en épocas de verano pero son ocultas parcial o totalmente por el agua en épocas de invierno. En estas zonas se lleva a cabo una extracción de material en forma artesanal, lo que implica una afectación del proceso natural del río y por ende de la dinámica del mismo. Ver Figura 3- 15 y Figura 3- 16.

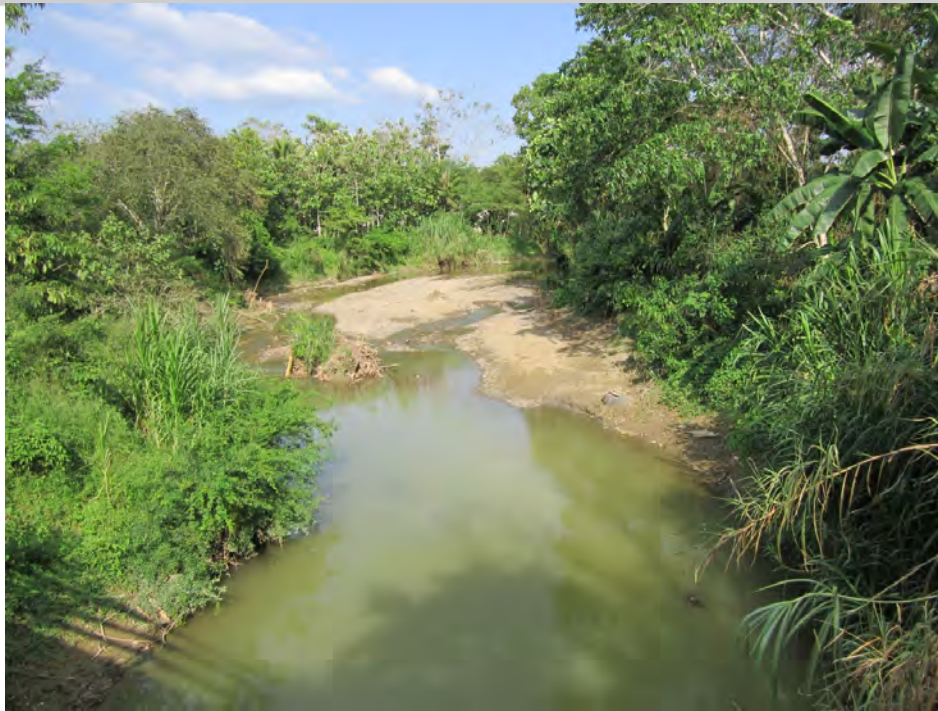
Figura 3- 16 Zonas de sedimentación con aguas bajas.

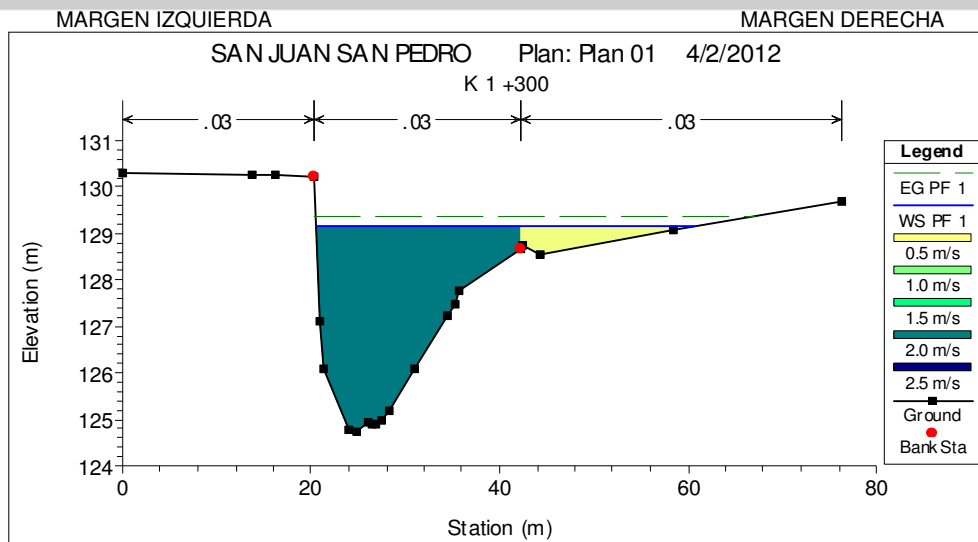
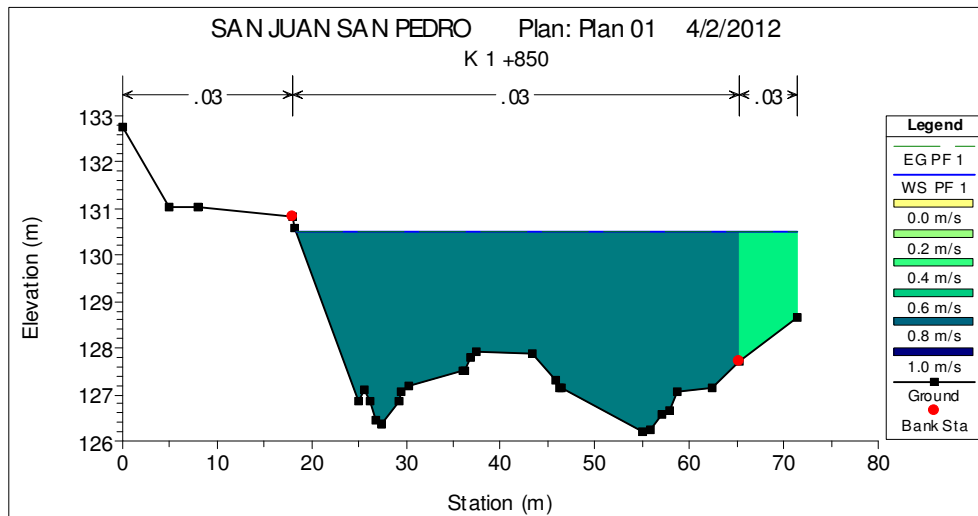
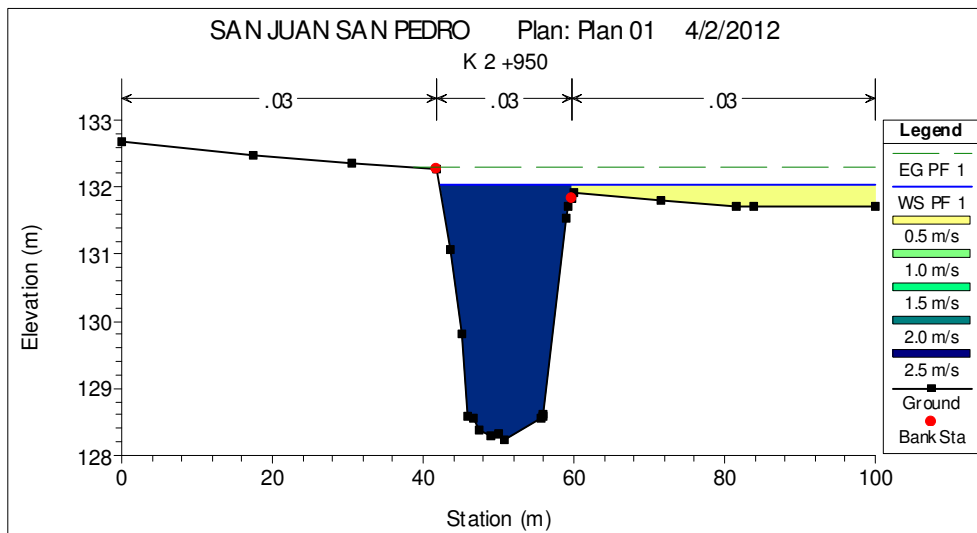
Figura 3- 19 Graficas de las secciones objeto de análisis hidráulico.

ARRIBA	950.00	18.00	133.24	134.47	1.86	10.01	11.89	0.60
ARRIBA	900.00	18.00	131.90	134.44	1.41	13.83	10.94	0.33
ARRIBA	850.00	18.00	132.36	134.34	1.52	11.90	10.56	0.43
ARRIBA	800.00	18.00	132.68	134.12	1.96	9.19	9.77	0.63
ARRIBA	750.00	18.00	132.44	134.14	1.09	18.83	21.04	0.31
ARRIBA	700.00	18.00	132.52	133.70	2.64	6.81	9.84	1.01
ARRIBA	650.00	18.00	131.41	133.37	2.28	9.46	12.43	0.65
ARRIBA	600.00	18.00	131.80	133.35	1.22	14.81	15.28	0.39
ARRIBA	550.00	18.00	131.41	133.27	1.25	14.38	13.75	0.39
ARRIBA	500.00	18.00	131.65	133.22	1.20	15.25	13.42	0.34
ARRIBA	450.00	18.00	131.35	133.20	0.87	20.79	17.66	0.25
ARRIBA	400.00	18.00	131.35	133.19	0.72	28.25	31.82	0.20
ARRIBA	350.00	18.00	130.81	133.16	0.82	22.25	17.18	0.22
ARRIBA	300.00	18.00	130.22	133.16	0.60	30.12	16.52	0.14

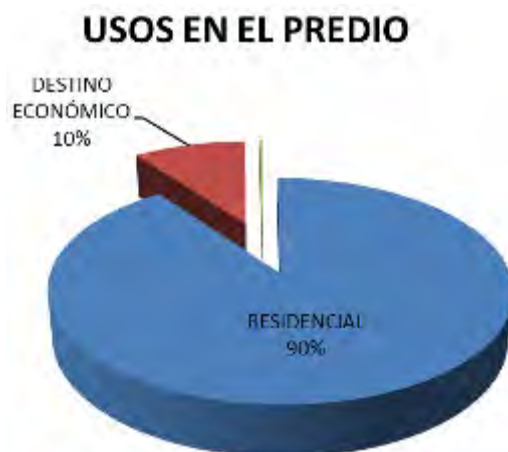
Figura 4- 11 Usos en el predio
Fuente: Encuesta DANE. Elaboración: Propia

En un 90% de los casos, las viviendas son empleadas únicamente como sitio de residencia, en tanto que en un 10% es empleada como unidad económica y solo 6 viviendas fueron clasificadas como un lugar especial de alojamiento LEA⁸. Ver Figura 4-11.

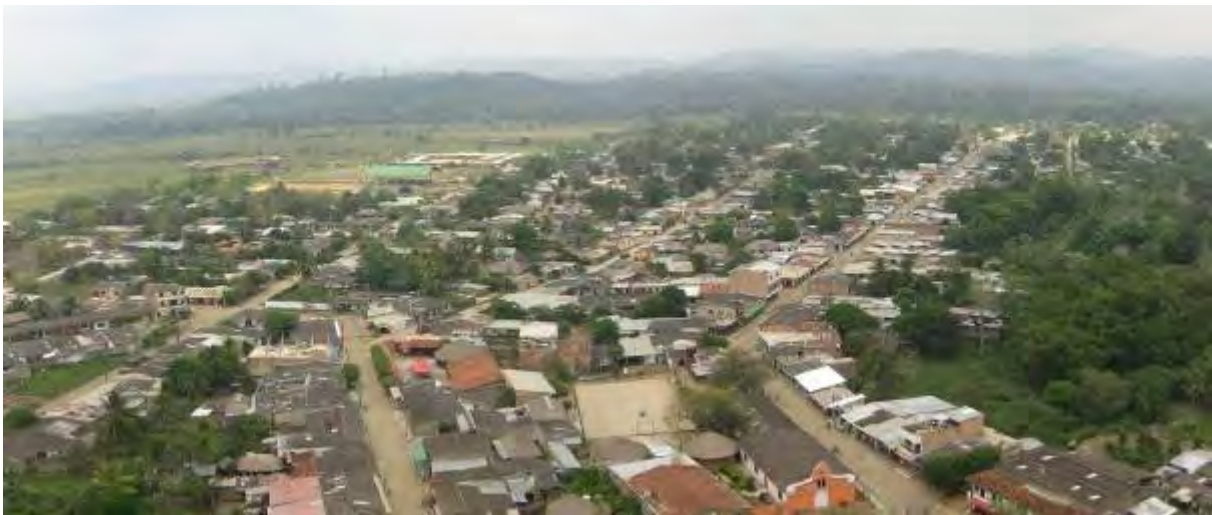
Figura 4- 14 Vista general de algunas viviendas – San Pedro de Urabá.

Muchas de las edificaciones son estructuras construidas sin intervención de profesionales en el diseño y construcción de las mismas, esto debido a la antigüedad de estas o a la necesidad de tenencia de vivienda sin contar con los recursos necesarios para un proyecto de urbanización, por consiguiente las construcciones fueron ejecutadas por los mismos habitantes, sin ningún tipo de estudio o seguimiento especializado, por tanto no cuentan con una adecuada planeación, poseen un proceso constructivo deficiente y carecen de normas sismoresistentes. Ver Figura 4- 14.

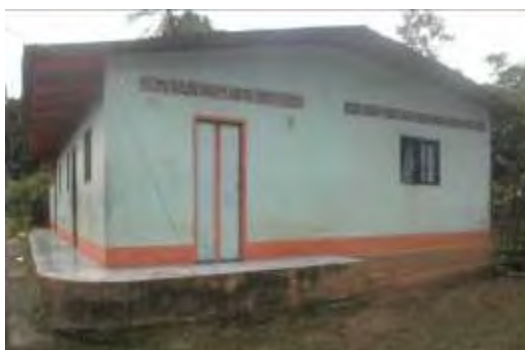
Figura 4- 15 Cimentación de las viviendas barrio 16 de Mayo – Alfonso Lopéz.

Por otra parte las viviendas fueron emplazadas directamente sobre el terreno, el cual es plano, donde predomina el relleno sobre el corte. Otro grupo de viviendas se cimentó sobre vigas de amarre o concreto ciclópeo. Ver Figura 4- 15.

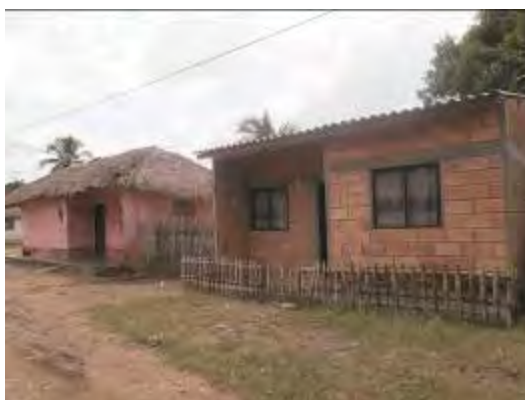
Figura 4- 16 Viviendas en Mampostería (Bloque o ladrillo).

El tipo de sistema estructural presente en la mayoría de las edificaciones son los muros cargueros y de madera, su principal material de construcción es el bloque y/o ladrillo con un porcentaje de 61 % de viviendas con muros en mampostería y 38 % en tablas de madera, sin embargo, el 1 % restante lo conforman casas en materiales como el tapia pisada, bahareque, prefabricados y de recuperación. Ver Figura 4- 16, Figura 4- 17y Figura 4- 18.

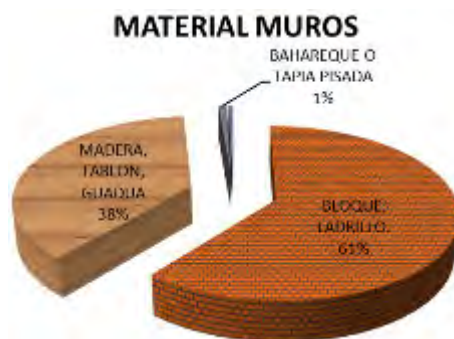
Figura 4- 17 Materiales predominantes en los muros de las viviendas

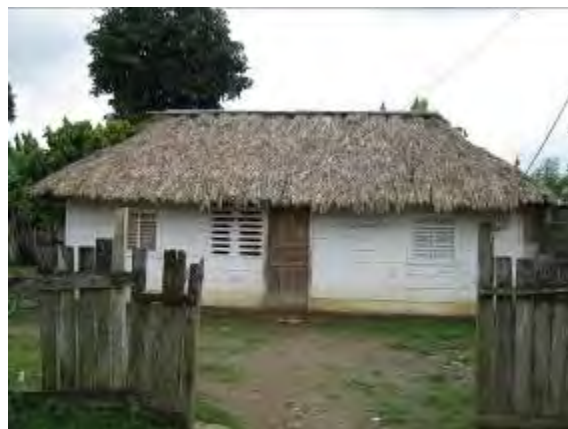
Figura 4- 18 Viviendas en madera con techo en palma que caracterizan el Municipio de San Pedro de Urabá.

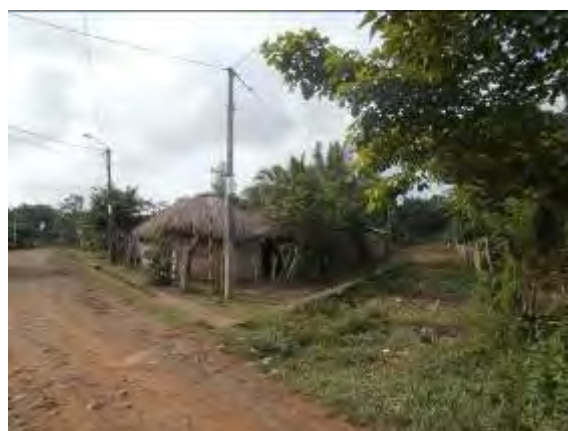
Figura 4- 20 Viviendas con pisos en tierra – barrio San Antonio.

Los materiales predominantes en los pisos son el cemento, gravilla y/o madera. A continuación se muestra un grafico porcentual de los diferentes materiales que componen los pisos de las unidades residenciales, sin embargo, en el trabajo realizado en campo en los barrios San Antonio y Zoila López es considerable el número de predios donde sus pisos son en tierra (material del sitio). Ver Figura 4- 19 y Figura 4- 20

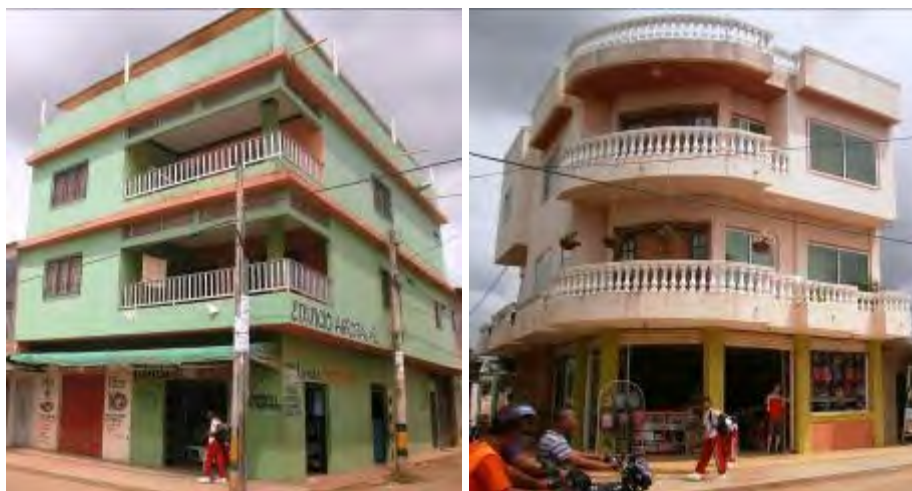
Figura 4- 21 Viviendas de 4 pisos ubicadas en el corredor comercial del Municipio.

El número de pisos en más del 98% de las edificaciones es de 1 piso, sin embargo podemos encontrar edificaciones de 3 o 4 pisos como los de la siguiente Figura 4- 21.

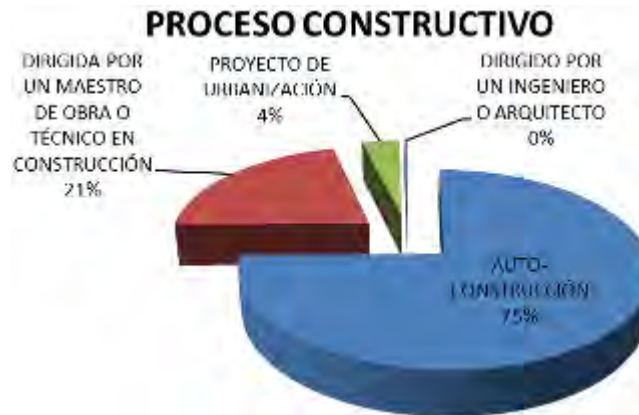
Figura 4- 23 Proceso Constructivo.

La mayoría de los predios fueron construidos por los mismos propietarios o con ayuda de sus vecinos, sin embargo, otro gran porcentaje de predios poseen características constructivas propias de las practicas de los maestros de obra o personal técnico en construcción, esto al observarse que algunas de las construcciones en mampostería están soportadas o asentadas sobre vigas de amarre, y que sus muros están confinados de cierta forma, pero debe tenerse en cuenta que dichas construcciones carecen de normas sismo-resistentes. Ver Figura 4- 23.

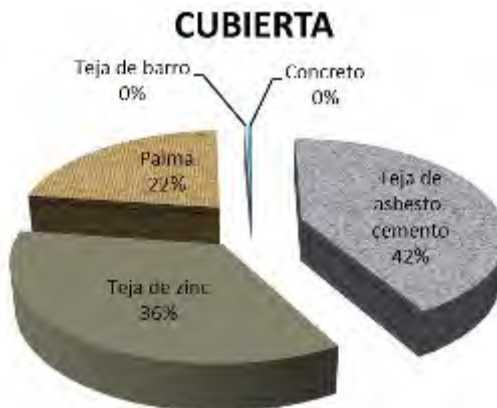
Figura 4- 25 Material de la Cubierta.

En el 95% de los predios la estructura de cielo raso es en madera y su cubierta puede variar de material como lo indica la siguiente Figura 4- 25.

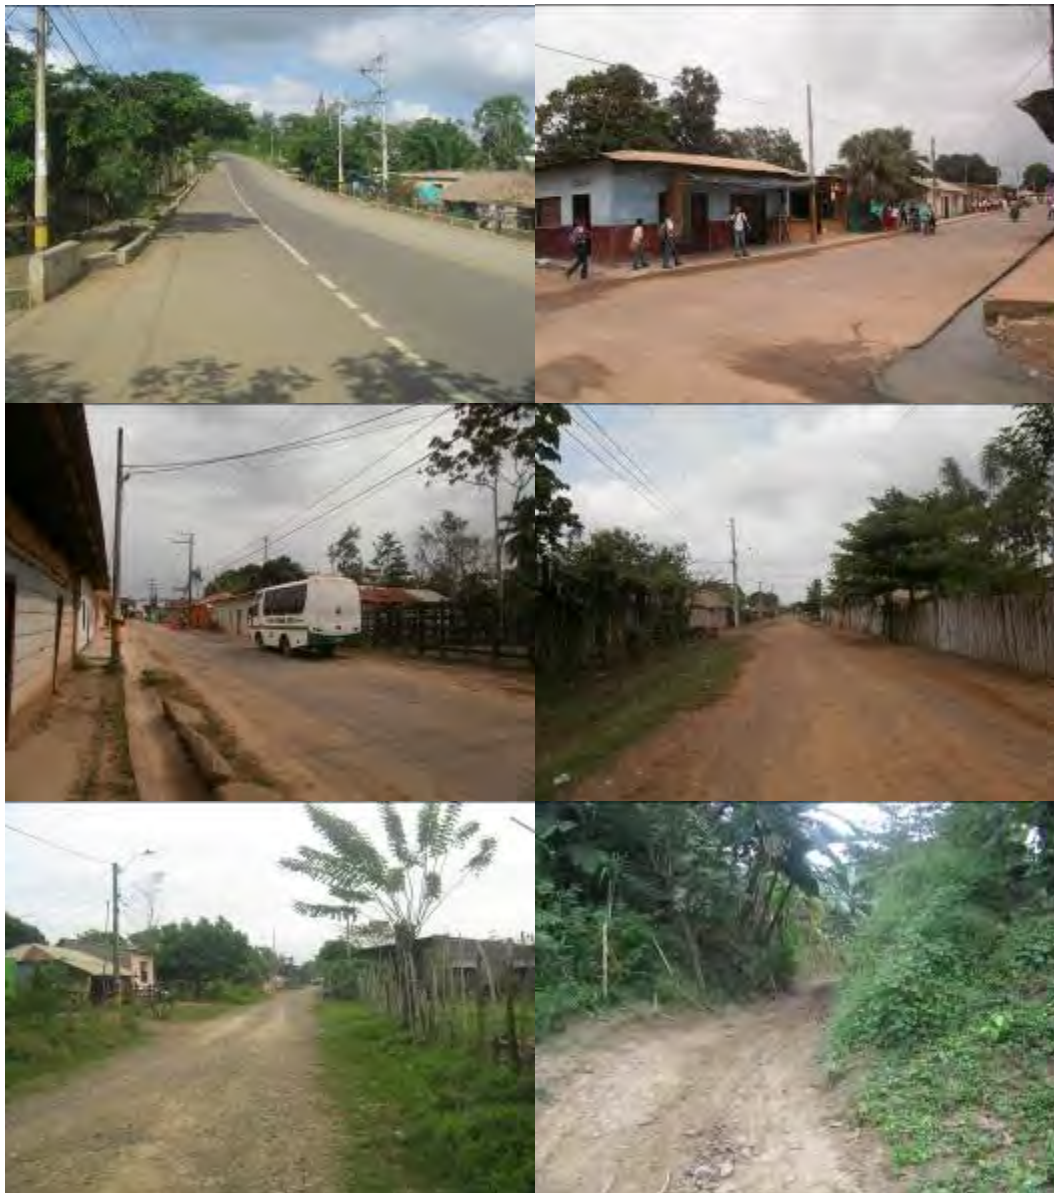
Figura 4- 26 Fotografías del estado de las vías.

ESTADO DE LA RED VIAL	LONGITUD (km)	% ESTADO RED VIAL
Pavimentado o Adoquinado	3,37	13,85%
En Afirmado - Mal Estado	8,83	36,33%
En Afirmado - Buen Estado	12,11	49,81%
TOTAL	24,31	100,00%

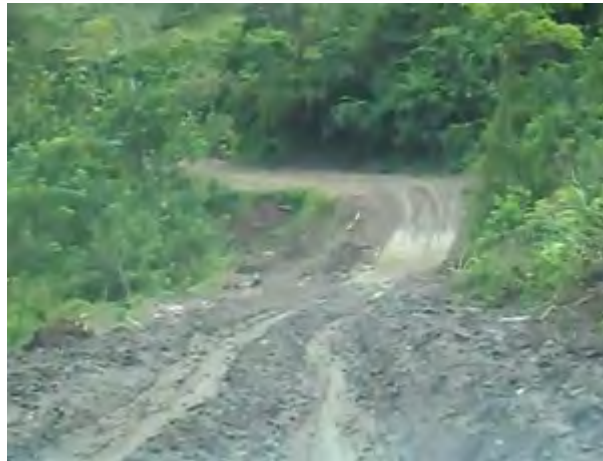
Figura 4- 27 Estado de la Vía San Pedro – El Tres en el Alto de los Mulatos.

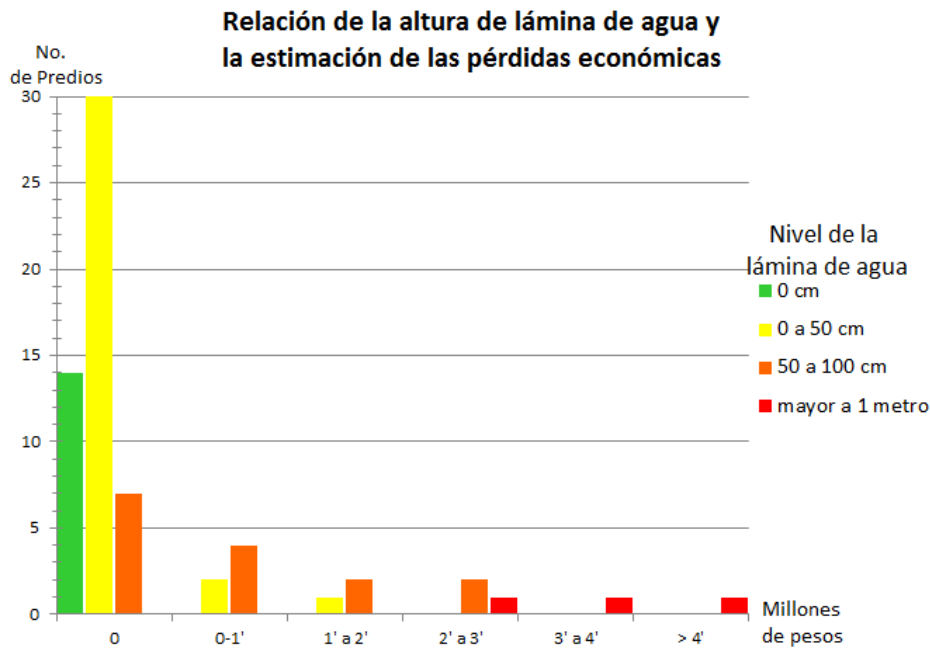
Figura 5- 5 Relación del nivel máximo alcanzado en la inundación y las pérdidas económicas.
