CAPÍTULO 1. GENERALIDADES Y LOCALIZACIÓN DEL PROYECTO

CAPÍTULO 3. ESTUDIOS BÁSICOS

CAPÍTULO 5. EVALUACIÓN DE LA AMENAZA

CAPÍTULO 6. EVALUACIÓN DE LA VULNERABILIDAD

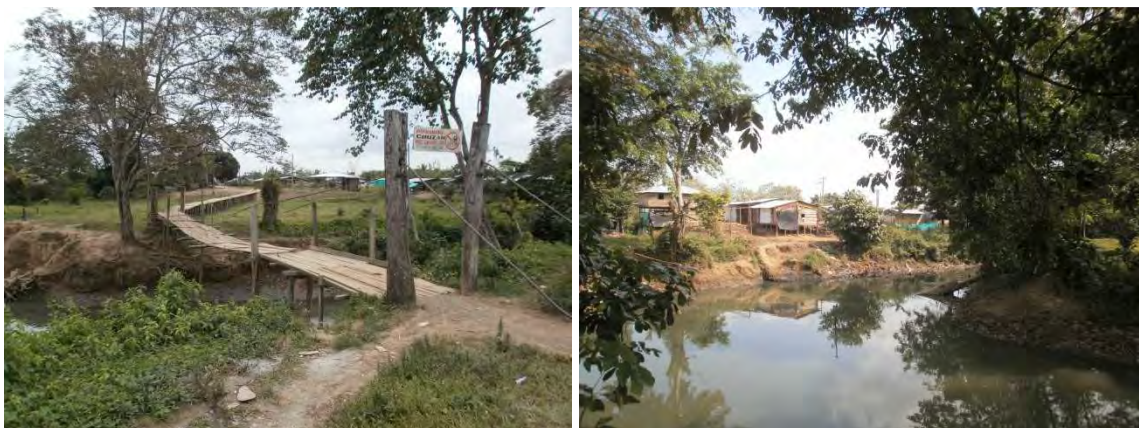
Figura 1- 3 Predios ubicados cerca de las márgenes del Río Bajirá.
Fuente: Propia

La zona de estudio, se encuentra dentro del corregimiento de Belén de Bajirá del municipio de Mutatá en lo que corresponde a su centro poblado – urbano, siendo de interés para el estudio el área de influencia del río Bajirá y el caño el Indio. Además es también de interés del estudio analizar el riesgo asociado a la ladera oriental donde se ubican las antenas y donde hay emplazadas algunas viviendas. Ver Figura 1- 3 y Figura 1- 4.

En periodos invernales el río y la quebrada crecen invadiendo el área urbana de la vereda, por tal motivo varias de las edificaciones se encuentran elevadas a 1 o 2 metros del terreno en estructura palafítica, además se encuentra en una zona de alta precipitación.

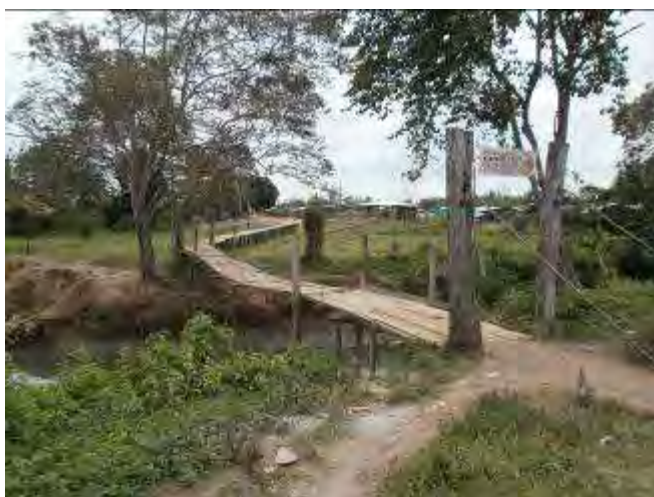
Figura 2- 1 Puente de acceso al Barrio Belencito 2. Época seca.
Fuente: propia

Esta inundación afectó principalmente los barrios Belencito 2 y 4 de agosto, donde se presentaron niveles de inundación mayores a 1 metro; en Belencito 2 casi la totalidad de las viviendas presentaron niveles de lámina de agua dentro de ellas entre 0.50 y 1 metro y el puente peatonal, que los conecta con Belencito 1 que es su única vía de acceso, fue afectado gravemente, dejándolos incomunicados. Figura 2-1 y Figura 2-2.

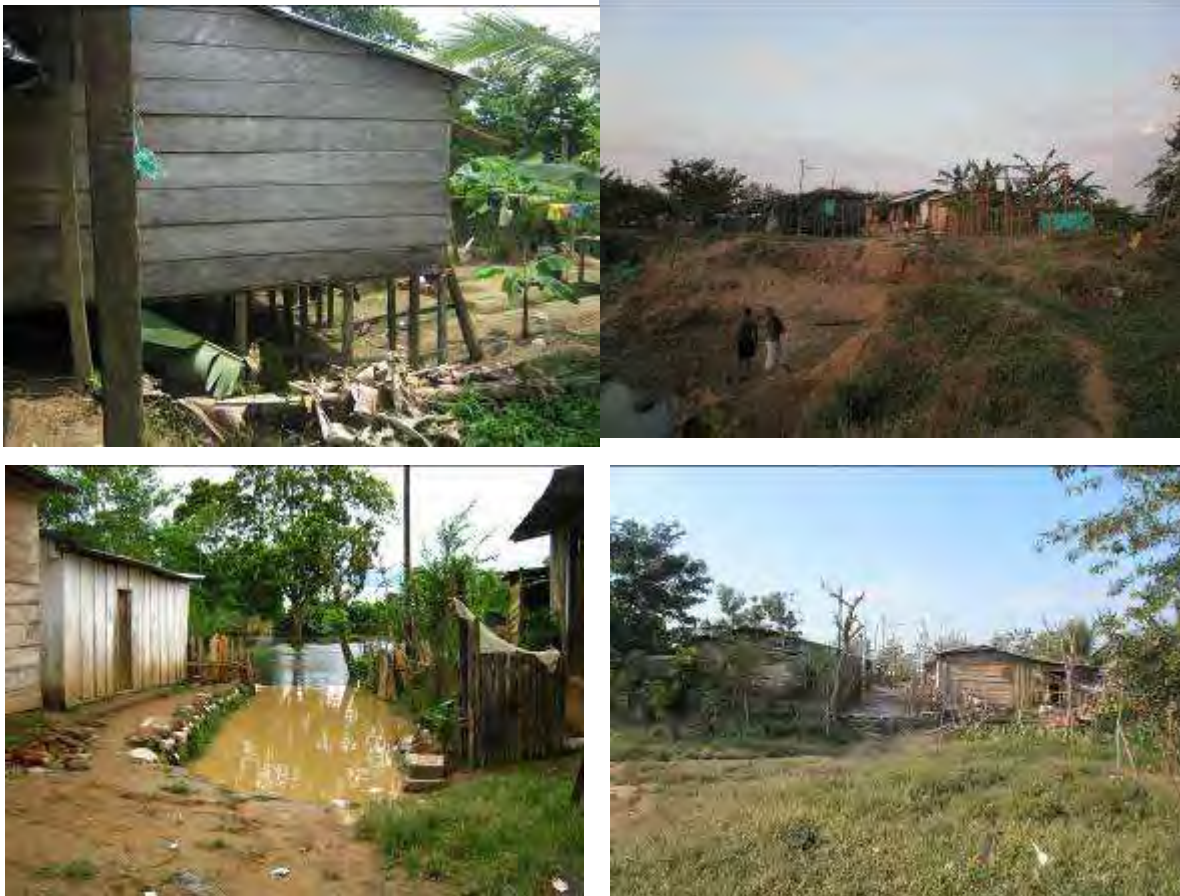
Figura 2- 3 Zona más inundable barrio 4 de Agosto
Fuente: propia

En cuanto a las láminas máximas de inundaciones que se producen sobre la planicie por concepto de desborde únicamente, se estima que no exceden de 0.5 a 1 m en promedio, aunque algunas secciones presentan notables deficiencias en la altura de sus bancas que hacen que sus láminas sean algo mayores en tales puntos, fenómeno que es apreciable en la margen derecha. De todas maneras resulta muy difícil precisar el comportamiento e interrelación de los desbordes con los encharcamientos, lo cual requeriría una información más detallada que la disponible, en cuanto a topografía de precisión, registros de los niveles alcanzados por las aguas y aerofotografías de un evento de inundación. También el río Bajirá presenta frecuentes desbordamientos a todo lo largo del recorrido de su cauce mayor, al sur de la subcuenca, pero su extensión es muy reducida (limitada a unos cuantos cientos de metros en el peor de los casos), en virtud de que el canal se encuentra más incidido en el terreno que le circunda.

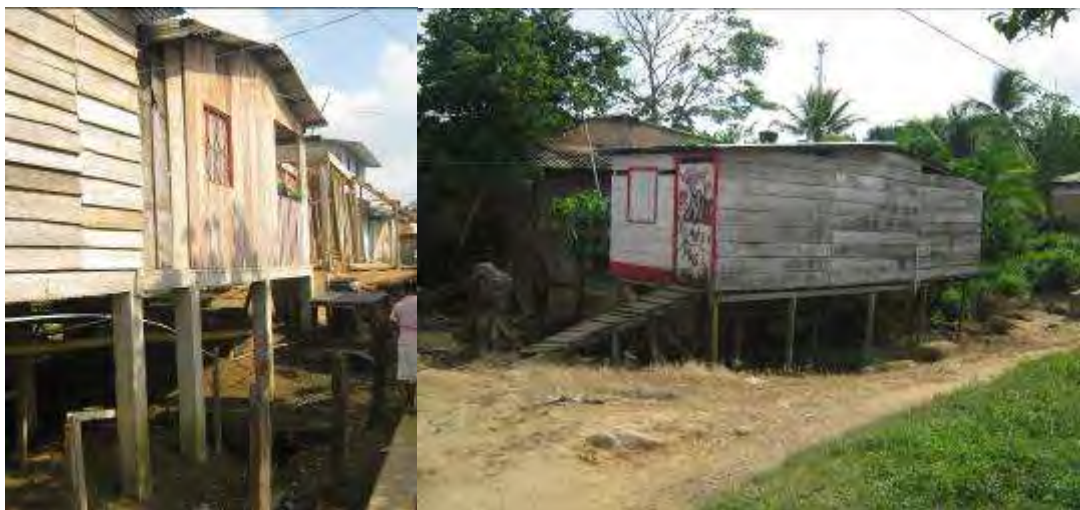
Figura 2- 4 Zona inundable barrio el progreso
Fuente: propia

Otra de las zonas de Belén de Bajirá más afectadas fue el barrio el progreso debido a la existencia de una zona baja asociada a un brazo antiguo del río Bajirá o madre vieja; esta condición impide la rápida salida de las aguas acumuladas y por ende, a pesar de no afectar o dañar las viviendas directamente por inundación (Figura 2-4), si existe una afectación a la movilidad y la salubridad de los habitantes por aguas reposadas (figura 2-5).

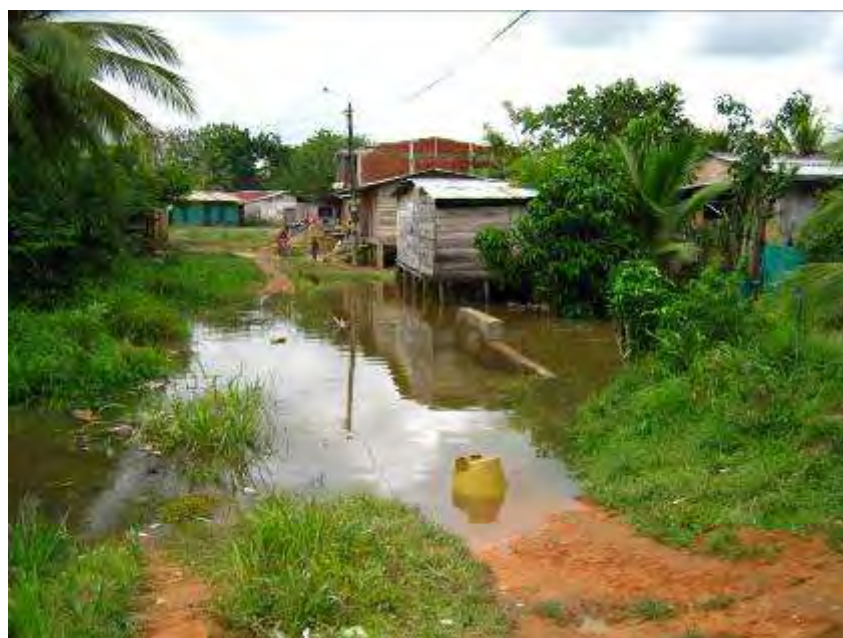
Figura 2- 5 Barrio el progreso un mes después de la inundación.
Fuente: propia

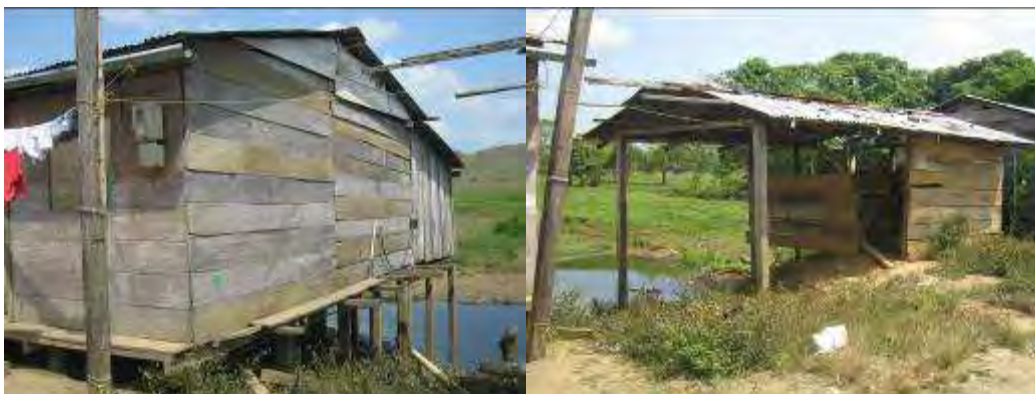
Figura 2- 6 Viviendas sobre Caño el Indio
Fuente: propia

El caño el Indio también presentó aumento en sus niveles de lámina de agua y aunque éste no presenta amenaza por inundación significativa para Belén de Bajirá, sí afectó a las viviendas que están construidas cerca o sobre él. Figura 2-6.

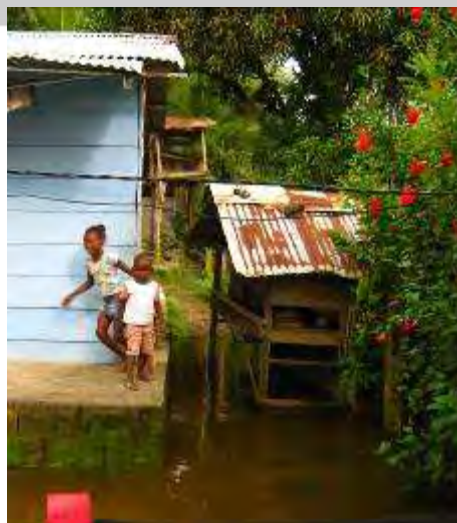
Figura 2- 7 Inundación barrio Buenos Aires por río Bajirá
Fuente: propia

Sin embargo y a pesar de la dinámica del río, dentro de la zona de inundación natural del río Sucio se encuentra localizada Belén de Bajirá lo cual hace a la población una zona continuamente amenazada inclusive si no existieren cambios en la corriente. Esta condición representa una alta amenaza, donde a pesar de la baja velocidad del agua y la poca duración general de la inundación, la presencia de bajos topográficos facilitan la permanencia de aguas (lluvias y de crecidas). Además y como el río Sucio controla la dinámica hidráulica de la región, los ríos de menor tamaño y los caños son represados, generando un aumento del nivel del agua en todo el sector (Figuras 2-7 y 2-8).

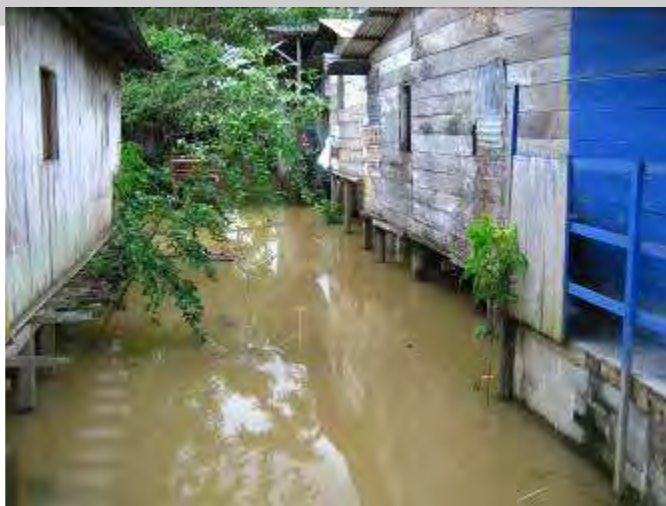
Figura 2- 9 Inundación barrio el centro
Fuente: propia

Los barrios más expuestos a una emergencia por inundación son los sectores Belencito 1 y 2, el centro, Buenos Aires, 4 de Agosto y el Progreso (Figuras 2-9 y 2-10), no sólo por su cercanía a los cauces de menor tamaño sino por las características de las viviendas y por los accesos a los mismos.

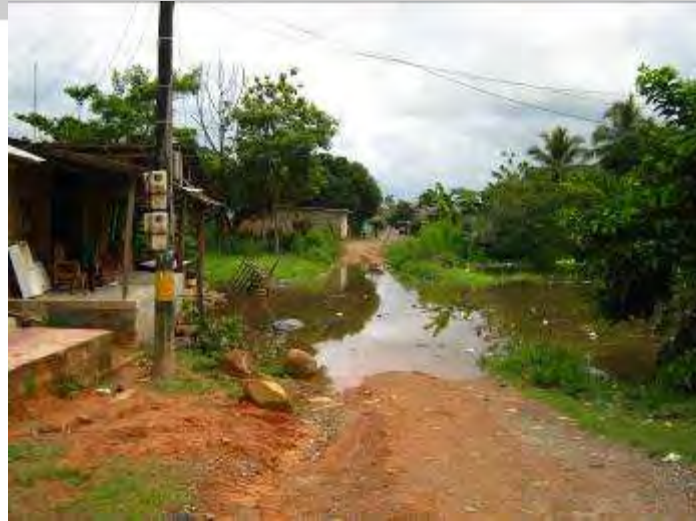
**Figura 2- 11 Encharcamiento barrio El Progreso.
Fuente: propia**

La topografía semiplana del terreno, con la presencia ocasional de bajos, favorecen el encharcamiento local por lluvias, tal y como se presentó recientemente en el barrio El progreso (Figura 2-11). Además, existen deficiencias en la prestación de servicios públicos, hecho que se evidencia en el estancamiento del agua producto de un fuerte aguacero y un mal desagüe. Estas condiciones no son evaluadas en este estudio, teniendo en cuenta los conceptos, términos y diferencias entre inundación y encharcamiento. Es entonces donde se requiere el tratamiento del encharcamiento como un problema de servicios públicos.

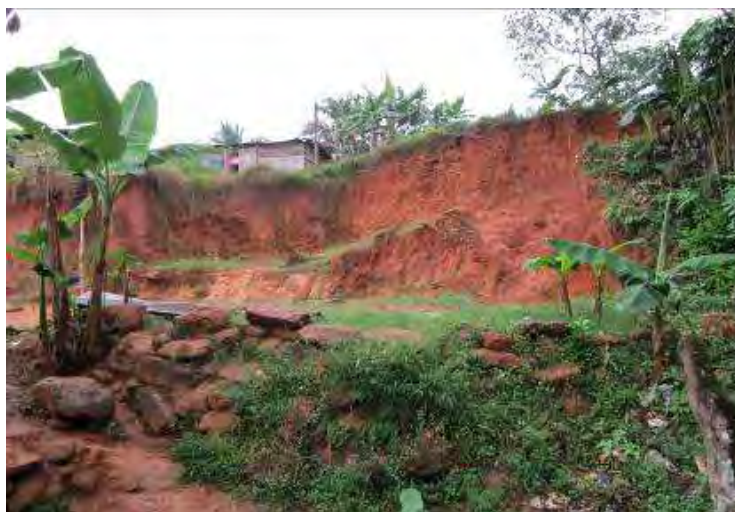
**Figura 2- 12 Intervención antrópica en cortes, sector la colina.
Fuente: propia**

La necesidad de materiales de relleno y de protección frente a la inundación ha llevado a los habitantes de Belén de Bajirá a intervenir la colina aledaña a la zona central. Esta intervención se ha hecho con cortes de ladera sin ningún tipo de control, donde se ha realizado la extracción del material y en algunos casos se han implantado viviendas (Figura 2-12).

La exposición de estos materiales arcillo limosos a la acción del ambiente (lluvias intensas, humedad, cambios de temperatura) cambia las características de los mismos, haciendo la ladera susceptible a procesos tipo deslizamiento traslacional o flujos de detritos. Aunque hasta el momento no se han presentado procesos de remoción en masa, la continuidad de prácticas de intervención inadecuadas conjunto al retiro de la vegetación hacen inminente la presencia de eventos amenazantes de este tipo.

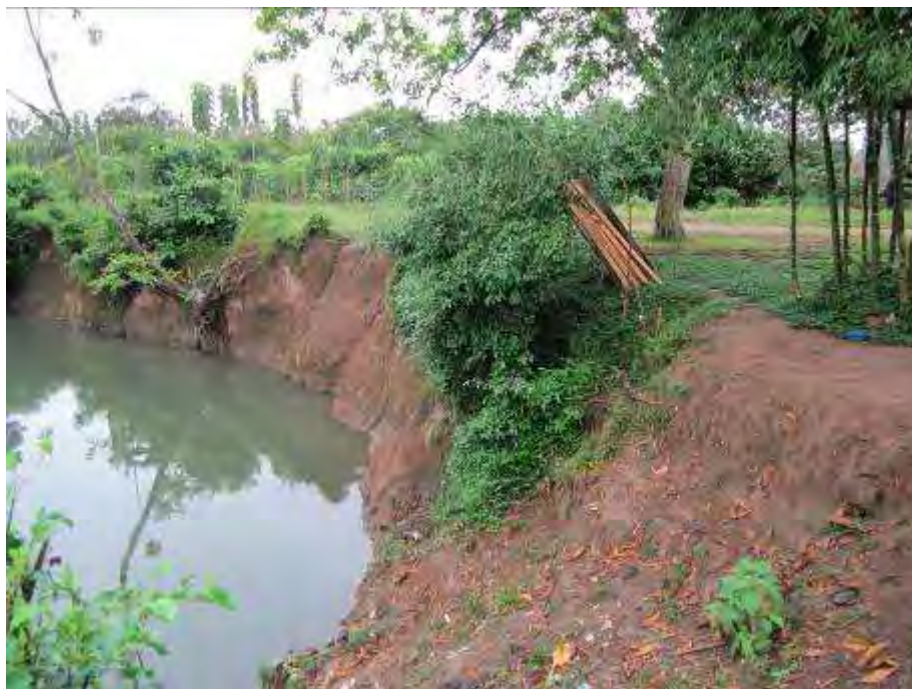
Figura 2- 13 Erosión hídrica unida a intervención de las márgenes
Fuente: Propia

En forma complementaria es necesario anotar que las márgenes del río se han convertido en botadero de basuras y de aguas servidas, lo cual genera malas condiciones de salubridad y puede convertirse en un factor contribuyente a la inestabilidad

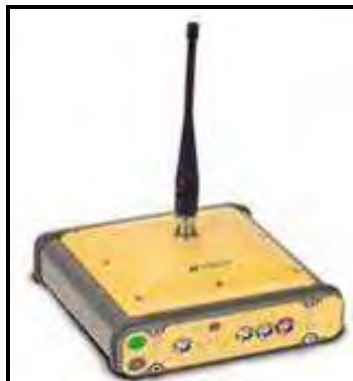
Figura 3- 1 GPS TOPCON Hiper +

Especificaciones en Static/Rapid Static: en Horizontal 3mm+1 ppm y en vertical 5 mm + 1 ppm. GPS ANTENNA / Internal; ANTENNA TYPE 7 Microstrip (zero-centered), GROUND PLANE Antenna on a flan ground plane.

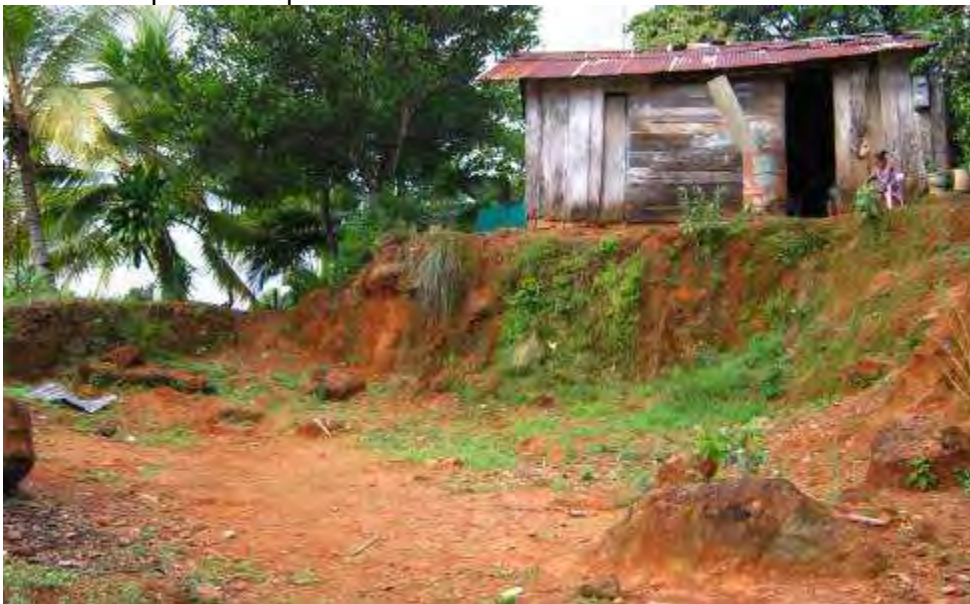
Figura 3- 4 Banqueo para vivienda en La Colina, se observa el suelo tipo C-III, con bloques de roca.

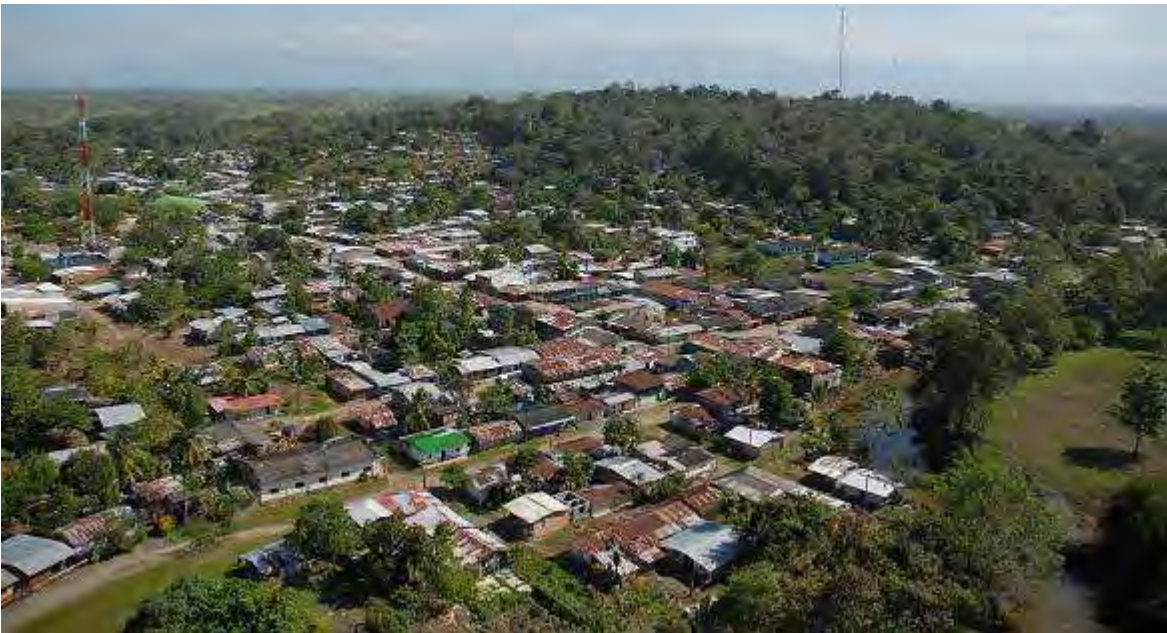
Figura 3- 5 Panorámica de Bajirá, cerró las colinas al fondo, río Bajirá en primer plano. Foto, Fuente: Desconocida.

Son colinas de altura baja menores de 50m, de topos amplios subredondeados; con vertientes rectas y suaves, de inclinación menor de 20%. Estas se presentan como cerros aislados con baja incisión, sin formar cauces internos debido a su tamaño menor (Fig. 3-5).

En la actualidad hay alguna presión urbanística sobre el cerro La Colina, seguramente por su característica de no inundable, a la vez que en sus laderas se dan procesos de extracción de suelo para entresuelos de las viviendas. Bajo el primer aspecto, el cerro La

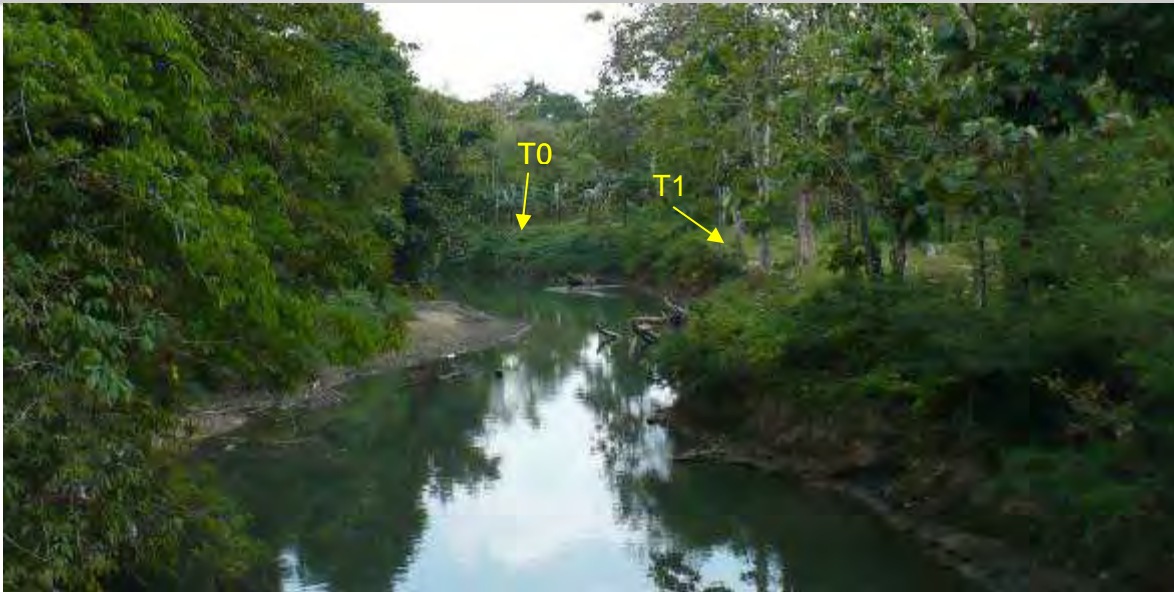
Figura 3- 6 Aspecto general del río Bajirá y las terrazas T0 y T1
Fuente: Propia.

Terraza Uno (T1). Este nivel aluvial se levanta de 3 a 3.5 m sobre el nivel de aguas medias del río Bajirá (Figura 3-6), y un poco menos de 2 m sobre la quebrada El Indio. No está definida como una superficie llana porque todavía se presentan sobre ella cauces abandonados que no han sido colmatados completamente por las inundaciones y además porque algunos propietarios han extraído parte del depósito para realzar el nivel de algunas construcciones, dejando depresiones que permanecen encharcadas a casi todo lo largo del año. El resultado de lo anterior es que durante las épocas lluviosas, se presentan numerosas áreas encharcadas en el área urbana, propiciando situaciones de insalubridad.

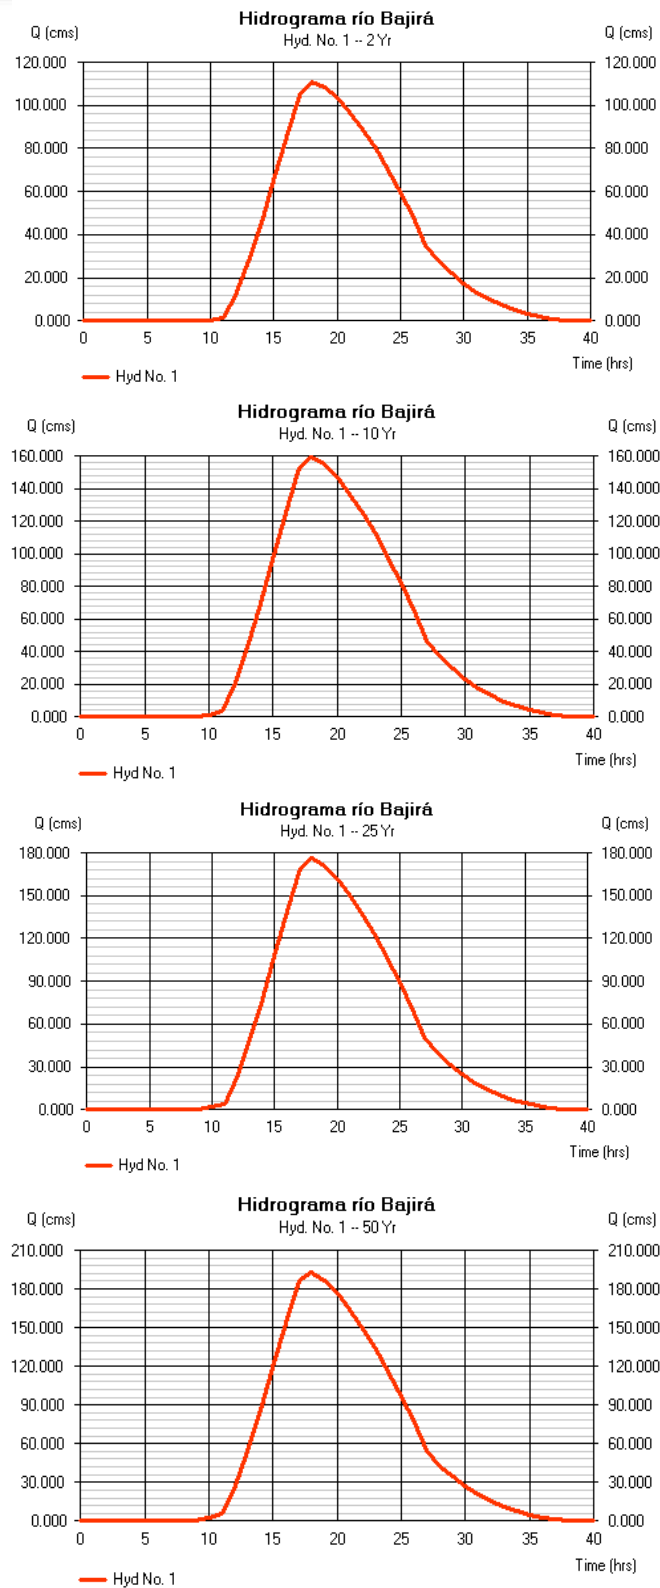
Figura 3- 14 Hidrogramas de crecida río Bajará

Con base en las características de la cuenca, de sus suelos y de la precipitación de diseño, mediante la aplicación del modelo Hidraflow mencionado antes, se obtuvieron los siguientes hidrogramas de crecida del río Bajirá.

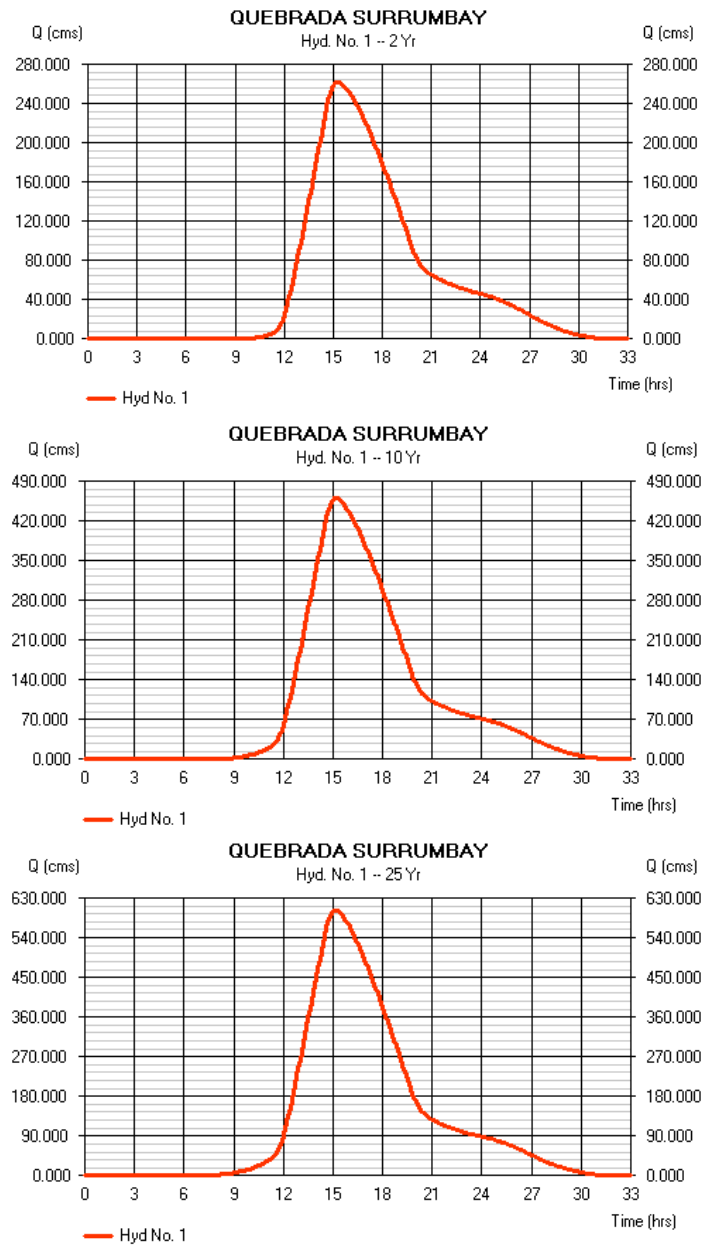
Figura 3- 18 Hidrogramas de creciente Surrumbay

De la aplicación de los valores de precipitación obtenidos para las recurrencias antes señaladas al modelo HYDRAFLOW HYDROGRAPH se obtuvieron los siguientes Hidrogramas de creciente:

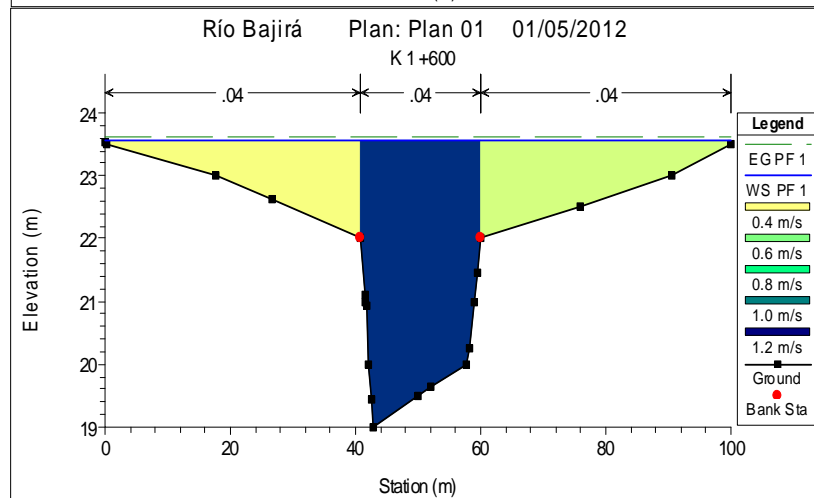
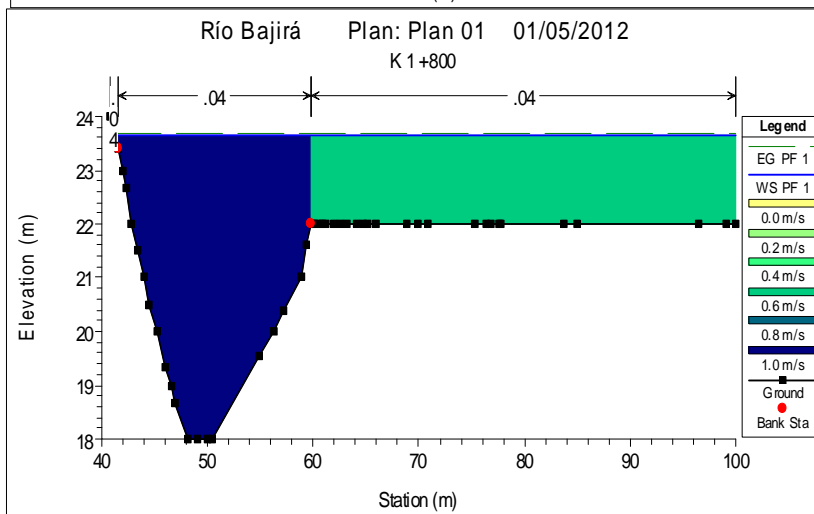
Figura 3- 20 Secciones de flujo

La distribución de velocidad y nivel del agua en varias secciones de flujo se muestran en las siguientes Figuras

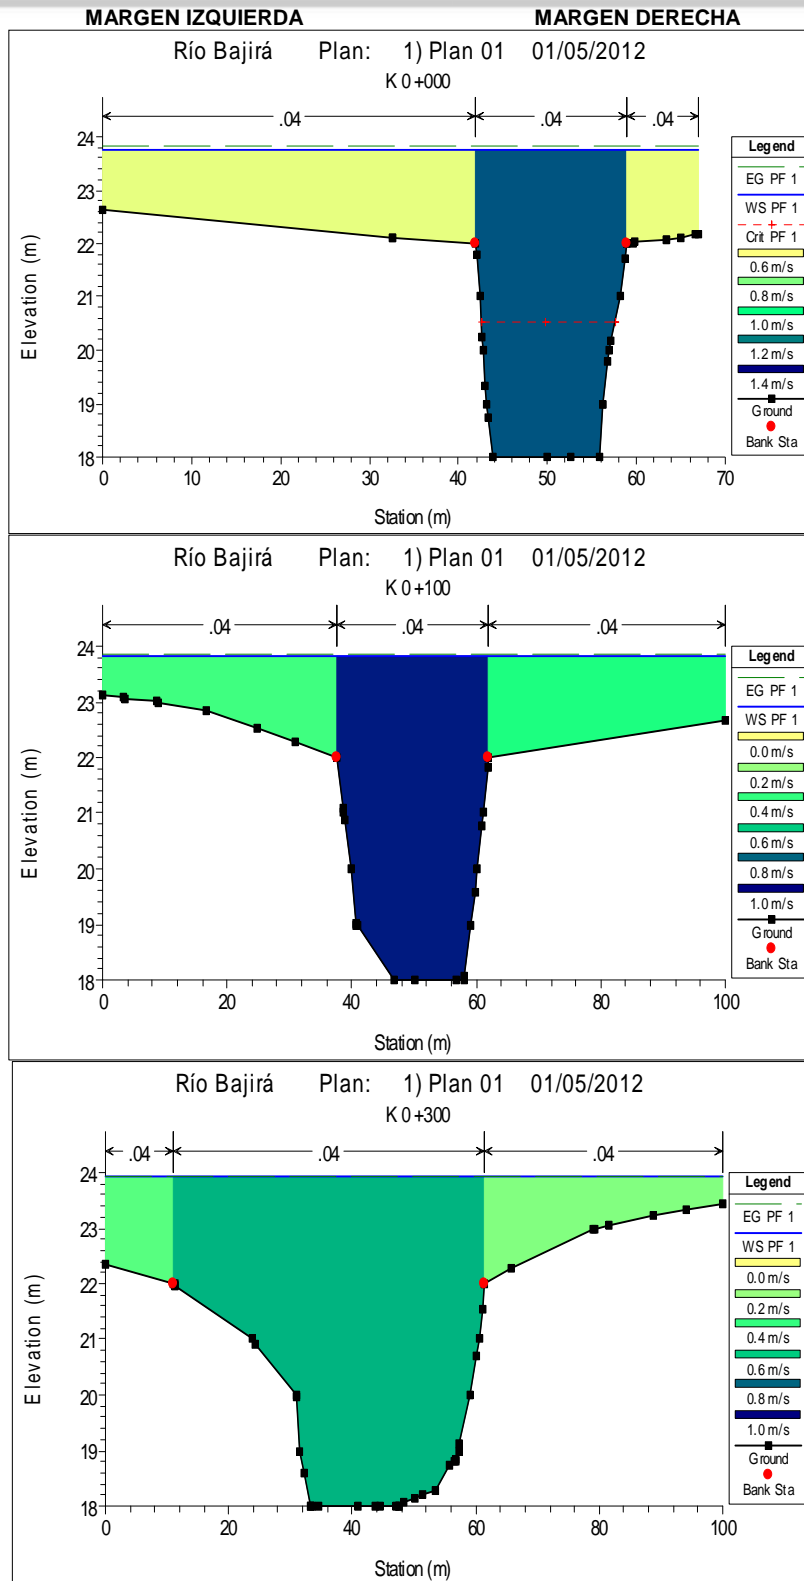
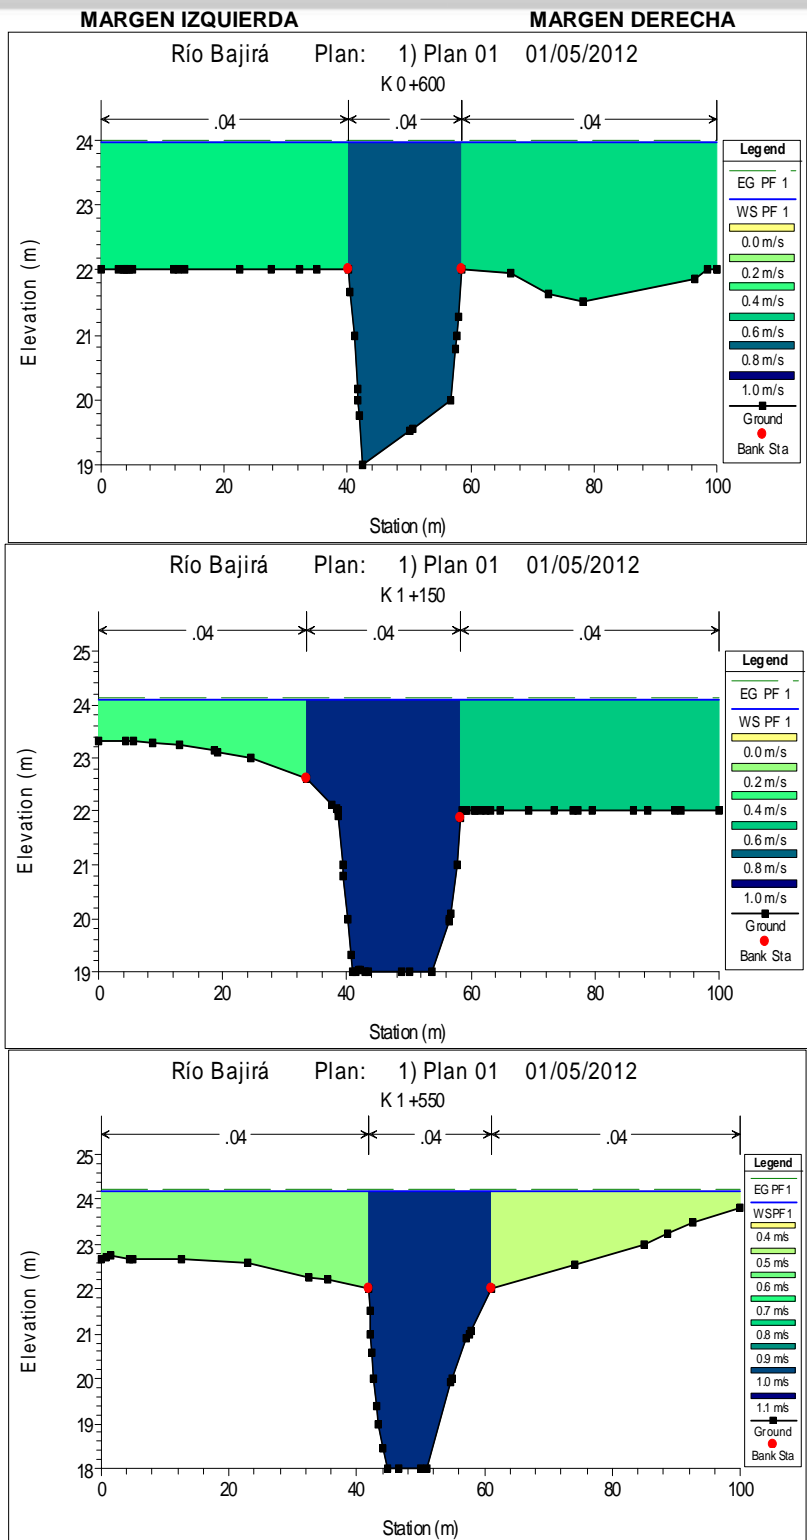
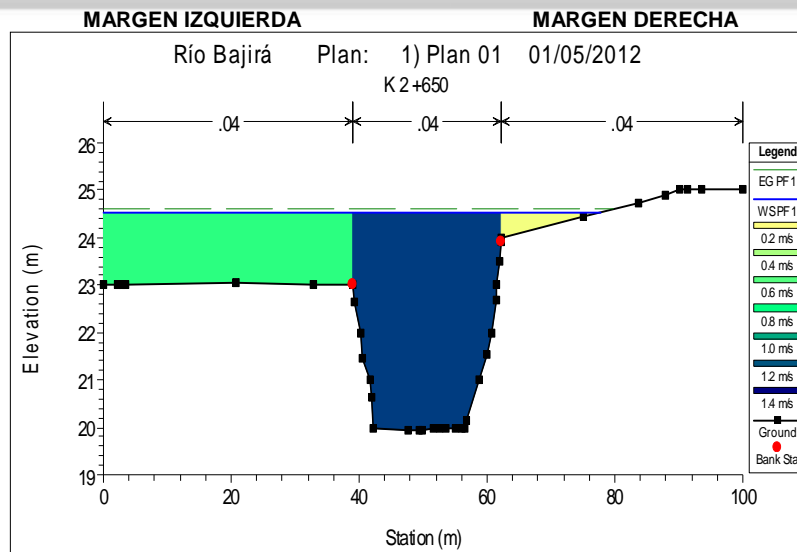
Figura 3- 21 Secciones de flujo – caudal 10 años de recurrencia

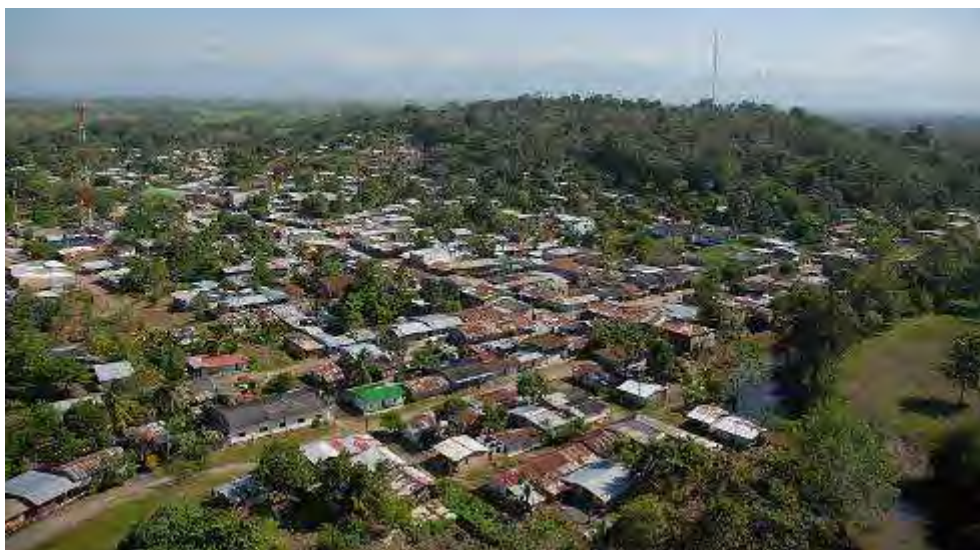
Figura 4- 16 Vista general de algunas viviendas – Belén de Bajirá

Muchas de las edificaciones son estructuras construidas sin intervención de profesionales en el diseño y construcción de las mismas, esto debido a su antigüedad o a la necesidad de tenencia de vivienda sin contar con los recursos necesarios para un proyecto de urbanización, por consiguiente las construcciones fueron ejecutadas por los mismos habitantes, sin ningún tipo de estudio o seguimiento especializado y como consecuencia de ello, no cuentan con una adecuada planeación por lo tanto poseen un proceso constructivo deficiente y carecen de normas sismoresistentes. Ver Figura 4- 16.

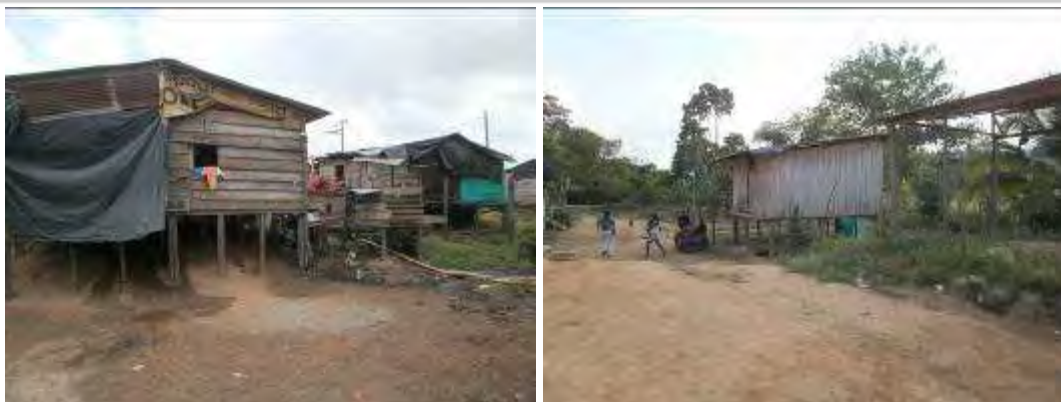
Figura 4- 17 Cimentación de las viviendas cercanas a la margen del rio Bajirá.

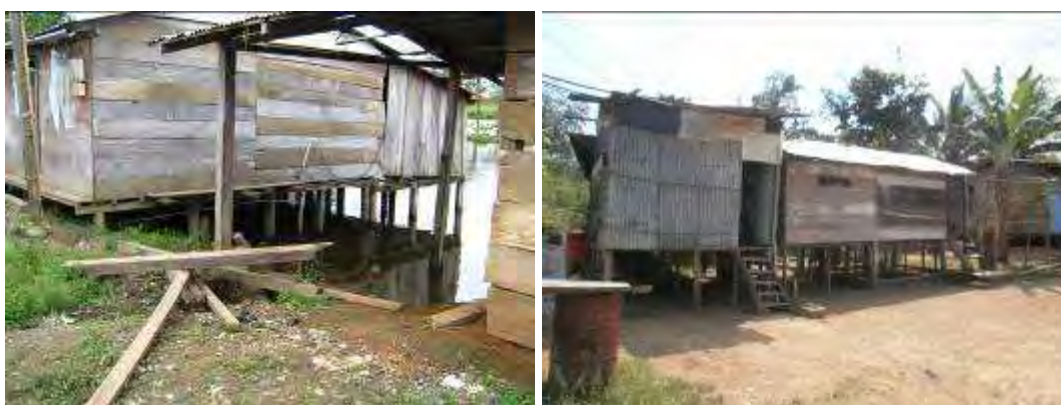
Figura 4- 18 Cimentación Palafítica de algunas viviendas cercanas a la margen del Caño el Indio. La vivienda de la izquierda esta invadiendo el cauce.

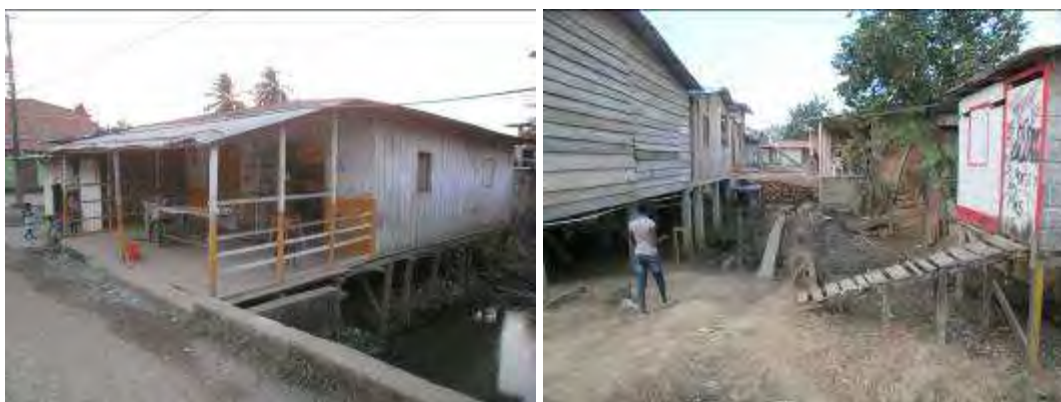
Figura 4- 19 Cimentación de la viviendas en algunos bajos que se presentan en todo el centro poblado. El de la izquierda ubicado en el sector del Centro y el de la derecha en el barrio El Progreso.

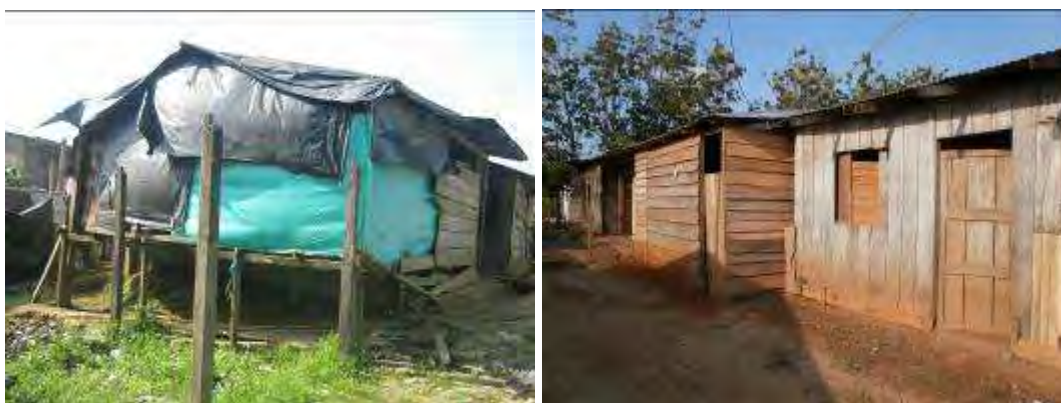
Figura 4- 20 Viviendas en material de recuperación (izq) y viviendas en madera (der).

El material predominante en los muros de las viviendas es la tabla o madera burda con un 83%, seguido por edificaciones en sistema de muros cargueros donde predomina el bloque como material de construcción. Hay un 2% de las viviendas construidas con elementos de recuperación, teja de zinc, polisombras, plásticos, entre otros y un menor

numero 1% en Mampostería de Adobe, Bahareque o prefabricados. Figura 4- 20, Figura 4- 21.

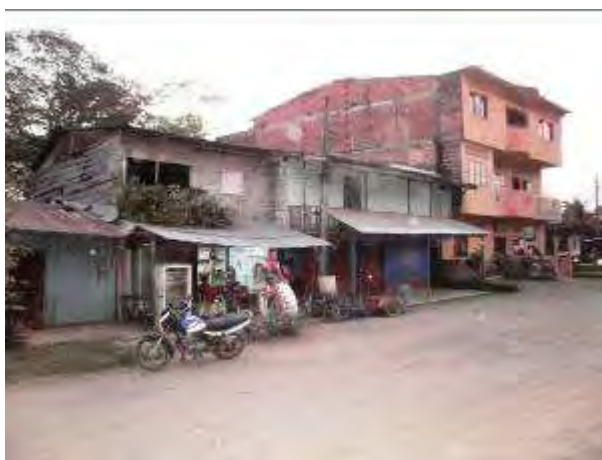
Figura 4- 24 Viviendas de 2 a 3 pisos ubicadas en el corredor comercial del centro poblado - Transportes.

El número de pisos en más del 98% de las edificaciones es de 1 piso, sin embargo podemos encontrar edificaciones de 2 a 3 pisos como los de la siguiente Figura 4- 24.

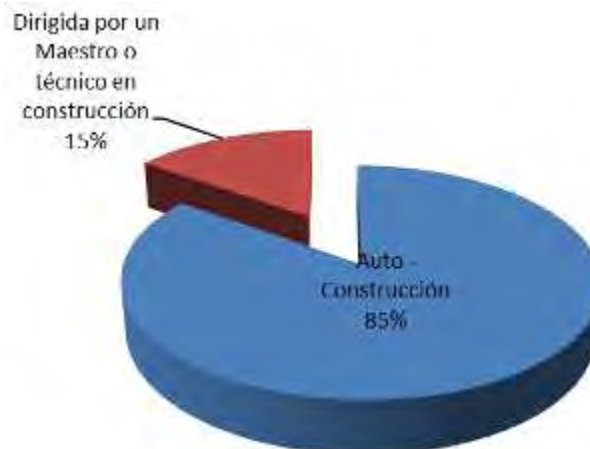
Figura 4- 26 Proceso Constructivo.

La mayoría de los predios fueron construidos por los mismos propietarios o con ayuda de sus vecinos, sin embargo, otro gran porcentaje de predios poseen características constructivas propias de las prácticas de los maestros de obra o personal técnico en construcción, esto al observarse que algunas de las construcciones en mampostería están soportadas o asentadas sobre vigas de amarre y que sus muros están confinados de cierta forma; pero debe tenerse en cuenta que dichas construcciones carecen de normas sismo-resistentes. Ver Figura 4- 26.

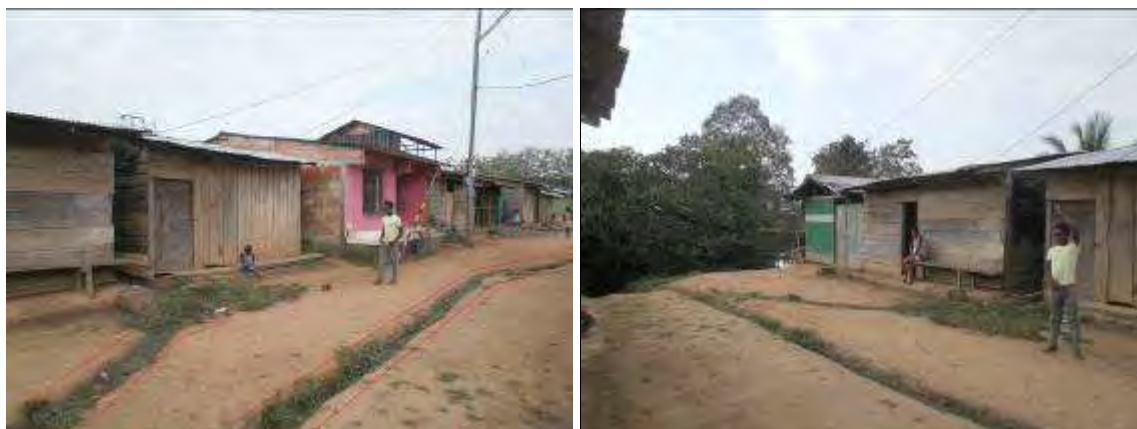
Figura 4- 30 Disposición de aguas servidas por medio de cunetas al Río Bajirá

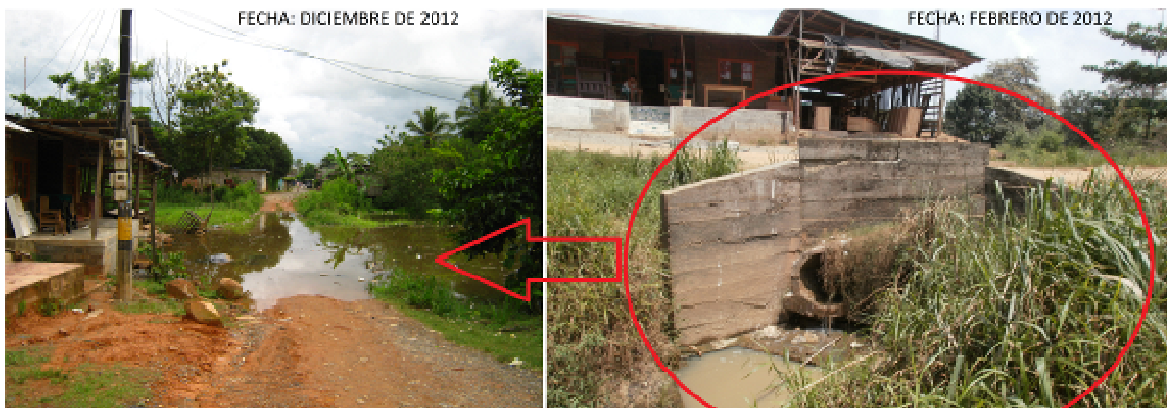
Figura 4- 31 Obras de arte que hacen parte de la infraestructura vial de la calle 6 a la altura de la carrera 11, frente a la ebanistería, donde en época invernal la alcantarilla no es funcional e impide el uso de la vía que conduce del Centro a barrios como El Progreso y 4 de Agosto.

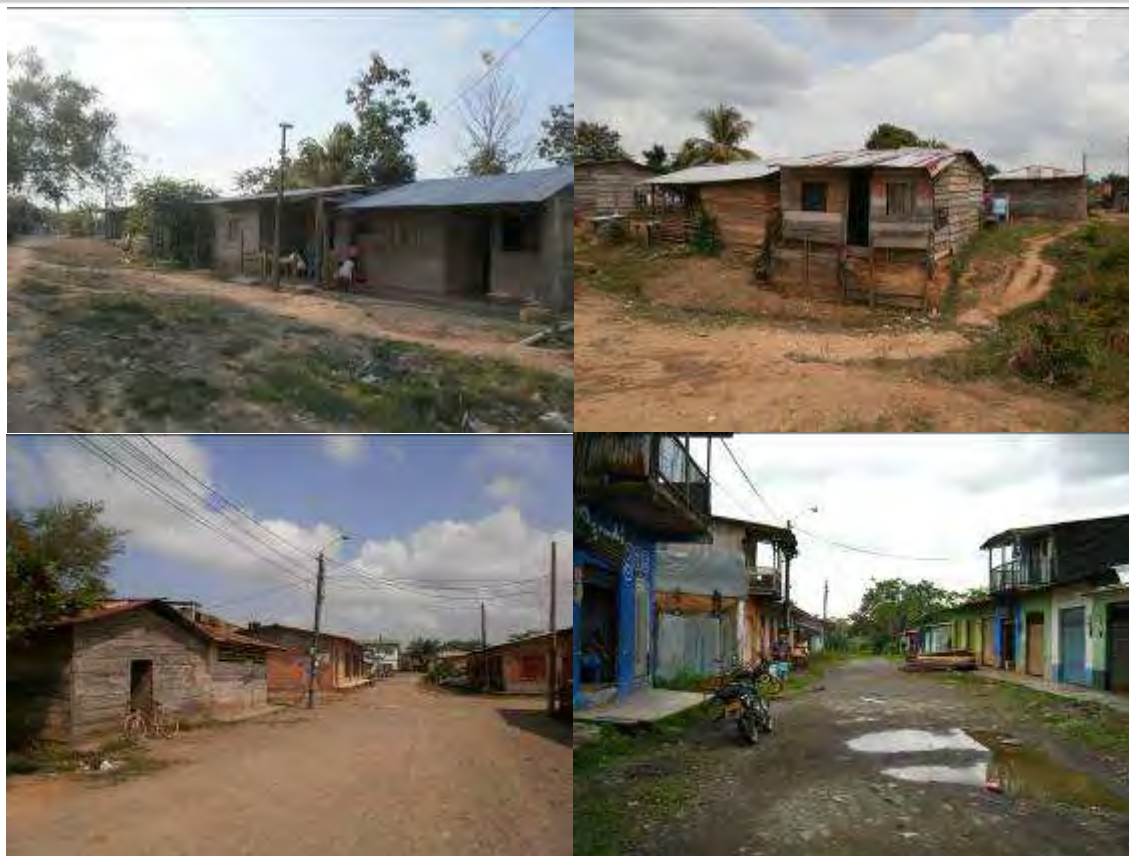
Figura 4- 32 Estado de las vías urbanas en el centro poblado de Belén de Bajirá.

La mayoría de vías son de tipo peatonal, no por el ancho de su sección, ni por la pendiente, sino debido a las condiciones anteriormente descritas, las cuales han deteriorado la estructura vial existente. Además en el barrio Belencito 2, aunque las vías son de sección ancha y están en aceptables condiciones, la carencia de un puente vehicular limita las carreteras a un uso peatonal.

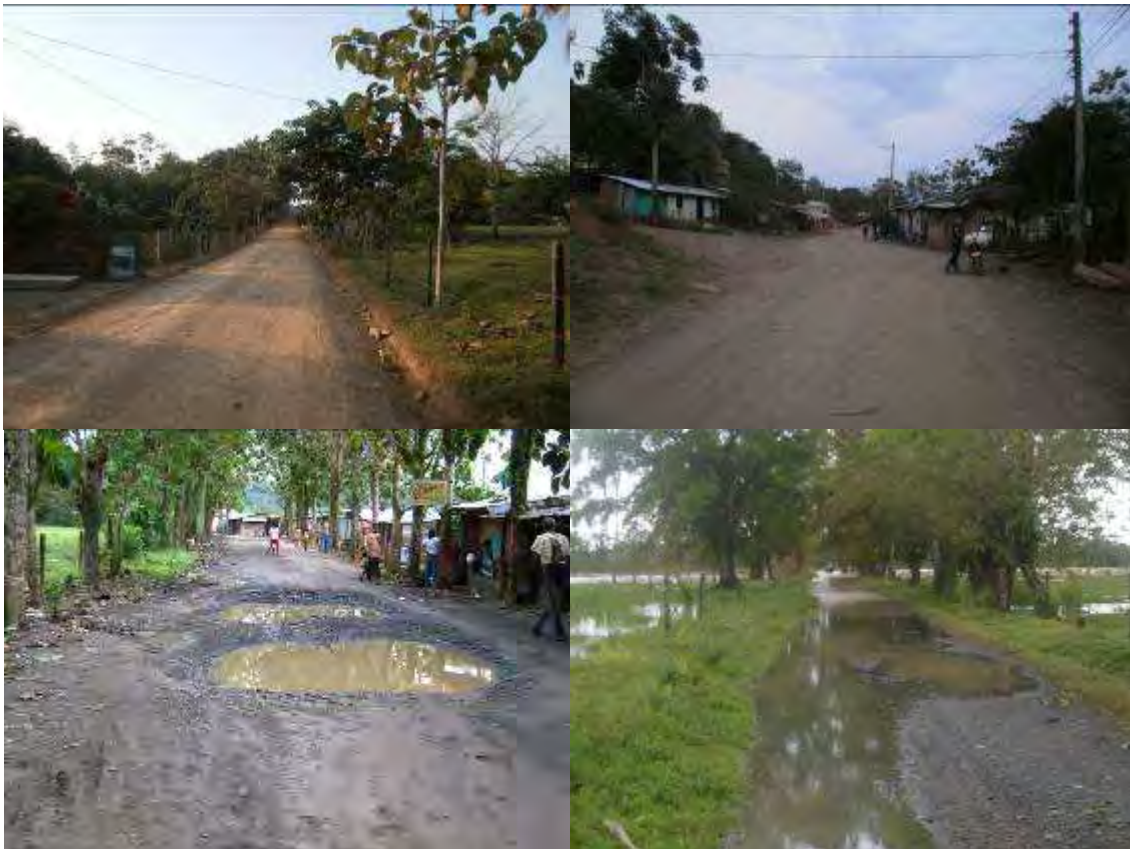
Figura 4- 33 Salida a Barranquillita (superior izquierda), salida a Caucheras (superior derecha), salida a Riosucio (inferior izquierda), carretera Caucheras-Bajirá (inferior derecha).

La carretera hacia Riosucio (Choco) y hacia Barranquillita (Chigorodó-Ant), al igual que a Nuevo Oriente (Turbo), se encuentran en peores condiciones que la vía Belén de Bajirá – Caucheras, donde sus especificaciones y material de conformación son similares.
