CAPÍTULO 1. GENERALIDADES Y LOCALIZACIÓN DEL PROYECTO

CAPÍTULO 3. ESTUDIOS BÁSICOS

CAPÍTULO 5. EVALUACIÓN DE LA AMENAZA

CAPÍTULO 6. EVALUACIÓN DE LA VULNERABILIDAD

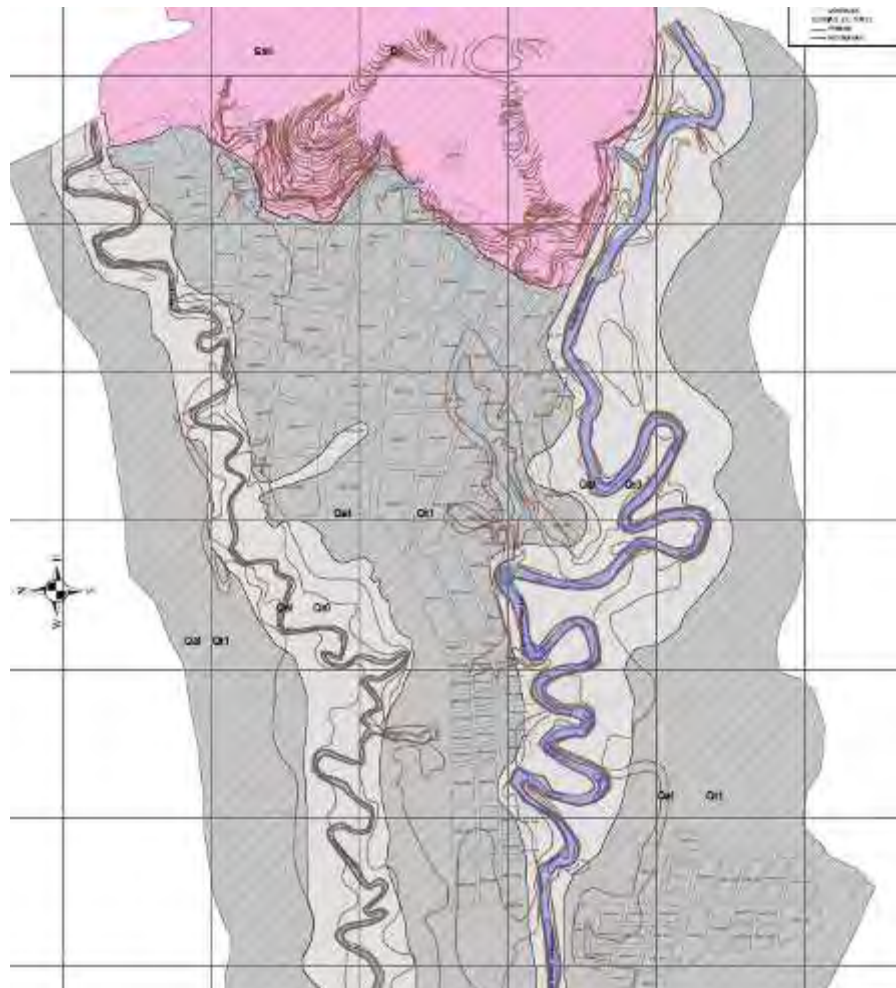
Figura 5- 1 Geomorfología local, con T0 como zona de amenaza alta por inundación.

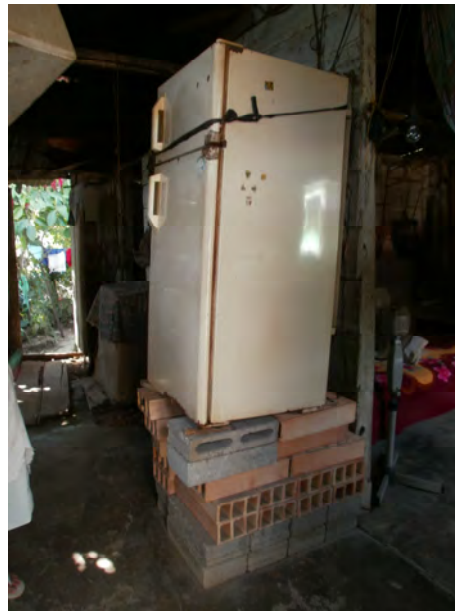
Figura 5- 6 Ejemplo de como se protegen algunos electrodomésticos en el barrio La Colina, como consecuencia de las inundaciones.

De la gráfica también se puede resaltar que numerosas viviendas no reportan tener pérdidas económicas en un evento de inundación, ya sea hayan tenido niveles de inundación mayores o menores a un metro. La explicación a este hecho es el conocimiento general de los niveles de agua por parte de los pobladores, donde los habitantes previamente dejan los enceres de valor en viviendas o zonas que consideran no van a ser afectadas y contribuyen al fácil tránsito del agua, al quitar las primeras tablas de las paredes de las viviendas para permitir el paso de la inundación.

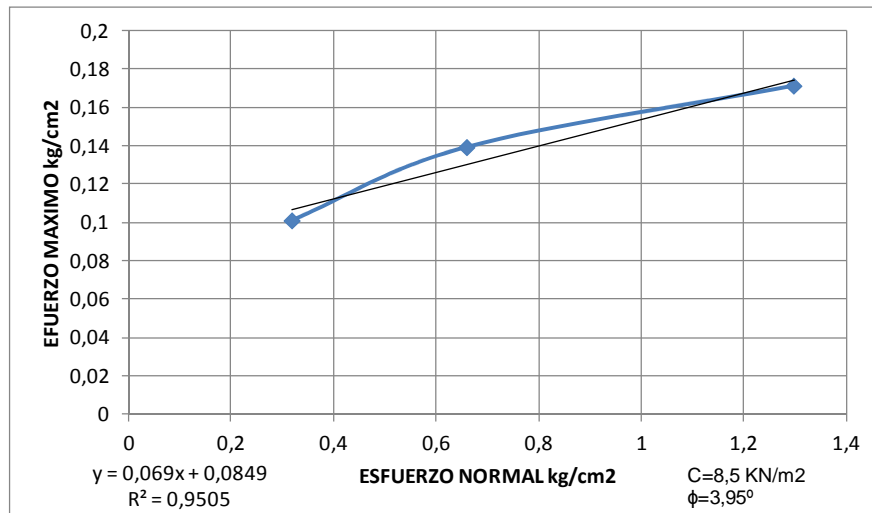
Figura 5- 9 Corrección y verificación de resultados de corte directo

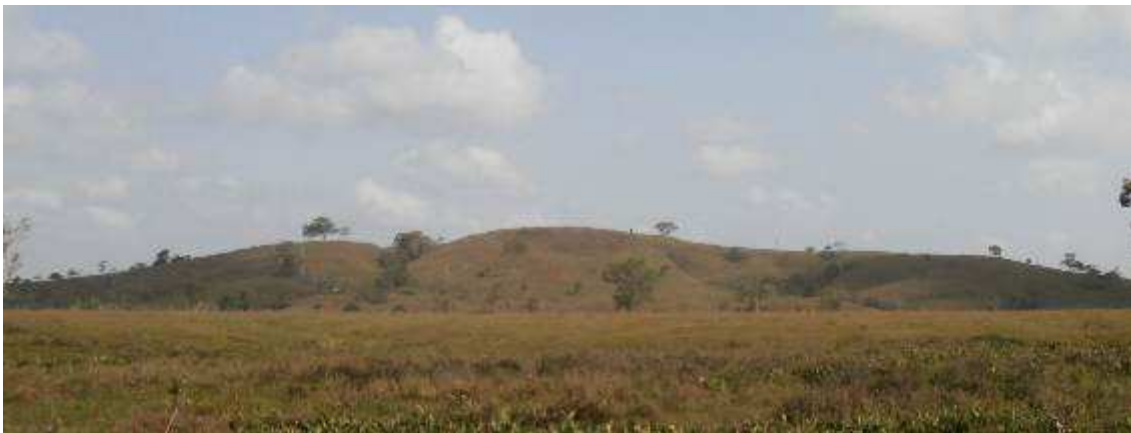
Figura 8- 1 Llanura al norte del caño el Indio.

La llanura ubicada al norte del centro poblado atravesando el caño el Indio se halla en una cota superior a la cota media (24,5 m) donde se emplaza actualmente Belén de Bajirá, y también se puede observar una ladera que tiene una pendiente más suave que la ladera oriental, por lo cual se propone la reubicación de la población en esta llanura, sin embargo se debe tener presente que este emplazamiento está sujeto a algunos lineamientos, como son el respeto de los cauces, 30 metros de separación de la margen del caño el Indio y 15 metros de los cauces menores; un estudio de estabilidad de la ladera norte; emplazamiento de las viviendas sobre palafitos o rellenos superiores a 1,00 metro, entre otras que deben ser objeto de un estudio detallado de urbanización nueva.

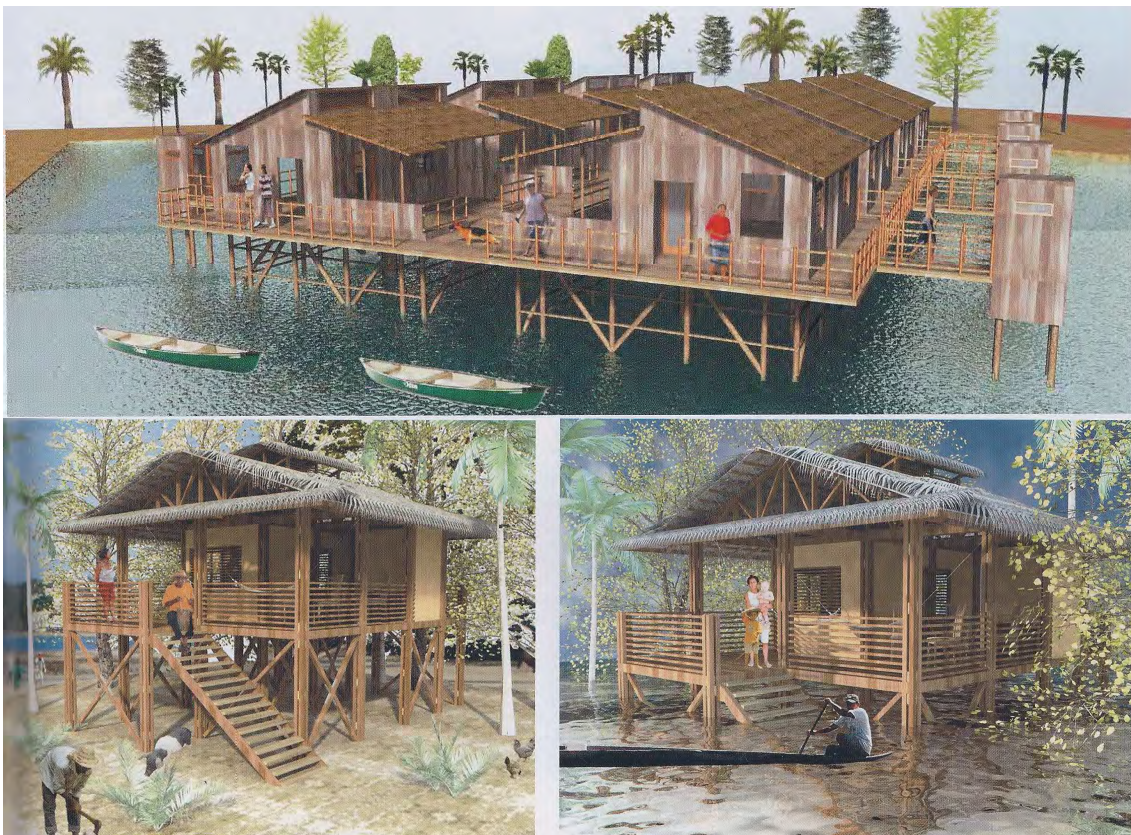
Figura 8- 2 Otros ejemplos de unidades económicas de vivienda que mitigan el daño asociado a la amenaza por inundación y disminuyen la vulnerabilidad física, corporal, social y funcional de la población.

En la zona que se plantea como de expansión se recomienda estructuras como las propuestas en los documentos de “convive” de los cuales mostramos imágenes de algunas de sus propuestas.
