## **ZONIFICACIÓN DE AMENAZAS Y RIESGOS DE ORIGEN NATURAL Y ANTRÓPICO DEL ÁREA URBANA DEL MUNICIPIO DE DABEIBA**

### **1 GENERALIDADES**

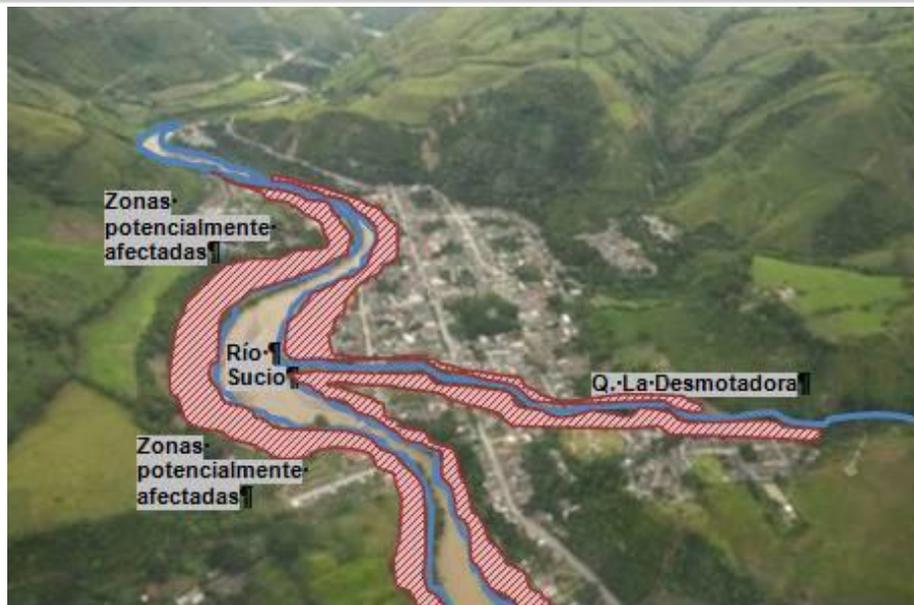
Figura 2-1. Vista general del municipio de Dabeiba y las zonas de interés

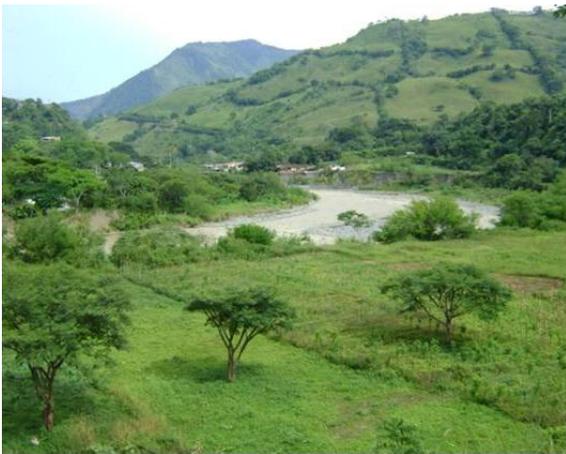
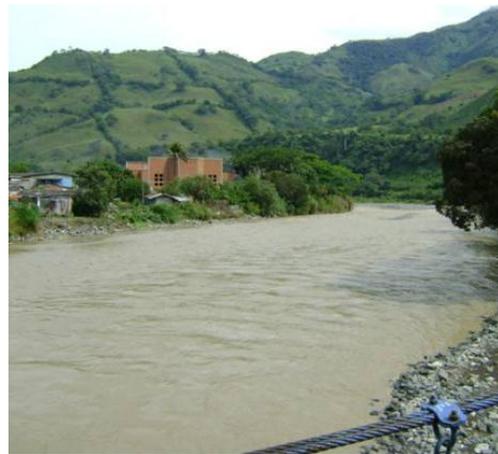
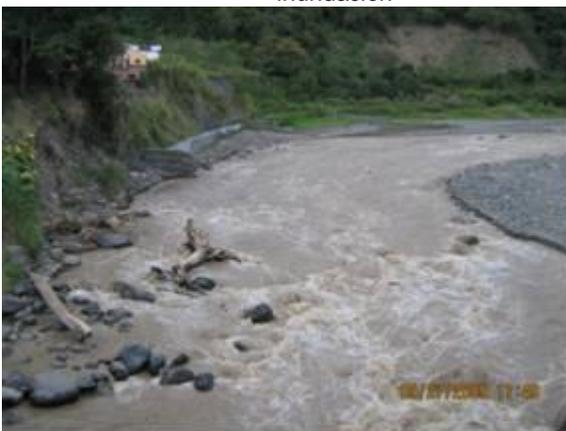
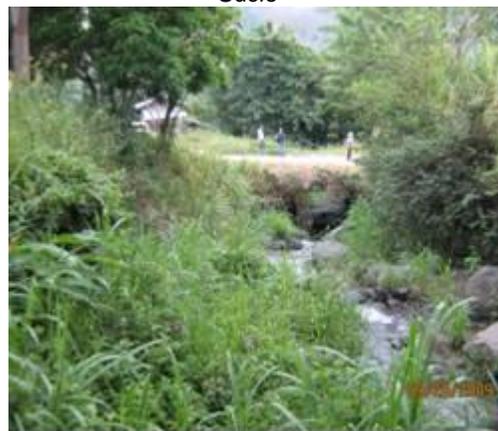
a) Aspecto actual del Río Sucio y su valle de inundación

b) Nivel del Barrio La Playita respecto al Río Sucio

c) Sector afectado por socavación lateral

d) Quebrada La Desmotadora

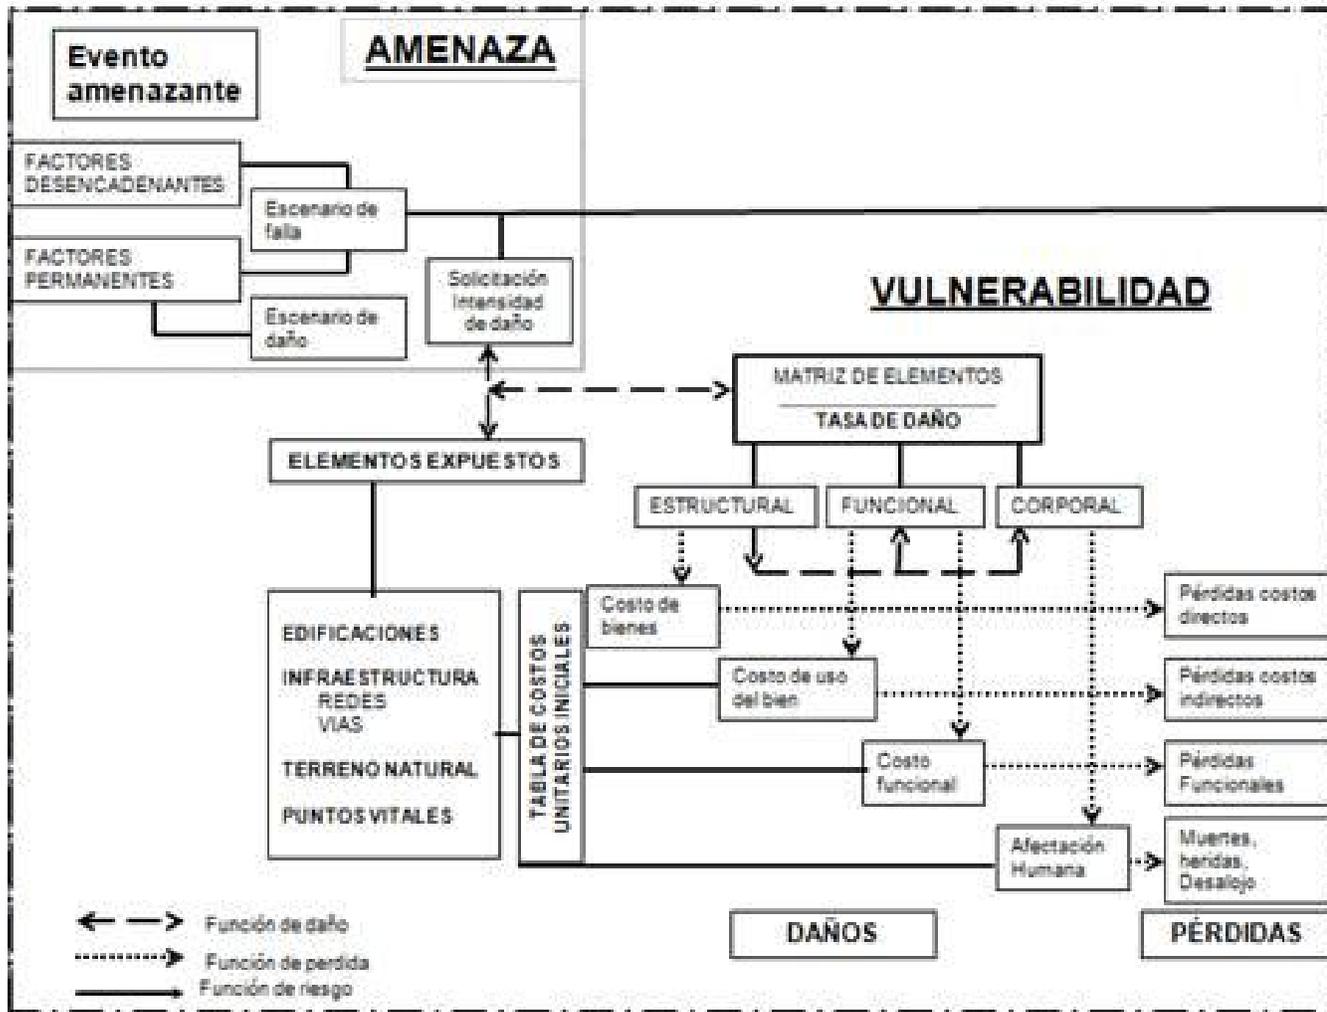
Figura 2-3 Diagrama de flujo para la evaluación del riesgo

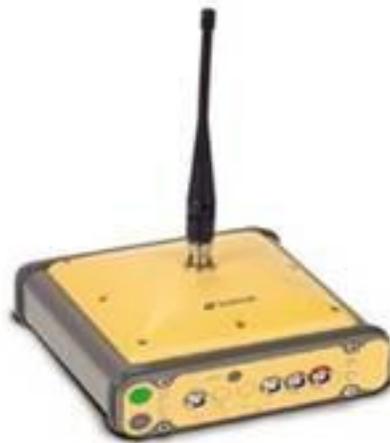
GPS ANTENNA / Internal; ANTENNA TYPE 7 Microstrip (zero-centered), GROUND PLANE Antenna on a flan ground plane.

**Figura 3-1 GPS TOPCON HIper +**

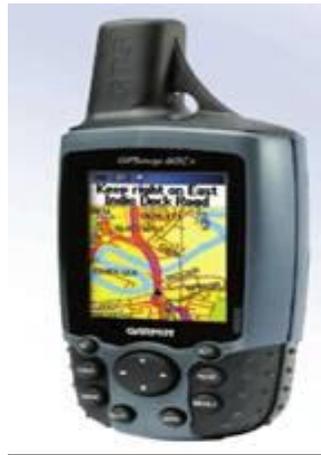
- b) *Navegador Garmin GPSMAP60Csx*: Es un navegador de precisión pos-métrica que puede detectar hasta 12 satélites y que con seis (6) que capture da una buena precisión de posicionamiento para localizar puntos de control del trabajo de localización.

**Figura 3-2 Navegador Garmin GPSMAP60Cx**

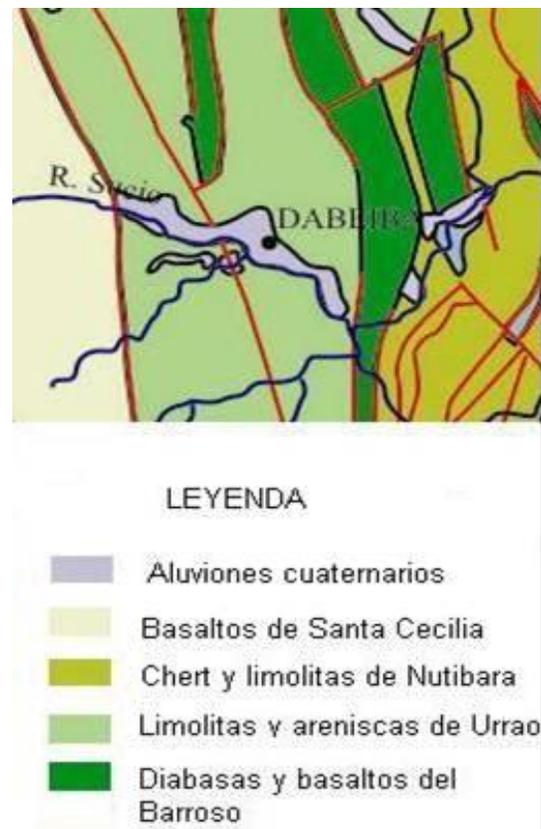
En cercanías de la población de Dabeiba, se encuentran una serie de fallas importantes a nivel regional, dada su extensión por varios kilómetros, orientadas en dirección Norte . Sur, que en general separan las unidades de roca ya descritas, pero que además afectan las rocas adyacentes, provocando en ellas intensa deformación y trituración. A la fecha no se han realizado investigaciones específicas sobre estas fallas, en especial de su relación con actividad sísmica reciente.

Figura 3-3. Geología regional de la zona de estudio

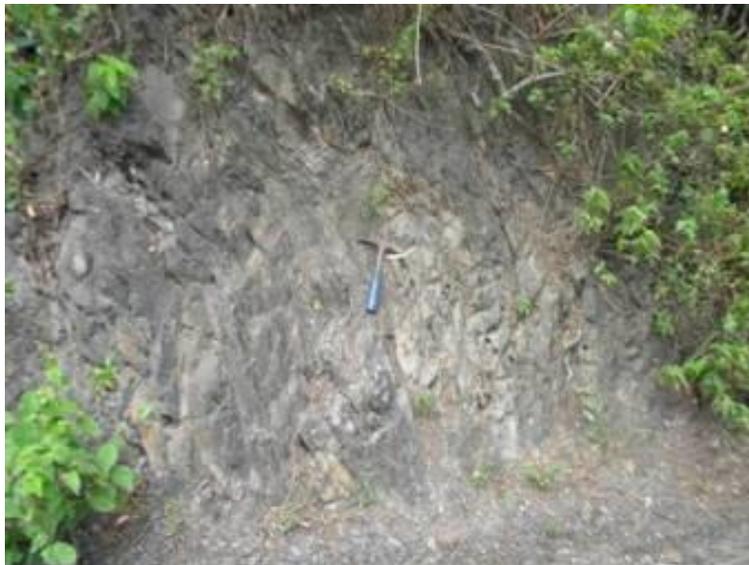
**Figura 3-5. Afloramiento de areniscas y limolitas a la entrada al barrio El Paso Abanicos y terrazas Cuaternarias**

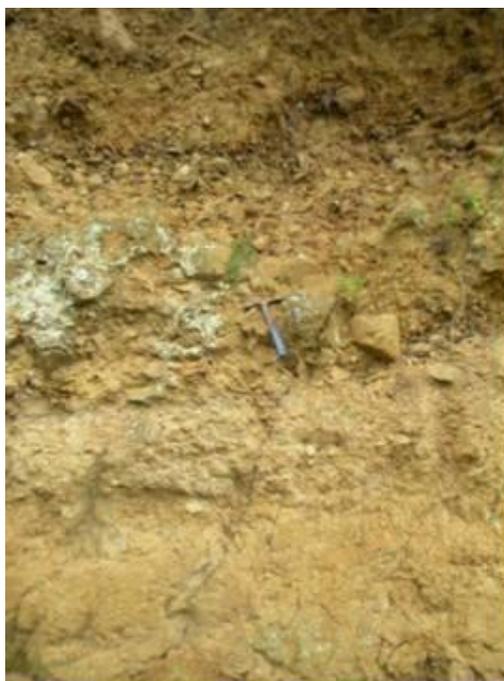
490 a 610	Depósito de flujo de escombros semimeteorizado, más del 95% de bloques, clastos y guijarros son de basaltos, con oxidación superficial y matriz compacta y homogénea.
610 a 670	Depósito de flujo de lodos y escombros con clastos de limolitas oxidados, matriz>80%, limo-arcillosa, compacta
670 a 780	Horizonte C-VI de basaltos. Limo-arenoso color pardo, sin textura aparente, solamente algunas diaclasas relictas.

**Figura 3-6. Detalle del depósito del Abanico de La Loma**

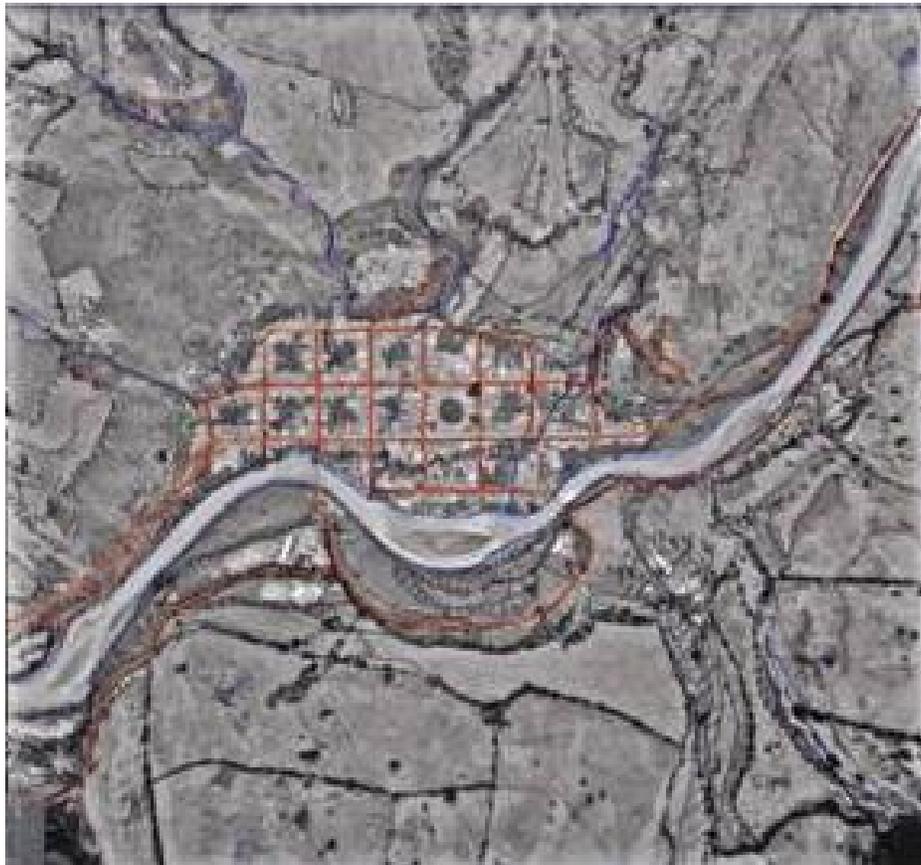
**Figura 3-8. Geomorfología de la zona de estudio con base en la foteointerpretación de fotografías aéreas**

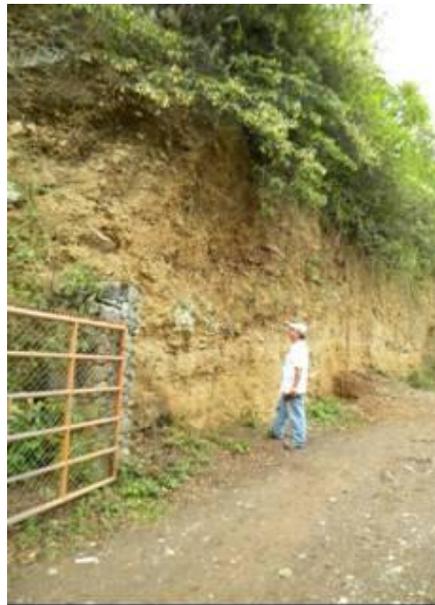
Sucio es de por lo menos 80 m. Su tamaño debió ser por lo menos diez veces mayor, pero los procesos de degradación natural del paisaje a través de miles de años lo erosionaron y sólo quedan como remanentes, en la margen izquierda una planicie con un escalón intermedio y una inclinación del orden de  $6^\circ$ , con una longitud aproximada de 900 m y tal vez 70 m., de ancho en promedio; mientras que en la margen derecha se construyó el barrio ya citado. El escalón intermedio divide dos planos inclinados que representan dos fases múltiples de depositación diferentes pero sus depósitos respectivos no muestran diferencias significativas que justifiquen separarlos. Cada fase de depositación muestra por lo menos 5 ó 6 episodios torrenciales de depositación y el conjunto parece ser de un espesor considerable, del orden de 20 m o más, tal como se puede observar en su escarpe hacia la carretera Dabeiba . Mutatá, donde se aprecian numerosos rodados derivados de él, que conforman un depósito de Talus (caída de bloques de roca), de al menos 60 m de extensión.

**Figura 3-9.** Depósito del abanico de La Loma . Barrio Guillermo Madrid

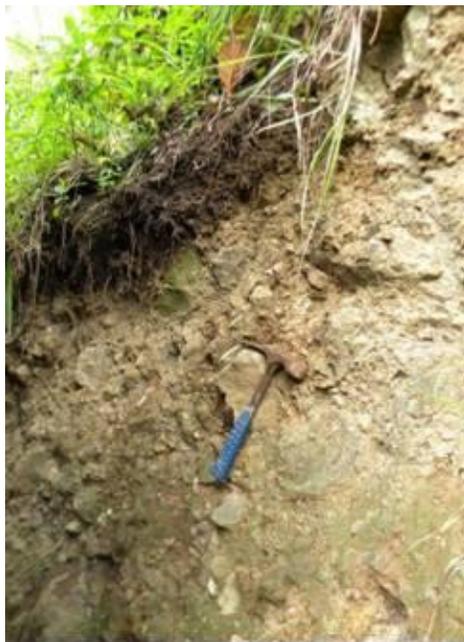
- *Abanico del barrio Guerra Serna (Pad<sub>2</sub>)*. Este abanico, al igual que el anterior, se compone de dos niveles incisados en grado similar, que entre sí no tienen mucha diferencia en el tiempo de haberse formado, dado el parecido en su estado de meteorización. Los bloques decimétricos a métricos se encuentran meteorizados superficialmente, en tanto que los tamaños menores que guijarros ya se encuentran integrados a la matriz como limos arcillosos de color ocre rojizo a pardo, lo cual se muestra en la Figura 3-10. Aunque su perfil de meteorización es más delgado que el de La Loma, también debe tener centenares de miles de años. Cabe anotar, que durante el trabajo de campo se observaron bloques decimétricos caídos desde los taludes cortados sobre el depósito, lo que genera una amenaza para las viviendas localizadas inmediatamente abajo de ellos, amenaza que es válida para todos los depósitos.

**Figura 3-10.** Depósito del Abanico del Barrio Guerra Serna, se observa estructura caótica y descomposición de los guijarros. Longitud del martillo, 28 cm.

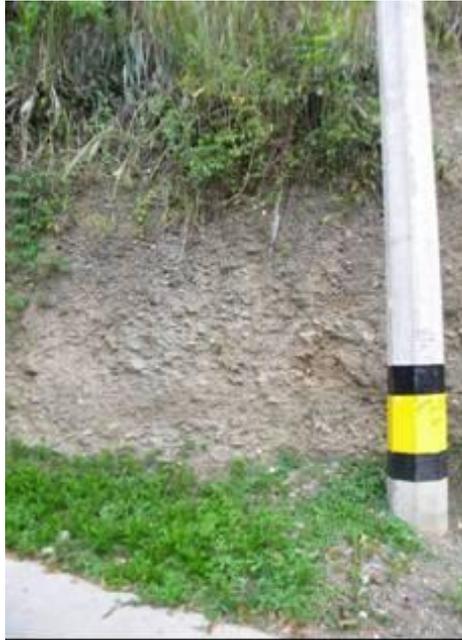
*Abanico del cementerio (Pad<sub>1</sub>)*. Se localiza al W de la cabecera y sobre su margen izquierda está construido el Cementerio municipal, mientras que en la derecha, sobre una porción de menor tamaño, existe una pequeña agrupación de viviendas. El depósito es bastante complejo y la columna estratigráfica revela por lo menos cuatro pulsos diferentes de avenidas torrenciales, todas ellas con alta viscosidad, dada su estructura caótica, lo que indica su origen por bloqueo del cauce y ruptura del dique respectivo. No hay horizontes de perfil de meteorización bien desarrollados y solamente se aprecia en su depósito, meteorización superficial de los bloques, clastos y guijarros, mientras que los fragmentos tamaño grava o menores, ya se van integrando a la matriz. Por la razón anterior y de acuerdo al desarrollo de los horizontes A y B de suelo, se le asigna una edad de decenas de miles de años.

**Figura 3-11. Depósito que conforma la parte inferior del abanico del Cementerio**

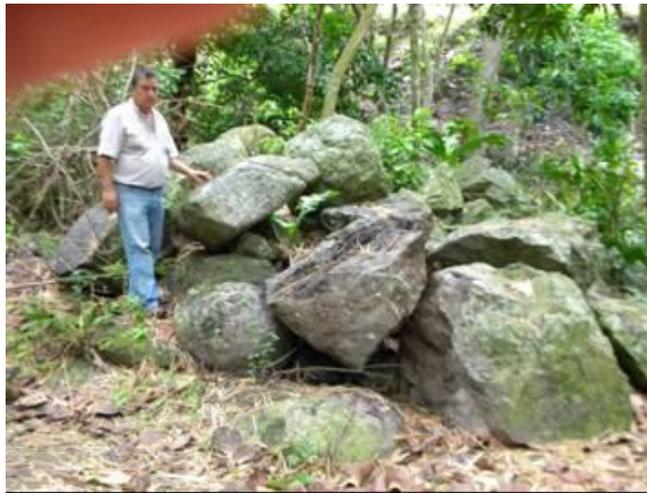
**Figura 3-12. Bloques superficiales de barra torrencial depositados en 1993 sobre otra barra más antigua con bloques enterrados. Ápice del abanico actual de la quebrada Desmontadora.**

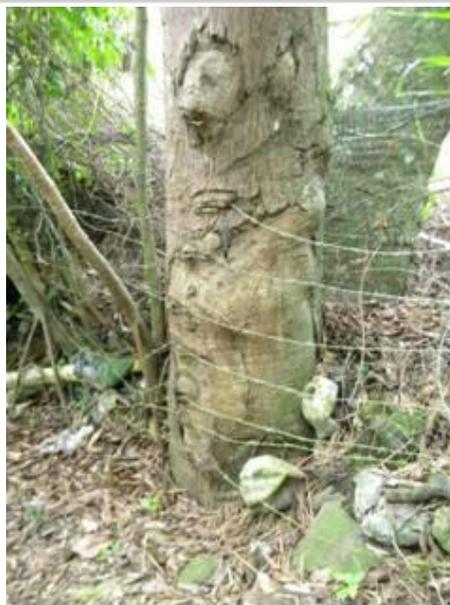
Figura 3-13. Tronco de árbol sin corteza, arrancada por el flujo de escombros y lodo de 1993.

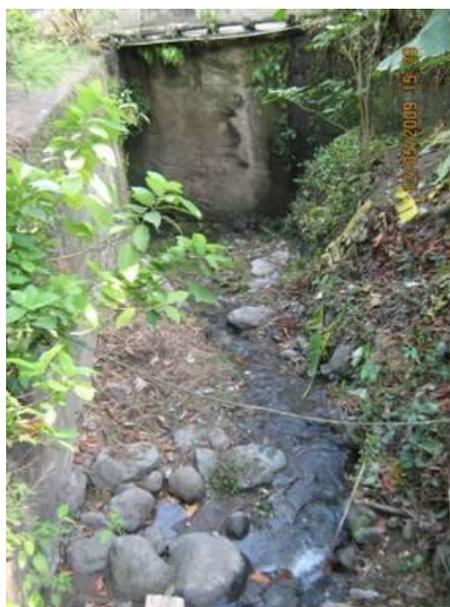
Figura 3-14. Invasión del cauce de la quebrada Cantarrana

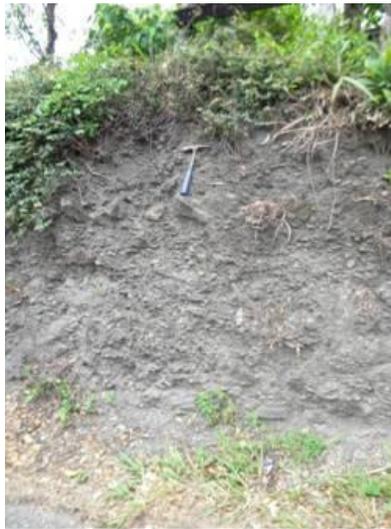
El horizonte A es inmaduro y solamente alcanza 10 a 15 cm de espesor, contiene un alto porcentaje de gravas frescas, mayor del 35%; no existe Horizonte B, lo que en conjunto indica que el depósito es relativamente reciente, tal vez menor de los 10.000 años. Superficialmente presenta ligeras ondulaciones de menos de 50 cm, de profundidad, a manera de cauces de incisión originadas un poco después de su depositación, debido a la acción de aguas de escorrentía combinada con su alta permeabilidad causada por la baja proporción de arenas y limos.

**Figura 3-15. Depósito de flujo de escombros del barrio San Antonio**

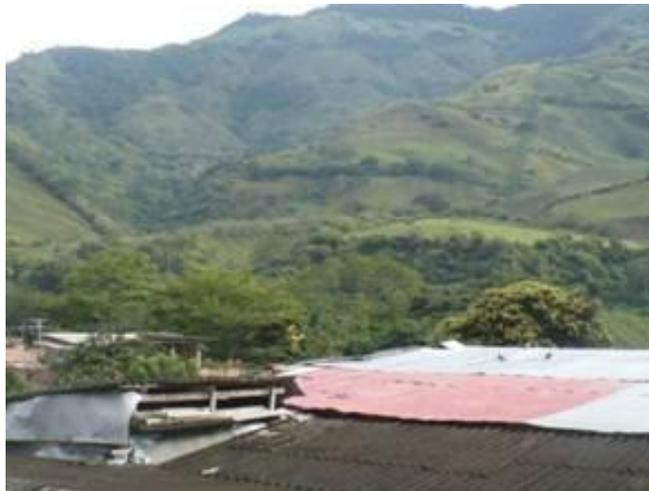
**Figura 3-16. Abanico alto de la Quebrada La Clara (Pasc2), visto desde la parte central de la cabecera Municipal**

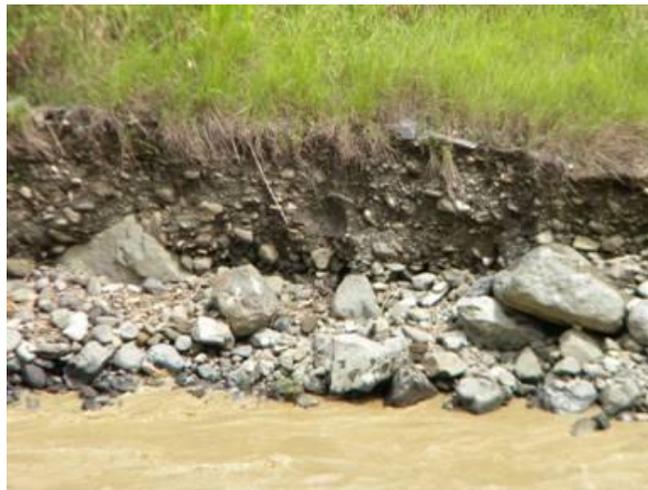
**Figura 3-17. Depósito formado en 1970 por la ruptura del dique del Revenidero en la margen del casco urbano de Dabeiba.**

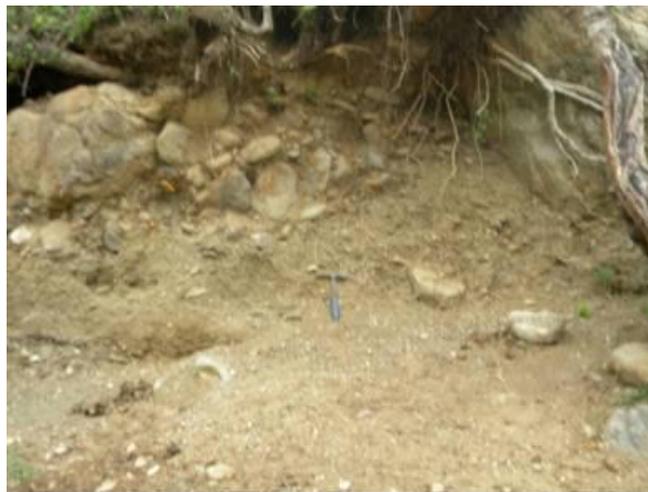
Los depósitos se componen de estratos discontinuos de gravas gruesas y cantos hasta de 30 cm de diámetro, en su mayor parte subredondeadas, con guijos de areniscas, basaltos y rocas silíceas, rodeados de una matriz areno- limosa oxidada. La estructura muestra más un carácter torrencial que aluvial, tal como se aprecia en la Figura 3-18.

**Figura 3-18. Depósito torrencial de la Quebrada El Pital en el Ancianato Municipal.**

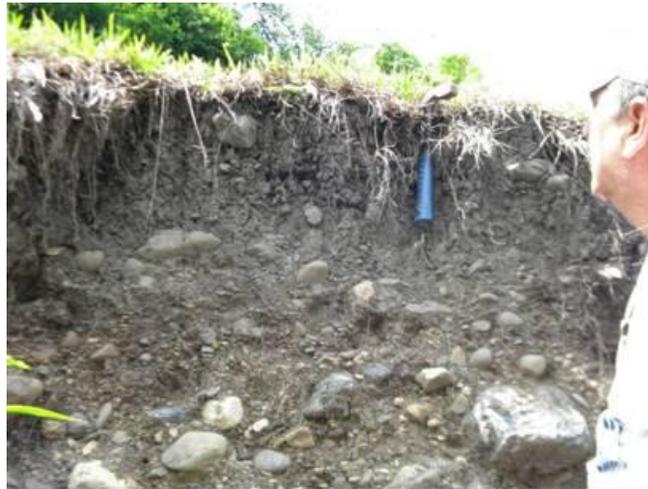
El perfil de suelos muestra un Horizonte A inmaduro, con más de 20 cm. de espesor y abundantes guijarros de roca fresca, lo que indica un origen con aporte coluvial por erosión laminar en el lindero superior, puesto que no existe Horizonte B bien definido. Un caso particular se aprecia en la terraza del barrio El Chino, Ancianato, donde se alternan las terrazas del río Sucio con depósitos torrenciales de la quebrada el Pital, estos últimos caracterizados por la abundancia relativa de bloques decimétricos de diabasas, lo cual se muestra en la Figura 3-19.

**Figura 3-19. Perfil de suelo en la Terraza Pts5**

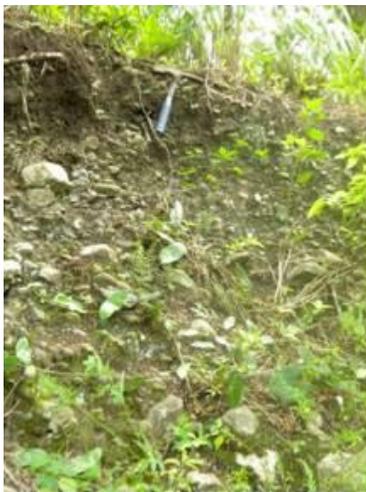
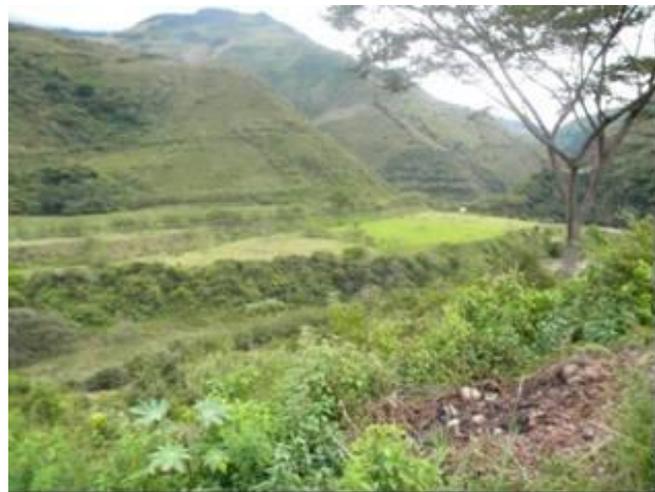
**Figura 3-20. Terrazas del Río Sucio**

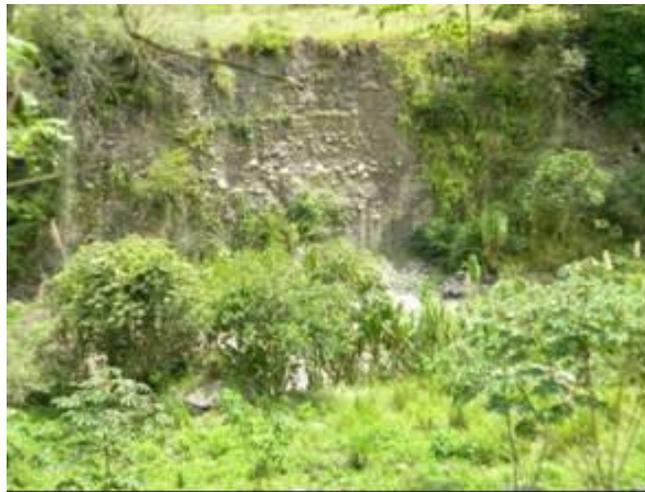
**Figura 3-21. Terraza Ptu2 del río Urama, en el primer plano se observan bloques de roca de barra torrencial de la quebrada Chimiadó**

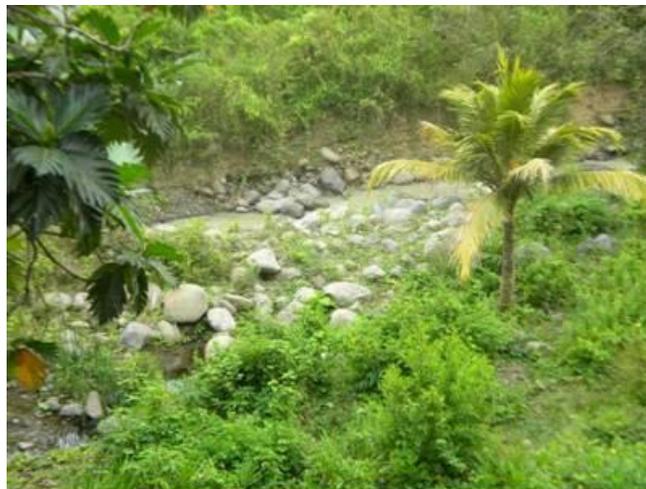
**Figura 3-22. Depósitos del fondo del valle de la quebrada El Pital, se aprecian los bloques depositados recientemente por una avenida torrencial menor**

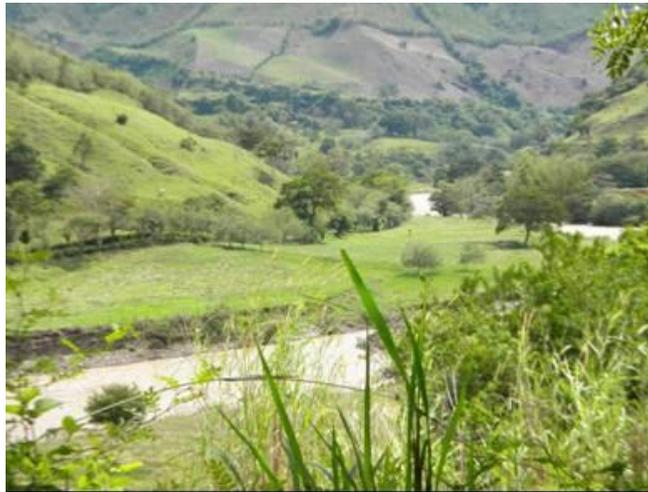
**Figura 3-23. Terrazas del fondo del valle del río Sucio.**

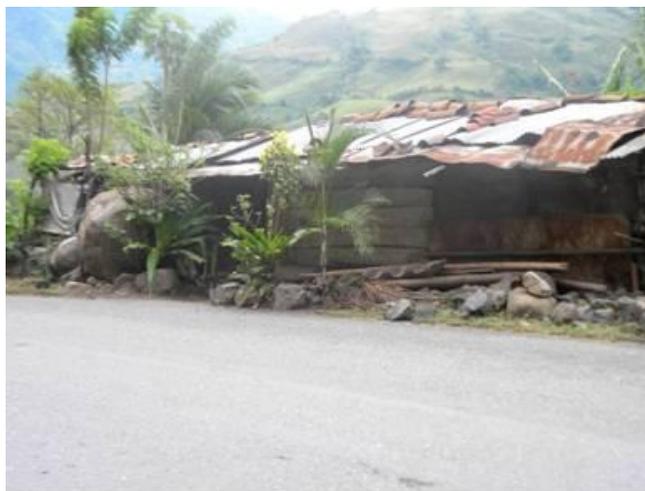
**Figura 3-24. Caídas de roca desde el escarpe de depósito, salida hacia Uramita**

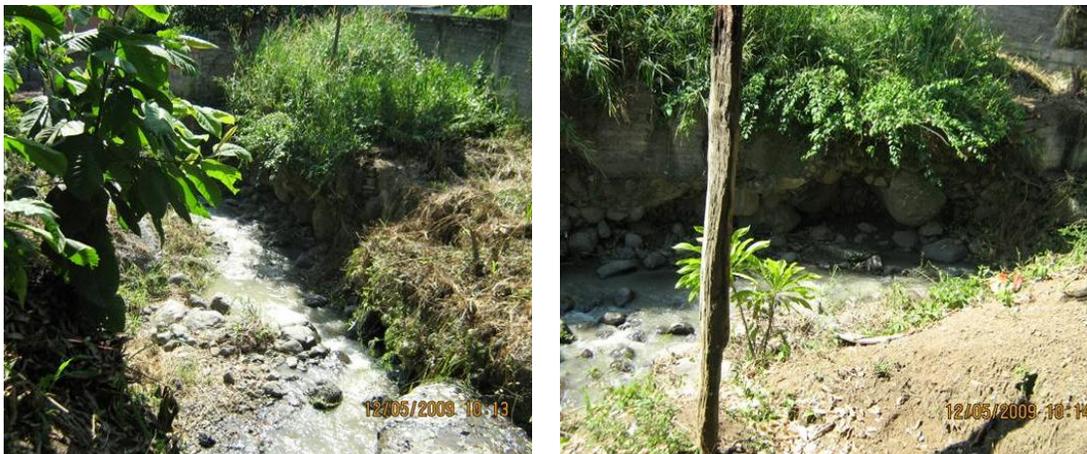
**Figura 3-25. Depósito afectado por socavación lateral Quebrada Desmotadora entre Carreras 10 y 11 municipio de Dabeiba**

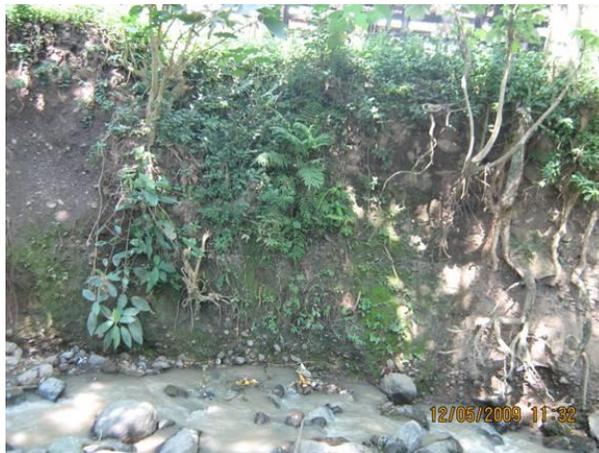
**Figura 3-26. Depósito afectado por socavación lateral Quebrada Desmotadora entre Carreras 9 y 10 municipio de Dabeiba**

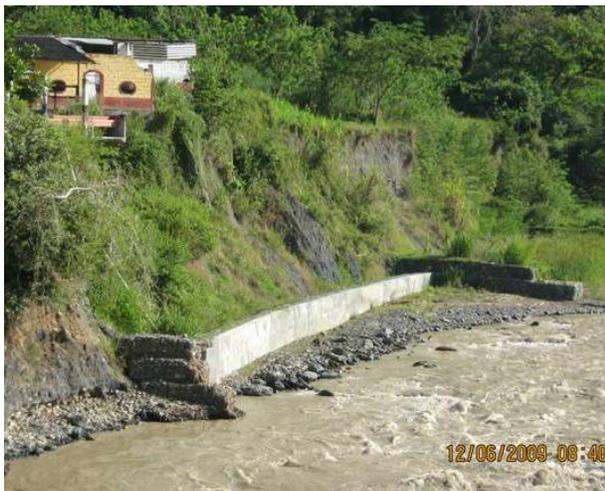
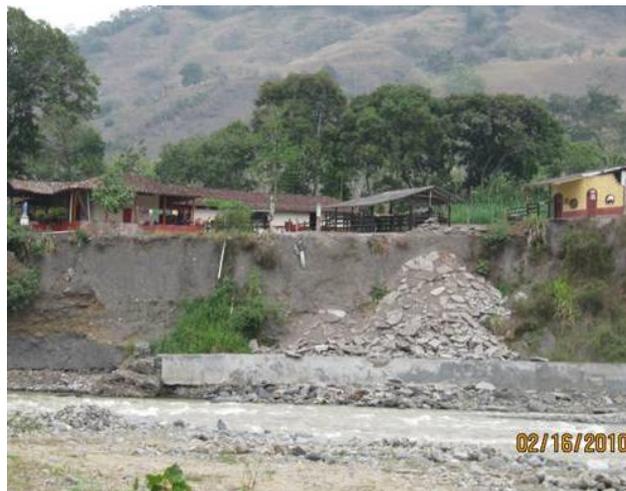
a) Depósito afectado y obras de protección existentes

b) Depósito y edificaciones afectadas

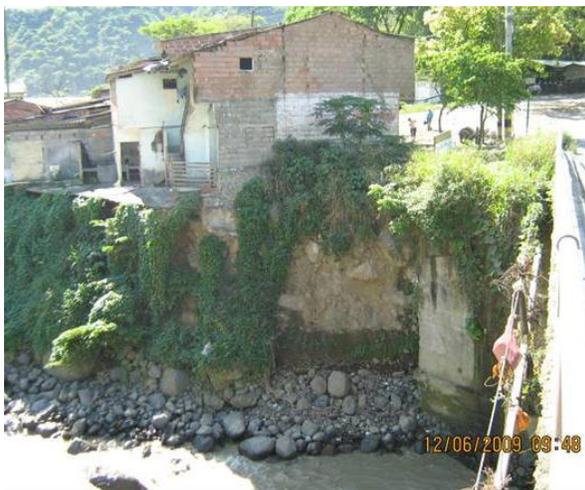
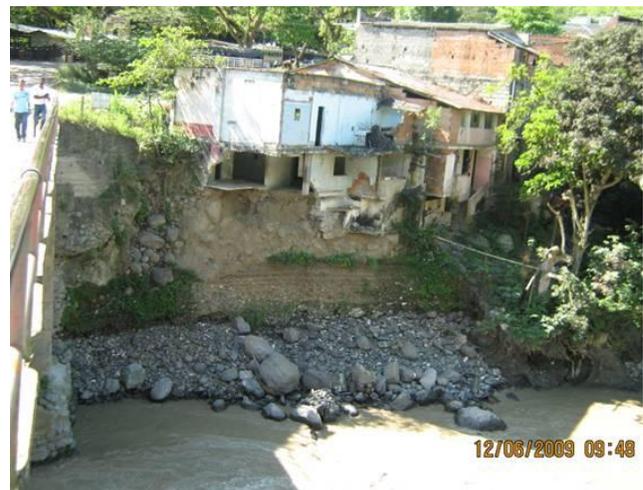
a) Depósito y viviendas afectadas aguas arriba del puente

b) Depósito y viviendas afectadas aguas abajo del puente

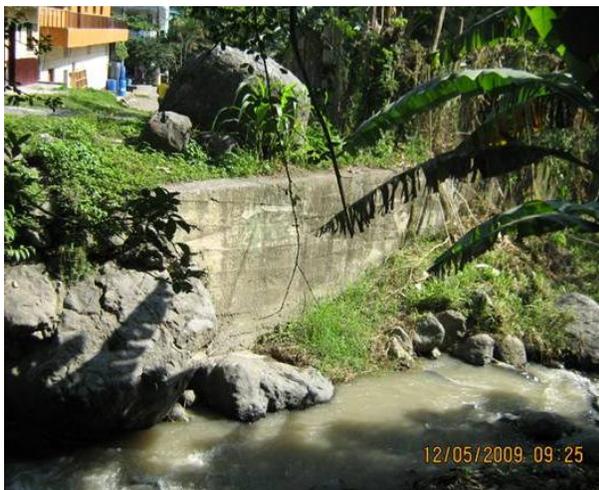
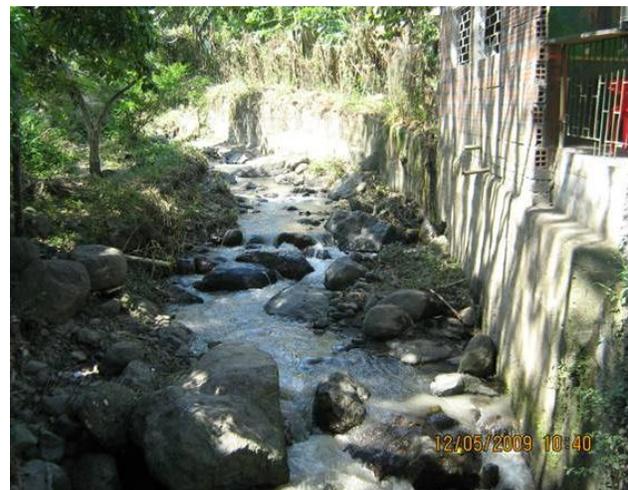
**Figura 3-29. Muros de concreto margen izquierda de la Quebrada La Desmontadora entre Carreras 10 y 11**

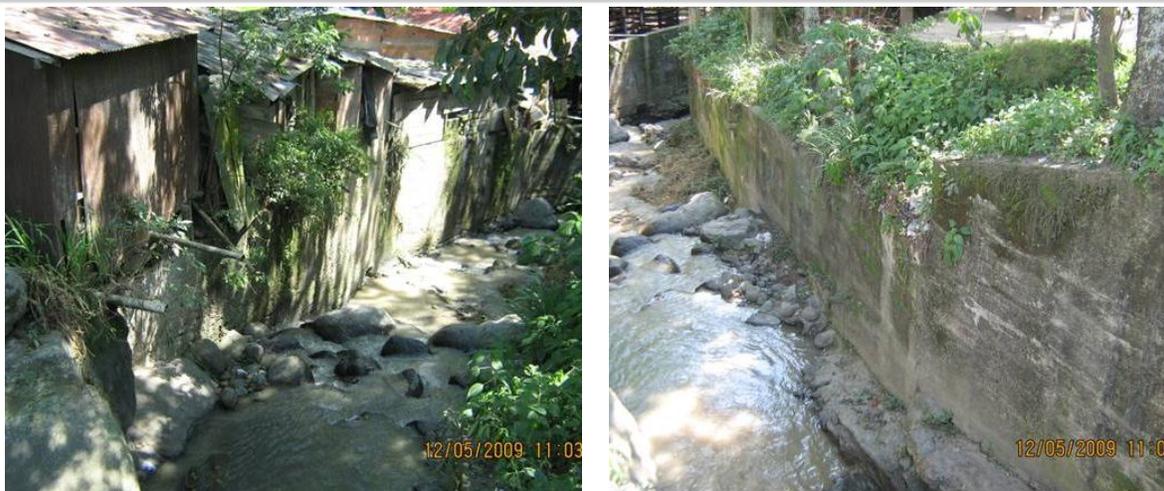
**Figura 3-30. Muros de concreto margen izquierda de la Quebrada La Desmontadora entre Carreras 9 y 10**

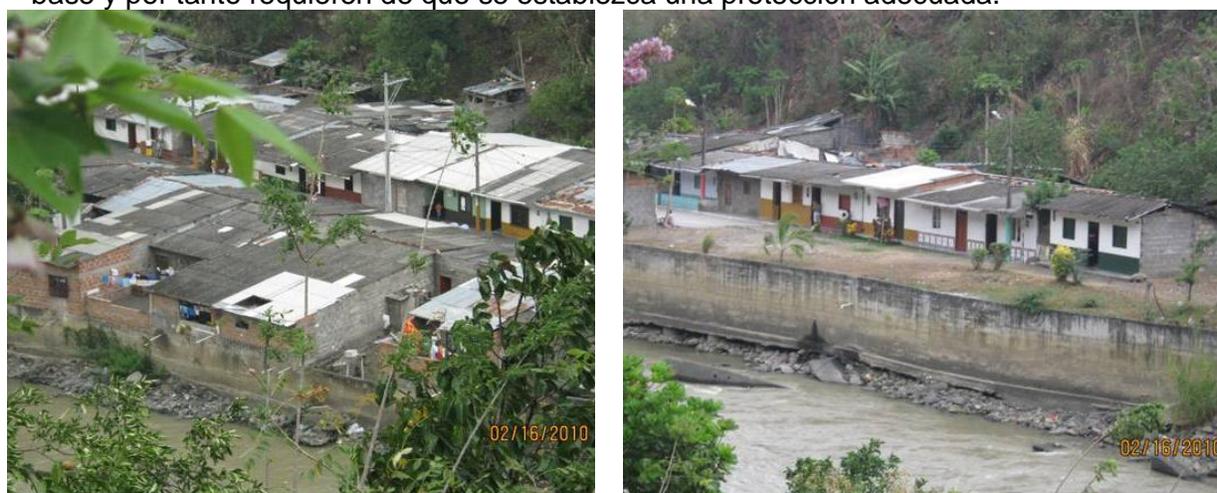
**Figura 3-31. Muro de concreto margen derecha Río Sucio Barrio Víctor Cárdenas**

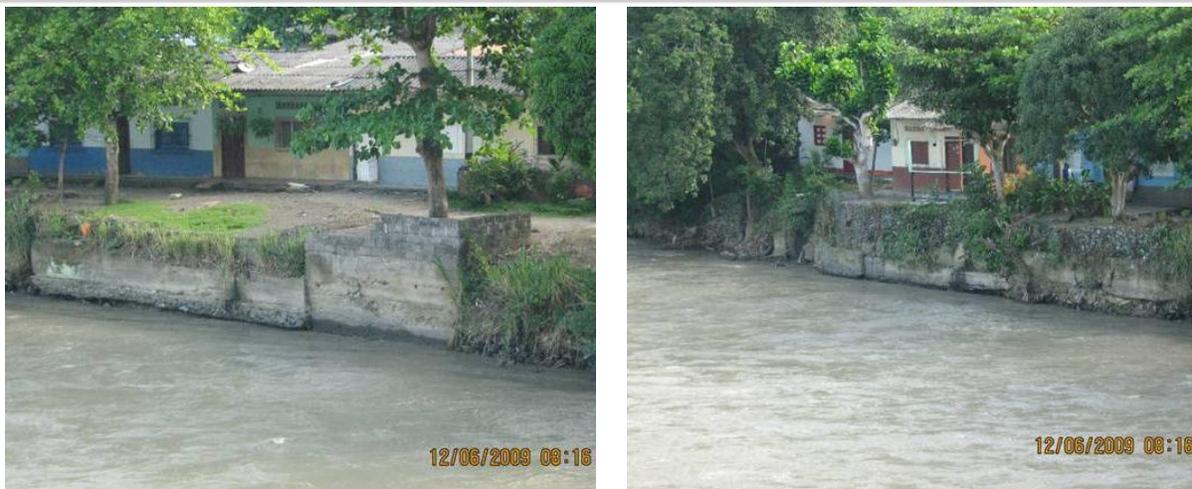
**Figura 3-32. Muros en concreto y gaviones recalzados margen derecha Río Sucio aguas abajo del puente colgante**

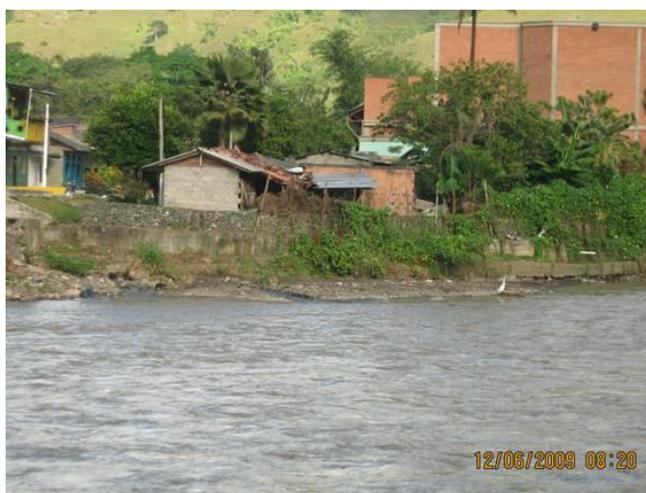
**Figura 3-33. Muro en gaviones margen izquierda Río Sucio entre Calles 9 y 10**

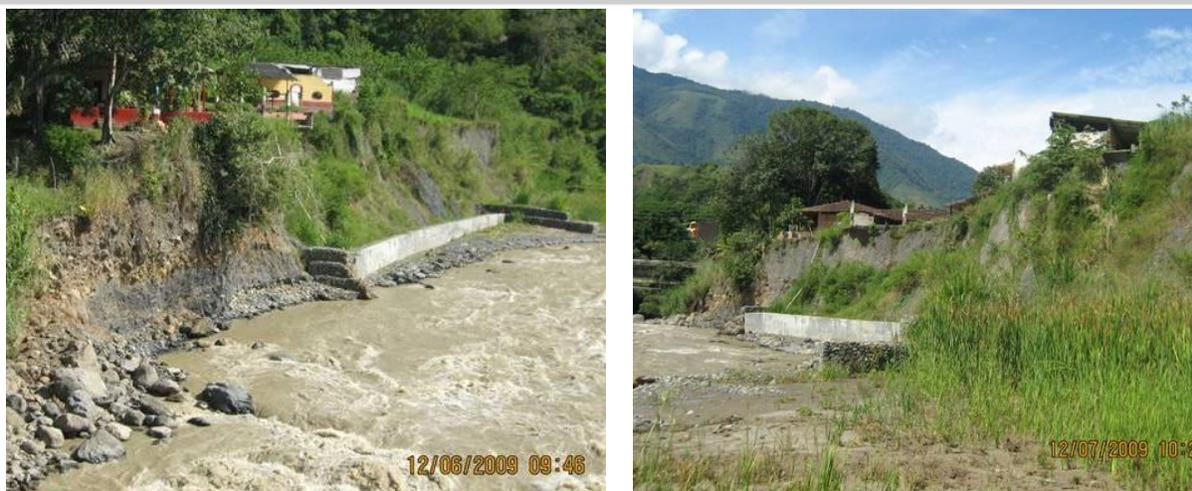
**Figura 3-34. Muro y espolones en gaviones margen izquierda Río Sucio sector Hacienda San Antonio**

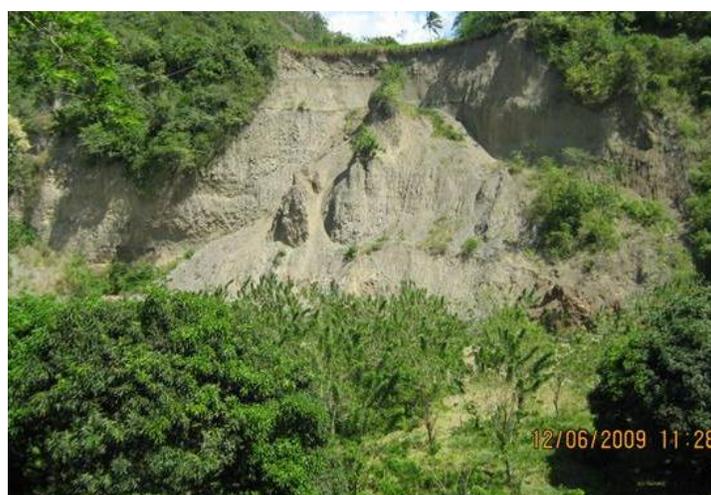
**Figura 3-35. Sector afectado margen derecha Río Sucio sector Barrio Pablo VI**

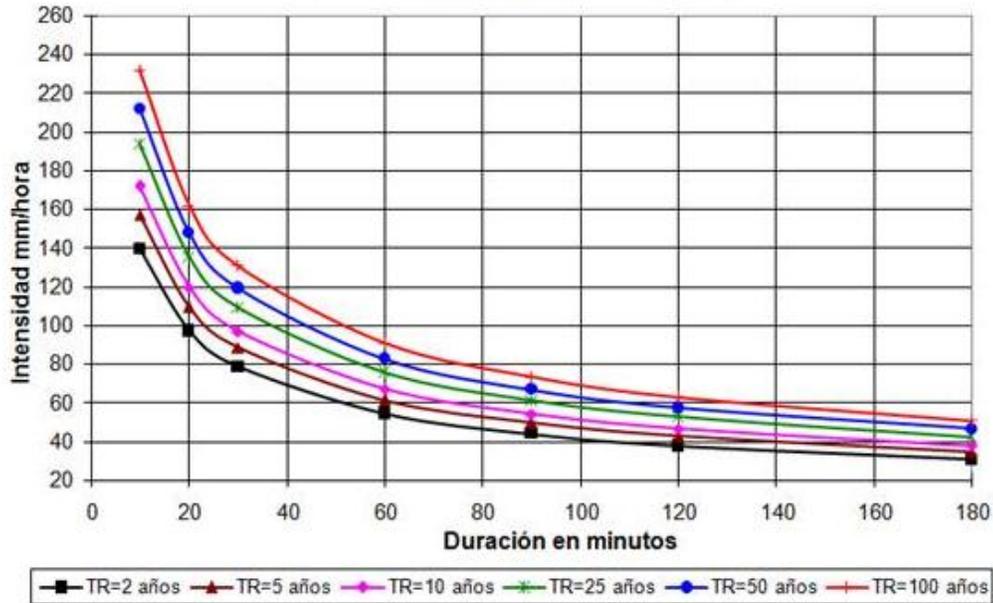
**Figura 3-37. Curvas IDF, metodología de regionalización**

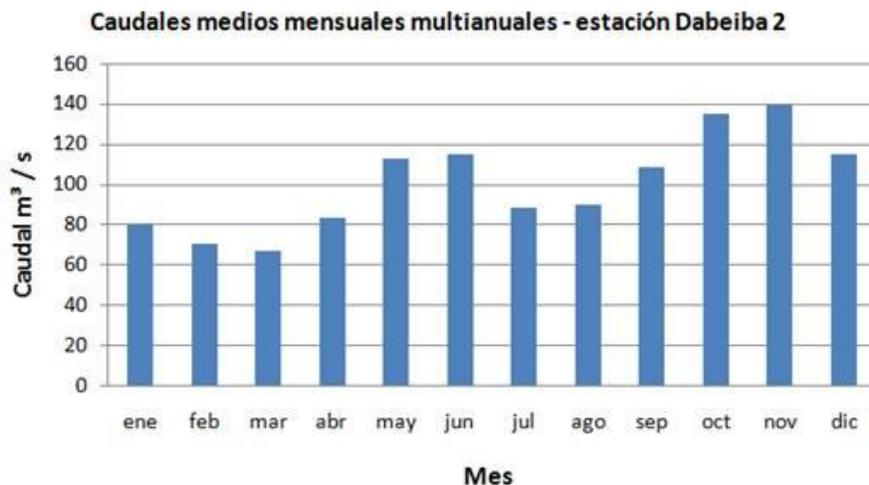
**Figura 3-39. Caudales mensuales multianuales Ë Estación Dabeiba 2**

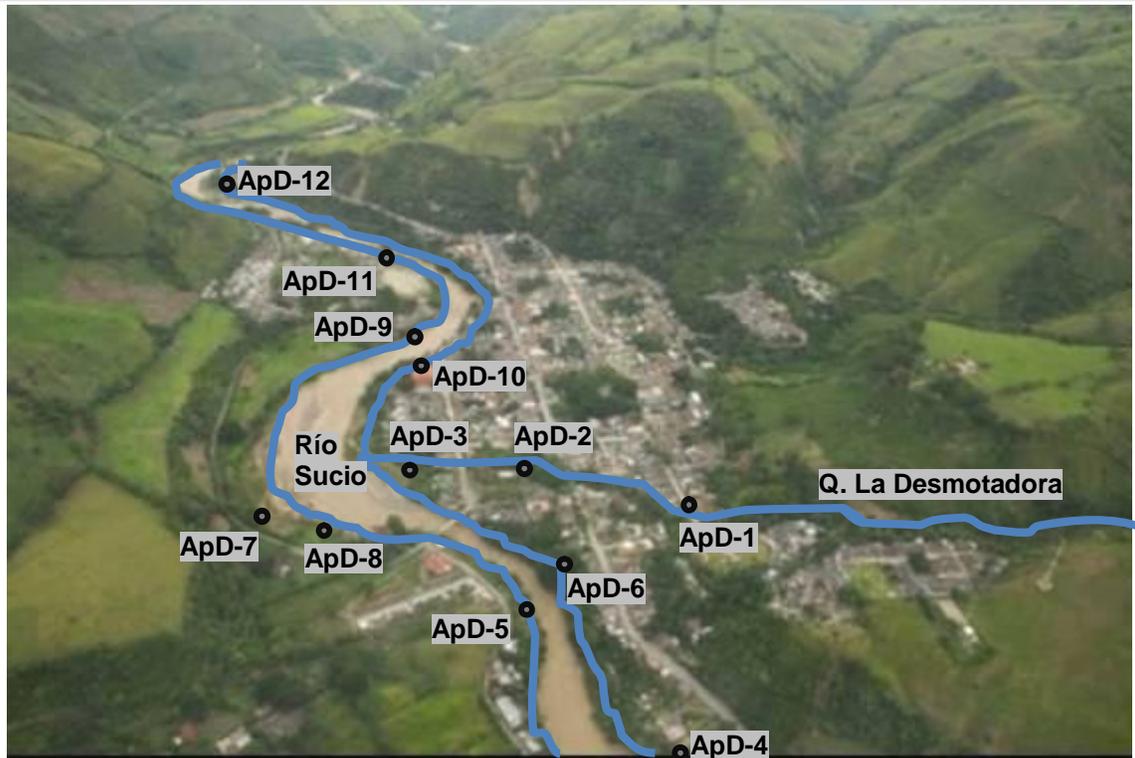
Figura 3-41. Planta general de localización de los apiques en el área de estudio

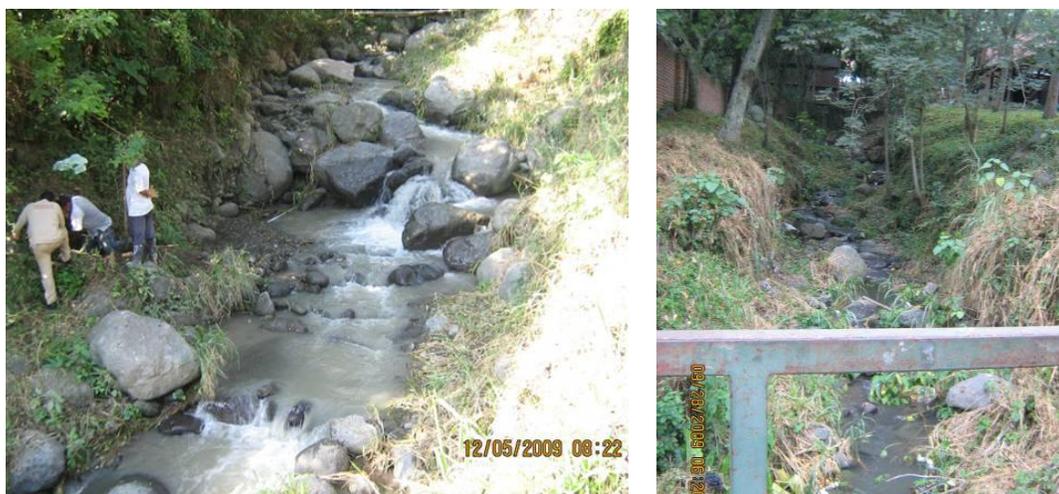
**Figura 3-42. Aspecto de los depósitos encontrados en la Quebrada La Desmontadora**

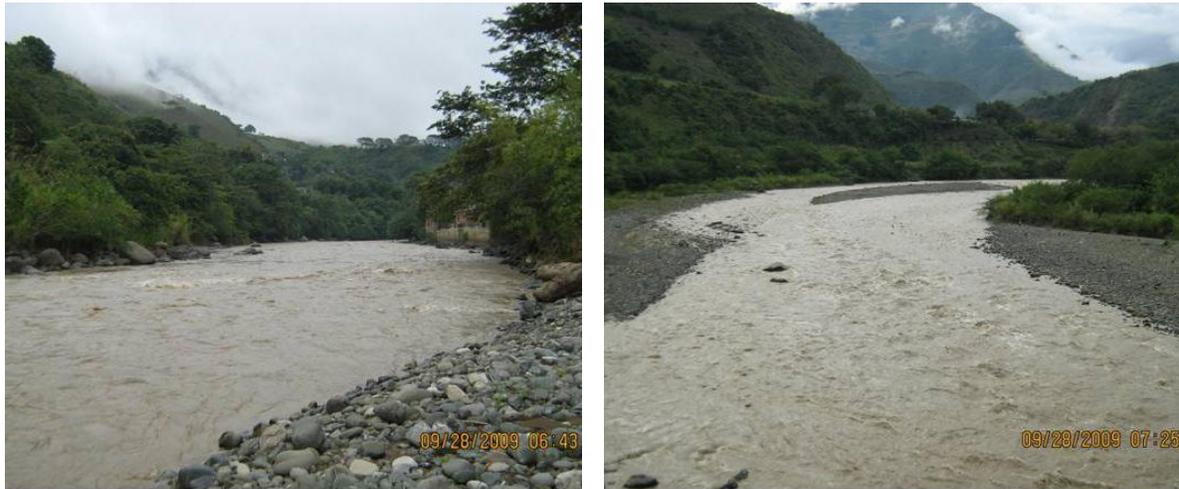
**Figura 3-43. Aspecto de los depósitos encontrados en la zona aledaña al Río Sucio**

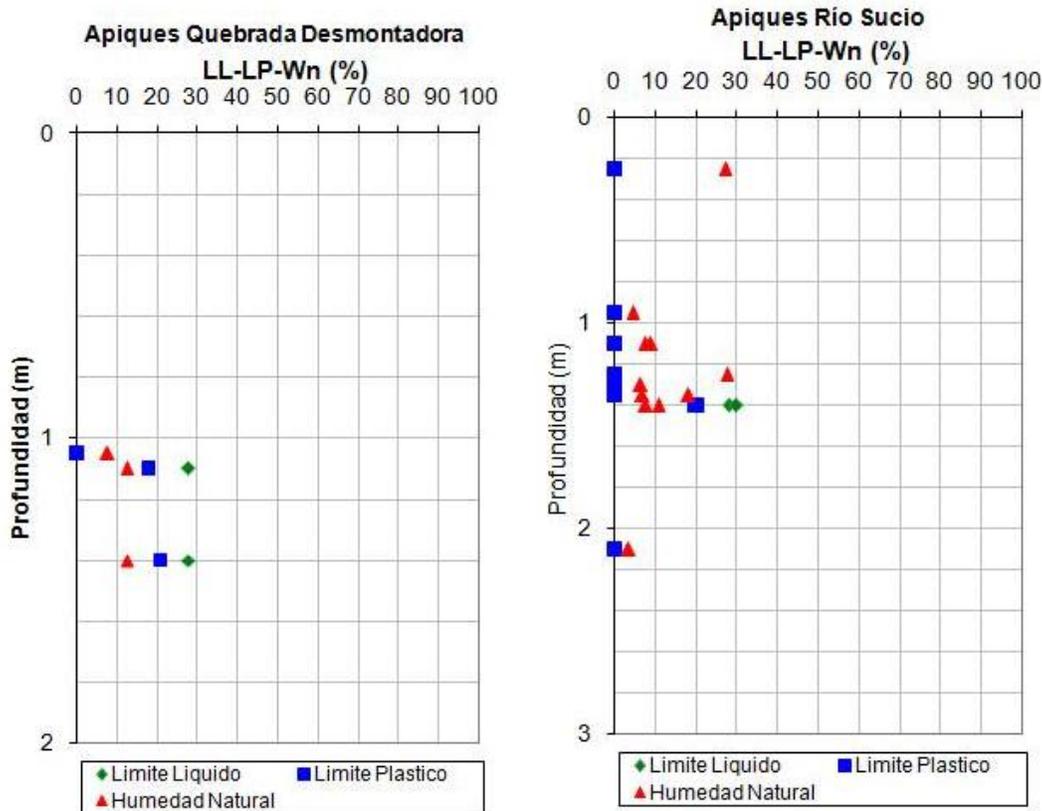
Figura 3-44 Variación de la humedad natural y los límites de consistencia en función de la profundidad.

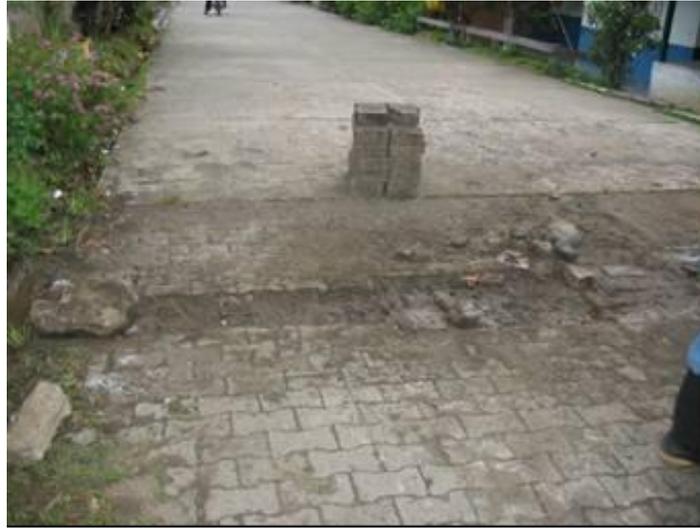
**Figura 3-45. Estado de las vías de deterioro en el sector Bernardo Guerra.**

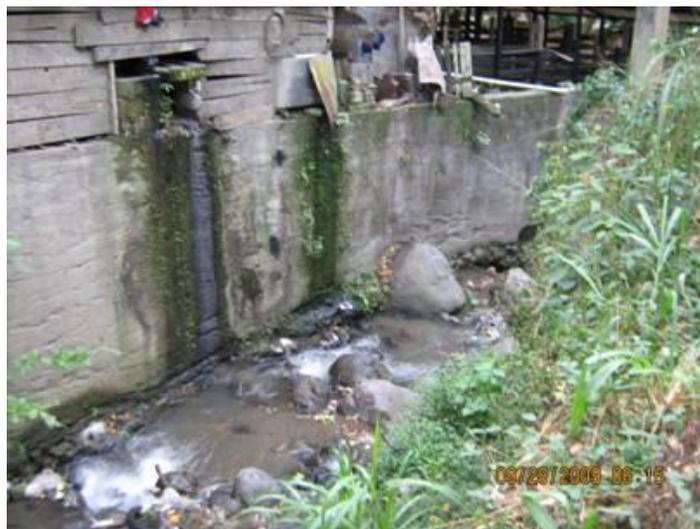
**Figura 3-46. Vertimiento de aguas residuales a los cauces cercanos a las viviendas.**
