## **ZONIFICACIÓN DE AMENAZAS Y RIESGOS DE ORIGEN NATURAL Y ANTRÓPICO DEL ÁREA URBANA DEL MUNICIPIO DE DABEIBA**

### **1 GENERALIDADES**

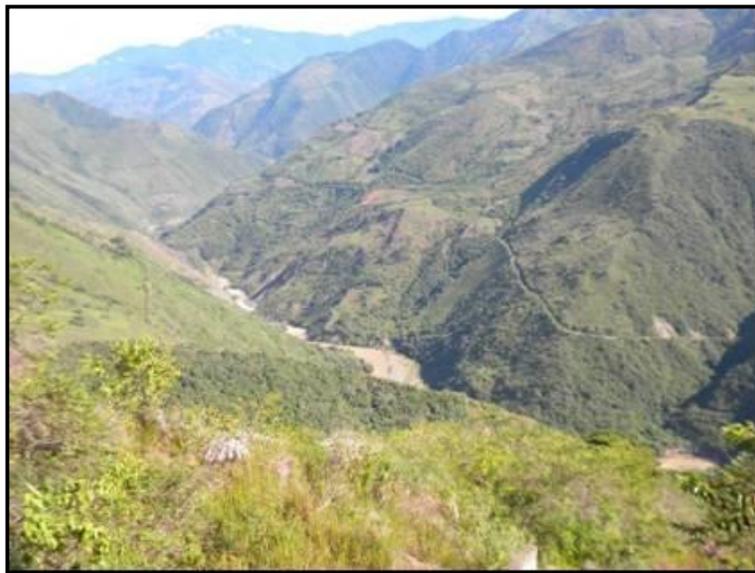
Figura 1-1. Estado actual del movimiento en masa del Revenidero

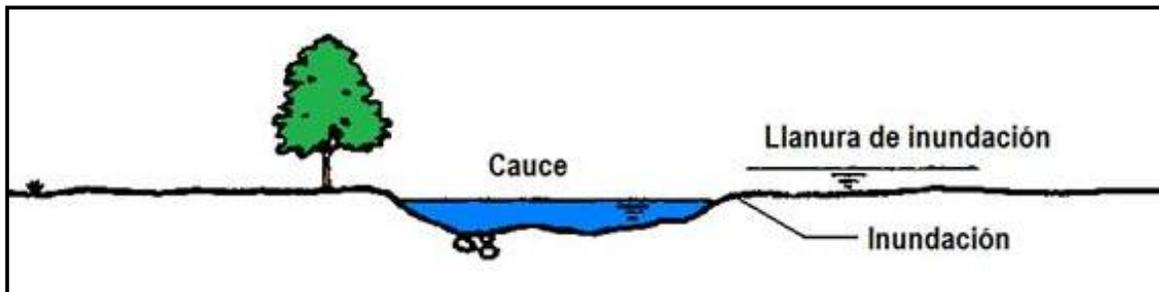
**Figura 1-2. Definición de la ocurrencia de una inundación**

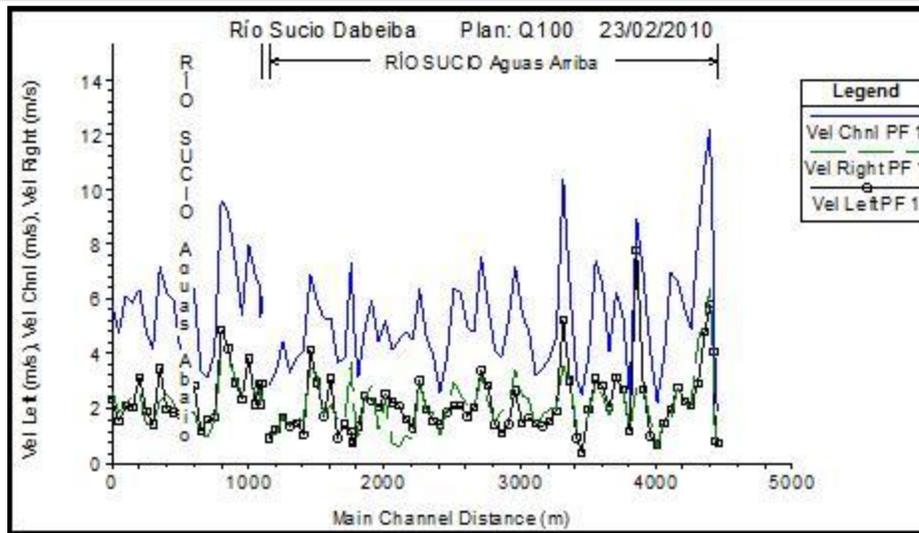
**Figura 1-3. Velocidades media del flujo en el canal y en las márgenes del Río Sucio generados por el Hec Ras para la Creciente Máxima de 100 años de retorno**

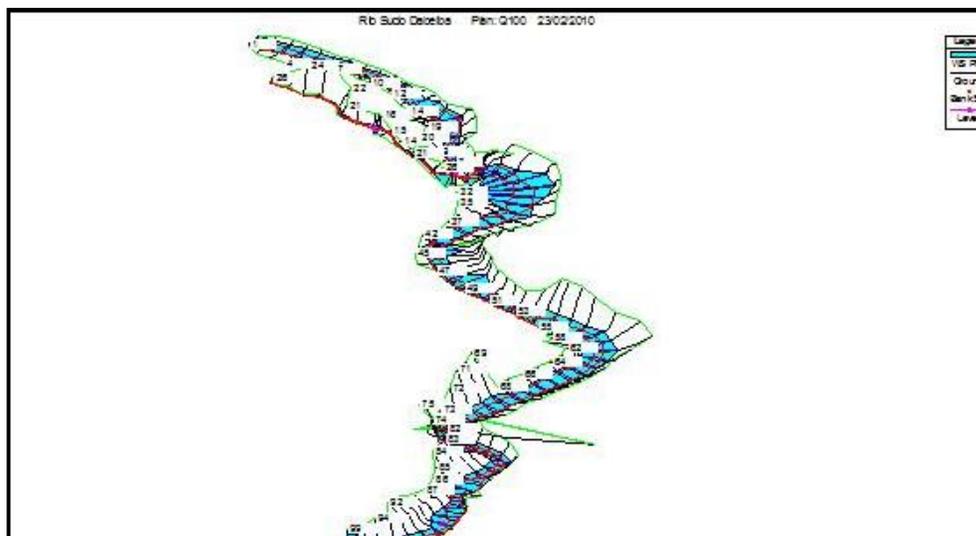
**Figura 1-4. Perspectiva General de la Modelación en Hec Ras del Río Sucio**

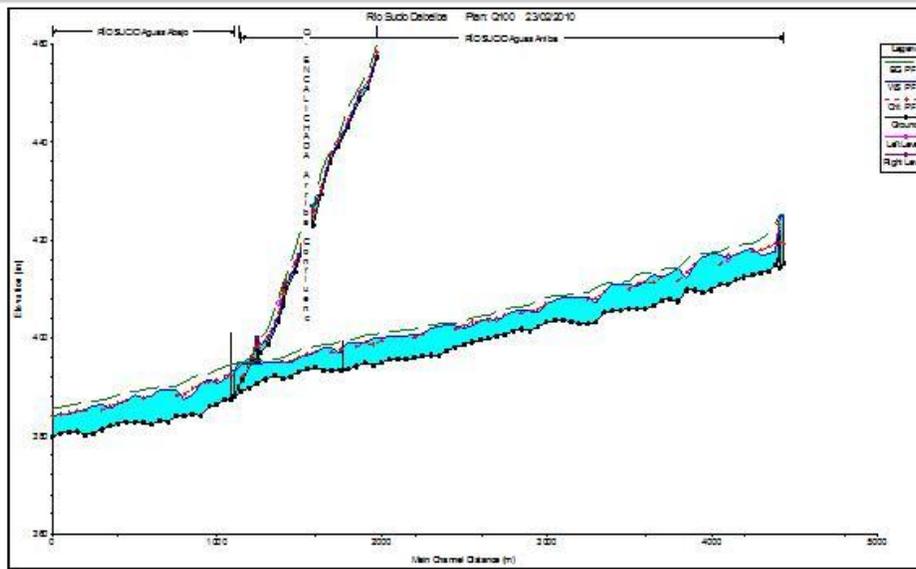
**Figura 1-5. Perfil longitudinal del Río Sucio y la quebrada La Desmontadora obtenidos del Hec Ras para la Creciente Máxima de 100 años de retorno**

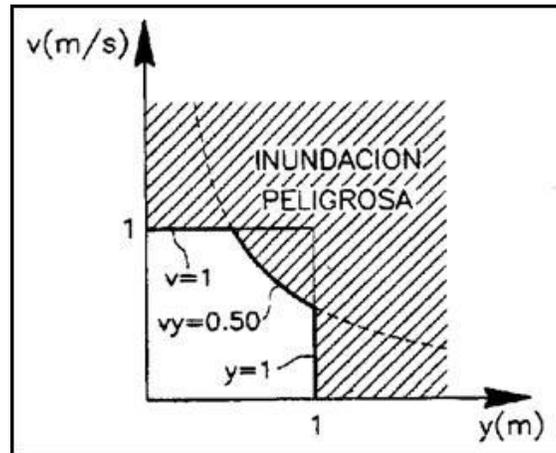
Figura 1-6. Criterio de Inundación Peligrosa

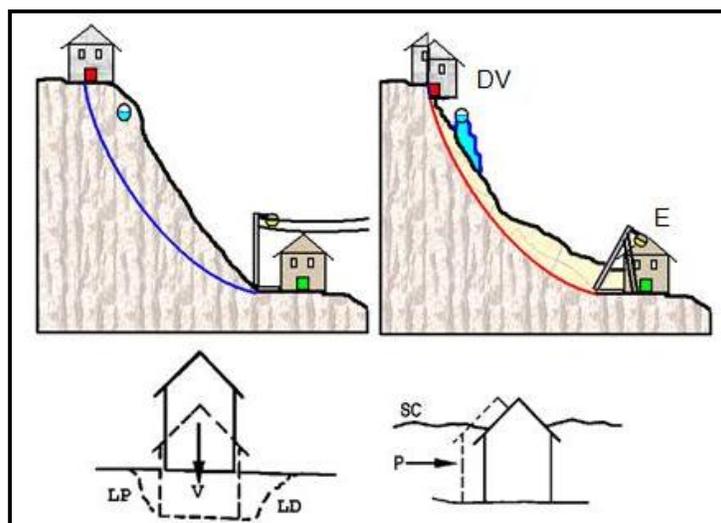
**Figura 2-1. Solicitaciones por deslizamientos**

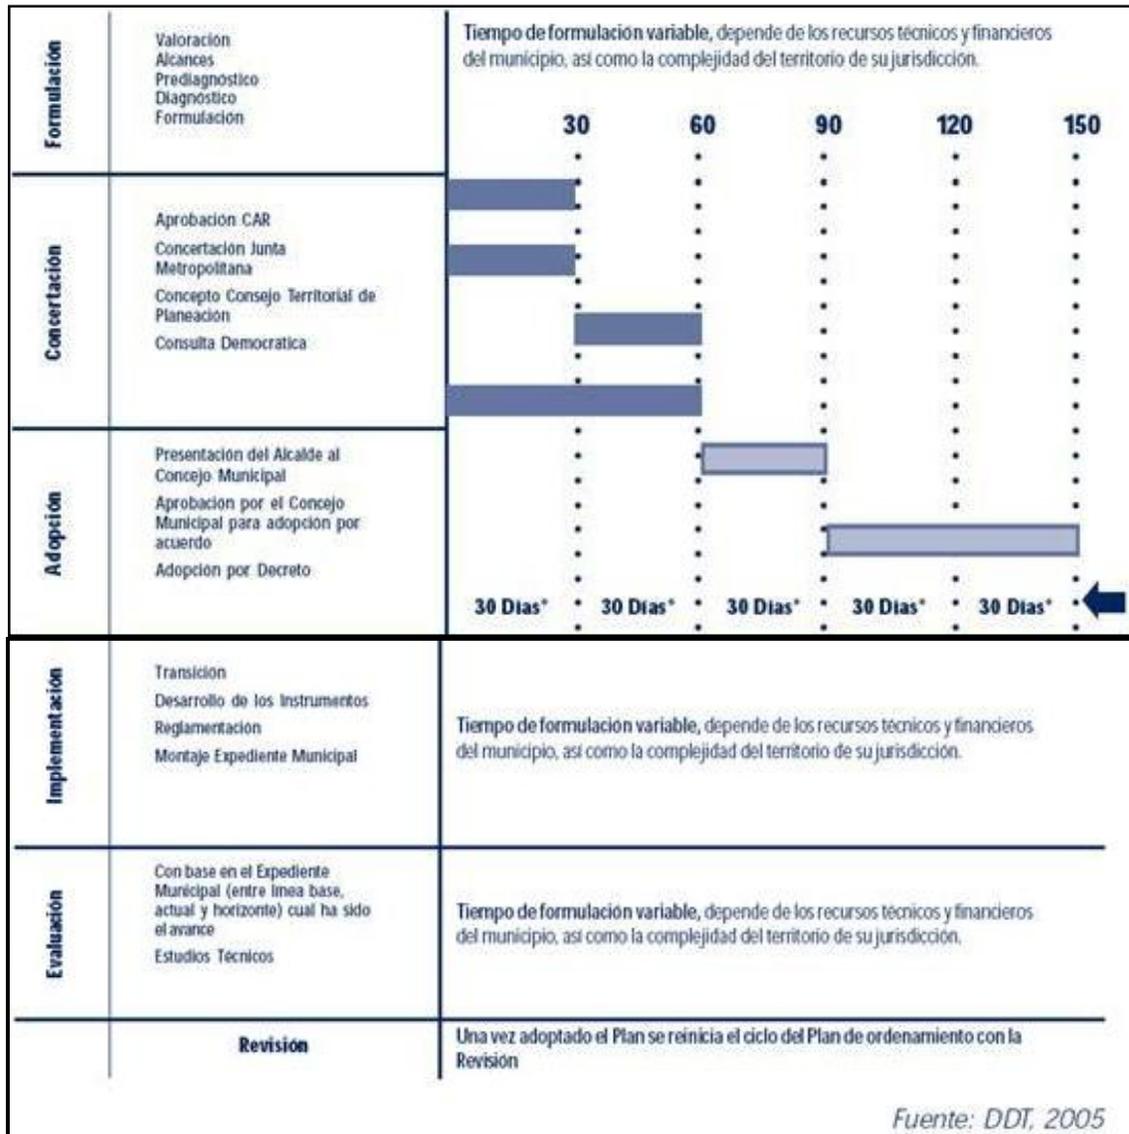
**Figura 3-1 Procedimiento general para la incorporación del riesgo en los POT**
