INFORME POST-MISIÓN: Copacabana Fecha: Octubre 26 a Noviembre 2 de 2016

1. Misión: **Emergencia Copacabana por alud de tierra en Copacabana – Antioquia**
2. Descripción general

Comisión deslizamiento de tierra producido en la “Cantera las Nieves 1” ubicada en el kilómetro 12+200 de la vía Medellín – Bogotá.

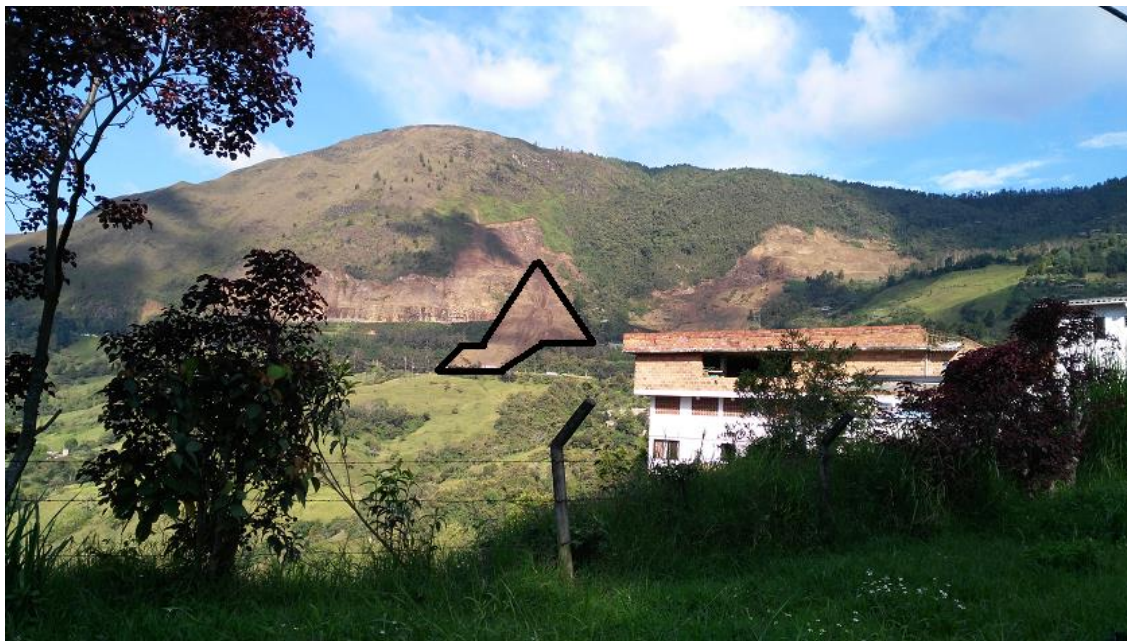
Imagen No 1: Vista del deslizamiento desde la vía Medellín – Bogotá
Fuente Imagen: UNGRD

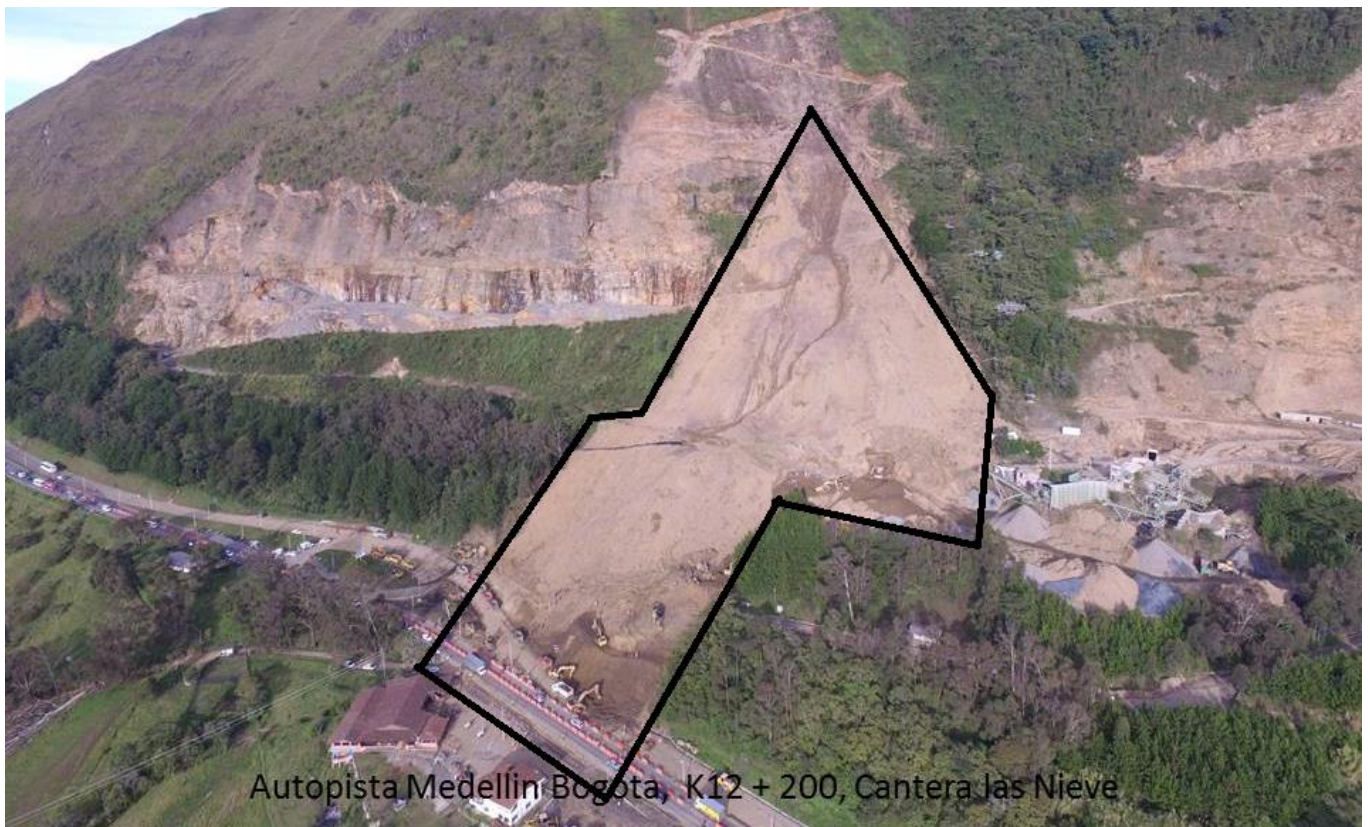
El deslizamiento aparentemente producido por saturación de aguas, produjo el movimiento de 53.124 m³ de acuerdo con el reporte y evaluación del Equipo Técnico, conformado por personal del DAPARD, Corantioquia, Devimed, Área Metropolitana del Valle de Aburrá, del día 27 de octubre de 2016, del cual extraigo los siguientes datos técnicos.

- Movimiento en masa semicircular tipo rotacional.
- Volumen de material removido: 53.124 m³, con un porcentaje de expansión aproximado del 15%, se estima un volumen a remover de 61.093m³.
- Detonante del movimiento: flujo de agua del macizo rocoso, en la interfase entre roca y el perfil de meteorización.
- Distancia entre la corona del deslizamiento y la base: 350 m.
- Área afectada: 50.376 m².

Imagen No 2: Vista del aérea del deslizamiento
Fuente Imagen Dron: Juan Camilo Velázquez Tobón - USAR Antioquia

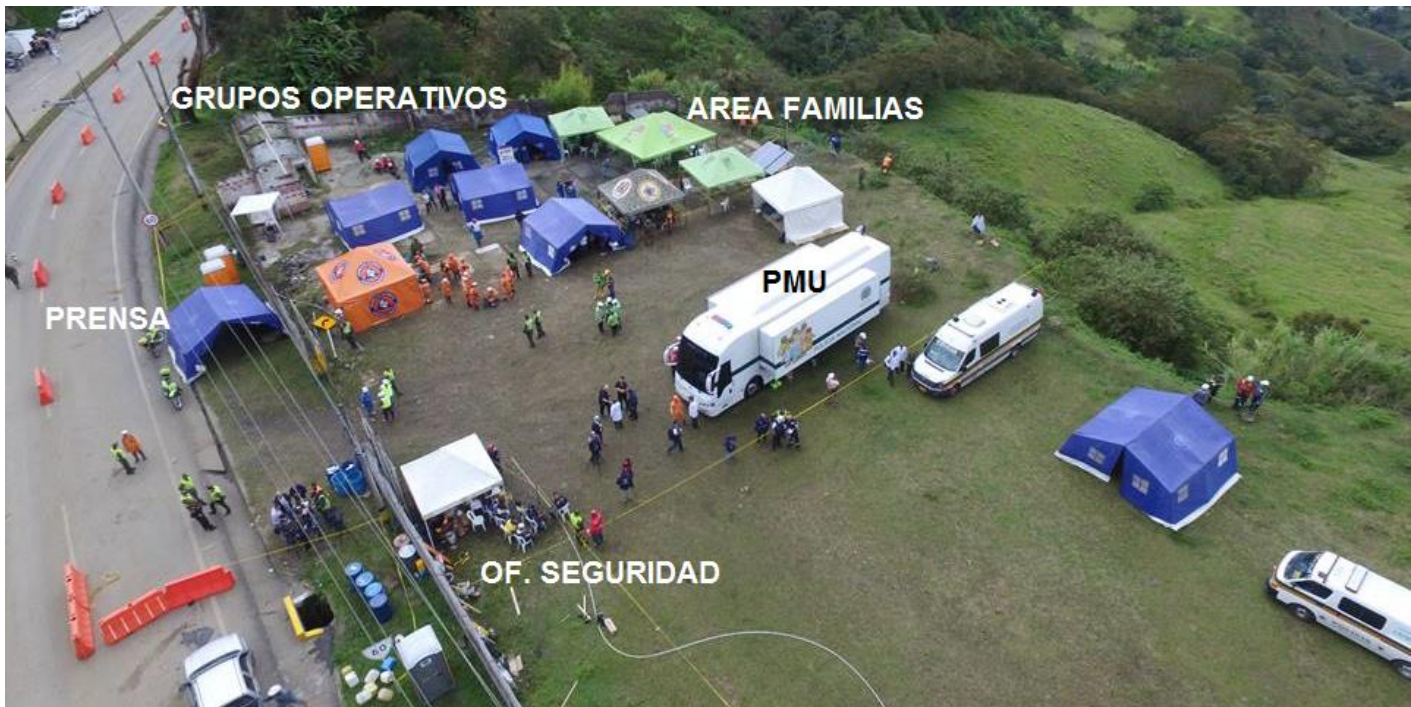
Imagen No 3: Vista aérea de la base de operaciones
Fuente Imagen Dron: Juan Camilo Velázquez Tobón - USAR Antioquia

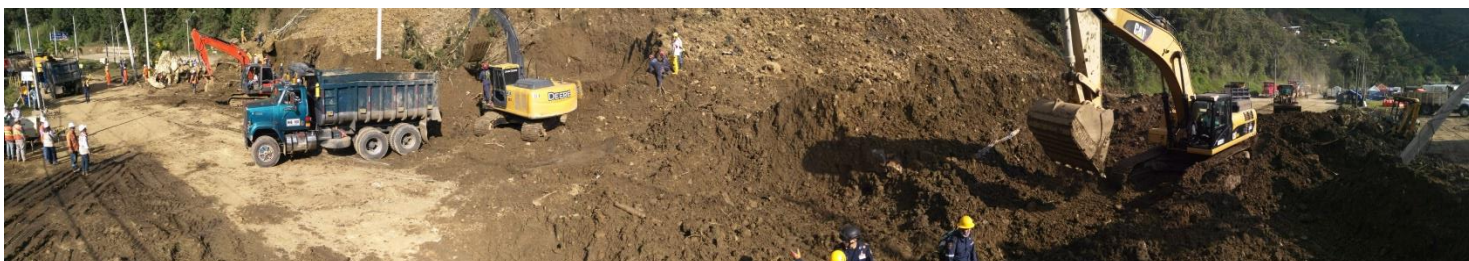
Imagen No 4: Remoción del material en la calzada descendiente de la vía Medellín – Bogotá
Fuente Imagen: UNGRD

7. *Es posible en el momento realizar actividades de remoción de material en el carril descendente de la autopista en el sentido Rionegro – Medellín con la supervisión de la estabilidad del material depositado en la parte baja y media del movimiento en masa.*

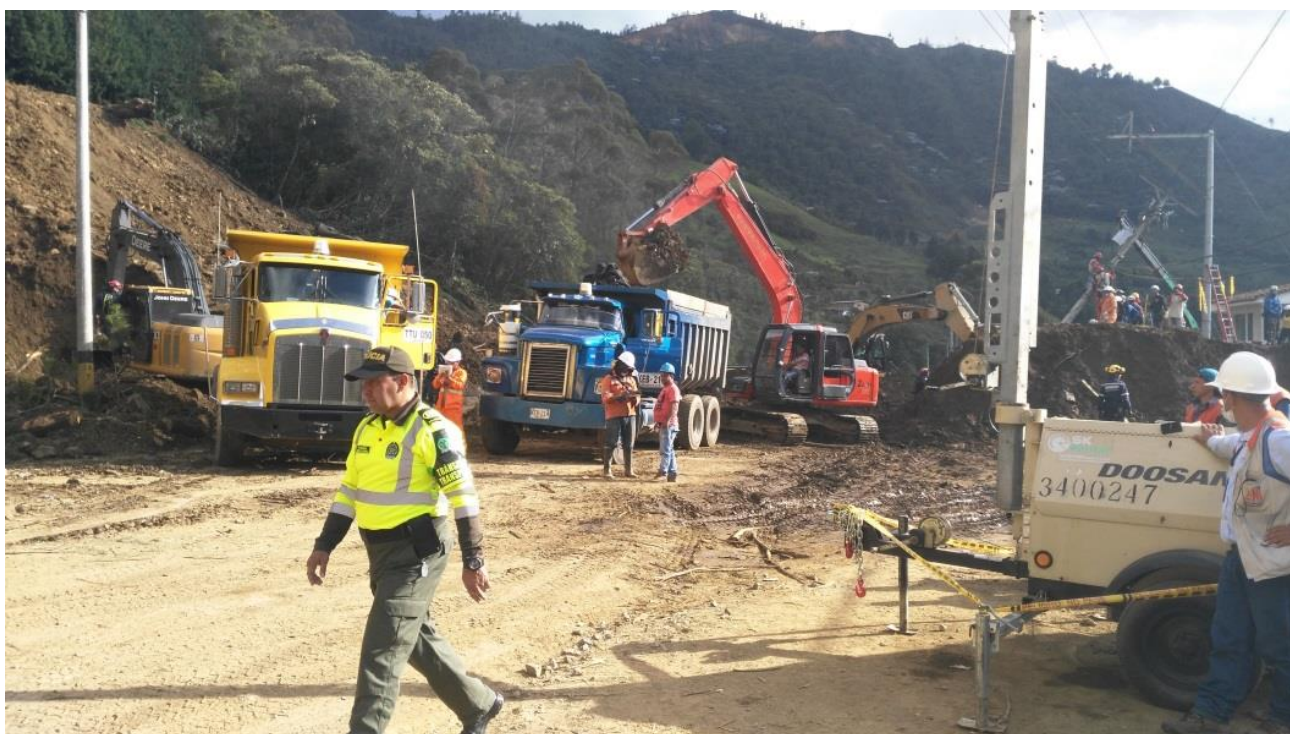
El Concesionario de la vía DEVIMED, informa que la calzada descendiente esta despejada en un 70% y que se reestablecieron las redes eléctricas del sector.

Imagen No 5: Remoción del material en la calzada descendiente de la vía Medellín – Bogotá
Fuente Imagen: UNGRD

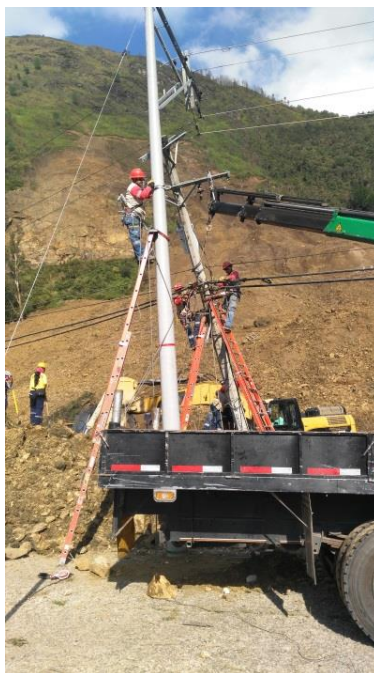
Imagen No 6: Restablecimiento de redes eléctricas vía Medellín – Bogotá
Fuente Imagen: UNGRD
