## 6. IDENTIFICACION DE LA PROBLEMÁTICA DEL RIO LAS CEIBAS

DIAGNOSTICO  
CUENCA HIDROGRAFICA RIO LAS CEIBAS  
NEIVA, HUILA

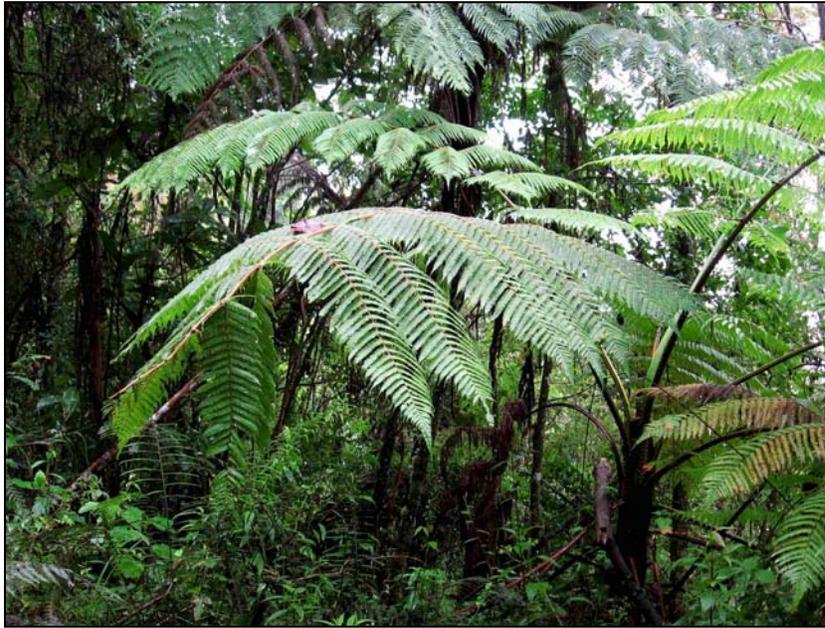
Figura 6.2.1.1. Bosque primario en el sector de La Siberia – Cerro Neiva abundante en vegetación epífita y helechos arbóreos.

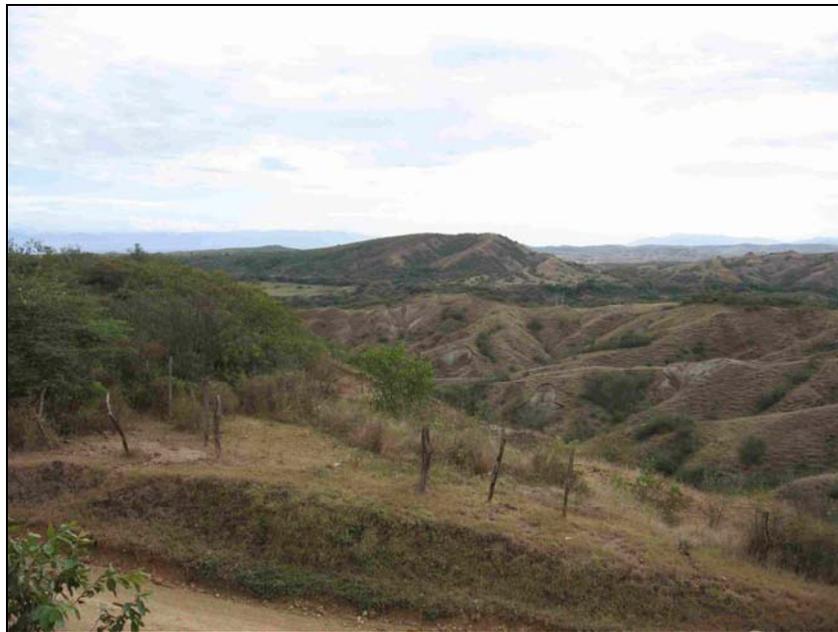
**Figura 6.2.1.3. Sector El Recreo - Careperro. A la izquierda se aprecia el rastrojo denso sobre los bordes de una terraza mientras el sector central derecho domina una mezcla de pastos y rastrojo.**

Hace parte de esta unidad las malezas que crecen después de un uso agropecuario o la vegetación nativa rala que crece luego de que el bosque primario y/o secundario ha sido destruido. También se presenta en consociaciones con bosque secundario, pastos naturales y localmente tierras erosionadas. En estos rastrojos abundan las especies herbáceas, heliconias, varias especies de compuestas y melastomatáceas. Ver Figura 6.2.1.3.

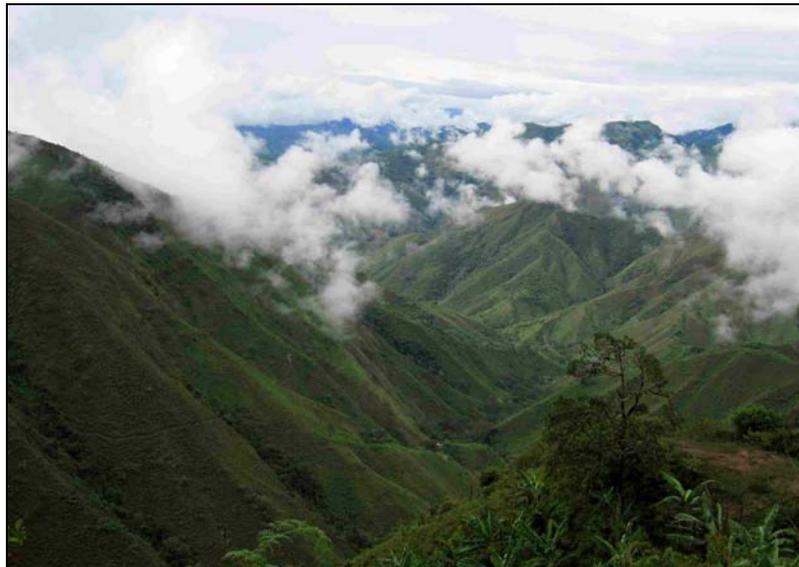
Figura 6.2.1.4. Vista de la cuenca alta de San Bartolo con un predominio de pastos y rastrojo y localmente con cultivos y bosque secundarios.

**Pastos, Cultivos de Ladera y Bosque Secundario (Pr).** Corresponde a pastos, comúnmente con rotación de cultivos de ladera y localmente con bosque secundario y rastrojo a lo largo del drenaje. Esta unidad se encuentra indistintamente en toda el área de estudio, principalmente en la zona media de la cuenca, formando complejas unidades. El área es difícil de limitar cartográficamente, la gran característica de esta unidad es que se encuentra en la región formando consociaciones variadas con pastos naturales con rastrojo, con cultivos de maíz, caña panelera, café y pastos enmalezados. Los principales cultivos son de maíz, hortalizas, arveja, yuca y especialmente el frijol. Ver Figura 6.2.1.4.

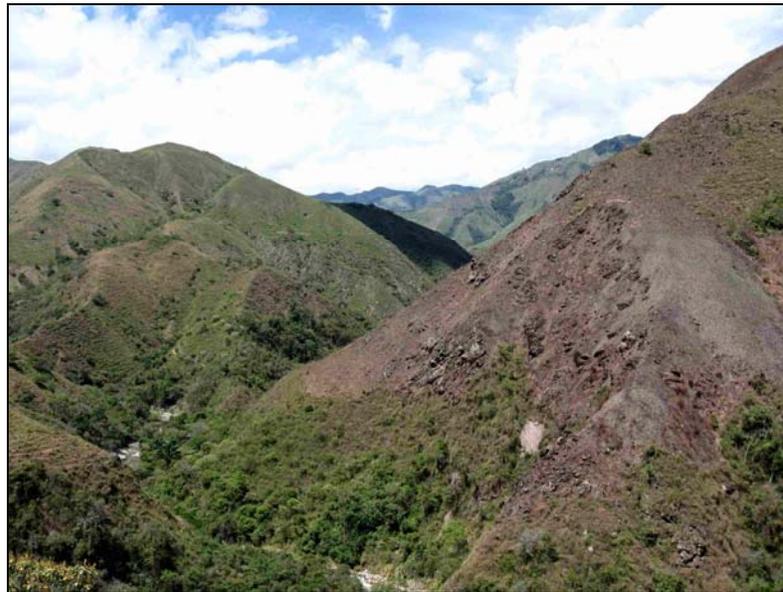
Figura 6.2.1.5. ~~Vista de la cuenca alta de San Bartolo con un predominio de pastos y rastrojo y localmente con cultivos y bosque secundarios~~

Para el manejo de estos potreros la población recurre con frecuencia a las quemas como medida de control de las malezas y un abono natural para los suelos. Sin embargo, por la ubicación preferencial en las zonas más quebradas, esta práctica deja el suelo desprotegido durante los periodos de transición entre las sequías y los periodos invernales y expuestos a los procesos erosivos. Ver Figura 6.2.1.5.

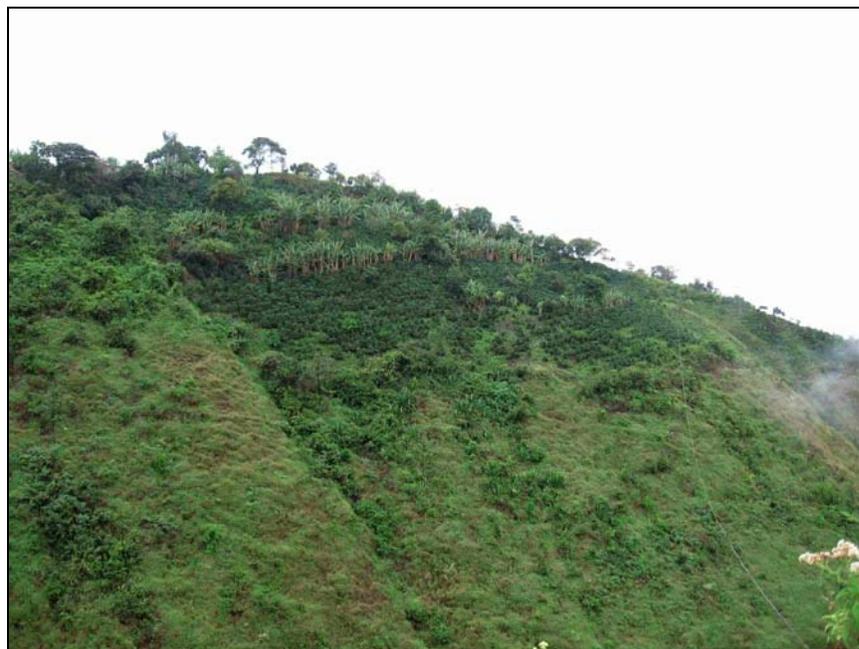
Figura 6.2.1.6. Sector San Bartolo alto. En la foto se aprecia una finca con asociación de café con plátano rodeado por pastos y rastrojo en la zona de mayor pendiente.

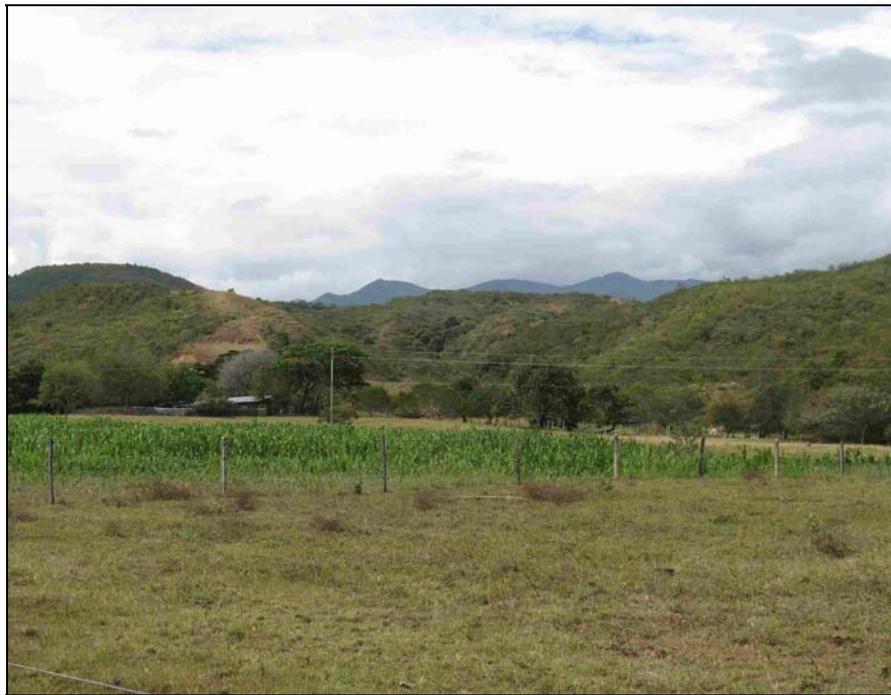
**Figura 6.2.1.7.** En la foto se aprecia una terraza aluvial con cultivos de maíz y pastos. Al fondo se observan colinas con cuna cobertura de rastrojo.

**Cultivos Cereales (C).** Cubre una pequeña área de la cuenca, se localiza en la zona plana del valle del Río Las Ceibas y del Río Magdalena (vegas y terrazas bajas). Son cultivos limpios de grano, principalmente arroz, sorgo y maíz. El arroz es el cultivo alimenticio más importante en la región, generalmente en el área se rotan también con cultivos de gran importancia como lo son: el sorgo, el algodón, el maíz, el tabaco y ajonjolí, entre otros. Ver Figura 6.2.7.

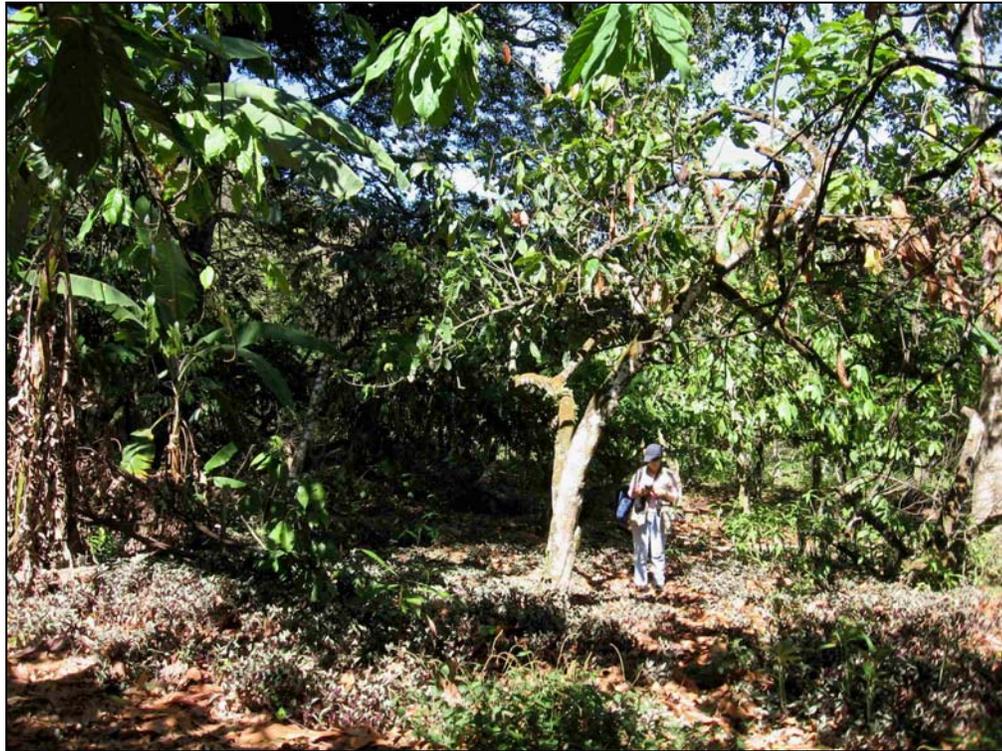
Figura 6.2.1.8. Vista de un cultivo de cacao sobre la vega y terrazas bajas del río Las Ceibas, Vda. Los Cauchos con cultivos asociados de plátano y sobrio de Igúa.

Aunque predominan los cultivos de cacao con sombrero, también se desarrollan una gama de cultivos asociados como el aguacate, plátano o los cítricos. Localmente, es posible encontrar en el área de la cuenca una variedad de frutales como banano, mango, guanábana, piña, papaya, mora, curuba, aguacate, lulo, maracuyá, patilla, badea, chalupa, melón entre otros, cada uno formando una pequeña parte del total. Ver Figura 6.2.1.8.

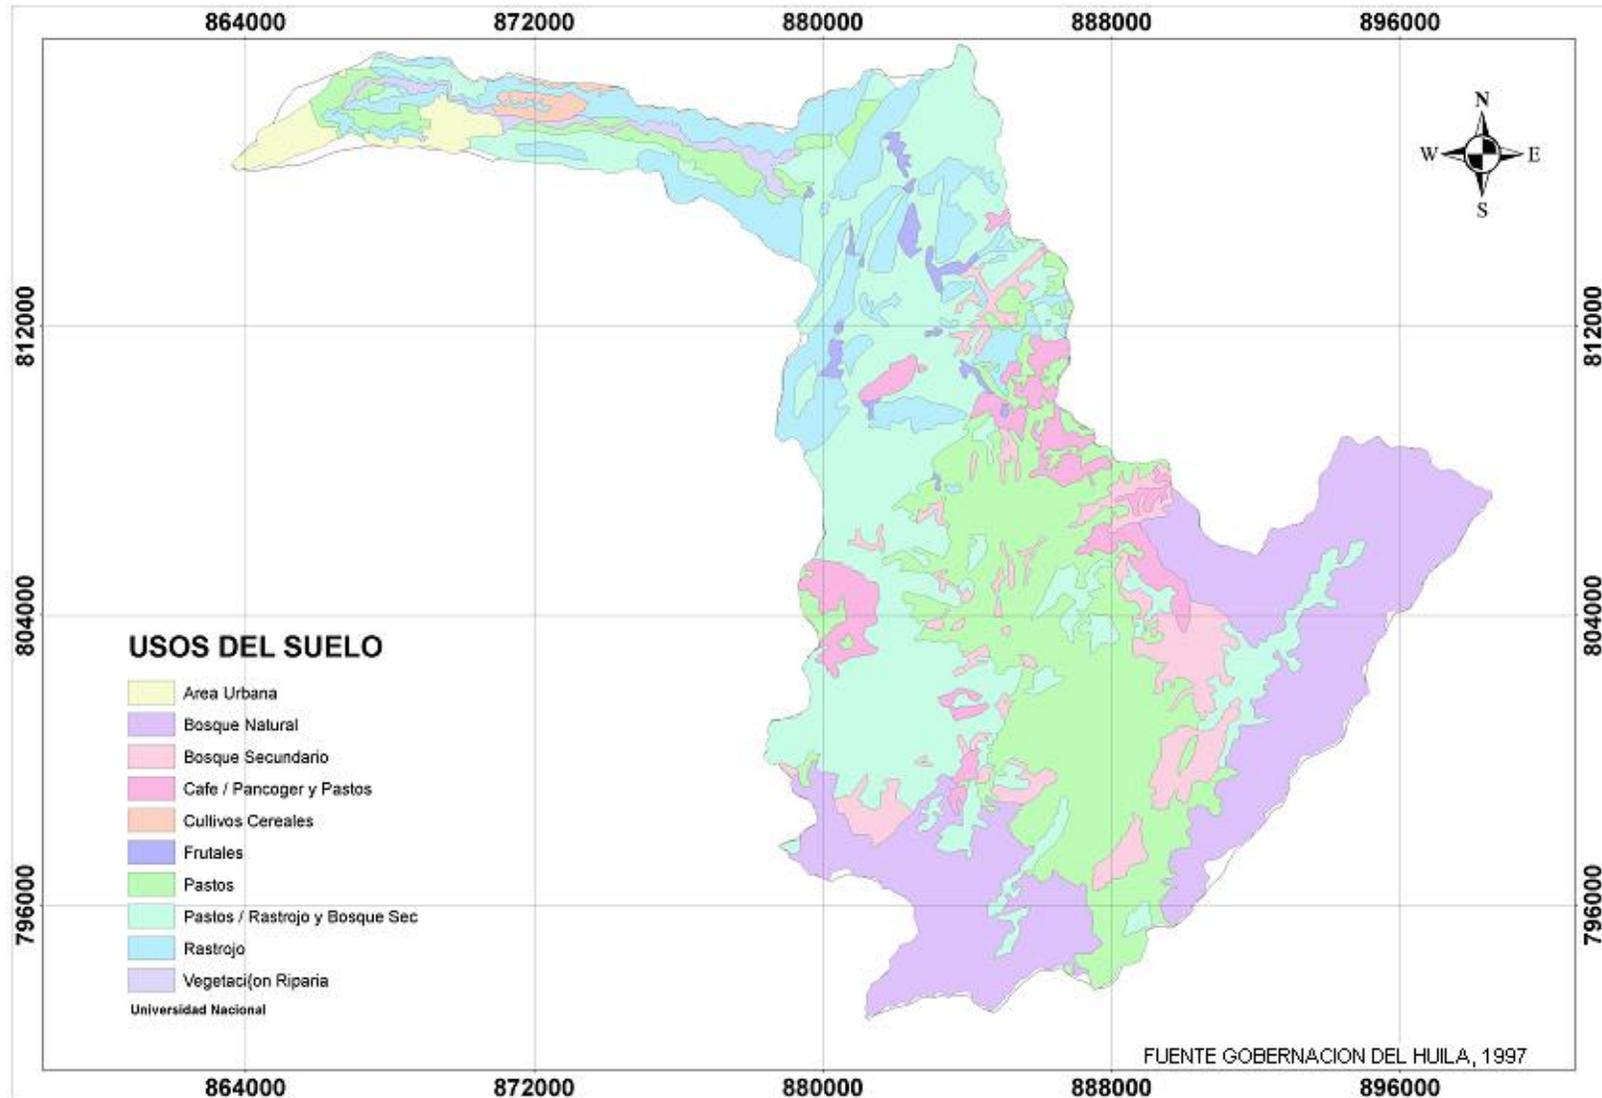
Figura 6.2.1.9. Mapa de cobertura vegetal de la cuenca hidrográfica del río Las Ceibas.

Una vez identificadas las unidades de cobertura y uso del suelo, se realizó la transferencia a medio digital, en el software ArcGis 9, generando el mapa de *Cobertura Vegetal* a escala 1:25.000 para el área de estudio, que puede verse en la Figura 6.2.1.

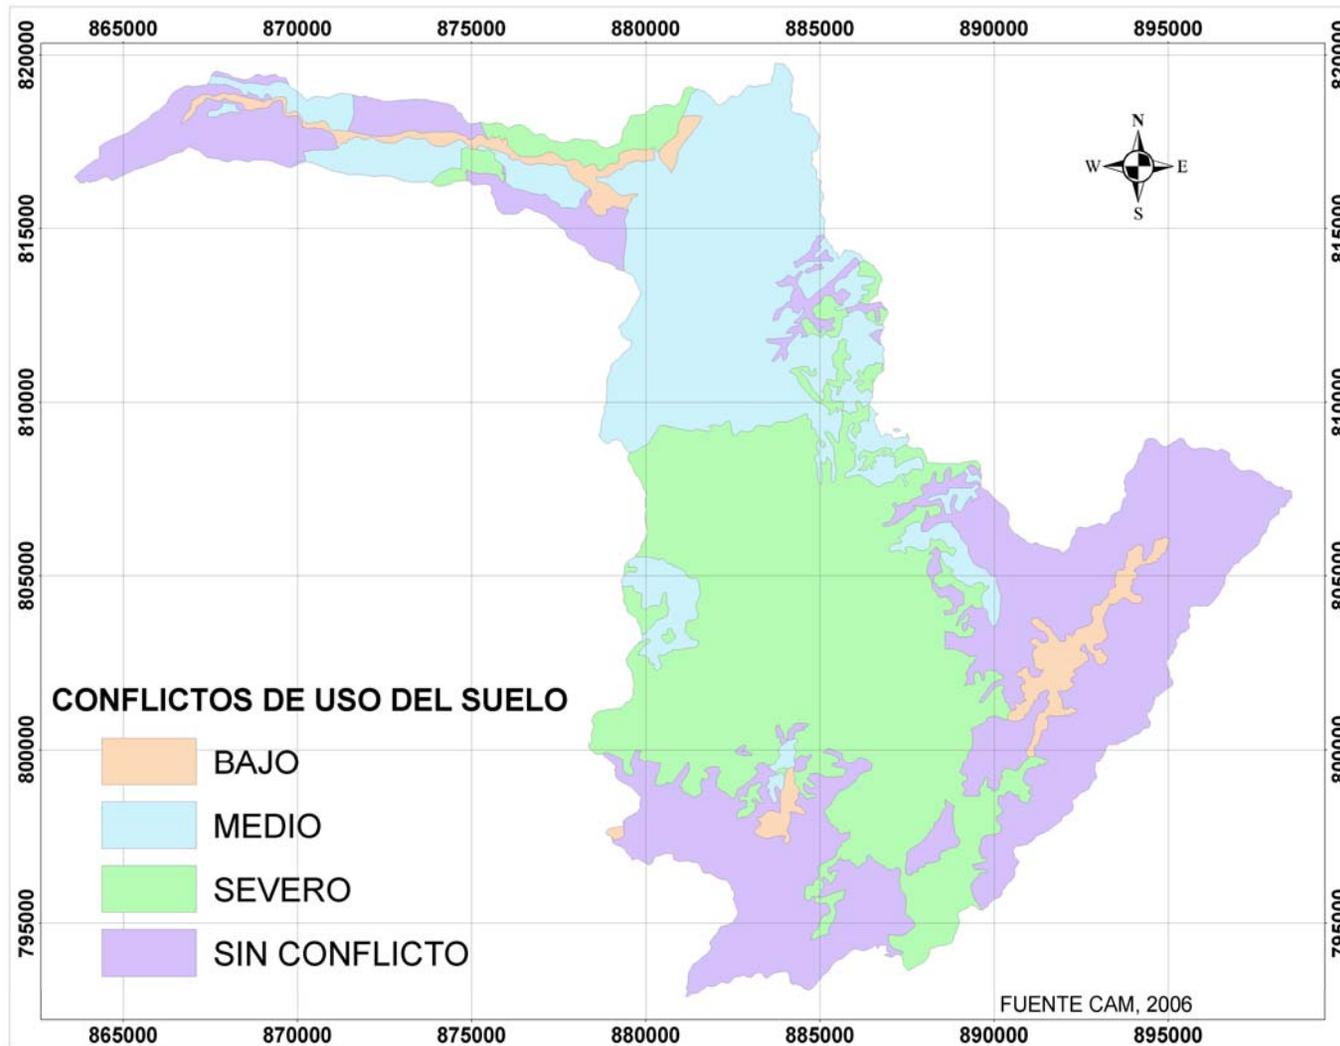
Figura 6.3.1. Mapa de conflicto de uso del suelo en la cuenca hidrográfica del río Las Ceibas

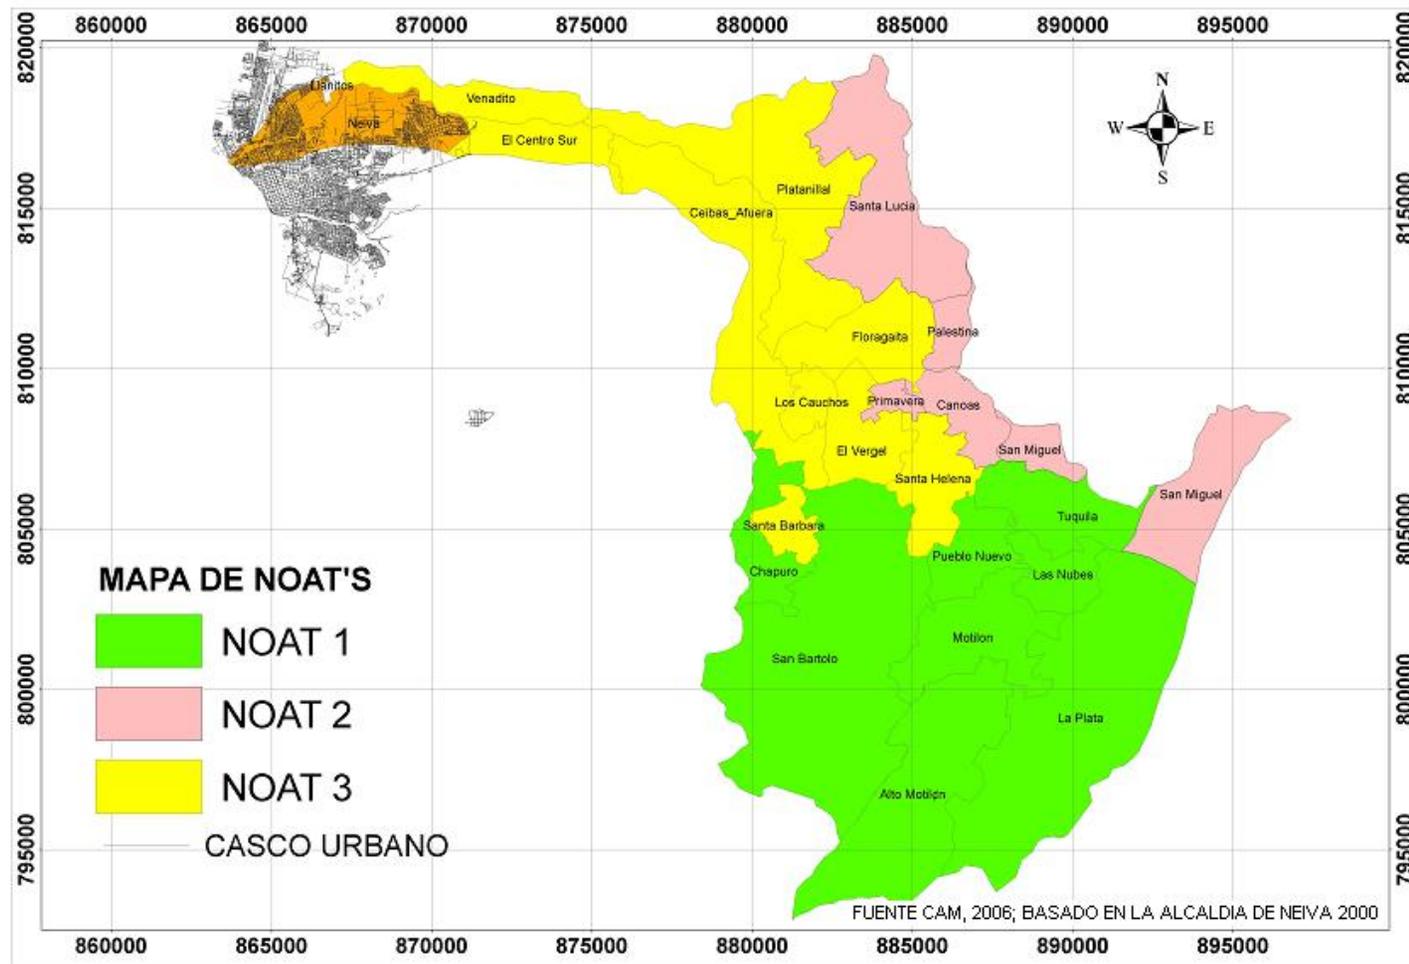
Figura 6.5.1. Mapa de Núcleos de Ordenamiento Ambiental Territorial de la cuenca hidrográfica del río Las Ceibas.

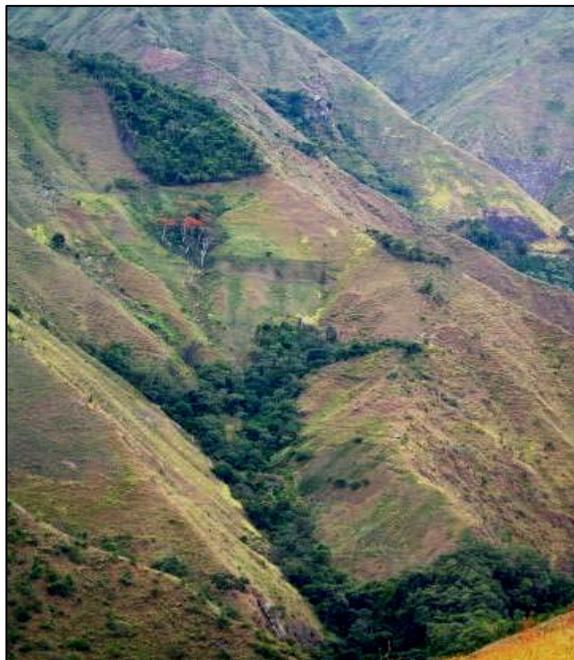
**Figura 6.5.1.5. Relictos de bosque sobre matriz de suelos desnudos y pastos –Vereda San Bartolo**

Los relictos o **ripios** –término castizo usado en estas áreas-, alcanzan 577, la fragmentación es importante y es apreciable en la vereda San Bartolo, como se muestra en la Figura 6.5.1.1, la vereda La Plata presenta uno de las menores cantidades de relictos, producto quizá, de una menor fragmentación y la presencia de áreas más compactas de bosque natural. El estado de fragmentación más relevante, lo constituye la desconexión entre las áreas de reserva, debido a la apertura de la vía a Balsillas (Caquetá),

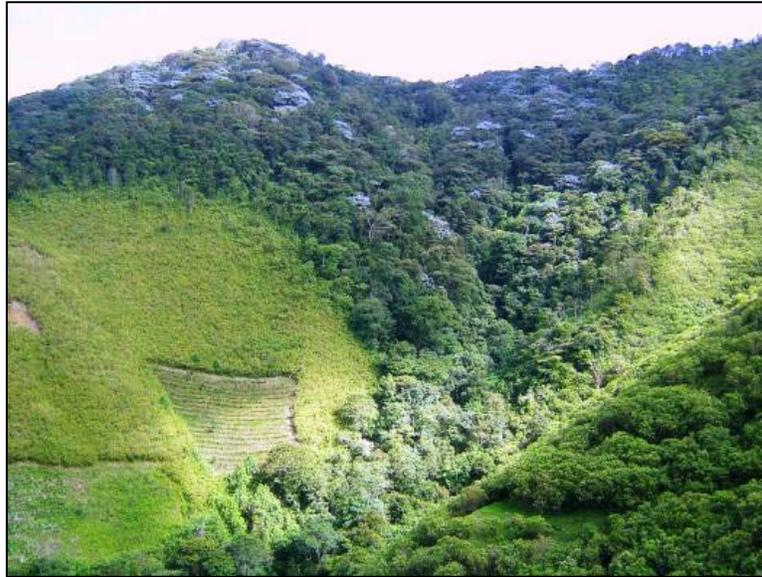
Figura 6.5.1.6. Avance de la frontera agrícola sobre relicto de bosque -Vereda La Plata

Los bosques naturales en este NOAT, fueron convertidos en relictos de vegetación arbustiva por la intervención humana y sus actividades agropecuarias, Ver Figuras 6.5.1.5 y 6.5.1.6- prácticamente están representados en franjas al lado y lado de las quebradas, especialmente en los cauces principales, en los denominados bosques de galería, y en pequeños relictos de bosque y zonas de rastrojo e incluso arbustos o árboles aislados o solitarios. Sin embargo, en algunas áreas encontramos extensiones representativas de las zonas de vida presentes en el NOAT, dispuestas en relictos, de las cuales se surten de madera para leña, arreglos y ampliación de la frontera agropecuaria, la distribución de estos, muestra a la vereda Platanillal con el mayor número, con bosques de diferentes zonas de vida, pero según los datos con una alta fragmentación, que incluso supera a las demás veredas en más del 50%, las otras veredas de los bosques premontanos: Santa Helena, Santa Bárbara y Floragaita presentan también los mayores números de relictos, evidenciando que estos bosques en el NOAT 3 se encuentran muy fragmentados, por otro lado para el bosque seco las veredas muestran una baja fragmentación, con relictos de áreas representativas, pero sin embargo, con base en las observaciones con amplias áreas deforestadas.

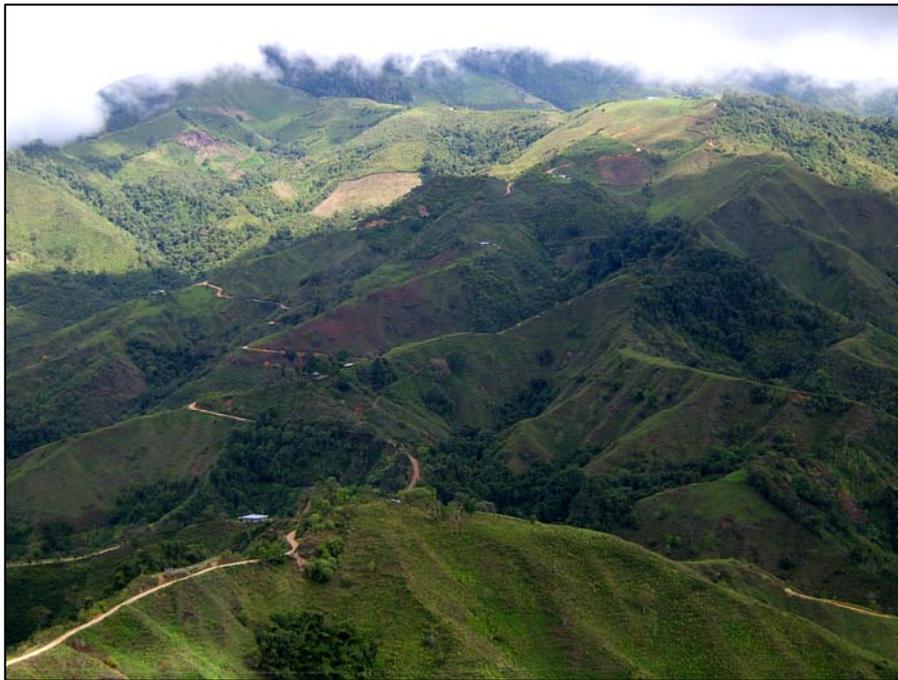
Figura 6.5.1.8. Relictos de bosque inmersos en una matriz de sistemas agropecuarios - Vereda San Miguel

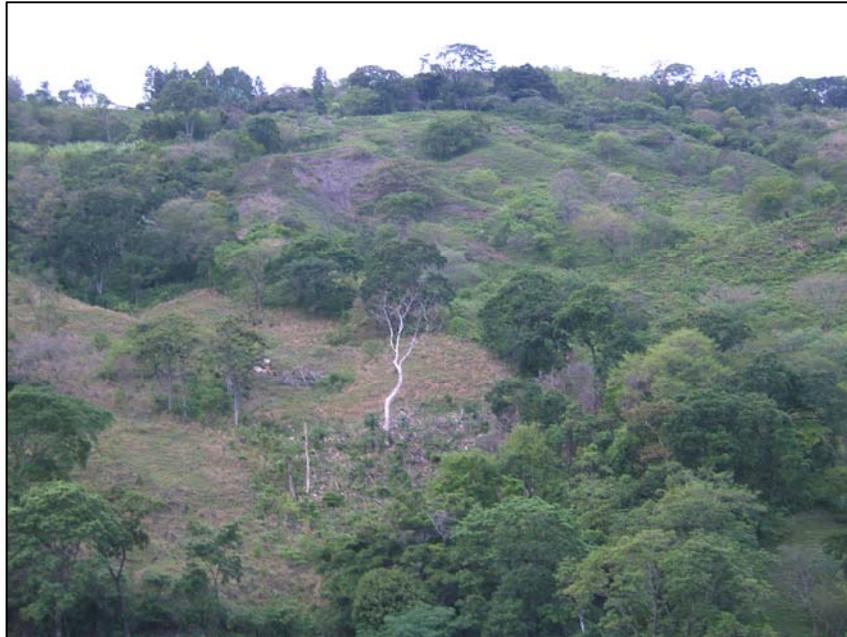
Figura 6.5.1.9. Relictos de bosque - Vereda Floragaita

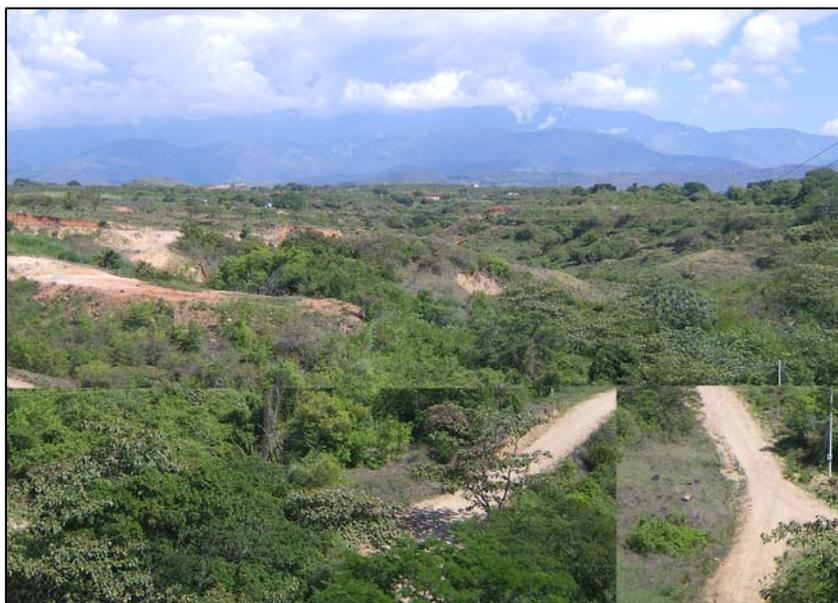
Figura 6.5.1.10. Relictos de bosque seco tropical - Vereda El Centro

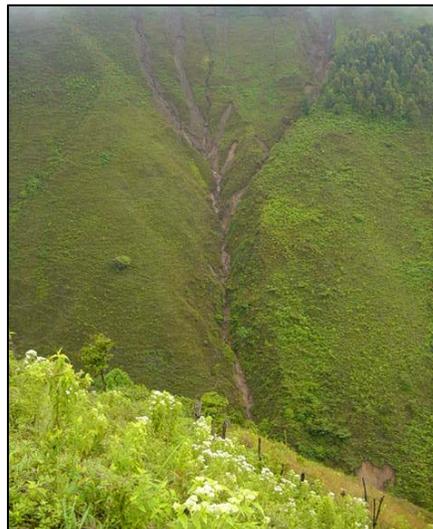
**Figura 6.5.3.1. Obsérvese la formación de erosión en canal, que posteriormente van formando las cárcavas.**

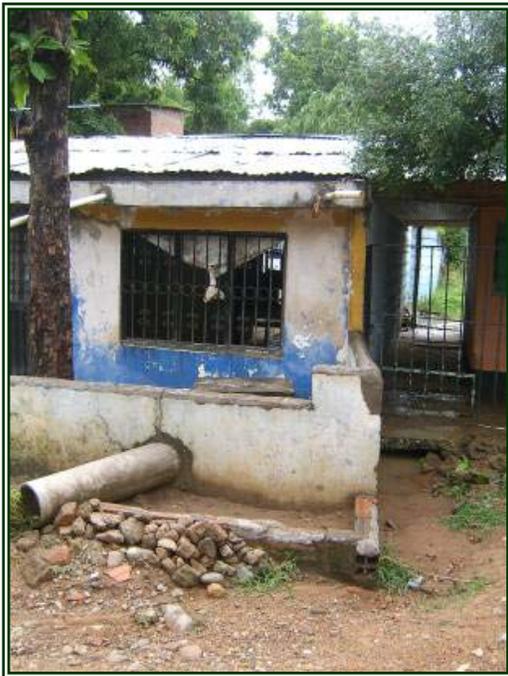
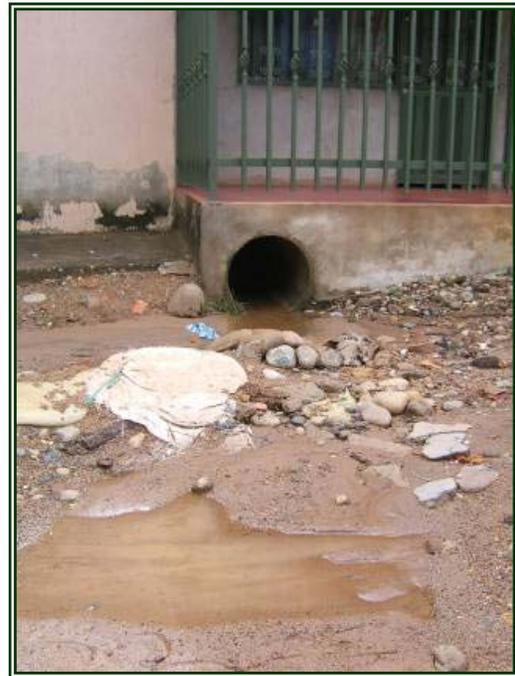
**Figuras 6.5.3.2. y 6.5.3.3 obsérvense las construcciones que se encuentran en el lecho de la quebrada.**

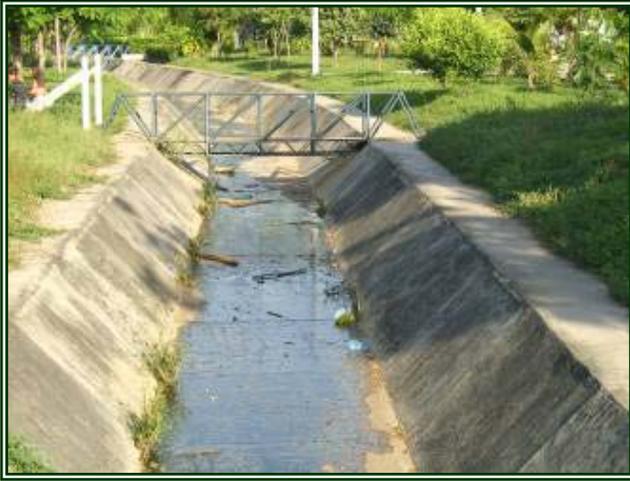
Figura 6.5.3.3. Área canalizada.

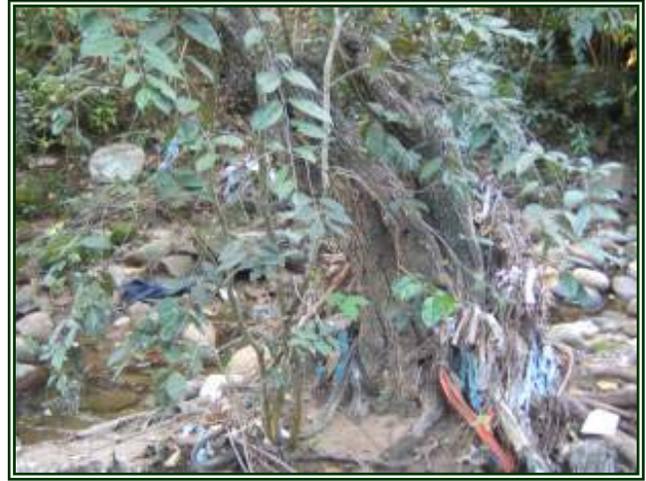
Figura 6.5.3.4. Cauze lleno de basura.

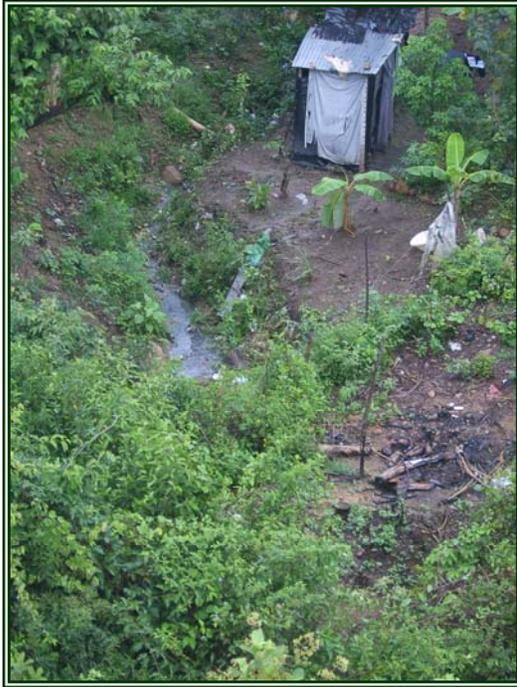
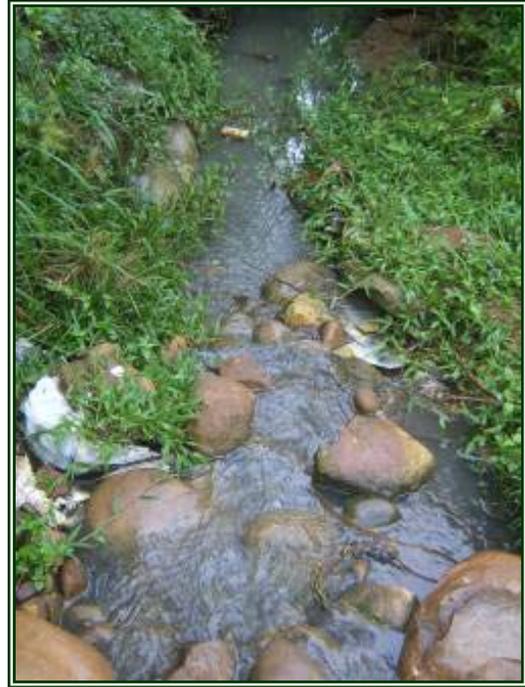
**Figura 6.5.3.5. Y 6.5.3.6. Aguas negras, Asentamiento Álvaro Uribe, muestra el afluente contaminado**

En las Figuras 6.5.3.5.a la 6.5.3.8, se muestran las características que presenta la quebrada la jabonera, en el sector de Álvaro Uribe y barrios aledaños.

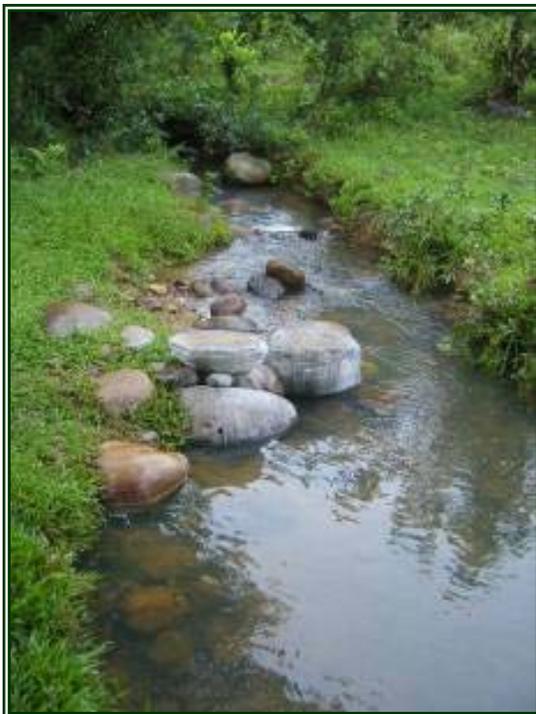
**Figura 6.5.3.7 Sitio para lavado de ropa**

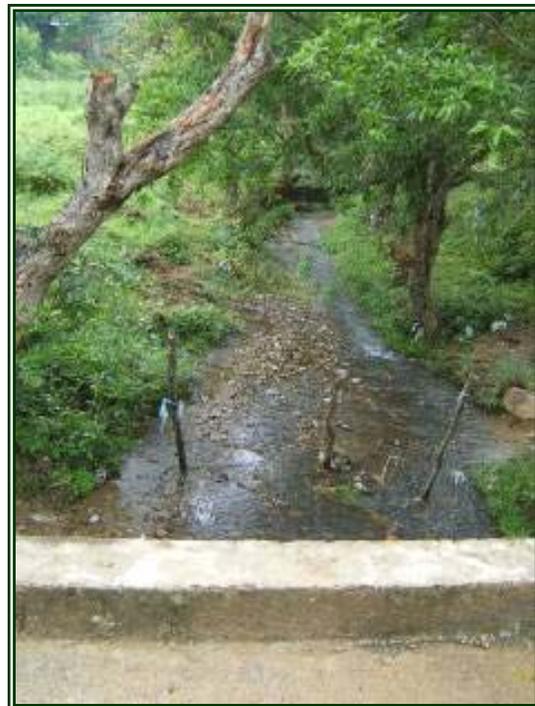
**Figura 6.5.3.8. Ingreso al área urbana poblada**

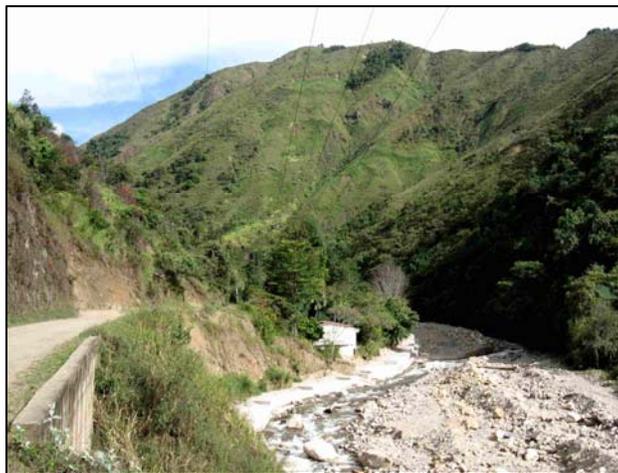
**Fig. 6.5.4.1. Vereda Motilón.** En la confluencia de la quebrada Motilón con el río Las Ceibas se aprecia un gran aporte de sedimentos proveniente de la erosión tanto del río principal como el afluente. En la foto la escuela abandonado por los peligros de avalancha.

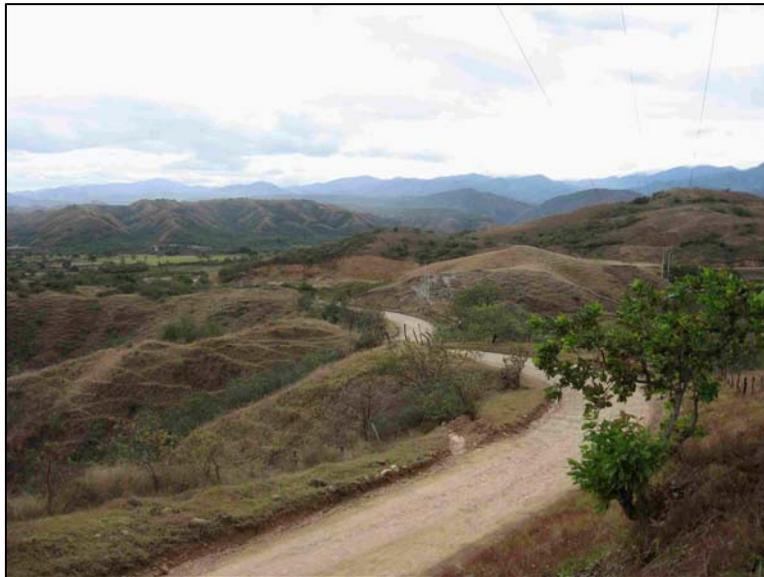
**Figura 6.5.4.2. Sector Careperro, cuenca baja de las Ceibas. En la foto se aprecia la escasa vegetación del sector, con pastos y rastrojo y las terracetas de vaca, indicio de reptación y erosión laminar en la zona.**

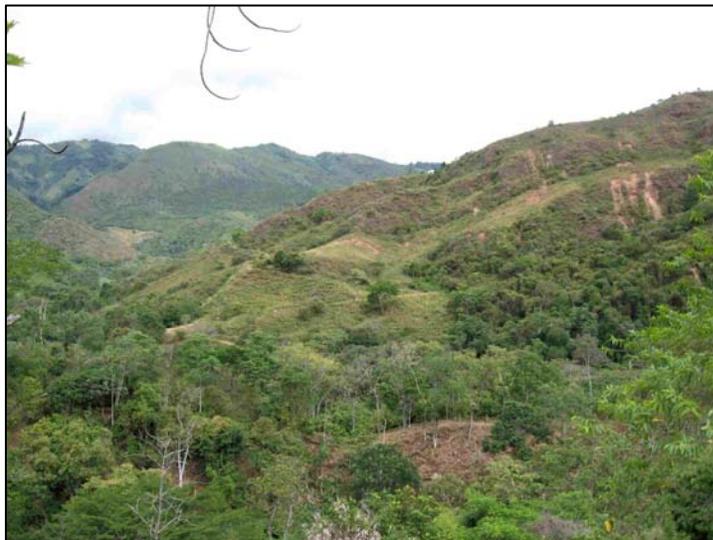
**Figura 6.5.4.3. Laderas estructurales en el sector de Santa Lucía, con rastrojo y bosques con frutales. Localmente se presenta desprendimientos menores y reptación, evidenciados por las terracetas de ganado.**

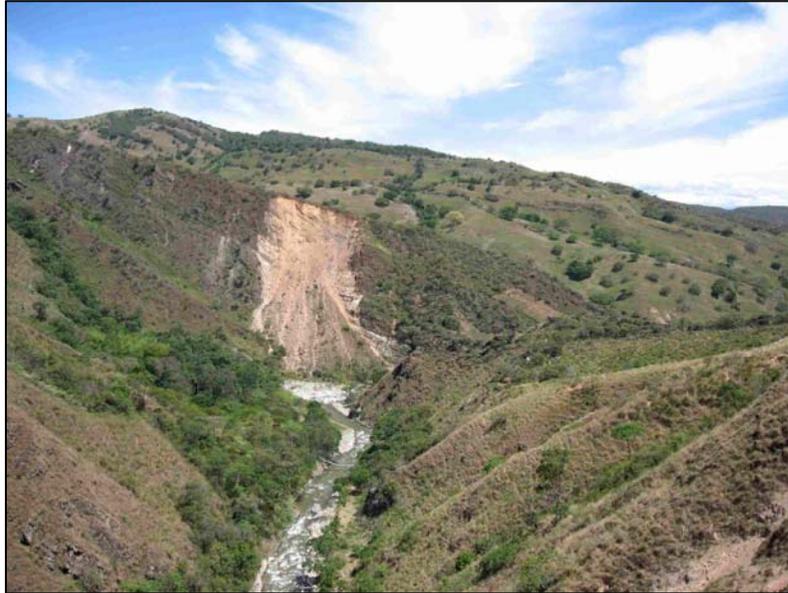
**Figura 6.5.4.4. Deslizamiento mayor de Los Cauchos en una ladera estructural de arenisca y conglomerado. El deslizamiento también tiene componentes de caída simple, por la socavación en la base del filo por la acción del río Las Ceibas.**

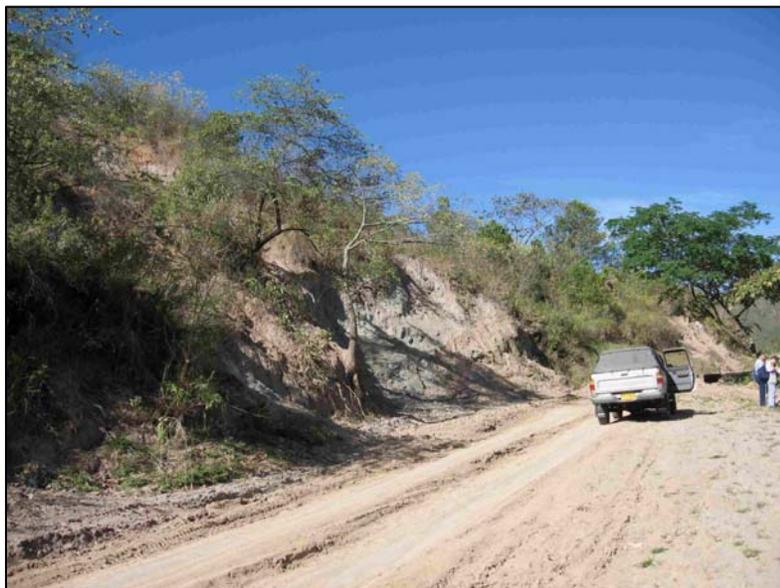
**Figura 6.5.4.5. Deslizamientos y erosión remontante en la forma de cárcavas locales, desencadenado por la construcción de la carretera y la falta de una cobertura vegetal, próximos a la finca San Miguel.**

También se presentan procesos erosivos complejos donde se asocian fenómenos de deslizamiento, reptación e inclusive soliflucción, especialmente en terrenos arcillosos. Estos movimientos en masa complejos son muy comunes en los suelos desprotegidos sobre las laderas erosionales en las formaciones arcillosas de Villeta, Guaduas y Gualanday. Comúnmente los cortes de carretera principal son escenario de estos desprendimientos complejos como se aprecia en la vereda Platanillal, Ver Figura 6.5.4.5.

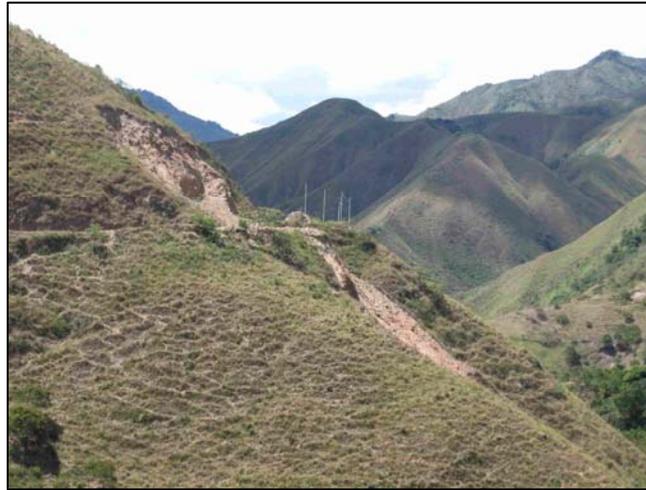
**Figura 6.5.4.6. Laderas y cuchillas en rocas graníticas en este sector de Los Cauchos. Obsérvense los desprendimientos asociados con las cortes de la carretera y las terracetos de ganado asociados con el sobrepastoreo en ladera.**

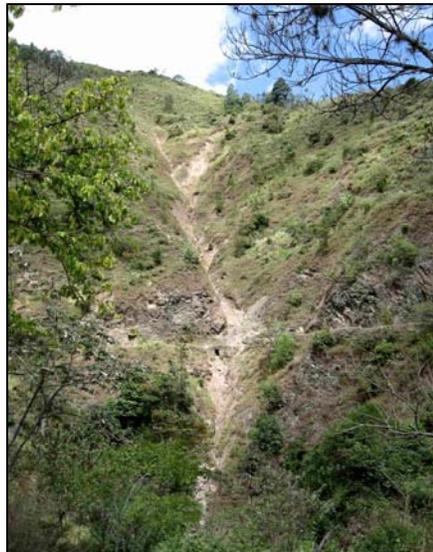
**Figura 6.5.4.7. Vertientes empinadas en rocas graníticas en la vereda Pueblo Nuevo, con el desarrollo de cárcavas superficiales. Observan la cobertura de pastos y rastrojo sobre rocas superficiales.**

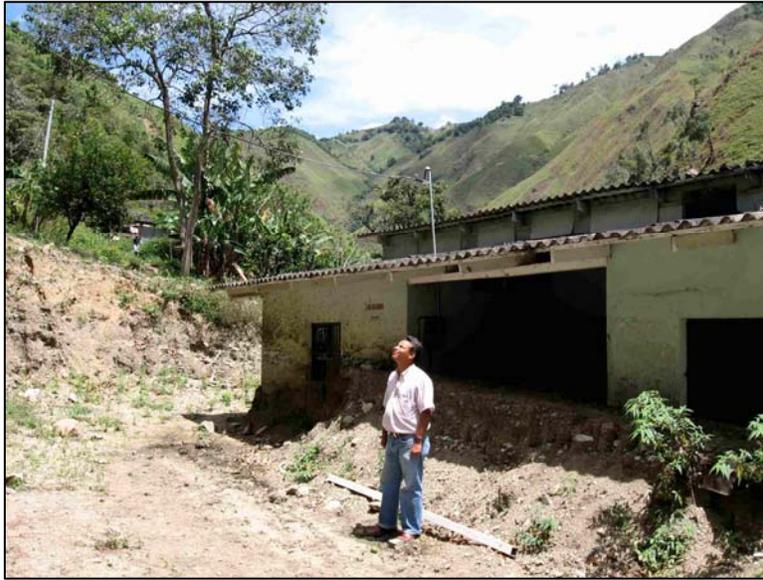
Figura 6.5.4.8. Aspecto de la estación vivero de la CAM en la vereda Pueblo Nuevo. A finales del 2004 fue sepultado por flujo de escombros y lodo que alcanzó la altura de 1.20 metros.

En este terreno de cuchillas en rocas graníticas, hace mucho tiempo los procesos erosivos han profundizado el cañón de río las Ceibas generando las unidades mas disectadas y de mayor pendiente. Este procesos geomorfológicos a lo largo del tiempo reciente han eliminado los niveles superiores de suelo, situación agravada por el ganadería en ladera y la pobre cobertura. Estas condiciones favorecen frecuentemente la generación de procesos remontantes en la forma de cárcavas superficiales o surcos que aporte torrentes de agua y sedimentos durante los aguaceros, situación visible en la vereda de Pueblo Nuevo, Ver Figura 6.5.4.7. y la zona del Vivero de la CAM como se muestra en la Figura 6.5.4.8.

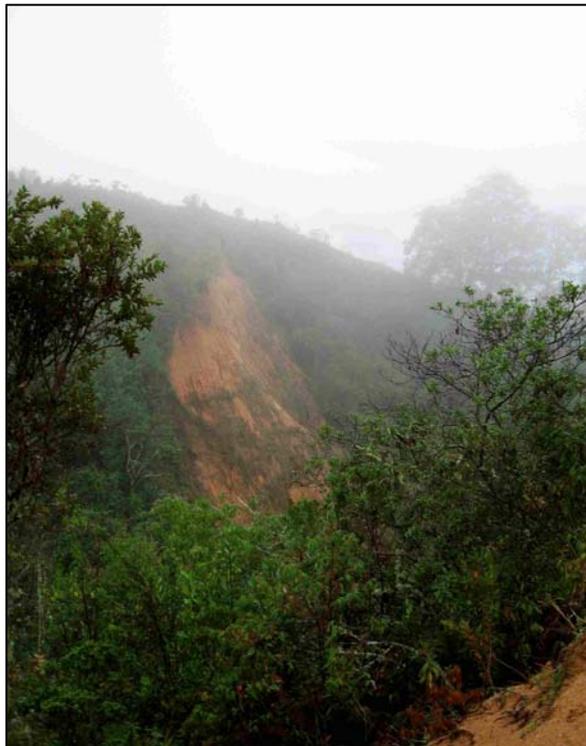
En la zona alta son más comunes los movimientos en masa en la forma de deslizamientos y golpes de cuchara grande, de carácter más profunda, Ver Figura 6.5.4.9. Esta situación no se debe tanto a las altas pendientes, aspecto importante, sino a la presencia de suelos y saprolita profunda en condiciones húmedas, condiciones favorables a los procesos de remoción en masa, en una zona recientemente deforestada.

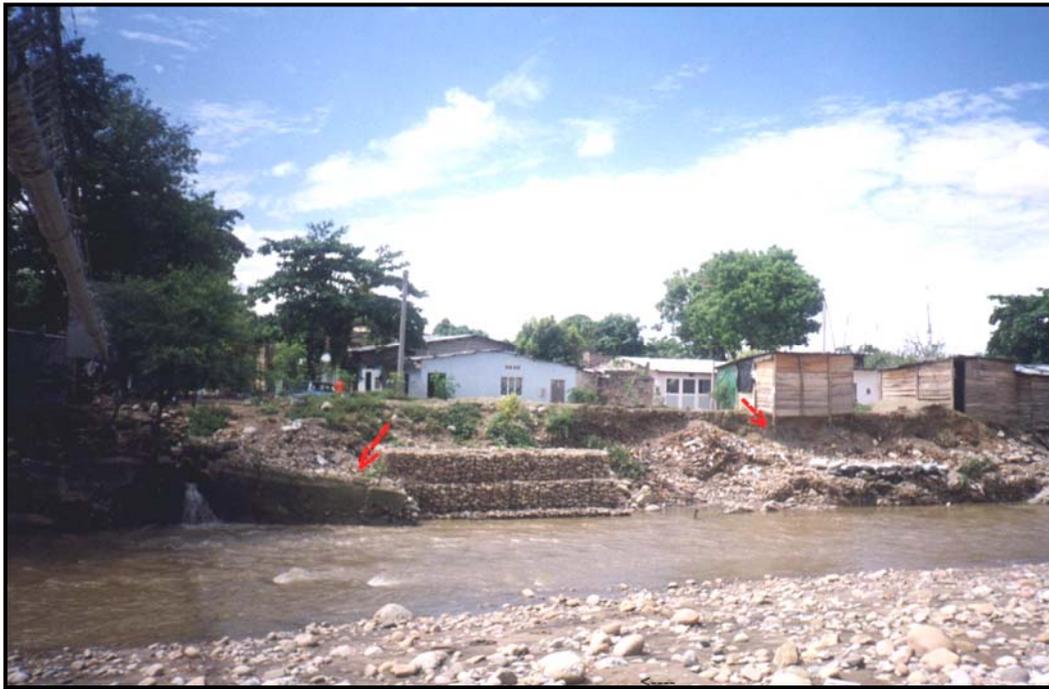
Figura 6.5.4.11. Proceso de socavación lateral en la margen izquierda del río Las Ceibas, al frente del barrio Los Cárbulos, evidenciado por el estado de las obras de contención y de las viviendas subnormales.

**Amenaza por erosión fluvial.** Se define como la probabilidad de que se genere un socavamiento lateral de los cauces o la profundización de los mismos, desestabilizando los taludes aledaños y afectando a la población y/o a la infraestructura, Ver Figura 6.5.4.11. A continuación se mencionan los principales sectores que presentan éste tipo de amenaza.

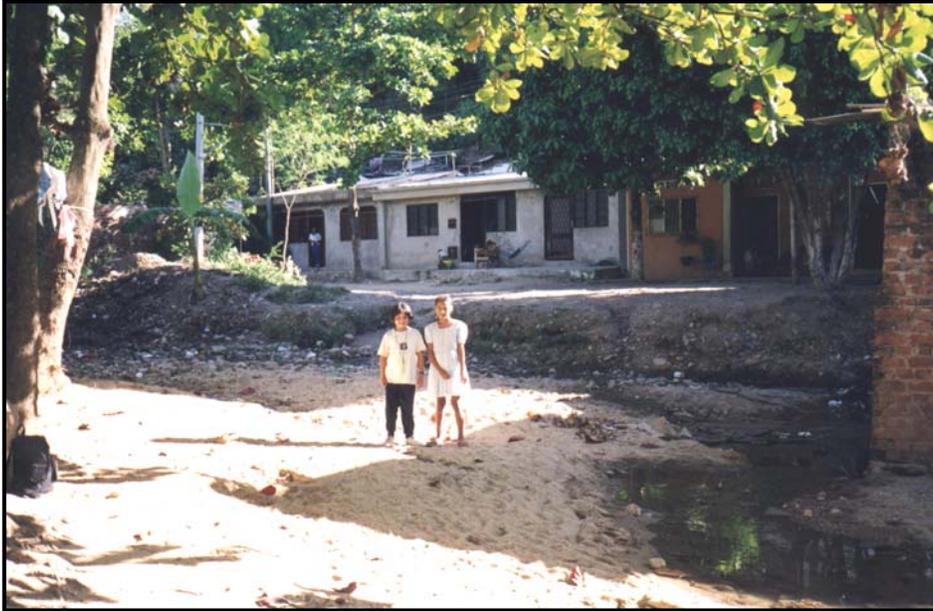
Figura 6.5.4.12. Desviación del cauce de la quebrada La Toma en la CII 11 con la 21, por la construcción de una vivienda sobre su lecho.

**Amenaza por inundaciones.** Éste tipo de amenaza se evalúa principalmente en terrenos planos, con pendientes suaves que varían entre 0 y 12°, correspondiente en su mayor parte a los sectores ubicados en las márgenes de las quebradas, en los cambios de dirección de los cauces y en proximidad a estructuras hidráulicas insuficientes, Ver Figura 6.5.4.12.

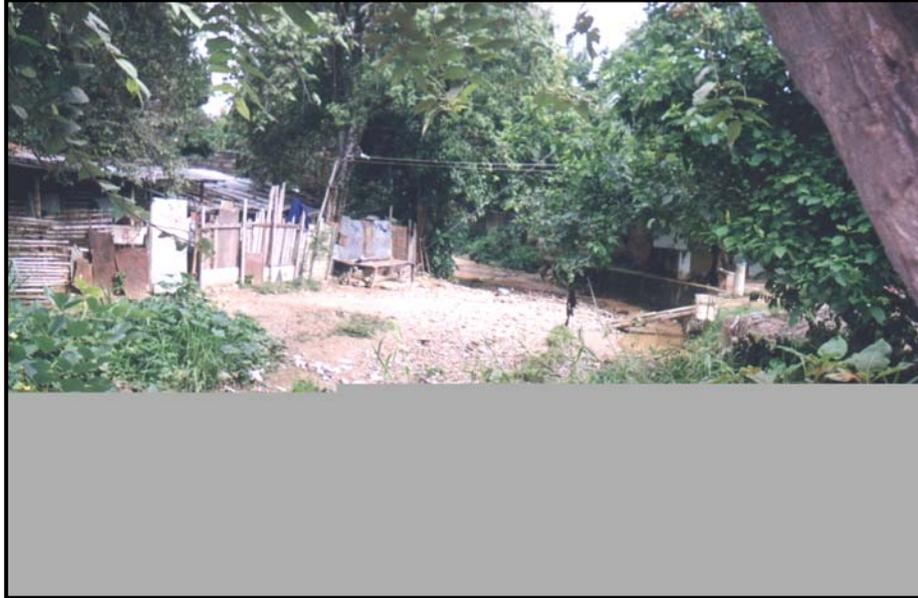
**Figura 6.5.4.13. Viviendas aledañas al cauce de la quebrada la Toma, cerca a la Cra 19, las cuales presentan problemas por inundación.**

- ✓ Río Magdalena. En algunos sectores de los barrios El Triángulo, Villa del Río, Rodrigo Lara, Brisas del Magdalena.
- ✓ Río Ceibas. El antiguo Barrio Los Alamos, Los Cábulos, Rodrigo Lara Bonilla, Villa del Río, Aeropuerto, la Estrella, presentan ésta problemática.
- ✓ Río del Oro: En los barrios Pozo azul, El Limonar, Santa Isabel.
- ✓ Quebrada La Toma: Este tipo de amenaza se puede encontrar en los siguientes sectores; barrio La Independencia, Veinte de Julio, 7 de agosto, 1 de Mayo, La Libertad Ver Figura 6.5.4.13.
- ✓ Zanja Honda. En los barrios Jorge Eliécer Gaitán, La Isla, La Juventud, Ver Figura 6.5.4.14.
