## 6. IDENTIFICACION DE LA PROBLEMÁTICA DEL RIO LAS CEIBAS

DIAGNOSTICO  
CUENCA HIDROGRAFICA RIO LAS CEIBAS  
NEIVA, HUILA

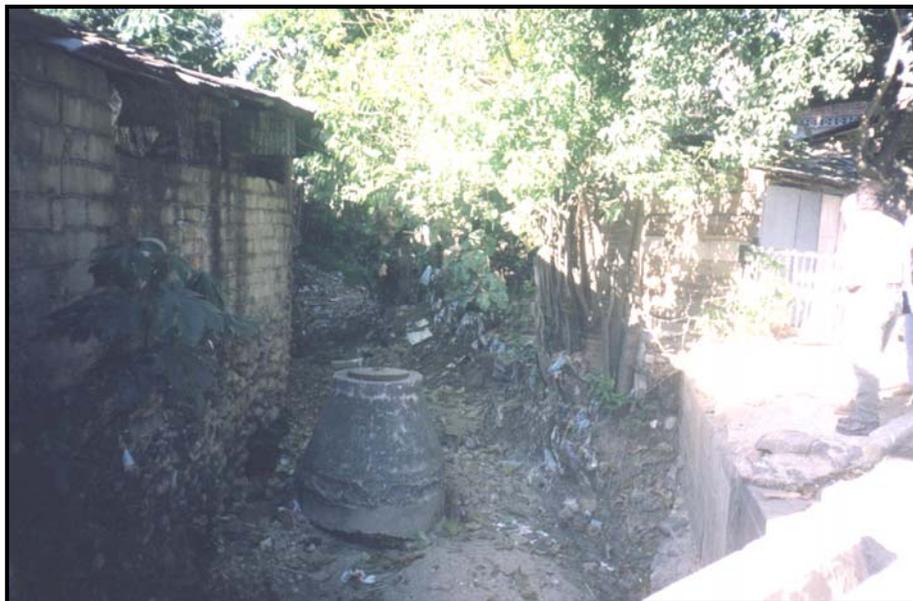
**Figura 6.5.4.14. Caño Zanja Honda, Observe la altura de las basuras que son dejadas que son dejadas por la creciente del caño.**

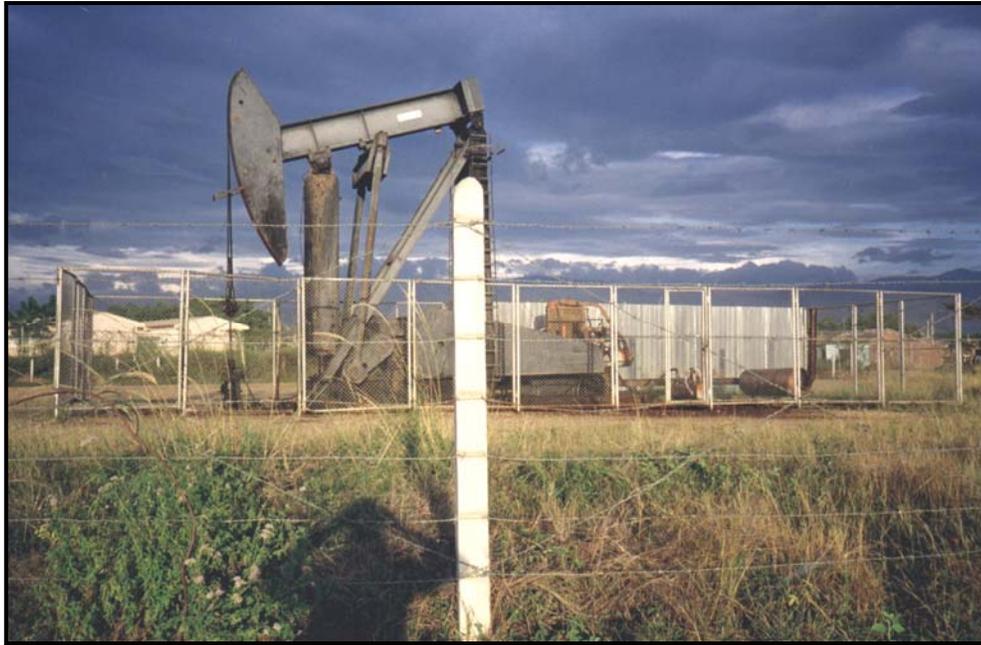
Figura 6.5.4.15. Explotación petrolera en el barrio Oro Negro.

**Amenazas de origen antrópico.** Se refiere a las amenazas que son generadas por el hombre. A pesar de que no era el objetivo de éste estudio establecer las zonas que presentan éste tipo de amenazas, se considera que el barrio Oro Negro, por poseer torres de extracción de petróleo, es susceptible a la generación de incendios que pueden afectar a los habitantes y sus viviendas, Ver Figura 6.5.4.15.

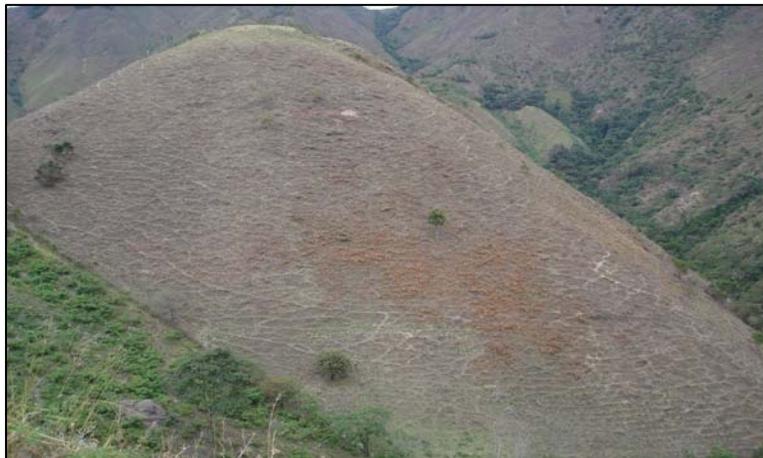
**Figura 6.5.5.1 Efectos del sobre pastoreo, por la ganadería extensiva (Vereda San Bartolo)**

Estos sistemas productivos presentes en la cuenca causan un impacto ambiental en mayor o menor grado; para el caso de la ganadería los principales efectos negativos sobre el área de la cuenca relacionados con la presión sobre las zonas boscosas por la potrerización (aunque en la última década ha disminuido), la deforestación para la utilización de madera en corrales y estantillos para las cercas, la influencia del ganado sobre los nacimientos y fuentes hídricas en busca de agua para beber con su consecuente contaminación, la compactación del suelo especialmente por la presencia del ganado durante casi las 24 horas del día en los potreros y el sobre pastoreo mostrado en la figura 6.5.5.1, esto debido al sistema extensivo que se maneja y finalmente la implementación de las quemas en los potreros para el control de malezas y ectoparásitos como la garrapata. ). Esta situación se ve reflejada en los rendimientos productivos, ya que los nutrientes del suelo han ido disminuyendo y por lo tanto el rendimiento de los pastos no es el mismo, lo cual se traduce en menor disponibilidad de biomasa (alimento) para los animales como se aprecia en la figura 6.5.5.2, es decir, que cada vez se van a necesitar un mayor número de hectáreas para alimentar el mismo número de bovinos; otra conclusión importante que se destaca, es que así como disminuye la disponibilidad de alimento (estamos hablando de cantidad), obviamente disminuye la calidad lo cual afecta directamente la fertilidad de vacas y toros (baja tasa de preñez, menos terneros/año) y si a esto le sumamos la falta de cultura del ganadero de suplementar los animales con sales de buena calidad (mineralizadas) pues no hará otra cosa que agudizar mas el problema.

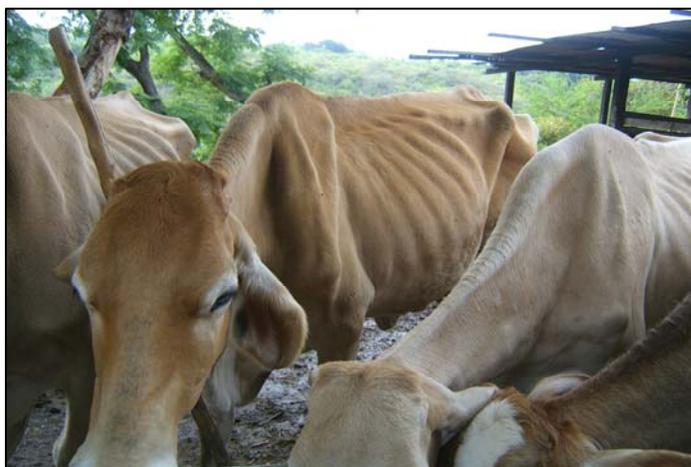
**Figura 6.5.5.2 Nótese la baja condición corporal de los animales debido a la escasez de alimento en la época de verano**

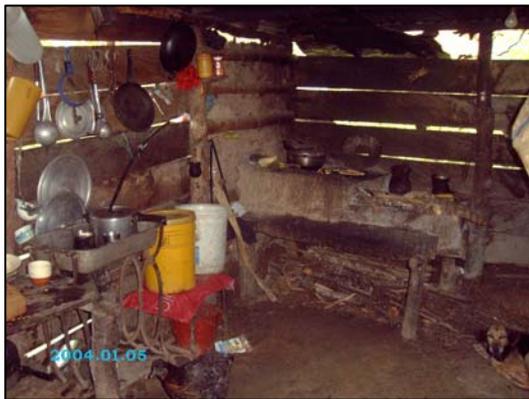
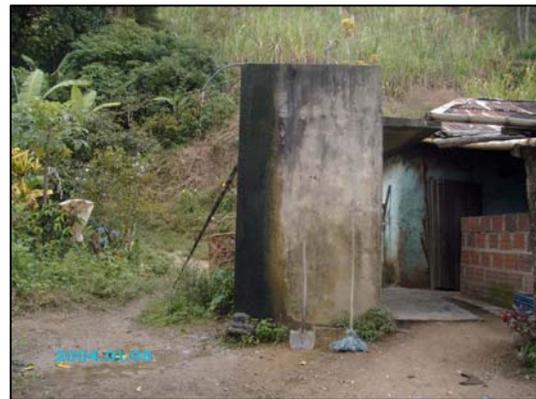
**Figura 6.5.6.5 Conexiones para suministro agua para algunas viviendas rurales**

**Suministro de Agua.** De acuerdo a la información recogida en la caracterización de fincas y familias, en la Cuenca Hidrográfica del Río Las Ceibas y teniendo en cuenta que hay una población de 2283 personas entre niños, niñas, jóvenes, adultos y adultos mayores, se observa claramente, que existe una problemática con respecto a satisfacer las Necesidades Fundamentales de Subsistencia, debido a que en algunas veredas se presenta escasez de agua por la insuficiente cobertura del acueducto.

Existe un proyecto radicado ante Aguas del Huila, con el fin de ampliar la cobertura del Acueducto para las veredas San Miguel, Canoas, Alpes, Primavera, Palestina y Santa Lucia, que beneficiará aproximadamente 600 familias.
