PLAN DE ORDENACIÓN Y MANEJO DE LA CUENCA HIDROGRÁFICA DEL RÍO BOGOTÁ

RESUMEN EJECUTIVO

2006

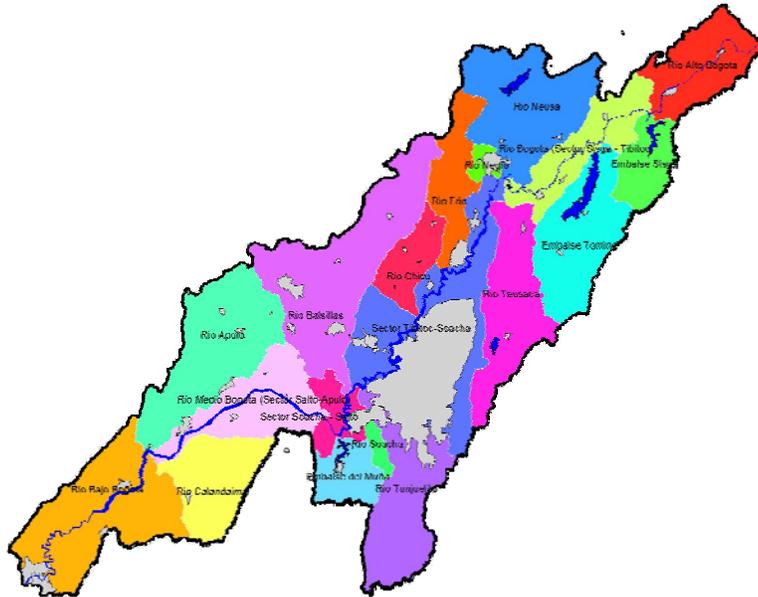
Figura 1-2. Subcuencas de tercer orden que conforman la cuenca del río Bogotá

Hacen parte de la jurisdicción de la cuenca los municipios que se presentan en la tabla 1-1 y la constituyen las subcuencas de tercer orden que se muestran en la figura 1-2, cuyas áreas y porcentajes dentro de la cuenca se presentan en la tabla 1-2.

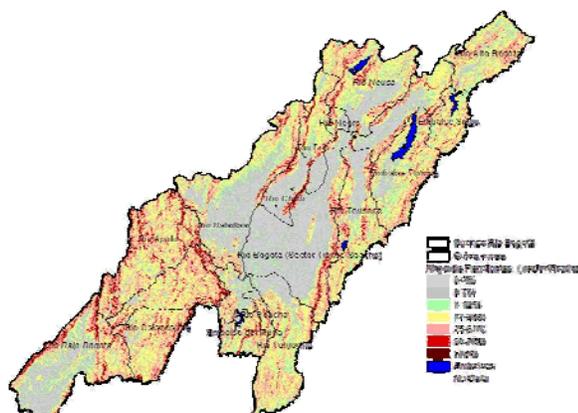
Figura 2-1 Relieve y pendiente de la cuenca

Total Cuenca del Río Bogotá					
GRADO	RELIEVE	SÍMBOLO	AREA (Ha)	PORCENTAJE	COLOR
0-3 %	Plano, plano cóncavo y ligeramente plano	a	86946	14.8	
3-7 %	Ligeramente inclinado, ligeramente ondulado	b	84732	14.4	
7-12 %	Ondulado, inclinado	c	71807	12.2	
12-25 %	Fuertemente ondulado, fuertemente inclinado	d	176789	30.0	
25-50 %	Fuertemente quebrado	e	131362	22.3	
50-75 %	Escarpado	f	26484	4.5	
> 75 %	Muy escarpado	g	6579	1.1	
	Embalses principales	ca	4444	0.8	
TOTAL ha			589143	100.0

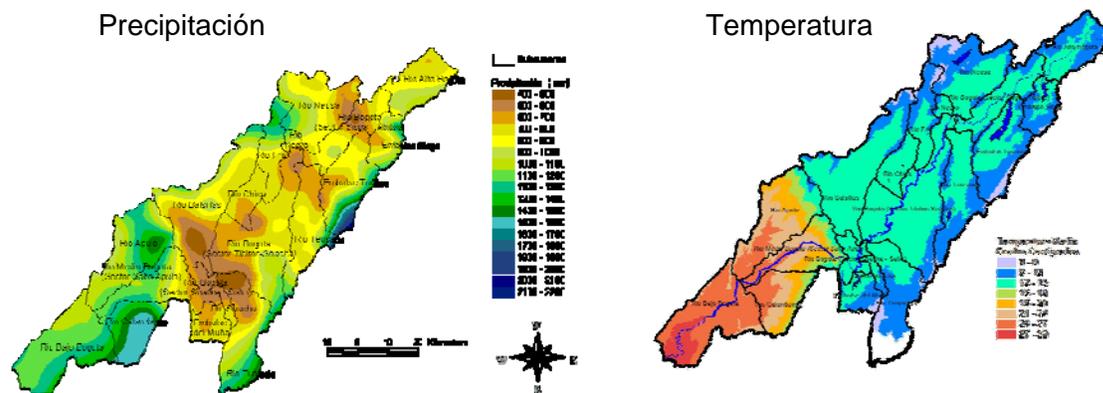
Figura 3-1 Temperatura y Precipitación en la cuenca

Como se observa a continuación, en la cuenca se registra una precipitación entre 400 y 2200 milímetros anuales, destacándose como las zonas de menor nivel de lluvias la subcuenca río Soacha y parte de las subcuencas río Bogotá sector Salto Soacha, Embalse Muña, río Bogotá Sector Tibitoc – Soacha y río Balsillas. La mayor precipitación se registra en los extremos orientales de las subcuencas Embalse Tominé y río Teusacá.

Como se observa en la figura 3-1, la temperatura en la cuenca oscila entre los 6 y 30 grados centígrados, presentándose en el mayor porcentaje de área una temperatura entre 9 y 15 °C.

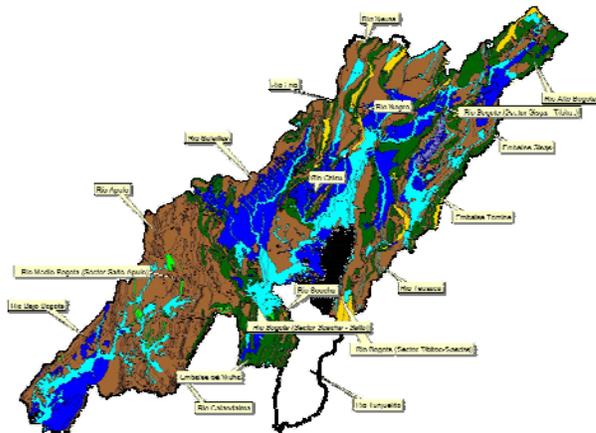
Como se observa a continuación, predominan en la subcuenca los sistemas hidrogeológicos de sedimentos y rocas con limitados recursos de agua subterránea en el

que se presentan acuitardos y acuíferos con capacidad específica inferior a 0.01 litros/segundo/metros, es decir de muy baja productividad.

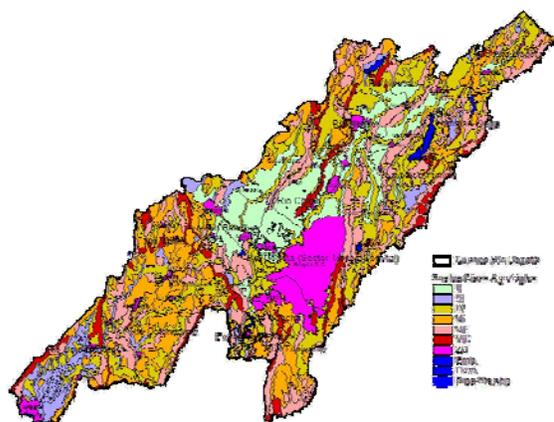
Figura 6/1 Capacidad de uso de los suelos

Respecto a la capacidad de uso, en la siguiente figura se presenta la distribución en área de las clases agrológicas dentro de la cuenca del río Bogotá y los usos posibles en cada una de las clases.

USOS		II	III	IV	VI	VII	VIII
CAPACIDAD DE USO DE LA TIERRA	AGRICULTURA INTENSIVA	II					
	AGRICULTURA SEMINTENSIVA	II, III					
	AGRICULTURA LIMITADA	II, III, IV					
	PASTOREO LIMITADO	II, III, IV, VI					
	FORESTAL	II, III, IV, VI, VII, VIII					
	CONSERVACION RECREACION	II, III, IV, VI, VII, VIII

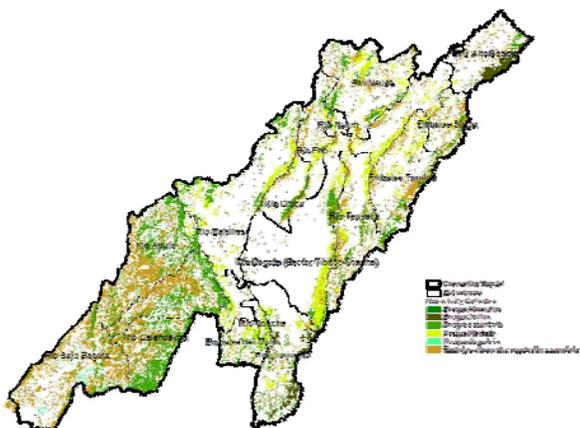
Figura 7/1. Distribución de la cobertura forestal en la cuenca

Como se observa a continuación, las coberturas vegetales se presentan principalmente en las subcuencas de la parte media y baja de la cuenca del río Bogotá y la cobertura boscosa predominante es la correspondiente a Rastrojo (alto y bajo).

Tipo de Zona	Uso Actual	Tipo Cobertura	Cobertura Actual	Area (ha)	%
Áreas en Bosques	USO FORESTAL	Bosques	Bosque Altoandino	743	0.5
			Bosque Andino	6392	3.9
			Bosque de galería	973	0.6
			Bosque Plantado	26971	16.6
			Bosque secundario	54829	33.8
			Rastrojos y otra vegetación secundaria	72456	44.6
			Área Uso Forestal (ha)	162363	100.0

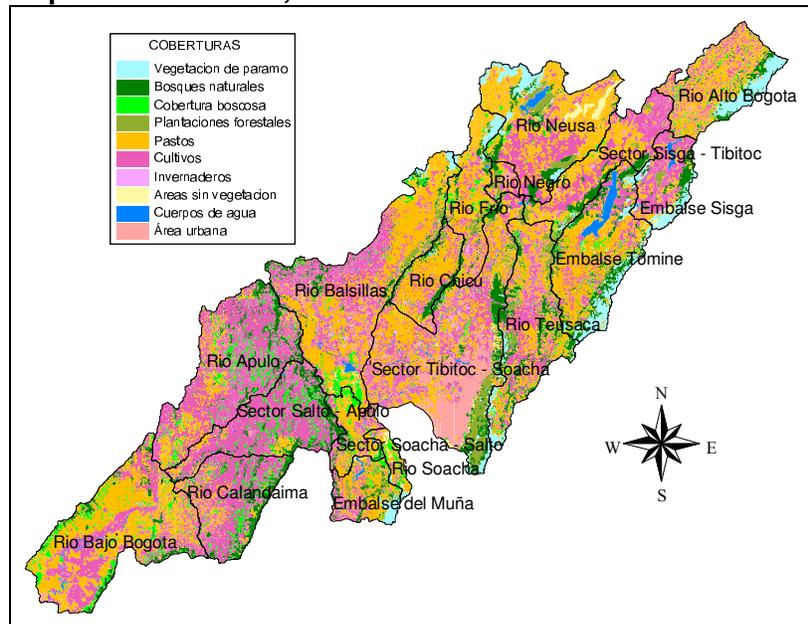
Figura 8.3/1. Mapa de coberturas, 1985.

En las Tablas 8.3-1 y 8.3-2 y sus respectivas figuras, se aprecia las coberturas identificadas para los años 1985 y 2003:

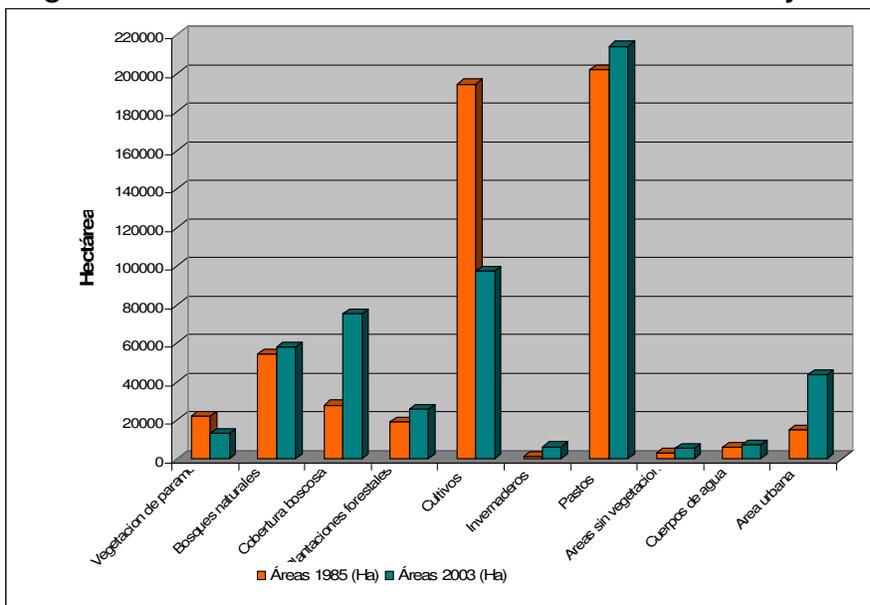
Figura 8.3/3 Cambios de áreas de cobertura entre 1985 y 2003

Otras coberturas boscosas, representadas por arbustales, matorrales y rastrojales, se han visto incrementadas en 47.535 Ha, debido al abandono de cultivos y pastos, caso que se evidencia en la parte media y baja de la cuenca del río Bogotá.

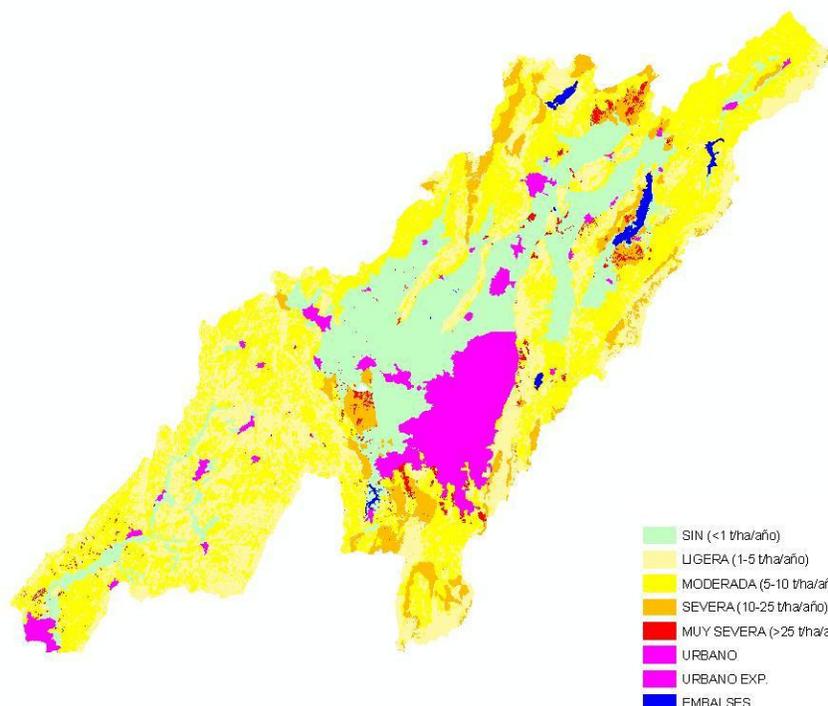
Figura 10/1. Grados de erosión en la cuenca

Como se observa en la figura 10/1, la cuenca presenta en la mayor parte del área erosión ligera a moderada. Solo pequeñas áreas localizadas se ven afectadas por erosiones muy severas, que se presentan principalmente en zonas de alta pendiente que han sido sometidas a sobre uso.

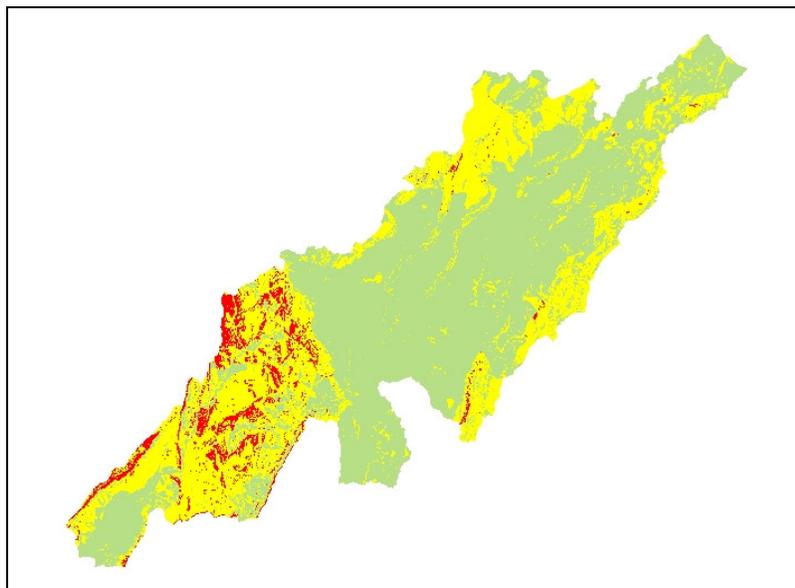
Figura 11/1 Amenaza por Remoción en Masa

Nivel de amenaza relativa	Área en Km2	%
Baja	3329,763	60.95
Media	1878.97	34.39
Alta	254.55	4.66

En la cuenca predomina el bajo grado de remoción en masa y se presenta alto grado de amenaza principalmente en la parte baja de la cuenca, subcuencas río Apulo, río Medio Bogotá sector Salto Tequendama Apulo, río Calandaima y río Bajo Bogotá Apulo – Girardot, en las cuales no solo se presenta alta amenaza sino que predominan la alta y media.

Entre las unidades geológicas susceptibles a movimientos de remoción en masa se tienen los depósitos inconsolidados (tipo coluvión) ubicados principalmente en algunas depresiones topográficas, correspondientes a subcuencas y microcuencas localizadas en diferentes áreas morfodinámicas, algunos de los cuales han sido afectados por procesos geodinámicos recientes o actualmente son activos, destacándose los afluentes del río Bogotá que incluyen los municipios de Tena, San Antonio del Tequendama, La Mesa, Mesitas del Colegio, etc.

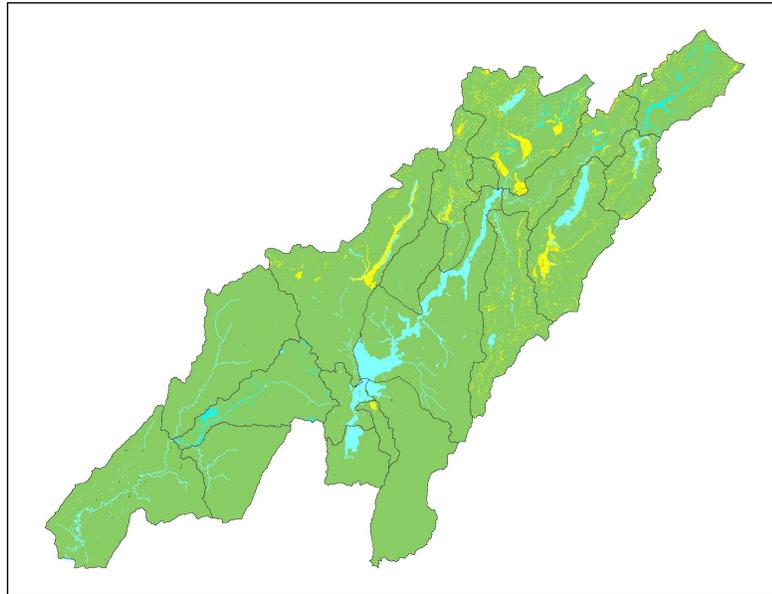
Figura 11 / 2. Amenaza por Inundaciones

El color azul en el mapa indican las áreas de alta de lata amenaza por inundaciones, las cuales se ubican principalmente en las subcuencas río Bogotá sector Tibitoc – Soacha, río Bogotá sector Salto Soacha, Embalse Muña y Embalse Tominé.

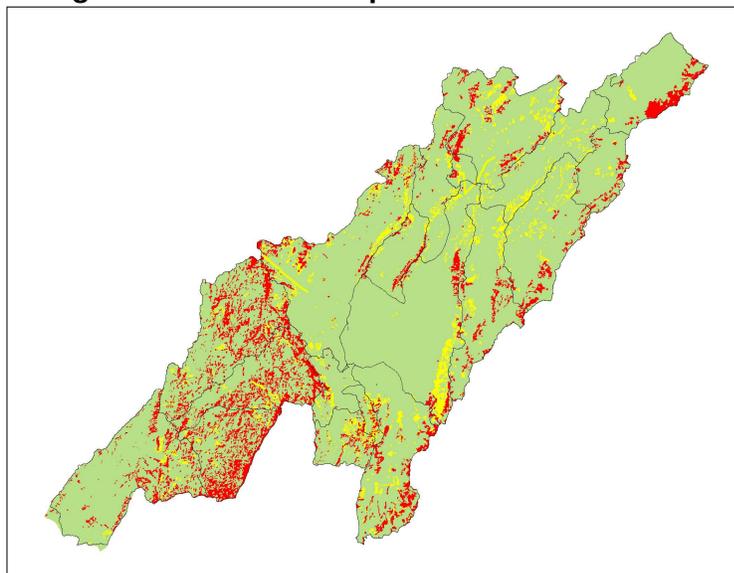
Figura 11 / 3. Amenaza por Incendios forestales

Las zonas que presentan alto grado de amenazas por incendios forestales, se ubican principalmente en la parte baja de la cuenca y dentro de ellas en aquellas con alta pendiente y coberturas predominantemente boscosas. La mayor probabilidad de ocurrencia de los incendios se presenta entre los meses de diciembre y marzo y julio y

agosto, lo cual corresponde a las dos épocas conocidas como “verano” y que se ajustan muy bien a los datos de lluvias mensuales multianuales mínimas.

Adicionalmente, como amenaza de incendios se tienen los ductos de derivados del petróleo con una amenaza media en una franja de 100 m a cada lado de las tuberías y amenaza alta en los cruces con vías.

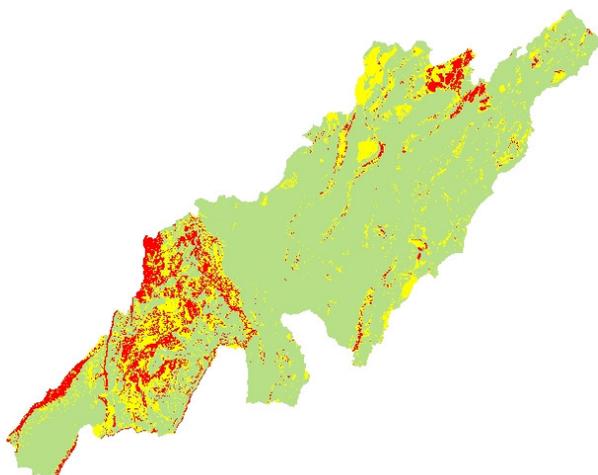
Figura 11/4 Amenaza por Sismos

Aun cuando la cuenca del río Bogotá se localiza en una zona de amenaza sísmica intermedia, se presenta amenaza alta en la zona baja de la misma y en la subcuenca río Neusa.

La amenaza por sismo para la escala del estudio, está determinada y se toma de la norma sismo resistente NSR-98. En este caso, se identifica que toda el área tiene una amenaza media por sismo, lo cual se suma a la susceptibilidad para encontrar las áreas que podrían sufrir un menor, intermedio o mayor nivel de daños durante un sismo.

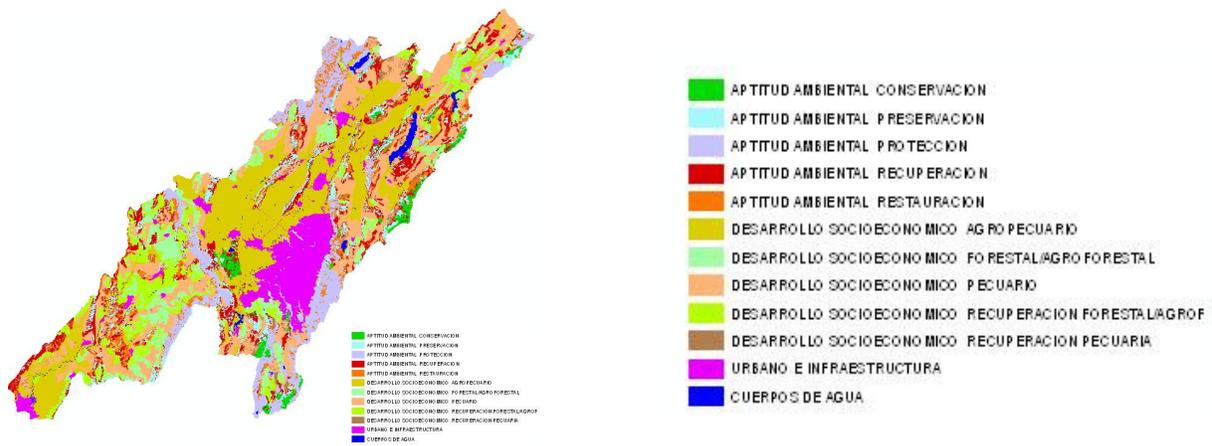
Figura 12-1 Zonificación ambiental de la cuenca

ZONA AMBIENTAL	ÁREA AMBIENTAL	AREA (Ha)
APTITUD AMBIENTAL	CONSERVACIÓN	11440
	PRESERVACIÓN	34824
	PROTECCIÓN	55697
	RECUPERACIÓN	48739
	RESTAURACIÓN	32414
DESARROLLO SOCIOECONÓMICO	AGROPECUARIO	136336
	FORESTAL / AGROFORESTAL	45523

ZONA AMBIENTAL	ÁREA AMBIENTAL	AREA (Ha)
	PECUARIO	114206
	RECUPERACIÓN FORESTAL / AGROFORE	44910
	RECUPERACIÓN PECUARIA	5586
CUERPOS DE AGUA	CUERPOS DE AGUA	7011
URBANO	URBANO E INFRAESTRUCTURA	51501
TOTAL (Ha)		588185

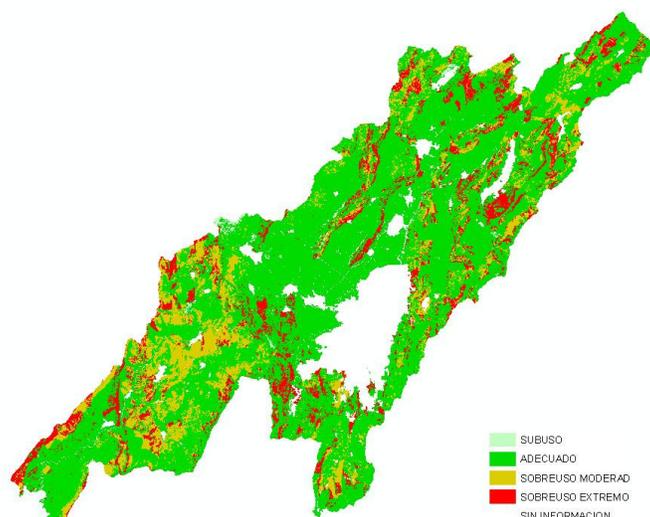
Figura 13/1. Conflictos de uso

En la figura siguiente se puede observar la distribución en la cuenca de los conflictos de uso identificados.

CONFLICTO	ÁREA
ADECUADO	381690.38
SOBREUSO EXTREMO	61242.52
SOBREUSO MODERADO	80031.98
SUBUSO	3455.55
SIN INFORMACION	62057.19
TOTAL	588477.63

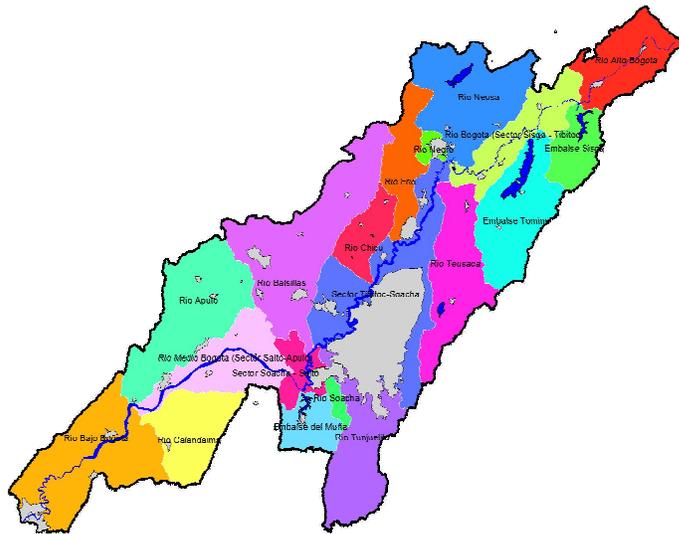
Figura 14/1 Distribución de las Subcuencas en la Zona de Estudio

En la figura 14/1, se puede observar la distribución de cada una de las subcuencas en la zona de estudio.

No.	SUBCUENCA	AREA HA	%
1	Rio Bogota (Sector Tibitoc-Soacha)	71284	12.1
2	Rio Balsillas	62442	10.6
3	Rio Bajo Bogota	54431	9.2
4	Rio Apulo	48505	8.2
5	Rio Neusa	44735	7.6
6	Rio Tunjuelito	41535	7.0
7	Embalse Tomine	37428	6.4
8	Rio Teusaca	35818	6.1
9	Rio Medio Bogota (Sector Salto-Apulo)	31650	5.4
10	Rio Alto Bogota	27615	4.7
11	Rio Calandaima	26840	4.6
12	Rio Bogota (Sector Sisga - Tibitoc)	25397	4.3
13	Rio Frio	20160	3.4
14	Embalse Sisga	15526	2.6
15	Rio Chicu	14189	2.4
16	Embalse del Muña	13422	2.3
17	Rio Bogota (Sector Soacha - Salto)	10725	1.8
18	Rio Soacha	4052	0.7
19	Rio Negro	3390	0.6
	TOTALES	589143	100.0
