### 3. ANÁLISIS ESTACIONES DE MONITOREO

#### 3.1 CAMPAÑAS DE MONITOREO DE CALIDAD AGUA

FORMULACIÓN DEL PLAN DE ORDENAMIENTO DEL RECURSO HÍDRICO DE LA UNIDAD  
HIDROGRÁFICA DEL EMBALSE DE TOMINÉ DEL CUAL HACEN PARTE LOS RÍOS SIECHA –  
AVES Y PRINCIPALES TRIBUTARIOS, Y DE LA UNIDAD HIDROGRÁFICA DEL RÍO TEUSACÁ Y  
PRINCIPALES TRIBUTARIOS EN LAS JURISDICIONES DE LA CAR Y CORPOGUAVIO LAS  
CUALES PERTENECEN A LA CUENCA DEL RÍO BOGOTÁ

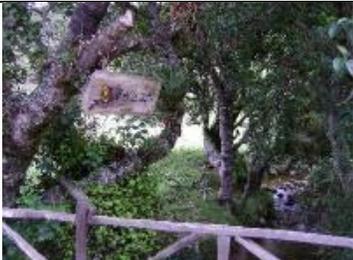
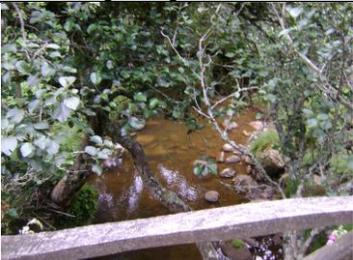
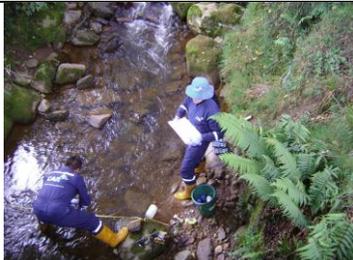
Punto T01		Nombre: río Teusacá-Parte Alta Teusacá		
Georreferenciación JUNO 3D-03-2015-11-23, Hora: 9:47 AM. Consecutivo: 1	E:1007111,31 m	N:999955.81 m	Altitud:3078.99 m	
<b>Identificación:</b> Punto cercano al nacimiento del río Teusacá, temperatura baja, vegetación paramo, ganadería, agricultura, en región montañosa, viviendas rurales. Buena calidad del agua cobertura vegetal del 60%.				
Registro gráfico:

Identificación del T01 río Teusacá-parte alto Teusacá	Acercamiento al T01	Toma de Parámetros In situ y aforo

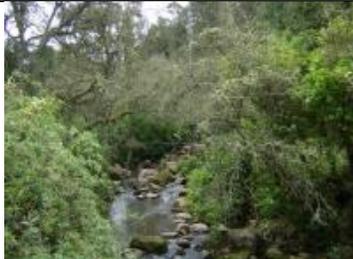
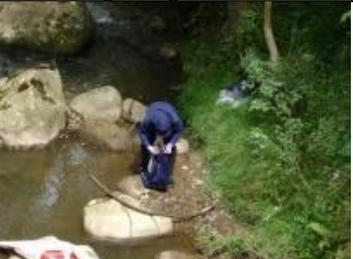
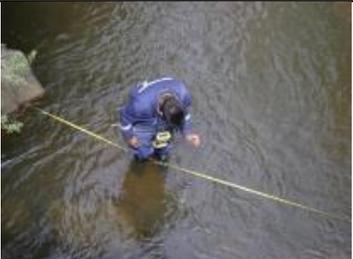
Punto T02		Nombre: río Teusacá-Porquerizas		
Georreferenciación JUNO 3D-03-2015-11-23, Hora: 11:39 AM. Consecutivo: 2	E:1007484.23 m	N:1004414.94 m	Altitud:2957.93 m	
<b>Identificación:</b> Tiempo seco, soleado, sin viento, cobertura vegetal 50-40%, se observa sedimentos y contaminación de basuras. Condominios de viviendas, fincas un poco de mal olor.				
Registro gráfico:

Panorámica T02	Parámetros hidrobiológicos	Aforo. T02.

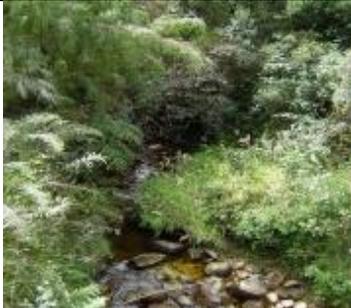
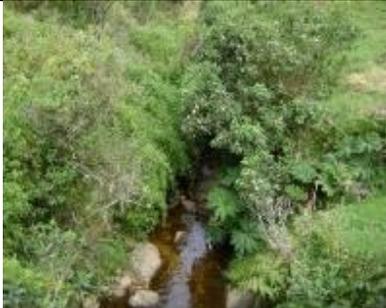
Pesca ilegal, panorámica T03		Identificación del T03 Puente Francis.		Acercamiento T03
Punto T24		Nombre: Quebrada La Socha. La Macarena		
Georreferenciación JUNO 3D-03-2015-11-23, Hora: 13:35 PM. Consecutivo: 4		E: 1011764.16m	N: 1006021.11 m	Altitud:3001.17 m
<b>Identificación:</b> Tiempo parcialmente nublado, viento suave, 80-90% de cobertura vegetal, limpio sin mal olor, sin sedimentos, buena calidad de agua.				
Registro gráfico:

Identificación T24 Quebrada La Socha		Acercamiento T24.		Acercamiento T24

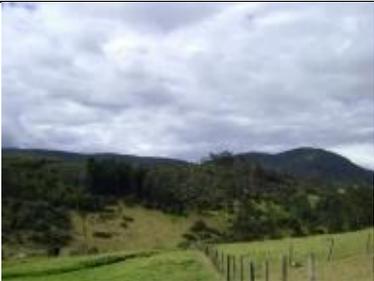
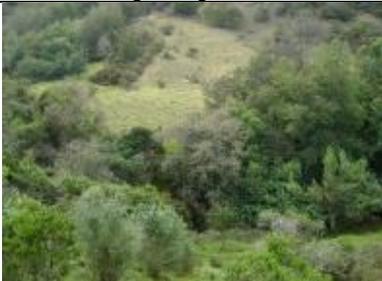
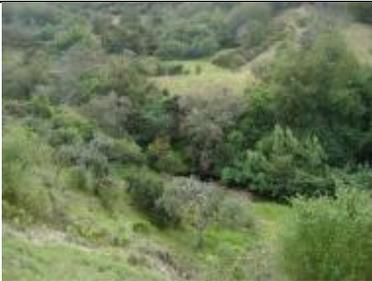
Punto T04		Nombre: río Teusacá, Aguas abajo del embalse San Rafael		
Georreferenciación JUNO 3D-03-2015-11-23, Hora: 14:35 PM. Consecutivo: 5		E: 1010728.03 m	N: 1012327.50 m	Altitud: 2755.77 m
<b>Identificación:</b> Dificultad de acceso, el carro llego alrededor de 800 metros del punto, y el punto de GPS solamente se alcanzó a 300 metros del punto, debido a la seguridad del descenso hacia el punto. El tiempo era nublado con viento, 70-80% de cobertura vegetal, no se observa carga contaminante,				
Registro gráfico:

Zona de acceso del punto T04	Acercamiento T04	Acercamiento T04

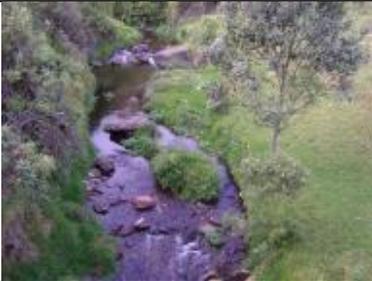
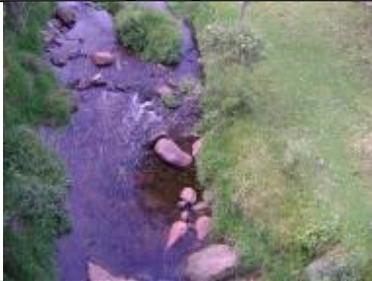
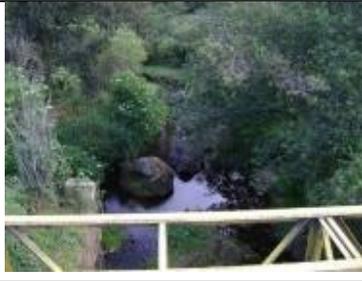
Punto T05		Nombre: río Teusacá, Aguas abajo PTAR La Calera		
Georreferenciación JUNO 3D-03-2015-11-23, Hora: 16:39 PM. Consecutivo: 6		E: 1013777.22 m	N: 1014173.77m	Altitud: 2676.62 m
<b>Identificación:</b> Temperatura baja, cielo despejado, viento frio, mal olor carga contaminante, descomposición de materia orgánica, sin cobertura vegetal, mal olor.				
Registro gráfico:

Identificación punto T05	Acercamiento T05	Al otro costado del puente T05

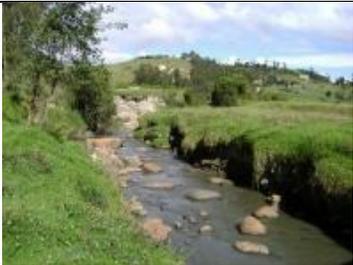
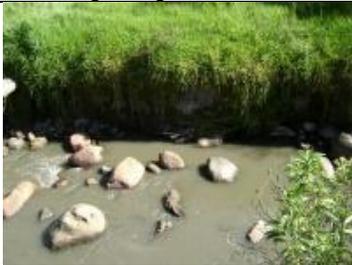
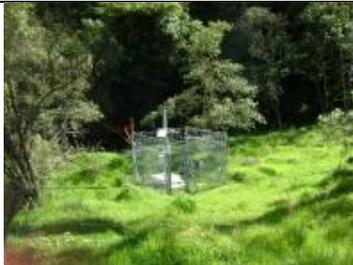
Punto T06		Nombre: Quebrada Simaya aguas arriba del río Teusacá		
Georreferenciación JUNO 3D-03-2015-11-24, Hora: 8:59 AM. Consecutivo: 7		E:1014349.74 m	N:1013920.73 m	Altitud: 2683.14 m
<b>Identificación:</b> Cielo despejado, poco viento, 30-40 de cobertura vegetal, con mal olor fuerte, insectos, mucha flora, moscas, sedimentos, olor a productos agrícolas, alta carga de sólido, se observa alto flujo de camiones cargados con material de construcción canteras.				
Registro gráfico:

Identificación del T06 Quebrada Simaya aguas arriba del río Teusacá		Acercamiento al T06		Estación al lado del sitio de muestreo

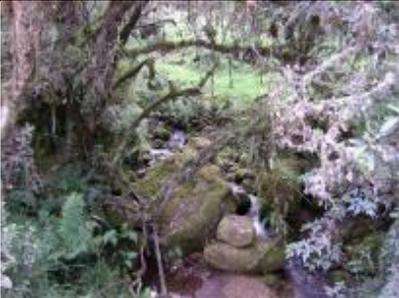
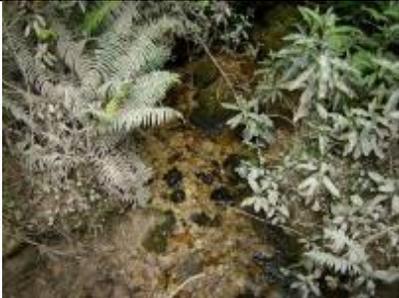
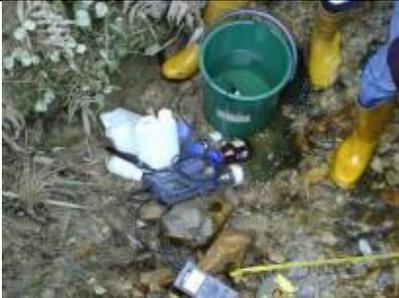
Punto T20		Nombre: Quebrada San Lorenzo alto- San Lorenzo		
Georreferenciación JUNO 3D-03-2015-11-24, Hora: 10:11 AM. Consecutivo: 8		E: 1019442.95 m	N: 1015783.19 m	Altitud: 3093.72 m
<b>Identificación:</b> Quebrada natural, limpia, sin contaminación ni sedimentos, hay una embotelladora cerca, agricultura, flores, ganadería, cielo parcialmente nublado, cobertura del 70-80%				
Registro gráfico:

Identificación del T20 Quebrada San Lorenzo-Alto San Lorenzo		Acercamiento al T20		Toma de parámetros in situ

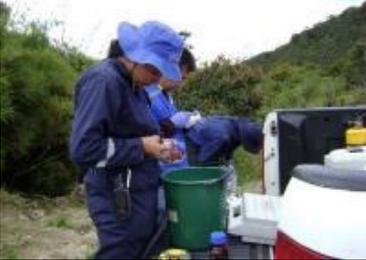
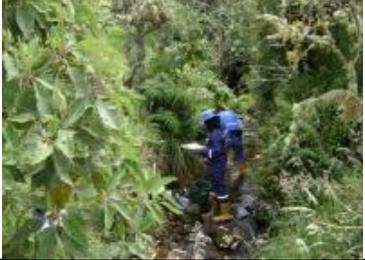
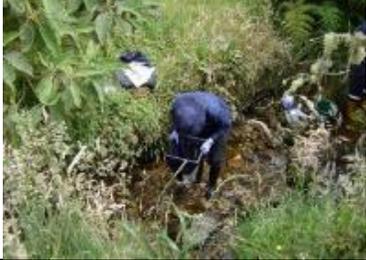
Punto T23		Nombre: Quebrada Simaya alto los Pinos		
Georreferenciación JUNO 3D-03-2015-11-24, Hora: 10:51 AM. Consecutivo: 9		E: 1018182.51 m	N: 1013827.44 m	Altitud: 2974.88 m
<b>Identificación:</b> Quebrada natural, limpia, con muy pocos sedimentos, sin mal olor, cielo parcialmente nublado, cobertura vegetal 60-70%.				
Registro gráfico:

Identificación del punto	Toma de muestras T23	Parámetros hidrobiológicos macro invertebrados.

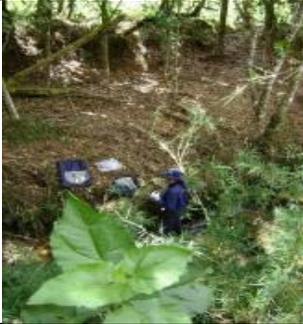
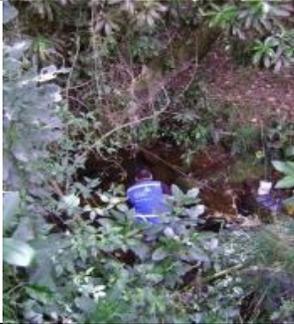
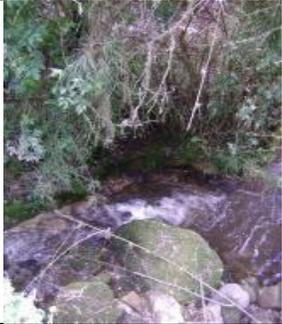
Punto T07		Nombre: Quebrada San Lorenzo		
Georreferenciación JUNO 3D-03-2015-11-24, Hora: 11:26 AM. Consecutivo: 10		E: 1017105.95 m	N: 1014960.90 m	Altitud: 3906.94 m
<b>Identificación:</b> Tiempo soleado, temperatura alta, sin viento, cobertura vegetal del 50-60%, buen estado del cuerpo de agua natural sin intervención, no hay malos olores, sin sedimentos.				
Registro gráfico:

Parámetros hidrobiológicos	Toma de muestras T07	Acercamiento T07

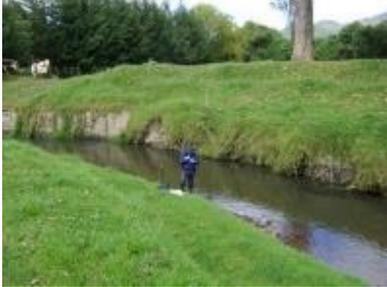
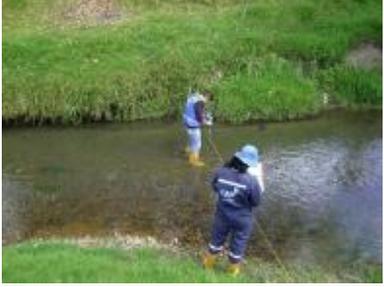
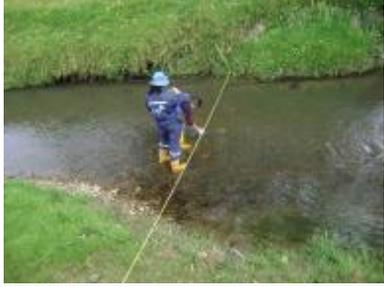
Punto T11		Nombre: río Teusacá Caguas abajo Confluencia Quebrada Simaya-San Lorenzo		
Georreferenciación JU NO 3D-03-2015-11-24, Hora: 13:23 PM. Consecutivo: 11		E:1013526.91 m	N: 1019664.53 m	Altitud:2592.79 m
<b>Identificación:</b> Mal aspecto del cuerpo de agua, mal olor, sin vegetación oscuro, agua color gris, se observa la carga de contaminantes, cielo parcialmente nublado poco viento.				
Registro gráfico:

Parámetros hidrobiológicos y ganadería.		Toma de muestras T11		Toma de muestra y registro gráfico CAR

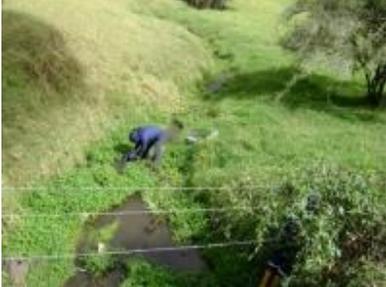
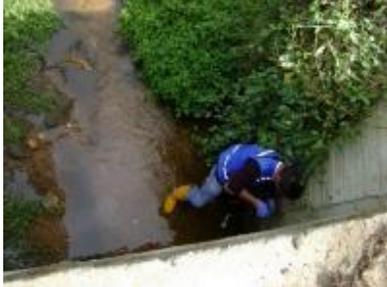
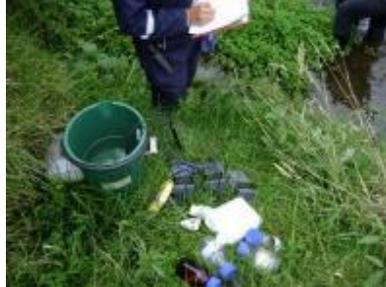
Punto T09		Nombre: Quebrada aguas Claras		
Georreferenciación JUNO 3D-03-2015-11-24, Hora: 14:03 PM. Consecutivo: 12		E:1010488.16 m	N: 1019135.24 m	Altitud: 2605.38 m
<b>Identificación:</b> Buen aspecto del cuerpo de agua, vegetación del 80-90% de cobertura vegetal, macrófitas, sin sedimentos, buen olor, insectos por vegetación, cielo parcialmente nublado, sin viento.				
Registro gráfico:

Parámetros hidrobiológicos		Toma de muestras T09		Toma de muestra y parámetros in situ.

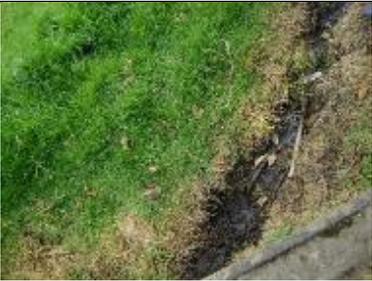
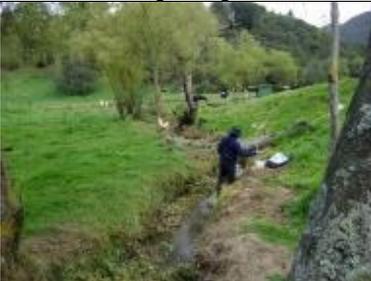
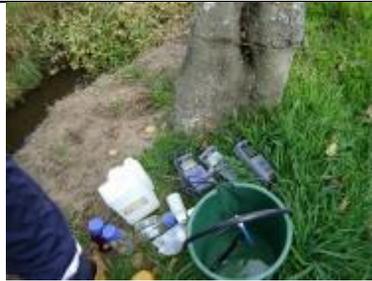
Punto T22	Nombre: Quebrada Honda		
Georreferenciación JUNO 3D-03-2015-11-24, Hora: 15:08 PM. Consecutivo: 13	E: 1008544.05 m	N: 1019117.55 m	Altitud: 2638.73 m
<b>Identificación:</b> Tiempo cielo parcialmente nublado, cobertura vegetal del 20%, vertimientos domiciliario, pecuarios, mal olor, bajo caudal, con pocos sedimentos, el predio tiene estructura que limita el caudal de la quebrada			
Registro gráfico:

Vertimiento doméstico. T22	Parámetros hidrobiológicos	Toma de muestra y parámetros in situ.

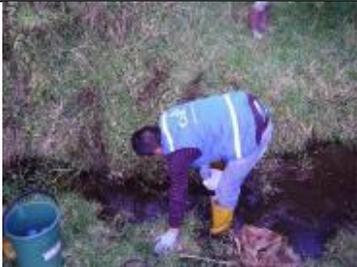
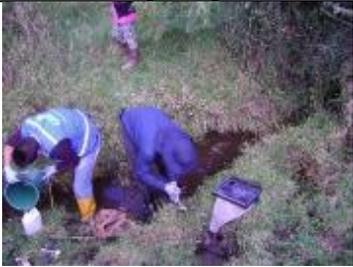
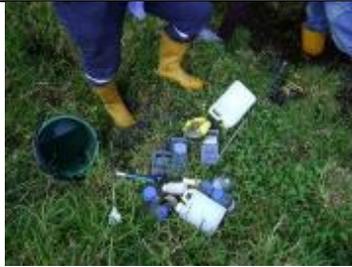
Punto T21	Nombre: Quebrada la Nutria		
Georreferenciación JUNO 3D-03-2015-11-24, Hora: 15:50 PM. Consecutivo: 14	E: 1009070.73 m	N: 1018520.52 m	Altitud: 2635.91 m
<b>Identificación:</b> Quebrada casi sin caudal, empozada con sedimentos, con un poco de mal olor, ganadería, porquerizas, cobertura vegetal casi completa 90-100 % macrófitas, sobre el cuerpo de agua,			
Registro gráfico:

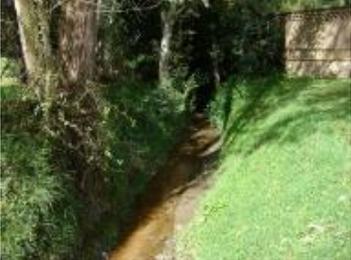
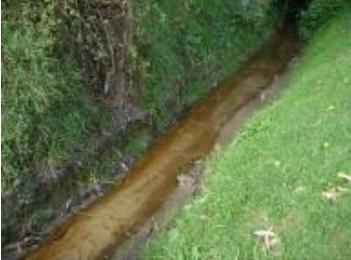
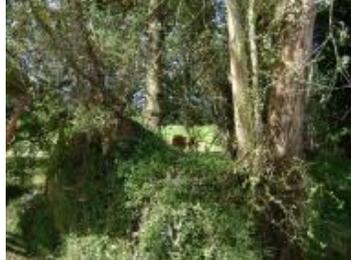
Punto T08		Nombre: Quebrada el Asilo		
Georreferenciación JUNO 3D-03-2015-11-25, Hora: 9:14 AM. Consecutivo: 15	E: 1013923.98m	N:1020952.59 m	Altitud: 2591.03 m	
<b>Identificación:</b> Tiempo Soleado, sin viento, cobertura vegetal 40-50%, vertimiento lácteo de la pradera, esta empozada, poco caudal, mal aspecto, se observa una nata sobre el cuerpo del agua, basuras, mal olor moscas, se registra una estructura hidráulica que desvía gran parte del caudal hacia el condominio, con sedimentos, se presentó dificultad de acceso				
Registro gráfico:

Identificación del T08 Quebrada el Asilo	Acercamiento al T08	Cobertura vegetal, ganadería		
Punto T19		Nombre: Quebrada el Asilo puente		
Georreferenciación JUNO 3D-03-2015-11-25, Hora: 9:52 AM. Consecutivo: 16	E: 1014101.53 m	N: 1021671.78 m	Altitud:2600.89 m	
<b>Identificación:</b> En la quebrada se presenta un posible vertimiento del centro comercial potosí, poco caudal, sin sedimentos, mal olor, tiempo soleado, sin viento, cobertura vegetal 40-50 %

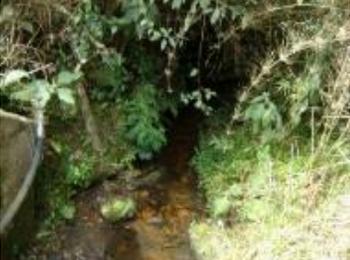
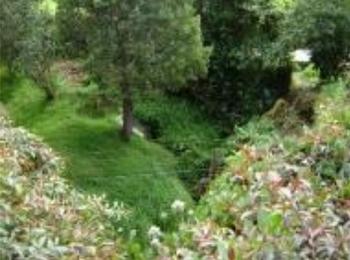
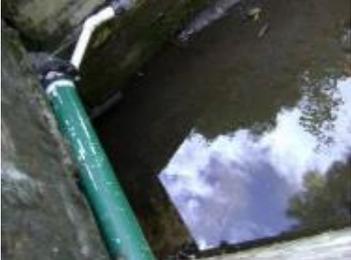
Identificación del T19 Quebrada el Asilo puente	Acercamiento al T19	Acercamiento T19 posterior a la vía

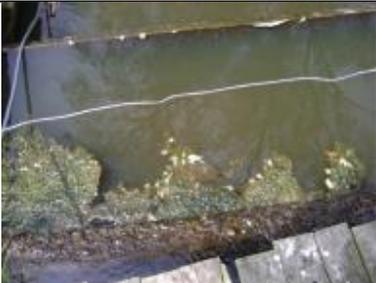
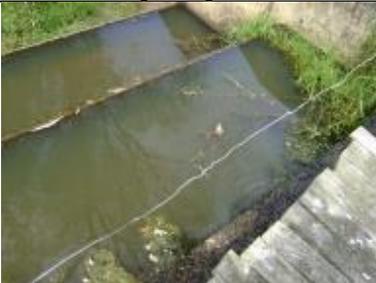
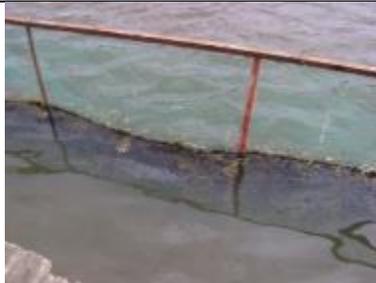
Punto T12		Nombre: Quebrada Volador aguas arriba confluencia.		
Georreferenciación JUNO 3D-03-2015-11-25, Hora: 11:31 AM. Consecutivo: 17	E: 1015374.33 m	N: 1025303.57 m	Altitud: 2580.37 m	
<b>Identificación:</b> La quebrada es captada y acumulada para pesca deportiva en un lago artificial, lo que implica el cambio del cauce, ecosistema, del agua, se contamina con los nutrientes que le adicionan a los pescados, los desperdicios de la pesca, en la salida de la laguna artificial se observa un amalla que retiene parte algunos sólidos y algas, en esta salida existe unos escalones que pasa muy poco caudal y desemboca en una quebrada de poco caudal, sin sedimentos, sin olor, con ganadería en el predio de al lado, sin ninguna vegetación.				
Registro gráfico:

Salida de la pesca deportiva T12	Salida de lago artificial T12	Malla posterior al lago artificial T12

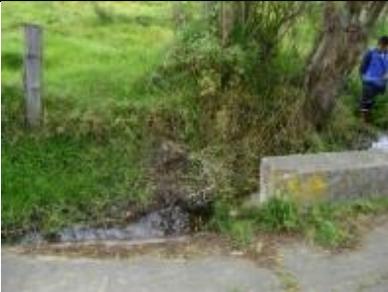
Punto T25		Nombre: Quebrada Zapata		
Georreferenciación JUNO 3D-03-2015-11-25, Hora: 12:18 PM. Consecutivo: 18	E: 1012017.78 m	N: 1027664.06 m	Altitud: 2578.43 m	
<b>Identificación:</b> Tiempo nublado, temperatura normal, 80% de cobertura vegetal, buena calidad de agua, cerca al nacimiento. Cubierto de macrófitas.				
Registro gráfico:

Identificación del T25 Quebrada Zapata	T25 al otro lado de la vía	Aforo volumétrico T25

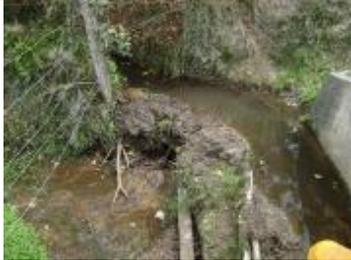
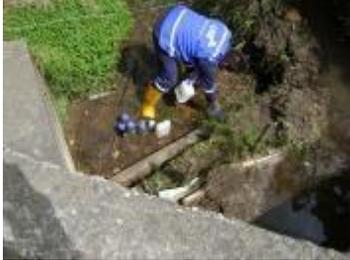
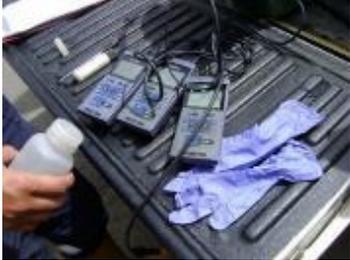
Punto T18		Nombre: Quebrada Laureles		
Georreferenciación JUNO 3D-03-2015-11-25, Hora: 12:47 PM. Consecutivo:19		E: 1012011.98 m	N: 1026246.00 m	Altitud: 2581.14m
<b>Identificación:</b> Cuerpo de agua agotado, muy poco caudal, hacen desvió a finca con un jarillón, se observa una buena calidad del agua, tiempo nublado, viento suave, cobertura vegetal del 40-50%. Cerca de viviendas rurales.				
Registro gráfico:

Acercamiento T18, desvío del cauce de la quebrada laureles		Toma de muestra Quebrada Laureles		Toma de parámetros in Situ

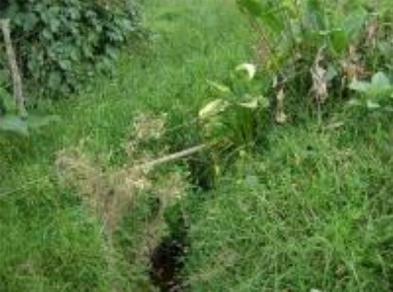
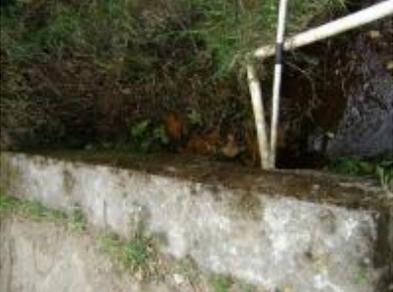
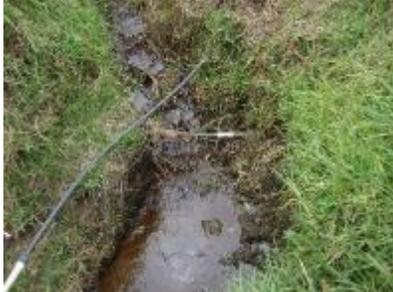
Punto T28		Nombre: Quebrada las mercedes		
Georreferenciación JUNO 3D-03-2015-11-25, Hora: 13:15 PM. Consecutivo:20		E: 1011616.21m	N: 1024370.59 m	Altitud: 2611.33m
<b>Identificación:</b> Cuerpo de agua casi agotado solo un chorro, está casi seco, baja muy poco caudal, tiempo nublado sin viento, se observa sedimentos, el aforo se realiza volumétrico				
Registro gráfico:

Identificación del T28 Quebrada Las mercedes		Al otro lado de la vía T28		Acercamiento T28

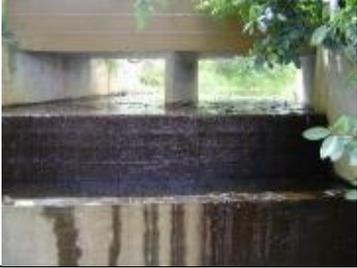
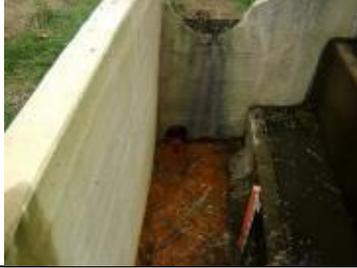
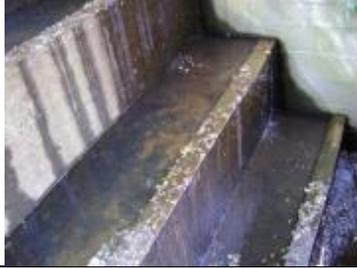
Punto T26		Nombre: Quebrada la Glorieta sector Márquez		
Georreferenciación JUNO 3D-03-2015-11-25, Hora: 13:58 PM. Consecutivo:21		E: 1011740.86 m	N: 1022.274.21m	Altitud: 2597.49 m
<b>Identificación:</b> Cuerpo de agua modificado con un resalto hidráulico que aguas arriba tiene a un lago artificial del condominio contiguo, sale poco caudal, dificultad para realizar el aforo debido a los escalos del resalto, tiempo soleado, sin viento, sin cobertura vegetal. vertimiento en la zona izquierda de la quebrada				
Registro gráfico:

Identificación del T26 Quebrada la Glorieta sector Márquez		Vertimiento T26 costado izquierdo		Acercamiento T26 resalto hidráulico

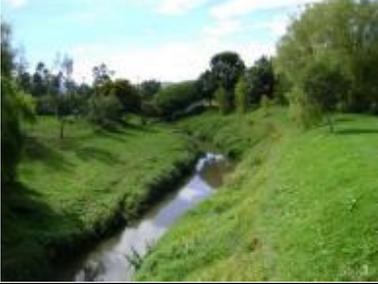
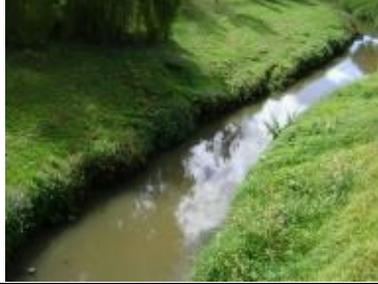
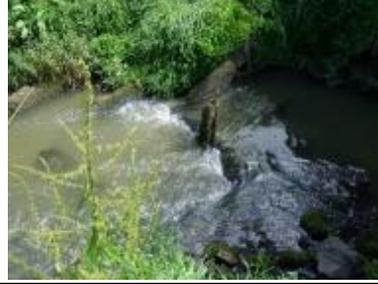
Punto T10		Nombre: río Teusacá aguas debajo de la quebrada Aguas claras		
Georreferenciación JUNO 3D-03-2015-11-26, Hora: 10:14 AM. Consecutivo:22		E: 1012756.15 m	N:1021930.87 m	Altitud: 2596.52 m
<b>Identificación:</b> Tiempo seco, soleado, sin viento, sin cobertura vegetal, mal olor, se observa bajo caudal, con sedimentos, color oscuro y burbujas de carga contaminante. Punto dentro del Condominio Praderas el potosí.				
Registro gráfico:

Identificación del T10 río Teusacá aguas abajo Quebrada aguas claras		Acercamiento T10		Acercamiento T10, burbujas carga contaminante

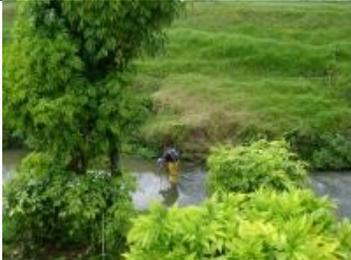
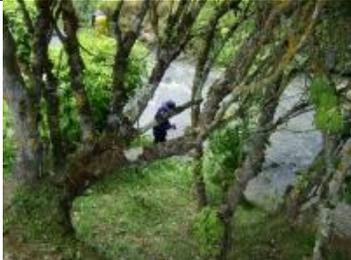
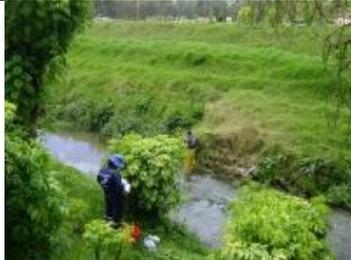
Punto T13		Nombre: río Teusacá Quebrada el vergel		
Georreferenciación JUNO 3D-03-2015-11-26, Hora: 11:57 AM. Consecutivo:23	E: 1013310.66 m	N: 1025035.03 m	Altitud: 2578.43 m	
<b>Identificación:</b> Tiempo normal, cielo parcialmente nublado, poca vegetación, con sedimentos, mal olor, burbujas con carga contaminante, color oscuro del río Teusacá. Uso para riego agrícola, al lado de la planta de tratamiento de agua.				
Registro gráfico:

Aforo T13	Toma de parámetros hidrobiológicos	Toma de parámetros in Situ		
Punto T15		Nombre: río Teusacá Hacienda Zamora		
Georreferenciación JUNO 3D-03-2015-11-26, Hora: 12:58 PM. Consecutivo:24	E: 1013691.48 m	N: 1029692.03 m	Altitud: 2566.65 m	
<b>Identificación:</b> Tiempo seco, temperatura alta, poca vegetación, el cuerpo de agua presenta sedimentos, y un color oscuro verde, algas y basura, registra algo de malo olor. Cercano a la estación de la CAR, al costado tiene estructura para desviar el caudal para riego a los cultivos cercanos

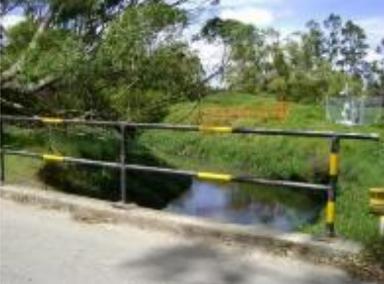
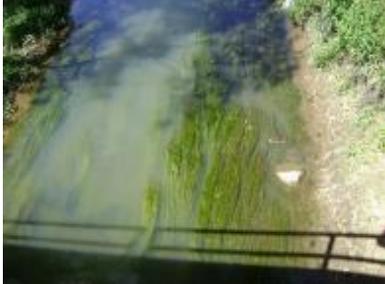
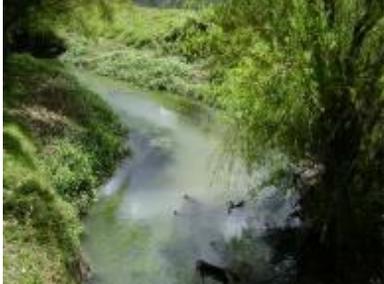
Identificación del T15 río Teusacá, Hacienda Zamora.	Acercamiento T15, algas y color oscuro en el río.	T15 al otro lado del Puente.

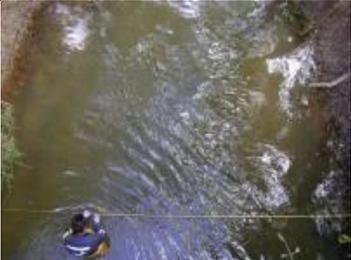
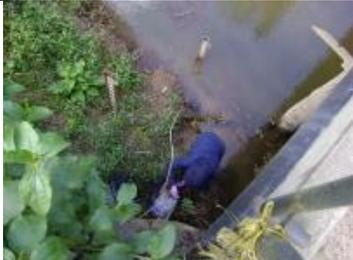
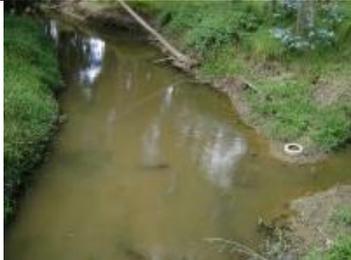
Punto T14		Nombre: río Teusacá puente adobe		
Georreferenciación JUNO 3D-03-2015-11-26, Hora: 13:37 PM. Consecutivo:25		E: 1012770.39 m	N: 1032331.17 m	Altitud:2565.95 m
<b>Identificación:</b> río Teusacá con muy poco flujo, quieto, color verde oscuro, sedimentos, burbujas y basura en el fondo del rio, no se registra mal olor, ni vegetación, el tiempo es soleado, cielo parcialmente nublado.				
Registro gráfico:

Aforo T14		Toma de parámetros hidrobiológicos		Acercamiento T14

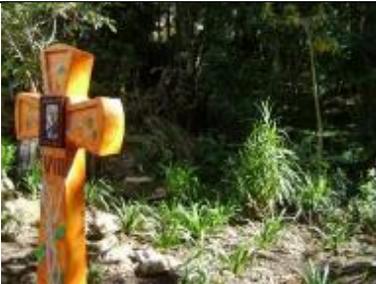
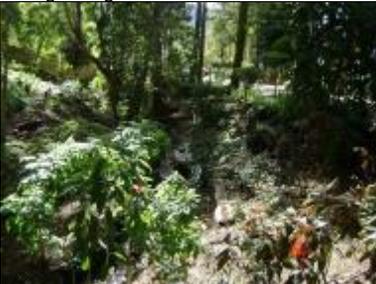
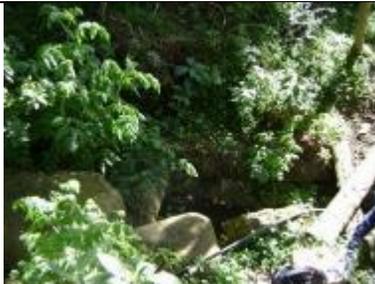
Punto T17		Nombre: Quebrada padre de Jesús aguas arriba PTAR Sopó		
Georreferenciación JUNO 3D-03-2015-11-26, Hora: 15:11 PM. Consecutivo:26		E: 1015617.82 m	N: 1034557.56: m	Altitud: 2609.47 m
<b>Identificación:</b> Tiempo soleado, sin viento, cobertura vegetal de 40%, muy poco caudal, sin sedimentos, buen estado del cuerpo de agua. Este punto es dentro del predio del santuario del Señor de piedra de Sopó. El aforo se realizó volumétrico				
Registro gráfico:

Identificación del T17 Quebrada padre Jesús aguas arriba PTAR Sopó		Acercamiento T17		T17 Vegetación

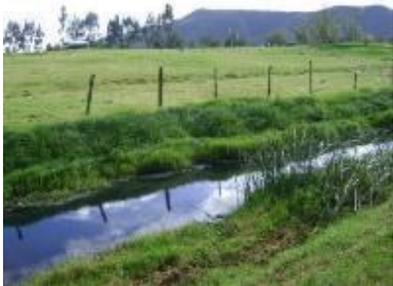
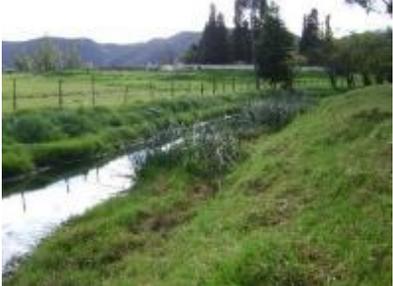
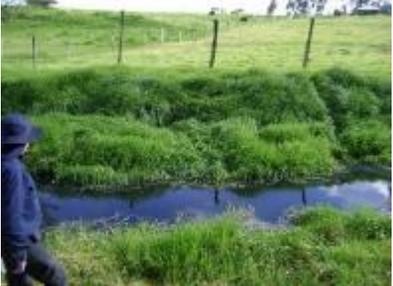
Punto T16		Nombre: Quebrada padre de Jesús después de la PTAR		
Georreferenciación JUNO 3D-03-2015-11-26, Hora: 15:59 PM. Consecutivo:27		E: 1011830.63 m	N 1036734.38 m	Altitud: 2579.50m
<b>Identificación:</b> Agua Residual estancada, olor fétido, podrida de color negro, contaminada. Con buche en todo su entorno, no cumple a planta de tratamiento, el agua esta tan contaminada que transpira y emana los gases contaminantes, por la integridad y seguridad de los técnicos no se realizó aforo.				
Registro gráfico:

Identificación del T16 Quebrada padre Jesús aguas abajo PTAR		Acercamiento T16 agua contaminada.		T16 toma de parámetros in situ, muestra fisicoquímica e hidrobiológica.

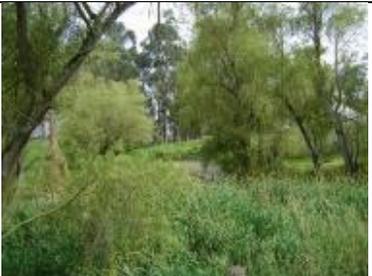
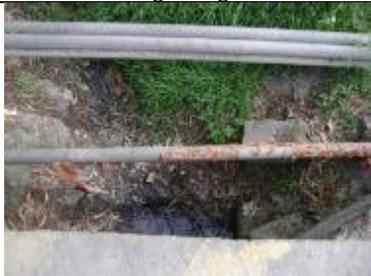
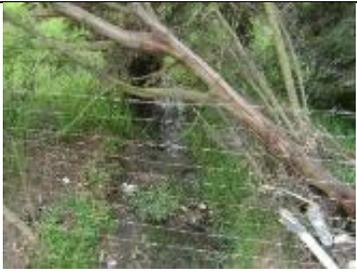
Punto T27		Nombre: Afluente del Padre de Jesús Hacienda la Estancia.		
Georreferenciación JUNO 3D-03-2015-11-27, Hora: 9:03 AM. Consecutivo:28		E: 1013759.01 m	N: 1037151.39 m	Altitud: 2583.17 m
<b>Identificación:</b> El agua en este punto se encuentra estancada no hay flujo y esta empozada con basura, el agua que se observa es de lluvia no hay corriente.				
Registro gráfico:

Identificación del T27 afluente padre Jesús		Acercamiento T27, basura punto seco		Acercamiento T27- no hay corriente.

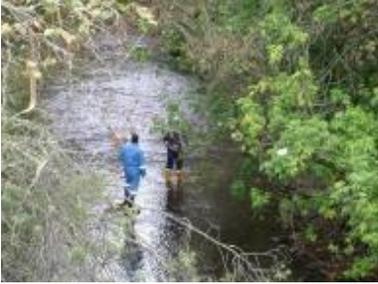
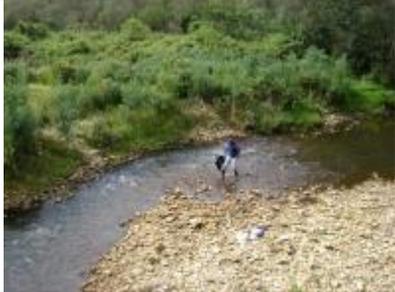
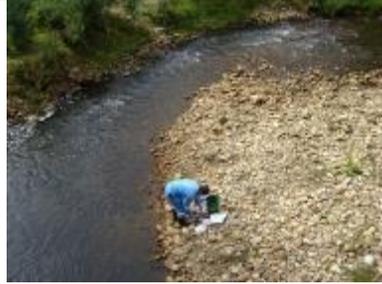
Punto G9		Nombre: Unión río Chipatá, río Siecha, escuela Granja, San Pedro		
Georreferenciación JUNO 3D-03-2015-11-27, Hora: 9:47AM. Consecutivo:29		E:1020977.54 m	N 1030436.75 m	Altitud: 2645.26 m
<b>Identificación:</b> Tiempo cielo parcialmente nublado, temperatura baja, 10-20 de cobertura vegetal, sin sedimentos, color transparente, se registran burbujas de jabón en toda la superficie del cuerpo de agua. Caudal bajo.				
Registro gráfico:

Aforo G9		Toma de parámetros hidrobiológicos		G9 toma de parámetros in situ,
Punto G5		Nombre: río Siecha Estación San Isidro		
Georreferenciación JUNO 3D-03-2015-11-27, Hora: 10:38 AM. Consecutivo:30		E: 1020123.40 m	N 1029838.67 m	Altitud: 2645.18 m
<b>Identificación:</b> Tiempo seco, soleado, sin viento, caudal bajo, casi quieto el flujo de agua, color oscuro, con burbujas y con algo de sedimentos.				
Registro gráfico:

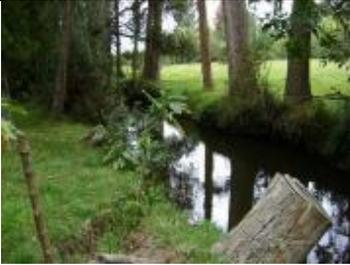
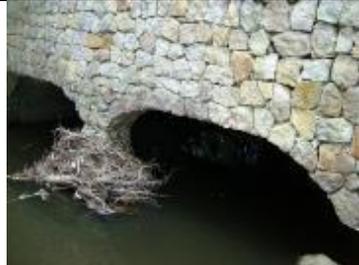
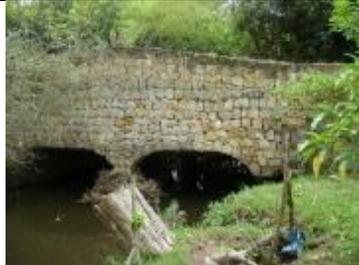
Identificación del G5 río Siecha Estación San Isidro.		Acercamiento G5, color oscuro		G5 vista puente-

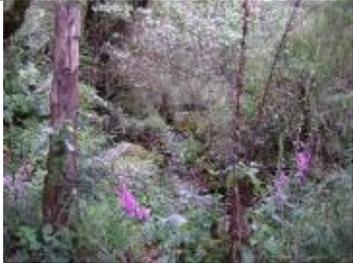
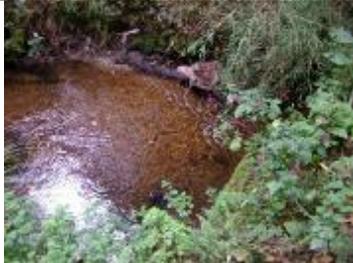
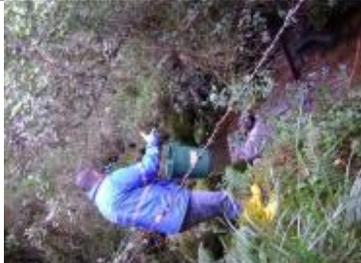
Identificación del G4 Quebrada Chavarría		G4 punto seco		G4 Acercamiento Punto seco
Punto G23		Nombre: Quebrada larga los Chamizos		
Georreferenciación JUNO 3D-03-2015-11-30, Hora: 10:28 AM. Consecutivo:32		E:1022772.84 m	N 1018737.50 m	Altitud: 3216.63 m
<b>Identificación:</b> Tiempo cielo parcialmente nublado, agua pura, fría, cobertura vegetal 60-70%, caudal considerable, se observa buena calidad de agua y transparente, sin mal olor.				
Registro gráfico:

Identificación del G23 Quebrada larga los Chamizos.		1 Acercamiento G23		Toma de muestra con balde. Para in situ y muestra.

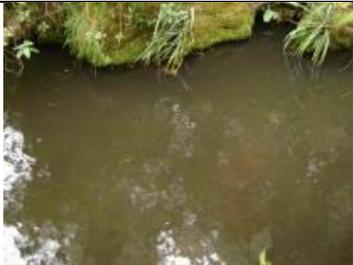
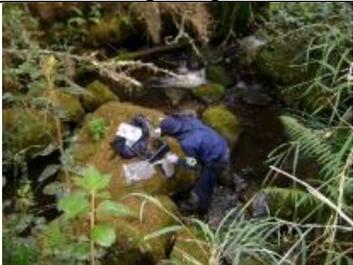
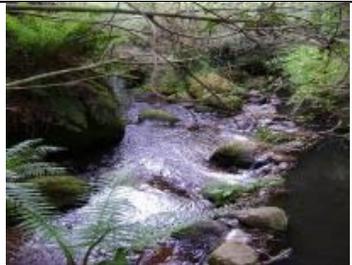
Punto G1		Nombre: río Chiguanos Alto Chiguanos		
Georreferenciación JUNO 3D-03-2015-11-30, Hora: 11:18 AM. Consecutivo: 33		E: 1020726.13 m	N: 1020437.35 m	Altitud: 2958.62 m
<b>Identificación:</b> Tiempo húmedo baja temperatura nublada, cobertura vegetal 60-70%, buen caudal, con algunos sedimentos, el cuerpo de agua tiende a ser trasparente, ecosistema tipo paramo. Se observa una buena calidad del agua				
Registro gráfico:

Acercamiento G1 Sedimentos	Parámetros hidrobiológicos	Toma posterior del cuerpo de agua.

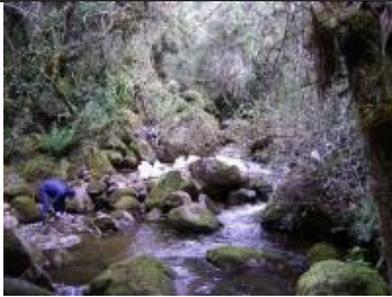
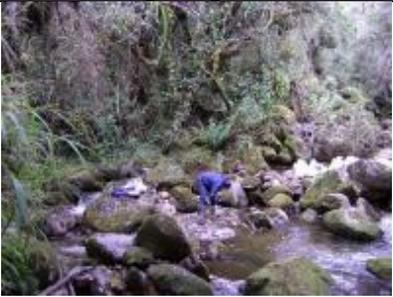
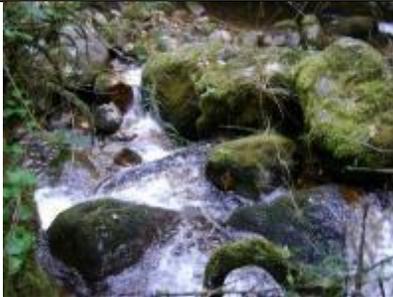
Punto G2-G21		Nombre: Alto Siecha La María- río Salitre		
Georreferenciación JUNO 3D-03-2015-11-30, Hora: 12:12 PM (G2) 12:33 PM (G21). Consecutivo: 34 35		G2: E: 1023727.75 m G23: E: 1023747.07 m	G2: N: 1022067.11 m G23: N: 1022061.75 m	G2: Altitud: 3078.58 G23: Altitud: 3058.34 m
<b>Identificación:</b> Las de los puntos tienen muy buena calidad del agua. El río salitre tiene mayor caudal pocos sedimentos cobertura vegetal 40-30%, la zona es principalmente agrícola. El tiempo está parcialmente nublado, temperatura normal dificultad de acceso, a los puntos. No se tomó ninguno de los dos aforos.				
Registro gráfico:

Unión del río Salitre y quebrada Siecha	Parámetros Hidrobiológicos G2 Alto Siecha La María	Acercamiento G2

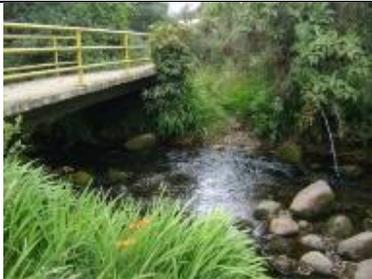
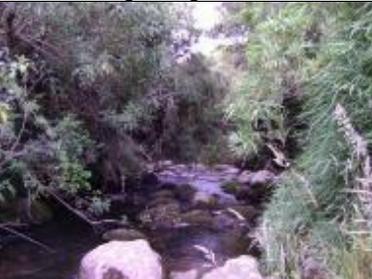
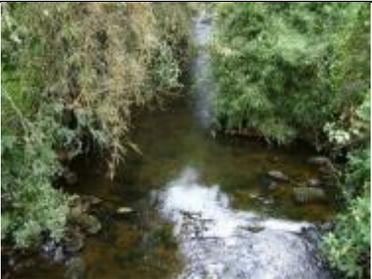
Punto G3		Nombre: Confluencia Chiguanos- Siecha		
Georreferenciación JUNO 3D-03-2015-11-30, Hora: 13:25 PM. Consecutivo: 36	E: 1020678.10 m	N: 1024852.13 m	Altitud: 2731.83 m	
<b>Identificación:</b> Tiempo seco, cielo parcialmente nublado, sin viento, cobertura vegetal del 20-30% el río lleva burbujas de jabón, muy pocos sedimentos, bajo caudal, sin mal olor,				
Registro gráfico:

Identificación G3 Confluencia río Siecha y río Chiguanos	G3 Panorámica	Acercamiento G3

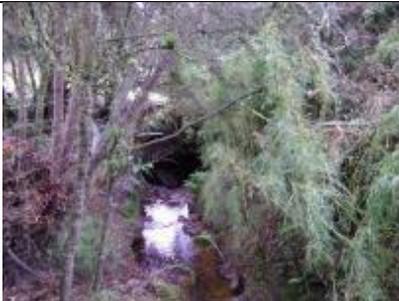
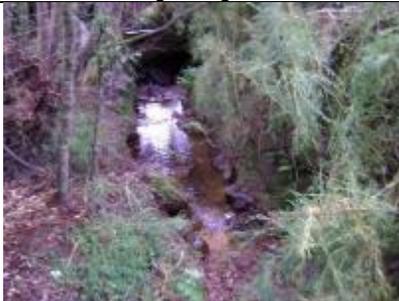
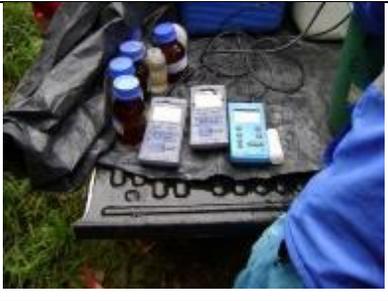
Punto G17		Nombre: Quebrada Montoque		
Georreferenciación JUNO 3D-03-2015-12-01, Hora: 10:23 Am. Consecutivo: 37	E: 1025816.35 m	N: 1027692.55 m	Altitud: 2864 m	
<b>Identificación:</b> Tiempo húmedo, frío con rocío, completamente nublado, dificultad de georreferenciación y clima de paramo, cobertura vegetal del 30-40%, buena calidad del agua, poco caudal.				
Registro gráfico:

identificación G17 Quebrada Montoque	G17 Acercamiento.	Muestra en el punto G17

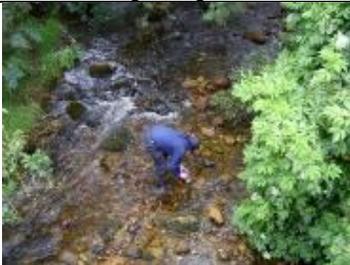
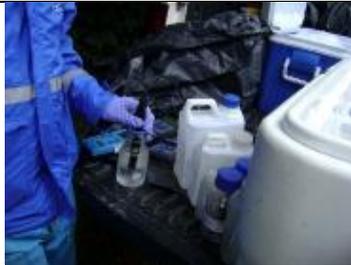
Punto G8		Nombre: río Chipatá Estación Santo Domingo		
Georreferenciación JUNO 3D-03-2015-12-01, Hora: 11:31 Am. Consecutivo: 38		E: 1022471.75m	N:1028251.27 m	Altitud: 2699.98m
<b>Identificación:</b> Alto Caudal, sin sedimentos, transparente, con algo de burbujas, cobertura vegetal del 20-30%, zona agrícola y floricultura. Criadero de patos y gallinas cercano al río.				
Registro gráfico:

Toma de muestra G8		Parámetros Hidrobiológicos perifiton		Toma de parámetros in Situ

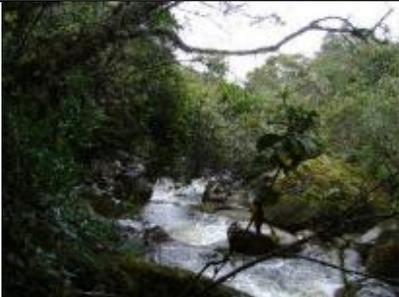
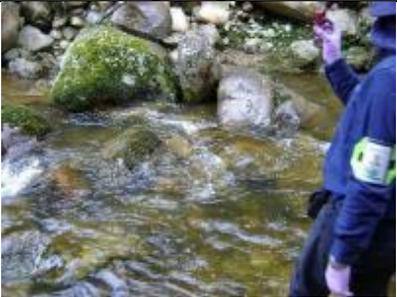
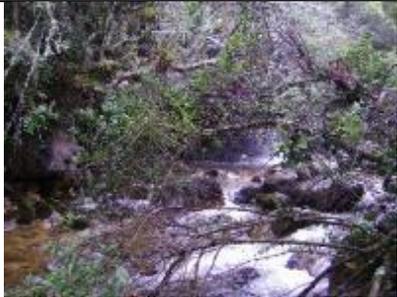
Punto G6		Nombre: río Chipatá Alto Resbalones.		
Georreferenciación JUNO 3D-03-2015-12-01, Hora: 12:40 PM. Consecutivo: 39		E: 1025120.26 m	N: 1024996.43 m	Altitud: 3037.26 m
<b>Identificación:</b> El punto se encuentra en un páramo, el tiempo es frío con el cielo parcialmente nublado. En la zona se realiza primordialmente cultivos de papa, la cobertura vegetal del punto es del 70-80% se observa una cascada que alimenta al río está bien cuidado el lugar sin explotación, el cuerpo de agua es un nacimiento del recurso hídrico, sin sedimentos. Se observa una cierta cantidad de burbujas como de jabón.				
Registro gráfico:

Identificación G6 río Chipatá. Alto resbalones		Acercamiento G6 burbujas		Cascadas y Vegetación G6

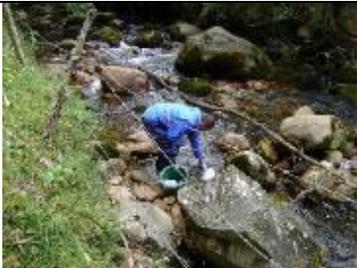
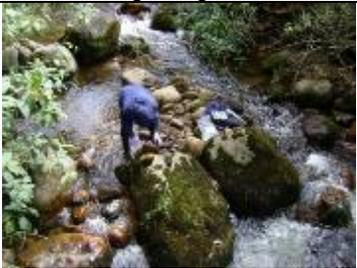
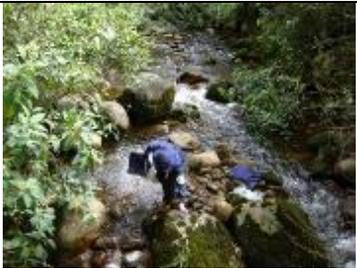
Punto G7		Nombre: Quebrada el Uval pastos Ospina		
Georreferenciación JUNO 3D-03-2015-12-01, Hora: 13:34 PM. Consecutivo: 40		E:1023325.26 m	N: 1027948.79 m	Altitud: 2732.38m
<b>Identificación:</b> Tiempo soleado, cobertura vegetal 30-20%, bajo caudal del cuerpo del agua, se observa burbujas contaminantes, sin sedimentos.				
Registro gráfico:

Toma de muestra G7		Parámetros Hidrobiológicos perifiton		Toma de parámetros Hidrobiológicos Bentos
Punto G18		Nombre: río Aves Estación la Vega		
Georreferenciación JUNO 3D-03-2015-12-01, Hora: 14:54 PM. Consecutivo: 41		E: 1024580.86 m	N: 1031006.35 m	Altitud: 2640.04 m
<b>Identificación:</b> Cuerpo de agua 10 % de vegetación, mal olor, con evidente carga orgánica, color oscuro, alto caudal, sedimentos, tiempo seco cielo parcialmente nublado.				
Registro gráfico:

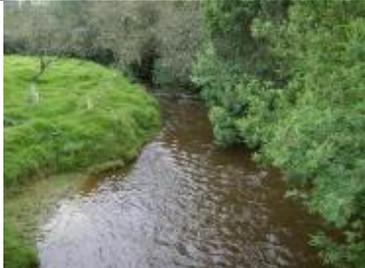
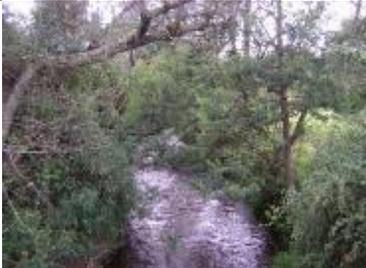
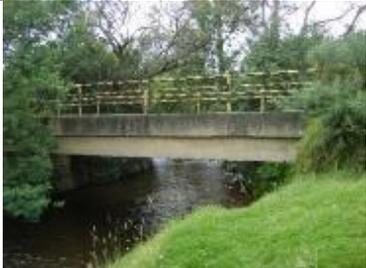
Identificación G18 río aves Estación la Vega		Panorámica G18		Puente G18

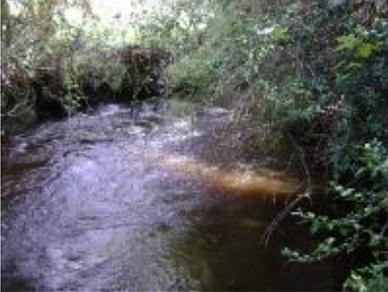
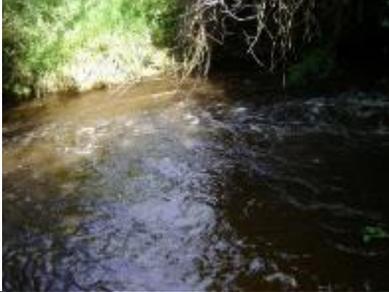
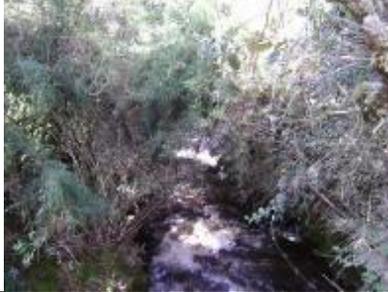
Punto G16		Nombre: río Chiquito aguas arriba confluencia Aves		
Georreferenciación JUNO 3D-03-2015-12-01, Hora: 15:39 PM. Consecutivo: 42		E: 1026589.65 m	N:1031556.75 m	Altitud: 2661.33 m
<b>Identificación:</b> Alto caudal del río en este punto, con pocos sedimento, color oscuro, con burbujas de jabón y se observa algo de carga orgánica, sin mal olor. Tiempo soleado, poco viento, cobertura vegetal del 40-50%. La zona es agrícola y viviendas rurales.				
Registro gráfico:

identificación G16 río Chiquito aguas arriba río Aves		Acercamiento G16 burbujas		Panorámica G16 y vegetación
Punto G13		Nombre: Quebrada montecillos		
Georreferenciación JUNO 3D-03-2015-12-02, Hora: 11:01 AM. Consecutivo:43		E: 1027438.45 m	N: 1032759.83 m	Altitud: 2664.55 m
<b>Identificación:</b> Cuerpo de agua empozado sin flujo, se observa que el poco líquido es de agua lluvias o algún vertimiento rural, no hay corriente. Dificultad de acceso. El tiempo es seco soleado, parcialmente nublado. Cobertura vegetal del 80-90 %.

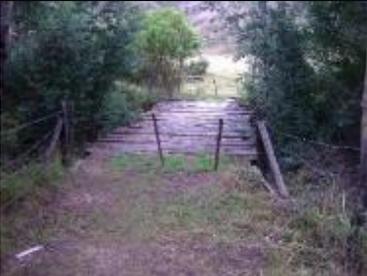
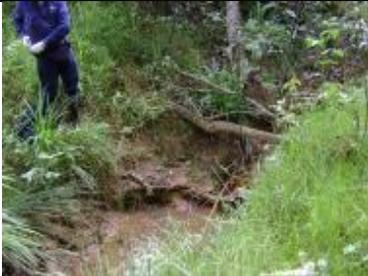
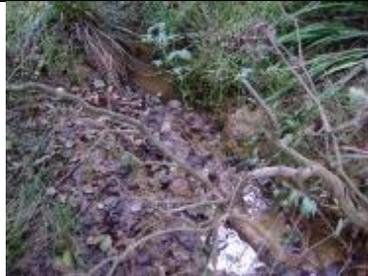
Cruce del río Aves		agua empozada G13		Agua empozada G13

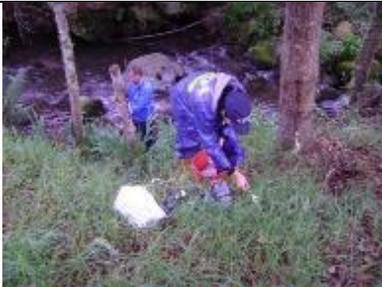
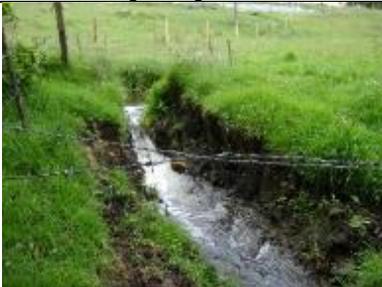
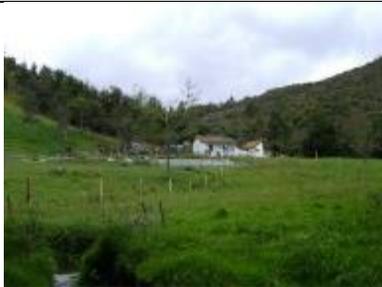
Punto G14		Nombre: Quebrada corales		
Georreferenciación JUNO 3D-03-2015-12-02, Hora: 11:35 AM. Consecutivo:44		E: 1029032.22 m	N: 1032930.21 m	Altitud: 2713.27 m
<b>Identificación:</b> Cuerpo de agua con buen caudal, sin sedimentos, con un poco de carga orgánica y burbujas de jabón el punto se tomó después del vertimiento de una Piscícola, sin mal olor. El tiempo es seco, cielo parcialmente nublado, cobertura vegetal del 40-30 %.				
Registro gráfico:

Toma de muestra y de parámetros In Situ G14		Vertimiento de la Piscícola		Piscícola que vierte a la quebrada
Punto G15		Nombre: río Aves confluencia Corales Aguas arriba		
Georreferenciación JUNO 3D-03-2015-12-02, Hora: 12:00 PM. Consecutivo:45		E: 1028637.98 m	N 1033943.20 m	Altitud: 2678.33 m
<b>Identificación:</b> Tiempo seco, cielo parcialmente nublado, cobertura vegetal 30-40 %, el cuerpo de agua se observa con burbujas y carga contaminante, oscuro, con sedimentos, actividades agrícolas. En este punto se observa una estructura que protege la banca en caso de creciente, bajo caudal.

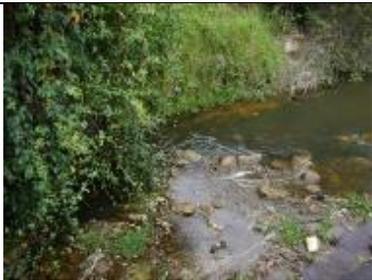
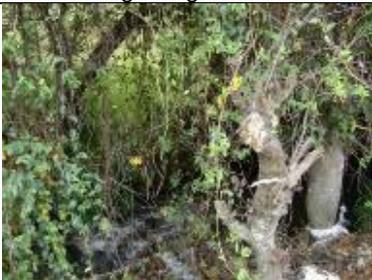
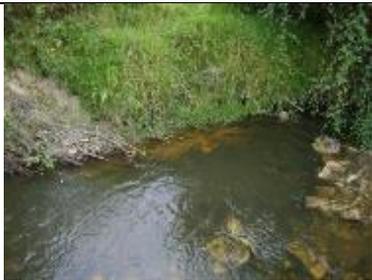
Identificación G15 río Aves aguas arriba de confluencia quebrada corales		Vegetación G15		Acercamiento G14

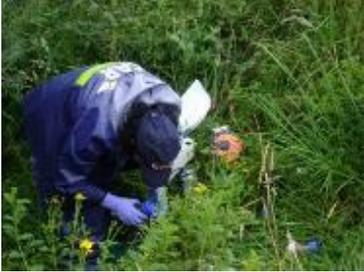
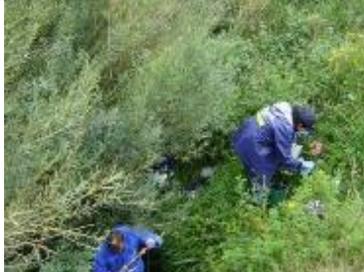
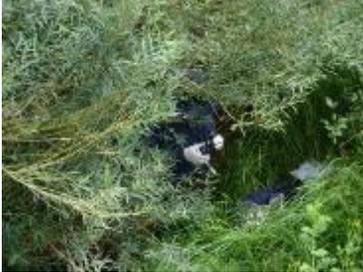
Punto G11		Nombre: Quebrada Chuscal Antonio Ricaurte		
Georreferenciación JUNO 3D-03-2015-12-02, Hora: 12:54 PM. Consecutivo:46		E: 1030597.79 m	N 1036316.73 m	Altitud: 2694.91 m
<b>Identificación:</b> Tiempo seco, cielo parcialmente nublado, el cuerpo de agua presenta bajo caudal, poco sedimentos buen estado de la quebrada sin contaminantes. Cobertura vegetal 70-80%.				
Registro gráfico:

Toma de muestra		Toma de parámetros in Situ		Toma de Perifiton
Punto G12		Nombre: Quebrada Peña Colorada. El hatillo		
Georreferenciación JUNO 3D-03-2015-12-02, Hora: 13:31 PM. Consecutivo:47		E: m	N m	Altitud: m
<b>Identificación:</b> Este punto se modificó del que se tenía originalmente, se buscó el punto aguas arriba más cercano a la vía rural y se tomó en el puente que atraviesa. Se observa alto caudal, con sedimentos, sin contaminantes visibles. El clima es bastante árido mucho polvo, seco, cobertura vegetal del 70-80%.

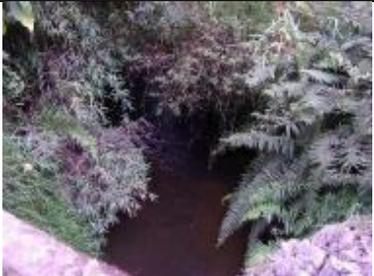
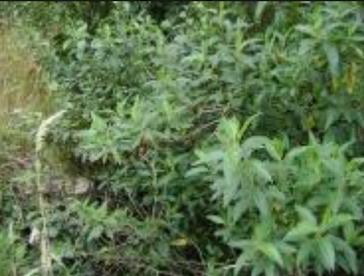
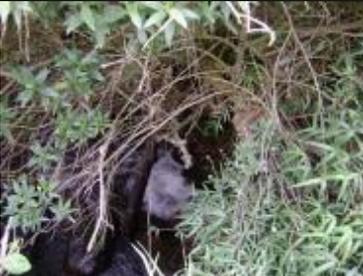
Identificación G12 Quebrada Peña Colorada		Vegetación G12		Acercamiento G12

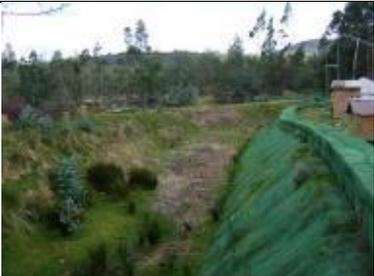
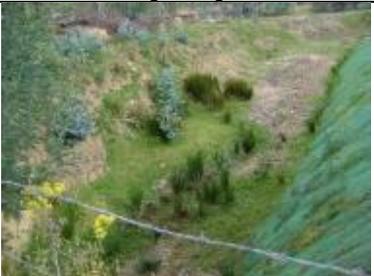
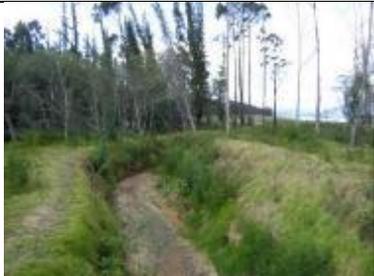
Punto G22		Nombre: Quebrada El mulato Santa María aguas arriba el embalse del Tominé		
Georreferenciación JUNO 3D-03-2015-12-02, Hora: 15:26 PM. Consecutivo:48		E: 1024208.47 m	N 1035017.06 m	Altitud: 2617.47 m
<b>Identificación:</b> Punto completamente seco se observa por el estado de la tierra que hace mucho tiempo no llueve, el clima de la zona es árido y en la zona se observa la poca precipitación				
Registro gráfico:

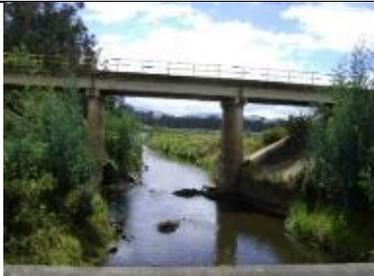
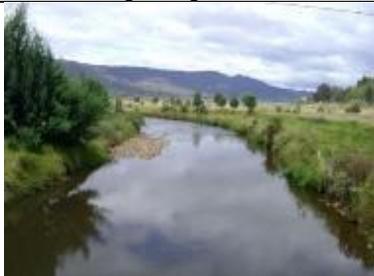
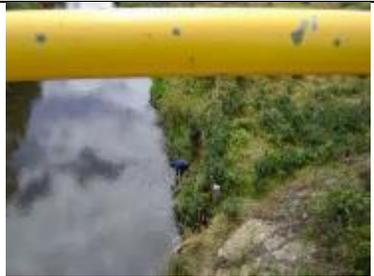
Punto G20		Nombre: Aguas arriba Embalse del Tominé		
Georreferenciación JUNO 3D-03-2015-12-03, Hora: 11:44 AM. Consecutivo:50		E: 1022257.21 m	N 1033261.11 m	Altitud: 2615.59 m
<b>Identificación:</b> Tiempo seco, soleado, sin cobertura vegetal. El cuerpo de agua no se observa con carga contaminante, no tiene mal olor, tiene un poco de sedimentos. En la zona se observa la extracción de madera.				
Registro gráfico:

Vista desde el suelo del punto G20		Panorámica G20		Toma de Parámetros Hidrobiológicos Perifiton
Punto G19		Nombre: río aves aguas arriba desembocadura río Siecha		
Georreferenciación JUNO 3D-03-2015-12-03, Hora: 12:36 PM. Consecutivo:51		E: 1022229.38 m	N 1033844.46 m	Altitud: 2614.57 m
<b>Identificación:</b> Tiempo seco, soleado, sin cobertura vegetal. El cuerpo de agua no se observa con carga contaminante, tiene un poco de sedimentos. En la zona se observa la extracción de madera.

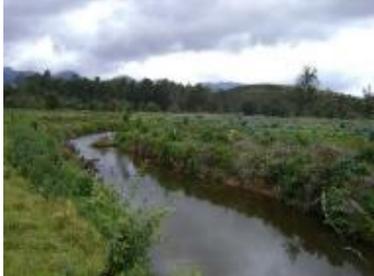
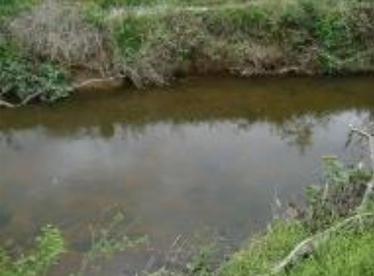
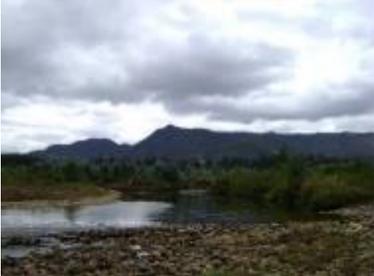
Identificación G19 río aves aguas arriba desembocadura río Siecha		Acercamiento G19		Desembocadura río Aves al río Siecha

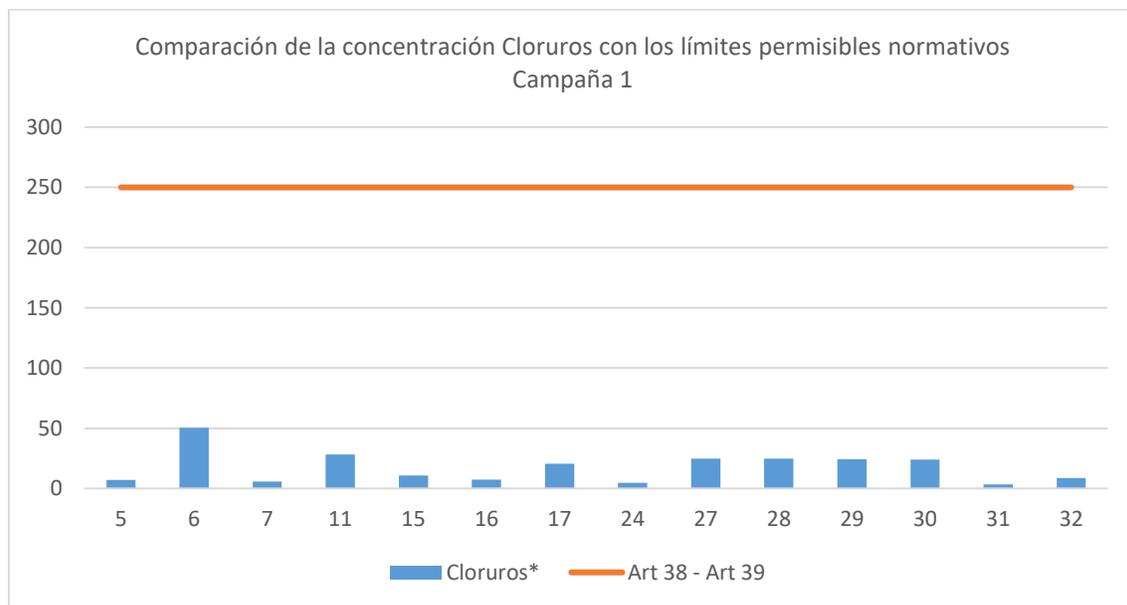
**Figura 3.3.** Comparación de la concentración Cloruros con los límites permisibles normativos Campaña 1

El contenido en cloruros afecta la potabilidad del agua y su potencial uso agrícola e industrial. A partir de 300 ppm el agua empieza a adquirir un sabor salado. Las aguas con cloruros pueden ser muy corrosivas debido al pequeño tamaño del ion que puede penetrar la capa protectora en la interface óxido-metal y reaccionar con el hierro estructural. Se valora con nitrato de plata usando cromato potásico como indicador.

Este parámetro sirve para detectar vertidos industriales, cuando su concentración presente oscilaciones fuertes o valores distintos a los que corresponden a vertidos netamente urbanos.
