### 3. ANÁLISIS ESTACIONES DE MONITOREO

#### 3.1 CAMPAÑAS DE MONITOREO DE CALIDAD AGUA

FORMULACIÓN DEL PLAN DE ORDENAMIENTO DEL RECURSO HÍDRICO DE LA UNIDAD  
HIDROGRÁFICA DEL EMBALSE DE TOMINÉ DEL CUAL HACEN PARTE LOS RÍOS SIECHA –  
AVES Y PRINCIPALES TRIBUTARIOS, Y DE LA UNIDAD HIDROGRÁFICA DEL RÍO TEUSACÁ Y  
PRINCIPALES TRIBUTARIOS EN LAS JURISDICIONES DE LA CAR Y CORPOGUAVIO LAS  
CUALES PERTENECEN A LA CUENCA DEL RÍO BOGOTÁ

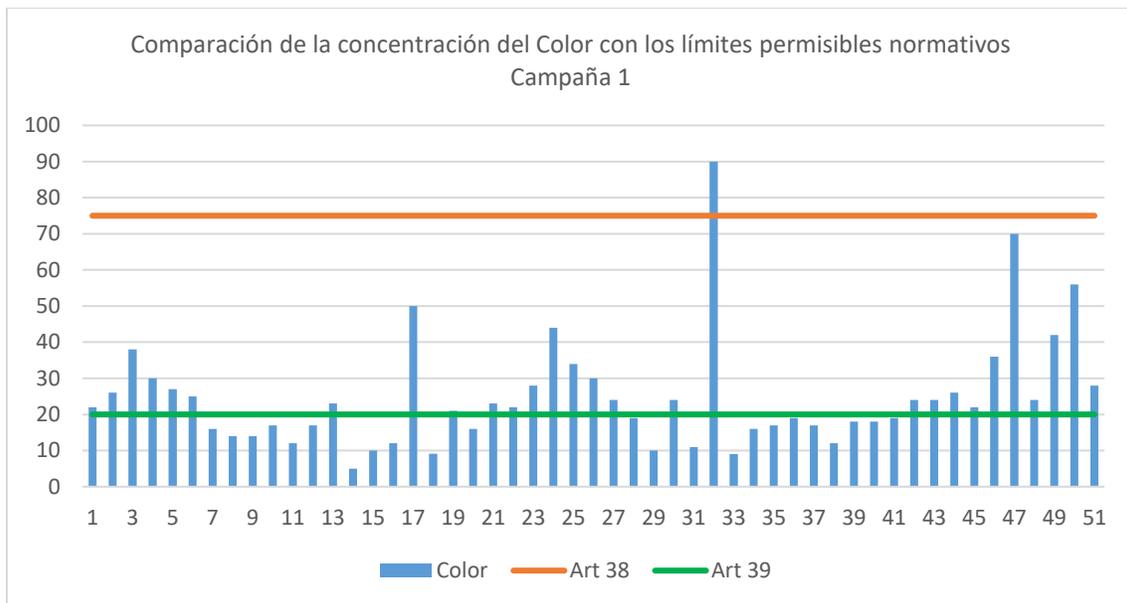
**Figura 3.4.** Comparación de la concentración del Color con los límites permisibles normativos Campaña 1

El color, por sí mismo, no descalifica a un agua como potable pero la puede hacer rechazable por estética, en aguas de proceso puede colorear el producto y en circuito cerrado algunas de las sustancias colorantes hacen que se produzcan espumas. Las medidas de color se hacen en laboratorio por comparación, y se suelen medir en ppm de Pt, las aguas subterráneas no suelen sobrepasar las 5 ppm de Pt pero las superficiales pueden alcanzar varios cientos de ppm de Pt. La eliminación suele hacerse por coagulación-floculación con posterior filtración o la absorción en carbón activo.

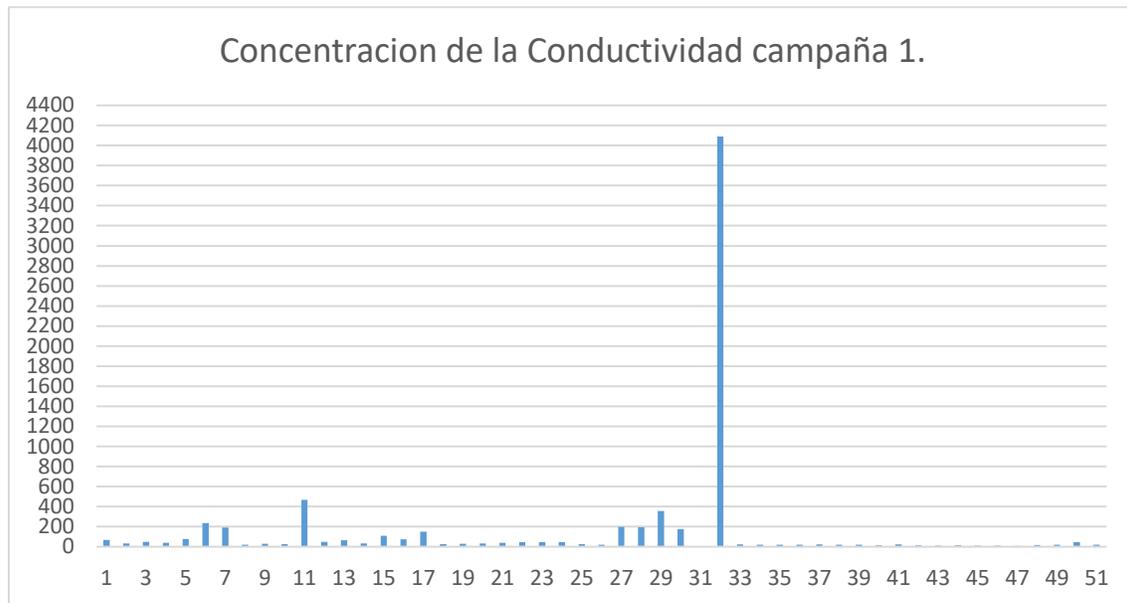
**Figura 5.** Concentración de la Conductividad campaña 1.

Los valores obtenidos hacen referencia a la presencia de iones disueltos y sales orgánicas en el agua.

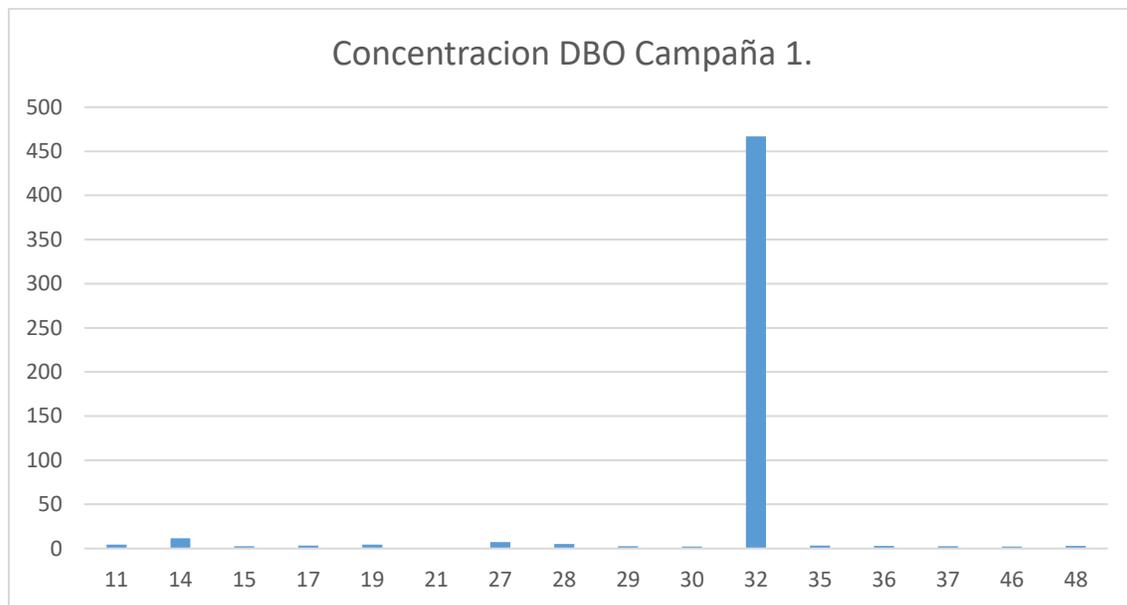
**Figura 3.6. Concentración DBO Campaña 1**

La determinación de DBO permite indicar la presencia y biodegradabilidad de la materia orgánica presente, además de estimar la cantidad de oxígeno que se requiere para estabilizar el carbono orgánico.

Los resultados tan altos de DBO y DQO en el punto de monitoreo pueden ser tan altos ya que está ubicado en la Quebrada padre de Jesús después de la PTAR punto No.32 o T16, lo que indica una alta contaminación de tipo doméstico.

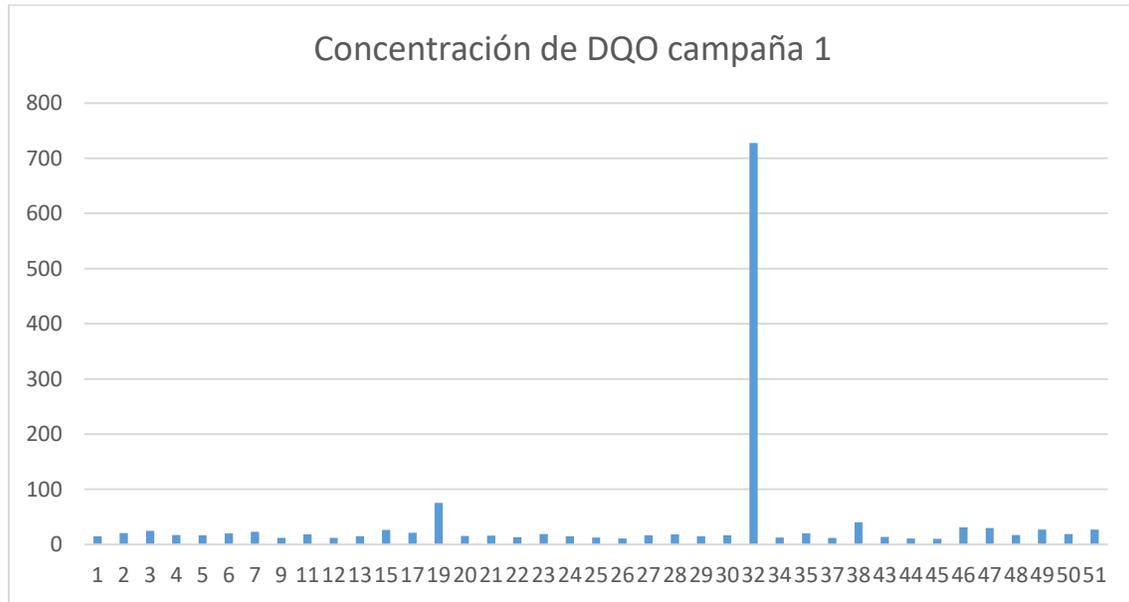
**Figura 3.7.** Concentración de DQO campaña 1

La DQO conocida como la demanda química de oxígeno es la cantidad de oxígeno que se requiere para oxidar químicamente el material orgánico (biodegradable y no biodegradable).

En el caso de DQO se presentaron concentraciones entre 12 – 728 mg/L, la mayor concentración se presentó en el punto de calidad No. 32 con una concentración de 728 mg/l, según la escala de clasificación de la calidad del agua de la subdirección general técnica, CONAGUA, concentraciones inferiores a 20 mg/L se clasifican como aguas de buena calidad ya que tiene bajo contenido de materia orgánica biodegradable y no biodegradable, el caso de los puntos 1, 4, 5, 6, 9, 11, 12, 13, 20, 21, 22, 23, 24, 25, 26, 27, 28, 29, 30, 34, 35, 37, 43, 44, 45, 48 y 50. Los puntos 3, 7, 15, 17, 19, 38, 46, 47, 49, y 51 presentan concentraciones mayores a 20 mg/L.

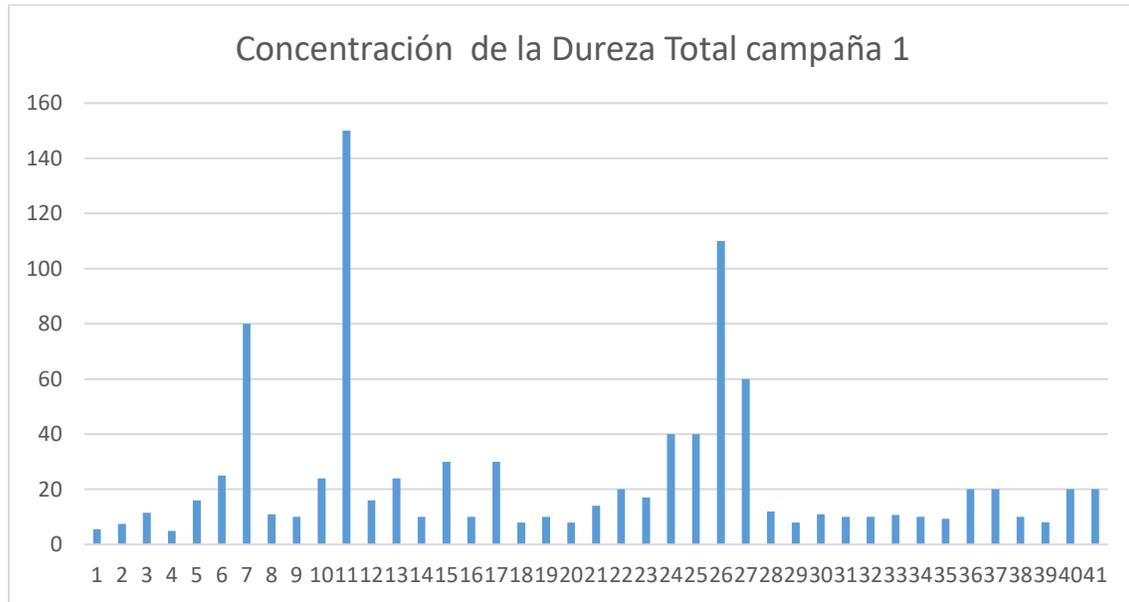
**Figura 3.8.** Concentración de la Dureza Total campaña 1  
 Fuente: Unión Temporal Corpoquavio 2015.

Cuando en el agua, además de los iones calcio y magnesio también están presentes los iones bicarbonato, pueden producirse las incrustaciones calcáreas. El aumento de la temperatura y un valor de pH elevado favorecen asimismo la formación de la cal. Todos estos conceptos se describen en detalle en el apartado de Procesos - Formación de incrustaciones.

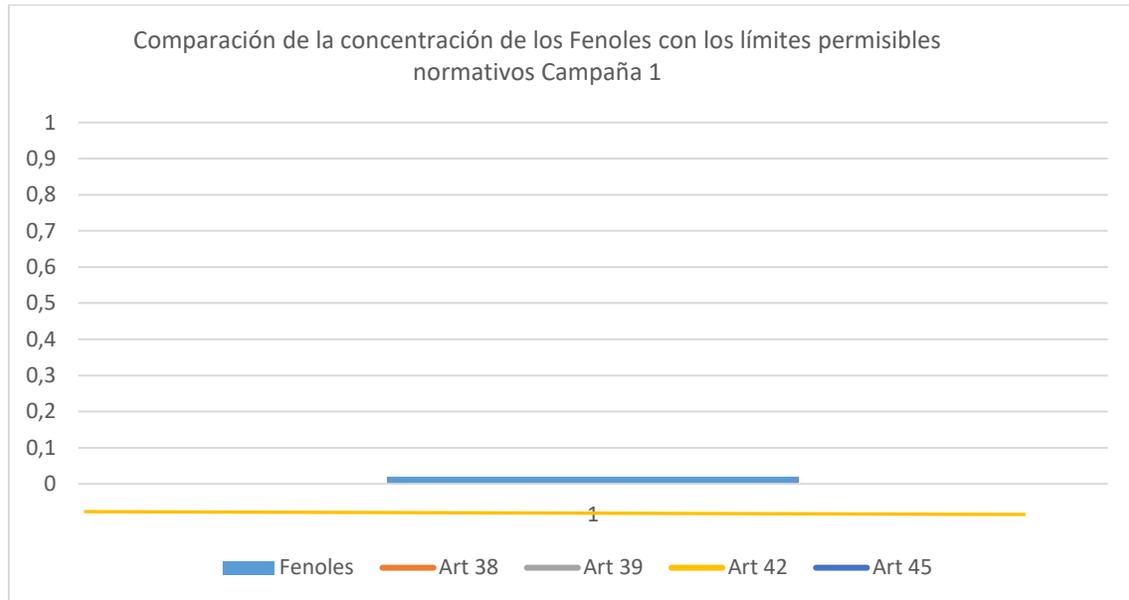
**Figura 3.9.** Comparación de la concentración de los Fenoles con los límites permisibles normativos Campaña 1

En los puntos monitoreados solo se tuvo información de este parámetro en el punto No. 32, por encima del límite permisible con un valor de 0,018 mg Fenol / L.

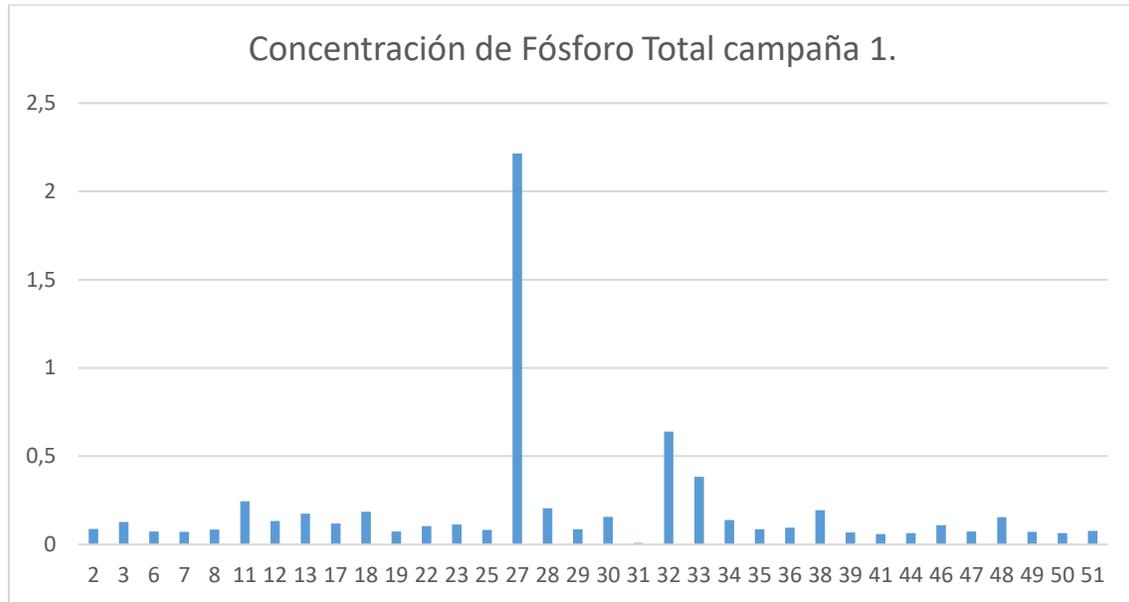
**Figura 3.10.** Concentración de Fósforo Total campaña 1.  
 Fuente: Unión Temporal Corpoquavio 2015.

En la mayoría de los puntos monitoreados la concentración de fósforo se encuentra por debajo de 2 mg-P/ L, a excepción del punto No. 27 en el cual el resultado fue 2,214 mg-P/ L.

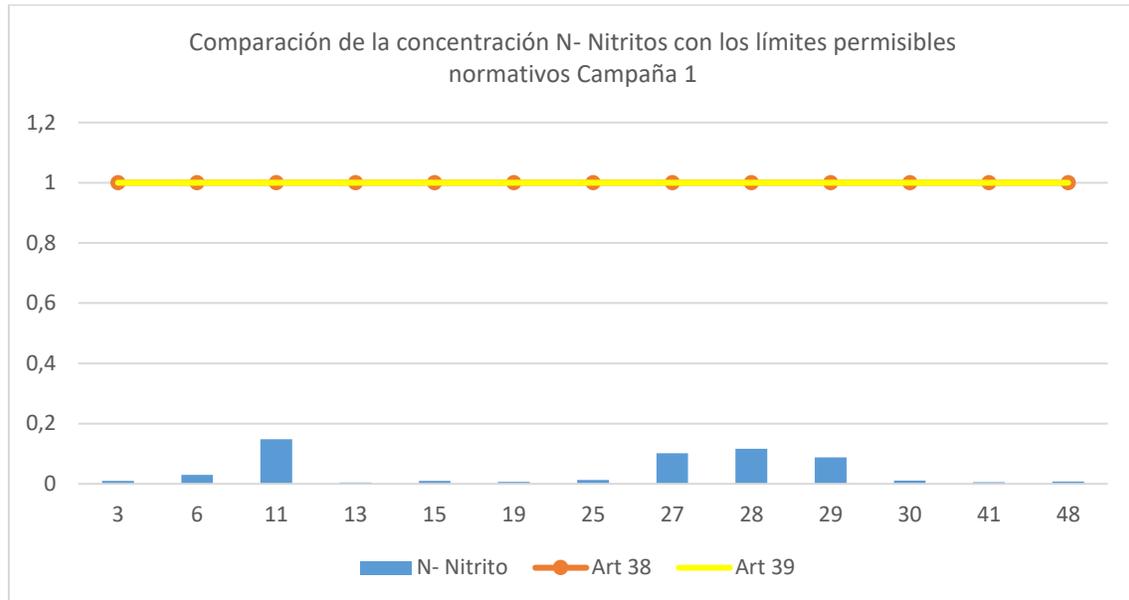
**Figura 3.11.** Comparación de la concentración N- Nitritos con los límites permisibles normativos Campaña 1

En los puntos monitoreados se presentaron concentraciones entre <0.10 y 1.809 mg/L cumpliendo con los límites permisibles de los Artículos 38 y 39 del Decreto 1594 de 1984. La mayor concentración de nitratos se presentó en el punto No. 30 con un valor de 1.809 mg/L.

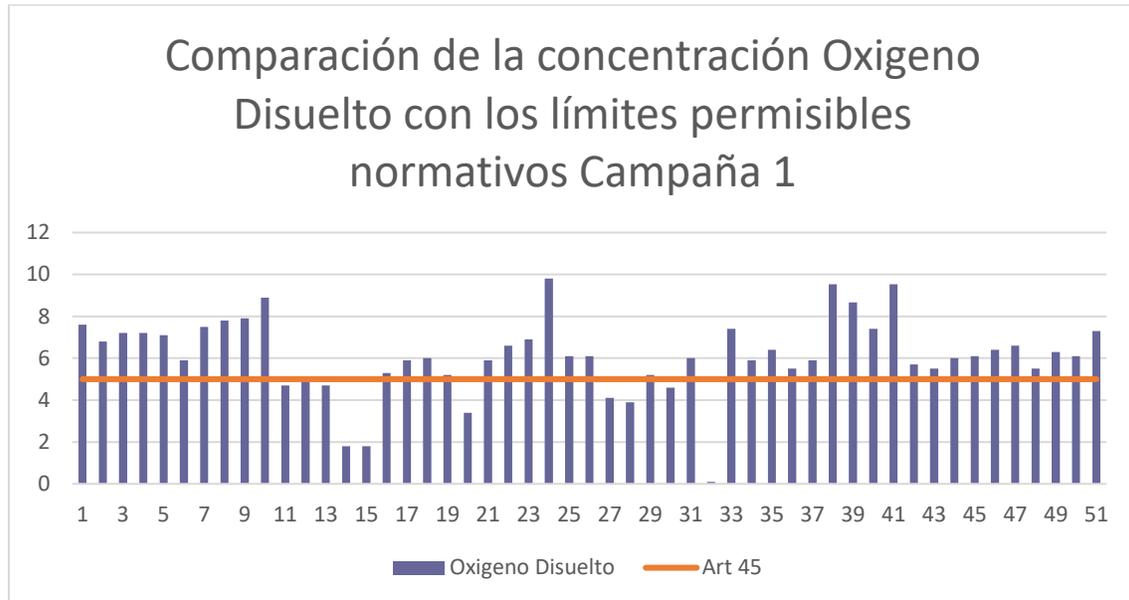
**Figura 3.12.** Comparación de la concentración Oxígeno Disuelto con los límites permisibles normativos Campaña 1

Los valores más bajo de oxígeno disuelto se presentaron en los puntos de monitoreo 32 con un valor de 0,1 mg O<sub>2</sub>/L y 14 y 15 con 1,8 mg O<sub>2</sub> / L

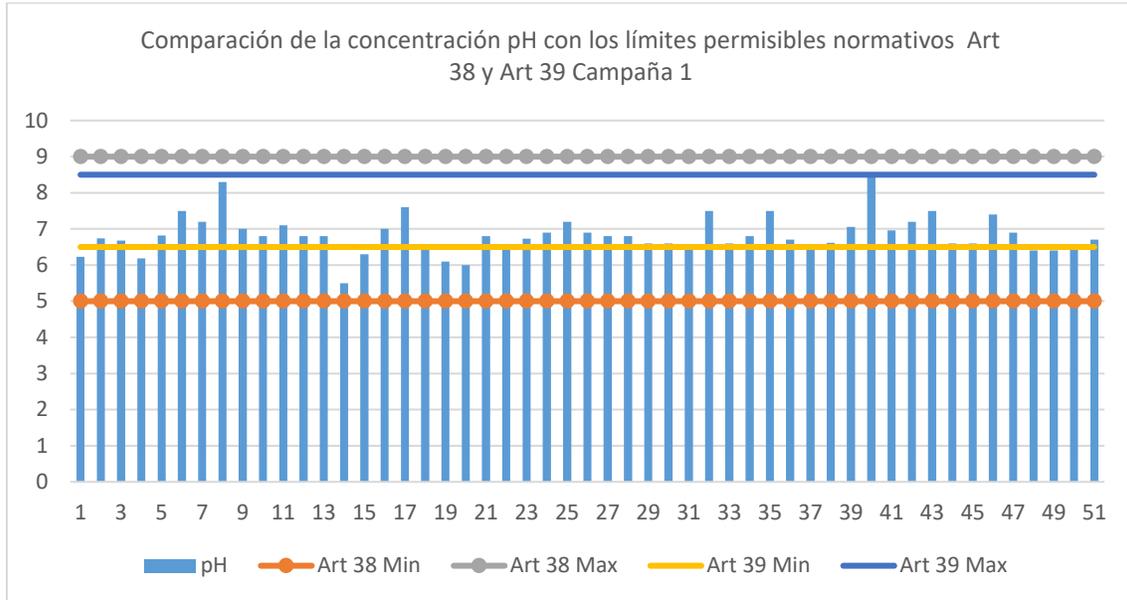
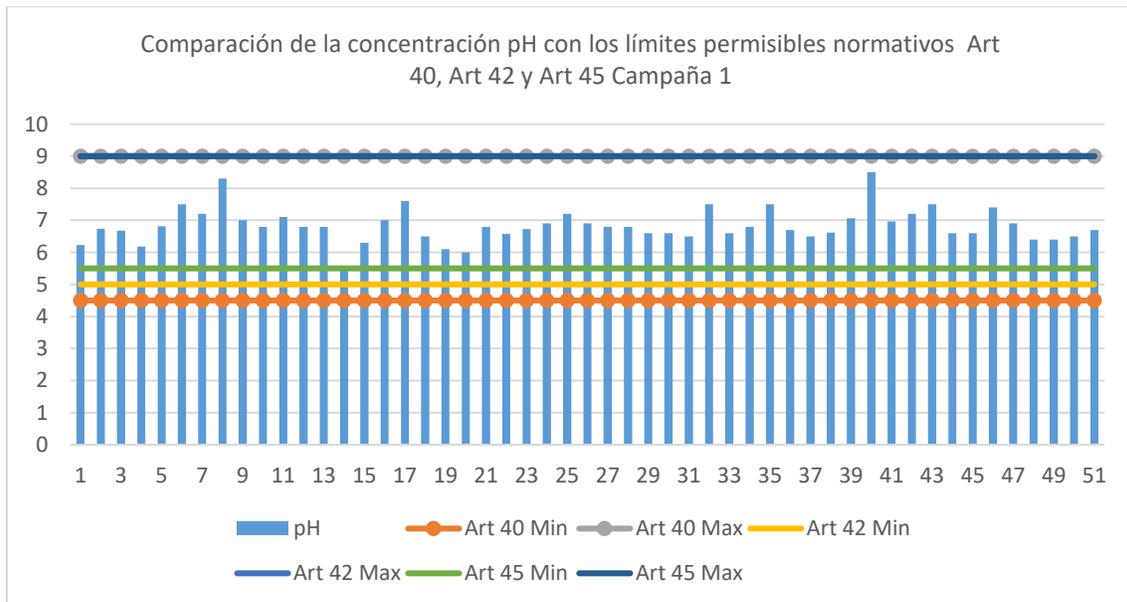
**Figura 3.13.** Comparación de la concentración pH con los límites permisibles normativos Art 38 y Art 39 Campaña 1

Los valores obtenidos de pH en los puntos de monitoreo se encontraron en un rango de 5.5 a 8.5 Unidades, el menor valor de pH lo presentó el punto 14 con un valor de 5.5 Unidades, todos los puntos monitoreados presentaron cumplimiento con los límites permisibles de los Artículos 38, 39, 40, 41 y 45 para los usos doméstico, agropecuario y preservación de flora y fauna.

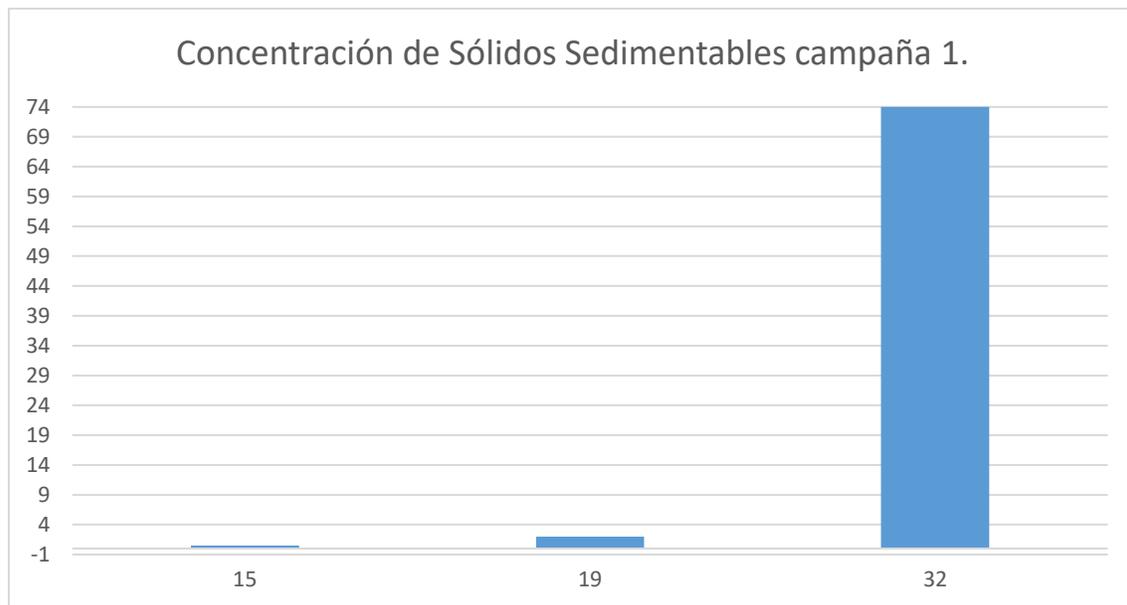
**Figura 3.15.** Concentración de Sólidos Sedimentables campaña 1.

En los puntos monitoreados el valor de los sólidos sedimentables en la gran mayoría de los puntos estaba por debajo del LCM límite de cuantificación, a excepción de los puntos 15, 19 y 32 cuyos valores están en el rango de 0,5 a 74 mL SS / L, en el punto 32 se encontró el mayor valor.

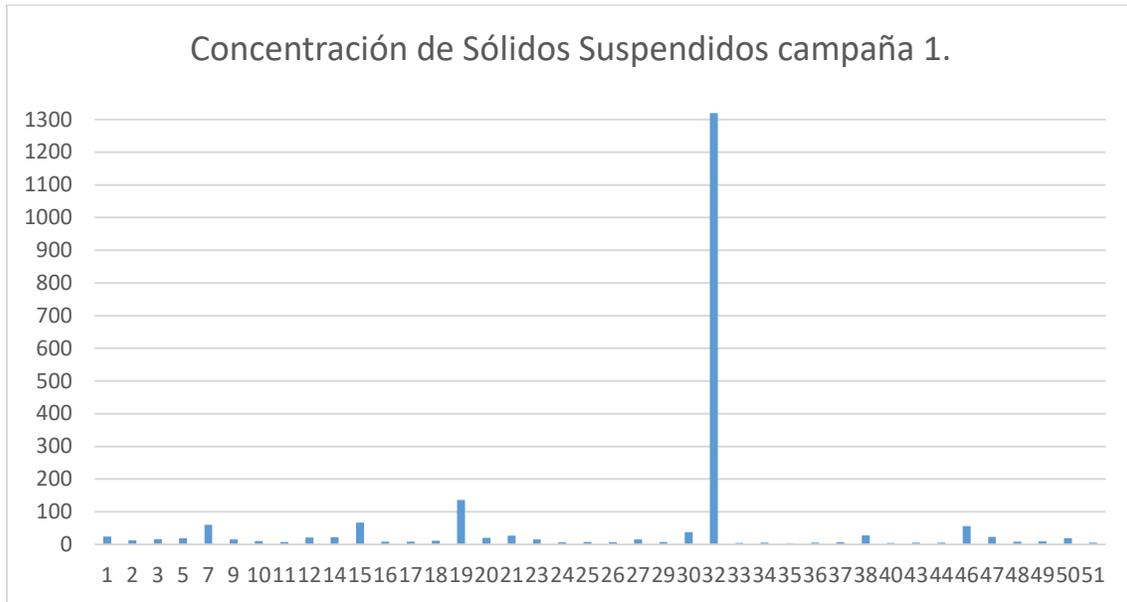
**Figura 3.16.** Concentración de Sólidos Suspendidos campaña 1.  
 Fuente: Unión Temporal Corpoguvio 2015.

Los valores obtenidos en la campaña de monitoreo se encuentran en el rango de 4 a 1320 mg SST / L, el mayor valor se determinó en el punto 32.

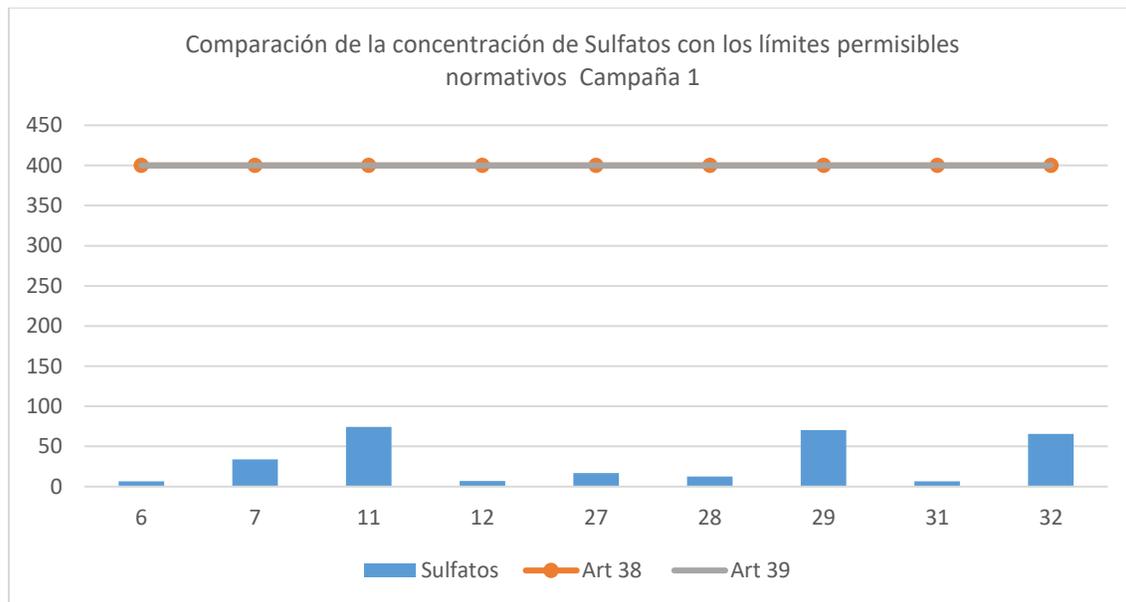
**Figura 3.18.** Comparación de la concentración de Sulfatos con los límites permisibles normativos Campaña 1

El nivel máximo de sulfato sugerido por la organización Mundial de la Salud (OMS) en las Directrices para la Calidad del Agua Potable, establecidas en Génova, 1993, es de 500 mg/l. Las directrices de la Unión Europea son más recientes, 1998, completas y estrictas que las de la OMS, sugiriendo un máximo de 250 mg/l de sulfato en el agua destinada al consumo humano.

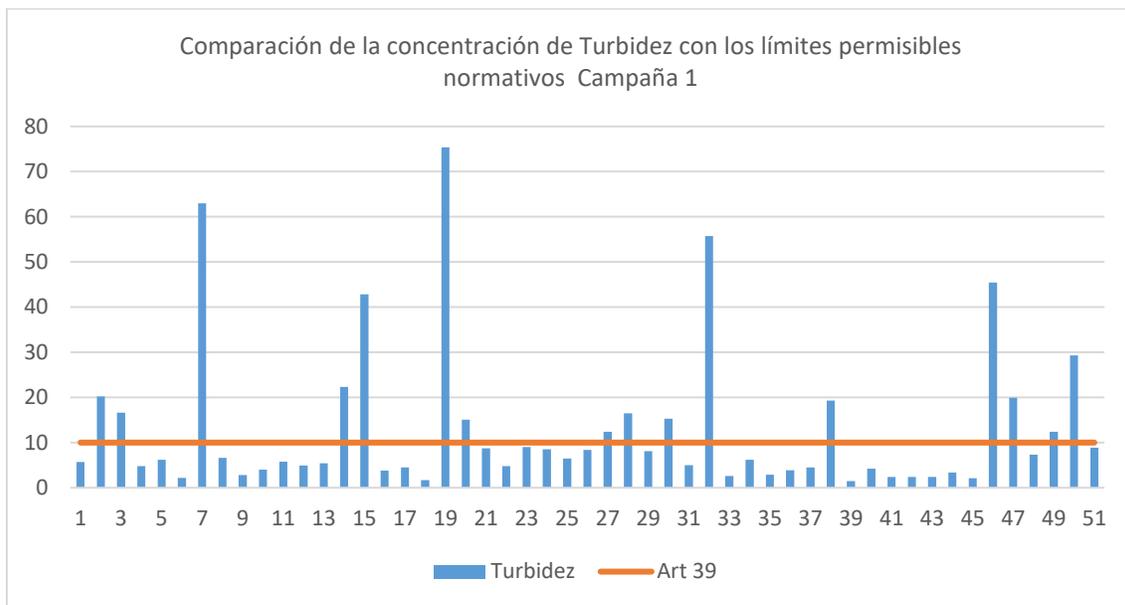
**Figura 3.19.** Comparación de la concentración de Turbidez con los límites permisibles normativos Campaña 1

Los valores de turbiedad obtenidos en los puntos monitoreados oscilan entre 1.5 y 75.4 NTU, superando el límite permisible del Artículo 39 del Decreto 1594 de 1984 para los puntos: 2, 3, 7, 14, 15, 19, 20, 27, 28, 30, 32, 38, 46 y 50

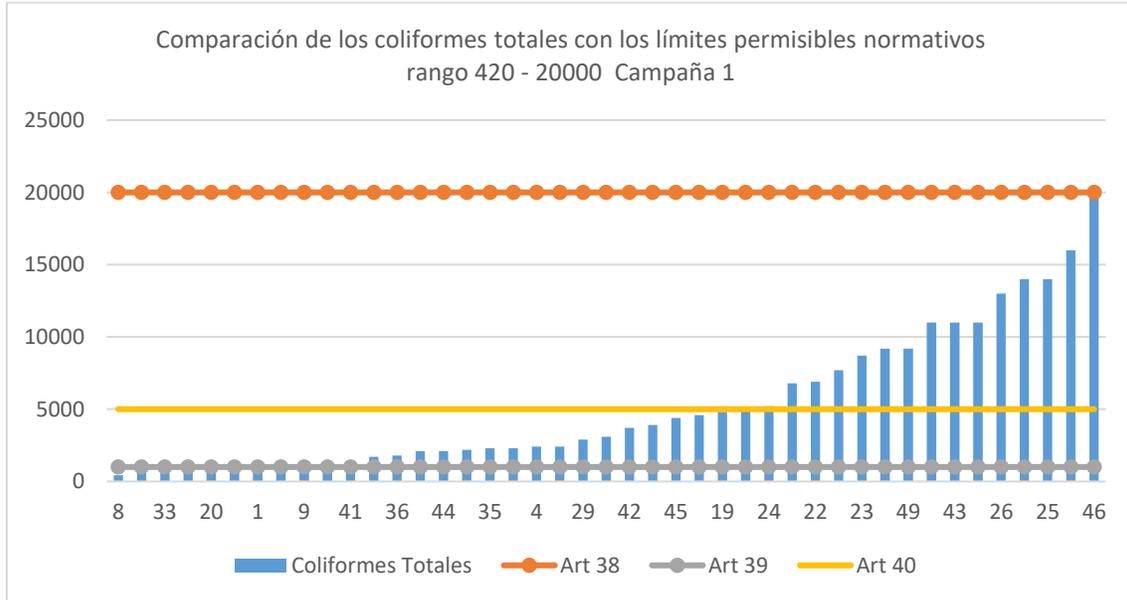
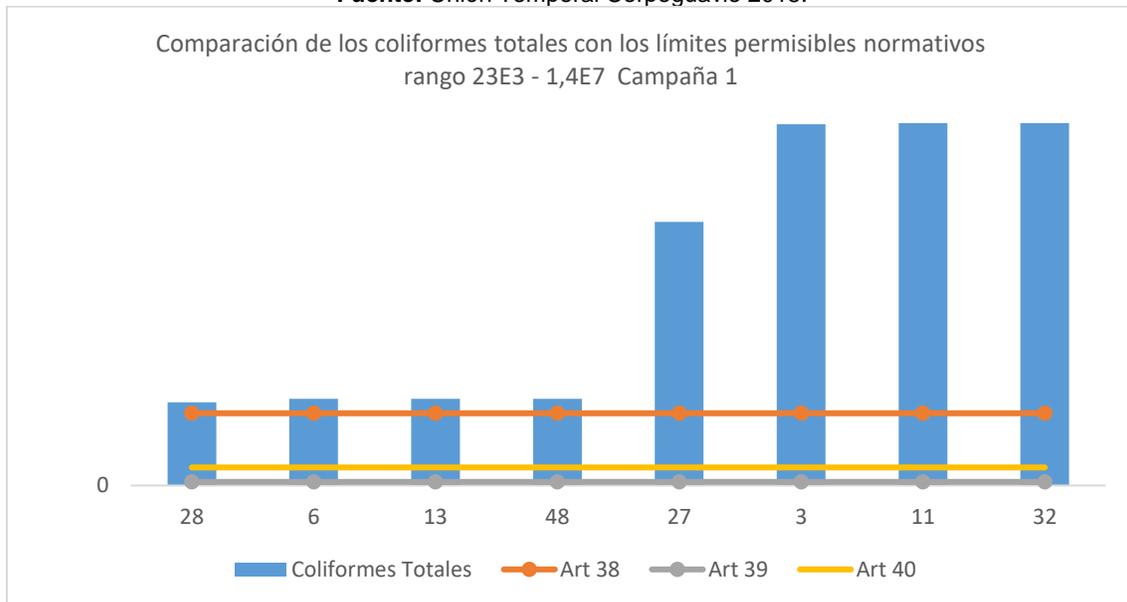
**Figura 3.20.** Comparación de los coliformes totales con los límites permisibles normativos rango 420 - 20000 Campaña 1

La identificación de Coliformes totales es más difícil ya que estos pueden provenir de suelo, y de superficies de agua dulce por lo que no siempre son intestinales. La presencia de Coliformes sugiere fallas en la eficacia del tratamiento y la integridad del sistema de distribución. La identificación de las cepas aisladas puede a veces dar una indicación sobre el origen.

Con el fin de presentar la información de una manera más clara se vivieron los resultados gráficos en dos rangos, como se puede observar a continuación.

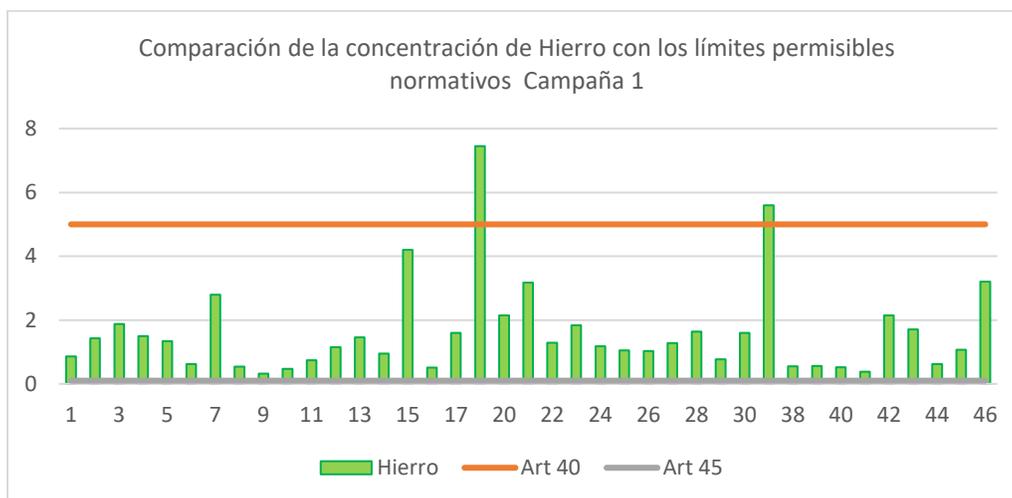
**Figura 3.24.** Comparación de la concentración de Hierro con los límites permisibles normativos Campaña 1

El hierro en los suministros de aguas procedentes del subsuelo en zonas rurales es muy frecuente: los niveles de concentración van entre rangos de 0 a 50mg/L, mientras la OMS recomienda niveles de <0.3mg/L. El hierro ocurre de manera natural en acuíferos pero los niveles de aguas subterráneas pueden aumentar por disolución de rocas ferrosas. Las aguas subterráneas que tienen hierro son normalmente de color naranja y provoca el destiño en las ropas lavadas, y además tienen un sabor desagradable, que se puede notar en el agua y en la cocina.

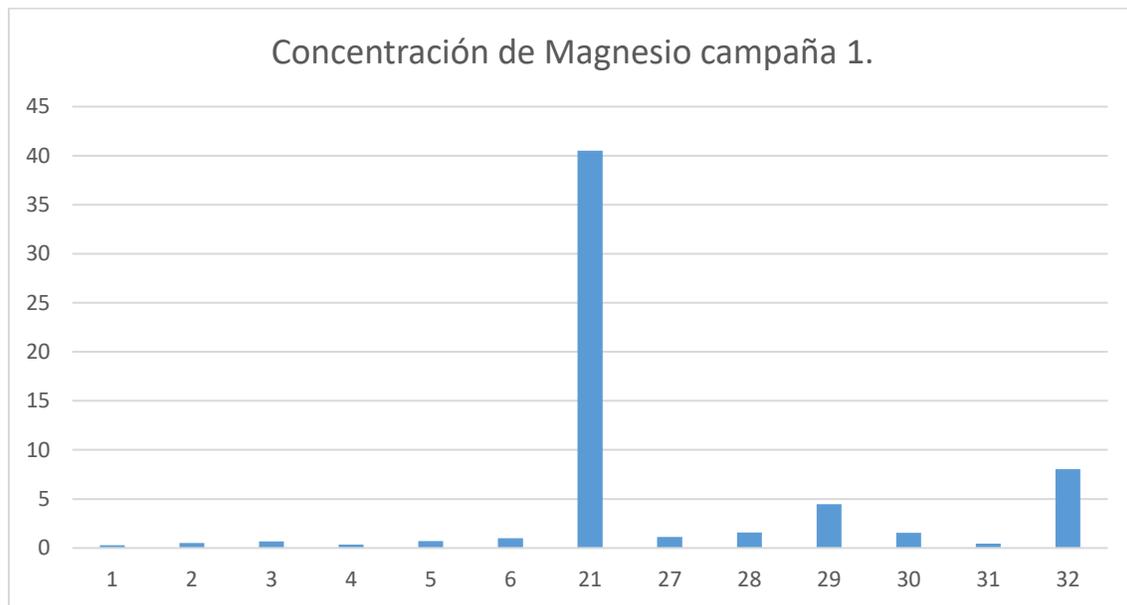
**Figura 3.25.** Concentración de Magnesio campaña 1.

En los puntos de monitoreo se encuentran rangos de 0.3 a 40.52 mg Mg/L, el valor más alto de magnesio se encuentra en el punto 21.

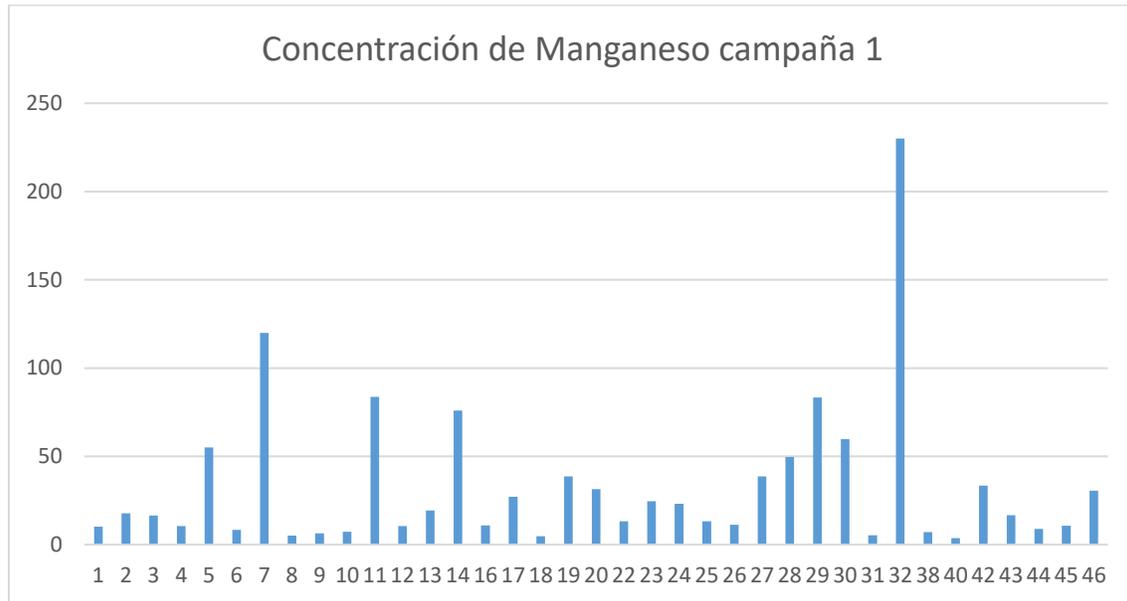
**Figura 3.26.** Concentración de Manganeso campaña 1.  
 Fuente: Unión Temporal Corpoquavio 2015.

Los valores de manganeso evaluados se encuentran en un rango de 3.76 a 230 ug Mn/L, con el mayor resultado en el punto 32.

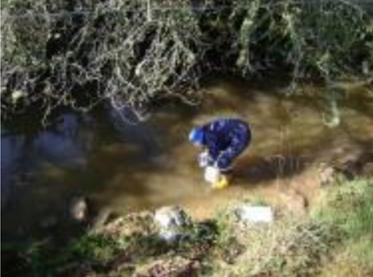
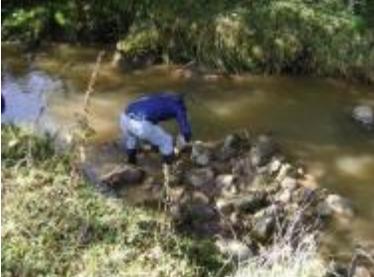
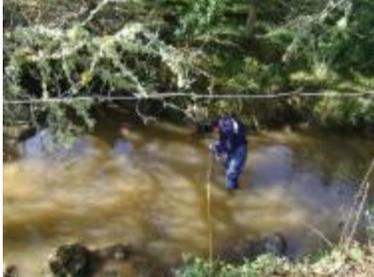
Punto T01		Nombre: río Teusacá-Parte Alta Teusacá		
Georreferenciación: Hora: 8:21 AM. Consecutivo: 1		E:1007111,31 m	N:999955.81 m	Altitud: 3078.99 m
<b>Identificación:</b> Punto cercano al nacimiento del río Teusacá, color turbio, sedimentos en el cuerpo de agua por lluvias en días anteriores, bajo caudal, clima soleado, temperatura baja, cobertura vegetal del 40 %, se observa un panorama natural seco y con poca vegetación por la falta de lluvia, adicionalmente se identifican algunas burbujas de contaminación y ganadería al costado del recurso hídrico.				
Registro Fotográfico:

Toma de muestra.		Parámetros hidrobiológicos		Aforo. T01
Punto T02		Nombre: río Teusacá-Porquerizas		
Georreferenciación: Hora: 9:44 AM. Consecutivo: 2		E:1007484.23 m	N:1004414.94 m	Altitud: 2957.93 m
<b>Identificación:</b> Tiempo seco, color del río turbio, con sedimentos por las lluvias, bajo caudal, se observa burbujas de contaminación, clima soleado, aumento de temperatura. Cobertura vegetal del 40%, sin mal olor.

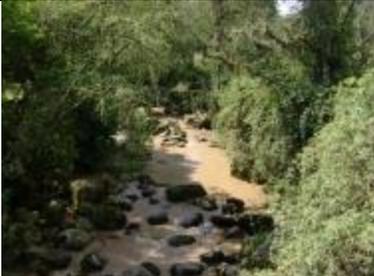
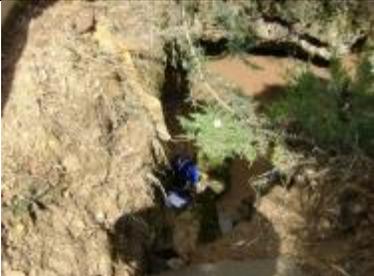
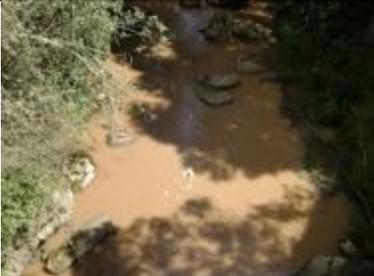
Identificación del T02 río Teusacá-Porquerizas		Parámetros In-situ		:Panorámica T02

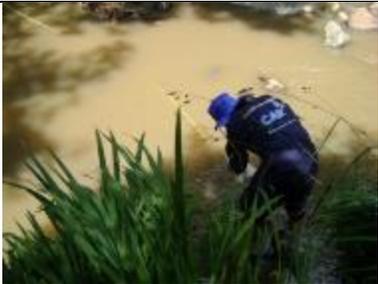
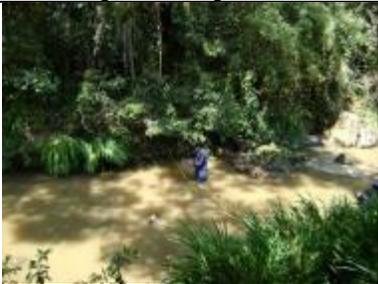
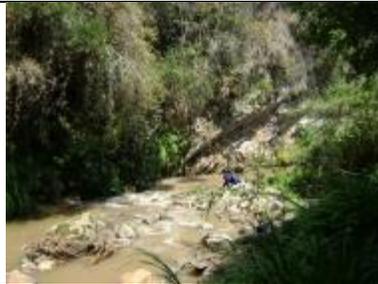
<b>Punto T03</b>		<b>Nombre: río Teusacá-Aguas Arriba del Embalse San Rafael</b>		
<b>Georreferenciación:</b> Hora: 10:39 AM. Consecutivo: 3		<b>E:1009073.71 m</b>	<b>N:1008591.50 m</b>	<b>Altitud: 2808.10 m</b>
<b>Identificación:</b> Tiempo seco, soleado, sin viento, caudal bajo, turbia el agua por lluvias, sedimentos, cobertura vegetal 30%, un poco de mal olor, burbujas contaminantes.				
<b>Registro Fotográfico:</b>

<i>Toma de muestra.</i>		<i>Aforo T03</i>		<i>Parámetros hidrobiológicos</i>

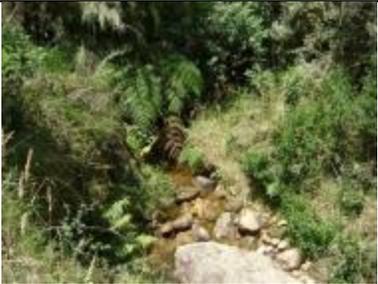
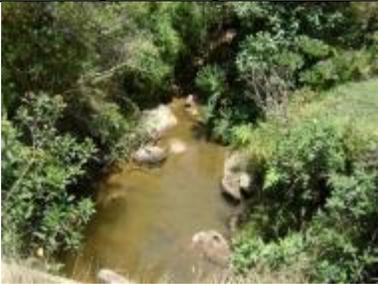
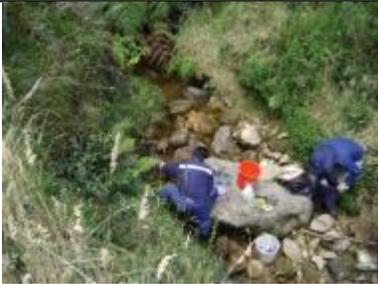
<b>Punto T24</b>		<b>Nombre: Quebrada La Socha. La Macarena</b>		
<b>Georreferenciación:</b> Hora: 11:25. Consecutivo: 4		<b>E: 1011764.16 m</b>	<b>N: 1006021.11 m</b>	<b>Altitud: 3001.17 m</b>
<b>Identificación:</b> Tiempo soleado, sin viento, 70% de cobertura vegetal, con un poco de sedimentos, limpio sin mal olor, con muy bajo caudal, debilitado por la sequía, se realizó aforo volumétrico, buena calidad de agua.				
<b>Registro Fotográfico:</b>

<i>Identificación T24 Quebrada La Socha</i>		<i>Acercamiento T24.</i>		<i>Parámetros In-Situ y toma de muestra.</i>

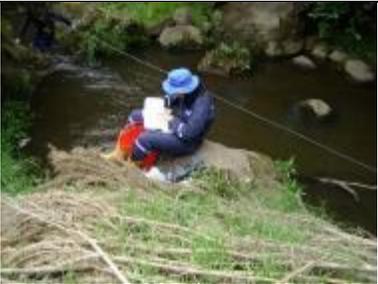
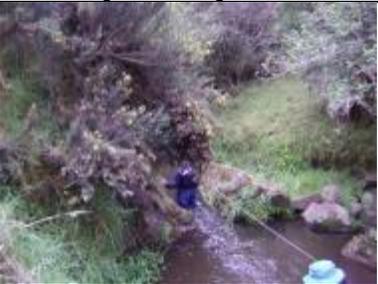
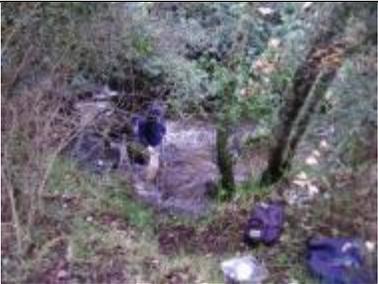
<b>Punto T04</b>		<b>Nombre: río Teusacá, Aguas abajo del embalse San Rafael</b>		
Georreferenciación GPS Garmin Hora: 12:04 PM. Consecutivo: 5		E: 1010695.197 m	N: 1012317.944m	Altitud: 2556 m
<b>Identificación:</b> clima nublado, sin viento, bajo caudal, con pocos sedimentos, con burbujas, sin mal olor, tiende a ser cristalina el recurso hídrico, cobertura vegetal del 50%, se observa a lo lejos el bajo nivel del embalse San Rafael. Ganadería muy cercana al río.				
<i>Registro Fotográfico:</i>

<i>Parámetros in situ y toma de muestra</i>		<i>Aforo T04</i>		<i>Parámetros hidrobiológicos</i>
<b>Punto T05</b>		<b>Nombre: río Teusacá, Aguas abajo PTAR La Calera</b>		
Georreferenciación: Hora: 12:50 PM. Consecutivo: 6		E: 1013777.22 m	N: 1014173.77 m	Altitud: 2676.62 m
<b>Identificación:</b> punto después del matadero de la calera olor a ese tipo de vertimiento, burbujas de contaminación, bajo caudal, con pocos sedimentos, sin cobertura vegetal, clima nublado, baja temperatura. Adicionalmente se identifica, ganadería cercana, crecida del río en la zona debido a las lluvias y pesca ilegal debajo de la toma del punto.

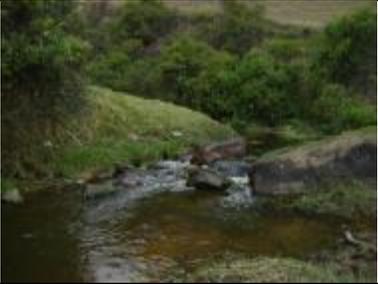
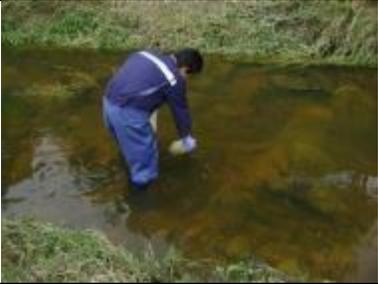
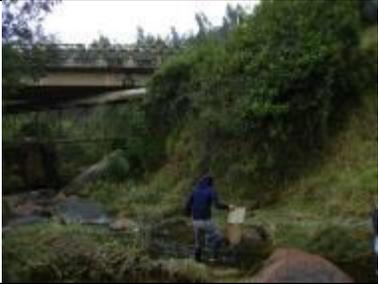
<i>Burbujas contaminantes</i>		<i>Toma de muestra T05</i>		<i>Muestreo hidrobiológico</i>

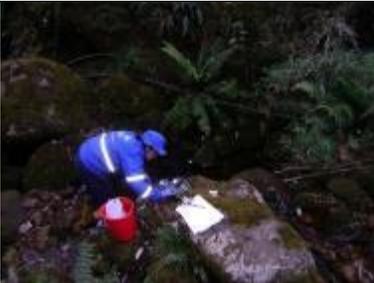
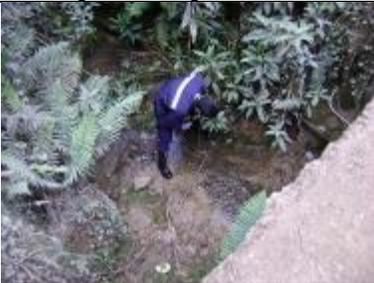
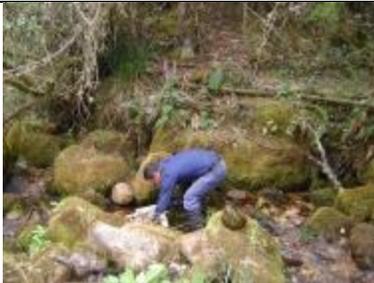
<b>Punto T20</b>		<b>Nombre: Quebrada San Lorenzo alto- San Lorenzo</b>		
<b>Georreferenciación:</b> Hora: 9:01 AM. Consecutivo: 7		<b>E: 1019442.95 m</b>	<b>N: 1015783.19 m</b>	<b>Altitud: 3093.72 m</b>
<b>Identificación: Temperatura baja, nublado, cobertura vegetal del 70%, agua cristalina, bajo caudal, buena calidad de agua.</b>				
<b>Registro Fotográfico:</b>

<i>Parámetros In-situ.</i>		<i>Aforo T20</i>		<i>Parámetros hidrobiológicos macro invertebrados. T20</i>

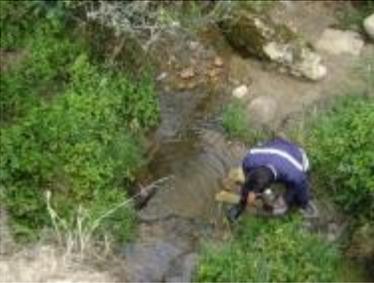
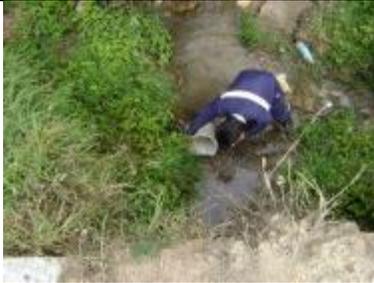
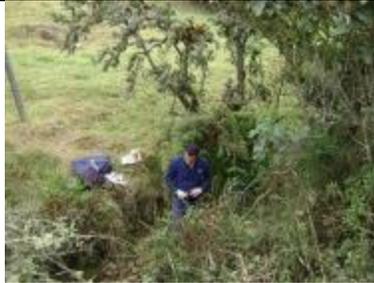
<b>Punto T23</b>		<b>Nombre: Quebrada Simaya alto los Pinos</b>		
<b>Georreferenciación</b> Hora: 9:53 AM. Consecutivo: 8		<b>E: 1018182.51 m</b>	<b>N: 1013827.44 m</b>	<b>Altitud: 2974.88 m</b>
<b>Identificación: Tiempo nublado, muy poco caudal, agua cristalina, agricultura y ganadería cercan, sin sedimentos, cobertura vegetal 70%.</b>				
<b>Registro Fotográfico:</b>

<i>Toma de muestra</i>		<i>Aforo volumétrico T23</i>		<i>Parámetros hidrobiológicos perifiton</i>

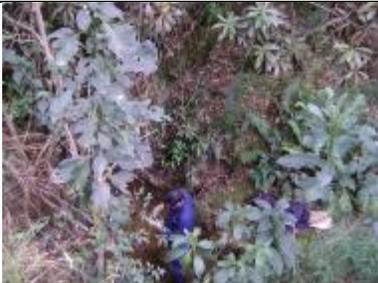
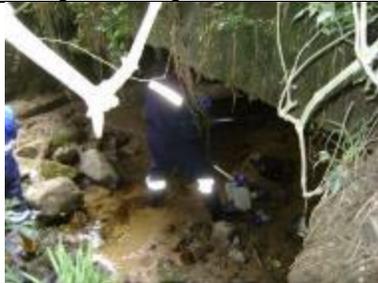
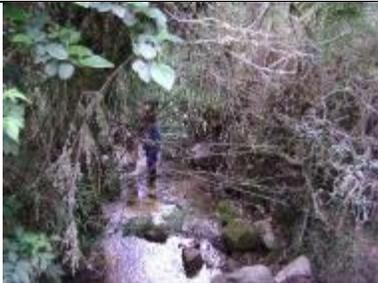
<b>Punto T07</b>		<b>Nombre: Quebrada San Lorenzo</b>		
<b>Georreferenciación</b>		<b>E: 1017105.95 m</b>	<b>N: 1014960.90 m</b>	<b>Altitud: 3906.94 m</b>
<b>Hora: 10:28 Am. Consecutivo: 9</b>				
<b>Identificación: Caudal alto, agua cristalina, buena calidad del recurso hídrico, clima frío, nublado, se observa peces a simple vista.</b>				
<b>Registro Fotográfico:</b>

<i>Parámetros hidrobiológicos</i>		<i>Aforo T07</i>		<i>Parámetros hidrobiológicos</i>

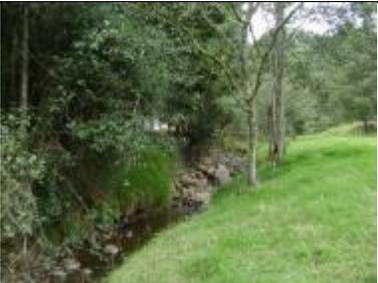
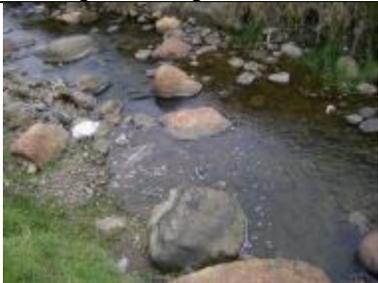
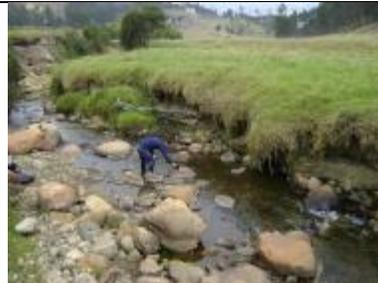
<b>Punto T06</b>		<b>Nombre: Quebrada Simaya aguas arriba del río Teusacá</b>		
<b>Georreferenciación</b>		<b>E:1014349.74 m</b>	<b>N:1013920.73 m</b>	<b>Altitud: 2683.14 m</b>
<b>Hora: 11:06 AM. Consecutivo: 10</b>				
<b>Identificación: clima frío, nublado, con viento, cuerpo de agua sin cobertura vegetal, se observa con burbujas de contaminación y con muy bajo caudal, sin sedimentos, con mal olor, se observa peces.</b>				
<b>Registro Fotográfico:</b>

<i>Vista aguas arriba T06</i>		<i>Panorámica T 06</i>		<i>Parámetros hidrobiológicos T06</i>

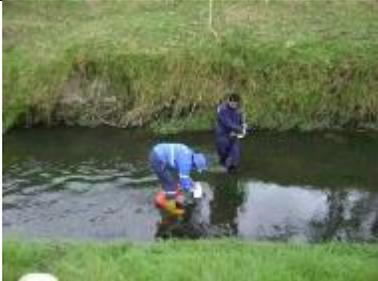
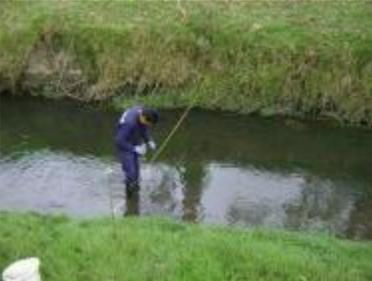
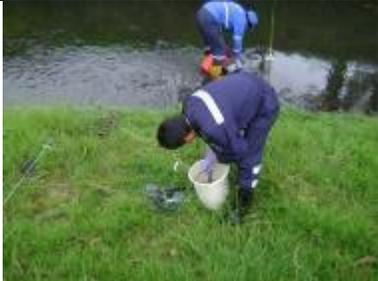
<b>Punto T11</b>		<b>Nombre: río Teusacá Caguas abajo Confluencia Quebrada Simaya-San Lorenzo</b>		
<b>Georreferenciación</b>		<b>E:1013526.91 m</b>	<b>N: 1019664.53 m</b>	<b>Altitud: 2592.79 m</b>
<b>Hora: 13:23 PM. Consecutivo: 11</b>				
<b>Identificación: Temperatura fría, nublado, mal olor del cuerpo de agua, sin vegetación, con burbujas, sin sedimentos, muy poco caudal.</b>				
<b>Registro Fotográfico:</b>

<i>Toma de muestra.</i>		<i>Aforo T11</i>		<i>Parámetros In-Situ</i>

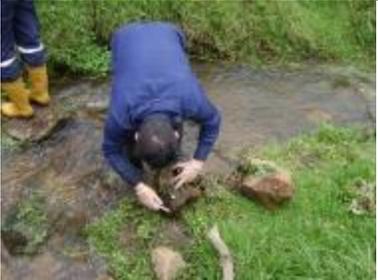
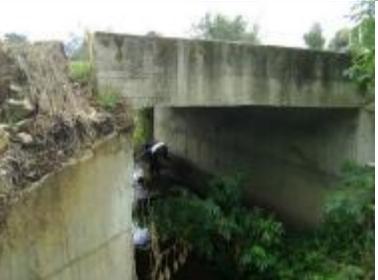
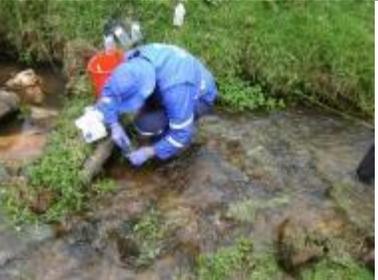
<b>Punto T09</b>		<b>Nombre: Quebrada aguas Claras</b>		
<b>Georreferenciación</b>		<b>E:1010488.16 m</b>	<b>N: 1019135.24 m</b>	<b>Altitud: 2605.38 m</b>
<b>, Hora: 12:23 PM. Consecutivo: 12</b>				
<b>Identificación: Buen aspecto del cuerpo de agua, vegetación del 80%, caudal alto en comparación de la primera campaña, cielo nublado, viento fuerte, buena calidad del agua, sin sedimentos.</b>				
<b>Registro Fotográfico:</b>

<i>Parámetros hidrobiológicos</i>		<i>Aforo T09</i>		<i>Toma de muestra y parámetros in situ.</i>

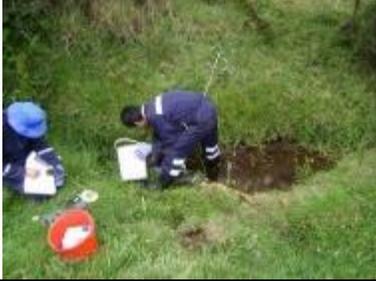
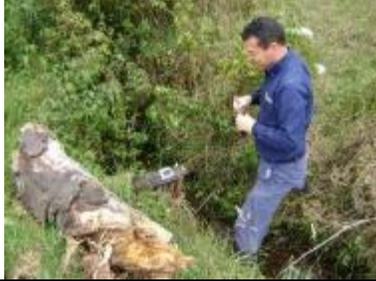
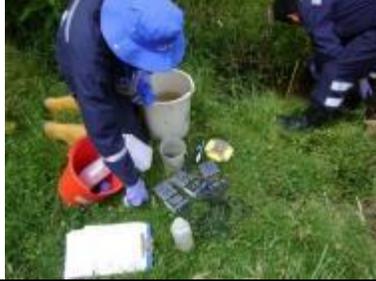
<i>Punto T21</i>		<i>Nombre: Quebrada la Nutria</i>		
<i>Georreferenciación</i>		<i>E: 1009070.73 m</i>	<i>N: 1018520.52 m</i>	<i>Altitud: 2635.91 m</i>
<i>Hora: 12:53 PM. Consecutivo: 13</i>				
<b>Identificación:</b> <i>Quebrada con poco caudal, cobertura vegetal 90-100%, clima nublado, sin viento, con sedimentos, la quebrada está muy agotada. Aforo volumétrico.</i>				
<i>Registro Fotográfico:</i>

<i>Toma de muestra</i>		<i>Parámetros hidrobiológicos</i>		<i>Toma de muestra y parámetros in situ.</i>

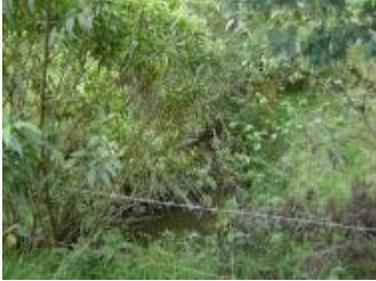
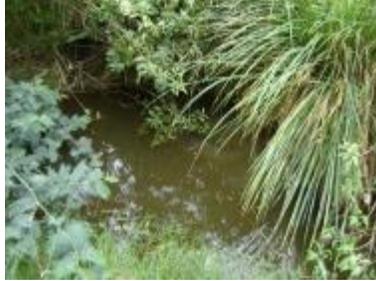
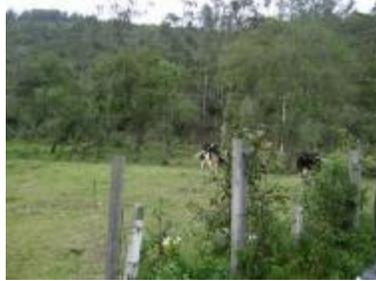
<i>Punto T22</i>		<i>Nombre: Quebrada Honda</i>		
<i>Georreferenciación</i>		<i>E: 1008178 m</i>	<i>N: 1019163 m</i>	<i>Altitud: 2661 m</i>
<i>Hora: 1:22 PM. Consecutivo: 14</i>				
<b>Identificación:</b> <i>Se cambia de sitio debido a la falta de permiso, se tomó aguas arriba del punto de la primera campaña, Tiempo nublado, viento suave, se observa natas de vertimiento lácteo, zona ganadera al lado de la fuente hídrica, aumento de caudal, cobertura vegetal del 40 %, con sedimentos.</i>				
<i>Registro Fotográfico:</i>

<i>Identificación del T22 Quebrada Honda, ganadería.</i>		<i>Acercamiento al T22</i>		<i>Ganadería T22</i>

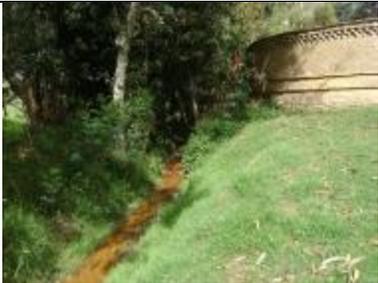
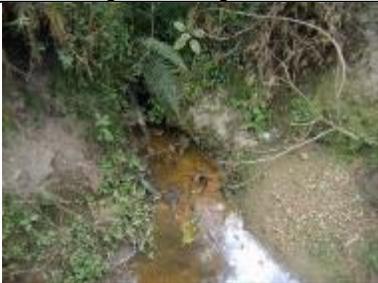
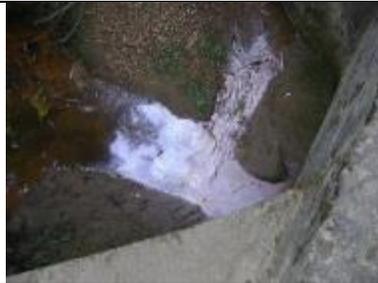
<i>Punto T08</i>		<i>Nombre: Quebrada el Asilo</i>		
<i>Georreferenciación</i>		<i>E: 1013923.98 m</i>	<i>N: 1020952.59 m</i>	<i>Altitud: 2591.03 m</i>
<i>Hora: 8:58 AM. Consecutivo: 15</i>				
<b><i>Identificación:</i></b> <i>Tiempo nublado, con un poco de viento, cobertura vegetal 20-30%, vertimiento lácteo de la pradera, esta empozada, poco caudal, mal aspecto, color oscuro, se observa contaminada con mal olor, con sedimentos se presentó dificultad de acceso.</i>				
<i>Registro Fotográfico:</i>

<i>Identificación del T08 Quebrada el Asilo</i>		<i>Acercamiento al T08</i>		<i>Acercamiento T08</i>
