### 3. ANÁLISIS ESTACIONES DE MONITOREO

#### 3.1 CAMPAÑAS DE MONITOREO DE CALIDAD AGUA

FORMULACIÓN DEL PLAN DE ORDENAMIENTO DEL RECURSO HÍDRICO DE LA UNIDAD  
HIDROGRÁFICA DEL EMBALSE DE TOMINÉ DEL CUAL HACEN PARTE LOS RÍOS SIECHA –  
AVES Y PRINCIPALES TRIBUTARIOS, Y DE LA UNIDAD HIDROGRÁFICA DEL RÍO TEUSACÁ Y  
PRINCIPALES TRIBUTARIOS EN LAS JURISDICIONES DE LA CAR Y CORPOGUAVIO LAS  
CUALES PERTENECEN A LA CUENCA DEL RÍO BOGOTÁ

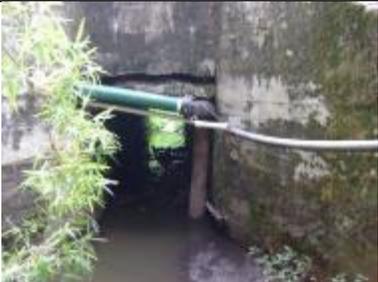
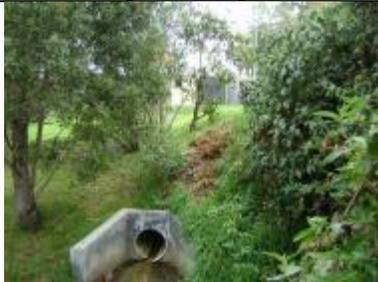
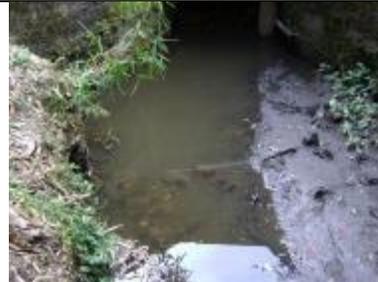
<i>Punto T19</i>		<i>Nombre: Quebrada el Asilo puente</i>		
<i>Georreferenciación</i>		<i>E: 1014101.53 m</i>	<i>N: 1021671.78 m</i>	<i>Altitud: 2600.89 m</i>
<i>Hora: 9:44 AM. Consecutivo: 16</i>				
<b><i>Identificación:</i></b> <i>En la quebrada se presenta un posible vertimiento del centro comercial potosí, poco caudal, sedimentos, mal olor, moscas, tiempo nublado, con viento, cobertura vegetal 50 %</i>				
<i>Registro Fotográfico:</i>

<i>Identificación del T19 Quebrada el Asilo puente</i>		<i>Vertimiento centro comercial</i>		<i>Acercamiento T19</i>

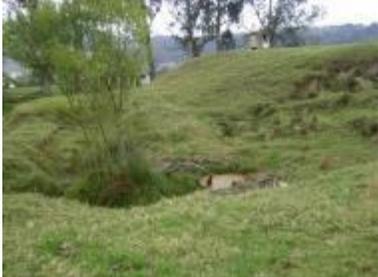
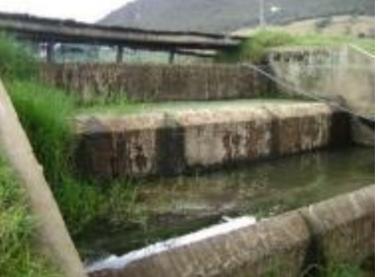
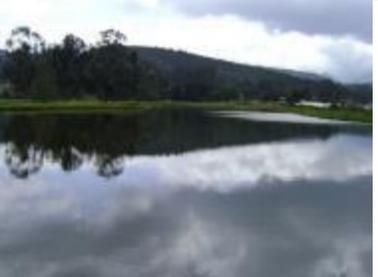
<b>Punto T12</b>		<b>Nombre: Quebrada Volador aguas arriba confluencia.</b>		
<b>Georreferenciación</b> Hora: 10:20 AM. Consecutivo: 17		<b>E: 1015374.33 m</b>	<b>N: 1025303.57 m</b>	<b>Altitud: 2580.37 m</b>
<b>Identificación:</b> La quebrada es captada y acumulada para pesca deportiva en un lago artificial, lo que implica el cambio del cauce, ecosistema, del agua, se contamina con los nutrientes que le adicionan a los pescados, los desperdicios de la pesca, no se presenta salida de laguna, el punto está seco, adicionalmente se observa un pozo de agua subterránea explotado al lado de la laguna artificial. El clima era nublado con temperatura alta, sin viento.				
<b>Registro Fotográfico:</b>

Pozo subterráneo explotado por los cultivos de ajo y ganadería.		Salida de lago artificial T12 sin flujo.		Laguna llena sin flujo mínimo para mantener quebrada T12.

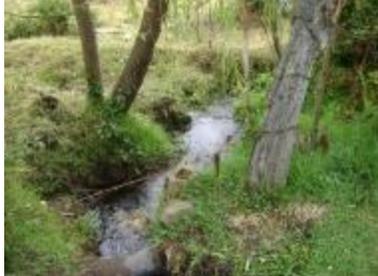
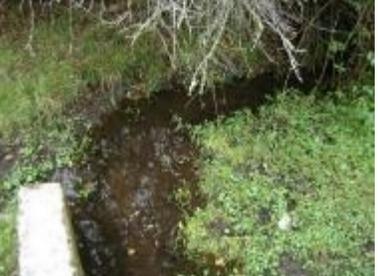
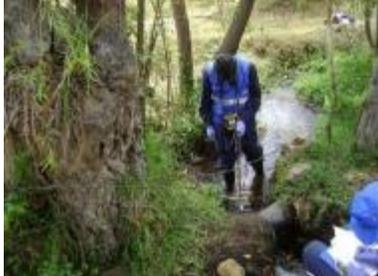
<b>Punto T25</b>		<b>Nombre: Quebrada Zapata</b>		
<b>Georreferenciación</b> Hora: 10:55 AM. Consecutivo: 18		<b>E: 1012017.78 m</b>	<b>N: 1027664.06 m</b>	<b>Altitud: 2578.43 m</b>
<b>Identificación:</b> Tiempo nublado, temperatura alta, 80% de cobertura vegetal, buena calidad de agua, cerca al nacimiento. Cubierto de macrófitas.				
<b>Registro Fotográfico:</b>

Identificación del T25 Quebrada Zapata		T25 al otro lado de la vía		Aforo T25

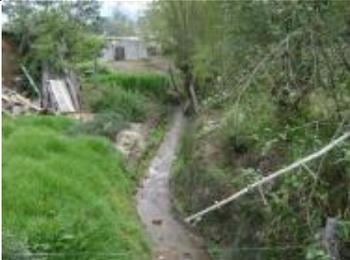
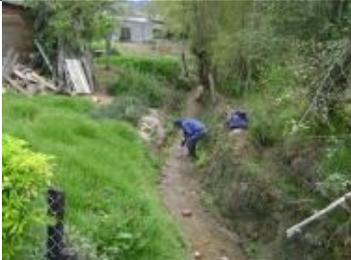
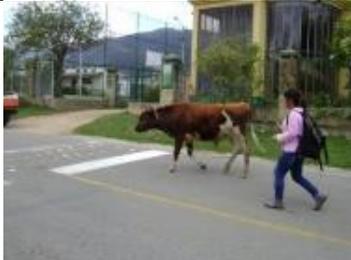
Punto T18		Nombre: Quebrada laureles		
Georreferenciación Hora: 11:19 PM. Consecutivo: 19		E: 1012011.98 m	N: 1026246.00 m	Altitud: 2581.14 m
<b>Identificación:</b> Cuerpo de agua de oscuro, con sedimento, un poco de mal olor de posible vertimiento domiciliario, poco caudal, sin cobertura vegetal, tiempo nublado, viento suave, cobertura vegetal del 40-50%. Cerca de escuela y viviendas rurales. Aforo volumétrico.				
Registro Fotográfico:

Identificación del T18 Quebrada Laureles	T18 Toma de parámetros Hidrobiológicos	Colegio al lado de la quebrada y ganadería de la zona.

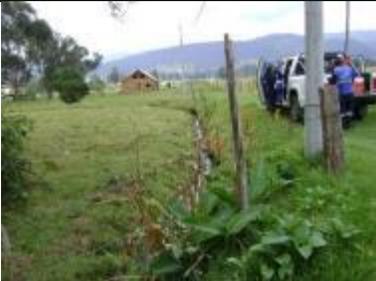
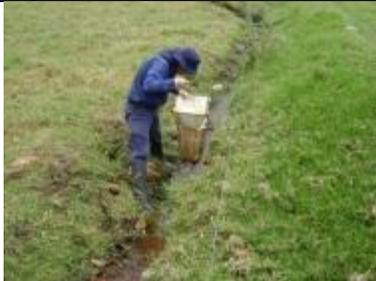
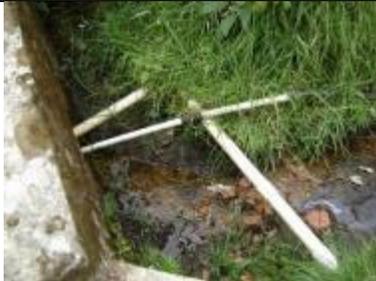
Punto T28		Nombre: Quebrada las mercedes		
Georreferenciación Hora: 11:41 AM. Consecutivo: 20		E: 1011616.21 m	N: 1024370.59 m	Altitud: 2611.33 m
<b>Identificación:</b> Cuerpo de agua sin sedimentos, pero con burbujas contaminantes posible vertimiento agrícola y pecuario aguas arriba, sin cobertura vegetal, temperatura baja, nublado, pasa la quebrada al costado de una vivienda.				
Registro Fotográfico:

Identificación del T28 Quebrada Las mercedes	Toma de parámetros hidrobiológico T28	Acercamiento T28

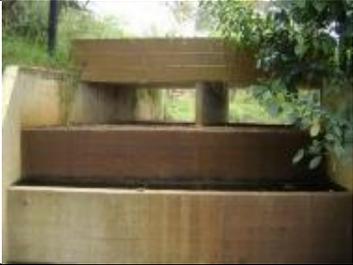
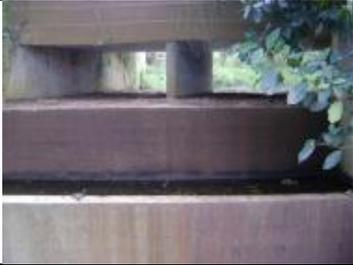
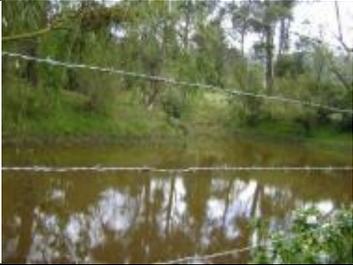
<i>Punto T26</i>		<i>Nombre: Quebrada la Glorieta sector Márquez</i>		
<i>Georreferenciación</i> <i>Hora: 12:03 PM. Consecutivo: 21</i>		<i>E: 1011740.86 m</i>	<i>N: 1022274.21 m</i>	<i>Altitud: 2597.49 m</i>
<b>Identificación:</b> <i>Cuerpo de agua modificado con un resalto hidráulico que aguas arriba tiene a un lago artificial del condominio contiguo, no sale caudal, represado por el condominio, punto seco, tiempo soleado, sin viento, sin cobertura vegetal. vertimiento en la zona izquierda de la quebrada</i>				
<i>Registro Fotográfico:</i>

<i>Identificación del T26 Quebrada la Glorieta sector Márquez- punto seco.</i>	<i>T26 seco sin flujo.</i>	<i>Lago artificial, represa el agua.</i>		
<i>Punto T17</i>		<i>Nombre: Quebrada padre de Jesús aguas arriba PTAR Sopó</i>		
<i>Georreferenciación</i> <i>Hora: 12:40 PM. Consecutivo: 22</i>		<i>E: 1015617.82 m</i>	<i>N 1034557.56: m</i>	<i>Altitud: 2609.47 m</i>

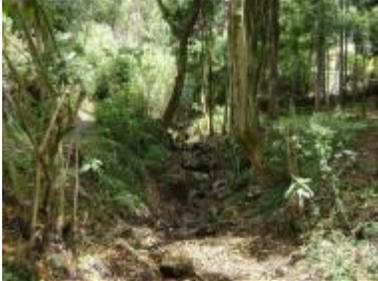
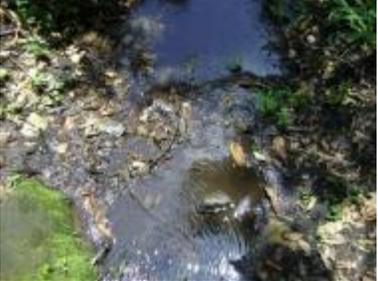
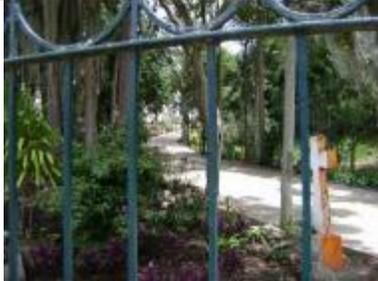
<b>Identificación:</b> <i>Tiempo soleado, sin viento, cobertura vegetal de 30%, poco caudal, sin sedimentos, buen estado del cuerpo de agua. Este punto es dentro del predio del santuario del Señor de piedra de Sopó. El aforo se realizó volumétrico</i>				
<i>Registro Fotográfico:</i>

<i>Identificación del T17 Quebrada padre Jesús aguas arriba PTAR Sopó.</i>	<i>Acercamiento T17</i>	<i>T17 Santuario</i>

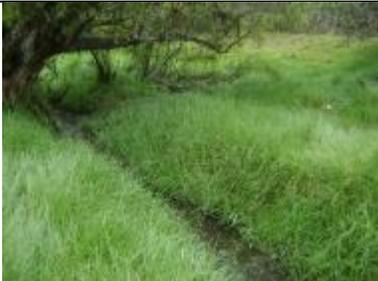
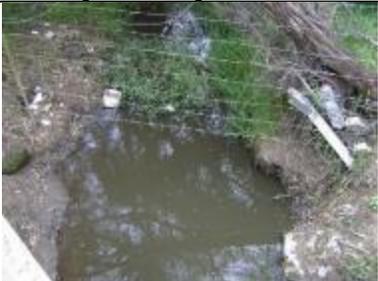
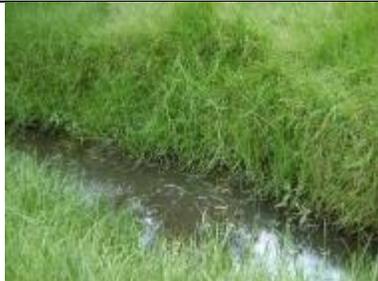
Punto T27		Nombre: Afluente del Padre de Jesús Hacienda la Estancia.		
Georreferenciación Hora: 1:18 PM. Consecutivo: 23.		E: 1013734 m	N: 1037106 m	Altitud: 2585 m
<b>Identificación:</b> El agua en este punto se encuentra estancada pero existe un flujo de agua muy posiblemente residual con mal olor, oscura con sedimentos, vertimiento industrial, el área de la quebrada se encuentra empantanada, se realizó el aforo con micro molinete, el punto se tomó 100 metros aguas abajo de la vía principal. Clima con Temperatura alta, soleada, cobertura vegetal del 60 %.				
Registro Fotográfico:

Identificación del T27 afluente padre Jesús	Acercamiento T27, basura sector de la vía	Acercamiento T27- existe flujo		
Punto T10		Nombre: río Teusacá aguas debajo de la quebrada Aguas claras		
Georreferenciación Hora: 9:27 AM. Consecutivo: 24		E: 1012756.15 m	N: 1021930.87 m	Altitud: 2596.52 m

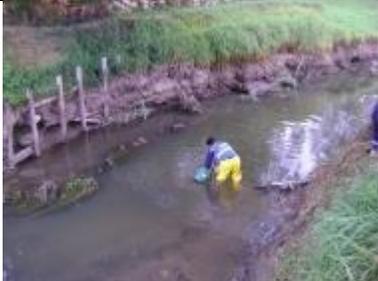
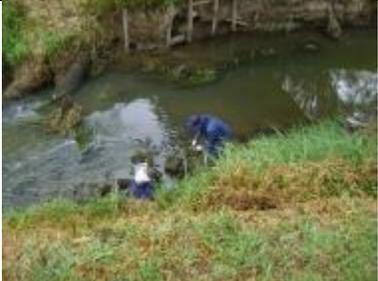
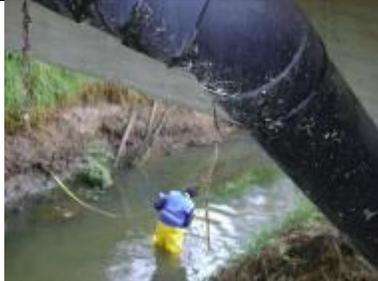
<b>Identificación:</b> Tiempo húmedo, nublado, sin viento, sin cobertura vegetal, sin mal olor, se observa bajo caudal, con sedimentos, color oscuro y burbujas de carga contaminante. Punto dentro del Condominio Praderas el potosí.				
Registro Fotográfico:

Toma de muestra T10	Toma de parámetros hidrobiológicos	Aforo T10

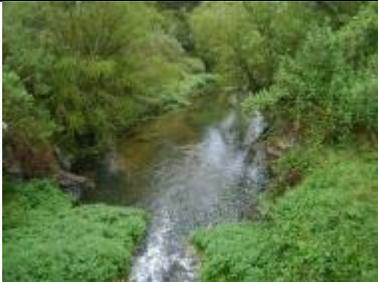
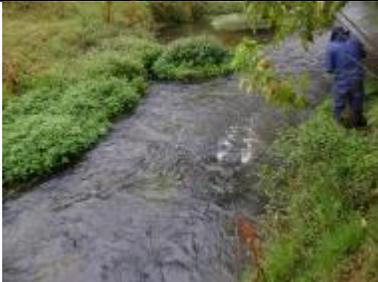
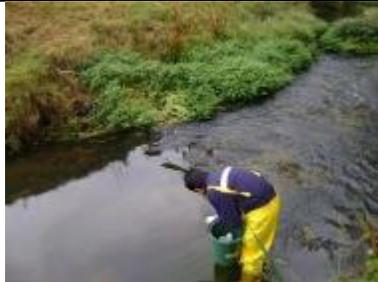
<b>Punto T13</b>		<b>Nombre: río Teusacá Quebrada el vergel</b>		
<b>Georreferenciación</b> <i>Hora: 10:31 AM. Consecutivo: 25</i>		<b>E: 1013310.66 m</b>	<b>N: 1025035.03 m</b>	<b>Altitud: 2578.43 m</b>
<b>Identificación:</b> <i>Tiempo baja, nublado, cobertura vegetal 20-30%, con sedimentos, sin mal olor, algas, burbujas con carga contaminante, color oscuro del río Teusacá. Uso para riego agrícola, al lado de la planta de tratamiento de agua.</i>				
<b>Registro Fotográfico:</b>

<i>Identificación del T13 río Teusacá el vergel</i>	<i>T13 río Teusacá</i>	<i>Toma de muestra T13</i>

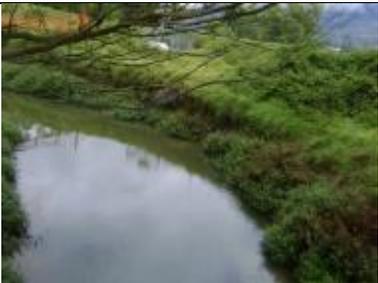
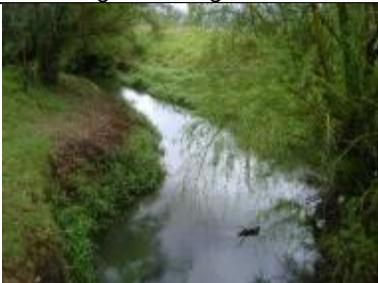
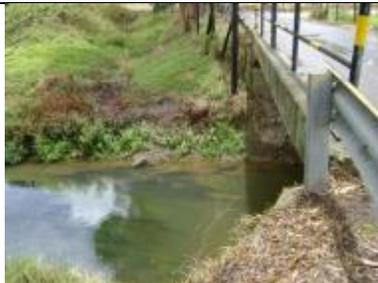
<b>Punto T15</b>		<b>Nombre: río Teusacá Hacienda Zamora</b>		
<b>Georreferenciación</b> <i>Hora: 11:19 AM. Consecutivo: 26</i>		<b>E: 1013691.48 m</b>	<b>N: 1029692.03 m</b>	<b>Altitud: 2566.65 m</b>
<b>Identificación:</b> <i>Tiempo húmedo, temperatura baja, poca vegetación, el cuerpo de agua presenta sedimentos, y un color oscuro verde, algas y basura, no registra mal olor. Cercano a la estación de la CAR, al costado tiene estructura para desviar el caudal para riego a los cultivos cercanos.</i>				
<b>Registro Fotográfico:</b>

<i>Identificación del T15 río Teusacá, Hacienda Zamora.</i>	<i>T15 al otro lado del Puente.</i>	<i>Algas y color oscuro T15</i>

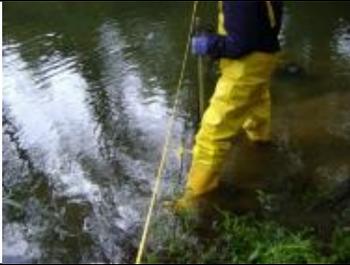
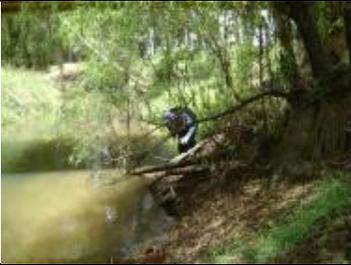
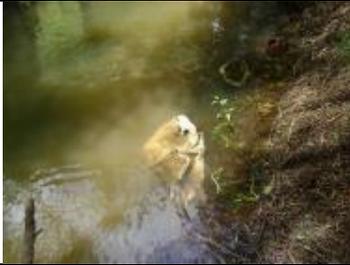
<b>Punto T14</b>		<b>Nombre: río Teusacá puente adobe</b>		
<b>Georreferenciación</b> Hora: 11:56 AM. Consecutivo: 27		<b>E: 1012770.39 m</b>	<b>N: 1032331.17 m</b>	<b>Altitud: 2565.95 m</b>
<b>Identificación:</b> río Teusacá con muy poco flujo, quieto, color verde oscuro, sedimentos, burbujas y basura en el fondo del rio, no se registra mal olor, 10 % de cobertura vegetal, el tiempo es húmedo, cielo parcialmente nublado.				
<b>Registro Fotográfico:</b>

<b>Aforo T14</b>		<b>Toma de parámetros hidrobiológicos</b>		<b>Acercamiento basuras T14</b>

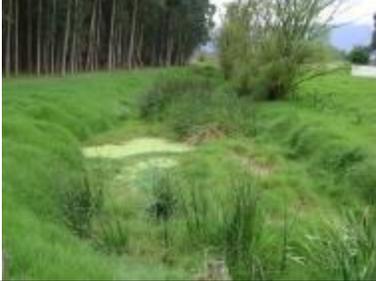
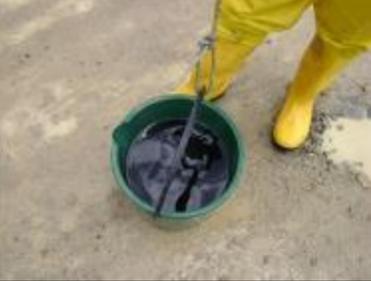
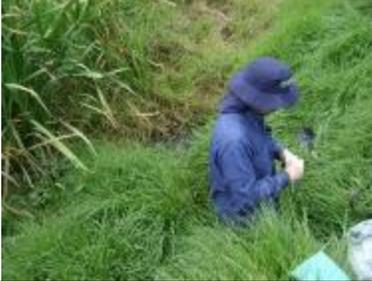
<b>Punto T16</b>		<b>Nombre: Quebrada padre de Jesús después de la PTAR</b>		
<b>Georreferenciación</b> Hora: 12:39 PM. Consecutivo: 28		<b>E: 1011830.63 m</b>	<b>N 1036734.38 m</b>	<b>Altitud: 2579.50 m</b>
<b>Identificación:</b> Agua Residual estancada, olor fétido, podrida de color negro, contaminada. Con buche en todo su entorno, no cumple a planta de tratamiento, el agua esta tan contaminada que transpira y emana los gases contaminantes, por la integridad y seguridad de los técnicos no se realizó aforo.				
<b>Registro Fotográfico:</b>

<b>Identificación del T16 Quebrada padre Jesús aguas abajo PTAR</b>		<b>Acercamiento T16 agua contaminada.</b>		<b>T16 toma de parámetros hidrobiológica.</b>

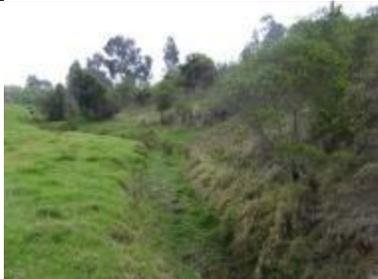
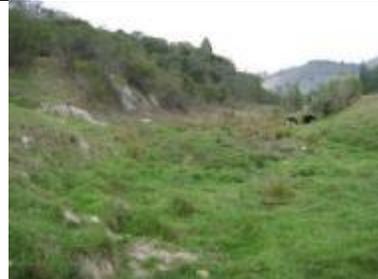
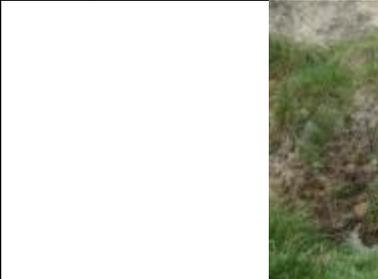
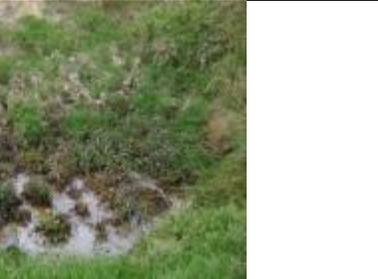
<b>Punto G4</b>	<b>Nombre: Quebrada Chavarría. Capilla Siecha</b>		
<b>Georreferenciación</b> Hora: 8:56 AM. Consecutivo: 29	E: 10188892.27 m	N 1028547. 90 m	Altitud: 2667.77 m
<b>Identificación:</b> Punto completamente seco, no se encontró flujo ni corriente, es probable que ya no exista esta quebrada.			
<b>Registro Fotográfico:</b>

<b>Identificación del G4 Quebrada Chavarría</b>	<b>G4 punto seco</b>	<b>G4 Acercamiento Punto seco</b>

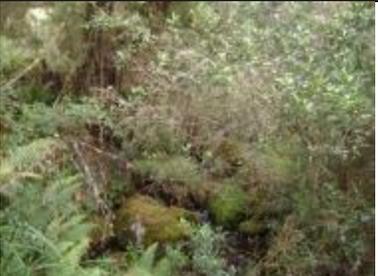
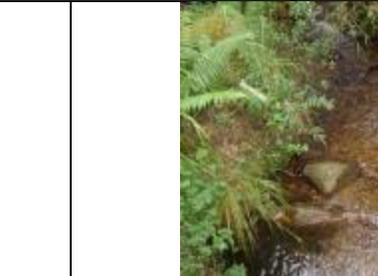
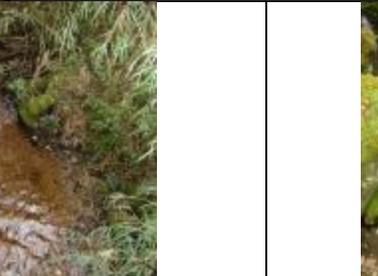
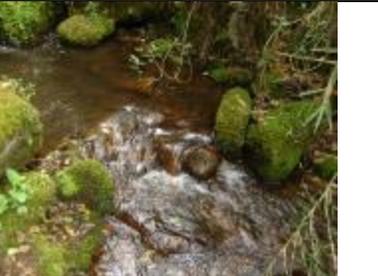
<b>Punto G23</b>	<b>Nombre: Quebrada larga los Chamizos</b>		
<b>Georreferenciación</b> Hora: 9:30 AM. Consecutivo: 30	E:1022772.84 m	N 1018737.50 m	Altitud: 3216.63 m
<b>Identificación:</b> Tiempo cielo parcialmente nublado, agua pura, cristalina, fría, cobertura vegetal 70%, caudal bajo, se observa buena calidad de agua y transparente, sin mal olor.			
<b>Registro Fotográfico:</b>

<b>Identificación del G23 Quebrada larga los Chamizos.</b>	<b>Acercamiento G23</b>		<b>Acercamiento G23</b>

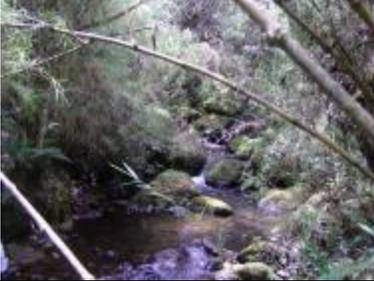
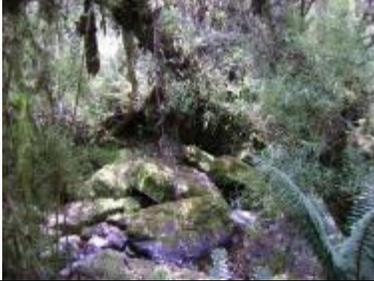
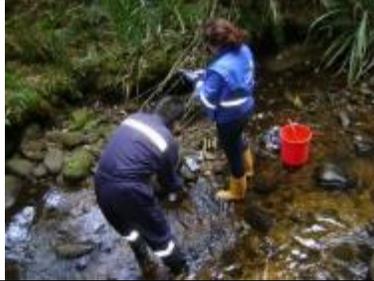
<b>Punto G1</b>		<b>Nombre: río Chiguanos Alto Chiguanos</b>		
<b>Georreferenciación</b> Hora: 10:23 AM. Consecutivo: 31		E: 1020726.13 m	N: 1020437.35 m	Altitud: 2958.62 m
<b>Identificación:</b> Tiempo seco, alta temperatura, parcialmente nublado, cobertura vegetal 60%, bajo caudal, sin sedimentos, trasparente, ecosistema tipo paramo. Se observa una buena calidad del agua				
<b>Registro Fotográfico:</b>

<i>Identificación del G1 río Chiguanos</i>		<i>Acercamiento G1</i>		<i>Parámetros In-Situ</i>
<b>Punto G2-G21</b>		<b>Nombre: Alto Siecha La María- río Salitre</b>		
<b>Georreferenciación</b> Hora: 11:44 (G2) 11:13 AM (G21). Consecutivo: 32-33		G2: E: 1023727.75 m G21: E: 1023747.07 m	G2: N: 1022067.11 m G21: N: 1022061.75 m	Altitud G2: 3058.34 m Altitud G21:: 3078.58 m
<b>Identificación:</b> las coordenadas del punto G21 río salitre se tomó 15 metros más arriba antes de la confluencia. Cobertura vegetal 50%, la zona es principalmente agrícola, además se encontró salida de un acueducto rural que cae al punto G2. El tiempo es soleado, temperatura alta.

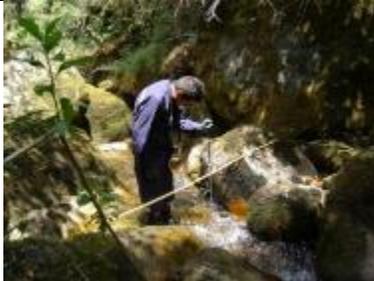
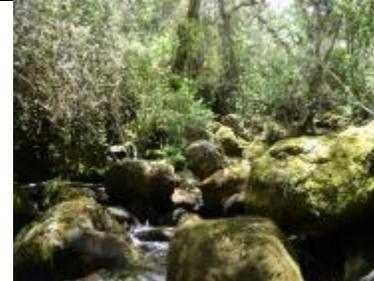
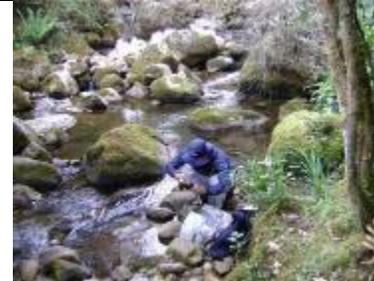
Aforo G21	Río Salitre G21		Parámetros In-Situ río Salitre G2
Punto G3	Nombre: Confluencia Chiguanos- Siecha		
Georreferenciación Hora: 12:33 PM. Consecutivo: 34	E: 1020678.10 m	N: 1024852.13 m	Altitud: 2731.83 m
<b>Identificación:</b> Tiempo seco, alta temperatura, cielo parcialmente nublado, sin viento, cobertura vegetal del 20% el río lleva burbujas de jabón, , vertimiento doméstico, zona agrícola y ganadería, sin sedimentos, bajo caudal, sin mal olor,			
Registro Fotográfico:

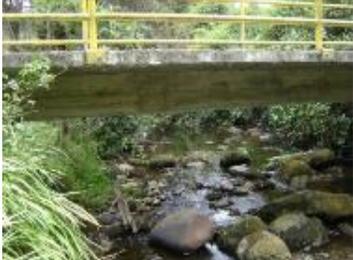
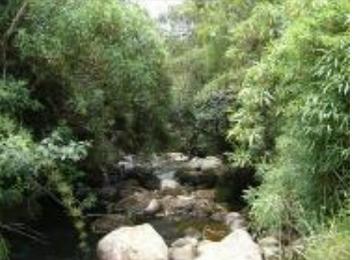
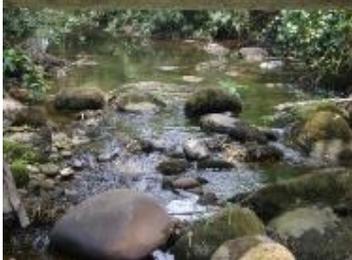
Identificación G3 Confluencia río Siecha y río Chiguanos	G3 Panorámica	Acercamiento G3 burbujas de contaminación.

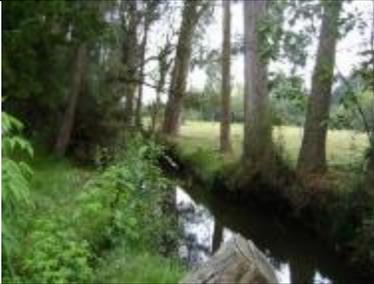
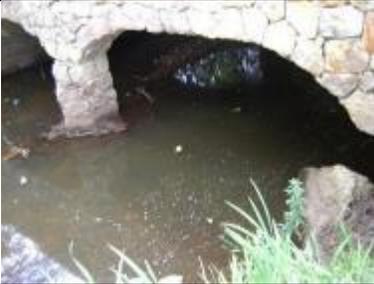
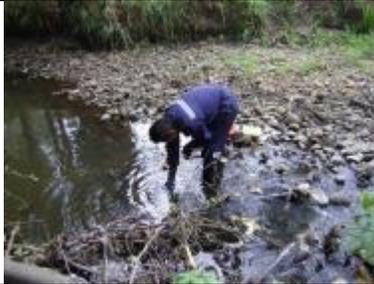
Punto G5	Nombre: río Siecha Estación San Isidro		
Georreferenciación Hora: 2:08 PM. Consecutivo: 35	E: 1020123.40 m	N 1029838.67 m	Altitud: 2645.18 m
<b>Identificación:</b> Tiempo seco, nublado, sin viento, caudal muy bajo, casi quieto el flujo de agua, color oscuro.			
Registro Fotográfico:

Identificación del G5 río Siecha Estación San Isidro.	Acercamiento G5, color oscuro	G5 toma de muestra.

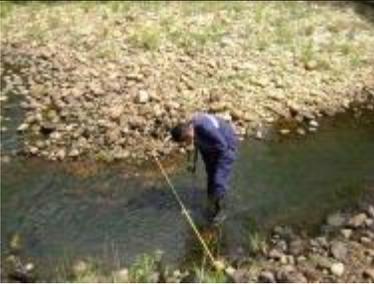
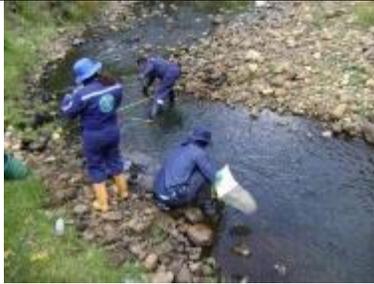
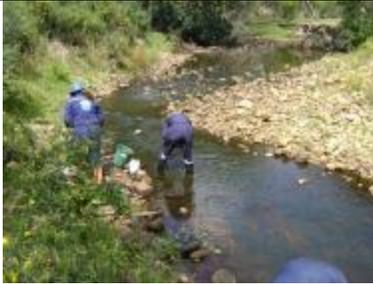
<b>Punto G9</b>		<b>Nombre: Unión río Chipatá, río Siecha, escuela Granja, San Pedro</b>		
<b>Georreferenciación</b> Hora: 9:29 AM. Consecutivo: 36		<b>E:1020977.54 m</b>	<b>N 1030436.75 m</b>	<b>Altitud: 2645.26 m</b>
<b>Identificación:</b> Tiempo seco, cielo parcialmente nublado, temperatura normal, sin cobertura vegetal, con un poco de sedimentos, color oscuro, se registran burbujas de jabón en toda la superficie del cuerpo de agua y grasas en las orillas de la cuenca. Caudal bajo, dificultad para el aforo.				
<b>Registro Fotográfico:</b>

<i>Aforo G9</i>	<i>Toma de parámetros hidrobiológicos</i>	<i>G9 toma de parámetros in situ y muestra.</i>		
<b>Punto G7</b>		<b>Nombre: Quebrada el Uval pastos Ospina</b>		
<b>Georreferenciación</b> Hora: 10:32 AM. Consecutivo: 37		<b>E:1023325.26 m</b>	<b>N: 1027948.79 m</b>	<b>Altitud: 2732.38 m</b>
<b>Identificación:</b> Tiempo soleado, temperatura normal, cobertura vegetal 30, bajo caudal del cuerpo del agua dificultad para realizar el aforo, se observa burbujas contaminantes, sin sedimentos, buena calidad del agua sin mal olor.

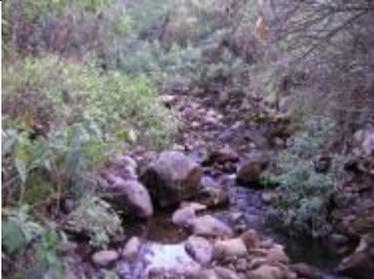
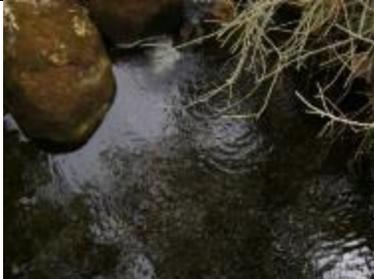
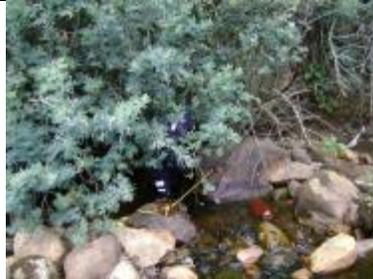
<i>identificación G7 Quebrada el Uval</i>	<i>Acercamiento G7</i>	<i>Aforo G7</i>

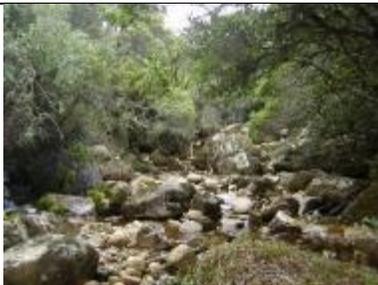
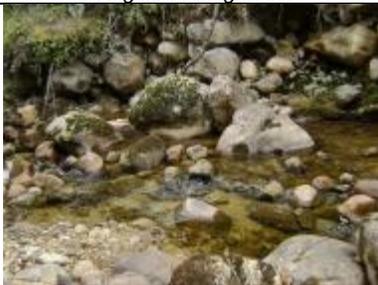
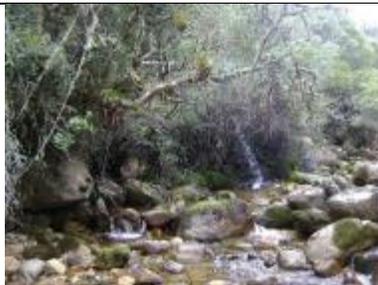
<b>Punto G6</b>		<b>Nombre: río Chipatá Alto Resbalones.</b>		
Georreferenciación Hora: 11:21 AM. Consecutivo: 38		E: 1025120.26 m	N: 1024996.43 m	Altitud: 3037.26 m
<b>Identificación:</b> El punto se encuentra en un páramo, se observan cultivos de papa, la cobertura vegetal del punto es del 70-80% se observa un acueducto que alimenta al río está bien cuidado el lugar sin explotación, el cuerpo de agua es un nacimiento del recurso hídrico, sin sedimentos. Bajo caudal con respecto a la primera campaña de monitoreo, dificultad en el aforo por la cantidad de piedra.				
<b>Registro Fotográfico:</b>

Identificación G6 río Chipatá. Alto resbalones		Acercamiento G6 burbujas		Cascadas y Vegetación G6
<b>Punto G8</b>		<b>Nombre: río Chipatá Estación Santo Domingo</b>		
Georreferenciación Hora: 12:35 PM. Consecutivo: 39		E: 1022471.75 m	N: 1028251.27 m	Altitud: 2699.98 m
<b>Identificación:</b> Temperatura alto, soleado, caudal bajo, dificultad de aforo, sin sedimentos, transparente, con algo de burbujas, cobertura vegetal del 20-30%, zona agrícola y floricultura. Criadero de patos y gallinas cercano al río.

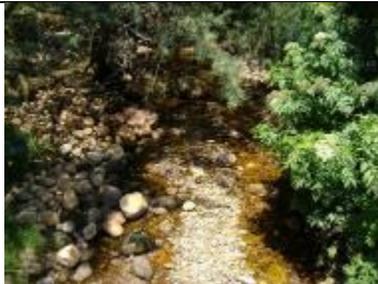
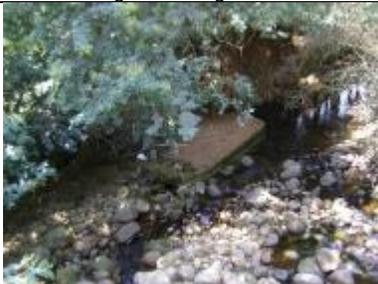
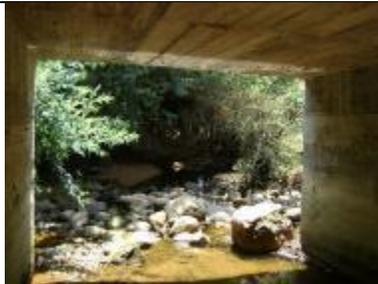
Identificación G8 río Chipatá. Estación Santo Domingo.		G8 piedras y dificultad de aforo.		Imagen posterior G8

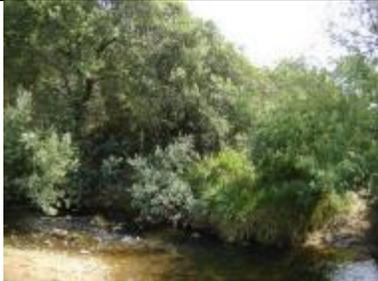
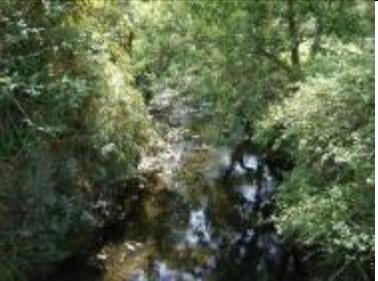
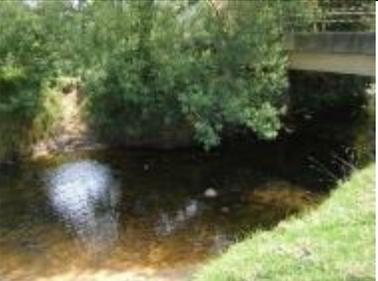
<b>Identificación:</b> Cuerpo de agua 10 % de vegetación, mal olor, con evidente carga orgánica, color oscuro, bajo caudal, sedimentos, tiempo seco soleado.				
<b>Registro Fotográfico:</b>

<i>Identificación G18 río aves Estación la Vega</i>		<i>Panorámica G18</i>		<i>Puente G18</i>

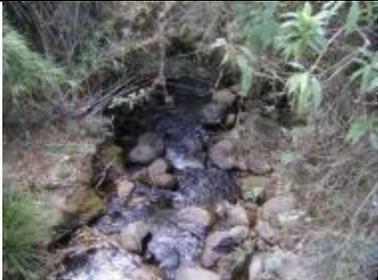
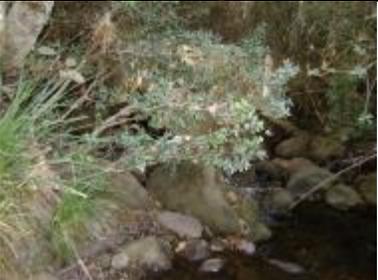
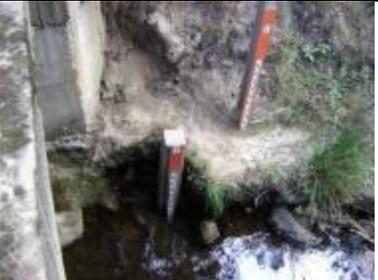
<b>Punto G16</b>		<b>Nombre: río Chiquito aguas arriba confluencia Aves</b>		
<b>Georreferenciación</b>		<b>E: 1026589.65 m</b>	<b>N: 1031556.75 m</b>	<b>Altitud: 2661.33 m</b>
<b>Hora: 2:57 PM. Consecutivo: 42</b>				
<b>Identificación:</b> Bajo caudal del río en este punto, con pocos sedimento, color claro, con burbujas de jabón y se observa poca carga orgánica, sin mal olor. Tiempo soleado, poco viento, cobertura vegetal del 50%. La zona es agrícola y viviendas rurales. Vertimiento agrícola.				
<b>Registro Fotográfico:</b>

<i>Identificación G16 río Chiquito aguas arriba río Aves</i>		<i>Acercamiento G16 burbujas</i>		<i>Nivel de 20 cm.</i>

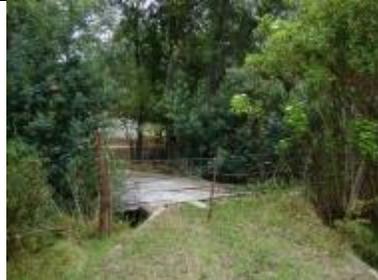
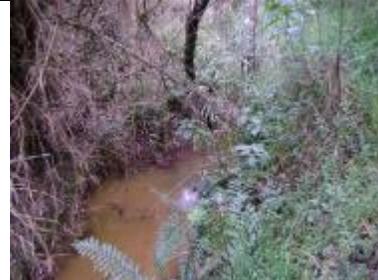
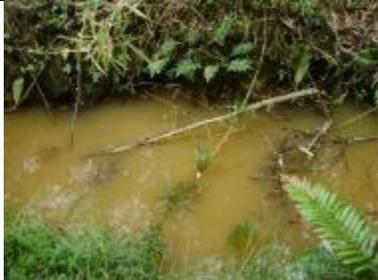
<b>Punto G13</b>		<b>Nombre: Quebrada montecillos</b>		
<b>Georreferenciación</b>		<b>E: 1027438.45 m</b>	<b>N: 1032759.83 m</b>	<b>Altitud: 2664.55 m</b>
<b>Hora: 10.06 AM. Consecutivo: 43</b>				
<b>Identificación:</b> Cuerpo de agua empozado de aguas lluvias, sin flujo, se observa que el poco líquido es de agua lluvias o algún vertimiento rural, no hay corriente. Dificultad de acceso. Temperatura baja, nublado. Cobertura vegetal del 90 %.				
<b>Registro Fotográfico:</b>

Cruce del río Aves		Agua empozada G13		Agua empozada G13	
Punto G14		Nombre: Quebrada corales			
Georreferenciación Hora: 10:44 AM. Consecutivo: 44		E: 1029032.22 m		N: 1032930.21 m	
		Altitud: 2713.27 m			
<b>Identificación:</b> Cuerpo de agua con bajo caudal, sin sedimentos, con un poco de carga orgánica y burbujas de jabón el punto se tomó después del vertimiento de una Piscícola, sin mal olor. Temperatura baja, tiempo es seco, cielo nublado, cobertura vegetal del 40%.					
Registro Fotográfico:

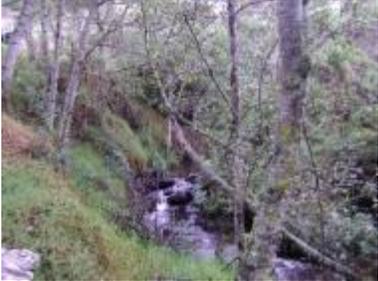
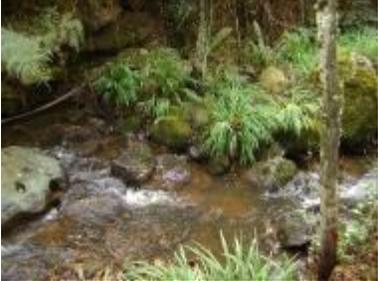
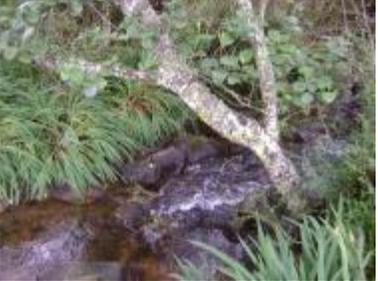
Identificación G14 Quebrada Corales		Acercamiento y vegetación G14		Acercamiento G14	
Punto G15		Nombre: río Aves confluencia Corales Aguas arriba			
Georreferenciación Hora: 11:32 AM. Consecutivo: 45		E: 1028637.98 m		N 1033943.20 m	
		Altitud: 2678.33 m			
<b>Identificación:</b> Tiempo seco, nublado, cobertura vegetal 30%, el cuerpo de agua se observa alta carga de burbujas y contaminante, oscuro, con sedimentos, actividades agrícolas. En este punto se observa una estructura que protege la banca en caso de creciente, bajo caudal, dificultad para realizar el aforo.

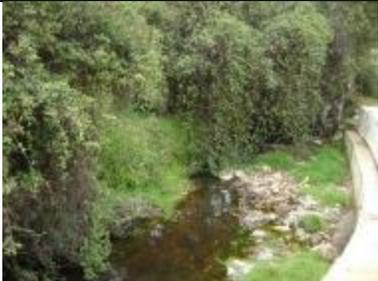
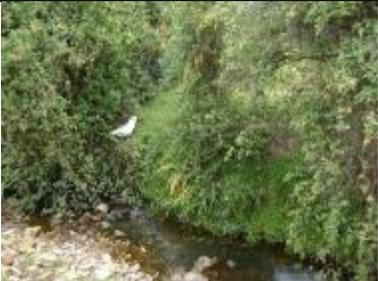
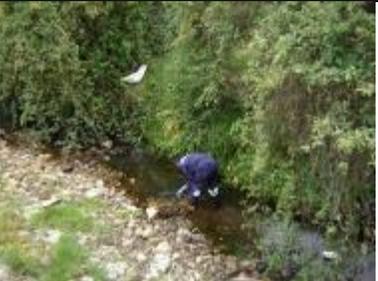
<i>Identificación G15 río Aves aguas arriba de confluencia quebrada corales</i>		<i>Acercamiento y Vegetación G15</i>		<i>Acercamiento y dificultad para aforo G15</i>	
<i>Punto G11</i>		<i>Nombre: Quebrada Chuscal Antonio Ricaurte</i>			
<i>Georreferenciación</i>		<i>E: 1030597.79 m</i>		<i>N 1036316.73 m</i>	
<i>Hora: 12:10 PM. Consecutivo: 46</i>		<i>Altitud: 2694.91 m</i>			
<b>Identificación:</b> <i>Se encontró en el punto un tambre de tierra que bloquea el flujo y una moto bomba con galón de gasolina para captación, Tiempo seco, cielo nublado, el cuerpo de agua presenta bajo caudal, mucha cantidad de sedimentos, por el represamiento, se observa carga agrícolas y actividades pecuarias de la zona. Cobertura vegetal 80%.</i>					
<i>Registro Fotográfico:</i>

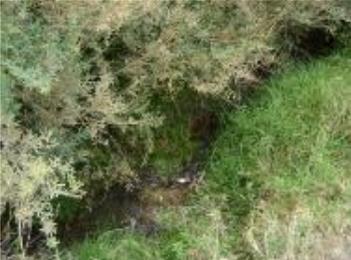
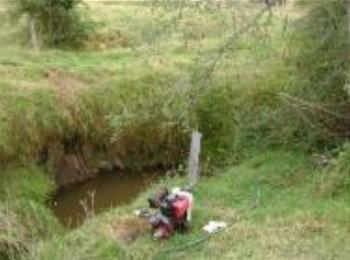
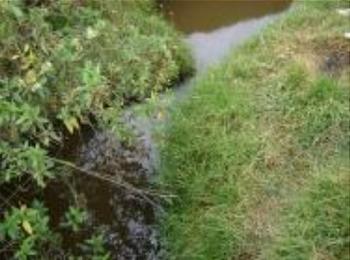
<i>Identificación G11 quebrada el Chuscal, poco caudal por el represamiento.</i>		<i>Motobomba para captación G11.</i>		<i>Represamiento de G11</i>

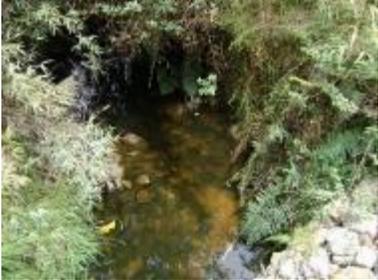
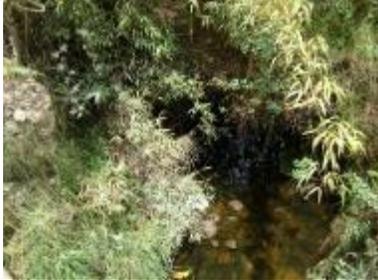
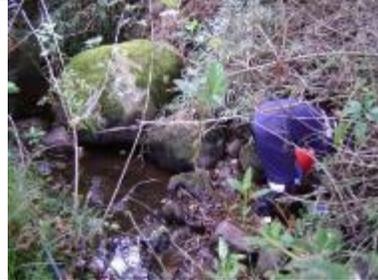
<i>Punto G12</i>		<i>Nombre: Quebrada peña colorada. El hatillo</i>			
<i>Georreferenciación</i>		<i>E: 1031758.04 m</i>		<i>N 1036096.49 m</i>	
<i>Hora: 12:41 PM. Consecutivo 47</i>		<i>Altitud: 2748.40 m</i>			
<b>Identificación:</b> <i>Se observa bajo caudal, sin sedimentos, sin contaminantes visibles, agua cristalina, peces a simple vista. El clima seco, temperatura normal, cobertura vegetal del 80%.</i>					
<i>Registro Fotográfico:</i>

<i>identificación G12 Quebrada Peña Colorada</i>	<i>Vegetación G12</i>	<i>Toma de muestra y Aforo volumétrico G12</i>

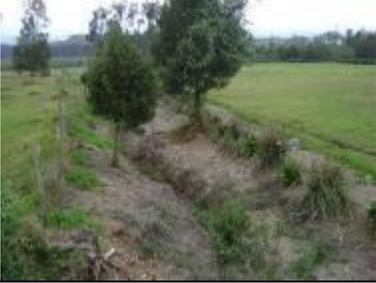
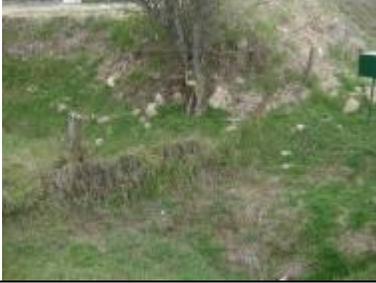
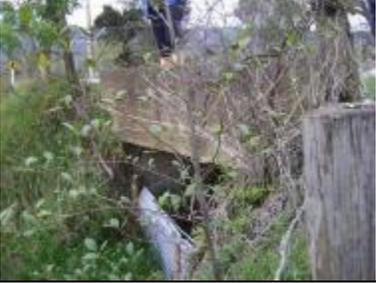
<b>Punto G10</b>		<b>Nombre: Quebrada el Santuario</b>		
<b>Georreferenciación</b> Hora: 13:08 PM. Consecutivo: 49		<b>E: 1021451.60 m</b>	<b>N 1032974.04 m</b>	<b>Altitud: 2616.48 m</b>
<b>Identificación:</b> Punto seco, sin ningún rastro de corriente, se observa que desde hace mucho no se registra flujo. Inclusive hay unas latas por debajo de la vía.				
<b>Registro Fotográfico:</b>

<i>Identificación G10 Quebrada el Santuario</i>	<i>Acercamiento G10 punto seco</i>	<i>Acercamiento debajo del puente G10</i>		
<b>Punto G19</b>		<b>Nombre: río aves aguas arriba desembocadura río Siecha</b>		
<b>Georreferenciación, Hora: 8:36 AM. Consecutivo: 50</b>		<b>E: 1022229.38 m</b>	<b>N 1033844.46 m</b>	<b>Altitud: 2614.57 m</b>
<b>Identificación:</b> Tiempo seco, nublado, sin cobertura vegetal. El cuerpo de agua se observa con carga contaminante, no tiene mal olor, tiene sedimentos. Bajo caudal, color oscuro.

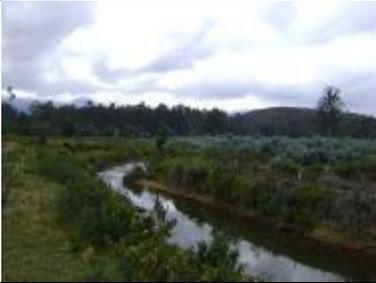
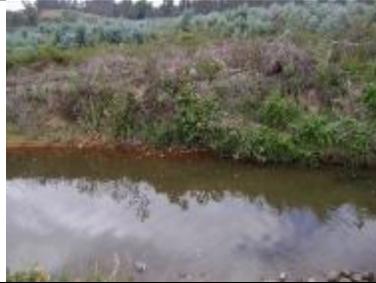
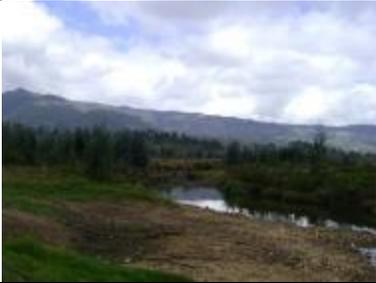
<i>Identificación G19 río aves aguas arriba desembocadura río Siecha</i>	<i>Acercamiento burbujas de contaminación G19</i>	<i>Desembocadura río Aves al río Siecha</i>

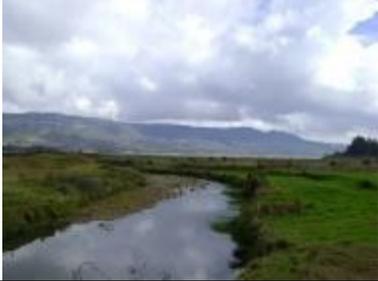
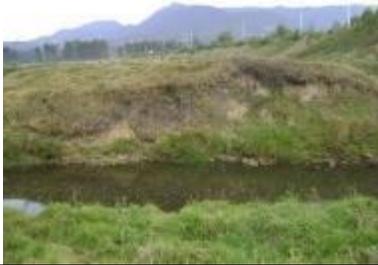
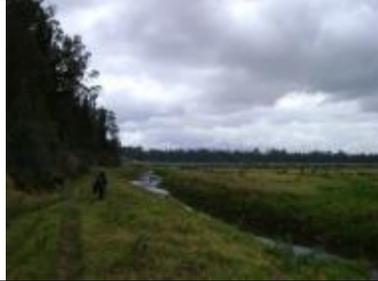
<i>Punto G20</i>		<i>Nombre: Aguas arriba Embalse del Tominé</i>		
<i>Georreferenciación</i>		<i>E: 1022257.21 m</i>	<i>N 1033261.11 m</i>	<i>Altitud: 2615.59 m</i>
<i>Hora: 9:00 AM. Consecutivo: 51</i>				
<b>Identificación:</b> <i>Tiempo seco, nublado, sin cobertura vegetal. El cuerpo de agua no se observa con carga contaminante, tiene un poco de mal olor, tiene sedimentos, color oscuro, bajo caudal y dificultad para aforo por la cantidad de piedras.</i>				
<i>Registro Fotográfico:</i>

<i>Identificación G20 aguas arriba del Embalse del Tominé</i>	<i>Acercamiento G20</i>	<i>Vista desde la vía Guatavita Sopó del G20</i>

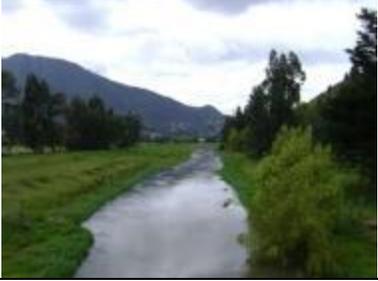
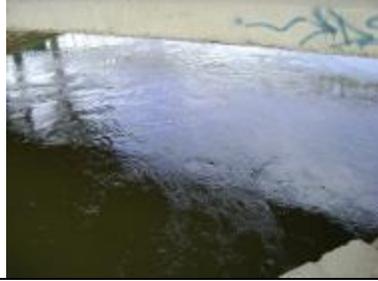
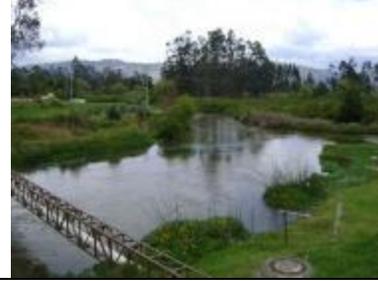
<i>Punto G24</i>		<i>Nombre: Aguas abajo del Embalse del Tominé</i>		
<i>Georreferenciación</i>		<i>E: 1030454.20 m</i>	<i>N 1050763.91 m</i>	<i>Altitud: 2588.44 m</i>
<i>Hora: 10:36 AM. Consecutivo: 52</i>				
<b>Identificación:</b> <i>Salida del embalse el punto se modificó debido a que el único lugar público para realizar dicho monitoreo es el puente que atraviesa la autopista Bogotá-Tunja, cabe anotar que en este punto ya viene con el agua residual de Sesquilé. No se pudo realizar el aforo, debido a que el equipo tenía problemas cuando ingresaba al agua.</i>				
<i>Registro Fotográfico:</i>

<i>Identificación G24 Aguas abajo del embalse Del Tominé</i>	<i>Debajo del puente de la autopista a Tunja G24</i>	<i>Vista salida del puente y desvió en dos caudales principales.</i>

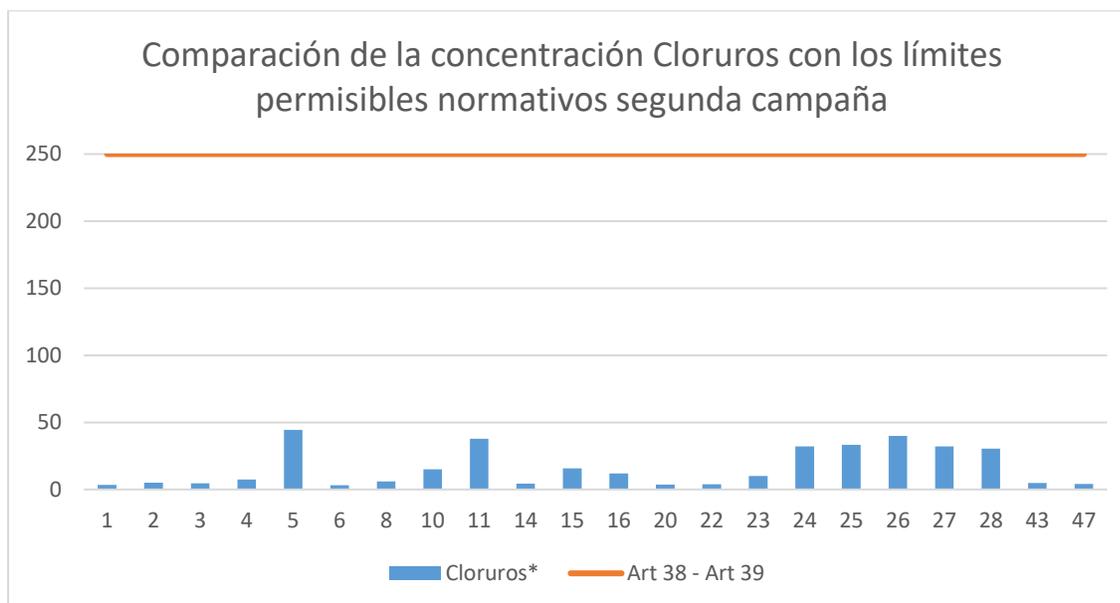
**Figura 3.29.** Comparación de la concentración Cloruros con los límites permisibles normativos segunda campaña

De acuerdo con los resultados observados en los puntos de monitoreo todos los puntos monitoreados cumplen con el límite permisible.

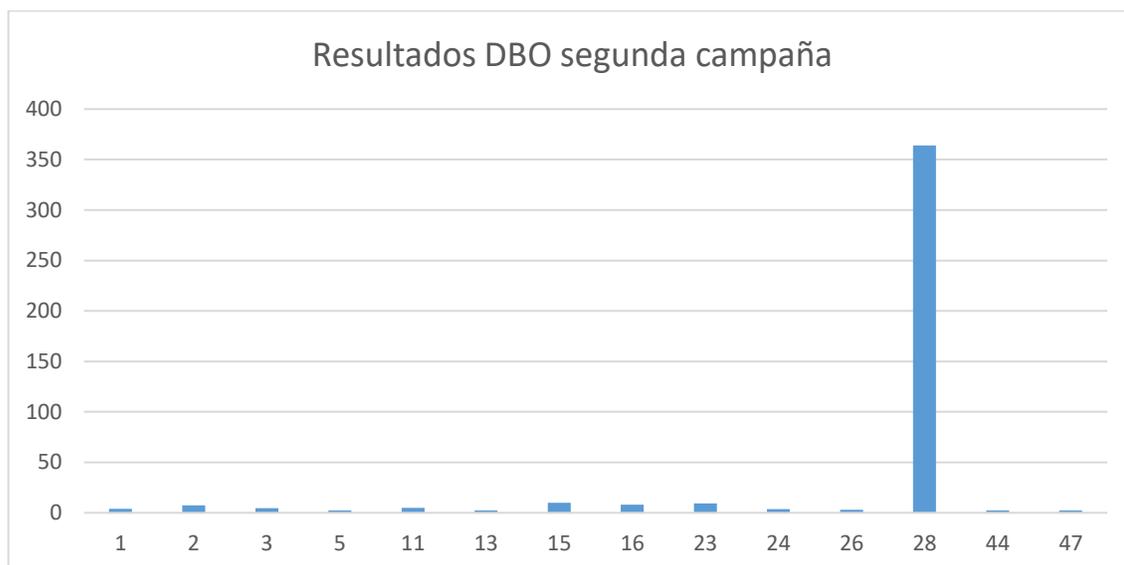
Los resultados de DBO oscilan en un rango de 2,3 a 364 mg O<sub>2</sub> / L, el punto con el valor más alto es el No. 28.

**Figura 3.32.** Resultados DBO segunda campaña  
Fuente: Unión Temporal Corpoguaviro 2015.

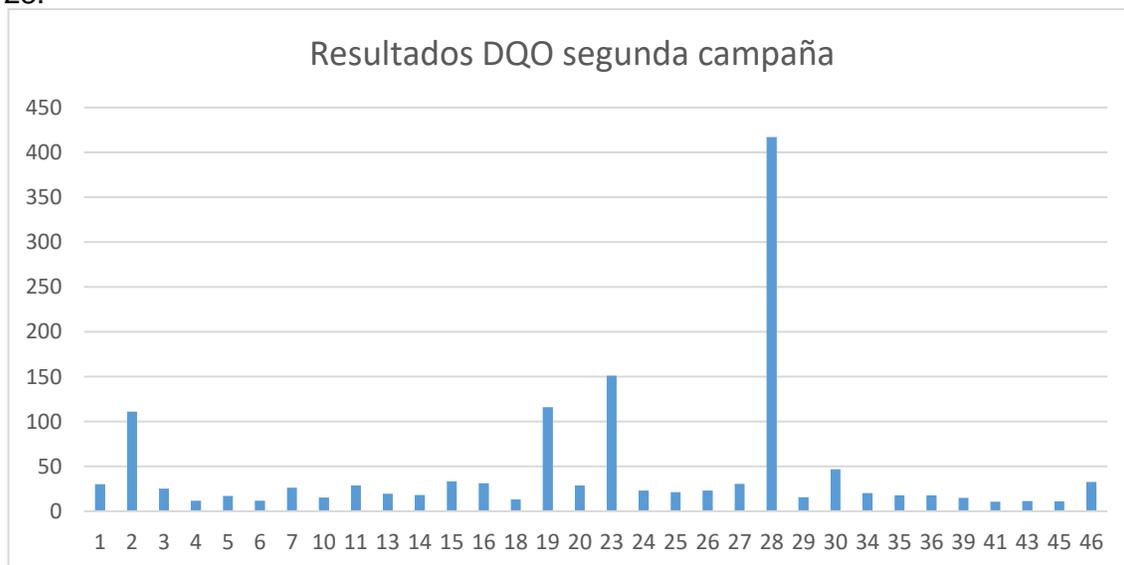
Los valores de DQO oscilan en un rango de 10.8 y 417, el punto monitoreado con el valor más alto es el 28.

**Figura 3.33.** Resultados DQO segunda campaña  
Fuente: Unión Temporal Corpoguaviro 2015.

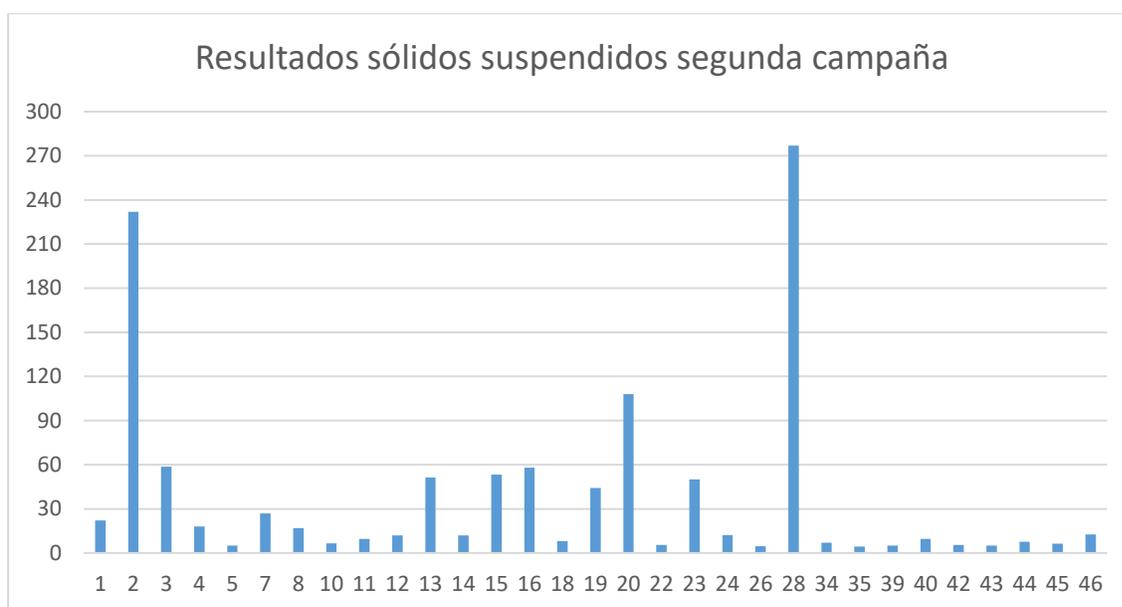
Los valores obtenidos para los sólidos suspendidos se encuentran en un rango de 4.3 a 277 mg SST / L, al valor más altos se encuentran en los puntos 2 y 28.

**Figura 3.44.** Resultados sólidos suspendidos segunda campaña  
Fuente: Unión Temporal Corpoaguavio 2015.

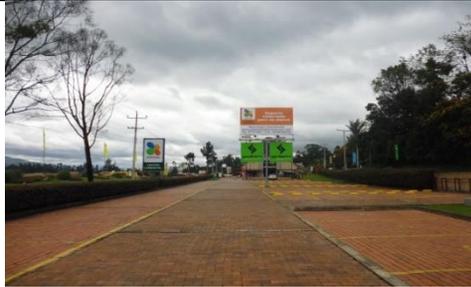
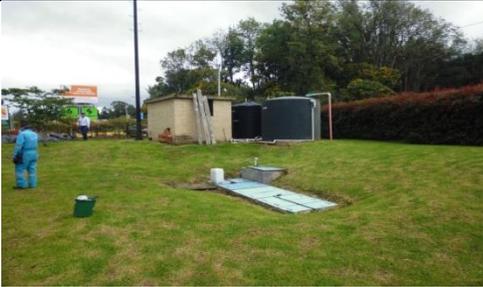
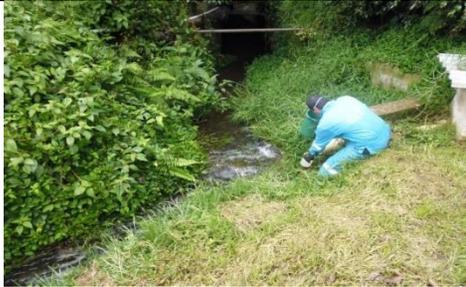
<b>Punto T01</b>		<b>Nombre: Quebrada el asilo-Parte Media Teusacá</b>		
Generalidad: Muestreo puntual de la PTAR planta de tratamiento de agua residual doméstica del centro comercial potosí ubicado en la vereda Santa Isabel Municipio de Guasca, el vertimiento se hace a la Quebrada el asilo, perteneciente a la cuenca <b>Media</b> del Río <b>Teusacá</b> .				
Georreferenciación JUNO 3B-08-2016-05-31, Hora: 10:30 AM. Consecutivo: 1		E:1014116,31 m	N:1021667.81 m	Altitud: 2.622,32 m
<b>Identificación:</b> Punto a 4 metros de la vía la Calera – Guasca, frente a condominios residenciales refugio del valle y pradera de potosí, vertimiento de agua residual doméstica, descarga de 15 minutos cada 3 horas a la quebrada el asilo, desembocadura al río Teusacá aproximadamente a 2 kilómetros . Buena calidad del agua, cobertura vegetal del 60%.				
Registro Fotográfico:

Foto 2: Identificación del T01 Quebrada el Asilo- parte media Teusacá		Foto 3: PTAR Planta de tratamiento de Aguas Residuales		Foto 4: Toma de aforo

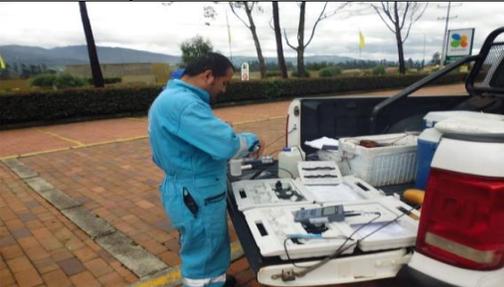
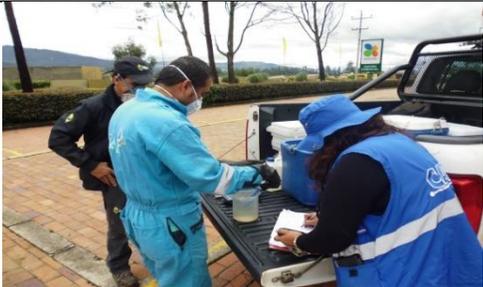
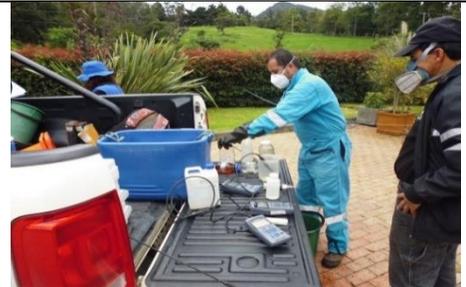
Foto 5: Calibración de equipos		Foto 6: Toma de parámetros		Foto 7: Toma de parámetros

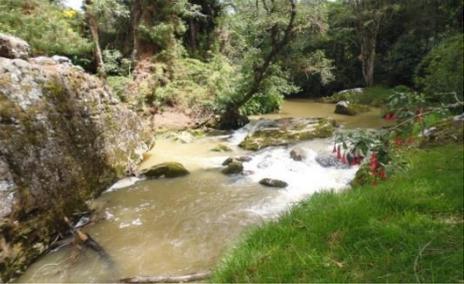
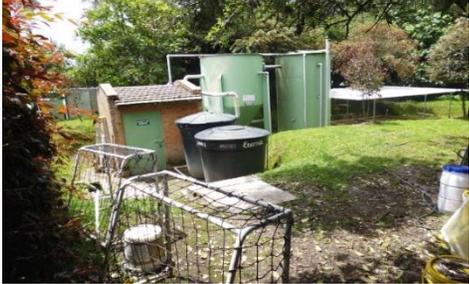
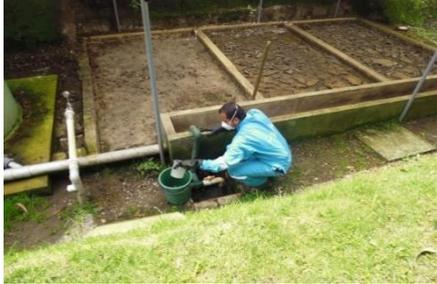
<b>Punto T02</b>	<b>Nombre: Río Teusacá -Parte Media Teusacá</b>		
Generalidad: Muestreo puntual de la PTAR planta de tratamiento de agua residual domestica de la Corporación Colegio Tilatá, ubicado en la vereda El Salitre Municipio de La Calera, el vertimiento se hace al Río Teusacá, punto perteneciente a la cuenca <b>Media</b> del Río <b>Teusacá</b> .			
Georreferenciación JUNO 3B-08-2016-05-31, Hora: 12:30 PM. Consecutivo: 2	E:1009078,69 m	N:1008386,13 m	Altitud:2.844,47 m
<b>Identificación:</b> Punto a 20 metros de la vía la Calera – Guasca, frente al parqueadero del Colegio Tilatá, vertimiento de agua residual doméstica, descargas de 15 minutos cada 2 horas al Río Teusacá, aproximadamente 580 estudiantes entre básica primaria y secundaria, 150 funcionarios entre profesores, personal de mantenimiento y área administrativa. Buena calidad del agua, cobertura vegetal del 70%.			
Registro Fotográfico:

Foto 8: Identificación del T02-Río Teusacá parte media	Foto 9: PTAR Planta de tratamiento de Aguas Residuales	Foto 10: Toma de aforo

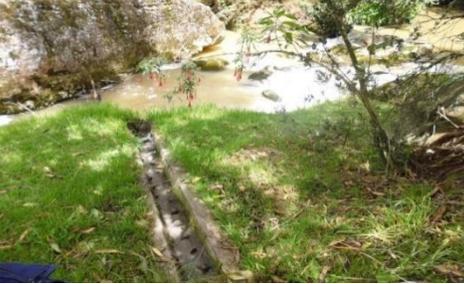
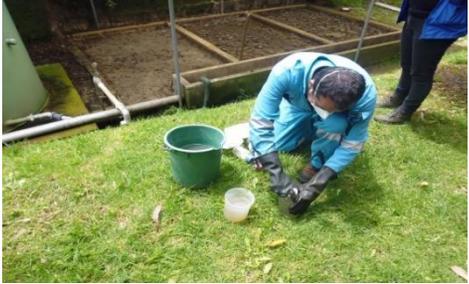
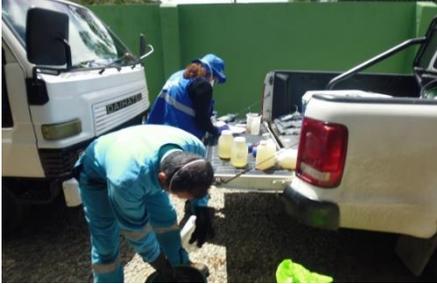
Foto 11: Punto de vertimiento	Foto 12: Toma de parámetros	Foto 13: Toma de parámetros	
<b>Punto T03</b>	<b>Nombre: Río Teusacá-Parte Media Teusacá</b>		
Generalidad: Muestreo compuesto del vertimiento de agua residual domestica de la vereda El Salitre Municipio de La Calera, punto perteneciente a la cuenca <b>Media</b> del Río <b>Teusacá</b> , se tomaron 5 alícuotas cada 40 minutos.
