### 3. ANÁLISIS ESTACIONES DE MONITOREO

#### 3.1 CAMPAÑAS DE MONITOREO DE CALIDAD AGUA

FORMULACIÓN DEL PLAN DE ORDENAMIENTO DEL RECURSO HÍDRICO DE LA UNIDAD  
HIDROGRÁFICA DEL EMBALSE DE TOMINÉ DEL CUAL HACEN PARTE LOS RÍOS SIECHA –  
AVES Y PRINCIPALES TRIBUTARIOS, Y DE LA UNIDAD HIDROGRÁFICA DEL RÍO TEUSACÁ Y  
PRINCIPALES TRIBUTARIOS EN LAS JURISDICIONES DE LA CAR Y CORPOGUAVIO LAS  
CUALES PERTENECEN A LA CUENCA DEL RÍO BOGOTÁ

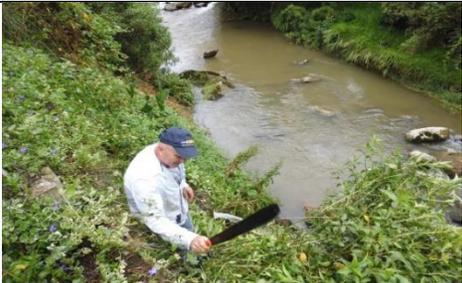
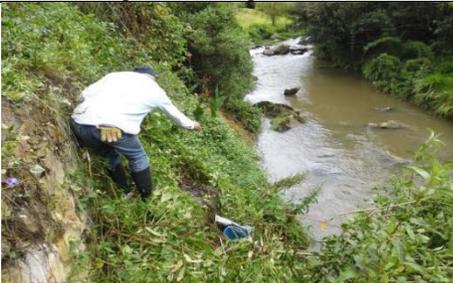
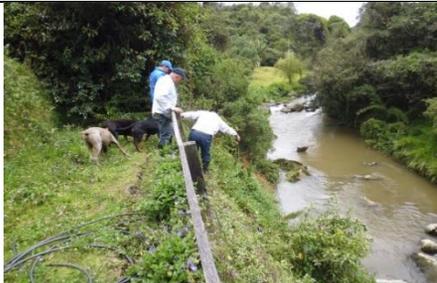
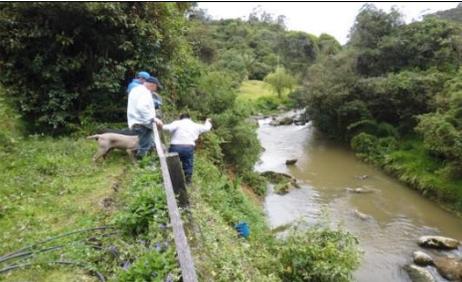
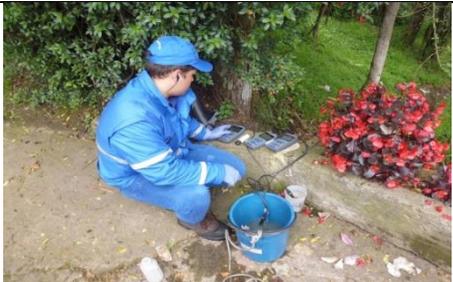
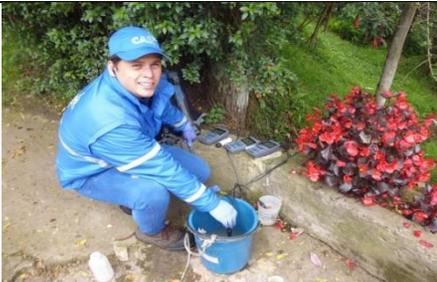
**Identificación:** vertimiento de agua residual doméstica de aproximadamente 292 predios vertedores, descarga continua al río Teusacá predio el señor Alexis Duran, vertimiento a 130 metros de la oficina principal del acueducto Veredal Auas. Presencia de ganado, Buena calidad de agua, cobertura vegetal del 90%.

Foto 14: Identificación del T03-Río Teusacá parte media	Foto 15: Punto de vertimiento	Foto 16: Toma de Muestreo

Foto 17: Toma de Muestreo	Foto 18: Toma de parámetros	Foto 19: Toma de parámetros

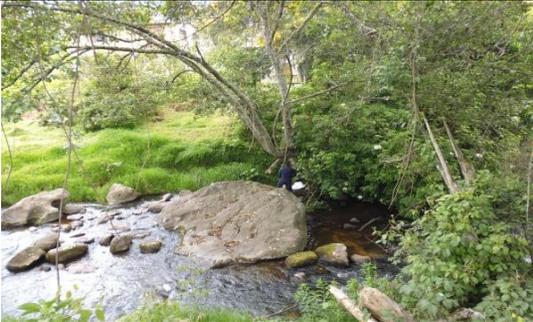
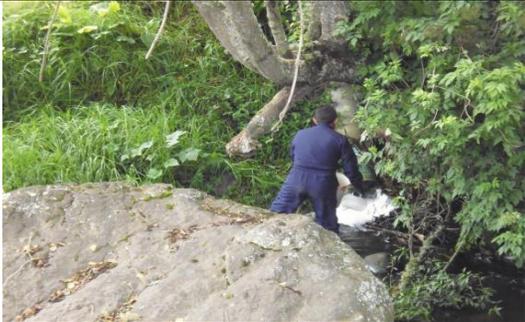
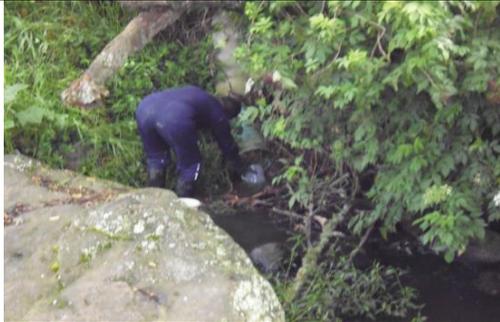
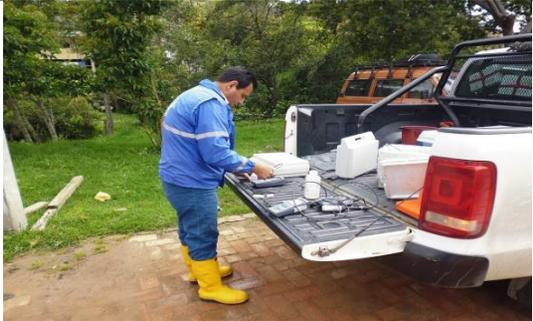
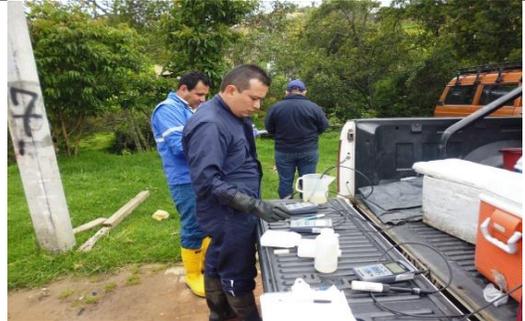
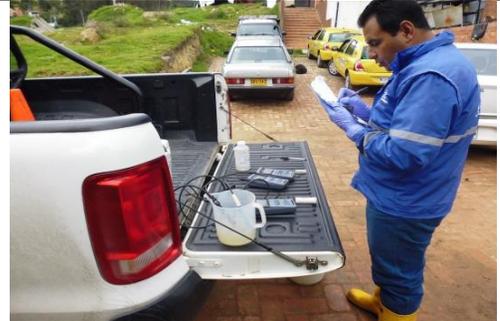
<b>Punto T04</b>	<b>Nombre: Río Teusacá - Parte Media Teusacá</b>		
Generalidad: Muestreo compuesto del vertimiento de agua residual domestica del barrio la plazuela Municipio de La Calera, punto perteneciente a la cuenca <b>Media</b> del Río <b>Teusacá</b> , se tomaron 8 alícuotas cada 45 minutos.			
Georreferenciación JUNO 3B-08-2016-06-02, Hora: 08:00 AM. Consecutivo: 4	E:1011858,10 m	N:1013297,71 m	Altitud: 2.719,95 m
<b>Identificación:</b> Vertimiento de agua residual doméstica de aproximadamente 10 predios vertedores, descarga continua al río Teusacá por tubo corrugado de 12 pulgadas, vertimiento a 330 metros de la vía principal la Calera. Calidad de agua regular, cobertura vegetal del 95%.

<p>Foto 20: Identificación del T04-Río Teusacá parte media</p>	<p>Foto 21: Punto de vertimiento</p>	<p>Foto 22: Toma de aforo</p>

<p>Foto 23: Calibración de equipos</p>	<p>Foto 24: Toma de parámetros</p>	<p>Foto 25: Toma de parámetros</p>			
<p><b>Punto T05</b></p>			<p><b>Nombre: Río Teusacá-Parte Media Teusacá</b></p>		
<p>Generalidad: Muestreo compuesto de la PTAR planta de tratamiento de agua residual domestica del condominio Residencial Praderas de Potosí ubicado en la Vereda San Cayetano Municipio de La Calera, vertimiento continuo, punto perteneciente a la cuenca <b>Media</b> del Río <b>Teusacá</b>, se tomaron 8 alícuotas cada 30 minutos.</p>					
<p>Georreferenciación JUNO 3B-08-2016-06-03, Hora: 07:10 AM. Consecutivo: 5</p>	<p>E:1012709,32 m</p>	<p>N:1022133,79 m</p>	<p>Altitud: 2.602,16 m</p>		
<p><b>Identificación:</b> Vertimiento de agua residual doméstica, 359 predios pero hasta el momento solo hay construidos 210, descarga continua al río Teusacá por tubo de 8 pulgadas. Calidad de agua Buena, cobertura vegetal del 85%.</p>

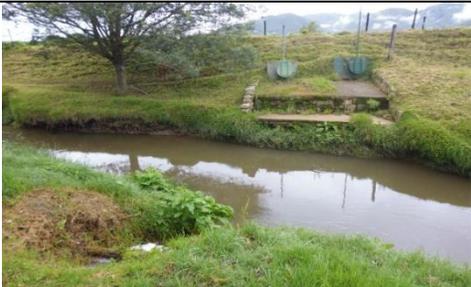
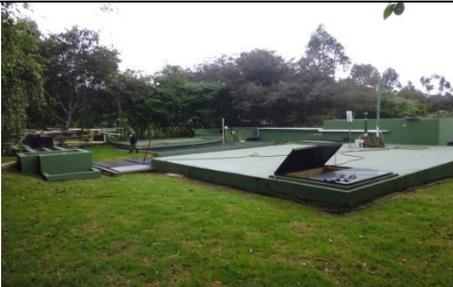
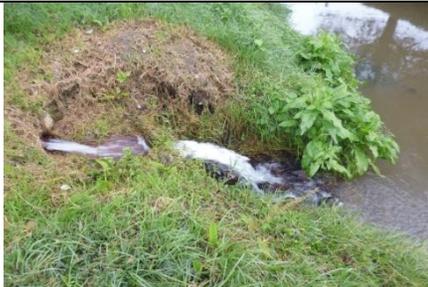
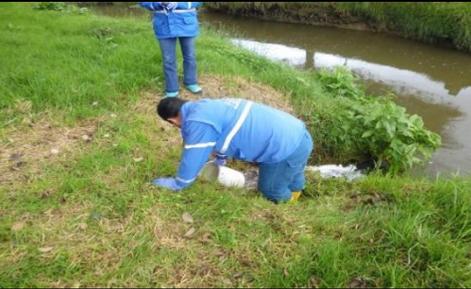
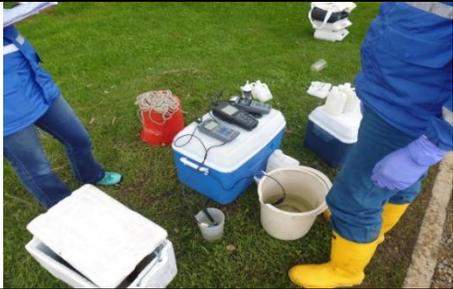
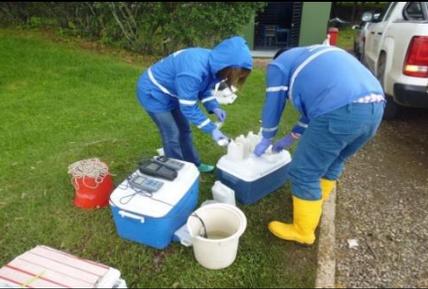
<p>Foto 26: Identificación del T05-Río Teusacá parte media</p>	<p>Foto 27: PTAR Planta de tratamiento de Aguas Residuales</p>	<p>Foto 28: Punto de vertimiento</p>

<p>Foto 29: Toma de Muestreo</p>	<p>Foto 30: Toma de parámetros</p>	<p>Foto 31: Toma de parámetros</p>

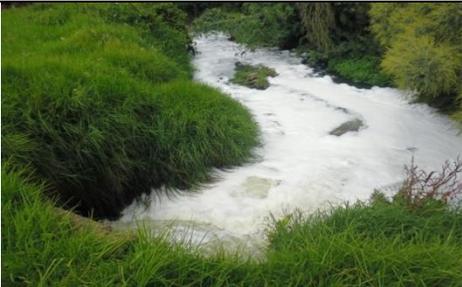
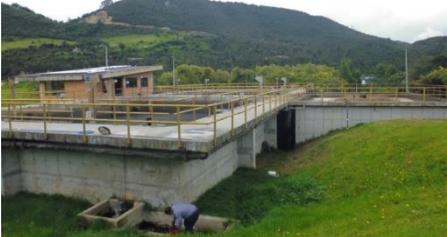
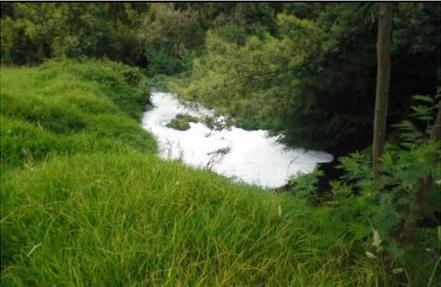
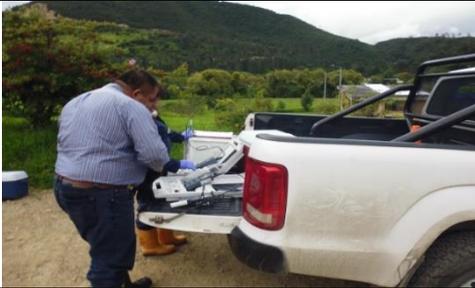
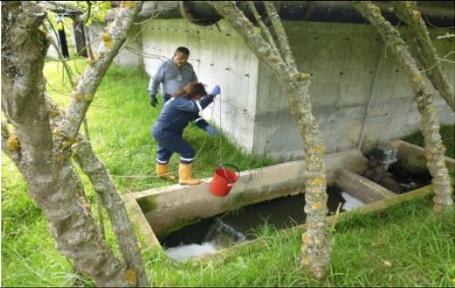
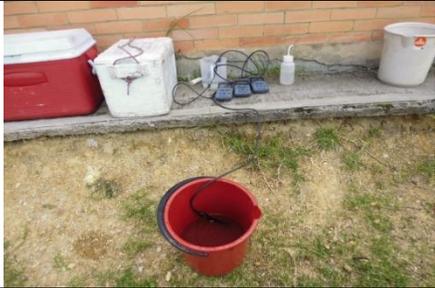
<p><b>Punto T06</b></p>	<p><b>Nombre: Río Teusacá-Parte Media Teusacá</b></p>		
<p>Generalidad: Muestreo compuesto de la PTAR planta de tratamiento de agua residual doméstica del municipio de la Calera ubicado en la Vereda La Portada, punto perteneciente a la cuenca <b>Media</b> del Río <b>Teusacá</b>, se tomaron 5 alícuotas cada 30 minutos.</p>			
<p>Georreferenciación JUNO 3B-08-2016-06-07, Hora: 01:00 PM. Consecutivo: 6</p>	<p>E:1014044,47 m</p>	<p>N:1014179,67 m</p>	<p>Altitud: 2.680,70 m</p>
<p><b>Identificación:</b> Vertimiento de agua residual doméstica, descarga continua de 2 horas cada 4 horas al río Teusacá por tubo de 12 pulgadas. Calidad de agua Mala, cobertura vegetal del 90%.</p>			
<p>Registro Fotográfico:</p>

<p>Foto 32: Identificación del T06-Río Teusacá parte media</p>	<p>Foto 33: PTAR Planta de tratamiento de Aguas Residuales</p>	<p>Foto 34: Punto de vertimiento</p>

<p>Foto 35: Calibración de equipos</p>	<p>Foto 36: Toma de Muestra</p>	<p>Foto 37: Toma de parámetros</p>

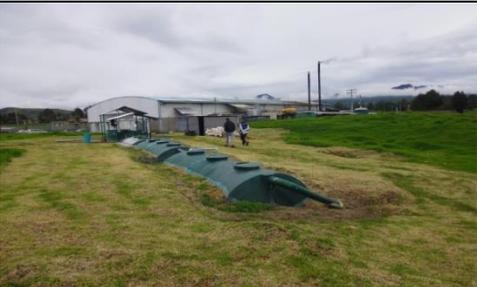
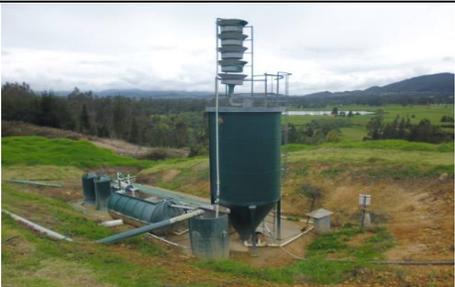
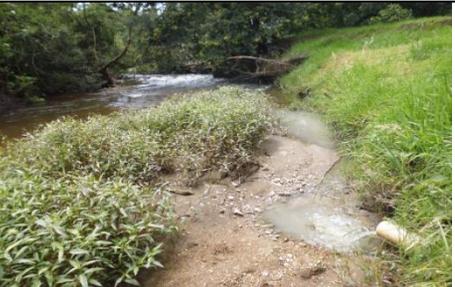
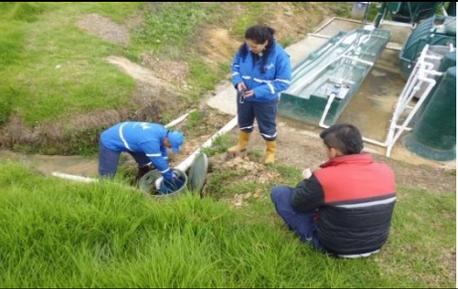
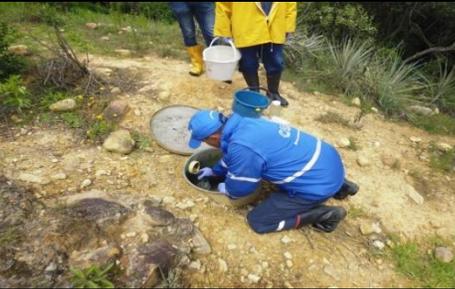
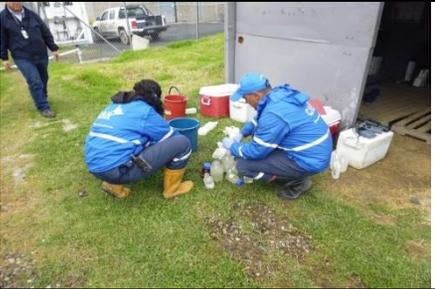
<p><b>Punto T07</b></p>	<p><b>Nombre: Río Siecha-Parte Baja Siecha</b></p>		
<p>Generalidad: Muestreo compuesto de la PTAR planta de tratamiento de agua residual industrial, de la empresa Alimentos Pippo S.A., ubicada en la Vereda Flores municipio de Guasca, punto perteneciente a la cuenca <b>Baja</b> del Río <b>Siecha</b>, se tomaron 8 alícuotas cada 30 minutos.</p>			
<p>Georreferenciación JUNO 3B-08-2016-06-08, Hora: 08:40 AM. Consecutivo: 7</p>	<p>E:1021350,84 m</p>	<p>N:1031584,44 m</p>	<p>Altitud: 2.638,27 m</p>
<p><b>Identificación:</b> vertimiento de agua residual industrial, descarga continua al río Siecha, por tubo de 4 pulgadas. Calidad de agua Regular, cobertura vegetal del 95%.</p>			
<p>Registro Fotográfico:</p>

<p>Foto 38: Identificación del T07-Río Siecha parte baja</p>	<p>Foto 39: PTAR Planta de tratamiento de Aguas Residuales</p>	<p>Foto 40: Punto de vertimiento</p>

<p>Foto 41: Toma de Muestra</p>	<p>Foto 42: Toma de parámetros</p>	<p>Foto 43: Toma de parámetros</p>

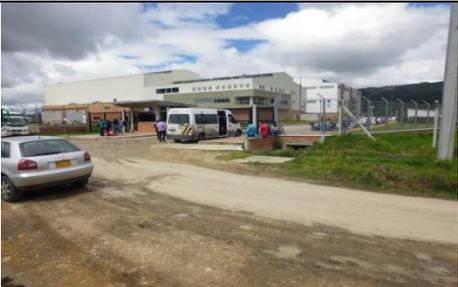
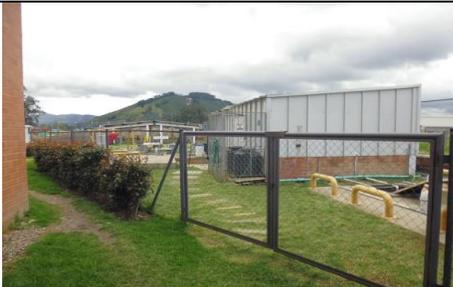
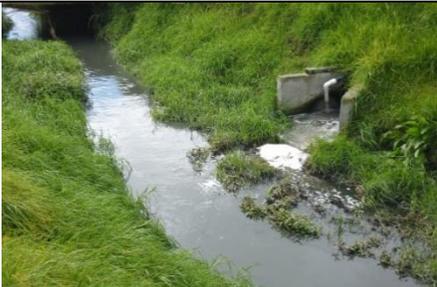
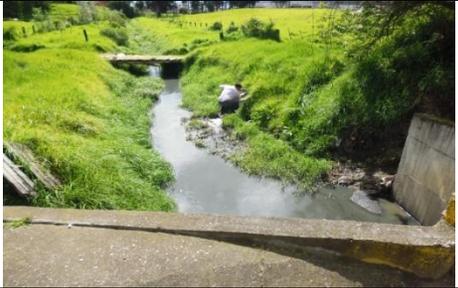
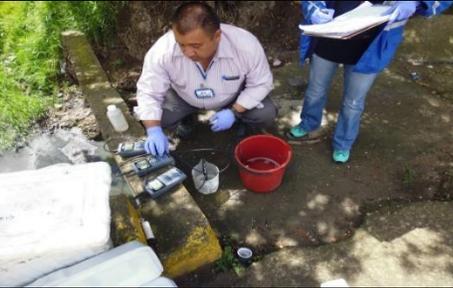
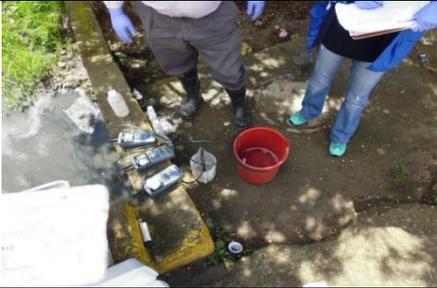
<p><b>Punto T08</b></p>	<p><b>Nombre: Quebrada Chucua-Parte Baja Teusacá</b></p>		
<p>Generalidad: Muestreo compuesto de la PTAR planta de tratamiento de agua residual industrial de la empresa Vitrofarma S.A ubicada en la Vereda La Diana Municipio de Sopo, punto perteneciente a la cuenca <b>Baja</b> del Río <b>Teusacá</b>, se tomaron 9 alícuotas cada 40 minutos.</p>			
<p>Georreferenciación JUNO 3B-08-2016-06-09, Hora: 09:00 AM. Consecutivo: 8</p>	<p>E:1013086,69 m</p>	<p>N:1037943,47 m</p>	<p>Altitud: 2.585,89 m</p>
<p><b>Identificación:</b> vertimiento de agua residual industrial, descarga continua a la Quebrada Chucua, por tubo de 3 pulgadas, punto a 4 metros de la vía Sopó. Calidad de agua Regular, cobertura vegetal del 85%.</p>			
<p>Registro Fotográfico:</p>

<p>Foto 44: Identificación del T08-Quebrada Chucua-parte baja Teusacá</p>	<p>Foto 45: PTAR Planta de tratamiento de Aguas Residuales</p>	<p>Foto 46: Punto de vertimiento</p>

<p>Foto 47: Toma de Muestra</p>	<p>Foto 48: Toma de parámetros</p>	<p>Foto 49: Toma de parámetros</p>

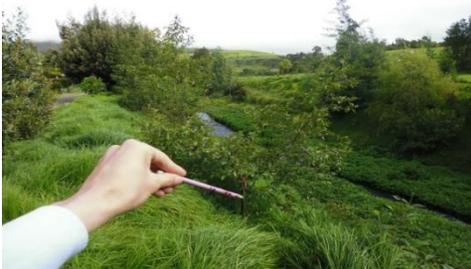
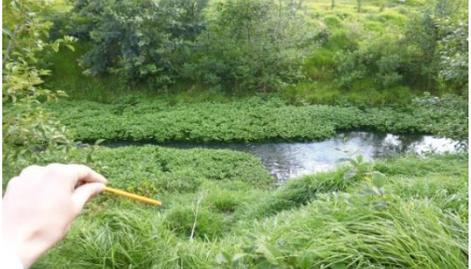
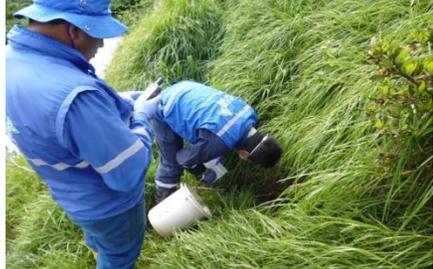
<p><b>Punto T09</b></p>	<p><b>Nombre: Río Teusacá-Parte Media Teusacá</b></p>		
<p>Generalidad: Muestreo compuesto del vertimiento de agua residual doméstica del barrio la Portada Municipio de La Calera, punto perteneciente a la cuenca <b>Media</b> del Río <b>Teusacá</b>, se tomaron 9 alícuotas cada 30 minutos.</p>			
<p>Georreferenciación JUNO 3B-08-2016-06-10, Hora: 08:00 AM. Consecutivo: 9</p>	<p>E:1013435,20 m</p>	<p>N:1014167.93 m</p>	<p>Altitud: 2.702,22 m</p>
<p><b>Identificación:</b> vertimiento de agua residual doméstica de aproximadamente 180 predios vertedores, descarga continua al río Teusacá por tubo corrugado de 4 pulgadas. Tienen una PTAR planta de tratamiento de aguas residuales pero aun el municipio no la ha puesto en funcionamiento, Calidad de agua Mala se ve mucha acumulación de papel higiénico, cobertura vegetal del 95%.</p>			
<p>Registro Fotográfico:</p>

<p>Foto 50: Identificación del T09-Río Teusacá parte media</p>	<p>Foto 51: Punto de vertimiento</p>	<p>Foto 52: Toma de aforo</p>

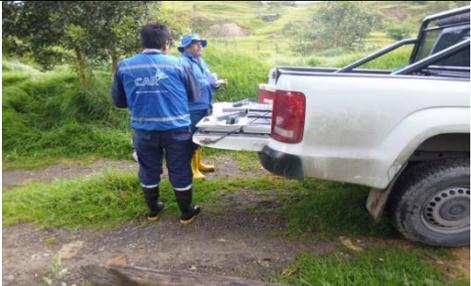
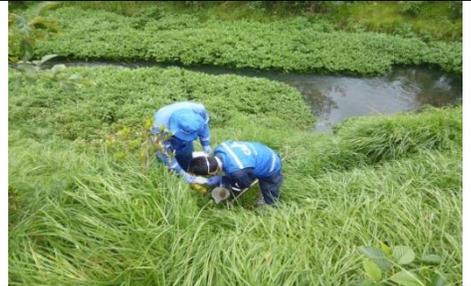
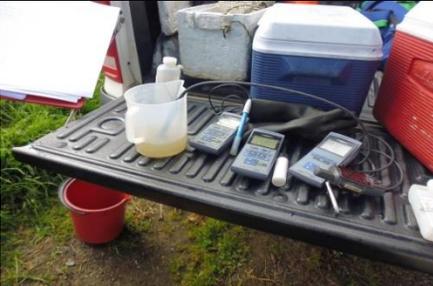
<p>Foto 53: Calibración de equipos</p>	<p>Foto 54: Toma de Muestra</p>	<p>Foto 55: Toma de parámetros</p>

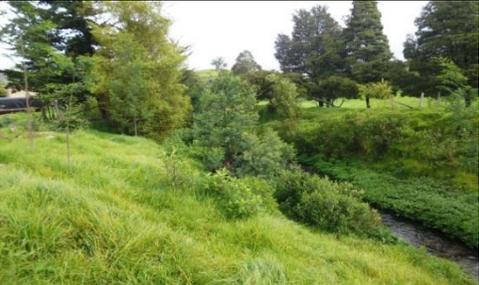
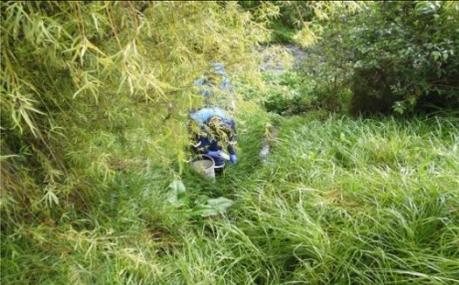
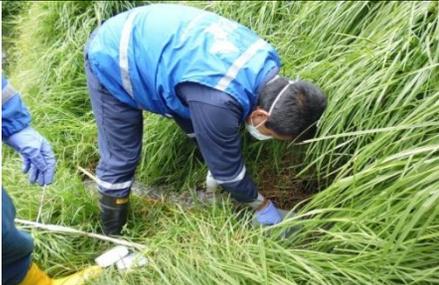
<p><b>Punto T10</b></p>	<p><b>Nombre: Río Teusacá-Parte Media Teusacá</b></p>		
<p>Generalidad: Muestreo compuesto del vertimiento de agua residual doméstica del barrio la portada Municipio de La Calera, punto perteneciente a la cuenca <b>Media</b> del Río <b>Teusacá</b>, se tomaron 9 alicuotas cada 30 minutos.</p>			
<p>Georreferenciación JUNO 3B-08-2016-06-10, Hora: 08:00 AM. Consecutivo: 10</p>	<p>E:1013415,20 m</p>	<p>N:1014147,93 m</p>	<p>Altitud: 2.702,22 m</p>
<p><b>Identificación:</b> vertimiento de agua residual doméstica de aproximadamente 180 predios vertedores, descarga continua al río Teusacá por tubo corrugado de 12 pulgadas. Tienen una PTAR planta de tratamiento de aguas residuales pero aun el municipio no la ha puesto en funcionamiento, Calidad de agua Mala se ve mucha acumulación de papel higiénico, cobertura vegetal del 95%.</p>			
<p>Registro Fotográfico:</p>

<p>Foto 56: Identificación del T10-Río Teusacá parte media</p>	<p>Foto 57: Punto de vertimiento</p>	<p>Foto 58: Toma de aforo</p>

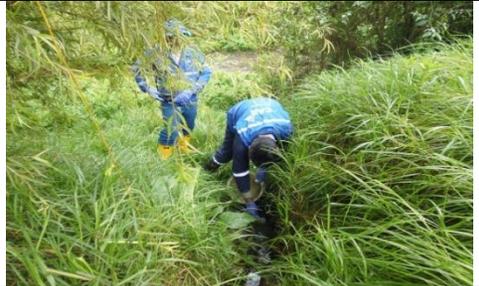
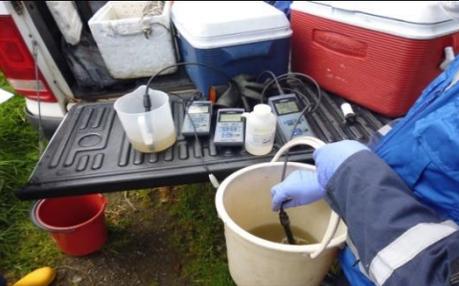
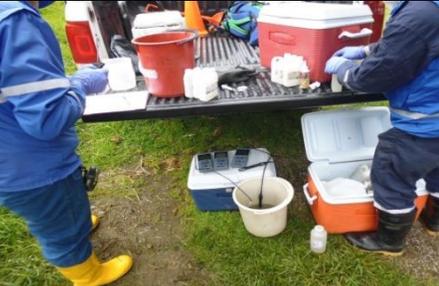
<p>Foto 59: Toma de Muestra</p>	<p>Foto 60: Toma de parámetros</p>	<p>Foto 61: Toma de parámetros</p>

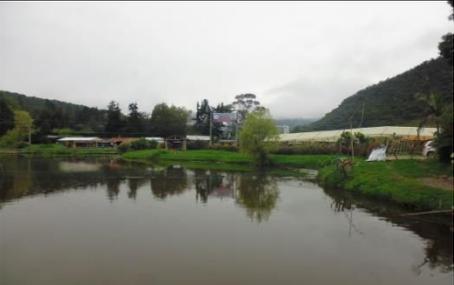
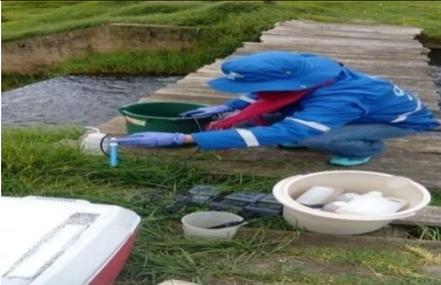
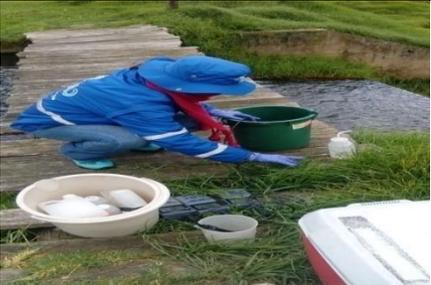
<p><b>Punto T11</b></p>	<p><b>Nombre: Lago Timaná-Parte Media Teusacá</b></p>		
<p>Generalidad: Muestreo compuesto del vertimiento de agua residual Industrial Piscícola de la truchera el abuelo ubicada en la vereda el Salitre Municipio de Guasca, punto perteneciente a la cuenca Media del Río <b>Teusacá</b>, se tomaron 9 alícuotas cada 30 minutos.</p>			
<p>Georreferenciación JUNO 3B-08-2016-06-12, Hora: 08:00 AM. Consecutivo: 11</p>	<p>E:1015392,20 m</p>	<p>N:1025296,93 m</p>	<p>Altitud: 1.984,22 m</p>
<p><b>Identificación:</b> vertimiento de agua residual industrial Piscícola de truchera el abuelo que se encuentra ubicada frente al Centro Comercial Laureles, por la vía que conduce a la Calera, Guasca y Sopó. Descarga continua al lago Timaná, Calidad de agua Buena, cobertura vegetal del 75%.</p>			
<p>Registro Fotográfico:</p>

<p>Foto 62: Identificación del T11-Lago Timaná</p>	<p>Foto 63: Punto de vertimiento</p>	<p>Foto 64: Toma de parámetros</p>

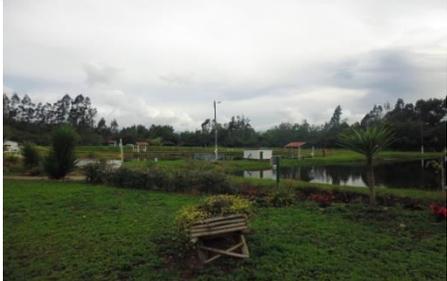
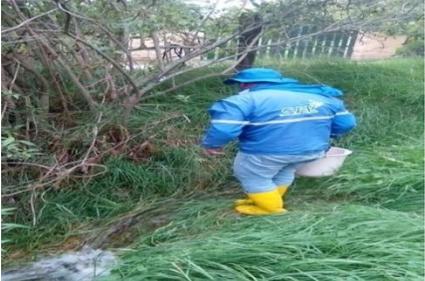
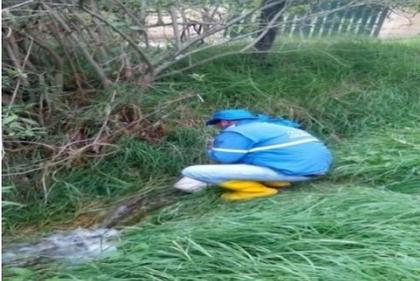
<p><b>Punto T12</b></p>	<p><b>Nombre: Río Chipatá -Parte Media Siecha</b></p>		
<p>Generalidad: Muestreo compuesto del vertimiento de agua residual Industrial Piscícola de la trucha muisca ubicada en la vereda la floresta primer sector Municipio de Guasca, punto perteneciente a la cuenca <b>Media</b> del Río <b>Siecha</b>, se tomaron 9 alícuotas cada 30 minutos</p>			
<p>Georreferenciación JUNO 3B-08-2016-06-12, Hora: 08:00 AM. Consecutivo: 12</p>	<p>E:1021075,27 m</p>	<p>N:1029060,98 m</p>	<p>Altitud: 2.657,26 m</p>
<p><b>Identificación:</b> vertimiento de agua residual Industrial Piscícola de la trucha muisca, vía destapada a las afueras del municipio guasca descarga continua al Río Chipatá, Calidad de agua Buena, cobertura vegetal del 75%.</p>

<p>Foto 65: Identificación del T12-Río Chipatá-parte media Siecha</p>	<p>Foto 66: Punto de vertimiento</p>	<p>Foto 67: Toma de aforo</p>

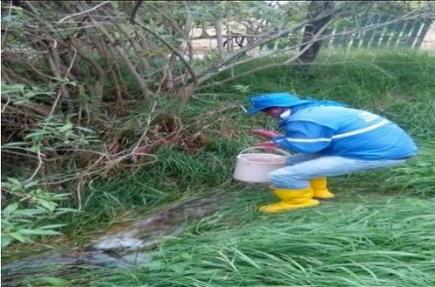
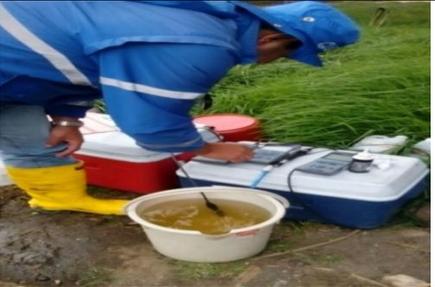
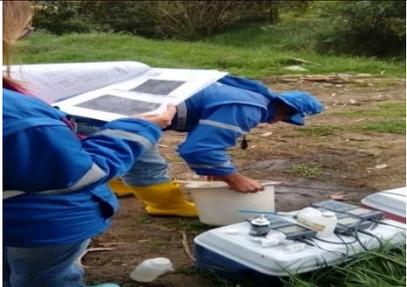
Foto 68: Toma de Muestra	Foto 69: Toma de parámetros	Foto 70: Toma de parámetros

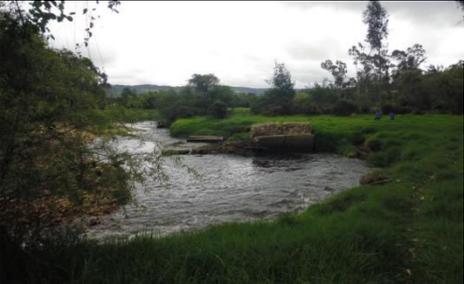
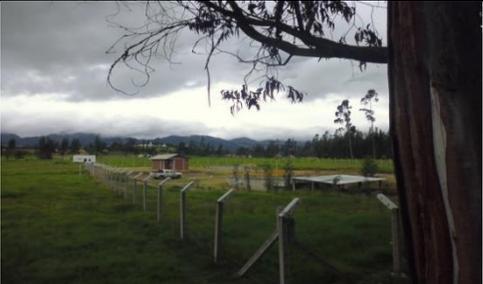
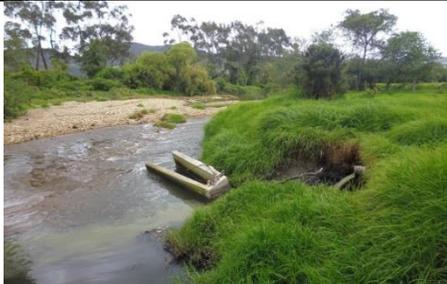
<b>Punto T13</b>	<b>Nombre: Río Siecha-Parte Media Siecha</b>		
Generalidad: Muestreo compuesto de la PTAR planta de tratamiento de agua residual doméstica, del municipio de Guasca ubicado en la Vereda Flores, punto perteneciente a la cuenca <b>Media</b> del Río <b>Siecha</b> , se tomaron 8 alícuotas cada 50 minutos.			
Georreferenciación JUNO 3B-08-2016-06-13, Hora: 08:00 AM. Consecutivo: 13	E:1021356,65 m	N:1030772,06 m	Altitud: 2.653,97 m
<b>Identificación:</b> vertimiento de agua residual doméstica, descarga continua al río Siecha, por tubo de 12 pulgadas. Calidad de agua Mala, cobertura vegetal del 95%.			
Registro Fotográfico:

Foto 71: Identificación del T013-Río Siecha parte media	Foto 72: PTAR Planta de tratamiento de Aguas Residuales	Foto 73: Punto de vertimiento

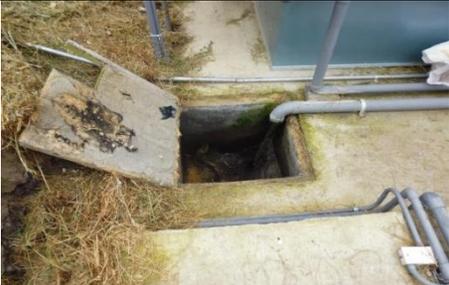
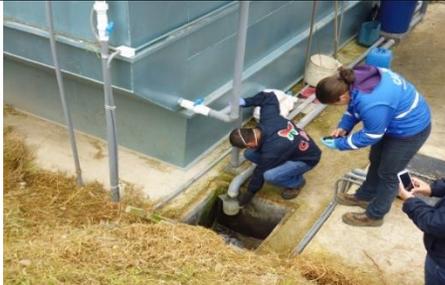
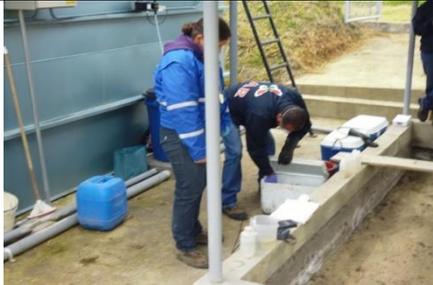
<b>Punto T14</b>	<b>Nombre: Río Siecha-Parte Media Siecha</b>		
Generalidad: Muestreo compuesto de la PTAR planta de tratamiento de agua residual doméstica, de la Vereda la Floresta municipio de Guasca, punto perteneciente a la cuenca <b>Media</b> del Río <b>Siecha</b> , se tomaron 8 alícuotas cada 60 minutos.			
Georreferenciación JUNO 3B-08-2016-06-14, Hora: 08:00 AM. Consecutivo: 14	E:1020845,11 m	N:1029770,29m	Altitud: 2.644,91 m
<b>Identificación:</b> vertimiento de agua residual doméstica, descarga continua al río Siecha, por tubo de 4 pulgadas. Calidad de agua Buena, cobertura vegetal del 95%.

Foto 80: Punto de vertimiento PTAR	Foto 81: Toma de Aforo	Foto 82: Toma de parámetros

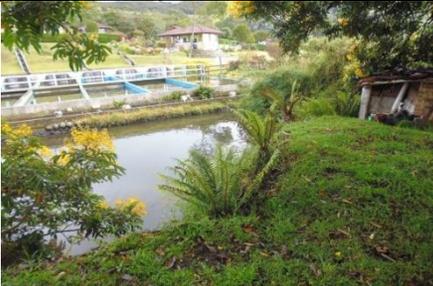
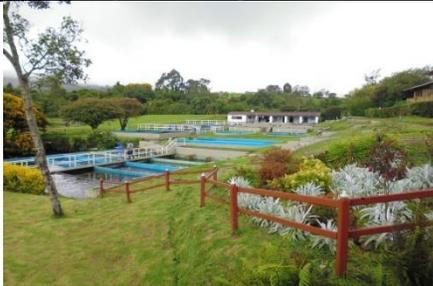
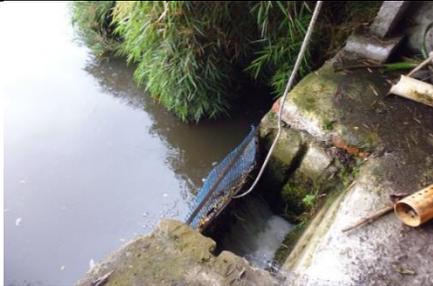
<b>Punto T15</b>	<b>Nombre: Quebrada Chiguano-Parte Media Siecha</b>		
Generalidad: Muestreo compuesto del vertimiento de agua residual Industrial Piscícola de la truchera lagos del Siecha ubicada en la vereda paso hondo Municipio de Guasca, punto perteneciente a la cuenca <b>Media</b> del Río <b>Siecha</b> , se tomaron 9 alícuotas cada 50 minutos.			
Georreferenciación JUNO 3B-08-2016-06-15, Hora: 08:00 AM. Consecutivo: 15	E:1020667,48 m	N:1022375,18 m	Altitud: 2.851,58 m
<b>Identificación:</b> vertimiento de agua residual Industrial Piscícola de la truchera lagos del Siecha, vía destapada a las afueras del municipio guasca descarga continua a la quebrada Chiguano que desemboca en el Río Siecha, Calidad de agua Buena, cobertura vegetal del 85%.			
Registro Fotográfico:

Foto 83: Identificación del T15-Quebrada Chiguano parte media Siecha	Foto 84: Identificación del Predio	Foto 85: Punto de vertimiento

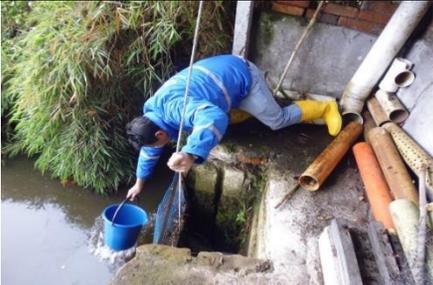
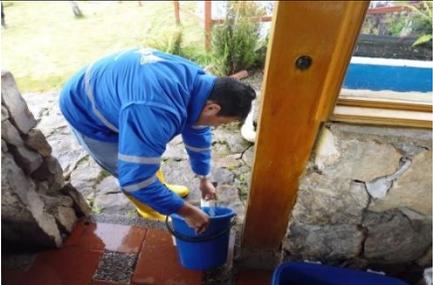
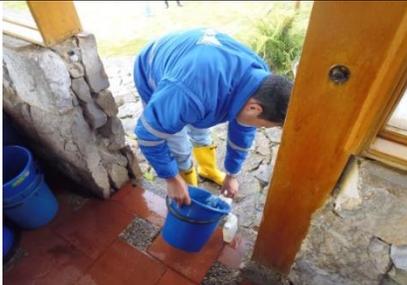
Foto 86: Toma de Muestra	Foto 87: Toma de parámetros	Foto 88: Toma de parámetros

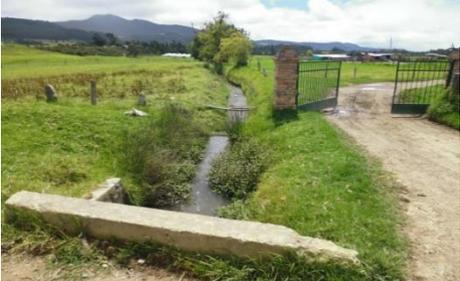
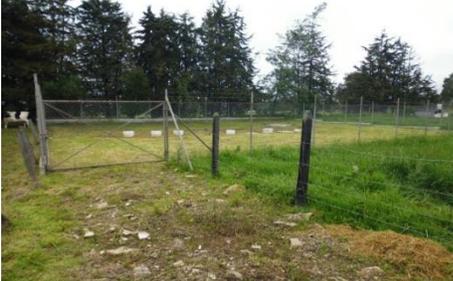
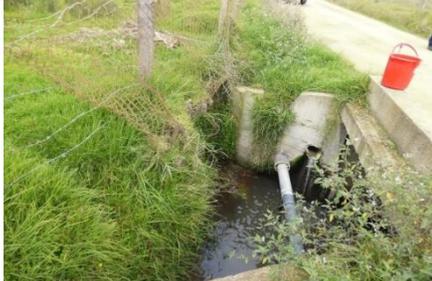
<b>Punto T16</b>	<b>Nombre: Quebrada Siecha-Parte Media Siecha</b>		
Generalidad: Muestreo compuesto del vertimiento de agua residual domestica de la Vereda San Isidro Municipio de Guasca, punto perteneciente a la cuenca <b>Media</b> del Río <b>Siecha</b> , se tomaron 8 alícuotas cada 60 minutos.			
Georreferenciación JUNO 3B-08-2016-06-16, Hora: 08:00 AM. Consecutivo: 16	E:1019254,37 m	N:1028116,95 m	Altitud: 2.672,37 m
<b>Identificación:</b> vertimiento de agua residual doméstica, descarga continua a la quebrada Siecha que desemboca al río Siecha aproximadamente a 4 kilómetros del punto de vertimiento, por tubo de 4 pulgadas. Calidad de agua Buena, punto a 200 metros de las capillas del Siecha, cobertura vegetal del 35%.			
Registro Fotográfico:

Foto 89: Identificación del T016-Quebrada Siecha parte media Siecha	Foto 90: PTAR Planta de tratamiento de Aguas Residuales	Foto 91: Punto de vertimiento

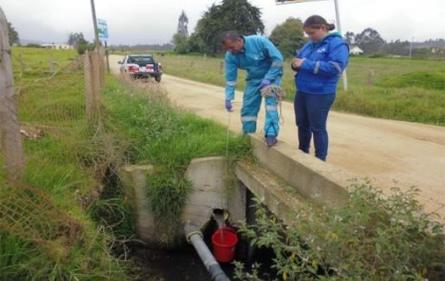
Foto 92: Toma de aforo	Foto 93: Toma de parámetros	Foto 94: Toma de parámetros

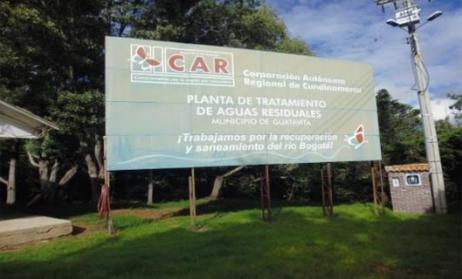
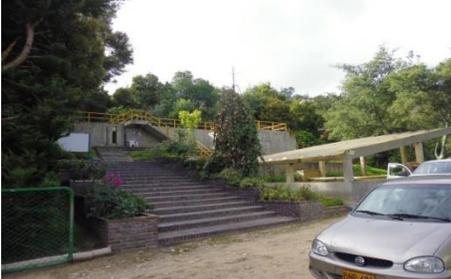
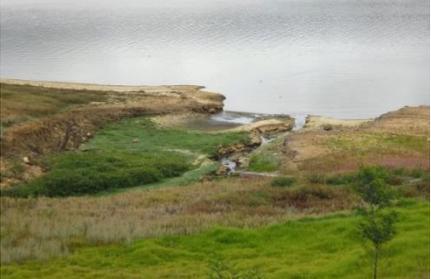
<b>Punto T17</b>	<b>Nombre: Quebrada San Marino-Parte Baja Siecha</b>		
Generalidad: Muestreo compuesto de la PTAR planta de tratamiento de agua residual doméstica, del Municipio de Guatavita ubicado en la Vereda San Marino, punto perteneciente a la cuenca <b>Baja</b> del Río <b>Siecha</b> , se tomaron 8 alícuotas cada 30 minutos.			
Georreferenciación JUNO 3B-08-2016-06-17, Hora: 08:00 AM. Consecutivo: 17	E:1026332,32 m	N:1037604,19 m	Altitud: 2.638,23 m
<b>Identificación:</b> vertimiento de agua residual doméstica, descarga continua a la quebrada San Marino que desemboca en el embalse de Guatavita aproximadamente a 1 kilómetros del punto de vertimiento, descarga por tubo de 3 pulgadas. Calidad de agua Buena, cobertura vegetal del 65%.			
Registro Fotográfico:

Foto 95: Identificación del T017-Quebrada San Marino-parte baja Siecha	Foto 96: PTAR Planta de tratamiento de Aguas Residuales	Foto 97: Punto de vertimiento

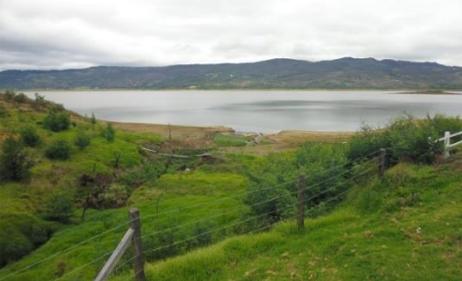
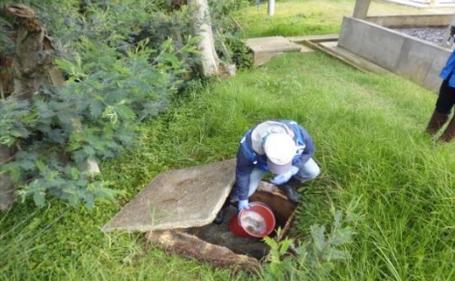
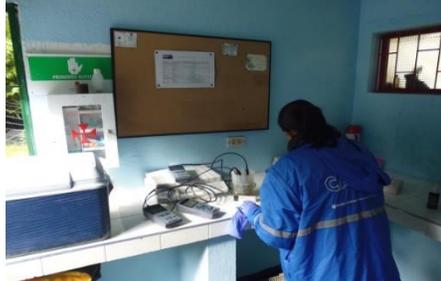
Foto 98: Punto de vertimiento	Foto 99: Toma de Aforo	Foto 100: Toma de parámetros

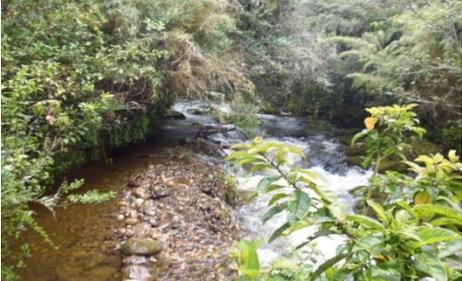
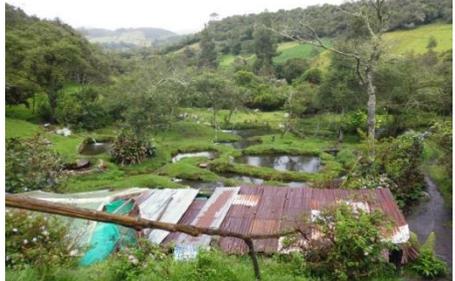
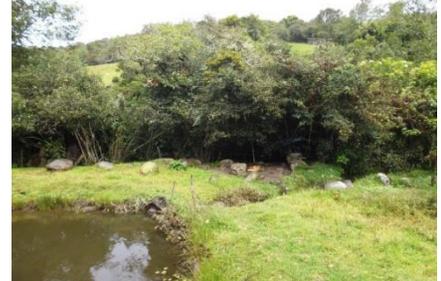
<b>Punto T18</b>	<b>Nombre: Río Siecha - Parte Alta Siecha</b>		
Generalidad: Muestreo compuesto del vertimiento de agua residual Industrial Piscícola de la truchera villa del río ubicada en la vereda Santa Ana Municipio de Guasca, punto perteneciente a la cuenca <b>Alta</b> del Río <b>Siecha</b> , se tomaron 8 alícuotas cada 30 minutos.			
Georreferenciación JUNO 3B-08-2016-06-20, Hora: 10:00 AM. Consecutivo: 18	E:1021768,65 m	N:1023369,93 m	Altitud: 2.847,87 m
<b>Identificación:</b> vertimiento de agua residual Industrial Piscícola de la truchera villa del río, vía destapada hacia la calera, descarga continua al Río Siecha, Calidad de agua Buena, cobertura vegetal del 95%.			
Registro Fotográfico:

Foto 101: Identificación del T18- Río Siecha parte Alta	Foto 102: Identificación del Predio	Foto 103: Punto de vertimiento

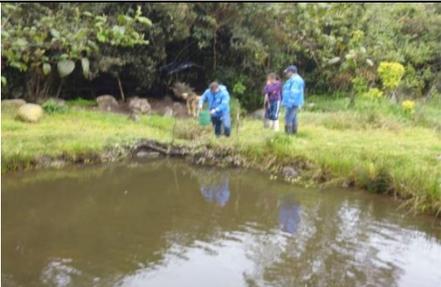
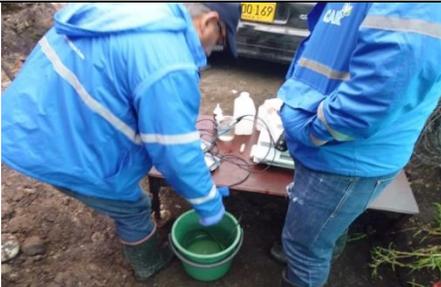
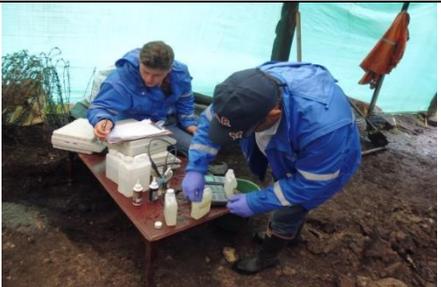
Foto 104: Toma de Muestra	Foto 105: Toma de parámetros	Foto 106: Toma de parámetros

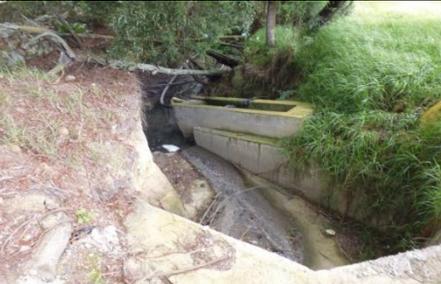
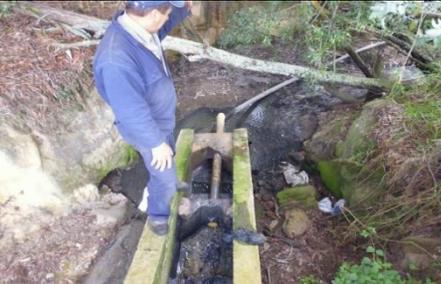
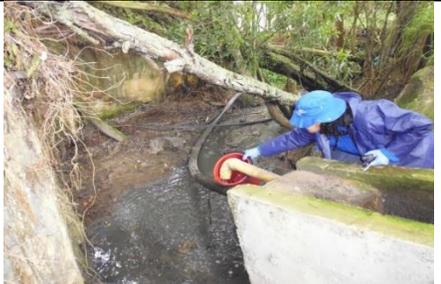
<b>Punto T19</b>	<b>Nombre: Embalse Tominé-Parte Baja Siecha</b>		
Generalidad: Muestreo compuesto del vertimiento de agua residual domestica de la vereda montecillo norte Municipio de Guatavita, punto perteneciente a la cuenca <b>Baja</b> del Río <b>Siecha</b> , se tomaron 8 alícuotas cada 50 minutos.			
Georreferenciación JUNO 3B-08-2016-06-21, Hora: 08:00 AM. Consecutivo: 19	E:1027405,17 m	N:1037933,89 m	Altitud: 2.733,76 m
<b>Identificación:</b> vertimiento de agua residual domestica de aproximadamente 27 predios vertedores, descarga continua a la quebrada montecillo por tubo de 3 pulgadas, desembocadura en el embalse Tominé. Calidad de agua Mala, cobertura vegetal del 65%.

Foto 107: Identificación del T19-Río Siecha parte baja	Foto 108: Punto de vertimiento	Foto 109: Toma de aforo

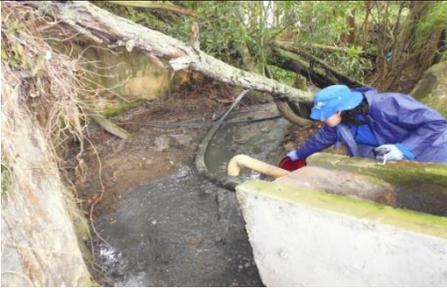
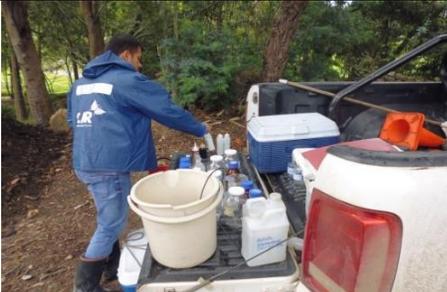
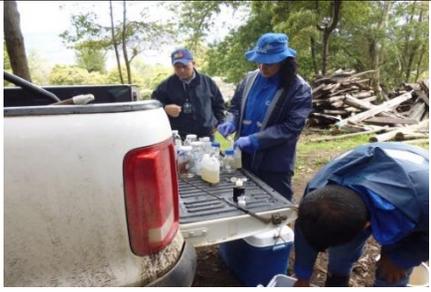
<p>Foto 110: Toma de Muestra</p>	<p>Foto 111: Toma de parámetros</p>	<p>Foto 112: Toma de parámetros</p>

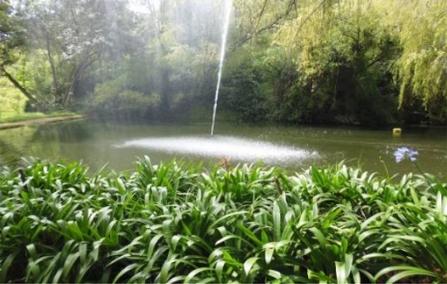
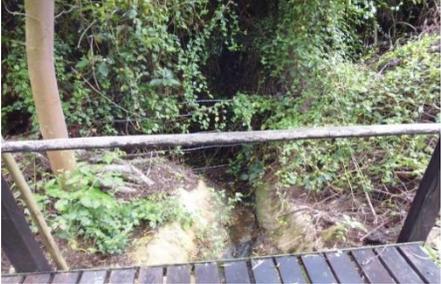
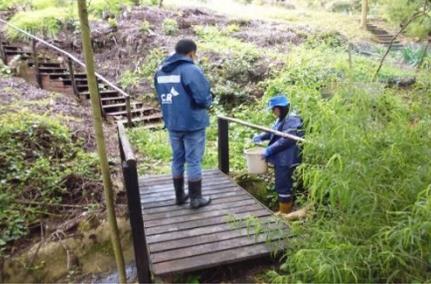
**Identificación:** vertimiento de aguas residuales domesticas de la vereda montecillo, la captación se hace con el fin de alimentar 3 lagos, las aguas son tratadas antes de ser vertidas a los lagos, el predio pertenece al conjunto residencial montecillo de 10 viviendas, descarga continua a un caño el cual desemboca en el embalse de Tominé. Calidad de agua Regular, cobertura vegetal del 85%.

<p>Foto 113: Identificación del T20-Río Siecha parte baja</p>	<p>Foto 114: Punto de vertimiento</p>	<p>Foto 115: Toma de aforo</p>

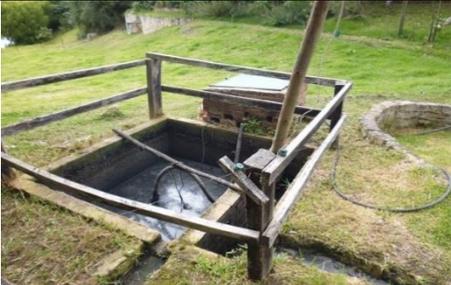
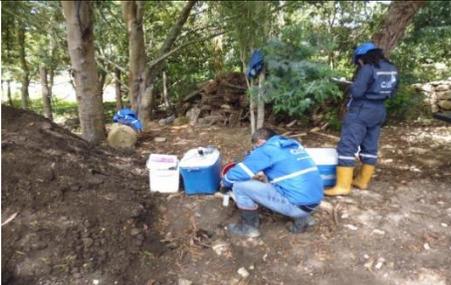
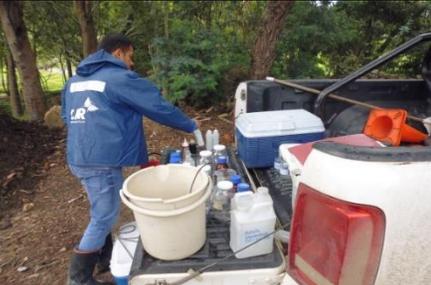
Foto 116: Pozo de entrada aguas residuales	Foto 117: Toma de parámetros	Foto 118: Toma de parámetros

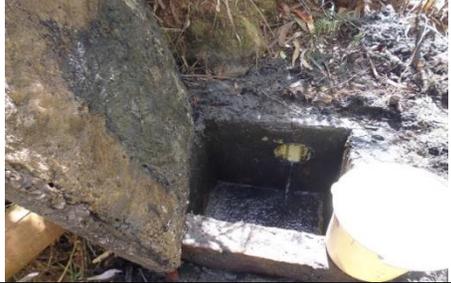
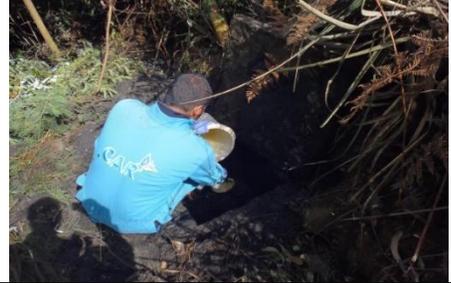
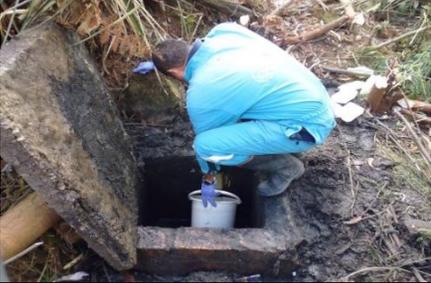
<b>Punto T21</b>	<b>Nombre: Embalse Tominé-Parte Baja Siecha</b>		
Generalidad: Muestreo compuesto del vertimiento de agua residual domestica de la vereda montecillo sur Municipio de Guatavita, punto perteneciente a la cuenca <b>Baja</b> del Río <b>Siecha</b> , se tomaron 8 alícuotas cada 30 minutos.			
Georreferenciación JUNO 3B-08-2016-06-22, Hora: 08:00 AM. Consecutivo: 21	E:1026665,98 m	N:1036780,71 m	Altitud: 2.698,57 m
<b>Identificación:</b> vertimiento de agua residual domestica de aproximadamente 11 predios vertedores, descarga continua a la quebrada Tominejas por tubo de 3 pulgadas, desembocadura en el embalse Tominé. Calidad de agua Regular, cobertura vegetal del 99%.			
Registro Fotográfico:

Foto 119: Identificación del T21-Río Siecha parte baja	Foto 120: Punto de vertimiento	Foto 121: Toma de aforo

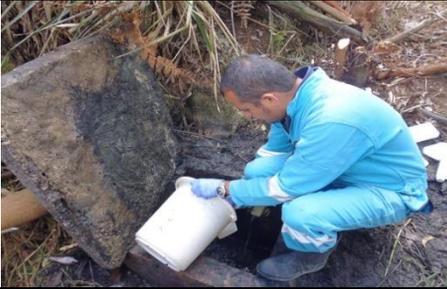
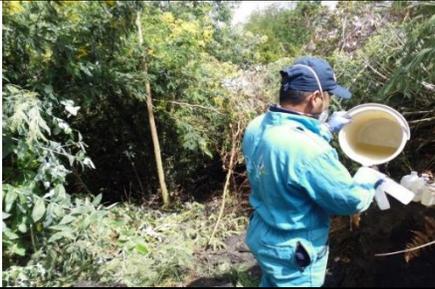
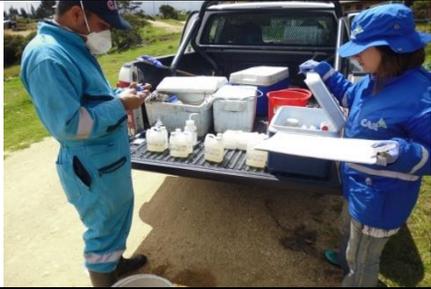
Foto 122: Toma de muestras	Foto 123: Toma de parámetros	Foto 124: Toma de parámetros

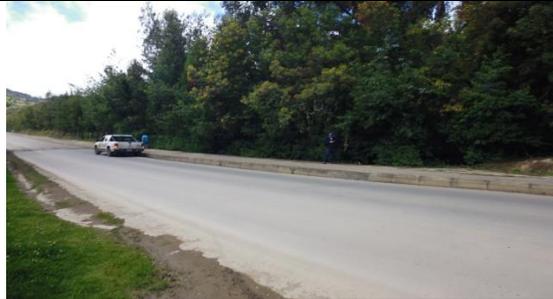
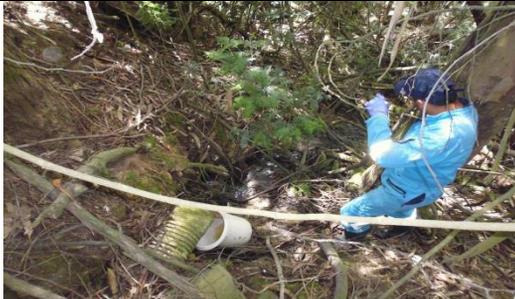
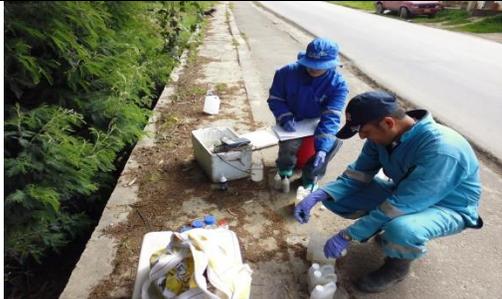
<b>Punto T22</b>	<b>Nombre: Embalse Tominé-Parte Baja Siecha</b>		
Generalidad: Muestreo compuesto del vertimiento de agua residual domestica de la vereda montecillo alto Municipio de Guatavita, punto perteneciente a la cuenca <b>Baja</b> del Río <b>Siecha</b> , se tomaron 8 alícuotas cada 30 minutos.			
Georreferenciación JUNO 3B-08-2016-06-22, Hora: 08:00 AM. Consecutivo: 22	E:1028005,31 m	N:1037920,59 m	Altitud: 2.749,79 m
<b>Identificación:</b> vertimiento de agua residual domestica de aproximadamente 32 usuarios, descarga continua a la quebrada montecillo por tubo de 6 pulgadas, desembocadura en el embalse Tominé. Calidad de agua Mala, cobertura vegetal del 95%.			
Registro Fotográfico:

Foto 125: Identificación del T22-Río Siecha parte baja	Foto 126: Toma de aforo	Foto 127: Toma de parámetros

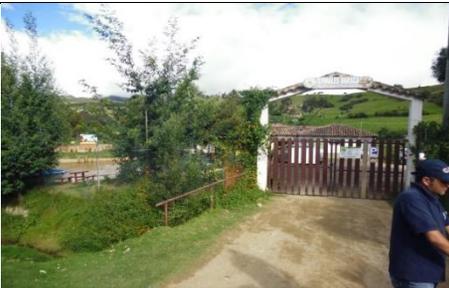
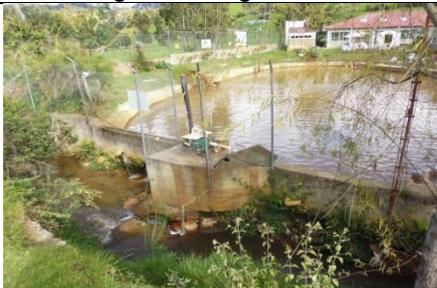
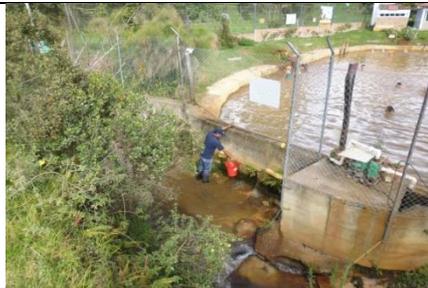
<b>Punto T23</b>		<b>Nombre: Río Aves-Parte Media Aves</b>		
Generalidad: Muestreo puntual del vertimiento de agua residual de aguas termales aguas ubicada en la vereda santa bárbara Municipio de Guasca, punto perteneciente a la cuenca <b>Media</b> del Río <b>Aves</b> .				
Georreferenciación JUNO 3B-08-2016-06-22, Hora: 04:00 AM. Consecutivo: 23	E:1024369,26 m	N:1030974,71 m	Altitud: 2.646,73 m	
<b>Identificación:</b> vertimiento de agua residual termales aguas calientes, descarga continua a la quebrada Montoque por tubo de 3 pulgadas, desembocadura en el Río Aves. Calidad de agua Buena, cobertura vegetal del 65%.				
Registro Fotográfico:

Foto 128: Identificación del T23-Río Aves parte media	Foto 129: Punto de vertimiento	Foto 130: Toma de aforo

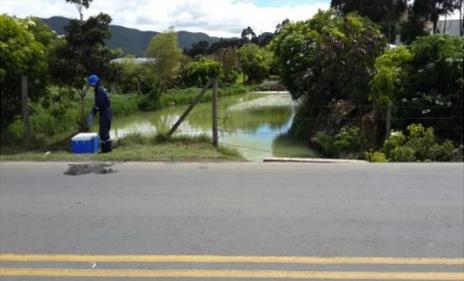
Foto 134: Identificación del T24- Quebrada mi padre de Jesús-Río Teusacá parte baja	Foto 135: Punto de vertimiento	Foto 136: Toma de muestra

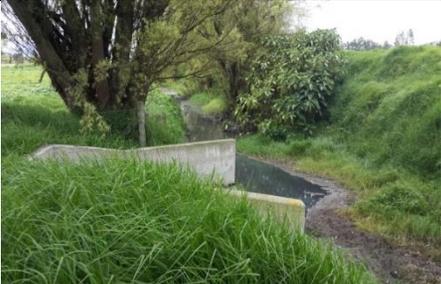
Foto 137: Identificación del T25- Quebrada mi padre de Jesús-Río Teusacá parte baja	Foto 138: Punto de vertimiento	Foto 139: Toma de muestra

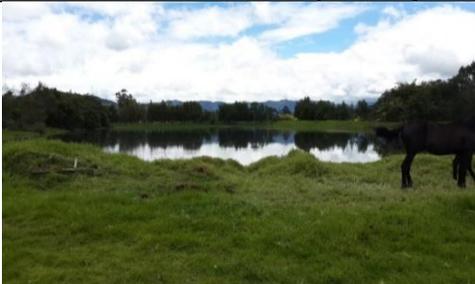
Foto 140: Laguna de sedimentación	Foto 141: Toma de parámetros	Foto 142: Toma de parámetros

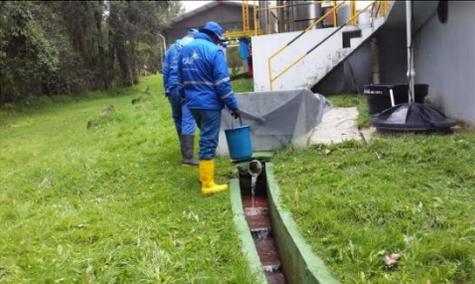
Foto 143: Punto de vertimiento T26, Quebrada cerro verde-Río Teusacá parte media		Foto 144: PTAR Planta de tratamiento de Aguas Residuales		Foto 145: Toma de Aforo

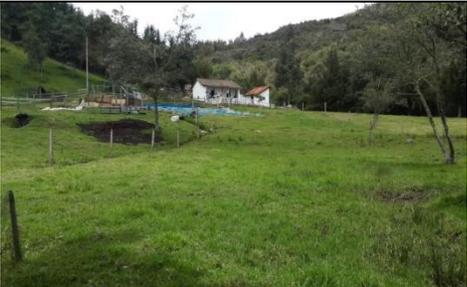
<p>Foto 152: Identificación del T28-Quebrada Corales-Río Aves parte baja</p>	<p>Foto 153: Identificación del Predio</p>	<p>Foto 154: Punto de vertimiento</p>

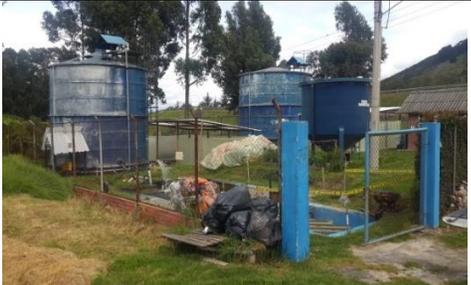
Foto 167: Identificación del T32-Quebrada Chucua-Río Teusacá parte baja	Foto 168: PTAR Planta de tratamiento de Aguas Residuales	Foto 169: Punto de vertimiento

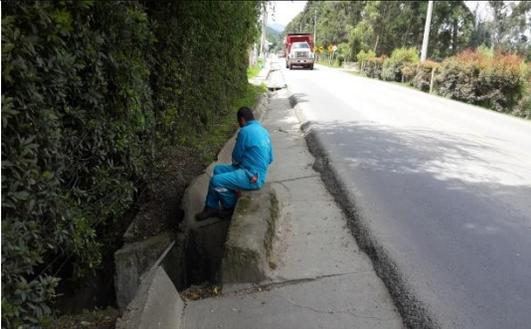
<b>Punto T33</b>		<b>Nombre: Quebrada Zorrera -Parte Baja Teusacá</b>		
Generalidad: Muestreo puntual de agua residual domestica de la vereda Gratamira Municipio de Sopó, punto perteneciente a la cuenca <b>Baja</b> del Río <b>Teusacá</b>				
Georreferenciación JUNO 3B-08-2016-06-28, Hora: 10:30 AM. Consecutivo: 33	E:1014857,63 m	N:1032166,89 m	Altitud: 2.590,05 m	
<b>Identificación:</b> Vertimiento de agua residual doméstica de aproximadamente 200 predios vertedores, descarga continua por tubo de 4 pulgadas a la quebrada zorrera que desemboca al río Teusacá, vertimiento a 1.30 metros de la vía principal Sopó-Guasca. Calidad de agua Mala, cobertura vegetal del 65%.				
Registro Fotográfico:

<p>Foto 173: Identificación del T33 Quebrada zorrera-parte baja Teusacá</p>	<p>Foto 174: Toma de Muestra</p>	<p>Foto 175: Toma de parámetros</p>
<p><b>Punto T34</b> <span style="float: right;"><b>Nombre: Quebrada Zorrera -Parte Baja Teusacá</b></span></p>		
<p>Generalidad: Muestreo puntual de agua residual domestica de la vereda El Chuscal Municipio de Sopó, punto perteneciente a la cuenca <b>Baja del Río Teusacá.</b></p>		
<p>Georreferenciación JUNO 3B-08-2016-06-28, Hora: 11:10 AM. Consecutivo: 34</p>	<p>E:1014135,51 m</p>	<p>N:1032774,81m <span style="float: right;">Altitud: 2.597,54 m</span></p>
<p><b>Identificación:</b> Vertimiento de agua residual doméstica de aproximadamente 450 predios vertedores, descarga continua a la quebrada zorrera que desemboca al río Teusacá, alto represamiento de lodos, vertimiento a 1 metro de la vía principal Sopó-Santa Bárbara. Calidad de agua Mala, cobertura vegetal del 75%.</p>

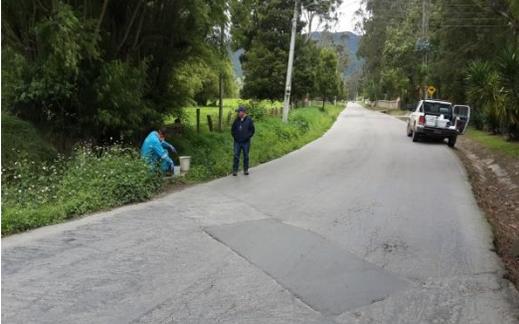
<p>Foto 176: Identificación del T34 Quebrada zorrera-parte baja Teusacá</p>	<p>Foto 177: Toma de Muestra</p>	<p>Foto 178: Toma de parámetros</p>
<p><b>Punto T35</b> <span style="float: right;"><b>Nombre: Quebrada Chaparro -Parte Baja Teusacá</b></span></p>		
<p>Generalidad: Muestreo puntual de agua residual domestica de la vereda La Violeta Municipio de Sopó, punto perteneciente a la cuenca <b>Baja del Río Teusacá.</b></p>

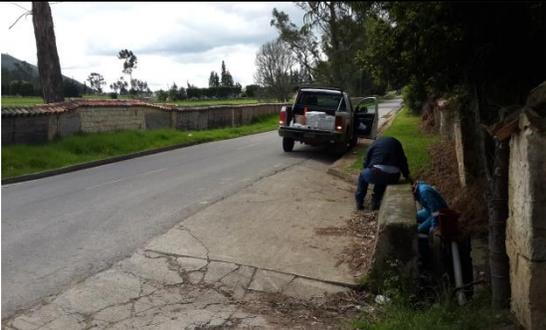
Georreferenciación JUNO 3B-08-2016-06-28, Hora: 11:40 AM. Consecutivo: 35	E:1012500,53 m	N:1030712,57 m	Altitud: 2.601,69 m
<b>Identificación:</b> Vertimiento de agua residual doméstica de aproximadamente 40 predios vertedores, descarga continua a la quebrada chaparro que desemboca al río Teusacá, alto represamiento de lodos, vertimiento a 1 metro de la vía principal Sopó-Santa Bárbara. Calidad de agua Mala, cobertura vegetal del 75%.			
Registro Fotográfico:

Foto 179: Identificación del T35 Quebrada Chaparro- parte baja Teusacá	Foto 180: Toma de Muestra	Foto 181: Toma de parámetros	
<b>Punto T36</b>		<b>Nombre: Quebrada Mercenario -Parte Baja Teusacá</b>	
Generalidad: Muestreo puntual de agua residual domestica de la vereda Mercenario Municipio de Sopó, punto perteneciente a la cuenca <b>Baja</b> del Río <b>Teusacá</b> .			
Georreferenciación JUNO 3B-08-2016-06-28, Hora: 12:20 PM. Consecutivo: 36	E:1012181,30 m	N:1027997,38 m	Altitud: 2.597,60 m

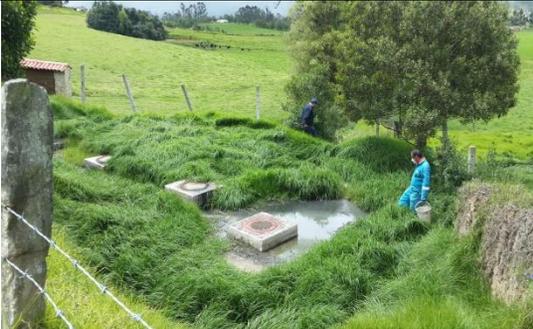
<b>Identificación:</b> Vertimiento de agua residual doméstica de aproximadamente 150 predios vertedores, descarga continua a la quebrada Mercenario que desemboca al río Teusacá, alto represamiento de lodos, vertimiento a 1 metro de la vía principal Sopó-Santa Bárbara. Calidad de agua Mala, cobertura vegetal del 65%.			
Registro Fotográfico:

<p>Foto 182: Identificación del T36 Quebrada Mercenario - parte baja Teusacá</p>	<p>Foto 183: Toma de Muestra</p>	<p>Foto 184: Toma de parámetros</p>
