### 3. ANÁLISIS ESTACIONES DE MONITOREO

#### 3.1 CAMPAÑAS DE MONITOREO DE CALIDAD AGUA

FORMULACIÓN DEL PLAN DE ORDENAMIENTO DEL RECURSO HÍDRICO DE LA UNIDAD  
HIDROGRÁFICA DEL EMBALSE DE TOMINÉ DEL CUAL HACEN PARTE LOS RÍOS SIECHA –  
AVES Y PRINCIPALES TRIBUTARIOS, Y DE LA UNIDAD HIDROGRÁFICA DEL RÍO TEUSACÁ Y  
PRINCIPALES TRIBUTARIOS EN LAS JURISDICIONES DE LA CAR Y CORPOGUAVIO LAS  
CUALES PERTENECEN A LA CUENCA DEL RÍO BOGOTÁ

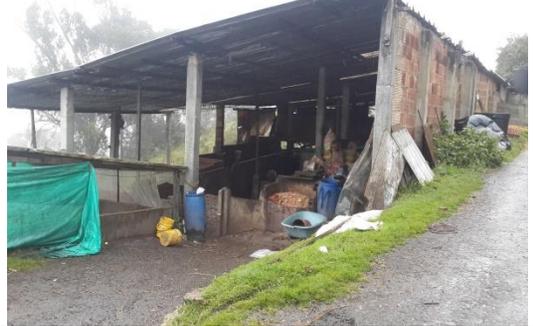
**Identificación:** Vertimiento de agua residual Porcícola de aproximadamente 50 Cerdos, descarga continua a la quebrada micos que desemboca al río Teusacá, alto represamiento de lodos, vertimiento a 31 del predio. Calidad de agua Mala, cobertura vegetal del 85%.

<p>Foto 185: Identificación del T37 Quebrada Micos - parte alta Teusacá</p>	<p>Foto 186: Toma de Muestra</p>	<p>Foto 187: Toma de parámetros</p>

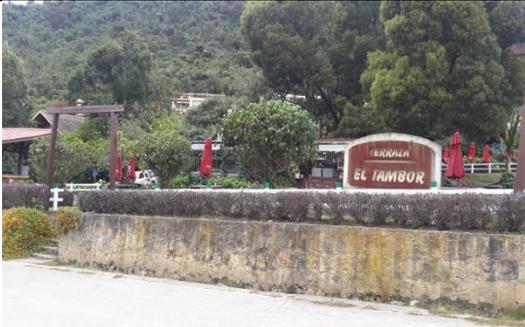
<b>Punto T38</b>		<b>Nombre: Río Teusacá -Parte Media Teusacá</b>		
Generalidad: Muestreo puntual de agua residual domestica del Restaurante el Tambor ubicado en la vereda San Rafael Municipio de la Calera, punto perteneciente a la cuenca <b>Media</b> del Río <b>Teusacá</b> .				
Georreferenciación JUNO 3B-08-2016-06-29, Hora: 12:20 PM. Consecutivo: 38	E:1010218,77 m	N:1011091,49 m	Altitud: 2.858,26 m	
<b>Identificación:</b> Vertimiento de agua residual doméstica del restaurante el Tambor, descarga intermitente al río Teusacá, vertimiento a 1 metro de la vía La Calera. Calidad de agua Buena, cobertura vegetal del 55%.				
Registro Fotográfico:

Foto 188: Identificación del T38 Río Teusacá- parte Media	Foto 189: Toma de Muestra	Foto 190: Toma de parámetros		
<b>Punto T39</b>		<b>Nombre: Río Teusacá-Parte Media Teusacá</b>		
Generalidad: Muestreo puntual de agua residual del predio Health Spa ubicado en la vereda Salitre Municipio de la Calera, punto perteneciente a la cuenca <b>Media</b> del Río <b>Teusacá</b> .

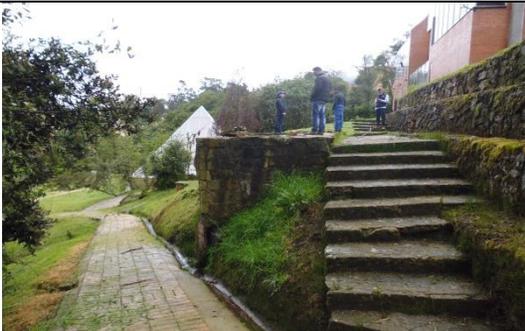
Georreferenciación JUNO 3B-08-2016-06-29, Hora: 1:20 PM. Consecutivo: 39	E:1009211,51m	N:1009156,43m	Altitud: 2.819,03 m	
<b>Identificación:</b> Vertimiento de agua residual del predio Health Spa, descarga continua al río Teusacá, vertimiento a 51 metros de la vía La Calera. Calidad de agua Buena, cobertura vegetal del 75%.				
Registro Fotográfico:

<p>Foto 191: Identificación del T39 Río Teusacá- parte Media</p>	<p>Foto 192: Toma de Muestra</p>	<p>Foto 193: Toma de parámetros</p>
<p><b>Punto T40</b> <span style="float: right;"><b>Nombre: Río Chipatá -Parte Media Siecha</b></span></p>		
<p>Generalidad: Muestreo puntual del vertimiento de agua residual industrial de flores Teofarms S.A.S Ubicada en la vereda Santa Ana Municipio de Guasca punto perteneciente a la cuenca <b>Media</b> del Río <b>Siecha</b>.</p>		
<p>Georreferenciación JUNO 3B-08-2016-06-30, Hora: 9:00 AM. Consecutivo: 40</p>	<p>E:1022422,35m</p>	<p>N: 1028125,91 m <span style="float: right;">Altitud: 2.704,24 m</span></p>
<p><b>Identificación:</b> Vertimiento de agua residual industrial de flores que van a un reservorio en cual hace una descarga continua a un caño que desemboca al río Chipatá, Calidad de agua Buena, cobertura vegetal del 85%.</p>		
<p>Registro Fotográfico:</p>

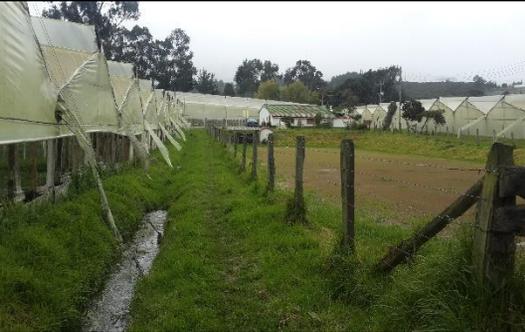
<p>Foto 194: Identificación del T40 Río Chipatá - parte media Siecha</p>	<p>Foto 195: Toma de Muestra</p>	<p>Foto 196: Toma de parámetros</p>

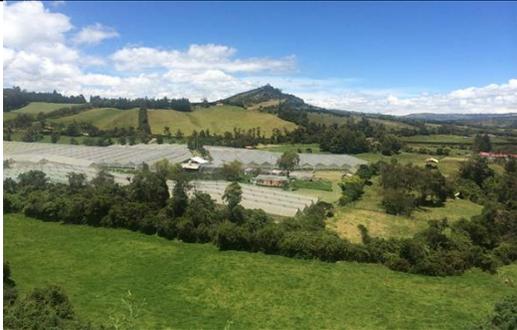
<b>Punto T41</b>		<b>Nombre: Río Chipatá -Parte Media Siecha</b>		
Generalidad: Muestreo puntual del vertimiento de agua residual industrial de flores Chipatá Ubicado en la vereda la floresta segundo sector Municipio de Guasca punto perteneciente a la cuenca <b>Media</b> del Río <b>Siecha</b>				
Georreferenciación JUNO 3B-08-2016-06-30, Hora: 11:00 AM. Consecutivo: 41		E:1022713,00 m	N: 1028318,03 m	Altitud: 2.720,03 m
<b>Identificación:</b> Vertimiento de agua residual industrial de flores que van por una acequia la cual desemboca al río Chipatá, Calidad de agua Buena, cobertura vegetal del 85%.				
Registro Fotográfico:

Foto 197: Identificación del T41 Río Chipatá - parte media Siecha		Foto 198: Toma de Muestra	Foto 199: Toma de parámetros
