## MUNICIPIO DE "BARBOSA" ANTIOQUIA

Consejo Municipal para la Gestión del Riesgo de Desastres  
CMGRD

Plan Municipal de Gestión del  
Riesgo de Desastres

Septiembre de 2012

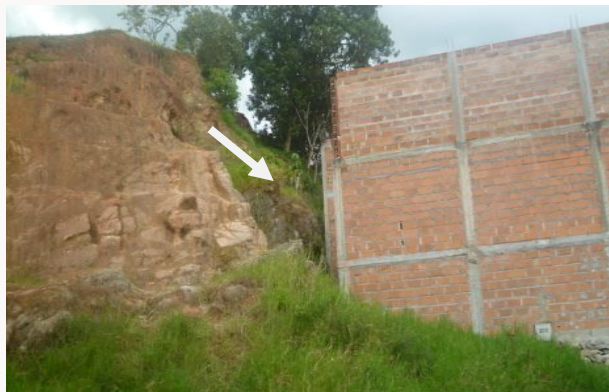
Riesgo por Deslizamiento: Talud Urbanización los Ángeles. (Fotografía entrada a la Urbanización. Septiembre de 2012.).

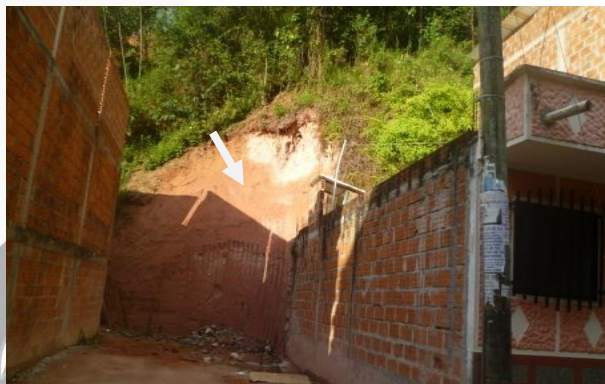
Riesgo por Deslizamiento: Detrás de la vivienda localizada en la calle 15b # 05-35 Urbanización Los Ángeles. . Corresponde a Riesgo movimiento en masa. (Fotografía la flecha señala la Vivienda que se encuentra en riesgo Septiembre de 2012).

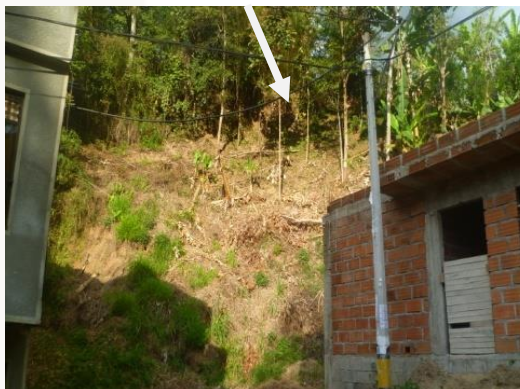
Riesgo por deslizamiento Barrio Los Ángeles: presión del urbanismo sobre suelos rurales y de alta pendiente.

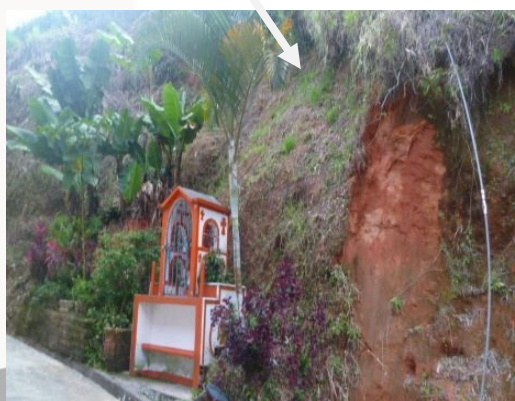
Riesgo por Deslizamiento: En la parte baja del talud de fuerte pendiente detrás de la Institución Educativa Manuel José Caicedo Procesos localizados en los alrededores de la vía hacia Concepción. Son movimientos en masa pequeños, algunos de ellos antiguos.

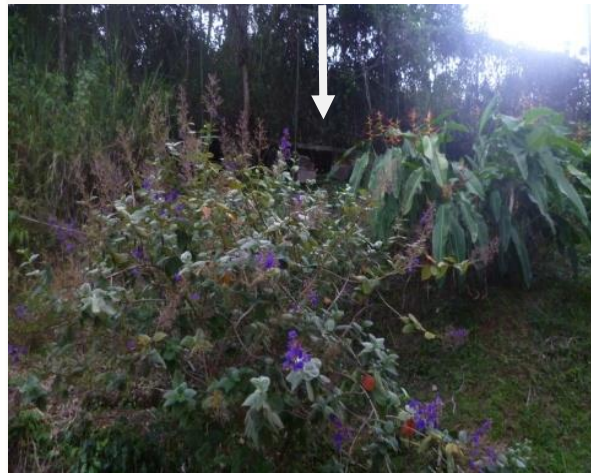
Riesgo por Deslizamiento en la parte baja del Talud en la fotografía se observa que la comunidad ha protegido el talud con vegetación.

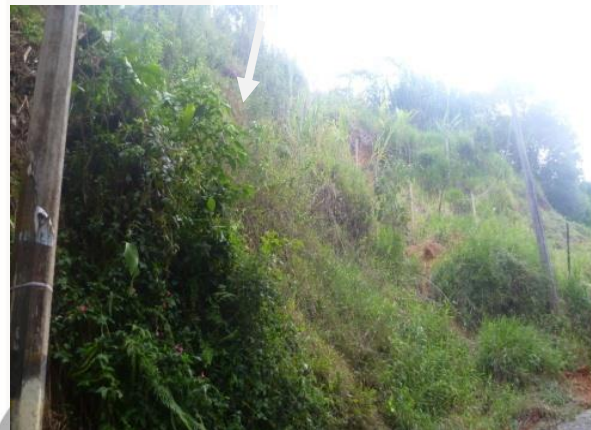
**Riesgo por Deslizamiento** del talud por mal manejo de aguas lluvias Urbanización Villa Roca, Que afecta a las viviendas ubicadas en el Barrio Buenos Aires sector la Sebera

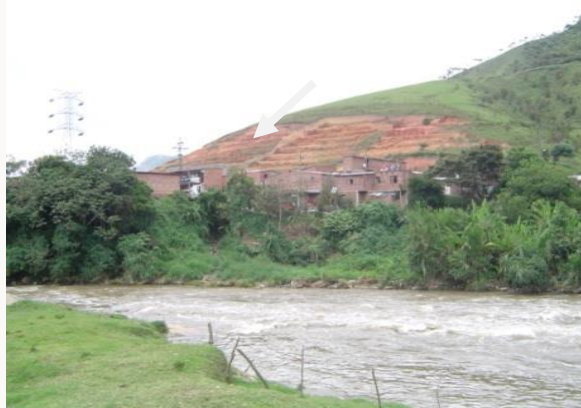
Riesgo por deslizamiento de talud Urbanización Los Almendros:  
En la Fotografía: La flecha señala La Urbanización Los Almendros que corresponde a pendientes entre 25 y 40% en la zona urbana al suroccidente.

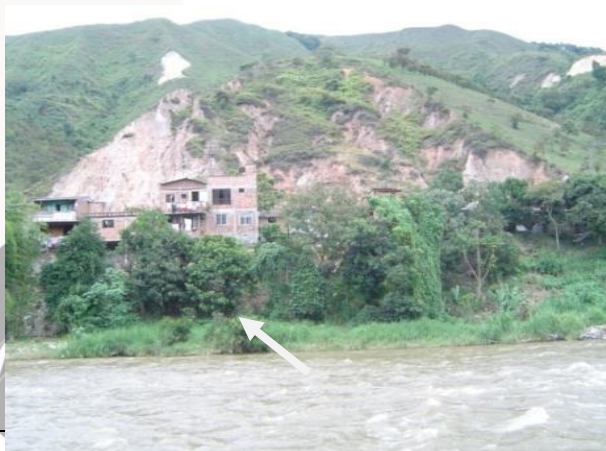
En la Fotografía: La flecha señala el Barrió la Esmeralda y el riesgo por deslizamiento.

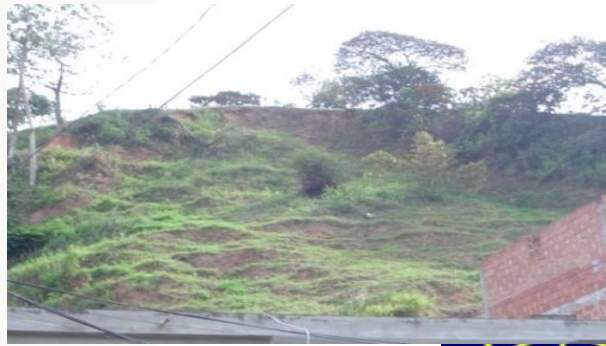
**Movimiento en masa** detrás de la vivienda ubicada en carrera 17# 7-76. Movimiento en masa de volumen mediano, desarrollado en suelos residuales del batolito Antioqueño, que presenta una erosión moderada y un grado de actividad latente. Dicho proceso está asociado a la desestabilización del talud por banqueos realizados para la construcción de las viviendas ubicadas hacia la parte baja de éste.

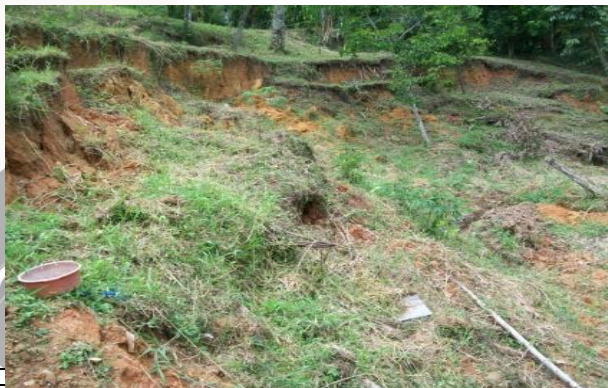
**Riesgo por deslizamiento** Vereda Platanito: que ha afectado a tres viviendas: Diana María Foronda Soto- Luz Ángela Foronda Soto- Narda Foronda Soto.

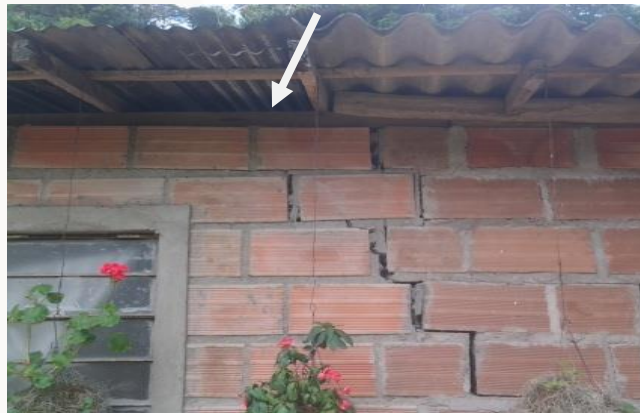
En la Fotografía la flecha señala el deterioro de la vivienda de la familia de las forondas.

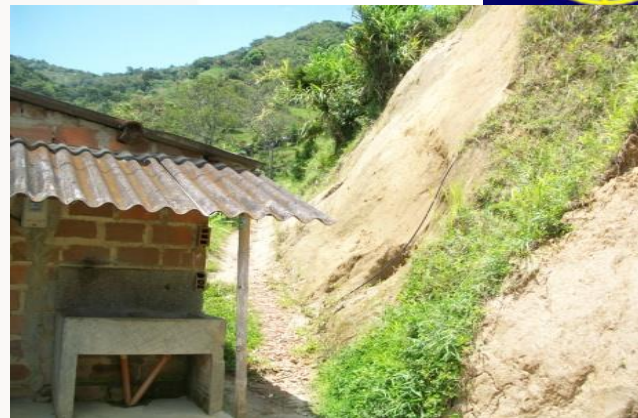
Riesgo por deslizamiento de talud de la Vivienda de la señora Gladis Elena Tobón. Vereda Platanito.

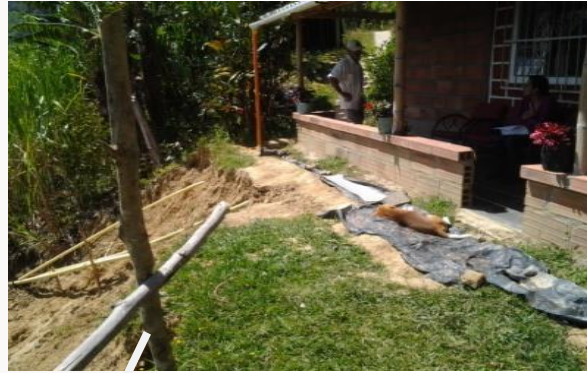
**Riesgo Por deslizamiento:** en la vereda la Cejita Por mal manejo de aguas lluvias. Vivienda del Señor Jesús Echeverry. (En la fotografía señala el deslizamiento que pone en riesgo la vivienda).

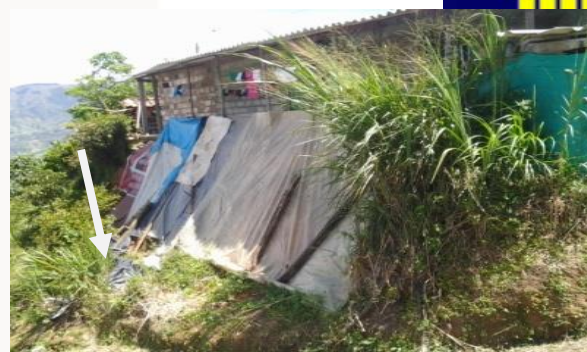
Riesgo por deslizamiento de talud que pone en riesgo la vivienda de la Señora Silvia Marleny Muñetón.

(En la fotografía señala el deslizamiento del talud que pone en riesgo la vivienda).

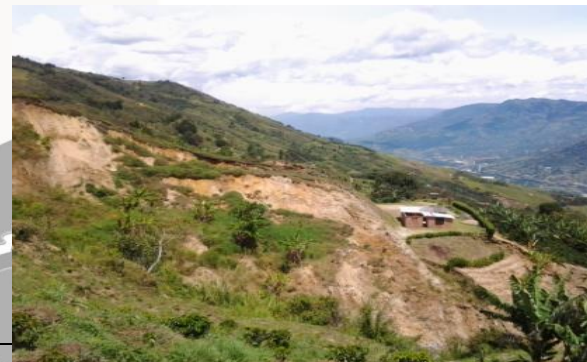
Riesgo por Deslizamientos (Serie de deslizamientos) Vereda la Aguada.

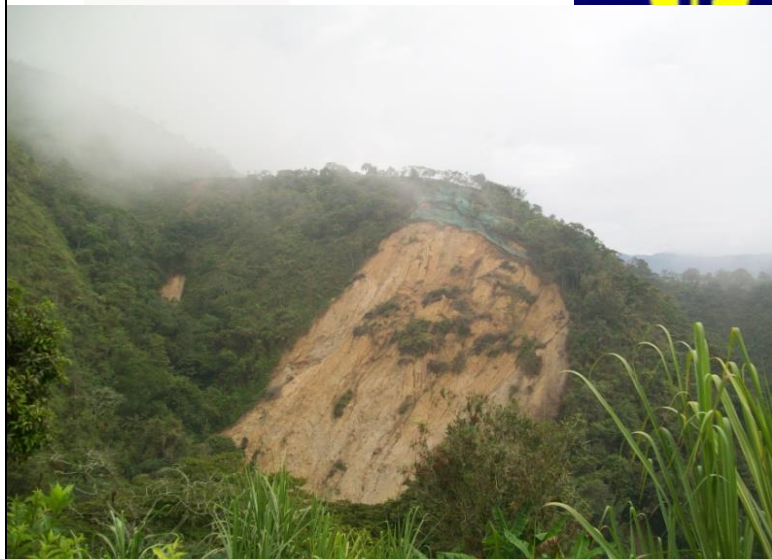
**Riesgo por deslizamiento**, Vereda Buenos Aires sector el Peñasco amenaza con vulnerabilidad sobre los Barrios san Rafael, Buenos Bires Sector El Portón y Guayabal.

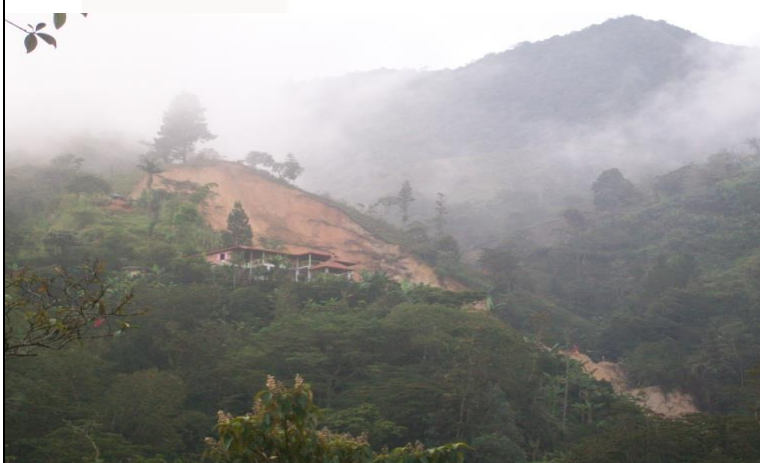
**Riesgo por Movimiento en Masa**, Movimiento en masa de gran magnitud, en la parte alta de la vereda Buenos Aires, a la altura de la vía Barbosa-Concepción, el cual tiene como antecedente ocurrido el 28 de noviembre de 2011, dejando como víctimas dos personas muertas, dos viviendas y un vehículo tapado.

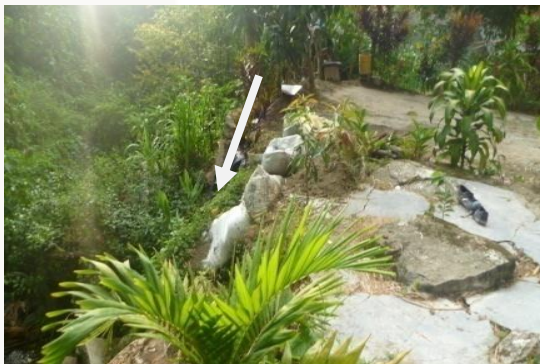
**Fotografía la flecha señala la quebrada la López; también se puede apreciar la socavación de la quebrada.**  
(En la Fotografía la flecha señala el socavamiento de la Quebrada la López sobre el muro de contención Tomada 2012).

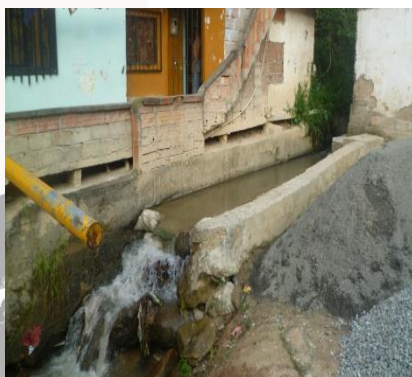
**Fotografía: Riesgo Por Inundación** de la quebrada La López Sector La Isla:

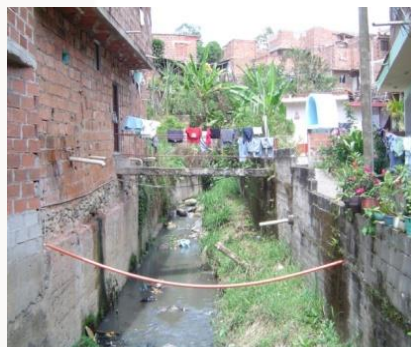
**Riesgo por Inundación** Microcuenca de la Quebrada La López Barrio Guayabal: Va desde aproximadamente 20 metros aguas arriba de la carrera 13 hasta la carrera 15. La forma del cañón es igual que en el tramo anterior. En la parte inicial del tramo hay viviendas en ambas márgenes sobre el lecho de la quebrada, no obstante aguas abajo de la carrera 13 hacia la margen izquierda está la urbanización Guayabal, donde las viviendas guardan un retiro prudente a la quebrada, en la margen derecha se observan obras de protección, y viviendas separadas de la quebrada por una vía vehicular. Hacia la parte final del tramo se observa nuevamente algunas viviendas sobre el lecho en ambas márgenes.

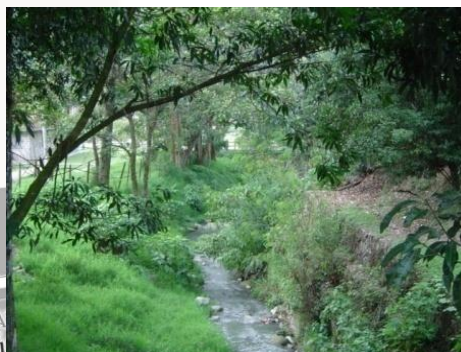
**Riesgo por inundación** Microcuenca de la Quebrada La López Barrio Treinta de Mayo Etapa dos carrera 21 (vía Barbosa-Hatillo). No hay cañón y las viviendas guardan un retiro prudencial respecto a la Quebrada. Se observa que la margen derecha es más alta que la izquierda y en general se presenta buena cobertura vegetal.

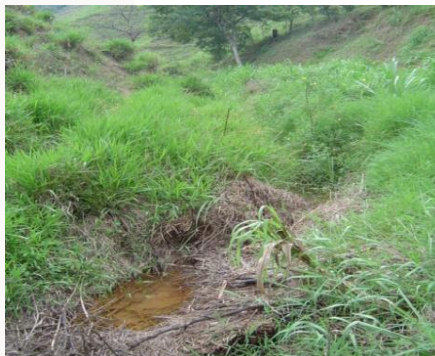
**Riesgo por inundación** Microcuenca Quebrada Aguas Calientes Tramo Finca Gran Chaparral Se extiende desde el camino que conduce a la finca Gran Chaparral hasta la proyección de la carrera. La quebrada en este tramo presenta bajo caudal y un lecho con vegetación donde se observan arenas y limos, además se puede apreciar un flujo de agua muy limpio y una estructura de paso en el camino hacia la finca, que presenta insuficiencia hidráulica.

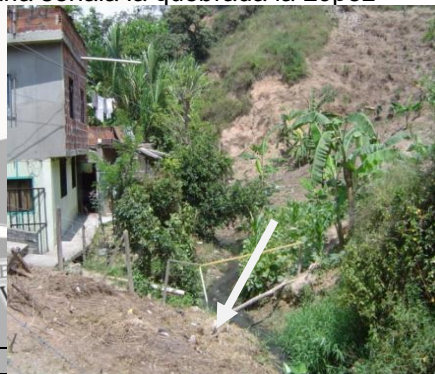
**Riesgo por Inundación** quebrada Aguas Calientes Tramo: calle 17 A # 7-184 INT 154 El agua de la quebrada en este tramo ya se empieza a ver contaminada debido a que recibe las aguas servidas del sector, en el cauce se puede observar que hay una gran carga orgánica que la hace ver negra.

En la fotografía señala la quebrada la López

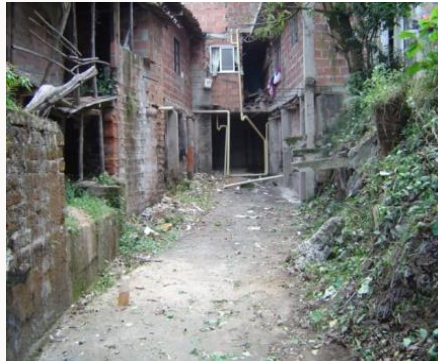
**Riesgo por inundación** Microcuenca Quebrada Aguas Calientes Tramo: carrera 14 hasta la carrera 17. En este tramo se pierde el aspecto del cañón, además la quebrada entra en un box couvert por debajo de vías y construcciones. Viviendas ubicadas entre las carreras 14 y 16.

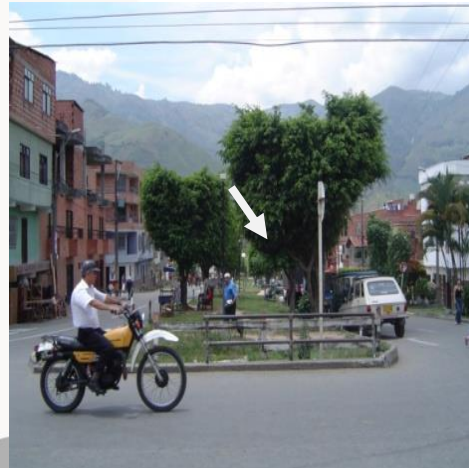
**Riesgo por Inundación** de la Microcuenca Aguas Calientes Sector carrera 17 hasta la variante Medellín - Puerto Berrio (carrera 21) a la altura del municipio de Barbosa, sector de la estación de energía. La quebrada pasa en un box couvert bajo las calles 17 y 18. No hay viviendas sobre la estructura, sólo la vía. (En la fotografía la flecha señala el box couvert que cubre la quebrada Aguas Calientes).

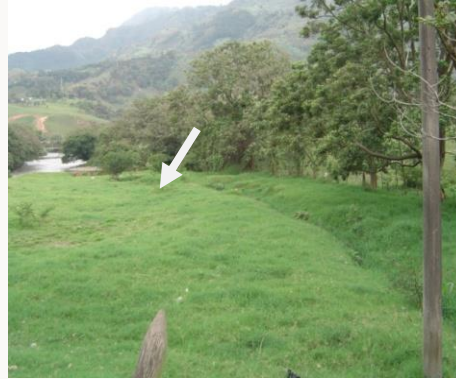
**Riesgo por Inundación** de la Microcuenca Aguas Calientes Sector desembocadura de la quebrada al río Medellín La quebrada nuevamente discurre por su cauce natural de poca profundidad, en un terreno dedicado a la ganadería y donde no

se observan viviendas. (En la fotografía la flecha señala la Quebrada La López hasta la desembocadura de la quebrada al Río Medellín).

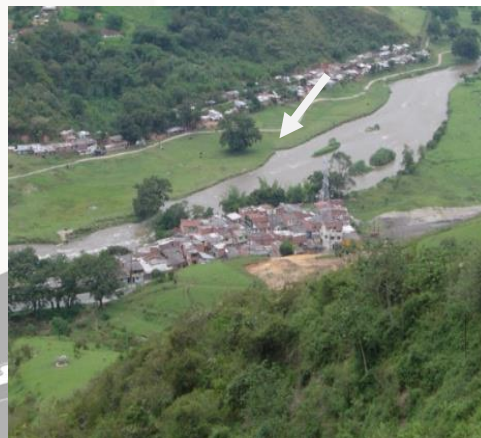
**Riesgo Por Inundación por el Río Medellín** Barrio La Esmeralda En este tramo, la vertiente derecha del río presenta pendientes fuertes y cortas, las cuales en algunos puntos están sufriendo procesos de socavamiento. Hacia la margen izquierda, se presenta un depósito aluvial el cual ha sido intervenido por actividad minera artesanal. La zona de retiro del río en su margen derecha se encuentra invadida por viviendas, donde algunas están ubicadas a menos de un metro del cauce. (En la fotografía señala el Barrio La Esmeralda).

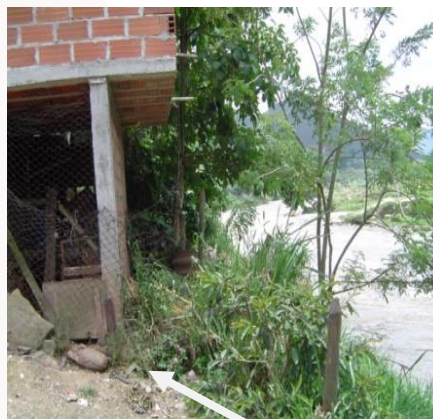
**Riesgo por Inundación del Río Medellín** Este tramo va desde donde termina el barrio La Esmeralda hasta la Estación de energía. Corresponde geológicamente a depósitos aluviales en ambas márgenes del río y que conforman un relieve plano a lo largo del tramo, en este sector se ubica el barrio Cecilia Caballero de López. En este tramo se presentan inundaciones de del río y de la quebrada La López en temporada invernal.

(En la fotografía señala una vivienda del barrio la Esmeralda).

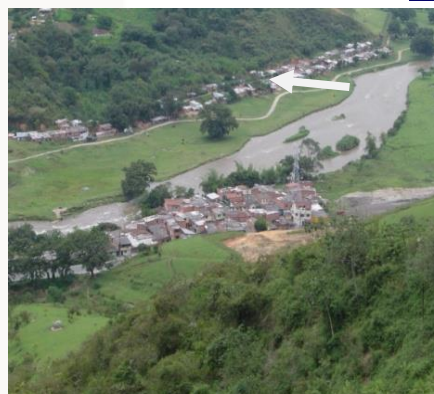
**Riesgo por Inundación del río Medellín Barrio El Porvenir:**  
(En la fotografía señala el Barrio el Porvenir).

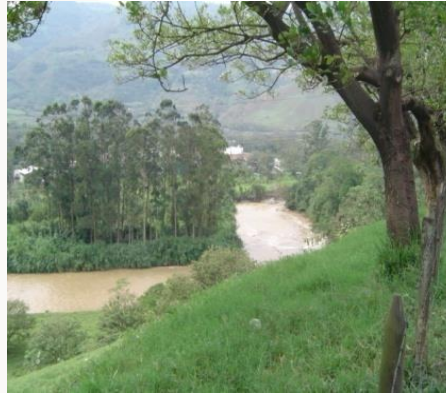
**Riesgo por Inundación del río Medellín** Va desde la Estación de energía hasta la desembocadura de la quebrada Dos Quebradas. En este tramo la vertiente de la margen derecha del río presenta pendientes moderadas a fuertes y está sobre suelos residuales del Batolito Antioqueño. La margen izquierda se localiza sobre depósitos aluviales y aluviotorrenciales del río y de las quebradas tributarias, que configuran un relieve relativamente

plano, sobre los terrenos de esta última margen se ubica la empresa COLKIM.

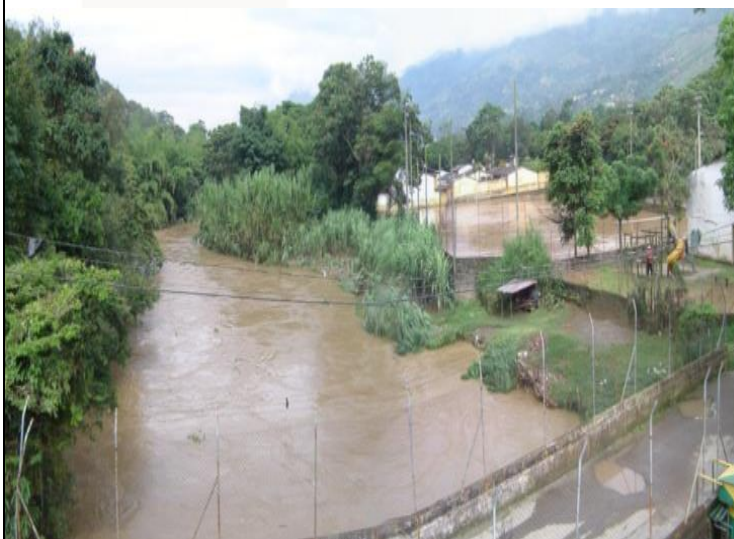
**Riesgo por inundación**, Institución Educativa El Hatillo- Zona Rural por Socavación del río Medellín.

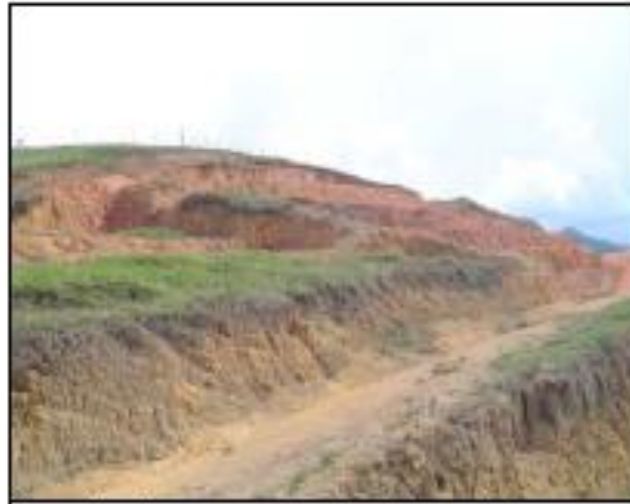
**FOTO 1.** Zona de intermedia de meteorización del Batolito Antioqueño vista en el sector del proyecto Nuevo Milenio.

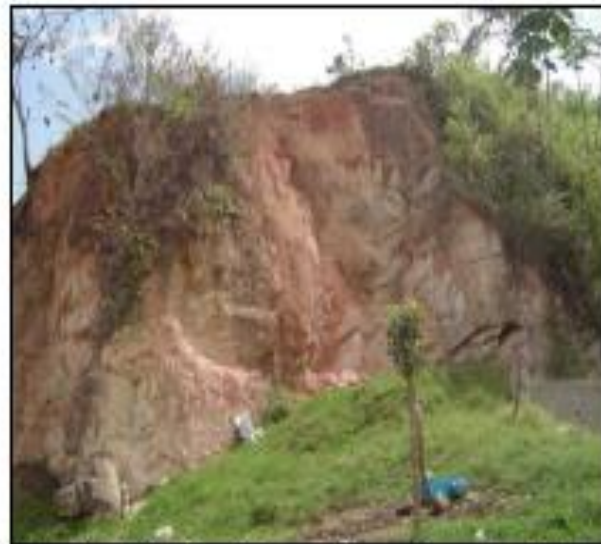
**FOTOS 2.** Suelos residuales del Batolito Antioqueño en el sector de la urbanización Los Ángeles

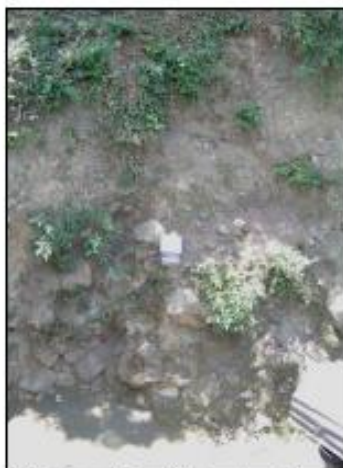
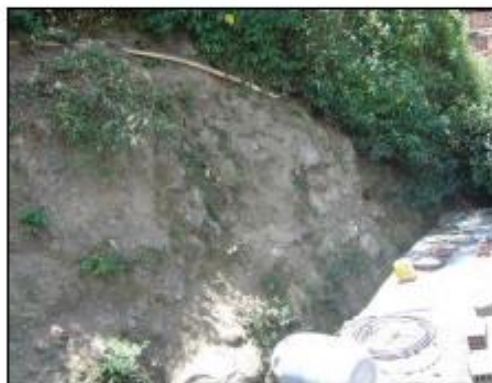
FOTOS 3 y 4. Depósitos aluviotorrenciales maduros observados hacia la margen derecha de la quebrada el Peñasco en calle 15 con carrera 6.

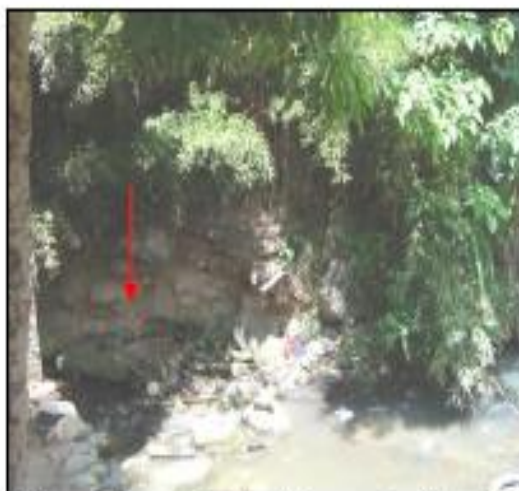
FOTO 5. Depósitos aluviotorrenciales recientes de la quebrada La López en la margen derecha de la quebrada, en el cruce con la quebrada El Peñasco

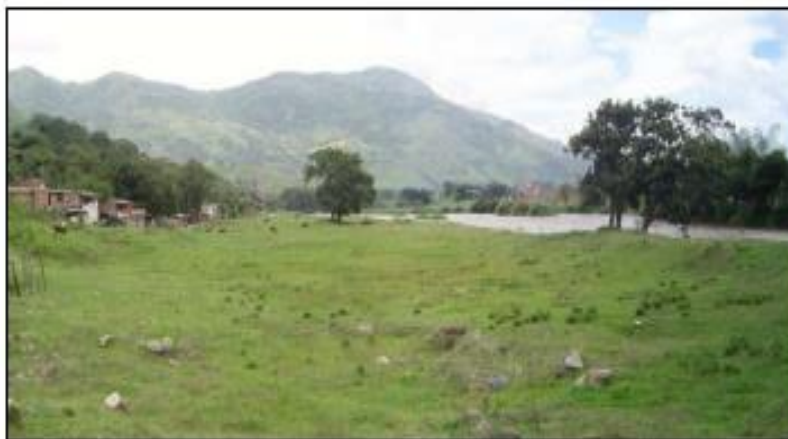
FOTO 6. Depósitos aluviales en la zona urbana del municipio de Barbosa

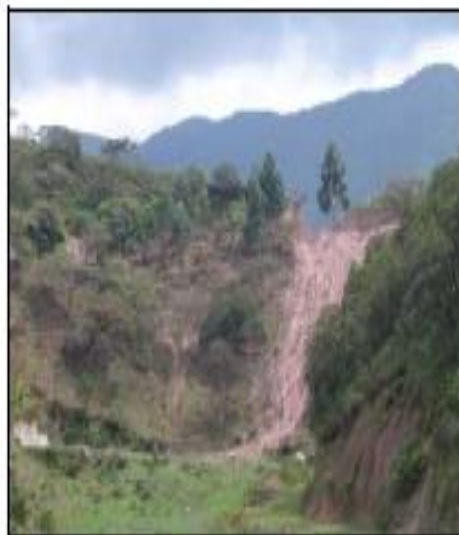
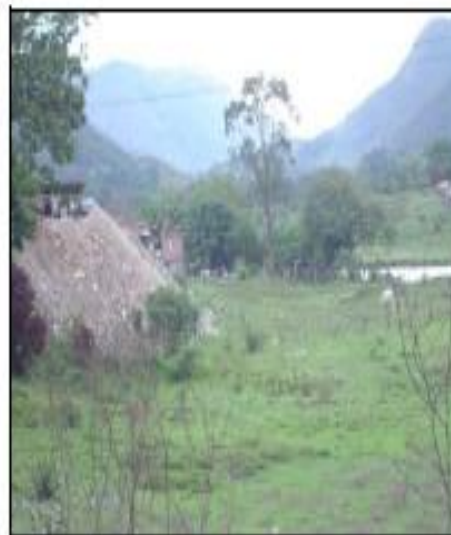
FOTOS 7 y 8. Depósitos antrópicos en el área urbana de Barbosa. (7) Botadero de material en el camino que lleva al Cerro de La Virgen. (8) Vertimientos de escombros junto al barrio La Esmeralda.

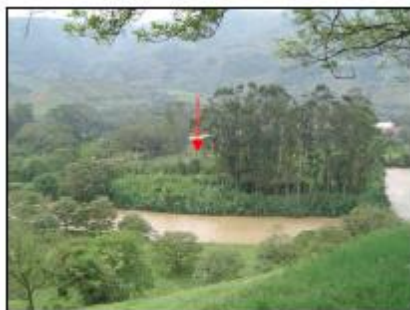
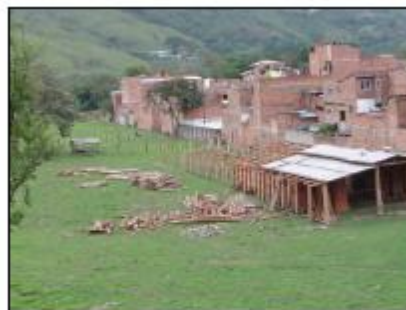
**FOTOS 11 y 12.** Rango de pendientes entre 0 y 3%. (11) Terranos donde se ubica la empresa COLKIM. (12) Llanura sobre la que se encuentra el barrio Cecilia Caballero de López.

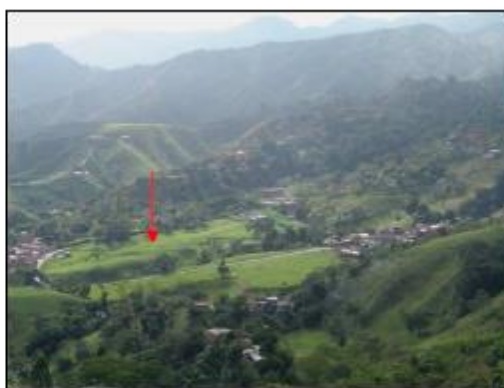
**FOTO 14.** La flecha señala las pendientes entre 10 y 25% en el límite sur del área urbana e inmediaciones de la vereda Buenos Aires.

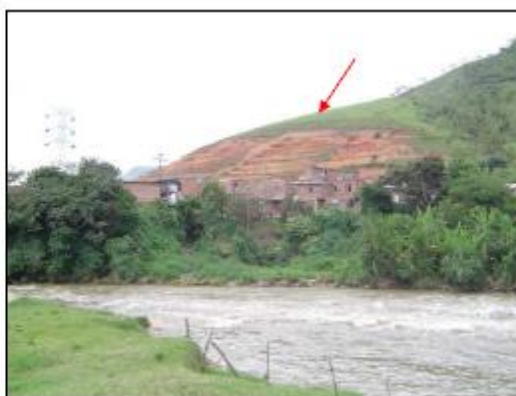
**FOTO 15.** La flecha señala el sector del proyecto Nuevo Milenio que corresponde a pendientes entre 25 y 40% en la zona urbana al suroccidente.

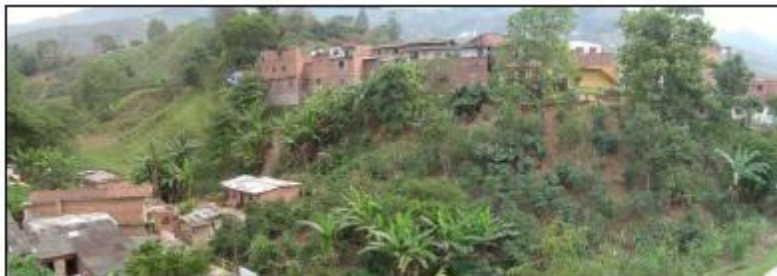
**FOTO 16.** Pendientes entre 40 y 60% en barrios de Jesús, sector Los abuelos.

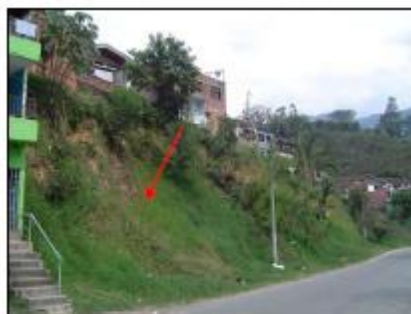
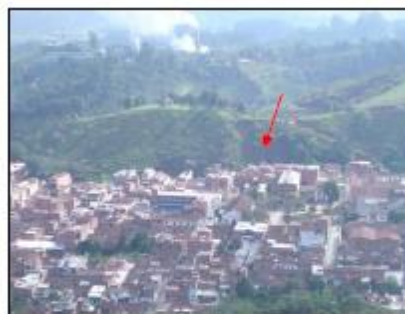
**FOTOS 17 y 18.** Pendientes mayores del 60%. En la foto (17) se muestra un talud de fuerte pendiente en la vía que sale del pueblo hacia la troncal que lleva a Puerto Berrio, en Barrios de Jesús y que además presenta evidencias de inestabilidad. En la foto (18) se señalan las pendientes fuertes del cerro de La Virgen

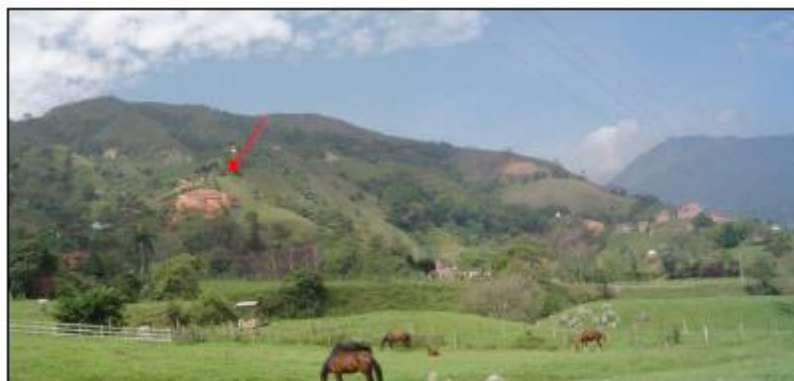
**FOTOS 19.** Al fondo unidad de filos bajos de tope redondeado y estrecho, en primer plano vertientes suaves en depósito.

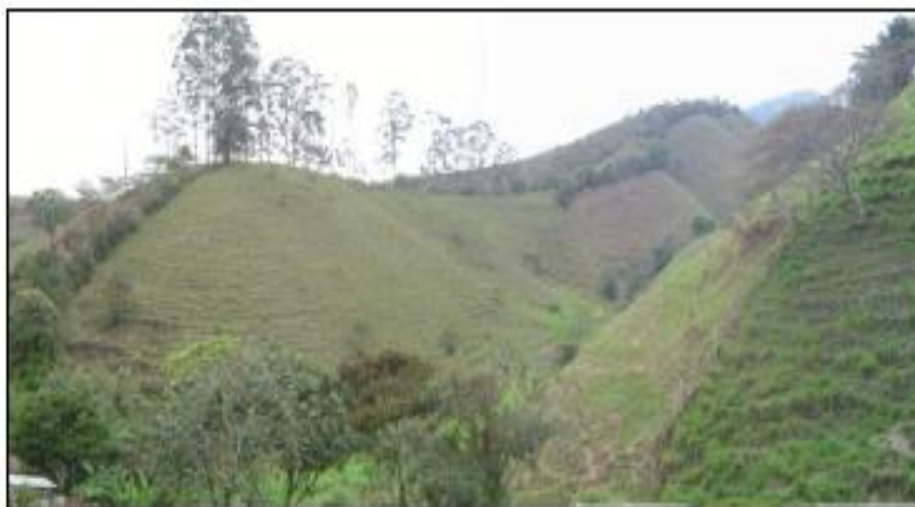
FOTO 20. Filos bajos ramificados, la foto muestra esta unidad en los alrededores de la finca Gran Chaparral y sectores aledaños.

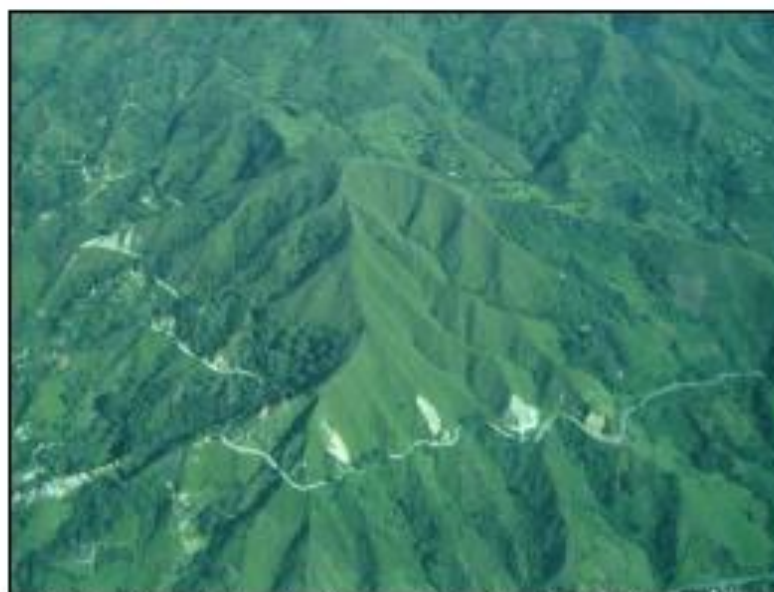
FOTO 21. Unidad de Filos bajos de tope agudo y fuerte inclinación, ubicada hacia el suroccidente de la zona de estudio. Foto tomada en sobrevuelo realizado el 15 de junio de 2006

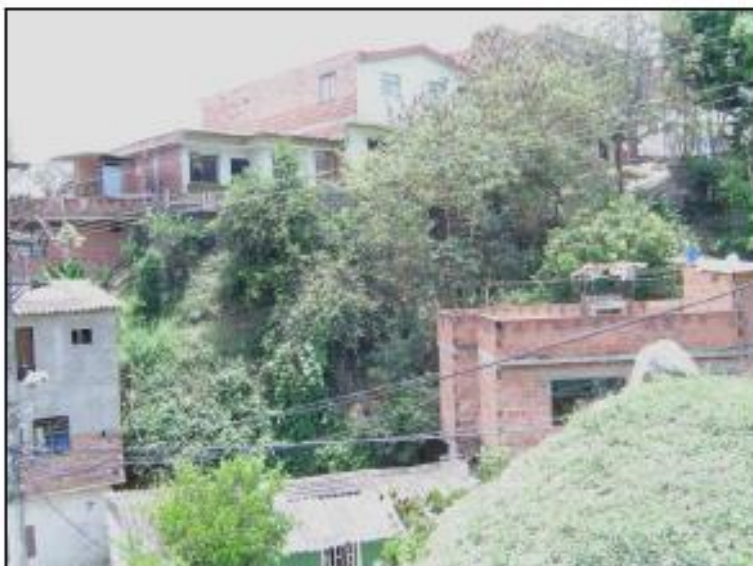
**FOTOS 22.** Unidad geomorfológica de vertientes cortas de fuerte pendiente en inmediaciones del sector la Isla, entre las quebradas La López y El Peñasco.

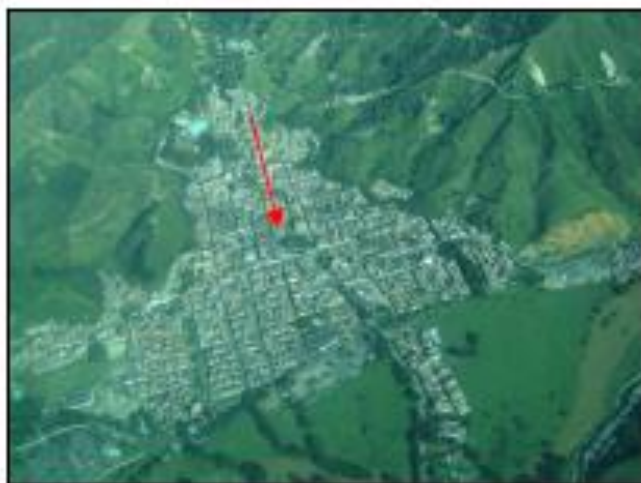
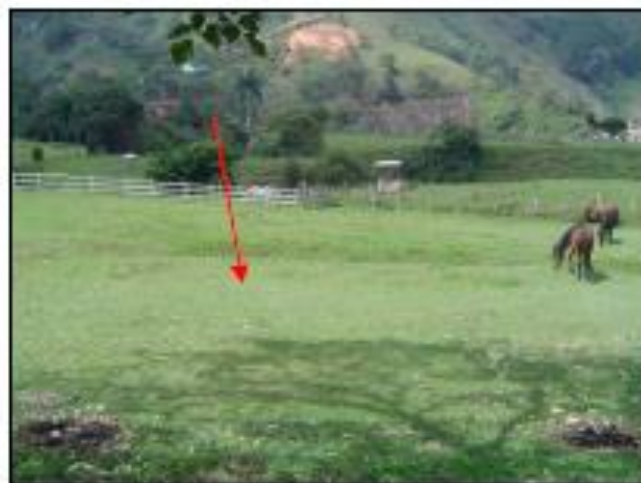
**FOTOS 23 y 24.** Vertientes suaves en depósito. (23) Vista aérea de la zona urbana que se localiza sobre esta unidad geomorfológica. (24) Terrenos cerca de la vereda Buenos Aires donde se observa este tipo de unidad.

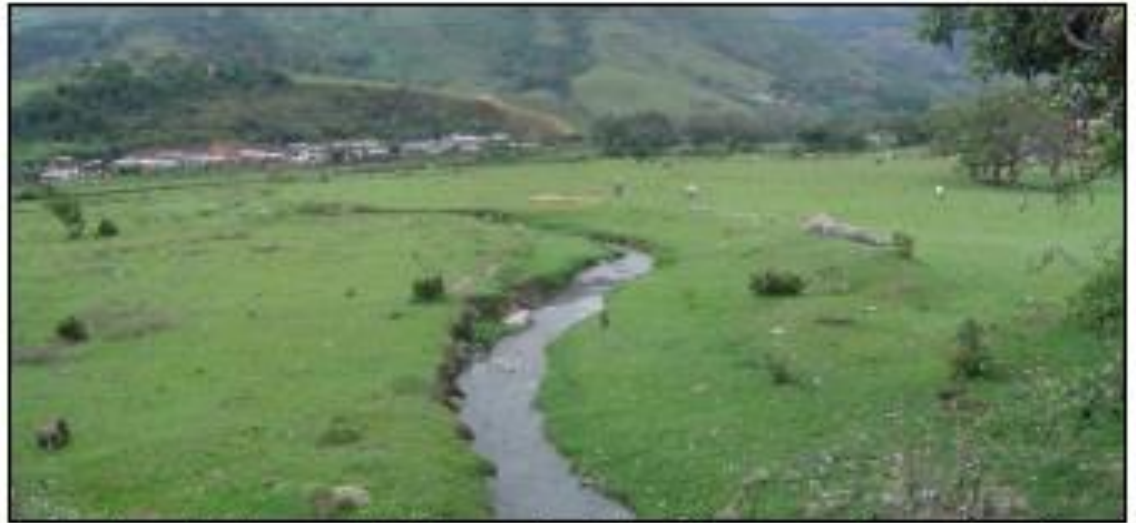
FOTO 25. Abanico aluviotorrencial de la quebrada La López cerca de su desembocadura al río Medellín

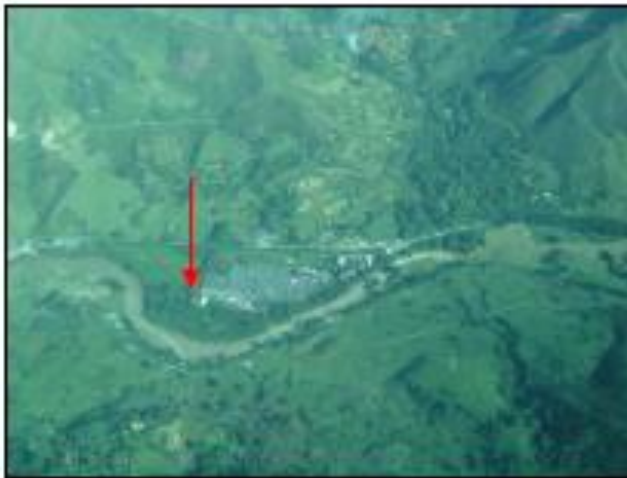
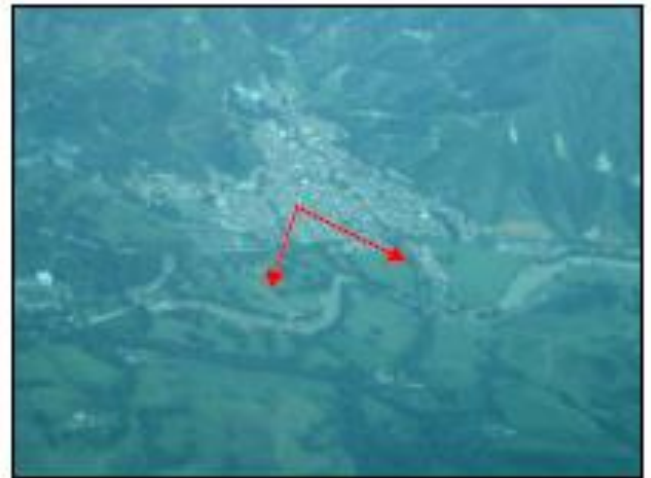
FOTOS 26 y 27. Terrazas aluviales en la zona urbana de Barbosa. (26) Terraza aluvial donde se ubica la empresa TEJICONDOR, (27) Zona aluvial al frente de la cabecera municipal de Barbosa. Fotos tomadas en sobrevuelo realizado el 15 de junio de 2006.

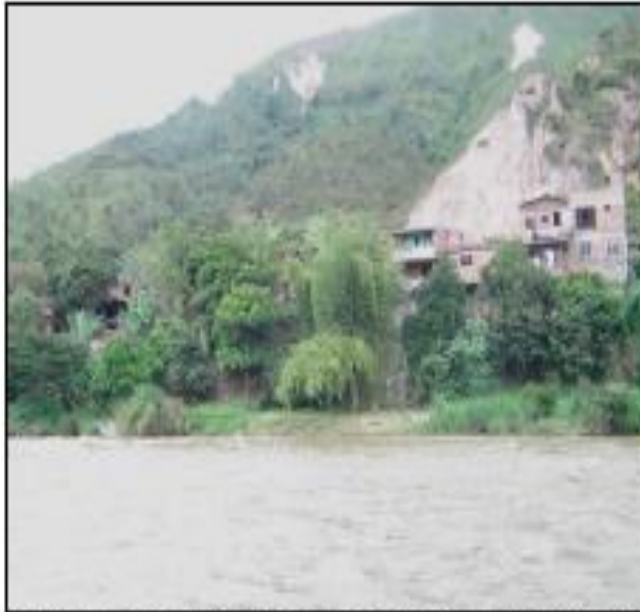
FOTO 28. Explanaciones y Llenos donde se ubica el barrio La Esmeralda

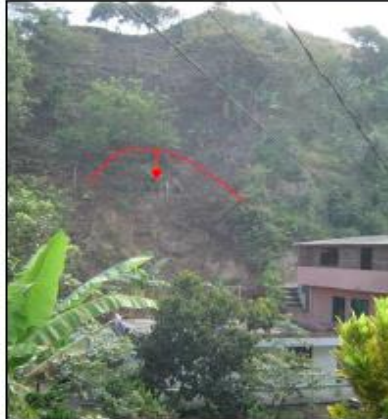
**FOTO 29.** Deslizamiento detrás de la vivienda localizada en la calle 15 # 4C-44 INT. 150, sector "Los Tanques". El proceso mostrado corresponde a un movimiento en masa de volumen pequeño desarrollado en suelos residuales de Batolito, se encuentra latente y tiene una superficie de falla poco profunda. Este deslizamiento afecta dos viviendas localizadas hacia la margen derecha de la quebrada La López.

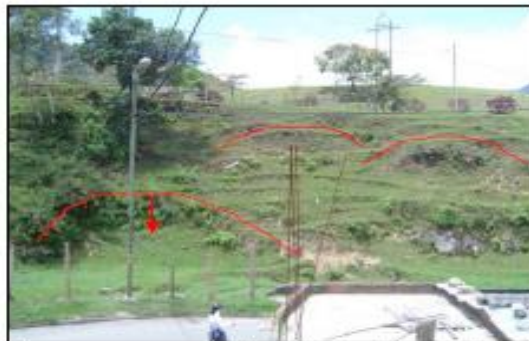
**FOTO 30.** Movimientos en masa pequeños localizados al frente de la vivienda ubicada en la calle 13 # 5-02. Los procesos señalados son antiguos movimientos de volumen pequeño, que se presentan por desestabilización de los suelos debido a usos agropecuarios y puntualmente efectos de socavamiento.

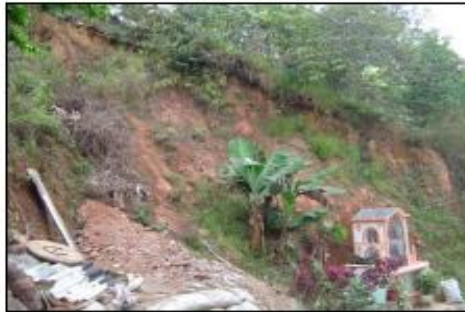
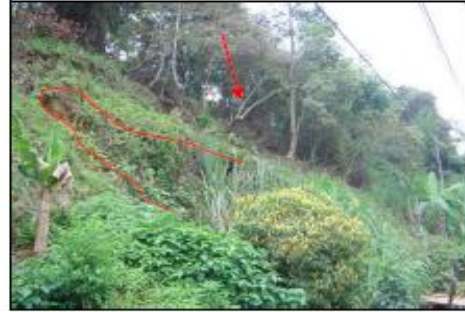
**FOTOS 31 y 32.** Deslizamientos en la parte baja del talud de fuerte pendiente del colegio Manuel José Caicedo. Procesos localizados en los alrededores de la antigua vía hacia Concepción. Son movimientos en masa pequeños, algunos de ellos antiguos. En la foto de la izquierda se puede observar que los habitantes de la zona han dispuesto un pequeño muro en bolsa-tierra en la parte baja del talud para contener el movimiento. En la foto de la derecha se ve aún la inclinación de los árboles que indican la tendencia del movimiento.

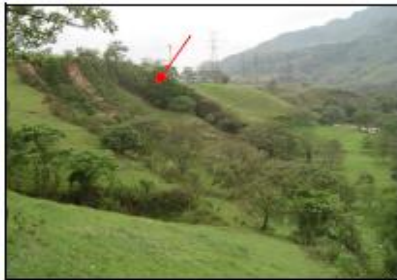
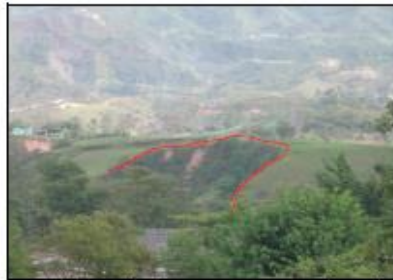
**FOTOS 33 y 34.** Movimiento en masa localizado en el sector de la empresa COLKIM hacia la margen derecha del río Medellín. El deslizamiento señalado corresponde a un proceso de volumen mediano que presenta un grado de erosión moderado y se encuentra latente, se presenta sobre suelos residuales del Batolito Antioqueño y presenta en su interior árboles inclinados que evidencian la dirección del movimiento

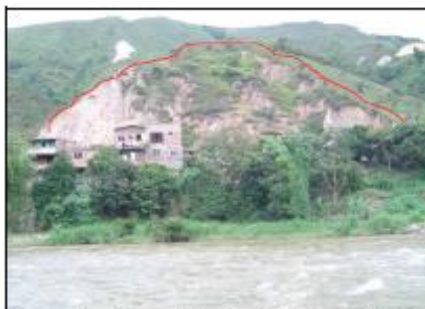
**FOTO 35.** Procesos ubicados a la altura del barrio La Esmeralda hacia talud positivo de la vía Medellín-Barbosa. Se puede observar un deslizamiento grande que tiene a su vez una serie de movimientos pequeños en su interior. Estos procesos están asociados a explotación de materiales para construcción de manera antitécnica y a la ausencia de obras de manejo de aguas. Tiene un grado de erosión alto y se encuentra activo

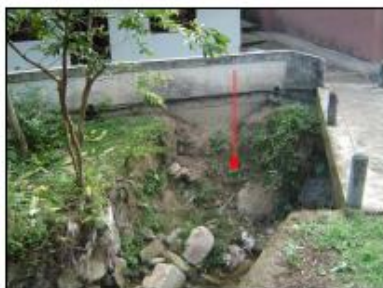
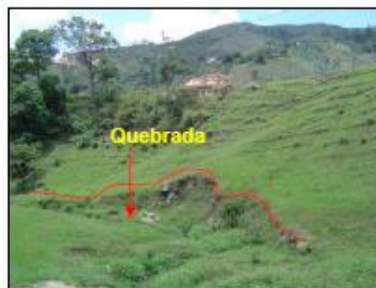
FOTOS 38 y 39. Socavamiento lateral de orillas. (38) Margen derecha de la quebrada La López en el sector "Los Tanques". (39) Margen izquierda de la quebrada El Peñasco, unos metros aguas arriba del cruce con la vía calle 13.

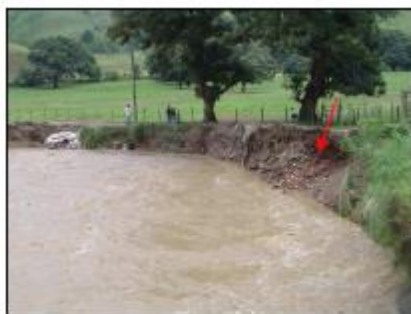
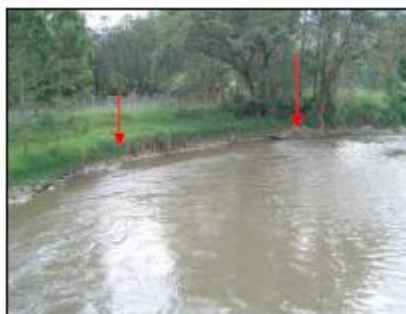
FOTOS 40 y 41. Socavamiento lateral en el río Medellín. (40) Margen izquierda del río, al frente del matadero localizado en el barrio Cecilia Caballero de López. (41) Margen izquierda del río, junto a la empresa COLKIM

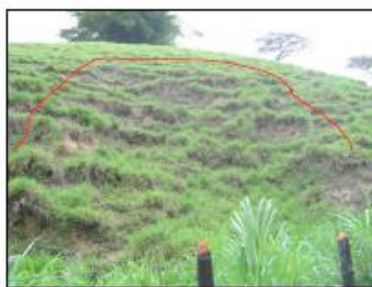
FOTO 42. Sobrepastoreo y movimiento en masa antiguo en el camino que conduce a la finca Gran Chaparral.
