MUNICIPIO DE TÓPAGA (Boyacá)

Consejo Municipal de Gestión Del Riesgo de Desastres (CMGRD – TÓPAGA)

PLAN MUNICIPAL DE GESTION DEL RIESGO DE DESASTRES

Noviembre de 2015

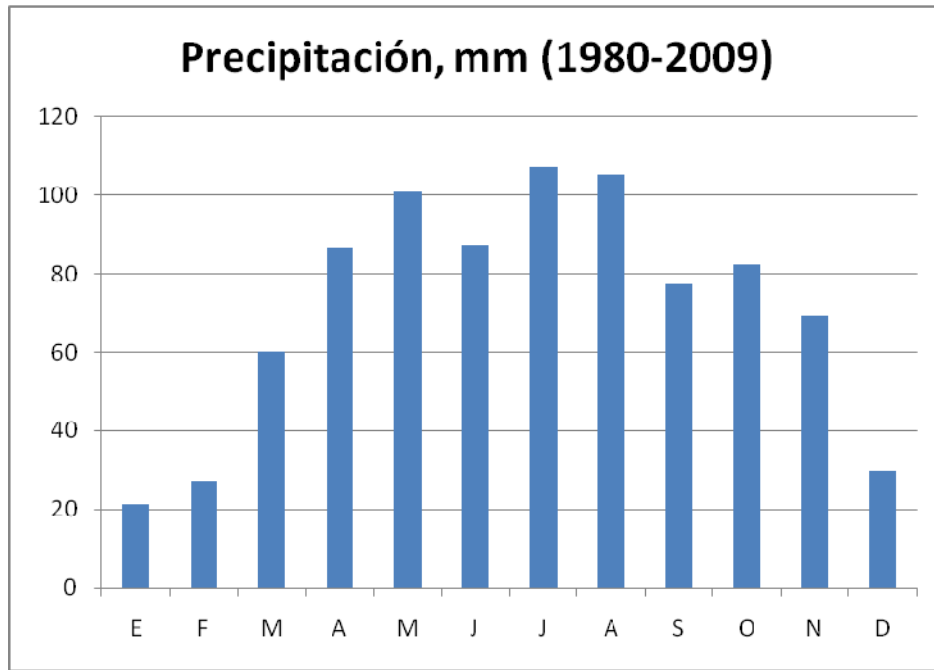
Figura 1-4 Valores medios de Precipitación mensual (mm) – Estación Mongua

La distribución de la lluvia en el año es monomodal. Existe un período húmedo entre Abril-Agosto, hay un período seco entre Diciembre y Febrero, y lluvias medias el resto del año.

El valor medio anual de la precipitación en la estación Mongua, cerca de Tópaga es de 854.5 milímetros. Los valores medios mensuales de la precipitación se presentan a continuación:

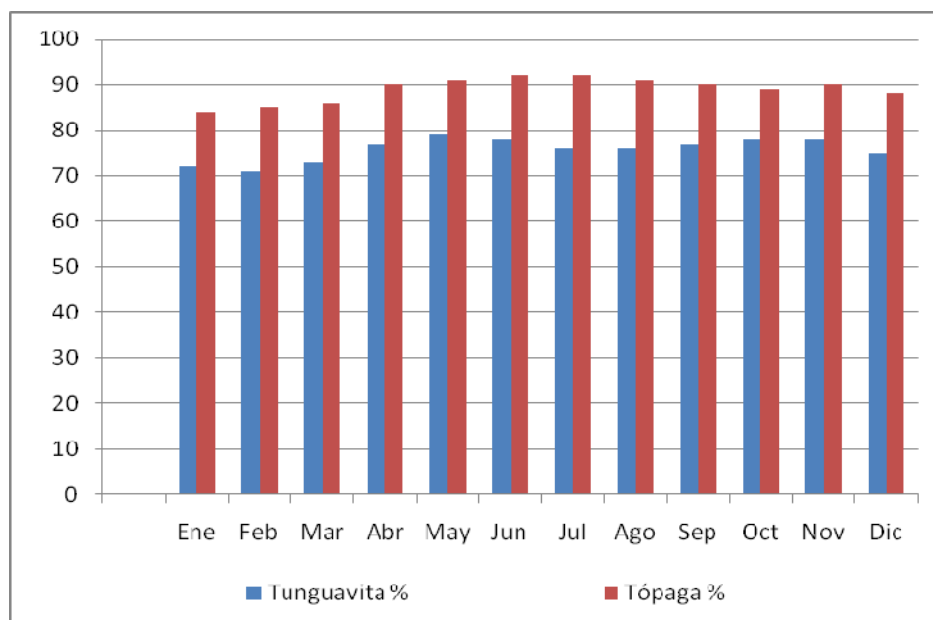
Figura 1-5 Valores medios de Humedad relativa mensual (mm) – Estación Tunguavita y calculados para Tópaga

El valor medio anual de la humedad relativa es del 75.8 % en la estación Tanguavita que está en la cota 2470 msnm. Como el municipio de Tópaga está en la cota 2900 msnm se hizo el correspondiente ajuste por altura, obteniendo una Humedad relativa media anual de 89.0 % en el municipio. Los valores medios mensuales de la humedad relativa se presentan a continuación:

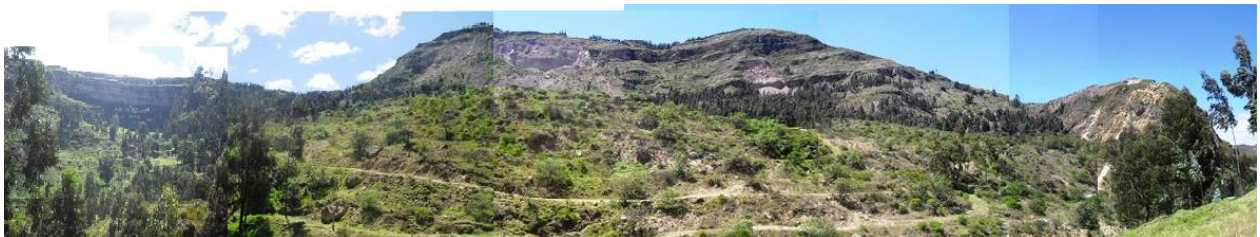
Deslizamiento de Peña de las Aguilas, Tópaga

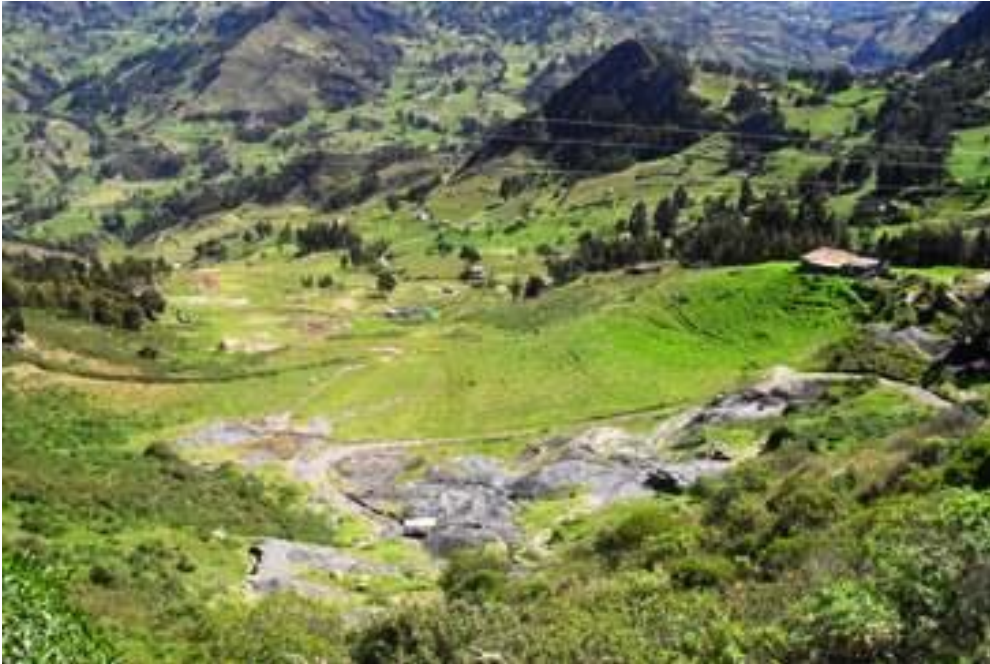
Deslizamiento vereda Atraviezas, sector El Rosal (K2+450, vía Tópaga – Mongua)

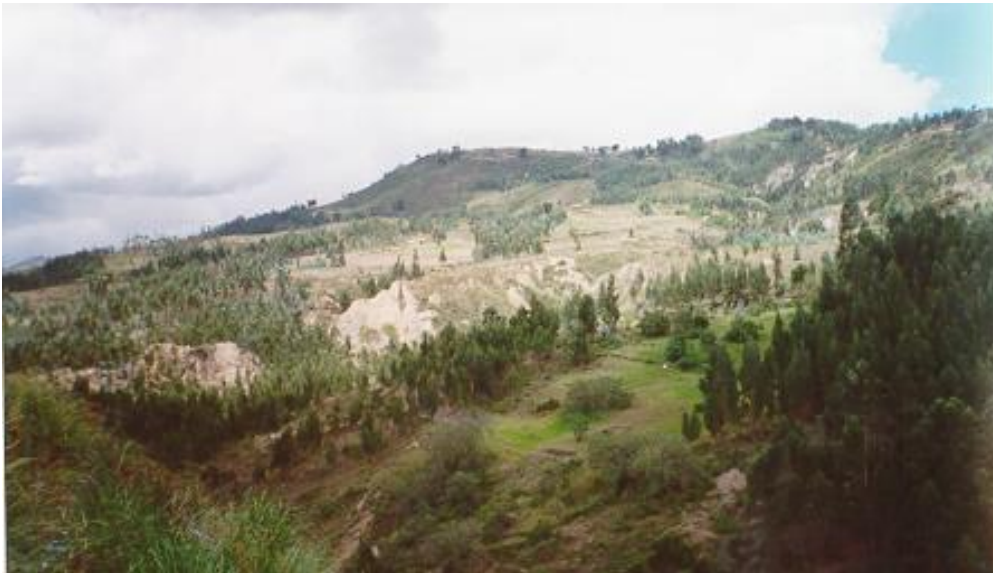
FOTO 3: Afloramiento de la formación Guaduas, se observan las pendientes suaves y la facilidad que presentan estas rocas a la erosión en cárcavas.

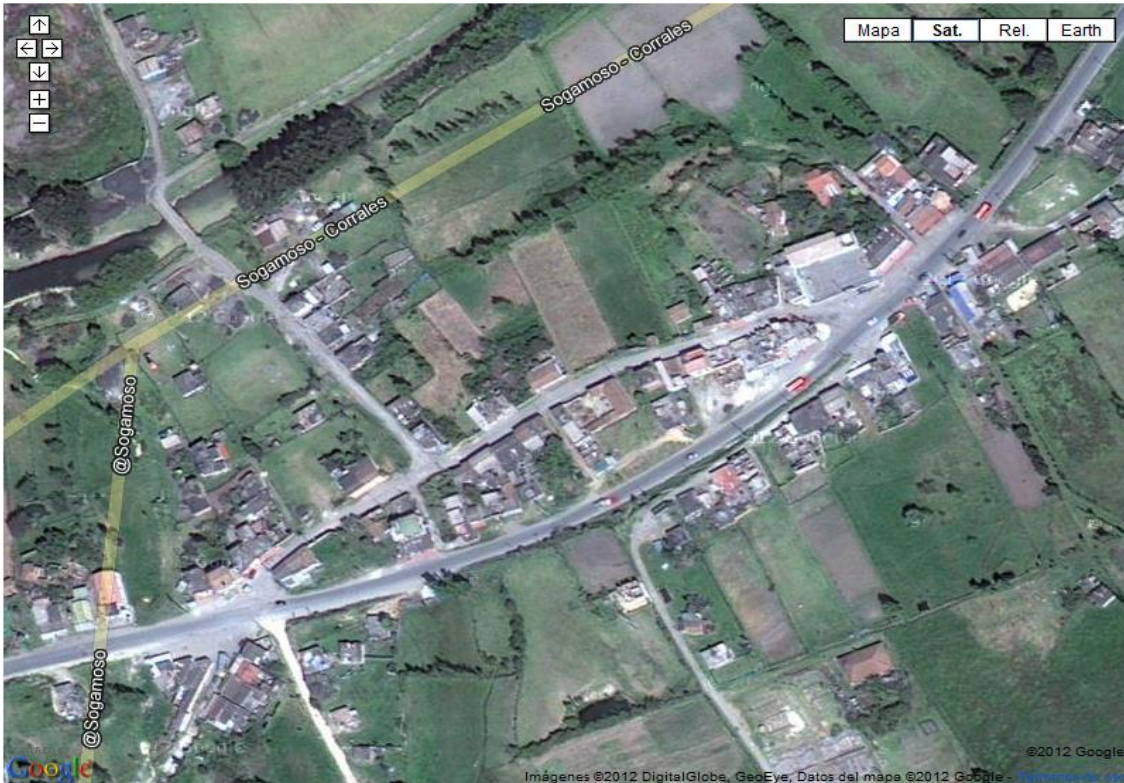
Foto aérea (Google Earth). Centro poblado Vado Castro, Tópaga.

1. Al nor-oriente, Altos hornos Acerías Paz del Río
2. Al Occidente, Cementos Paz del Río.
3. Al norte, Río Chicamocho.
4. Al Nor-occidente, exploración sísmica.
5. Por el centro del poblado: Contaminación por ruido, volquetas, camiones, tracto mulas, etc.
