MUNICIPIO CURITÍ

Consejo Municipal para la Gestión del Riesgo de Desastres
CMGRD

Plan Municipal de Gestión del Riesgo de Desastres

NOVIEMBRE DE 2012

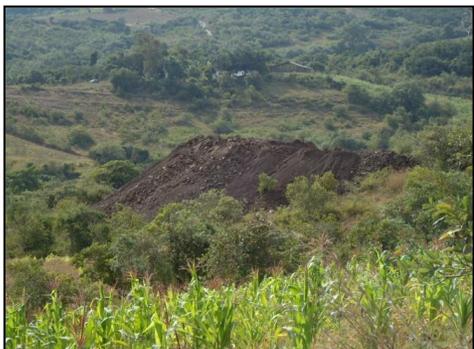
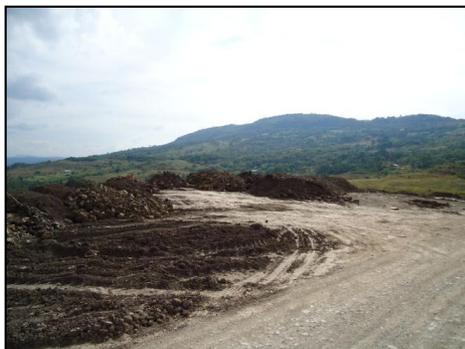
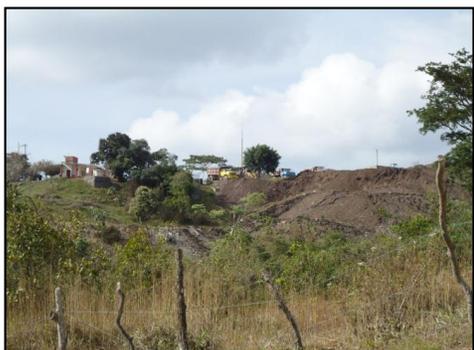
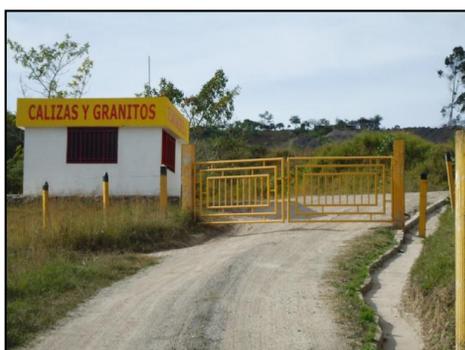
- **Información:** Movimientos en masa, generadas por las explosiones, producen temblores que afectan las viviendas del sector.
- **Fotografías:**

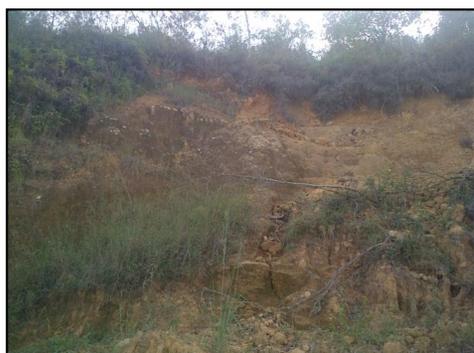
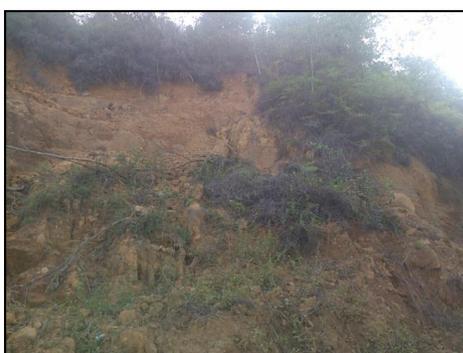
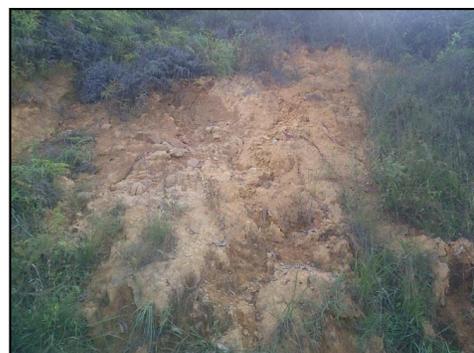
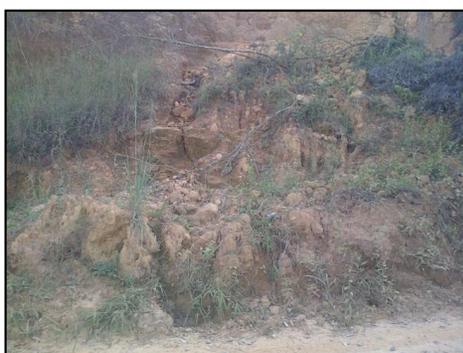
VÍA VEREDA PESCADERITO

- **Información:** Movimientos en masa sobre la vía dejan la vereda incomunicada.
➤ **Fotografías:**

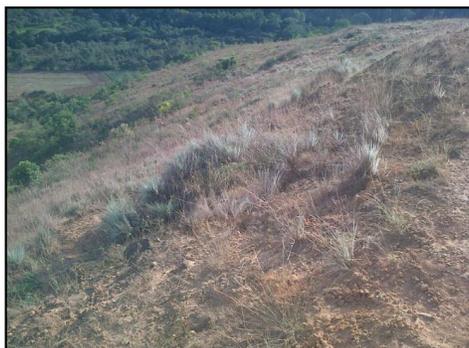
BALNEARIO PESCADERITO

- **Información:** Movimientos en masa, producidos debido al mejoramiento aplicado a la vía; el material en deslizamiento genera amenaza sin embargo no se identifican elementos vulnerables.
- **Fotografías:**

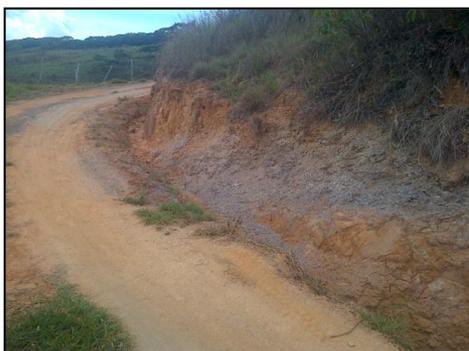
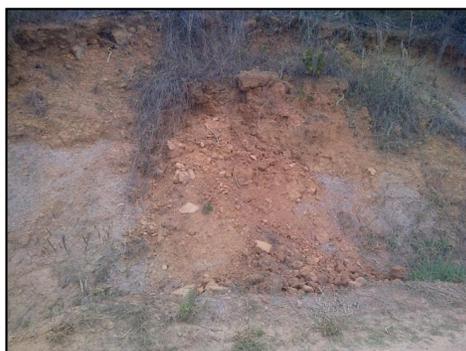
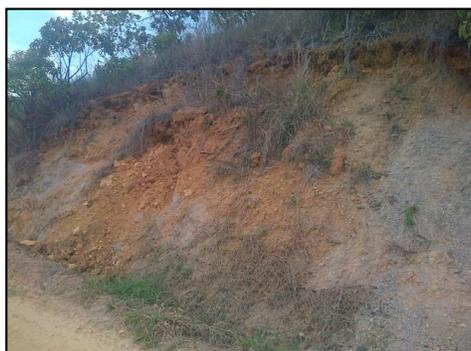
VÍA PALMAR – ZAMORANO

- **Información:** Movimientos en masa sobre la vía generan obstrucción de la alcantarilla de este sector.
- **Fotografías:**

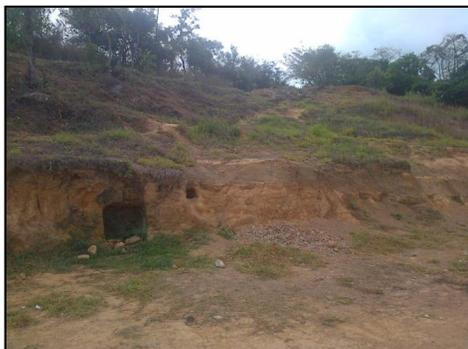
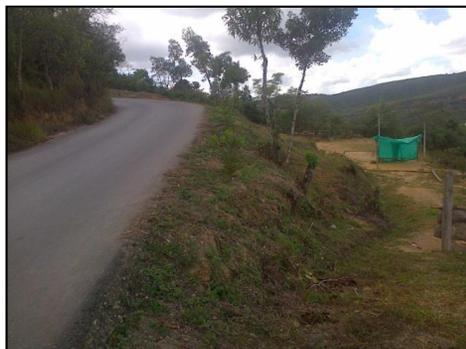
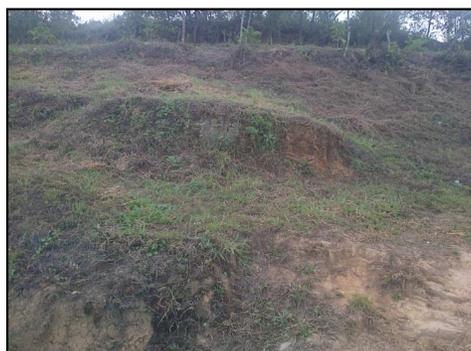
VÍA CURITÍ – PALMAR VEREDA PALO CORTADO

- **Información:** Movimiento en masa sobre la vía
- **Fotografías:**

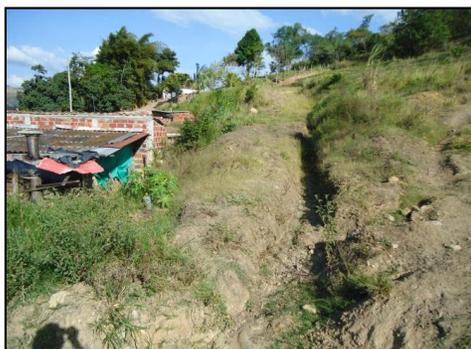
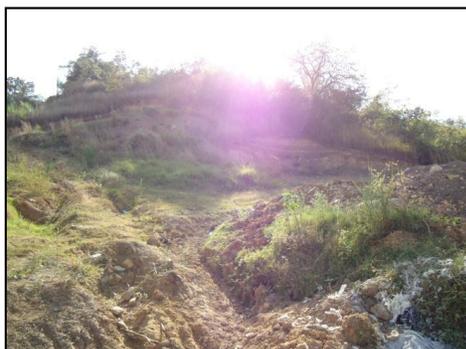
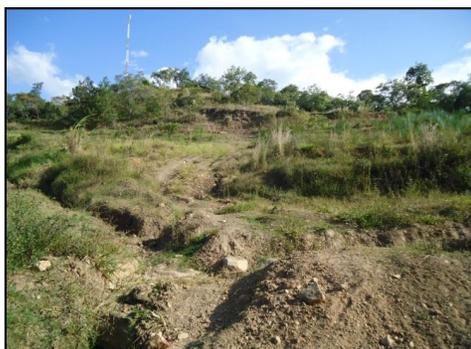
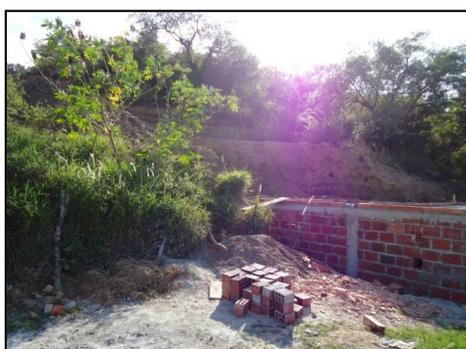
- **Información:** Movimientos en masa por deforestación del talud, representan un riesgo para la comunidad de la urbanización San Luis, además actualmente cuando se presentan lluvias estas generan escorrentía superficial que acelera el deterioro de las viviendas.

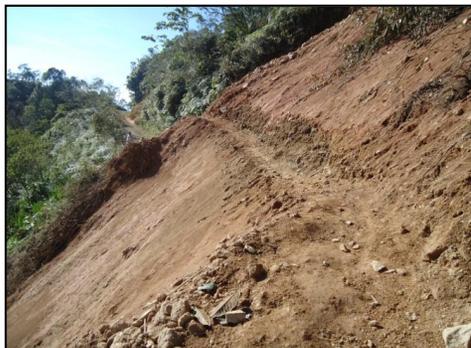
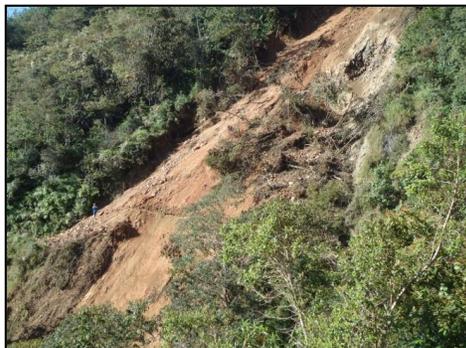
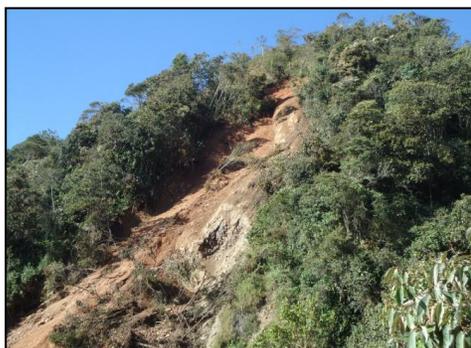
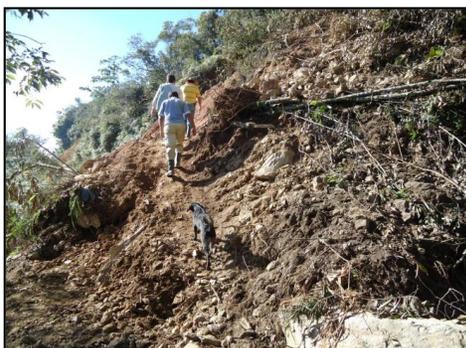
- **Información:** Los movimientos en masa sobre la vía incomunican a 7 veredas, también dañan tuberías de agua potable y actualmente se presenta el riesgo de una nueva avalancha en este sector.

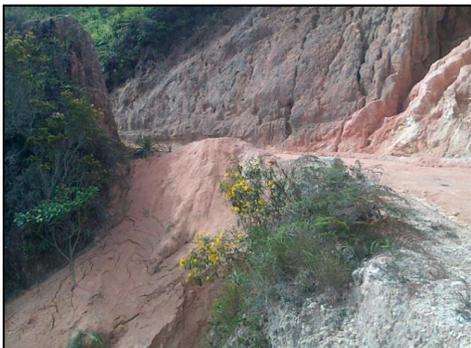
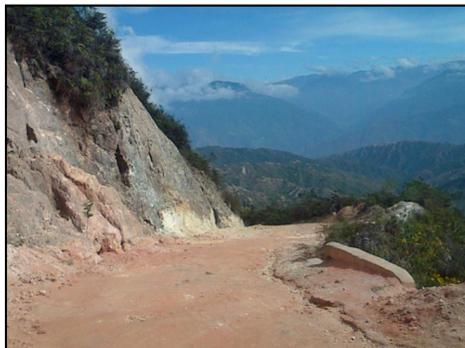
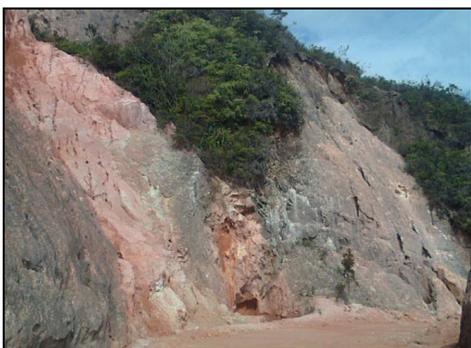
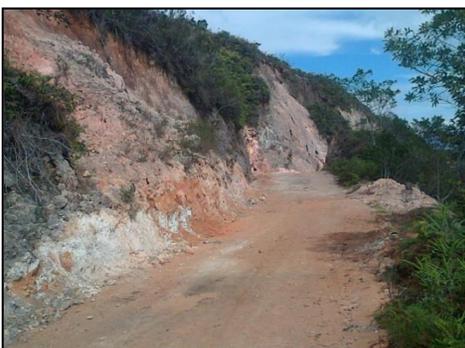
KILÓMETRO 20 VÍA CASCO URBANO CURITÍ – VEREDA MANCHADORES

- **Información:** Movimientos en masa generan daños en la vía y afectación en los habitantes de las veredas.

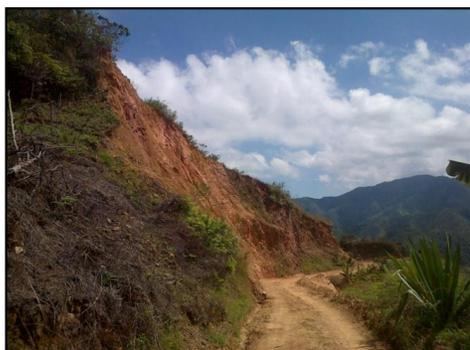
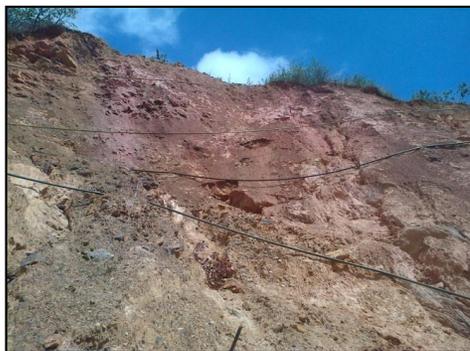
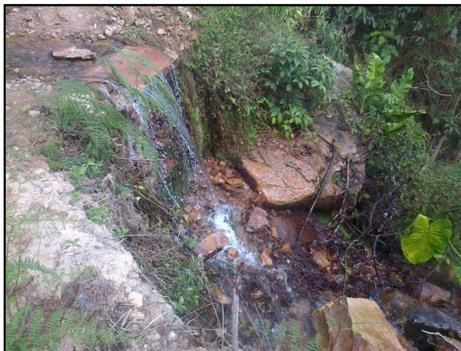
- **Información:** Movimientos en masa sobre la vía, derrumbes y batea en riesgo.
➤ **Fotografías:**

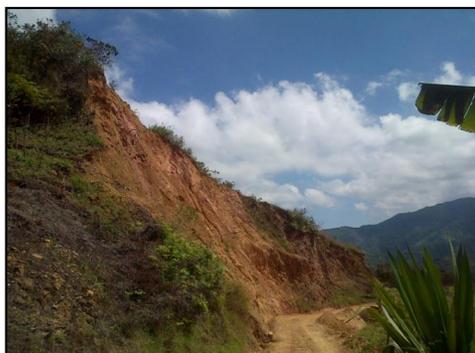
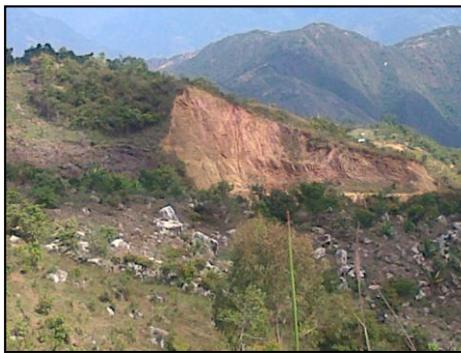
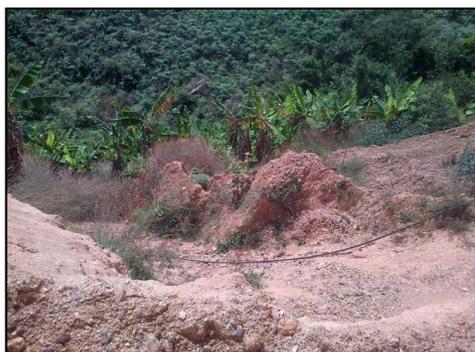
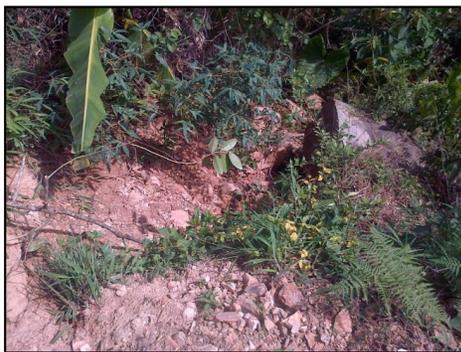
VÍA VEREDA CANTABARA QUEBRADAS LAS PETACAS

- **Información:** Derrumbes sobre la vía, deteriorando la misma.

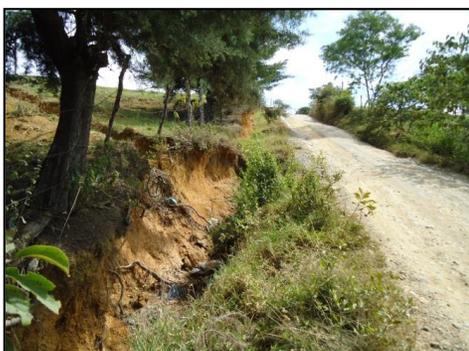
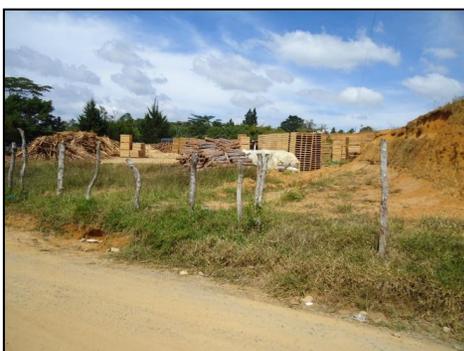
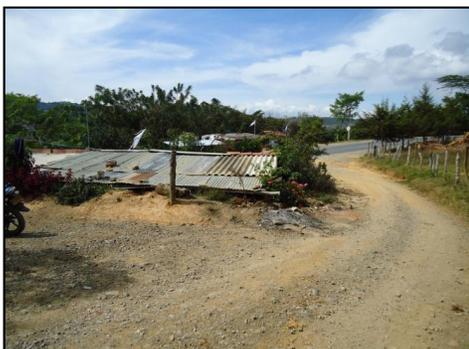
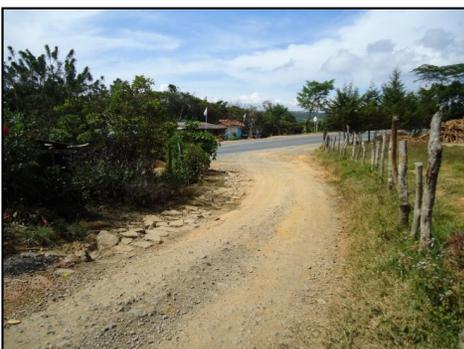
- **Información:** Canalización de las aguas de la maderera y parte alta de la vereda.
- **Fotografías:**

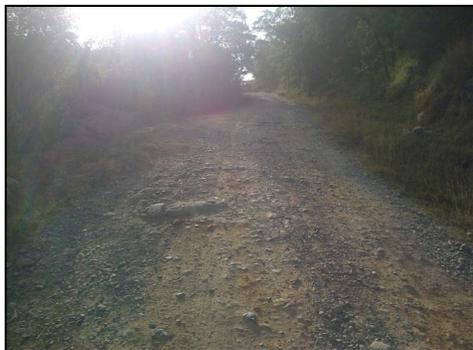
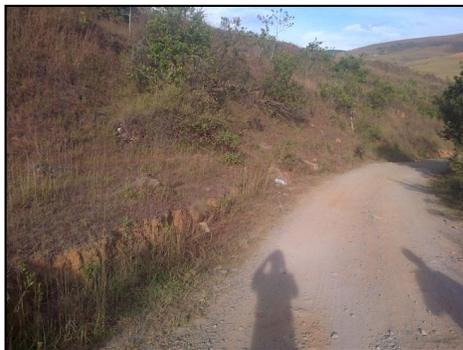
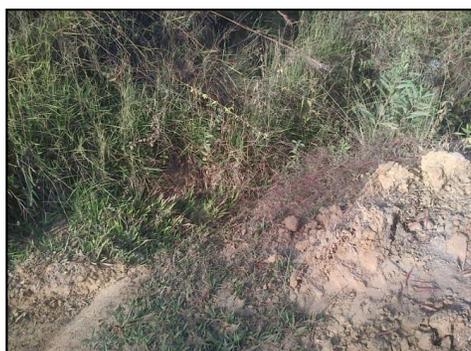
- **Información:** Se canalizan las aguas de la montaña, causando inundaciones sobre la vía, las cuales impiden el paso y deterioran la vía.

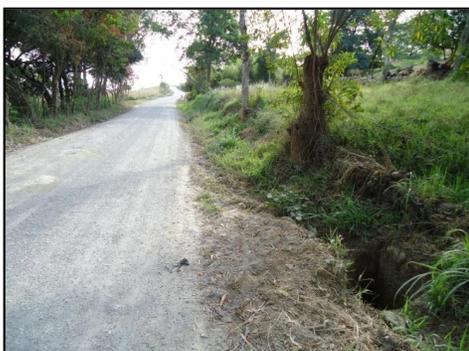
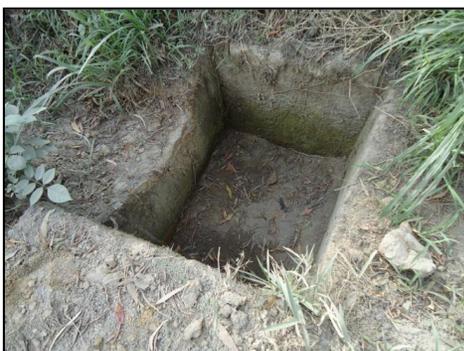
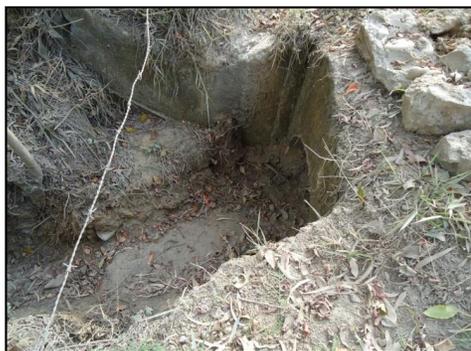
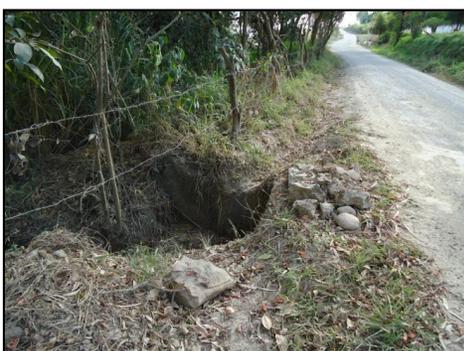
INUNDACIÓN DE LA VÍA QUE VA DEL CASCO URBANO A LA VEREDA LLANO DE NAVAS – EN EL SECTOR LA PEÑA FRENTE A LA ESCUELA

- **Cubrimiento geográfico:** Escenario de riesgo ubicado en la vereda Llano de Navas en el sector La Peña frente a la escuela en las siguientes coordenadas:
X: 1116209
Y: 1224370
ALTURA: 1714 m.s.n.m.
- **Información:** Obstrucción de la alcantarilla en el sector ocasiona inundación de la vía y deterioro de la misma.
- **Fotografías:**

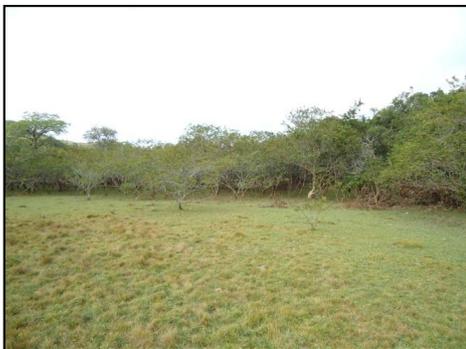
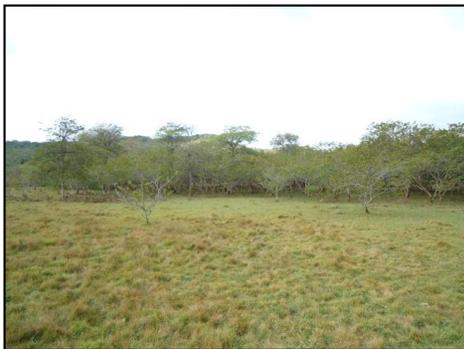
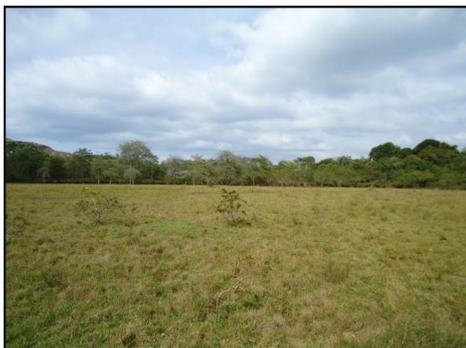
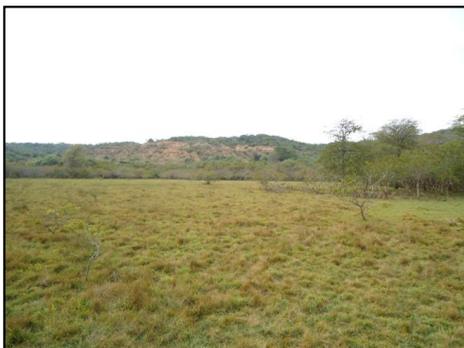
- **Información:** Canalización de las aguas.

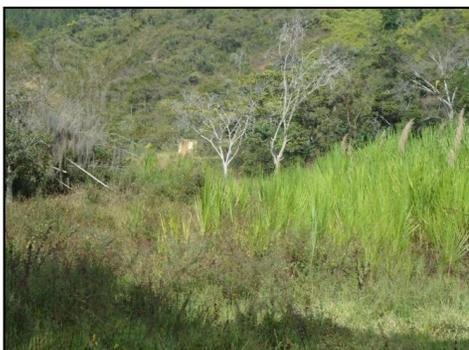
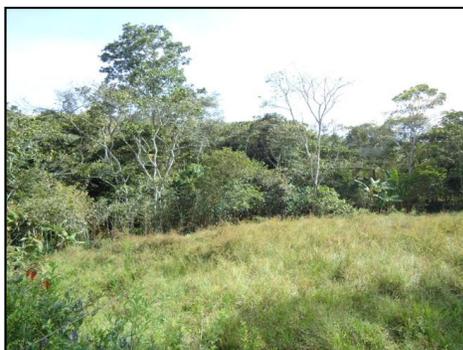
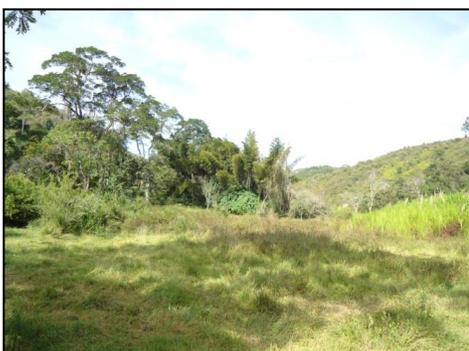
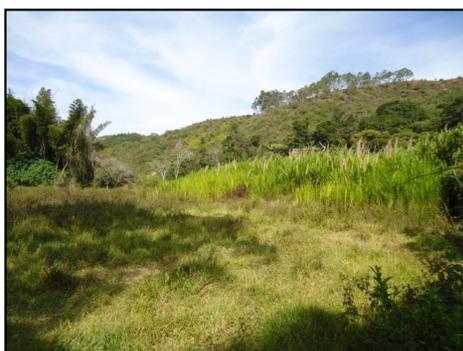
INUNDACIÓN EN LOS CULTIVOS DE PROPIEDAD DE LA SEÑORA ANDREA DEL PILAR HERRERA EN LA VEREDA ÁRBOL SOLO

- **Información:** Inundación de cultivos cerca de la vivienda, el caudal de la quebrada cercana llega cerca de la vivienda.
- **Fotografías:**

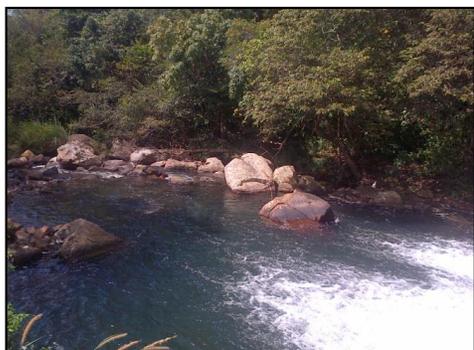
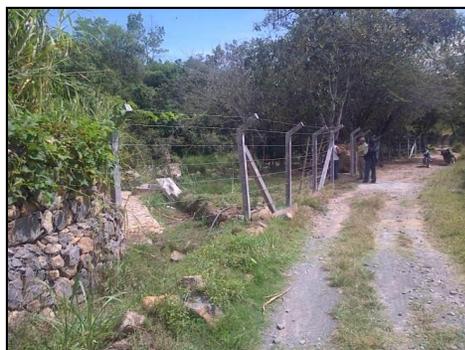
**INUNDACIÓN FRENTE A CALIZAS DE COLOMBIA – QUEBRADA CURITÍ
REPRESA ACUASAN**

- **Información:** Creciente súbita de la quebrada genera inundación del sector.

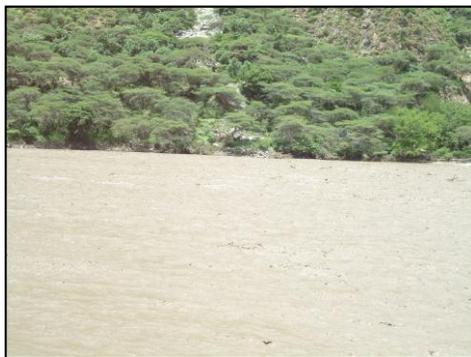
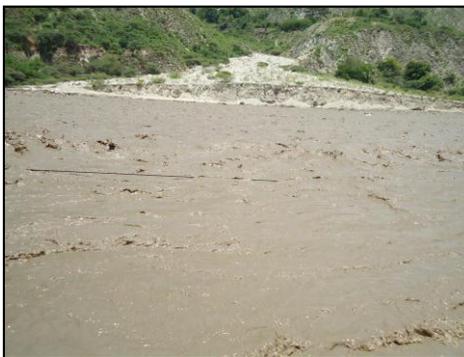
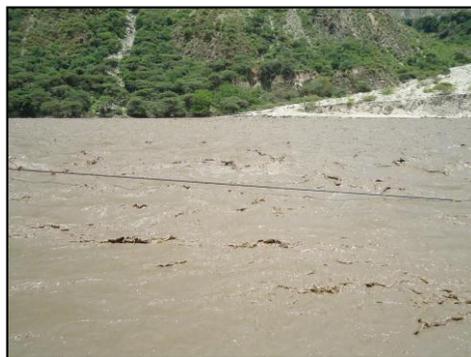
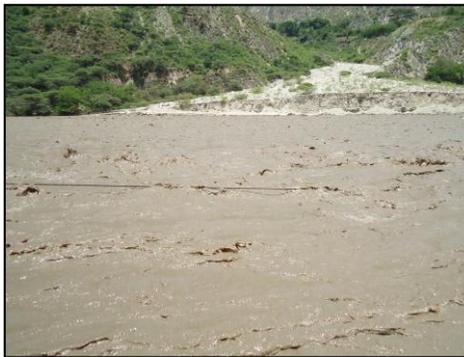
AFECTACIÓN DEL CAMINO REAL QUE VA DE LA VEREDA EL BASTO HASTA LA VEREDA AGUADA POR INUNDACIÓN SÚBITA DEL RIO CHICAMOCHA.

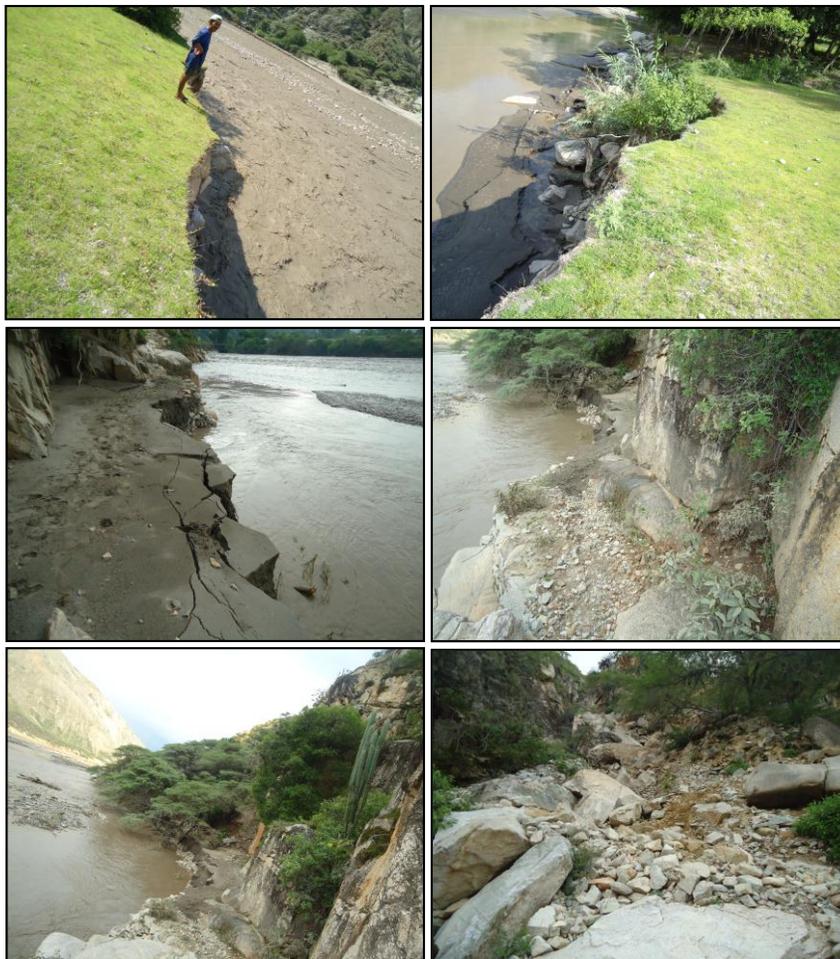
- **Información:** El camino se encuentra ubicado sobre la orilla del río Chicamocha razón por la cual se genera afectación.

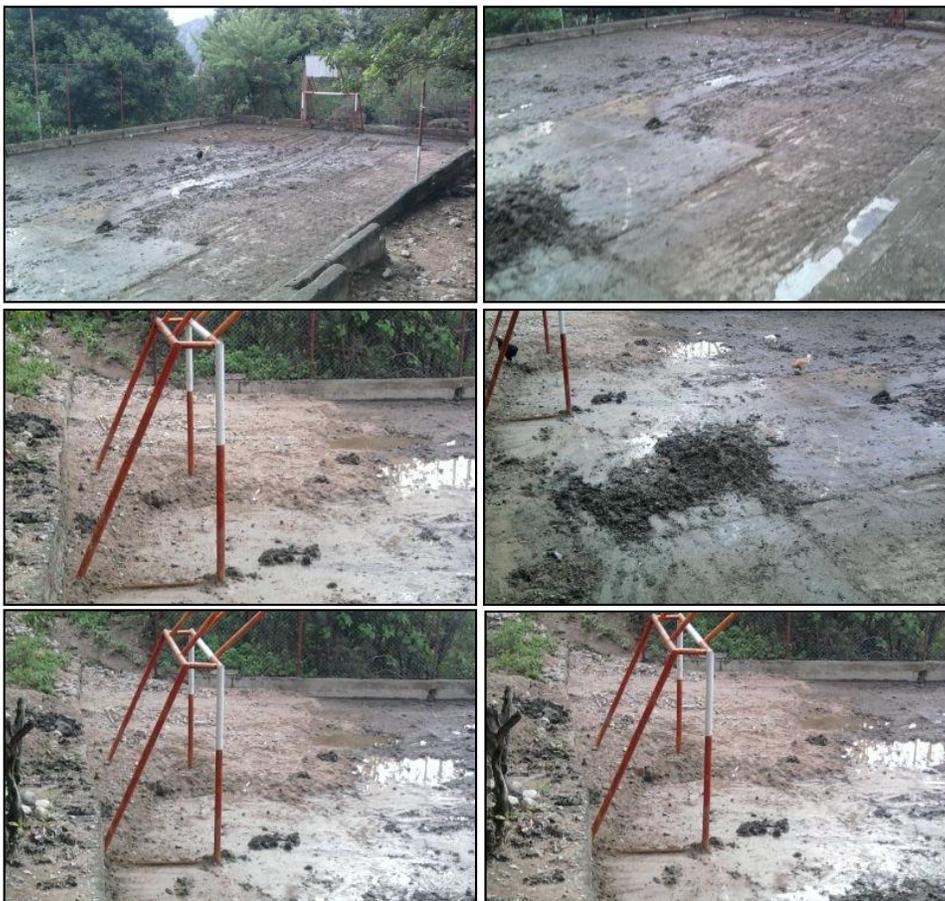
CANCHA DE FUTBOL EN RIESGO POR INUNDACIÓN

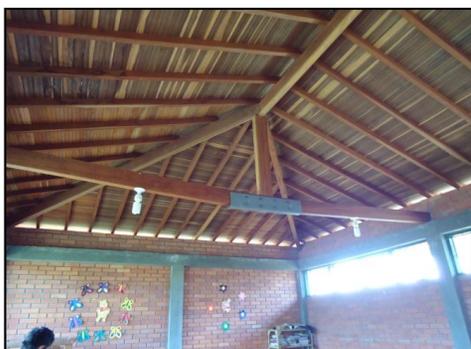
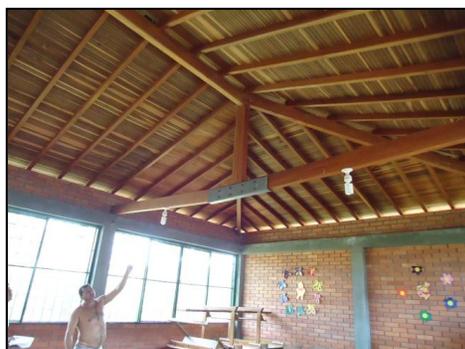
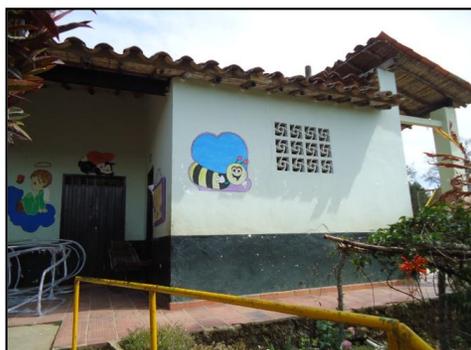
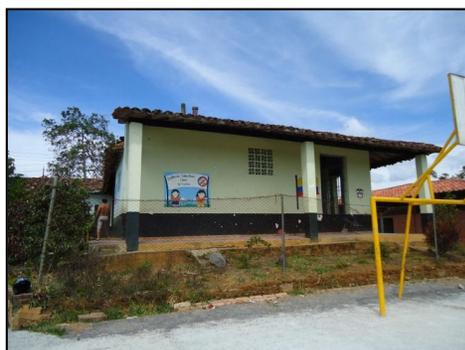
- **Información:** Las vigas de soporte del techo están cediendo; paredes agrietadas e Inestabilidad del suelo de los salones.

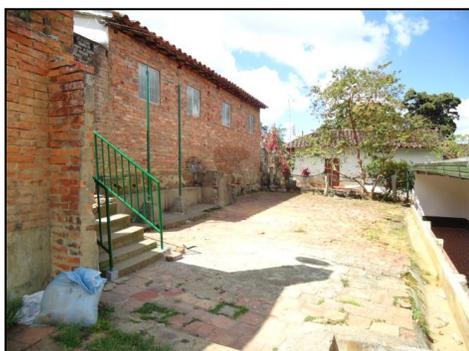
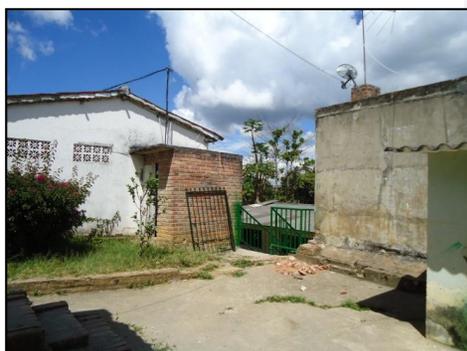
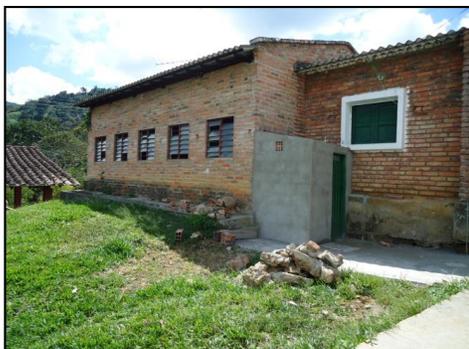
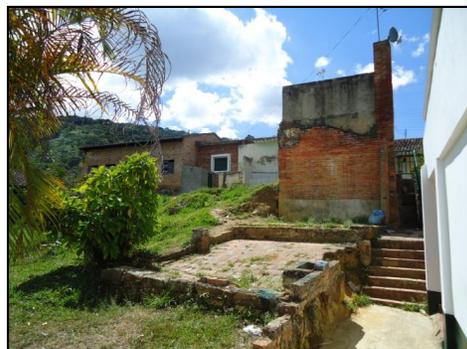
- **Información:** Riesgo por acumulación de escombros
- **Fotografías:**

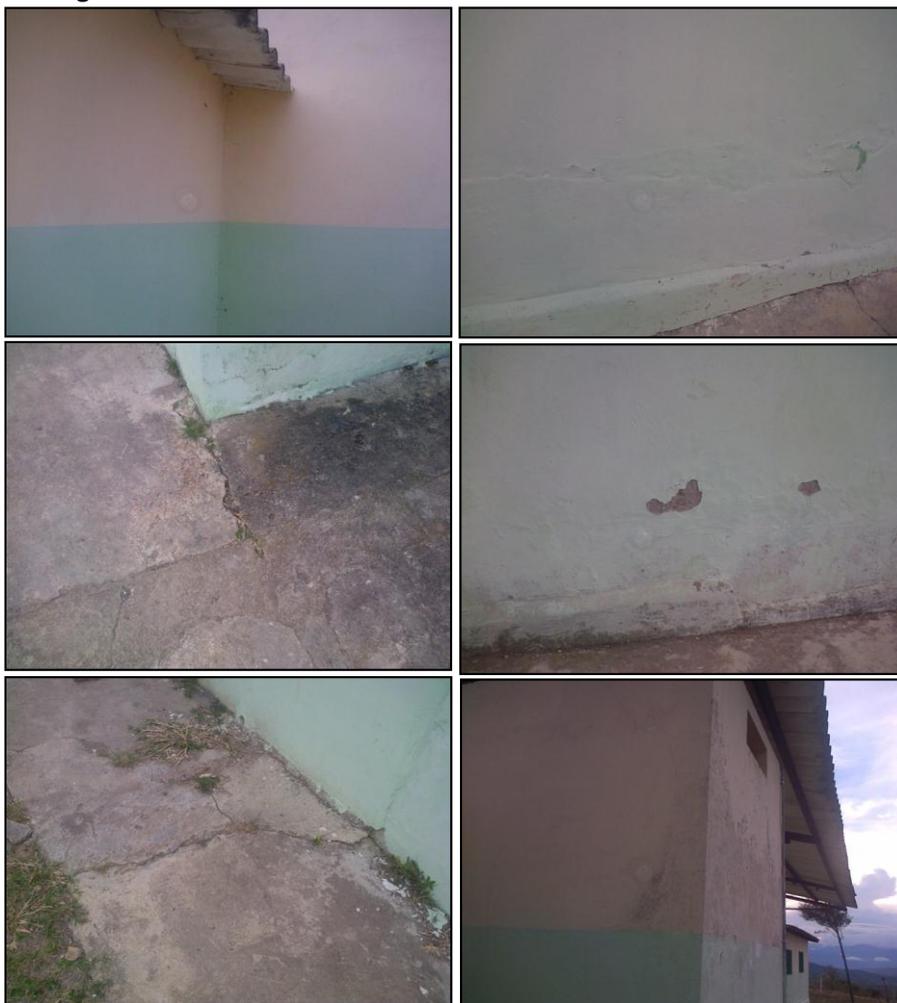
ESCUELA CUCHICUTE

- **Información:** Riesgo en estudiantes de la escuela, por deterioro de su infraestructura: pisos y paredes con grietas y presencia de humedad.

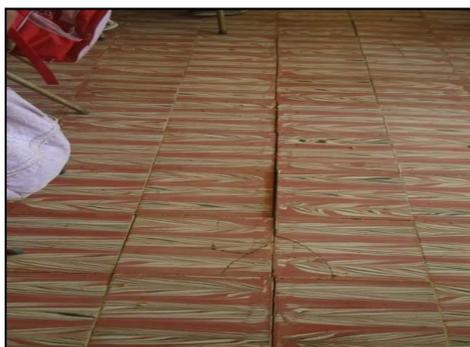
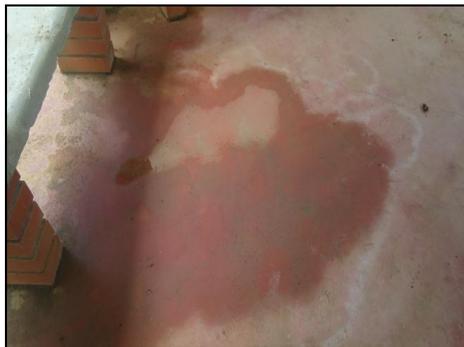
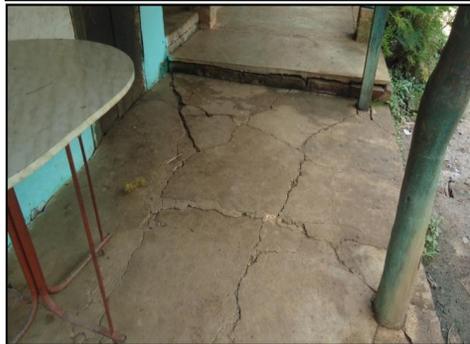
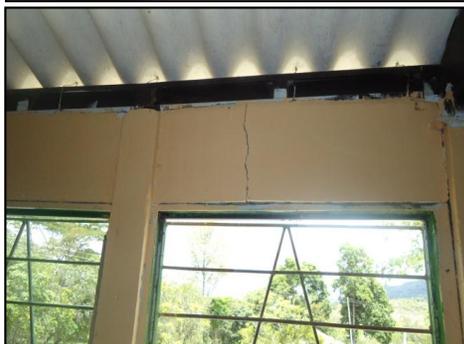
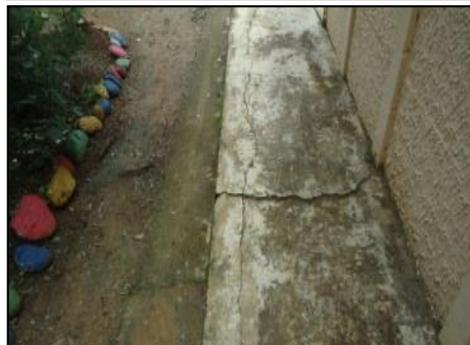
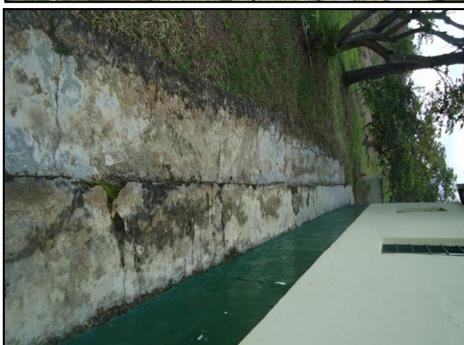
ESCUELA ÁRBOL SOLO

- **Información:** Afectación de la escuela con agrietamiento de paredes y pisos.

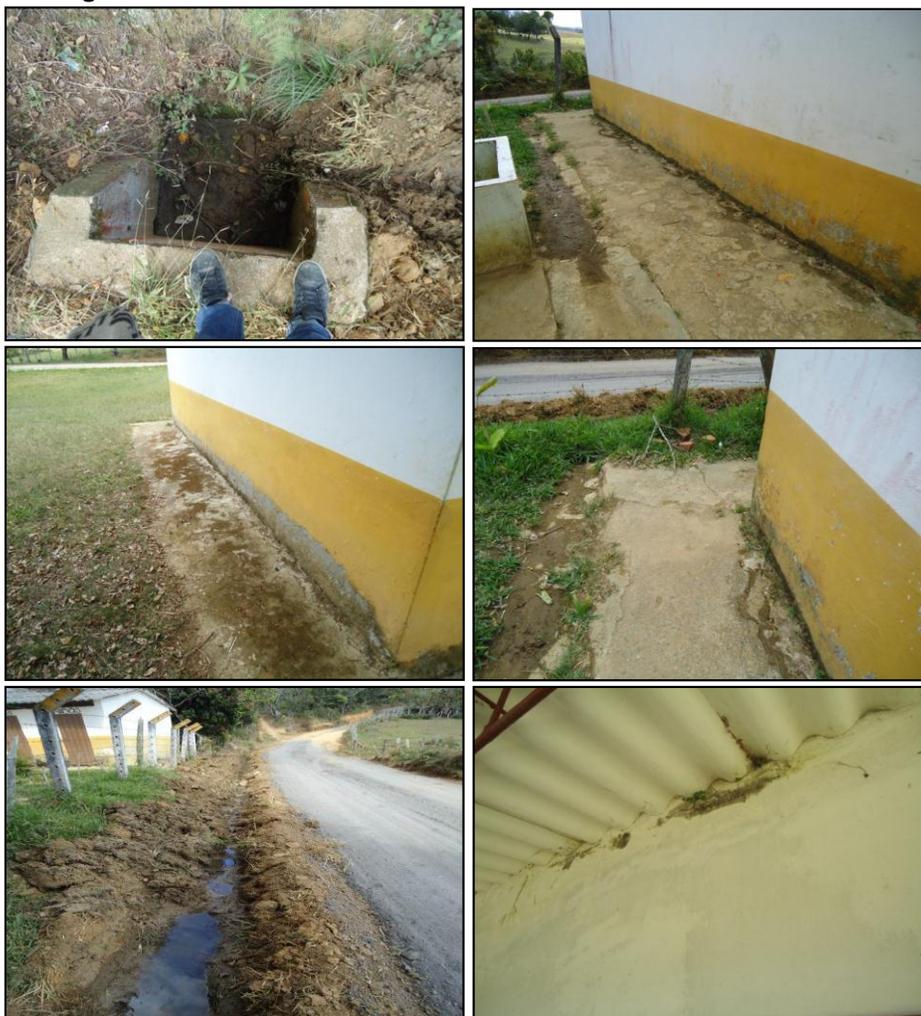
- **Información:** Afectación de la escuela por presencia de humedad en paredes y suelos de salones inestables.

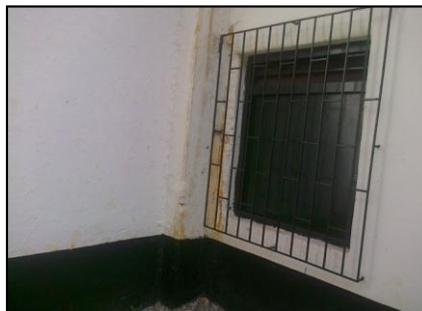
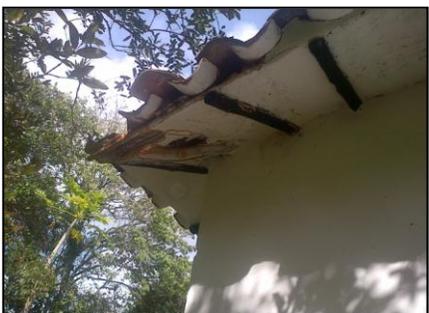
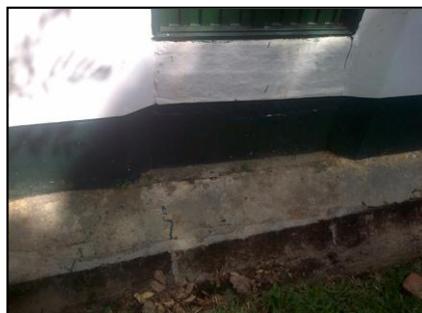
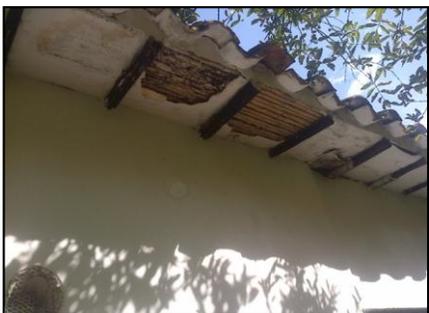
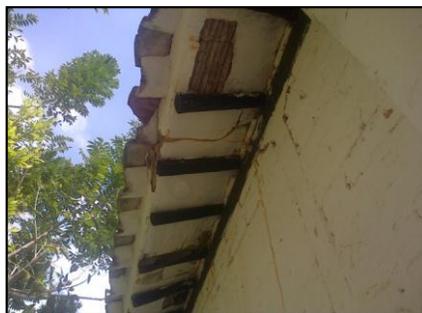
- **Información:** Afectación de la escuela por presencia de humedad en paredes y suelos, además las instalaciones se encuentran en deterioro por la antigüedad de su infraestructura.

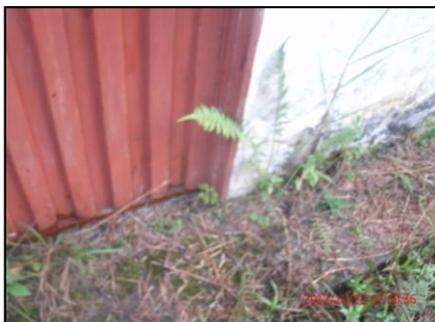
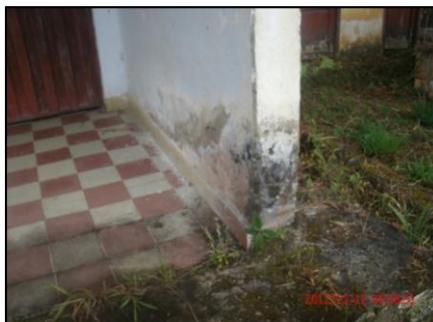
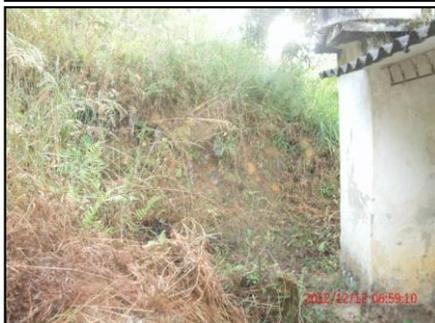
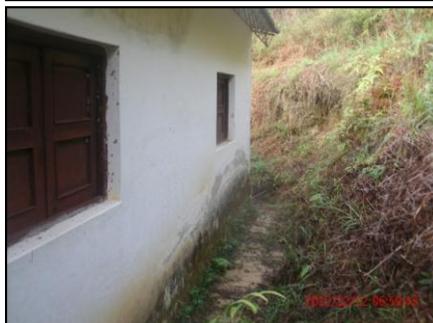
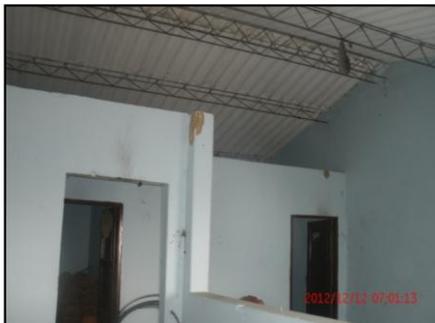
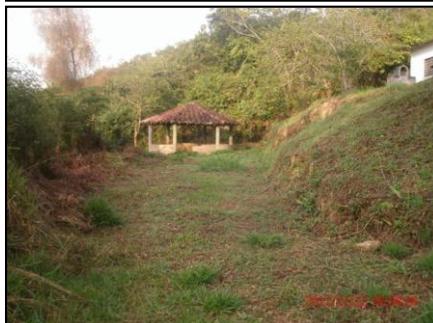
- **Información:** Afectación de la escuela: paredes en mal estado, movimiento en masa en la parte trasera de este establecimiento académico, además presentan suelos inestables.

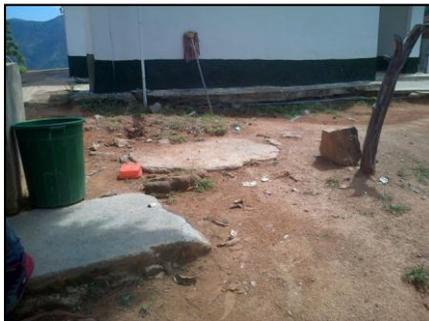
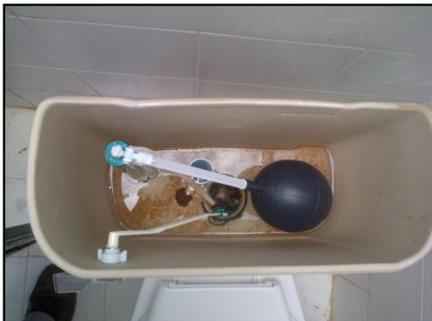
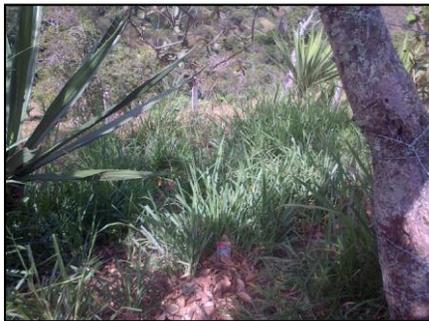
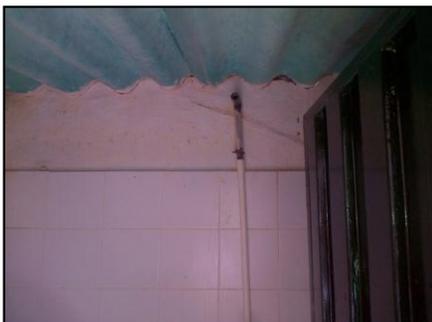
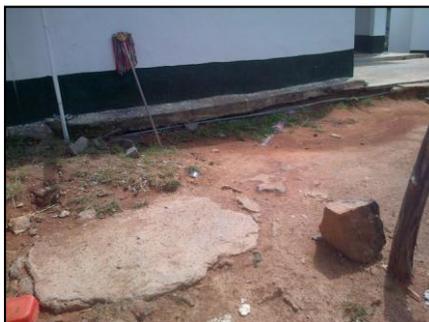
- **Información:** Desagüe del pozo séptico sin tapa, infraestructura del centro educativo en gran estado de deterioro.

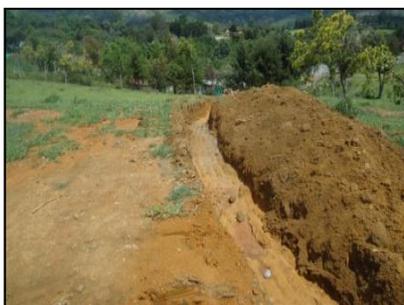
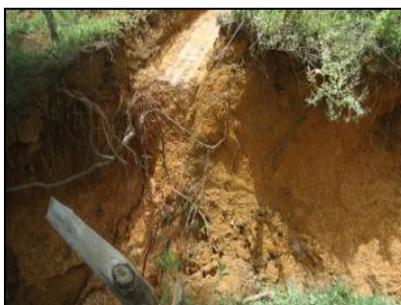
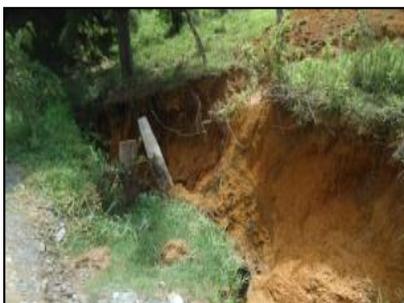
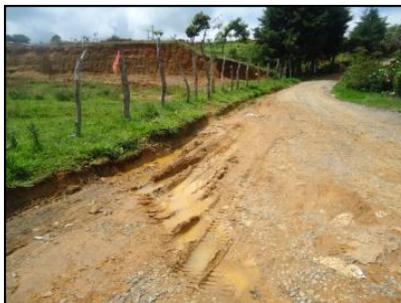
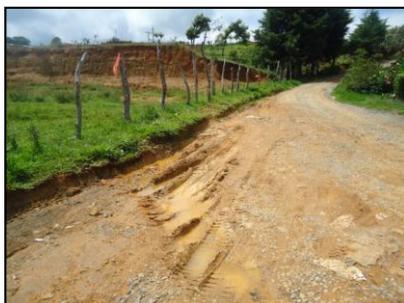
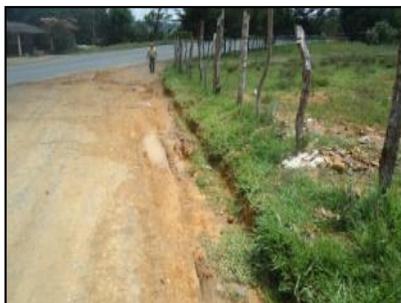
- **Información:** Afectación del muro de contención que protege la alcantarilla debido al movimiento que generan los vehículos pesados al pasar por la carretera principal.

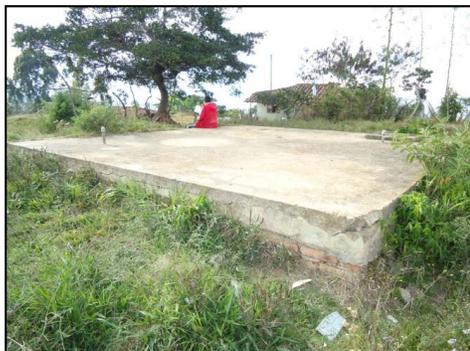
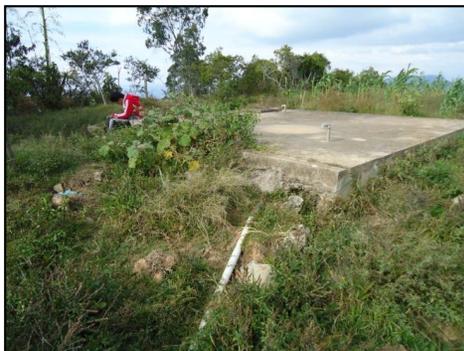
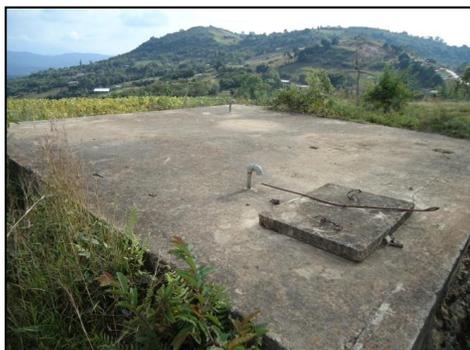
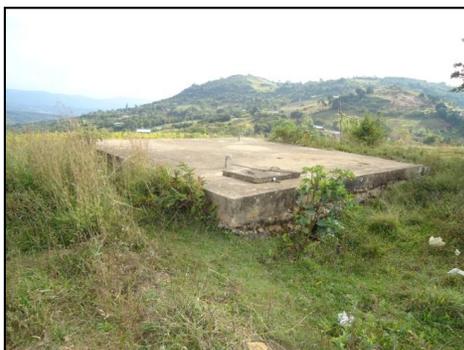
- **Información:** Afectación del acueducto por afectación en la línea de conducción (punto tanque de reparto).

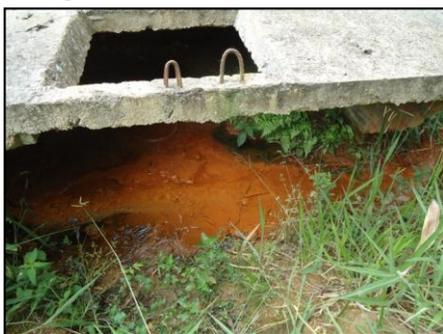
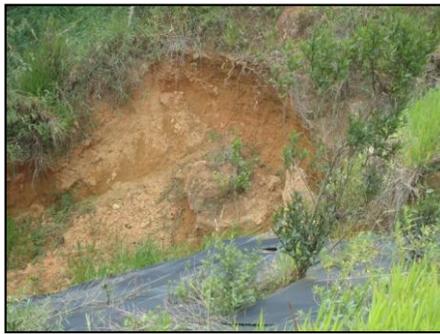
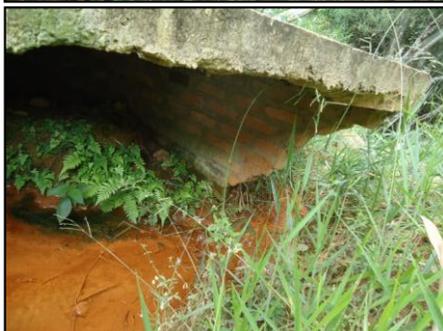
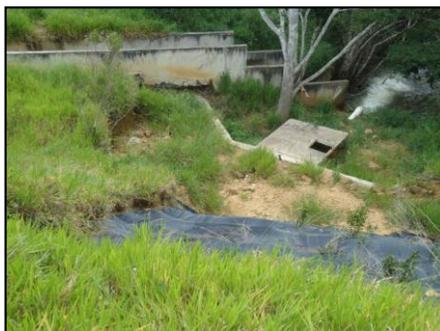
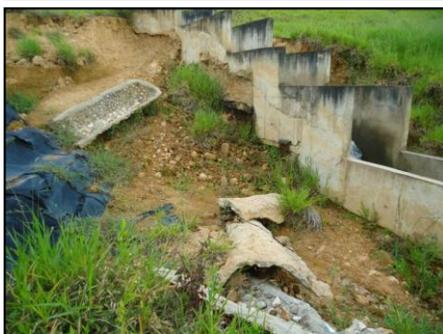
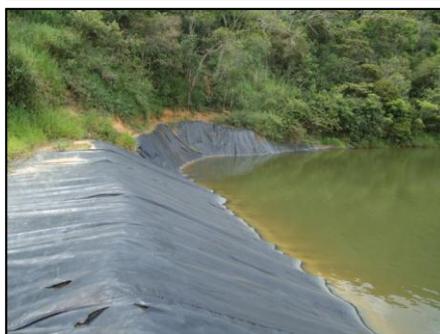
- **Información:** Riesgo por desbordamiento de la represa, lo cual podría afectar a las viviendas del sector; hay 6 familias en riesgo.

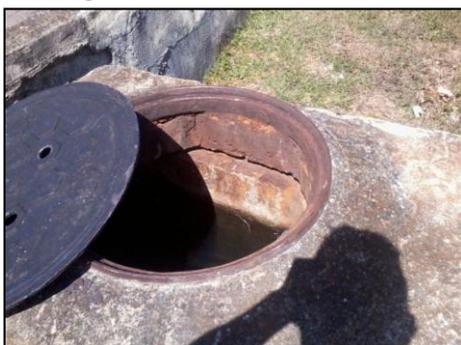
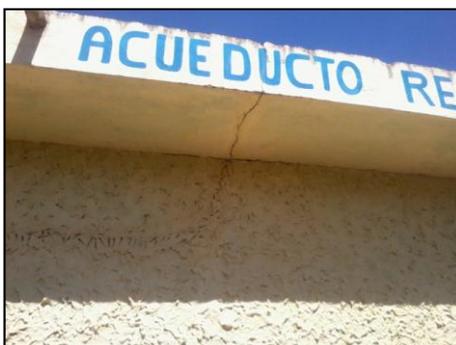
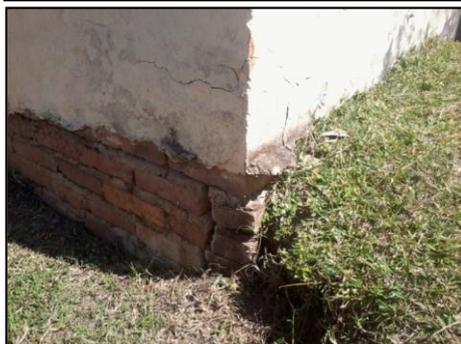
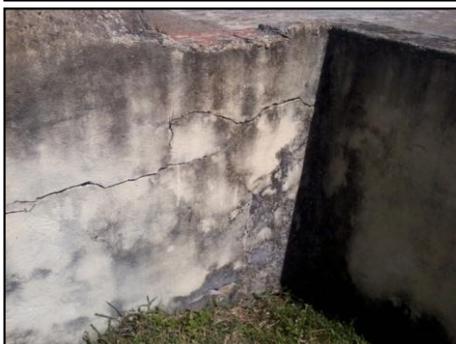
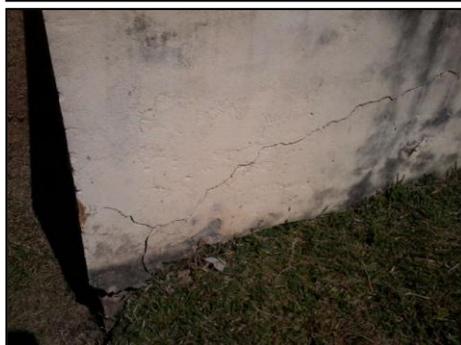
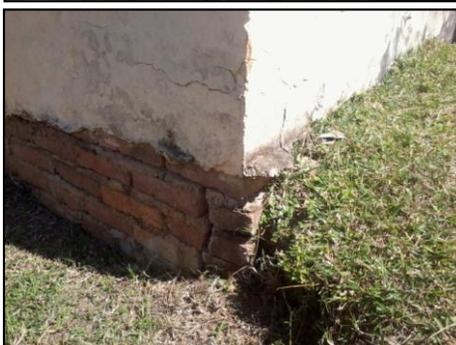
- **Información:** Afectación de acueducto: agrietamiento en paredes y pisos.

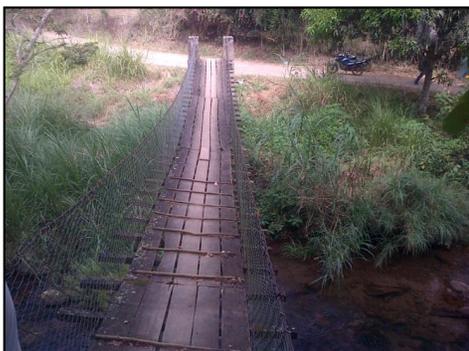
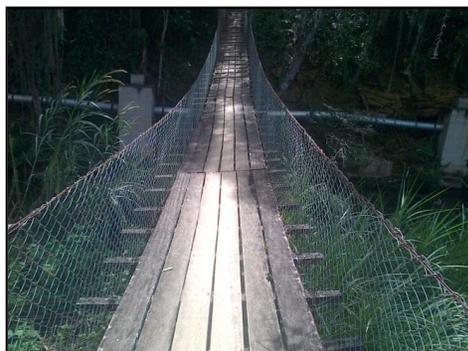
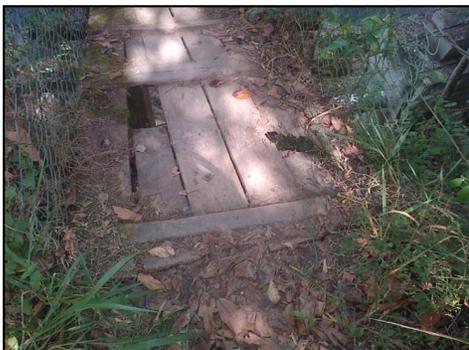
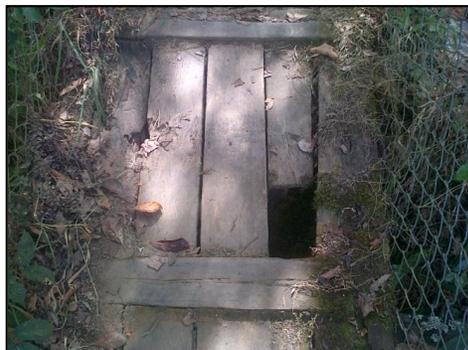
AFECTACIÓN DE PUENTE COLGANTE VEREDA ZAMORANO

- **Información:** Afectación de puente, por deterioro y falta de tablas y soportes; riesgo para quienes transitan por este lugar.
