MUNICIPIO CURITÍ

Consejo Municipal para la Gestión del Riesgo de Desastres
CMGRD

Plan Municipal de Gestión del Riesgo de Desastres

NOVIEMBRE DE 2012

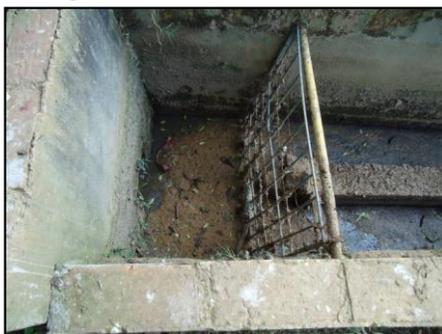
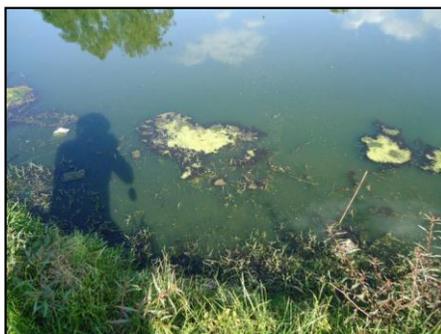
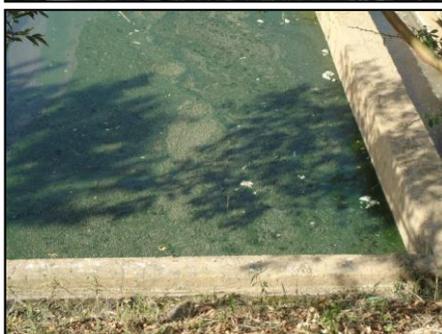
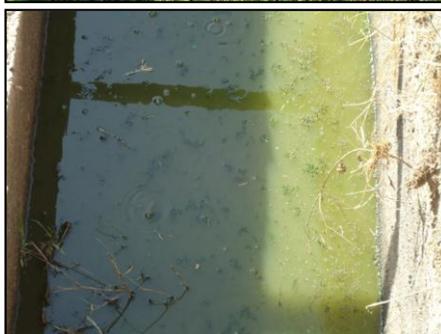
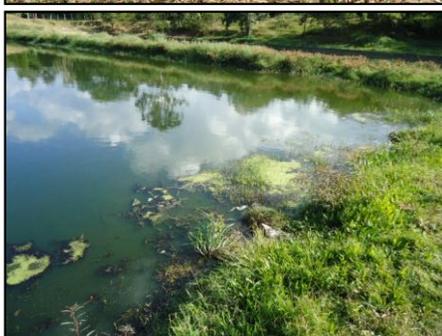
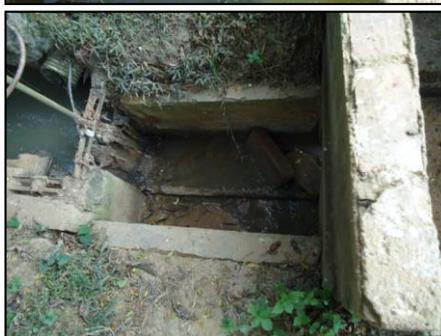
- **Información:** El mal estado en que se encuentra la PTAR, genera contaminación ambiental, por generación de olores y vectores como zancudos.

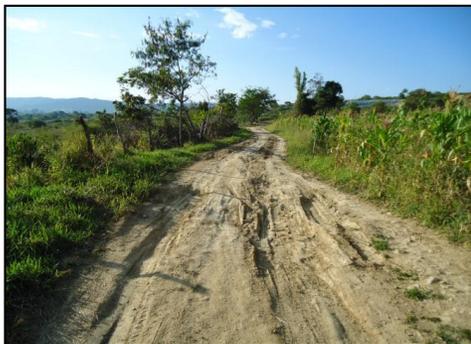
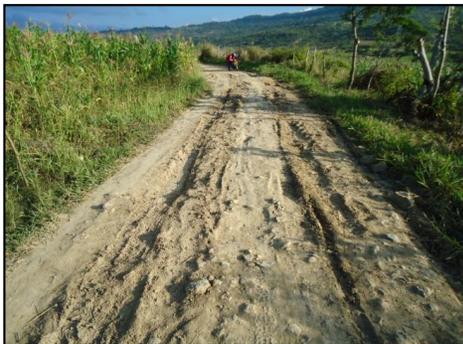
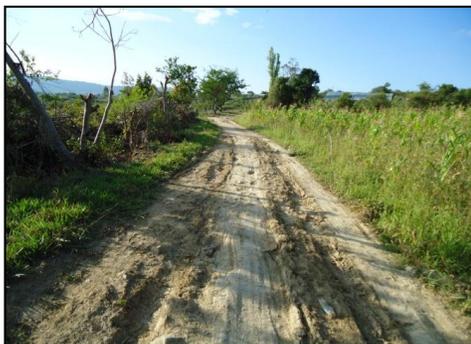
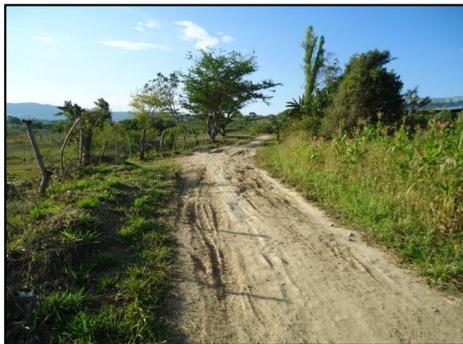
Escenarios de riesgos por vías en mal estado**VÍAS QUEBRADA SECA**

Información: Vías en mal estado a causa de temporada de lluvias e incremento en el flujo vehicular.

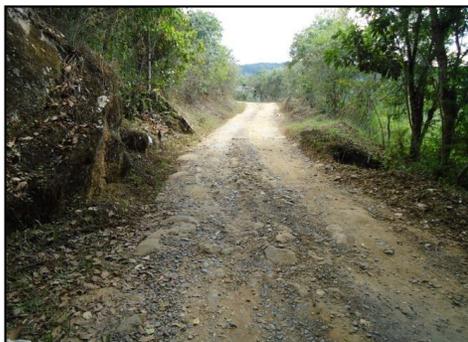
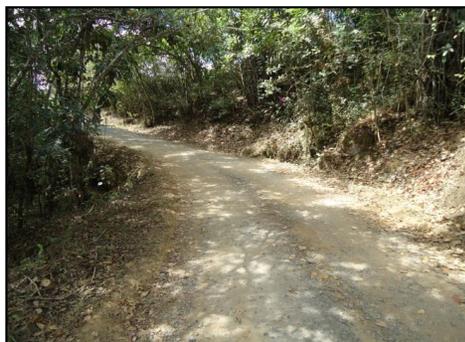
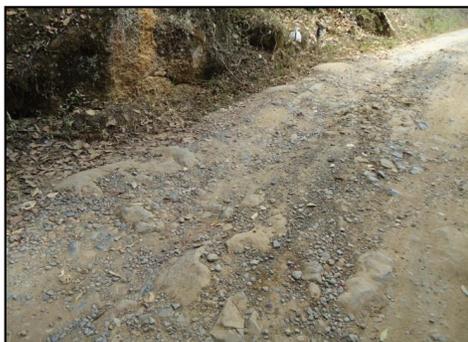
VÍA VEREDA CUCHICUTE

- **Información:** Vías en mal estado a causa de temporada de lluvias e incremento en el flujo vehicular.

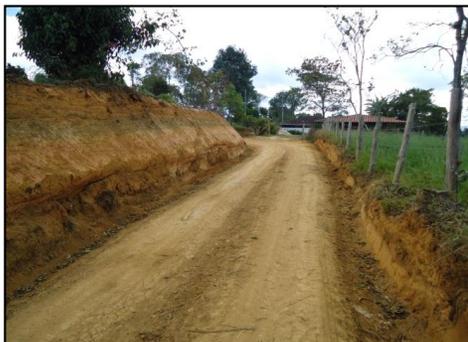
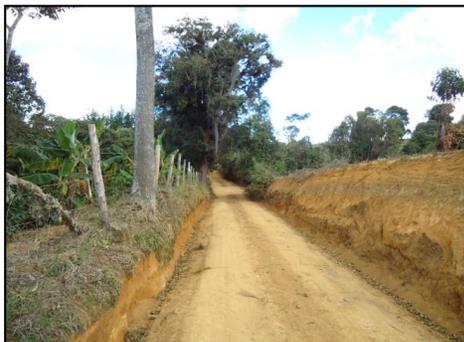
VÍA VEREDA MACANILLO

- **Información:** Vías en mal estado a causa de temporada de lluvias y paso continuo de vehículos pesados.

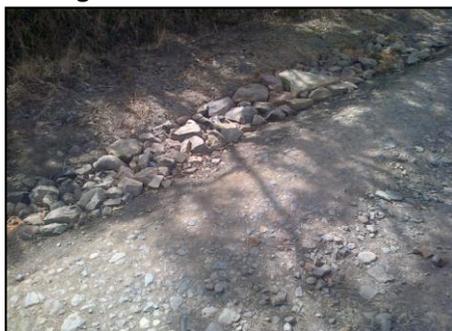
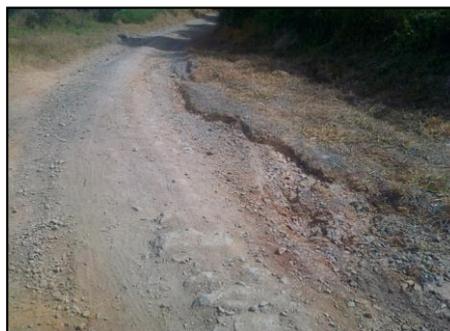
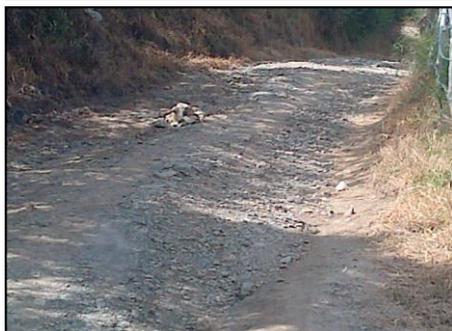
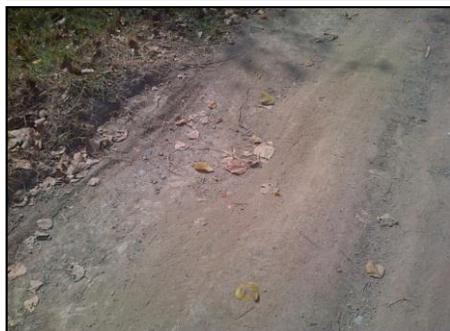
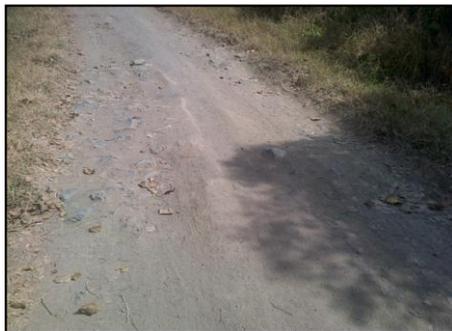
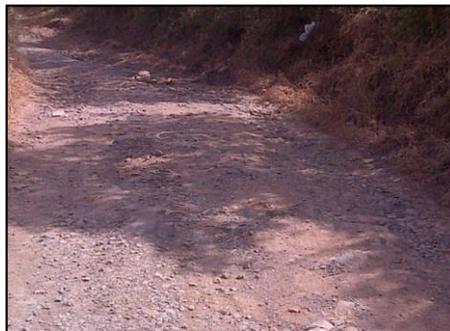
VÍA VEREDA EL PALMAR

- **Información:** Vías en mal estado a causa de temporada de lluvias y paso continuo de vehículos pesados que van hacia los galpones.

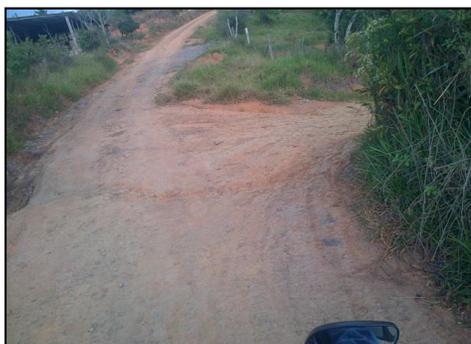
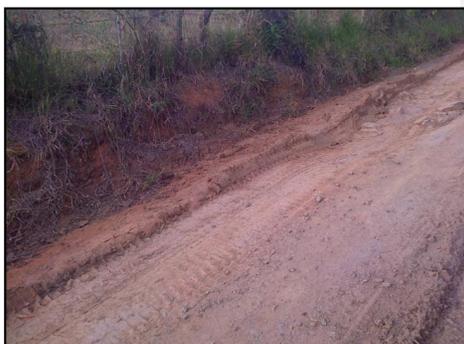
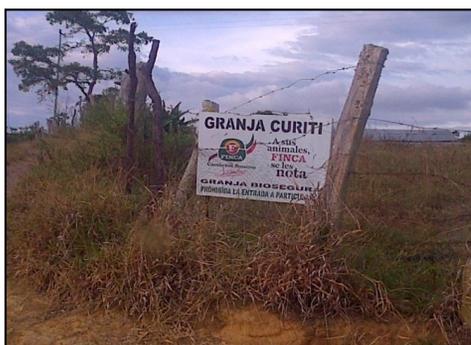
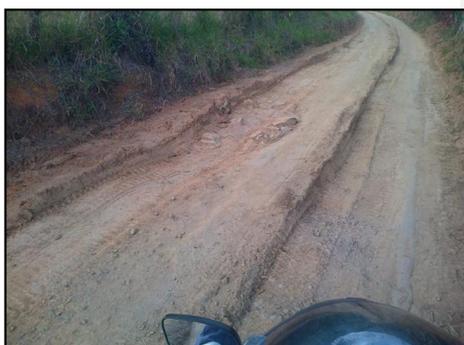
VÍA VEREDA EL CARMEN

- **Información:** Vía en mal estado a causa del incremento en el flujo vehicular (vehículo pesado) que van hacia el galpón y el incremento de la pluviosidad durante las temporadas de lluvias.

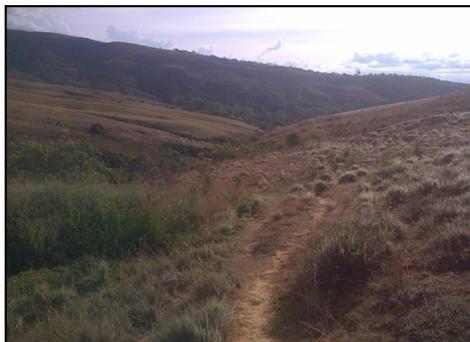
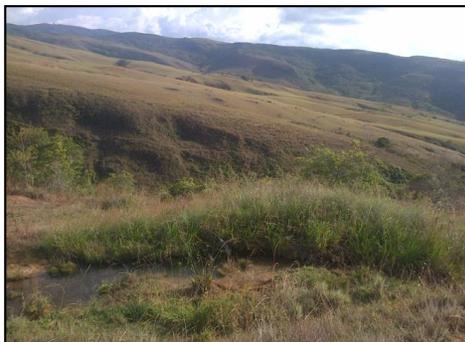
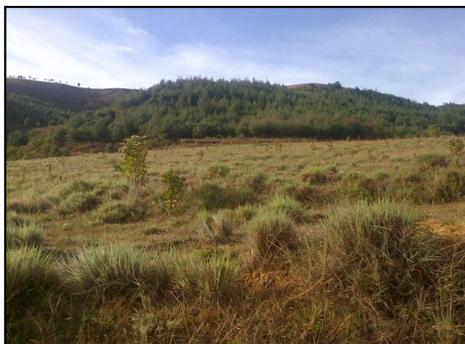
INCENDIO FORESTAL EN LA VEREDA EL PINO,

- **Información:** Incendios forestales a causa del verano.
➤ **Fotografías:**

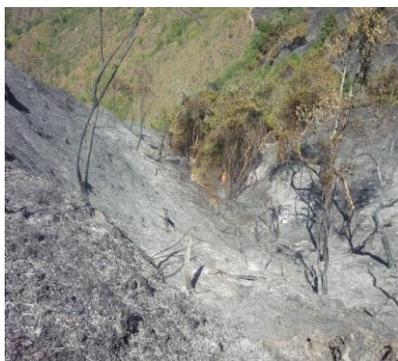
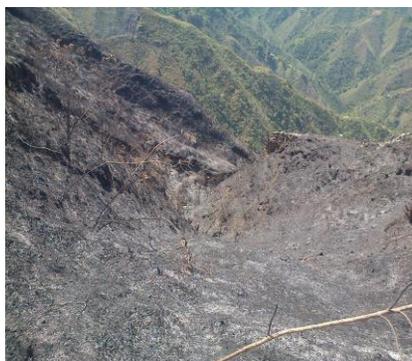
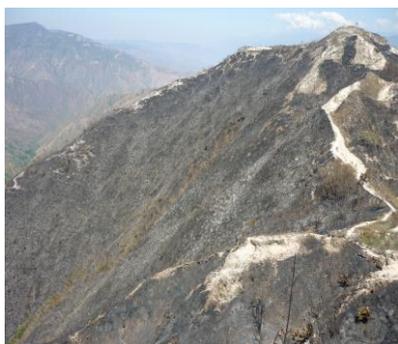
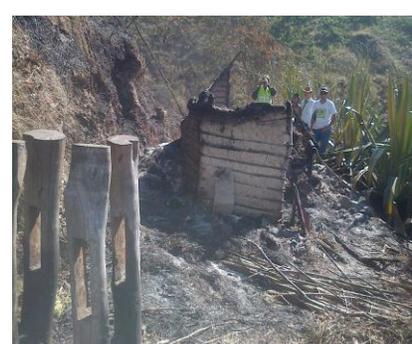
INCENDIO FORESTAL EN LA VEREDA COLEMENTITAS BAJO Y ALTO

- **Información:** Incendios forestales a causa del verano y la características del terreno.

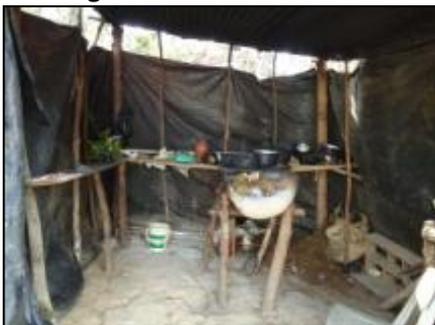
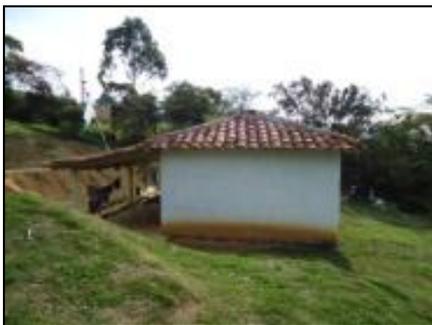
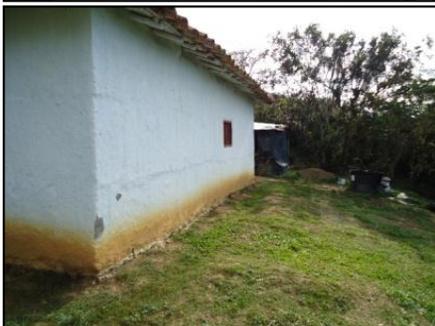
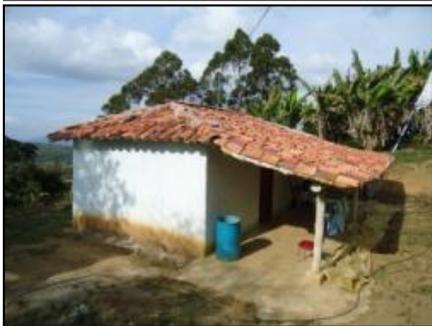
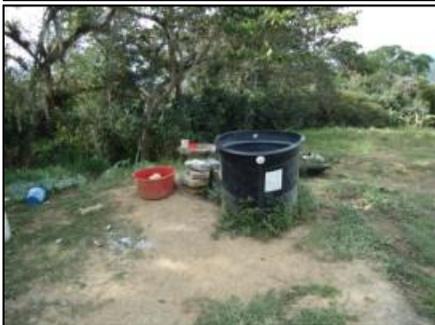
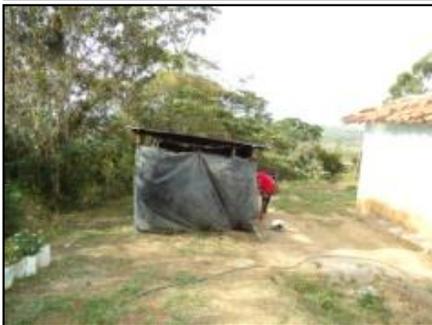
**Escenario de riesgo en viviendas****AFECCIÓN VIVIENDA DE PROPIEDAD DE LA SEÑORA YOLANDA REYES**

- **Información:** Afectación de vivienda, no cuenta con los servicios de baño y lavadero.

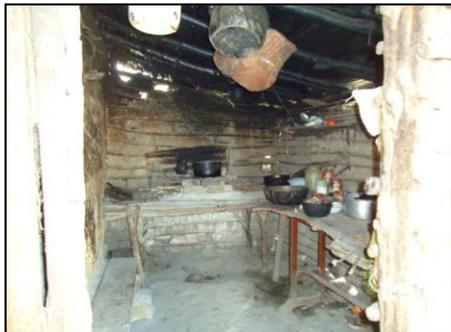
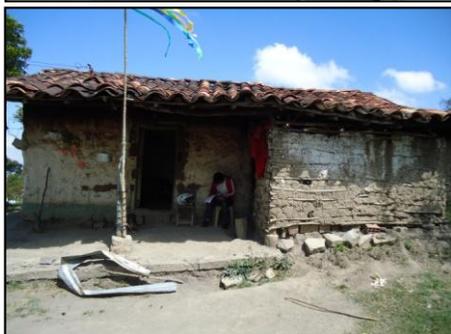
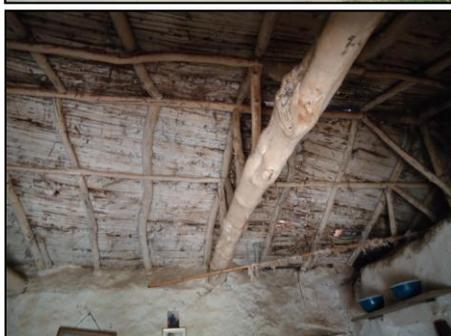
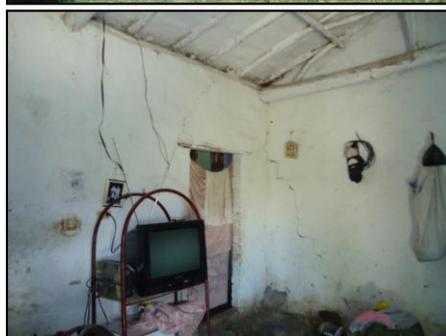
- **Información:** Riesgo por daños en la infraestructura de la vivienda debido a su antigüedad, además esta vivienda no cuenta con servicio de baño.

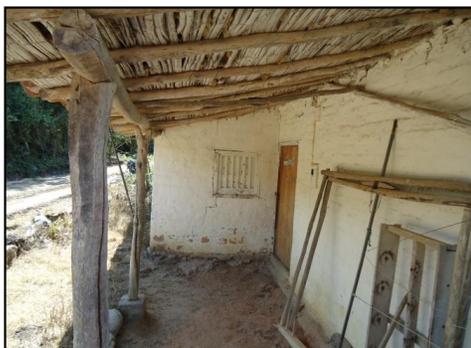
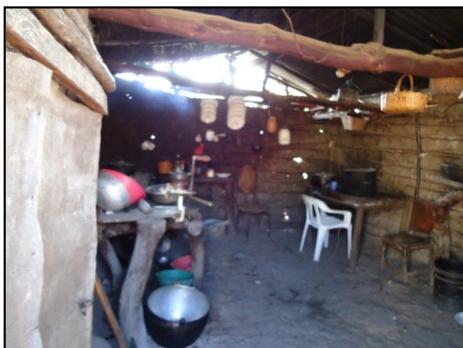
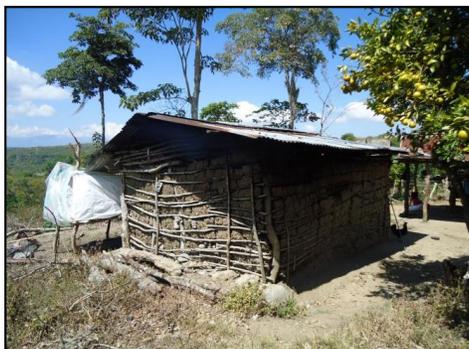
AFECCIÓN VIVIENDA PROPIEDAD DE LA SEÑORA OLINDA BAYONA

- **Información:** Vivienda en riesgo por fallas en su estructura: paredes agrietadas, techos en mal estado y pisos en tierra, es urgente implementar su mejoramiento o su demolición y posterior reconstrucción.

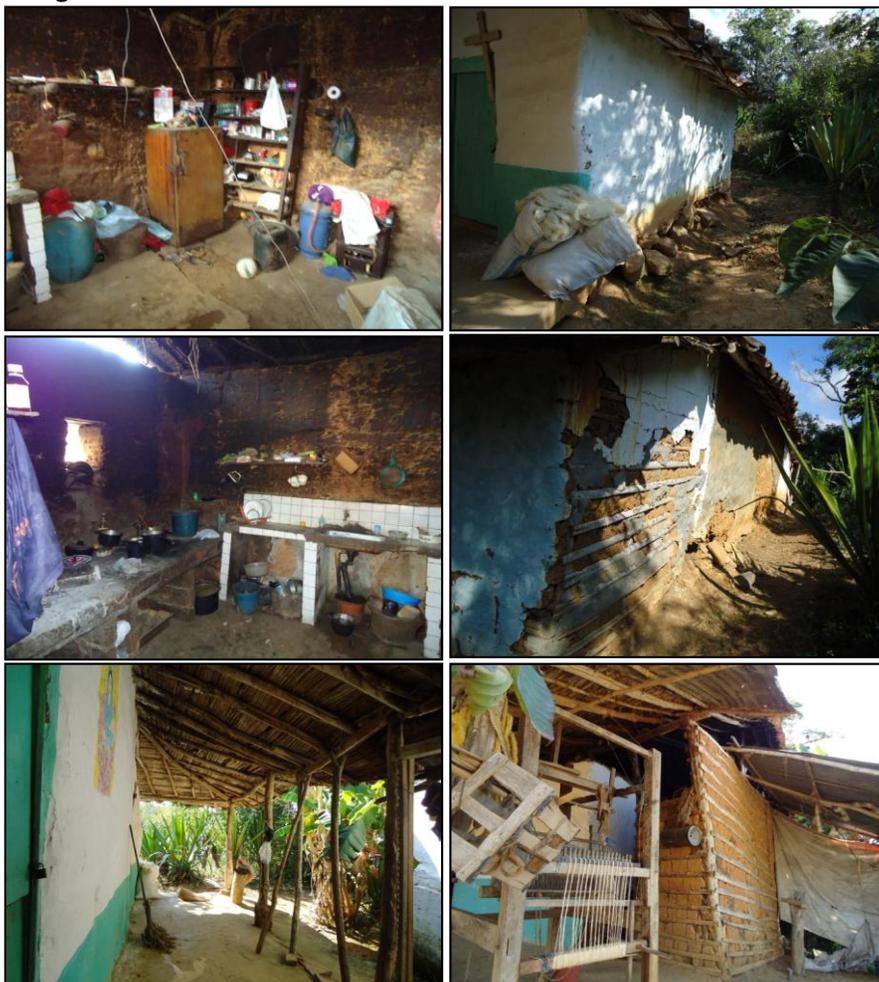
AFECTACIÓN VIVIENDA PROPIEDAD DE LA SEÑORA OLINDA APARICIO MACÍAS

- **Información:** Vivienda en riesgo por fallas en su estructura: paredes agrietadas, techos en mal estado y pisos en tierra, es urgente implementar su mejoramiento o su demolición y posterior reconstrucción.

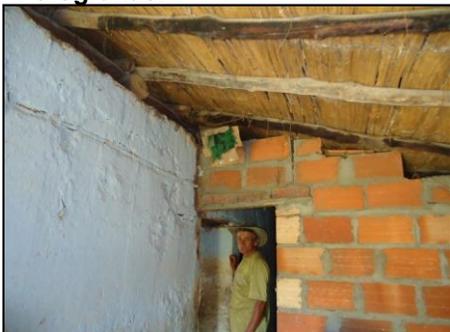
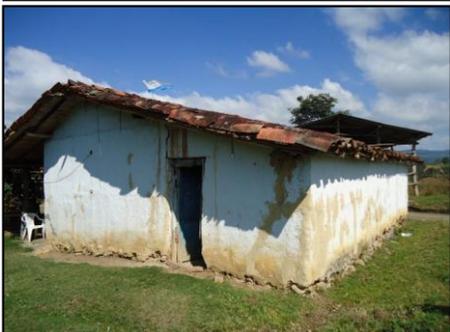
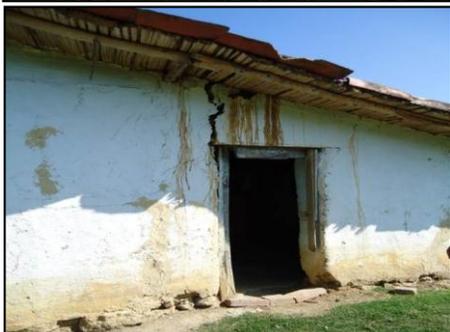
AFECTACIÓN VIVIENDA PROPIEDAD DEL SEÑOR GUILLERMO MACÍAS

- **Información:** Vivienda en riesgo por fallas en su estructura: paredes agrietadas y techos en mal estado, es urgente implementar su mejoramiento o su demolición y posterior reconstrucción.

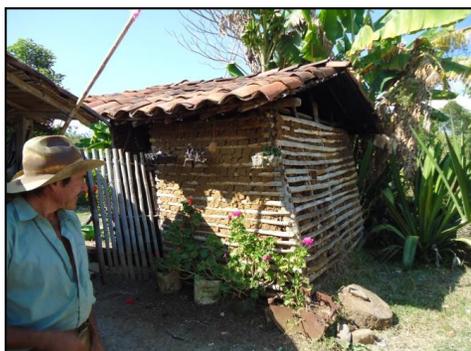
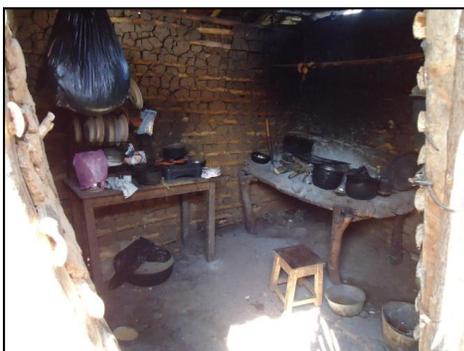
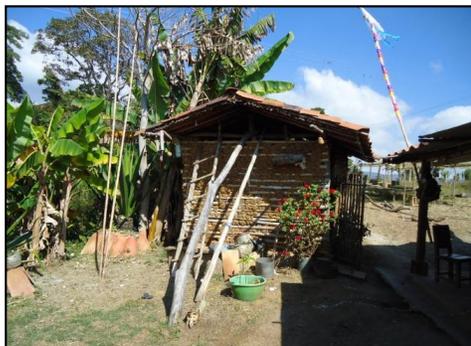
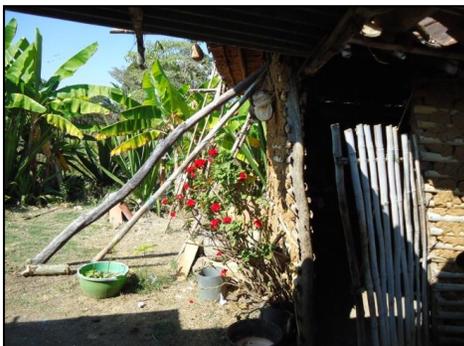
AFECCIÓN VIVIENDA PROPIEDAD DEL SEÑOR JOSÉ MANUEL MUÑOZ

- **Información:** Vivienda en riesgo por fallas en su estructura: paredes agrietadas, techos en mal estado y pisos en tierra, es urgente implementar su mejoramiento o su demolición y posterior reconstrucción.

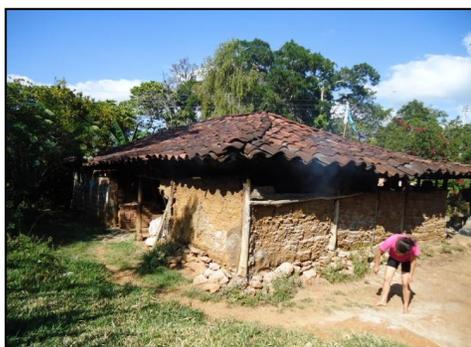
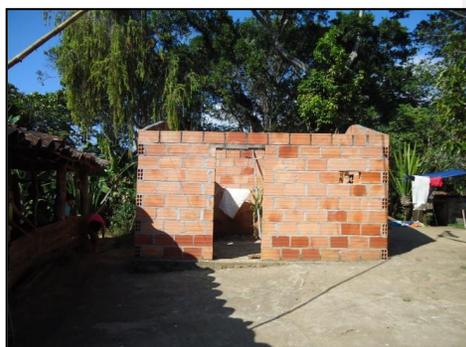
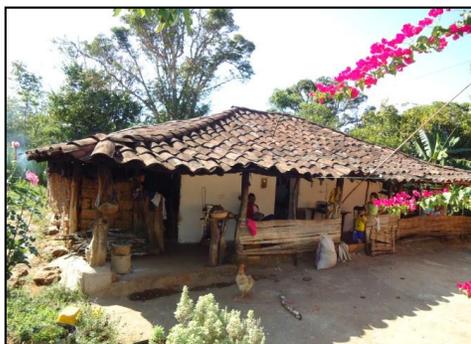
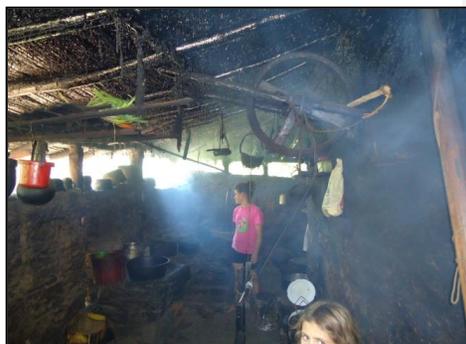
AFECTACIÓN VIVIENDA PROPIEDAD DEL SEÑOR CARLOS MANUEL MACÍAS

- **Información:** Vivienda en riesgo por fallas en su estructura: paredes agrietadas, techos en mal estado y pisos en tierra, es urgente implementar su mejoramiento o su demolición y posterior reconstrucción.

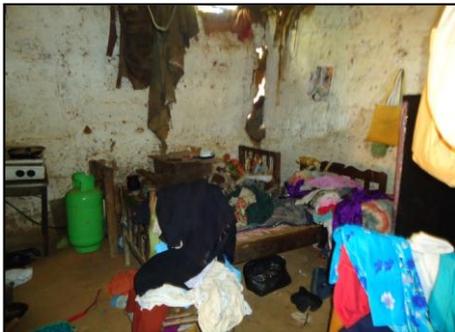
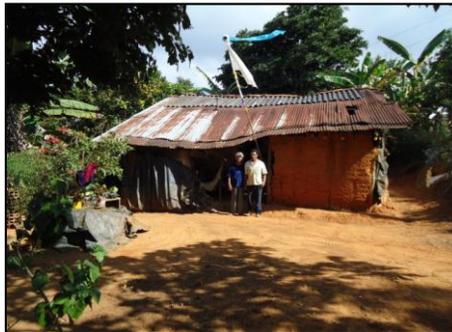
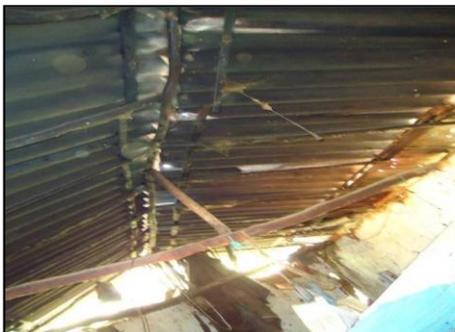
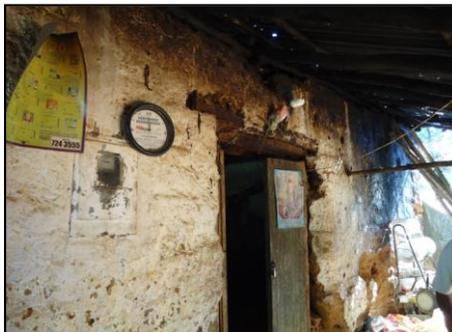
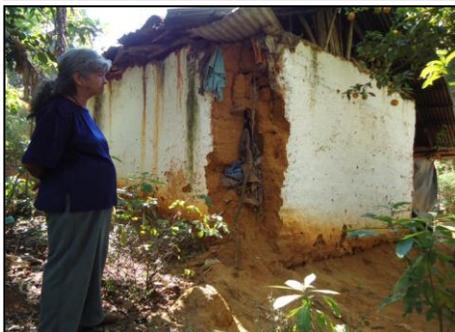
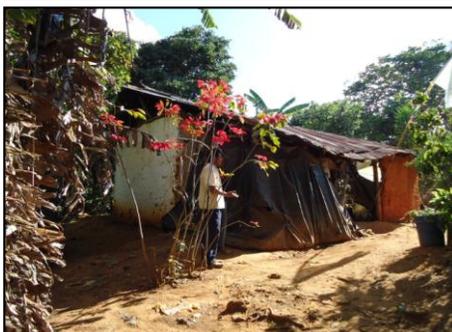
- **Información:** Vivienda en alto riesgo, con techo a punto de colapsar, se requiere urgente su reubicación.

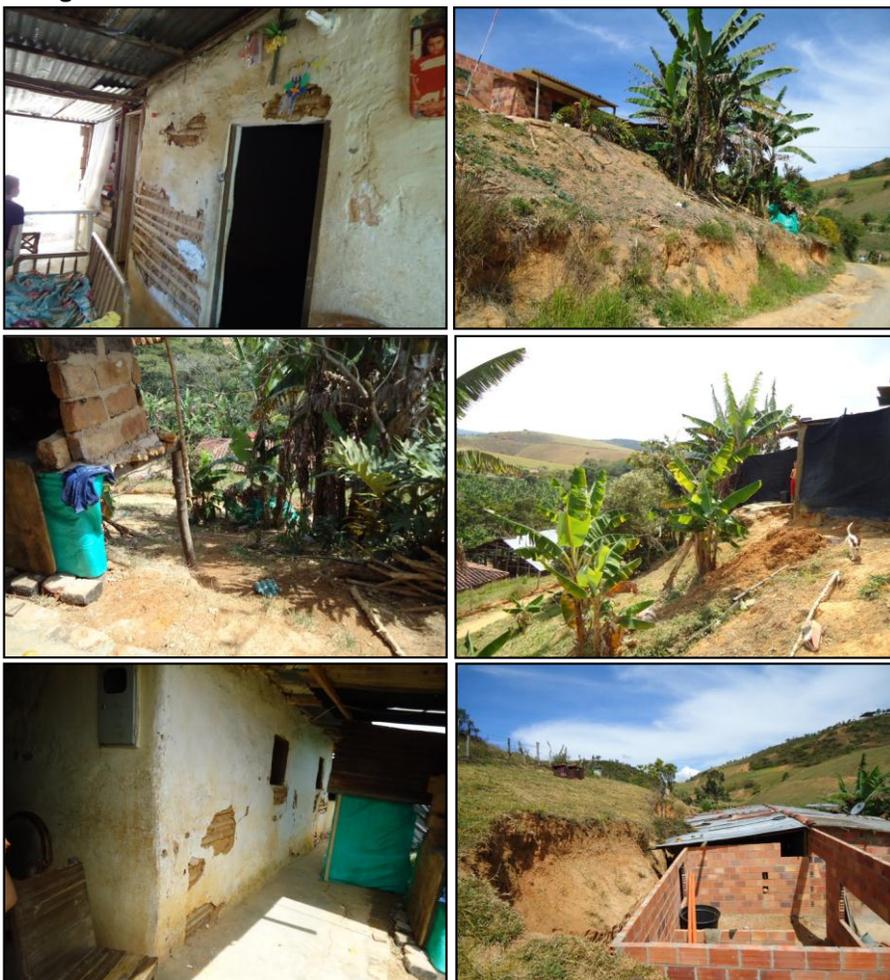
AFECTACIÓN VIVIENDA PROPIEDAD DEL SEÑOR CIRO ALFONSO CASTRO

- **Información:** Vivienda en riesgo por su ubicación en la parte superior del talud lo cual genera fallas en su estructura: paredes agrietadas, techos en mal estado y pisos en tierra, es urgente implementar su mejoramiento o su demolición y posterior reconstrucción, preferiblemente en otro sitio.

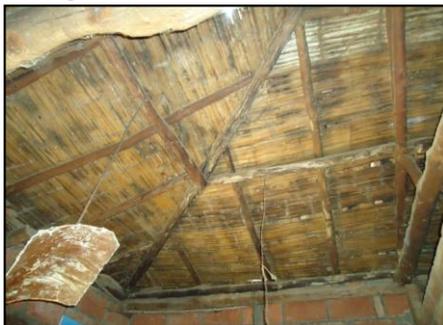
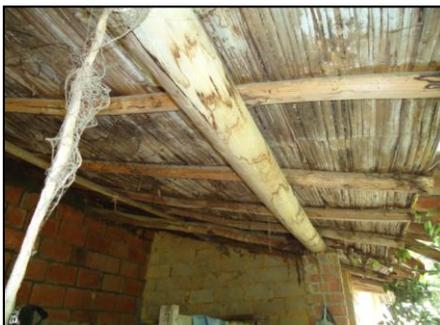
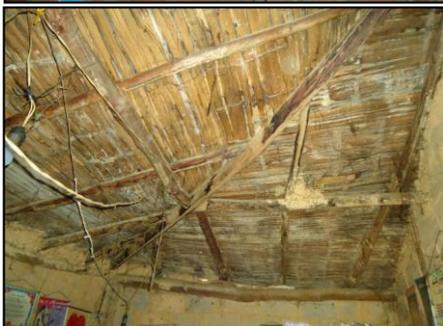
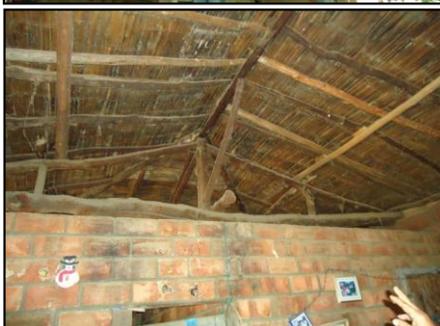
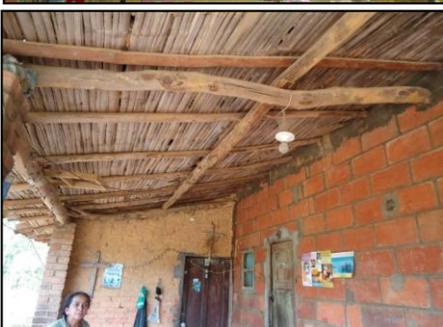
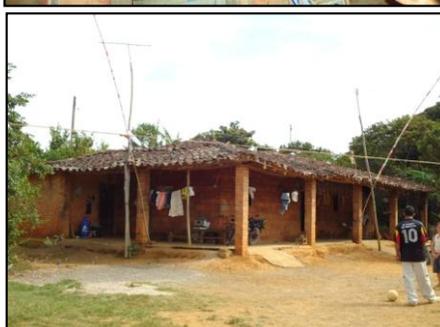
- **Información:** Afectación de vivienda: techos en mal estado, debido a las explosiones que producen las explosiones de la mina ubicada cerca de la vivienda.

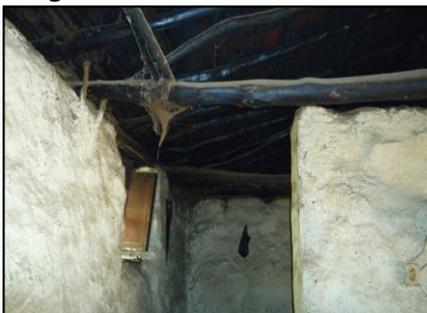
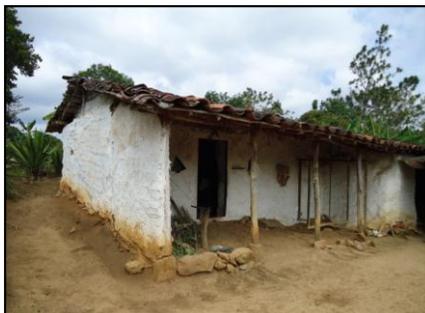
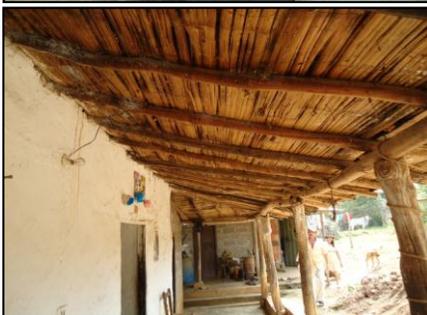
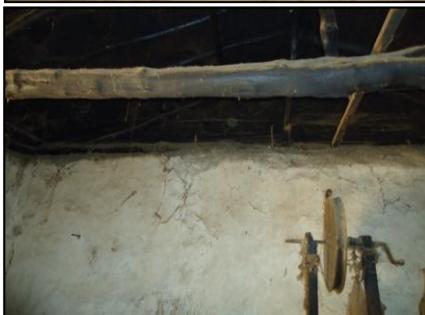
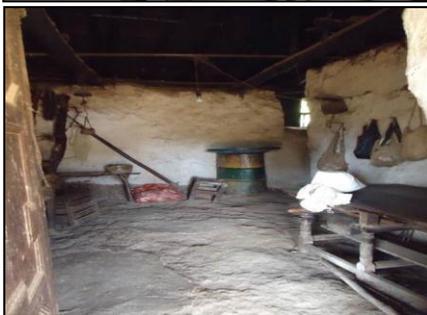
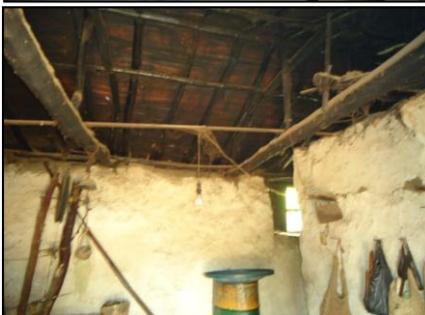
- **Información:** Vivienda en riesgo por fallas en su estructura: paredes agrietadas, techos en mal estado y pisos en tierra, es urgente implementar su mejoramiento o su demolición y posterior reconstrucción.

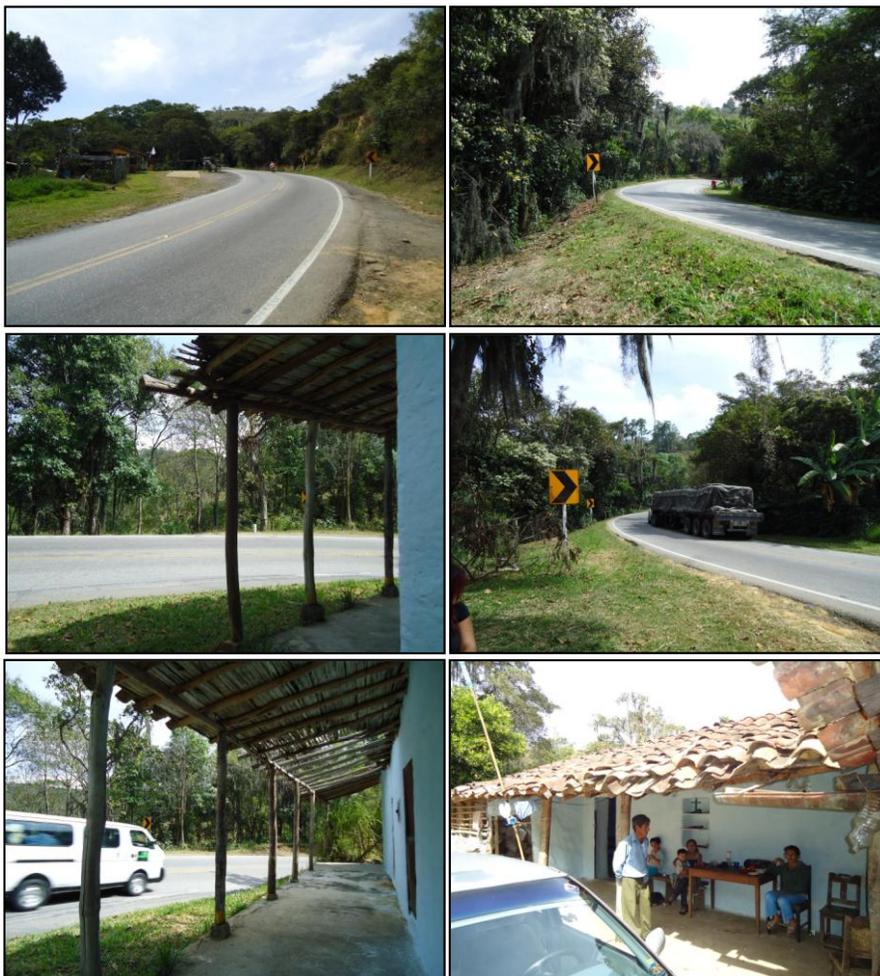
VIVIENDA EN ALTO RIESGO UBICADA CERCA DE LA CARRETERA PRINCIPAL

- **Información:** La vivienda esta en riesgo por posible colisión de vehículos, ya que se encuentra muy cerca de la carretera principal, su techo se encuentra en mal estado a punto de colapsar.

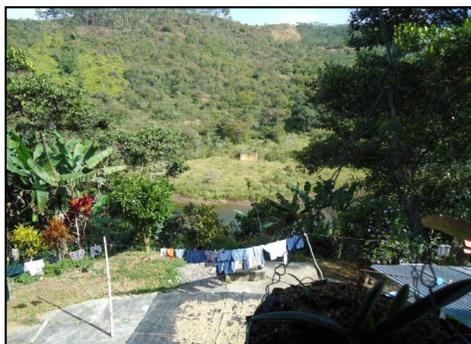
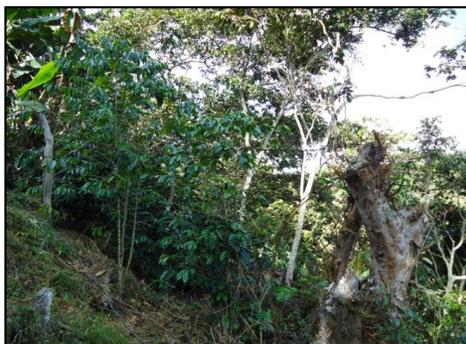
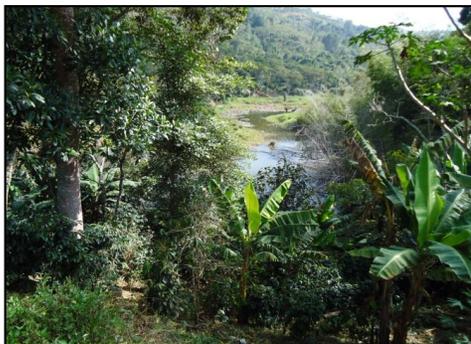
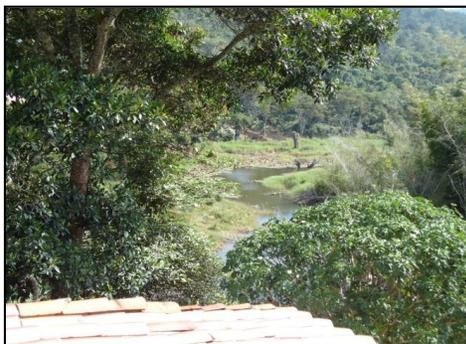
AFECTACIÓN VIVIENDA PROPIEDAD DEL SEÑOR GILBERTO GRASS

- **Información:** Movimiento en masa en el terreno, las aguas de la represa pasan muy cerca de la vivienda (+/-30 m)
- **Fotografías:**

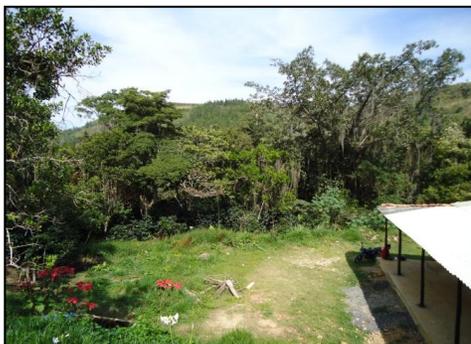
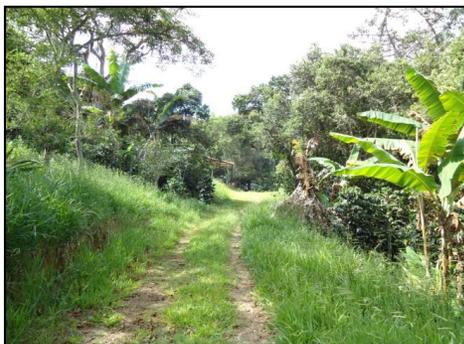
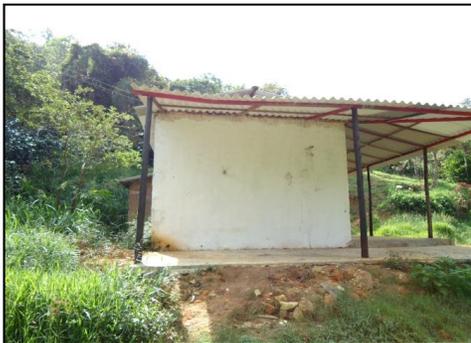
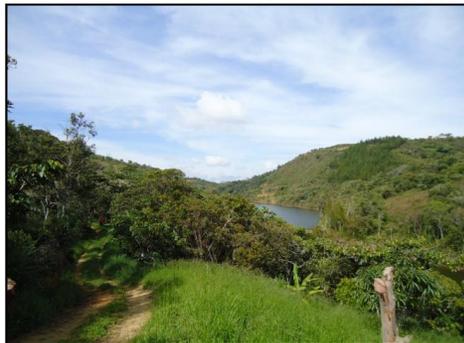
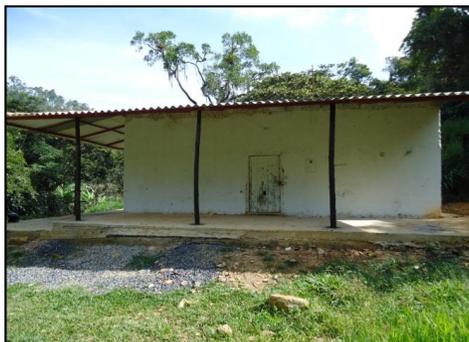
AFECTACIÓN DE VIVIENDA DE PROPIEDAD DE AÍDA DÍAZ

➤ **Información:** Afectación de la vivienda por movimiento en masa.

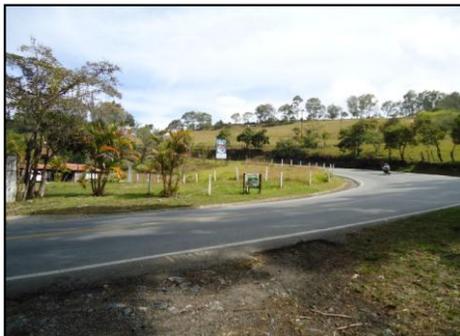
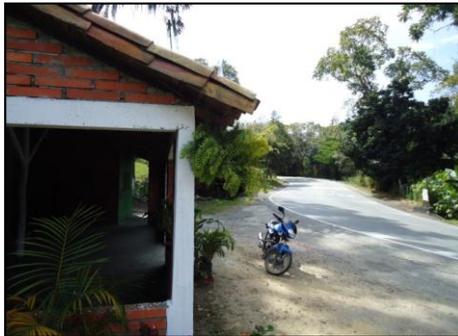
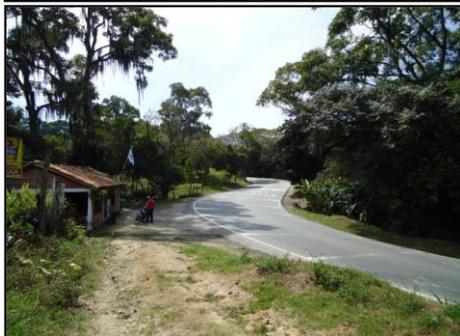
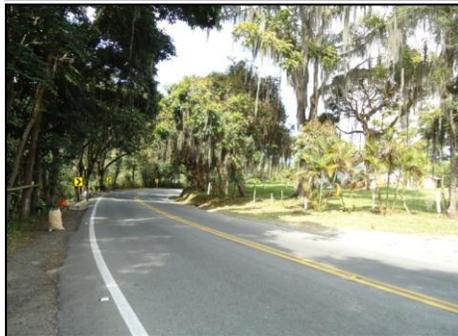
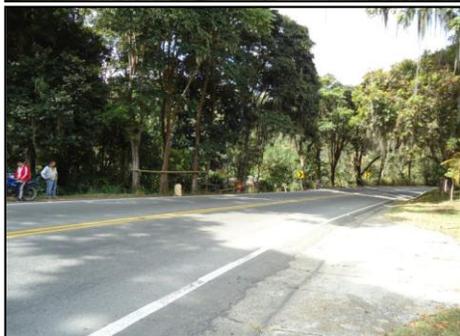
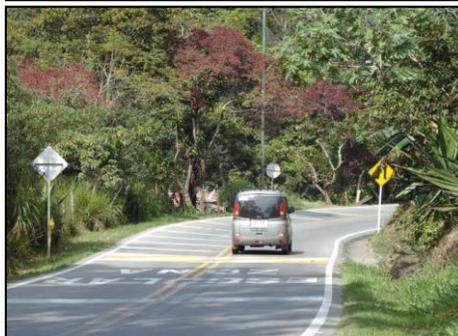
VIVIENDAS EN ALTO RIESGO UBICADAS CERCA DE LA CARRETERA PRINCIPAL

- **Información:** Las viviendas se encuentran en peligro de accidentes de tránsito, debido a que están muy cerca de la vía principal.
- **Fotografías:**

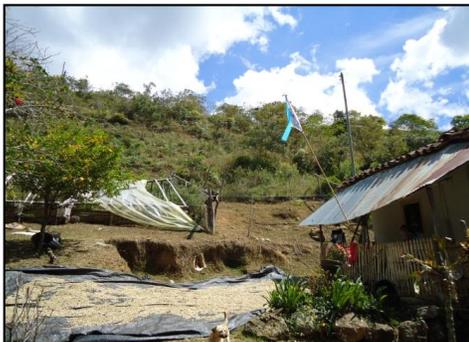
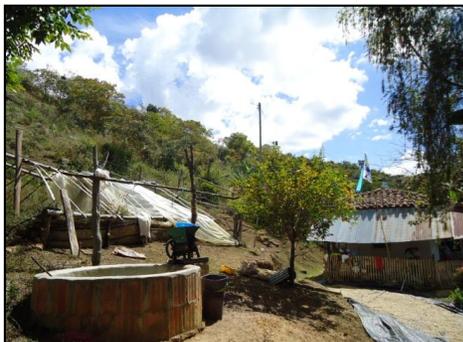
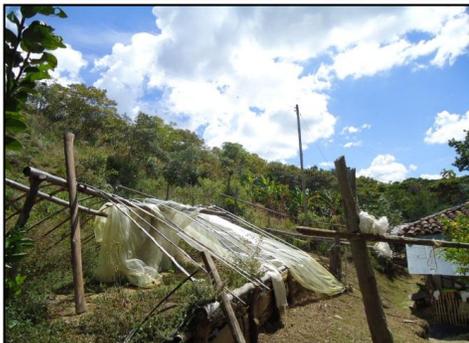
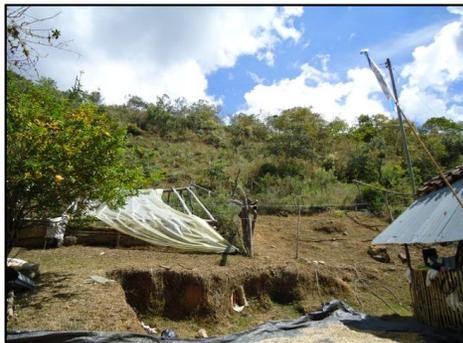
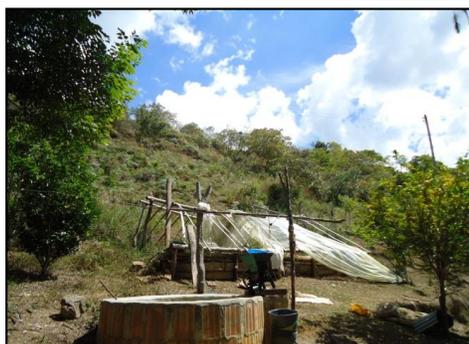
VIVIENDA EN RIESGO PROPIEDAD DEL SEÑOR TRINO FONSECA

➤ **Información:** Vivienda en riesgo por movimientos en masa.

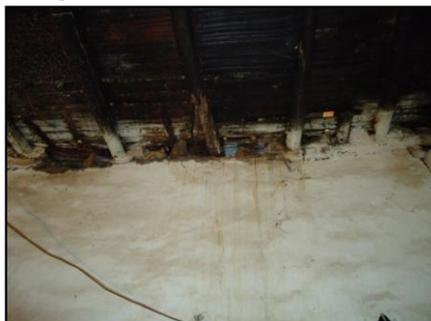
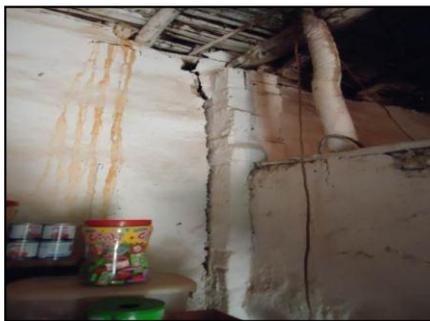
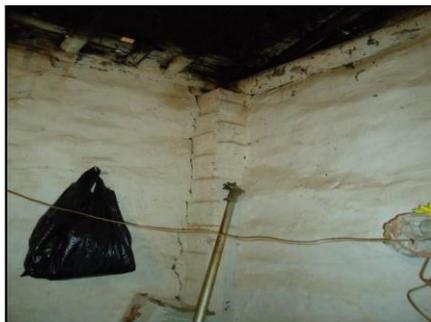
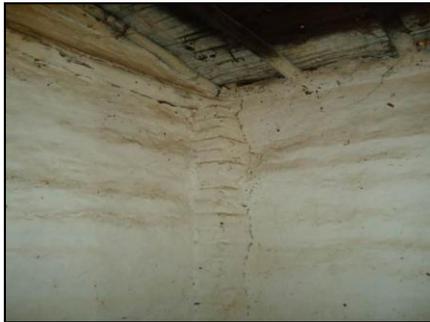
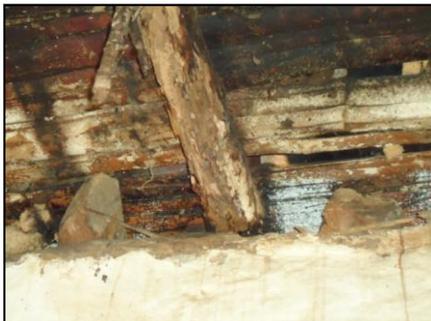
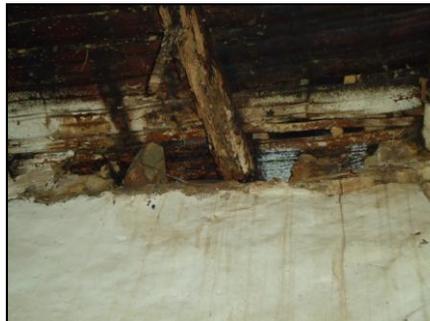
VIVIENDA EN RIESGO PROPIEDAD DE LA FAMILIA FIGUEROA

- **Información:** Vivienda en riesgo por fallas en su estructura: paredes agrietadas, techos en mal estado y pisos en tierra, es urgente implementar su mejoramiento o su demolición y posterior reconstrucción.

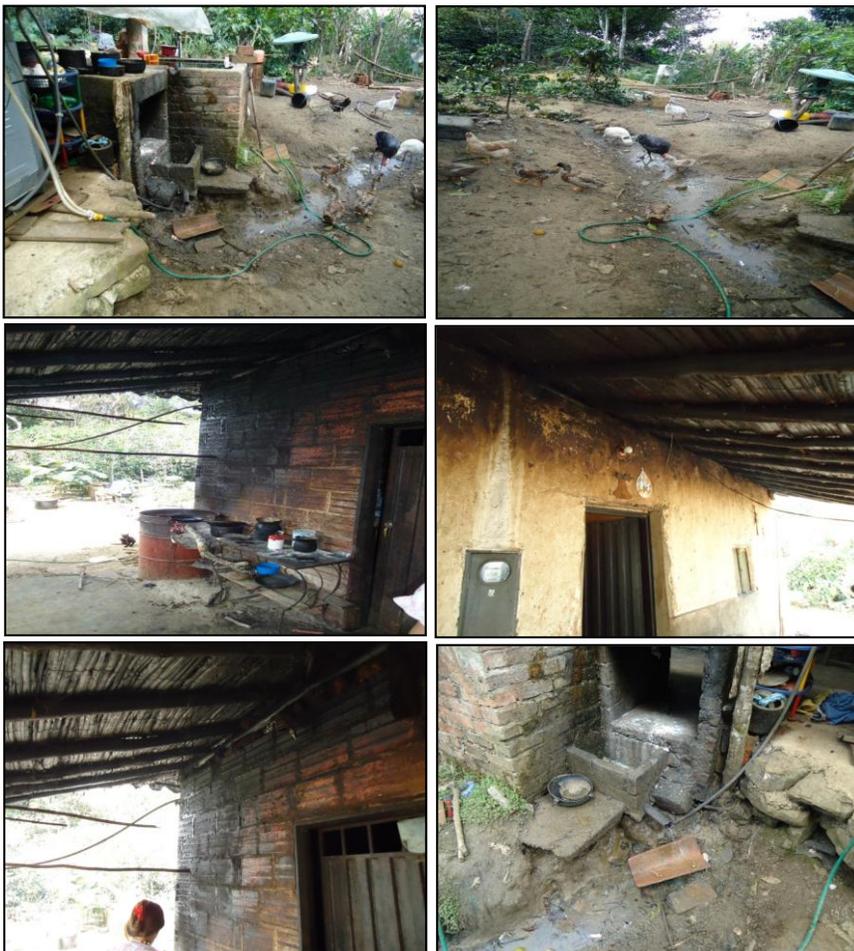
- **Información:** Vivienda en riesgo por fallas en su estructura: paredes agrietadas, techos en mal estado y pisos en tierra, es urgente implementar su mejoramiento o su demolición y posterior reconstrucción. La vivienda no cuenta con cocina ni desagüe para el lavadero

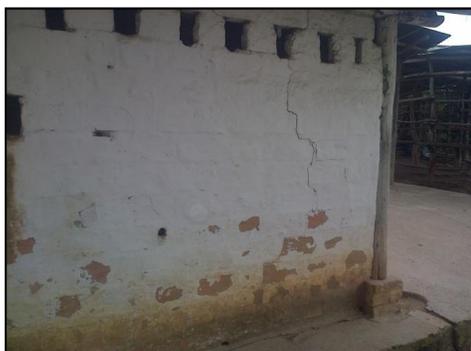
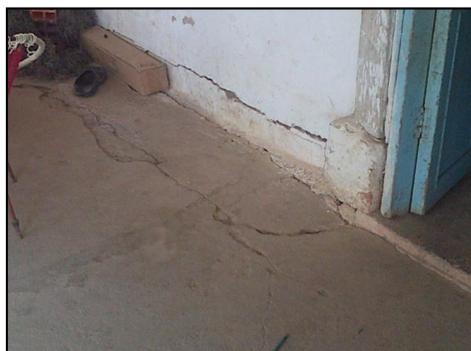
VIVIENDA EN RIESGO PROPIEDAD DEL SEÑOR JACINTO ARCINIEGAS

- **Información:** Vivienda en riesgo por fallas en su estructura: paredes agrietadas, techos en mal estado y pisos en tierra, es urgente implementar su mejoramiento o su demolición y posterior reconstrucción. La posible causa de su deterioro puede estar relacionada con las explosiones de la mina.

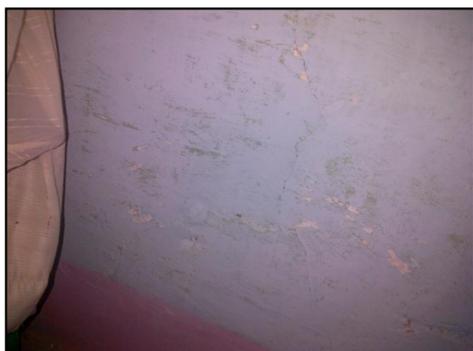
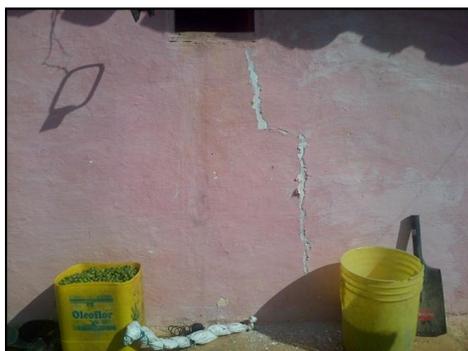
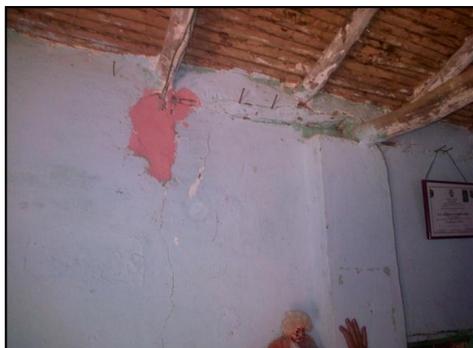
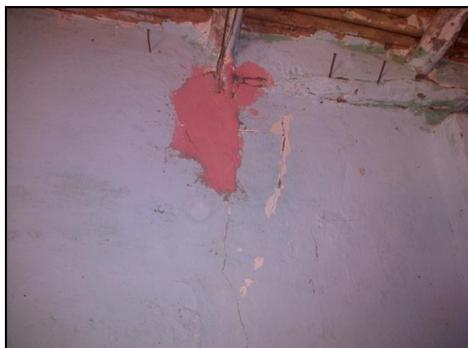
VIVIENDA EN RIESGO PROPIEDAD DE LA SEÑORA TERESA ÁVILA

- **Información:** Vivienda en riesgo por fallas en su estructura: paredes agrietadas, techos en mal estado y pisos en tierra, es urgente implementar su mejoramiento o su demolición y posterior reconstrucción.

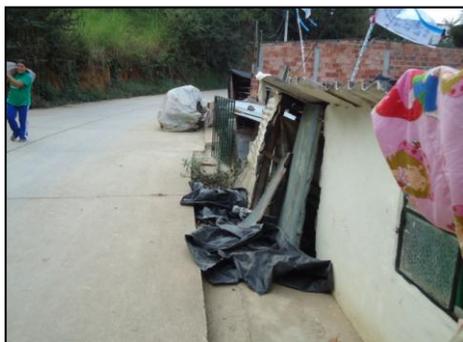
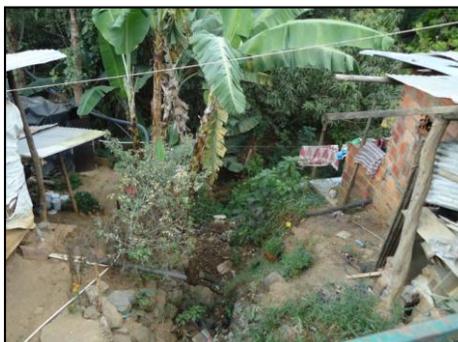
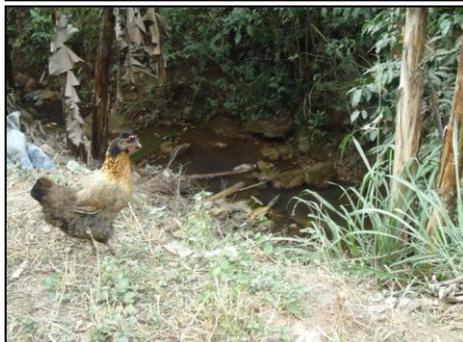
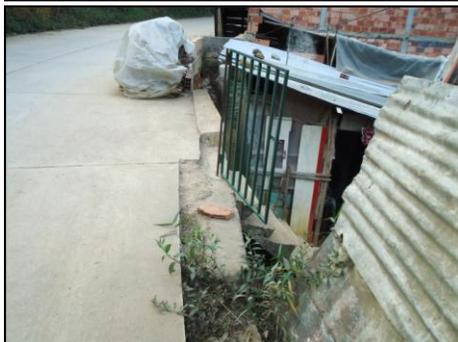
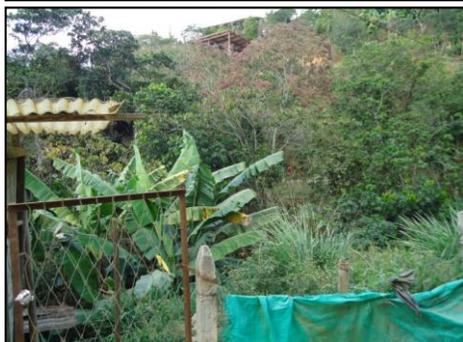
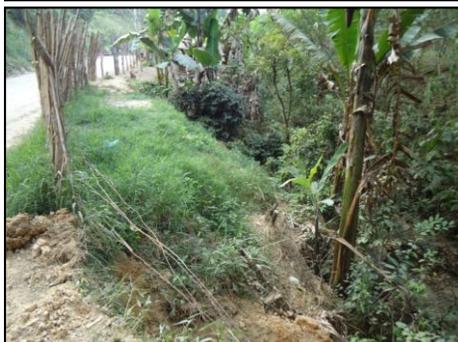
- **Información:** Viviendas en riesgo por falta de alcantarillado y movimientos en masa.

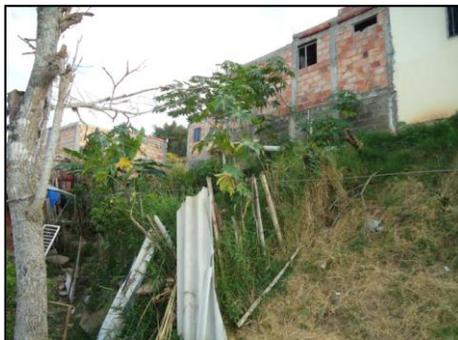
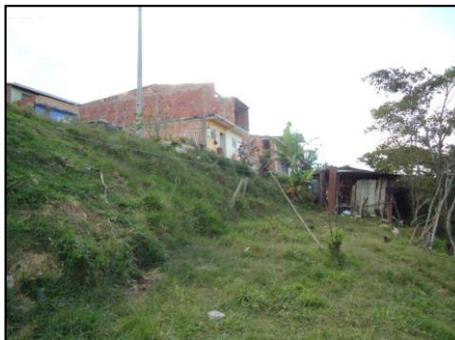
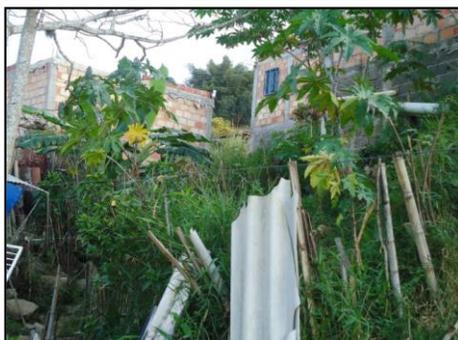
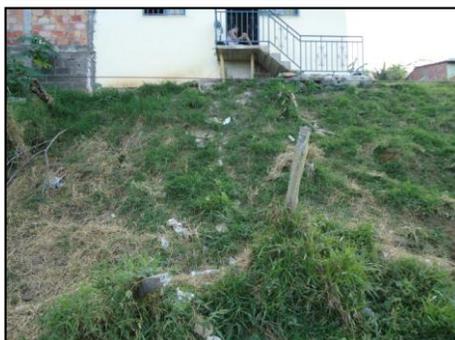
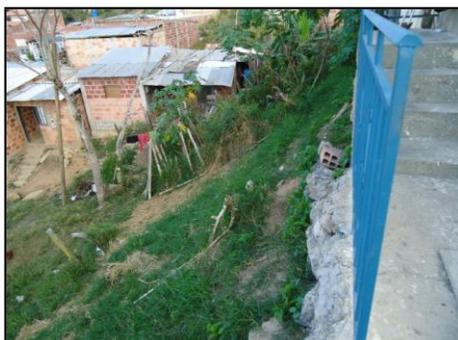
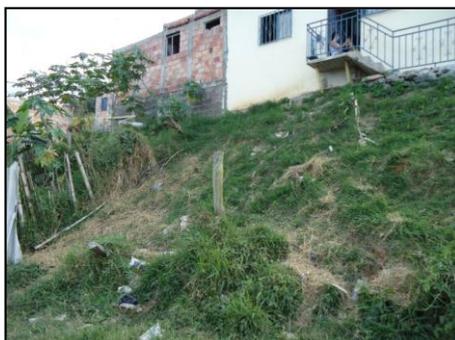
- **Información:** Riesgo de deslizamiento por acumulación de aguas provenientes de la parte alta del barrio.
