MUNICIPIO CURITÍ

Consejo Municipal para la Gestión del Riesgo de Desastres
CMGRD

Plan Municipal de Gestión del Riesgo de Desastres

NOVIEMBRE DE 2012

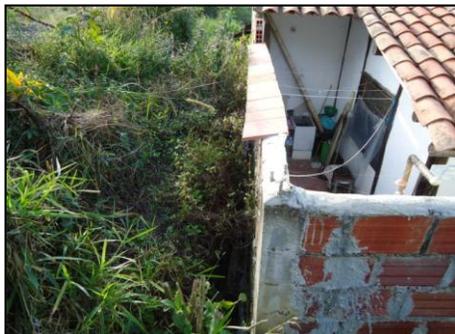
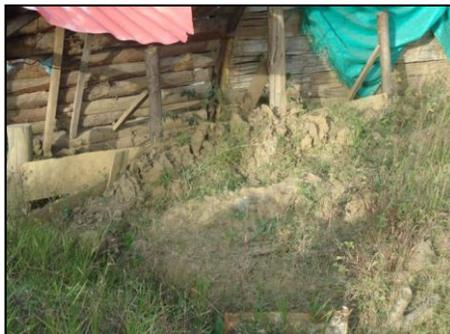
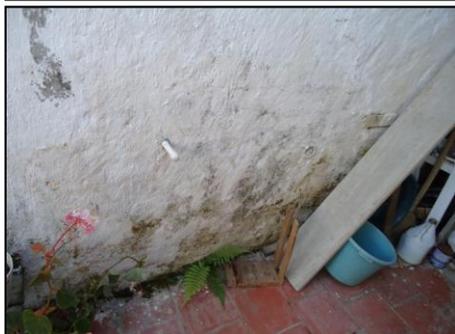
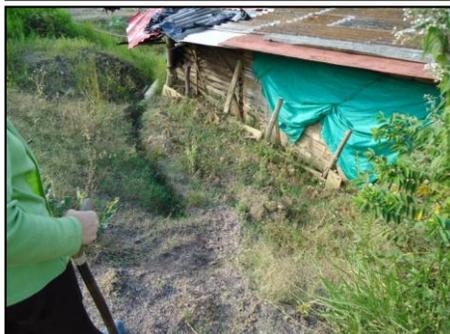
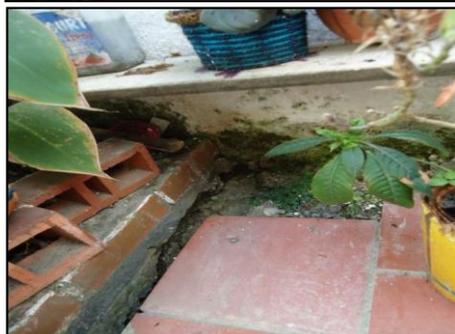
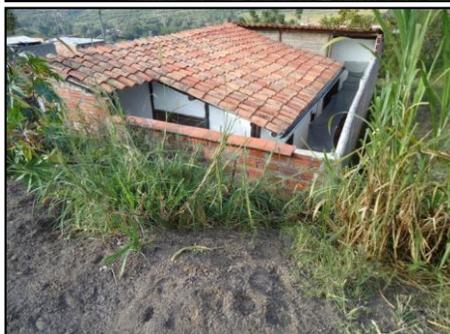
VIVIENDAS EN RIESGO URBANIZACIÓN ALTOS DE CURITÍ

- **Información:** Viviendas en riesgo por posibles deslizamientos causados por escorrentía superficial y acumulación de aguas en el talud.

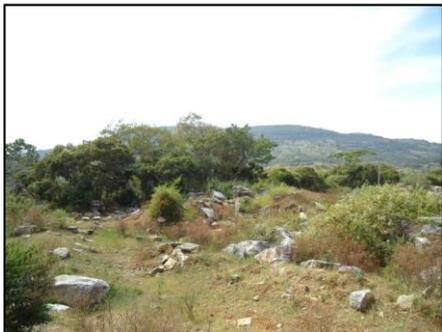
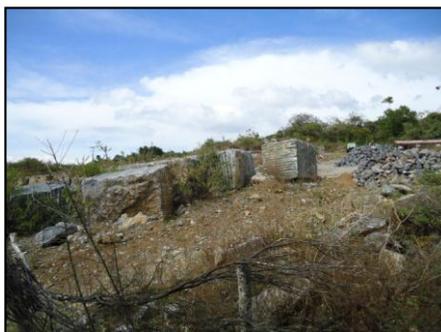
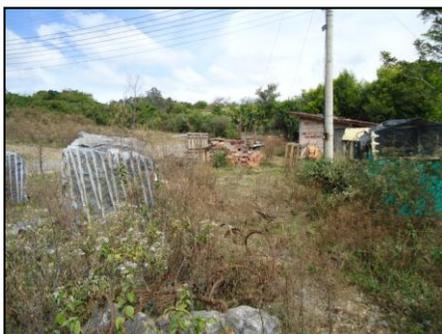
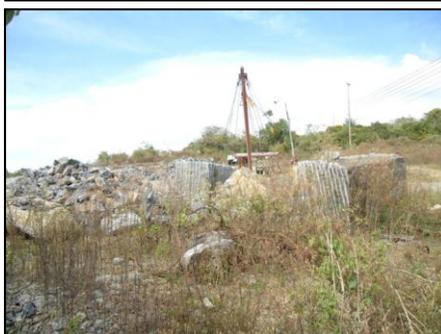
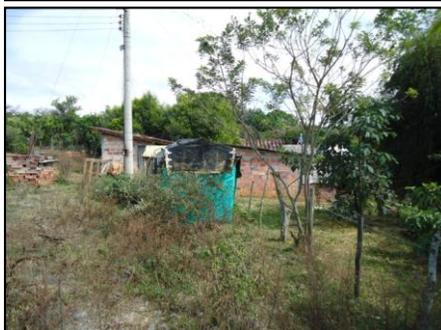
VIVIENDAS EN RIESGO VEREDA EL UVO

- **Información:** Movimientos en masa generan riesgo en las viviendas, al igual que su proximidad a la mina.

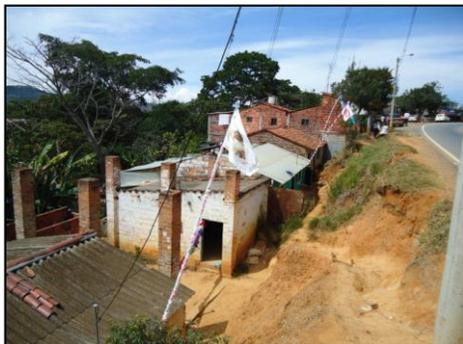
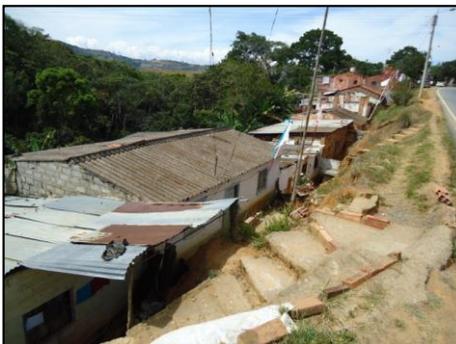
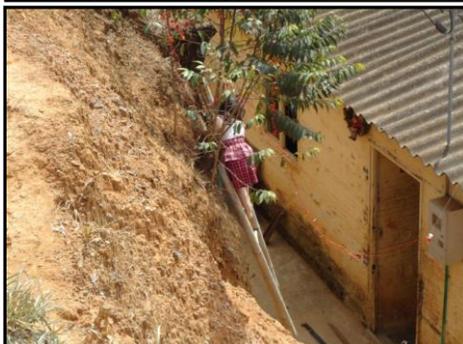
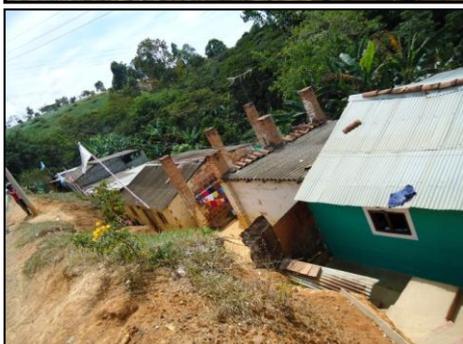
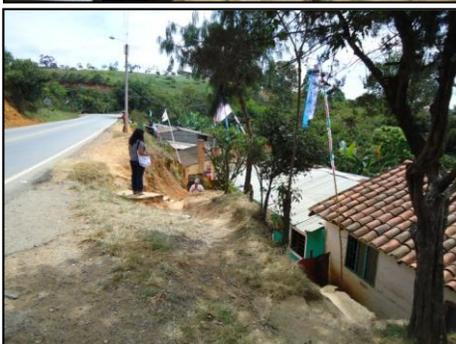
VIVIENDAS EN RIESGO POR ACCIDENTES DE TRÁNSITO

- **Información:** Riesgo por colisión de vehículos sobre las viviendas ubicadas en la parte baja de la vía.

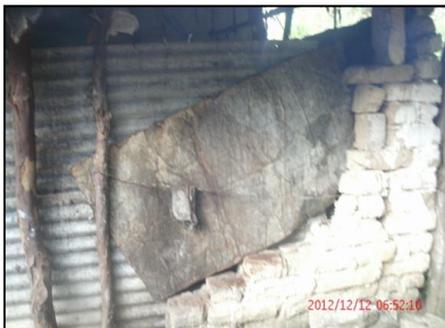
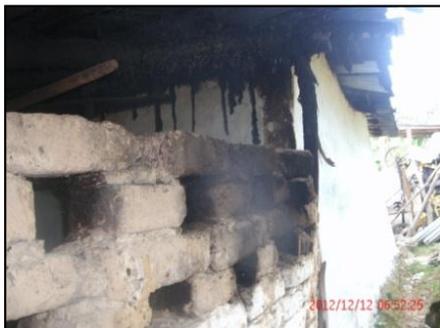
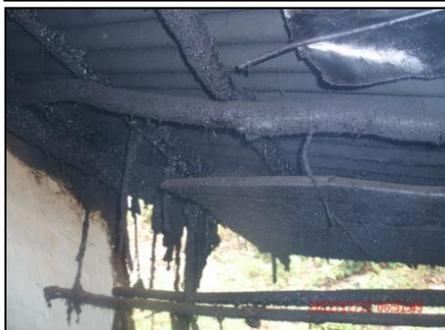
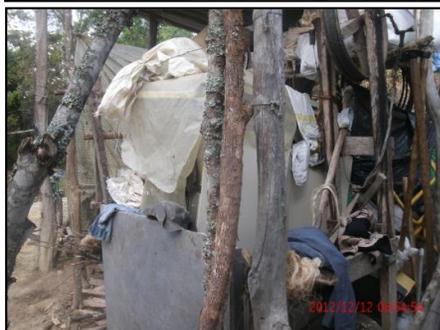
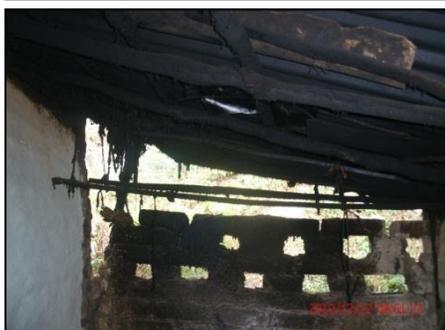
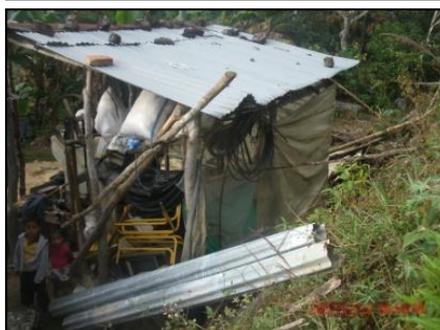
VIVIENDA EN RIESGO PROPIEDAD DE LA SEÑORA MARÍA GERTRUDIS FUENTES

- **Información:** Vivienda en alto riesgo, con techo a punto de colapsar, se requiere urgente su reubicación.

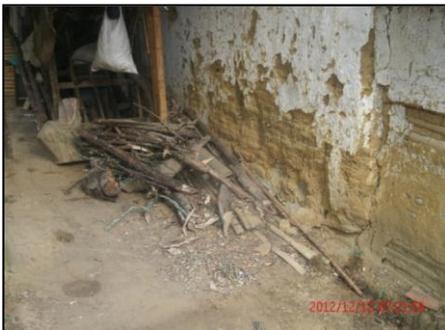
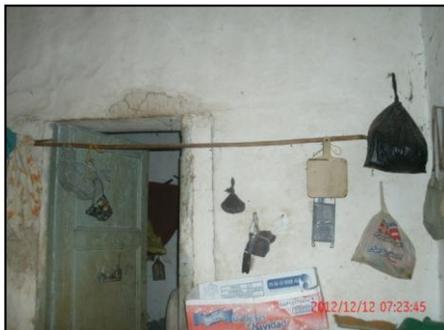
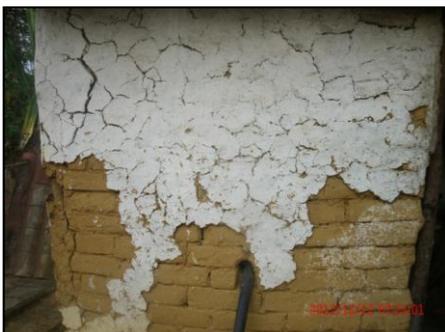
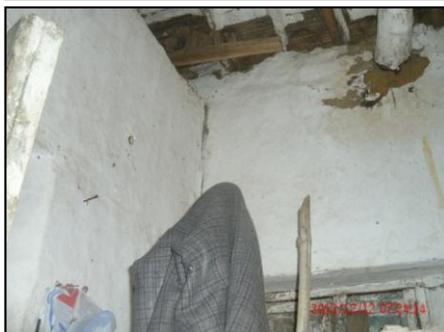
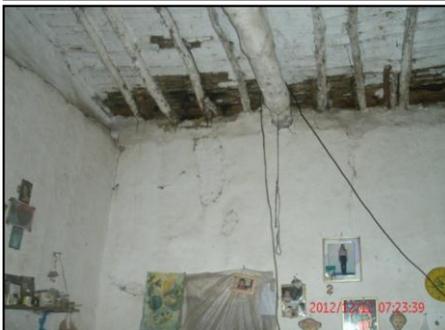
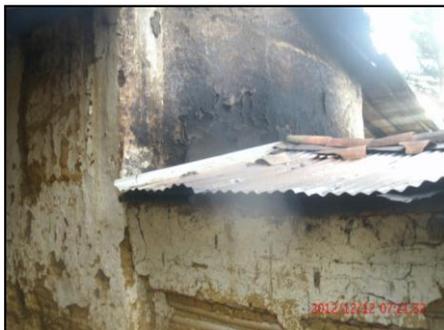
VIVIENDA EN RIESGO PROPIEDAD DE LA PROFESORA EVELIA

- **Información:** Afectación de vivienda, presenta techo deteriorado, paredes agrietadas y mal estado de los suelos debido a la humedad.

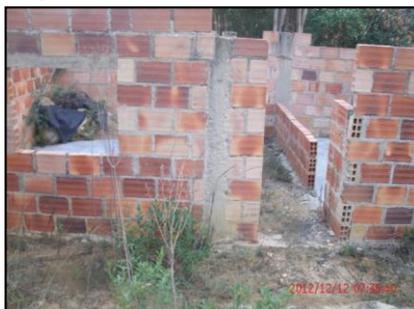
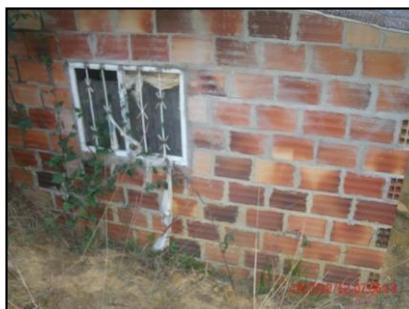
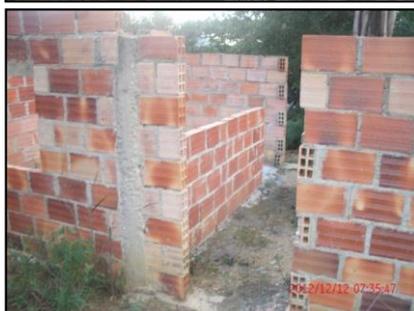
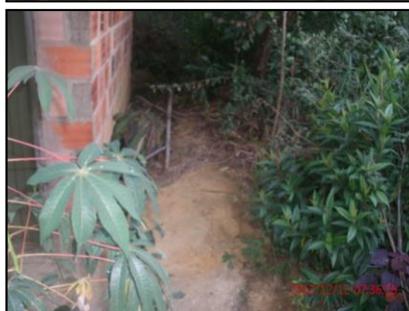
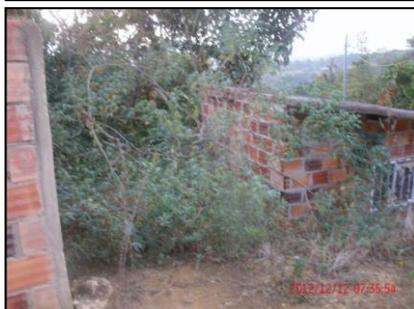
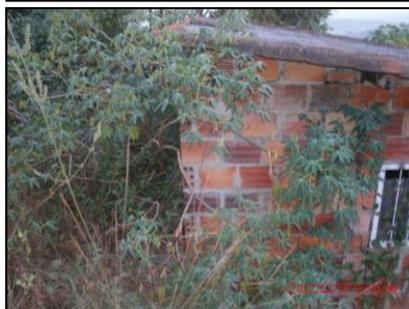
- **Información:** Vivienda en estado de abandono, debido a que su propietaria no tiene los recursos económicos suficientes para su terminación, este inmueble no cuenta con techo y los factores ambientales están deteriorando el predio.

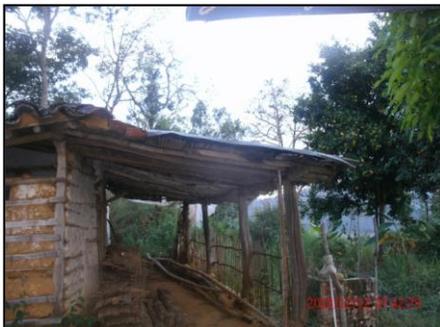
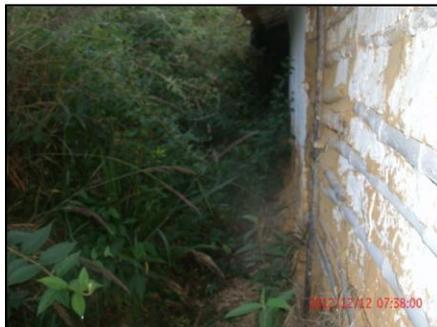
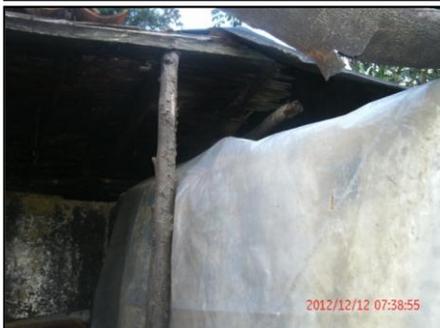
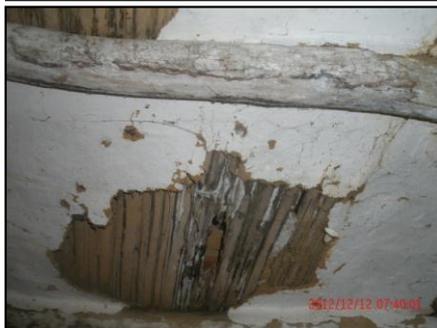
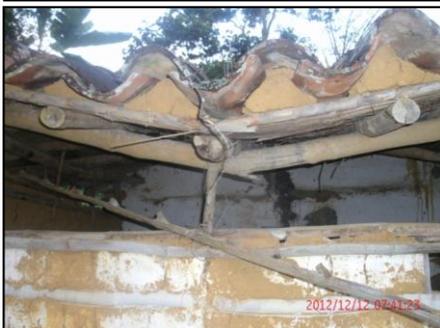
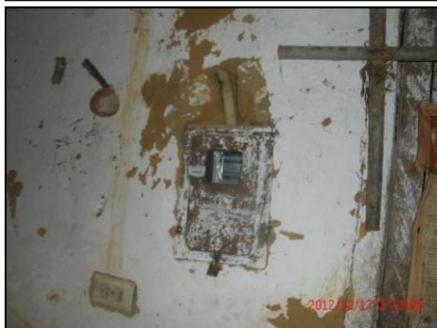
VIVIENDA EN RIESGO PROPIEDAD DE LA SEÑORA MARÍA ÁNGELA VARGAS

- **Información:** Vivienda en estado de abandono y deterioro acelerado debido a los factores ambientales.

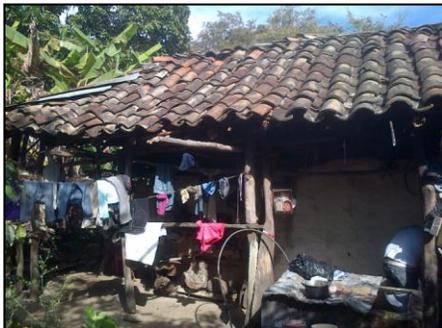
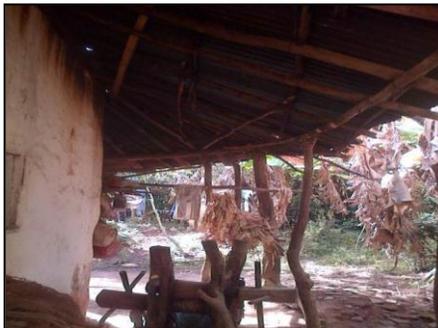
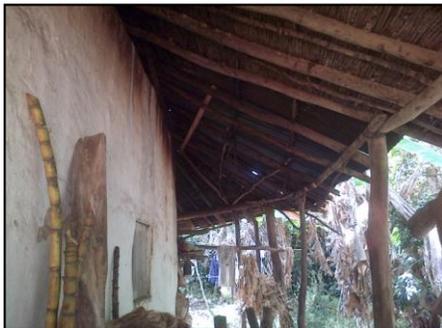
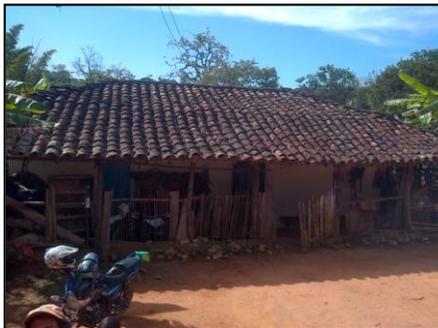
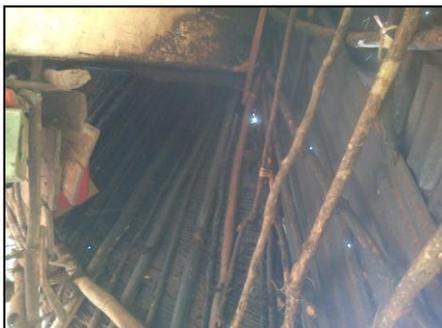
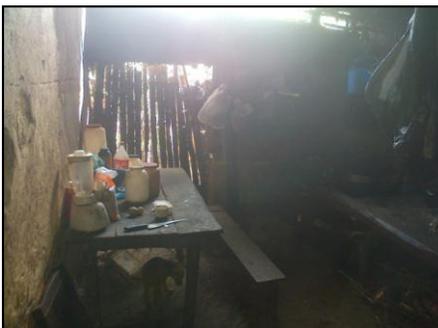
VIVIENDA EN RIESGO PROPIEDAD DEL SEÑOR ARNULFO CAMPOS

- **Información:** Vivienda en riesgo por fallas en su estructura: paredes agrietadas, techos en mal estado y pisos en tierra, es urgente implementar su mejoramiento o su demolición y posterior reconstrucción.

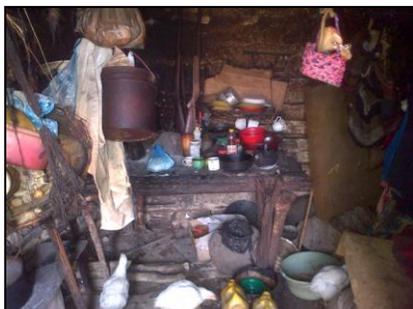
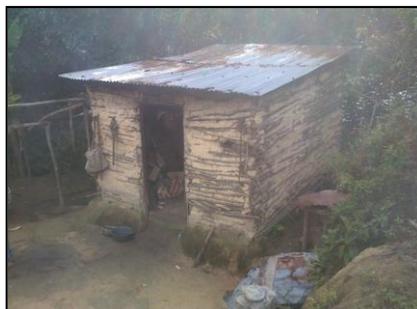
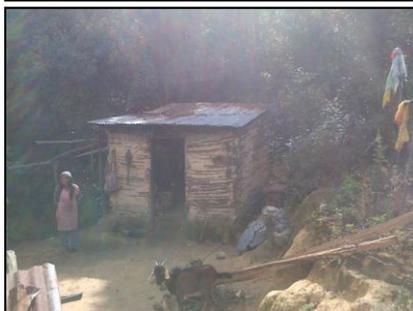
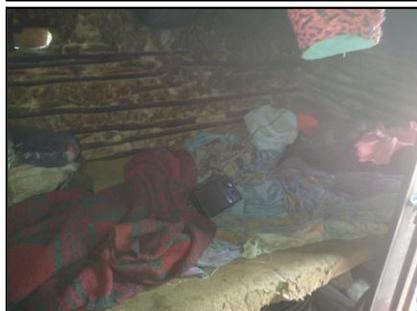
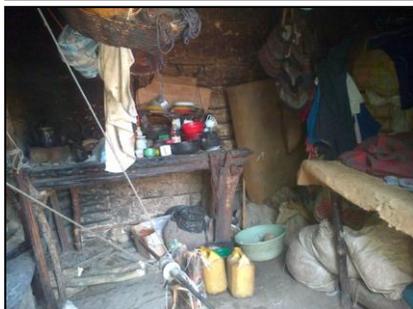
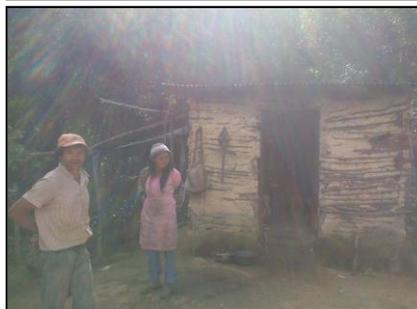
VIVIENDA EN RIESGO PROPIEDAD DEL SEÑOR PEDRO ALFONSO CAMPOS

- **Información:** La vivienda presenta techo, suelos y paredes en mal estado, es de una sola habitación en la cual cocinan con leña y duermen, lo cual perjudica notablemente a sus propietarios. Es urgente implementar su mejoramiento o su demolición y posterior reconstrucción.

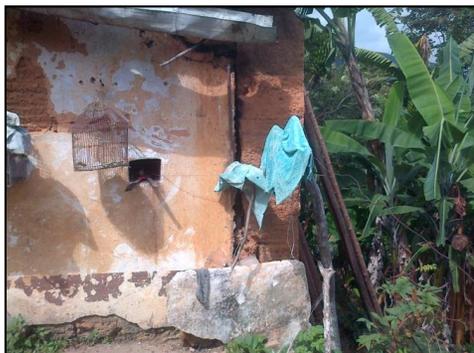
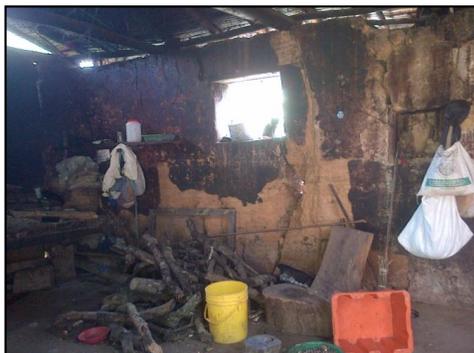
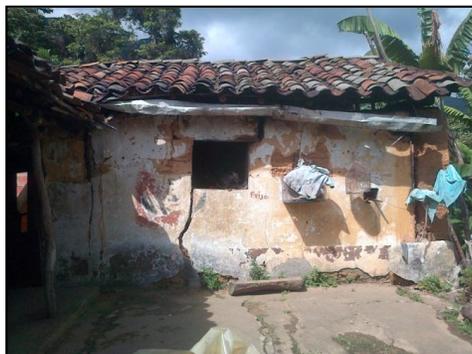
- **Información:** Vivienda en riesgo por fallas en su estructura: paredes agrietadas, techos en mal estado y pisos en tierra, es urgente implementar su mejoramiento o su demolición y posterior reconstrucción.

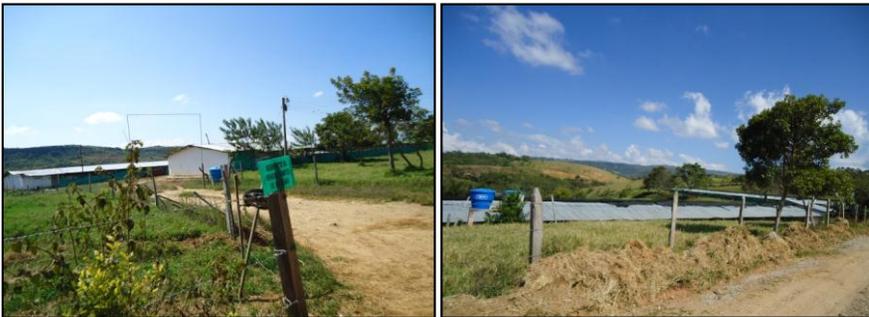
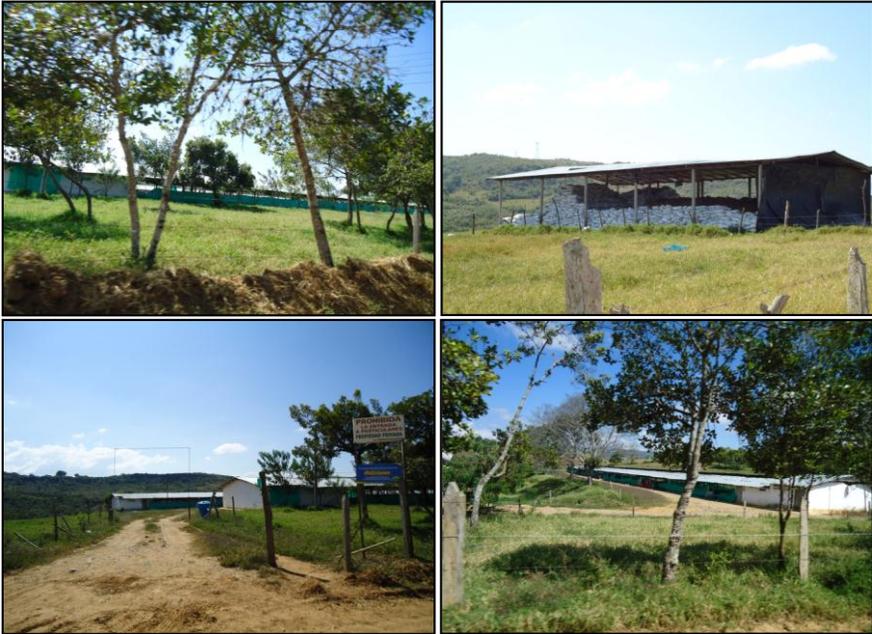
5.1 INADECUADO MANEJO DE RESIDUOS SOLIDOS EN LA INCUBADORA LLANO GRANDE

- **Cubrimiento geográfico:** Escenario de riesgo ubicado en la vereda La Laja en las siguientes coordenadas:
X: 1116940
Y: 1230020
ALTURA: 1636 m.s.n.m.
- **Información:** Residuos producidos por aves, generan contaminación al medio ambiente y riesgo sanitario en los habitantes del sector.
- **Fotografías:**

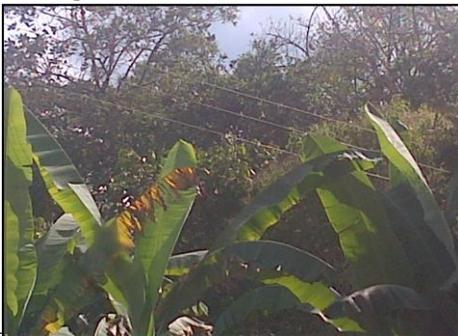
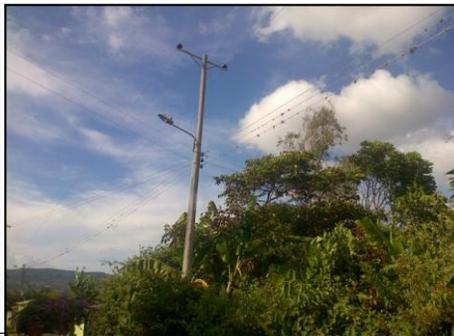
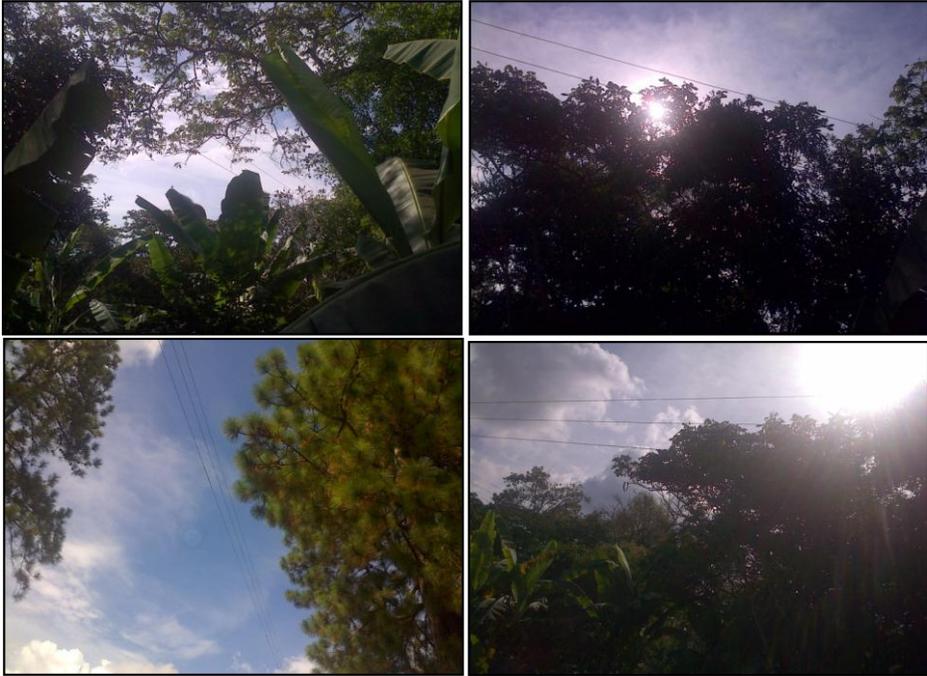
5.3 ARBOLES ROSAN CUERDAS ELÉCTRICAS GENERANDO RIESGO EN HABITANTES DEL SECTOR

- **Información:** Las cuerdas eléctricas los arboles del sector, generando riesgo en la comunidad del sector.

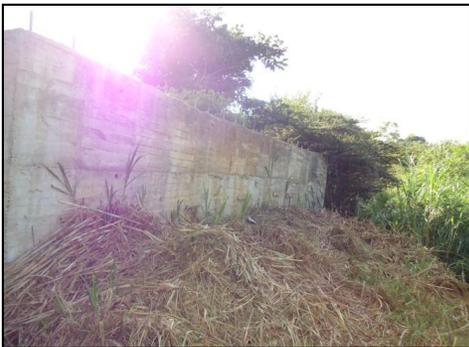
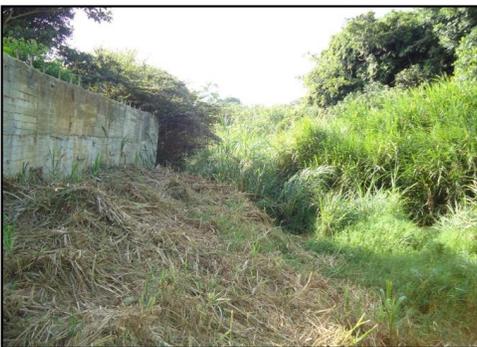
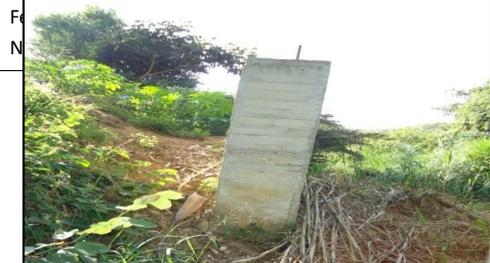
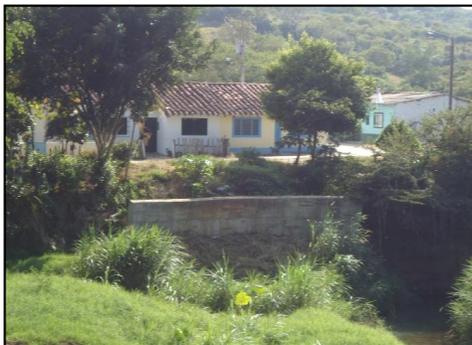
AFECTACIÓN DE MURO DE CONTENCIÓN

➤ **Información:** Muro de contención inestable.
