MUNICIPIO SAN JOAQUÍN

Plan Municipal de Gestión del Riesgo de Desastres

JUNIO DE 2016

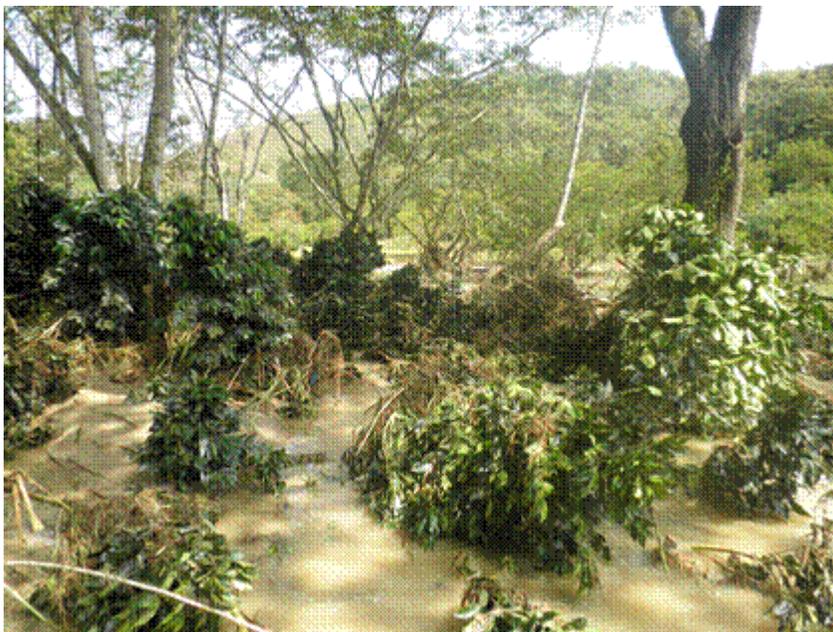
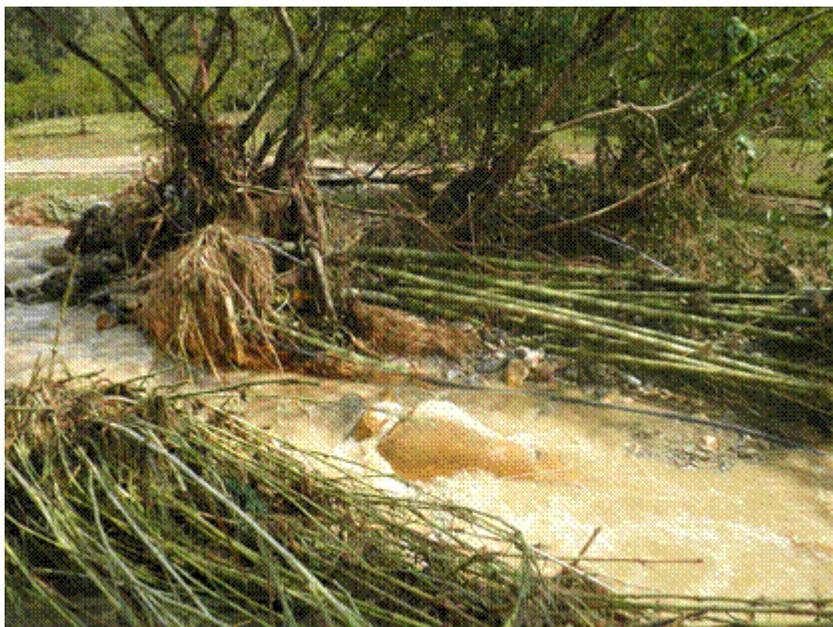
5.1.1 INUNDACIÓN PREDIO CELESTINO MANCILLA VEREDA SANTA ANA POR EL RIO SAN JOAQUIN.

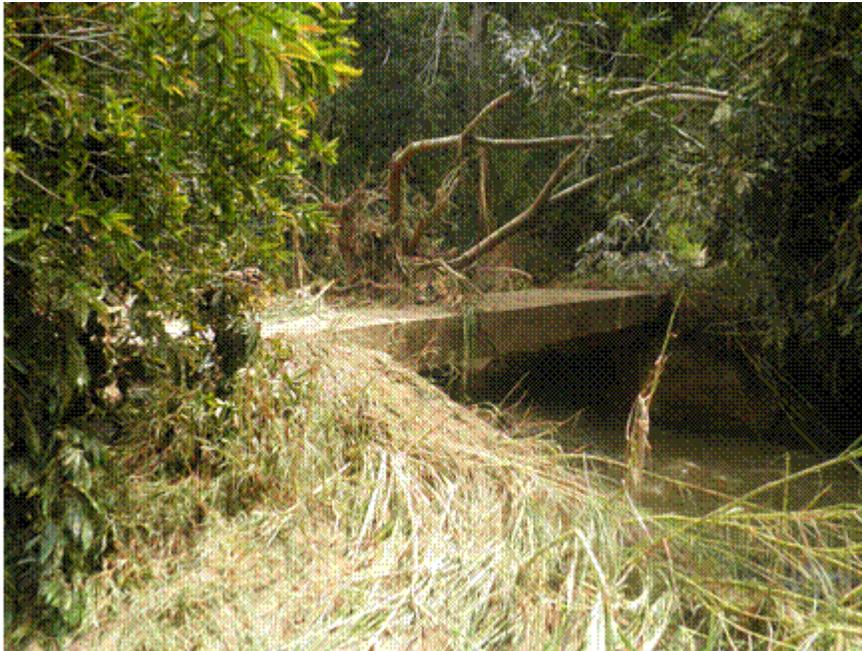
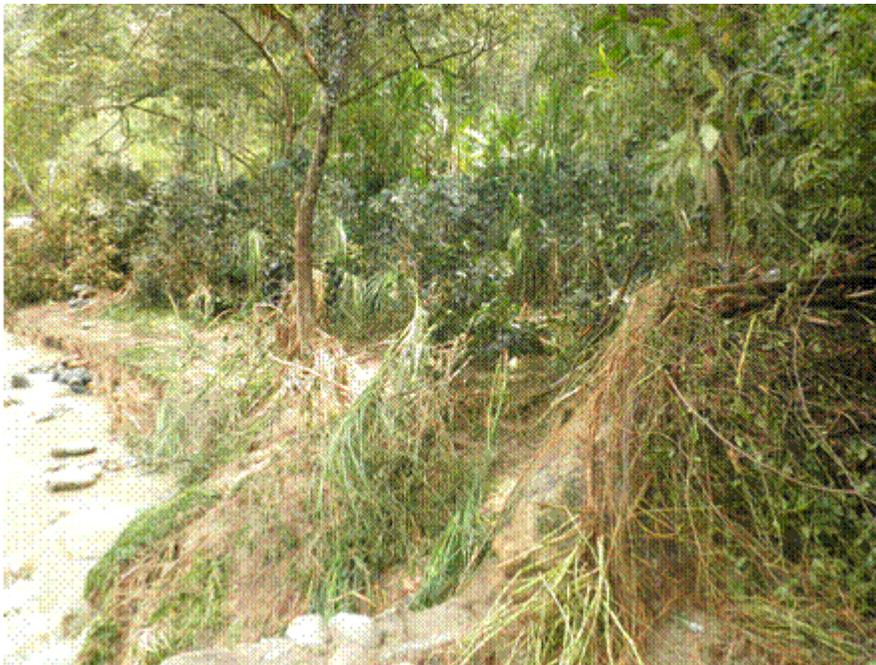
5.1.2 INUNDACIÓN PREDIO EVELIO MERCHAN VEREDA SANTA ANA POR EL RIO SAN JOAQUIN.

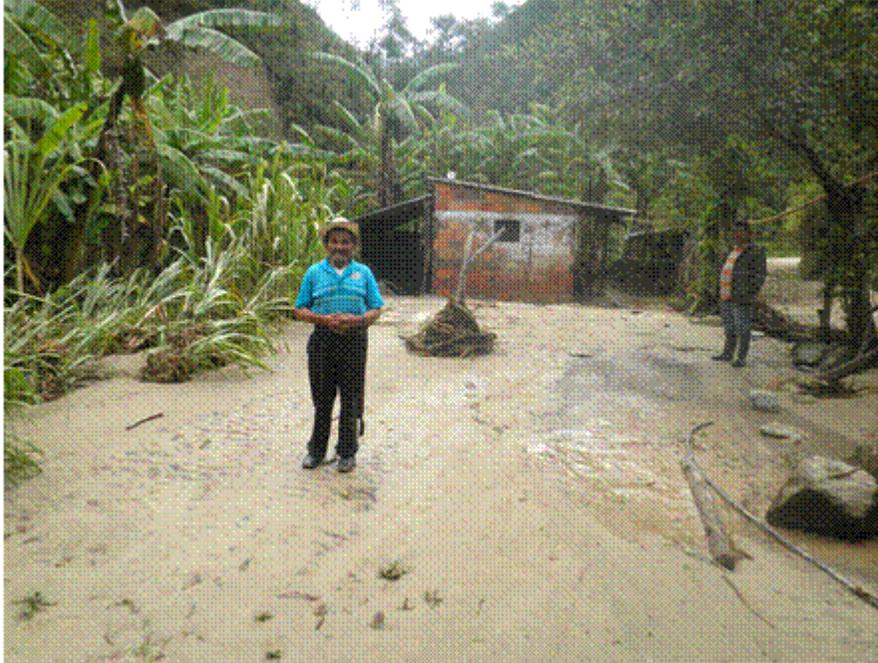
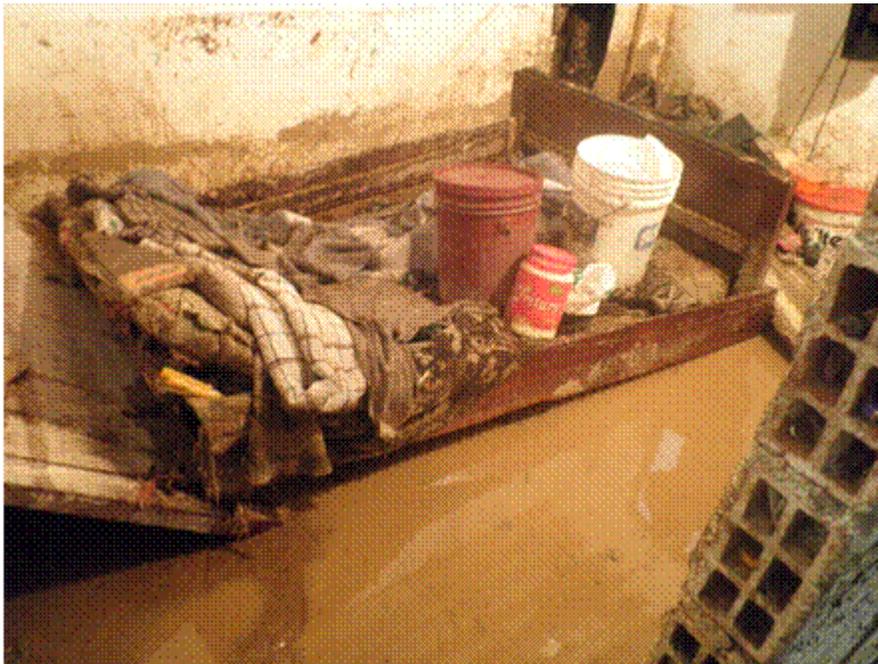
5.1.3 INUNDACIÓN PREDIO Y VIVIENDA FAMILIA GALLO VEREDA SANTA ANA POR EL RIO SAN JOAQUIN.

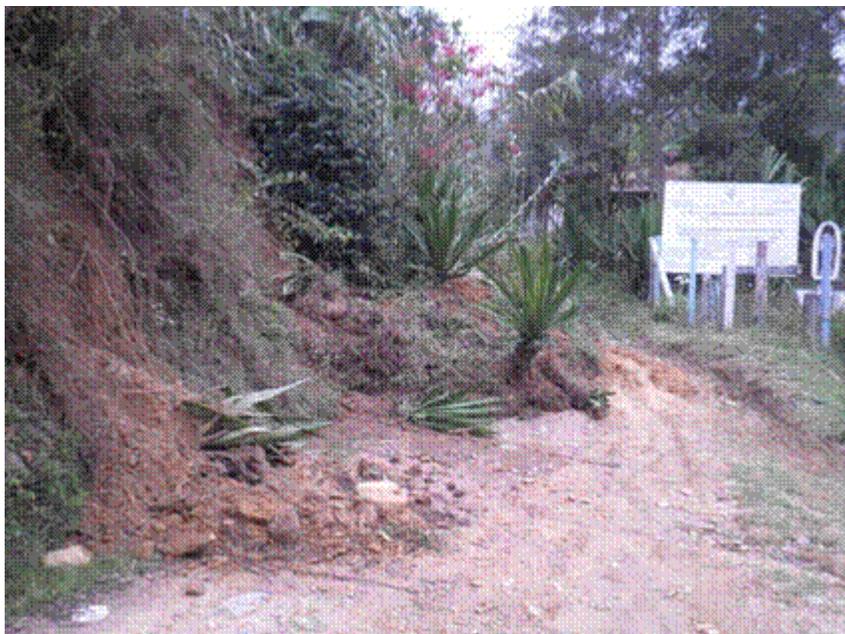
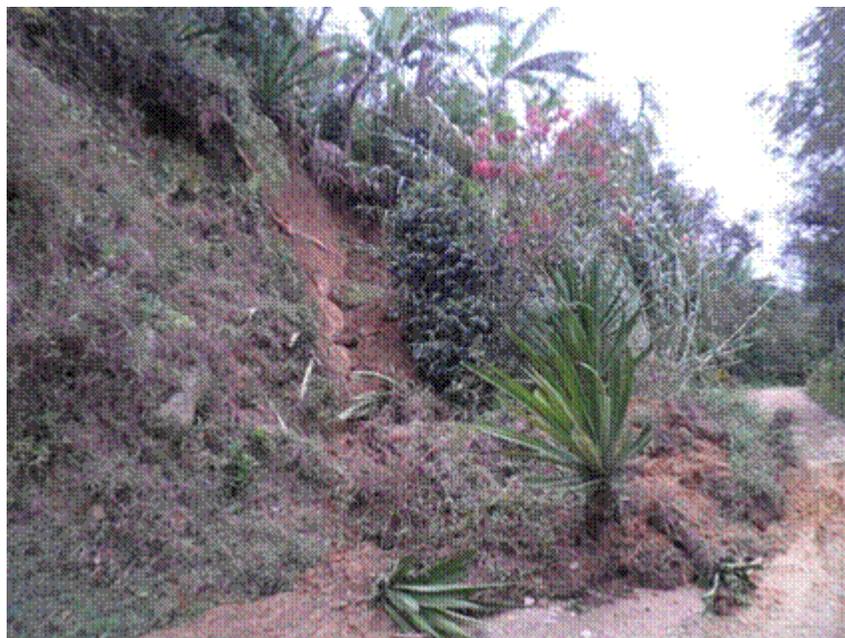
5.2.1 SECTOR DELICIAS VIA SAN JOAQUIN – RICAURTE. REMOSION EN MASA Y TAPONAMIENTO DE LA VIA.

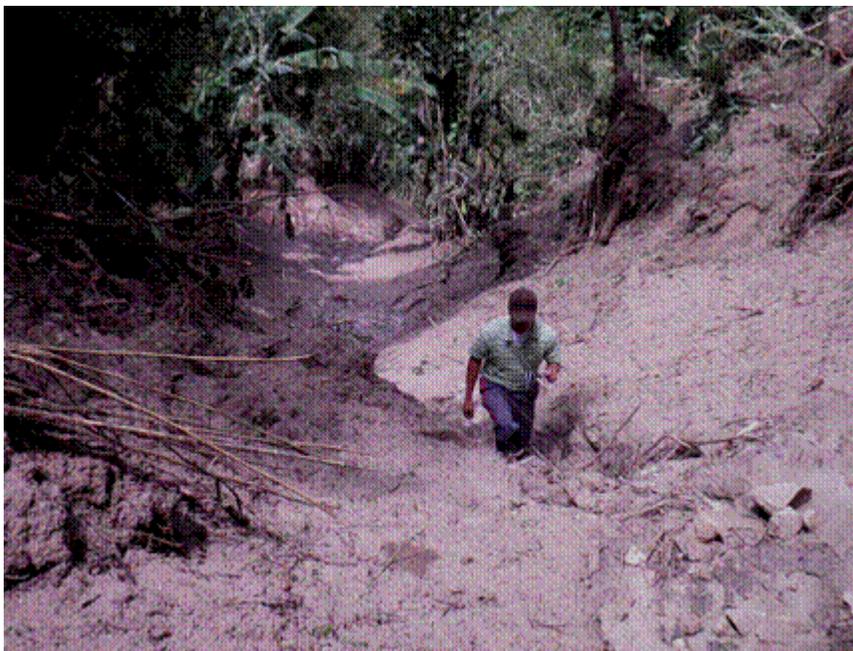
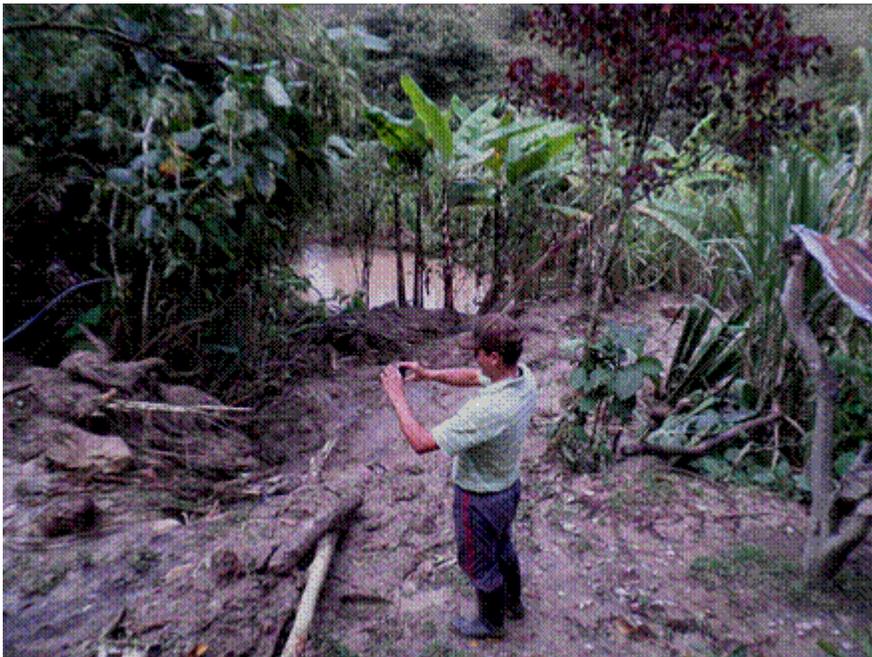
5.2.2 REMOSION EN MASA EN EL PREDIO DE PEDRO BARON DE LA VEREDA SANTA ANA

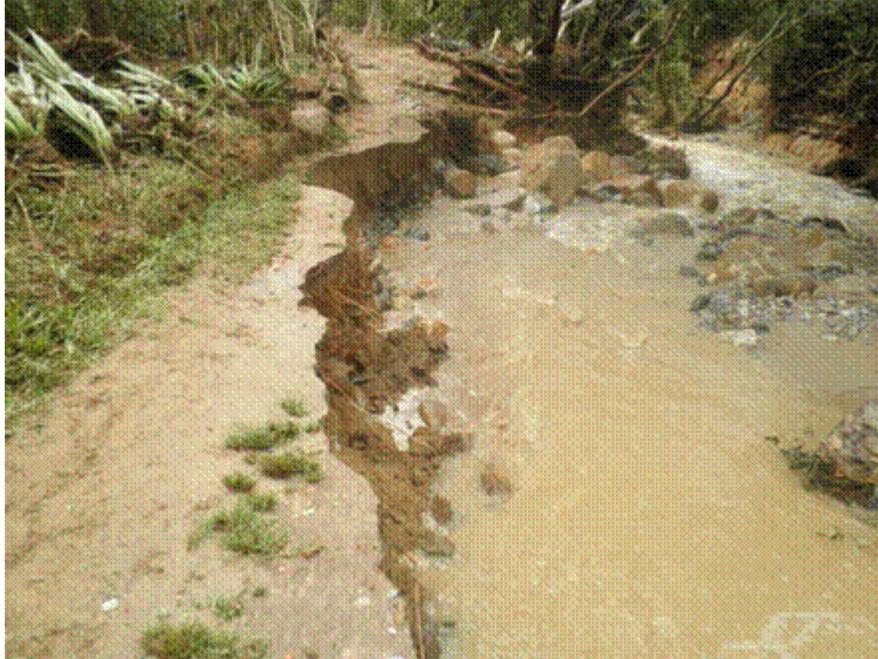
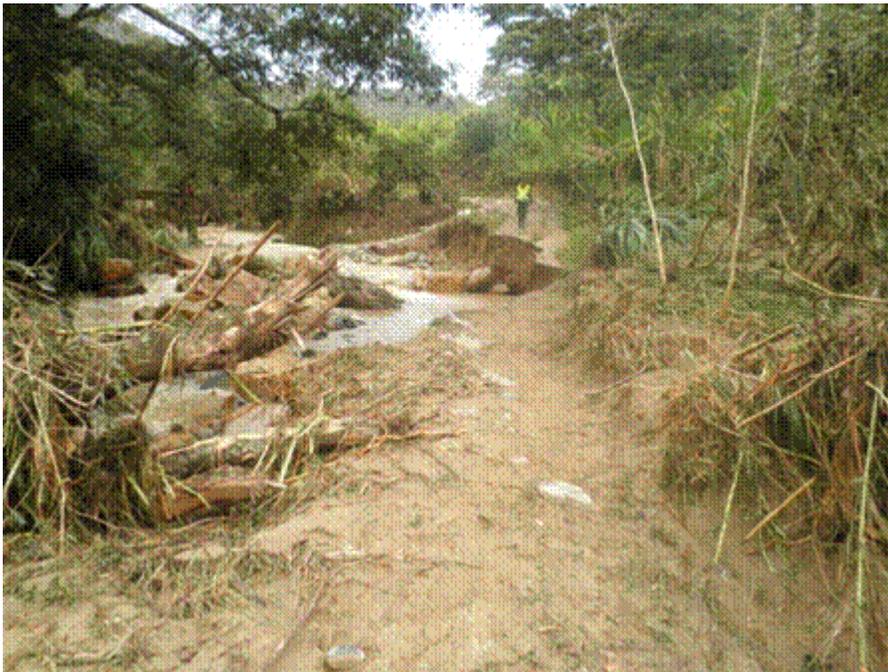
5.2.3 PERDIDA DE LA BANCA EN LA VIA DE LA VEREDA SANTA ANA A LA VEREDA SAN EMIGDIO.

Daños y pérdidas presentadas:	En las personas: Dentro de los antecedentes los eventos no han causado víctimas, sin embargo, han dejado afectaciones psicológicas a la población.
	En bienes materiales particulares: No Aplica
	En bienes materiales colectivos: <ul style="list-style-type: none"> ➤ Afectación de la vía San Joaquín – Ricaurte en el Km.2+300, Km.2+ 600, Km.3+400, Km.4+600, Km.5+100 y Km.11+00; con una totalidad de 12 derrumbes hasta el Sector Casa de Lata. ➤ En noviembre de 2012 en el Sector La Aurora, se presentó remoción en masa, de 2 hectáreas de terreno. ➤ Deslizamientos en las vías San Joaquín, La Aurora, Santa Clara, San Rafael, Santa Ana y San Emigdio. ➤ Continuos derrumbes en el tramo Mogotes, San Joaquín y Onzaga. ➤ Pérdida de la banca en la vía que conduce a la vereda Santa Ana – San Emigdio Alto, por lo que éstas quedaron

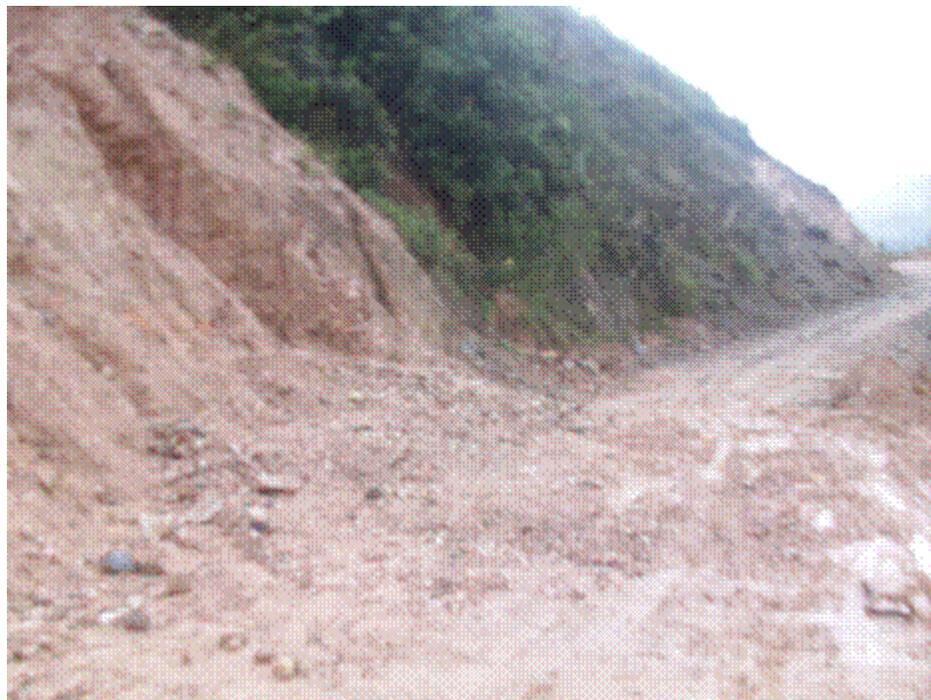
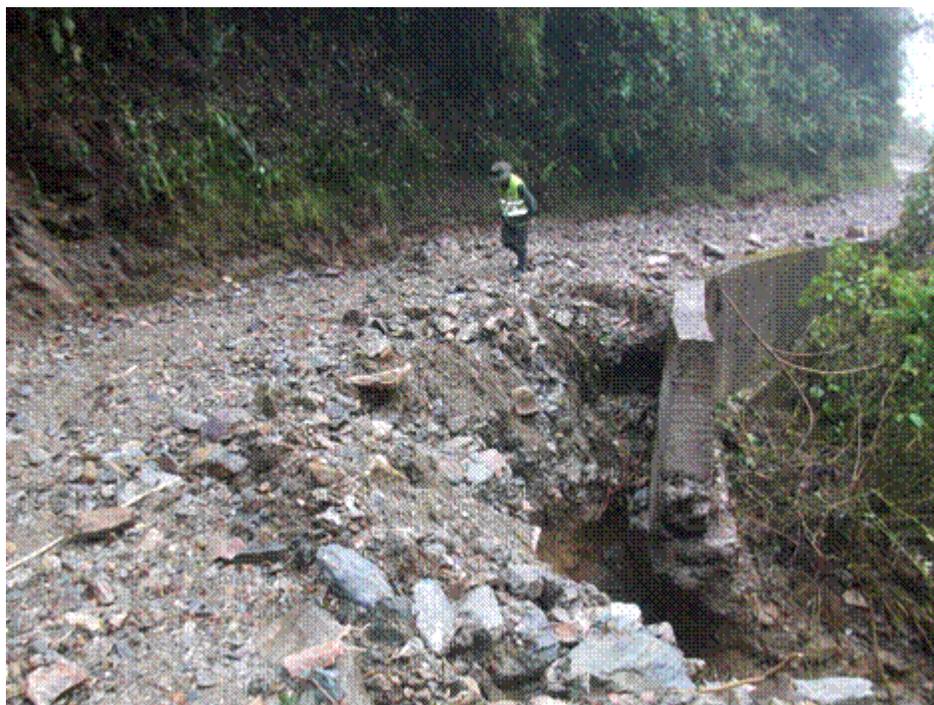
5.2.4 MÚLTIPLES DERRUMBES Y BLOQUEOS EN LA VÍA SAN JOAQUÍN – MOGOTES.

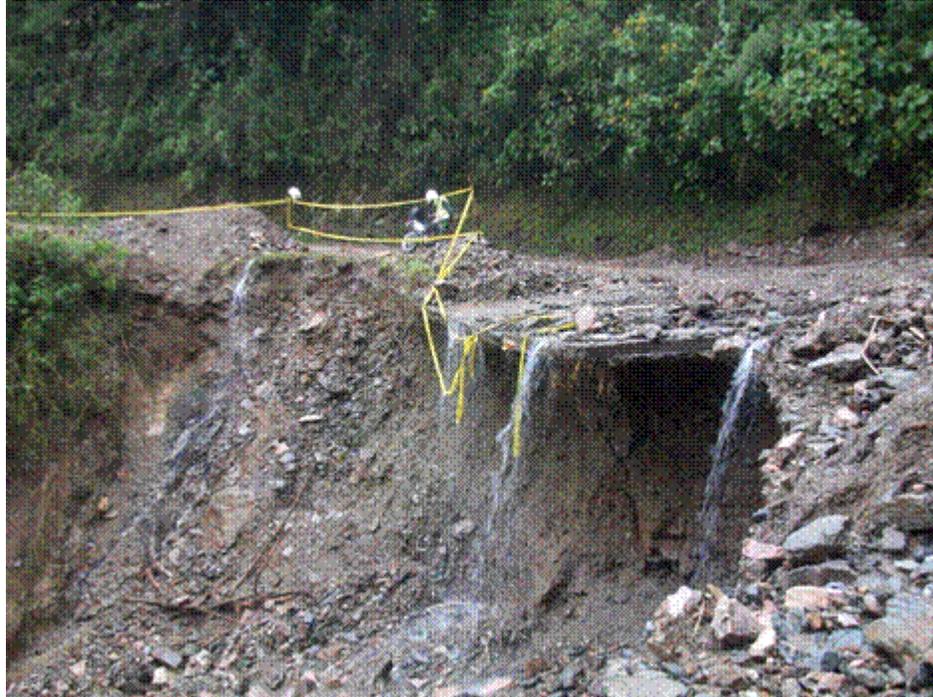
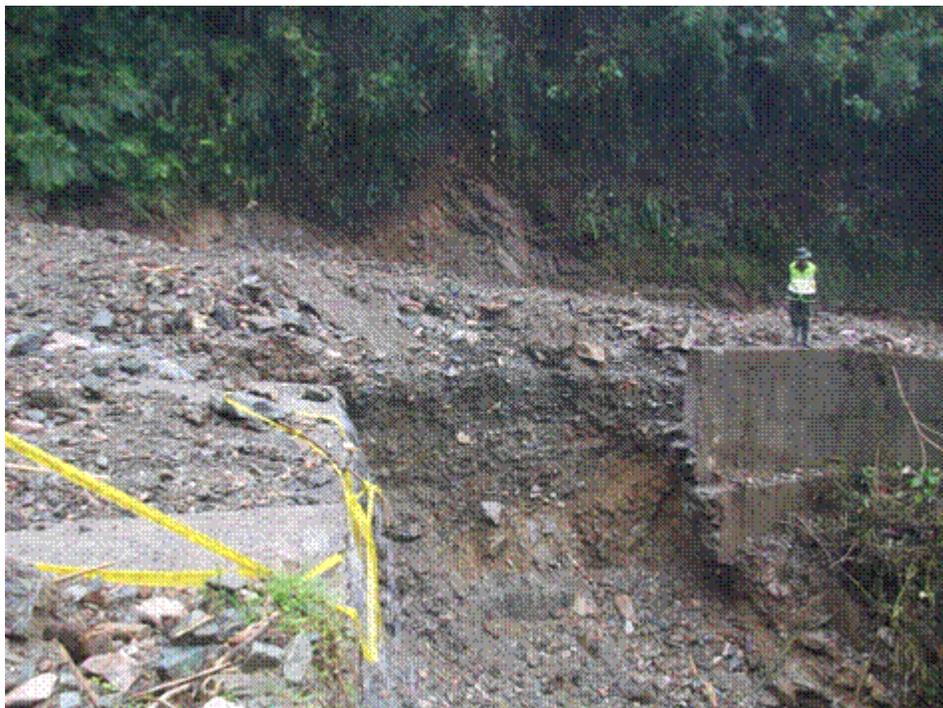
5.2.5 LA VÍA NACIONAL QUE COMUNICA EL MUNICIPIO DE MOGOTES CON SAN JOAQUÍN, PRESENTA VARIOS SECTORES CRÍTICOS COMO SON: PR46 (BATEA) Y PR52 AL P54, MOSTRANDO SITIOS CRÍTICOS Y DE POSIBLE PÉRDIDA DE LA BANCA.

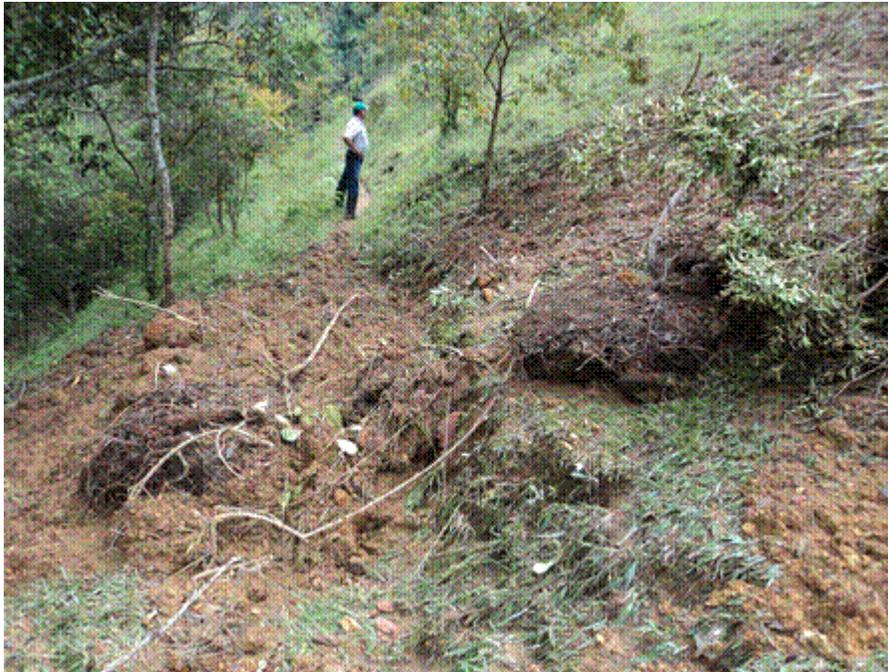
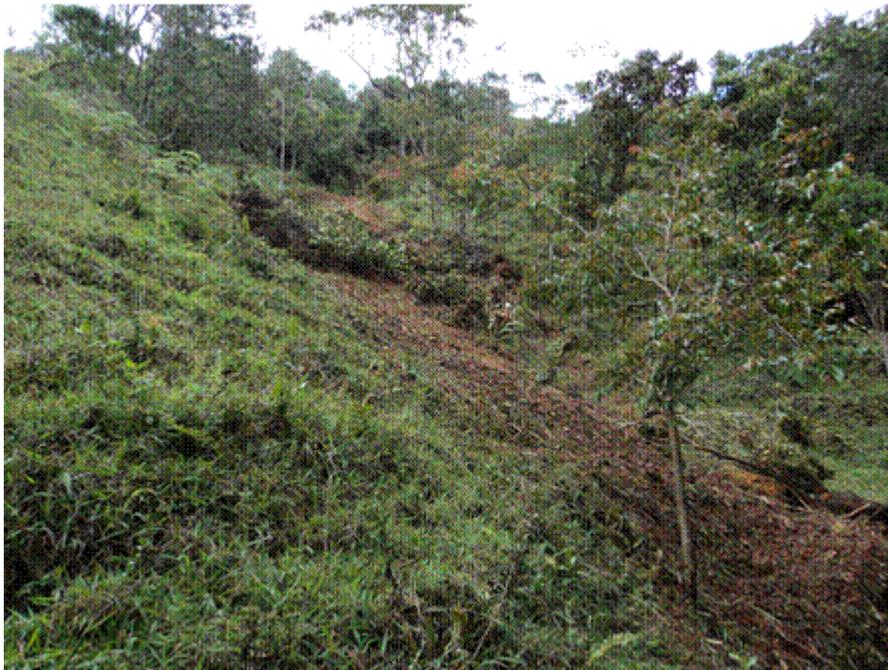
5.2.6 EROSIONES Y REMOSION EN MASA EN EL PREDIO DE NOE HERNANDEZ VEREDA SAN IGNACIO.

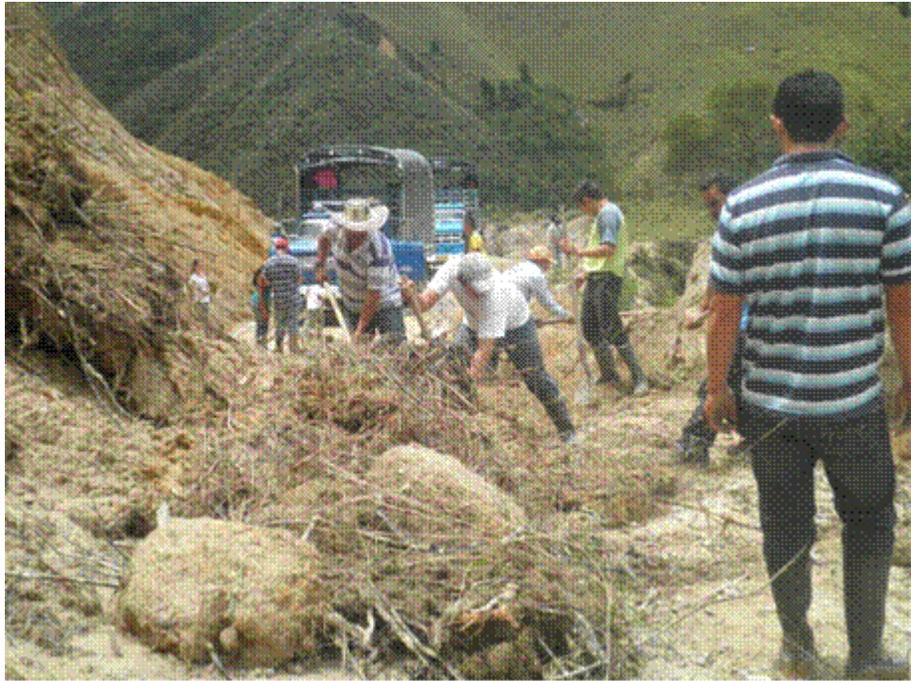
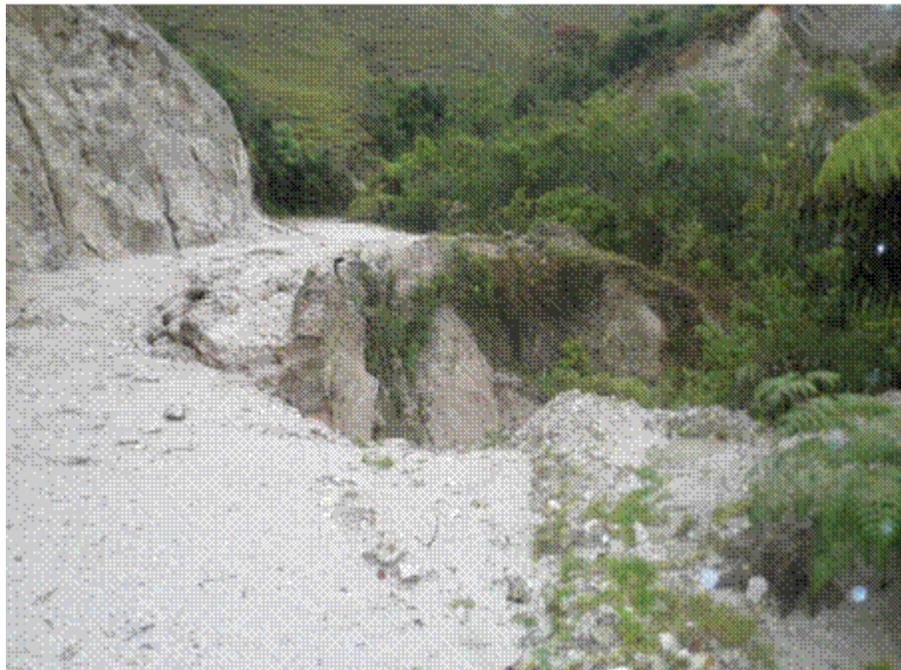
5.2.7 REMOSION EN MASA Y PERDIDA DE BANCA EN EL SECTOR SANTA BARBARA DE LA VIA SAN JOAQUIN –RICAURTE

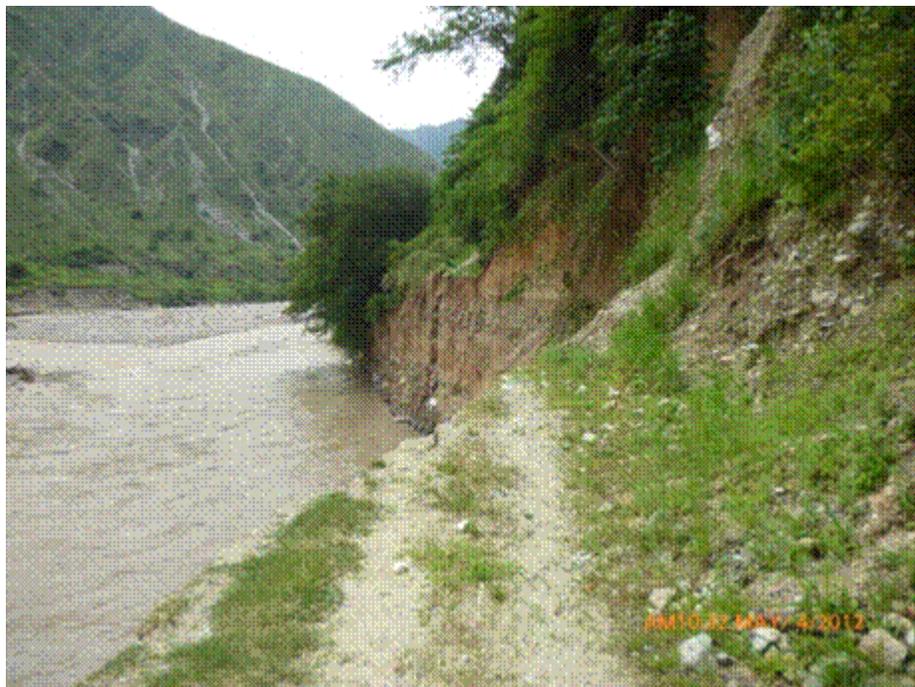
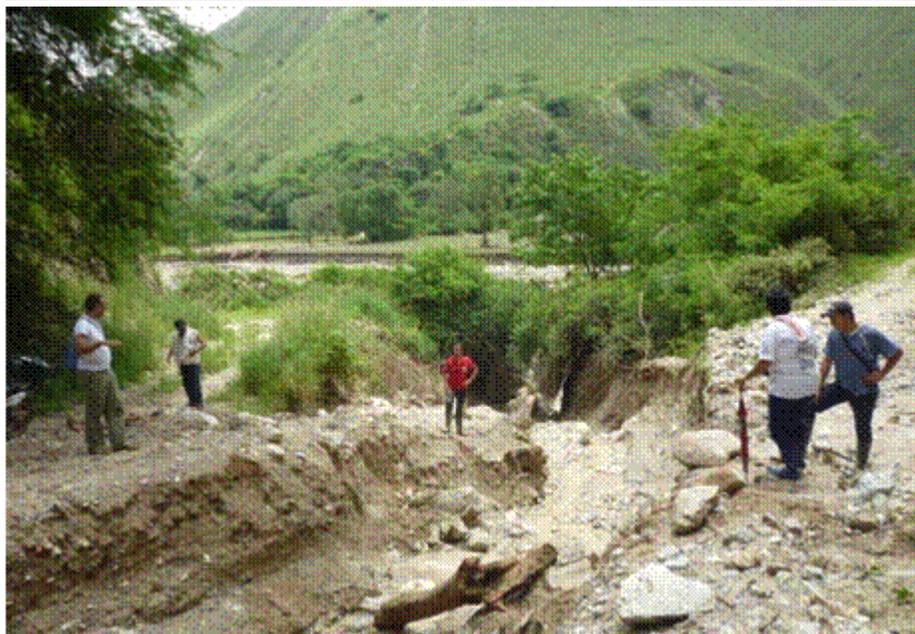
5.2.8 PERDIDA DE LA BANCA DE LA VIA RICAURTE – EL PEÑON

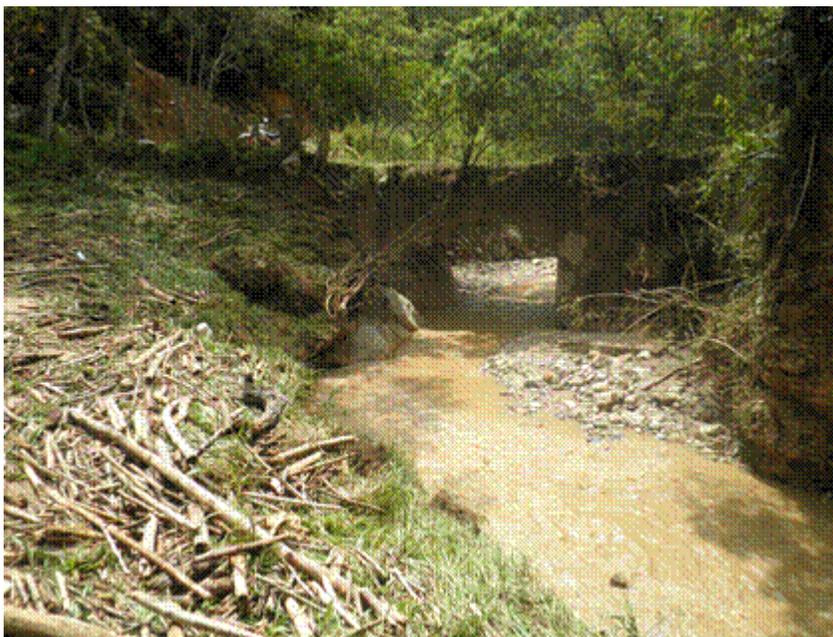
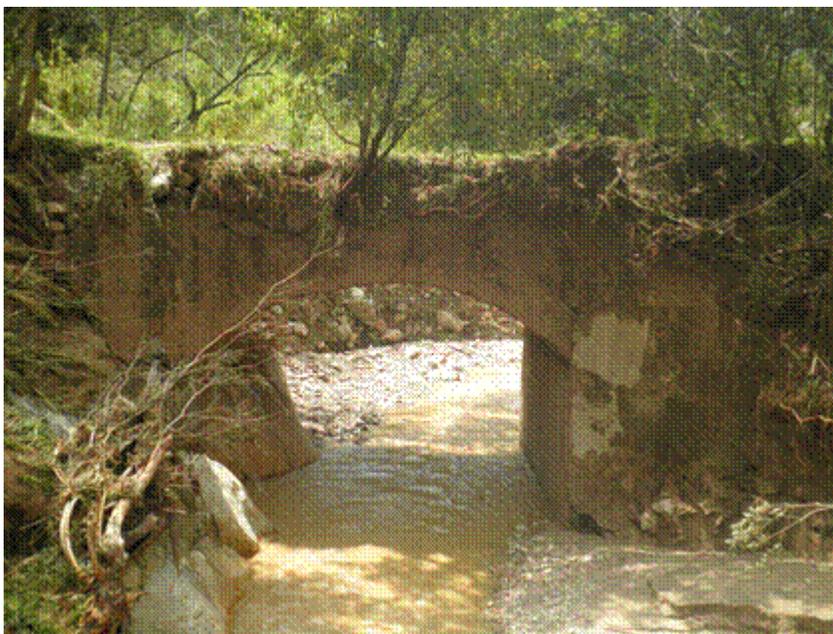
5.3.1 AFECTACIÓN DEL PUENTE VEHICULAR DE LA VEREDA SANTA BARBARA, EL CUAL QUEDÓ A PUNTO DE COLAPSAR, FISURADO, INCLINADO E INSERVIBLE.

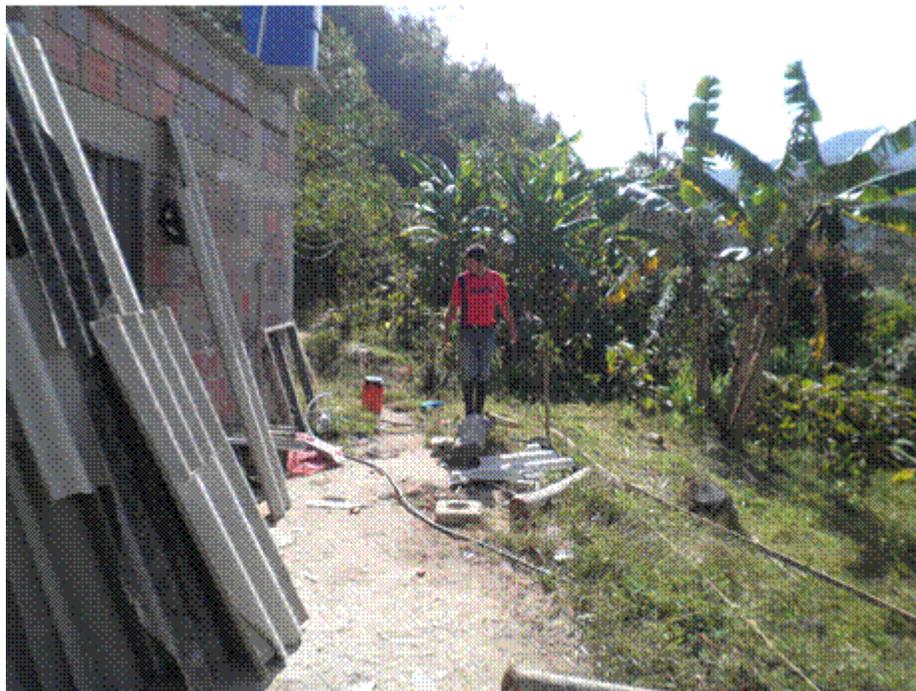
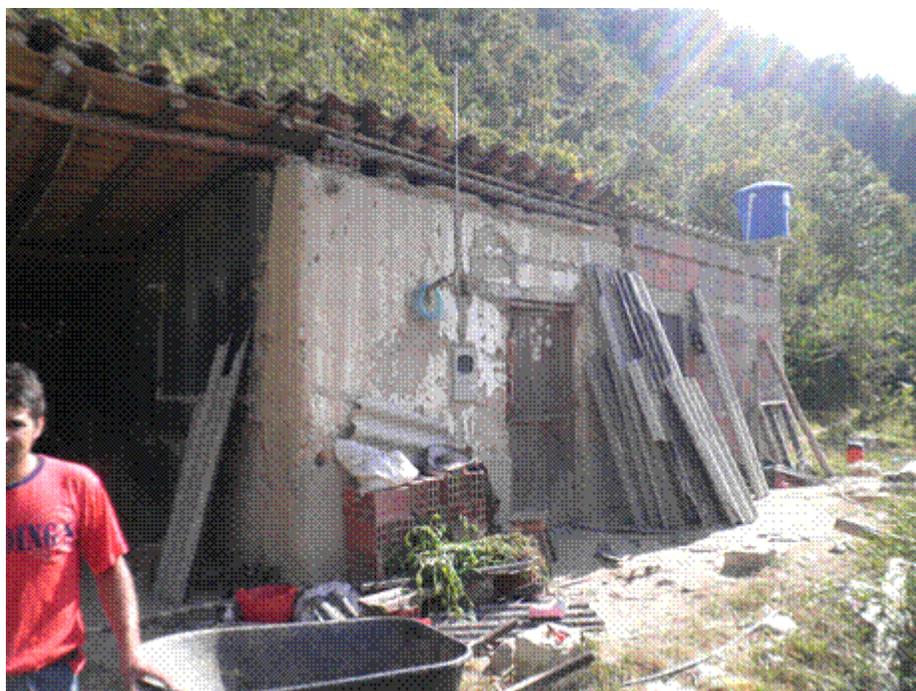
5.4.1 AFECTACIÓN POR VENDABAL DE LA VIVIENDA DE ALEXANDER SAMACA EN LA VEREDA SANTA ANA.

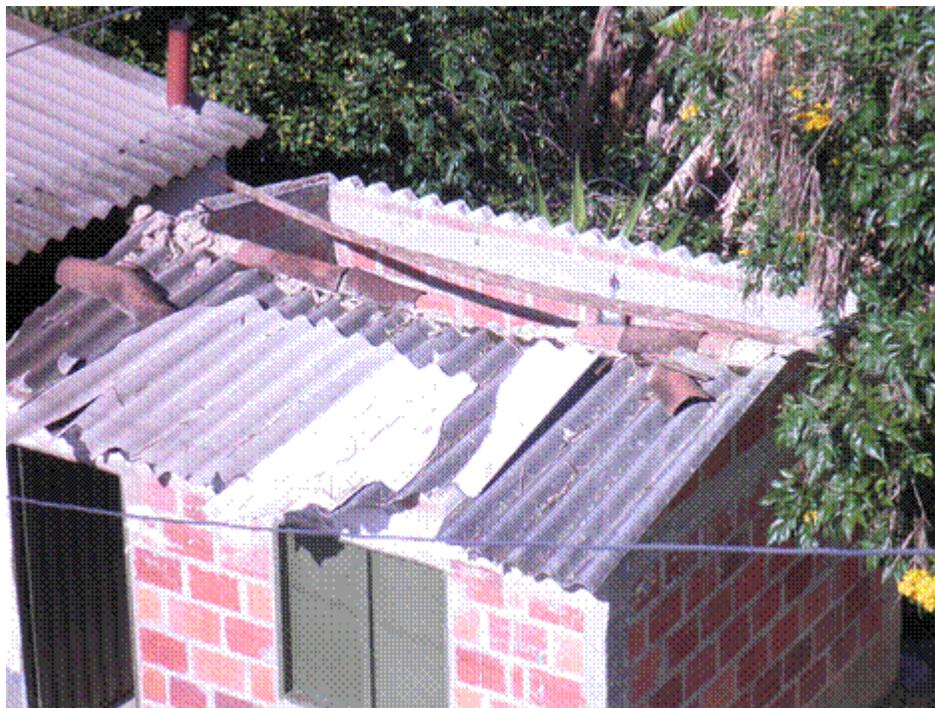
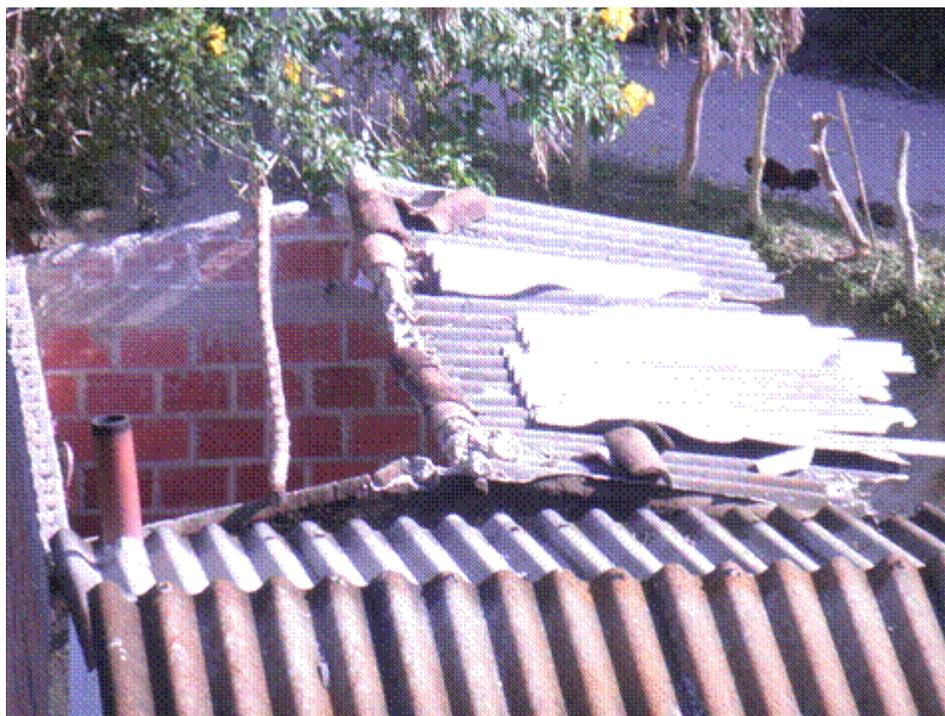
5.4.2 AFECTACIÓN POR VENDABAL DE LA VIVIENDA DE CAMPO ELIAS SIERRA EN LA VEREDA SANTA ANA.
