PLAN DEPARTAMENTAL PARA LA GESTION DEL RIESGO DE DESASTRES – PDGRD

**Oficina Asesora para la gestión
del Riesgo de Desastres –
OAGRD – Cauca**

Popayán
Colombia
2019

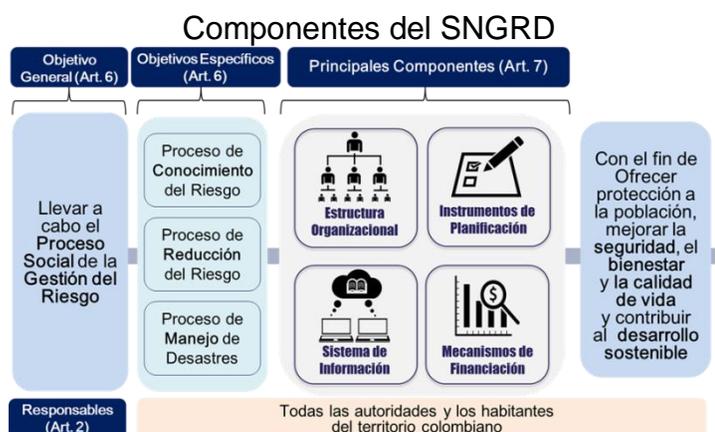
Figura No 1. Componentes del SNGRD
Fuente, UNGRD

Según lo define la ley 1523 de 2012, el SNGRD se constituye como el “conjunto de entidades públicas, privadas y comunitarias de políticas, normas, procesos, recursos, planes, estrategias, instrumentos, mecanismos, así como la información atinente a la temática, que se aplica de manera organizada para garantizar la gestión del riesgo en el país”¹. Así las cosas, el sistema nacional funciona como un engranaje entre sus principales componentes de funcionamiento los cuales son; estructura organizacional, instrumentos de planificación, sistemas de información y mecanismos de financiación².

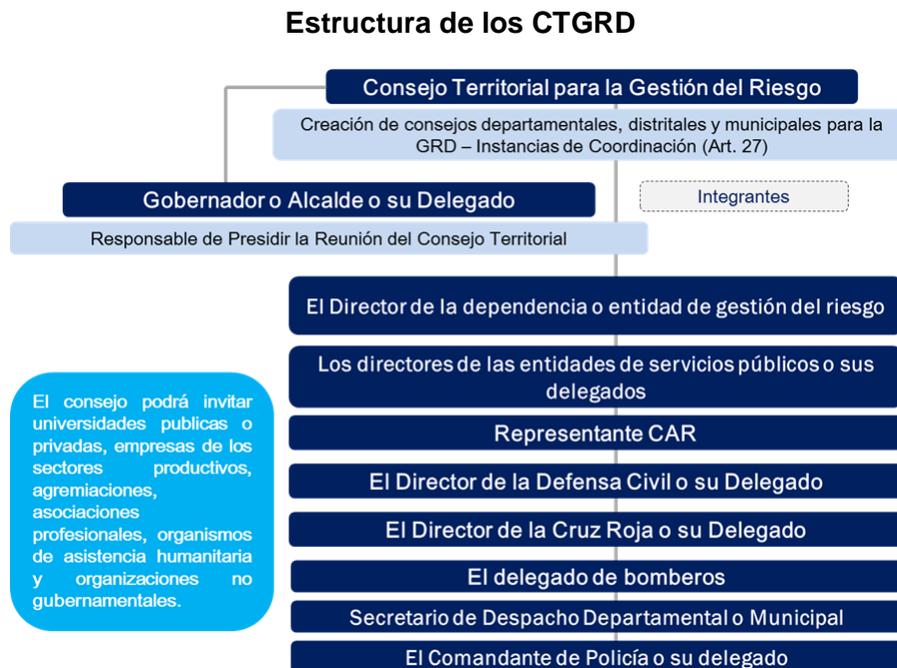
Figura No 5 Estructura de los CTGRD
Fuente, UNGRD

En concordancia con el Consejo Nacional de Gestión del Riesgo de Desastres, según lo establecen los artículos 27 y 28 de la ley 1523 de 2012, están conformados los Consejos Territoriales de Gestión del Riesgo de Desastres, esto a nivel departamental, municipal y/o distrital, establecidos como instancias de coordinación, asesoría, planeación y seguimiento territorial, con la finalidad fundamental de articular los procesos de conocimiento del riesgo, reducción del riesgo y manejo del desastre, por otro lado también se dicta la dirección y conformación de dichos consejos conformados principalmente por funcionarios de la gobernación y/o alcaldía según lo establece el siguiente esquema:

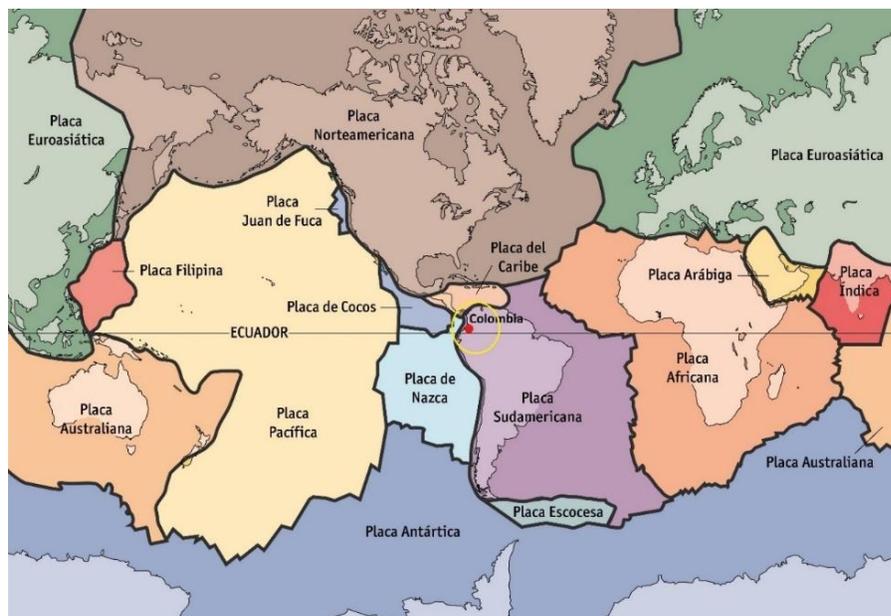
La configuración geológica de colombiana es el resultado de la dinámica litosférica, que obedece a su ubicación tectónica. El territorio que abarca el área de Colombia está localizado en el extremo NW de la placa Sudamericana. Ilustración 1 1, zona de interacción entre las placas de Nazca, Caribe y Sudamericana, la relación entre la placa Sudamericana y la placa de Nazca obedece a un límite subductivo, donde la placa de Nazca subduce a la placa Sudamericana, la subducción presente en este límite de placas genera en el continente procesos orogénicos (formación de montañas), algunos de ellos y los más significativos en un contexto regional, son la acreción continental y la formación de cadenas montañosas de origen volcánico.

Ilustración-1. Localización de Colombia en la configuración global de las placas tectónicas, modificado de (USGS, 2017)

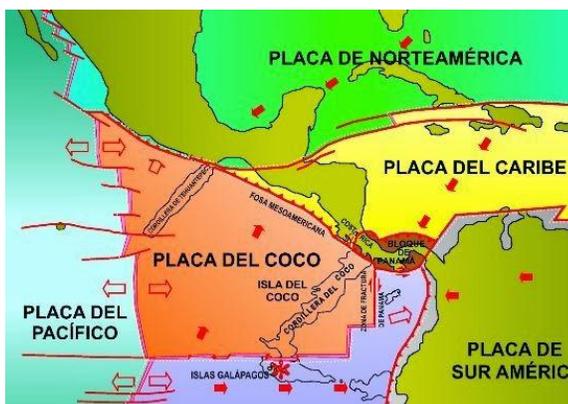
Ilustración ¡Error! No hay texto con el estilo especificado en el documento.-3. Dirección de los movimientos de las placas litosféricas Caribe, Cocos, Nazca y Sudamericana. Tomado de la página del (Observatorio Vulcanológico y Sismológico de Costa Rica (OVSI-CORI), 2017).

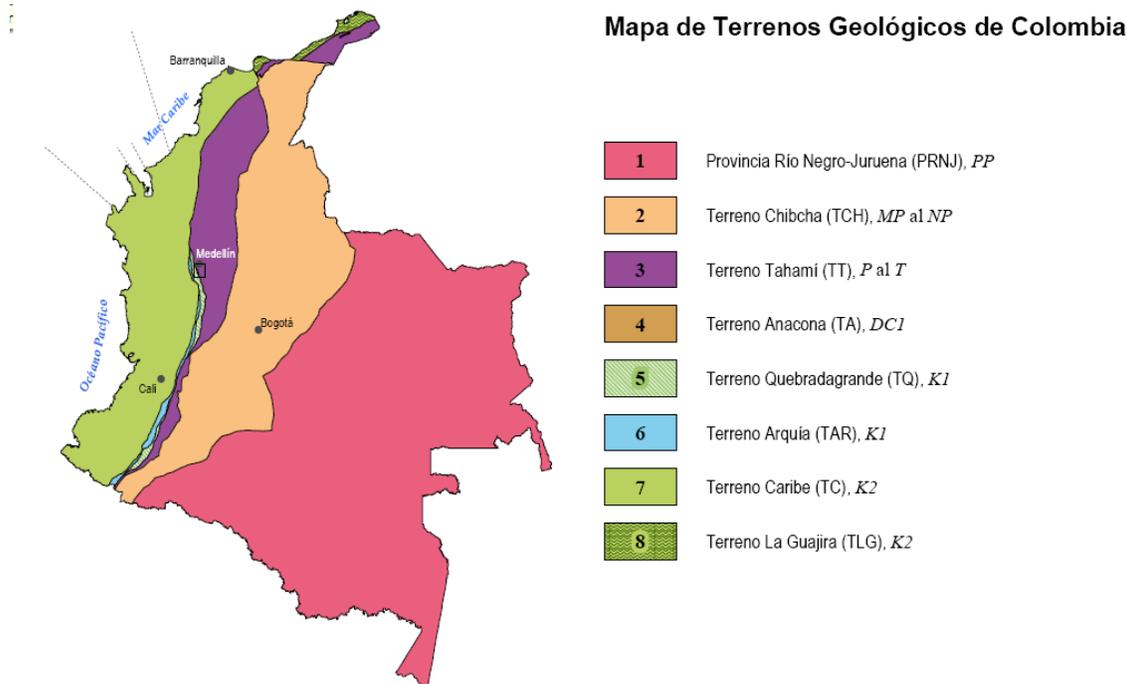
Desde un contexto nacional se aborda la geología de los territorios en grandes porciones de litosfera que obedecen a una serie de características, estructurales, cronoestratigrafías y geomorfológicas a estas porciones de litosfera se les denomina Terrenos Geológicos. Los cuales son de gran importancia para el análisis de cualquier territorio, ya que ellos agrupan unas características particulares del mismo, lo cual nos puede ser de utilidad para cualquier tipo de análisis del territorio ya que conlleva características litológicas, estructurales y geomorfológicas.

Mapa ¡Error! No hay texto con el estilo especificado en el documento.-1 Mapa de Terrenos Geológicos (ANH, 2009)

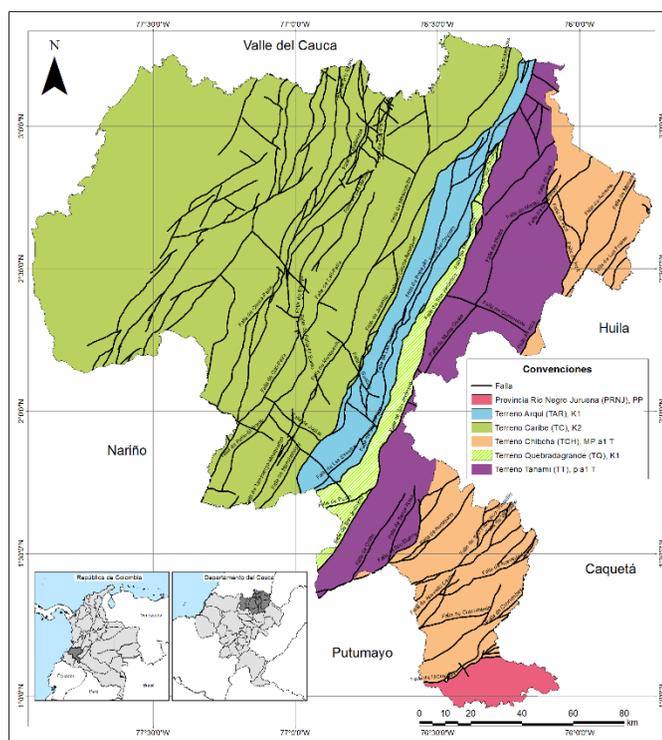
En el territorio que corresponde al departamento del Cauca, comprende porciones de 6 de los 8 terrenos en los que está dividido el territorio colombiano, los cuales son PRNJ, TAR, TC, TCH, TQ y TT, como se observa en el Mapa, el terreno que mayor área de territorio Caucaño ocupa corresponde al Terreno Caribe con más de un 50% del departamento, este terreno está constituido por bloques ofiolíticos con una geología estructural muy compleja, predominando en el límites fallados entre sus unidades, el límite con el terreno adyacente en dirección oeste lo constituye la falla Cauca-Almaguer, la cual lo separa del Terreno Arquía, constituyendo este con el terreno Quebradagrande la zona de influencia del sistema de fallas Romeral, límite entre unidades de dominio continental al este y unidades de dominio oceánico al oeste TC, los TAR, TQ y TT atraviesan el territorio en dirección NE-NW en proporciones menores que el TC, estos terrenos hacen parte de la cordillera central constituidos por grandes complejos geológicos con rocas metamórficas e ígneas, los terrenos TCH y PRNJ comprenden pequeñas porciones del territorio caucano, el TCH aflora en una porción del NE y hacia el sur del departamento como se puede observar en el Mapa, la provincia PRNJ aflora solo en el extremo sur del departamento.

Mapa de Terrenos Geológicos, Departamento del Cauca Tomado de Colombia (SGC, 2015), Digitalizado y Modificado OAGRD

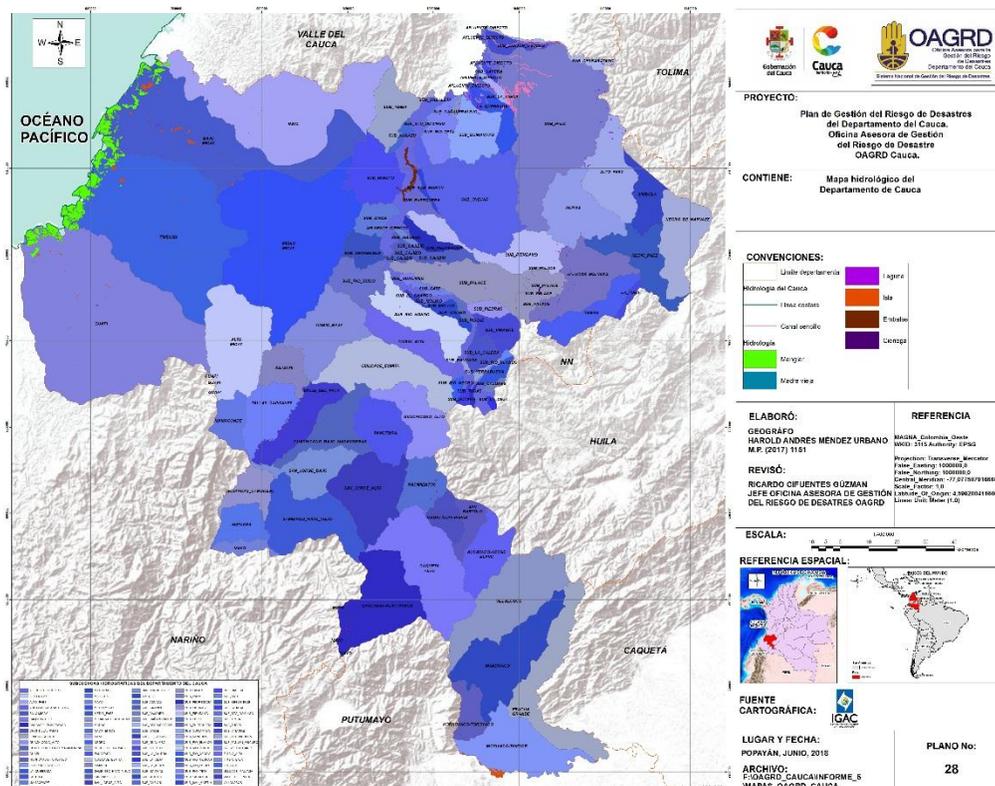
Mapa hidrológico del Departamento del Cauca.

Fuente: IGAC-Adaptado grupo OAGRD-2018

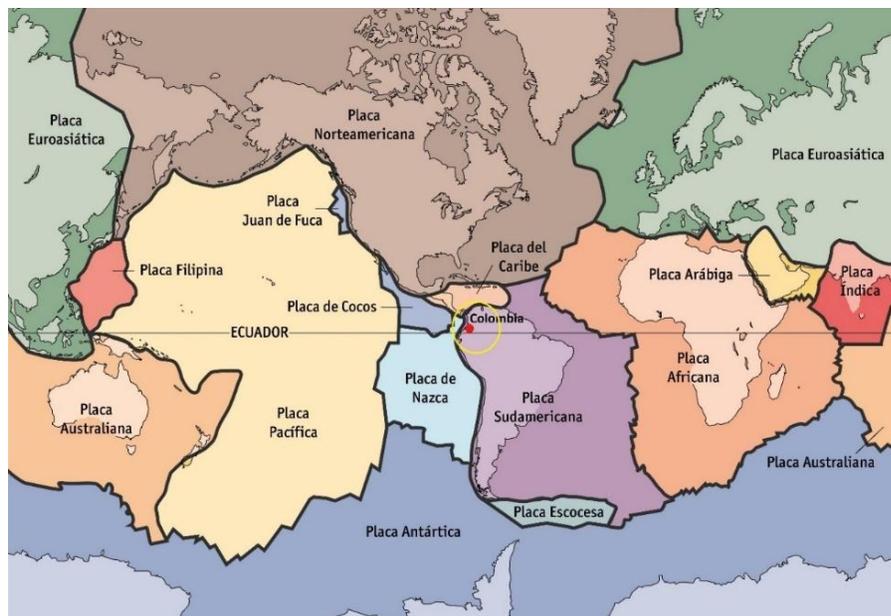
La configuración geológica de colombiana es el resultado de la dinámica litosférica, que obedece a su ubicación tectónica. El territorio que abarca el área de Colombia está localizado en el extremo NW de la placa Sudamericana 1-1, zona de interacción entre las placas de Nazca, Caribe y Sudamericana, la relación entre la placa Sudamericana y la placa de Nazca obedece a un límite subductivo, donde la placa de Nazca subduce a la placa Sudamericana, como se puede apreciar en la **¡Error! No se encuentra el origen de la referencia.**, la subducción presente en este límite de placas genera en el continente procesos orogénicos (formación de montañas), algunos de ellos y los más significativos en un contexto regional, son la acreción continental y la formación de cadenas montañosas de origen volcánico. En la parte norte de Colombia la placa Sudamericana interacciona con la placa Caribe, en un límite transformante con una cinemática tranpresional, lateral dextral como se puede apreciar en la **¡Error! No se encuentra el origen de la referencia.**.

Ilustración 1-1. Localización de Colombia en la configuración global de las placas tectónicas, modificado de (USGS, 2017)

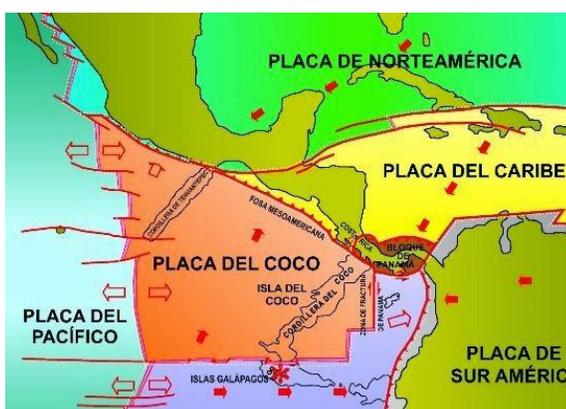
Ilustración 1-2. Dirección de los movimientos de las placas litosféricas Caribe, Cocos, Nazca y Sudamericana. Tomado de la página del (Observatorio Vulcanológico y Sismológico de Costa Rica (OVSICORI), 2017).

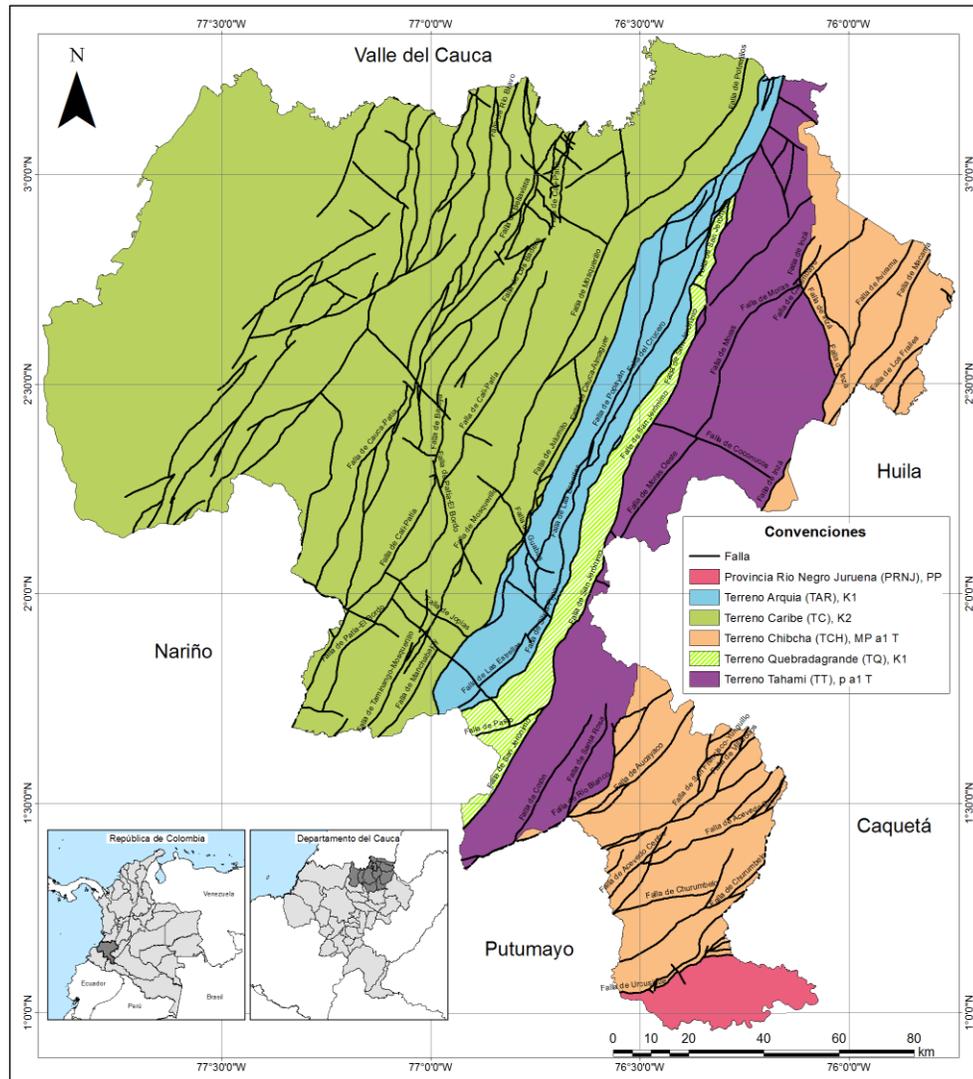
En el territorio que corresponde al departamento del Cauca, comprende porciones de 6 de los 8 terrenos en los que está dividido el territorio colombiano, los cuales son PRNJ, TAR, TC, TCH, TQ y TT, como se observa en el **¡Error! No se encuentra el origen de la referencia.**, el terreno que mayor área de territorio Caucano ocupa corresponde al Terreno Caribe con más de un 50% del departamento, este terreno está constituido por bloques ofiolíticos con una geología estructural muy compleja, predominando en el límites fallados entre sus unidades, el límite con el terreno adyacente en dirección oeste lo constituye la falla Cauca-Almaguer, la cual lo separa del Terreno Arquía, constituyendo este con el terreno Quebradagrande la zona de influencia del sistema de fallas Romeral, límite entre unidades de dominio continental al este y unidades de dominio oceánico al oeste TC, los TAR, TQ y TT atraviesan el territorio en dirección NE-NW en proporciones menores que el TC, estos terrenos hacen parte de la cordillera central constituidos por grandes complejos geológicos con rocas metamórficas e ígneas, los terrenos TCH y PRNJ comprenden pequeñas porciones del territorio caucano, el TCH aflora en una porción del NE y hacia el sur del departamento como se puede observar en el **¡Error! No se encuentra el origen de la referencia.**, la provincia PRNJ aflora solo en el extremo sur del departamento.

Mapa. Mapa de Terrenos Geológicos, Departamento del Cauca Tomado de Colombia (SGC, 2015), Digitalizado y Modificado por Grupo OAGRD

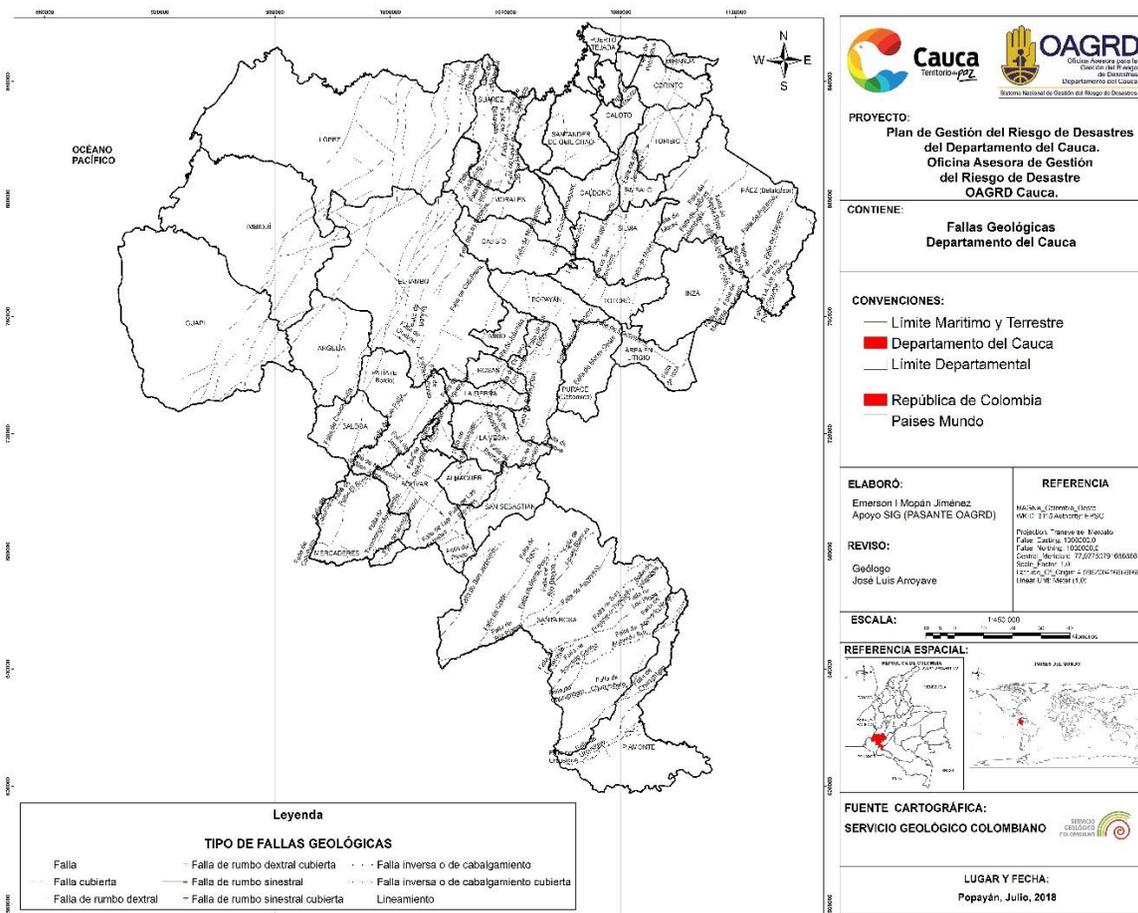
Mapa fallas geológicas

Fuente servicio Geológico Colombiano (SGC)

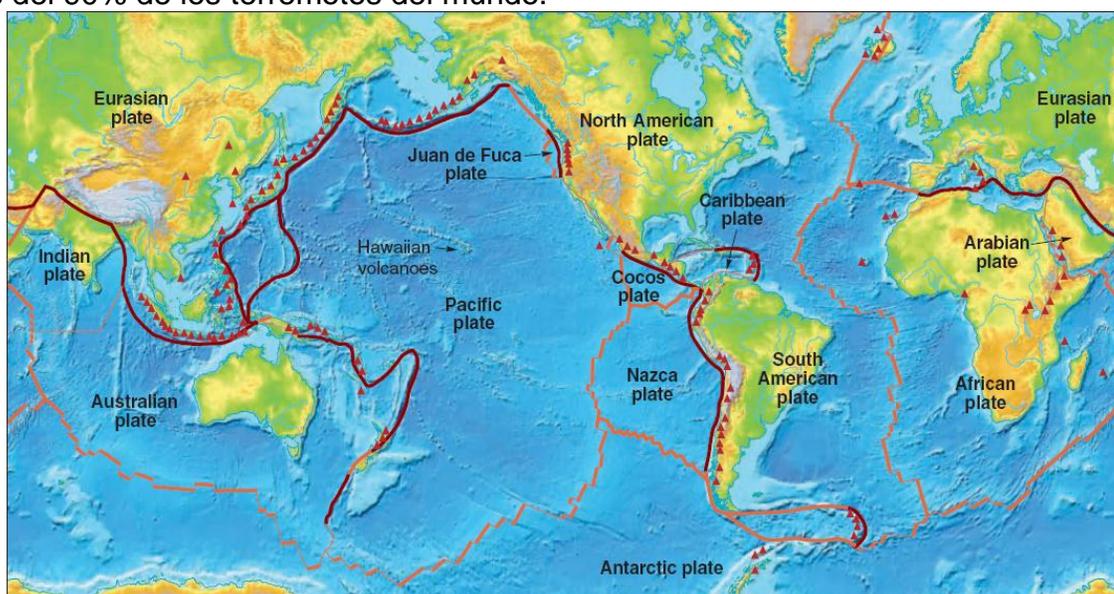
Ilustración 1-3. Cinturón de Fuego del Pacífico, Tomado de (Monroe, 2009)

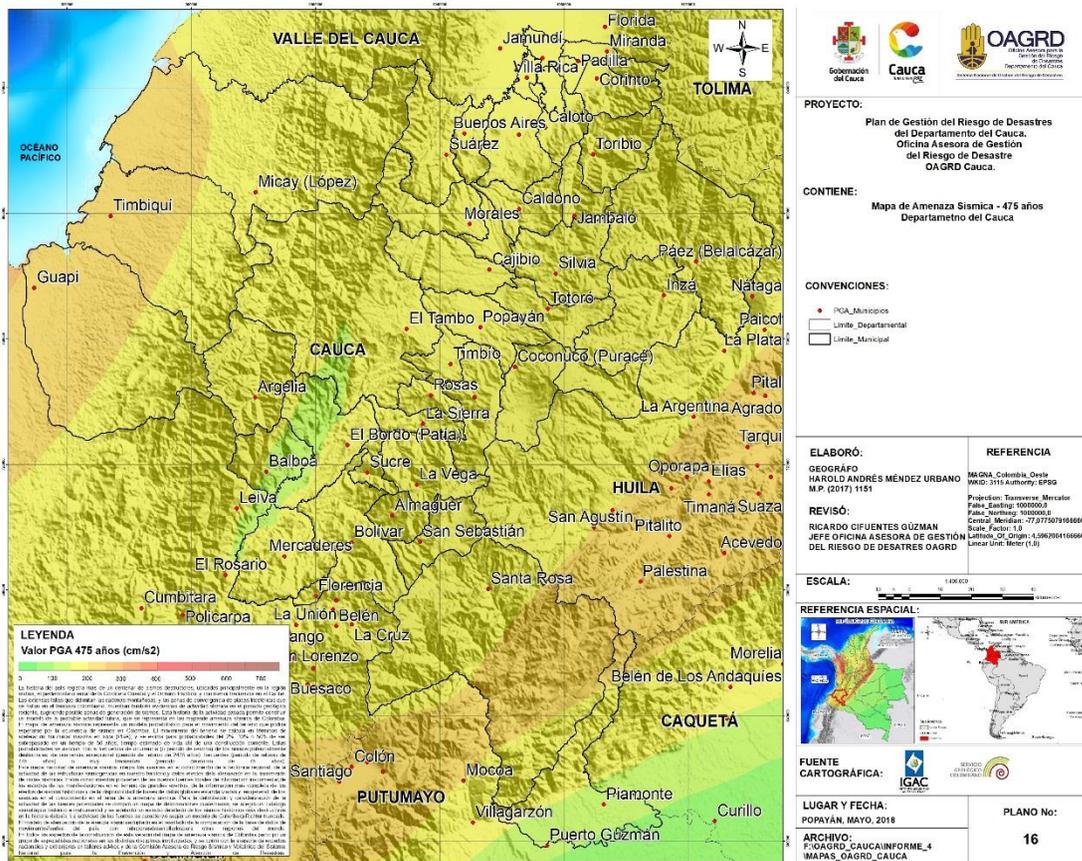
Amenaza Sísmica para el Departamento del Cauca

Diagrama 0-1 Amenaza Sísmica Cauca

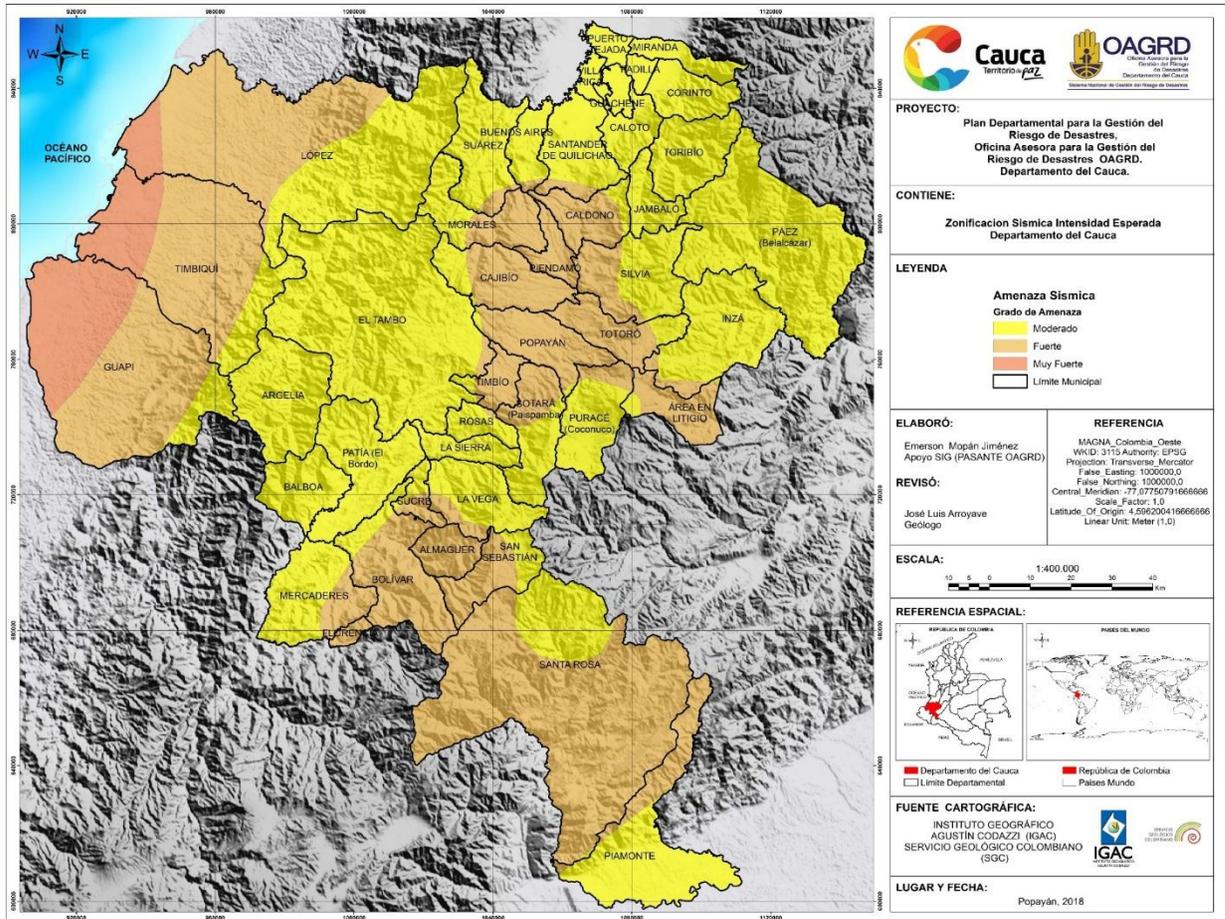
Mapa de Intensidad máxima esperada

Mapa de intensidad máxima esperada tomado y adaptado de SGC,
http://svrags.sgc.gov.co/JSViewer/Amenaza_Sismica/

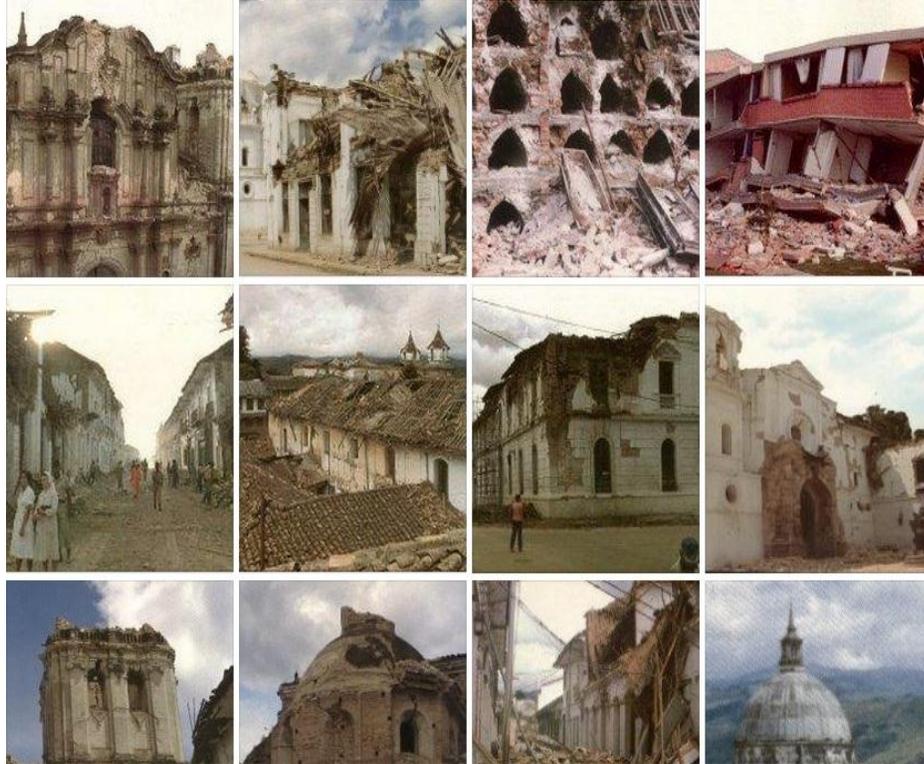
Los últimos sismos registrados en los años 2012 y 2013 provocaron una emergencia en 26 municipios de los del Departamento en los cuales se averiaron infraestructuras, viviendas, debido a que en la mayoría no cumplen con las normas sismo resistente

Imagen. Terremoto de Popayán 1983.

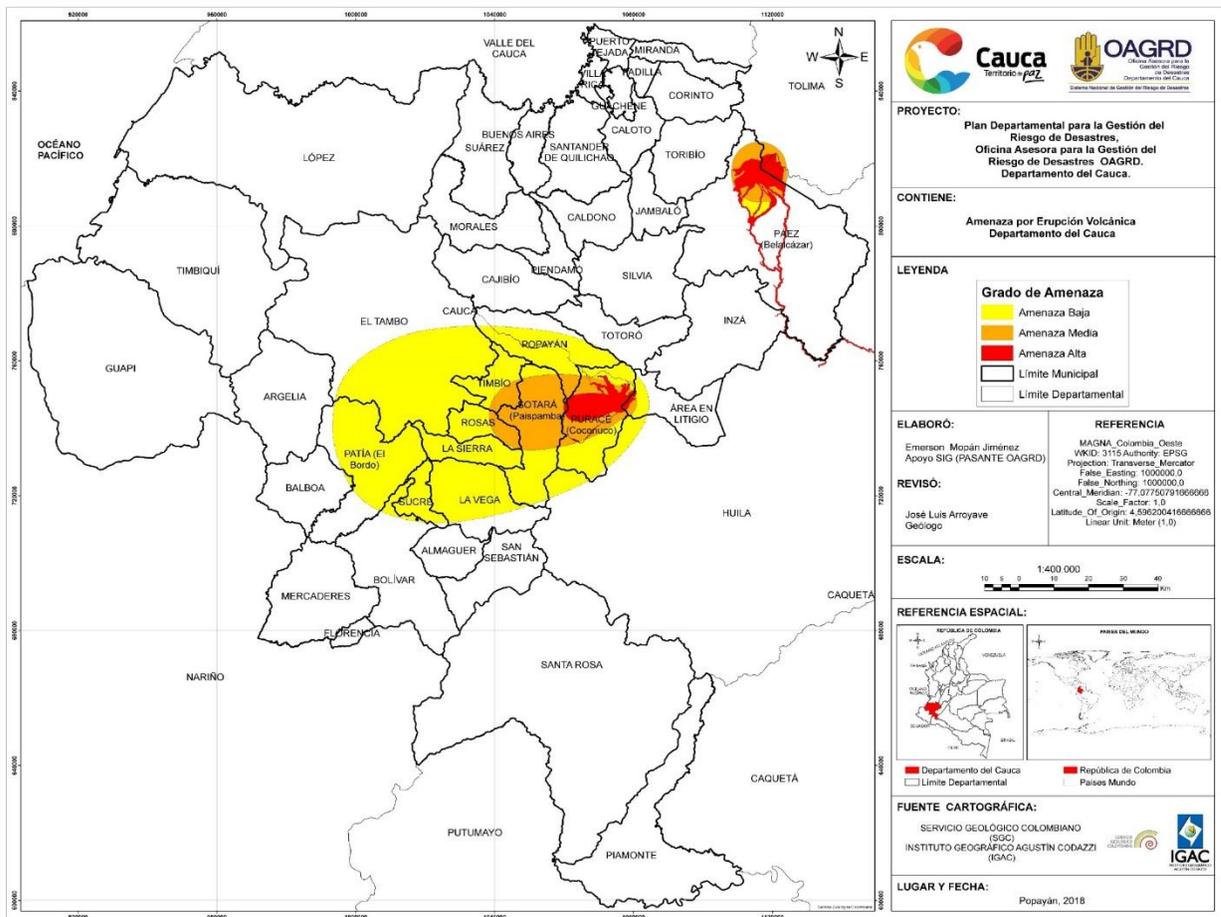
Amenaza Volcánica Departamento del Cauca Fuente SCG-adaptado OAGRD 2018

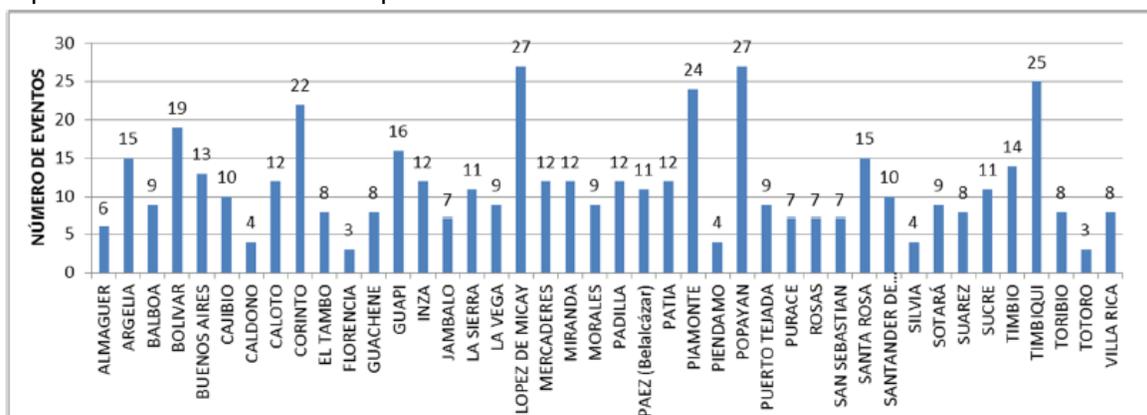
Figura XXX. Número de eventos (Inundaciones, Avalanchas y Crecientes súbitas) en el departamento del Cauca, periodo 1998 - 2016. Fuente: UNGRD, 2017.

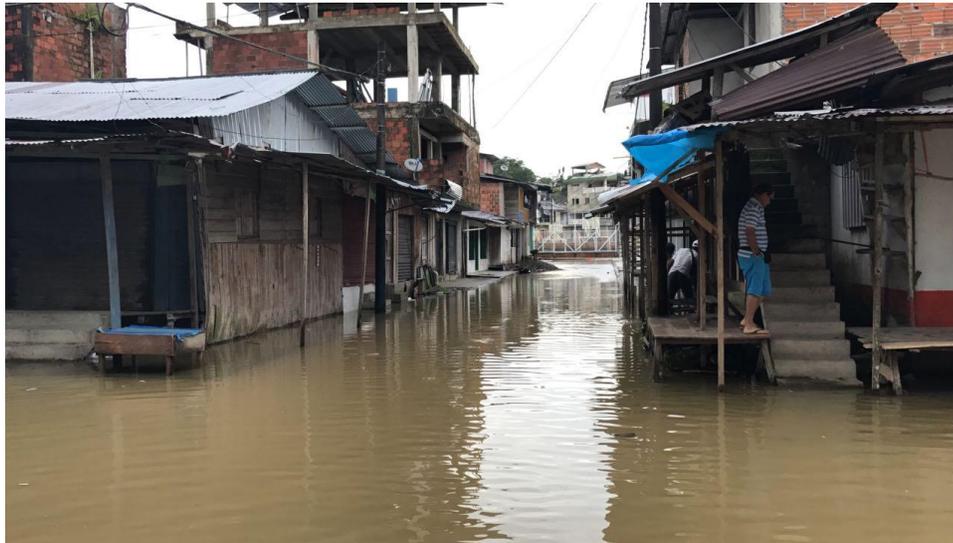
Imagen. Inundación población cabecera municipal de Timbiquí 2017.
