Evaluación y Zonificación de Riesgos por avenida torrencial, inundación y movimiento en masa y dimensionamiento de procesos erosivos en el municipio de

EL CARMEN DE VIBORAL

**EVALUACIÓN Y ZONIFICACIÓN DE RIESGOS Y DIMENSIONAMIENTO DE PROCESOS
EROSIVOS EN LOS 26 MUNICIPIOS DE LA JURISDICCIÓN DE CORNARE.
CONVENIO CORNARE-GOVERNACIÓN DE ANTIOQUIA N° 2011-CF-12-0051 Y 217-2011
MUNICIPIO DE EL CARMEN DE VIBORAL**

**ZONIFICACIÓN DE RIESGO POR MOVIMIENTOS EN MASA
INUNDACIÓN Y AVENIDAS TORRENCIALES.
ATENCIÓN DE ÁREAS AFECTADAS POR EVENTOS DESASTROSOS.**

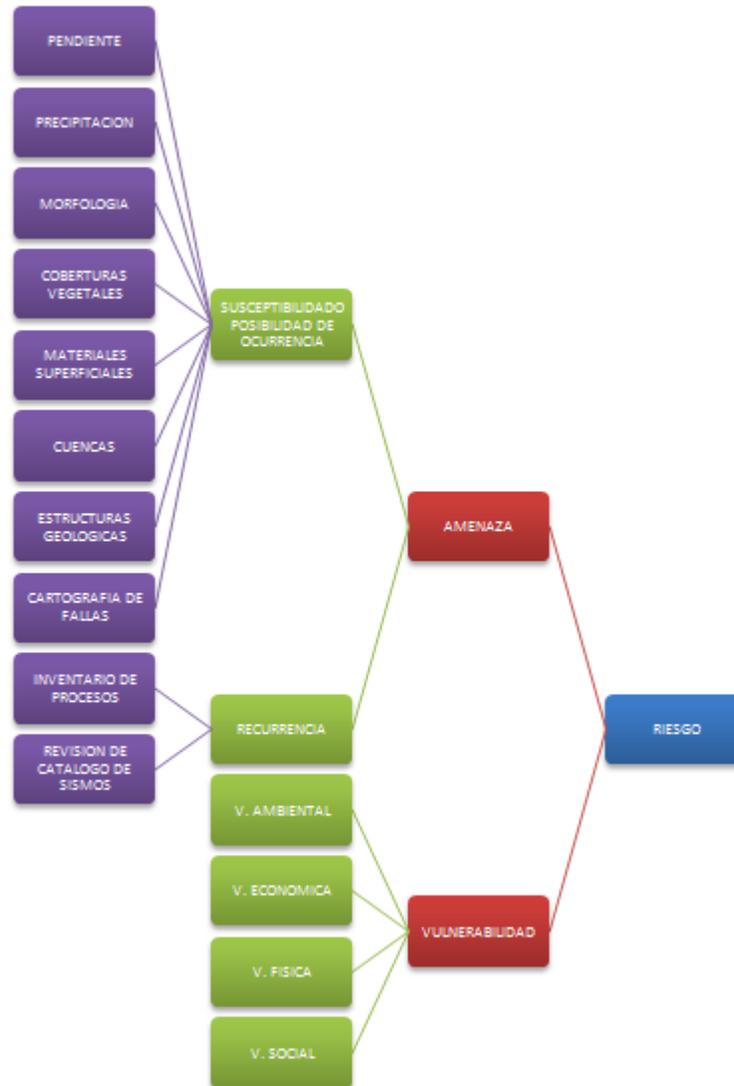
El análisis del riesgo que se realizó en este trabajo se lleva a cabo de acuerdo al diagrama que se muestra en la Figura 3.

FIGURA 3. ANÁLISIS DE RIESGO

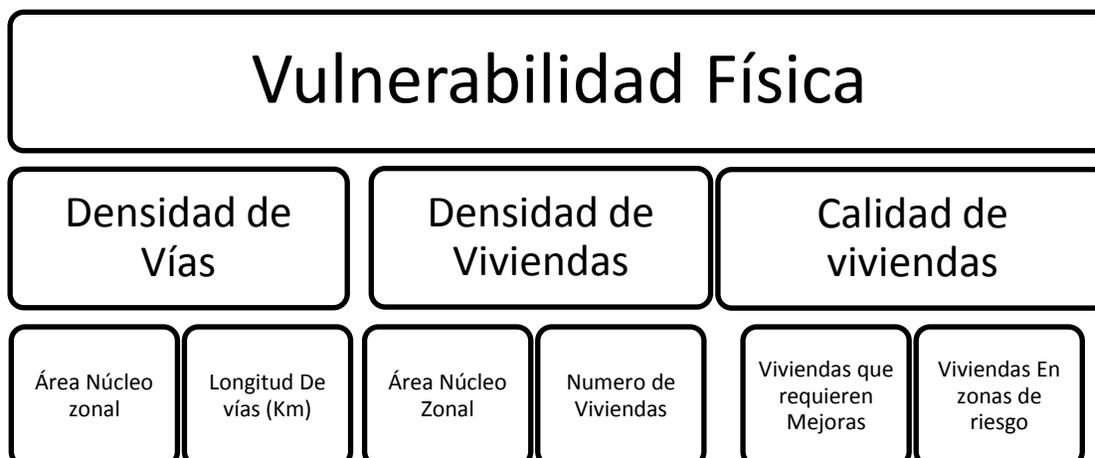
FIGURA 7. ESQUEMA DE VULNERABILIDAD FÍSICA

Para la vulnerabilidad Física se utilizó el siguiente esquema de trabajo.

Las variables fueron tomadas del sistema de información regional para la paz (SIRPAZ) donde se utilizó información de la versión 2007 y para los municipios donde no se obtuvo esta información se trabajó con las versiones del 2004 y 2001.

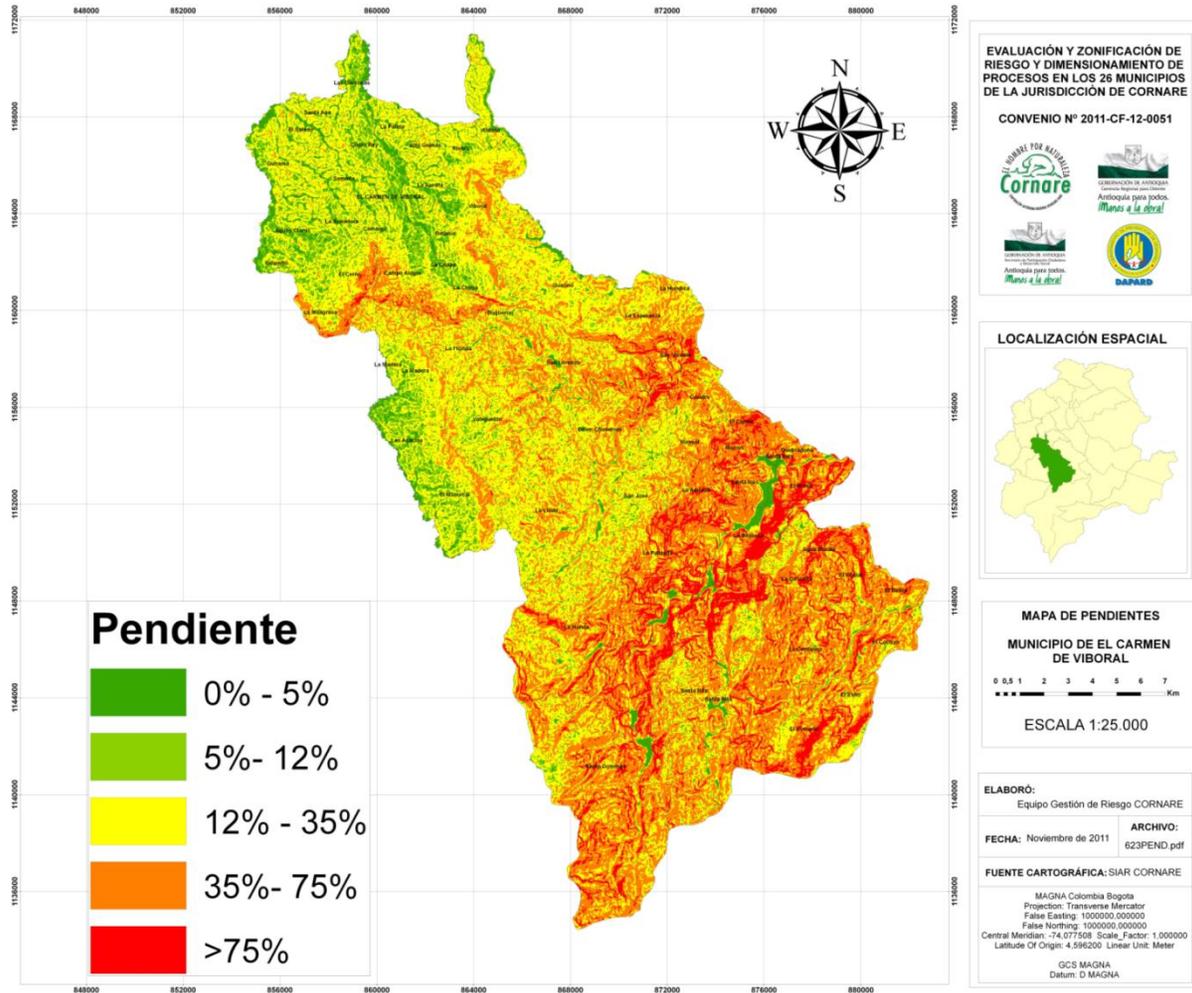
En la figura 9 se puede observar el mapa de pendientes del municipio de El Carmen de Viboral.

FIGURA 9. MAPA DE PENDIENTES MUNICIPIO DE EL CARMEN DE VIBORAL

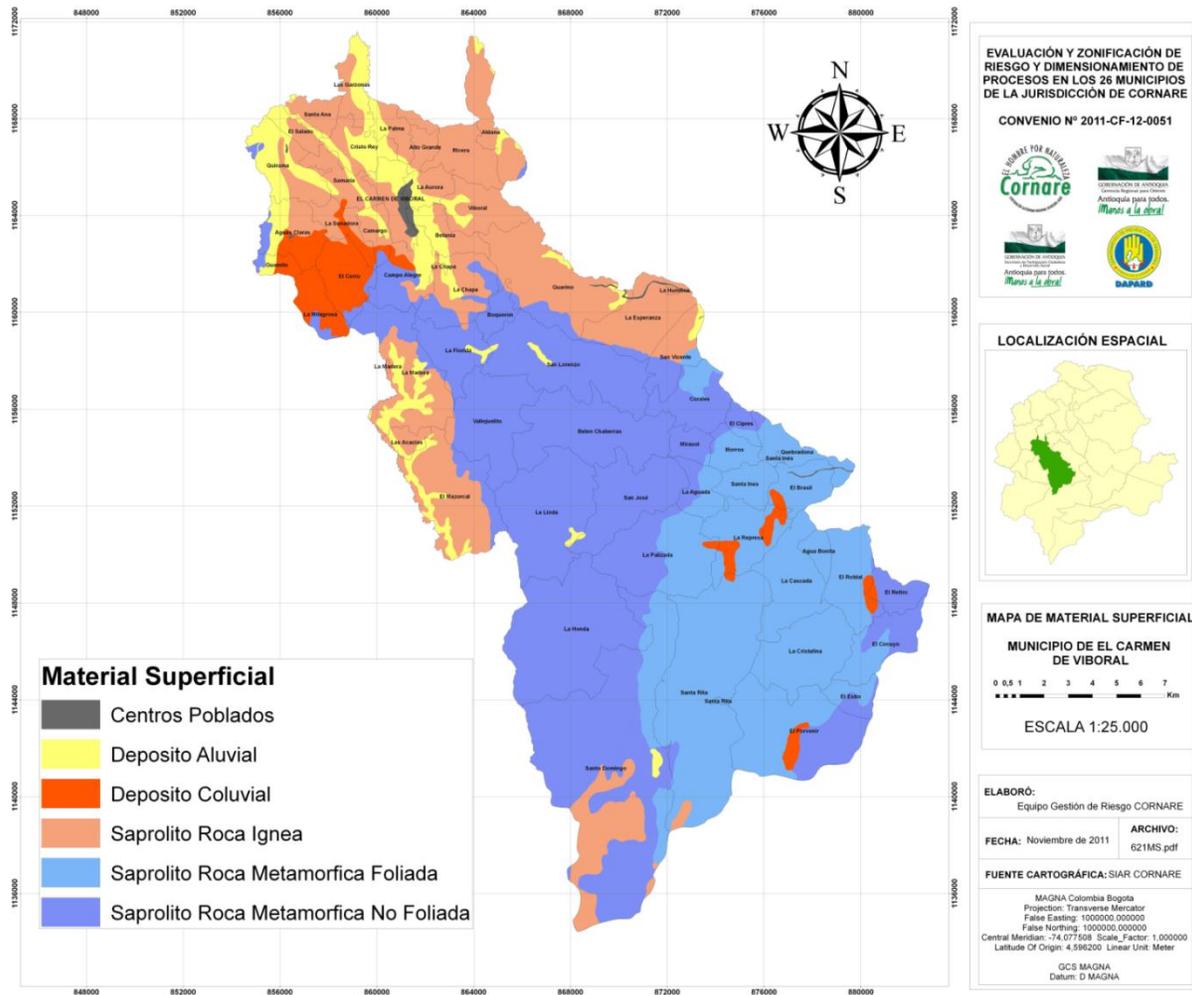
La distribución de los materiales, muestra cinco zonas diferenciadas en la extensión del territorio.

FIGURA 10. MAPA DE MATERIAL SUPERFICIAL DEL MUNICIPIO DE EL CARMEN DE VIBORAL

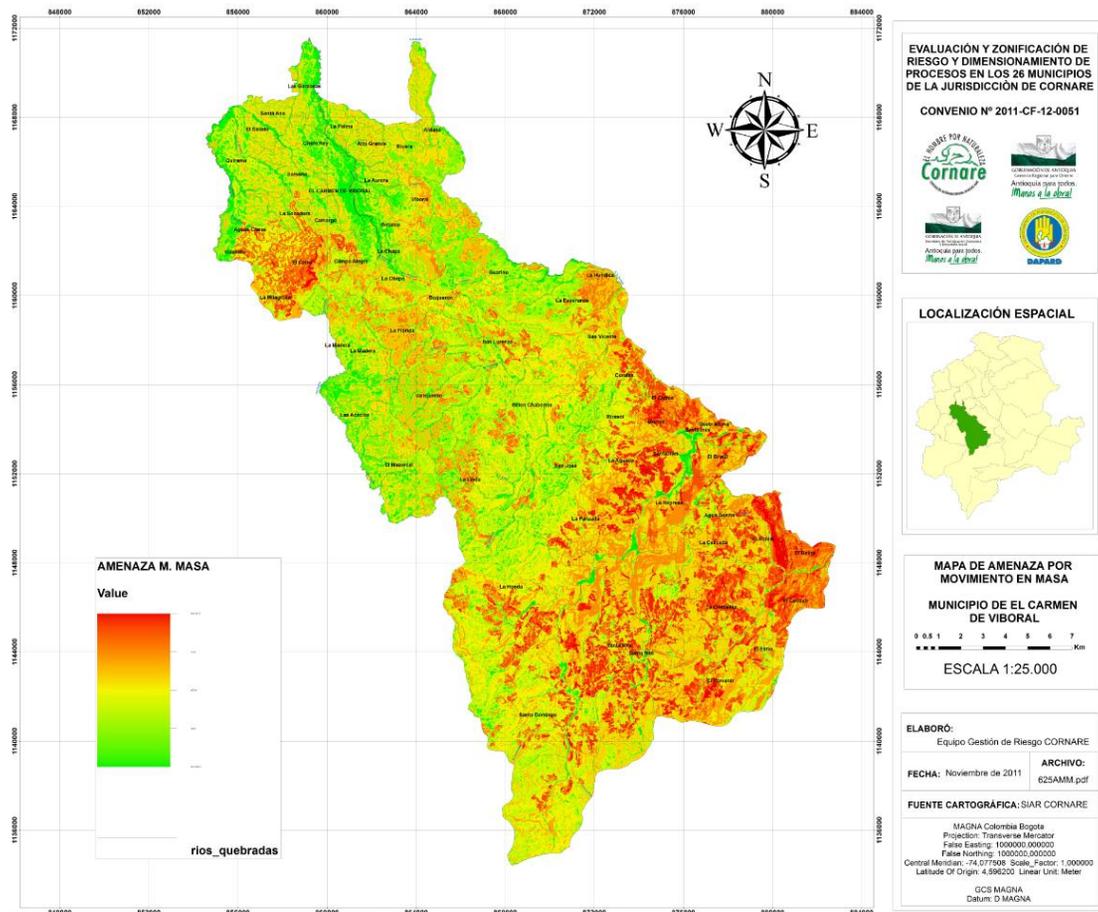
FIGURA 14. MAPA DE AMENAZA POR MOVIMIENTO EN MASA DEL MUNICIPIO DE EL CARMEN DE VIBORAL

En este sector los niveles de amenaza altos, surgen principalmente la ocurrencia de factores físicos, tales los materiales frágiles del terreno, la inclinación fuerte del mismo, y los altos niveles de precipitación del sector, que son los mayores en el municipio; también influye en menor medida los usos de sembrado de pasto y el pastoreo, que causan daño en el terreno y facilitan la ocurrencia de procesos erosivos profundos y extensos

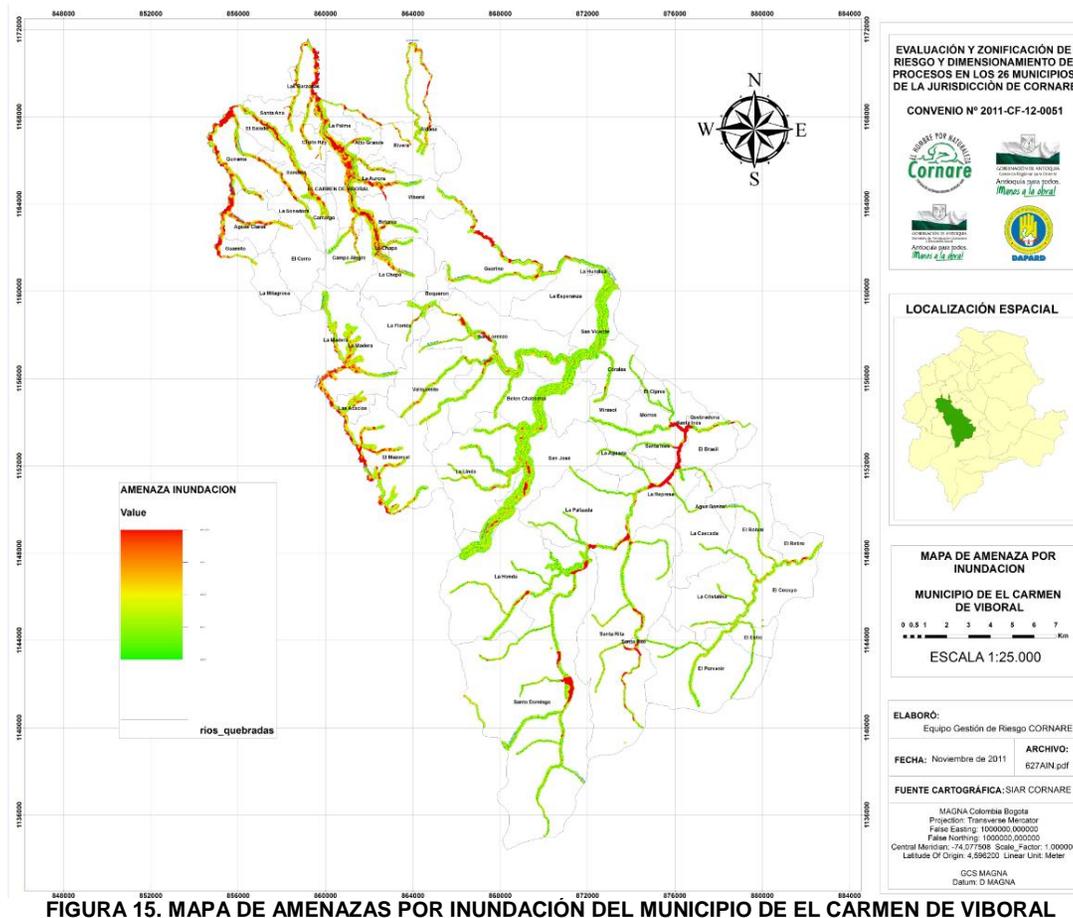
Se aprecia en el mapa de la Figura 15, la ubicación de las áreas afectadas por amenaza de inundación, estas se clasifican en cinco rangos los cuales se distribuyen en el territorio. Se observa que la amenaza por inundación se concentra en el sector norte y costado occidental del municipio; en estos sectores, los terrenos tienen pendiente baja 5 a 12% y muy baja <5% y localmente presentan pendiente media 12 a 35%; aquí, las áreas marginales a las corrientes con menor pendiente son las que presentan niveles de amenaza mayor, y las de mayor pendiente presentan niveles de amenaza menor. Las zonas de riesgo por su localización forman un corredor que bordea las corrientes que, aquí, corren por cauces formados sobre terreno que son depósitos aluviales; esta zona del municipio, está sobre la superficie de erosión actual y a ella drenan las aguas que provienen de la zona central donde se encuentra el escarpe que delimita la superficie de erosión y en el cual se encuentran las partes de las microcuencas de los drenajes. En gran medida las áreas sobre el escarpe tienen cobertura en bosque ocurriendo también áreas con pasto, en el resto de zona se tienen cultivos transitorios, estos usos, tanto el cultivo de pasto como el cultivo transitorio, favorecen el escurrimiento rápido del agua y con ello la formación de crecientes que produce la inundación en la parte baja.

FIGURA 15. MAPA DE AMENAZAS POR INUNDACIÓN DEL MUNICIPIO DE EL CARMEN DE VIBORAL

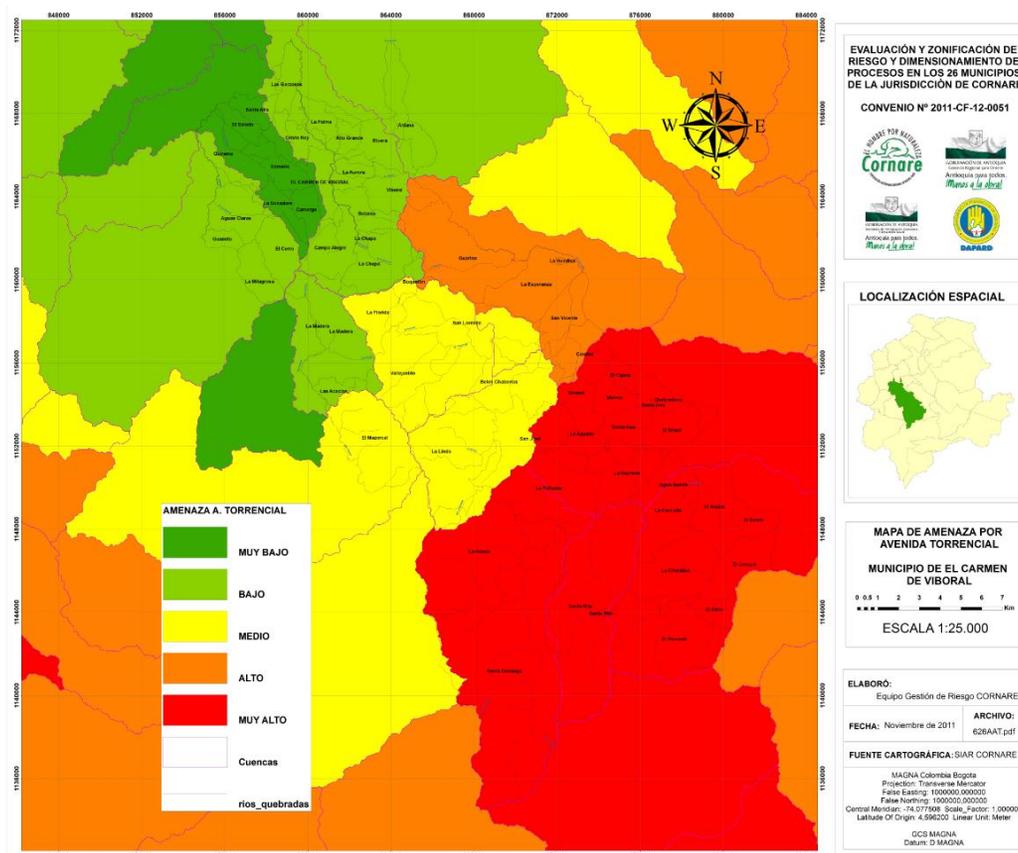
El nivel muy alto se localiza en el sector sur, asentadas sobre la superficie de erosión del Magdalena, las cuencas localizadas aquí surgen por el proceso de incisión de los drenajes, dando lugar a cuencas alargadas de occidente a oriente, tienen vertientes alargadas con pendiente fuertes modeladas en saprolito de roca metamórfica foliada, sobre las cuales hay una creciente implementación de cobertura de pasto, como resultado de la ampliación de la frontera agrícola; en conjunto estas características dan lugar, como se dijo al describir la inundación, a la ocurrencia de cuencas con alta capacidad de concentración, en las que por la lluvia en cantidad, ocurre fácilmente crecientes que pueden transportar materiales, los cuales están disponibles con facilidad por los materiales del terreno, para producir avenidas torrenciales. La morfología del terreno, con drenajes profundos, vertientes largas junto con la ocurrencia de amenaza alta y muy alta por movimiento de masa en este sector, facilita la ocurrencia de remociones en masas que obstruyen las corrientes produciendo inundación que luego se transforman en avenidas torrenciales.

FIGURA 16. MAPA DE AMENAZAS POR AVENIDA TORRENCIAL DEL MUNICIPIO DE EL CARMEN DE VIBORAL

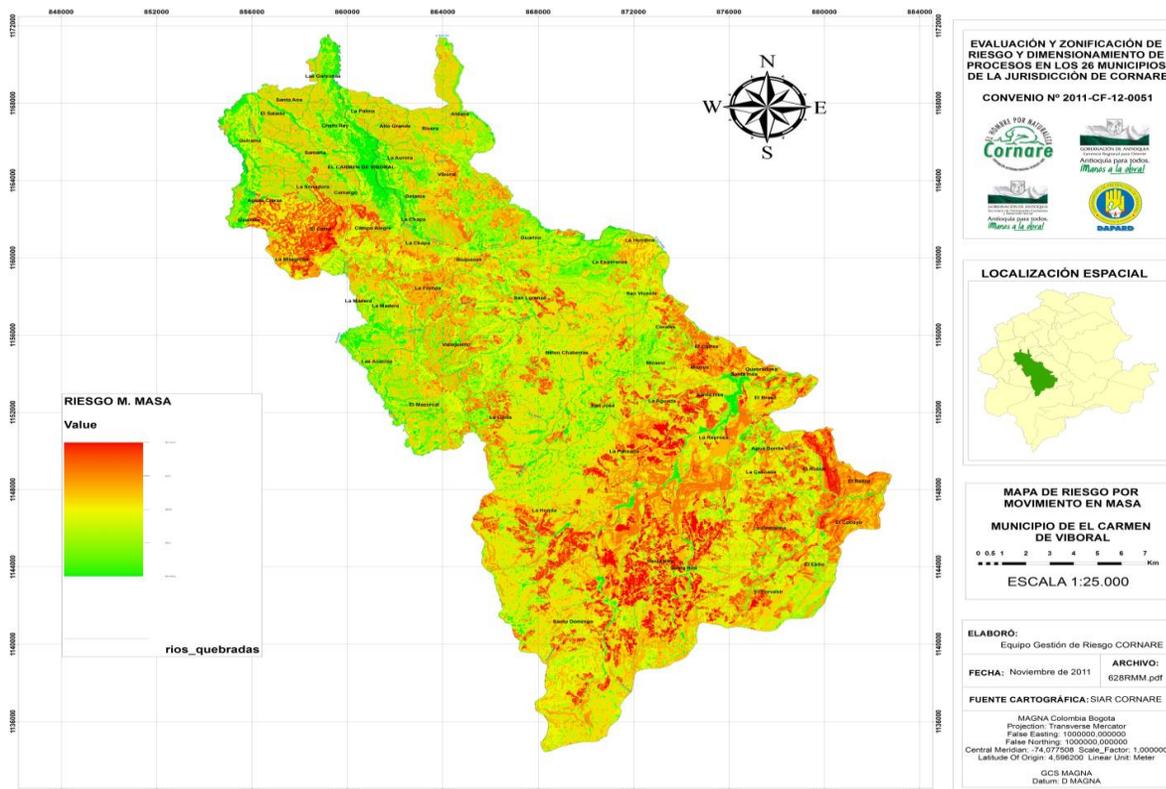
Este nivel de riesgo, se localiza de forma prevalente en el sector central, surge de la presencia de saprolito de roca metamórfica no foliada como materiales en superficie, los cuales conforman un relieve de vertientes rectas, en los que predominan las pendientes moderadas (12% a 35%) con presencia de sectores que tienen pendiente fuertes (35% a 75%) y localmente muy fuertes (> 75%); los usos del suelo en este sector, en predominio son bosque con zonas de pastos, con presencia al oriente de franjas con cultivos permanente; la precipitación en este sector varía del intervalo 2619 mm – 2785 mm, al noroccidente, hasta 2785 mm – 2933 mm, al suroriente.

FIGURA 18. MAPA DE RIESGO POR MOVIMIENTO EN MASA DEL MUNICIPIO DE EL CARMEN DE VIBORAL

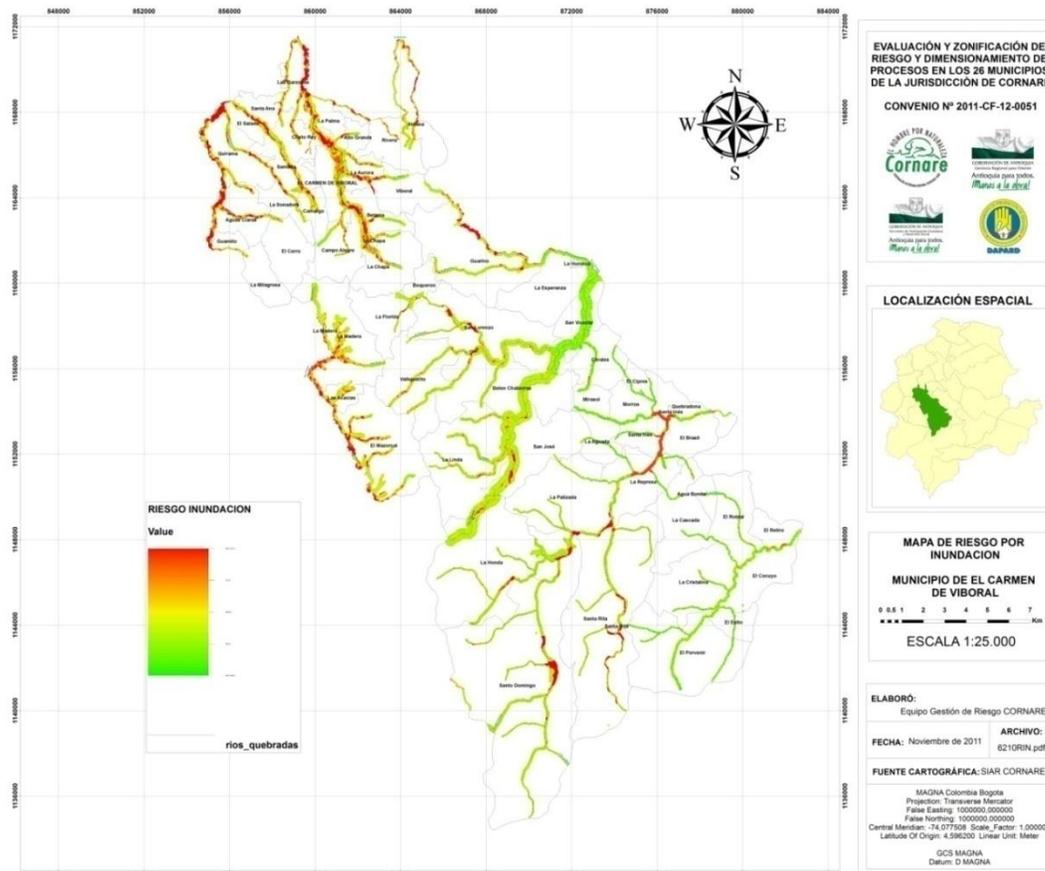
Zona uno. Es el costado norte del municipio, que se encuentran las cuencas de las quebradas La Pereira y La Cimarrona, ambas afluentes del río Negro; En estas corrientes predominan los niveles de riesgo altos, siendo más visible el nivel de riesgo muy alto y también hay nivel de riesgo alto y medio presente en la zona. Esto coincide con la ocurrencia de llanuras aluviales amplias que facilitan las inundaciones.

FIGURA 19. MAPA DE RIESGO POR INUNDACIÓN DEL MUNICIPIO DE EL CARMEN DE VIBORAL

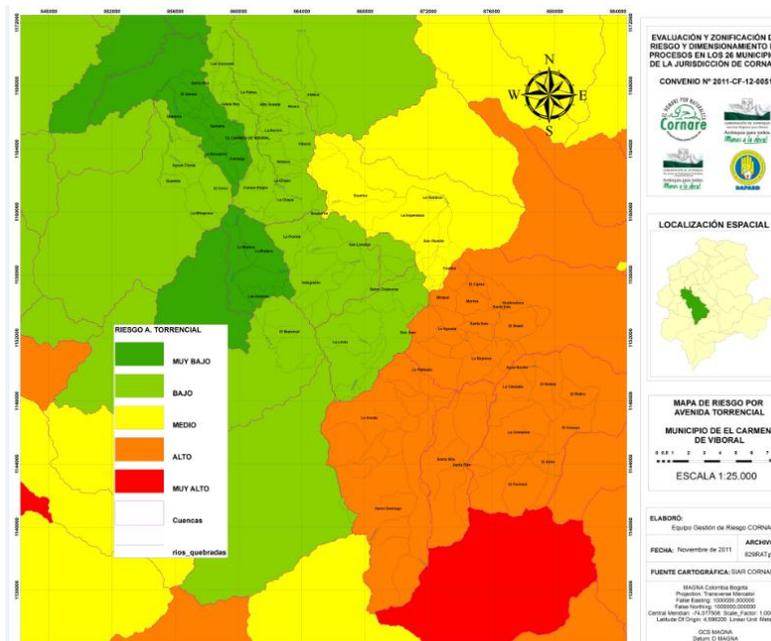
El Riesgo por Avenida Torrencial, califica el territorio de la cuenca a partir de la incidencia que presentan sus características, para facilitar o evitar la ocurrencia de una Avenida Torrencial, en este municipio los valores del riesgo se agrupan en cinco niveles; la distribución de las áreas con riesgo por avenida torrencial en el municipio, da lugar a la conformación de cuatro sectores, cada uno caracterizado por la presencia en mayor proporción de un nivel de riesgo.

FIGURA 21. MAPA DE RIESGOS POR AVENIDA TORRENCIAL DEL MUNICIPIO DE EL CARMEN DE VIBORAL

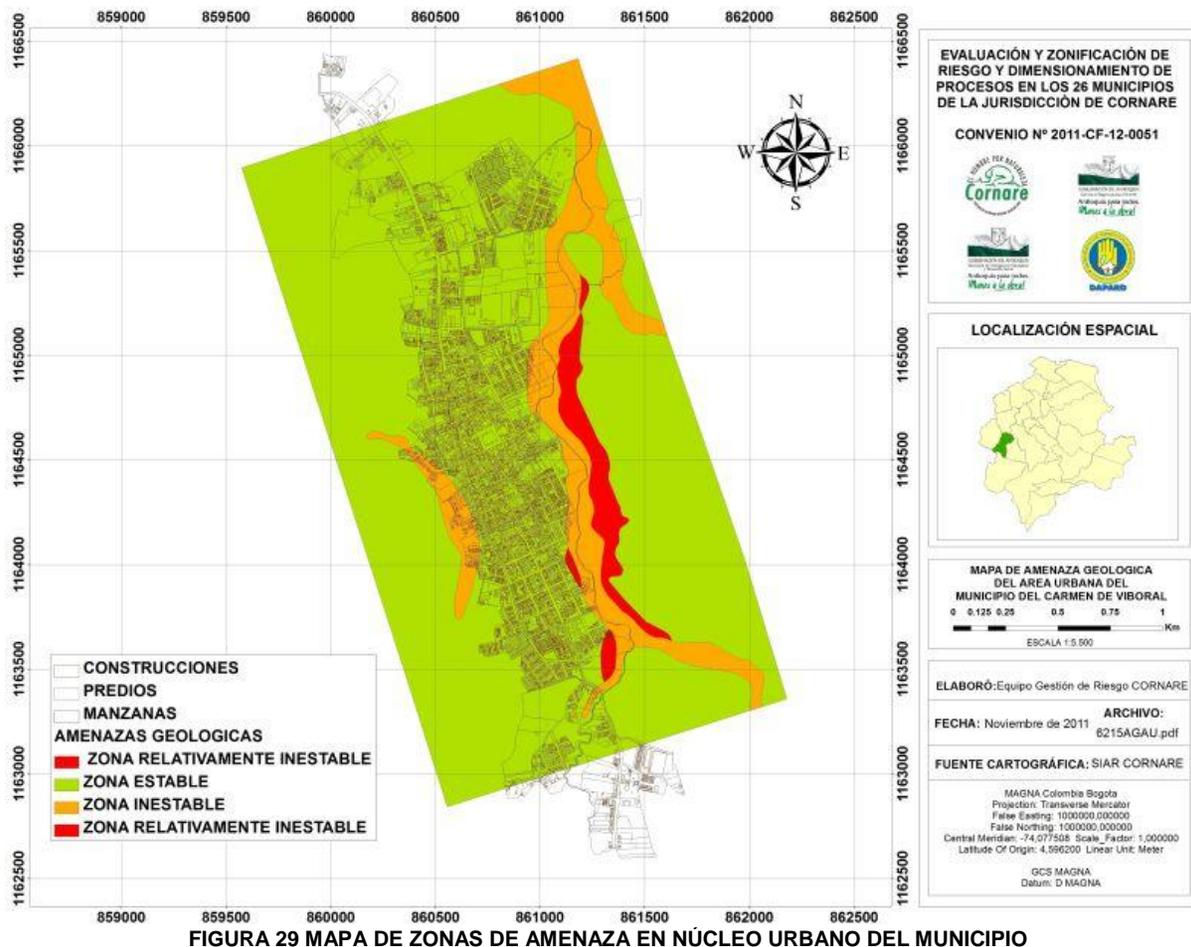
El casco urbano del municipio del Carmen reposa, en parte sobre un depósito de vertiente del tipo flujo de lodo, bien consolidado y meteorizado, también sobre horizontes meteorizados de roca ígnea plutónica, y otra parte, se localiza en los tres niveles de terraza que ha formado la quebrada Cimarronas.

FIGURA 29 MAPA DE ZONAS DE AMENAZA EN NÚCLEO URBANO DEL MUNICIPIO

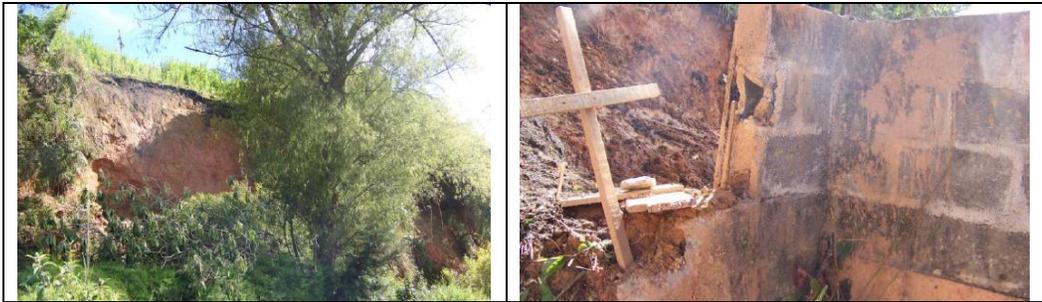
Sector Zacatín

FIGURA 30 FOTOS 1 Y 2: AFECTACIÓN DE VIVIENDAS Y DEL TERRENO POR DESLIZAMIENTO EN EL SECTOR ZACATÍN

Saturación del terreno por la infiltración de agua en la superficie y por las lluvias fuertes. Facilitan la infiltración las obras que actualmente se adelantan en la parte alta del talud pudieron contribuir a la ocurrencia del fenómeno, debido al retiro de la cobertura vegetal durante la temporada invernal.

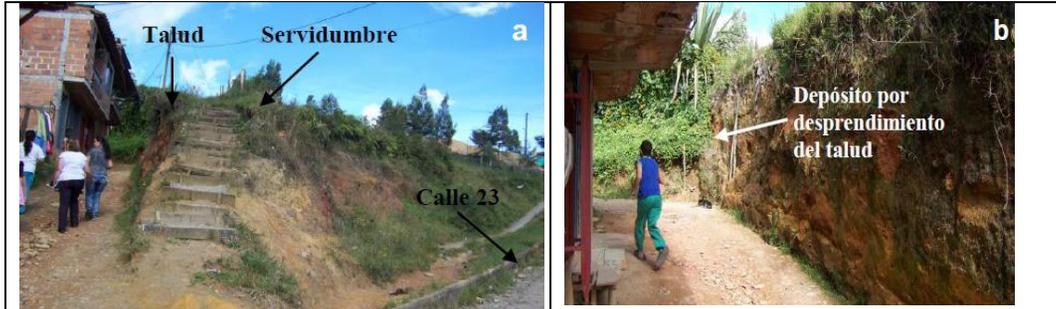
Villas de Asón Calle 13 con Cra 33

FIGURA 31 FOTOS 3 Y 4: INESTABILIDAD DEL TERRENO Y VIVIENDA EN RIESGO POR TALUD INESTABLE EN EL BARRIO VILLAS DE ASÓN

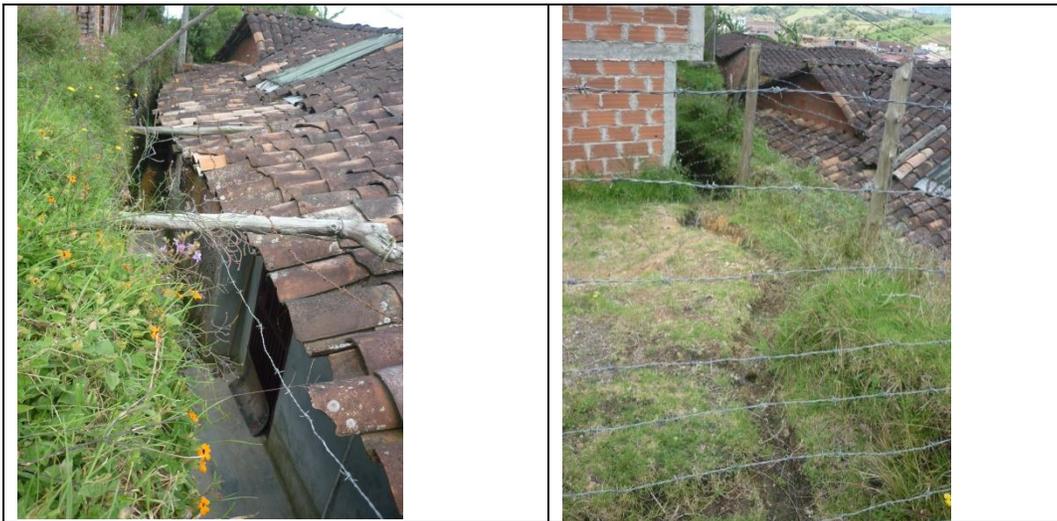
El terreno, detrás del lugar donde se aprecian las manifestaciones de inestabilidad, es utilizado como potrero.

FIGURA 32 FOTOS 5 Y 6: DAÑO EN TERRENO POR AGUAS EN SUPERFICIE Y AMENAZA PARA VIVIENDAS EN LA PARTE BAJA, BARRIO BUENOS AIRES

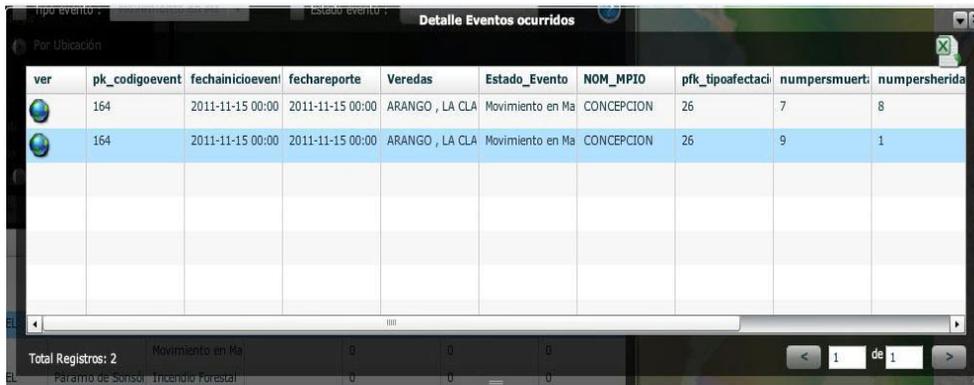
FIGURA 40. FORMULARIO DETALLE EVENTO OCURRIDO

- Detalle Evento Ocurrido Funcionalidad que permite la visualización de otra información relevante del evento (ver Figura 40)
