## **ZONIFICACIÓN DE AMENAZAS Y RIESGOS DE ORIGEN NATURAL Y ANTRÓPICO DEL ÁREA URBANA DEL MUNICIPIO DE URAMITA**

### **1 GENERALIDADES**

Corpourabá, a través del Contrato de Consultoría No 10-01-09-0307-09 en el marco del Proyecto Macro PAT – Amenazas y Desastres Naturales, acordó con el Consorcio Urabá 2009 la realización de un estudio de zonificación de amenazas y riesgos de origen natural y antrópico de las áreas urbanas de los municipios de Turbo, Chigorodó, Dabeiba y Uramita, como herramienta fundamental en la planificación del territorio.

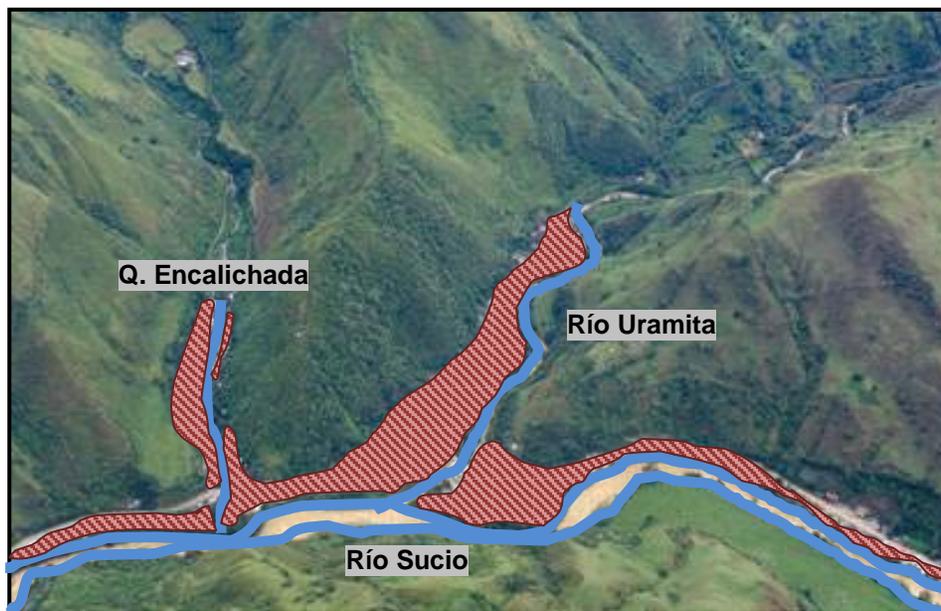
Figura 2-1. Sectores potencialmente afectados en el municipio de Uramita

De acuerdo a lo anterior se puede decir que Las crecientes torrenciales y deslizamientos son los fenómenos naturales a los que Uramita es más vulnerable, debido a la ubicación de su casco urbano en un valle estrecho donde corre un río de caudal apreciable enmarcado por fuertes laderas por las que corren quebradas de gran gradiente. La localización de las zonas amenazadas para la zona urbana para el casco urbano del municipio de Dabeiba se presenta de manera esquemática en la Figura 2-1.

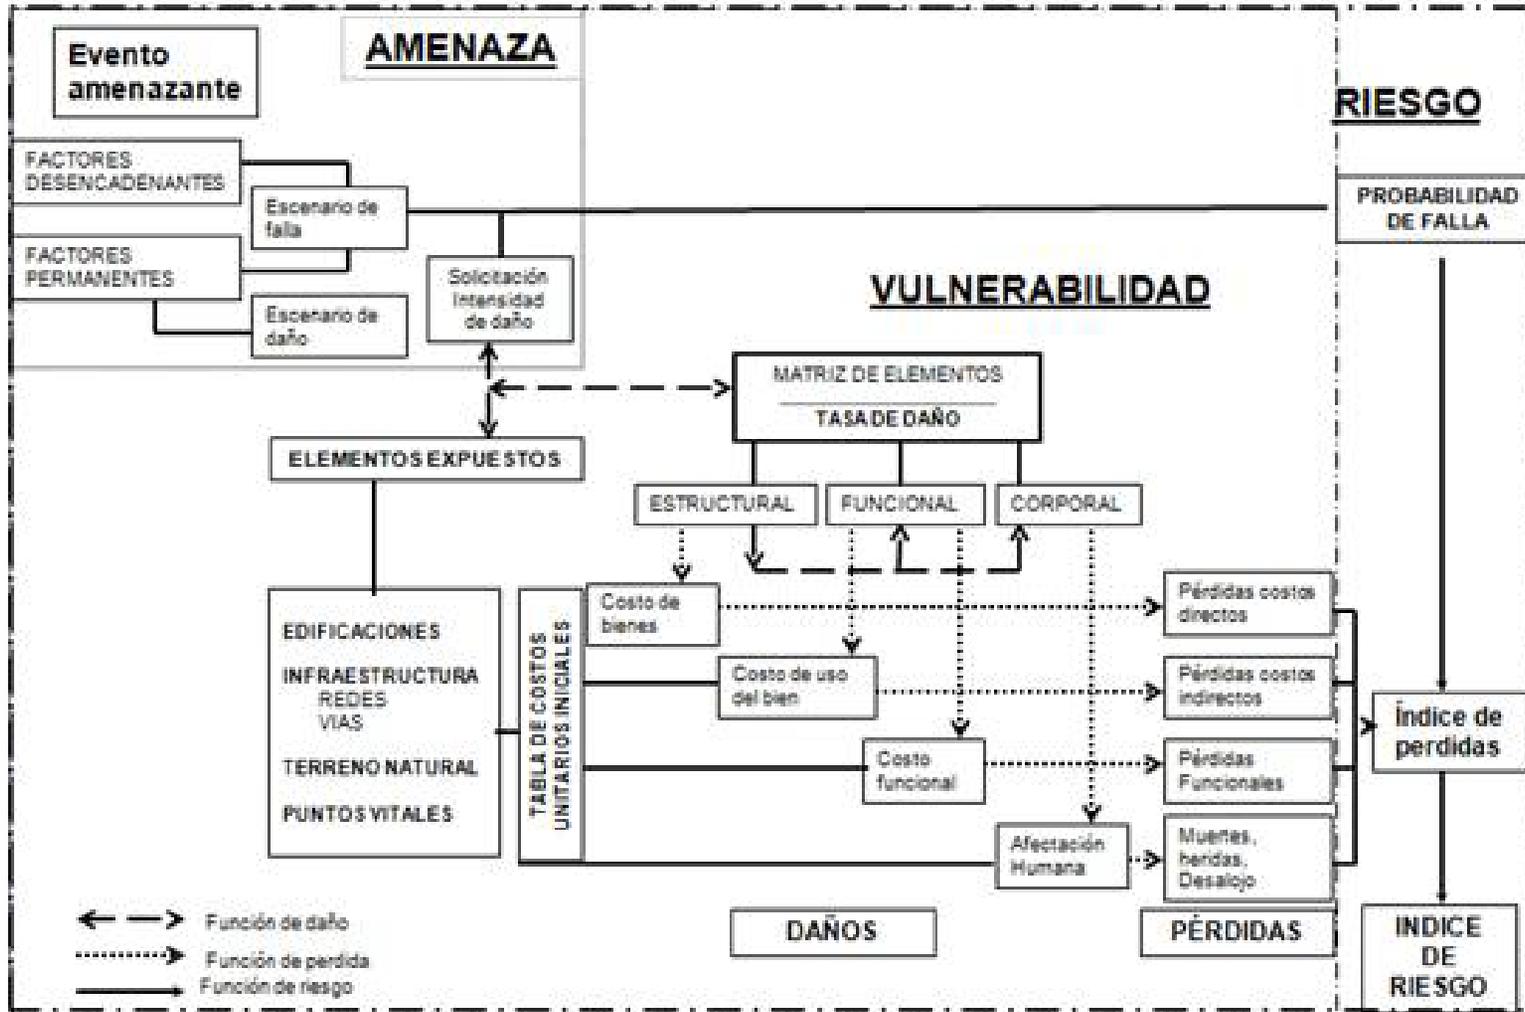
Figura 2-2 Diagrama de flujo para la evaluación del riesgo

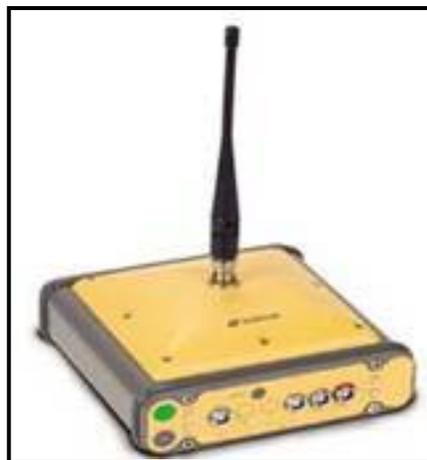
GPS ANTENNA / Internal; ANTENNA TYPE 7 Microstrip (zero-centered), GROUND PLANE Antenna on a flange ground plane.

**Figura 3-1 GPS TOPCON Hiper +**

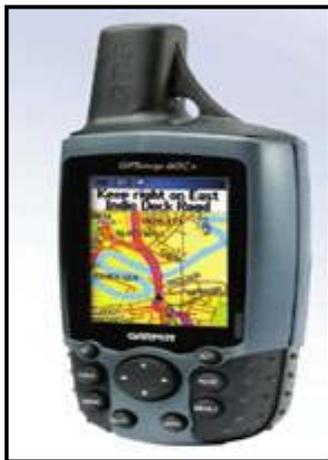
- b) *Navegador Garmin GPSMAP60Csx*: Es un navegador de precisión pos-métrica que puede detectar hasta 12 satélites y que con seis (6) que capture da una buena precisión de posicionamiento para localizar puntos de control del trabajo de localización.

**Figura 3-2 Navegador Garmin GPSMAP60Cx**

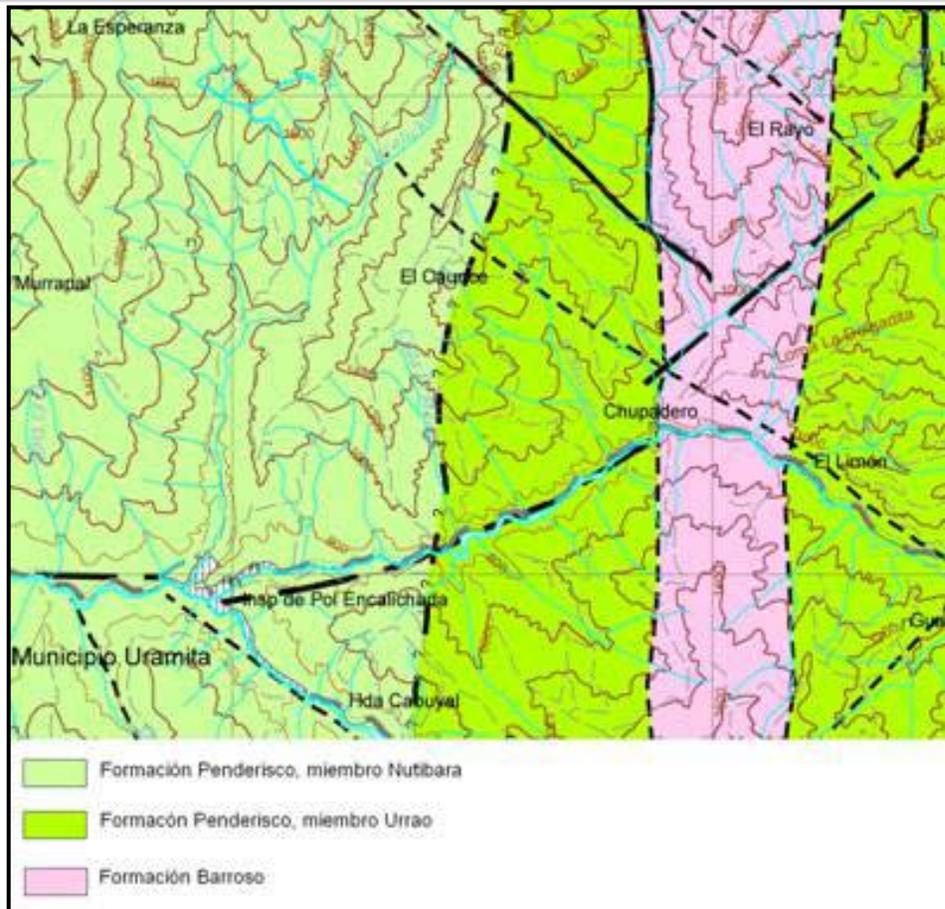
Figura 3-3. Geología regional del municipio de Uramita (Tomado de Ingeominas, 2004)

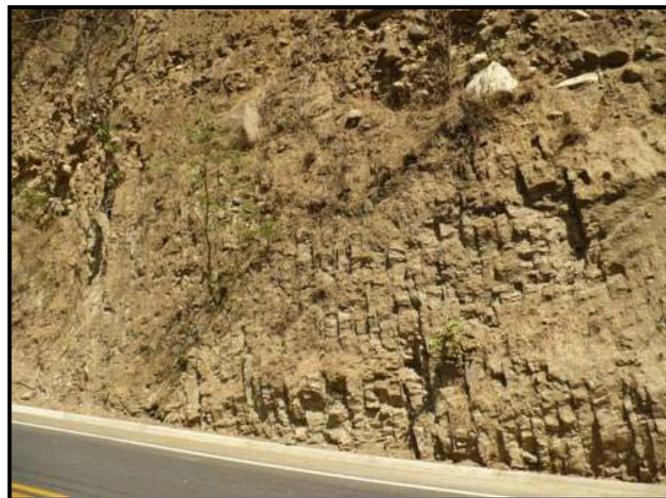
**Suelos residuales en Limolitas silíceas y Chert:** Las rocas dominantes en el medio local pertenecen al Miembro Nutibara de la Formación Penderisco. Se puede observar a lo largo de la vía al Este y Oeste del centro de la población, una sucesión de limolitas silíceas color gris claro a medio, interestratificadas con chert negro y en menor proporción calizas silíceas de color verde claro, dispuestas en estratos delgados, desde 5 hasta 25 cm de espesor, con fuertes y estrechos plegamientos que permiten observar inclinaciones desde 60° hasta verticales en una tendencias general Norte - Sur. Interiormente las limolitas silíceas y calizas silíceas muestran estratificación interna fina a escala de milímetros, indicando así un ambiente de depositación lento y de mar relativamente profundo. La secuencia de rocas se encuentra con fracturamiento intenso, al punto que es difícil tomar muestras de más de 20 cm de diámetro, según se muestra en la Figura 3-4.

**Figura 3-4. Afloramiento de chert y limolitas silíceas en la zona urbana de Uramita. Salida hacia Medellín**

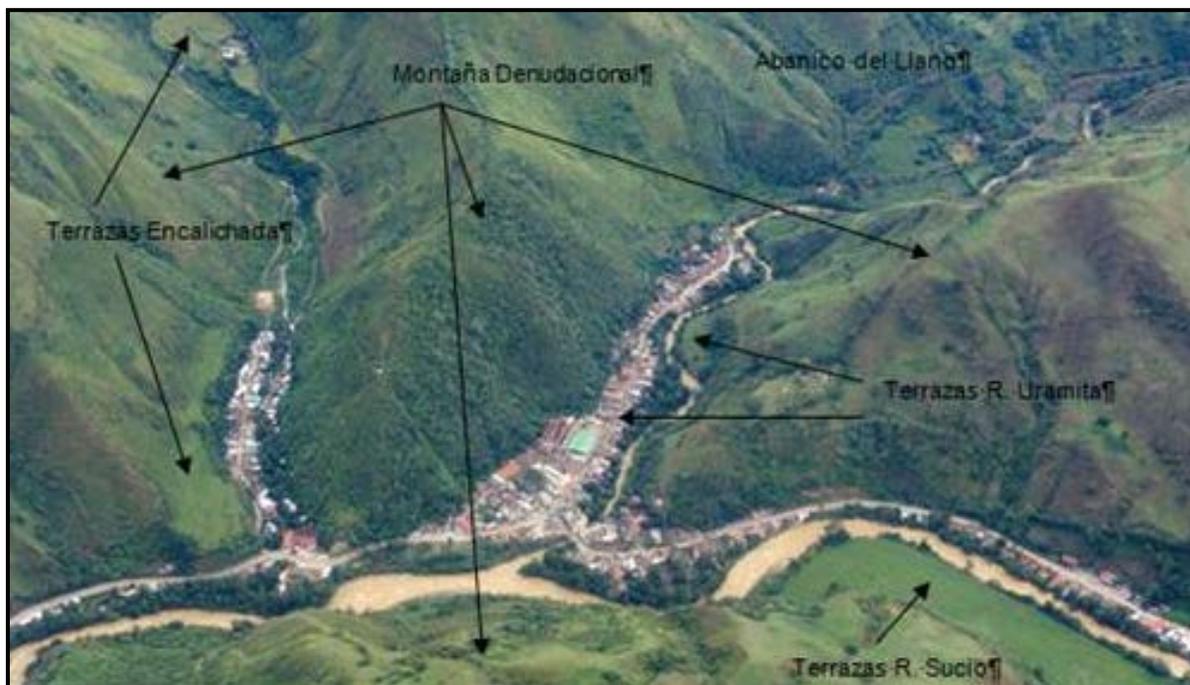
Este tipo de relieve, de montaña abrupta, escarpada e incisada (Montaña Denudacional), se encuentra desarrollado alrededor de la cabecera municipal Uramita y se prolonga en direcciones norte-sur y este-oeste por decenas de kilómetros, modelado sobre rocas ígneas y sedimentarias pertenecientes al Grupo Cañasgordas.

Figura 3-5. Unidades Geomorfológicas de Uramita

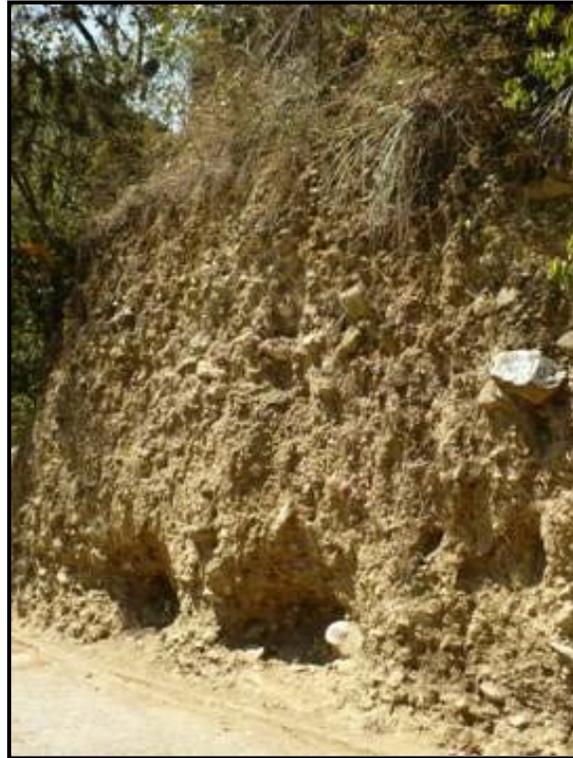
avenidas torrenciales. Existen unas delgadas intercalaciones de gravas bien seleccionadas que indican episodios aluviales posteriores a los torrenciales. La altura total del depósito, de unos 10 a 12 m que se muestra en la Tabla 3-7, contiene por lo menos siete episodios de avenidas torrenciales antiguas, distanciadas por períodos de tiempo relativamente cortos, de años o decenas de años.

**Figura 3-7. Depósitos torrenciales de la quebrada Encalichada, entrada al barrio Santa Ana**

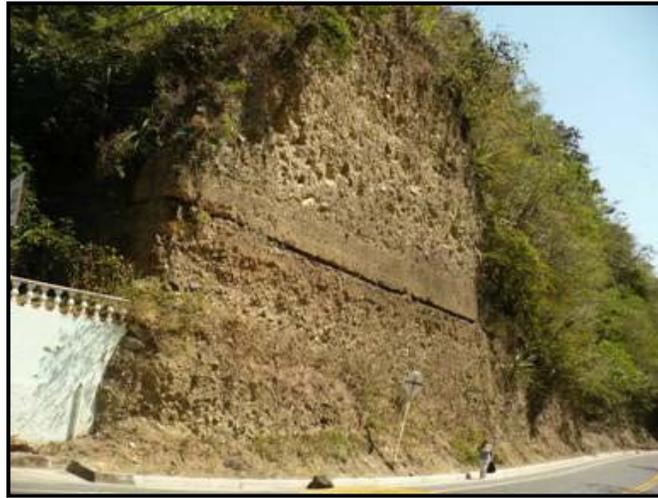
La edad del depósito solamente se puede estimar de manera relativa, teniendo en cuenta su incisión relativamente profunda, de más de 12 m y la poca madurez del horizonte A del suelo, que alcanza unos 10 cm de espesor, lo que indica que el último evento torrencial tiene tal vez miles o decenas de miles de años de haber ocurrido. Una característica particular de esta terraza es que se encuentra basculada por efectos tectónicos, tal como se aprecia en su margen izquierda, sobre la vía principal en la Tabla 3-8.

**Figura 3-8. Depósitos basculados hacia el Este en la confluencia Q. Encalichada R. Sucio**

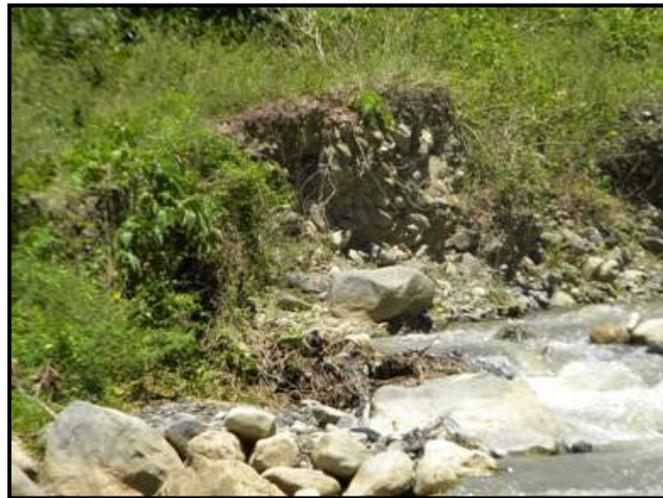
*Terrazas recientes (Qte<sub>1</sub>):* Los depósitos más recientes de la quebrada Encalichada, conforman una terraza baja, de menos de tres metros de altura sobre el cauce actual y 300 m de longitud por unos 30 de ancho. Sus características son de régimen aluvial, con bloques, cantos y guijarros dispuestos en capas lenticulares discontinuas pero ordenadas y con los clastos subredondeados en contactos tangenciales entre sí como se muestra en la Tabla 3-9.

**Figura 3-9. Depósito correspondiente a la terraza T1 de la Q. Encalichada**

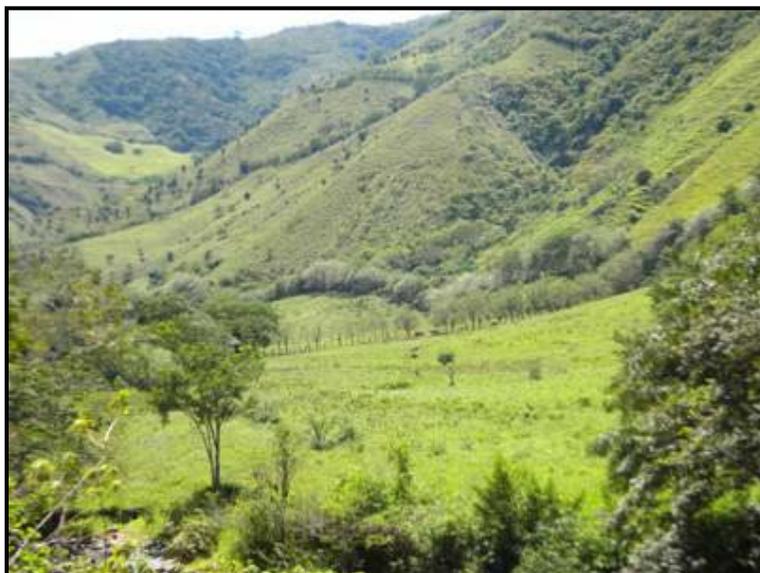
**Terrazas del Río Sucio (Qts1):** El río Sucio, como cauce principal de la zona, forma también su propio sistema de terrazas, que en este caso consisten en superficies relativamente bajas, que tienen alturas sobre el cauce entre 2 y 4 m, no existe un nivel bien definido, sino que ellas tienen una pendiente adicional desde las vertientes en roca hasta el río, lo que indica un aporte coluvial importante desde ellas, que en algunos casos llega a presentar pequeños conos de deyección. Lo anterior parece indicar que no hay una torrencialidad manifiesta en ellas, sino que se han formado por inundaciones sucesivas a través del tiempo. La Figura 3-10 ilustra la situación anterior, y en ella se aprecia claramente su pendiente hacia el río. No se consideran estas terrazas aptas para desarrollo urbano y su uso debe ser restringido para el desarrollo futuro de áreas recreativas de baja inversión.

**Figura 3-10. Terrazas del río Sucio en inmediaciones de Uramita, al fondo, conos de deyección**

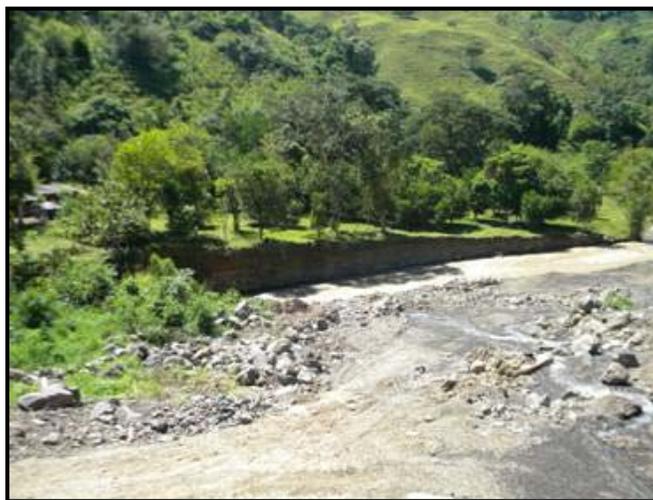
terrazza consiste en una alternancia de estratos irregulares y lenticulares de gravas y bloques con contactos tangenciales entre sí, característica que indica un régimen de crecientes no torrenciales. Debido a la intensa urbanización sobre ella no se pudo levantar una columna y perfil de suelos representativa, pero aguas arriba de la población, por fuera del límite urbano es posible observar terrazas semejantes con horizontes A y B de suelos que alcanzan hasta 20 cm, de espesor, lo que indica una edad avanzada, de decenas de miles de años y en consecuencia, baja susceptibilidad a inundaciones.

**Figura 3-11. Terraza aluvial del río Uramita parcialmente erosionada**

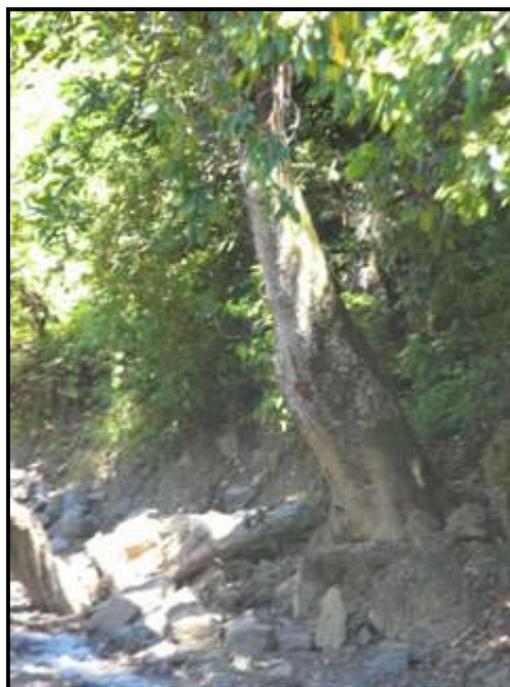
**Figura 3-12. Huella de avenida torrencial de 2009 en la Q. Moscoso**

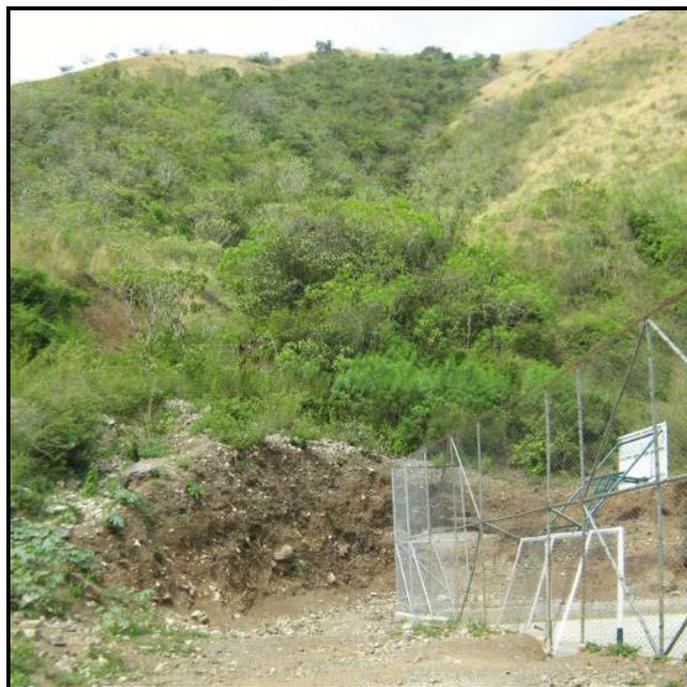
El área aferente a la cañada presenta una cobertura vegetal abundante según se muestra en la Figura 3-13 pero es de esperarse que con el fenómeno de remoción ocurrido ésta se haya perdido en el fondo del cauce. En la época en que se realizó la visita de campo ya había sido removida la parte del cono de deyección que cubría la cancha y que afectó a dos viviendas de la parte alta del Barrio Santa Ana que se sitúan bajo el nivel de la vía.

**Figura 3-13. Flujo de tierra y detritos que afectó el polideportivo y algunas viviendas de la parte alta del Barrio Santa Ana**

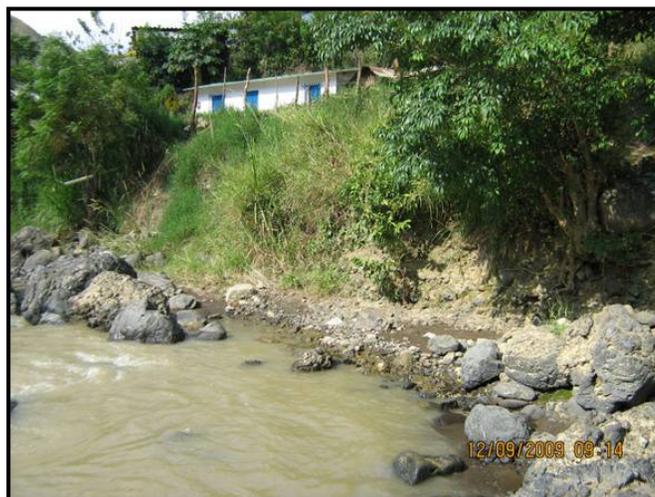
En el sector ubicado en la margen derecha del río Uramita aguas arriba del Barrio El Socorro, se han producido desprendimientos de tierra y detritos desde la terraza, debido a la socavación en la base de la misma por el paso de la corriente. Los materiales removidos corresponden a gravas y bloques sub-angulares en una matriz limo-arenosa, que se muestran en la Figura 3-14. Este fenómeno no ha afectado viviendas ni la vía a Peque, y se aprecia que en la pata existen algunos bloques de roca que le sirven de protección, pero en eventos de crecientes se pueden dar nuevos desprendimientos.

**Figura 3-14. Desprendimientos de tierra y detritos en la margen derecha del Río Uramita en la parte alta del Barrio El Socorro**

El escarpe que ha quedado como resultado de estos desprendimientos es casi vertical, según se muestra en la Figura 3-14, por lo que es factible que se dé la ocurrencia de nuevos desprendimientos, especialmente durante las crecientes del río; el sector afectado no ha sido urbanizado por lo que no se han producido daños en viviendas o infraestructura, pero es conveniente que se restrinja el uso de este sector para construcción. Los materiales removidos corresponden a gravas y bloques sub-angulares en una matriz limo-arenosa.

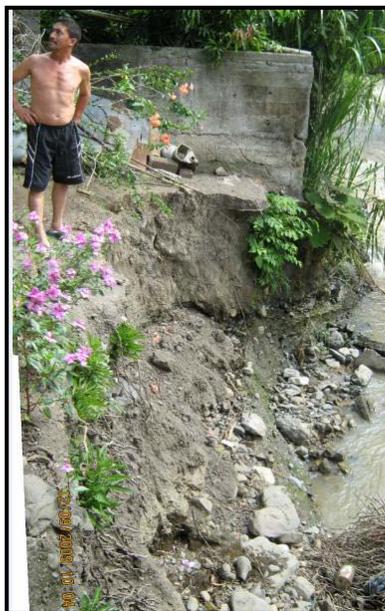
En el sector ubicado en la margen derecha del río Uramita aguas debajo de la Calle 24, se han producido desprendimientos de tierra y detritos desde la terraza, debido a la socavación en la base de la misma por el paso de la corriente. Los materiales removidos corresponden a gravas y bloques sub-angulares en una matriz limo-arenosa, que se muestran en la Figura 3-15. Este fenómeno afectó el muro de cerramiento del patio de una vivienda, obra que se encontraba invadiendo el cauce de esta corriente.

**Figura 3-15. Desprendimientos de tierra y detritos en la margen derecha del Río Uramita en el sector Barrio El Socorro Calle 24**

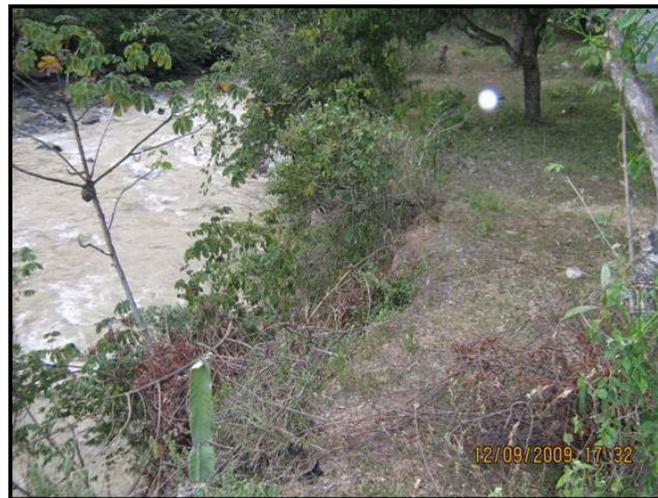
**Figura 3-16. Desprendimientos de tierra y detritos en la margen derecha del Río Sucio en la salida a Medellín**

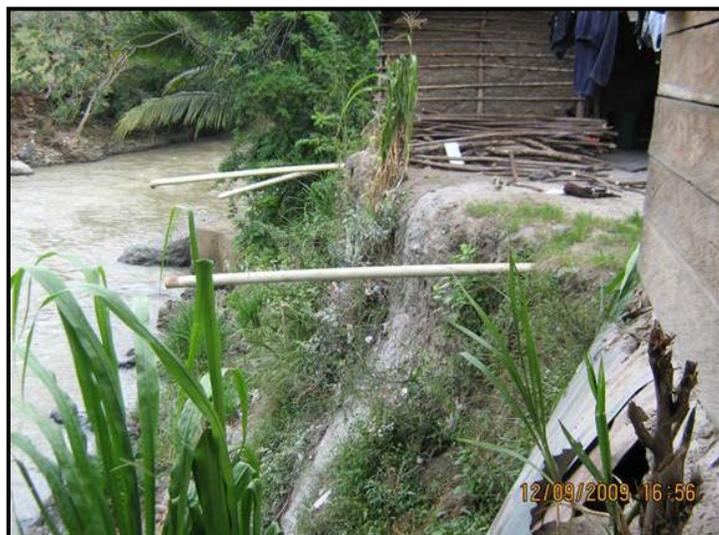
El escarpe que es casi vertical, según se muestra en la Figura 3-14, y es posible que ocurran nuevos desprendimientos durante las crecientes del río; este fenómeno en caso de avanzar puede producir deterioros a las viviendas localizadas sobre la terraza. Los materiales removidos corresponden a gravas y bloques sub-angulares en una matriz limo-arenosa y en la margen opuesta del río se aprecia la existencia de otro fenómeno de remoción, pero este sector no se encuentra poblado.

**Figura 3-17. Desprendimientos de tierra y detritos en la margen derecha del Río Sucio en el Barrio Cabuyal**

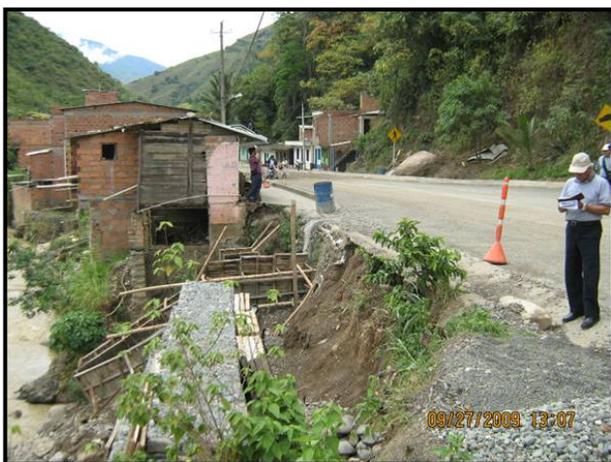
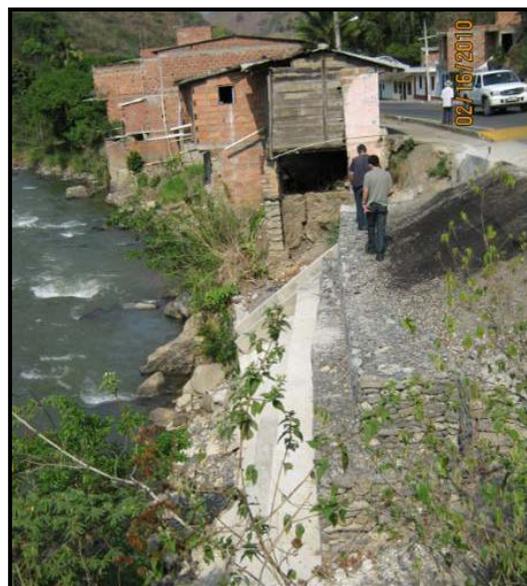
En la margen derecha del río Sucio en la carrera 13 se produjeron desprendimientos de tierra y detritos desde la terraza a causa de la descarga no controlada desde una alcantarilla de la vía, además de la socavación en la base de la misma por el paso de la corriente del río. En el sitio se construyó una protección con gaviones según se muestra en la Figura 3-18

**Figura 3-18. Desprendimientos de tierra y detritos en la margen derecha del Río Sucio en la Carrera 13**

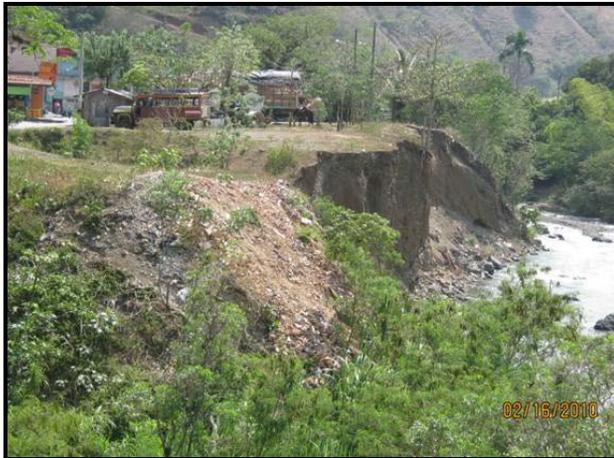
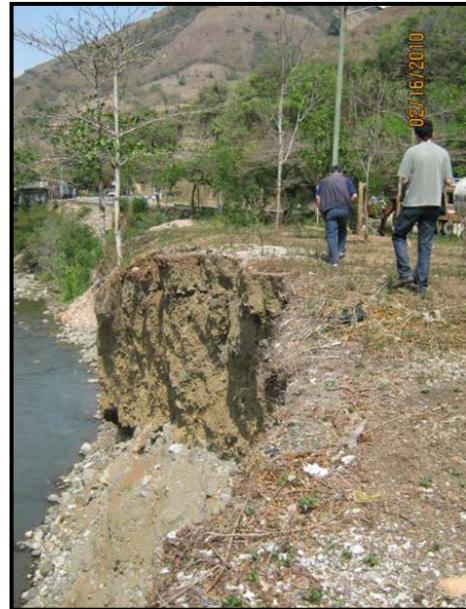
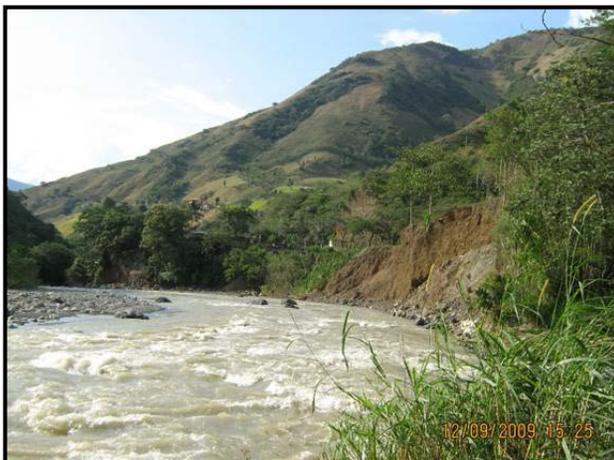
En la margen derecha del río Sucio en el sector comprendido entre las desembocaduras del Río Uramita y la Quebrada La Encalichada se han producido desprendimientos de tierra y detritos desde la terraza; estos se han originado por la pendiente casi vertical que tiene el depósito, la composición parcialmente granular de los suelos involucrados, y por la altura del talud, cercana a los 6 m, además del ataque de la corriente en la base especialmente durante la ocurrencia de creciente. En la terraza atrás de la cara del escarpe se aprecia la aparición de agrietamientos por tracción que facilitan la conformación y el deslizamiento de cuñas de suelo.

**Figura 3-19. Desprendimientos de tierra y detritos en la margen derecha del Río Sucio en el sector comprendido entre las desembocaduras de la Quebrada Encalichada y el Río Uramita**

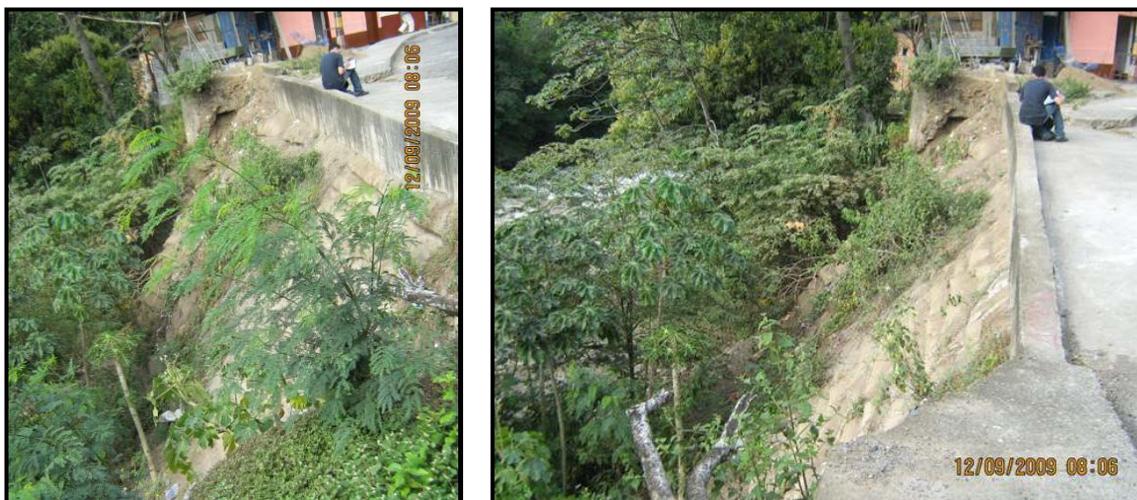
**Figura 3-20. Desprendimientos de tierra y detritos en la margen derecha del Río Sucio en el sector comprendido entre las desembocaduras de la Quebrada Encalichada y el Río Uramita**

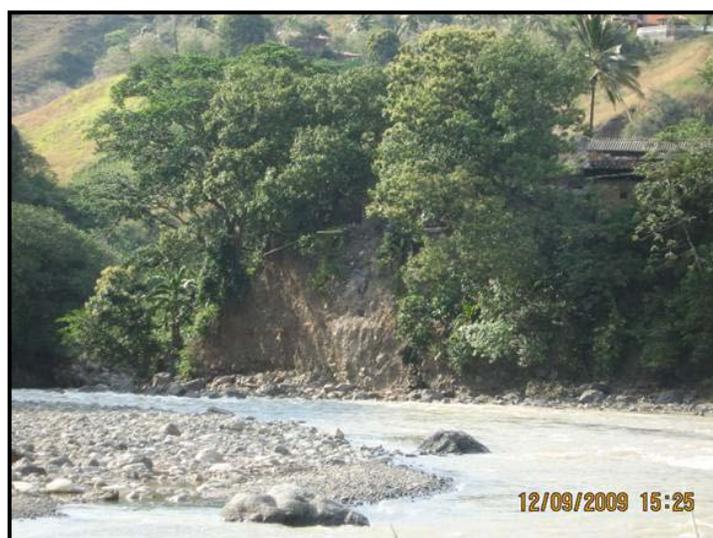
**Figura 3-21. Desprendimientos de tierra y detritos en la margen derecha del Río Sucio en el sector comprendido entre las desembocaduras de la Quebrada Encalichada y el Río Uramita**

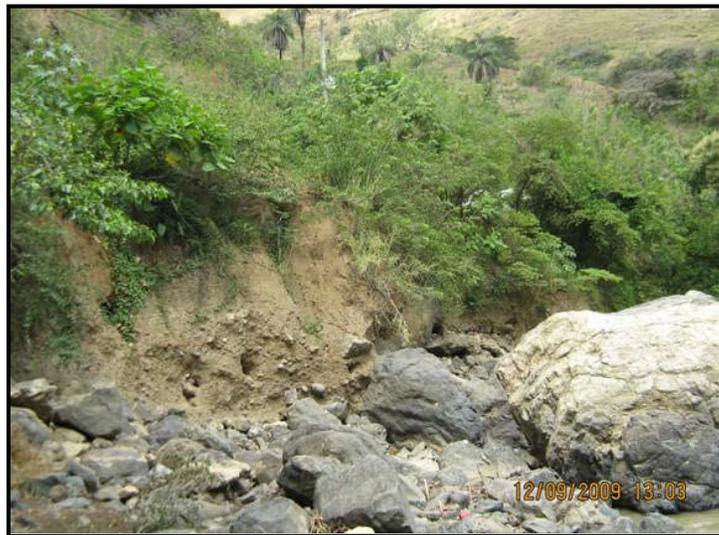
**Figura 3-22. Desprendimientos de tierra y detritos en la margen derecha del Río Sucio entre carreras 24 y 25**

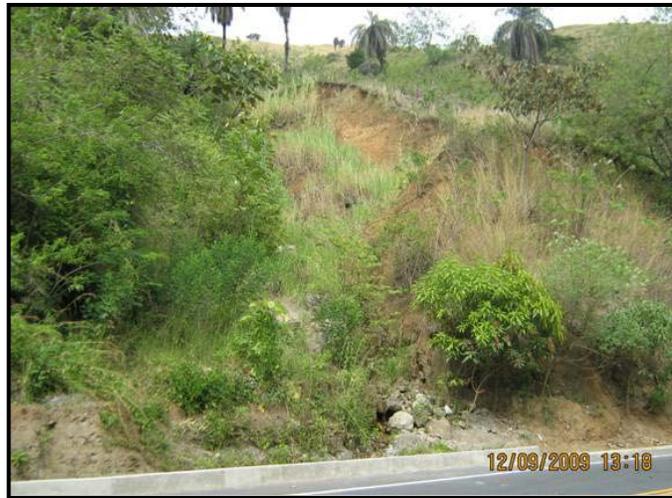
presenten obstrucciones, y además que sean protegidas las superficies expuestas con una cobertura vegetal apropiada.

**Figura 3-23. Flujo de tierra y detritos en el costado derecho de la vía a Dabeiba sector Carrera 24**

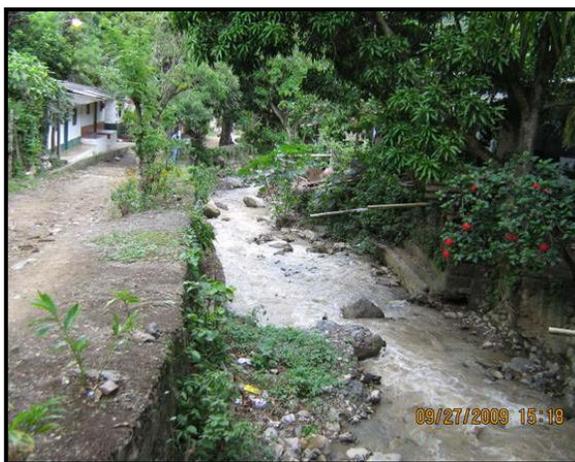
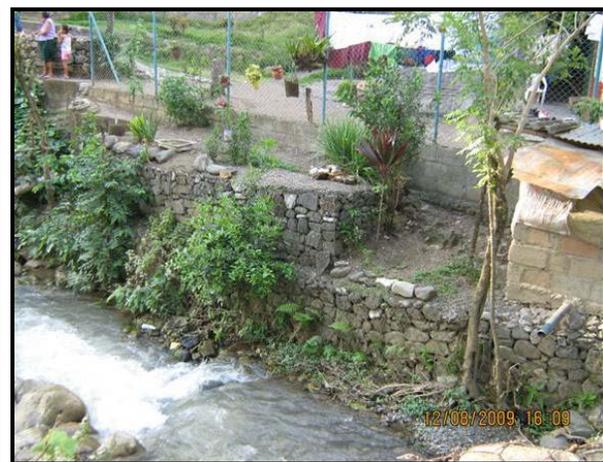
**Figura 3-24. Estado actual de algunas de las obras de protección construidas en las márgenes de la Quebrada La Encalichada**

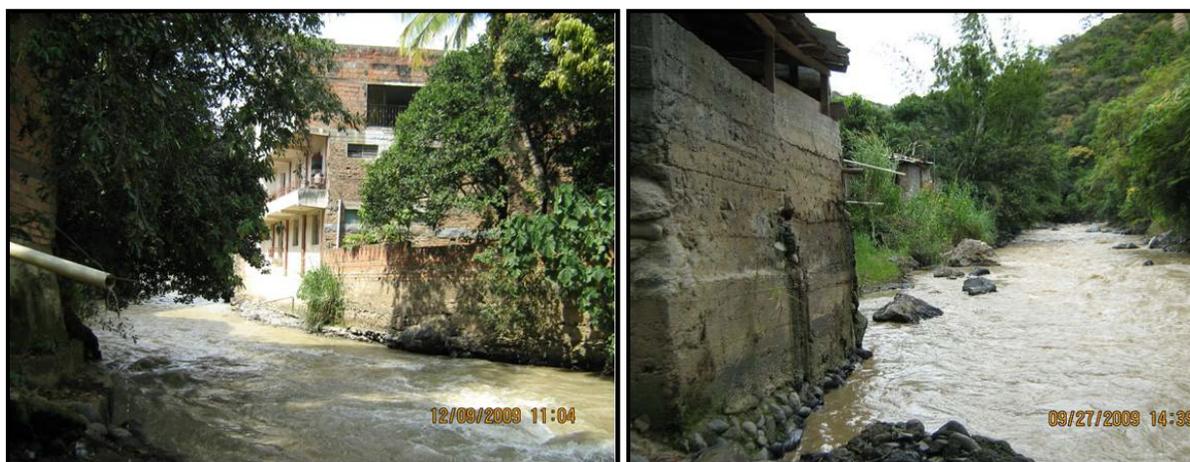
**Figura 3-25. Estado actual de algunas de las obras de protección construidas en las márgenes del Río Uramita**

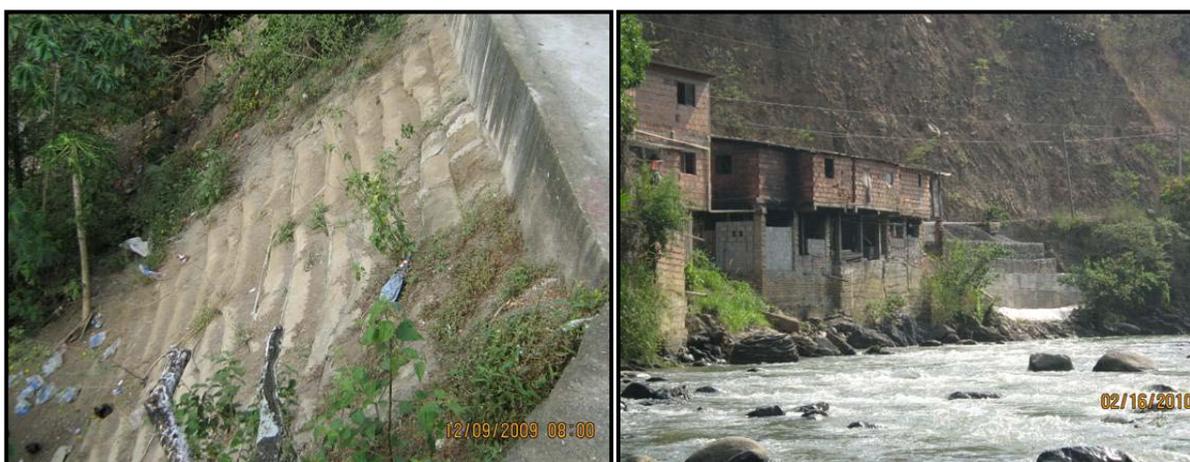
**Figura 3-26. Estado actual de algunas de las obras de protección construidas en las márgenes del Río Sucio**

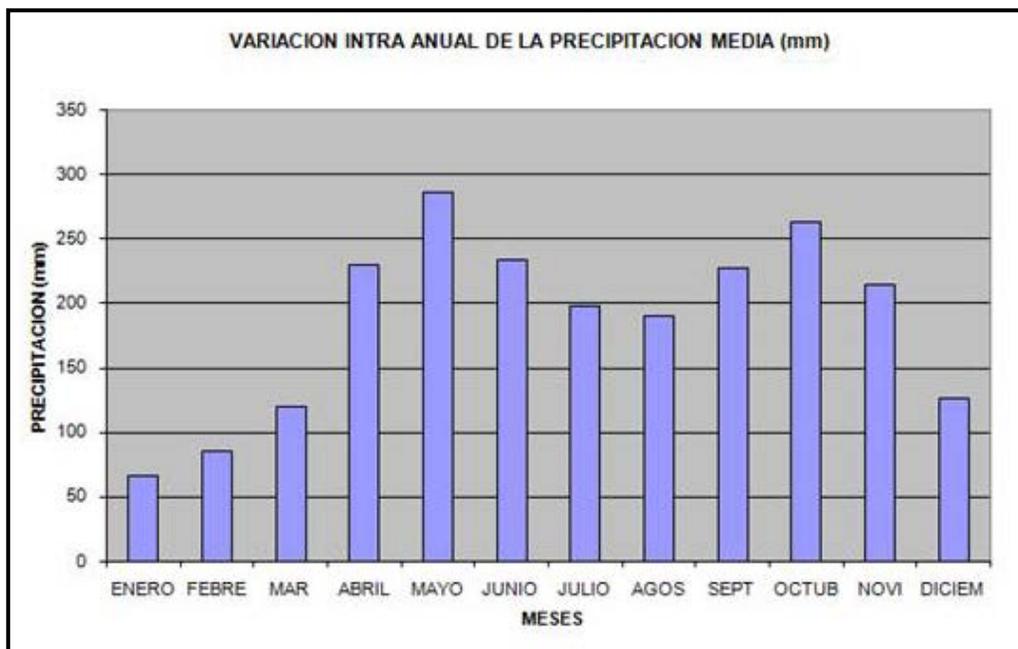
Figura 3-28. Variación intra anual de precipitación media

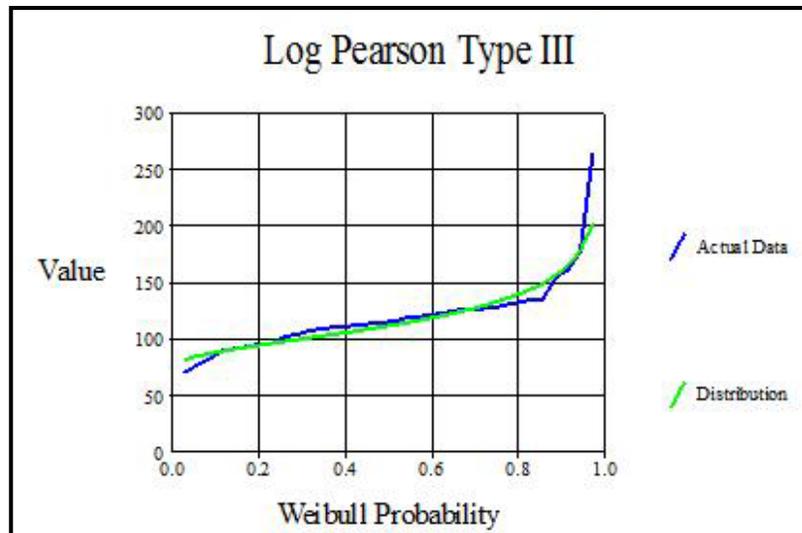
Figura 3-29. Análisis de frecuencia de Pmax en 24 horas (mm) Estación El Añil

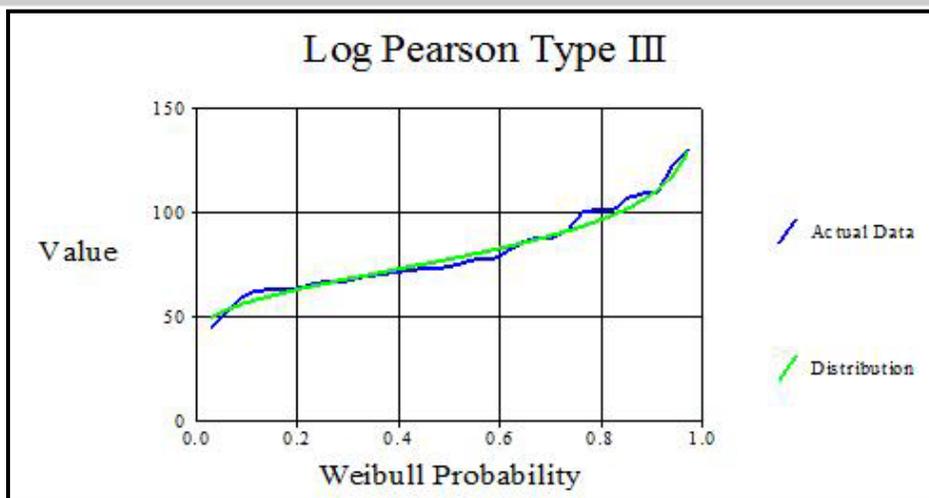
**Figura 3-30. Análisis de frecuencia de Pmax en 24 horas (mm) Estación La Cumbre**

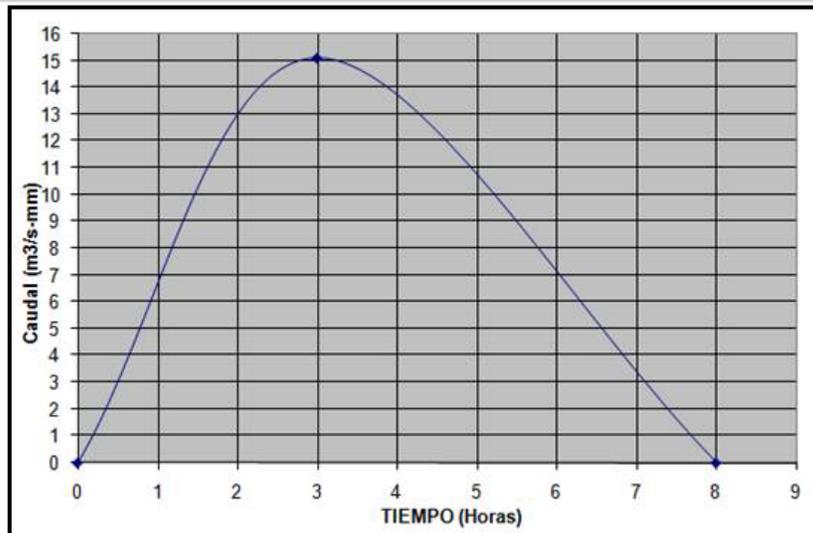
El Hidrograma Unitario resultante se muestra en la Figura 3-31.

**Figura 3-31. Hidrograma unitario Río Uramita**

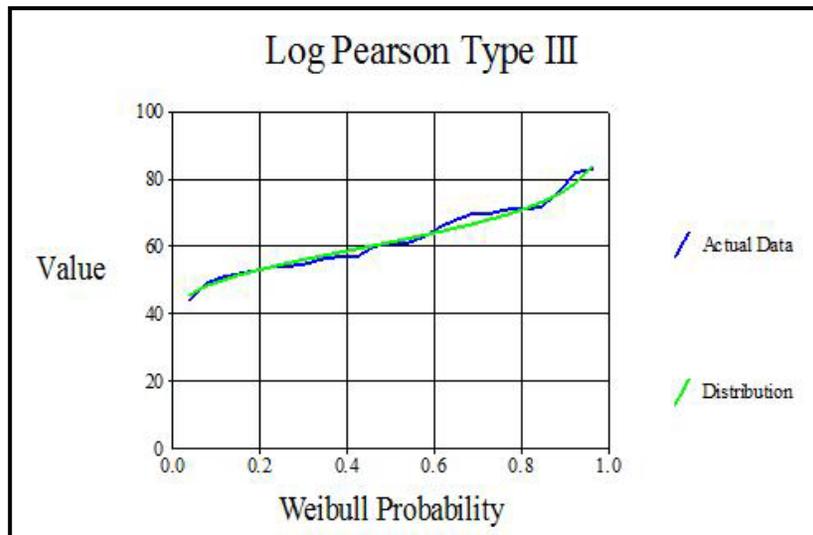
Figura 3-32. Análisis de frecuencia de Pmax en 24 horas (mm) Estación Musinga

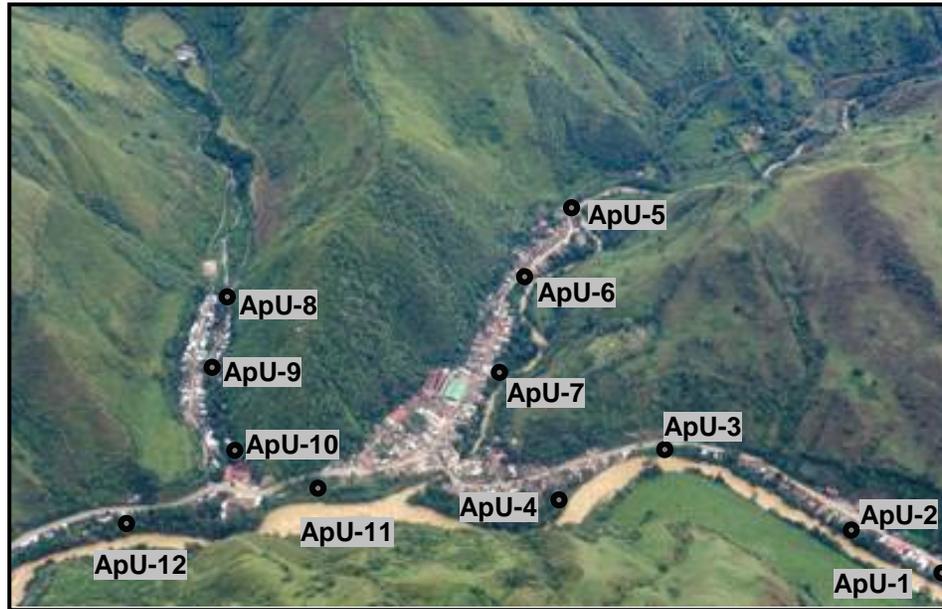
Figura 3-33. Planta general de localización de los apiques en el área de estudio

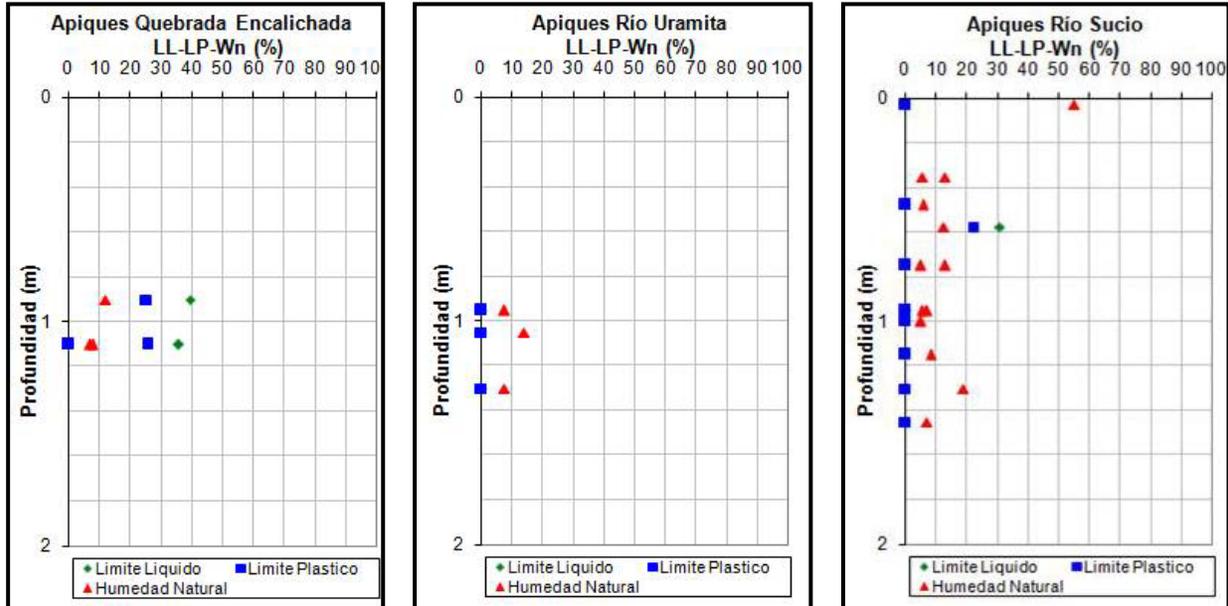
**Figura 3-34. Variación de la humedad natural y los límites de consistencia en función de la profundidad.**

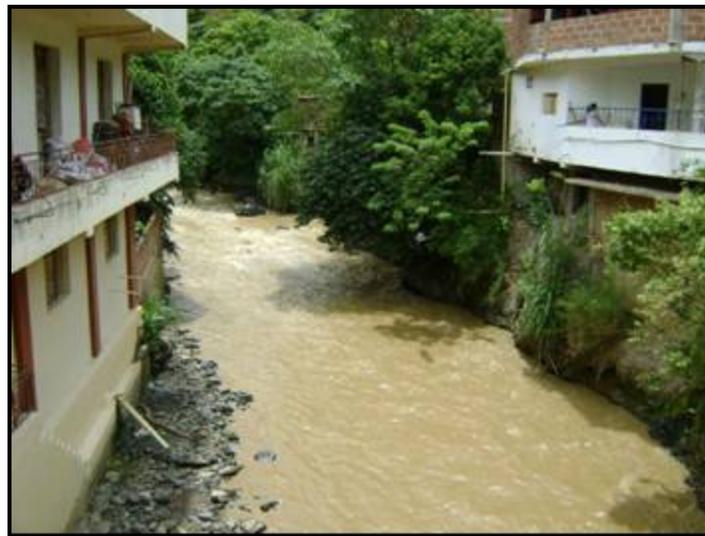
**Figura 3-35. Invasión de la zona de la ronda hidráulica**

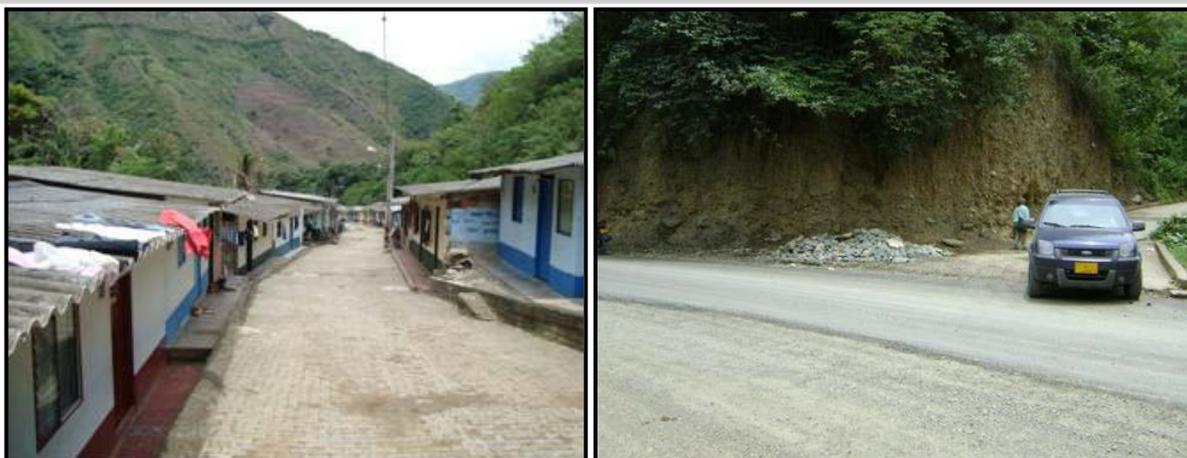
**Figura 3-36. Estado de las vías en el Municipio de Uramita**

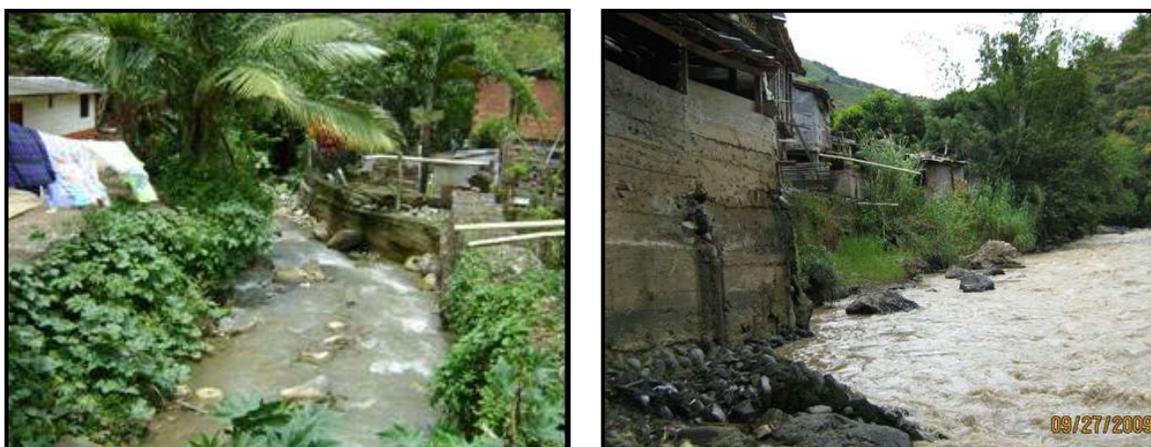
**Figura 3-37. Vertimiento directo de aguas residuales**

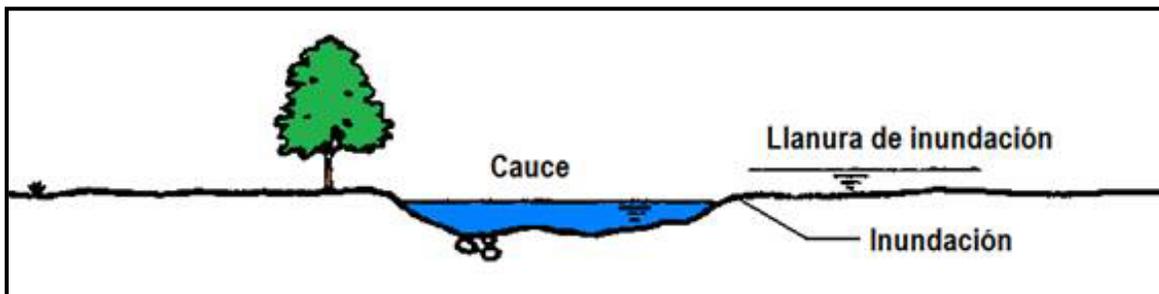
Figura 4-1. Definición de la ocurrencia de una inundación

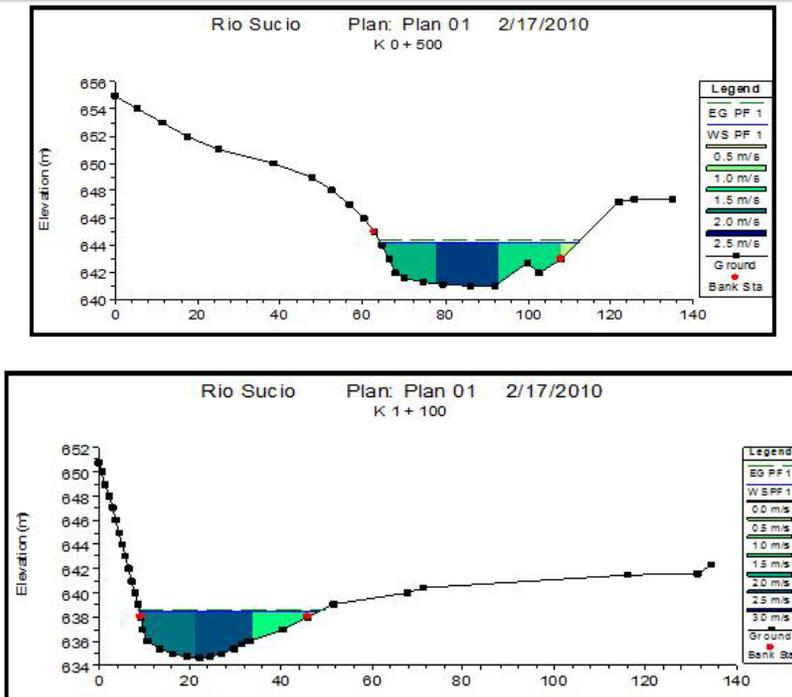
Figura 4-2. Secciones de flujo para un caudal de 50 años de recurrencia en el Río Sucio aguas arriba de la desembocadura del Río Uramita
