## **ZONIFICACIÓN DE AMENAZAS Y RIESGOS DE ORIGEN NATURAL Y ANTRÓPICO DEL ÁREA URBANA DEL MUNICIPIO DE URAMITA**

### **1 GENERALIDADES**

Corpourabá, a través del Contrato de Consultoría No 10-01-09-0307-09 en el marco del Proyecto Macro PAT – Amenazas y Desastres Naturales, acordó con el Consorcio Urabá 2009 la realización de un estudio de zonificación de amenazas y riesgos de origen natural y antrópico de las áreas urbanas de los municipios de Turbo, Chigorodó, Dabeiba y Uramita, como herramienta fundamental en la planificación del territorio.

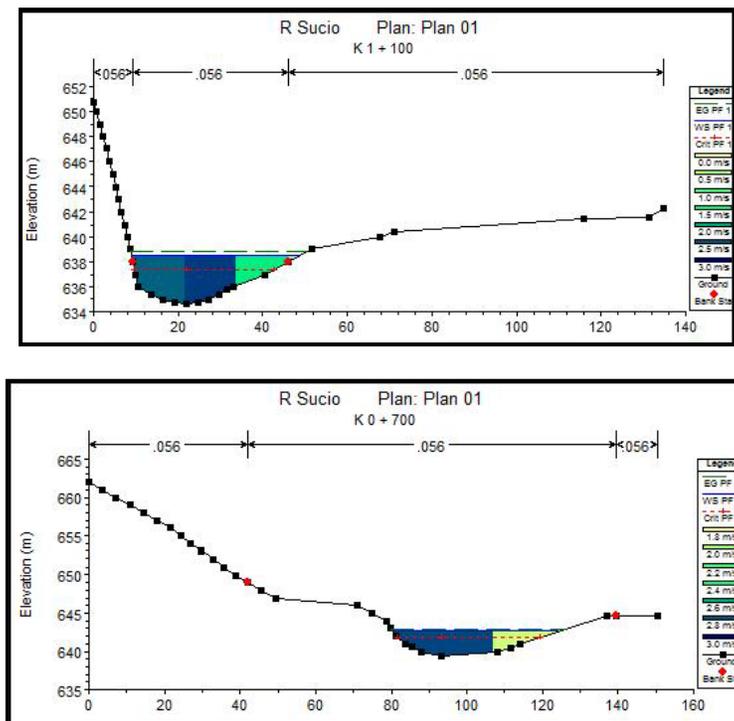
Figura 4-3. Secciones de flujo para un caudal de 100 años de recurrencia en el Río Sucio aguas arriba de la desembocadura del Río Uramita

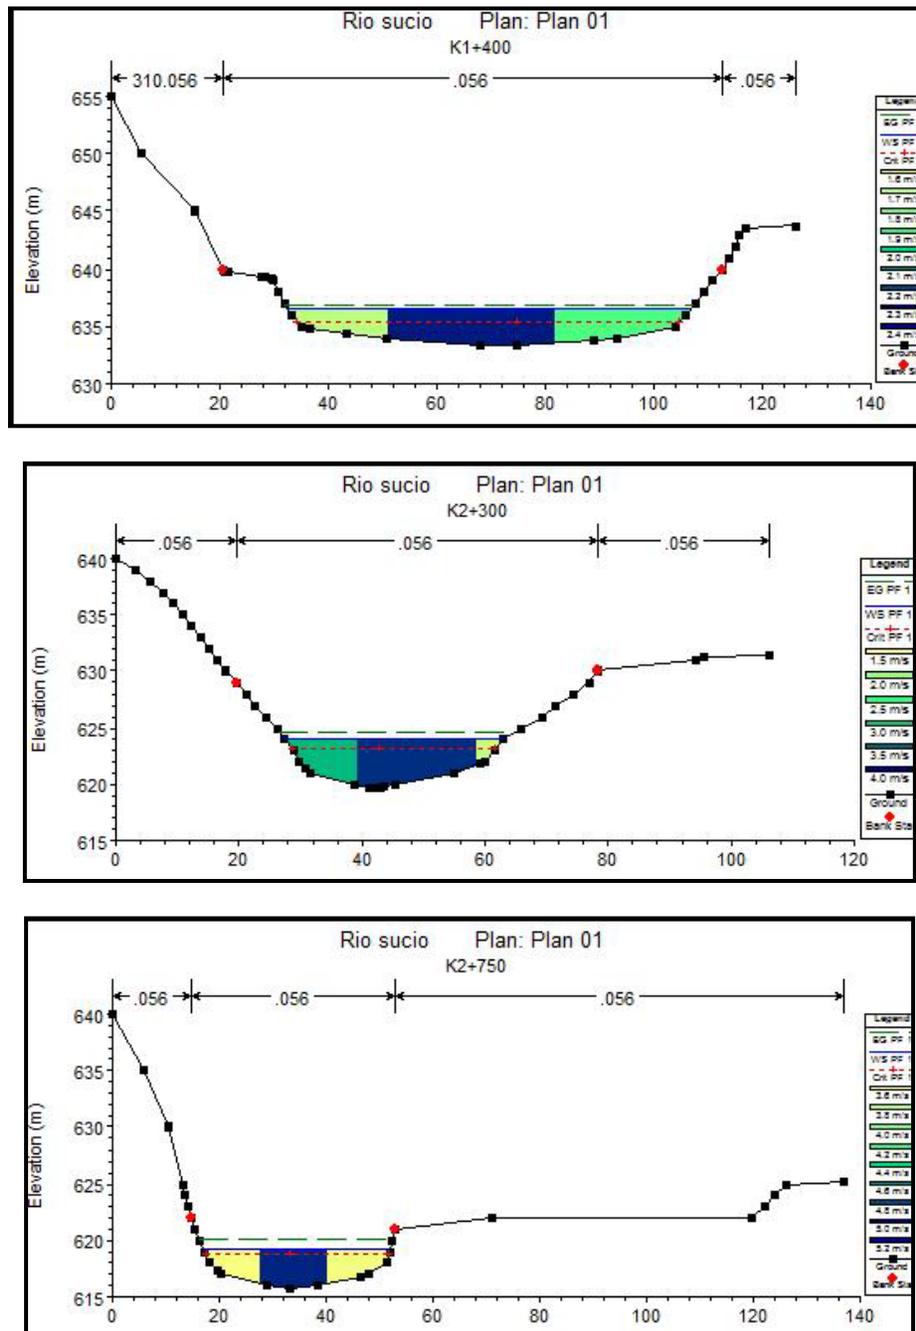
Figura 4-4. Secciones de flujo para un caudal de 2 años de recurrencia en el Río Sucio aguas abajo de la desembocadura del Río Uramita

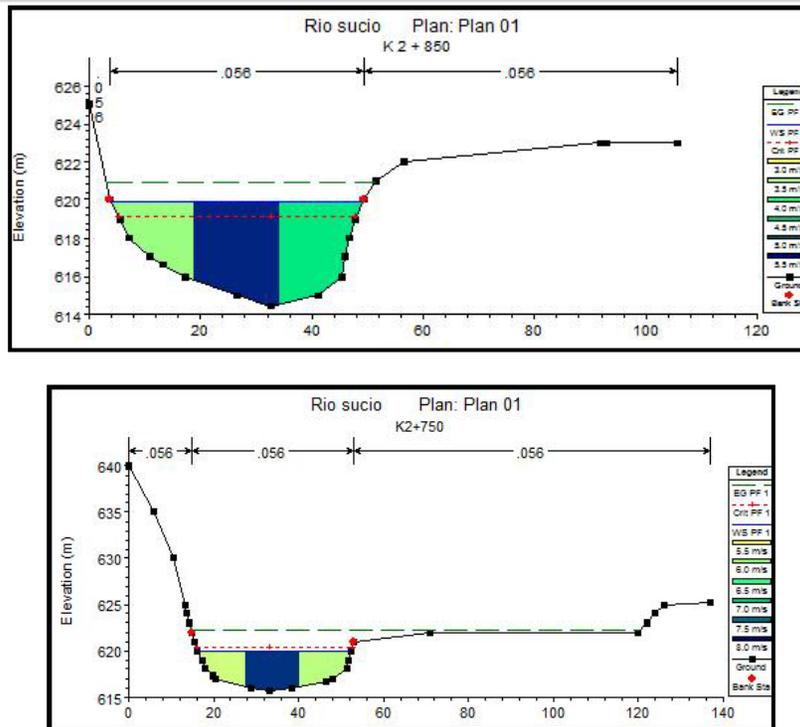
**Figura 4-5. Secciones de flujo para un caudal de 50 años de recurrencia en el Río Sucio aguas abajo de la desembocadura del Río Uramita**

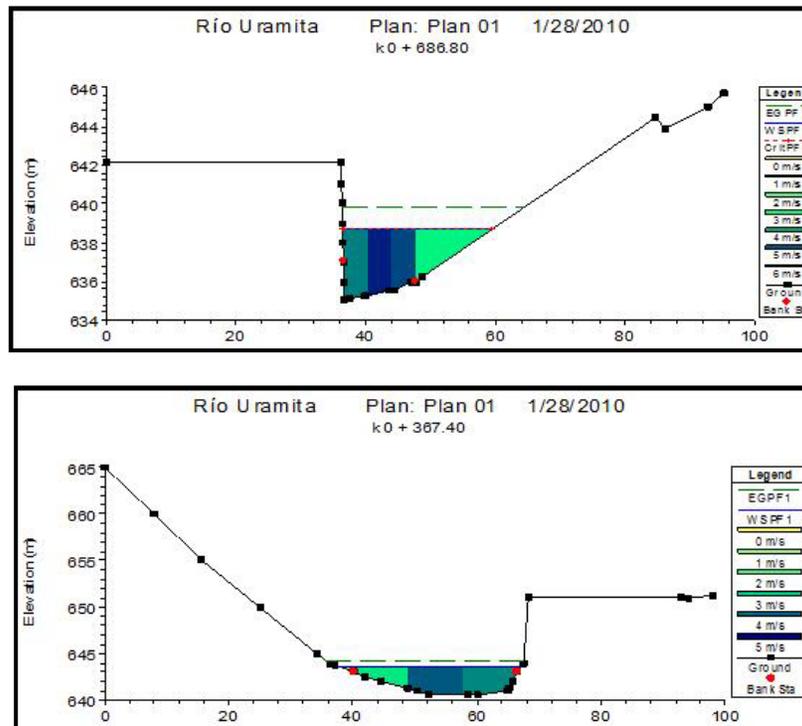
**Figura 4-6. Secciones de flujo para un caudal de 2 años de recurrencia en el Río Uramita**

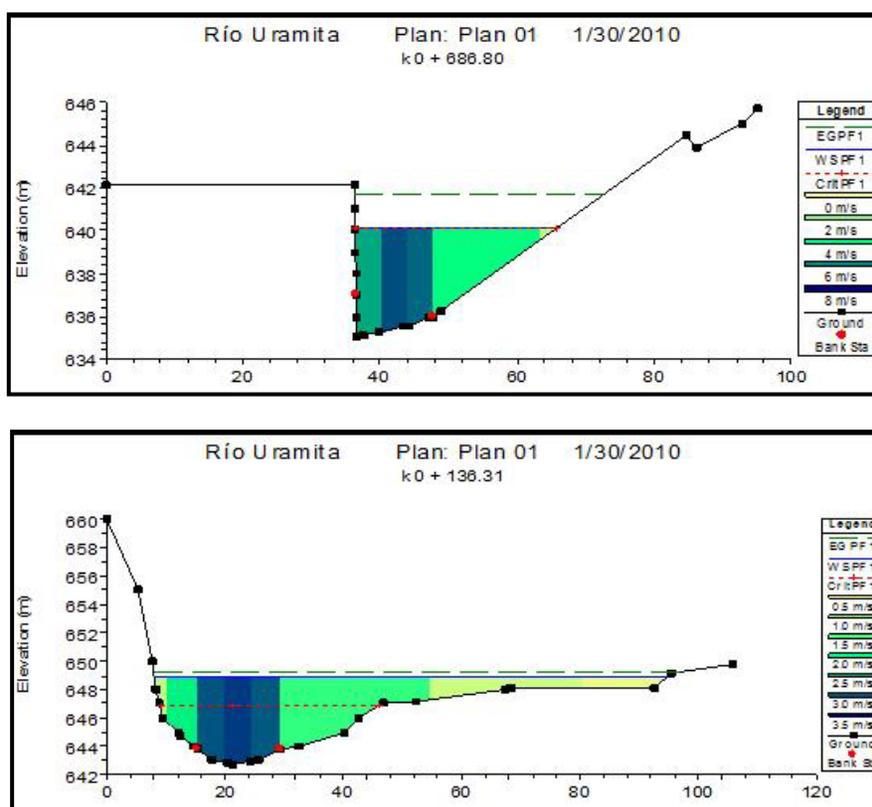
**Figura 4-7. Secciones de flujo para un caudal de 10 años de recurrencia en el Río Uramita**

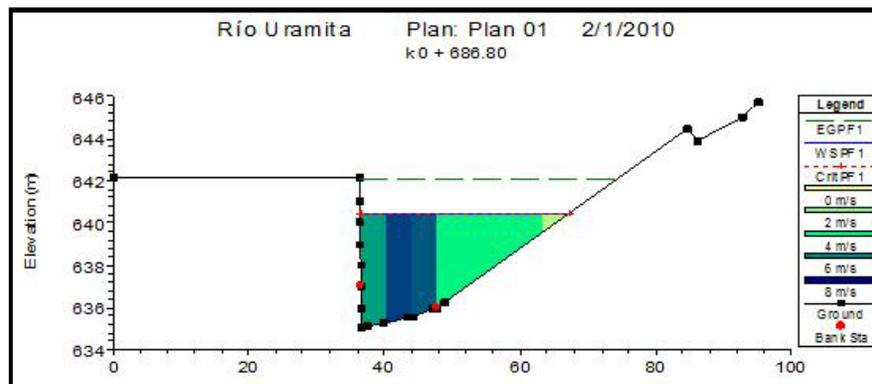
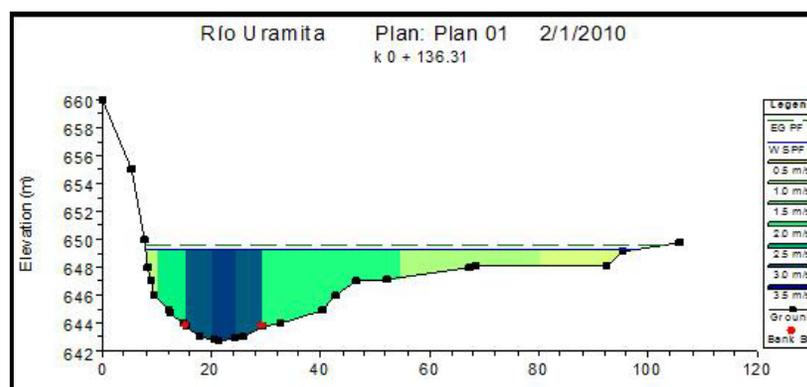
**Figura 4-8. Secciones de flujo para un caudal de 50 años de recurrencia en el Río Uramita**

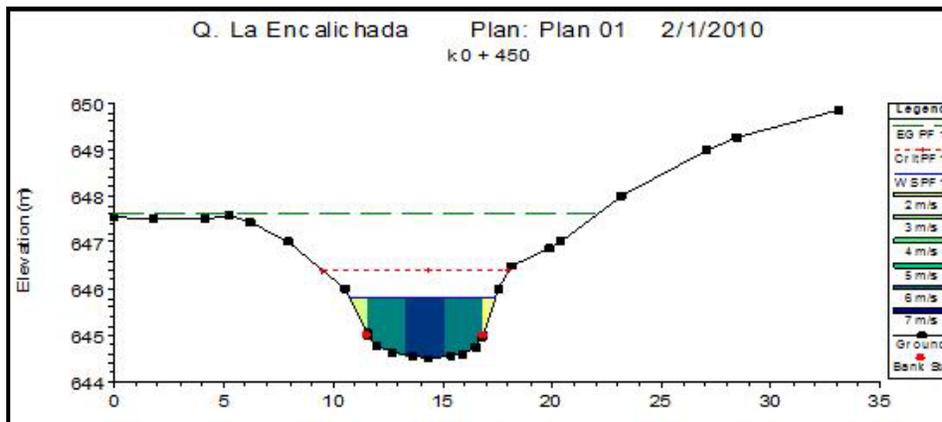
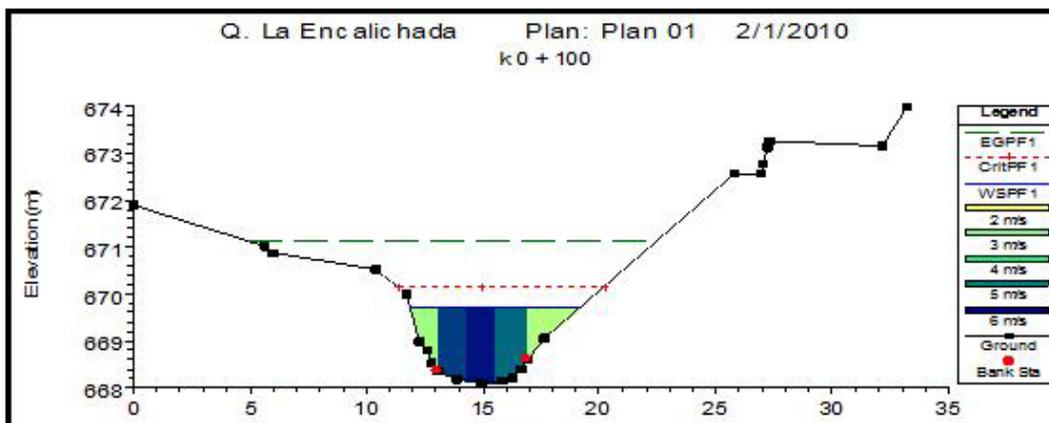
**Figura 4-9. Secciones de flujo para un caudal de 2 años de recurrencia en la Quebrada La Encalichada**

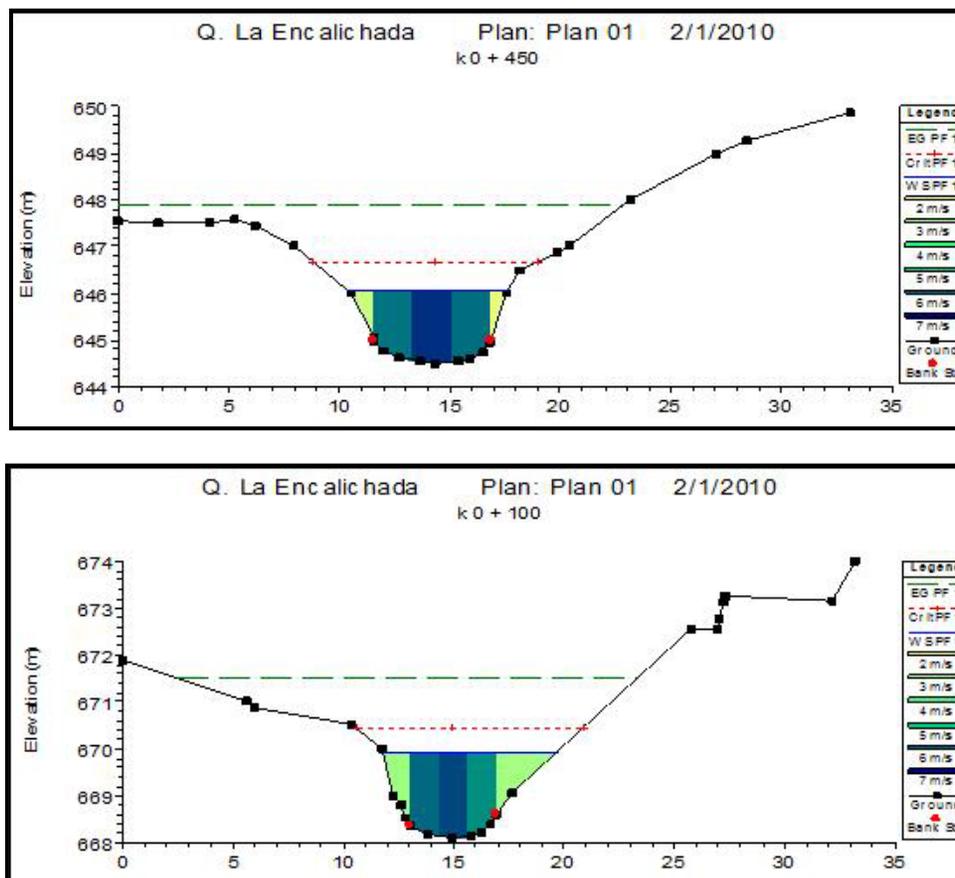
**Figura 4-10. Secciones de flujo para un caudal de 10 años de recurrencia en la Quebrada La Encalichada**

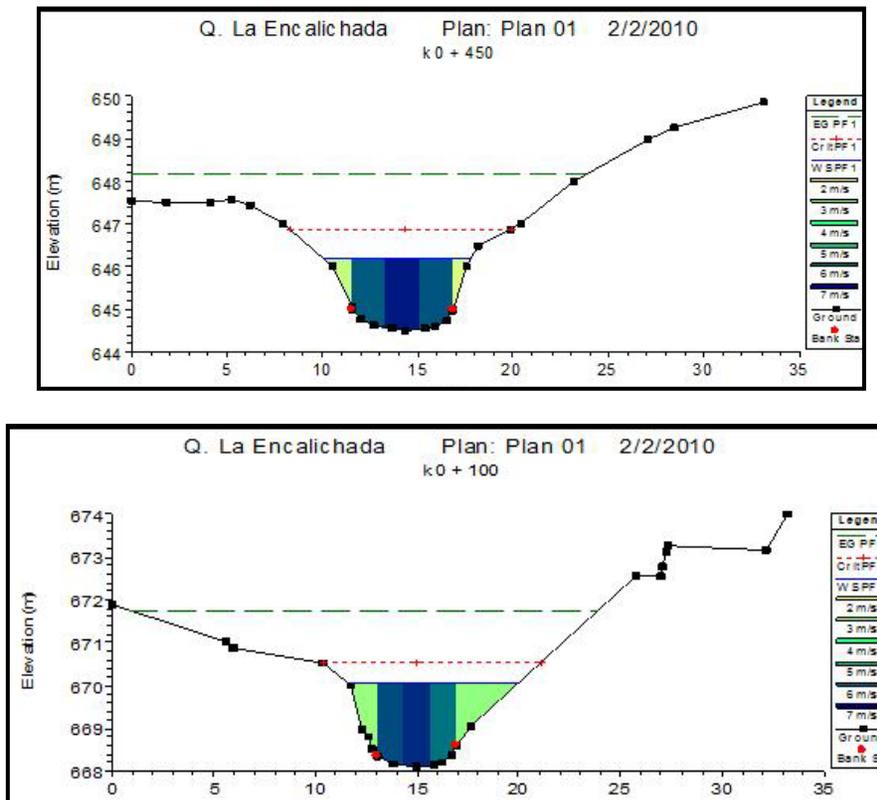
**Figura 4-11. Secciones de flujo para un caudal de 50 años de recurrencia en la Quebrada La Encalichada**

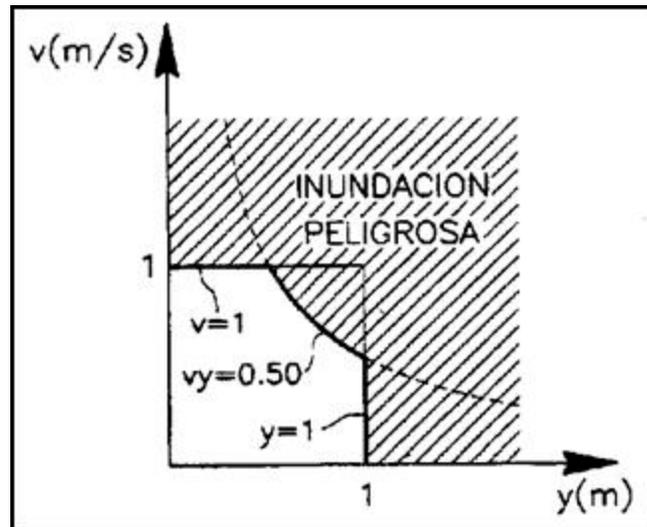
Figura 4-12. Criterio de Inundación Peligrosa

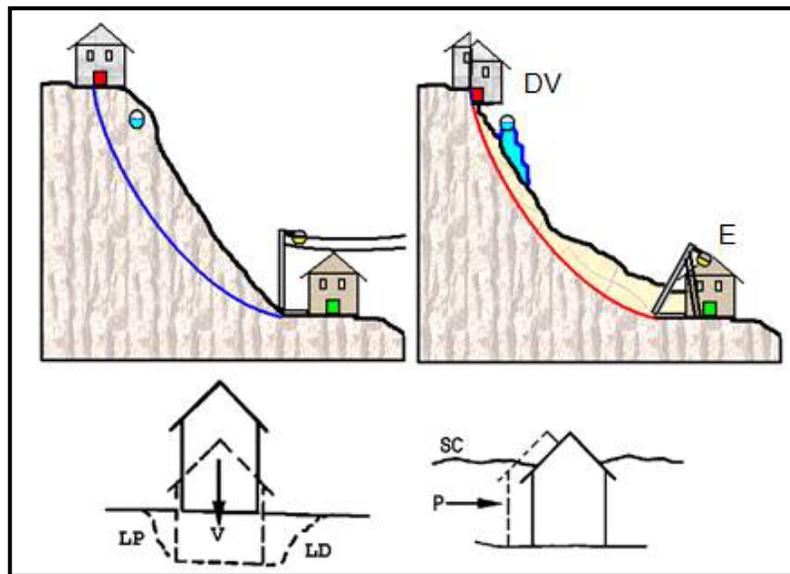
**Figura 5-1. Solicitaciones por deslizamientos**

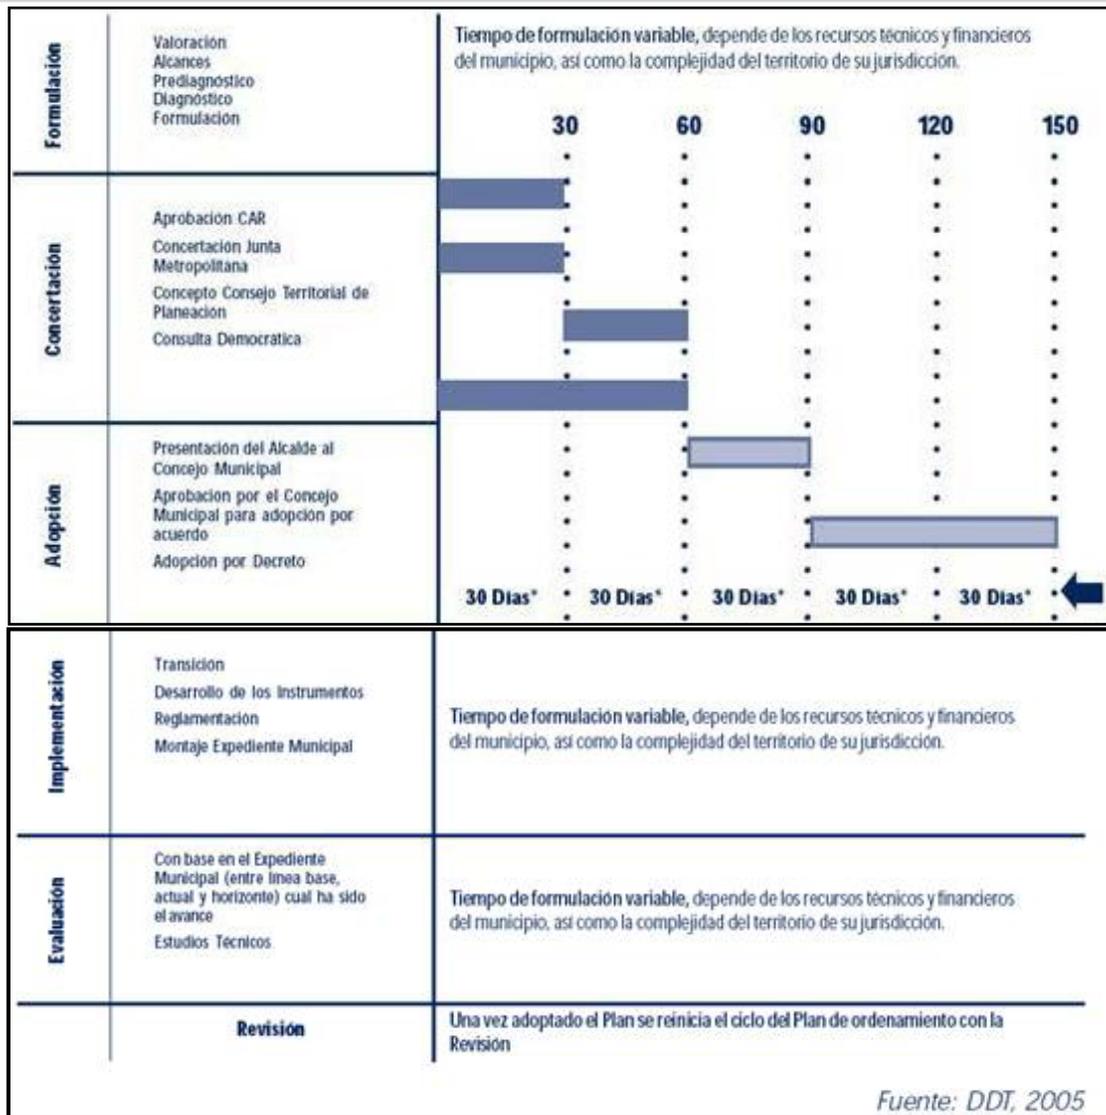
**Figura 8-1 Procedimiento general para la incorporación del riesgo en los POT**
