Conmemoración de los 10 años del gran terremoto y tsunami del Este de Japón

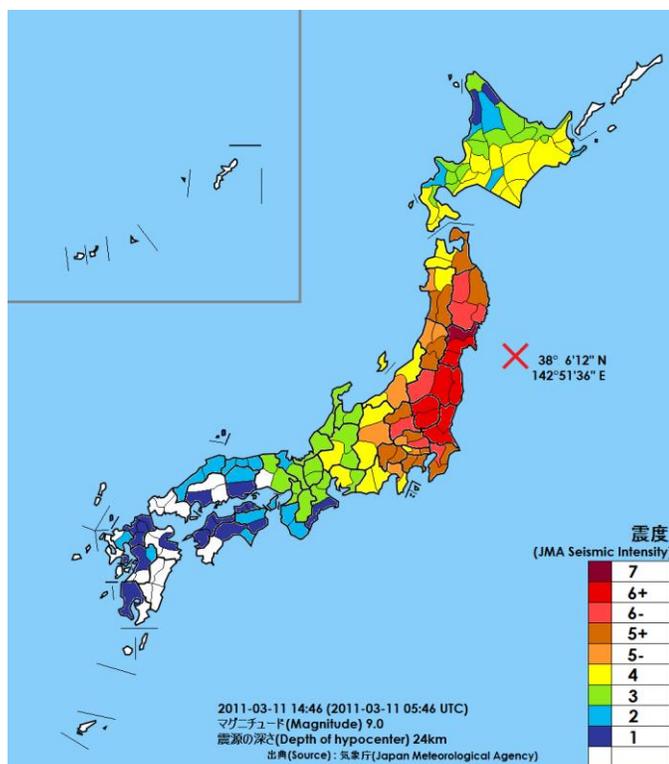
Fig. 1. Mapa de intensidades del sismo del 11 de marzo de 2011, en la escala de intensidad sísmica definida por la Agencia Meteorológica del Japón (JMA, 2011).

El 11 de marzo del 2011, a las 2:46 p. m. hora local, un sismo de 9.1 en escala de magnitud de momento (Mw) sacudió al este de Japón, el epicentro se localizó a 70 kilómetros de la península de Oshika (Región de Tohoku), a una profundidad de 29 kilómetros, convirtiéndose así en el sismo más fuerte en el registro histórico del país nipón y en el cuarto más fuerte en el mundo, hasta el momento (Ozawa et al., 2011). Además de su gran magnitud, el sismo duró aproximadamente 6 minutos y fue sentido en casi todo el territorio japonés (Fig. 1), sin duda alguna uno de los más largos jamás registrados.

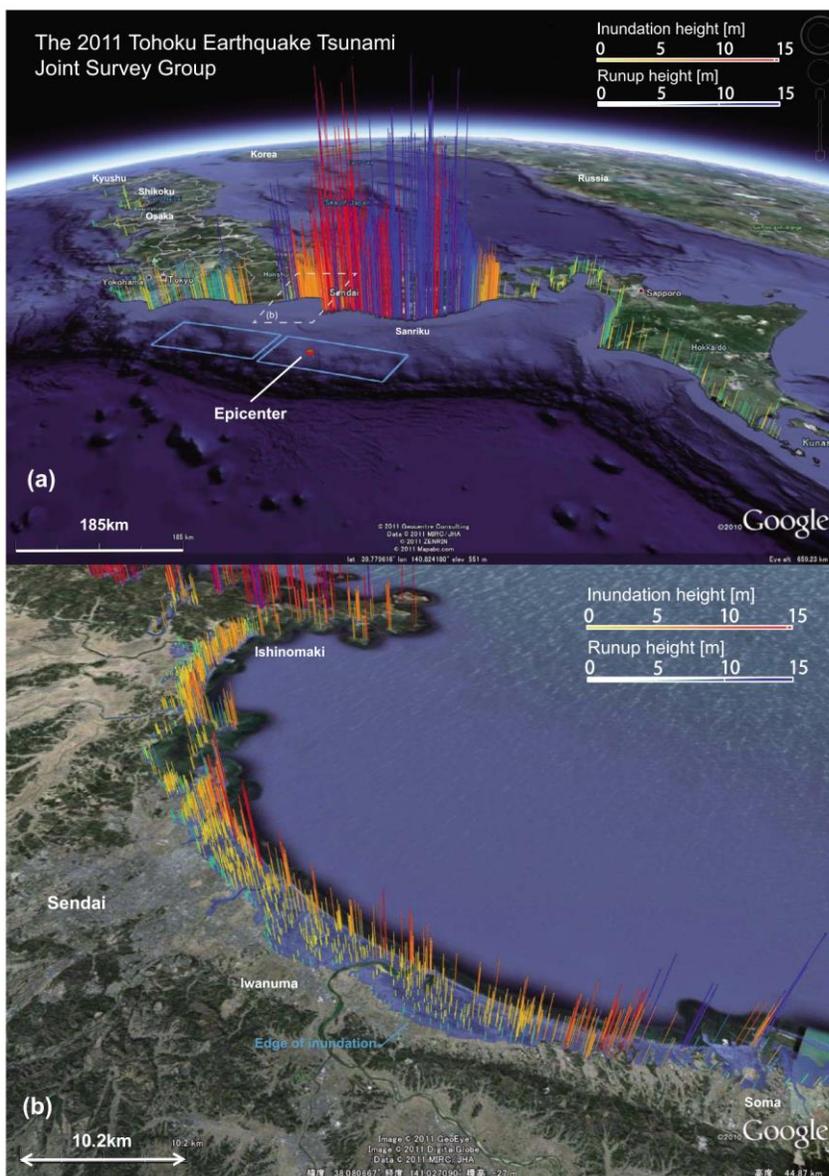
Fig. 2. Mapa de alturas máximas de inundación alcanzadas por el tsunami del 11 de marzo del 2011 (Mori et al., 2011).

Minutos después del fuerte sismo, un tsunami de gran magnitud arribó a la costa de la Región de Tohoku, alcanzando hasta 40,5 metros de altura en la ciudad de Miyako e inundando hasta 5 kilómetros tierra dentro en la llanura costera de la ciudad de Sendai (Mori et al., 2011) (Fig. 2). Debido a la magnitud del tsunami, las estructuras de protección (diques y tetraedros) fueron insuficientes y desbordadas por la ola. En conjunto, el sismo y el tsunami cobraron la vida de al menos 20.000 personas (Reconstruction Agency, 2012).

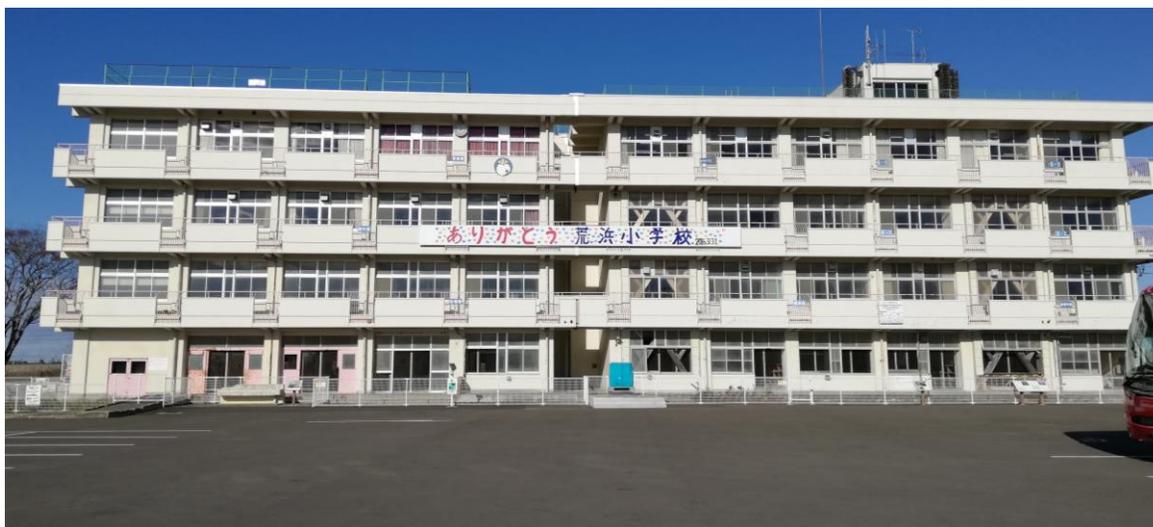
Fig. 3. Escuela de primaria de Arahama. Estudiantes, profesores y residentes cercanos evacuaron al techo de la edificación, que sirvió como estructura de evacuación vertical. La inundación alcanzó la parte baja del segundo piso. Hoy en día es un museo de memoria por el desastre. (Fuente: Erick Velasco)
