**CONVENIO INTERADMINISTRATIVO CELEBRADO ENTRE EL CUERPO
DE BOMBEROS VOLUNTARIOS DE PASTO Y LA UNIVERSIDAD DE
NARIÑO**

**INFORME FINAL DEL ANALISIS DE VULNERABILIDAD SISMICA
MEDIANTE LA RECOLECCIÓN VISUAL DE DATOS ESTADISTICOS DE
LOS PREDIOS COMPRENDIDOS ENTRE LAS CALLES 16 A 21 Y
CARRERAS 22 A 27, IMPLEMENTADO EN MAPAS Y PLANOS DE
RIESGO.**

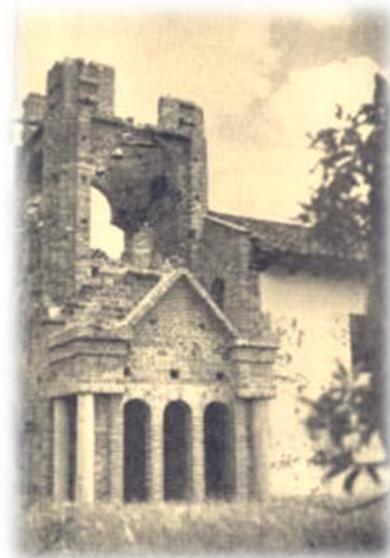
Foto 1_Templo de Pandiaco después de terremoto del 14 de julio de 1947.

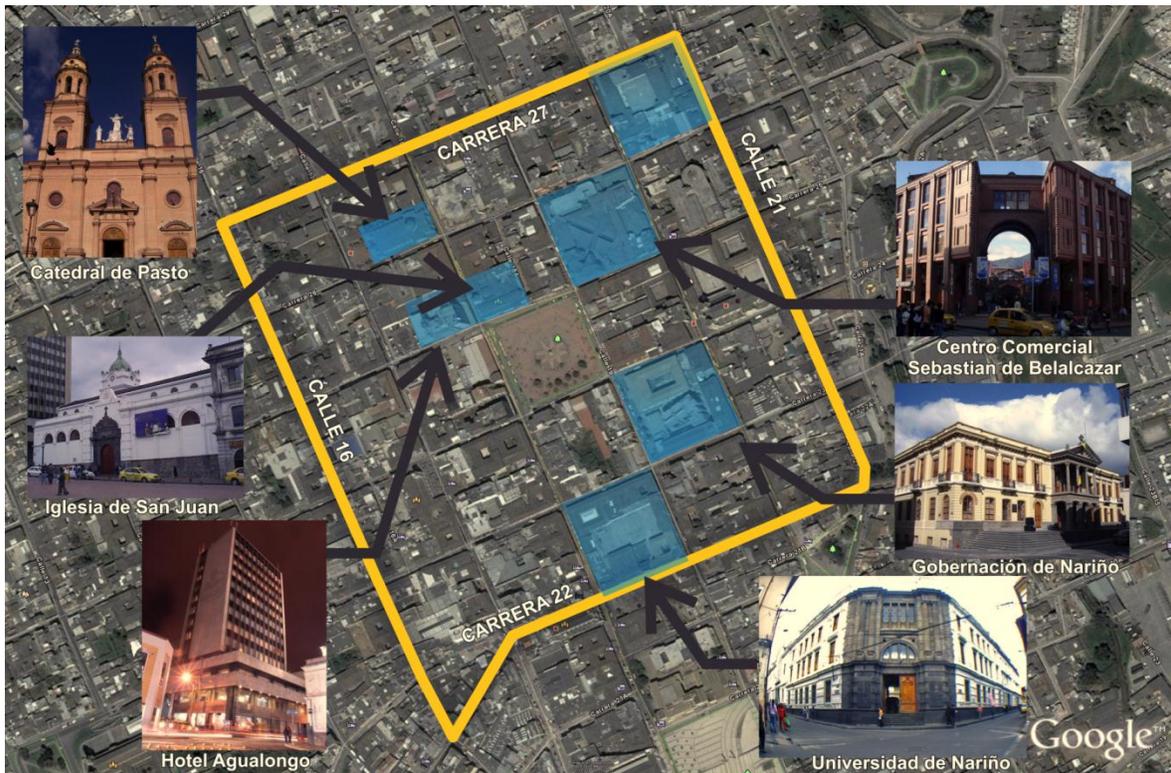
Ilustración 1_Determinación del Área Estudio Fuente Fotografía aérea: GOOGLE EARTH, Fuente: Elaboración Propia

El área de estudio se encuentra determinada por el polígono conformado por las siguientes calles y carreras:

- Carrera 27, calle 21, Carrera 22 y Calle 16.

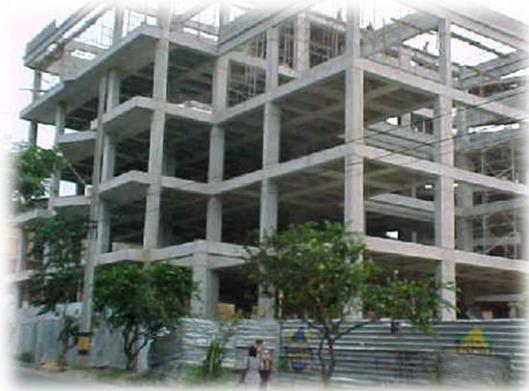
- Pórticos en Concreto: Sistema de Vigas y columnas en Concreto y Refuerzo con barras de Acero.

Los Pórticos en concreto, previos al año de 1984, no contemplan diseño por Cortante, que es la capacidad de resistir empuje de fuerzas horizontales, propias de un sismo. En la Fotografía de la izquierda se observa el fallamiento que presenta la columna frente a una carencia de este criterio

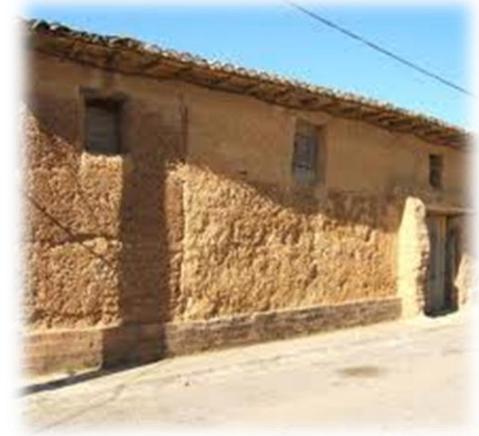
- Estructura en Tapia:
Sistema de muros en Tierra apisonada de gran esbeltez.

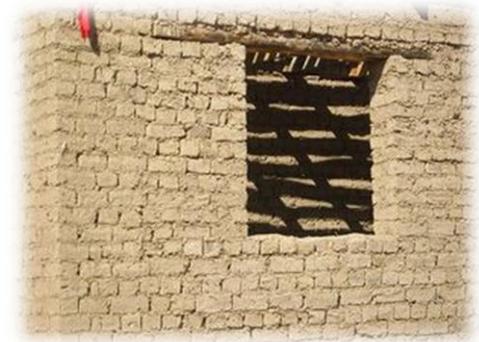
- Estructura en Adobe:
Sistema de Muros en mampuestos (ladrillos) en tierra apisonada.

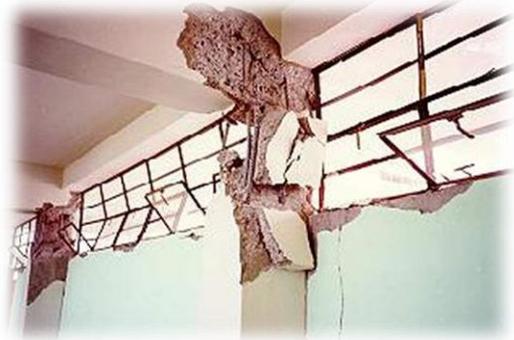
a. Efecto de Columna Corta: se debe a la "presencia de muros de ladrillo de relleno parcial entre las columnas que cubren verticalmente el espacio desde el piso hasta el umbral de una ventana" (SILVA, 2011)

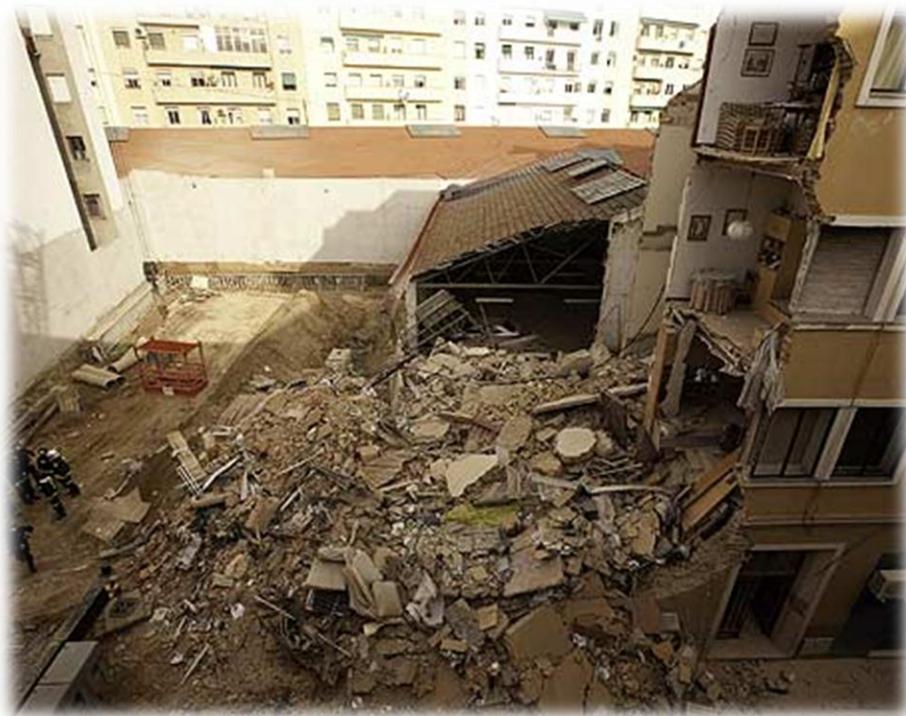
d. Ausencia de dilataciones (aplauzo entre edificios): Este ítem da cuenta de la existencia de juntas de dilatación entre edificios, que dependen de su altura y de su comportamiento en un sismo, para evitar choque entre edificios.

Este efecto genera un probable choque o “aplausos entre edificios” que desestabiliza las caras laterales o elementos estructurales entre ambas edificaciones, lo que ocasiona serios daños e incluso el colapso de columnas, vigas y muros.

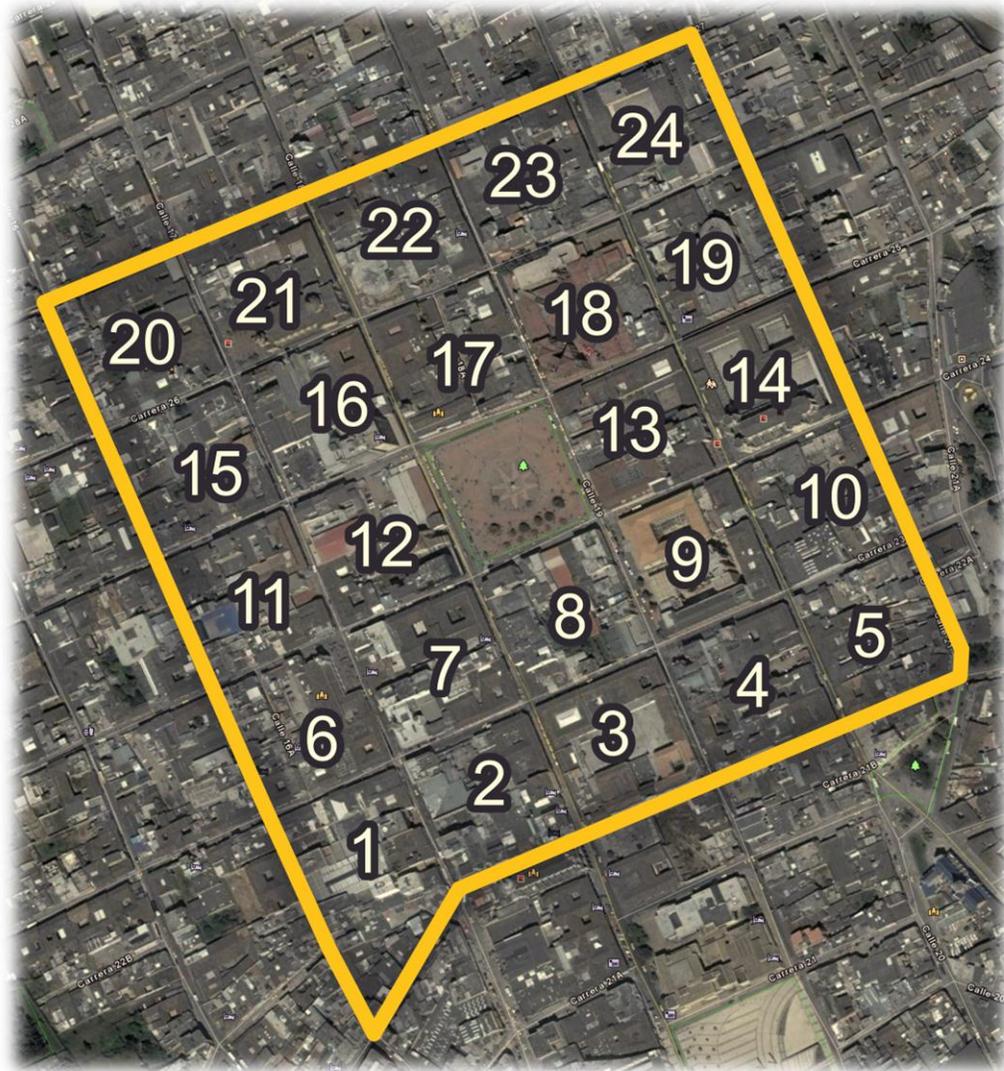
Ilustración 2_Localización de manzanas Fuente Fotografía aérea: GOOGLE EARTH, Fuente: Elaboración Propia

La información consignada en cada encuesta, permite su representación gráfica en los mapas del área estudio, ubicando cada manzana y cada predio identificado así:

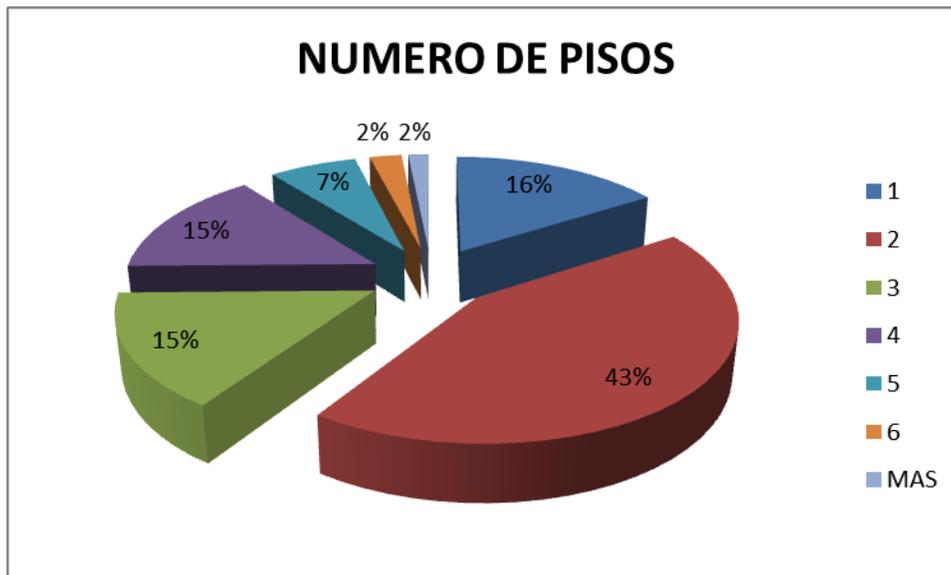
Gráfico 1_ Número de Pisos Fuente: Este estudio _Elaboración Propia

- 1. NÚMERO DE PISOS:** las alturas más relevantes en el centro histórico se concentran en edificaciones de primer nivel (16%) y segundo nivel (43%), y le siguen edificaciones de tercer nivel (15%) y cuarto nivel (15%). No obstante los Edificios de gran envergadura superiores a los 5 niveles, constituyen el 11% (7%, 2%, y 2% respectivamente) representados en 48 edificaciones.

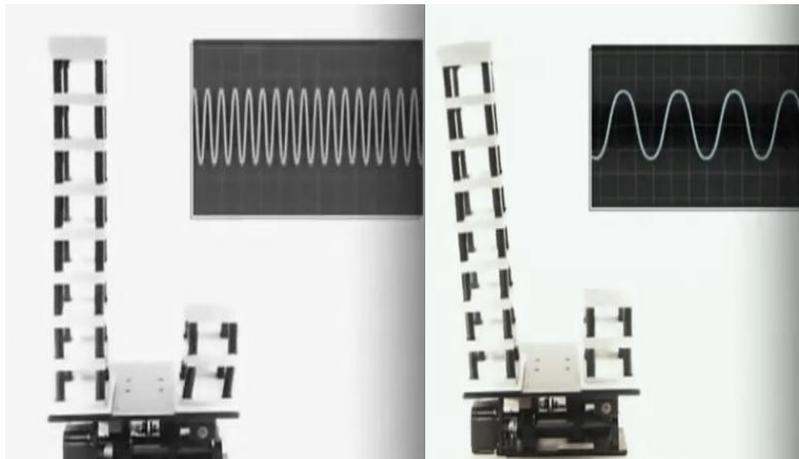
Ilustración 3_Periodo Corto vs Periodo Largo

Cerca del 95% de los terremotos registrados, contemplan un periodo corto, que afecta considerablemente las edificaciones de niveles oscilantes entre 1 a 3 pisos. (BBC, 2010)

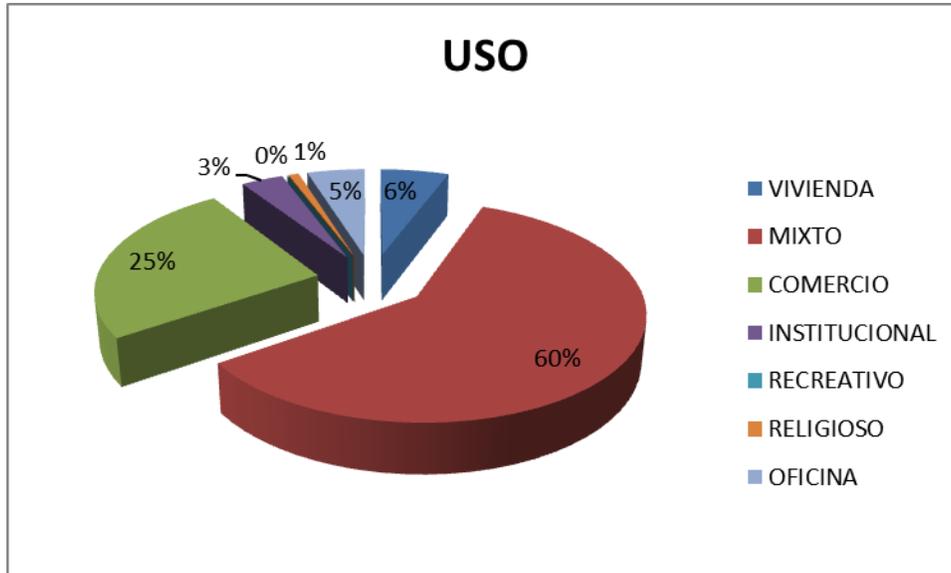
Gráfico 2_Usos de Suelo Fuente: Este estudio _Elaboración Propia

2. **USOS:** El uso predominante en el sector estudiado, corresponde al uso mixto, representado en un 60%, seguido del uso comercial(25%) vivienda (6%) , Oficinas (5%), Edificios Institucionales (3%) y Religioso (1%)

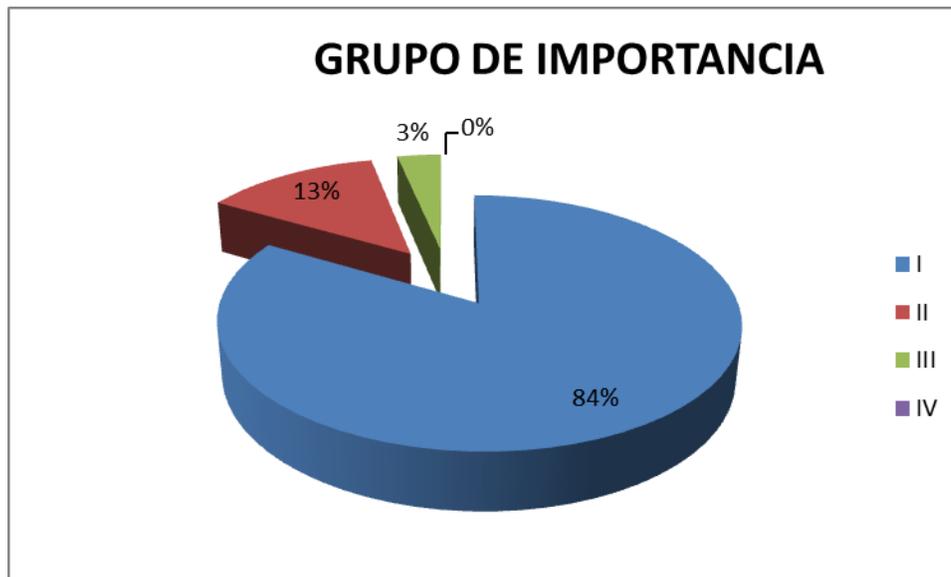
Gráfico 3_Grupo de Importancia Fuente: Este estudio _Elaboración Propia

3. **GRUPO DE IMPORTANCIA:** El grupo de mayor relevancia lo constituyen las edificaciones de Grupo I (84%), seguido de Grupo II (13%) y Grupo III (14%). Tal condición obedece a su interacción con el tipo de uso, anteriormente visto, por cuanto en su gran mayoría se destacan edificaciones comerciales y de uso Mixto

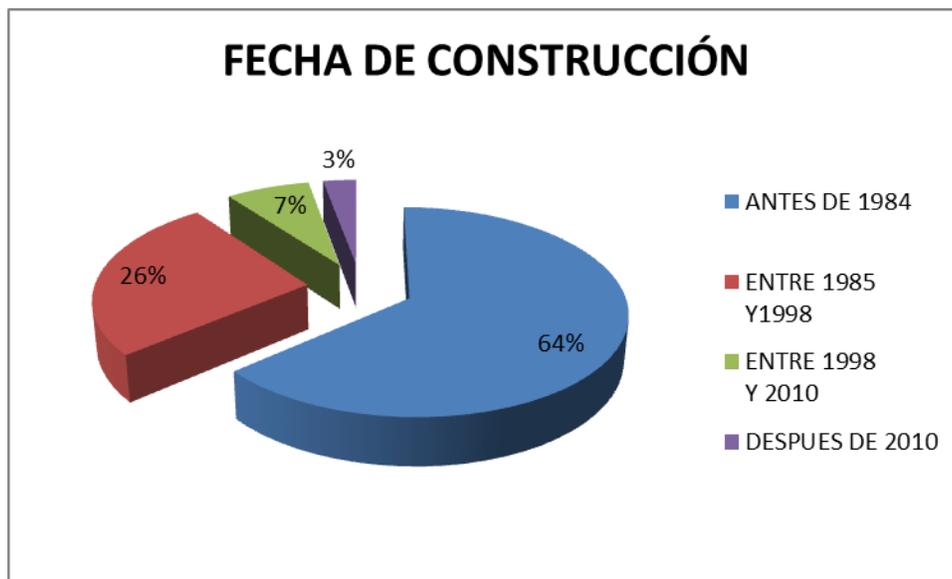
Gráfico 4_Fecha de Construcción Fuente: Este estudio _Elaboración Propia

4. **FECHA DE CONSTRUCCIÓN:** El área estudio se encuentra catalogada como bien de Interés cultural, dadas sus características tipológicas y arquitectónicas pertenecientes al periodo republicano y moderno, que datan del siglo XIX y XX. Esto se confirma en un 64% con edificaciones anteriores al año de 1984 (64%), y le sigue un 26% de construcciones entre las décadas de los años 80 a 90. Por ultimo las construcciones recientes son mínimas, frente a las restricciones y normativas impuestas a este sector en materia de edificabilidad (7% antes de 2010 y 3% Después de 2010)

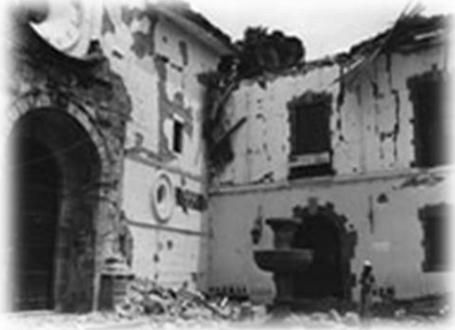
| <p>PRESUMIBLE COLAPSO DE LA EDIFICACIÓN: DESPLOME DE MUROS DESPLOME DE CUBIERTA DESPLOME DE ENTREPISO COLAPSO TOTAL</p> | <p>ANTES DE 1984</p> |

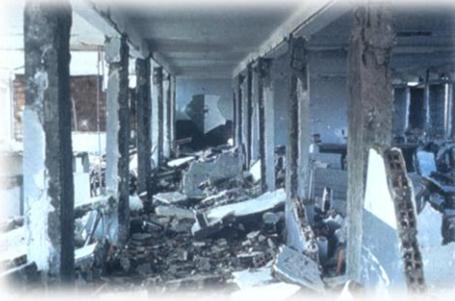
| <p>DAÑOS DE ELEMENTOS NO ESTRUCTURALES- DESPLOME DE MUROS DESPLOME ELEMENTOS NO ESTRUCTURALES NO HABITABLE</p> | <p>ENTRE 1984 Y 1998</p> |

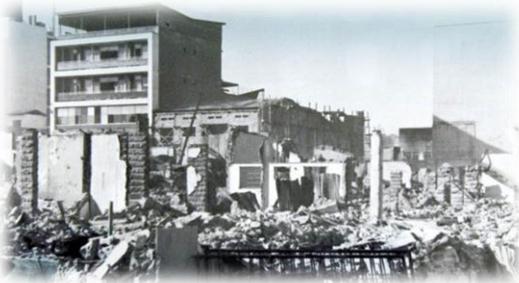
| <p>DAÑOS ACEPTABLES PERO LA VIVIENDA PERMITE SER HABITADA</p> | <p>ENTRE 1998 Y 2010</p> |

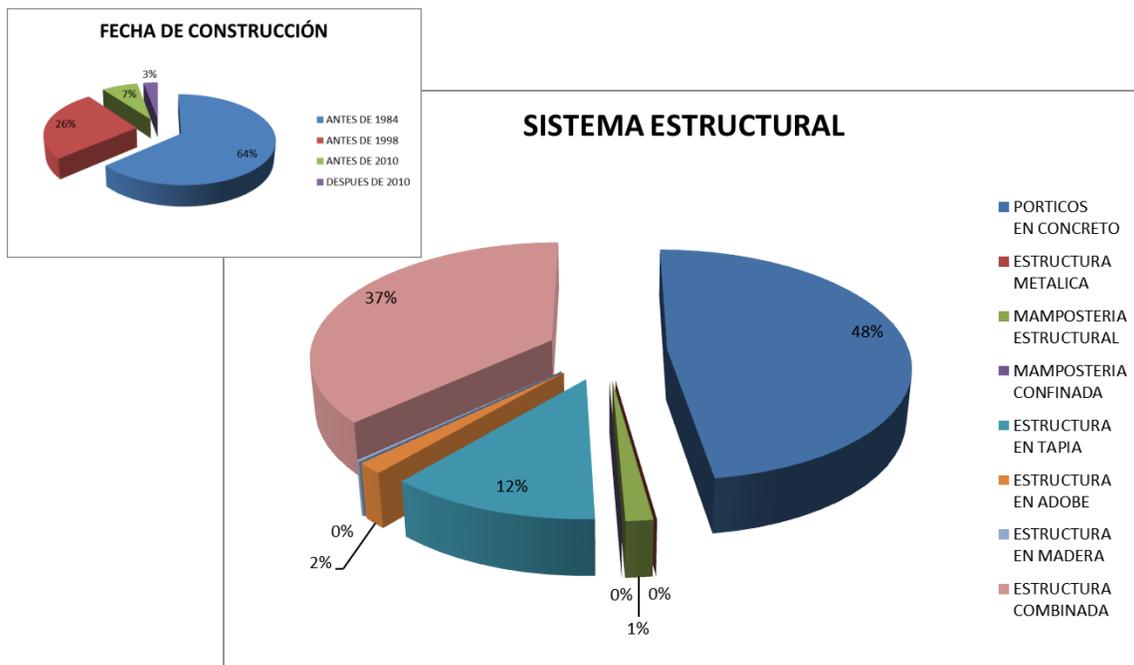
Gráfico 5_Sistema Estructural Fuente: Este estudio _Elaboración Propia

5. **SISTEMA ESTRUCTURAL:** Los sistemas estructurales encontrados están ligados directamente a la fecha de construcción conservando las técnicas constructivas de la época. Predomina las construcciones de Pórticos en Concreto (48)% y le siguen estructuras combinadas (37%) y Estructuras en Tapia (12%) y en Adobe (2%). Dentro de las sistemas Aporticados, muchos, datan antes del año de 1984, **los cuales no contemplan requerimientos de sismo resistencia.** Así mismo, la mayor parte de la estructuras combinadas, se encuentran, Tapia Y Madera, Pórticos en Concreto y Mampostería No reforzada, **que tampoco satisfacen la capacidad de respuesta ante una eventualidad sísmica**

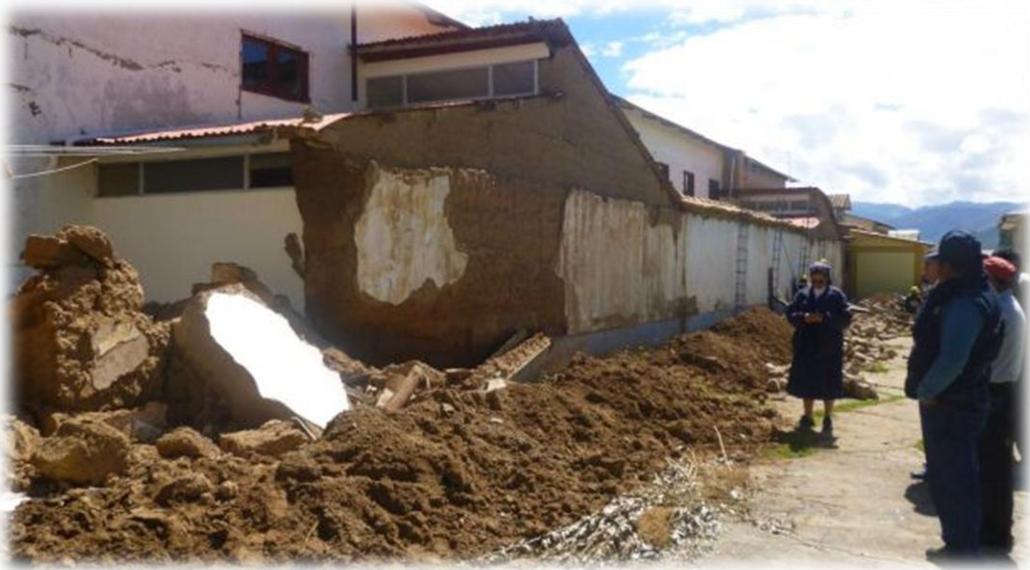
A la luz de la norma sismo resistente colombiana NSR-10 las edificaciones en tierra, no cumplen con los requerimientos necesarios para resistir un evento sísmico de mediana y gran envergadura, por cuanto no contempla un amarre entre muros y no existe gran cohesividad en la partículas del material utilizado, en este caso la tierra, amenazado seriamente la perdida de vidas humanas ubicadas dentro o fuera del inmueble.

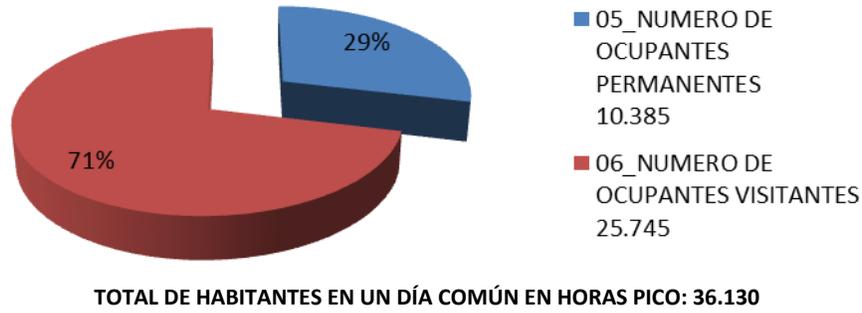
Gráfico 6_Ocupantes Permanentes y Visitantes Fuente: Este estudio _Elaboración Propia

- 6. OCUPANTES PERMANENTES Y OCUPANTES VISITANTES:** La ocupación del área estudio esta mediada por sus dinámicas comerciales, que establecen un patrón de presencia mayormente asociado a compradores. El 29% esta representado por ocupantes permanentes (Trabajadores, dueños, oficinistas, empleados públicos) y el 71% pertenece a una población flotante (Transeúntes, peatones, compradores, huéspedes, usuarios). **La media estadística de ocupación de este estudio medido en un día común, fueron de 10.385 ocupantes permanentes, y 25.745 ocupantes visitantes, para un total de población de 36.130 habitantes. La ocupación promedio de 80.28 personas por predio**

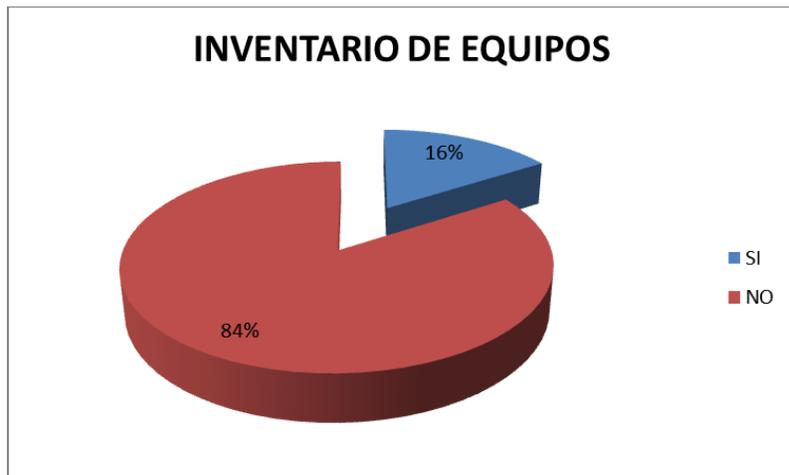
Gráfico 9_Existencia de Equipos Fuente: Este estudio _Elaboración Propia

7. INVENTARIO DE EQUIPOS: La presencia de equipos y maquinaria pesada, en niveles superiores, fue escasamente representativo. Solo el 14% del total de las edificaciones cuenta con alguna clase de equipo pesado. Sin embargo no deja de ser un tema relevante en materia de vulnerabilidad por cuanto los elementos no estructurales sin un soporte adecuado pueden provocar pérdidas humanas.

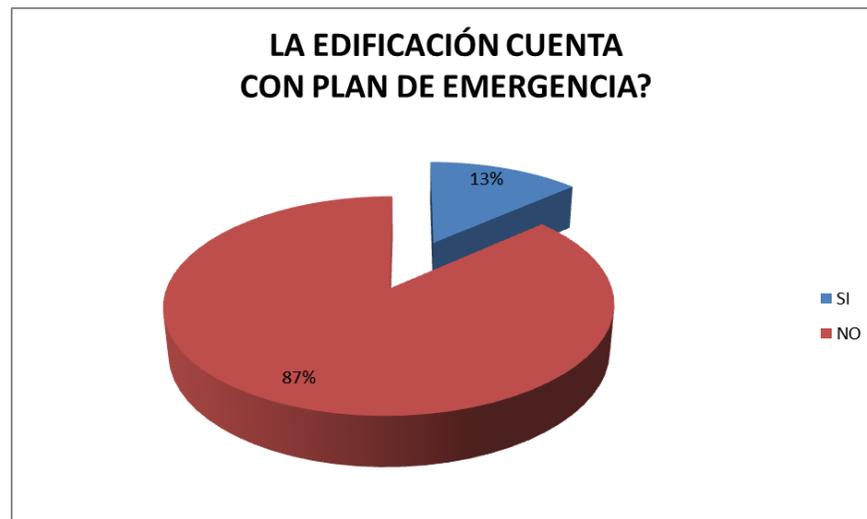
Gráfico 12_Plan de Emergencia Fuente: Este estudio _Elaboración Propia

8. PLAN Y SISTEMAS DE EMERGENCIA: La contemplación de planes y sistemas de emergencia permite medir la capacidad de respuesta, atención y previsión de desastres de cada una de las edificaciones. Del total de predios, el 87% no cuenta con un plan de emergencia; esto es la señalética mínima reglamentaria y planes de evacuación, que permita mitigar sus efectos. Así mismo, el 94% no cuenta con sistemas de emergencia, como escaleras, salidas de emergencia o red contra incendios.

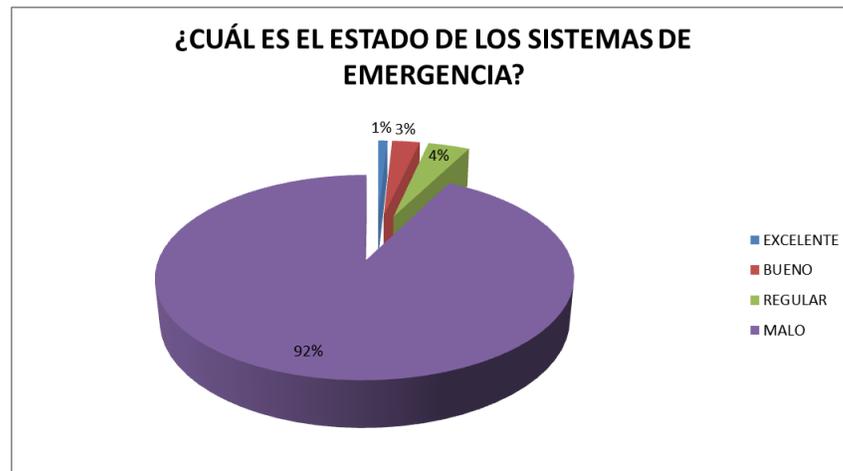
Gráfico 13_Estado Sistemas de Emergencia Fuente: Este estudio _Elaboración Propia

Las pocas Edificaciones que contemplan un plan o sistema de emergencia, se encuentran en estado precario, dada sus calidades constructivas, o estados de malogro y deterioro.

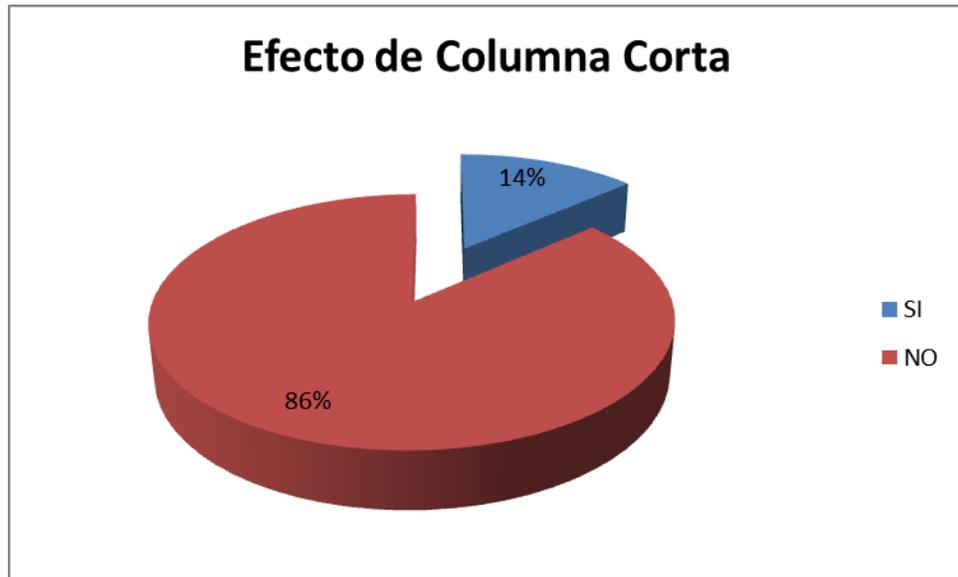
Gráfico 14_Existencia de efecto de columna corta Fuente: Este estudio _Elaboración Propia

9. **EFFECTO DE COLUMNA CORTA** : El 14% del total de las edificaciones presentan efecto de columna corta, definido como la “*presencia de muros de ladrillo de relleno parcial entre las columnas que cubren verticalmente el espacio desde el piso hasta el umbral de una ventana*” (SILVA, 2011)

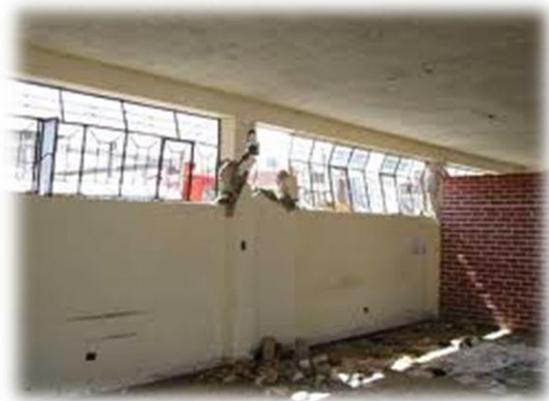
Esta característica arquitectónica, se debe al auge que tuvieron las construcciones de primera mitad del siglo XX, al trabajar la Planta Libre, que consiste en la liberación de Muros y cerramientos en primer nivel, logrando una mayor proporción en altura.

Sin embargo, este efecto genera roturas en las uniones entre muro y columna, ocasionando daños y desestabilización de todo el edificio y también propiciado un posible colapso.

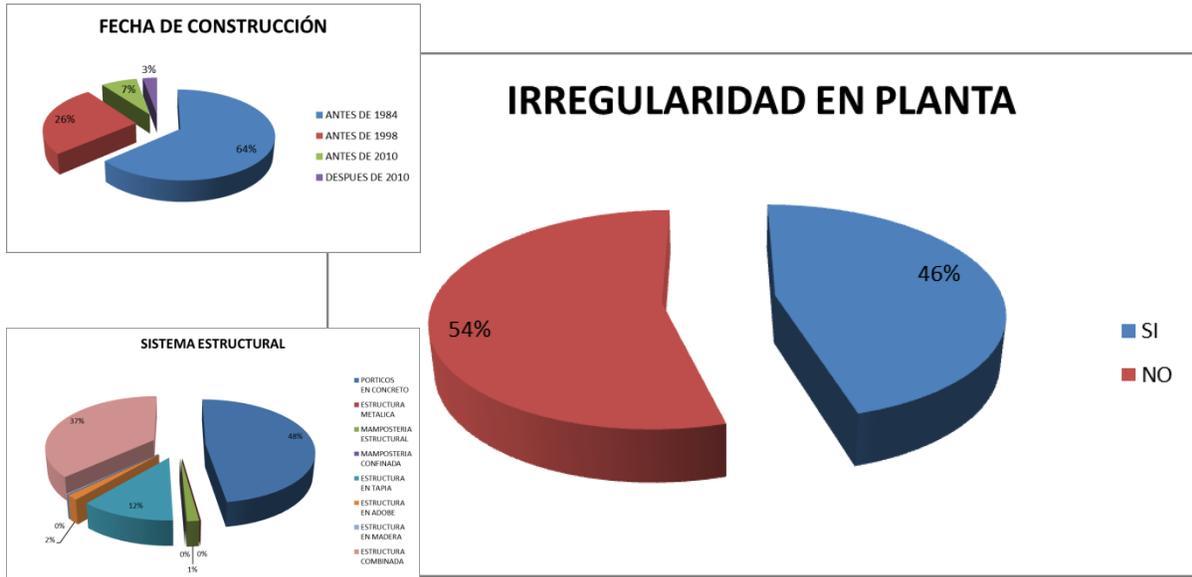
Gráfico 15_Existencia de irregularidad en Planta: Este estudio _Elaboración Propia

10. IRREGULARIDAD EN PLANTA: el 46% del total de las edificaciones presentan algún tipo de irregularidad en Planta. La irregularidad en Planta se debe a la caracterización tipológica de viviendas de estilo republicano a manera de claustro o de patio central, característico de la mayor parte de las edificaciones del centro histórico.

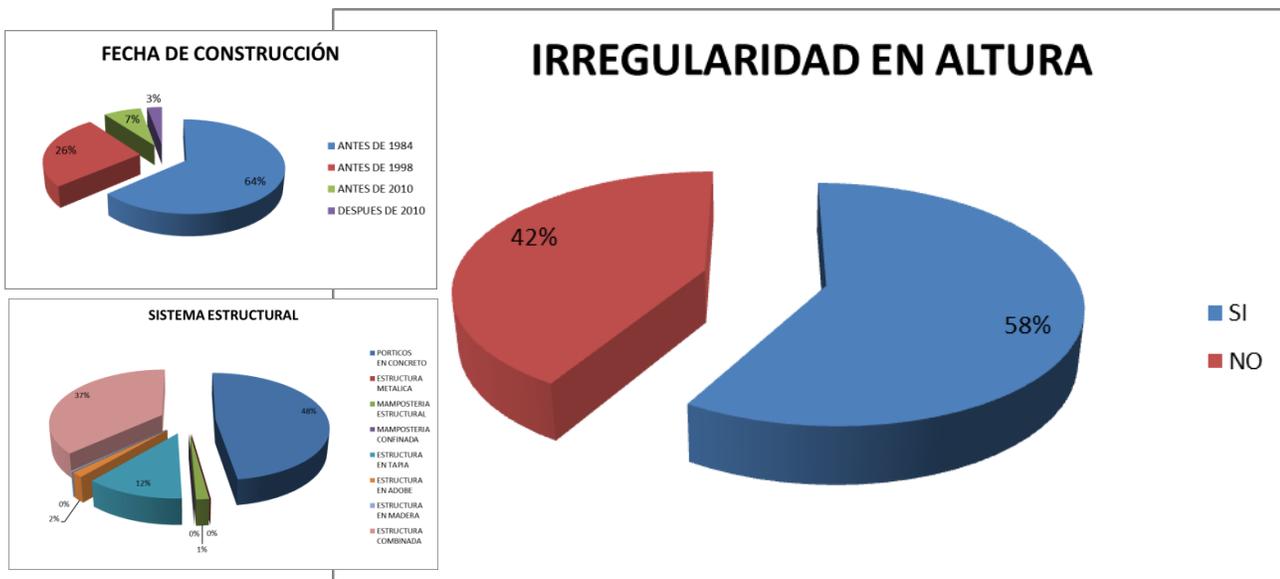
Gráfico 17_Irregularidad en altura: Este estudio _Elaboración Propia

11. IRREGULARIDAD EN ALTURA: el 58% del total de las edificaciones presentan algún tipo de irregularidad en altura. Esto obedece a las características tipológicas de la vivienda tradicional y las costumbres de la época, argumentadas en los accesos hacia los patios de las viviendas a caballo, por lo que se requería en un primer nivel tener una mayor altura. Así mismo, y frente al impulso económico que la ciudad experimentó en los años de 1930, se empezaron a establecer negocios y comercios (Cafeterías, Librerías, Bancos) que para una mayor preponderancia de la dinámica comercial, respondieron con una mayor altura en su primer piso.

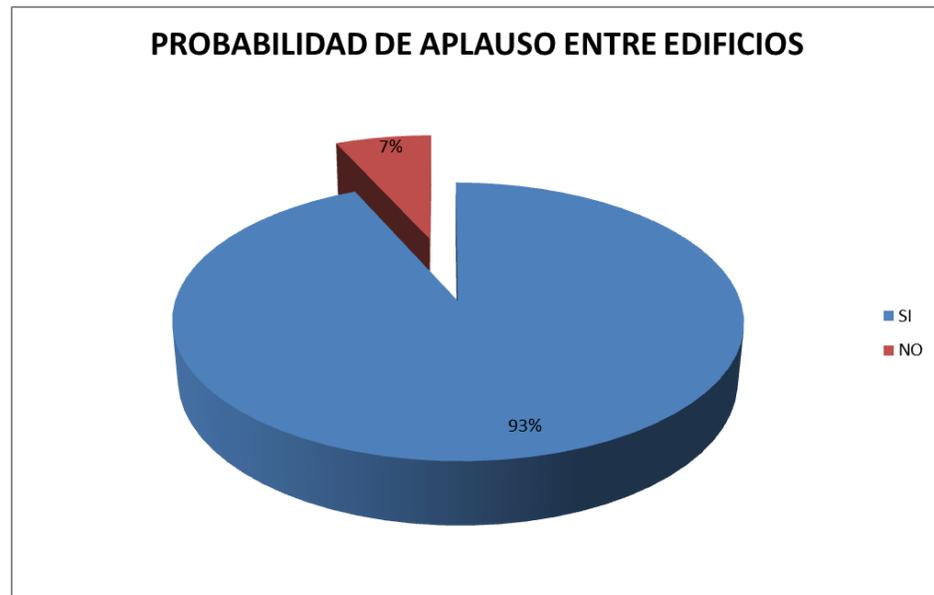
Gráfico 18_Ausencia de Dilataciones: Fuente Este estudio _Elaboración Propia

12. AUSENCIA DE DILATACIONES: mas del 93% del total de las edificaciones no cuentan con un aislamiento o franja de retiro entre edificios aledaños. Esto se debe a una cuestión estética que imposibilita el manejo de dicha dilatación, los edificios quedan distanciados unos con otros, y por tanto se toma la decisión de adosarla sobre muros colindantes.

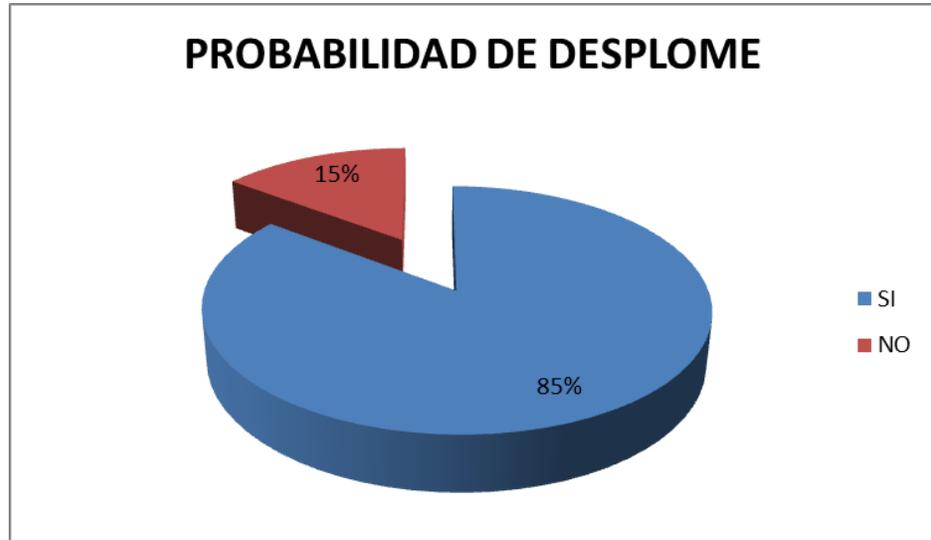
Gráfico 19_Existencia de Probabilidad de Desplome : Fuente Este estudio _Elaboración Propia

13. PROBABILIDAD DE DESPLOME: más del 85% del total de las edificaciones presenta al menos un tipo de amenaza de desplome de alguno de los elementos relacionados a continuación.

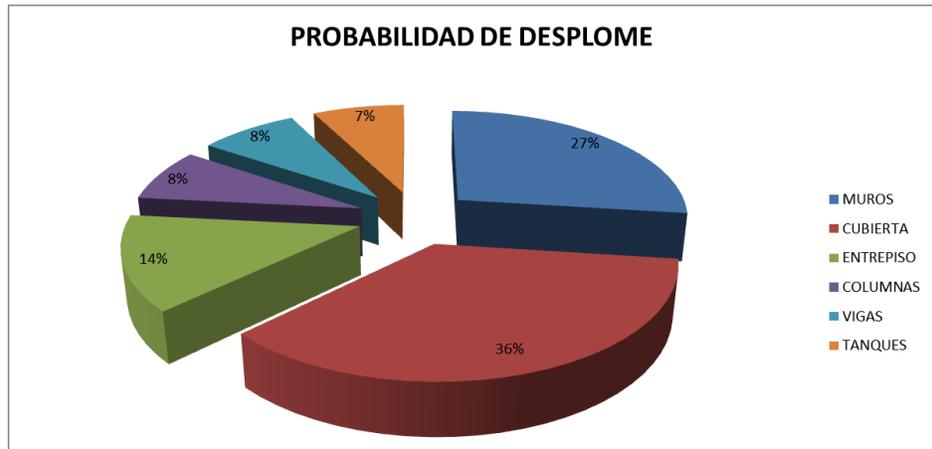
Gráfico 20_Probabilidad de Desplome de elementos no estructurales y estructurales: Fuente Este estudio _Elaboración Propia

Las cubiertas (36%) y muros (27%) constituyen las amenazas por colapsos más relevantes en esta categoría. Ello obedece a la numerosa presencia de edificaciones en Tapia y Adobe que presentan un serio deterioro de sus sistemas de cerramiento y cubierta. Los Entrepisos (14%), Columnas (8%) y Vigas (8%) responden a factores constructivos y calidad de materiales de edificaciones en pórticos de concreto previos al año de 1984 (mano de obra, morteros, concretos, aceros).

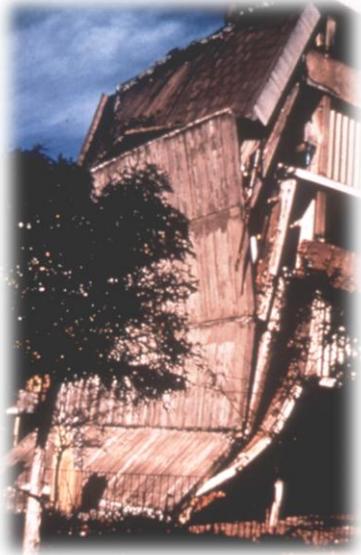
Fotografía 1_Desplome de columnas

Las posibilidades de colapso de elementos no estructurales y estructurales pueden traer consigo los siguientes efectos:

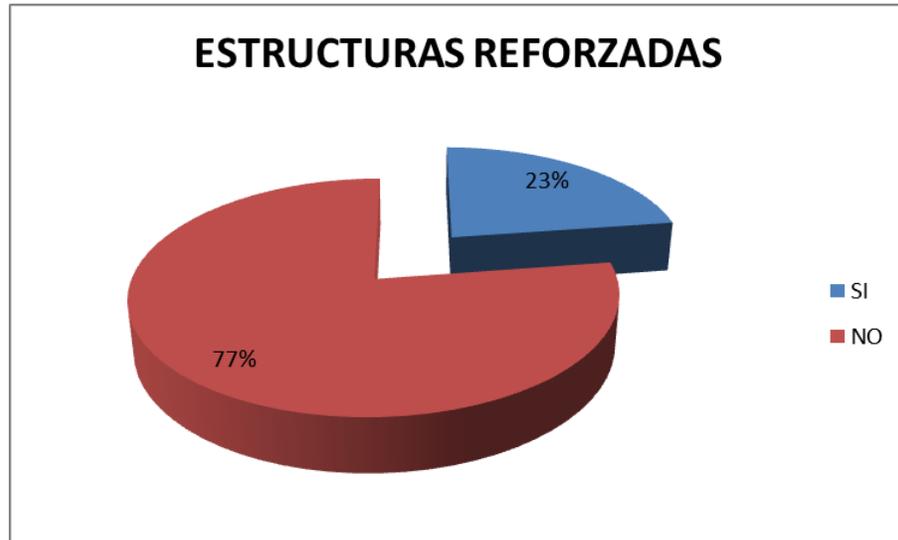
Gráfico 21_Existencia de estructuras reforzadas Fuente Este estudio _Elaboración Propia

14. ESTRUCTURAS REFORZADAS: en esta categoría, solo el 23% del total de las edificaciones analizadas, cuentan con un reforzamiento estructural adecuado. Y solo el 26% se halla con base en los requerimientos sismo resistentes vigentes

Esto prevé una situación considerable de vulnerabilidad, en tanto que representa un descuido por parte de propietarios y entidades estatales quienes no han procedido al debido proceso de estudio y análisis de riesgo para mitigar en lo posible los efectos que cada edificación presente. En términos estadísticos, y según la población media (36.160 habitantes), se encuentran con al menos un grado de riesgo por colapso, fallamiento o debilitamiento estructural, 347 predios, para una población de 27820.
