2013

**ESTUDIO GEOELECTRICO PARA
VERIFICAR LA CONTINUIDAD DE
SOCAVONES
EN LA URBANIZACIÓN VILLA ANGELA
SAN JUAN DE PASTO.**

GEOL. JOSE IGNACIO VALLEJOS ZAMUDIO

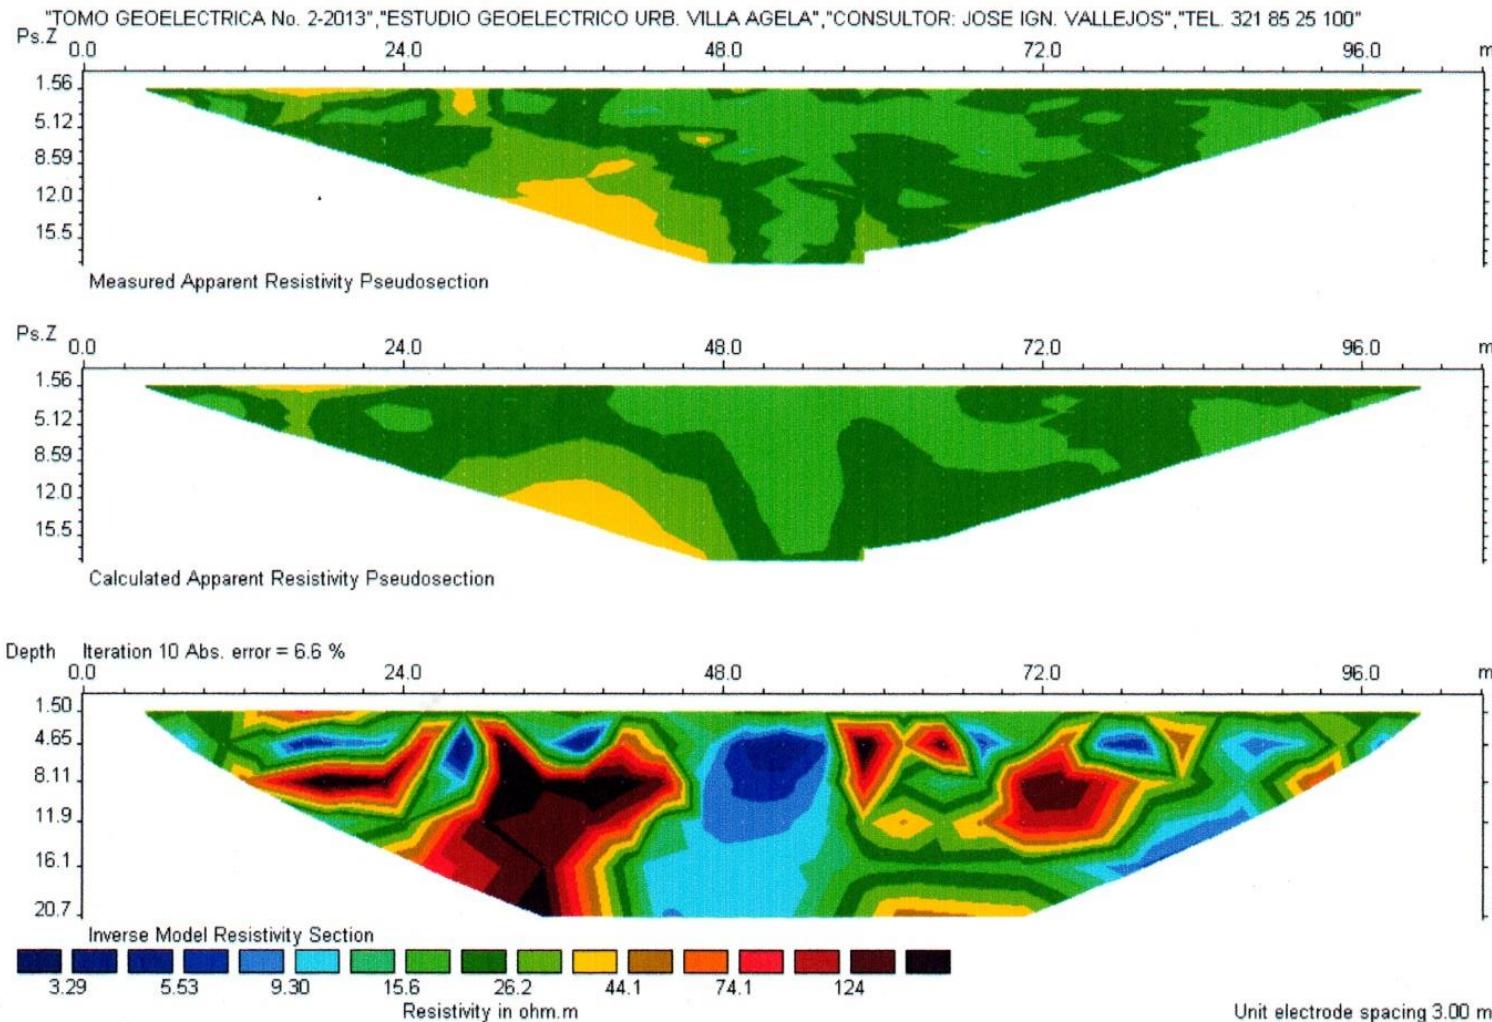
TOMOGRAFIA GEOELECTRICA No. 2

Tomografía No. 2, se realizó en la carrera entre manzana 3 y manzana 4 de la urbanización, alineada al filo del antejardín norte de la manzana 4, los valores altos de resistividad del perfil geoeléctrico se muestra con los tonos rojizos y no superan los $200 \Omega\text{-m}$, los posibles socavones se encuentran a los 31m, 40m, 61 y 73,5m del perfil geoeléctrico. En esta tomografía llama la atención la tonalidad azul, indicativo de bajas resistividades entre los 48 y 54 m de la línea geoeléctrica, asociado a posibles fugas o infiltraciones de agua.

Con los sondeos de verificación se confirmó que: En la tomografía No. 1, intercepta socavón entre los 85m y 92m del tendido de la línea geoeléctrica; de la tomografía No. 2, se intercepta socavón entre los 38m y 45m, del tendido de la línea y, de la línea No. 3 entre los 17m y 25m del tendido de la línea. De los sondeos de verificación los sondeos No. 01, 02 y 06, Pincharon socavón, el sondeo No.4A que también pincho socavón, se exploró con base en la información geoeléctrica y las fallas que se observaron en el terreno de la casa No.11 de la Manzana No. 4. El resto de sondeo no pincharon socavón, ver plano localización líneas geoeléctricas, sondeos de verificación y pozos de inspección.

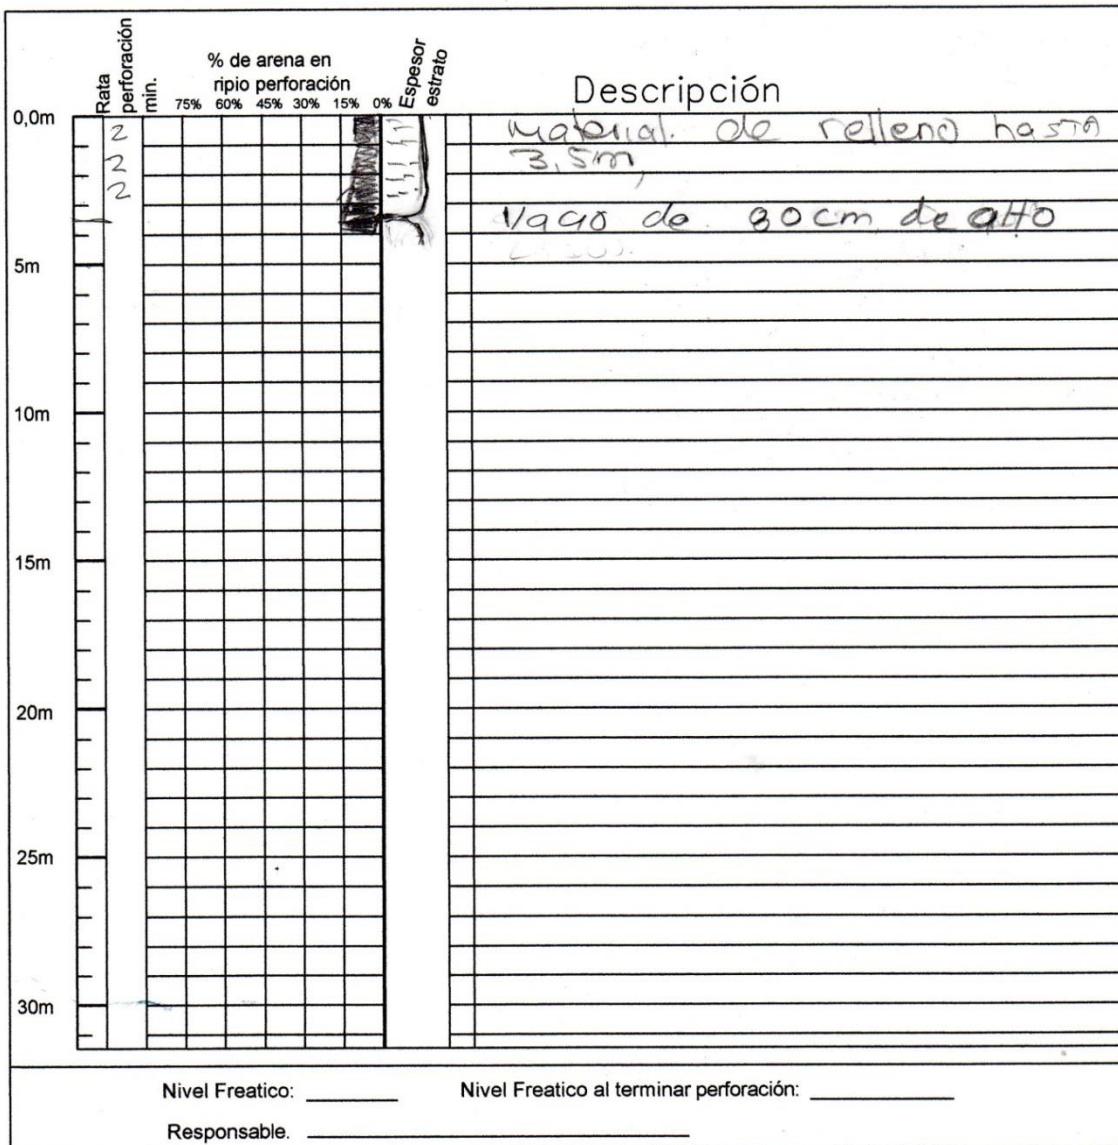
PERFIL SONDEO VERIFICACION No. 1

PROYECTO	ESTUDIO GEOLÓGICO URB. Villa Angel
Fecha	
PROPIETARIO	MUNICIPIO PASTO
SONDEO No	1
Localización Geográfica.	
COORDENADAS:	Este 978818 Norte 626044 Asnm 2630.5

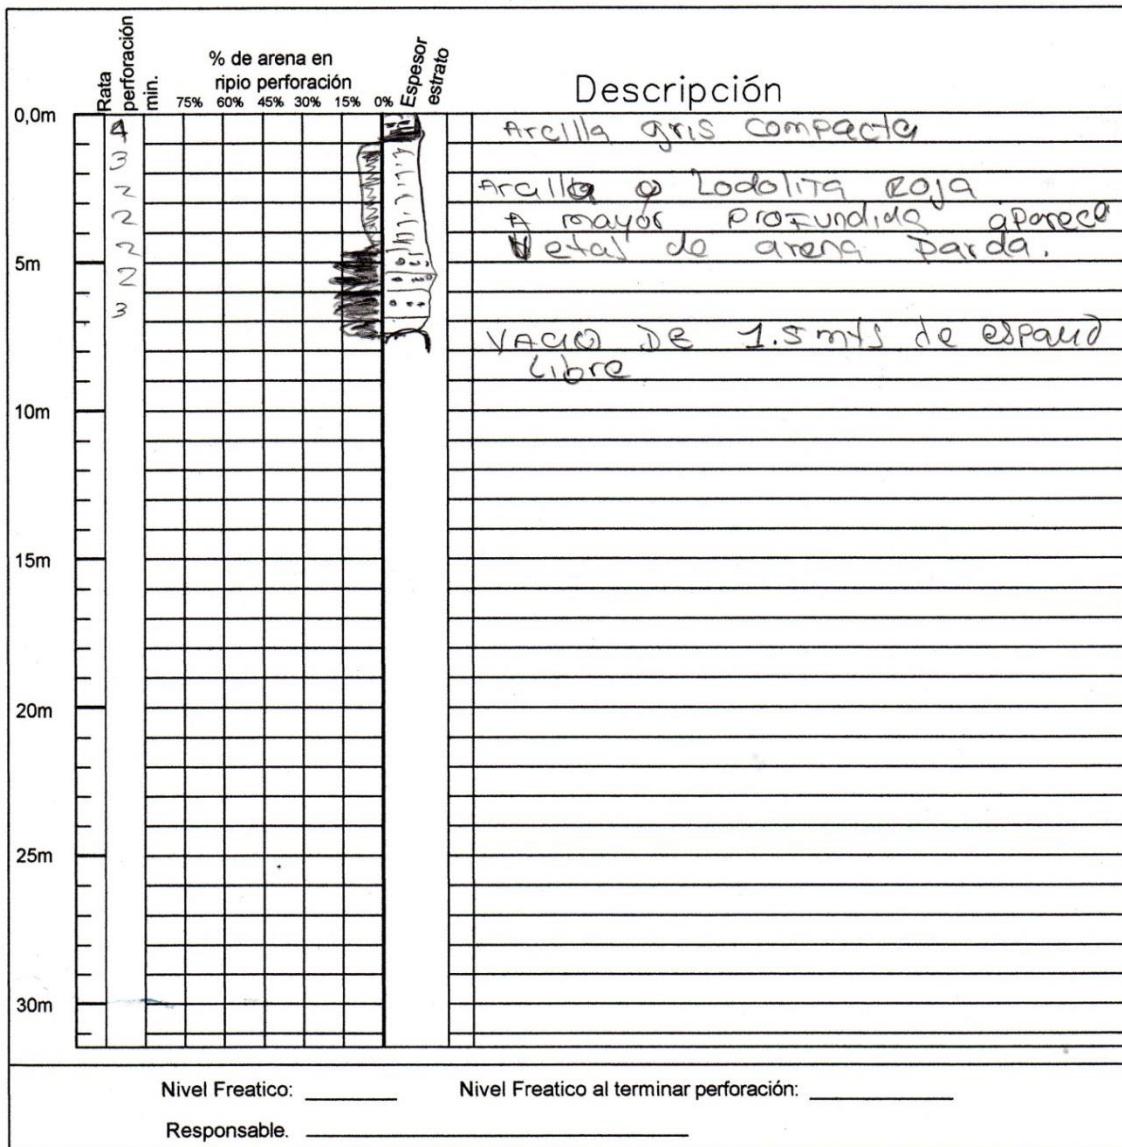
PERFIL SONDEO VERIFICACION No. 2

PROYECTO	Proyecto Estudio Geoelectrico URB. Villa ANGELA
Fecha	MUNICIPIO PASTO
PROPIETARIO	
SONDEO No	2 Localización Geográfica.
COORDENADAS:	Este 978824 Norte 626040 Asnm 26315

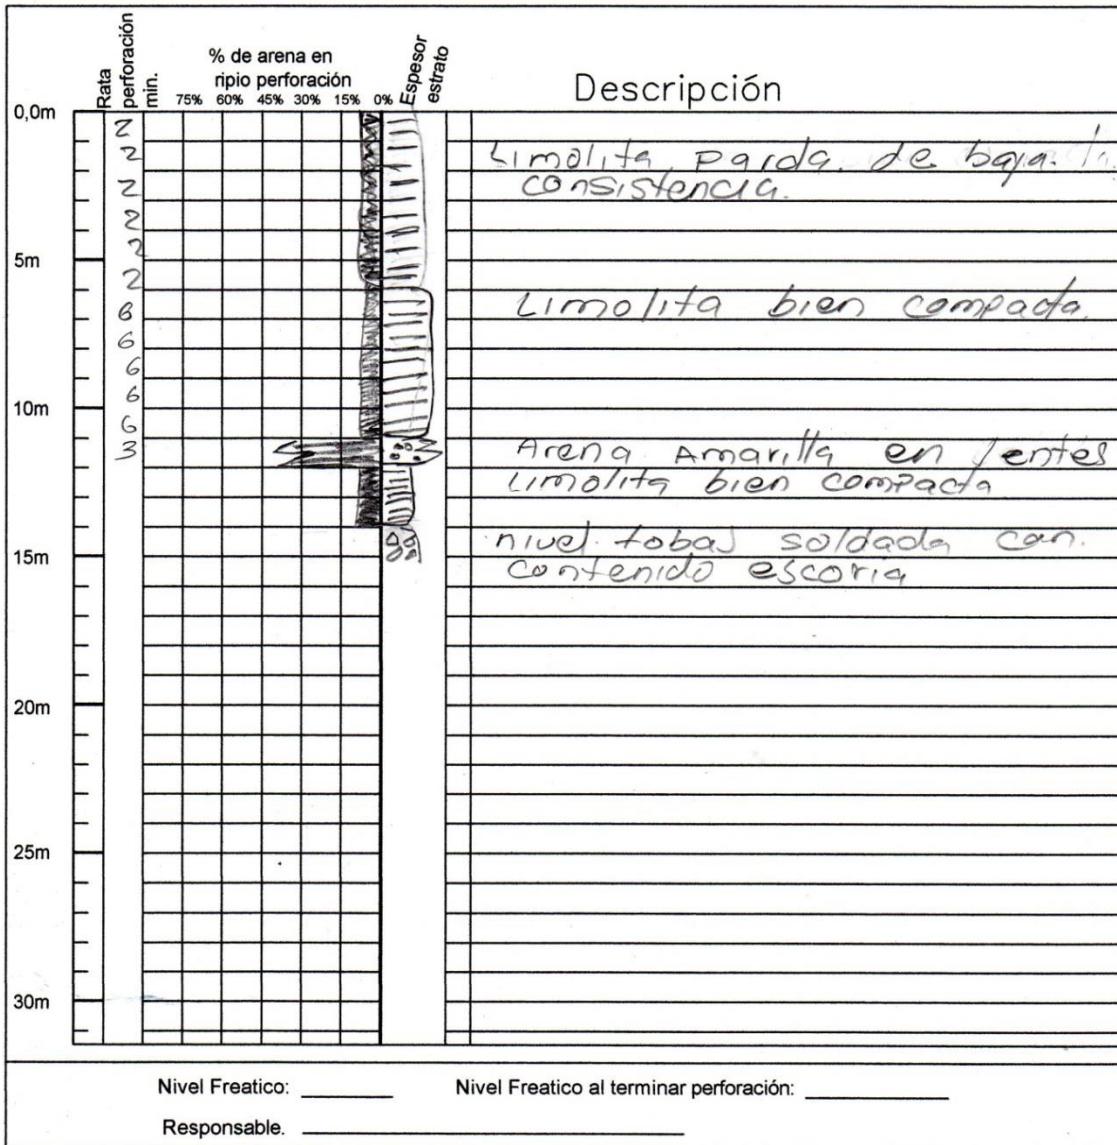
PERFIL SONDEO VERIFICACION No. 14

PROYECTO ESTUDIO GEOELECTRICO URB Villa Angel
Fecha _____
PROPIETARIO _____
SONDEO No 14 Localización Geográfica. _____
COORDENADAS: Este 978853 Norte 626039 Asnm 2633,5

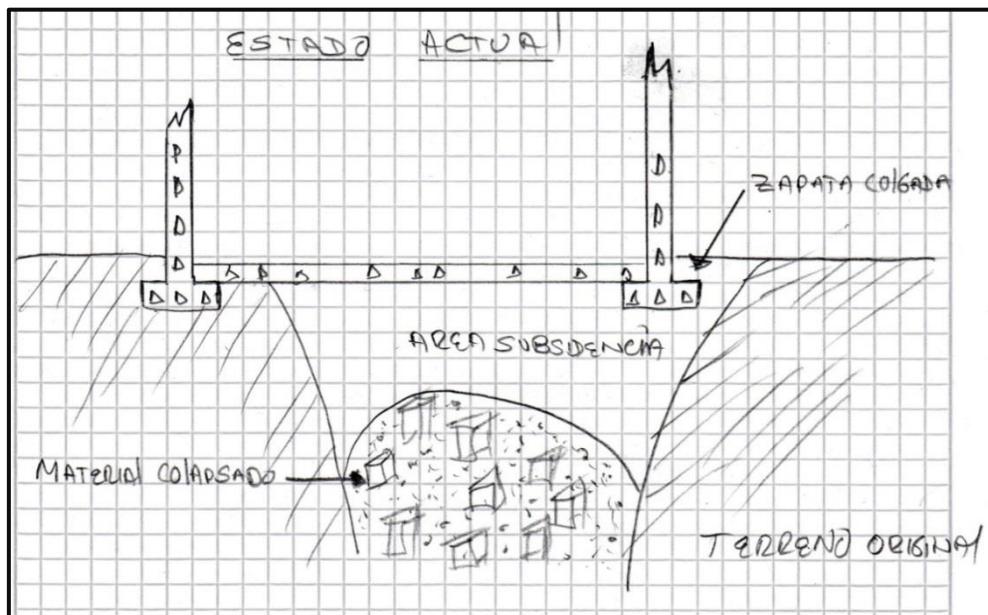
LLENADO INYECCION CONCRETO POBRE 1

Estado actual de la subsidencia.

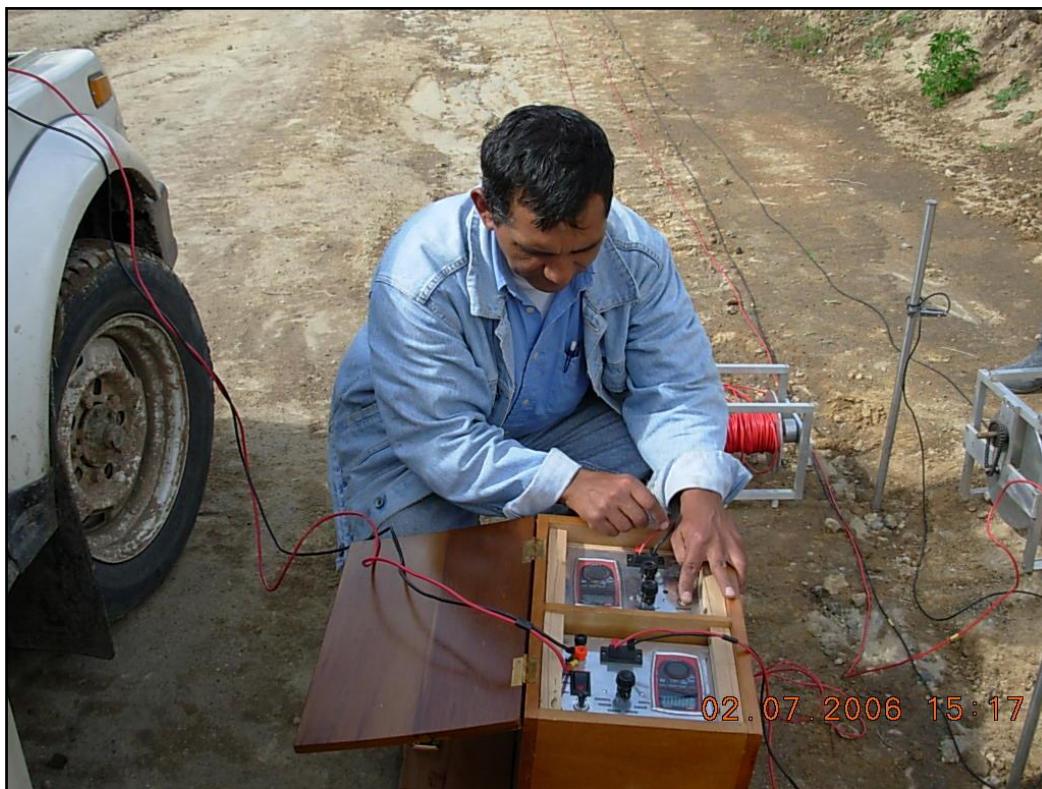
FOTO NO. 1 Muestra el equipo Hidrosystem, con el cual se realiza los estudios geoeléctricos.

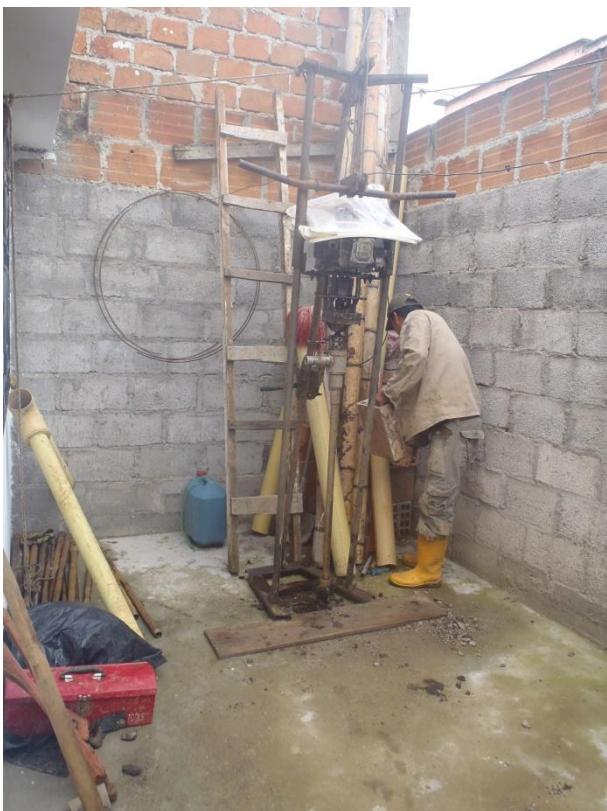
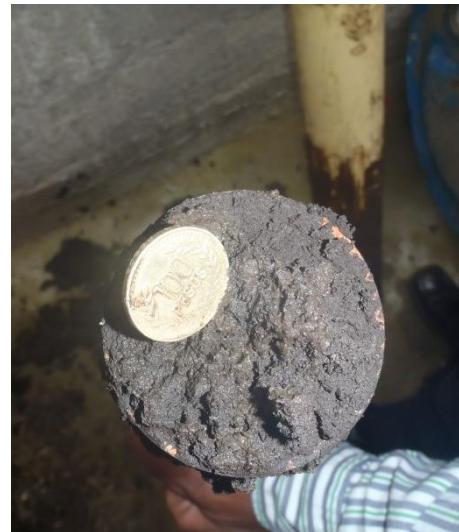
FOTO NO. 15 SONDEO DE VERIFICACION No. 16.

**Muestra de suelo orgánico a los
1,2m de profundidad.**

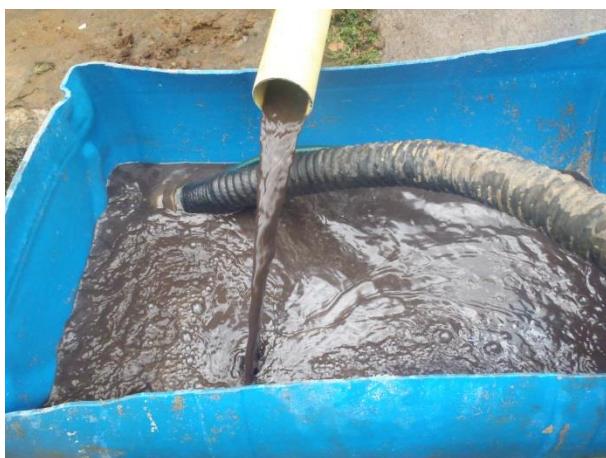
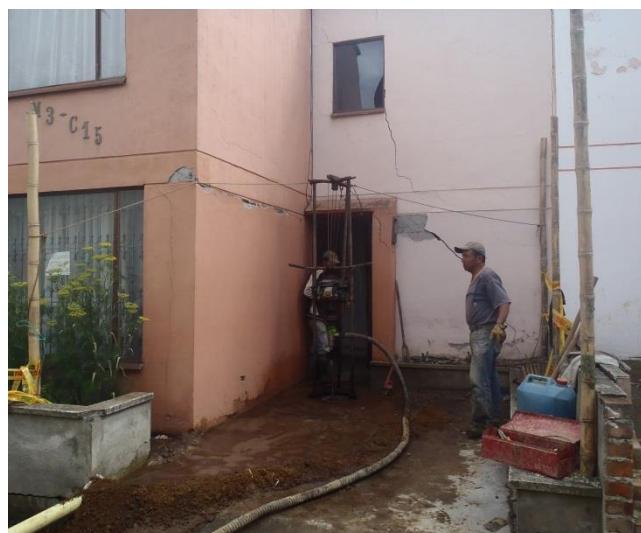
FOTO NO. 16 SONDEO DE VERIFICACION No. 18.

Vista del lodo de circulación que sale a los 3,2 m de perforación, indicativos de estar atravesando material orgánico.

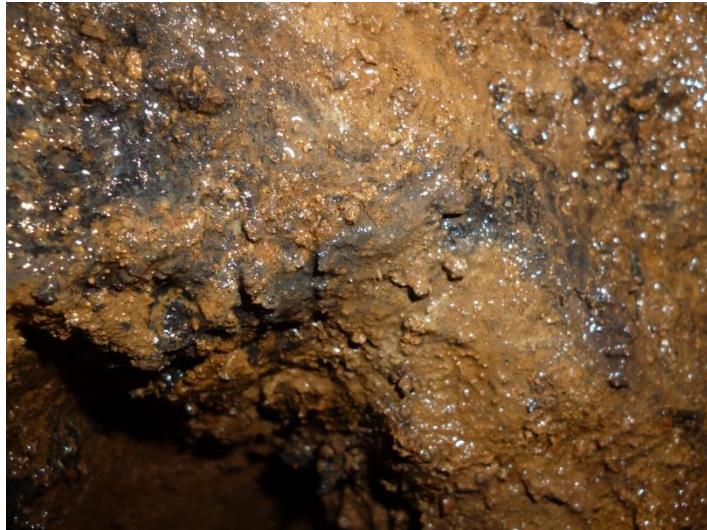
En la foto se muestra el grado de saturación de la pared del socavón No 3

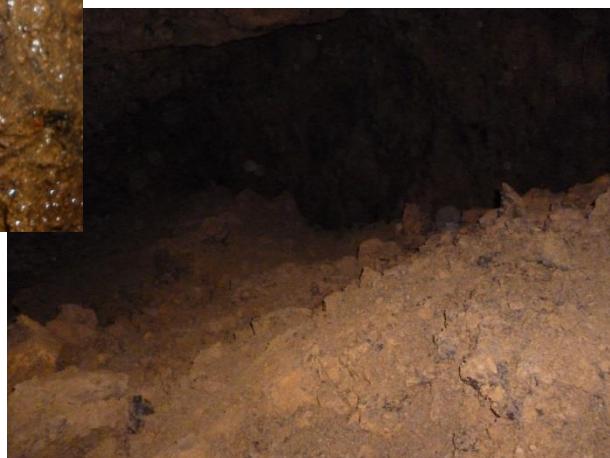
FOTO NO. 20 VISTA DEL SOCACON No. 3.

Vista del piso del Socavón No. 3

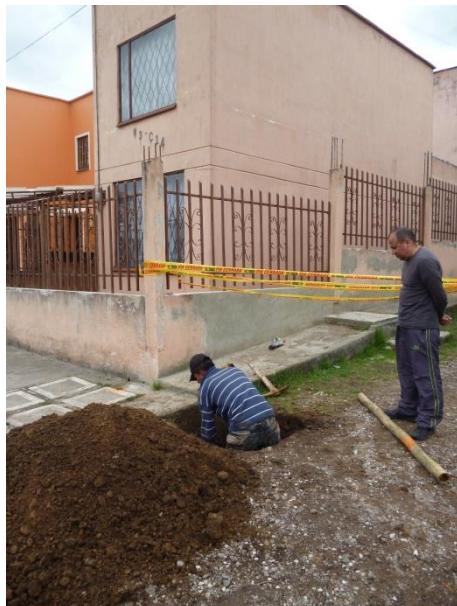
En la foto se muestra los escombros encontrados a 1,7m de profundidad.

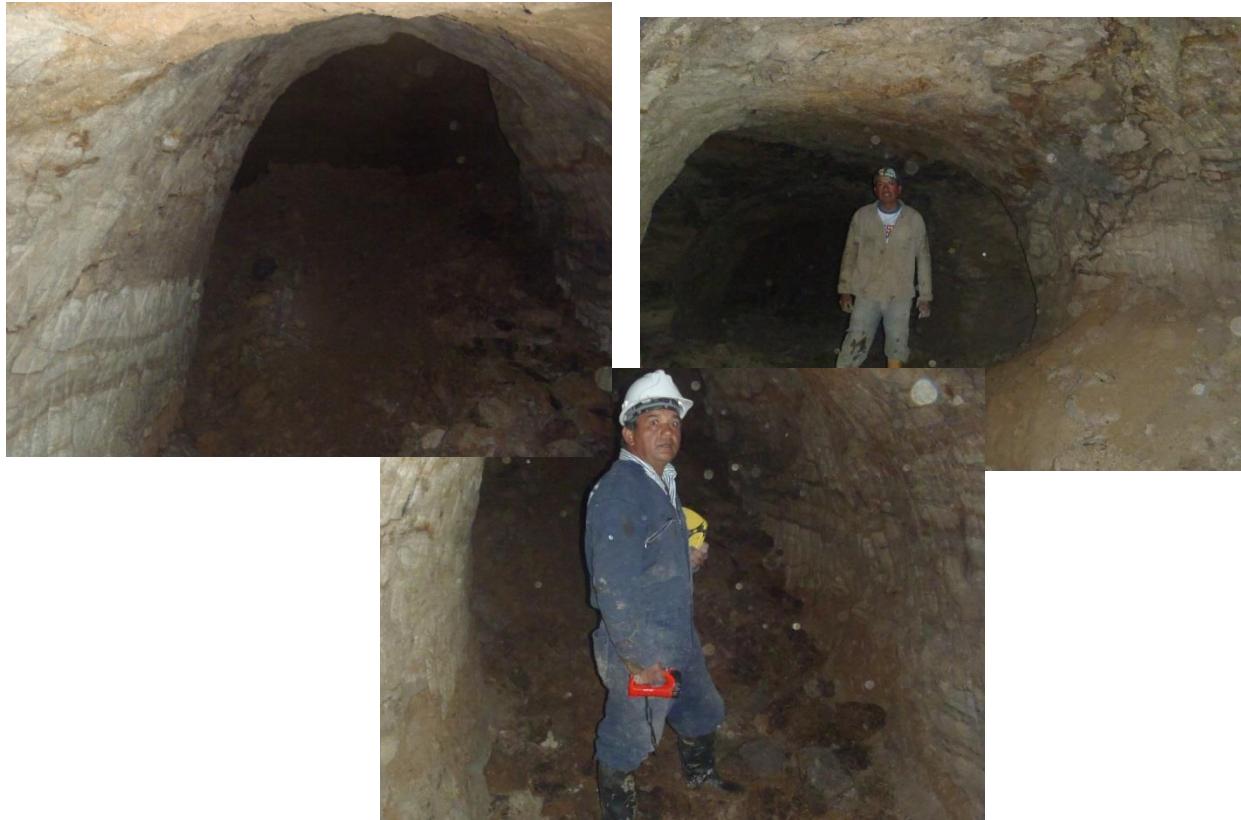
FOTO NO. 22 POZO DE INSPECCION No. 3.

Vista socavón No. 1

- Tratar el socavón No. 1 para garantizar la estabilidad de la casa No.14 en la manzana No. 4 y la calle adjunta.
- Con la realización de los pozos de inspección No. 1, 3 y 4, se confirmó que los suelos en la zona están sobre saturados, hasta el punto de mostrar flujos, por lo cual se recomienda realizar monitoreo frecuente en las redes domiciliarias de aguas potables y servidas. En igual sentido se recomienda pavimentar las vías para reducir la tasa de infiltración y por ende la saturación de suelos.
