**FORTALECIMIENTO AL PROYECTO DE
FORMULACIÓN ADOPCIÓN E
IMPLEMENTACIÓN DEL PLAN DE
ORDENAMIENTO TERRITORIAL POT
DEL MUNICIPIO DE
BARRANCABERMEJA, SANTANDER.
CONTRATO No. 3349-17**

**ANEXO B: ESTUDIOS BÁSICOS DE AMENAZA:
CARACTERIZACIÓN GEOTÉCNICA PRELIMINAR DE SUELOS
MUNICIPIO DE BARRANCABERMEJA.
Barrancabermeja, Santander, Colombia - Enero 2018**

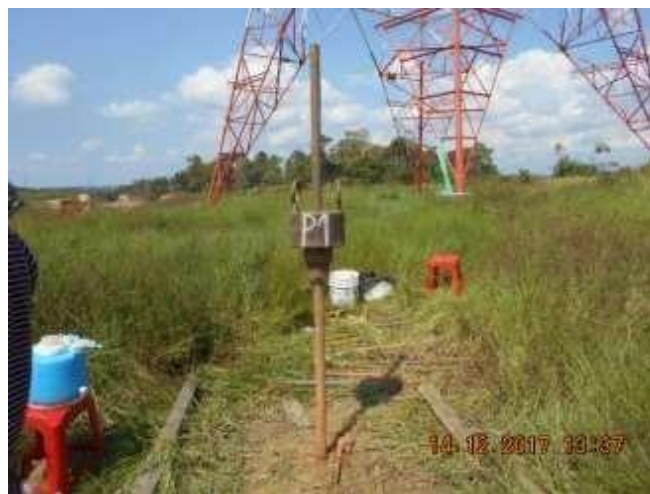
ZONA DE LA PERFORACION 1A (Vía a Yuma - 300 mts. después)

Entre 0,00 y 1,00 metro de profundidad se encuentra un limo arenoso micáceo café con motas naranjas; subyaciendo y hasta los 2,00 mts. un limo arcillo arenoso naranja con motas grises; luego y hasta los 5,00 mts. una arcilla limo arenosa con fragmentos de roca gris con motas rojas; finalmente y hasta los 6,50 mts. una arcilla areno limosa con fragmentos de roca café grisácea; el nivel freático no se evidenció. A continuación se presentan las características geomecánicas del tercero y cuarto estrato respectivamente:

- Estrato de cimentación: Arcilla limo arenosa con fragmentos de roca gris con motas rojas.
- Profundidad de desplante de la cimentación: Del orden de 2,00 mts. contados a partir del nivel actual del terreno.
- Tipo de cimentación: Vigas continuas o zapatas individuales.
- Capacidad portante del estrato de cimentación: 20ton/m².

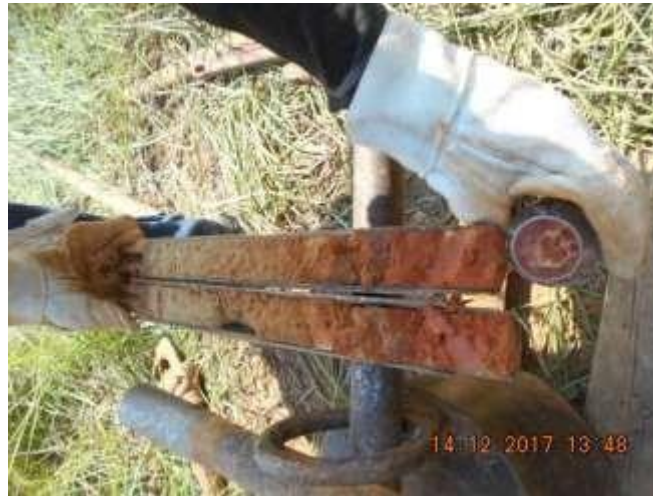
Tercer Estrato (Entre 2,00 y 5,00 mts.)

Clasificación USC	CL
Humedad natural	17%
Límite líquido	46%
Límite plástico	26%
Índice plástico	20%
Estado de comportamiento del suelo	Semisólido
Pasa la malla No.200	88%
Número de golpes	Varía entre 18 y 40
Número promedio de golpes	36 golpes por pie
Estado de densificación del suelo	Alto

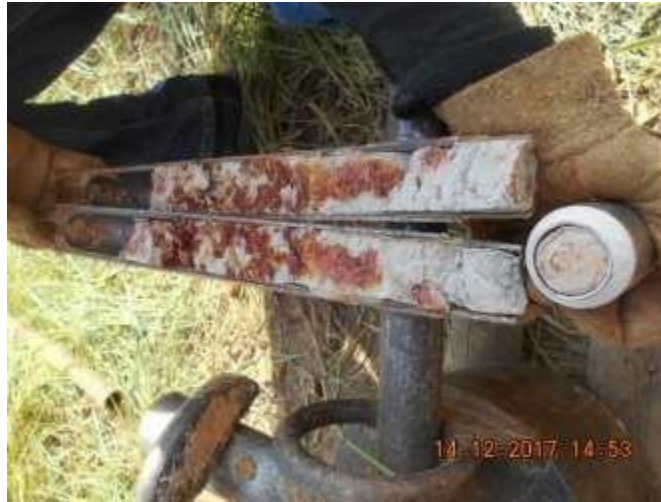
Cuarto Estrato (Entre 5,00 y 6,50 mts.)

Clasificación USC	CL
Humedad natural	20%
Límite líquido	46%
Límite plástico	26%
Índice plástico	20%
Estado de comportamiento del suelo	Semisólido
Pasa la malla No.200	91%
Número de golpes	Varía entre 41 y 55

Número promedio de golpes
Estado de densificación del suelo

48 golpes por pie
Alto

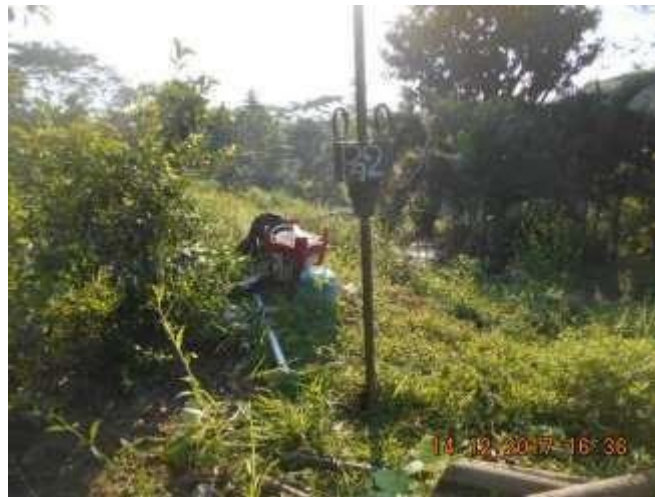
**ZONA DE LA PERFORACION 2A
(Lote Eduba)**

Entre 0,00 y 0,50 mts. de profundidad se encuentra un limo arcilloso orgánico con raíces café oscuro; subyaciendo y hasta los 2,50 mts. un limo arcilloso café grisáceo con motas amarillas; luego y hasta los 5,00 mts. una arcilla limo arenosa café grisácea con motas amarillas; finalmente y hasta los 7,50 mts. una arcilla areno limosa gris amarillenta con motas rojas; el nivel freático no se evidenció. A continuación se presentan las características geomecánicas del tercero y cuarto estrato respectivamente:

- Estrato de cimentación: Arcilla limo arenosa café grisácea con motas amarillas.
- Profundidad de desplante de la cimentación: Del orden de 3,00 mts. contados a partir del nivel actual del terreno.
- Tipo de cimentación: Vigas continuas sobre pilotes de cuchara o zapatas individuales sobre reemplazos en concreto ciclópeo.
- Capacidad portante del estrato de cimentación: 20ton/m².
- Carga atendida por pilote de cuchara: 2toneladas.

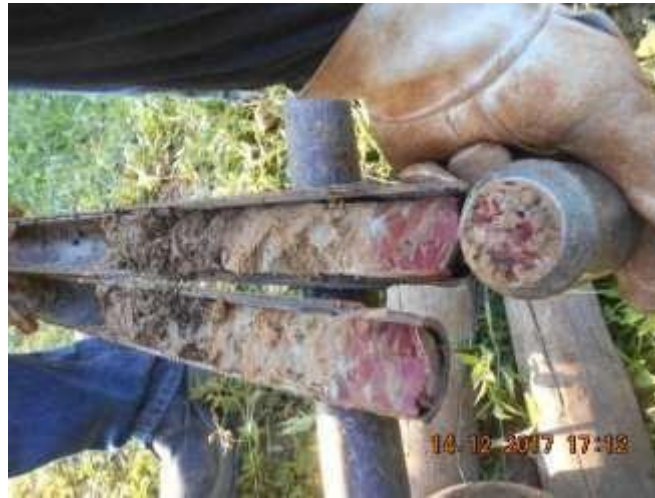
Tercer Estrato (Entre 2,50 y 5,00 mts.)

Clasificación USC	CL
Humedad natural	26%
Límite líquido	33%
Límite plástico	21%
Índice plástico	12%
Estado de comportamiento del suelo	Semisólido
Pasa la malla No.200	96%
Número de golpes	Varía entre 19 y 30
Número promedio de golpes	24 golpes por pie
Estado de densificación del suelo	Medio

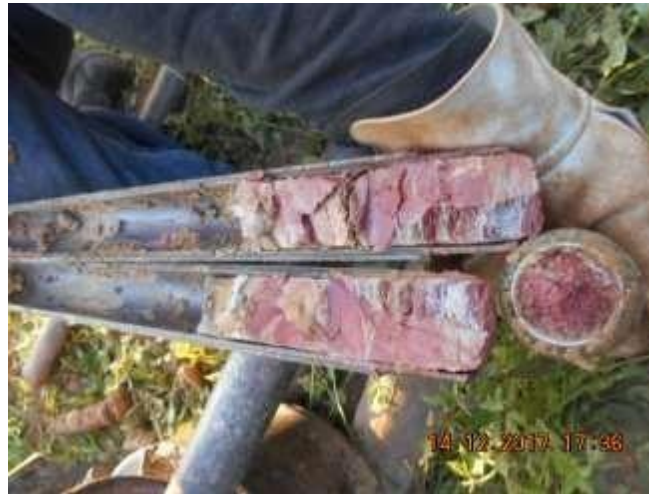
Cuarto Estrato (Entre 5,00 y 7,50 mts.)

Clasificación USC	CL
Humedad natural	22%
Límite líquido	47%
Límite plástico	20%
Índice plástico	27%
Estado de comportamiento del suelo	Semisólido
Pasa la malla No.200	93%
Número de golpes	Varía entre 38 y 52
Número promedio de golpes	43 golpes por pie
Estado de densificación del suelo	Alto

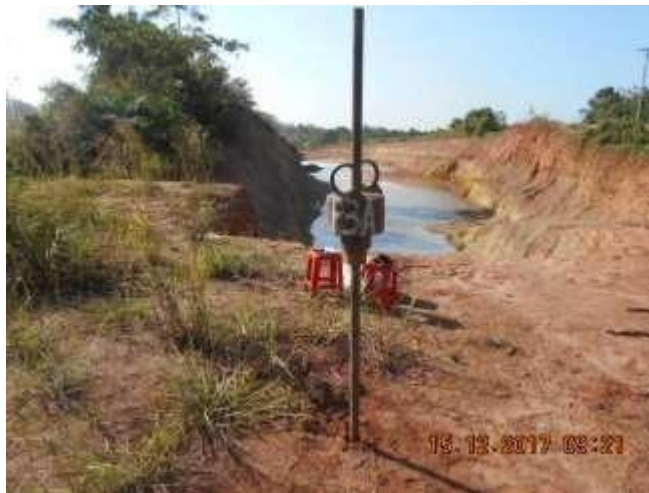
**ZONA DE LA PERFORACION 3A
(Vía Matadero Viejo)**

Entre 0,00 y 2,50 mts. de profundidad se encuentra un limo arcillo arenoso café rojizo con motas amarillas; subyaciendo y hasta los 4,50 mts. un limo arcillo arenoso gris amarillento con motas rojas; finalmente y hasta los 6,50 mts. un limo arcillo arenoso con fragmentos de roca café grisácea; el nivel freático no se evidenció. A continuación se presentan las características geomecánicas del segundo y tercer estrato respectivamente:

- Estrato de cimentación: Limo arcillo arenoso gris amarillento con motas rojas.
- Profundidad de desplante de la cimentación: Del orden de 3,00 mts. contados a partir del nivel actual del terreno.

- Tipo de cimentación: Vigas continuas sobre pilotes de cuchara o zapatas individuales sobre reemplazos en concreto ciclópeo.
- Capacidad portante del estrato de cimentación: 30ton/m².
- Carga atendida por pilote de cuchara: 2toneladas.

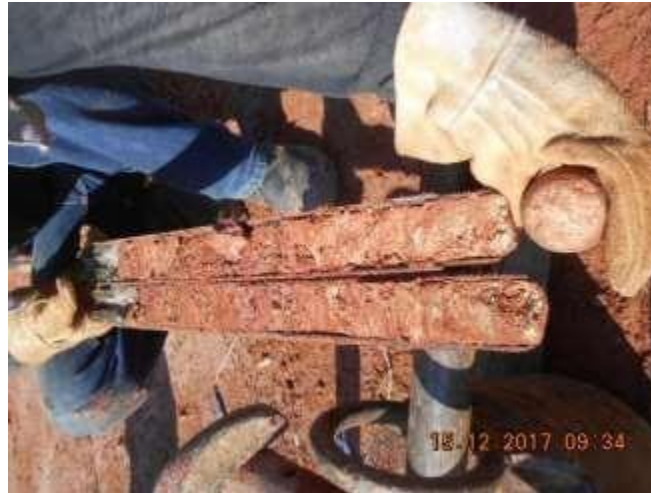
Segundo Estrato (Entre 2,50 y 4,50 mts.)

Clasificación USC	MH
Humedad natural	40%
Límite líquido	56%
Límite plástico	38%

Índice plástico	18%
Estado de comportamiento del suelo	Semisólido
Pasa la malla No.200	71%
Número de golpes	Varía entre 31 y 39
Número promedio de golpes	35 golpes por pie
Estado de densificación del suelo	Medio

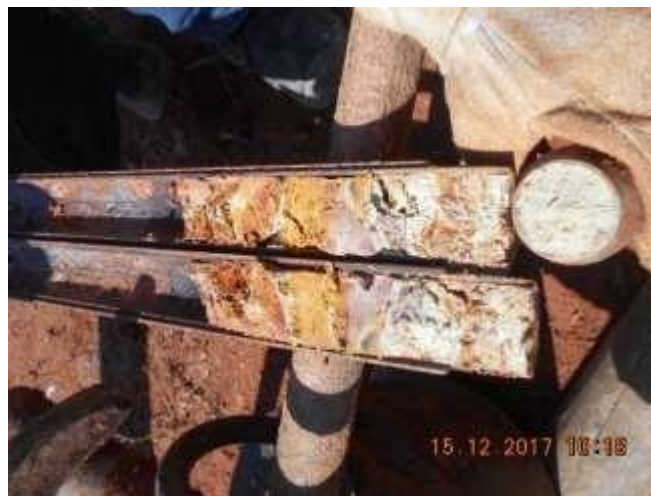
Tercer Estrato (Entre 4,50 y 6,50 mts.)

Clasificación USC	MH
Humedad natural	39%
Límite líquido	65%
Límite plástico	32%
Índice plástico	33%
Estado de comportamiento del suelo	Semisólido
Pasa la malla No. 200	91%

Número de golpes	Varía entre 47 y 58
Número promedio de golpes	52 golpes por pie
Estado de densificación del suelo	Alto

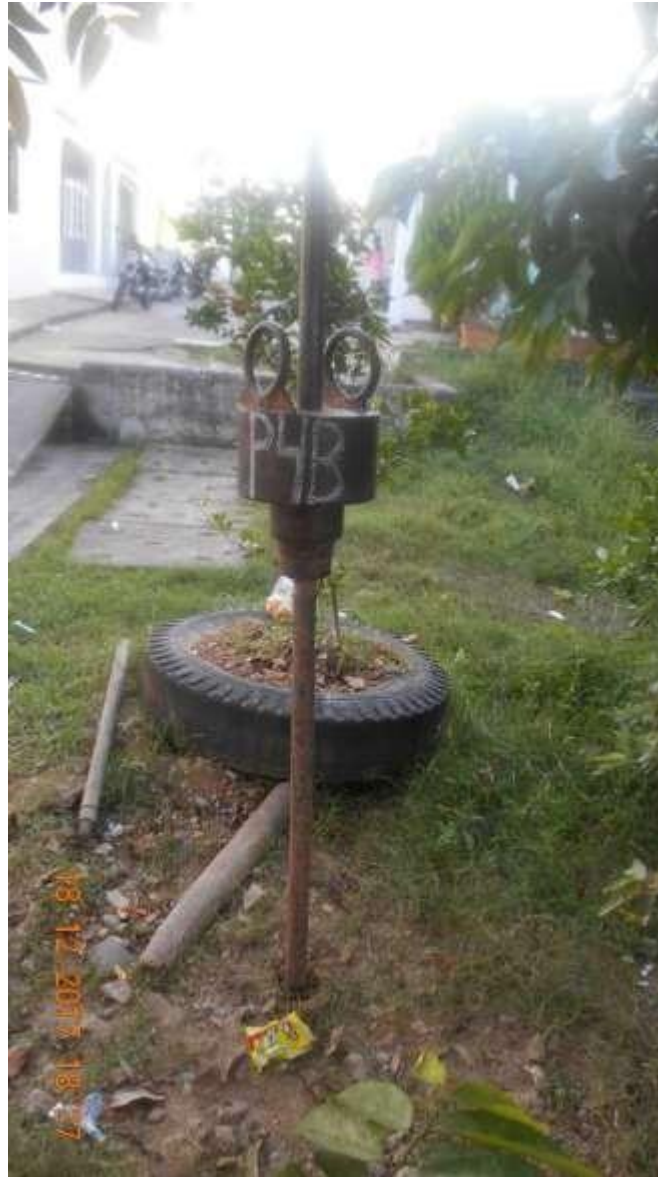
**ZONA DE LA PERFORACION 4B
(Barrio Cerro - Sector Colmena)**

Entre 0,00 y 2,00 mts. de profundidad se encuentra un lleno en limoarenoso con fragmentos de roca café con escombros; subyaciendo y hasta los 5,00 mts. una arena arcillosa con gravas cuarzosas amarilla con motas naranjas; finalmente y hasta los 6,50 mts. una arena arcillosa micácea con fragmentos de roca café amarillenta; el nivel freático no se

evidenció. A continuación se presentan las características geomecánicas del segundo y tercer estrato respectivamente:

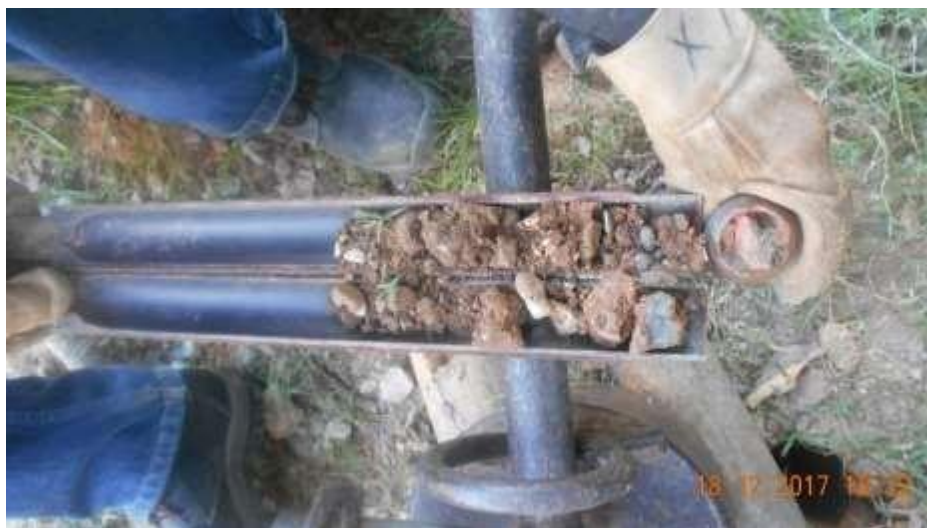
Segundo Estrato (Entre 2,00 y 5,00 mts.)

Clasificación USC	SC
Humedad natural	17%
Límite líquido	31%
Límite plástico	15%
Índice plástico	16%
Estado de comportamiento del suelo	Semisólido
Pasa la malla No.200	28%
Número de golpes	Varía entre 4 y 26
Número promedio de golpes	15 golpes por pie
Estado de densificación del suelo	Medio

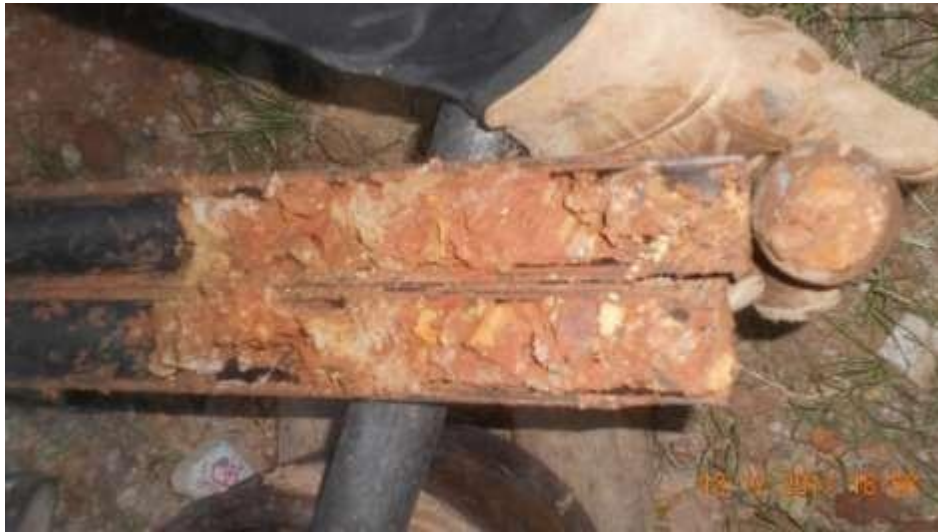
Tercer Estrato (Entre 5,00 y 6,50 mts.)

Clasificación USC	SC
Humedad natural	19%
Límite líquido	26%
Límite plástico	20%
Índice plástico	6%
Estado de comportamiento del suelo	Semisólido
Pasa la malla No.200	20%
Número de golpes	Varía entre 22 y 42
Número promedio de golpes	32 golpes por pie
Estado de densificación del suelo	Medio

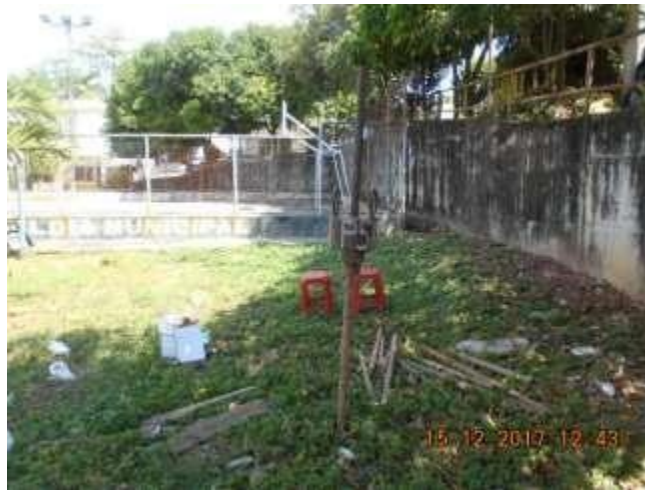
**ZONA DE LA PERFORACION 5A
(Barrio Alto Los Angeles)**

Entre 0,00 y 2,00 mts. de profundidad se encuentra un lleno en limo arcillo arenoso café contaminado con materia orgánica y raíces negruzco; subyaciendo y hasta los 4,00 mts. una arena limosa con gravas cuarzosas café grisácea con motas blancas; finalmente y hasta los 6,50 mts. una arena limosa con fragmentos de roca café amarillenta; el nivel freático no se evidenció. A continuación se presentan las características geomecánicas del segundo y tercer estrato respectivamente:

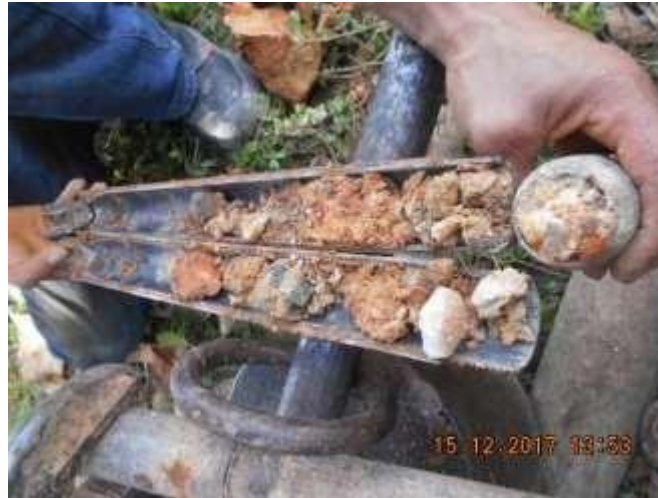
Segundo Estrato (Entre 2,00 y 4,00 mts.)

Clasificación USC
Humedad natural

SM
16%

Límite líquido	38%
Límite plástico	27%
Índice plástico	11%
Estado de comportamiento del suelo	Semisólido
Pasa la malla No.200	40%
Número de golpes	Varía entre 32 y 34
Número promedio de golpes	33 golpes por pie
Estado de densificación del suelo	Medio

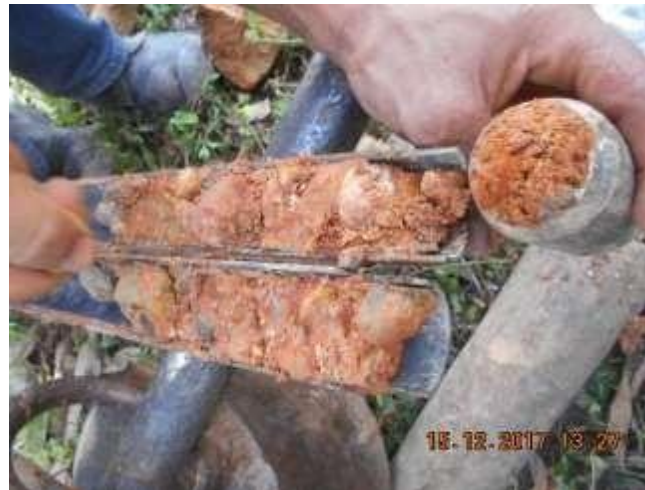
Tercer Estrato (Entre 4,00 y 6,50 mts.)

Clasificación USC	SM
Humedad natural	13%
Límite líquido	31%
Límite plástico	24%
Índice plástico	7%

Estado de comportamiento del suelo	Semisólido
Pasa la malla No.200	22%
Número de golpes	Varía entre 39 y 59
Número promedio de golpes	49 golpes por pie
Estado de densificación del suelo	Alto

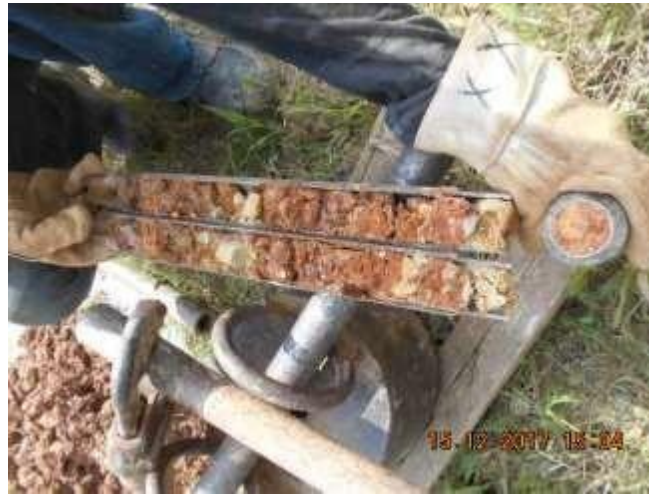
Tercer Estrato (Entre 2,00 y 3,00 mts.)

Clasificación USC	SC
Humedad natural	18%
Límite líquido	33%
Límite plástico	20%
Índice plástico	13%
Estado de comportamiento del suelo	Semisólido
Pasa la malla No.200	33%
Número de golpes	25 golpes por pie
Estado de densificación del suelo	Medio

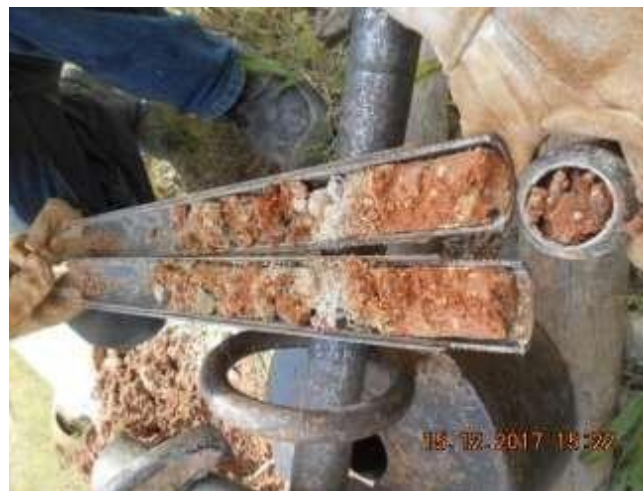
Cuarto Estrato (Entre 3,00 y 4,50 mts.)

Clasificación USC	SM
Humedad natural	18%
Límite líquido	36%
Límite plástico	25%
Índice plástico	11%
Estado de comportamiento del suelo	Semisólido
Pasa la malla No.200	28%
Número de golpes	Varía entre 28 y 38
Número promedio de golpes	33 golpes por pie
Estado de densificación del suelo	Medio

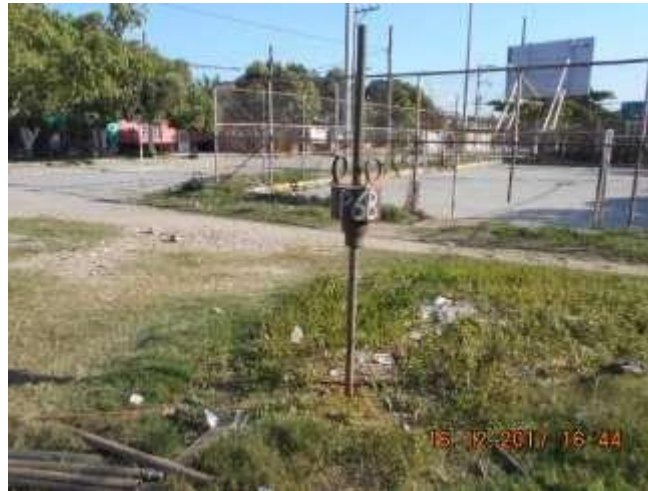
ZONA DE LA PERFORACION 6B (Barrio Arenales)

Entre 0,00 y 2,00 mts. de profundidad se encuentra un lleno en arena limo arcillosa con fragmentos de roca café con motas negras; subyaciendo y hasta los 4,00 mts. una arena limosa micácea gris oscura; finalmente y hasta los 6,50 mts. una arena limosa micácea grisácea; el nivel freático se evidenció a 1,50 mts. A continuación se presentan las características geomecánicas del segundo y tercer estrato respectivamente:

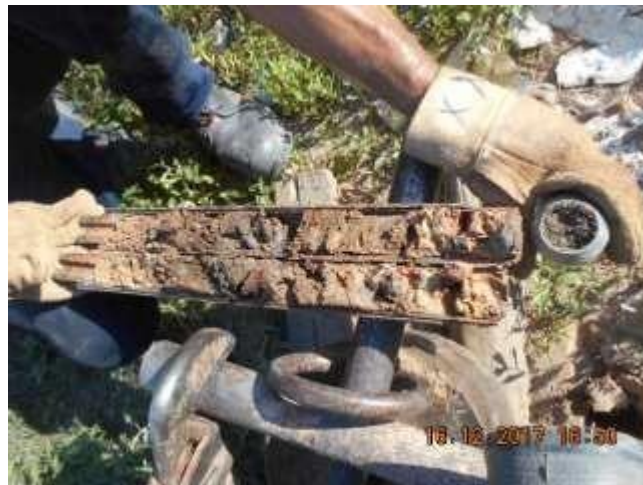
Segundo Estrato (Entre 2,00 y 4,00 mts.)

Clasificación USC	SM
Humedad natural	12%
Límite líquido	26%
Límite plástico	24%
Índice plástico	2%

Estado de comportamiento del suelo	Semisólido
Pasa la malla No.200	22%
Número de golpes	Varía entre 16 y 17
Número promedio de golpes	16 golpes por pie
Estado de densificación del suelo	Bajo

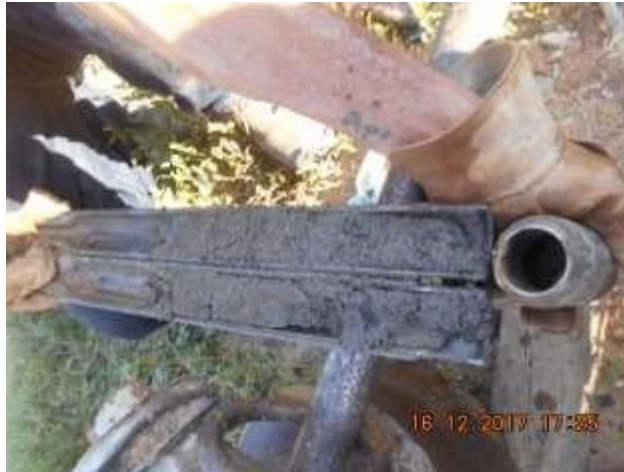
Tercer Estrato (Entre 4,00 y 6,50 mts.)

Clasificación USC	SM
Humedad natural	17%
Límite líquido	30%
Límite plástico	27%
Índice plástico	3%
Estado de comportamiento del suelo	Semisólido
Pasa la malla No.200	27%
Número de golpes	Varía entre 6 y 15
Número promedio de golpes	10 golpes por pie
Estado de densificación del suelo	Bajo

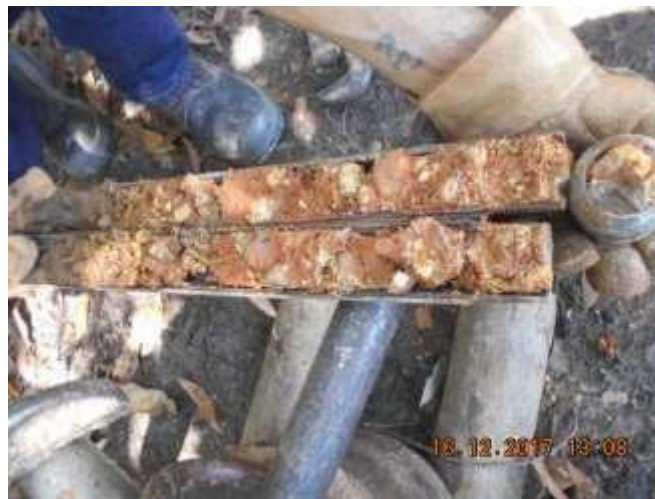
Tercer Estrato (Entre 2,50 y 5,00 mts.)

Clasificación USC	SC
Humedad natural	21%
Límite líquido	36%
Límite plástico	24%
Índice plástico	12%
Estado de comportamiento del suelo	Semisólido
Pasa la malla No.200	28%
Número de golpes	Varía entre 17 y 20
Número promedio de golpes	18 golpes por pie
Estado de densificación del suelo	Medio

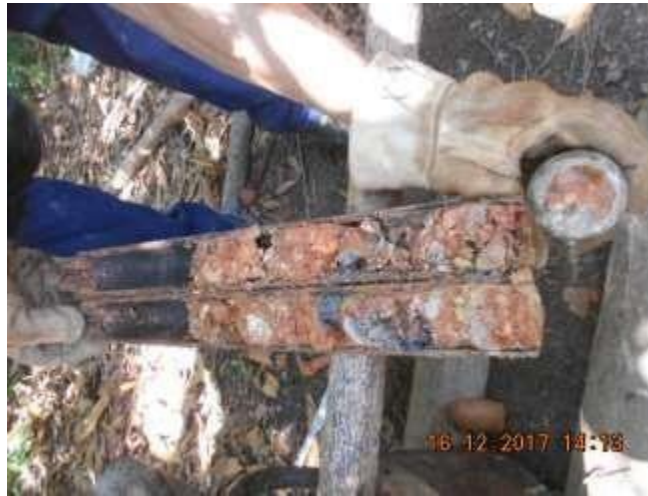
Cuarto Estrato (Entre 5,00 y 6,50 mts.)

Clasificación USC	SM
Humedad natural	14%
Límite líquido	30%
Límite plástico	26%
Índice plástico	4%
Estado de comportamiento del suelo	Semisólido
Pasa la malla No.200	26%
Número de golpes	Varía entre 32 y 45
Número promedio de golpes	38 golpes por pie
Estado de densificación del suelo	Alto

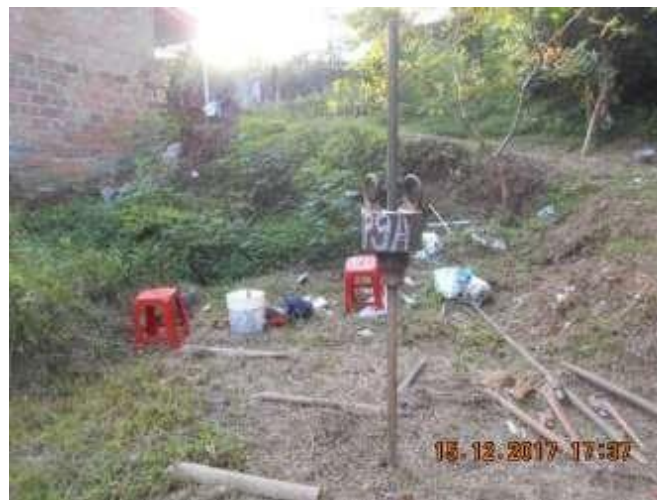
ZONA DE LA PERFORACION 9A (Barrio Manzanares)

Entre 0,00 y 2,50 mts. de profundidad se encuentra un lleno en arcilla limosa café amarillenta con materia orgánica negruzca; subyaciendo y hasta los 4,00 mts. una arena arcillosa café grisácea; finalmente y hasta los 5,50 mts. una arena arcillosa con fragmentos de roca café grisácea; el nivel freático no se evidenció. A continuación se presentan las características geomecánicas del segundo y tercer estrato respectivamente:

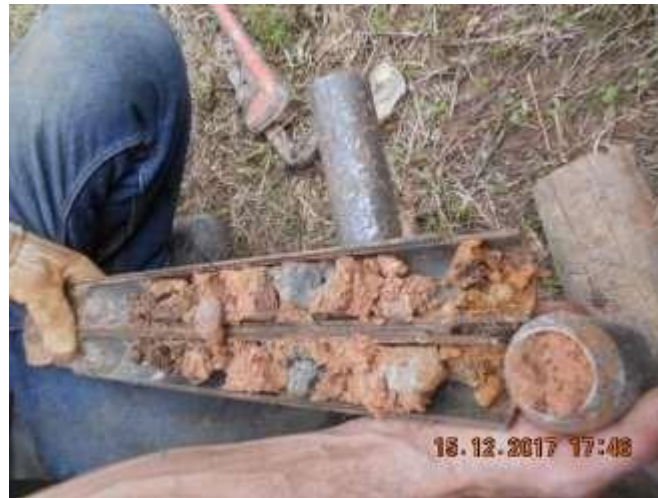
Segundo Estrato (Entre 2,50 y 4,00 mts.)

Clasificación USC	SC
Humedad natural	14%
Límite líquido	28%
Límite plástico	21%
Índice plástico	7%
Estado de comportamiento del suelo	Semisólido
Pasa la malla No.200	21%
Número de golpes	6 golpes por pie
Estado de densificación del suelo	Bajo

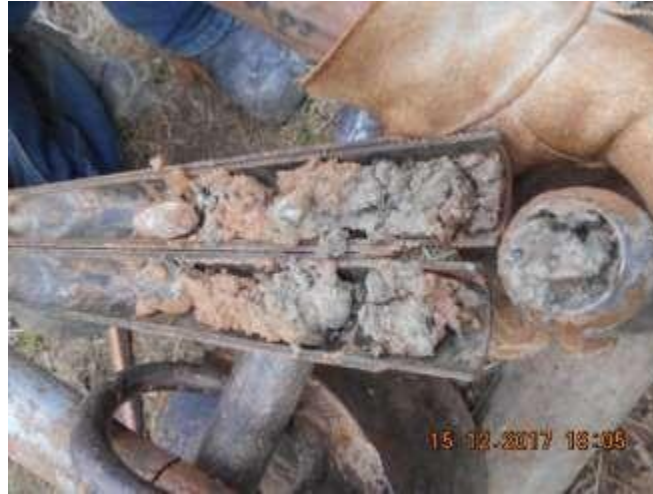
Tercer Estrato (Entre 4,00 y 5,50 mts.)

Clasificación USC	SC
Humedad natural	18%
Límite líquido	29%
Límite plástico	22%
Índice plástico	7%
Estado de comportamiento del suelo	Semisólido
Pasa la malla No.200	19%
Número de golpes	Varía entre 7 y 9
Número promedio de golpes	8 golpes por pie
Estado de densificación del suelo	Bajo

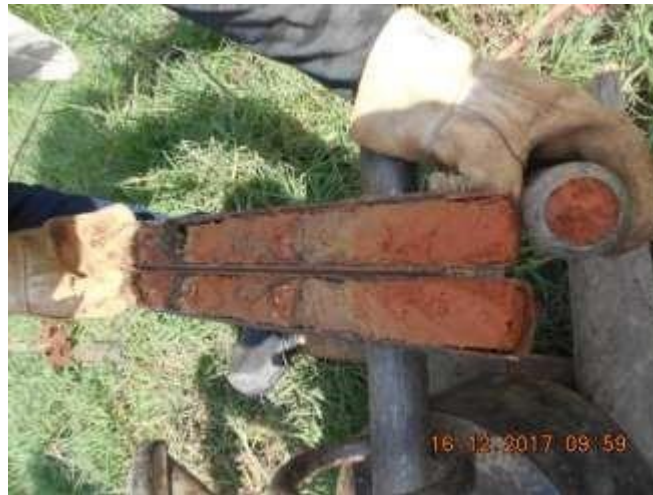
Cuarto Estrato (Entre 5,00 y 7,50 mts.)

Clasificación USC

SM

Humedad natural	16%
Límite líquido	35%
Límite plástico	26%
Índice plástico	9%
Estado de comportamiento del suelo	Semisólido
Pasa la malla No.200	38%
Número de golpes	Varía entre 12 y 16
Número promedio de golpes	14 golpes por pie
Estado de densificación del suelo	Medio

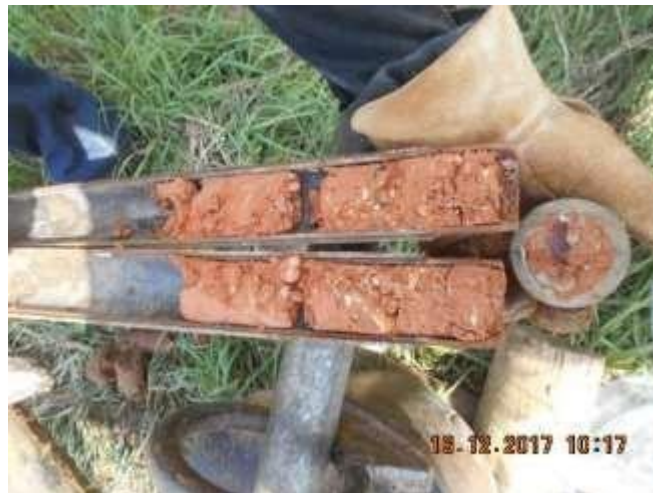
Quinto Estrato (Entre 7,50 y 10,50 mts.)

Clasificación USC	SM
Humedad natural	18%
Límite líquido	31%
Límite plástico	25%

Índice plástico	6%
Estado de comportamiento del suelo	Semisólido
Pasa la malla No.200	43%
Número de golpes	Varía entre 24 y 43
Número promedio de golpes	32 golpes por pie
Estado de densificación del suelo	Medio

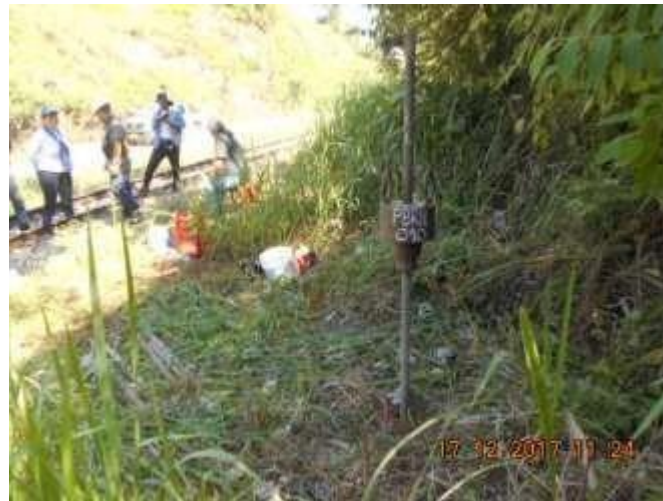
**ZONA DE LA PERFORACION BRL 010
(Corregimiento El Llanito)**

Entre 0,00 y 0,70 mts. de profundidad se encuentra un lleno en arcilla limosa con raíces café con motas naranjas; subyaciendo y hasta los 2,50 mts. un limo arcillo arenoso café amarillento con motas naranjas; luego y hasta los 5,00 mts. una arena arcillosa micácea café grisácea; finalmente y hasta los 7,50 mts. una arena limosa micácea color grisácea; el nivel freático no se evidenció. A continuación se presentan las características geomecánicas del tercero y cuarto estrato respectivamente:

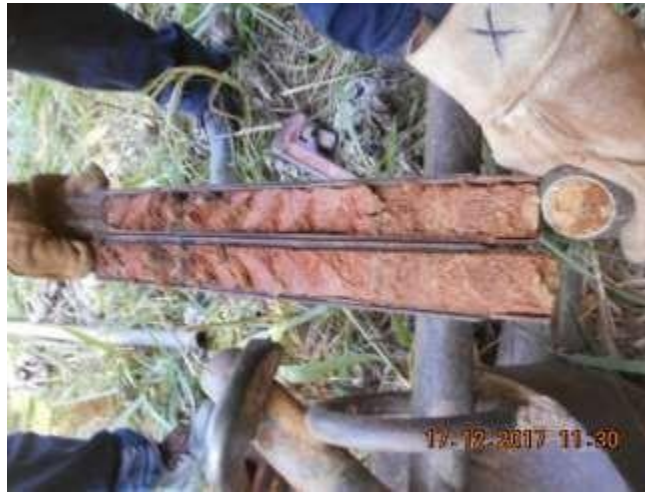
Tercer Estrato (Entre 2,50 y 5,00 mts.)

Clasificación USC	SC
Humedad natural	26%
Límite líquido	36%
Límite plástico	22%
Índice plástico	14%
Estado de comportamiento del suelo	Semisólido
Pasa la malla No.200	42%
Número de golpes	Varía entre 12 y 21
Número promedio de golpes	16 golpes por pie
Estado de densificación del suelo	Medio

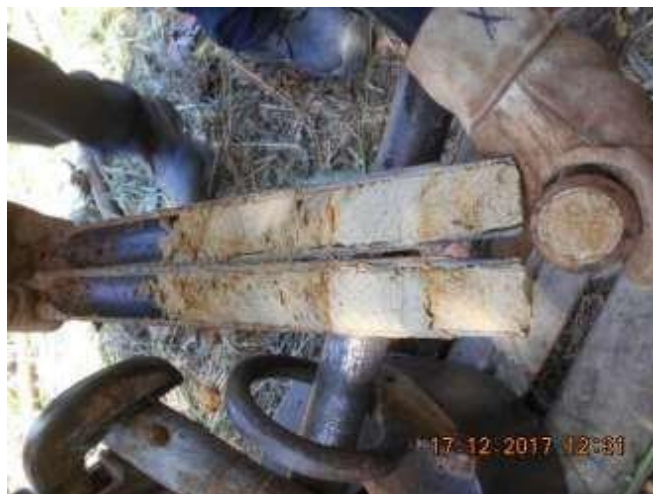
Cuarto Estrato (Entre 5,00 y 7,50 mts.)

Clasificación USC	SM
Humedad natural	24%
Límite líquido	32%
Límite plástico	28%
Índice plástico	4%
Estado de comportamiento del suelo	Semisólido
Pasa la malla No.200	47%
Número de golpes	Varía entre 21 y 44
Número promedio de golpes	28 golpes por pie
Estado de densificación del suelo	Medio

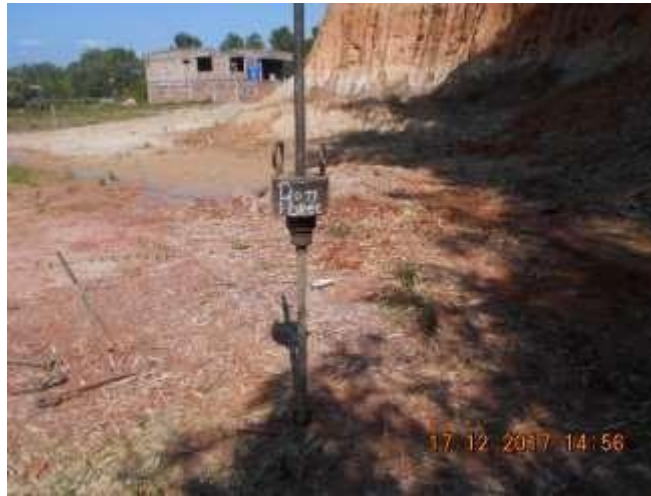
**ZONA DE LA PERFORACION BREC 011
(Corregimiento El centro, Pueblo Regao)**

Entre 0,00 y 2,50 mts. de profundidad se encuentra una arcilla limosa café grisácea con motas rojas; subyaciendo y hasta los 3,50 mts. una arcilla limosa gris amarillenta con motas moradas; finalmente y hasta los 5,50 mts. una arcilla limo arenosa grisácea con motas naranjas; el nivel freático no se evidenció. A continuación se presentan las características geomecánicas del segundo y tercer estrato respectivamente:

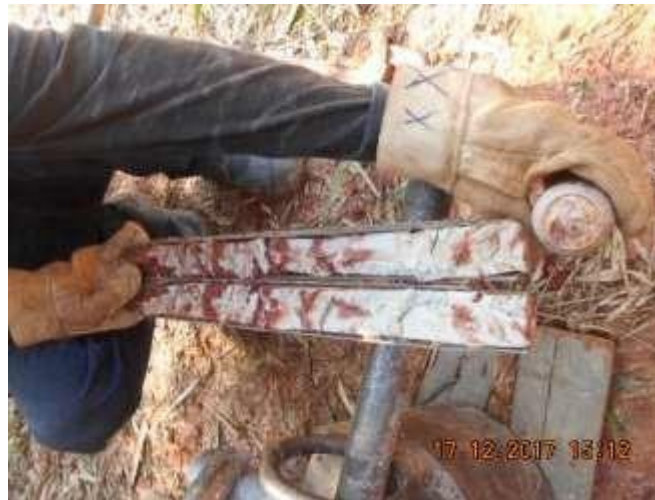
Segundo Estrato (Entre 2,50 y 3,50 mts.)

Clasificación USC	CL
Humedad natural	19%
Límite líquido	37%
Límite plástico	18%
Índice plástico	19%

Estado de comportamiento del suelo	Semisólido
Pasa la malla No.200	89%
Número de golpes	30 golpes por pie
Estado de densificación del suelo	Medio

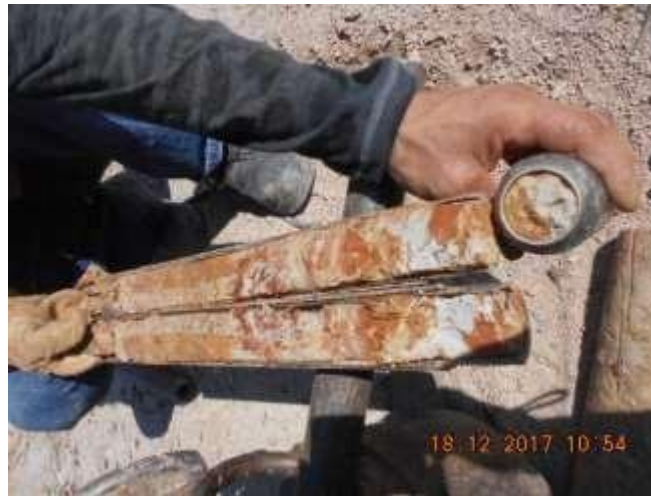
Segundo Estrato (Entre 0,50 y 2,50 mts.)

Clasificación USC	CL
Humedad natural	21%
Límite líquido	36%
Límite plástico	16%
Índice plástico	20%
Estado de comportamiento del suelo	Semisólido
Pasa la malla No.200	88%
Número de golpes	23 golpes por pie
Estado de densificación del suelo	Medio

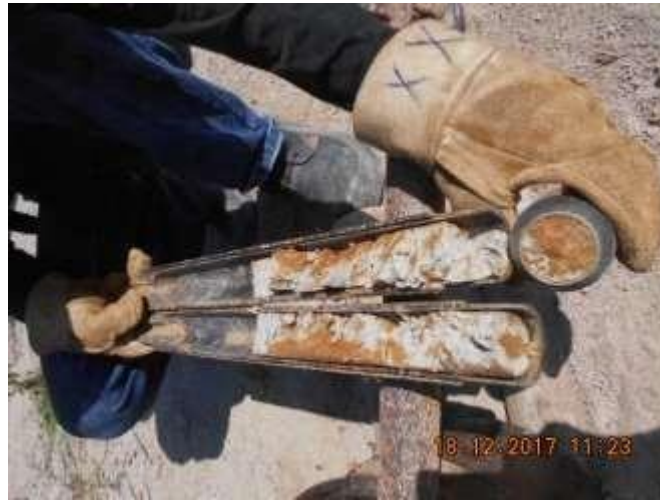
Tercer Estrato (Entre 2,50 y 4,50 mts.)

Clasificación USC	CL
Humedad natural	12%
Límite líquido	25%
Límite plástico	15%
Índice plástico	10%
Estado de comportamiento del suelo	Semisólido
Pasa la malla No.200	90%
Número de golpes	Varía entre 43 y 65
Número promedio de golpes	54 golpes por pie
Estado de densificación del suelo	Alto

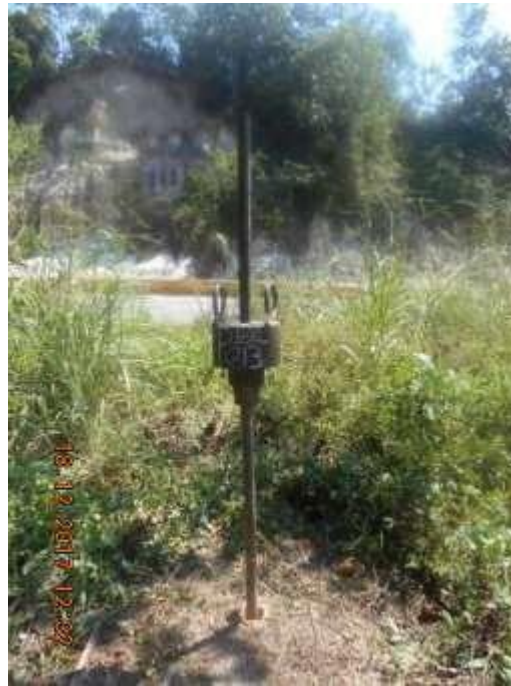
**ZONA DE LA PERFORACION BRLF 013
(Intercambio Ruta del Sol)**

Entre 0,00 y 0,50 mts. de profundidad se encuentra un lleno en limo arenoso micáceo café grisáceo; subyaciendo y hasta los 2,50 mts. un limo areno arcilloso café amarillento con motas grises; luego y hasta los 4,50 mts. una arena arcillosa café grisácea con motas naranjas; finalmente y hasta los 6,50 mts. una arcilla limo arenosa con gravas cuarzosas gris amarillenta; el nivel freático no se evidenció. A continuación se presentan las características geomecánicas del tercero y cuarto estrato respectivamente:

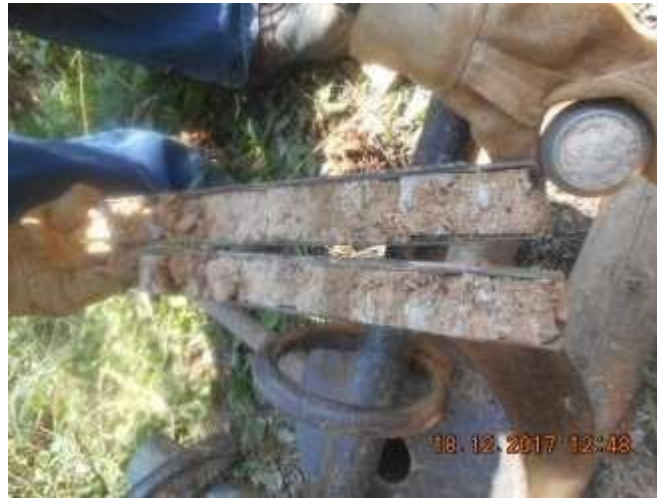
Tercer Estrato (Entre 2,50 y 4,50 mts.)

Clasificación USC	SC
Humedad natural	7%
Límite líquido	19%
Límite plástico	17%
Índice plástico	2%
Estado de comportamiento del suelo	Semisólido
Pasa la malla No.200	48%
Número de golpes	Varía entre 19 y 28
Número promedio de golpes	23 golpes por pie
Estado de densificación del suelo	Medio

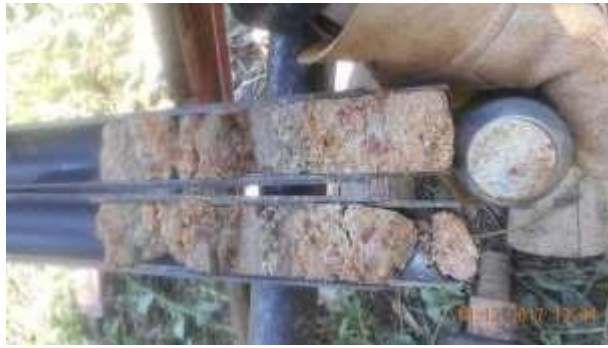
Clasificación USC	CL
Humedad natural	10%
Límite líquido	24%
Límite plástico	16%
Índice plástico	8%
Estado de comportamiento del suelo	Semisólido
Pasa la malla No.200	61%
Número de golpes	Varía entre 36 y 50
Número promedio de golpes	43 golpes por pie
Estado de densificación del suelo	Alto

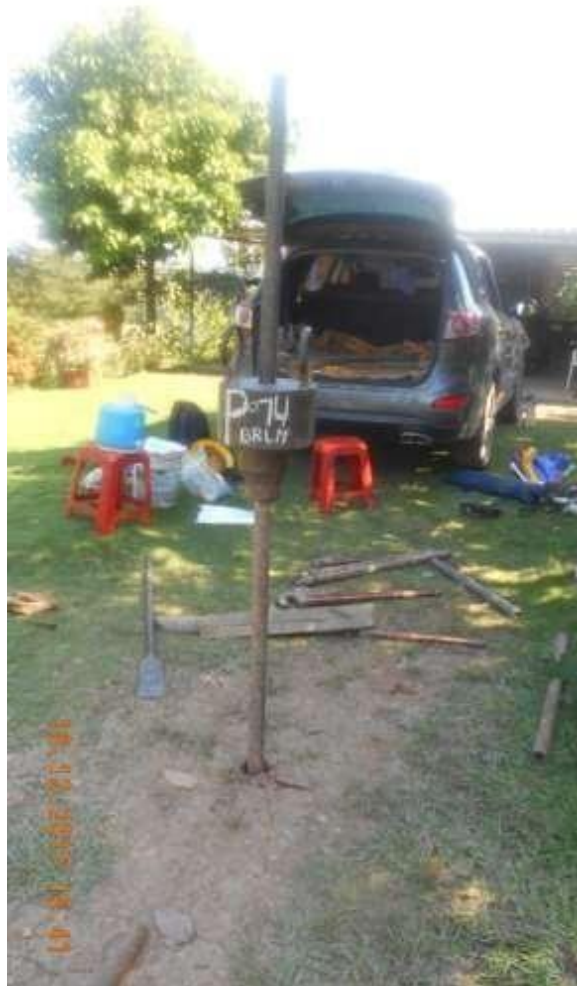
**ZONA DE LA PERFORACION BRLM 014
(Vereda Mesetas - Fábrica Diamante)**

Entre 0,00 y 2,50 mts. de profundidad se encuentra un limo arcillo arenoso micáceo café rojizo con motas blancas; subyaciendo y hasta los 5,00 mts. un limo arcillo arenoso con gravas cuarzosas color rojizo con motas blancas; luego y hasta los 7,00 mts. un limo arcillo arenoso micáceo rojizo con motas blancas; finalmente y hasta los 9,50 mts. un limo arcillo arenoso rojizo con motas grises y moradas; el nivel freático no se evidenció. A continuación se presentan las características geomecánicas del tercero y cuarto estrato respectivamente:

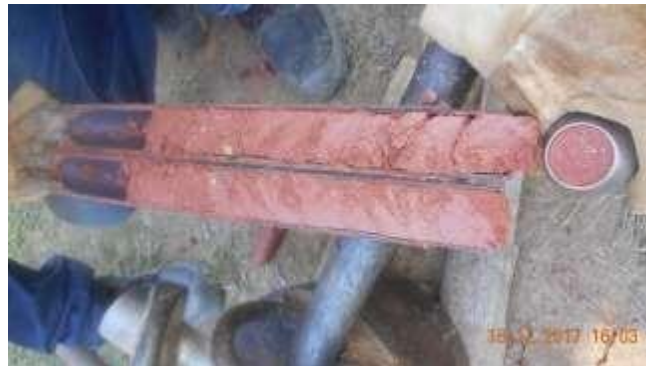
Tercer Estrato (Entre 5,00 y 7,00 mts.)

Clasificación USC	MH
Humedad natural	30%
Límite líquido	52%
Límite plástico	31%
Índice plástico	21%
Estado de comportamiento del suelo	Semisólido
Pasa la malla No.200	71%
Número de golpes	Varía entre 12 y 14
Número promedio de golpes	13 golpes por pie
Estado de densificación del suelo	Bajo

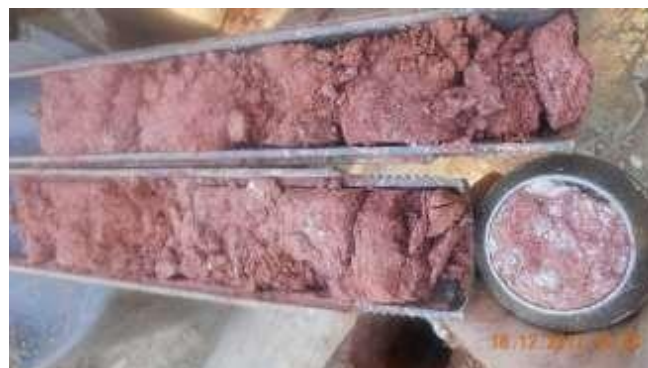
Cuarto Estrato (Entre 7,00 y 9,50 mts.)

Clasificación USC	MH
Humedad natural	35%
Límite líquido	53%
Límite plástico	37%
Índice plástico	16%
Estado de comportamiento del suelo	Semisólido
Pasa la malla No.200	67%
Número de golpes	Varía entre 16 y 19
Número promedio de golpes	17 golpes por pie
Estado de densificación del suelo	Medio

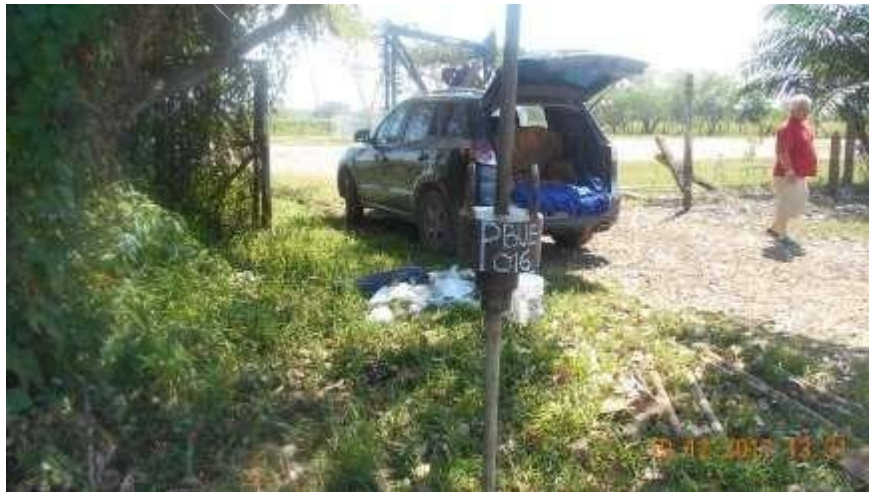
**ZONA DE LA PERFORACION BUE 016
(Pozo Galán 113 - Parte Norte)**

Entre 0,00 y 3,50 mts. de profundidad se encuentra un lleno en limo arcilloso con materia orgánica café con motas negras; subyaciendo y hasta los 5,00 mts. una arcilla limosa color grisácea; finalmente y hasta los 7,50 mts. un limo arcillo arenoso café grisáceo; el nivel freático no se evidenció. A continuación se presentan las características geomecánicas del segundo y tercer estrato respectivamente:

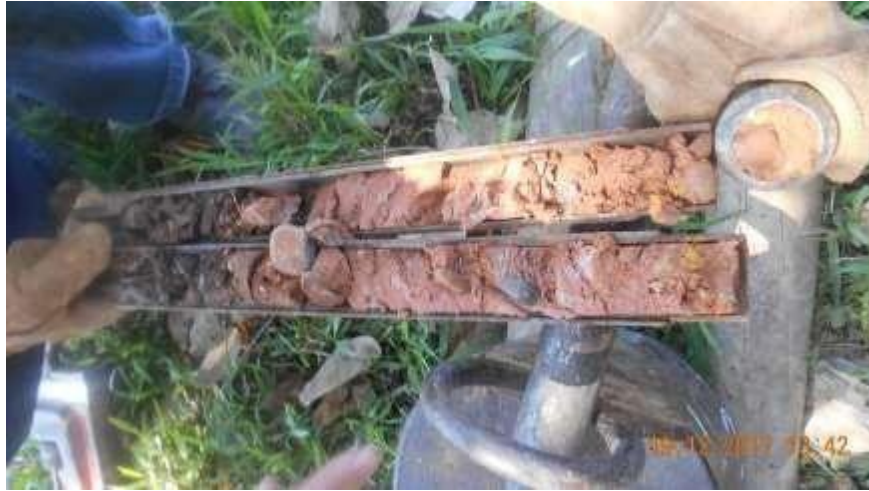
Segundo Estrato (Entre 3,50 y 5,00 mts.)

Clasificación USC	CL
Humedad natural	29%
Límite líquido	35%
Límite plástico	23%
Índice plástico	12%
Estado de comportamiento del suelo	Semisólido
Pasa la malla No. 200	63%

Número de golpes
Estado de densificación del suelo

15 golpes por pie
Bajo

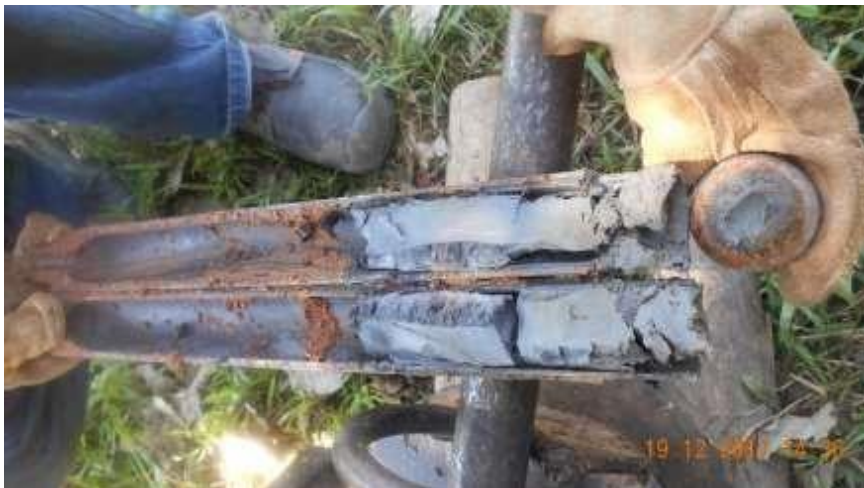
Tercer Estrato (Entre 5,00 y 7,50 mts.)

Clasificación USC	MH
Humedad natural	46%
Límite líquido	56%
Límite plástico	31%
Índice plástico	25%
Estado de comportamiento del suelo	Semisólido
Pasa la malla No.200	97%
Número de golpes	Varía entre 20 y 38
Número promedio de golpes	27 golpes por pie
Estado de densificación del suelo	Medio
