**PLAN DE
CONTINGENCIA PARA
FENÓMENOS DE
REMOCIÓN EN MASA
EN TEMPORADA DE
LLUVIAS EN EL
MUNICIPIO DE SAN
BERNARDO
CUNDINAMARCA**

Dando cumplimiento al Contrato de consulta No. 257 de Diciembre de 2010, celebrado entre la alcaldía municipal de San Bernardo y la Ing. Velkis Canchón se presenta a continuación un plan de contingencia

**ING. VELKIS Y. CANCHÓN MÉNDEZ
DICIEMBRE DE 2010**

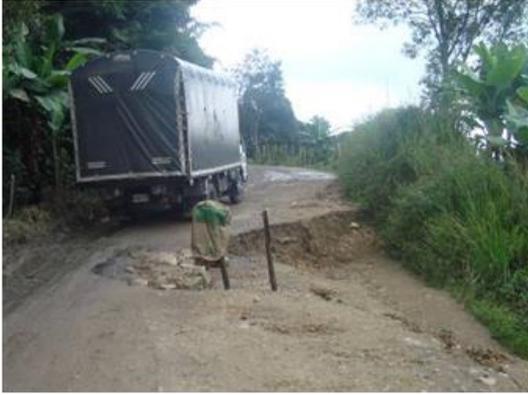
En la parte vial, el municipio ha sido en afectado en su vía principal que comunica con el municipio de Arbeláez, en donde se han presentado deslizamientos en varios tramos en la vía, pero el más importante o representativo, en el sector llamado la Honda, en la Vereda Hato Viejo, jurisdicción del Municipio de Arbeláez, presenta un desprendimiento progresivo en la sección de la vía, que

Foto 1.1. Deslizamiento en la vía a Arbeláez

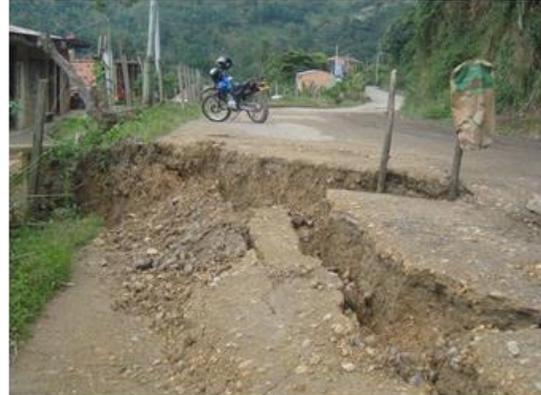
Foto 1.2 Desprendimiento de calzada

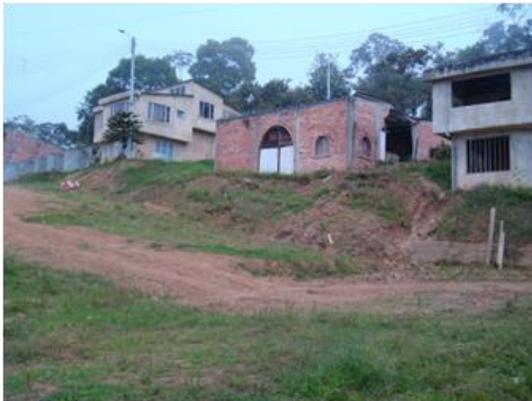
En el sector rural se han sido afectadas también las vías en donde se comunican la cabecera municipal con las veredas, además de algunas viviendas que aunque no han sufrido un daño directo corren el riesgo de derrumbarse como se muestra en la figura 1.3 y 1.4.

Foto 1.3 Impacto sobre viviendas

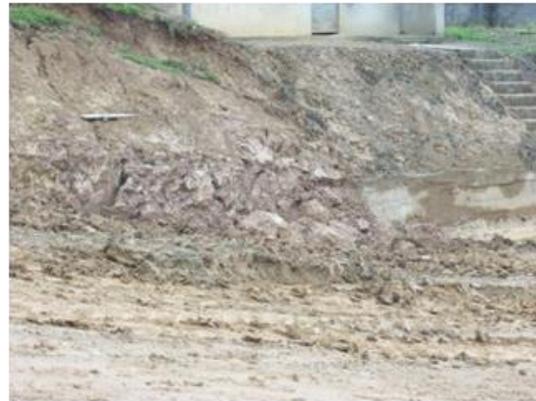
Foto 1.4 Movimiento de tierra

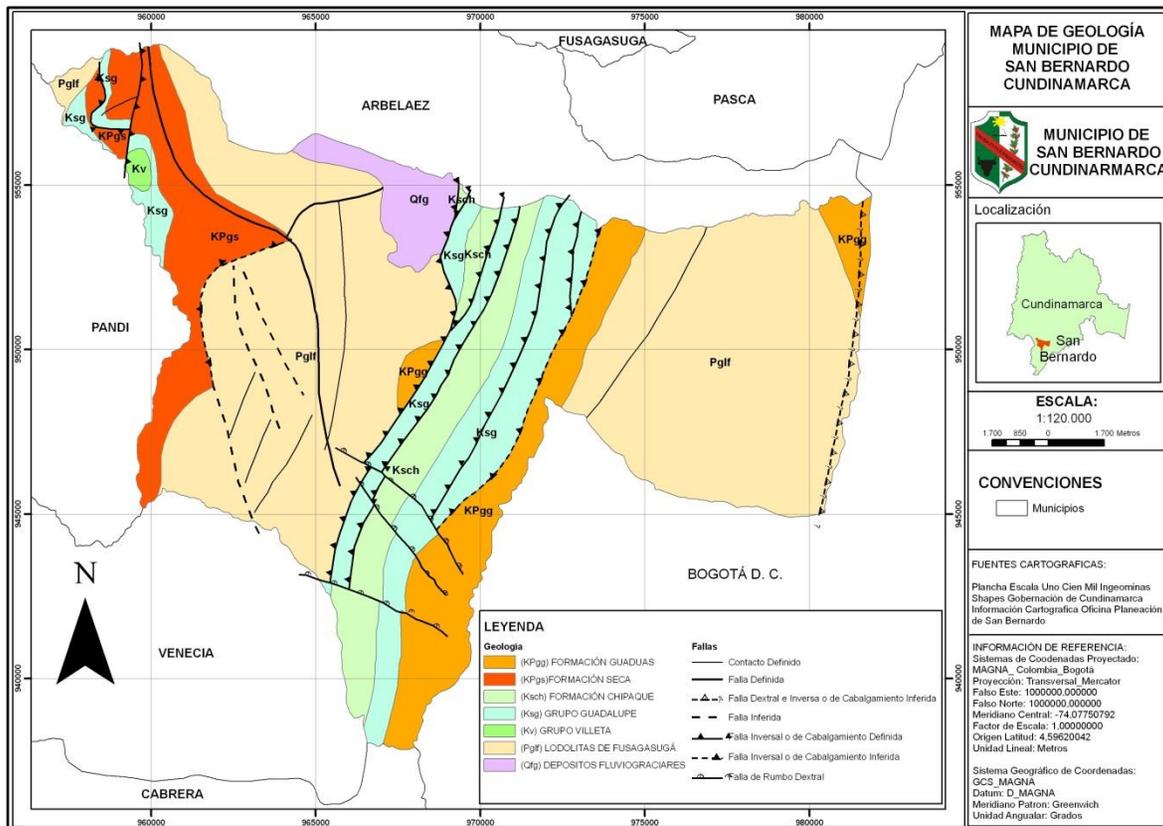
Figura 2.1 Geología de Municipio de San Bernardo

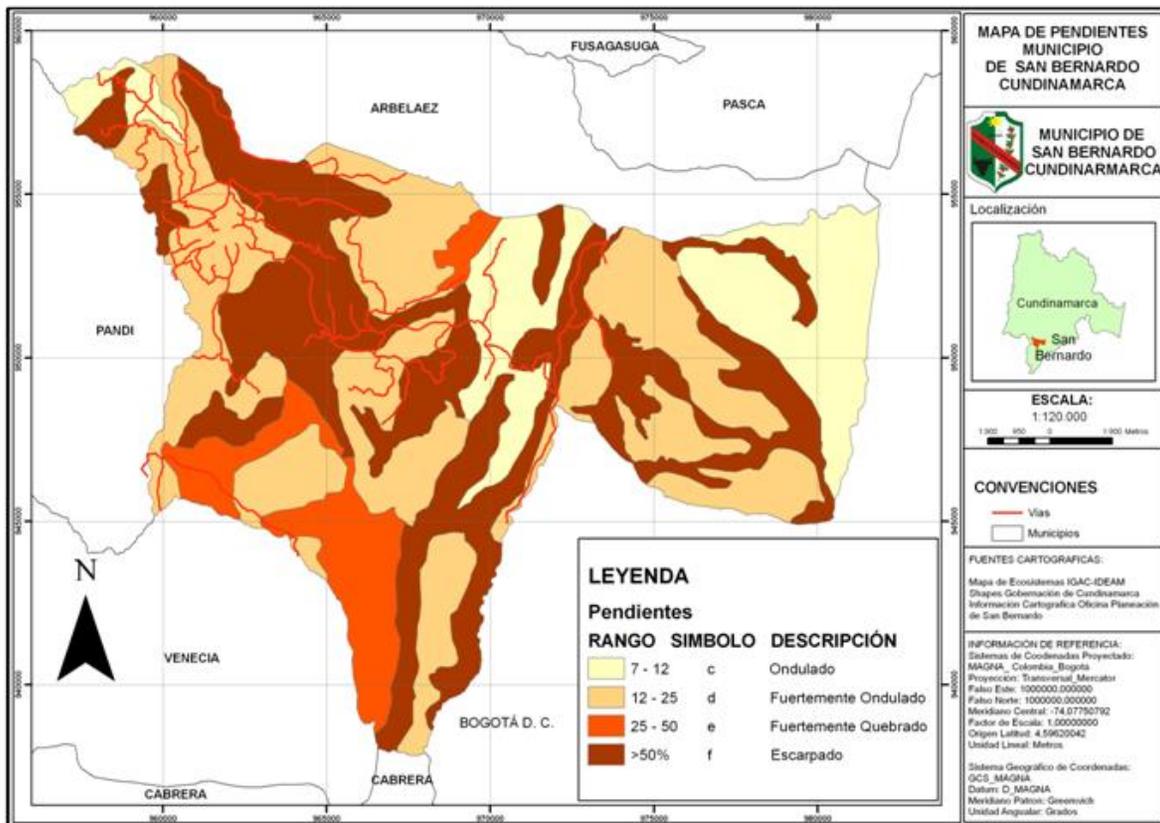
El área del municipio de San Bernardo tiene zonas de altas pendientes en las cuales sumadas a la geología proporcionan el estado ideal para la presentación de procesos de remoción en masa. Sus pendientes están entre 12 y 50 por ciento de inclinación.

Figura 2.2 Pendientes del Municipio de San Bernardo

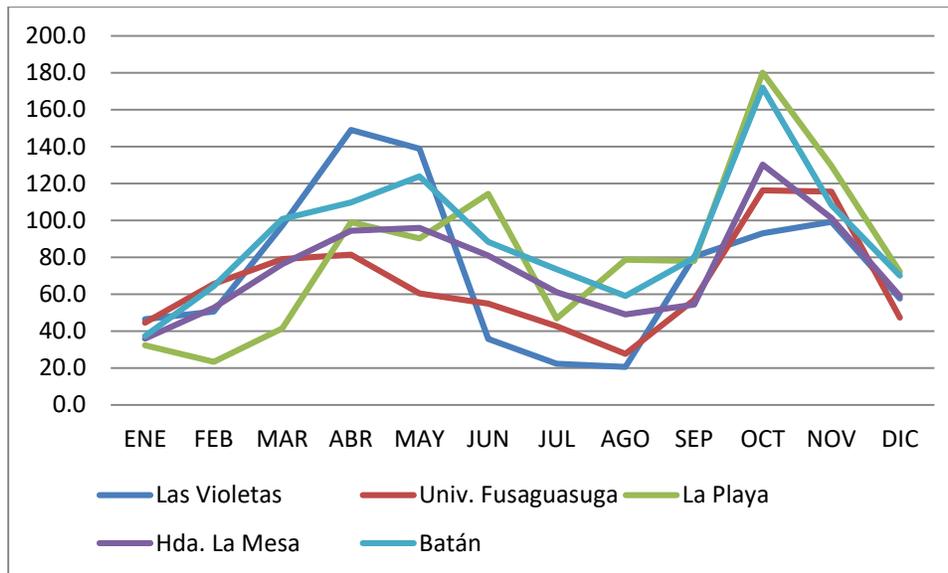
La primera temporada de lluvias inicia en marzo hasta junio, con valores promedio de precipitación de 74 mm y 106 mm, como se observa en el histograma de la Figura 2.3.

Durante los meses de julio y agosto se presenta el primer periodo seco con variaciones de la precipitación entre los 49 mm y 47 mm respectivamente y durante los meses diciembre a febrero se presenta el segundo período seco con variaciones de la precipitación de 61 mm, 39 mm y 51 mm, siendo el mes de enero el más seco del año.

Figura 2.3 Valores Medios Mensuales de Precipitación Municipio de San Bernardo

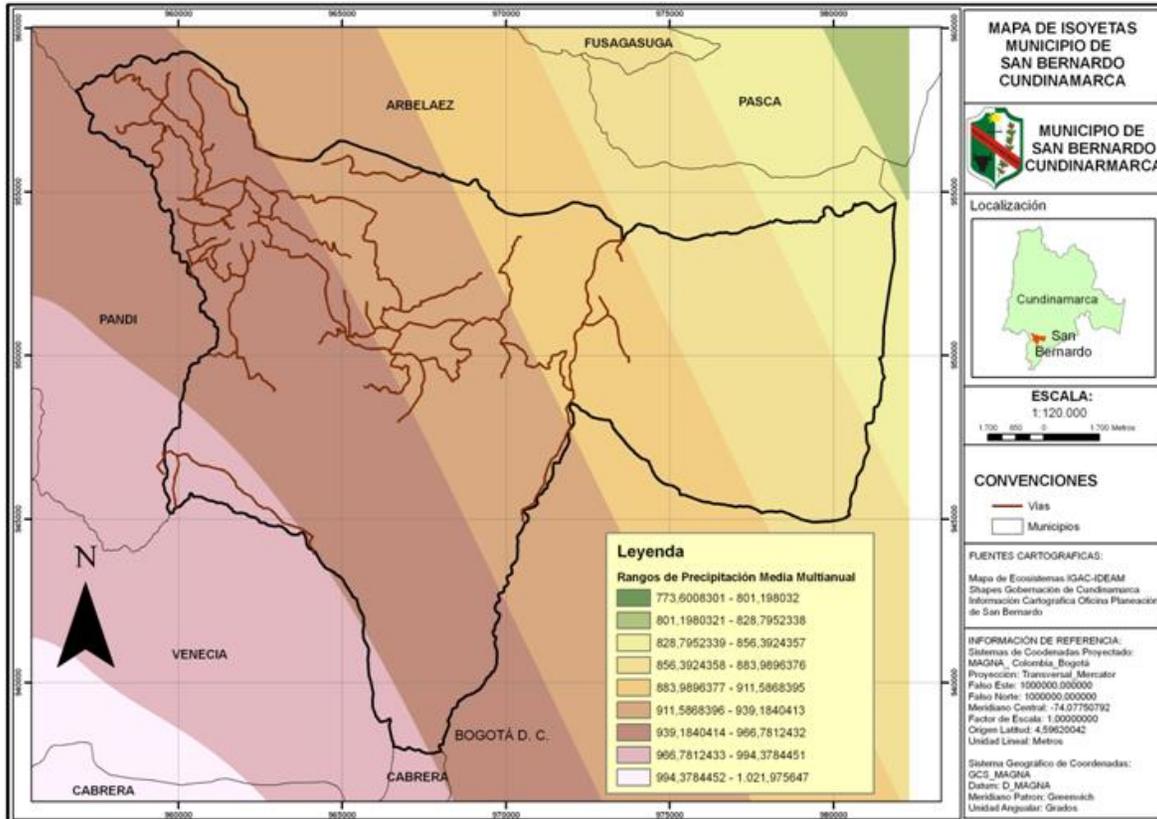
Figura 2.4 Isoyetas Municipio de San Bernardo

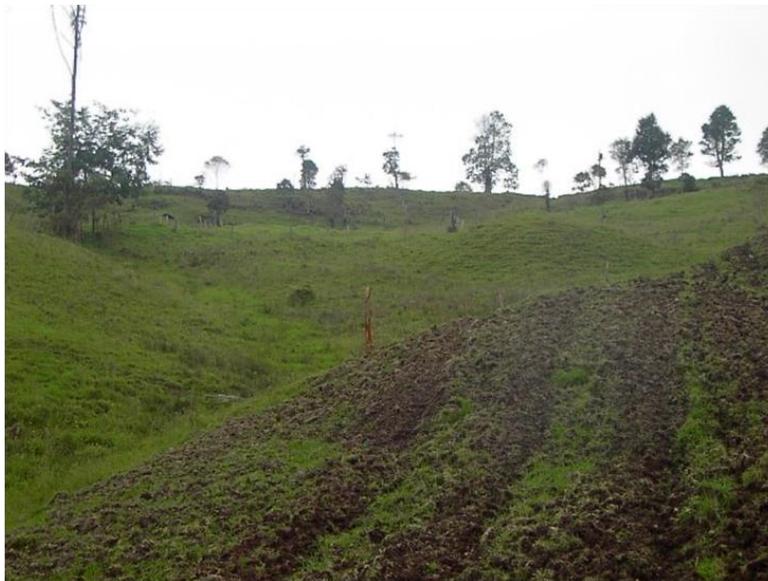
Según el EOT, la vereda de El Pilar, pertenece al grupo de manejo de uso del suelo Vis-3, categoría que corresponde a un potencial para la explotación de agricultura tradicional, papa, maíz, cebada, trigo y hortalizas, con buenas prácticas de manejo y conservación, como rotación de cultivos, siembras en curvas de nivel y barreras vivas, y la categoría VIIes-3, en donde dadas sus características topográficas, estos suelos no son aptos para agricultura y su uso potencial se define como recomendable para reforestación, vida silvestre y conservación de la vegetación natural. Sin embargo, en los sitios de menor pendiente puede establecerse ganadería extensiva, mejorando la calidad de pastos y evitando el sobre pastoreo.

Foto 2.1. Explotación agropecuaria en zona de páramo – sub-páramo

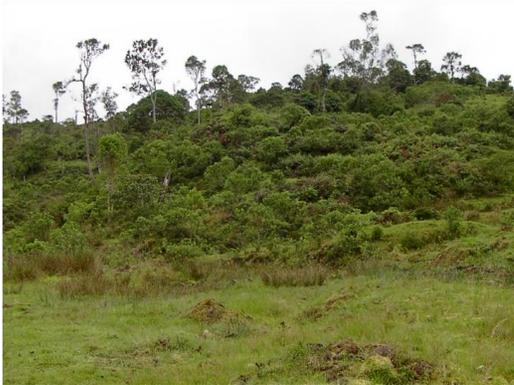
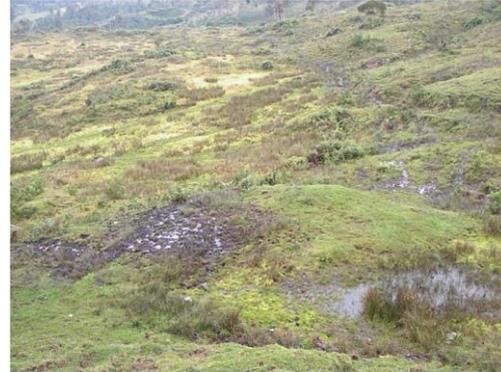
Otro caso que se presenta es en la vereda de Santa Marta, donde existen cultivos de mora hasta aproximadamente los 3.000 m.s.n.m., donde se presenta transformación en este sector, de los ecosistemas de bosque y de sub-páramo, por favorecer el avance de la frontera agrícola. Foto 2.2

Foto 2.2 Pérdida de bosque y sub-páramo para explotación agropecuaria

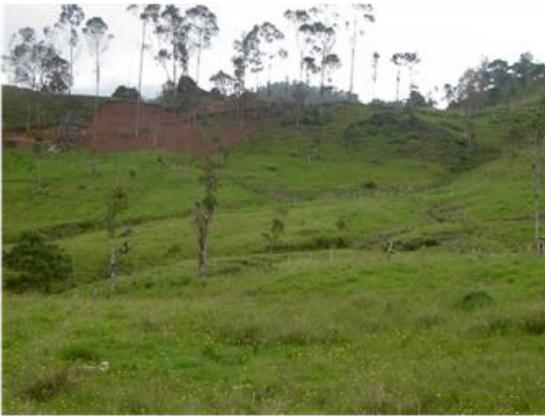
En la vereda el Tulcán se encuentran la categoría agrológica Vlls-3, donde su uso potencial es; suelos no aptos para la agricultura, solo para reforestación y conservación de la vegetación natural. Las áreas afectadas por la erosión se deben empradizar y reforestar inmediatamente. En los sitios de menor pendiente se puede establecer ganadería, con el manejo adecuado de praderas. En las visitas de campo, se observaron cultivos recurrentes de mora, curuba, tomate de árbol, lulo, papa entre otros. Además la vereda cuenta con pendientes de 15% o más, sin embargo, se encuentra explotación bovina con sobre-pastoreo, produciendo erosión y demás. . **Foto 2.3 y foto 2.4**

Foto 2.3. Uso extensivo de ganadería con sobre-pastoreo produciendo erosión por escorrentía y remoción en masa.

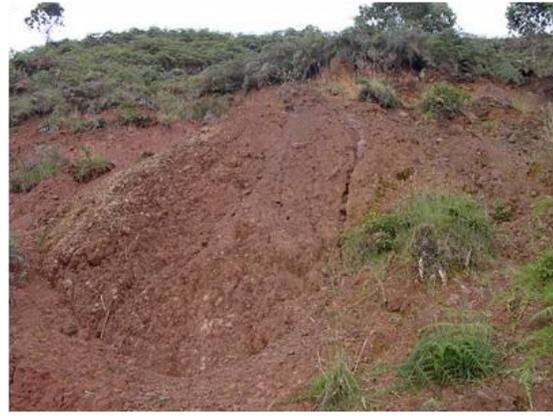
Foto 2.4. Erosión causada por sobre-pastoreo, eliminación de Bosque Alto-Andino

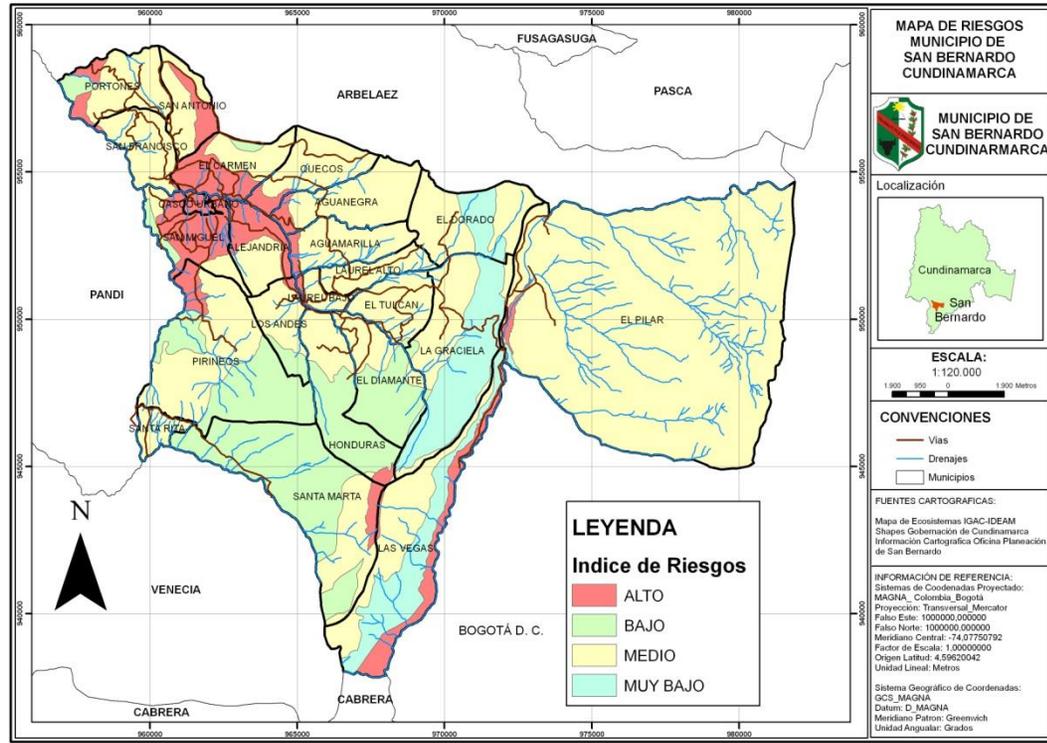
Figura 2.7 Mapa de Riesgos Municipio de San Bernardo

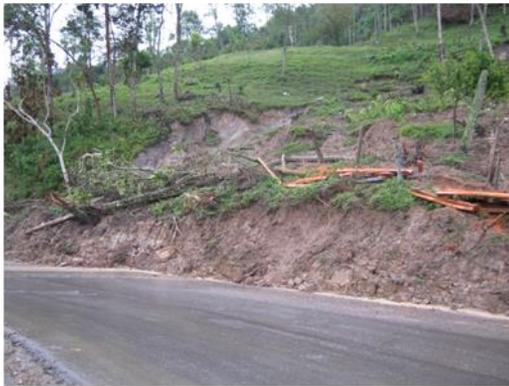
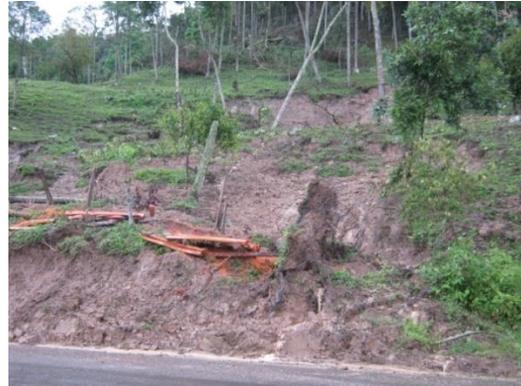
Este sector ha presentado una fuerte intervención antrópica, que conllevó al aprovechamiento de la mayor parte de la vegetación nativa, para dar paso a cultivos limpios y pastos para la actividad ganadera. Se caracteriza adicionalmente, por presentar un número significativo de familias asentadas en este sector.

Foto 2.5 Vía de la vereda portones al casco urbano

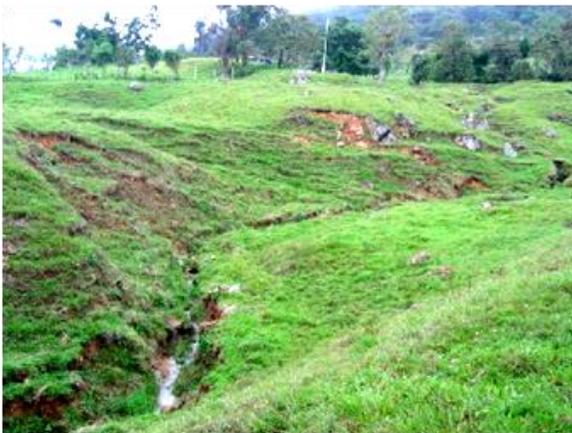
Este sector sobresalen los procesos de reptación de suelos, evidenciados en desniveles del terreno, pérdida de la estructura superficial del suelo, cercas caídas y corridas, árboles inclinados, etc. Estos fenómenos se evidencian en zonas muy intervenidas y utilizadas en la actividad ganadera. Los fenómenos no son continuos y se presentan en las zonas de mayor pendiente. Los drenajes presentan inestabilidad en sus taludes, como el caso de la Quebrada La Gallinaza y afluentes.

Foto 2.6 Detalle de los fenómenos de reptación de suelos presentes en un afluente de la quebrada La Gallinaza, nótese la topográfica ondulada del terreno y la alta intervención del predio que implicó la eliminación de toda la vegetación, incluso la vegetación que conformaba la ronda del drenaje.

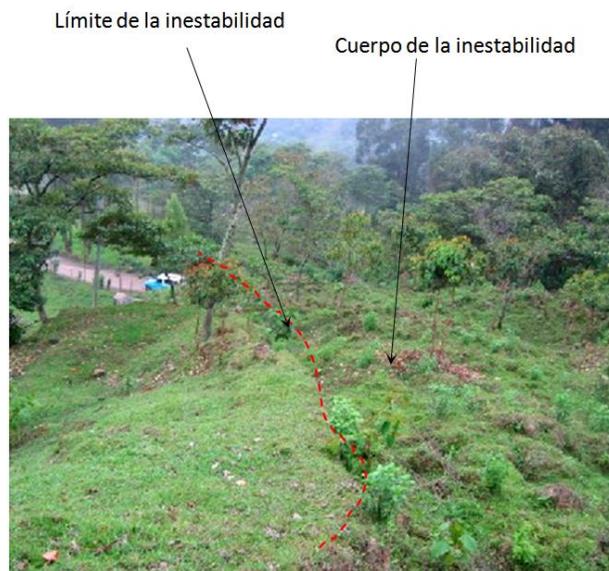
- La inestabilidad afecta la margen derecha, talud interno o Sur de la vía Veredal.
- El material deslizado invade la calzada de la vía veredal, se aprecia claramente como este desciende por la ladera, ya que el suelo se aprecia totalmente alterada su estructura y en su lugar se aprecian montículos, grietas y desniveles del terreno. (Ver Fotos (4 y 5).

Foto 2.7. Detalle del material inestabilizado y cuya dirección de movimiento es hacia la vía veredal, nótese el cambio de textura y conformación de los suelos inestabilizados con respecto a los estables.

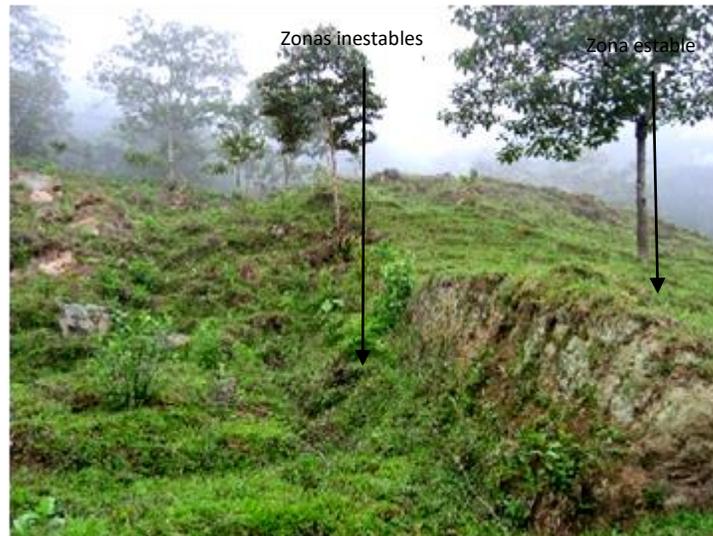
Debido a la inestabilidad el terreno presenta un desnivel o límite lateral, el cual funciona como un tobogán, donde una vez el material inestabilizado se satura, este comienza a deslizarse, prueba de ello lo constituye el constante flujo de agua en la base del talud inestable sobre la vía veredal. (Ver Foto 2.8)

Foto 2.8. Detalle del desnivel o paso entre las zonas estable e inestable.

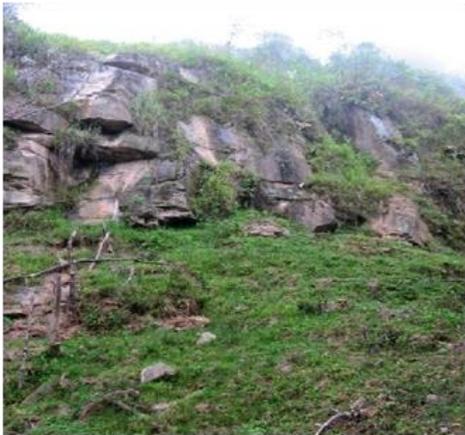
Se pudo determinar que la inestabilidad se inicia en la parte alta o posterior de un cambio de pendiente ubicado aproximadamente 100 metros arriba de la vía veredal, caracterizado por el afloramiento de una cortina rocosa. Esta cortina se compone de niveles de arenisca rojiza de grano media a fina, moderadamente deleznable y con matriz arcillosa, cuyo buzamiento es contrario a la pendiente del terreno. (Ver Foto 2.9)

Foto 2.9. Detalle y panorámica del afloramiento o cortina rocosa, la cual efectúa un fraccionamiento de las inestabilidades.

Es importante mencionar que en el límite superior del afloramiento, en el contacto con el suelo, es permanente el afloramiento de agua, incluso llega al cuerpo de la inestabilidad un flujo permanente y considerable de agua.

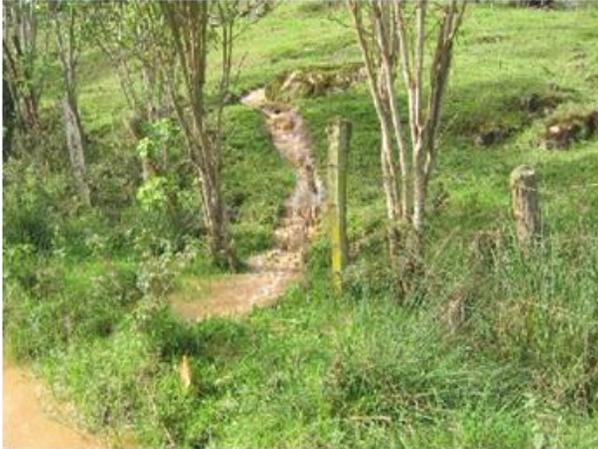
Foto 2.10. Detalle del caudal y condiciones del mismo proveniente del escape de la línea de conducción del acueducto veredal.

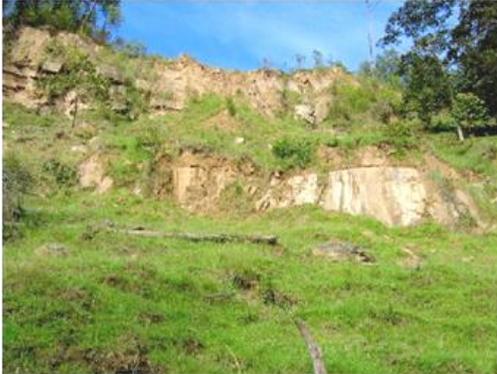
A partir de este de este sector, que se constituye en un cambio litológico y de pendiente, se ingresa un sector de la Vereda Alejandría, de aproximadamente tres (3) Kilómetros, caracterizado por la presencia de permanentes procesos de inestabilidad y que afectan en gran medida la vía veredal.

Foto 2.11 Detalle del escalonamiento de terreno que se registra en este sector y que fracciona las zonas inestables, nótase como el material ubicado en la parte superior de la costina rocosa baja es material removido y en movimiento.

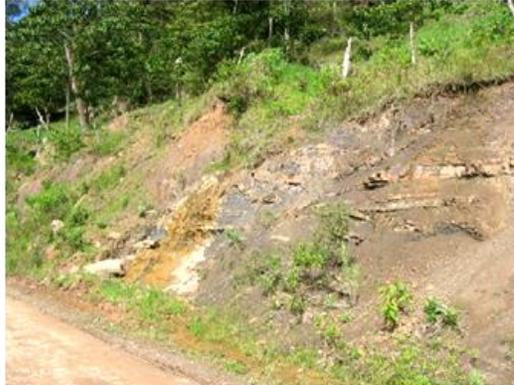
Foto 2.12 Detalle de niveles de lutitas y arcillolitas aflorando sobre la margen derecha de la vía, nótase además la presencia de aguas subsuperficiales.

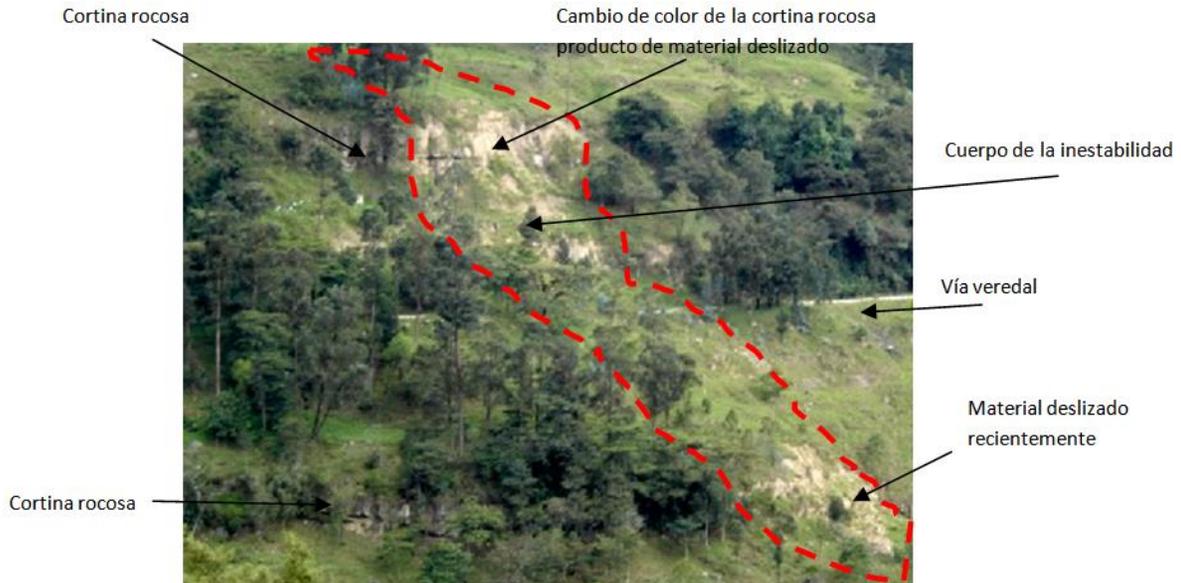
Ubicados en el lado contrario, margen derecha o Norte del Río Negro, correspondiente a las veredas Agua Negra y Aguamarilla, se aprecia la ladera inestabilizada en la Vereda Alejandría, donde se establece la presencia de varios fenómenos de inestabilidad activos, que parte de la zona alta de la montaña a una altura aproximada a los 2.400 m.s.n.m., descienden por la ladera, algunas de estas inestabilidades son cortadas por cambios de pendiente o la vía, otras atraviesan la vía y llegan hasta el río Negro.

Foto 2.13 Detalle de un fenómeno de inestabilidad típico, los cuales se presentan en el tramo comprendido entre la Escuela Alejandría y la Escuela Andes.

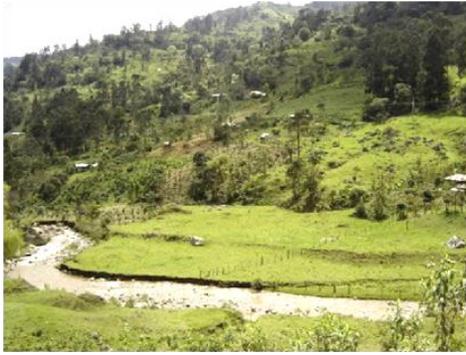
En un tramo de aproximadamente un Kilómetro, sobre las márgenes del río Negro, sector correspondiente a un cambio de pendiente, localizado al Norte del Colegio Andes, se evidencia una zona altamente intervenido, que implicó la deforestación de la vegetación nativa de la ronda del río, para dar paso a zona con pastizales, donde actualmente se tiene el pastoreo de ganado. (Ver Foto 2.14). Esta actividad de deforestación y pastoreo afecta la estabilidad de las márgenes del río Negro, al dejarlas sin elementos de amarre y expuesta a la acción erosiva de las aguas.

Foto 2.14. Detalle de un tramo de las márgenes del río Negro, nótese la alta intervención del mismo y la socavación de la margen derecha.

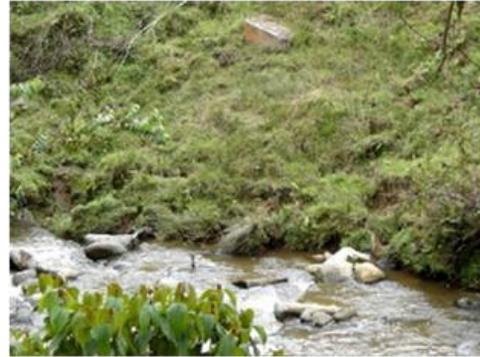
Foto 2.15 Detalle de la caída de material deslizado dentro del cauce del río Negro

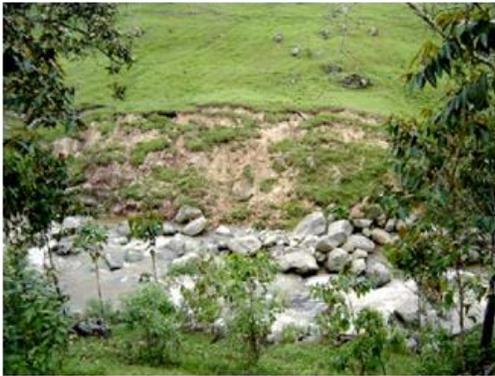
Foto 2.16 Detalle de uno de los sectores afectados por procesos de inestabilidad en la ladera derecha del río Negro. Nótese la alta intervención de la ronda que implicó la deforestación total de la misma.

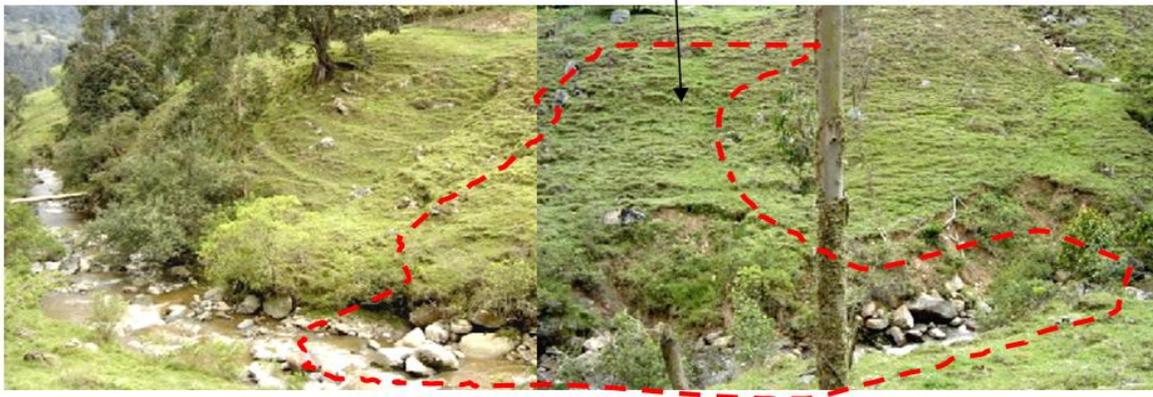
Cuerpo del deslizamiento

Foto 2.17 Inestabilidad típica del sector oriental de la Vereda de Laurel Bajo, nótese la masa que desciende por la ladera y cae en el río Negro

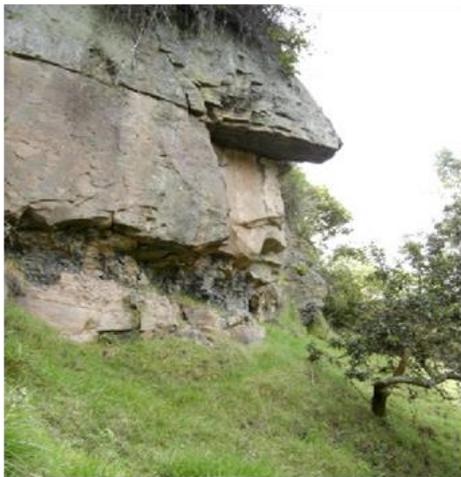
Sobre los taludes de la vía que asciende desde la vereda de Laurel Bajo a Laurel Alto, se pudo establecer que la condición geológica de la margen derecha del río Negro, correspondiente a las veredas de Laurel Bajo, Aguamarilla, Agua negra y Quecos es similar a la que se presenta en la margen izquierda, es decir el afloramiento de una serie de cortinas de aproximadamente 2 metros a 10 metros de espesor, intercaladas con niveles de arcillolitas y lutitas. (Ver Foto 2.18)

Foto 2.18. Detalle del afloramiento rocoso, nótese los niveles de areniscas masiva suprayaciendo sobre niveles de lutitas negras.

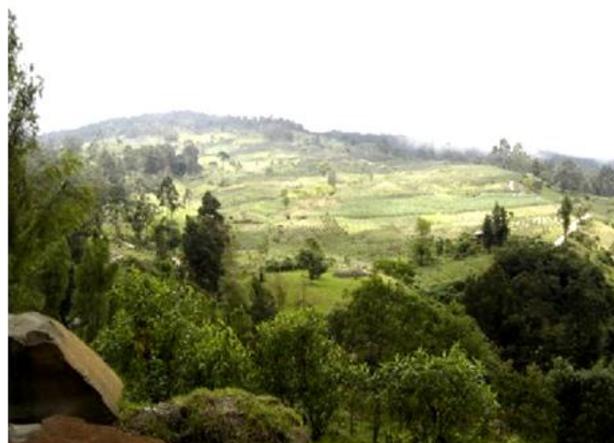
A partir de este sector se pudieron apreciar una serie de panorámicas que permitieron definir el comportamiento general desde el punto de vista de estabilidad de terreno de sectores de las veredas de Honduras, El Diamante y Tulcán. A partir de la quebrada la Florida, costado o margen Oriental, se presentas un cambio de comportamiento del terreno, que refleja en una mayor intensidad de las áreas cultivadas y una menor evidencia de procesos de inestabilidad. En este tramo se observan gran cantidad de cultivos de arveja, mora, tomate de árbol, entre otros. (Ver Foto 2.19).

Foto 2.19. Panorámica de la vereda Tulcán, vista desde la Vereda Laurel Alto, nótese la gran cantidad de cultivos y pocas evidencias de inestabilidad.

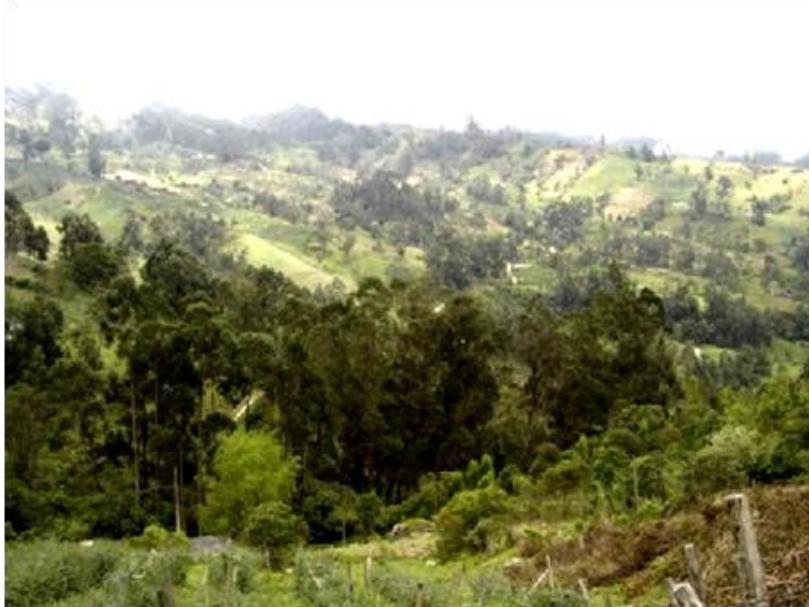
Foto 2.20 Panorámica de la vereda El Diamante, vista desde Laurel Alto, se evidencia la mayor vocación agrícola de este sector y un cambio topográfico.

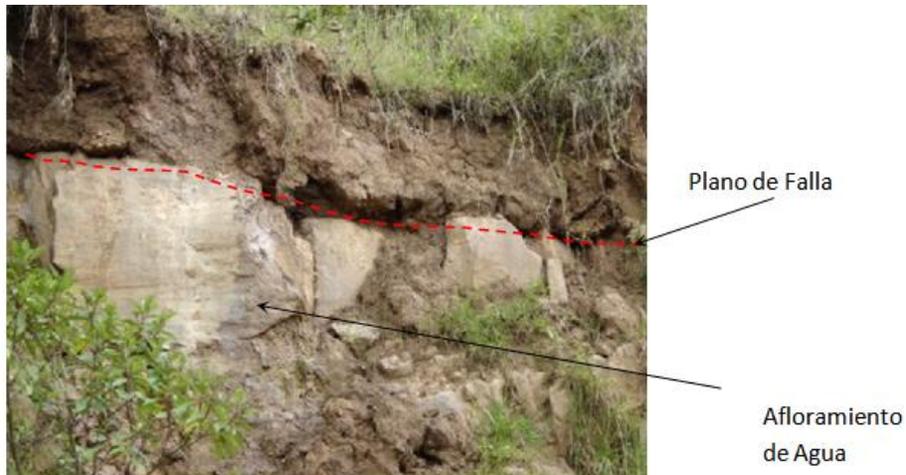
En algunas de las inestabilidades evaluadas quedo de manifiesto, el fenómeno de inestabilidad consistente en la caída de material desde la parte alta de las cortinas rocosas, como se aprecia en la foto 2.21

Foto 2.21. Detalle del deslizamiento de material inestable sobre la parte superior de una cortina rocosa, nótese la presencia de agua en el contacto o plano de falla

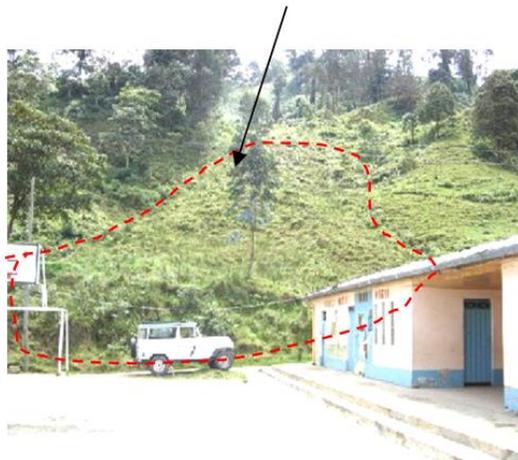
Cuerpo de la inestabilidad

Foto 2.22 Panorámica de la parte Norte de la escuela Nueva Niña María, se aprecia la inestabilidad presente en la ladera o talud interno de la vía veredal, nótese la alta intervención que presenta el predio, el cual carece de vegetación.

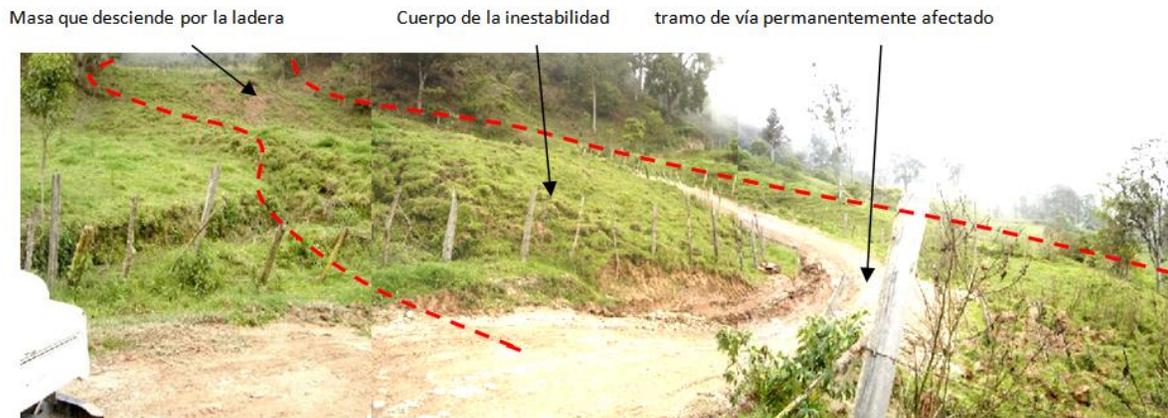
Se apreciaron varios fenómenos de inestabilidad que afectan las vías veredales, algunas a través del material que invade la banca y otras por que la inestabilidad las atraviesa, generando el permanente hundimiento y desplazamiento de la banca, esta última situación se aprecia en las Foto 2.23, la cual corresponde a la vía veredal que comunica las veredas de Laurel Alto y Laurel Bajo.

Foto 2.23. Detalle de un fenómeno de inestabilidad que afecta la vía que comunica las veredas de Laurel Alto y Laurel Bajo.
