FORMULACIÓN
POMCA
RÍO RISARALDA

Plan de Ordenación y Manejo
de la Cuenca Hidrográfica

III-10.b.GEOMORFOLOGÍA CON CRITERIOS EDÁFICOS

ABRIL 2017

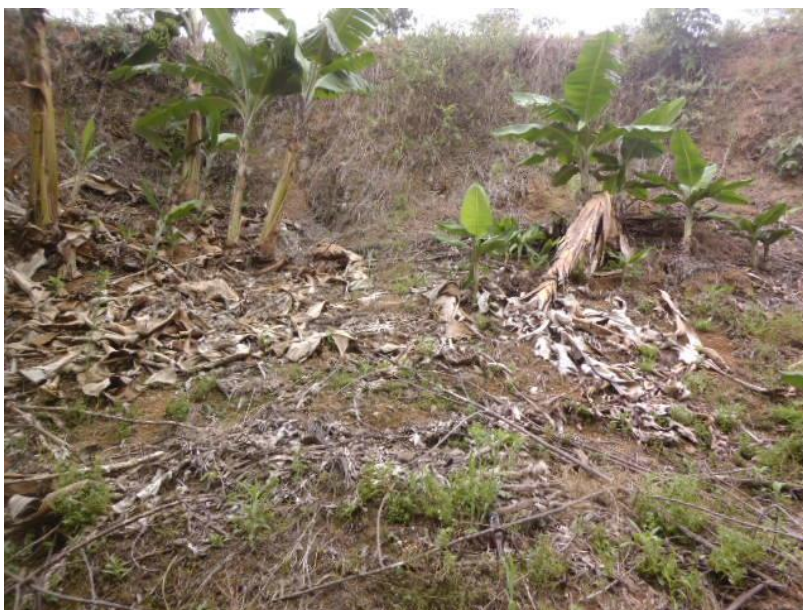
Figura 1. Movimiento antiguo registrado en zona rural del municipio de San José.

Nótese La superficie cóncava de su corona.

Se evidencian fundamentalmente hacia la zona centro-sur de la cuenca entre las laderas principales oriental y occidental, en donde se aprecia la transición de sistemas del terreno de piedemonte a montañoso, algunos de los sectores con mayor incidencia en este tipo de procesos corresponde a la ladera Belalcázar - San José - Risaralda, la microcuenca del río Totuí y las zonas de piedemonte de los municipios de Belén, Viterbo y Santuario en donde las vertientes se catalogan como inclinadas a fuertemente inclinadas (35%-60%). Presentan una expresión cóncava en planta e irregular en perfil y con revegetalización natural.

Estos procesos se catalogan de secuencia retrogresiva, estado inactivos a suspendido, estilo sencillo a complejo, involucrando suelo y rocas y con humedad seco a húmedo para algunos sitios.

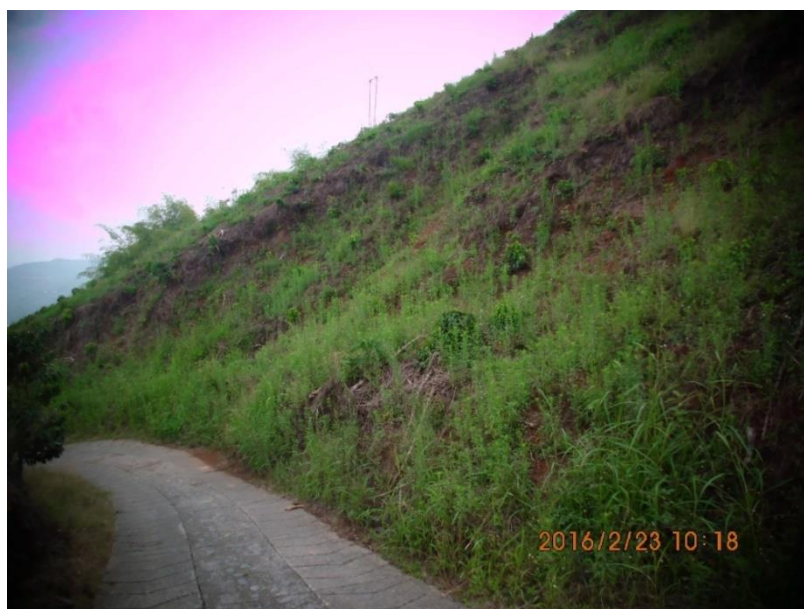
Figura 2. Movimiento en masa antiguo registrado en la vereda Buenos Aires perteneciente al municipio de Belalcázar, Caldas.

Nótese la superficie cóncava de la corona y su estado revegetalizado.

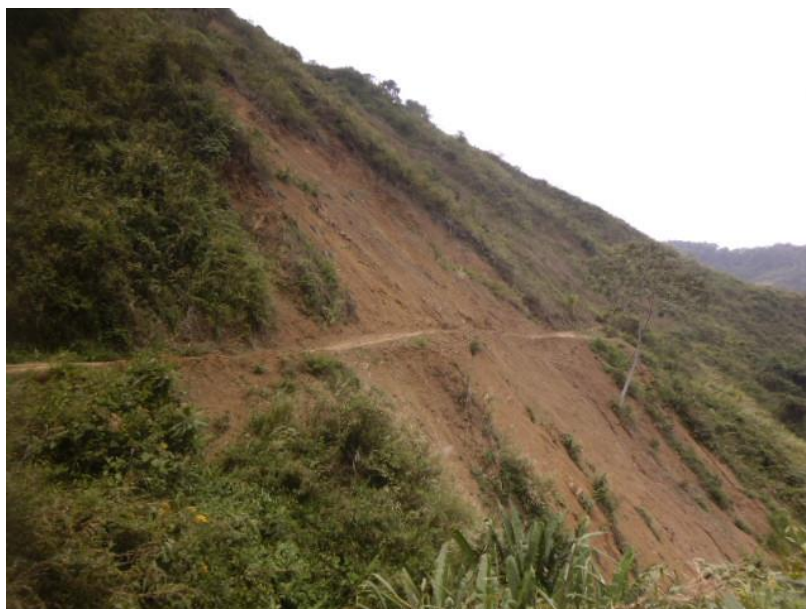
Figura 3. Movimiento en masa afectando vía secundaria (Belén de umbría – Mistrató), entre las veredas providencia – La Llorona.

Este tipo de procesos se encuentran distribuidos en toda el área de la cuenca, pero se denota una mayor concentración hacia la zona central en sectores donde predomina el sistema de terreno montañoso de alta pendiente, destacando los ventos ocurridos en el municipio de Guática en donde recientemente se presentaron aproximadamente 70 movimientos en las veredas Santa Teresa, Ocharma, Las Lomas y Ospirma.

Como rasgo importante se evidencia que la mayoría de estos procesos están asociados a reptación y terracetos desencadenados por inadecuado uso del suelo en fuertes pendientes y una fuerte infiltración de agua en el subsuelo, Los procesos involucran tanto roca como suelo y detritos; y las afectaciones principales se han presentado en viviendas y en vías primarias como secundarias

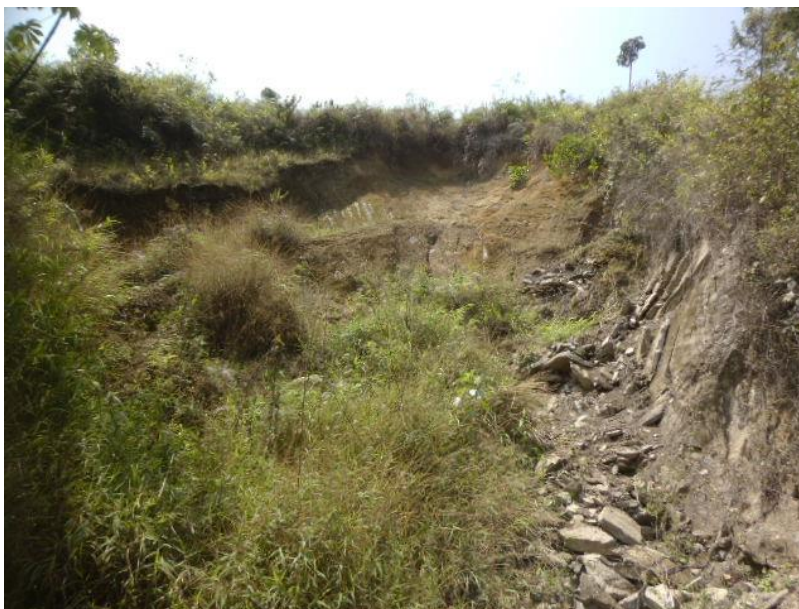
Figura 4. Movimiento en masa de tipo combinado, en el sector de la cuchilla de San Juan, vereda Dosquebradas.

Otros sectores con una fuerte incidencia de deslizamientos tanto rotacionales, planares y flujos de lodos y escombros se observan hacia la vía rural que de Anserma conduce al municipio de Risaralda, también se presentan cerca al municipio de Belalcázar, más exactamente en la vereda Buenos Aires, y en zona montañosa del municipio de Belén de Umbría hacia las veredas palo redondo, providencia, la llorona y la cuchilla de San Juan que abarca las veredas alturas, El Abejero y Dosquebradas.

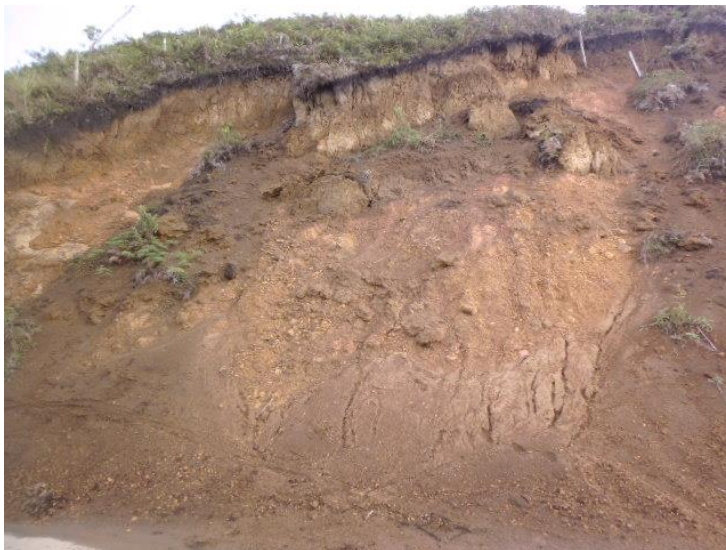
Figura 5. Vía san José – Risaralda, sector Quiebra de varillas. Proceso activo con erosión concentrada en surcos hacia la parte baja.

La erosión superficial en surcos corresponde a un tipo de erosión concentrada por la acción de flujos turbulentos se puede evidenciar en las áreas desprovistas de vegetación donde la acción del agua permite la generación de canales y surcos. Las mejores expresiones de estos procesos se visualizan hacia el Sur y el parte central del área.

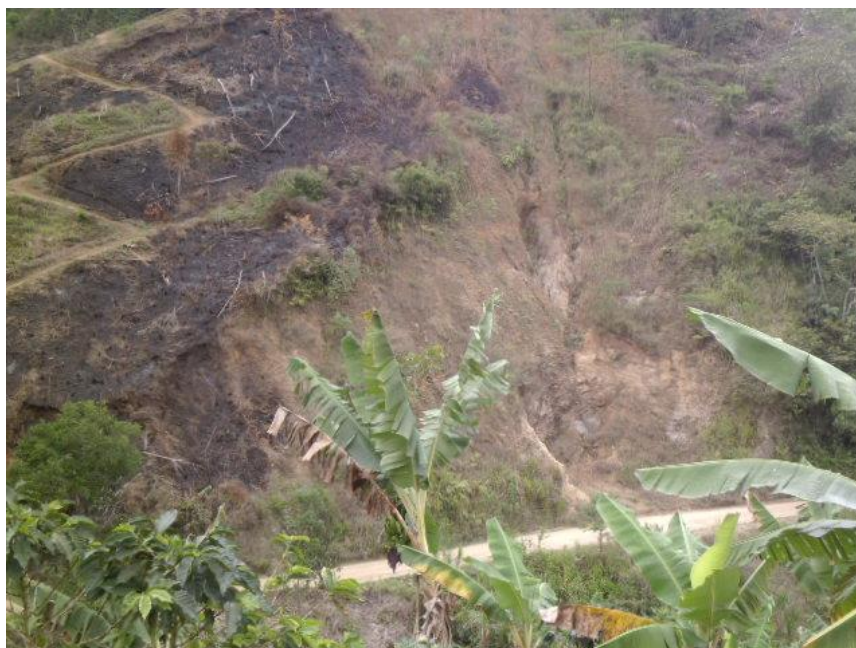
Figura 6. Vía mateguadua- vereda Al Abejero (Vía Belen-Mistrato), movimiento rotacional con presencia de erosión laminar por acción de escorrentía superficial, se observa fuerte carcavamiento.

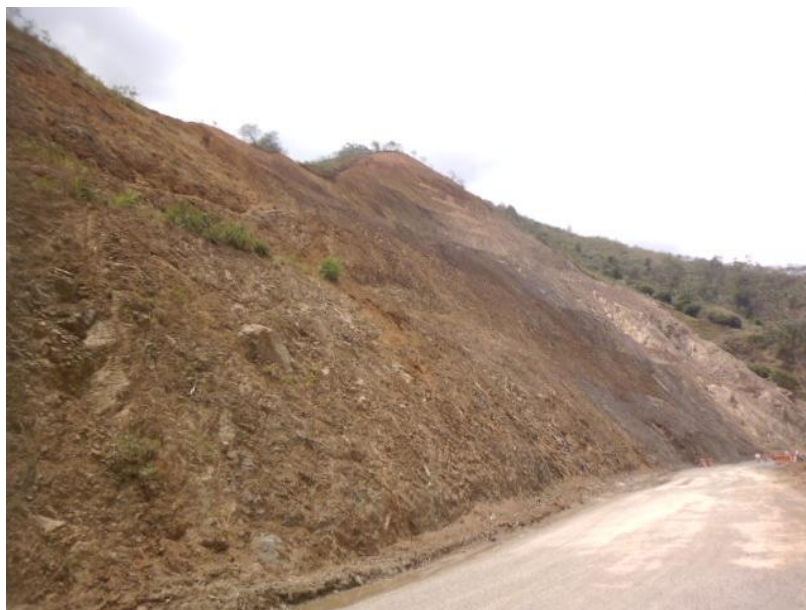
Figura 7. Taludes verticalizados que ha sufrido desprendimientos de materiales en el tramo vial Santuario – Apía.

La mejor expresión de este tipo de procesos se presenta en el tramo vial Santuario – Apía, sector La Marina, en donde se evidencian taludes verticalizados que han sufrido desprendimiento de materiales.

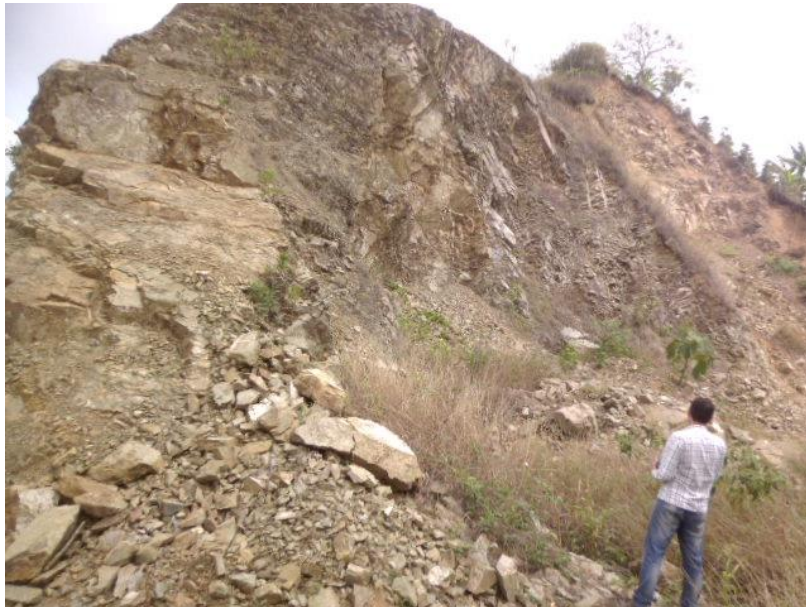
Figura 8 Desprendimiento de roca en macizo rocoso, hacia el sector de Belén de Umbría – La Isla. Fuente.

A lo largo de la zona de trabajo se presentan una serie de procesos tipo “desprendimientos” de materiales (rocas, cenizas volcánicas, rocas y limo vegetal) en taludes verticalizados desprovistos de vegetación generados para la ejecución de vías y/o adecuación de viviendas generando superficies verticalizadas.

Los procesos visualizados varían en magnitud y en general presentan alturas variables desde 1 m hasta 5 m y en algunos casos se aprecian los materiales movilizados por efectos de la gravedad en la base de dichos taludes. El tamaño de los materiales sujetos a desprendimiento es variable, dependiendo si es modelado en suelo, roca, detrito o la combinación de estos.

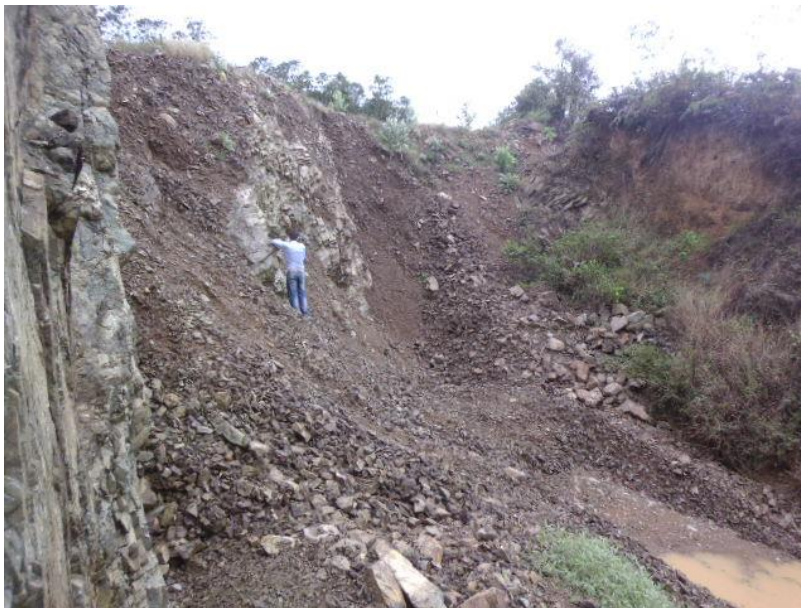
Figura 9. Cantera ubicada sobre la vía San José – Risaralda. Nótese el flujo de detritos que forma depósitos tipo talus.

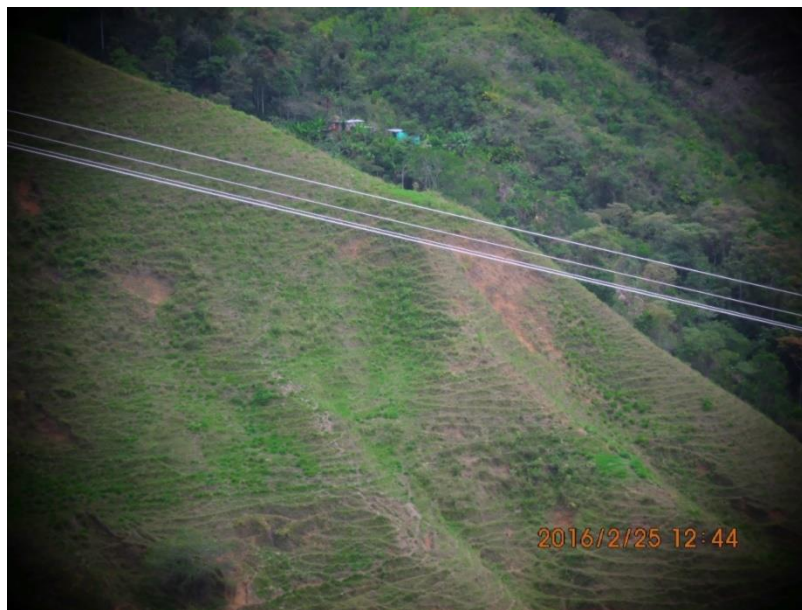
Figura 10 Presencia de terracetas sobre la Vía Asia – San José, Vereda El Contento.
Fuente. Consorcio Ordenamiento Cuenca Risaralda, 2016.

Se caracterizan por su expresión en planta y perfil irregular (terraces y escalones) y por la inclinación de la vegetación. Se localizan de manera puntual en algunos sitios localizados al Sur y en la parte central del área donde se presentan usos del suelo como patos dedicados al sobre pastoreo.

Los sistemas del terreno donde tienen mayor incidencia están relacionados con áreas de piedemonte y lomeríos ubicados cerca a los municipios de Viterbo y sobre el sector de La Isla se observan una magnitud de eventos de este tipo de procesos morfodinámicos.
