**CONSULTORÍA PARA ELABORAR ESTUDIOS DE AMENAZA, VULNERABILIDAD Y RIESGO
POR MOVIMIENTOS EN MASA, INUNDACIÓN, AVENIDA TORRENCIAL E INCENDIOS
FORESTALES EN LOS MUNICIPIOS PRIORIZADOS EN LA JURISDICCIÓN DE LA
CORPORACIÓN AUTÓNOMA REGIONAL DE CUNDINAMARCA – CAR**

CONTRATO 1185 DE 2013

**REMOCIÓN EN MASA MUNICIPIO ZIPAQUIRÁ
ESTUDIOS BÁSICOS 1:2.000**

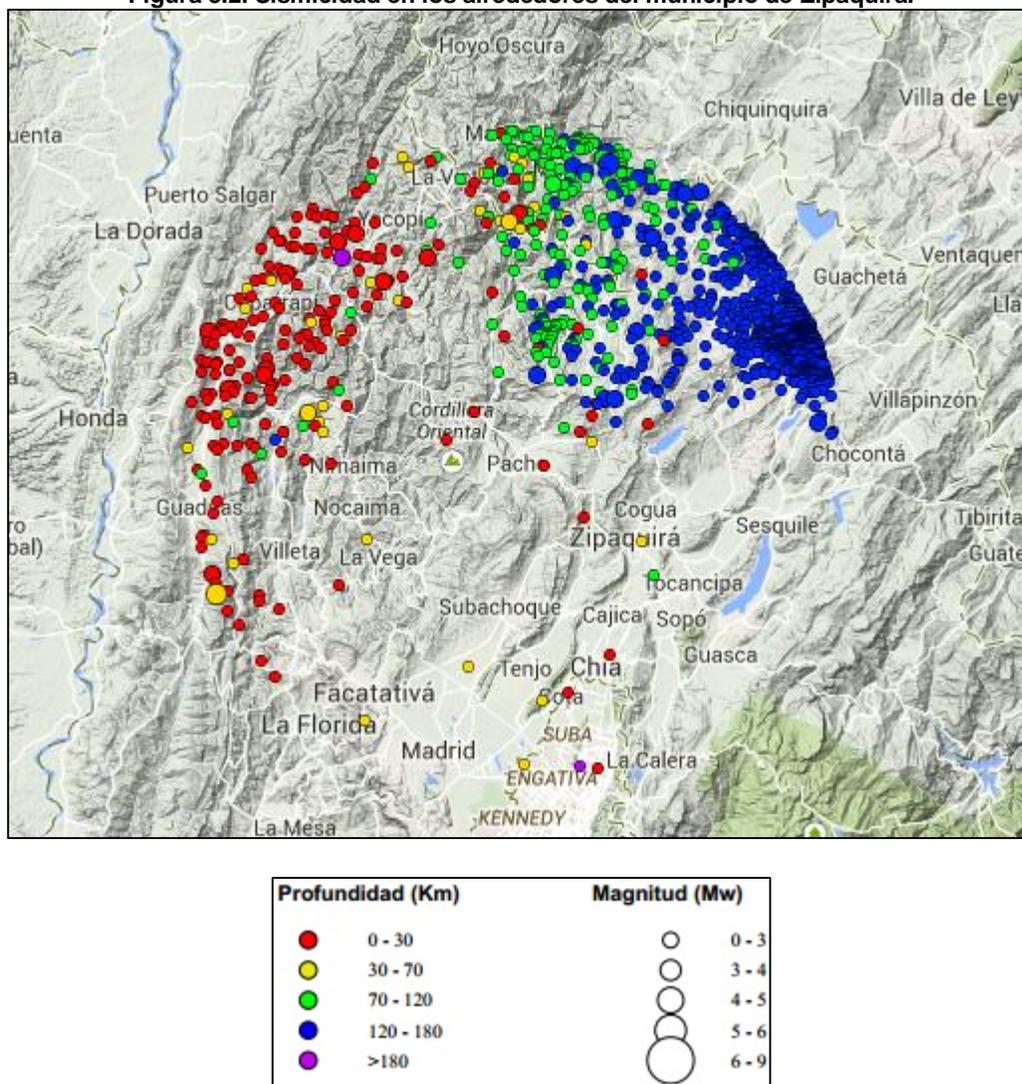
Figura 3.2. Sismicidad en los alrededores del municipio de Zipaquirá.

Se incluye un mapa sísmico de la zona estudiada en los alrededores del municipio de Zipaquirá donde se localizan los puntos en superficie de los sismos registrados en la red nacional desde el año 1993. Teniendo en cuenta la información obtenida por la Red Sismológica Nacional de Colombia sobre la ocurrencia de estos sismos. Ver **Figura 3.27**.

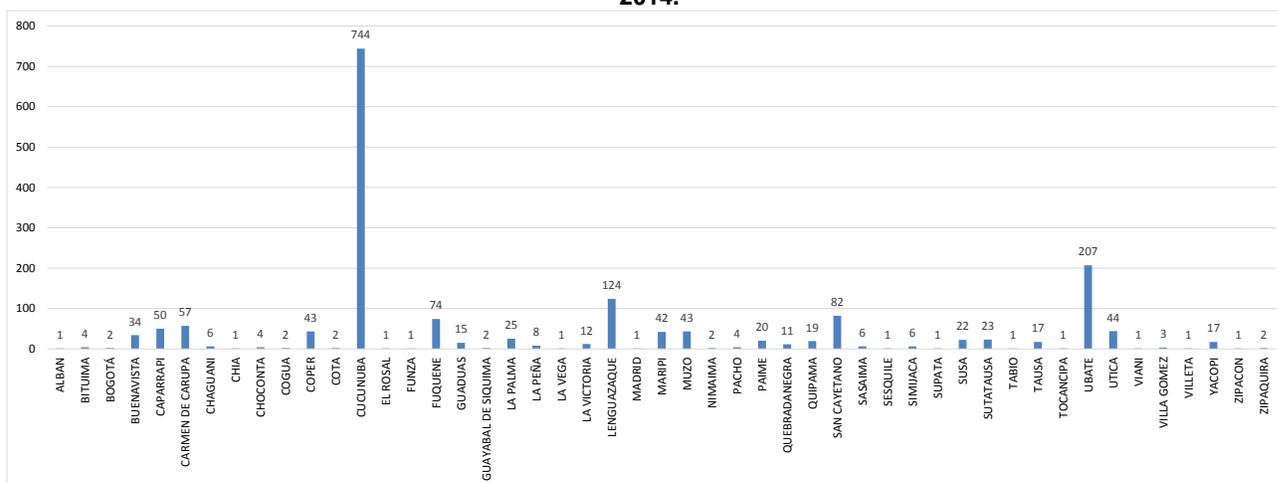
Figura 3.3. Distribución de eventos en los diferentes municipios de Cundinamarca ocurridos desde 1993 hasta 2014.

Los sismos registrados por la RSN a partir del año 1993 en el cual entro en funcionamiento la Red en las zonas aledañas al municipio del Zipaquirá, se relacionan varios eventos que presentan una magnitud ML desde 0.8 hasta 4.3. Sin embargo en la zona de estudio solo se han presentado dos sismos con una magnitud máxima de 3 ML y en total se tienen 1804 sismos registrados para Cundinamarca, ver **Figura 3.38**.

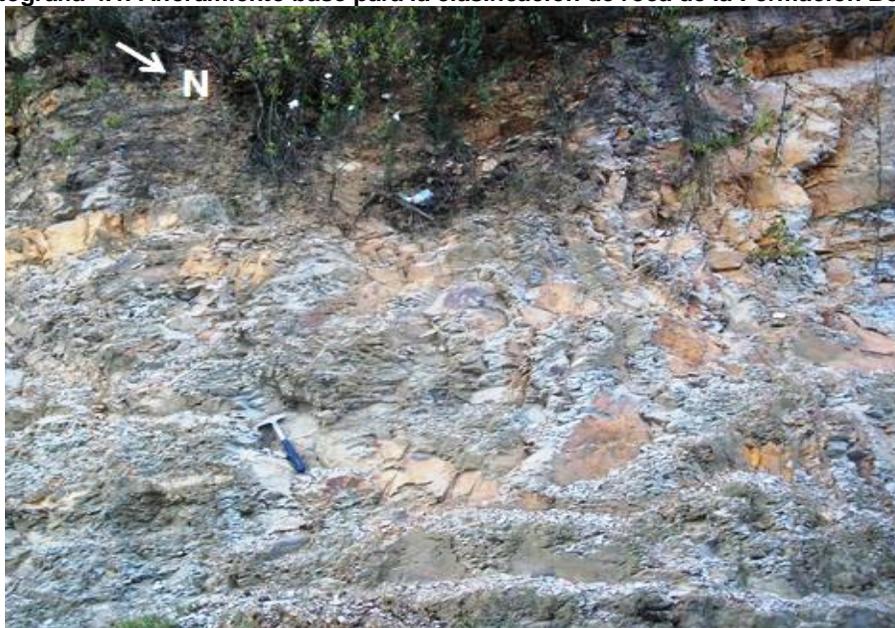
Fotografía 4.1. Afloramiento base para la clasificación de roca de la Formación Bogotá

La morfología presente en esta unidad se caracteriza por presentar pendientes abruptas, litológicamente está constituida por arenisca de grano fino a medio, de color amarillo presencia de óxidos de hierro, con capas de hasta 50 cm, (Fotografía 4.1) con estratificación plano paralela, con grado de meteorización alto y fracturamiento alto, el afloramiento se observa en la margen izquierda de la carrera 30 en el Barrio Bolívar 23, presenta una dirección de R N20°E/ B48°NW.

Se caracterizó rocas fracturadas (espaciamiento entre 20 y 60 cm), con un índice de fracturamiento Medio (JV entre 3 y 30 fr/m³), y un índice de resistencia geológica Intermedia (GSI entre 35 y 55).

A la prueba del martillo se determinó una dureza moderada, textura clástica consolidada y meteorización (Dearman, 1976) de IV.

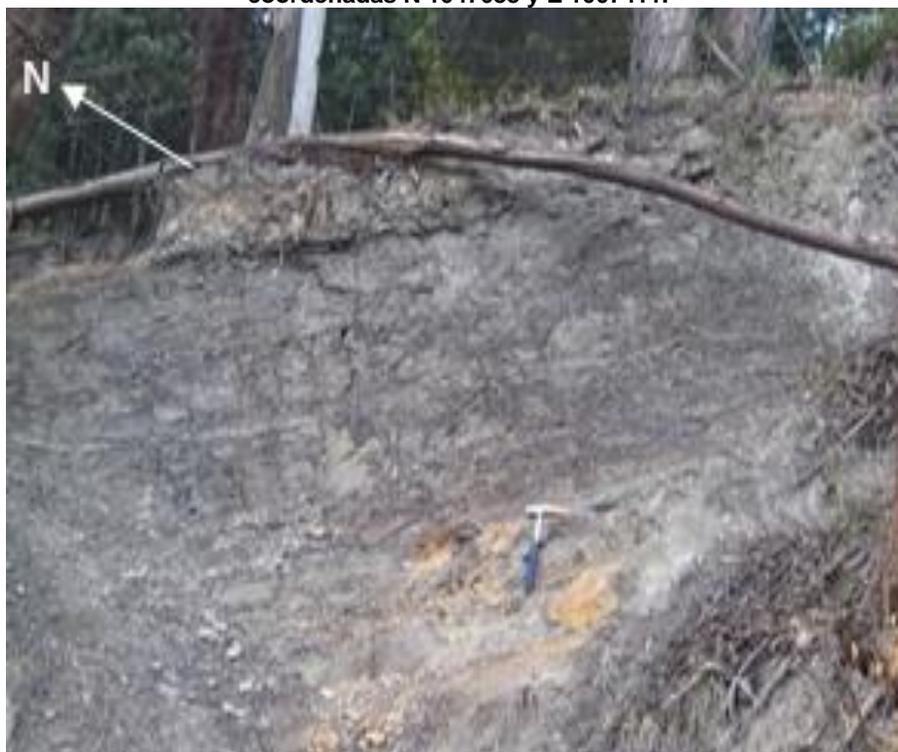
Fotografía 4.2 Afloramiento base para la clasificación de la roca de la formación Cacho, evidenciado en las coordenadas N 1047088 y E 1007411.

Afloramiento de más de dos metros de altura en el que se evidencia una capa orgánica de color gris de 30 cm de espesor; seguido de lodolitas estratificadas en láminas de color gris claro de espesor de 1,5 mts con presencia de óxidos de hierro, seguido de areniscas de grano fino a medio de color amarillo (**Fotografía 4.2**).

Esta unidad se caracteriza por presentar morfología de pendientes suaves, con estratificación plano paralela y un grado de meteorización moderada, con un índice de resistencia geológica intermedia (G.S.I entre 45 y 65) y un grado de meteorización (Dearman, 1976) de III.

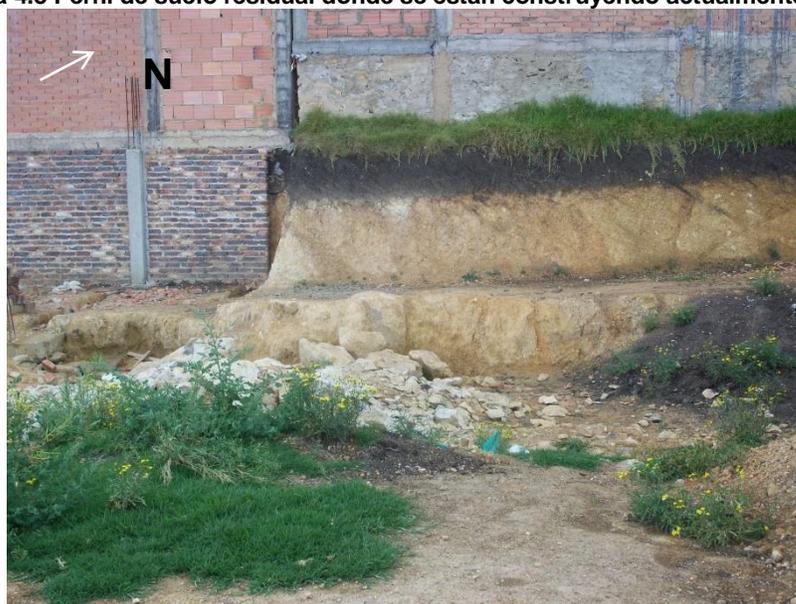
Fotografía 4.3 Perfil de suelo residual donde se están construyendo actualmente viviendas.

Estos suelos residuales se encuentran distribuidos en la parte NE y E se evidencian espesores superiores a 2 metros aproximadamente.

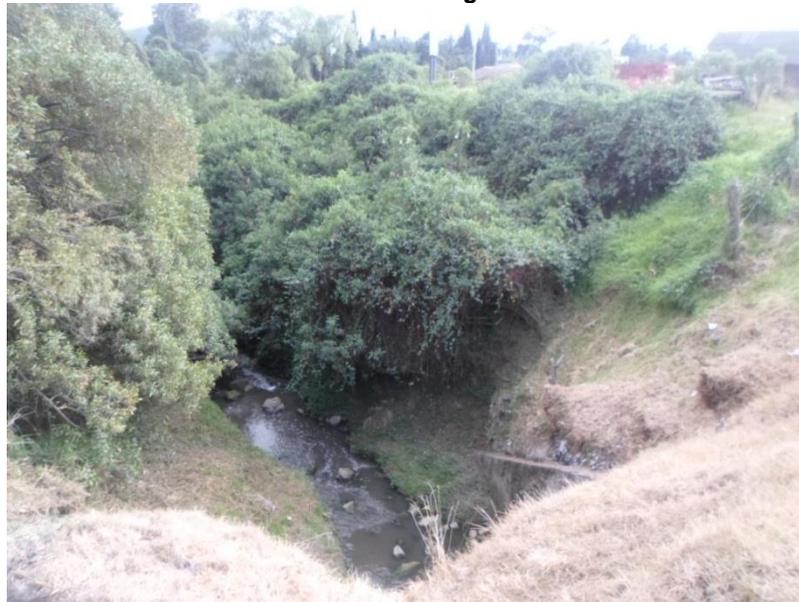
Son depósitos de granulometría fina a gruesa, constituidos por intercalaciones de arcillas de colores claros, oscuros y amarillo. En general son de consistencia blanda, humedad media a alta y están cubriendo en algunos sectores la terraza aluvial baja. En las coordenadas 1011490 X, 1049640 Y se puede observar suelos de aluviales recientes **Fotografía 4.4**

Fotografía 4.4 Suelos de aluvial reciente sobre las márgenes de uno de los afluentes del Río Negro.

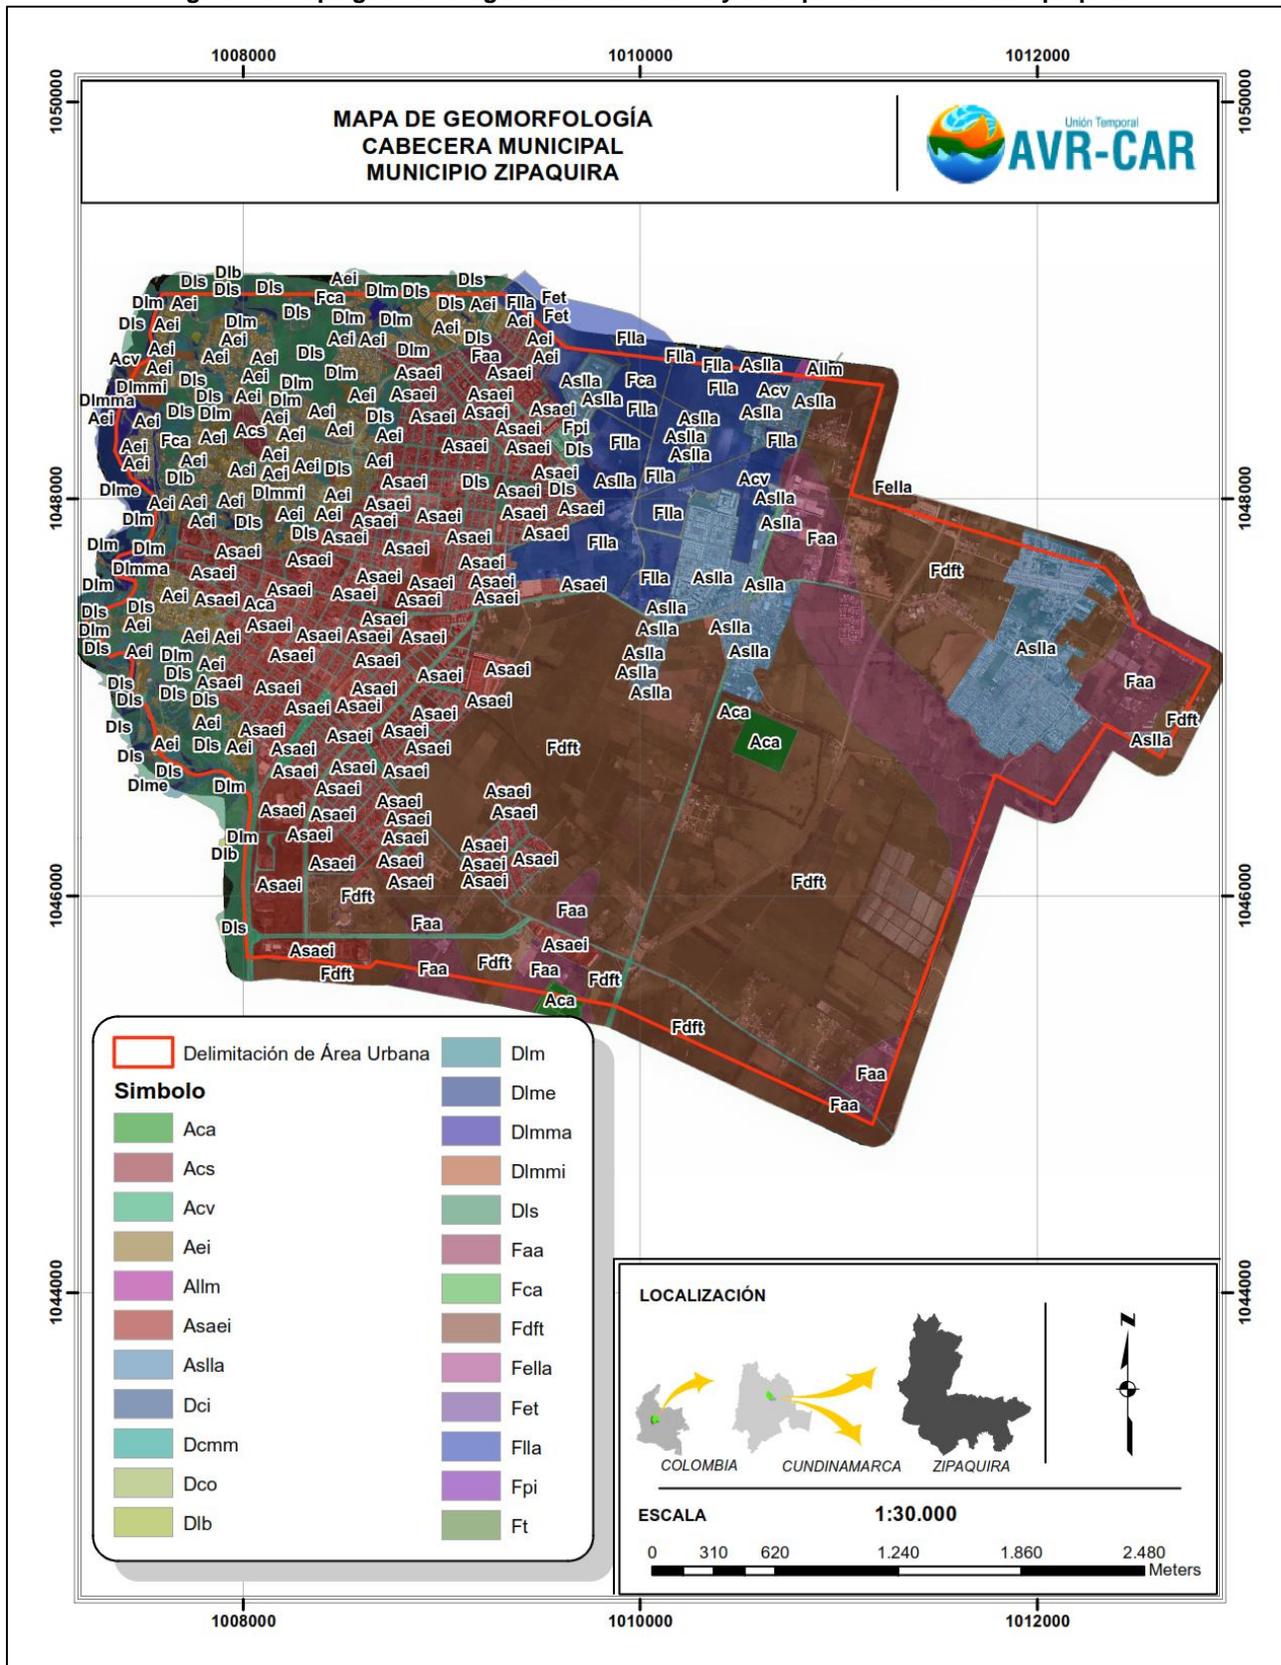
Figura 4.3 Mapa geomorfológico del área urbana y de expansión urbana de Zipaquirá

Las principales geoformas encontradas en la zona de estudio se presentan en la **Figura 4.2** se muestra el mapa geomorfológico del área en estudio. Estas geoformas están relacionadas con procesos morfogenéticos de tipo denudativo, fluvial y antropogénico.

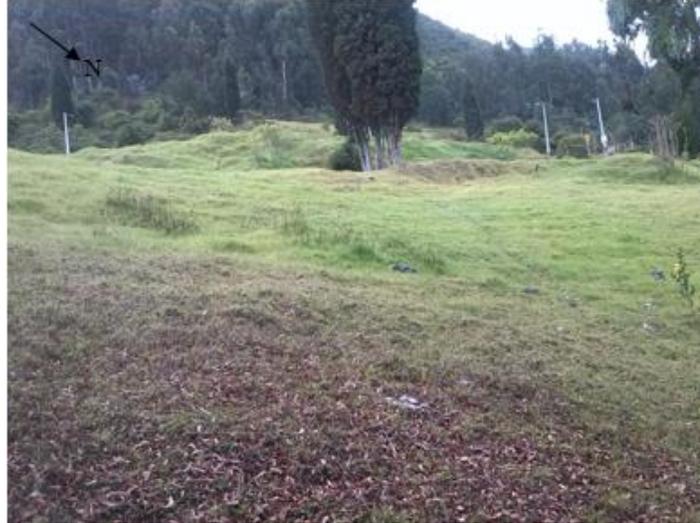
Laderas alargadas definidas por una inclinación moderada (15° y 35°), de formas onduladas, festoneadas a irregulares, de longitudes largas y ocasionalmente amplias (Fotografía 4.5).

Fotografía 4.5. Morfología de laderas suavemente inclinadas.

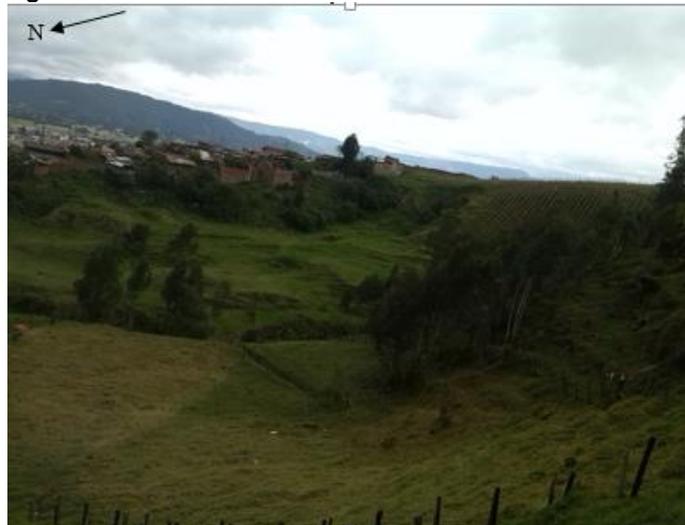
Laderas alargadas definidas por una inclinación de moderada a empinada, de formas onduladas, festoneadas a irregulares, de longitudes largas y ocasionalmente amplias (Fotografía 4.6).

Fotografía 4.6. Morfología de ladera moderada evidenciada en las coordenadas N 1047709 y E 1007420.

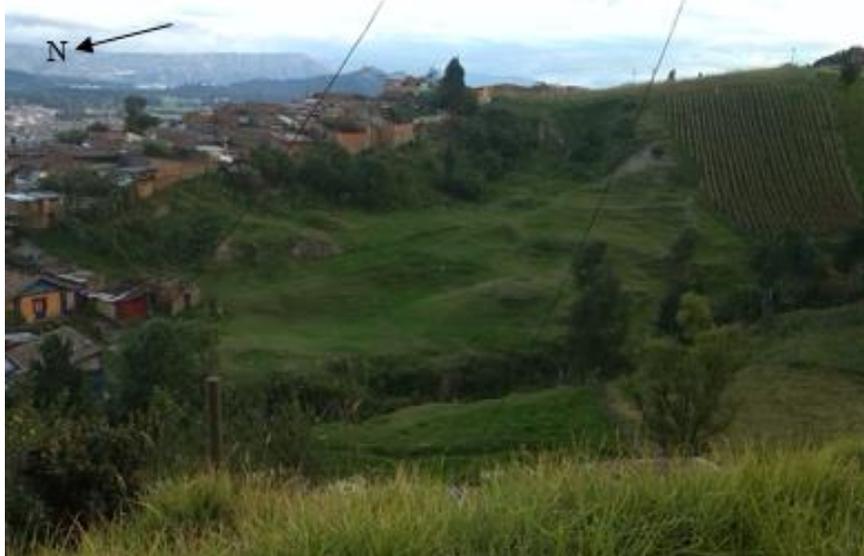
Fotografía 4.7. Movimiento en masa activo evidenciada en las coordenadas N 1047709 y E 1007420.

Lóbulos de tierra o roca de morfología baja que en el momento de su reconocimiento evidencian actividad. Sus principales características morfológicas son pendientes cóncavas y convexas, pendientes escalonados, bloques inclinados, relieve irregular, formación de grietas y cambio súbito de pendiente. Generados por procesos de Movimientos en masa ladera abajo, cuyo desplazamiento ocurre predominantemente a lo largo de una superficie de falla, o de zonas relativamente delgadas con gran deformación cortante (Fotografía 4.7).

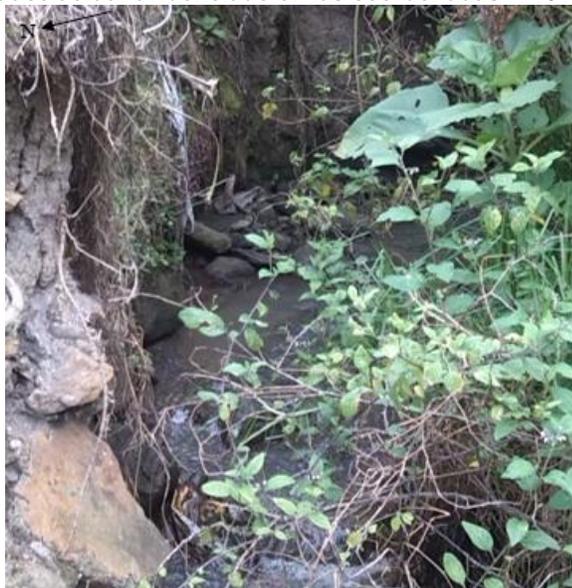
Canal de forma irregular excavado por corrientes perennes o estacionales, dentro de sedimentos aluviales y que dependiendo de factores como pendiente, resistencia del lecho, carga de sedimentos y caudal, pueden persistir por grandes distancias. En este tipo de cauce el mayor socavamiento se da en las partes superiores de su curso, donde es mayor el gradiente y la carga de sedimentos es más gruesa (**Fotografía 4.8**).

Fotografía 4.8 Cauce actual evidenciado en las coordenadas N 1047627 y E 1007465.

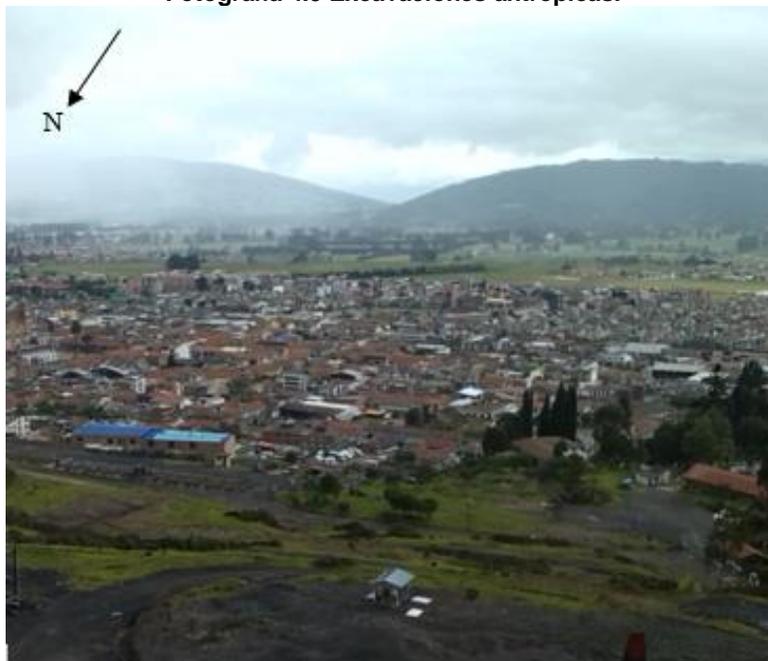
Geoforma generada a partir de excavaciones realizadas para construcciones de tipo residencial, comercial e industrial.

Fotografía 4.9 Excavaciones antrópicas.

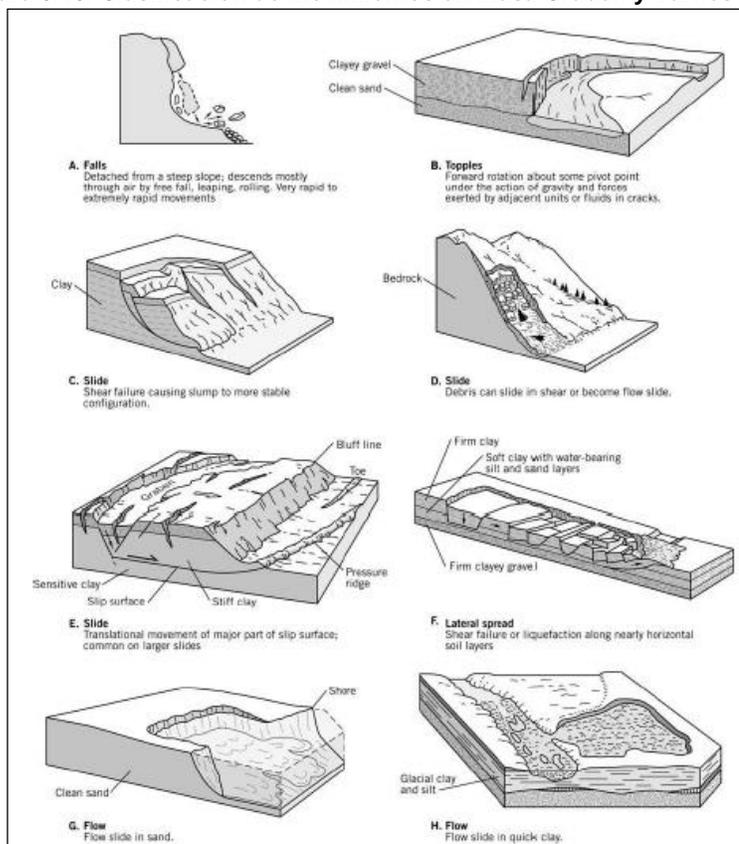
Figura 5.13. Clasificación de movimientos en masa Cruden y Varnes 1978.

Para la clasificación de los deslizamientos se presenta el sistema propuesto por Varnes (1978), el cual tipifica los principales tipos de movimiento. En el presente estudio se presenta algunas adiciones a los procesos de movimiento identificados originalmente por Varnes, debido a que algunos deslizamientos están causados por procesos de deterioro.

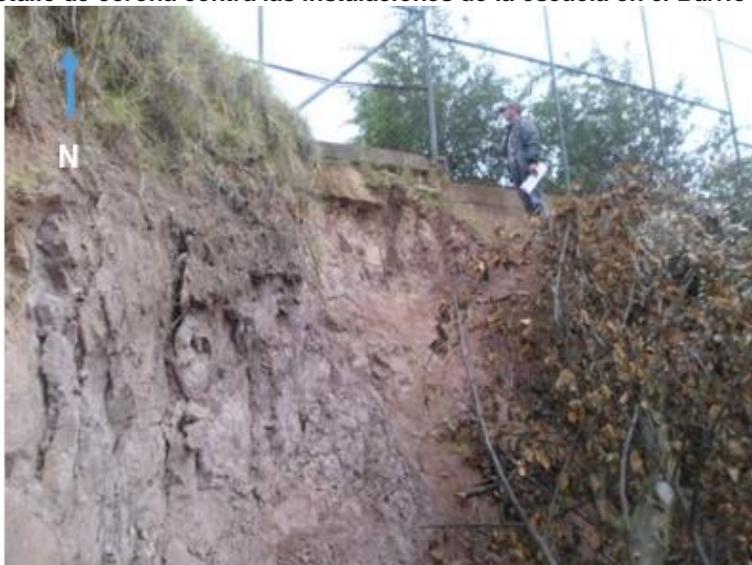
Fotografía 5.1 Detalle de corona contra las instalaciones de la escuela en el Barrió Primero de Mayo.

En las coordenadas 1008798 X, 1048916 Y, se observa una corona de movimiento en masa cerca de la escuela, el movimiento se presenta sobre suelos residuales arcillo-arenoso de color gris rojizo de más de 5 m de espesor, ver **Fotografía 5.1**. El movimiento ha grietado la cancha de la escuela y se observan grietas sobre la vía, presenta una dirección S45°W, y del talud N50°W.

- Barrió Primero de Mayo: en las coordenadas 1008798 X, 1048916 Y, allí se observa una corona de movimiento en masa cerca de la escuela, el movimiento se presenta sobre suelos residuales arcillo-arenoso de color gris rojizo de más de 5 m de espesor, y ha grietado la cancha de la escuela y se observan grietas sobre la vía. Los alrededores del área están afectados por fuertes procesos de erosión laminar.

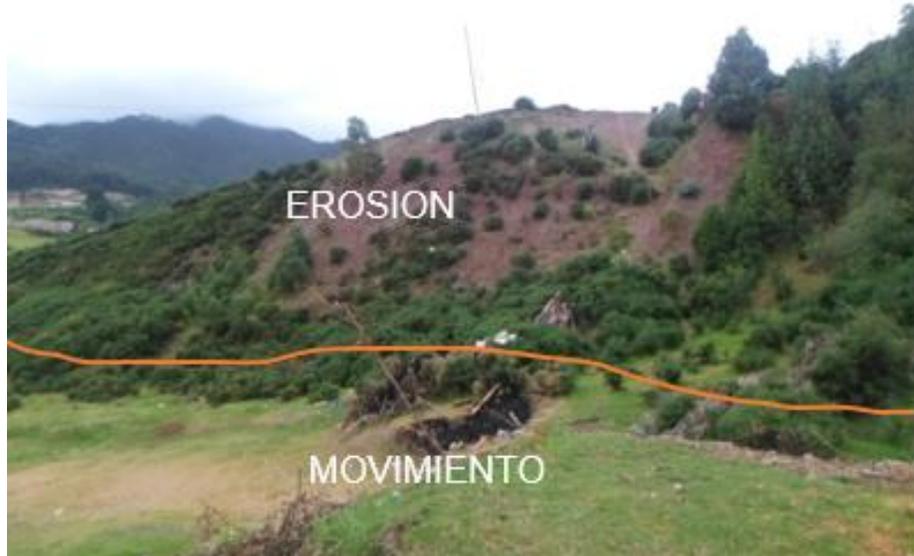
Fotografía 5.2 Laderas afectadas por erosión.

En las laderas moderas a empinadas aledañas al movimiento se presentan procesos erosivos laminares (**Fotografía 5.2**), estas laderas están conformadas por suelos residuales de la formación Bogotá.

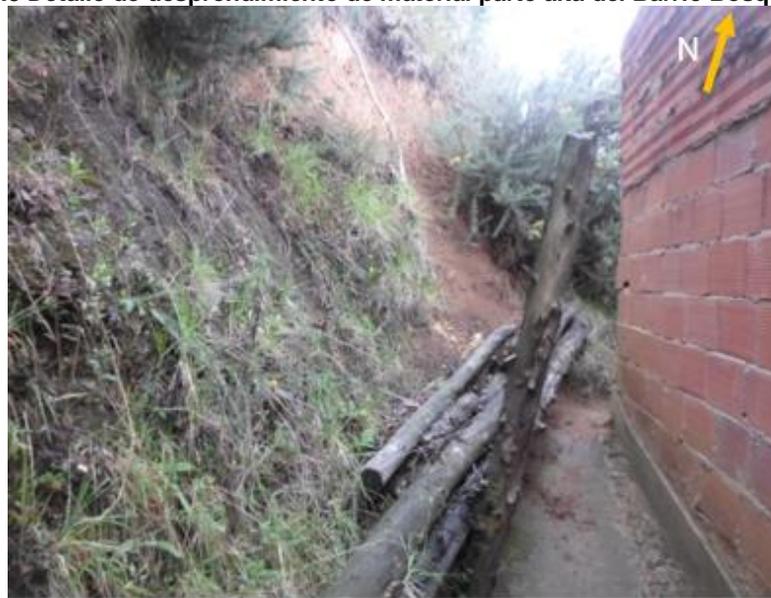
Detrás de la casa de la señora Hilma González en el Barrió Bosques de Silena se puede observar, como por la inestabilidad del material y la topografía del área ha generado movimientos en masa locales que podrían afectar de manera grave a las viviendas sino se toman las medidas respectivas. Ver **Fotografía 5.3**. El movimiento está desplazando suelos arcillosos y areno-arcillosos.

Fotografía 5.3 Detalle de desprendimiento de material parte alta del Barrió Bosques de Silena.

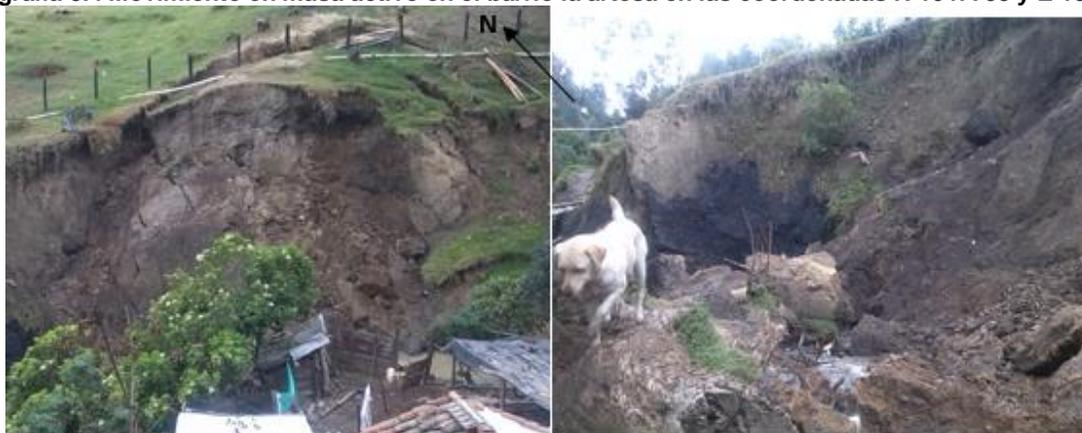
Fotografía 5.4 Movimiento en masa activo en el barrio la artesa en las coordenadas N 1047753 y E 1007254

Cabe mencionar que este movimiento del barrio La Artesa se encuentra fuera del casco urbano y de expansión del municipio de Zipaquirá, pero requiere atención inmediata por afectaciones a viviendas y quebrada.

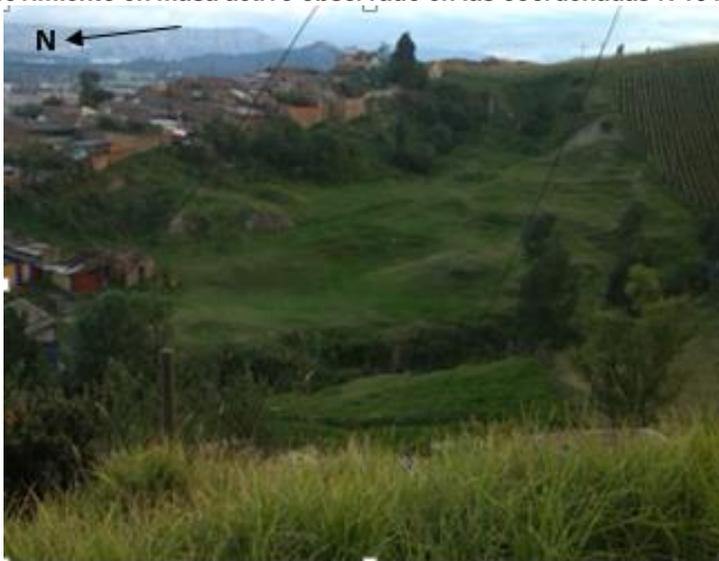
Movimiento en masa complejo evidenciado sobre la vía que conduce de la vereda Alto de Aguilas hacia el Municipio Zipaquirá, limitando con el barrio la Concepción, desarrollado sobre suelos residuales arcilloarenosos. Presentando una dirección de movimiento de N63°W / 40°NE. (Ver **Fotografía 5.5**)

Fotografía 5.5 Movimiento en masa activo observado en las coordenadas N 1047709 y E 1007420

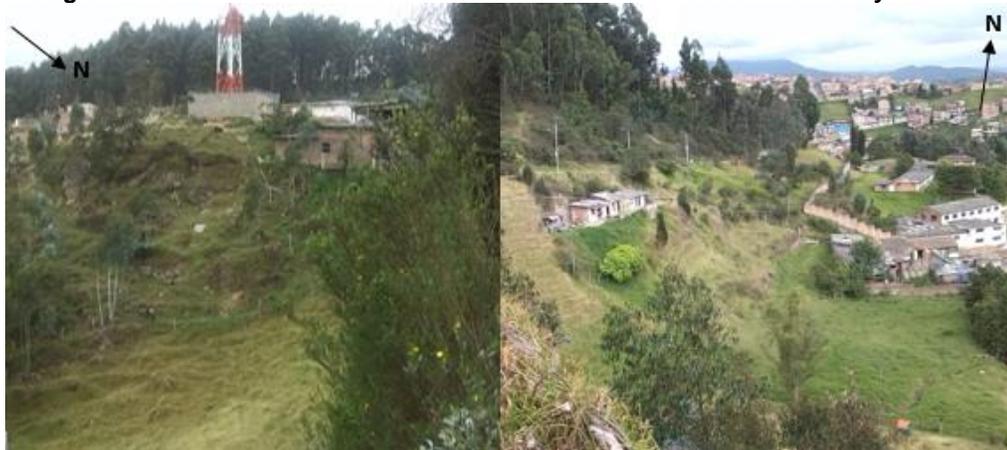
Fotografía 5.6. Movimiento en masa ubicado en las coordenadas N 1047648 y E 1007415.

Movimiento en masa antiguo desarrollado sobre suelo residual areno arcilloso, el cual puede presentar un proceso de reactivación por torrencialidad o socavación en la pata del talud. En este se requiere atención para evitar un proceso retrogresivo o progresivo y la afectación de las viviendas presentes en la zona. (**Fotografía 5.6**)

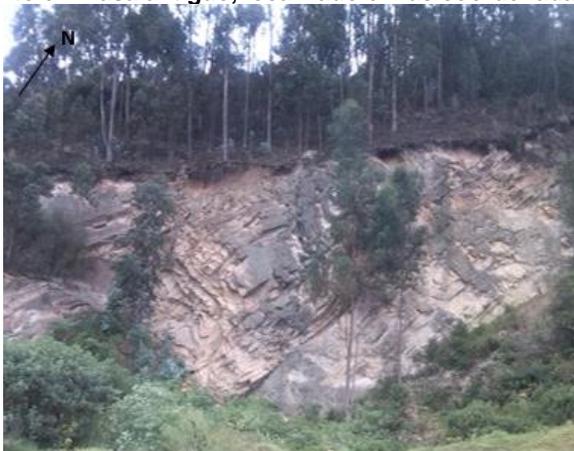
Fotografía 5.7. Movimiento en masa antiguo, localizado en las coordenadas N 1047584 y E 1007383

Movimiento antiguo observado sobre la vía que conduce de la vereda el Alto del Águila hacia al Municipio Zipaquirá, desarrollado sobre areniscas de dureza media, de color blanca y granos finos a muy finos (**Fotografía 5.7**).

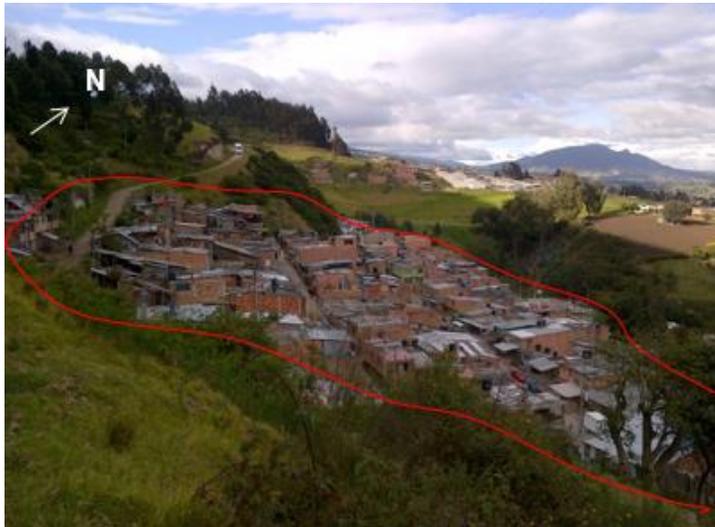
En la zona NW del casco urbano se presenta un deslizamiento que en la actualidad aparece activo, que se originó hace aproximadamente 20 años, este movimiento es de gran extensión sobre él se han construido algunas obras de mitigación como gaviones y muros, afecta principalmente el Barrio Bolívar 83 en la zona se evidencia la destrucción de 15 viviendas que actualmente están reubicadas en el Barrio el Bosque, este movimiento en masa se generó sobre un depósito coluvial adecuado para la expansión urbana, dada las condiciones del terreno esta zona es considerada como de Alto Riesgo amenazando gran parte de sus moradores, viviendas y obras de infraestructura (**Fotografía 5.8**).

Fotografía 5.8 Panorámica del Barrio Bolívar 83 en coordenadas N 1048430 y E 1007406.

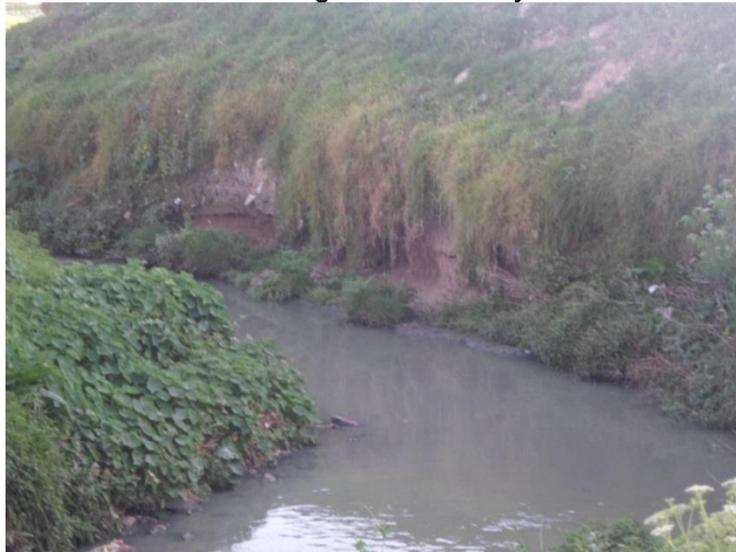
En el Municipio Zipaquirá se verificaron los principales ríos y sus afluentes de manera que caracterizaran los procesos de torrencialidad, en Zipaquirá se identificaron procesos torrenciales sobre los ríos Negro y El Gavilán que atraviesan el casco urbano, el Río Negro presenta procesos de torrencialidad e inundaciones a lo largo de su recorrido de sur a norte. Cabe destacar que este tiene varios afluentes y que en él se depositan todas las aguas residuales y de escorrentía del municipio lo que en época de invierno acelera los procesos de socavación, torrencialidad e inundaciones (**Fotografía 5.9**).

Fotografía 5.9 Socavación del Río Negro sobre suelos y áreas cercanas a Postobón.

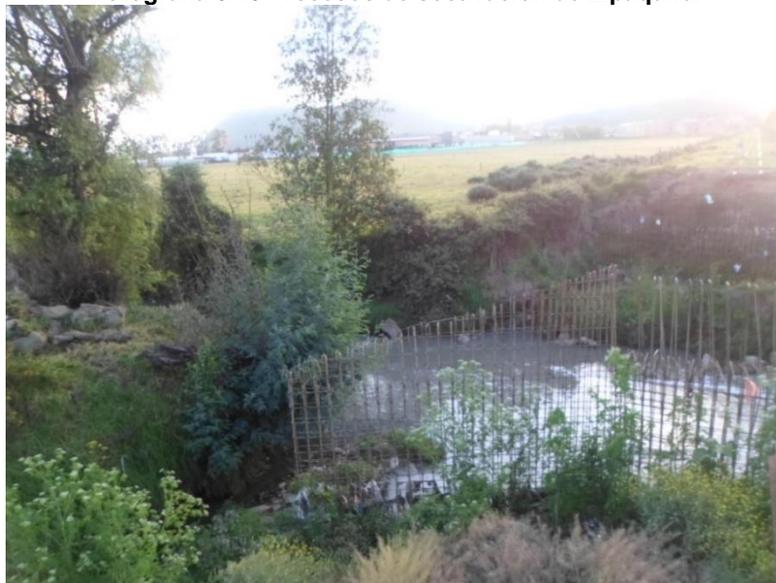
Fotografía 5.10 Procesos de socavación de Zipaquirá.

En las coordenadas 1009721 X, 1048299 Y, se observa cómo debido a las inundaciones y socavación del río se están implementando obras de mitigación, esta socavación se presenta sobre suelos arcillosos de color habano (Figura 5.10).

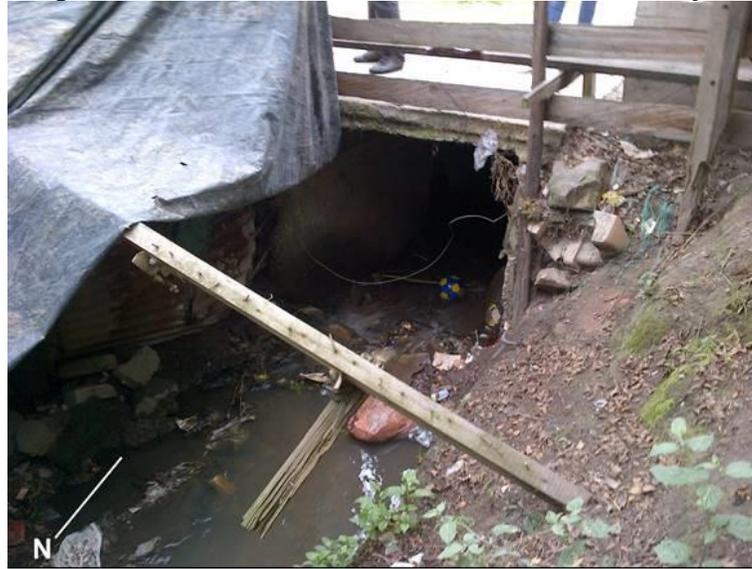
Fotografía 5.12 Inicio de la canalización de la Quebrada El Tejar

En coordenadas N 1048095 y E 1007577, altura 2683 se encuentra nuevamente la quebrada El Tejar. En este punto inicia la canalización del cauce, se observa la evidencia que ha dejado en la zona el alto grado de torrencialidad que tiene la quebrada en épocas invernales. (**Fotografía 5.12**).

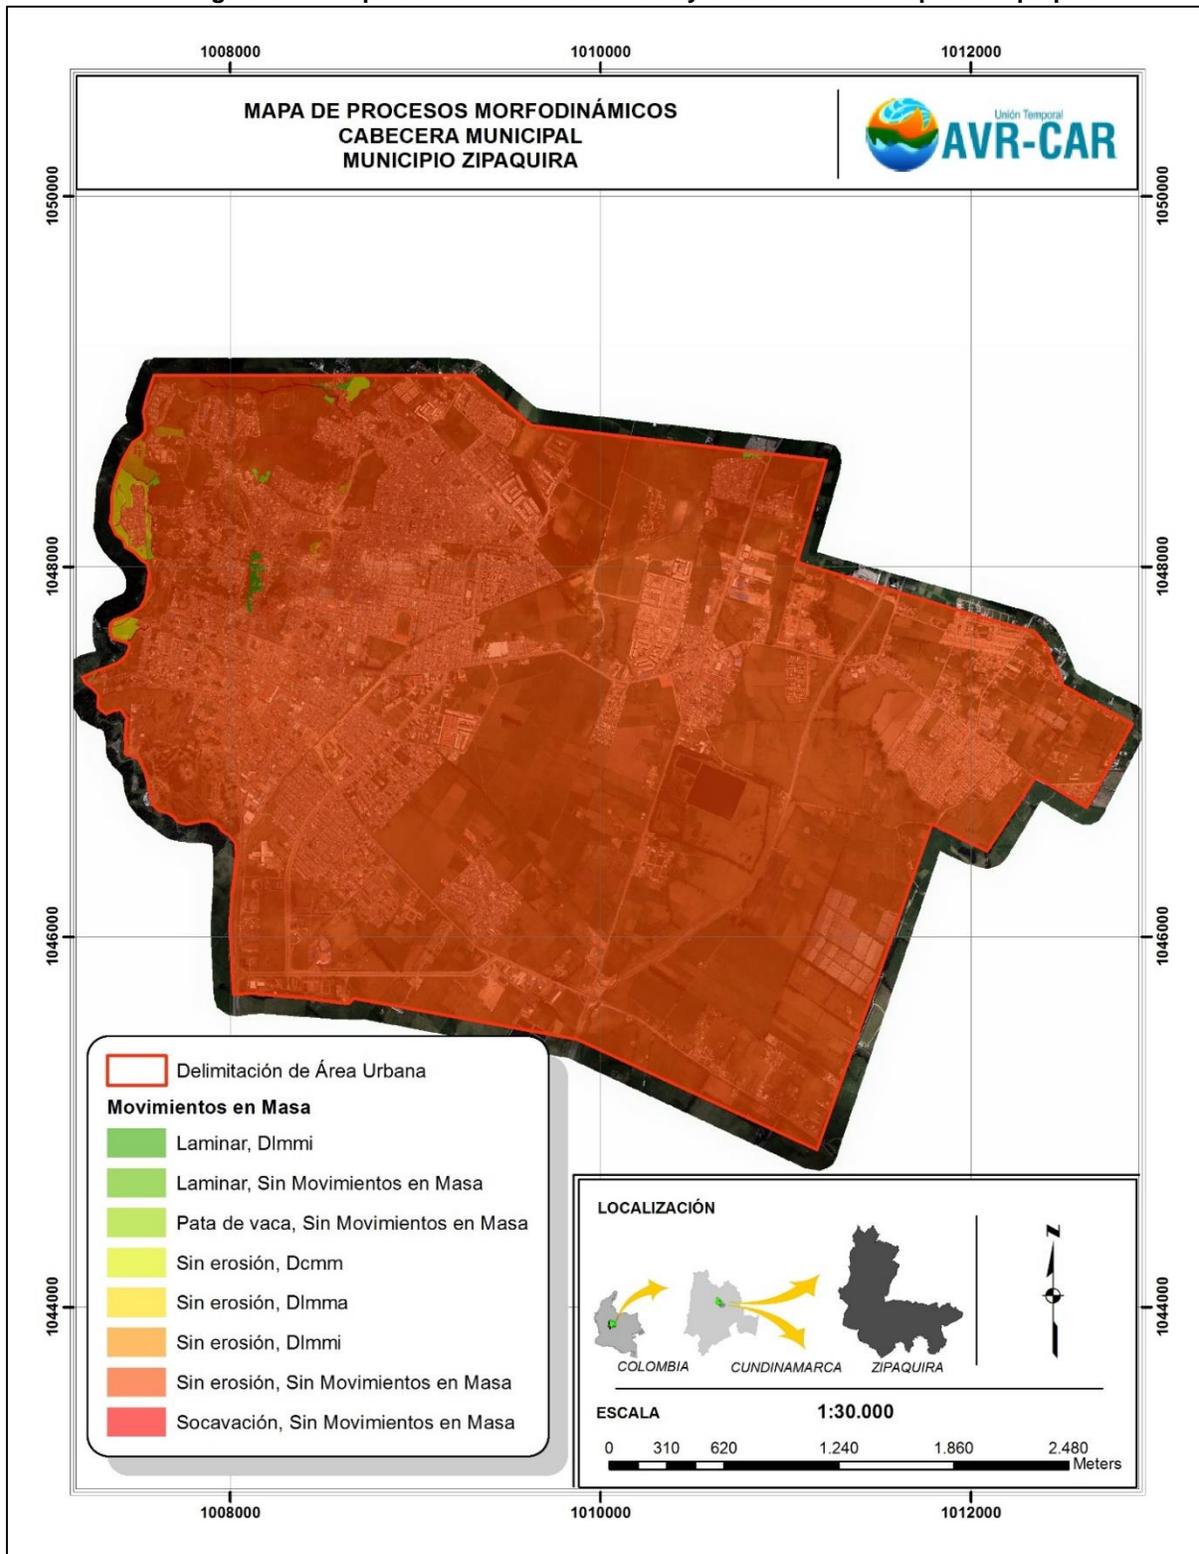
Figura 5.14. Mapa de movimientos en masa y erosión del municipio de Zipaquirá

En la **Figura 5.14** se presenta el mapa de procesos morfodinámicos, el cual incluye los movimientos en masa y los diferentes tipos de erosión.

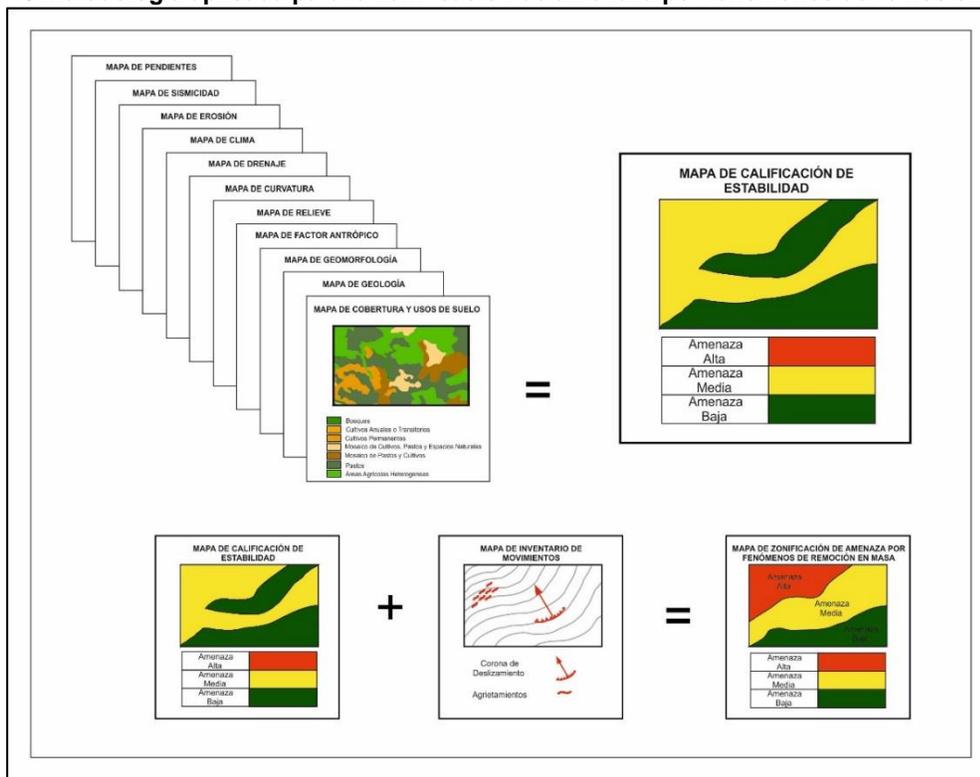
Figura 5.15 Metodología aplicada para la zonificación de amenaza por fenómenos de remoción en masa.

La amenaza se discrimina en tres categorías de acuerdo a los resultados sugeridos de la calificación de estabilidad SES. El mapa final de amenaza se obtiene del cruce del mapa producto de la calificación de estabilidad SES y los procesos morfodinámicos.
