Sistema de instrumentación de efectos dinámicos en Manizales-SISMAN-LISA. Diagnóstico del sistema existente, diseño del sistema, implementación, puesta en funcionamiento y mantenimiento por el periodo del proyecto.

DIAGNÓSTICO INICIAL DE LA RED DE ACCELERÓGRAFOS DE MANIZALES

Luis Eduardo Yamin Lacouture

MANIZALES
MAYO DE 2015

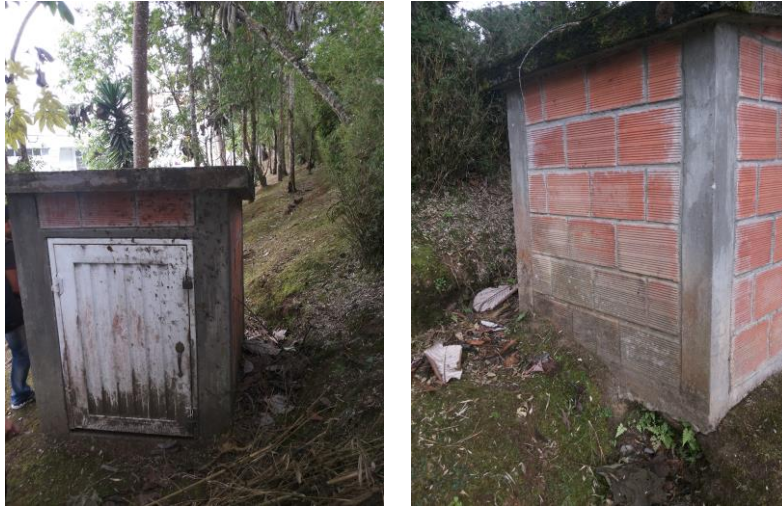
Figura 2-2 Fotografía actual Estación Colonizadores

1. Estación Colonizadores: en la Avenida 12 de octubre, en el Monumento a los Colonizadores de Chipre (sin equipo actualmente por falla en componente vertical del episensor y la caseta no cuenta con suministro de energía).

1. Estación Colonizadores: La caseta cuenta sin punto de conexión a energía externa desde hace más de 6 meses y se ha reportado la rotura de cables de conexión al sistema. Actualmente el punto de conexión de energía al taco más cercano es manipulado por personas ajenas a la universidad y ha permanecido intermitente antes de ser desconectado.

1. Estación Colonizadores: El equipo no establece comunicación a pesar de que el botón de encendido se prende. Muestra prueba afirmativa al TEST de autodiagnóstico. Se encuentra aparentemente en buen estado y la memoria está llena.

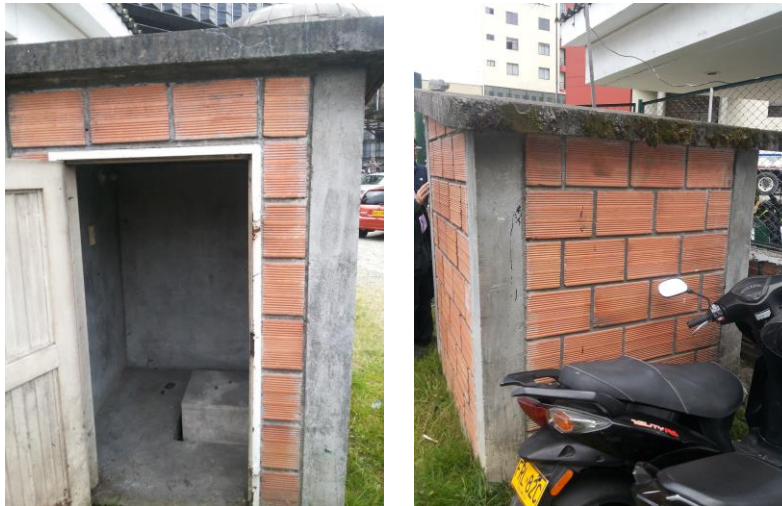
Figura 2-3 Fotografía actual Estación INFI Manizales

2. Estación INFIMANIZALES: en la Carrera 21 N° 29 – 29, junto al CAI en el parqueadero (acelerógrafo SMA03 de ITEC, sin suministro de energía).

2. Estación INFIMANIZALES: La caseta no cuenta con punto de conexión a energía externa permanente y se han reportado problemas con el funcionamiento del sistema de iluminación. La conexión a energía eléctrica ha sido intermitente durante su funcionamiento. El funcionamiento interno de los tacos y bombillos para el suministro de energía en la caseta está en buenas condiciones. En la caseta se ha hecho revisión y verificación del estado y funcionamiento del equipo por parte de la Universidad Nacional.

3. Estación INFI-Manizales: Equipo con aparente estado físico aceptable. Ausencia de batería. Aparentemente la tarjeta de memoria y adquisición se encuentra limpia y en buen estado. No evidencia sobrecarga ni explosión o contacto con el agua, sulfatación o corrosión.

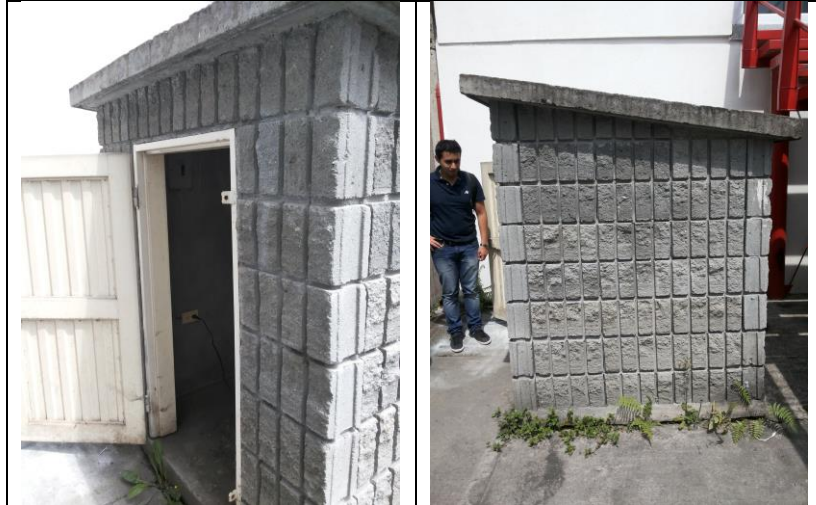
Figura 2-4 Fotografía actual Estación Hospital

3. Estación Hospital: Calle 48 N° 25 – 71, Hospital de Caldas (acelerógrafo ETNA de Kinematics, último mantenimiento en 2010 se encontraba en operación).

3. Estación Hospital: La caseta cuenta con un punto de conexión a energía directamente a la planta del hospital y no se han reportado problemas con el funcionamiento del sistema de iluminación. El funcionamiento interno de los tacos y bombillos para el suministro de energía en la caseta está en buenas condiciones. La caseta es monitoreada y se le hace revisión preventiva a cargo del personal de planeación y la universidad Nacional.

2. Estación Hospital: Equipo aparentemente en buen estado físico. Las funciones técnicas y de adquisición de datos registran de manera correcta. El equipo establece comunicación y permite hacer la extracción de los registros sísmicos registrados. Requiere reemplazo de batería

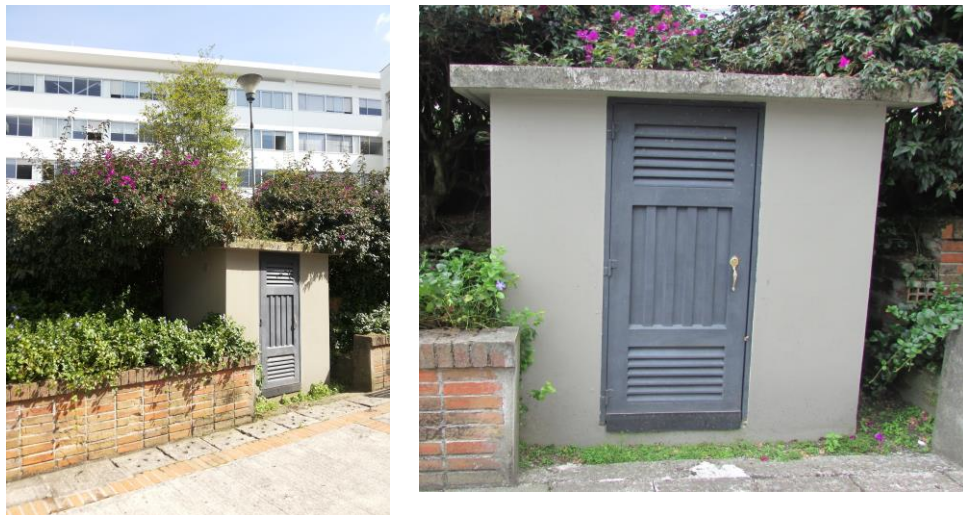
Figura 2-5 Fotografía actual Estación Palogrande

4. Estación Palogrande: en el Parque Zen del Campus Palogrande de la Universidad Nacional de Colombia Sede Manizales, Carrera 27 N° 64 – 60 (acelerógrafo ETNA de Kinematics, en operación y conectado por RS485 al sistema SISMAN–LISA en el Centro de Computo, actualmente en operación).

4. Estación Palogrande: La caseta cuenta con punto de conexión a energía externa permanente y no se han reportado problemas con el funcionamiento del sistema de iluminación. El funcionamiento interno de los tacos y bombillos para el suministro de energía en la caseta está en buenas condiciones. En la caseta se ha hecho revisión preventiva de cambio de bombillos y verificación del estado y funcionamiento del equipo por parte de la Universidad Nacional.

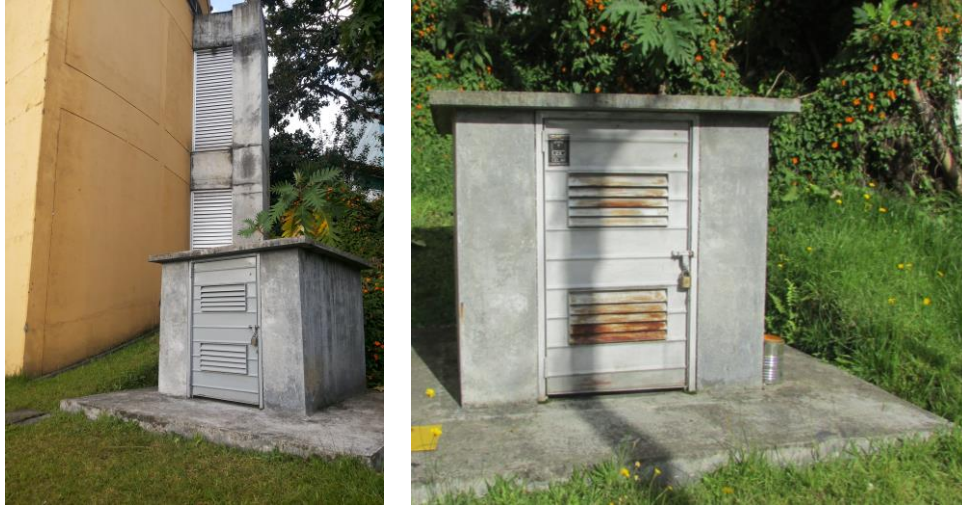
Figura 2-6 Fotografía actual Estación El Cable

5. Estación El Cable: en el edificio nuevo del campus El Cable de la Universidad Nacional de Colombia Sede Manizales, Carrera 23 con Calle 65 (acelerógrafo SMA03 de ITEC, durante último mantenimiento en junio de 2011 se encontraba en operación).

5. Estación El Cable: La caseta cuenta con punto de conexión a energía externa permanente y no se han reportado problemas con el funcionamiento del sistema de iluminación. El funcionamiento interno de los tacos y bombillos para el suministro de energía en la caseta está en buenas condiciones. En la caseta se ha hecho revisión preventiva de cambio de bombillos y verificación del estado y funcionamiento del equipo por parte de la Universidad Nacional.

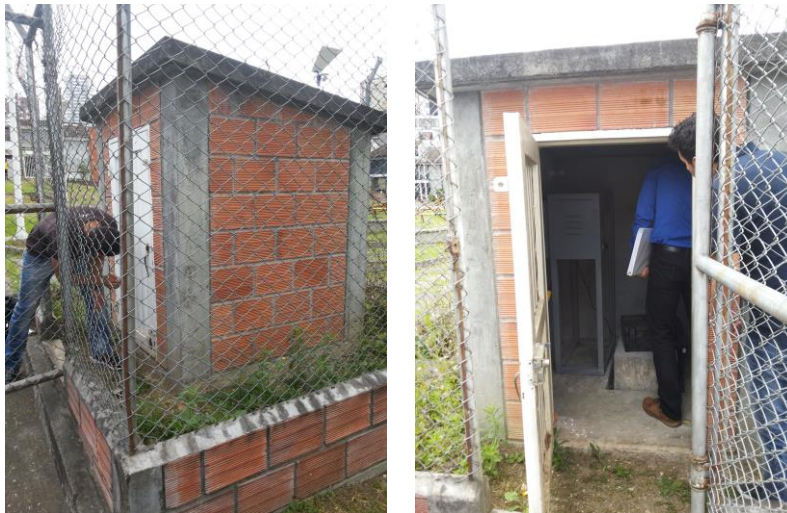
Figura 2-7 Fotografía actual Estación Palermo

6. Estación Palermo: en el Parque de la Calle 68A, junto al CAI de Palermo (acelerógrafo ETNA de Kinemetrics, durante último mantenimiento en 2009 se encontraba en operación).

6. Estación Palermo: La caseta cuenta con un punto de conexión a energía directamente a la planta del hospital y no se han reportado problemas con el funcionamiento del sistema de iluminación. El funcionamiento interno de los tacos y bombillos para el suministro de energía en la caseta está en buenas condiciones. La caseta es monitoreada y se le hace revisión preventiva a cargo del Ingeominas y la universidad Nacional.

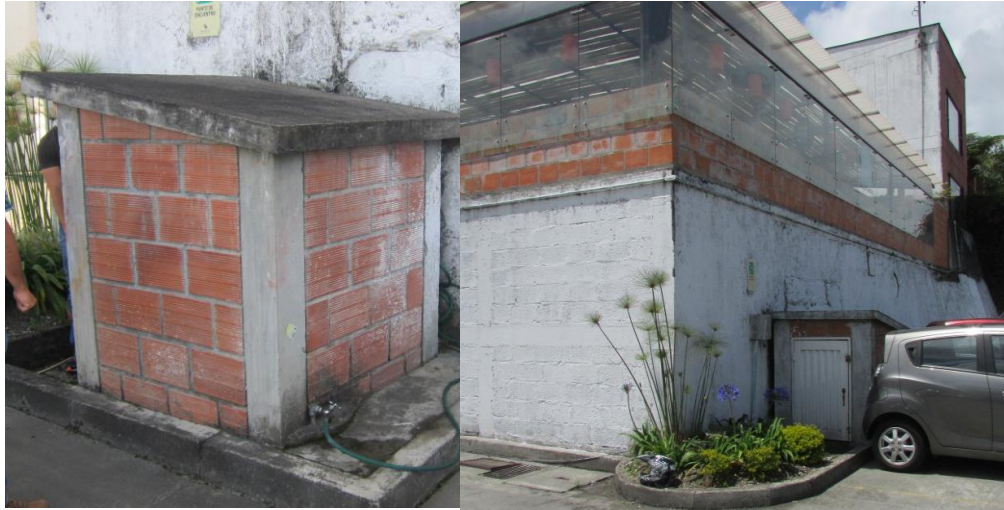
Figura 2-8 Fotografía actual Estación UNE-Emtelsa

7. Estación UNE: en la Carrera 23 N° 73 – 100, Sede Administrativa de UNE – EPM Telecomunicaciones (acelerógrafo ETNA de Kinemetrics, último mantenimiento en 2009 se encontraba en operación con fallas en el regulador de voltaje).

7. Estación UNE: Actualmente la caseta no cuenta con suministro de energía externo. No se puede hacer la verificación interna de los elementos de suministro (bombillo y acelerógrafo). La caseta es monitoreada periódicamente por la universidad Nacional.

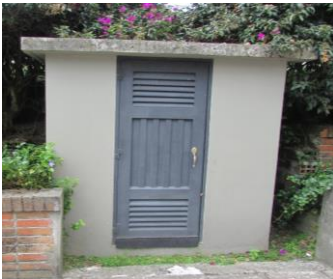
Id	Estación	Coordenadas		Dirección	Equipo	Sistema Estructural	Foto	Observaciones ITEC
		Latitud	Longitud					
7	Universidad Nacional de Colombia Sede Manizales Campus Palogrande	5°03'27.6"	-75°29'20.2"	Cra 27 N° 64 - 60	Existente	Muros de concreto reforzado

Caseta OK. Corresponde a la estación central. Vegetación a su alrededor. Requiere remoción de la capa vegetal en la parte superior para instalación de panel solar. Requiere de limpieza y mantenimiento general.

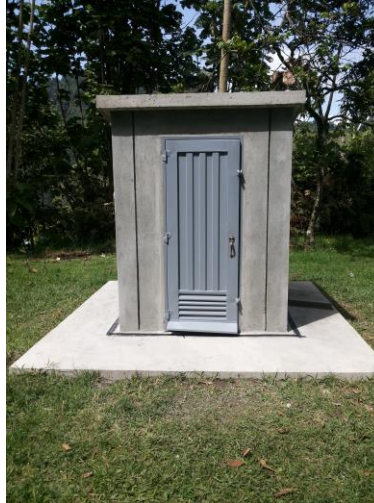
Figura 3-3 Estación acelerográfica Campus La Nubia

1. Caseta La Nubia: Se ubica en los predios de la universidad Nacional sede Manizales en el campus La Nubia Carrera 27#64-60 junto al aeropuerto de la ciudad. Cuenta con una toma eléctrica a una subestación de energía a menos de 50 metros de distancia. No tiene edificios que interfieran con la transmisión de las señales de antenas y GPS al centro de control. El estado actual de la caseta después de la construcción se presenta en la Figura 3-3.

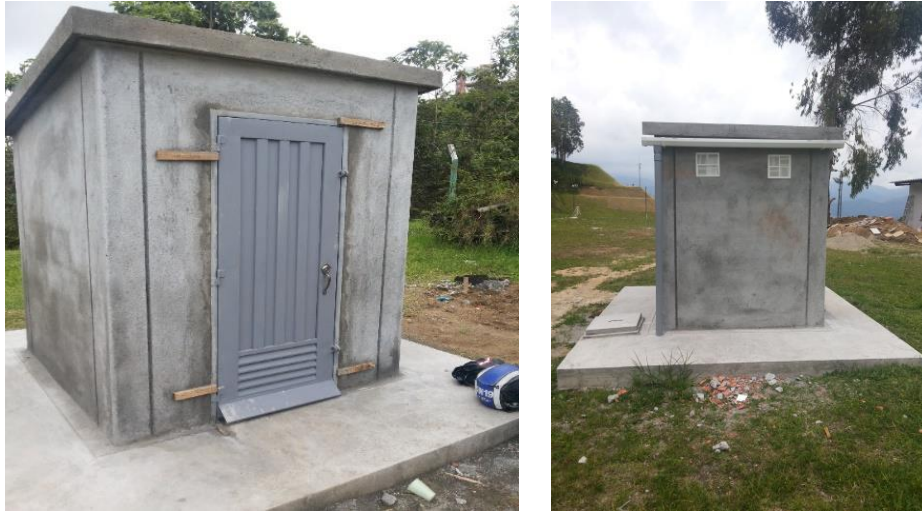
Figura 3-4 Estación acelerográfica Planta Niza

2. Caseta Planta Niza: Se ubica en los predios de la planta de tratamiento de Niza en la Avenida Kevin Angel No 59-181. Se encuentra ubicada en la parte más alta de la planta a distancias mayores de 50 metros de los tanques de almacenamiento de agua y las tuberías. No tiene edificios que interfieran con la transmisión de las señales de antenas y GPS al centro de control. El estado actual de la caseta después de la construcción se presenta en la Figura 3-4.

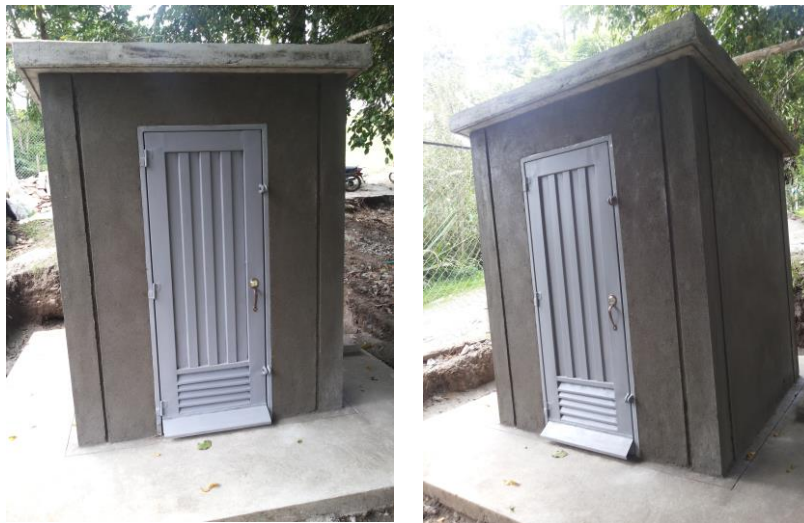
Figura 3-5 Estación acelerográfica Universidad de Manizales

3. Caseta Universidad de Manizales: Se ubica en los predios de la universidad de Manizales en la Cra 9 No 19-03. Se encuentra ubicada en un sector de grandes pendientes y arboles a su alrededor. No tiene edificios que interfieran con la transmisión de las señales de antenas y GPS al centro de control pero cuenta con la presencia de árboles cercanos a la construcción. El estado actual de la caseta después de la construcción se presenta en la Figura 3-5.

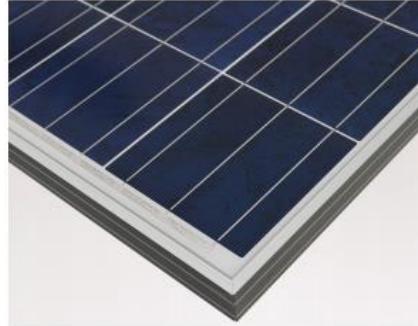
Figura 5-1 Panel solar instalado en la estación Palogrande

- Cumplen completamente con los certificados y normativas vigentes.
- Soportan cargas de viento de hasta 2,4kPa y cargas de nieve de hasta 5,4kPa, confirmando así su estabilidad mecánica.
- Resisten satisfactoriamente la exposición a niebla salina en su punto más severo y en ambientes con alto contenido de amoníaco, asegurando así el rendimiento en condiciones adversas.

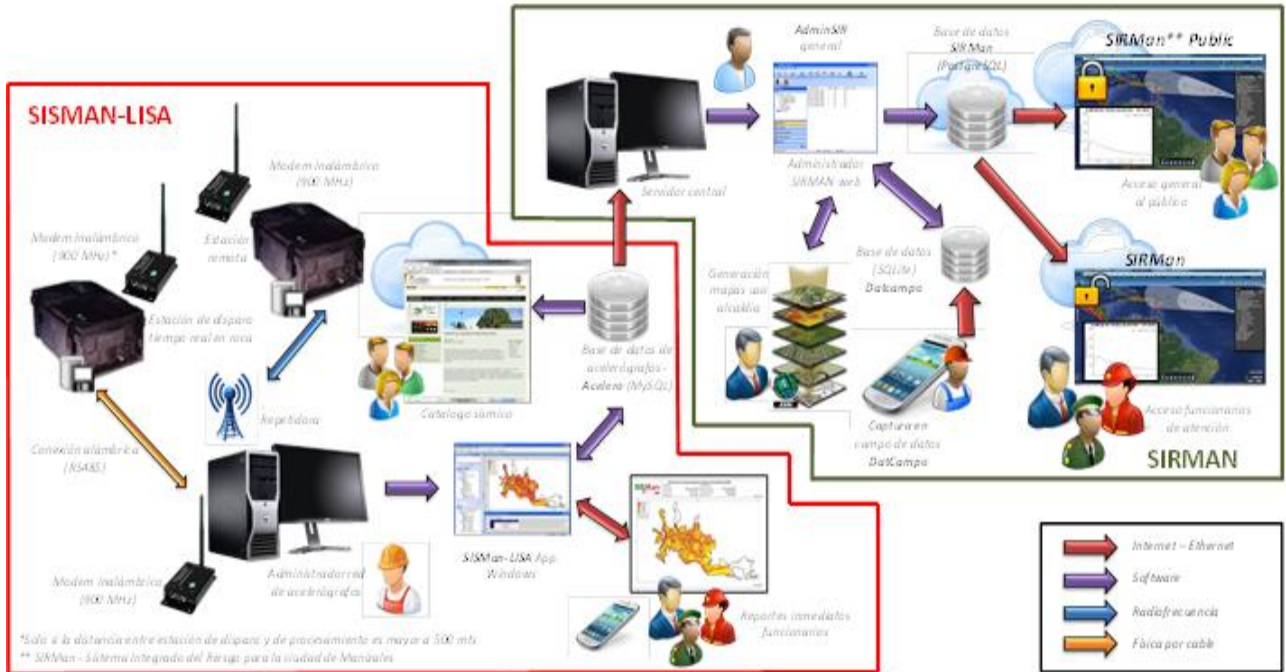
Figura 6-2 Funcionamiento general del sistema de comunicaciones y transmisión de datos para conexión con el SISMAN-LISA

La forma general cómo el sistema de comunicaciones para transmisión de datos y posterior alimentación al sistema de información sísmica de Manizales funciona, se presenta en la Figura 6-2.

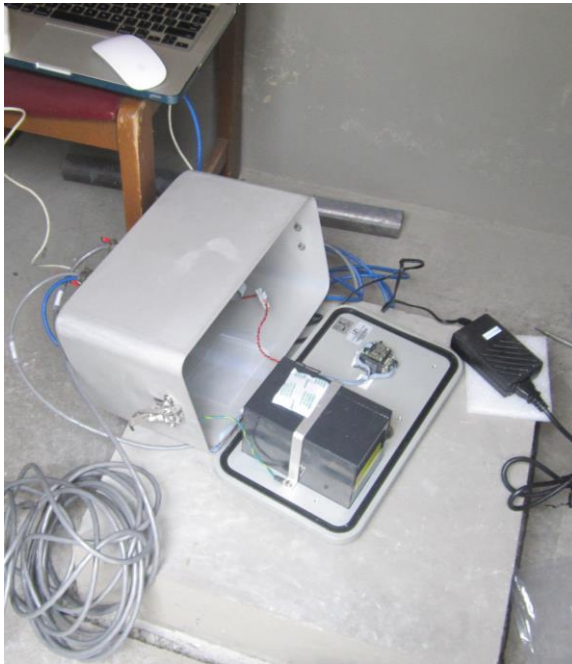
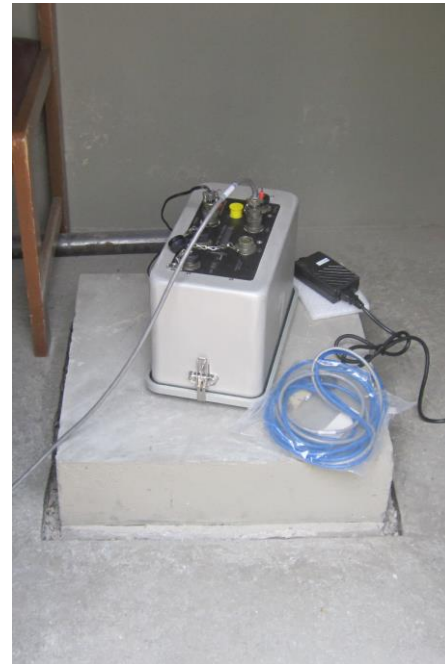
La instalación del acelerógrafo se lleva a cabo instalando un tornillo de 6 cm en el centro del pedestal para asegurar el equipo. Al ubicar el acelerógrafo, se debe garantizar que la componente transversal de los sensores apunte hacia el norte.

A continuación, el equipo es nivelado utilizando un sistema de nivelación interno y se fija el tornillo en el pedestal con una tuerca en el interior, el cual se sella con una capa de silicona para prevenir la entrada de humedad en el interior del equipo.

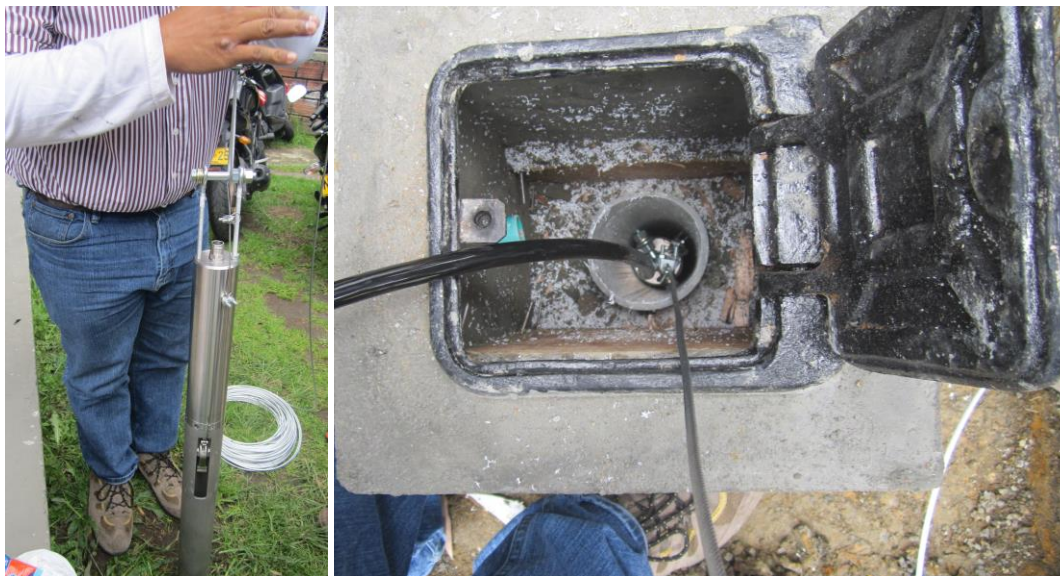
Figura 7-1 Instalación del BoreHole

El proceso de instalación del sensor de fondo en profundidad tipo BoreHole se muestra en la Figura 7-1.
