Sistema de información geográfica para la gestión del riesgo

**MANUAL DE CAMPO PARA LA INSPECCIÓN DE EDIFICACIONES DESPUÉS
DE UN SISMO**

**INSTITUTO DE ESTUDIOS AMBIENTALES
UNIVERSIDAD NACIONAL DE COLOMBIA SEDE MANIZALES**

**MANIZALES
2015**

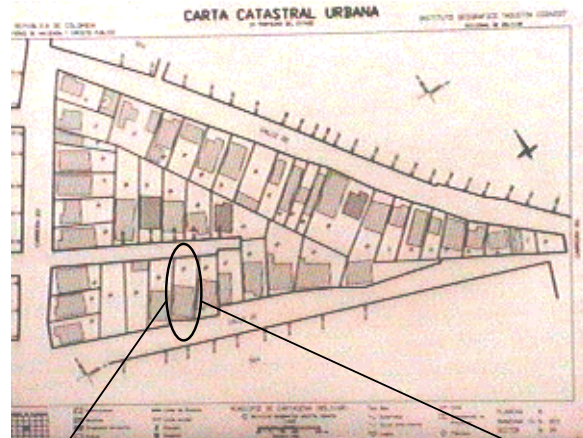
Figura 3-1. Esquema de codificación catastral

Posteriormente, en oficina se puede tratar, a través del uso de las cartas catastrales o base de datos del IGAC, de ubicar el predio y asignarle el número predial correspondiente, para relacionar las bases de datos de daños con los registros de catastro. Ver **Figura 3-1**.

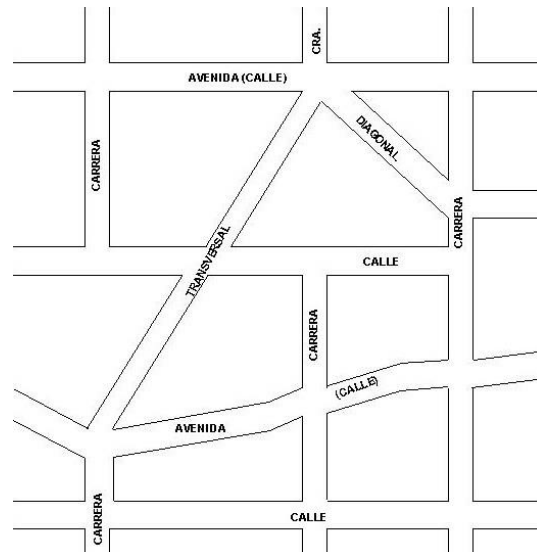
Figura 3-2. Esquema de clasificación de vías

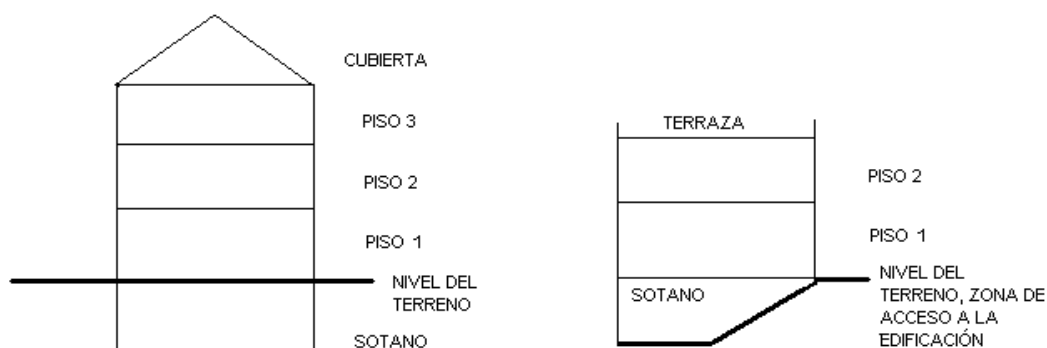
Figura 3-3. Esquema de evaluación número de pisos

Se debe indicar por separado el número de sótanos y de pisos con los que cuenta la edificación. Los pisos se definen como los niveles sobre el terreno, por lo tanto será igual al número de placas aéreas más el nivel del primer piso (sobre el terreno), sin contar la cubierta y la terraza y deberá evaluarse desde la entrada principal de la edificación, en caso de que la edificación esté localizada en un terreno de ladera. Ver **Figura 3-3**.

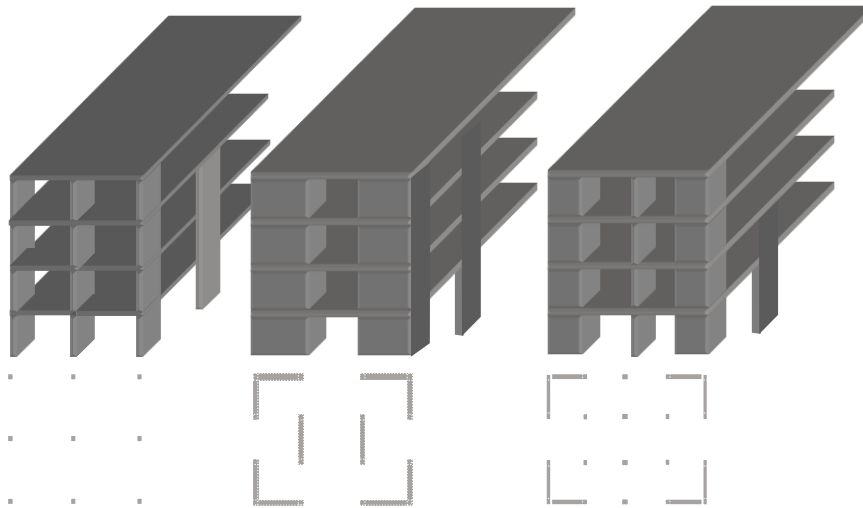
Figura 3-4. Sistema de pórticos, de muros y duales o combinados

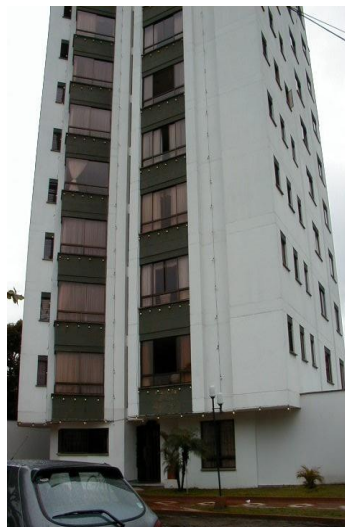
Fotografía 3-1. Edificación construida en pórticos de concreto reforzado

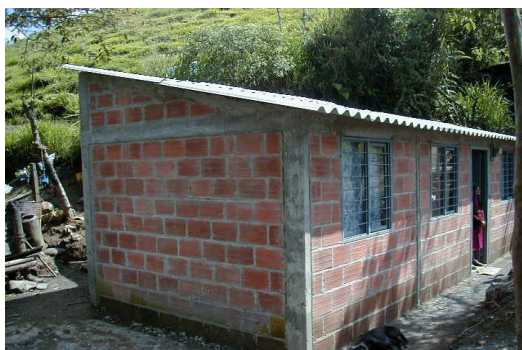
Fotografía 3-2. Edificación construida en mampostería confinada

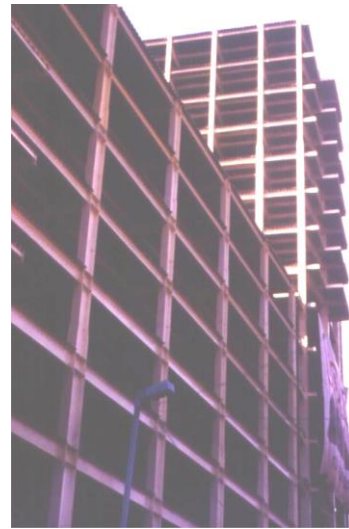
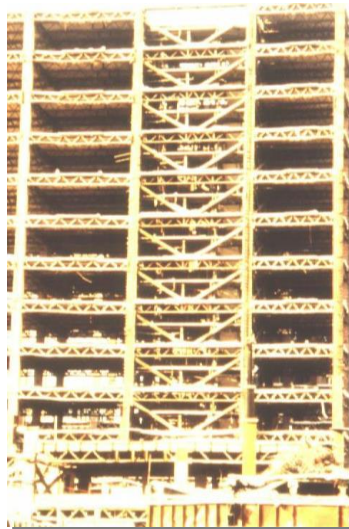
Pórticos no arriostrados

Pórticos en celosía

Fotografía 3-3. Sistemas estructurales en acero

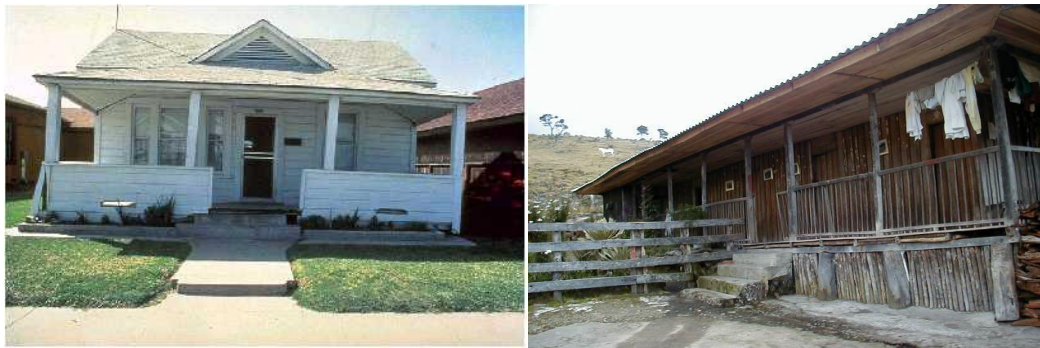
Fotografía 3-4. Edificaciones construidas en madera

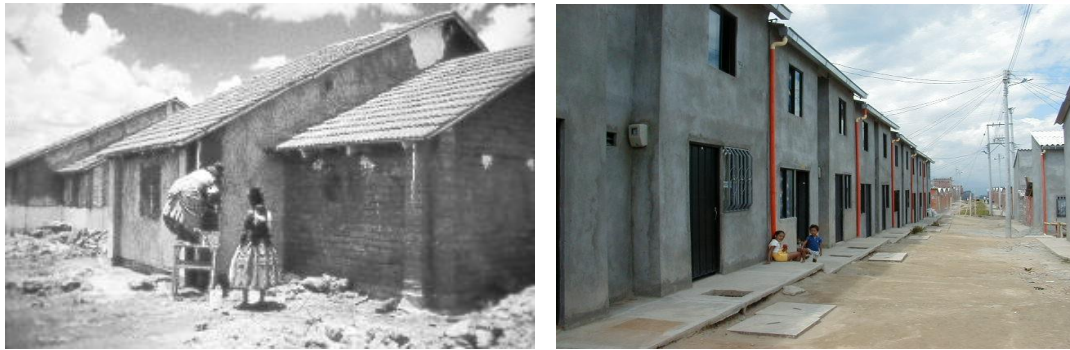
Fotografía 3-5. Edificación construida en tapia (izq.) y en bahareque encementado (der.)

El **bahareque** es la denominación genérica de la construcción, por extensión de la denominación de los muros. El muro de bahareque es un compuesto de madera, guadua, con o sin relleno de tierra y con recubrimientos diversos: pañete de cagajón y tierra, pañete de mortero de cemento, tablas o láminas metálicas. Se encuentran, también, muros de bahareque sin relleno (bahareque hueco) con recubrimiento de esterilla de guadua, en la tipología denominada “bahareque rústico” o “bahareque de invasión”.

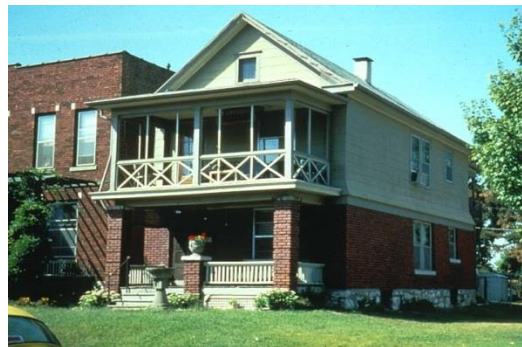
Son aquellas edificaciones cuyo sistema estructural está conformado por una combinación de materiales, para las que no es posible definir cuál es el que predomina. Las estructuras en las cuales exista combinación de materiales, pero sea fácil definir uno como predominante deben ser clasificadas en cualquiera de las categorías anteriores.

Fotografía 3-6. Edificación construida en mampostería y madera

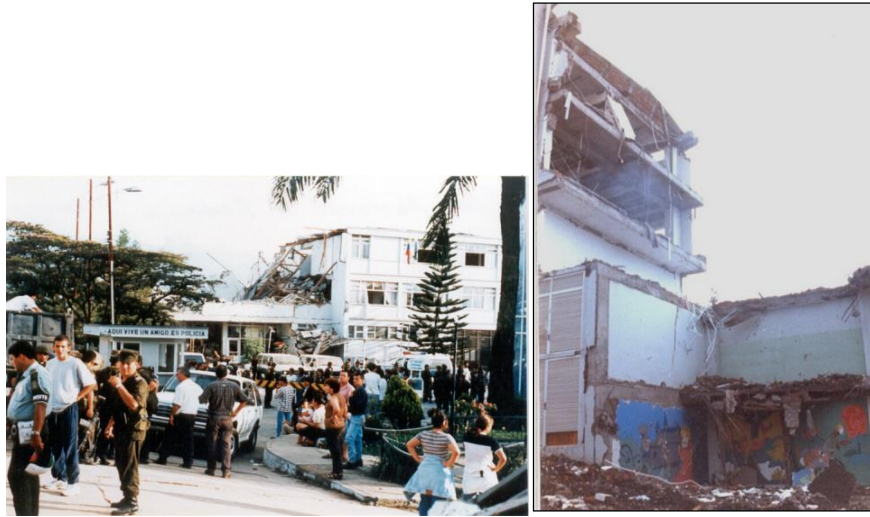
Fotografías 3-7. Colapso parcial edificio de la policía en Armenia

El colapso de una edificación se deberá clasificar en total, parcial o ninguno, cuando este no está presente. En caso de ser parcial calcular el porcentaje del área de la edificación afectada para definir si existe un área afectada inferior o superior al 50%.

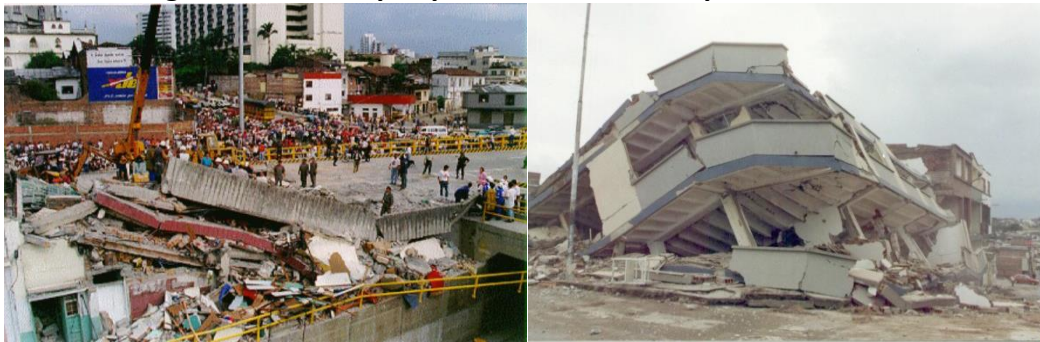
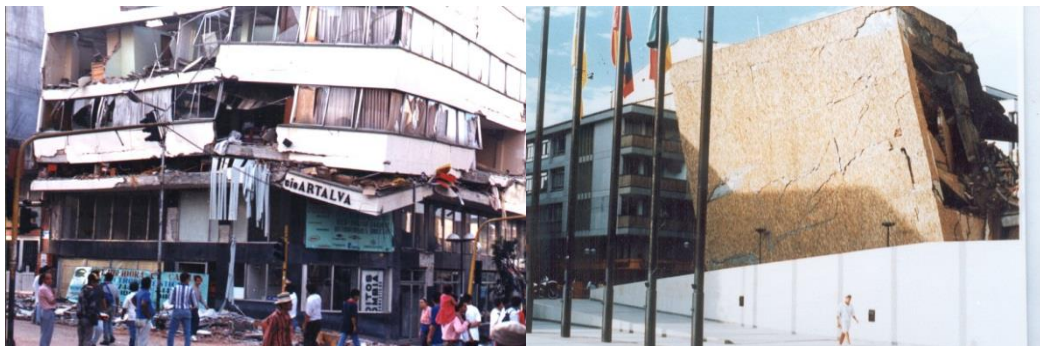
Fotografías 3-8. Colapso total de edificaciones

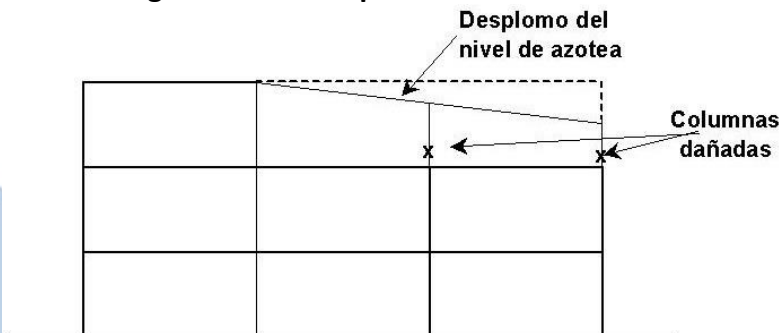
Figura 3-5. Colapso parcial de un edificio por falla en columnas del tercer nivel

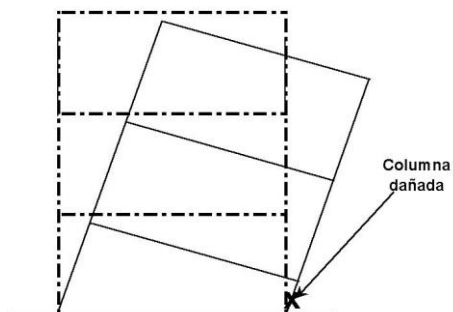
Figura 3-6. Colapso de toda la edificación por falla en columna del primer piso

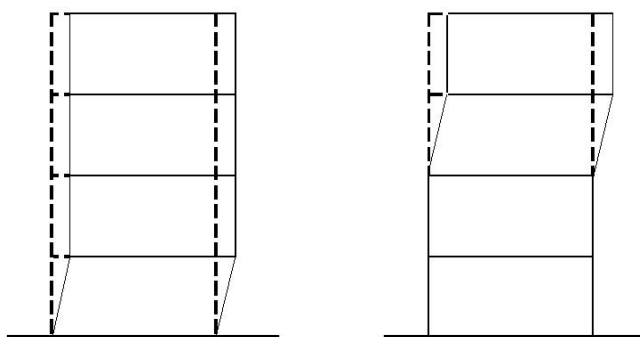
Figura 3-7. Inclínación de entrepisos por falla en columnas

La inclinación de la edificación se ha clasificado en evidente, existen dudas o ninguna. La identificación de la inclinación de una estructura se deberá hacer a simple vista o en caso de duda se podrá emplear algún otro procedimiento aceptable para su comprobación como la medición con plomada.

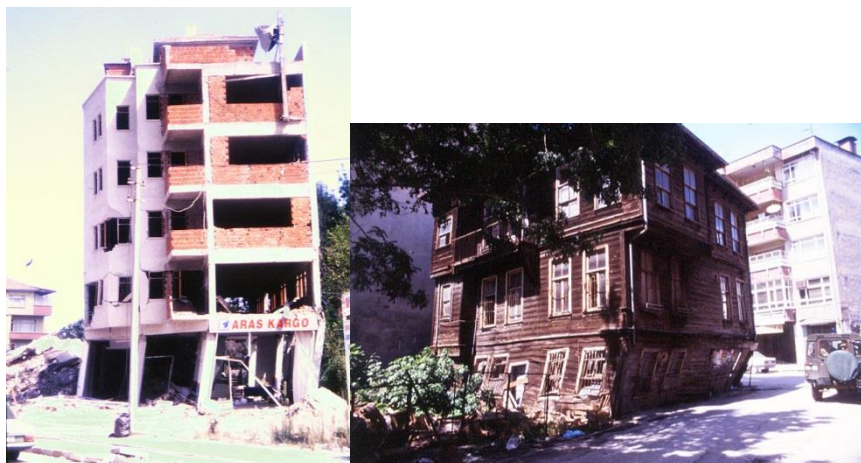
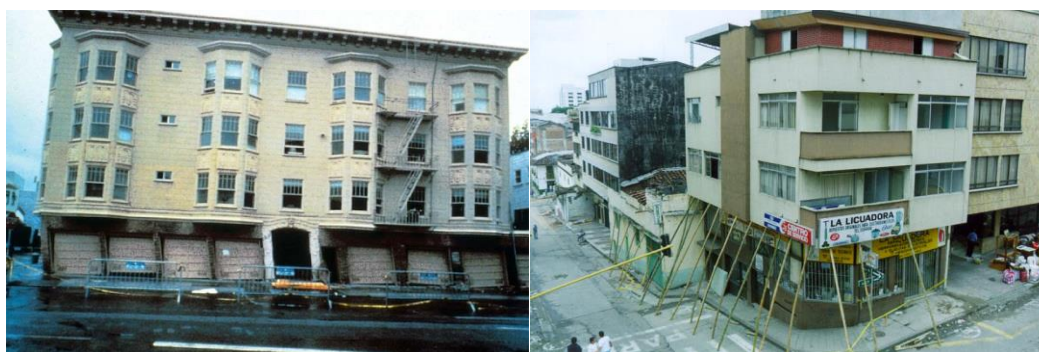
Fotografías 3-9. Inclinación de la edificación o de un entrespiso

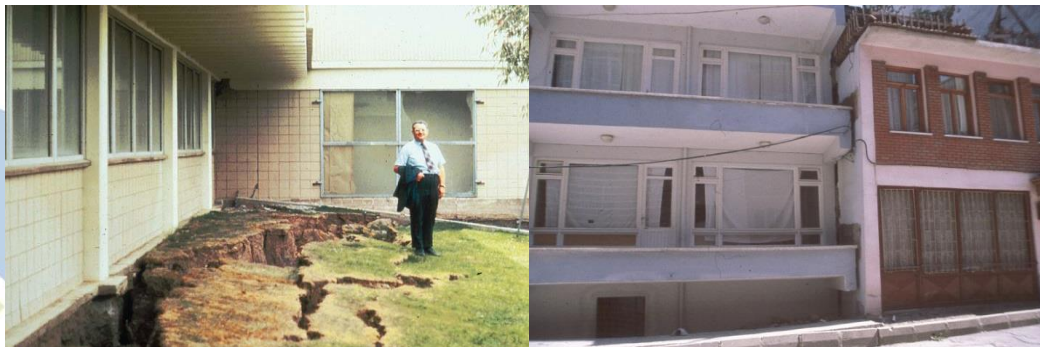
Fotografías 3-10. Fallas en el suelo de cimentación

Cuando una edificación presenta problemas de hundimiento general con relación a la superficie del suelo, como se muestra en las **Fotografías 3-10**, se debe generalmente a fallas en la cimentación y/o en el suelo, esta condición se conoce como asentamiento general del edificio. Existen otros casos en que se presentan asentamientos diferenciales por comportamiento no homogéneo de los suelos o de la cimentación sobre la cual se apoya la edificación, provocando una inclinación de la misma como se muestra en la Fotografías 3-11. Es común encontrar la presencia simultánea de problemas de asentamiento y desplome.

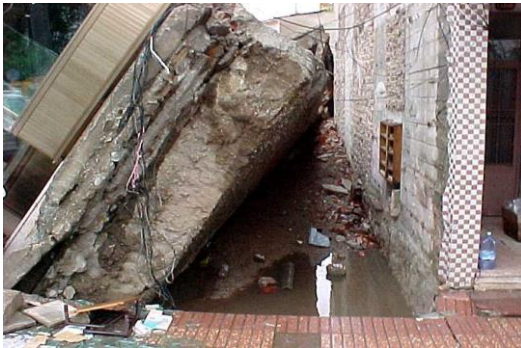
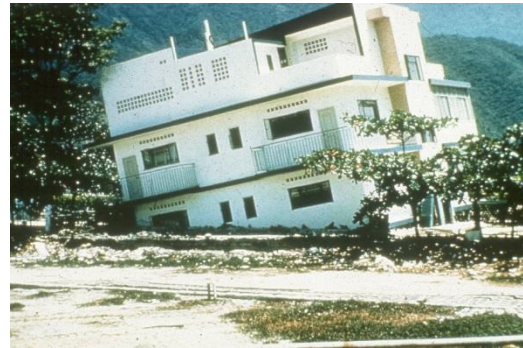
En las **Fotografías 3-11** se observa como los asentamientos ponen en peligro la estabilidad y funcionalidad de la edificación.

Fotografías 3-11. Asentamiento y licuación del suelo

En algunos suelos arenosos saturados y poco consolidados, el sismo puede causar el fenómeno de la licuación. Cuando este fenómeno se presenta el suelo pierde su capacidad de soporte y se pueden presentar asentamientos en las edificaciones. Estos efectos pueden producir daños graves a la edificación. La licuación es una de las causas más comunes de asentamientos por sismo.

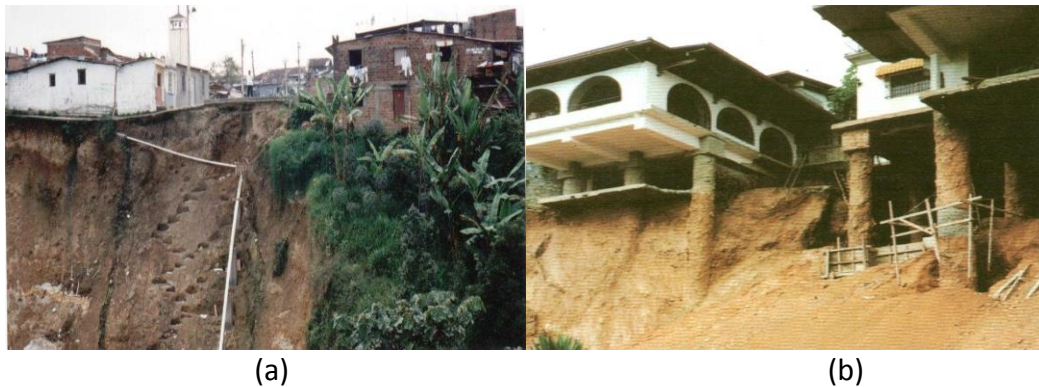
Fotografías 3-12. Deslizamientos

Los sismos pueden convertirse en agentes disparadores de deslizamientos, desprendimientos de rocas o cualquier tipo de movimiento en masa. Es posible que en algunos casos la cercanía a un deslizamiento afecte la seguridad de la edificación o que debido a la proximidad de éste la estructura pueda ver comprometida su estabilidad, como se muestra en las Fotografías 3-12. El agrietamiento del suelo en una ladera puede ser un indicio de que un deslizamiento está próximo a ocurrir y puede comprometer la seguridad de la edificación.

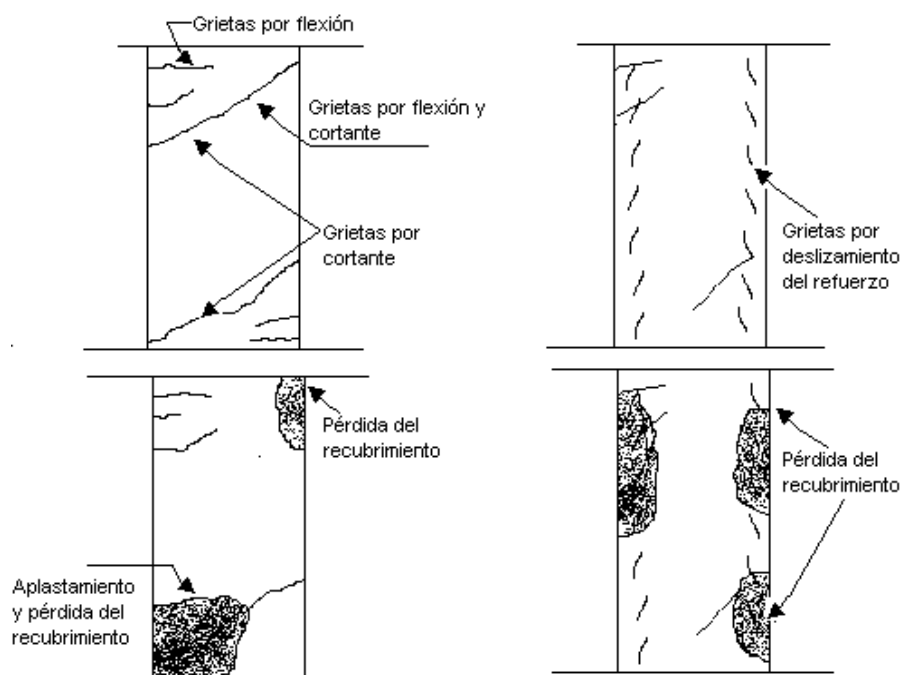
Figura 3-9. Agrietamiento típico en columnas de concreto
(Fuente: Sociedad Mexicana de Ingeniería Sísmica, 1998)

| Niveles de Daño | Descripción del daño |
|---|--|
| Severo | Degradación y aplastamiento del concreto, agrietamiento del núcleo y pandeo de las barras de refuerzo longitudinal. Deformaciones e inclinaciones excesivas. |

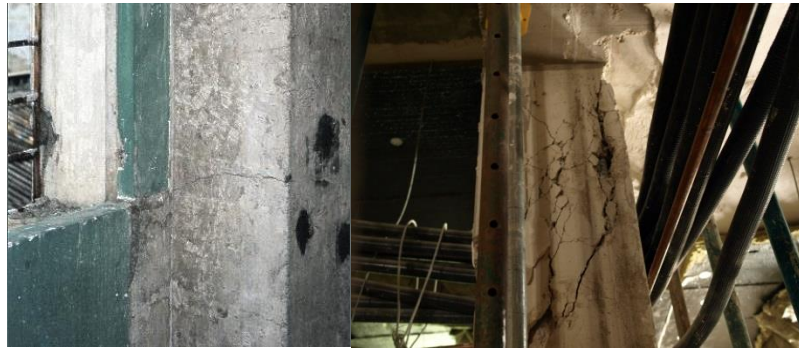
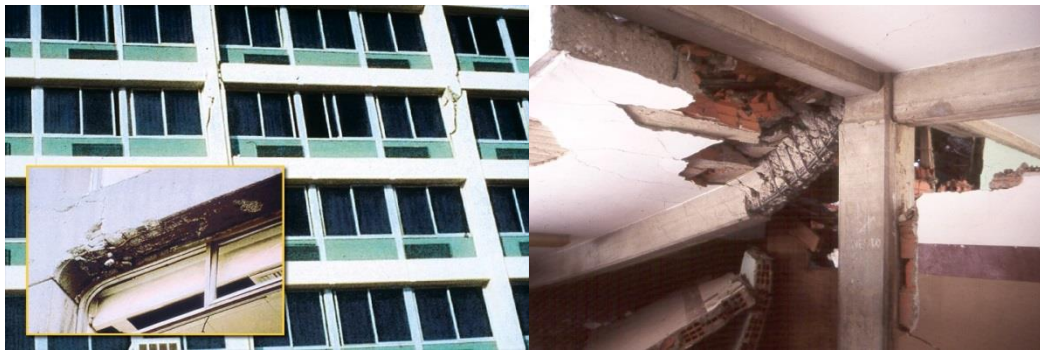
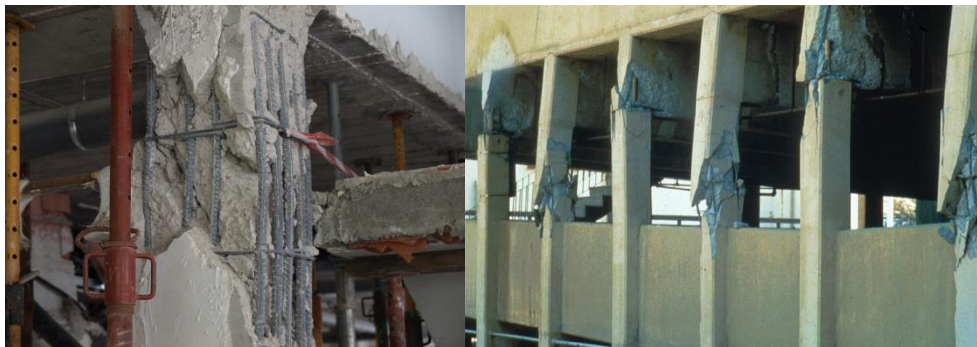
a) Daño leve

b) Daño fuerte

c) Daño fuerte

d) Daño severo

e) Daño severo

f) Daño severo

En las Fotografías 3-13 a, b, c, d y e se presentan ejemplos de daños de niveles leve, fuerte y severo en vigas, columnas y nudos de elementos de concreto reforzado.

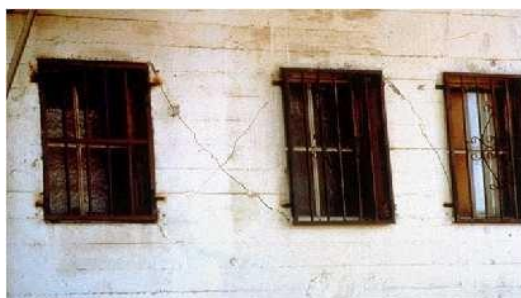
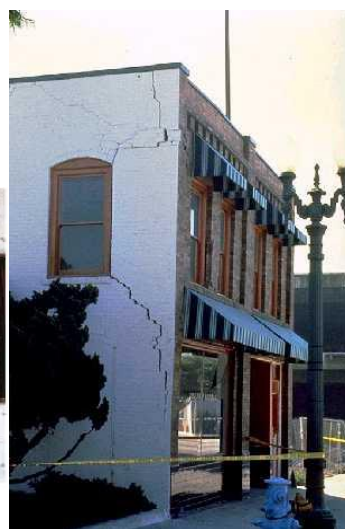
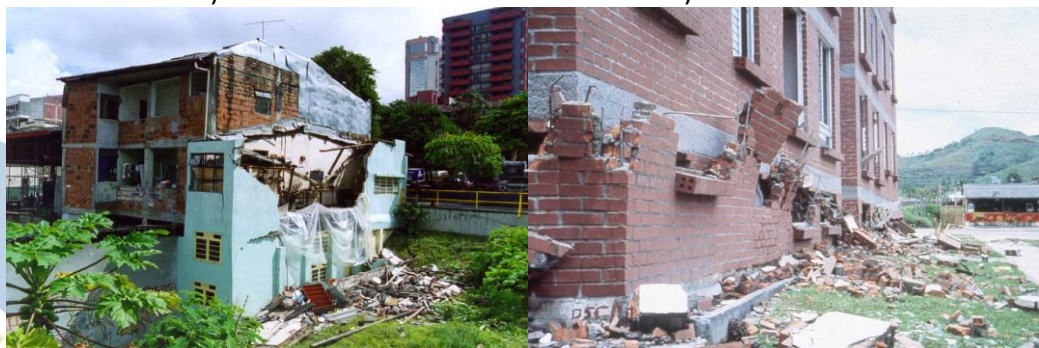
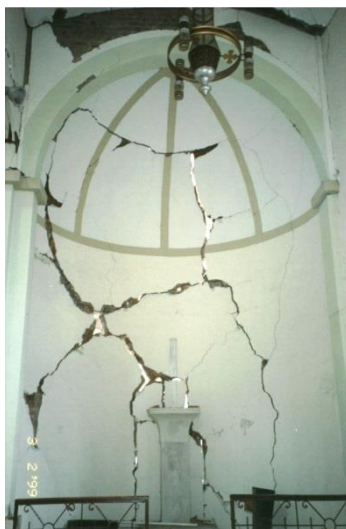
a) Daño Moderado

b) Daño Fuerte

c) Daño severo

d) Daño severo

e) Daño severo

Fotografías 3-14. Daños en mampostería

| Niveles de Daño | Descripción del daño |
|---|--|
| Severo | Desprendimiento de partes de piezas. Aplastamiento local de la mampostería. Desplome o inclinación apreciable horizontal o vertical del muro. Prolongación del agrietamiento diagonal en columnetas y vigas de confinamiento, con anchos mayores a 1.0 mm. |

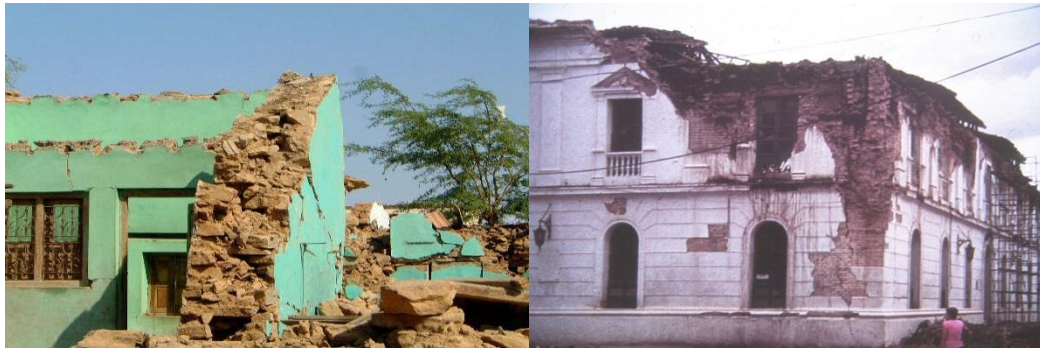
Fotografías 3-15. Daños severos en muros de tapia

En las **Fotografías 3-15** se puede observar un ejemplo de daños severos en estructuras de tapia.

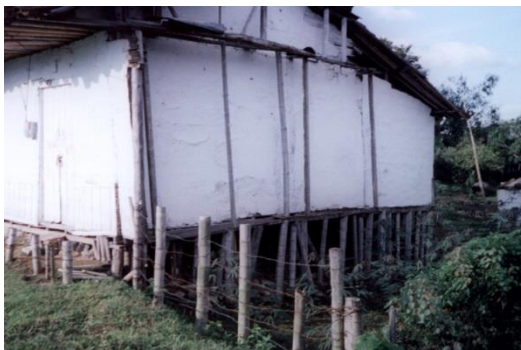
a)

- Inclinación, colapso parcial o total de muros
 - Por falla en la cimentación (Fotografía 3.16 literal a.)
 - Por la caída de la cubierta hacia el interior de la vivienda (Fotografía 3.16 literal b.).
 - Por impacto de los muros de mampostería (Fotografía 3.16 literal c.)

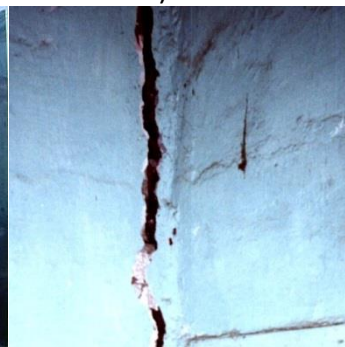
d)

- Fallas por flexión:
 - Perpendicular al plano del muro, en las esquinas no confinadas de muros sueltos o en esquina no conectadas efectivamente con los muros de restricción transversal al mismo (Fotografía 3.16 literal d.)

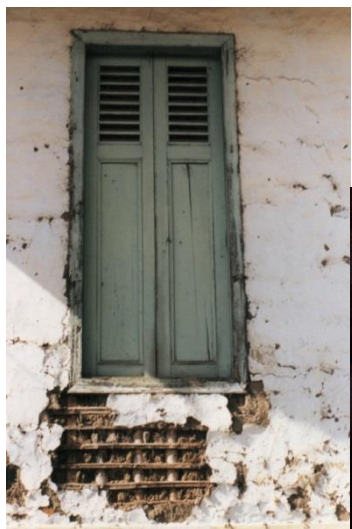
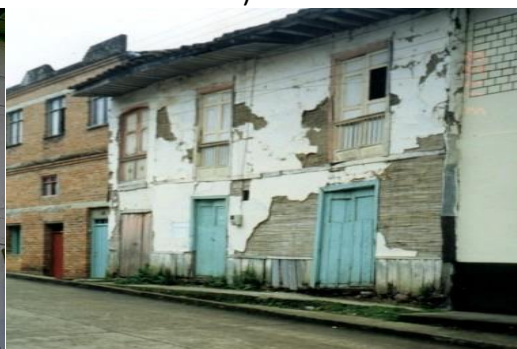
Fotografías 3-16: Tipos de falla estructuras de bahareque

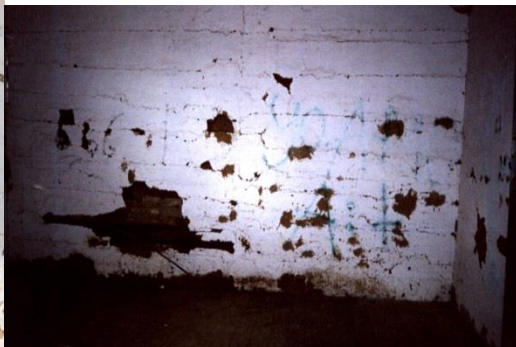
f)

- Fisuras generalizadas en sentido horizontal en los muros de bahareque hueco esterillado con recubrimiento de tierra y cagajón, donde se manifiesta el cortante a lo largo de las hendiduras de las esterillas del muro (Fotografía 3.16 literal f.).

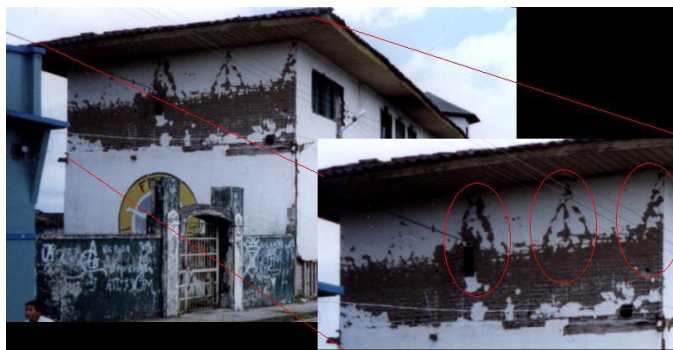
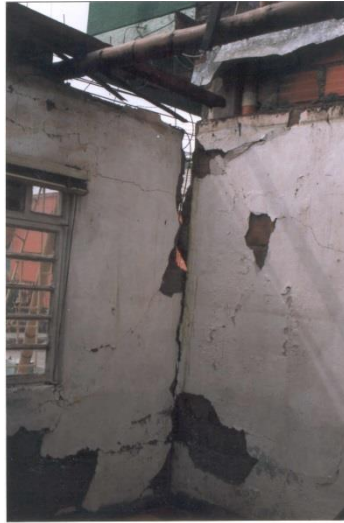
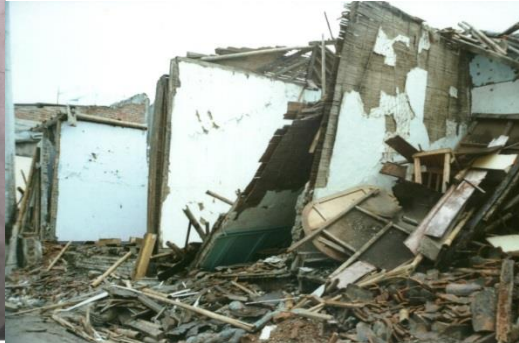
a) Daño moderado

b) Daño fuerte

c) Daño severo

| Niveles de Daño | Bahareque no-encementado | Bahareque encementado |
|---|--|--|
| Severo | Presenta deformaciones permanentes importantes, existiendo la posibilidad de desplome de la estructura. Falla de los elementos diagonales en aquellos muros que los contengan. Desprendimiento de los elementos verticales (pies derechos) de las soleras superior o inferior. Pandeo perpendicular al plano del muro. Falla parcial o total de cimentación. Pérdida generalizada de apoyos de la cubierta. | Presenta deformaciones permanentes importantes, existiendo la posibilidad de desplome de la estructura. Falla de los elementos diagonales en aquellos muros que los contengan. Desprendimiento de los elementos verticales (pies derechos) de las soleras superior o inferior. Pandeo perpendicular al plano del muro. Falla parcial o total de cimentación. Pérdida generalizada de apoyos de la cubierta. |

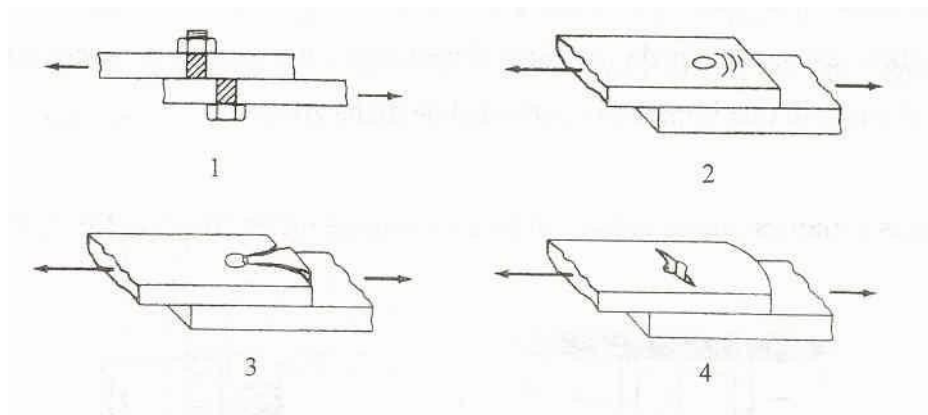
Figura 3-10. Caracterización de los daños típicos en conexiones atornilladas
(Fuente: Salmon et al, 1996; -En: Sociedad Mexicana de Ingeniería Sísmica, 1998)

En las conexiones atornilladas, los tipos de falla más comunes son: por cortante, aplastamiento, desgarramiento o por sección insuficiente de las placas de conexión, ver **Figura 3-10**.

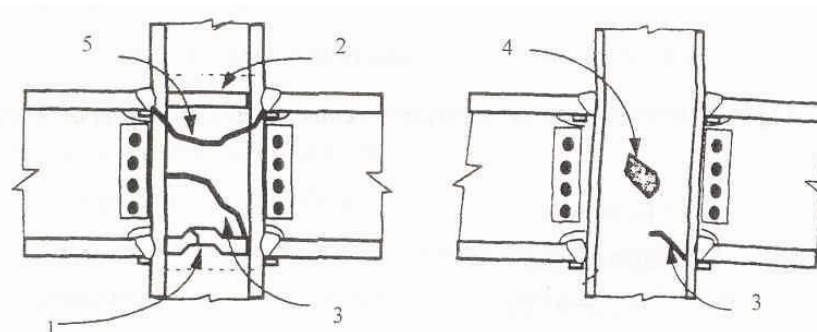
Figura 3-11. Caracterización de los daños típicos en conexiones viga-columna
(Fuente: SAC, 1994; -En: Sociedad Mexicana de Ingeniería Sísmica, 1998)

Los paneles de unión entre columnas y vigas en pórticos resistentes a momento son puntos importantes de analizar pues en este lugar se llevan a cabo un gran número de conexiones. Los daños más comunes son: 1. Fractura o pandeo de los atiesadores, 2. Fracturas en la soldadura de los atiesadores, 3. Fractura parcial en el alma de la columna, 4. Pandeo del alma y 5. Ruptura de la columna, como se describen en la **Figura 3-11**. Las grietas en la soldadura de los atiesadores y cualquier daño ocurrido en éstos no serán de graves consecuencias para la estructura, siempre y cuando la fractura no se extienda y penetre el material de la columna. Si la grieta penetra el panel, ésta tiende a extenderse bajo la presencia de cargas adicionales resultando la separación completa de la parte superior de la columna con la inferior. Esta falla presenta un gran riesgo para la estructura, pues la columna pierde gran parte de su capacidad de resistencia.

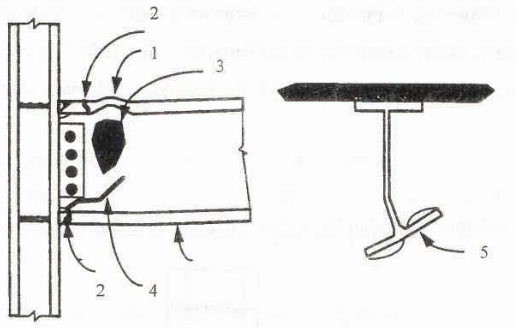
Figura 3-12. Caracterización de los daños típicos en vigas
(Fuente: SAC, 1994; -En: Sociedad Mexicana de Ingeniería Sísmica, 1998)

Vigas: Los daños en vigas consisten principalmente en: fluencia, pandeo o fractura de los patines o alma en zonas cercanas a la conexión con la columna. La **Figura 3-12** ilustra los tipos de daños en estos elementos.

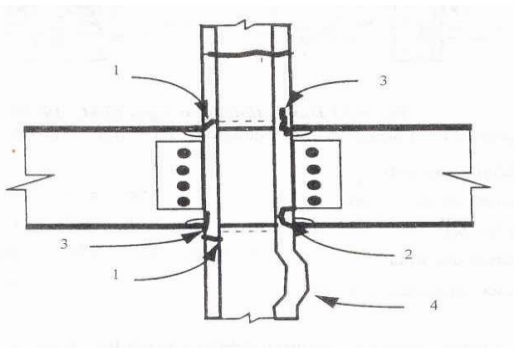
Figura 3-13. Caracterización de los daños típicos en columnas
(Fuente: SAC, 1994; -En: Sociedad Mexicana de Ingeniería Sísmica, 1998)

Columnas: Los daños típicos en columnas se puede identificar como: fracturas en el patín, desprendimiento de una sección del patín, desgarramiento laminar del patín o pandeo del patín. Ver Figura 3-13.

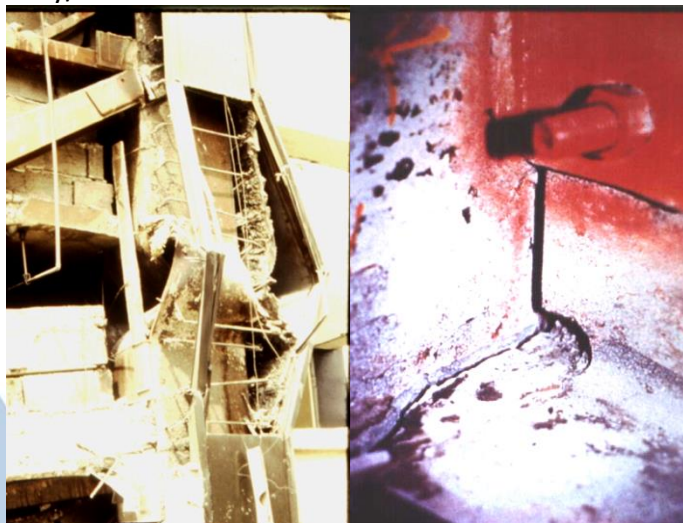
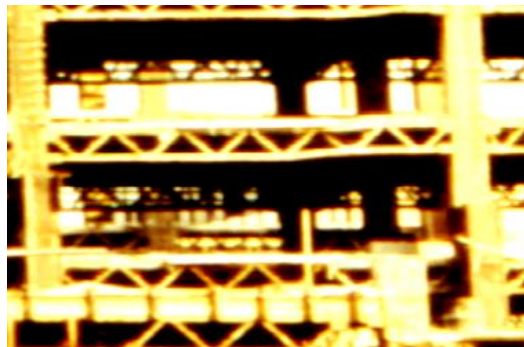
- a) Pandeo de columna en pórticos arriostrados b) Falla de soldadura en pórticos no arriostrados

c) Falla de celosía

Fotografías 3-18. Ejemplos de mecanismos de falla en estructuras metálicas

En sistemas arriostrados los puntos críticos son las conexiones de las riostras y el posible pandeo de columnas y/o riostras.

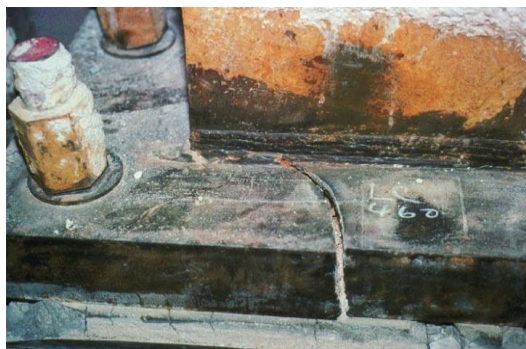
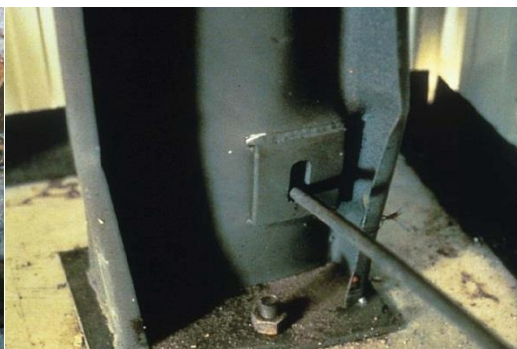
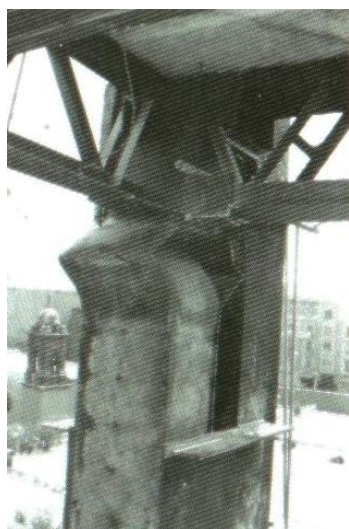
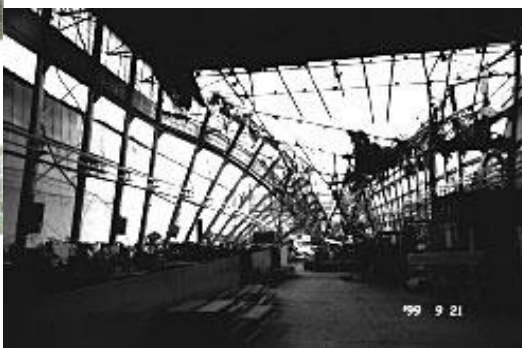
a) Daño fuerte

b) Daño fuerte

c) Daño severo

d) Daño severo

Fotografías 3-19. Daño en estructuras metálicas

En las **Fotografías 3-19** se observan ejemplos de los niveles de daño en elementos metálicos.

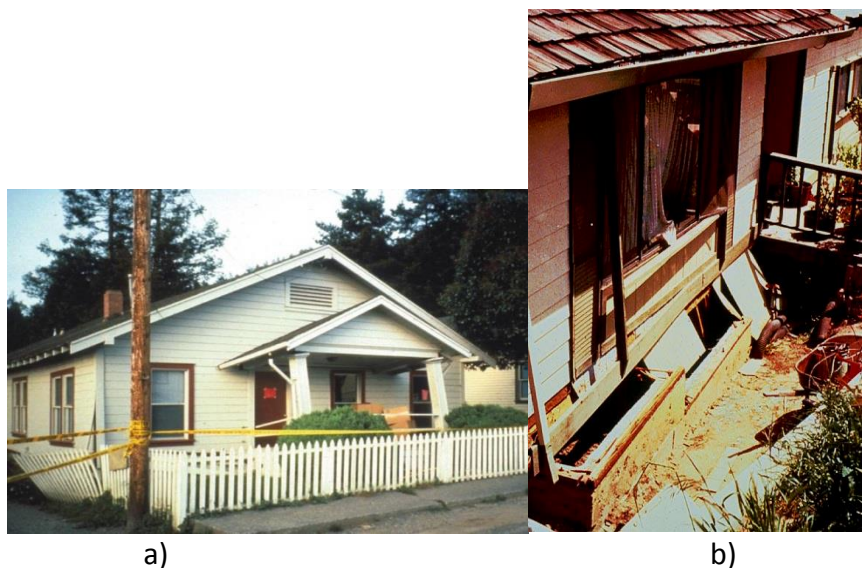
a) **Fotografías 3-20. Daños en edificios de madera**
a) Daño fuerte, b) Daño severo

En las **Fotografías 3-20** se muestran ejemplos de daños en construcciones de madera.

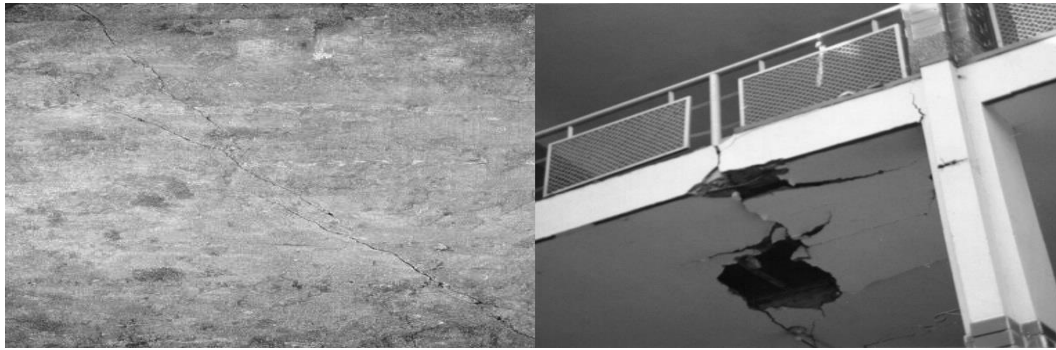
a) Daño leve

b) Daño severo

| Niveles de Daño | Descripción del daño |
|---|---|
| Severo | Degradación y aplastamiento del material, agrietamiento severo. |

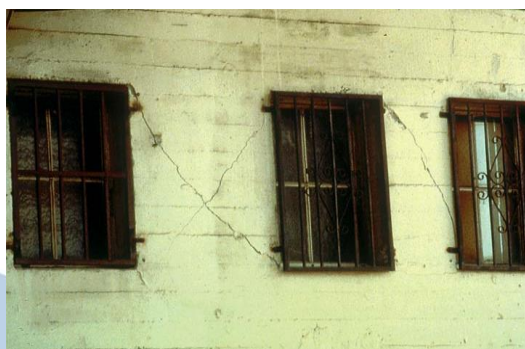
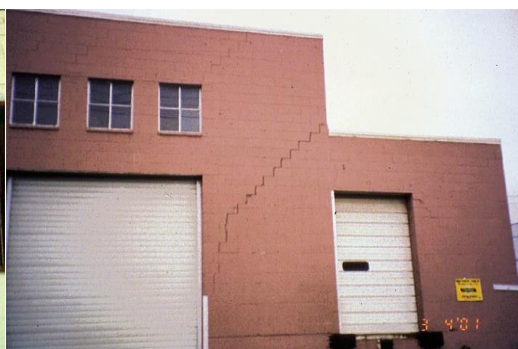
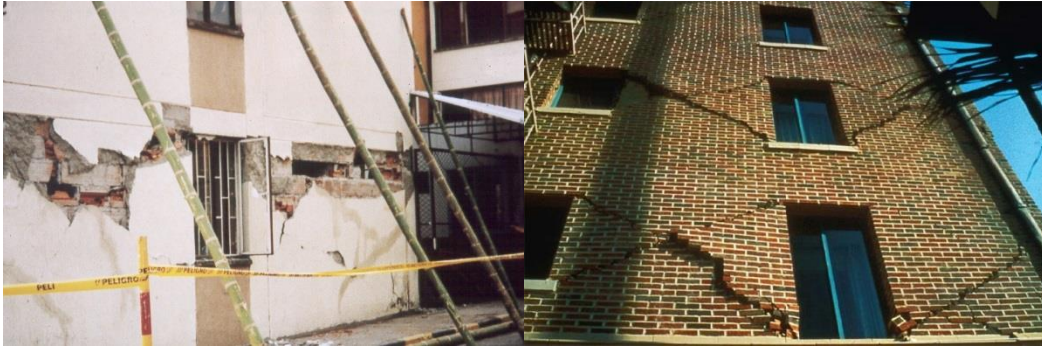
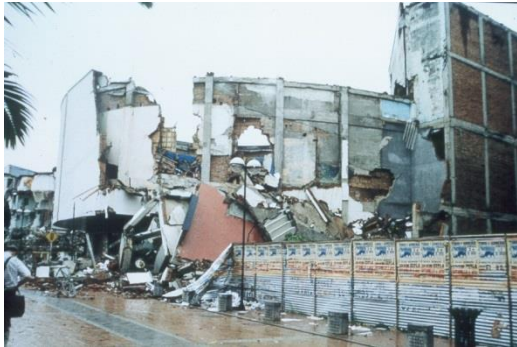
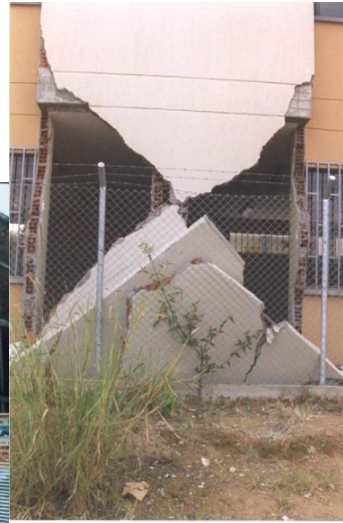
a) Daño moderado

b) Daño moderado

c) Daño fuerte

d) Daño fuerte

e) Daño severo

f) Daño severo

Fotografías 3-22. Daños en muros de fachada

| Niveles de Daño | Descripción del daño |
|---|--|
| Severo | Desprendimiento y caída de gran parte de los acabados exteriores de muros. Desprendimiento de gran parte de los elementos metálicos de unión. Desprendimiento de piezas y/o aplastamiento local de la mampostería. Desplome o inclinación apreciable del muro. |

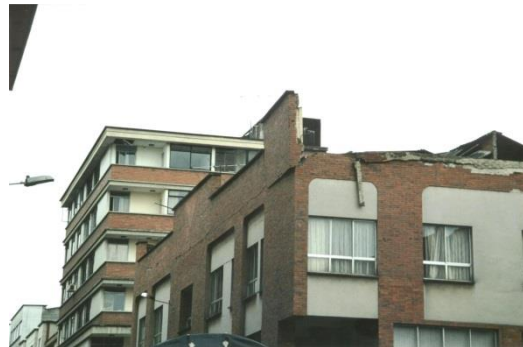
b)

Fotografías 3-23. Daño en antepechos (o parapetos)

ocupantes de la edificación requiere de mucho criterio por parte del evaluador. Para esto se debe tener en cuenta que muchos de los elementos que no se cayeron durante el sismo principal pueden hacerlo en el caso de una réplica o como resultado de la desestabilización por su propio peso. En el caso de edificaciones de mampostería estructural las fachadas hacen parte del sistema estructural y por lo tanto se deberán evaluar como elementos estructurales. En la **Tabla 3-15** se describen los diferentes niveles de daño y tipos de daño para estos elementos. En las **Fotografías 3-22** se da un ejemplo de daños en muros de fachada y en las **Fotografías 3-23** de daños en antepechos.

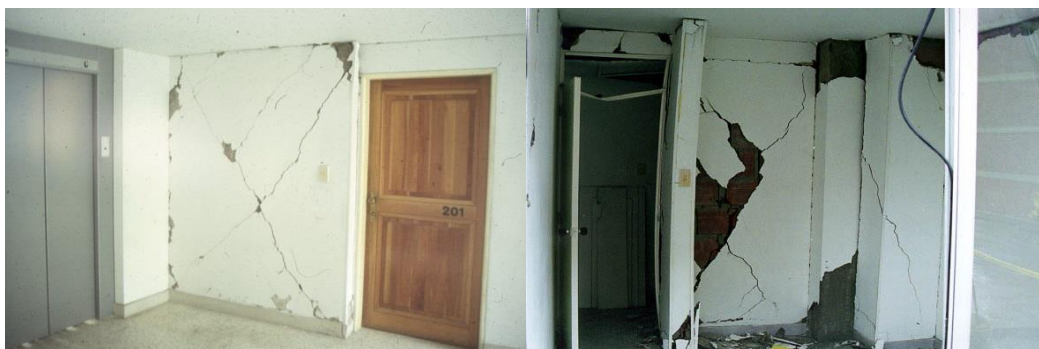
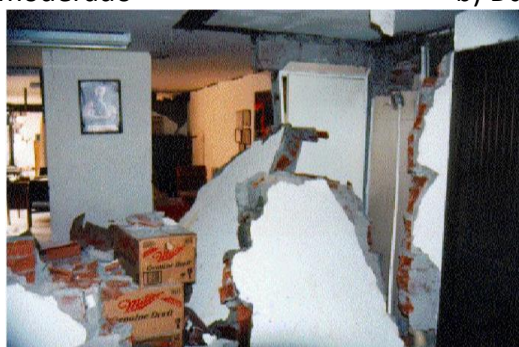
a) Daño moderado

b) Daño fuerte

c) Daño severo

| Niveles de Daño | Descripción del daño |
|---|--|
| Severo | Desprendimiento de partes de piezas, aplastamiento local de la mampostería. Desplome o inclinación apreciable del muro. |

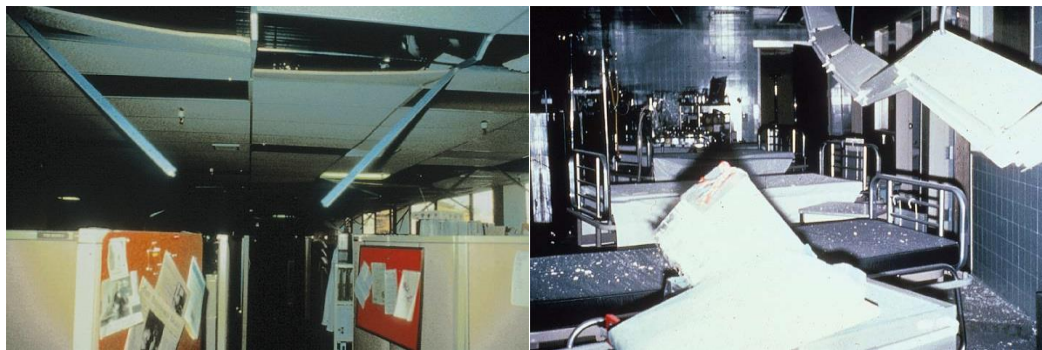
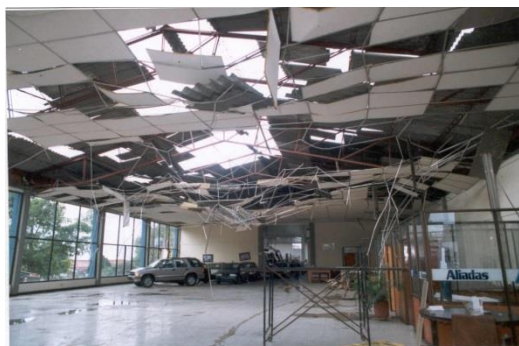
Fotografías 3-25. Daños en cielos rasos y luminarias

| Niveles de Daño | Descripción del daño |
|---|--|
| Severo | Pérdida del anclaje o apoyo del cielo raso y de las luminarias o lámparas. |

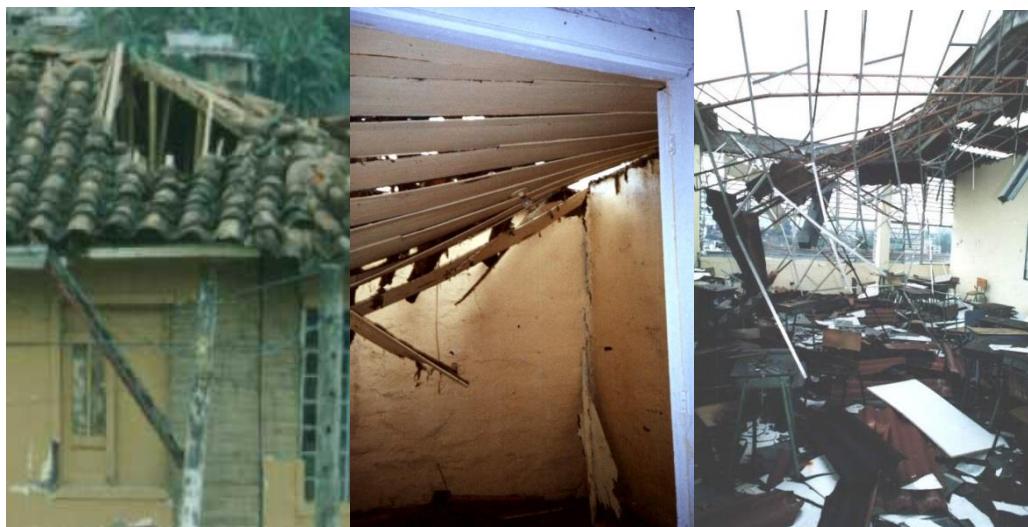
Fotografías 3-26. Daños en el sistema de cubierta

En las **Fotografías 3-26** se da un ejemplo de daño nivel moderado, fuerte y severo en cubiertas.

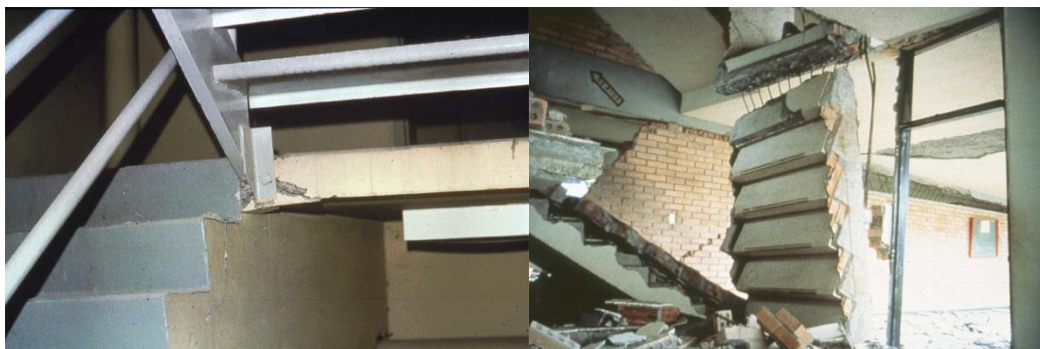
Fotografía 3-27. Daño moderado y severo en escaleras

| Niveles de Daño | Descripción del daño |
|---|---|
| Severo | Daño significativo en los apoyos o desgarramiento de la escalera en sus apoyos, barras de refuerzo pandeadas, colapso parcial, asentamiento o inclinación con respecto a los pisos que vincula. Insegura para el ingreso. |

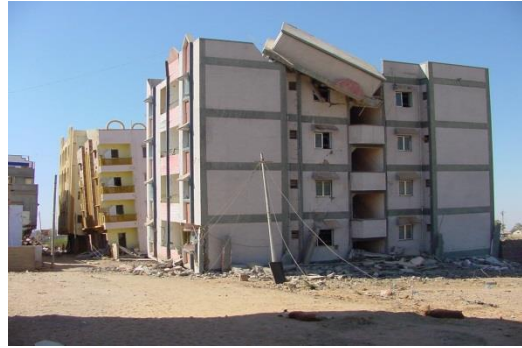
Fotografía 3-28. Daño severo en tanque elevado

En la **Fotografía 3-28** se muestra un ejemplo de daños severos en un tanque elevado.

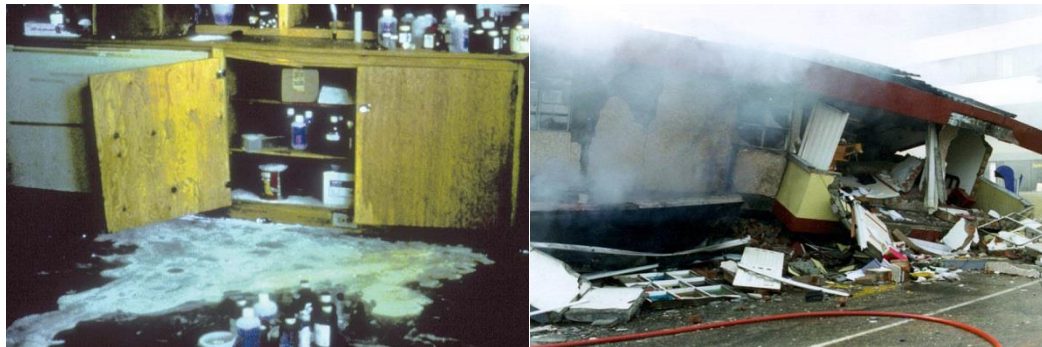
Fotografías 3-29. Derrames de químicos o sustancias peligrosas

Cuando exista la presencia de químicos o cualquier material clasificable como peligroso dentro de una edificación con daños se debe evaluar los riesgos que esto representa y recomendar un pronto aviso a las autoridades. La mezcla de algunos de estos químicos puede generar reacciones peligrosas, incendios, etc. como se observa en las **Fotografías 3-29**.

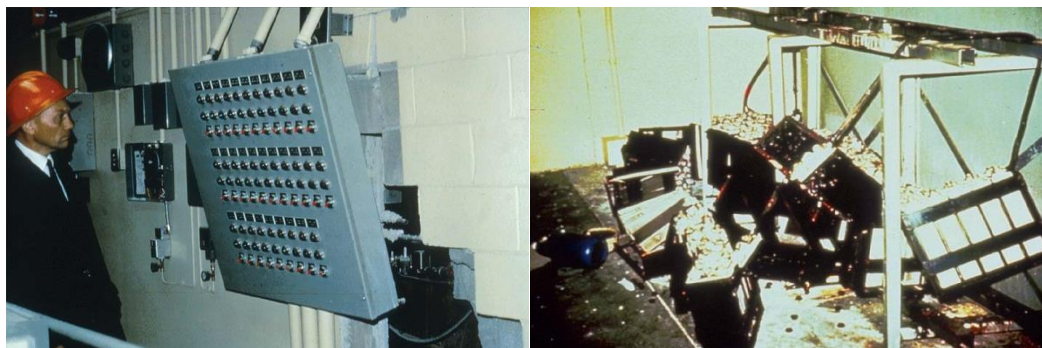
Fotografía 3-30. Daños en instalaciones y subestaciones eléctricas

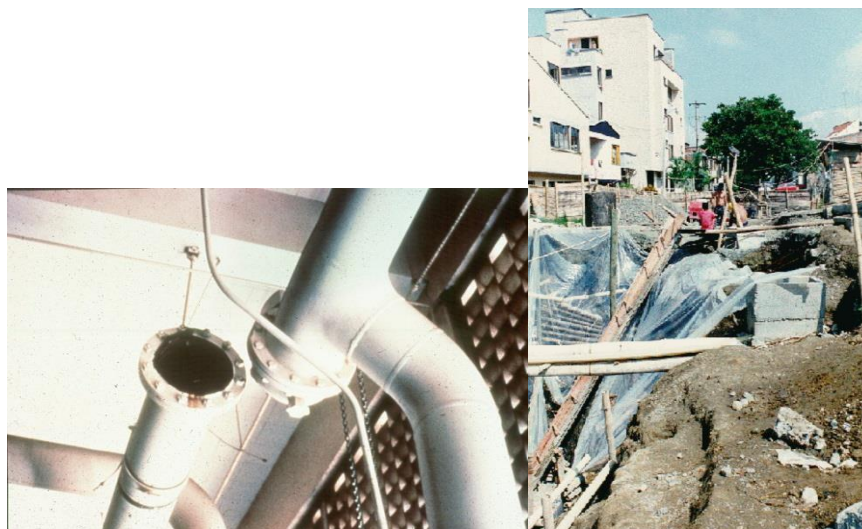
Fotografía 3-31. Daños severos en instalaciones de acueducto y alcantarillado
