Sistema de información geográfica para la gestión del riesgo

**MANUAL DE CAMPO PARA LA INSPECCIÓN DE EDIFICACIONES DESPUÉS
DE UN SISMO**

**INSTITUTO DE ESTUDIOS AMBIENTALES
UNIVERSIDAD NACIONAL DE COLOMBIA SEDE MANIZALES**

**MANIZALES
2015**

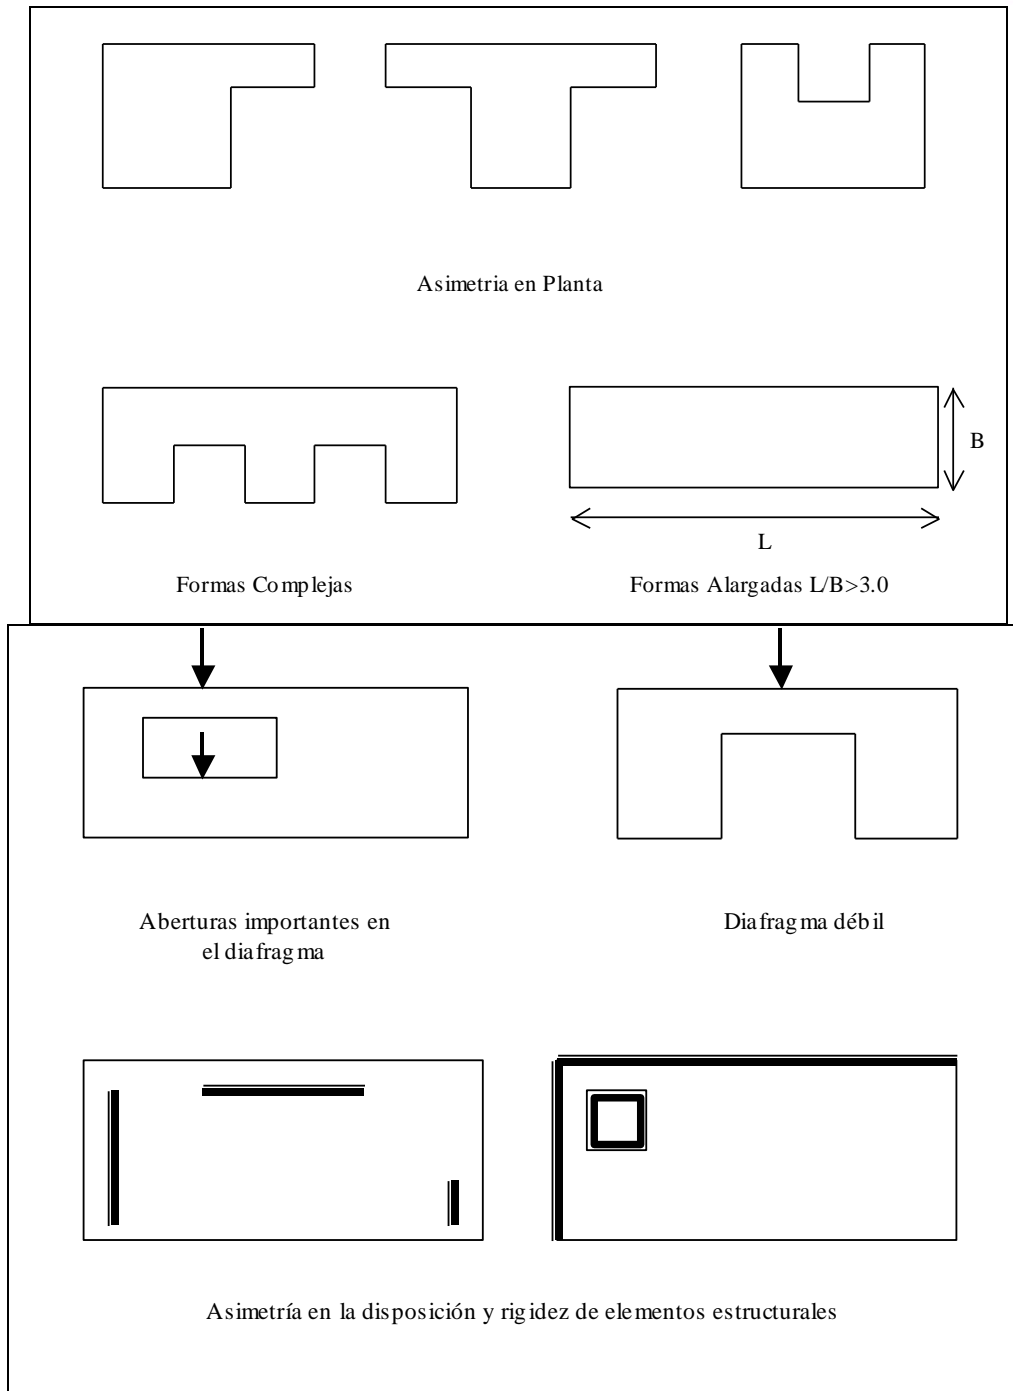
Figura 3-15. Irregularidades en planta
Sociedad Mexicana de Ingeniería Sísmica, 1998)

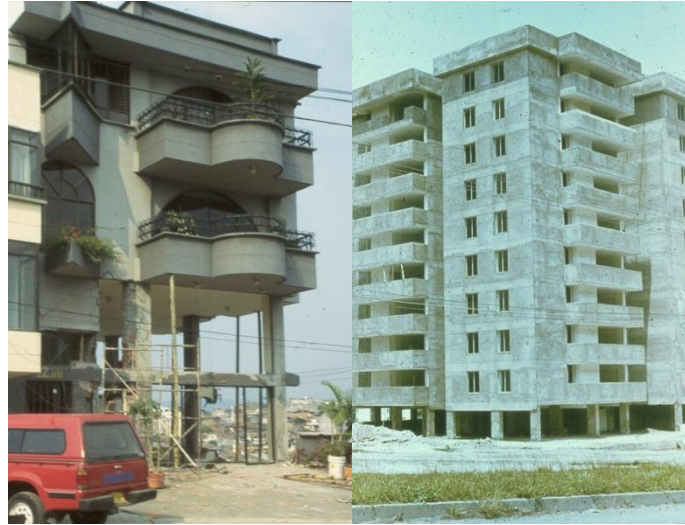
a) Piso débil con doble altura

de acción y discontinuidad en la resistencia. En la **Figura 3-16** y en las **Fotografías 3-32** se presentan dos ejemplos de irregularidades.

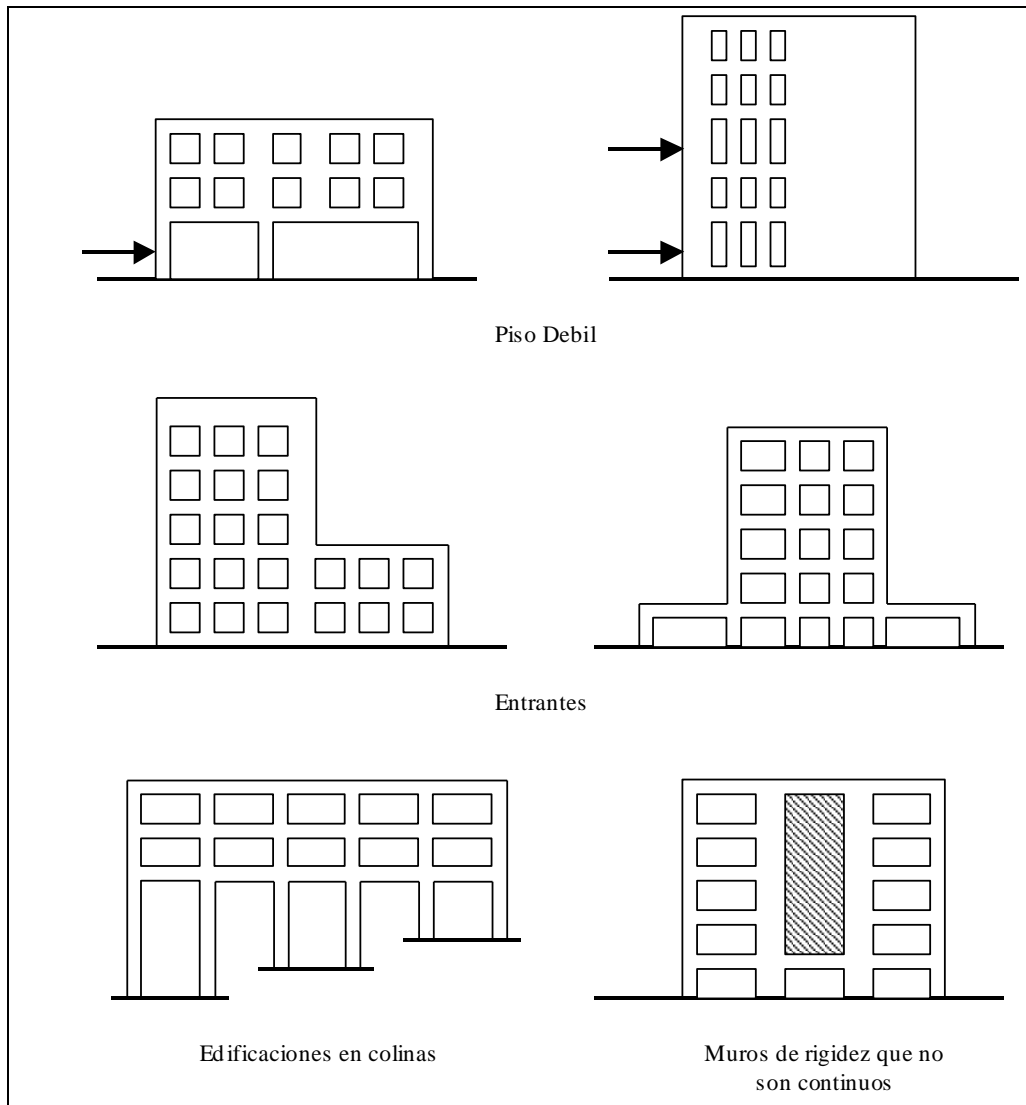
IE = Índice de esbeltez = Relación entre la altura de la edificación (H) y la dimensión de la base (B)

Figura 3-16. Irregularidades en altura
(Sociedad Mexicana de Ingeniería Sísmica, 1998).

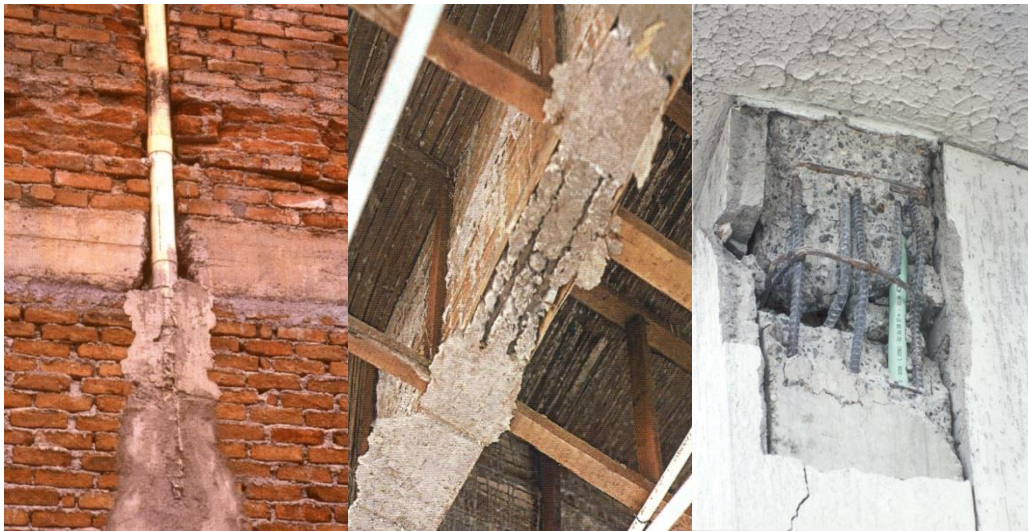
Fotografías 3-33. Ejemplos de mala calidad en la construcción

En las **Fotografías 3-33** se muestran algunos ejemplos de situaciones que ilustran mala calidad en la construcción.

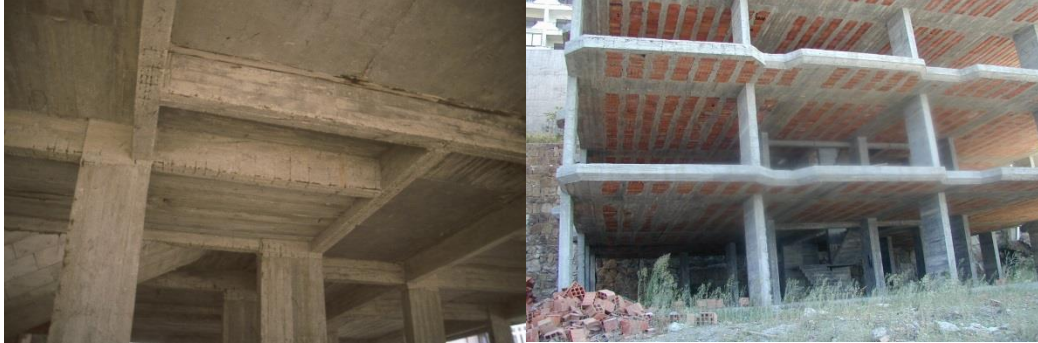
esbeltas en una de las direcciones y que algunas vigas no se conectan con las columnas, y b) no hay continuidad en las columnas, desplazándose de la vertical en el primer piso.

Fotografías 3-34. Fallas en la configuración estructural

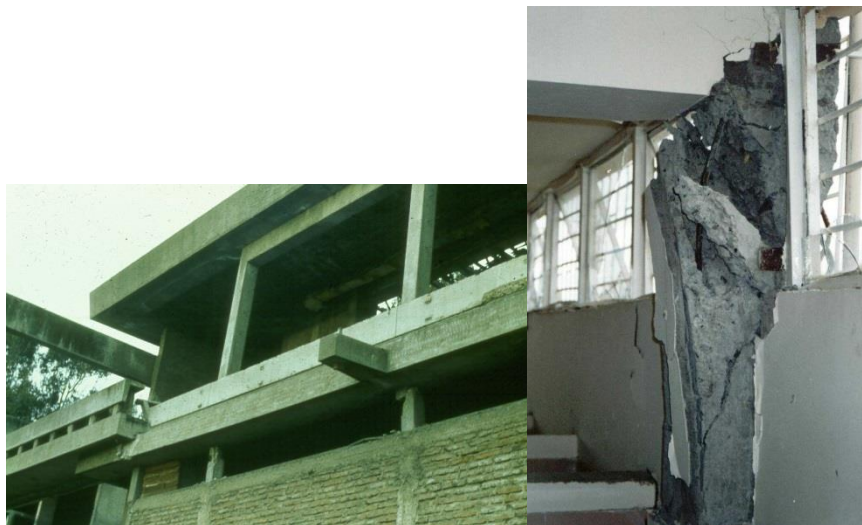
Fotografía 3-35. Falla por efecto de columna corta

Uno de los problemas más comunes de configuración estructural es el conocido efecto de columna corta, que se caracteriza porque la columna no está cautiva por los tabiques de relleno en toda su altura, usualmente para permitir una ventana en la parte alta del tabique. Dicha columna tiende a fallar en forma frágil al ser sometida a esfuerzos cortantes excesivos que se generan por estar impedida su deformación hasta la altura de los tabiques. Ver **Fotografía 3-35**.
