ANÁLISIS DE AMENAZA Y VULNERABILIDAD GEOLOGICA PARA LA SUBCUENCA DE LA QUEBRADA TARUCA Y RIO SANGOYACO EN EL AREA URBANA, SUBURBANA Y RURAL DEL MUNICIPIO DE MOCOA DEPARTAMENTO DEL PUTUMAYO

MAPA No. 4
PENDIENTES

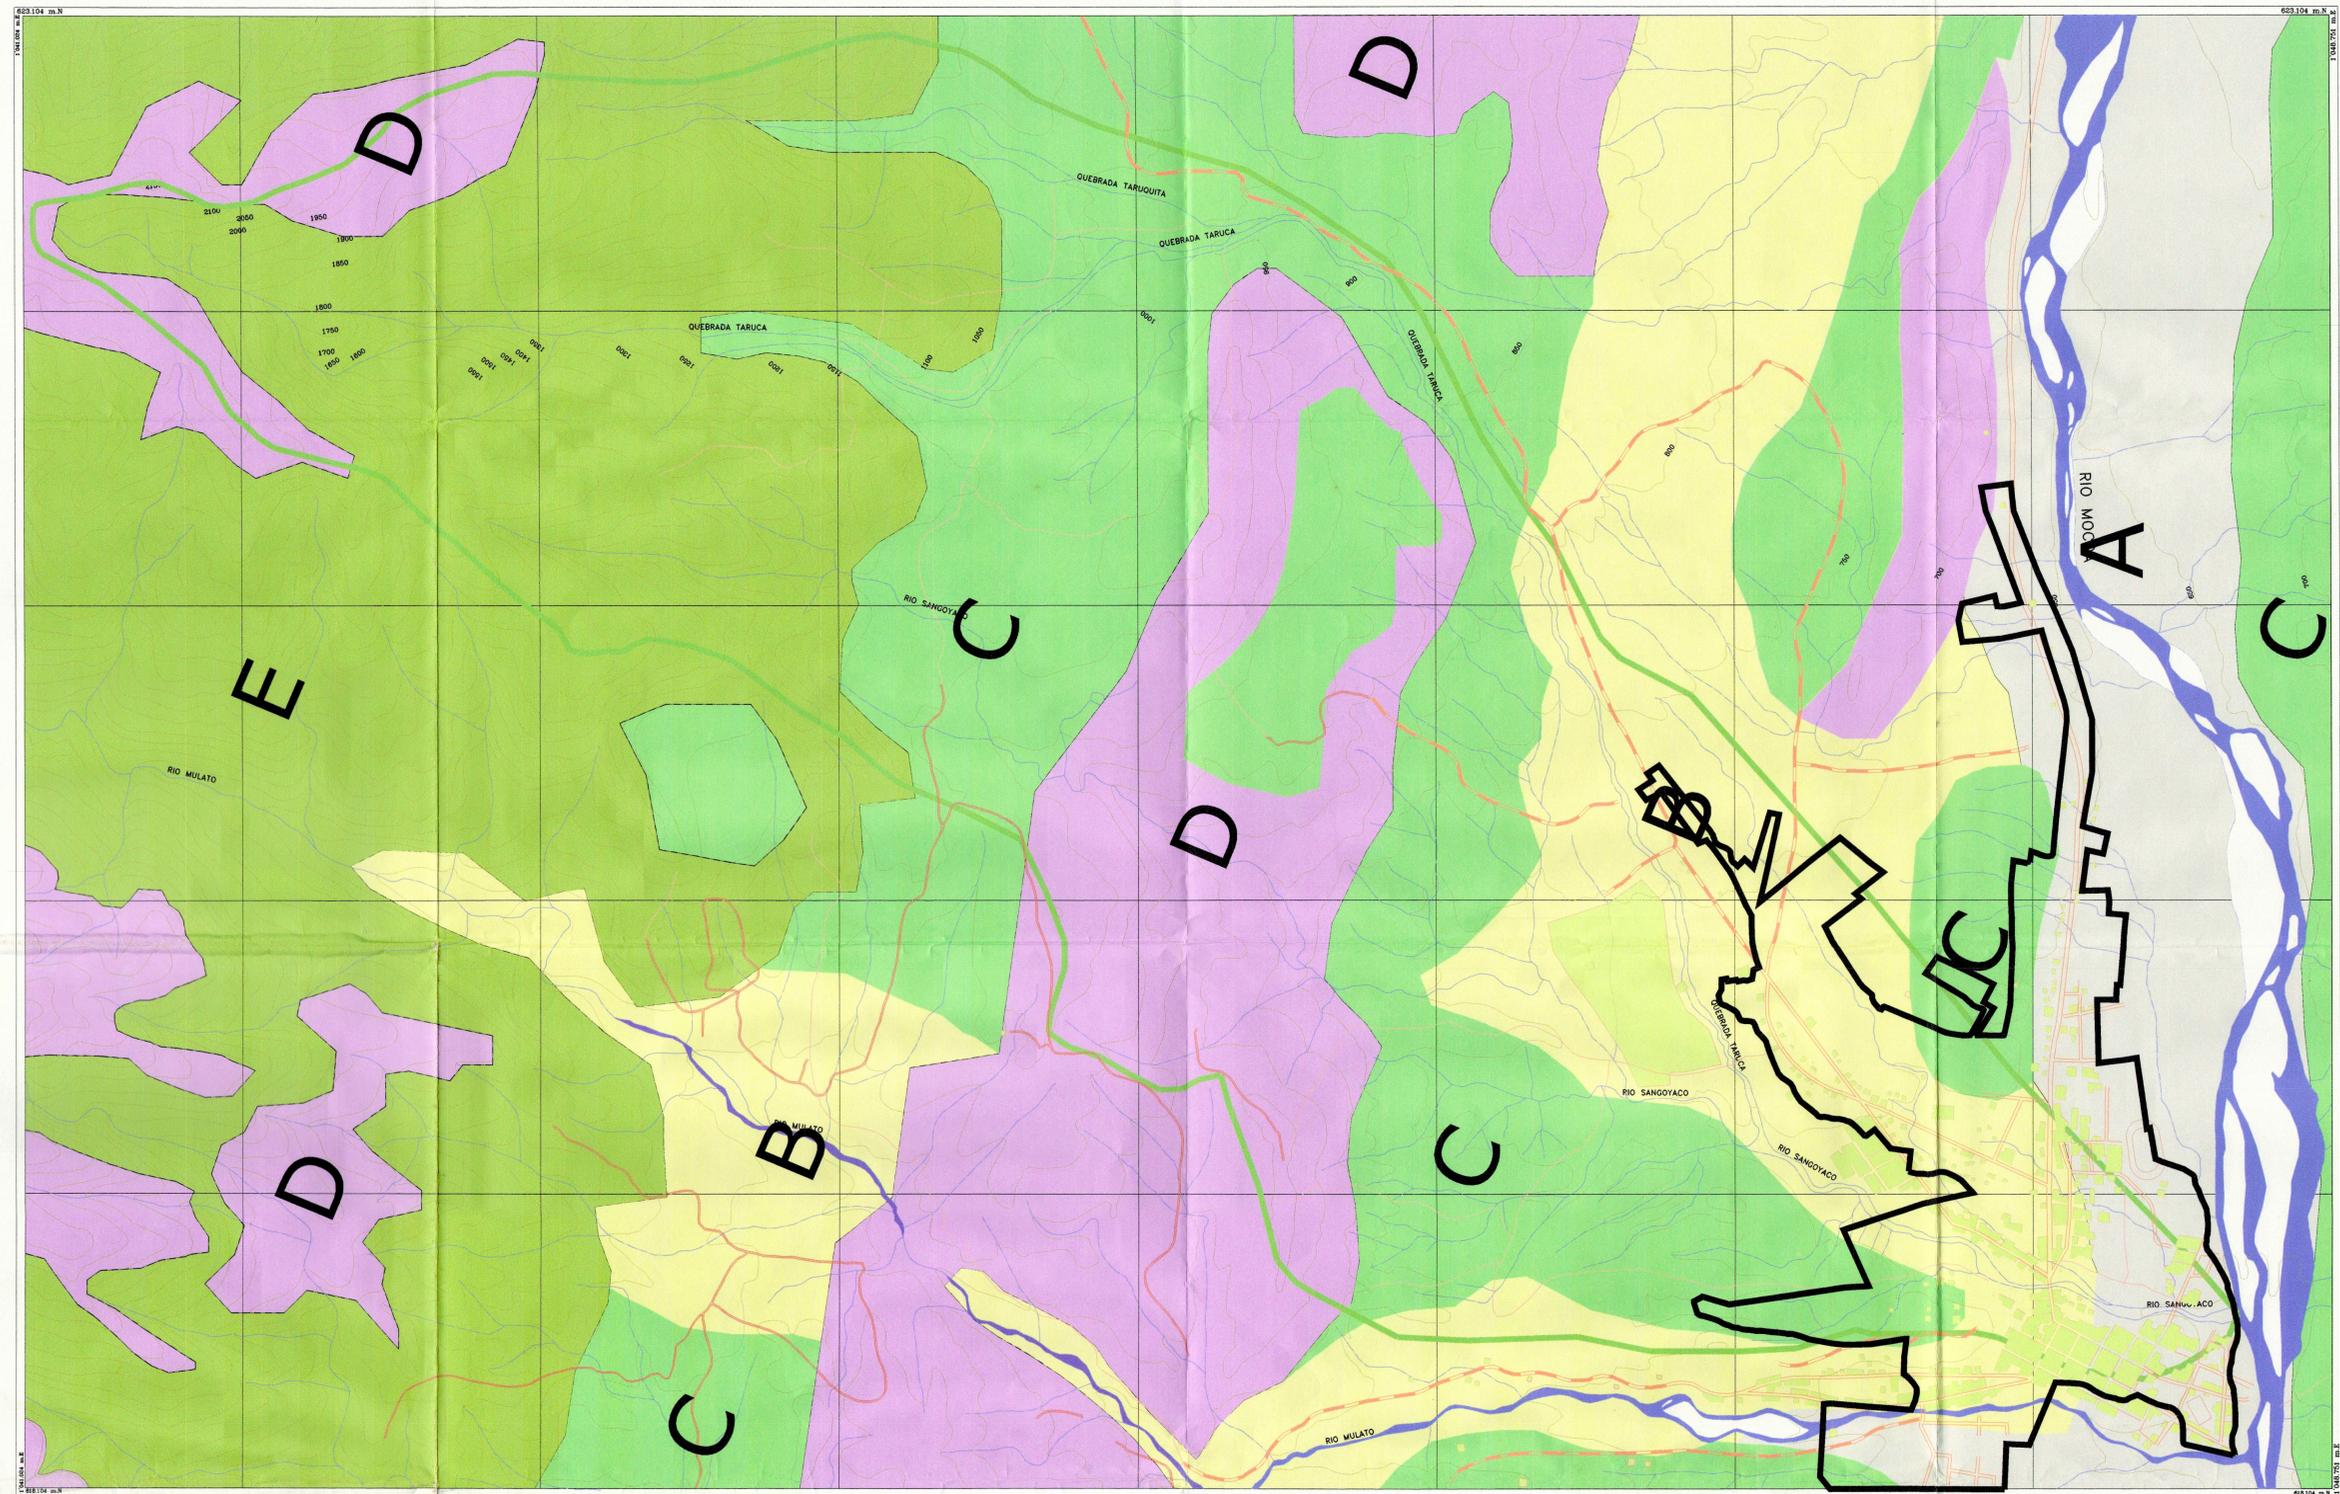
A Pendientes entre 0 - 7%
B Pendientes entre 7 - 15 %
C Pendientes entre 15 - 30 %
D Pendientes entre 30 - 45 %
E Pendientes mayores a 45 %

Este mapa presenta una deformación asociada causada por errores de las coordenadas trazadas en el plano base de digitalización, tanto en longitud como en latitud, generándose una deformación de 0,4 cm en longitud y 1 cm en latitud
