ANÁLISIS DE AMENAZA Y VULNERABILIDAD GEOLÓGICA PARA LA SUBCUENCA DE LA QUEBRADA TARUCA Y RIO SANGOYACO EN EL ÁREA URBANA, SUBURBANA Y RURAL DEL MUNICIPIO DE MOCOA DEPARTAMENTO DEL PUTUMAYO

MAPA No. 2  
GEOMORFOLOGÍA

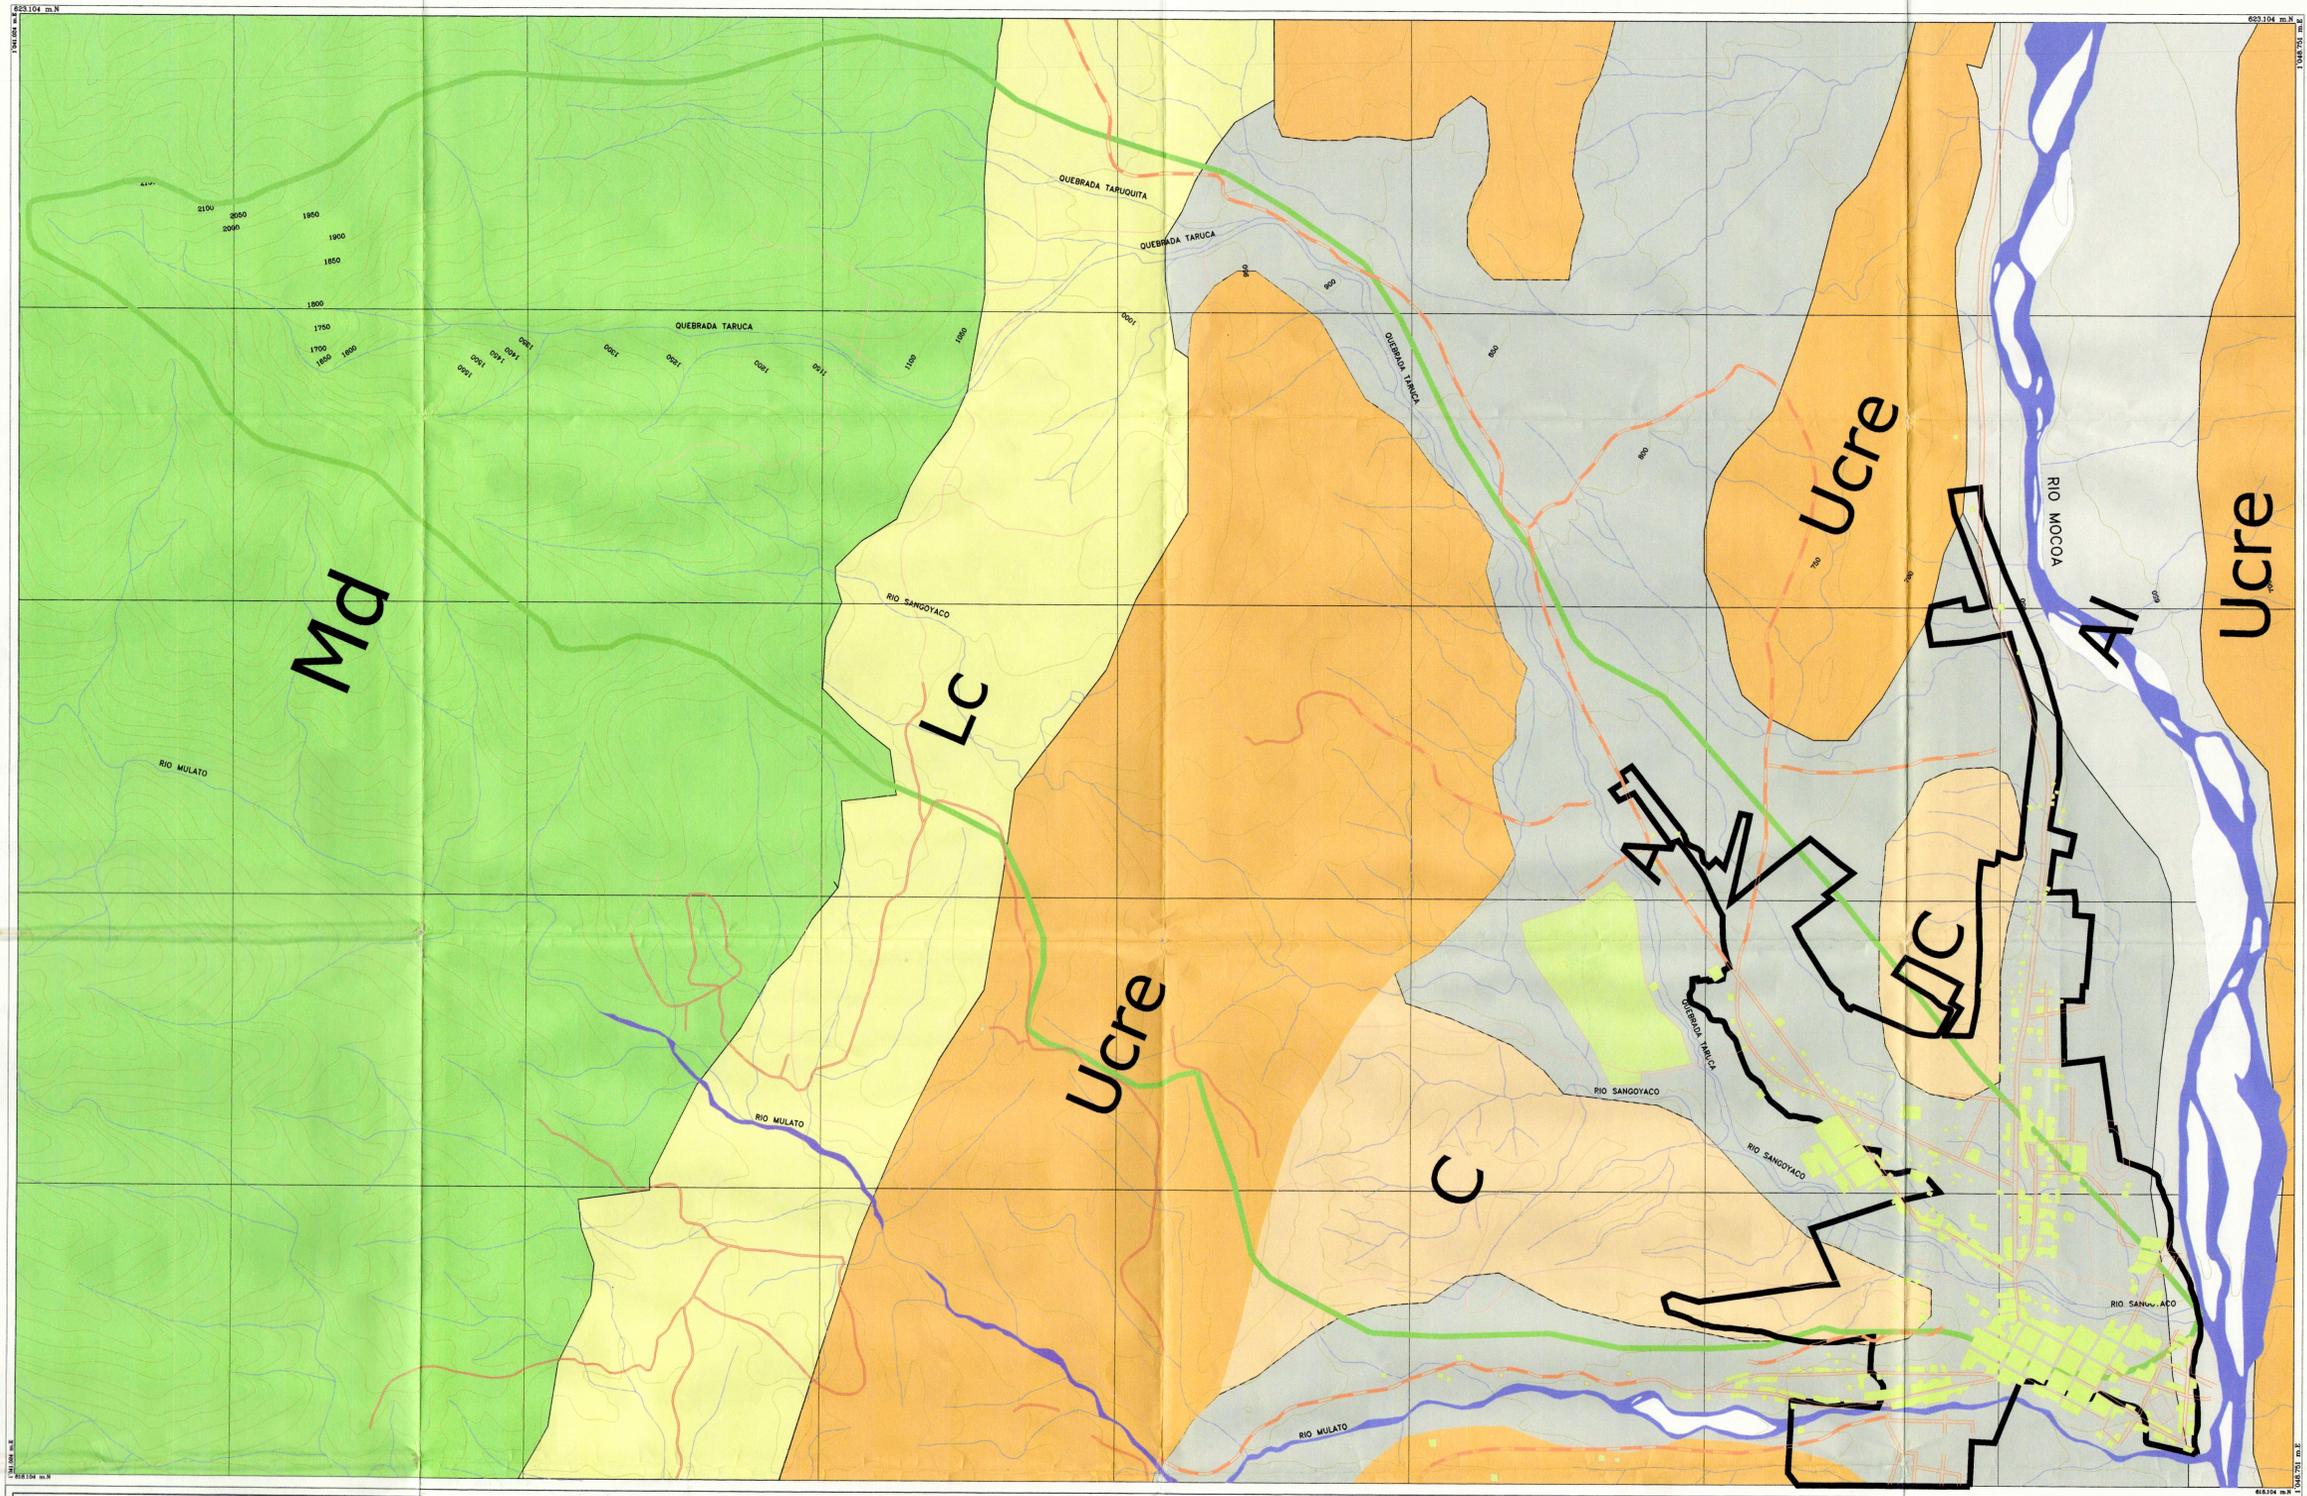
Md Montañas desnudas  
Lc Laderas coluviales  
C Colinas  
Tcep Unidades de crestos escalonados  
Trun Abanicos Colivio-aluviales  
AI Depósitos aluviales

Cartografía de la Aerorestauración de LARSA. El mapa digital se elaboró a partir de 4 planchas realizadas a mano por la Sección de Cartografía de la CAP en 1994 a escala 1:10.000.

Este mapa presenta una deformación asociada causada por errores de las coordenadas trazadas en el plano base de digitalización, tanto en longitud como en latitud, generando una deformación de 0.4 cm en longitud y 1 cm en latitud.
