**ESTUDIO GEOLOGICO Y GEOTECNICO DEL CERRO DE CRISTO REY**

**PROYECTO "CONCHA ACUSTICA"**

Por : PABLO E. CARO P.  
JESUS GARCIA N.

Bogotá, diciembre de 1987

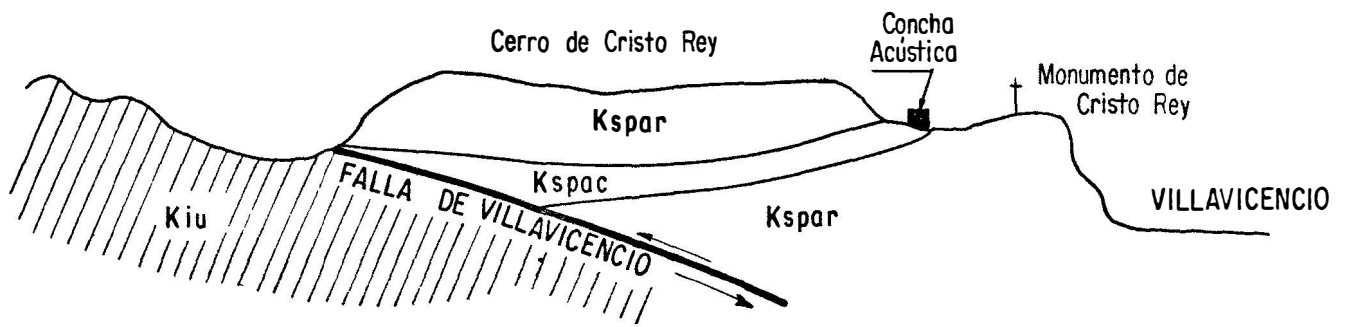
<b>INGEOMINAS</b>		
<b>CORTE ESQUEMATICO</b> ( Tomado de Ulloa C., Caro P, 1985 )		
Autor Pablo Caro Geología Ambiental	Dibujo Cartografía - Ingeominas	
Escala	Fecha Enero 18 / 88	Figura Nº 4

Las principales fallas de cabalgamiento que afectan la región de Villavicencio son : La Falla de El Mirador, la Falla de Villavicencio y la Falla de Cola de Pato (Figuras 3 y 4).

La Falla de Villavicencio (Figura 4), presenta una orientación NE-SW y pone en contacto rocas de la Formación Une con rocas del Grupo Pal-

Michal en el cerro de Cristo Rey. Esta falla y las fallas satélites a ésta deben estudiarse cuidadosamente para ver si presentan movimientos recientes. La Falla de Cola de Pato, afecta sedimentos de la Formación Corneta, de edad Cuaternaria.

3. El material de corte del carretable, desestabilizó el suelo areno-arcilloso (en las zonas 2,3,4, y 5 de la Figura 4); en caso de continuar los fenómenos de remoción en masa, el material más susceptible a moverse es el suelo areno-arcilloso con un espesor entre 1 y 2.5 m.
