*GEOLOGIA AMBIENTAL DEL AREA
URBANA Y SUBURBANA
DEL MUNICIPIO DE LA CELIA
(RISARALDA)*

*BLANCA OLIVA POSADA POSADA, Geóloga
HECTOR JAIME VASQUEZ MORALES, Ing. Geólogo*

*PEREIRA
CORPORACION AUTONOMA REGIONAL
DE RISARALDA, CARTER
AGOSTO, 1989*

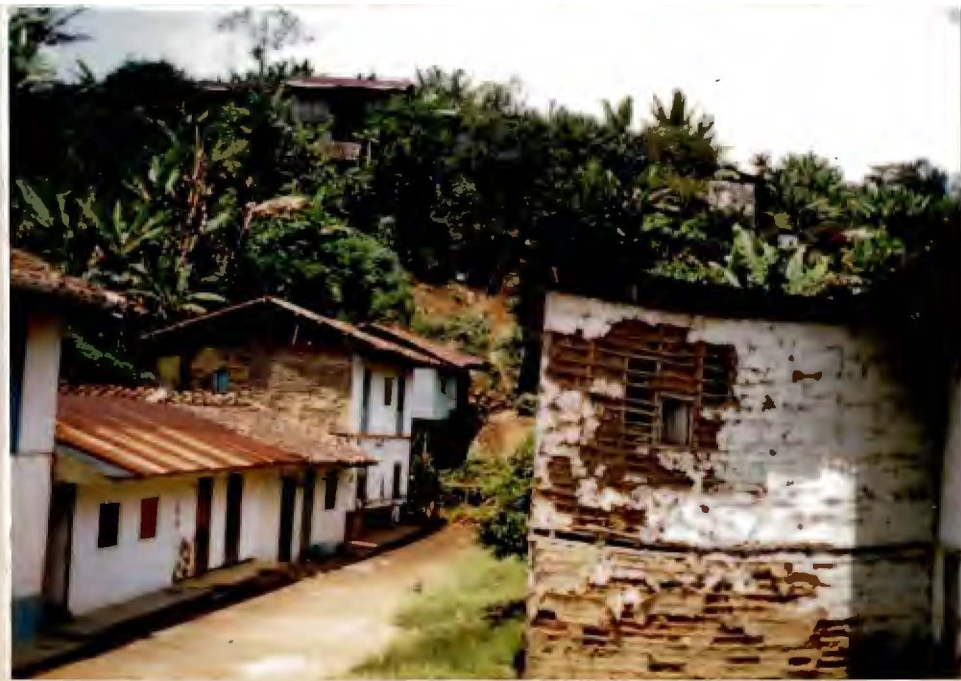
14. Traza de la Falla La Celia, al fondo, vista desde el sector de La Quebra. Afecta la vertiente oriental del Río Monos, cortada para la construcción del estadio, en primer plano.
