*GEOLOGIA AMBIENTAL DEL AREA  
URBANA Y SUBURBANA DEL MUNICIPIO  
DE APIA (RISARALDA)*

*BLANCA OLIVA POSADA POSADA, Geóloga  
HECTOR JAIME VASQUEZ MORALES, Ing. Geólogo*

*PEREIRA  
CORPORACION AUTONOMA REGIONAL  
DE RISARALDA (CARDER)  
FEBRERO 1989*

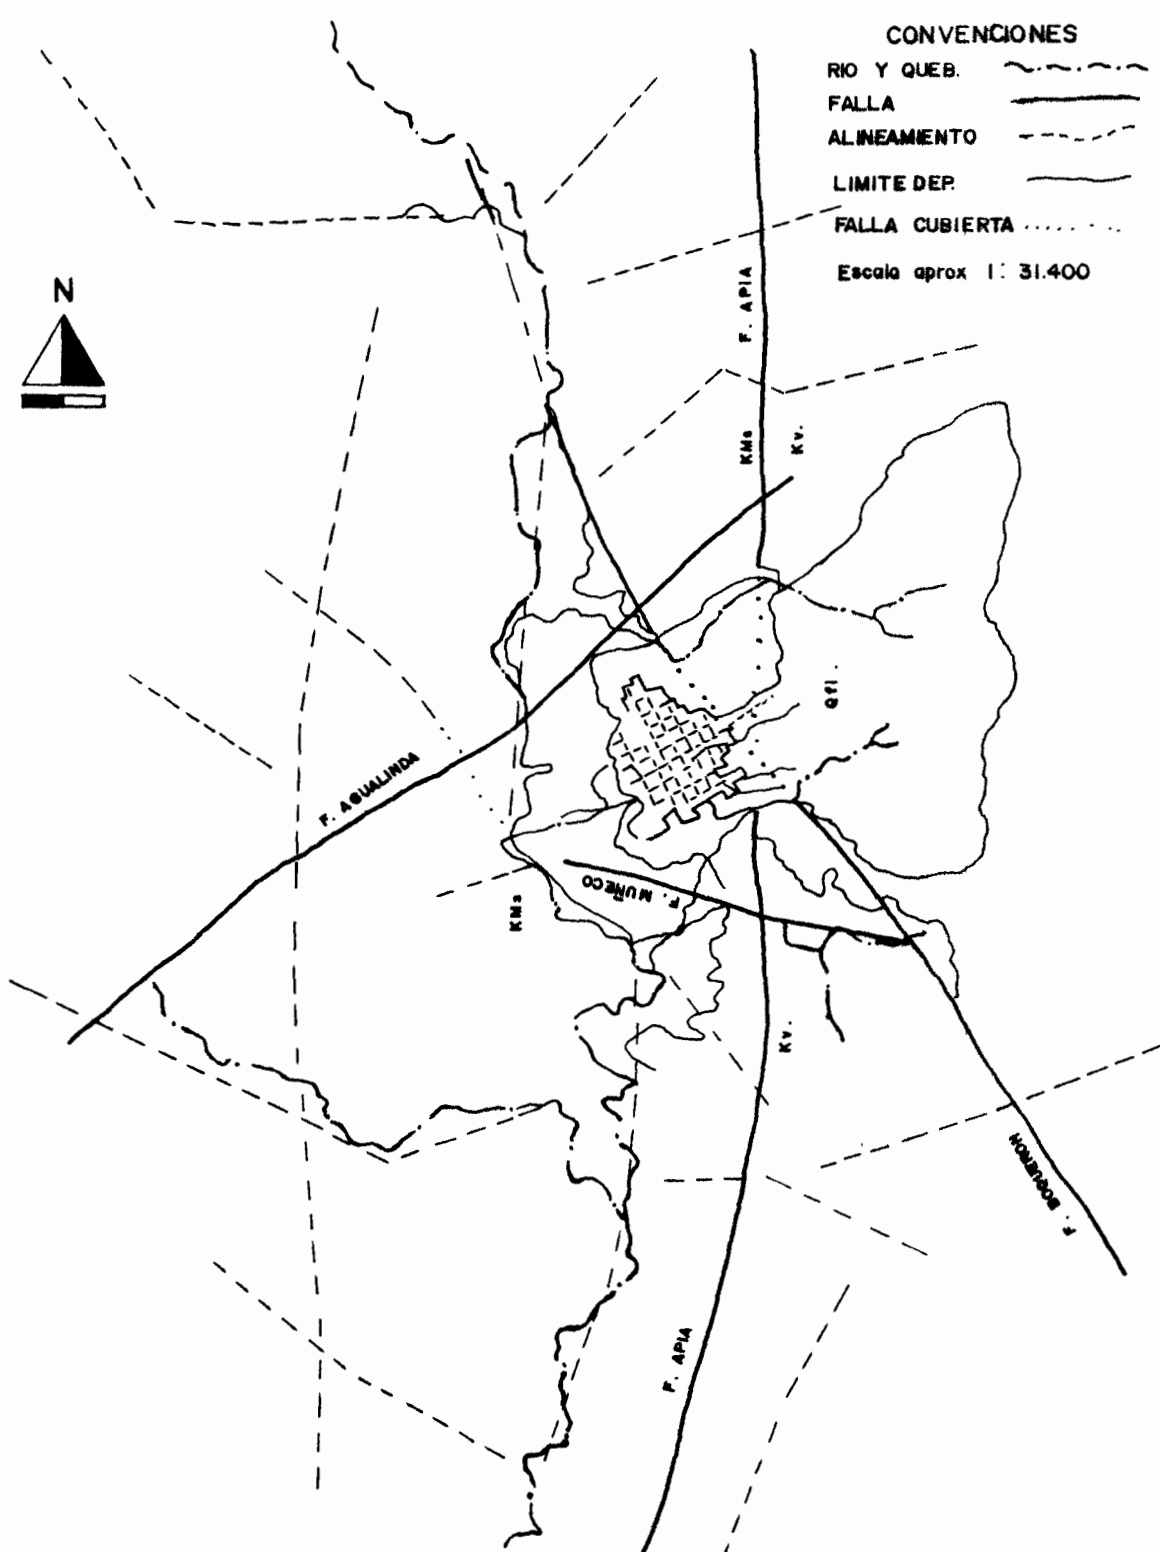
FIGURA 2. GEOLOGIA Y ESTRUCTURAS

Estas rocas infrayacen al depósito de flujos de lodo en su zona oriental y están en contacto con rocas metasedimentarias (Figura 2). La zona del contacto está afectada severamente por la Falla Apía, con dirección N-S, lo que ha hecho

**4.1.2.1. Generalidades.** La zona de estudio está intensamente afectada por estructuras que siguen tres direcciones principales: N-S, E-W y NW (Ver Figura 2).

La deflexión de las quebradas Agualinda y La Magdalena se presenta en el área de influencia de las fallas Apía y Boquerón, lo que sugiere un control estructural que provocó una especie de "estrangulamiento" del depósito (Ver Figura 2).

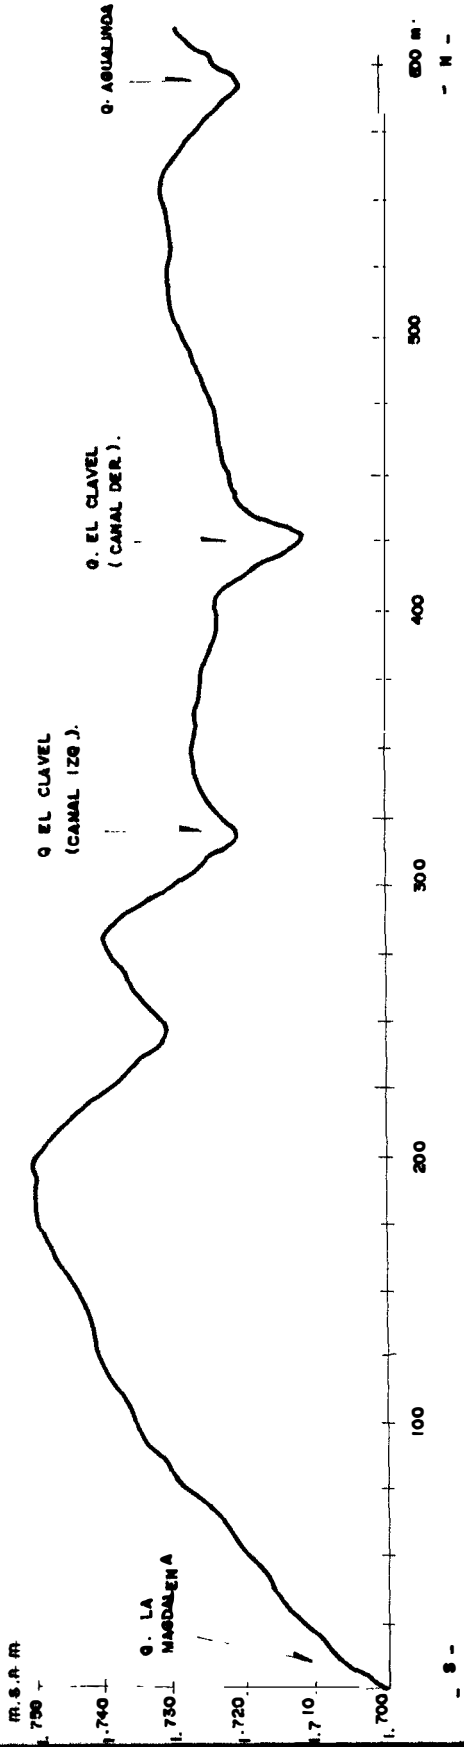
FIG. 3 - PERFIL TOPOGRAFICO N - S. AL ORIENTE DEL CASCO URBANO

Los perfiles mostrados en las Figuras 3 y 4 ilustran mejor la fisiografía de la zona, tanto en sentido E-W como N-S.

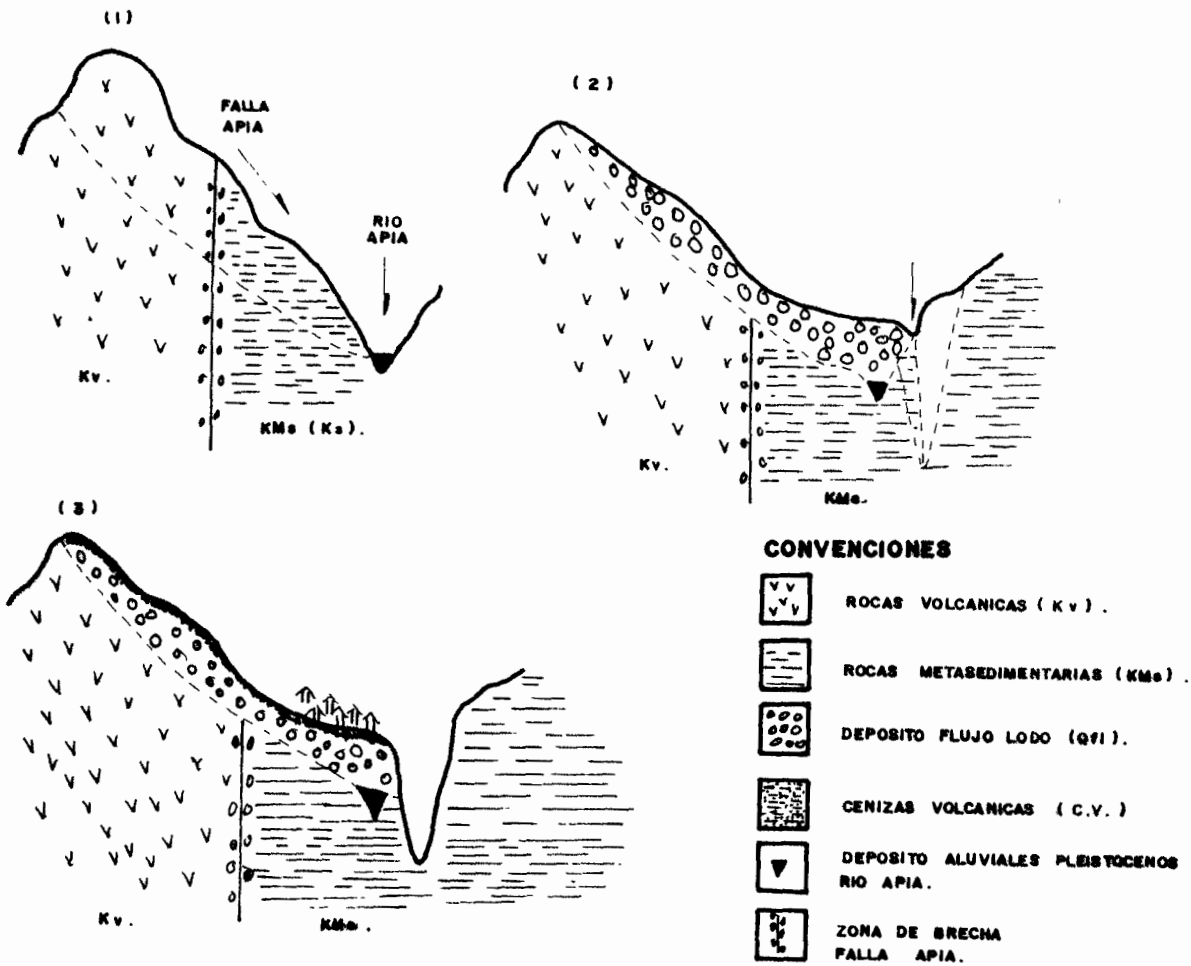
FIG. 5c - MODELO GENESIS DEL DEPOSITO DE FLUJOS DE LODO (GENESIS CATASTROFICA).

La génesis del depósito no es muy clara debido a la falta de evidencias; sin embargo, parece razonable discutir dos hipótesis : Un emplazamiento catastrófico único o un emplazamiento a partir de flujos de lodo sucesivos. La Figura 5 ilustra ambos casos hipotéticos; el primero (caso A) supone una superficie de falla, a partir de la cual se generaría un movimiento de masa tipo flujo de lodo; éste se emplazaría en forma rápida y daría origen a una superficie bastante plana en la divisoria de aguas.

- (1) FORMACION DE FALLA, QUE ACTUA COMO SUPERFICIE DE ARRANQUE (DISCONTINUIDAD ESTRUCTURAL).
- (2) EMPLAZAMIENTO DEL DEPOSITO DE FLUJO DE LODO, REMOVLIZACION Y REINCORPORACION PARCIAL DE DEPOSITOS ALUVIALES DEL RIO APIA.
- (3) INCISION DEL RIO APIA Y DEPOSITACION DE CENIZAS VOLCANICAS.

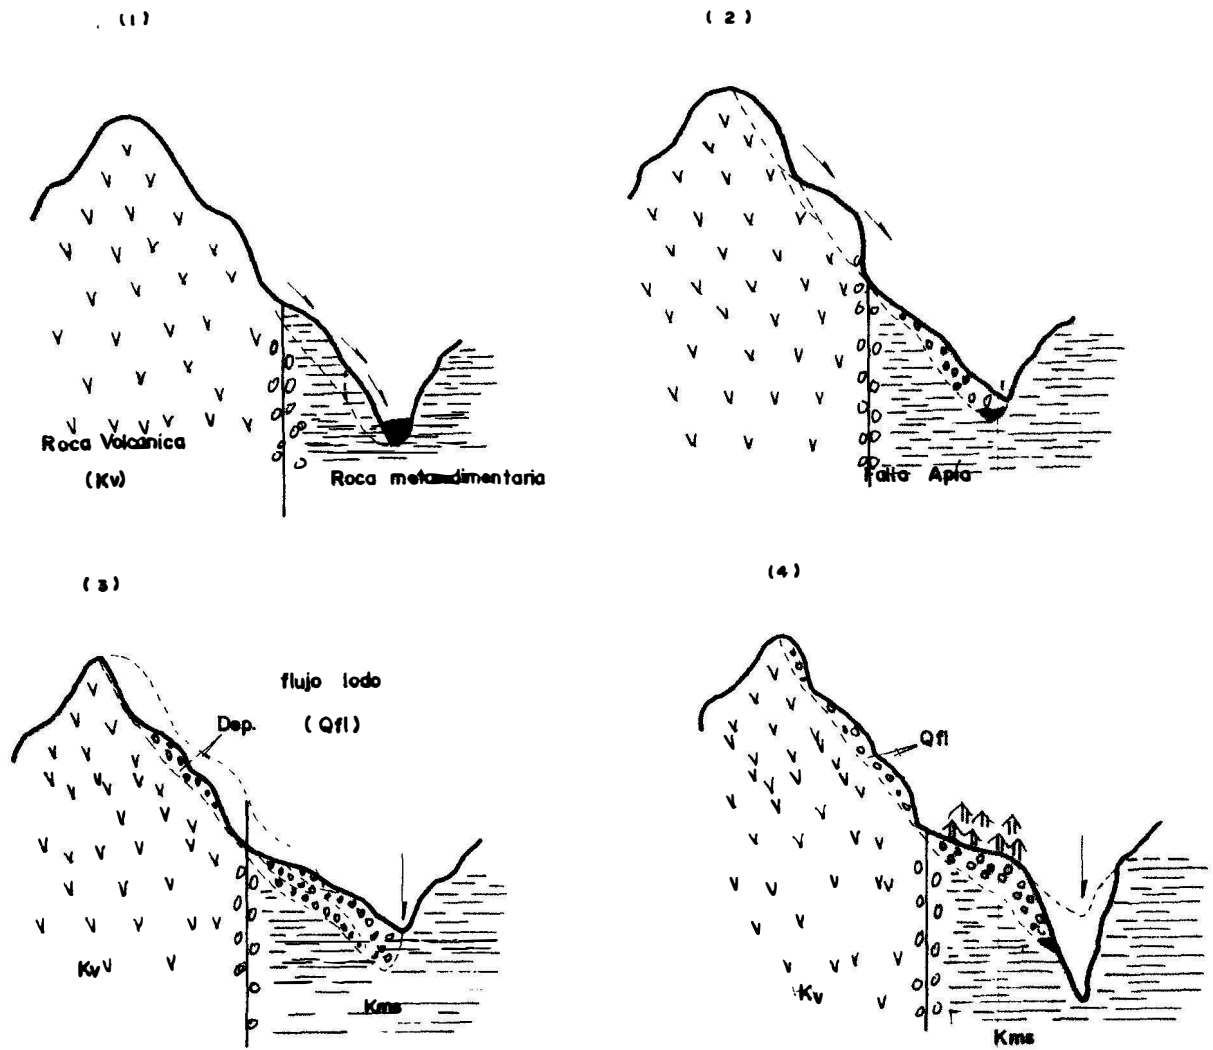
FIG. 5b - MODELO GENESIS DEL DEPOSITO DE FLUJOS DE LODO (FLUJOS DE LODO SUCESIVOS).

La segunda hipótesis (caso B) supone la acción de varios flujos de lodo de carácter remontante, que actuarían en forma continua, comenzando por las inmediaciones del Río Apía y finalizando en la divisoria de aguas.

- (1) SOCACION DEL RIO APIA Y FORMACION DE SUPERFICIES DE FALLA O SUPERFICIE DE ARRANQUE DE FLUJOS DE LODO.
- (2) Y (3) FLUJOS DE LODO SUCESIVOS Y CONTINUOS EN EL TIEMPO. REMOVLIZACION Y REINCORPORACION PARCIAL DE LOS DEP. ALUVIALES DEL RIO APIA.
- (4) INCISION DEL RIO APIA Y DEPOSITACION DE CENIZAS VOLCANICAS.

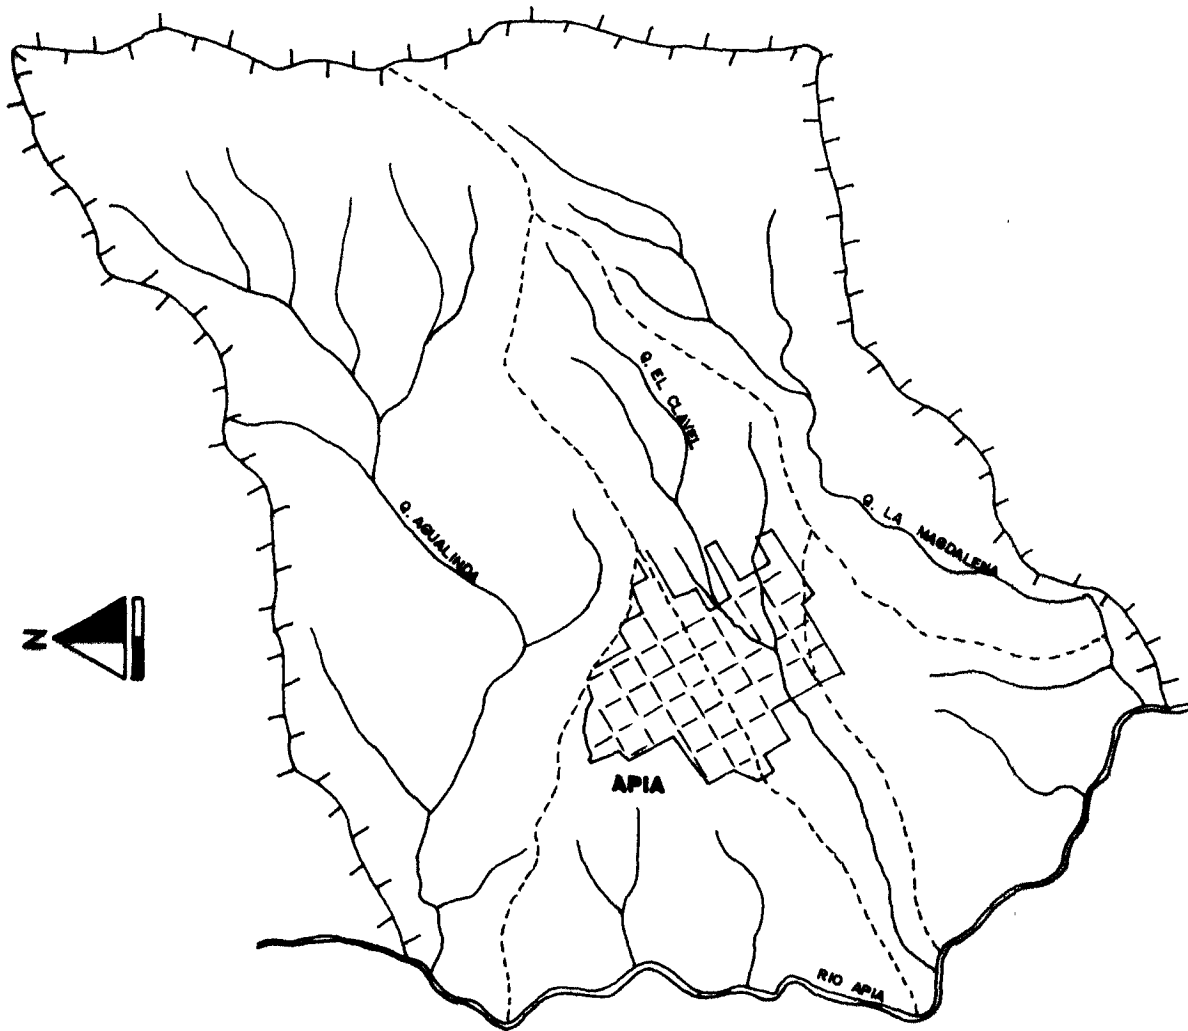
**FIG. 8 - CUENCAS HIDROGRAFICAS**

Con el fin de hacer una interpretación adecuada de las corrientes que drenan la zona, representadas por las cuencas de las quebradas El Clavel, Agualinda y La Magdalena (Figura 8) se analizaron cuantitativamente algunos parámetros como: Área de la cuenca, longitud del cauce principal, longitud total de canales, y perímetro de la cuenca, que combinados con las observaciones de campo permiten establecer las posibles variaciones en los caudales.

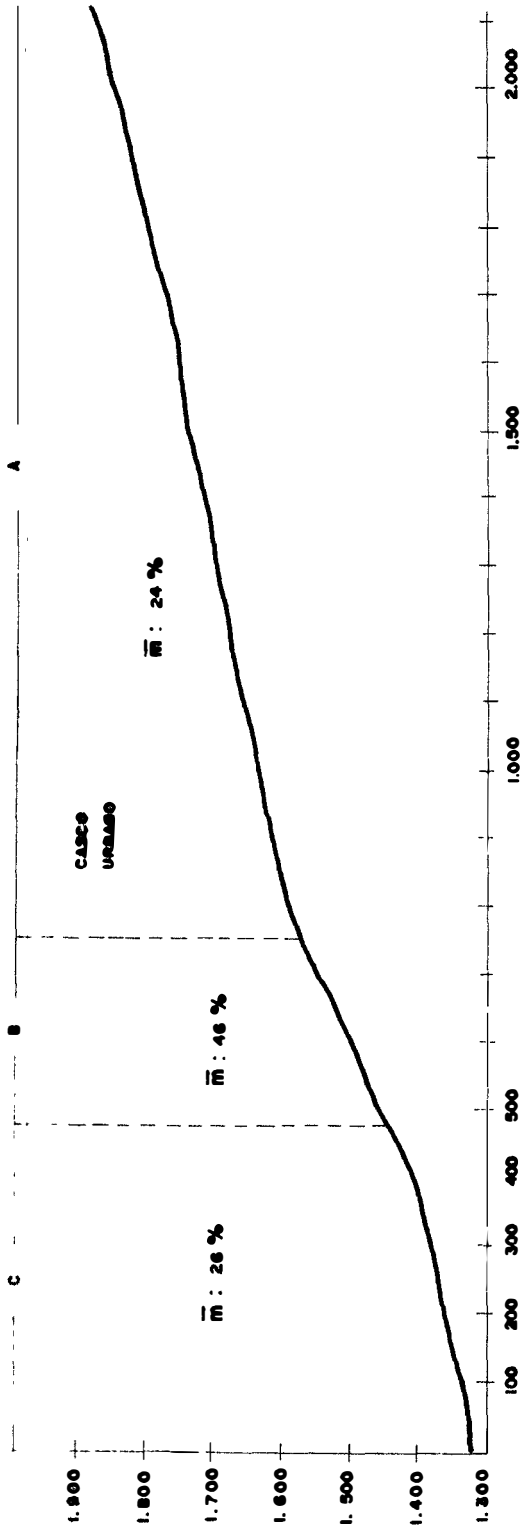
FIG. 9 - PERFIL LONGITUDINAL DE LA QUEDADA EL CLAVEL  
 (O QUEDADA DEL HOSPITAL)

La frecuencia de canales, (relación entre el número de canales y el área de la cuenca) es mayor en la Quebrada El Clavel, la cual presenta además, una marcada diferencia en la pendiente del canal principal tal como se observa en la Figura 9. sin embargo, la pendiente media del canal principal es mayor en la Quebrada La Magdalena con un 34%.

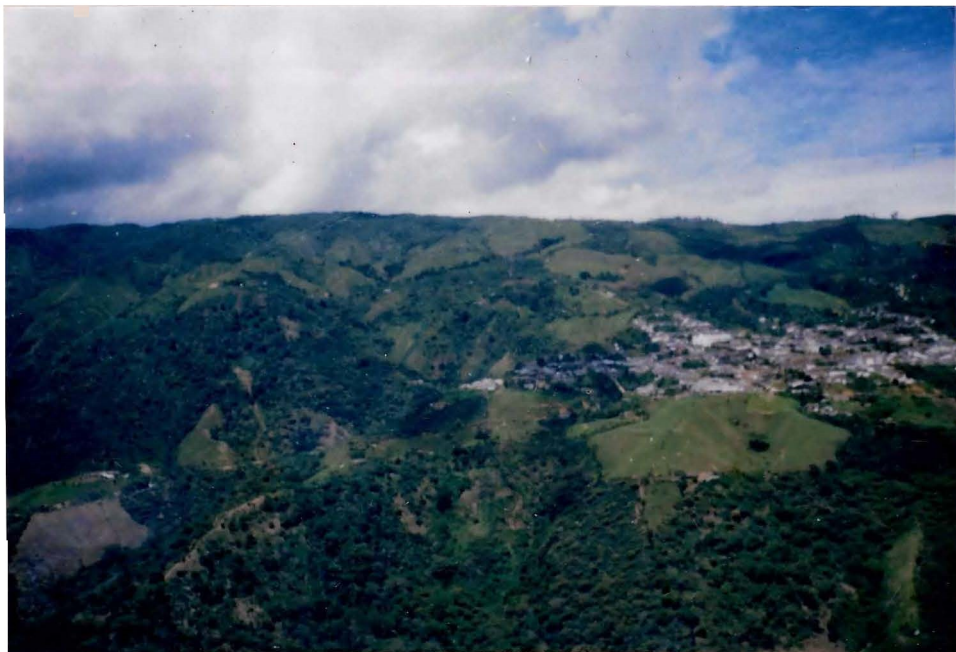
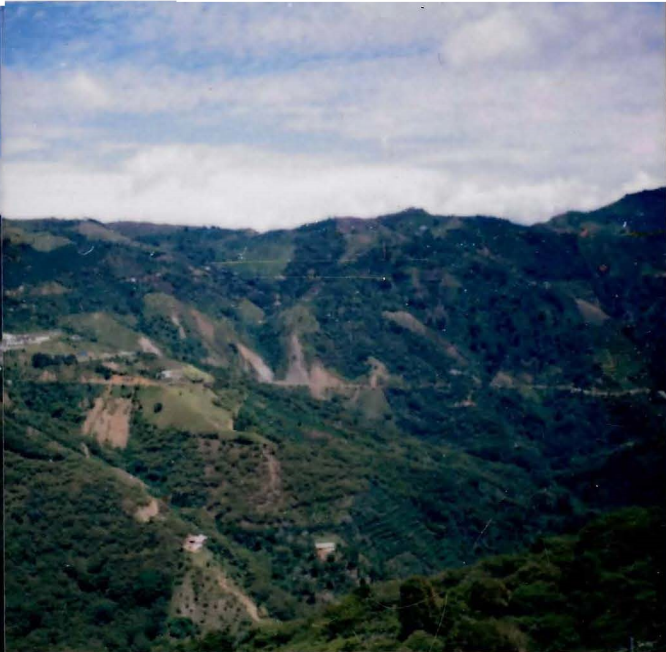
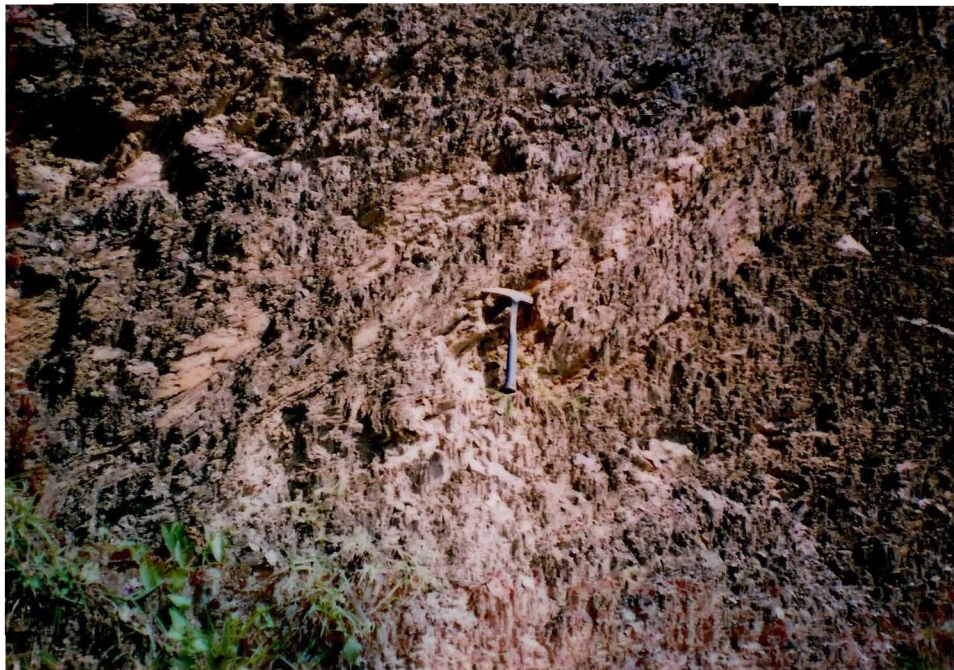
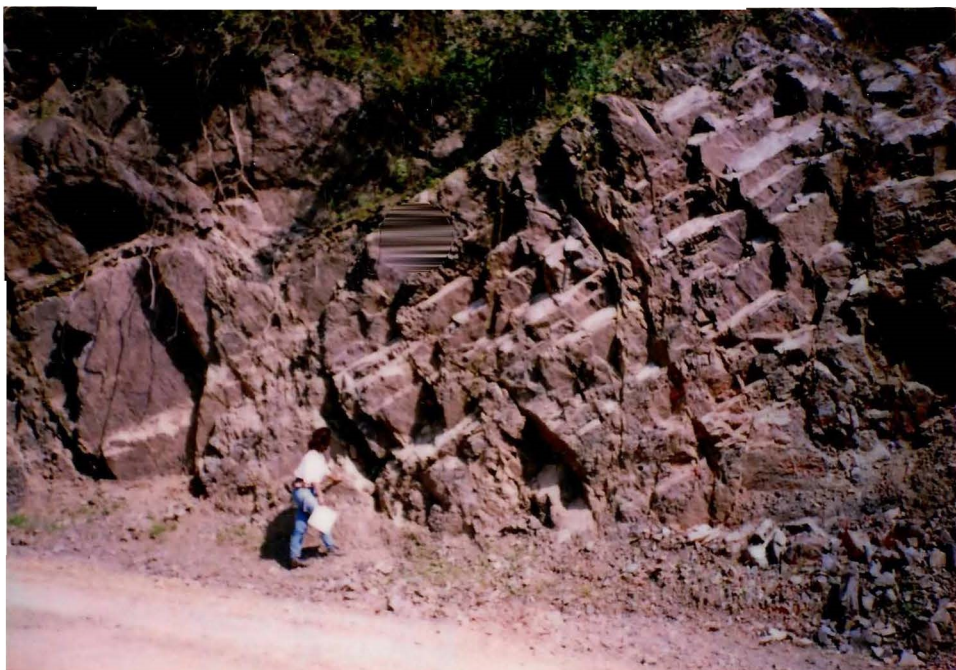
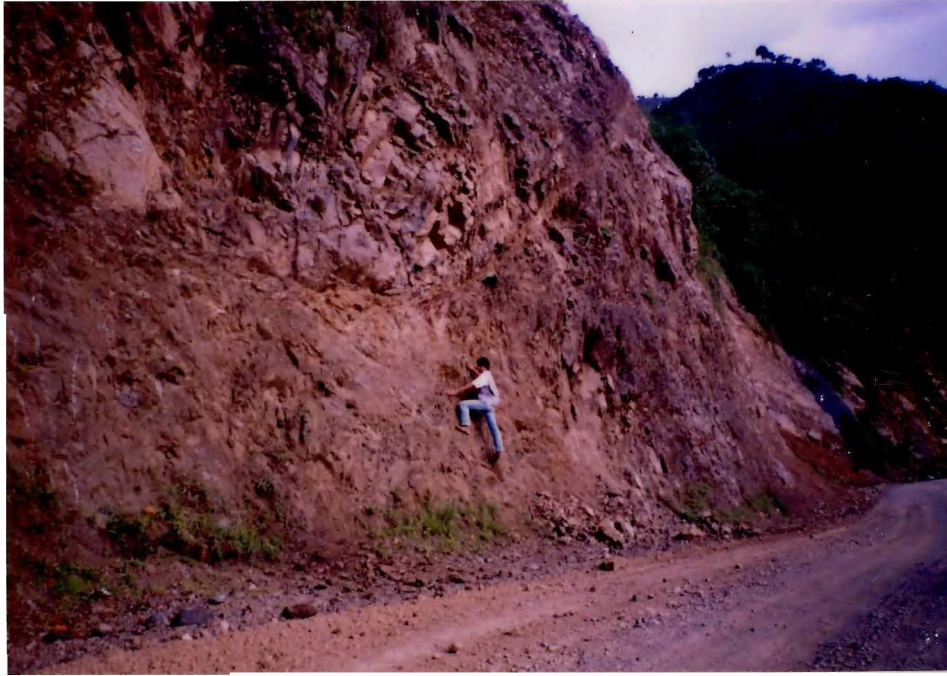
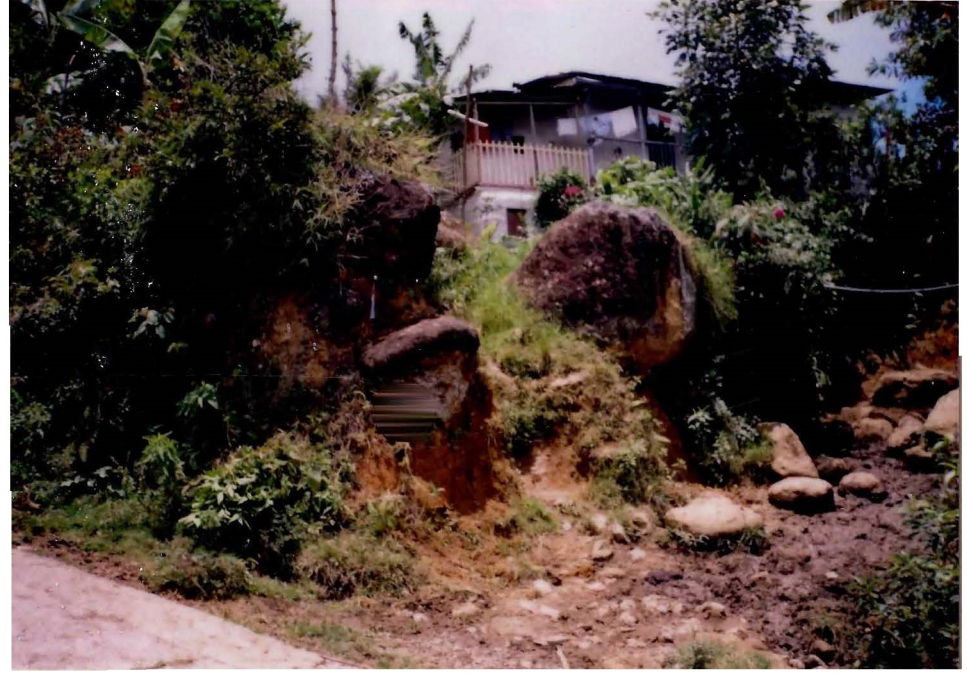
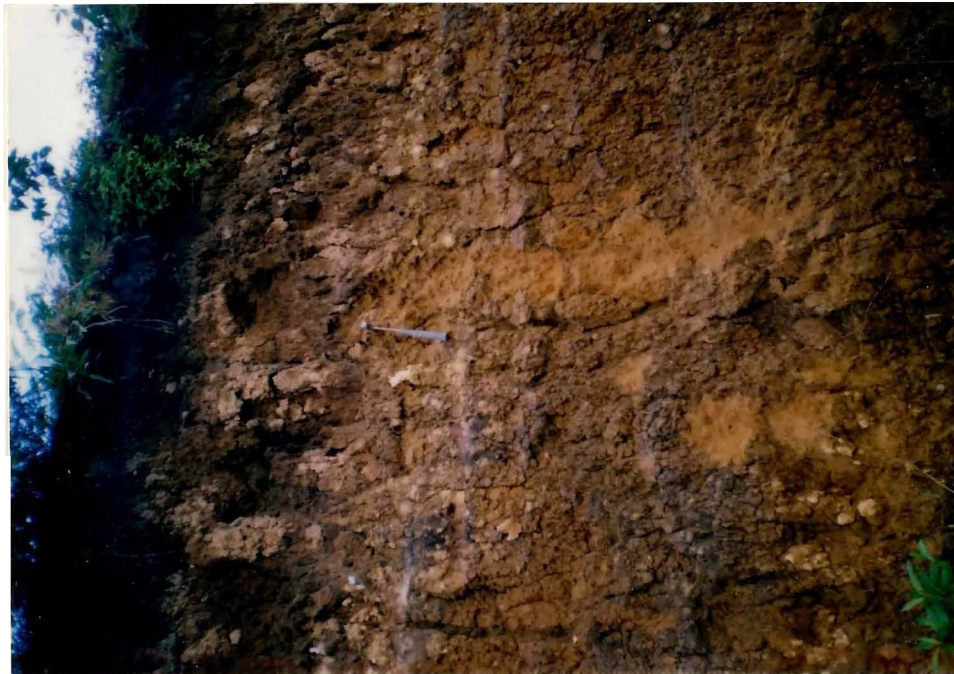
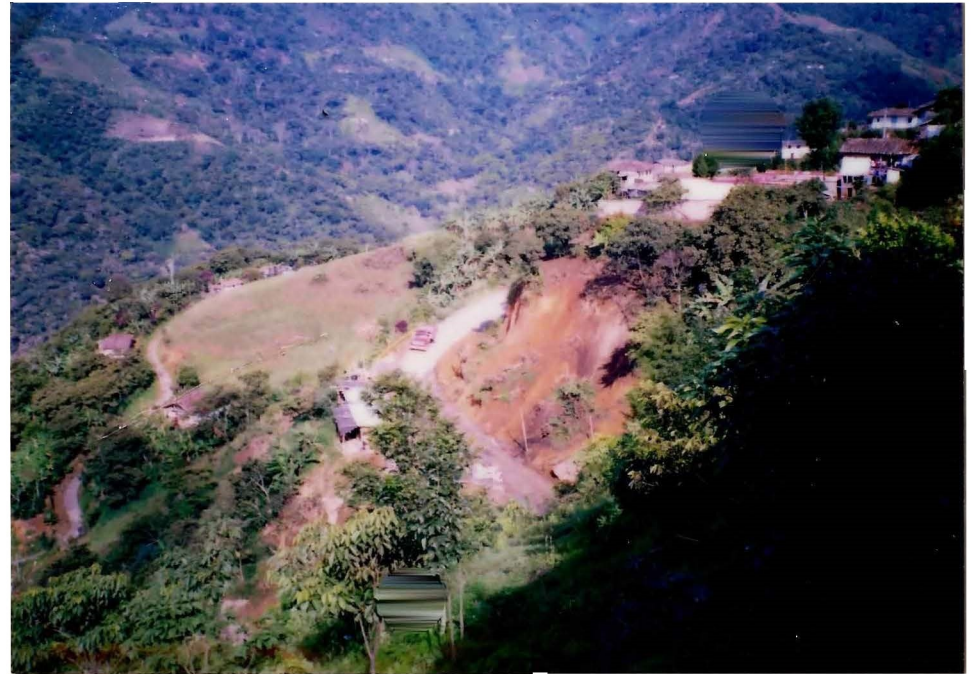
23. Deslizamiento con desprendimiento de masas de suelo, en la parte alta de la Quebrada El Clavel. Afloramiento abundante de agua.
24. Agrietamiento asociado a deslizamiento (Foto 23), en la parte alta de la Quebrada El Clavel. Huellas de sobrepastoreo. Al fondo, Municipio de Santuario.

25. Huellas de sobrepastoreo (terracetas), movimientos sucesivos del terreno, asociados a uno de los ramales de la Quebrada El Clavel, parte alta.
26. Superficies cóncavas y subredondeadas, por posibles removilizaciones del depósito de flujos de lodo, en el sector de El Clavel.
27. Parte media sector de El Clavel. Superficie plana a semiondulada, poco afectada por procesos erosivos. Se está montando allí el Jardín Botánico de la población.
28. Aspecto del Cerro Tatamá, desde el Municipio de Apía. Foto tomada hacia el Oeste.

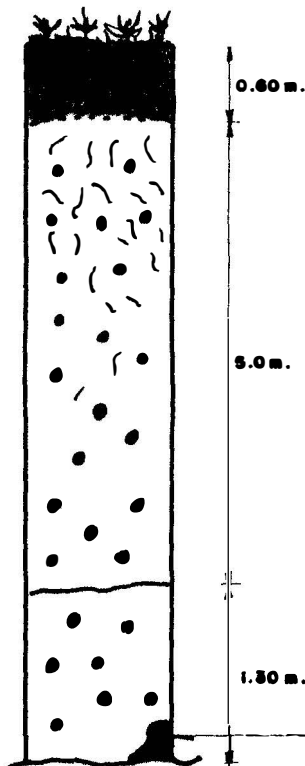
CENIZAS VOLCANICAS - DE COLOR PARDO AMARILLENTO  
ABUNDANTES RAICES.

DEPOSITOS DE FLUJOS DE LODO  
MATRIZ LIMO - ARCILLOSA DE COLOR AMARILLO ROJIZO  
PARDO AMARILLENTO (ABARRADA).  
FRAGMENTOS DE ROCA VOLCANICA, REDONDEADOS Y DE  
ROCA METASEDIMENTARIA, ANGULARES. (GRIETAS DE DESECACION)  
LOS FRAGMENTOS PRESENTAN TAMAÑOS HASTA DE 90 Cm.  
RAICES HASTA LA PARTE MEDIA.

PLANO DE FALLA AFECTANDO EL DEPOSITO.

BLOQUE DE ROCA BASALTICA.

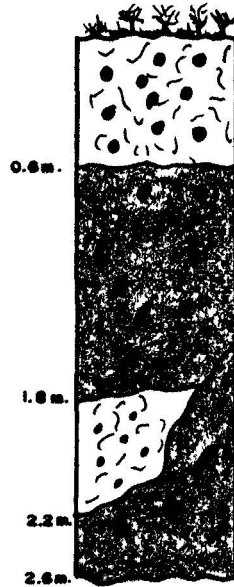
## 2. LOCALIZACION SECTOR DEL PARQUE RECREACIONAL

HORIZONTE AMARILLO PARDUZCO ROJIZO.  
ABUNDANTES FRAGMENTOS DE ROCA Y RAICES  
MATRIZ ARCILLOSA. AFLORA AGUA  
LLENO ARTIFICIAL MUY RECIENTE.

HORIZONTE DE COLOR NEGRO - VARIA LIGERAMENTE A CAFE EN SU  
PARTE INFERIOR.  
FRAGMENTOS DE ROCA - RAICES - HIERBA.  
EL AGUA AFLORA A VARIOS NIVELES, EN ABUNDANCIA.  
MATRIZ ARCILLOSA CON ABUNDANTE MATERIA ORGANICA

HORIZONTE ARCILLOSO DE COLOR GRIS - CONTIENE FRAGMENTOS DE ROCA Y CERAMICA.  
ABUNDANTE HIERBA.

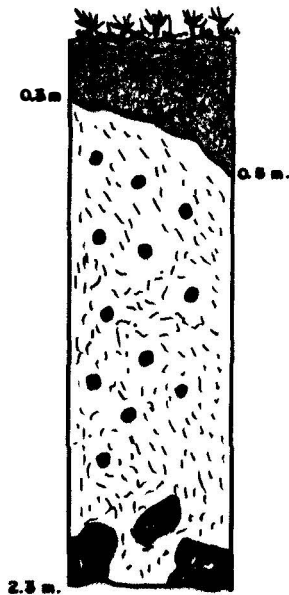
## 3. LOCALIZACION TERRENO DEL PROYECTO "JARDIN BOTANICO"

HORIZONTE DE CENIZA VOLCANICA  
DE COLOR PARDO - EN LA PARTE INFERIOR  
GRADA A UN COLOR AMARILLO PARDUZCO.

DEPOSITO DE FLUJO DE LODO.  
MATRIZ ARCILLO - LIMOSA DE COLOR ROJO, AMARILLO ROJIZO.  
PEQUEÑOS FRAGMENTOS DE ROCA VOLCANICA  
NIVEL FREATICO A 1.18 m.

BLOQUES DE ROCA VOLCANICA BASALTICA,  
SAPROLITIZADOS - CON COLORES ABIGARRADOS  
CONSERVAN LA TEXTURA DE LA ROCA.

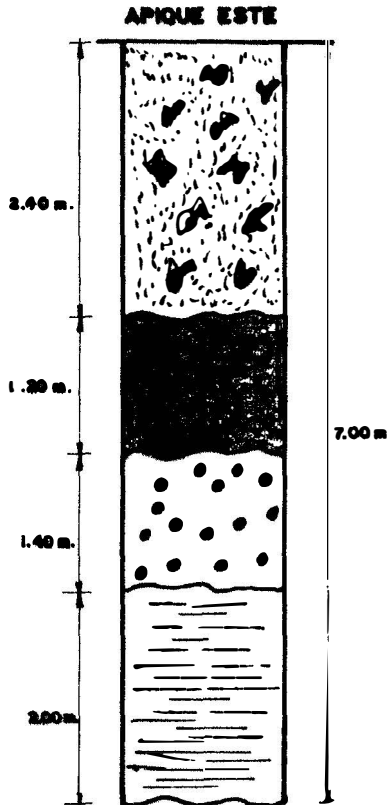
**4. DESCRIPCION DE APIQUES - HOGAR INFANTIL .**

LLENO ARTIFICIAL - COLORES ABISAPRADOS -  
GRIS OSCURO, PARDO, AMARILLO.  
FRAGMENTOS DE ROCA VOLCANICA BASALTICA.

HORIZONTE DE COLOR NEGRO.  
ALTO CONTENIDO DE MATERIA ORGANICA.

DEPOSITO DE FLUJOS DE LODO  
MATRIZ LINO-ARCILLOSA - COLOR PARDO AMARILLENTO  
PEQUEÑOS FRAGMENTOS DE ROCA VOLCANICA Y  
METASEDIMENTARIA - APARECE NIVEL FREATICO (4.30 m).

SUELO ARCILLO-LIMOSO  
COLOR GRIS AMARILLENTO.

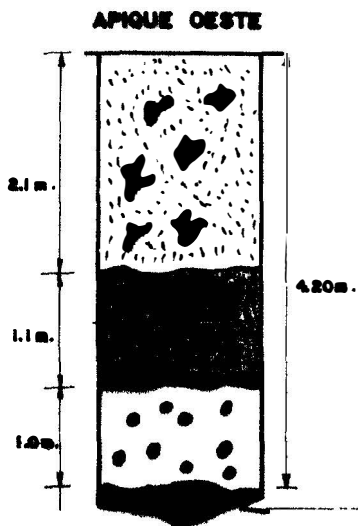
LLENO ARTIFICIAL  
PEDAZOS DE MATERIAL EN CONCRETO

HORIZONTE NEGRO  
ABUNDANTE MATERIA ORGANICA
