*GEOLOGIA AMBIENTAL DEL AREA
URBANA Y SUBURBANA DEL MUNICIPIO
DE BALBOA (RISARALDA)*

*BLANCA OLIVA POSADA POSADA, Geóloga.
HECTOR JAIME VASQUEZ MORALES, Ing. Geólogo.*

*PEREIRA
CORPORACION AUTONOMA REGIONAL
DE RISARALDA, CARTER
JUNIO, 1989*

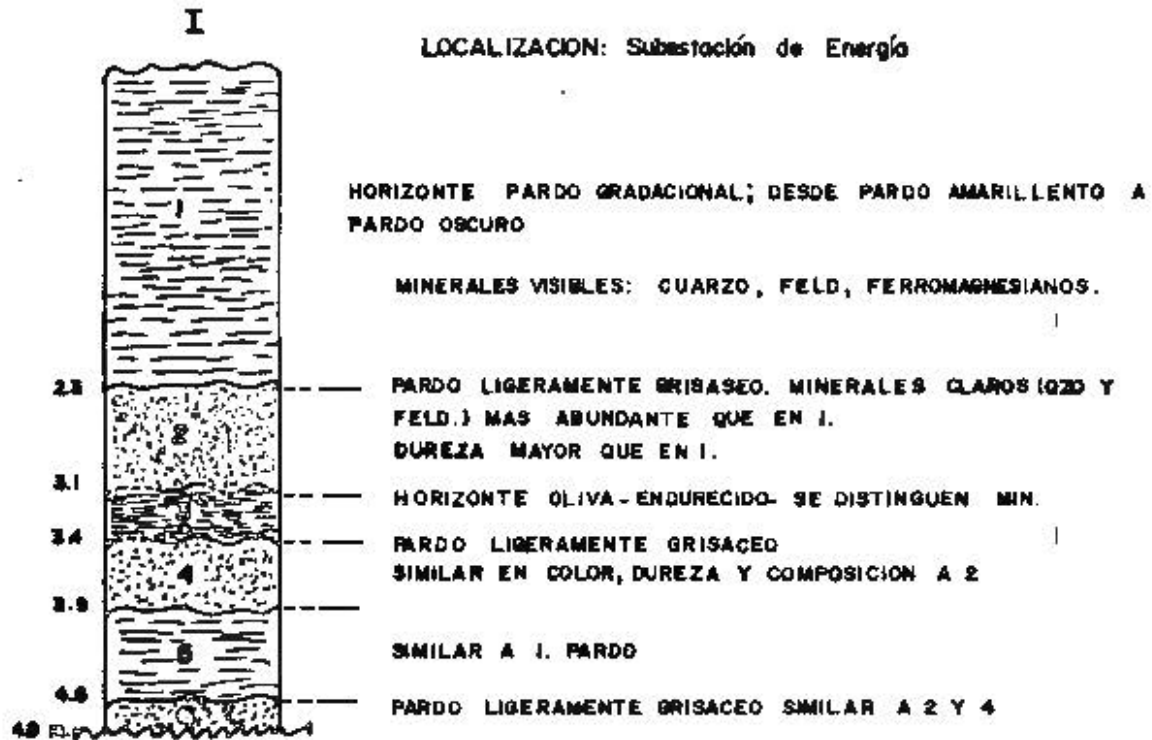
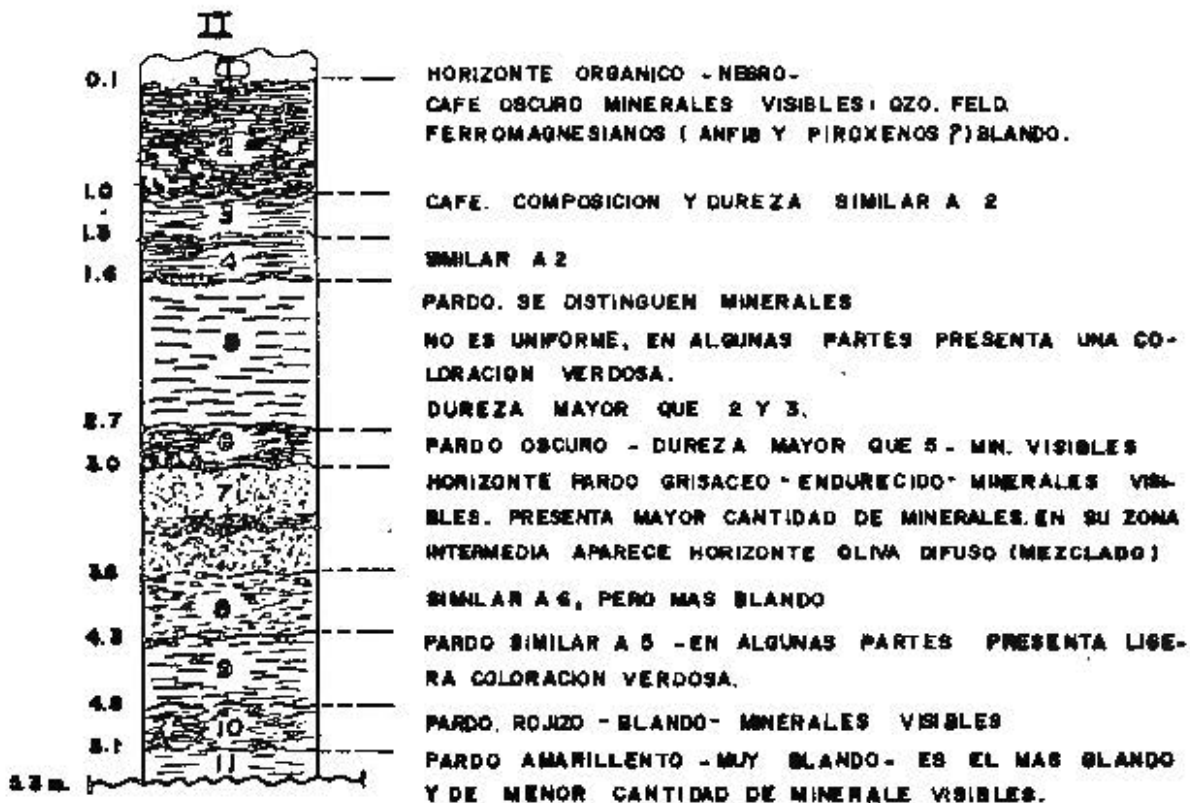
FIGURA 4. PERFILES DE CENIZAS VOLCANICAS

Los depósitos de cenizas volcánicas se encuentran en espesores hasta de 7 m, siendo muy común encontrar 3 ó 4 m. En ellos se distinguen varios horizontes tal como se

describen en tres perfiles localizados en inmediaciones del Colegio y que se muestran en las figuras 4 y 5. Dentro de ellos es importante destacar un horizonte denominado oliva, el cual aparece siempre dentro de otro de coloración grisácea muy compacto. En general está muy bioturbado, por la cual es difícil seguirlo a través del afloramiento.

El depósito de pendiente tipo flujo de escombros abarca las zonas de: el estadio, el Colegio Santo Domingo y el Centro de Promoción Campesina. La presencia de cenizas volcánicas, con espesores que superan los 5 m (Figura 4), demuestra la estabilidad de este sector en los últimos miles de años.

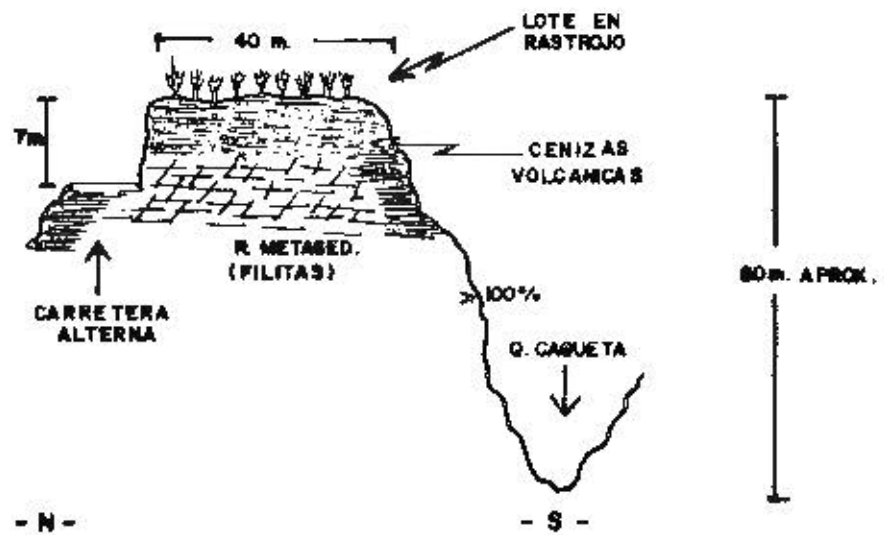
FIGURA 14. LOCALIZACION LOTE DESTINADO PARA REUBICACION EN CORTE N-S

presenta cortes verticales sobre cenizas volcánicas, con alturas hasta de 7 m. (Figura 14). Este lote fue seleccionado por la administración municipal para reubicación.
