***CONCEPTO TECNICO VISITA MUNICIPIO  
DE GAMARRA, DEPARTAMENTO DEL  
CESAR***

***Santafé de Bogotá, Marzo 1995***

**CONCEPTO TECNICO VISITA MUNICIPIO DE GAMARRA  
DEPARTAMENTO DEL CESAR**

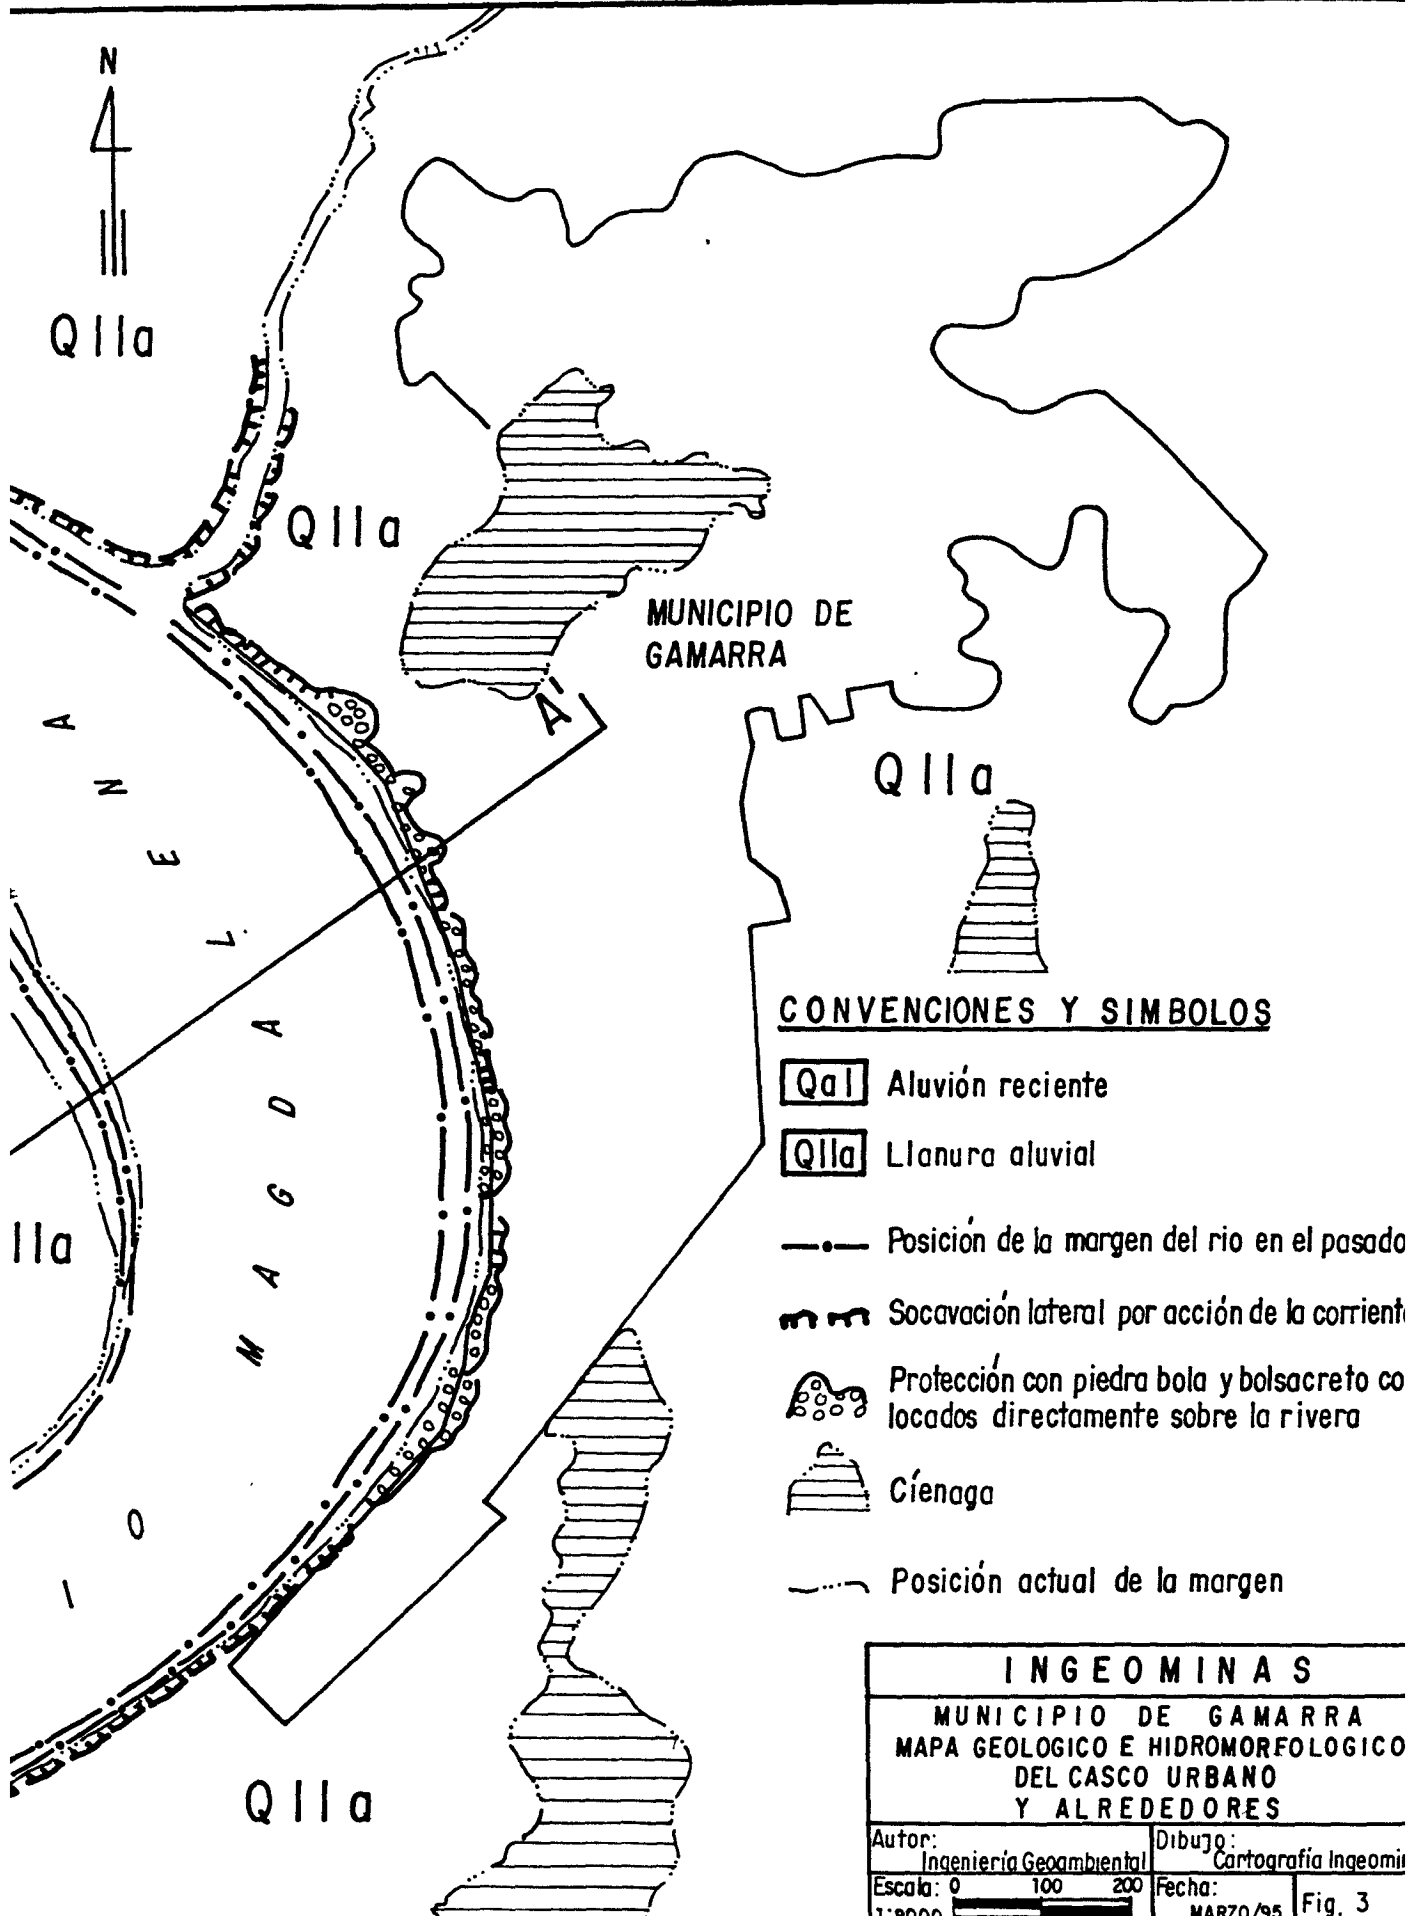
*Este sector es el más afectado por los fenómenos mencionados, debido a que se encuentra en la parte exterior de la curva cóncava sobre la cual actúa de forma directa la corriente del cauce (Figura No 3). El área en mención tiene una longitud aproximada de 900 m, a lo largo de la cual se encuentran áreas de comercio, viviendas, instalaciones del puerto, talleres de la siderúrgica, puerto*

*La zona se encuentra afectada principalmente por socavación lateral producida por que la corriente choca de frente a mayor velocidad que en los tramos rectos, produciendo, por una parte, profundización del cauce por la gran fuerza de arrastre de la corriente y, por otra, la formación de pequeñas cárcavas a la altura del nivel de aguas por acción de erosión lateral del oleaje. Estos procesos hidromorfológicos son fenómenos dinámicos que se han presentado desde la misma formación del río, sus efectos son mayores según la categoría de la corriente, geometría del cauce, y los materiales que conforman el terreno. Según información de la población, estos procesos han actuado de forma constante sobre la ribera y a la fecha, el río se ha llevado o ha avanzado hacia al casco urbano unos 100 m ( una cuadra), obligando a la reubicación periódica de la población afectada (Figura 3 y 4 )*

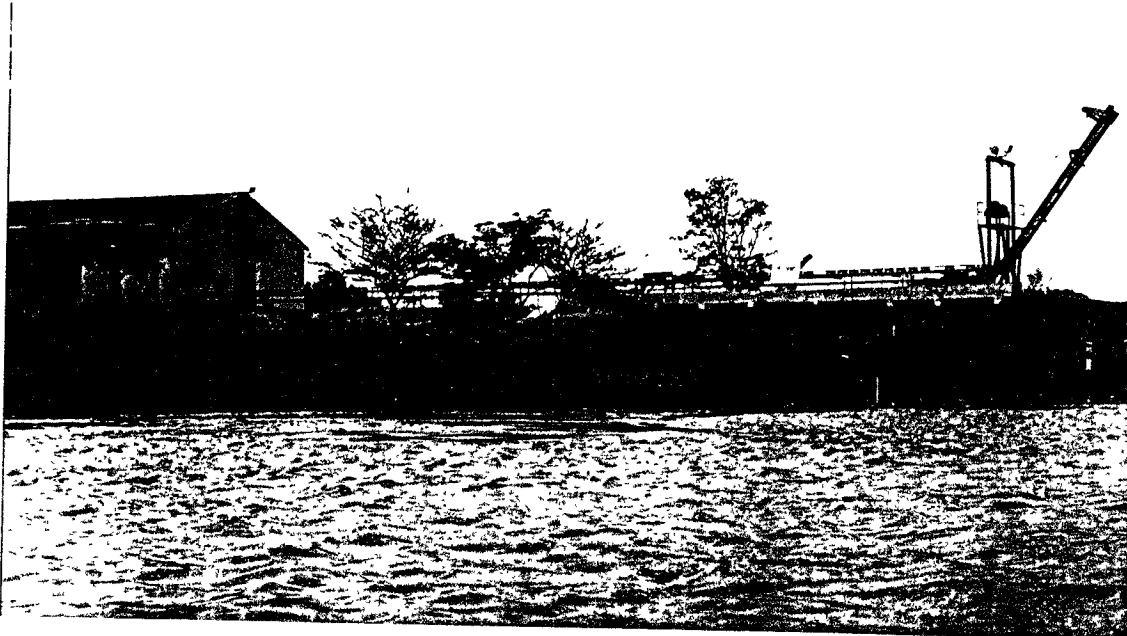
*Foto 21*

*Fotos 21 y 22. Extremo sur borde casco urbano de Gamarra, sector puerto de carga ferrocarriles orilla derecha río Magdalena.*
