**ESTUDIO DE AMENAZA, VULNERABILIDAD Y RIESGO POR MOVIMIENTOS EN  
MASA DEL MUNICIPIO DE VÉLEZ, DEPARTAMENTO DE SANTANDER**

**VOLUMEN II**

**DETERMINACIÓN DE LA AMENAZA, VULNERABILIDAD Y RIESGO  
DEL CASCO URBANO DE VÉLEZ**

**VOLUMEN II-A  
DETERMINACIÓN DE LA SUSCEPTIBILIDAD DEL  
CASCO URBANO DE VÉLEZ**

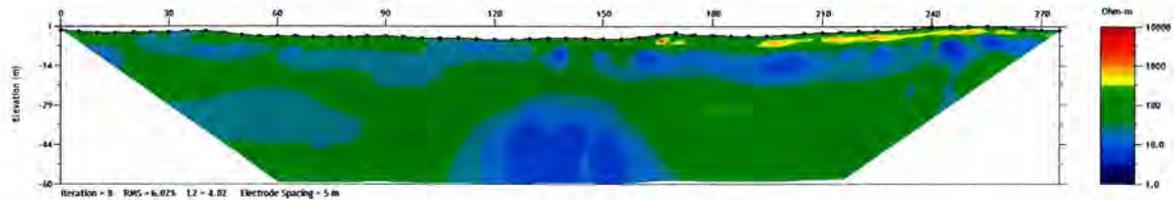
**Figura 17. Tomografía 12.**

La tomografía 12 se encuentra localizada en el costado occidental del vía Vélez-Barbosa en la parte alta del barrio Ricaurte costado sur del casco urbano de Vélez (figura 17). Con una longitud de perfil tomográfico de 275 metros.

Predominancia de materiales con resistividades entre los 30 y 150  $\Omega$ -m, correspondiente a rocas limolíticas calcáreas con tamaño de grano lodo en estado húmedo y algo fracturado. Sector estabilizado mediante zanjas recubiertas en geomembrana y pantallas ancladas metros debajo de la medición, entre las abscisas 0 m a 102 m. Entre las abscisas 115 m a 125 m la medición se hizo sobre un aljibe cubierto. Las zonas de baja resistividad (20 a 30  $\Omega$ -m) bajo las abscisas 30 m y 65 m concuerdan con la presencia de material húmedo por las cunetas en el talud; igual concordancia se aprecia entre las abscisas 115 m a 125 m sobre el aljibe cubierto. Hay una concentración de gran tamaño en la zona central profunda del Tomograma con resistividades entre los 5 a 30  $\Omega$ -m, que corresponde a material saturado.

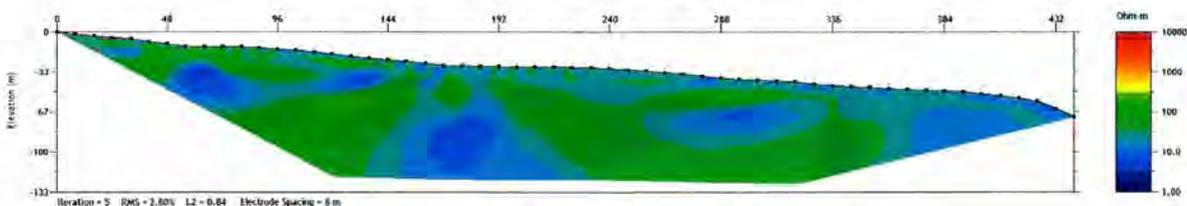
**Figura 18. Tomografía 13.**

La tomografía 13 se encuentra localizada en la parte baja del Barrio Ricaurte sector central entre las quebradas Palenque y Las Lajitas en la parte sur oriental del casco urbano de Vélez (Ver figura 18). Con una longitud de perfil tomográfico de 440 metros.

Predominancia de materiales con resistividades entre los 10 y 150  $\Omega$ -m, correspondiente a rocas limolíticas calcáreas con tamaño de grano lodo en estado húmedo y algo fracturado. Superficialmente encontramos materiales finos de origen coluvial con resistividad entre los 30 a 50  $\Omega$ -m, material húmedo. Se aprecian varias zonas de baja resistividad (10 a 30  $\Omega$ -m) a profundidades de aproximadamente 15m; probablemente zonas saturadas por flujo entre fracturas de roca entre, las abscisas 336m hasta el final del alineamiento la resistividad es baja, debido a la humedad del terreno por su cercanía a la quebrada.

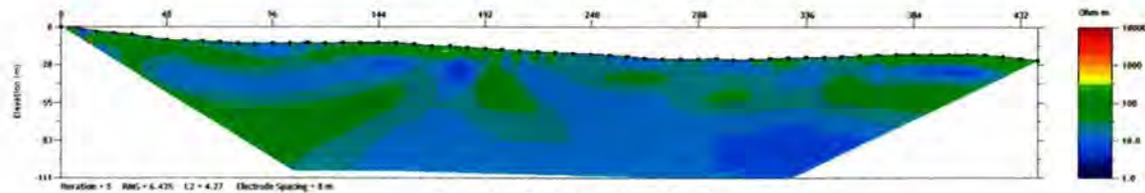
Figura 19. Tomografía 14.

La tomografía 14 se encuentra localizada en los Barrios la Cuadras y La Rosita, sector norte de la quebrada Palenque, en la parte oriental del casco urbano de Vélez (figura 19). Con una longitud de perfil tomográfico de 440 metros.

Predominancia de materiales con resistividades entre los 10 y 100  $\Omega$ -m, correspondiente a rocas limolíticas calcáreas con tamaño de grano lodo en estado húmedo y algo fracturado. Superficialmente encontramos materiales finos de origen coluvial entre las abscisas 0 m a 328 m y suelo residual secos entre las abscisas 336 m a 440 m. La zona superficial entre las abscisas 240 m y 336 m, presenta bajas resistividades, lo que concuerda con la existencia de múltiples zanjas profundas con agua de drenaje en ese tramo del alineamiento.

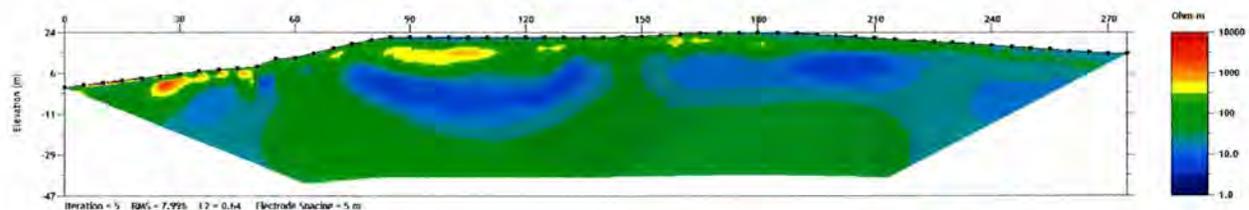
Figura 20. Tomografía 15.

La tomografía 15 se encuentra localizada en la parte oriental del casco urbano de Vélez (figura 20), costado oriental del barrio La Rosita. Con una longitud de perfil tomográfico de 175 metros.

Resistividad variable a lo largo del alineamiento; En la zona superficial, entre las abscisas 0 m a 180m se aprecian zonas amarillas y naranjas (resistividad entre 300 y 1000  $\Omega$ -m), se estima corresponden a rocas limolíticas calcáreas secas y de baja meteorización. Las zonas profundas de baja resistividad (3 y 30  $\Omega$ -m) corresponden a material húmedo debido a filtración de agua a través de fracturas. Se aprecia concentración de estas resistividades al final del alineamiento, terreno muy húmedo en superficie.

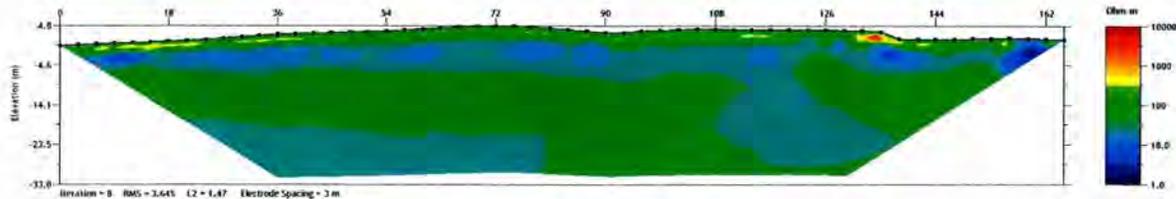
Figura 21. Tomografía 16.

La tomografía 16 se encuentra localizada en la parte baja del Barrio Ricaurte entre las quebradas Palenque y Las Lajitas en la parte sur oriental del casco urbano de Vélez (figura 21). Con una longitud de perfil tomográfico de 165 metros.

Predominancia de materiales con resistividades entre los 30 y 100  $\Omega$ -m, correspondiente a rocas limolíticas calcáreas con tamaño de grano lodo en estado húmedo y muy fracturado. Se aprecia una acumulación de materiales con bajas resistividades al final del alineamiento, material saturado por su cercanía a la quebrada. Se aprecia una capa de material con resistividad entre los 10 y 30  $\Omega$ -m a una profundidad de aproximadamente 4.5 m lo largo de todo el alineamiento que pueden corresponder al contacto entre roca y suelo el cual presenta concentraciones de humedad alta.

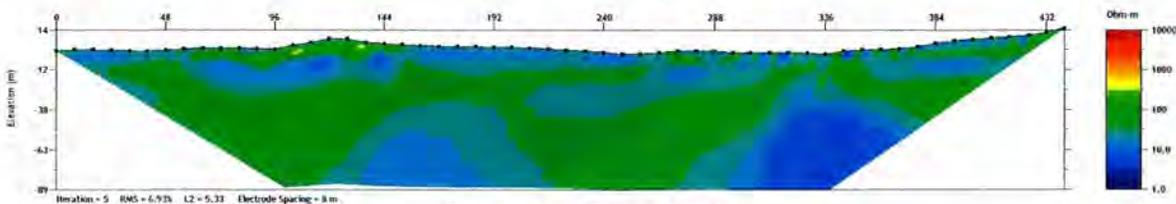
Figura 22. Tomografía 17.

La tomografía 17 se encuentra localizada en la parte baja del casco urbano de Vélez (figura 22), en el barrio Santander. Con una longitud de perfil tomográfico de 420 metros.

Predominancia de materiales con resistividades entre los 30 y 100  $\Omega$ -m, correspondiente a rocas limolíticas calcáreas con tamaño de grano lodo en estado húmedo y muy fracturado. Se presenta un sector de medición sobre zona muy húmeda superficialmente, y con evidencia mal manejo de aguas residuales en la zona central del alineamiento, entre las abscisa 144m a 264m (las aguas residuales fluyen libremente sobre el terreno, lo que reduce la resistencia del suelo) evidencia de materiales blandos y sobre la abscisa 344 m cruza una quebrada. Presencia de zonas de superficiales de baja resistividad (10 a 30  $\Omega$ -m) entre las abscisas 0 m a 48 m, correspondientes a flujo superficial debido a mal manejo de aguas lluvias según lugareños; entre 160 m a 216 m a zonas pantanosas por lo

observado en campo; entre las abscisas 216 a 288 m corresponden a flujos superficiales de aguas residuales. Las dos grandes formaciones profundas de baja resistividad, probablemente corresponden a posible material saturado por flujo de agua entre fracturas.

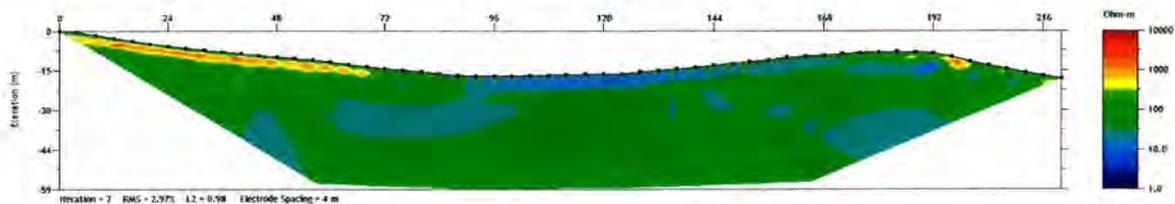
Figura 23. Tomografía 18.

La tomografía 18 se encuentra localizada en la parte baja del barrio San Luis costado sur de la quebrada Las Flores al Nor-oriente del casco urbano de Vélez (figura 23). Con una longitud de perfil tomográfico de 420 metros.

Predominancia de materiales con resistividades entre los 30 y 100  $\Omega$ -m, correspondiente a rocas limolitas calcáreas con tamaño de grano lodo en estado húmedo y muy fracturado. Las bajas resistividades (5 a 20  $\Omega$ -m) en la zona central del alineamiento cerca de la superficie coinciden con la presencia de humedad por lo visto en campo. Hay concentraciones profundas entre los 20 a 30  $\Omega$ -m, posible material bastante húmedo. Los tonos en amarillo y naranja al inicio y final del alineamiento corresponden a material en estado seco.

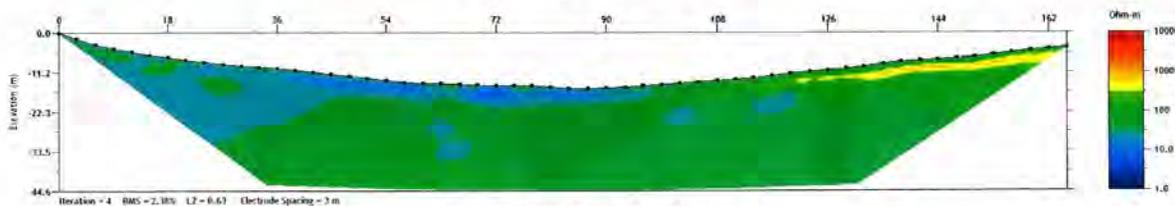
Figura 24. Tomografía 19.

La tomografía 19 se encuentra localizada en la parte baja de la carrera 2 entre calles 11 y 12, en la parte alta del barrio Santander (figura 24). Con una longitud de perfil tomográfico de 165 metros.

Predominancia de materiales con resistividades entre los 30 y 100  $\Omega$ -m, correspondiente a rocas limolitas calcáreas con tamaño de grano lodo en estado húmedo y muy fracturado. Las bajas resistividades (5 a 20  $\Omega$ -m) en la zona central del alineamiento cerca de la

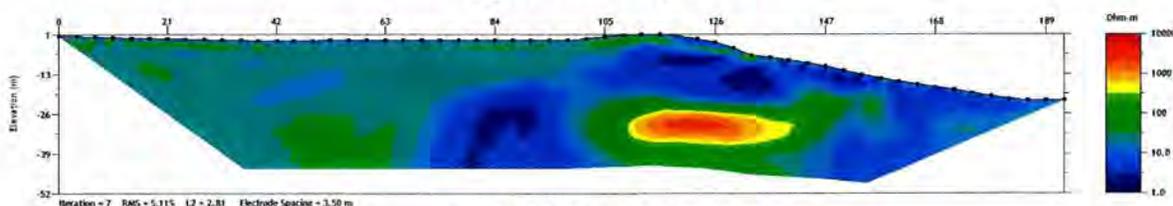
Figura 25. Tomografía 20.

La tomografía 20 se encuentra localizada en parte baja de la urbanización Villa del Bosque en la parte oriental del casco urbano de Vélez (figura 25). Con una longitud de perfil tomográfico de 192 metros.

Predominancia de materiales con resistividades entre los 20 y 30  $\Omega$ -m en la primera mitad del alineamiento; resistividades entre los 1 y 20  $\Omega$ -m en la segunda mitad. La zona central probablemente corresponde a material saturado por infiltración de agua a través de fracturas. Se aprecia una zona de resistividad alta (hasta 3453  $\Omega$ -m) que posiblemente corresponde a roca inalterada.

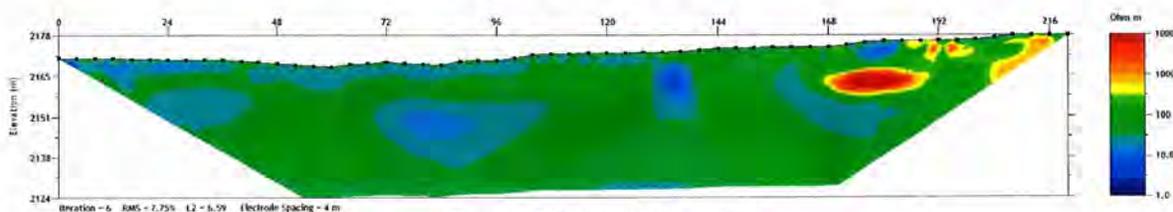
Figura 26. Tomografía 21.

La tomografía 21 se encuentra localizada en el costado oriental de la carrera 5 entre calles 12 y la cárcel en el barrio la feria (figura 26). Con una longitud de perfil tomográfico de 220 metros.

Predominancia de materiales con resistividades entre los 10 y 100  $\Omega$ -m, correspondiente a rocas limolitas calcáreas con tamaño de grano lodo en estado húmedo y muy fracturado. Presencia de resistividades bajas (10 a 30  $\Omega$ -m) profundas entre las abscisas 24 m a 48 m, 120 m a 136 m y en la abscisa 160 m, muestran continuidad con las tres manchas de baja resistividad encontradas en la Tomografía 7.

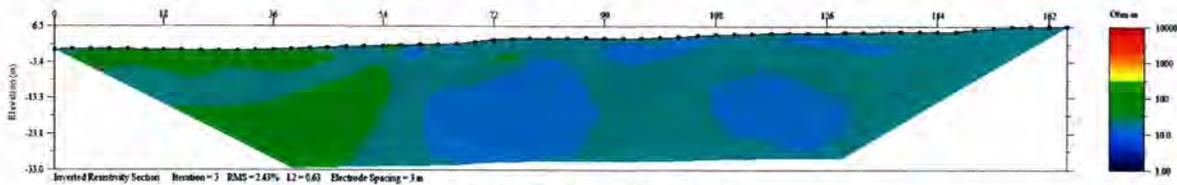
Figura 27. Tomografía 22.

La tomografía 22 se encuentra localizada junto a la cárcel municipal en la parte norte del casco urbano de Vélez (figura 27), en el barrio La Feria. Con una longitud de perfil tomográfico de 165 metros.

Predominancia de materiales con resistividades entre los 10 y 100  $\Omega$ -m, correspondiente a rocas limolitas calcáreas con tamaño de grano lodo en estado húmedo y muy fracturado. La concentración de baja resistividad (10 a 20  $\Omega$ -m) entre las abscisas 54 a 90 m corresponde a filtraciones del pozo de inspección del alcantarillado localizado en esa zona o a los drenajes que fueron canalizados y sobre los cuales se construyeron las viviendas del sector y la cárcel.

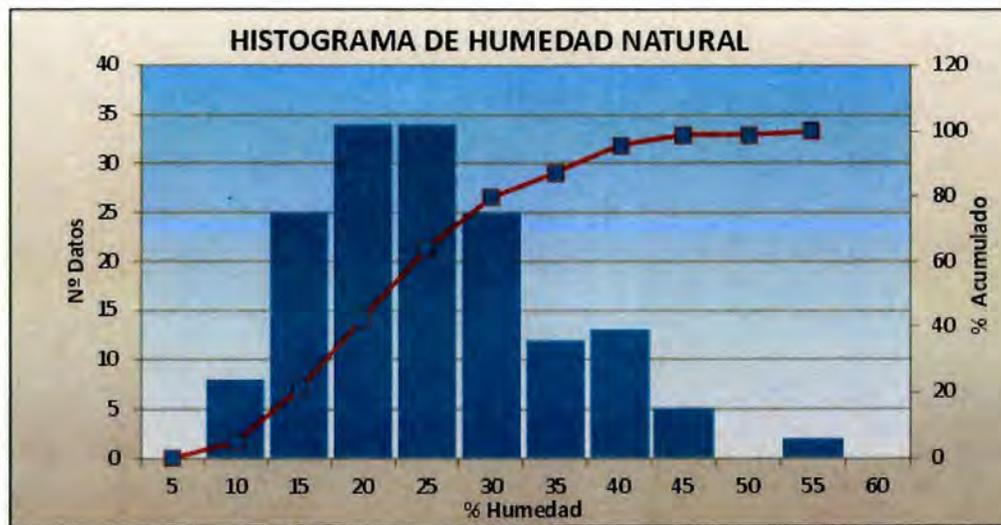
Figura 37. Histograma de humedad.

Los datos de humedad obtenidos, arrojaron humedades que oscilan entre el 5 y 60%, siendo más frecuentes los valores entre a 20 y 30% (figura 37).

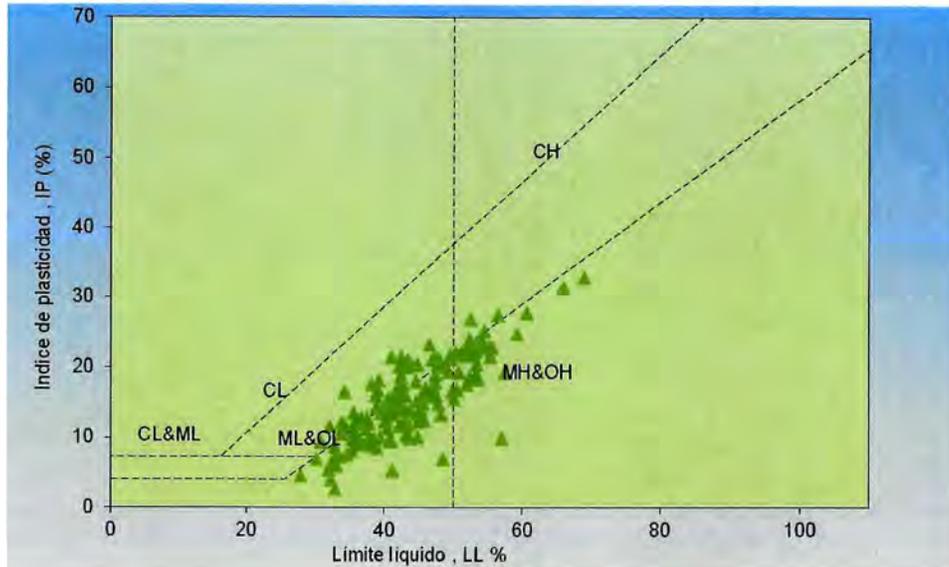
**Figura 38. Carta de plasticidad.**

Una vez obtenidos los datos de la fracción fina en los suelos, se generó la carta de plasticidad de la Figura 34, en la que se puede observar que la mayoría de los suelos corresponden a limos y arcillas de baja a media-alta plasticidad, con límite líquido entre 28 y 70%, límite plástico entre 17 y 47% e índice de plasticidad entre 2 y 32%.

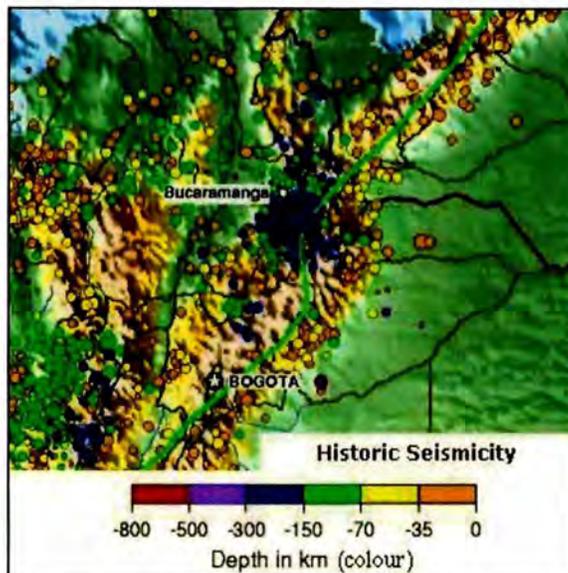
Figura 46. Sismicidad historia de los sectores aledaños al departamento de Santander.

En el mapa de sismos del USGS (figura 46), se observa un clúster de sismos profundos (más de 150 Km) en la zona de Bucaramanga y casi nula en el corregimiento de Vélez.

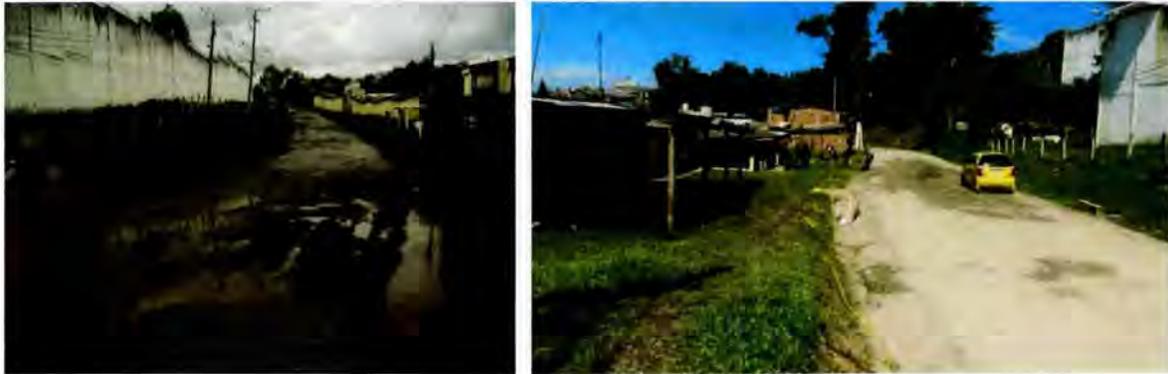
En la carrera 4 frente a la Cárcel, se presentan problemas de agrietamiento y hundimiento de las viviendas existentes, las cuales, en su mayoría se encuentran desalojadas y se evidencia un proceso de remoción en masa, producto de suelos sueltos superficiales, niveles freáticos altos y mal manejo de aguas superficiales. En la tomografía realizada en este sector se evidencia la presencia de suelos saturados, comprobados en la exploración geotécnica (sondeo 8).

Desde el punto de vista geotécnico, la zona presenta suelos superficiales compuestos por limos arcillosos plásticos de la formación Paja. En el mapa de unidades geotécnicas, corresponden a suelos de baja consistencia con profundidad de suelo competente mayor de 3. Teniendo presente lo anterior, se procedió a realizar los respectivos análisis de estabilidad para la condición precedente y para la condición actual con obras de mitigación. Los resultados para la condición sin obras muestran claramente que aún en el caso de no ser intervenidos estos terrenos, se incrementarán las zonas afectadas por los desplazamientos del suelo.

**Figura 51.** Vista general de sectores aledaños al Barrio San Luis.

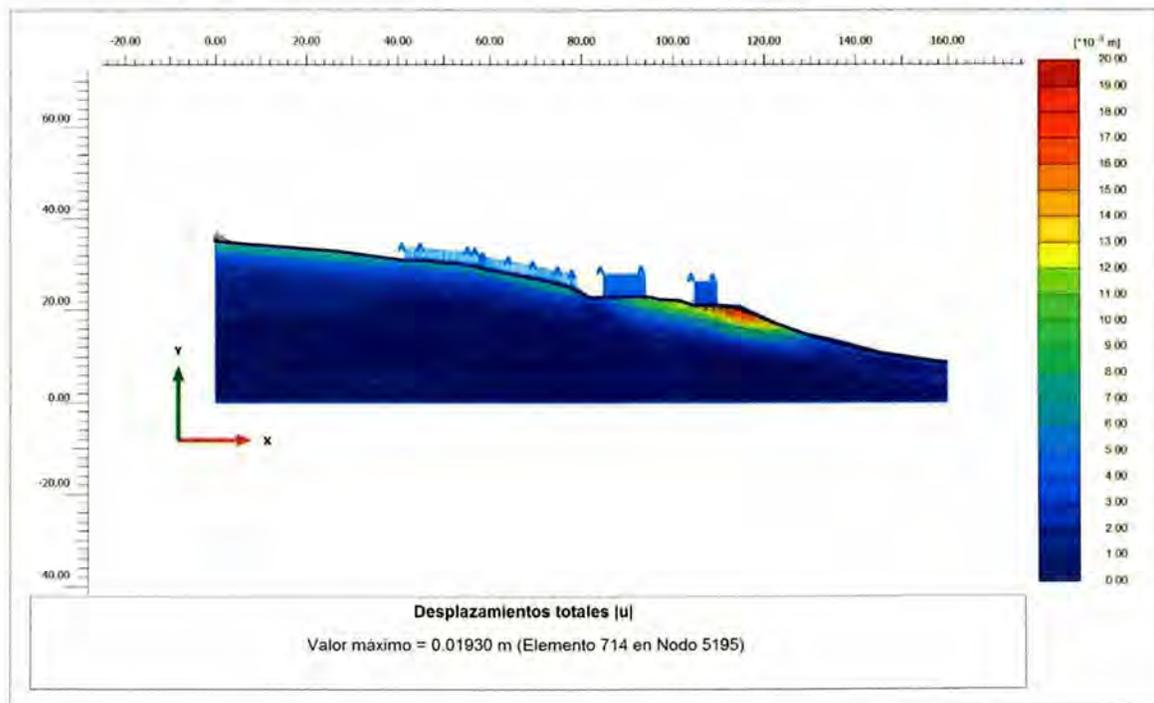
**Figura 56.** Análisis esfuerzo deformación, sector la Cárcel barrio San Luis.

El modelo realizado muestra deformaciones entre 15 -19 milímetros (probabilidad cualitativa = 5, Muy alto) en el sector de las viviendas existentes al costado oriental de la carrera 4 y deformaciones entre 5 a 10 milímetros en el sector donde se encuentra la cárcel (probabilidad cualitativa = 3 y 4, Medio y Alto). A continuación en la Tabla 34 se presenta el resumen de los factores de seguridad obtenidos en los modelos y su respectiva probabilidad cualitativa:

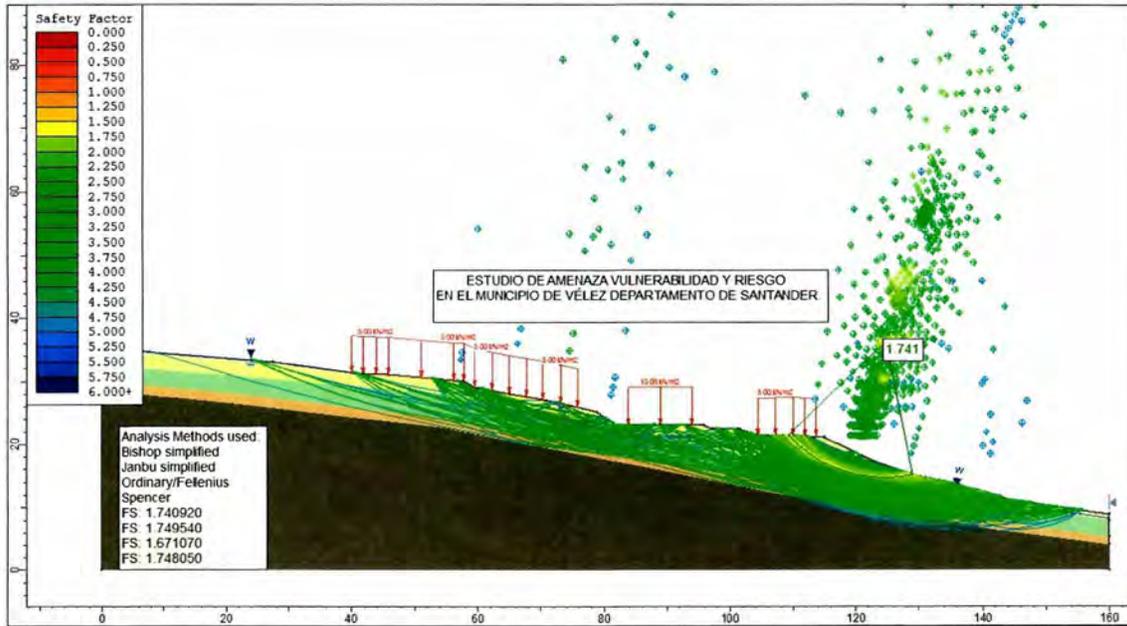
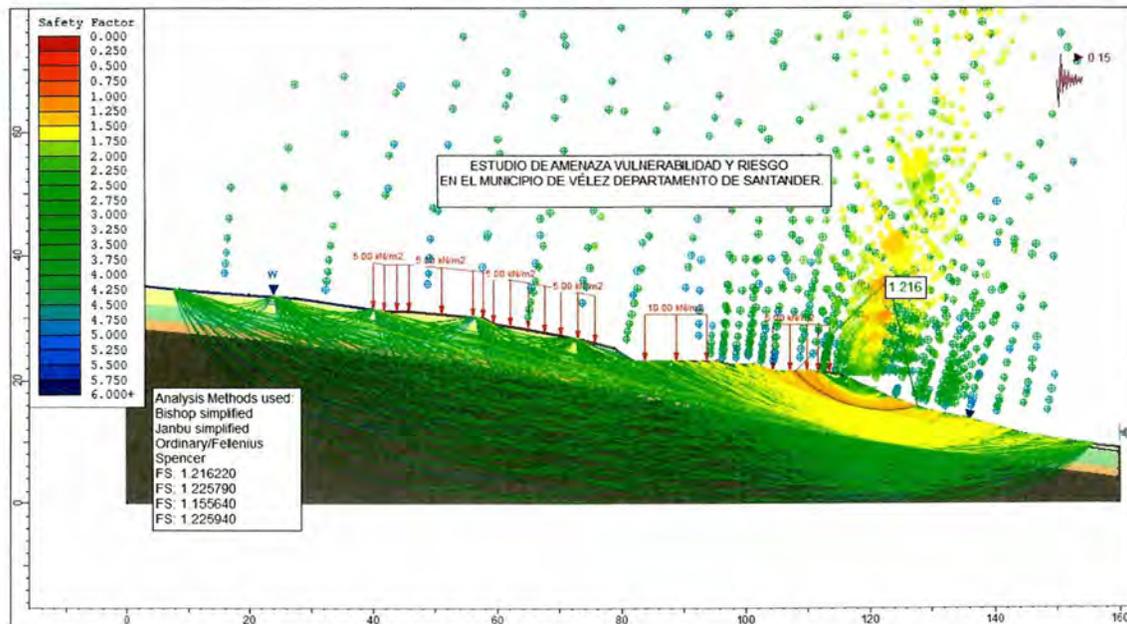
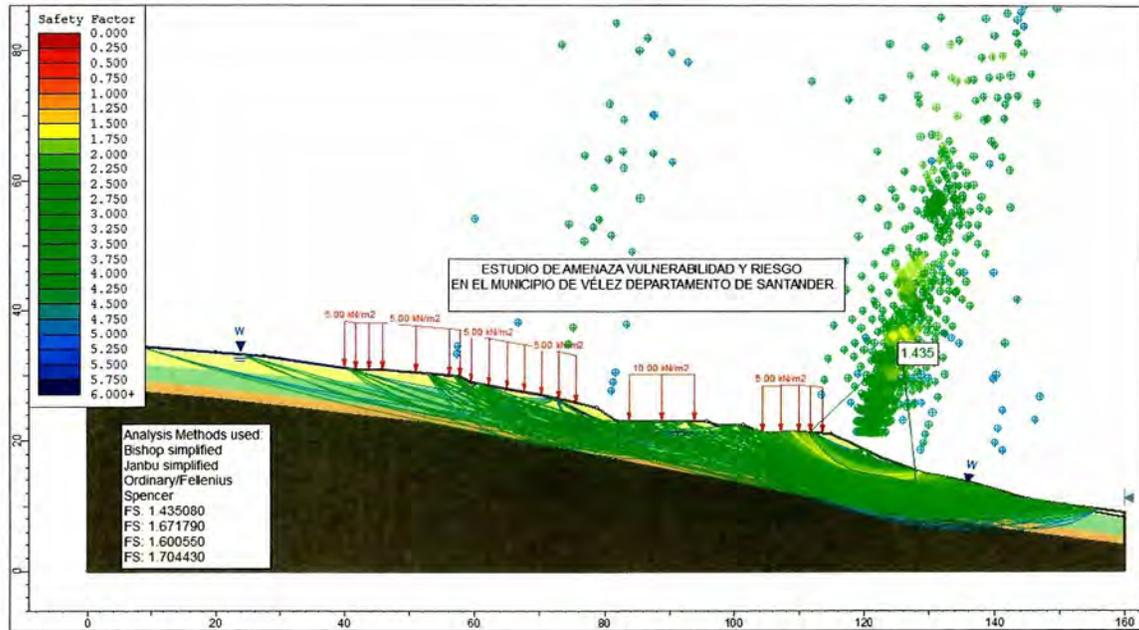
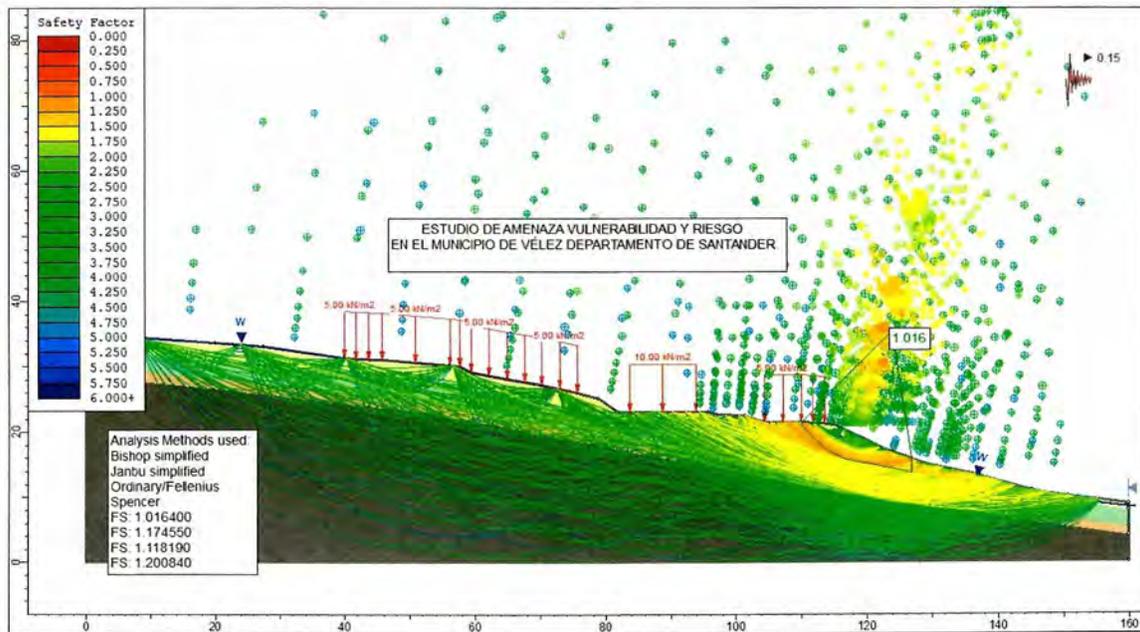
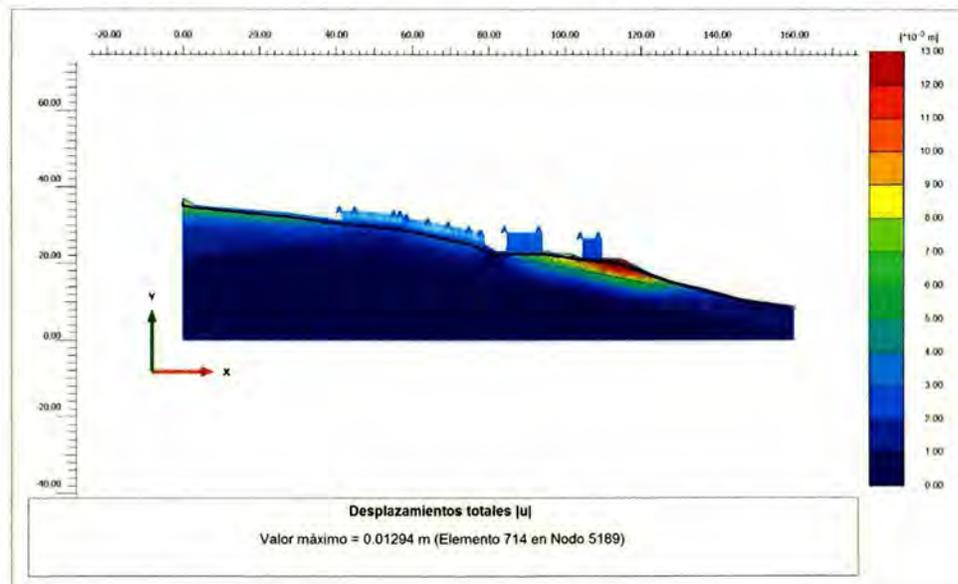
El modelo con obras de mitigación (figuras 57 a 60), muestra una reducción en las deformaciones pasando de 19 a 12 milímetros (pasando de probabilidad cualitativa Muy alto a Alta) en el sector de las viviendas existentes al costado oriental de la carrera 4 y deformaciones de 10 a 5 milímetros en el sector donde se encuentra la cárcel. A continuación en la tabla 35, se presenta el resumen de los factores de seguridad obtenidos en los modelos y su respectiva probabilidad cualitativa:

Los resultados para la condición sin obras muestran claramente que el terreno debe ser intervenido. Las obras propuestas consisten en la construcción de filtros longitudinales siguiendo la carrera 4, con los cuales se busca abatir el nivel freático.

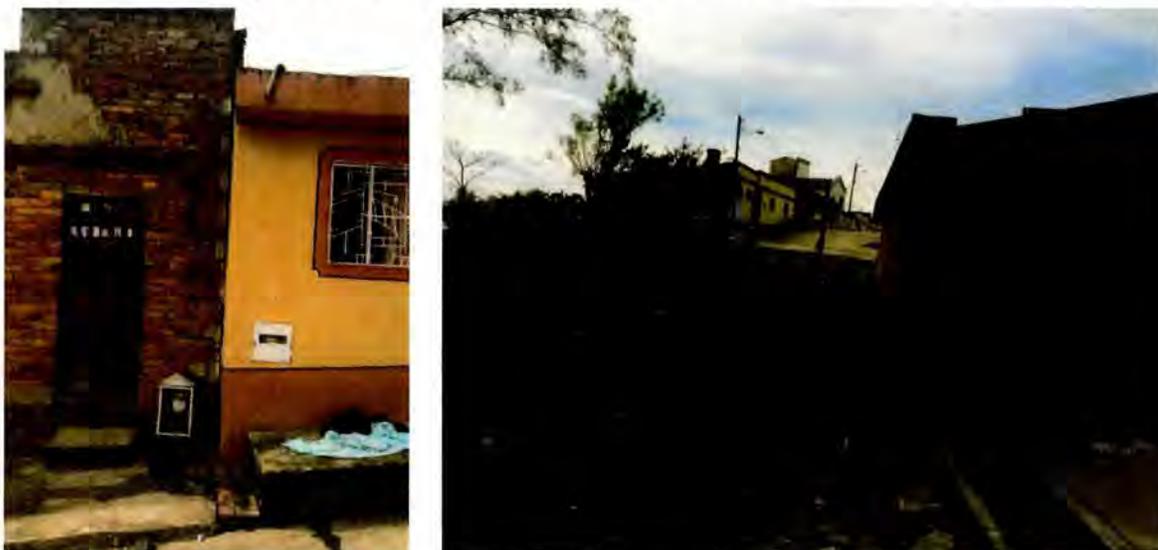
Este análisis corresponde a un sector aledaño al barrio San Luis, costado sur de la quebrada las Flores, entre las carrera 2 y 3 con calles 12 a la 12<sup>a</sup>, donde se encuentran viviendas con evidencias de asentamientos y algunas grietas debidas probablemente a la presencia de fundaciones en materiales sueltos. Igualmente, en el cruce de la quebrada las Flores, de acuerdo con los procesos morfodinámicos identificados, se presenta avance hacia aguas arriba de su lento pero activo proceso de erosión regresiva o remontante y que se traduce en laterales movimientos de remoción en masa hacia ella de los terrenos adyacentes no estables geológicamente. Desde el punto de vista geotécnico, en la zona afloran superficialmente suelos antropogénicos compuestos por limos arcillosos plásticos. En el mapa de unidades geológicas corresponden a rellenos antropogénicos de baja consistencia con profundidad de suelo competente a más de 3 metros. Teniendo presente lo anterior, se procedió a realizar los respectivos análisis de estabilidad para la condición precedente y para la condición actual con obras de mitigación. Los resultados para la condición sin obras muestran claramente que aún en el caso de no ser intervenidos estos terrenos, se incrementarán las zonas afectadas por los desplazamientos del suelo.

**Figura 62.** Vista general de sectores aledaños al Barrio San Luis.

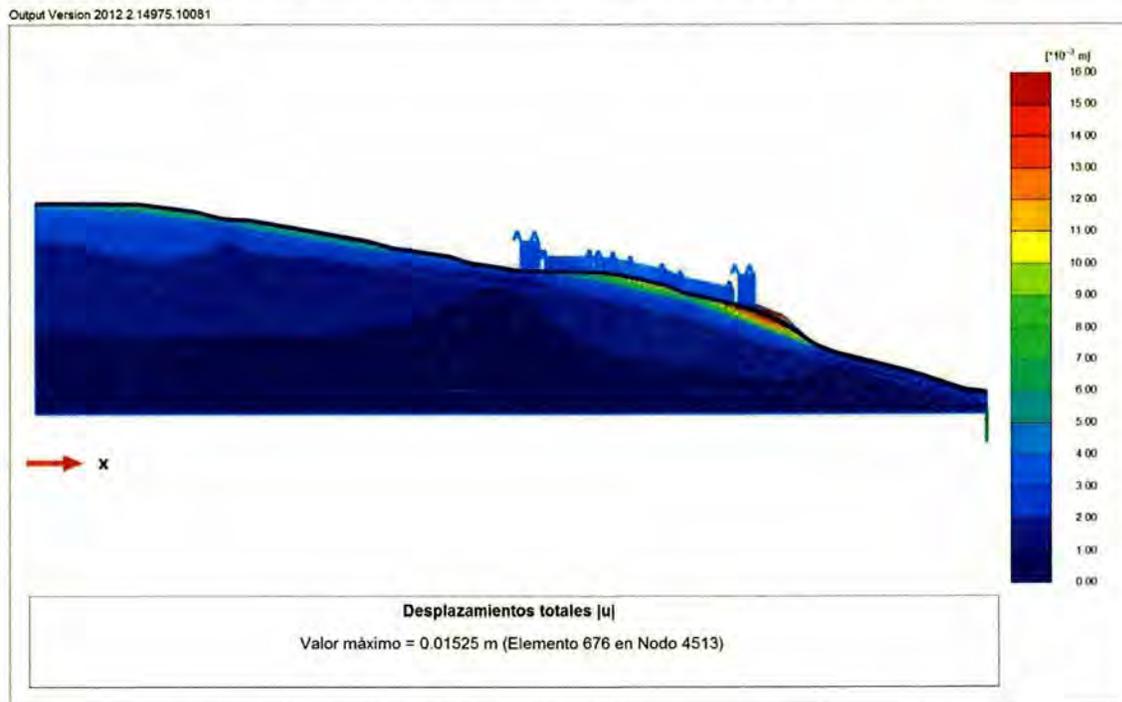
**Figura 65.** Análisis esfuerzo deformación, sector sur quebrada las Flores barrio San Luis.

El modelo muestra deformaciones entre 12 -15 milímetros (probabilidad cualitativa = 5), es Muy alto. A continuación en la tabla 36 se presenta el resumen de los factores de seguridad obtenidos en los modelos y su respectiva probabilidad cualitativa:

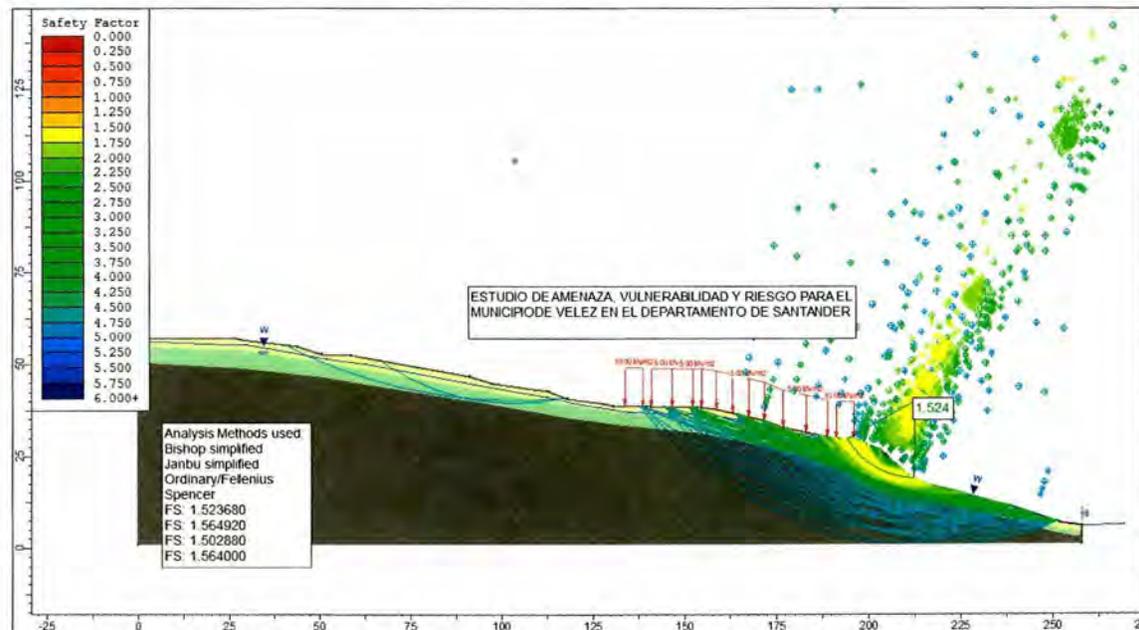
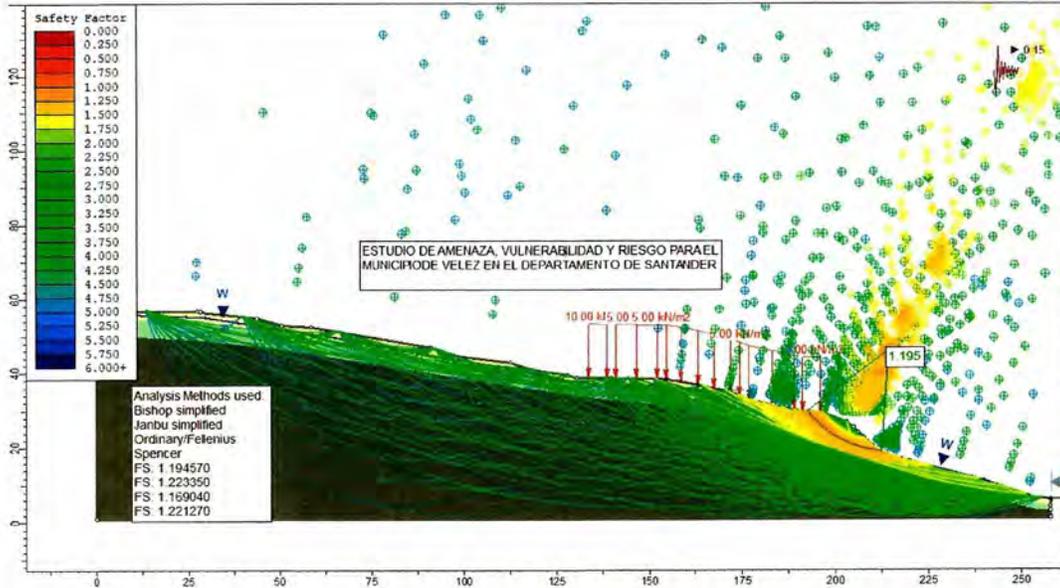
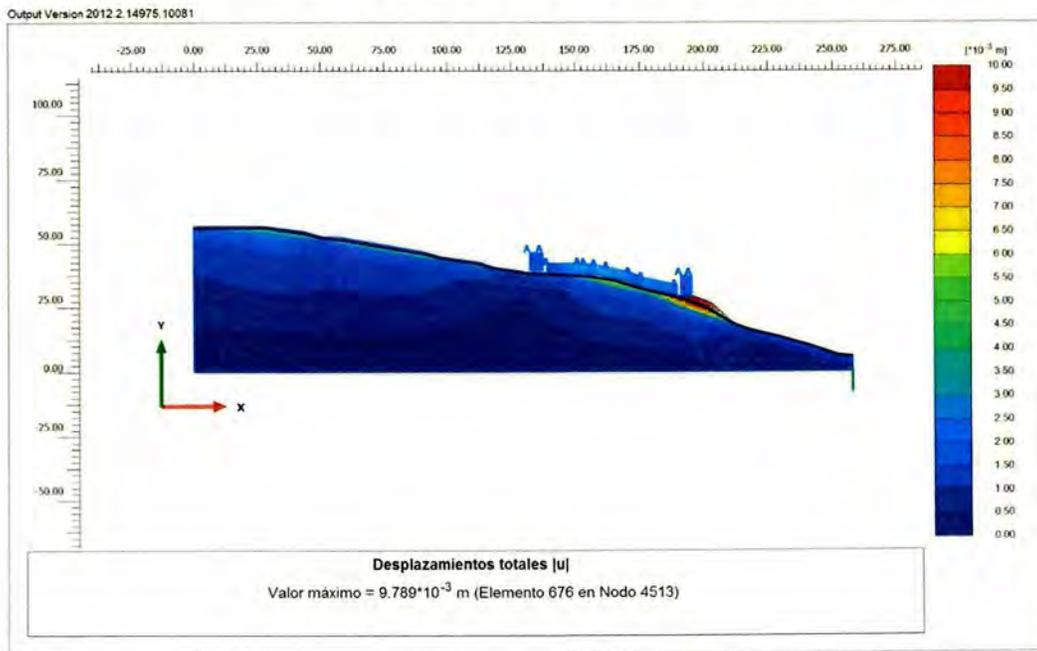
El modelo con obras de mitigación propuestas muestra una reducción en las deformaciones pasando de 15 a 9 milímetros (pasando de probabilidad cualitativa Muy Alto a Alta). A continuación en la tabla 37 se presenta el resumen de los factores de seguridad obtenidos en los modelos y su respectiva probabilidad cualitativa:

Los resultados para la condición sin obras muestran claramente que el terreno debe ser intervenido. Se procedió a realizar los respectivos análisis de estabilidad con obras de mitigación (figura 66 a 68); las obras propuestas consisten en la construcción de filtros longitudinales a lo largo de las carreras 2 y 3 con los cuales se busca abatir el nivel freático.

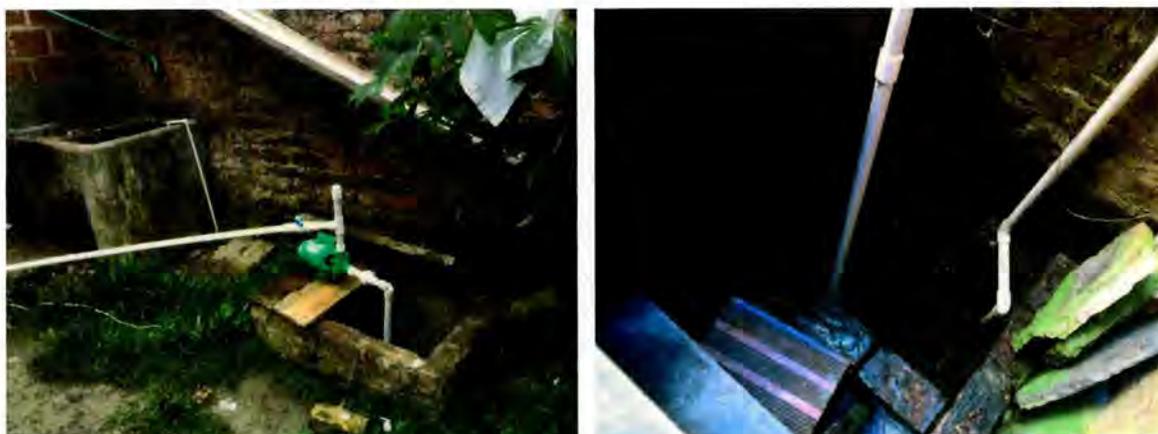
Localizado en la parte alta y costado norte del municipio, entre la calle 12 al sur y el barrio Los Cerezos al norte y la carrera 5 hasta la parte alta del barrio. Sobre la calle 13A se presenta una hondonada delimitada a ambos costados por sobresalientes digitaciones inclinadas que emergen a ambos costados de esta empinada vía urbana, cuyos suelos fueron removidos para la construcción de viviendas urbanas de 2 y 3 pisos, al igual que el sistema de drenaje natural. Se encuentran pozos en algunas viviendas aledañas al sector.

**Figura 69.** Pozos existentes en el barrio Esperanza.

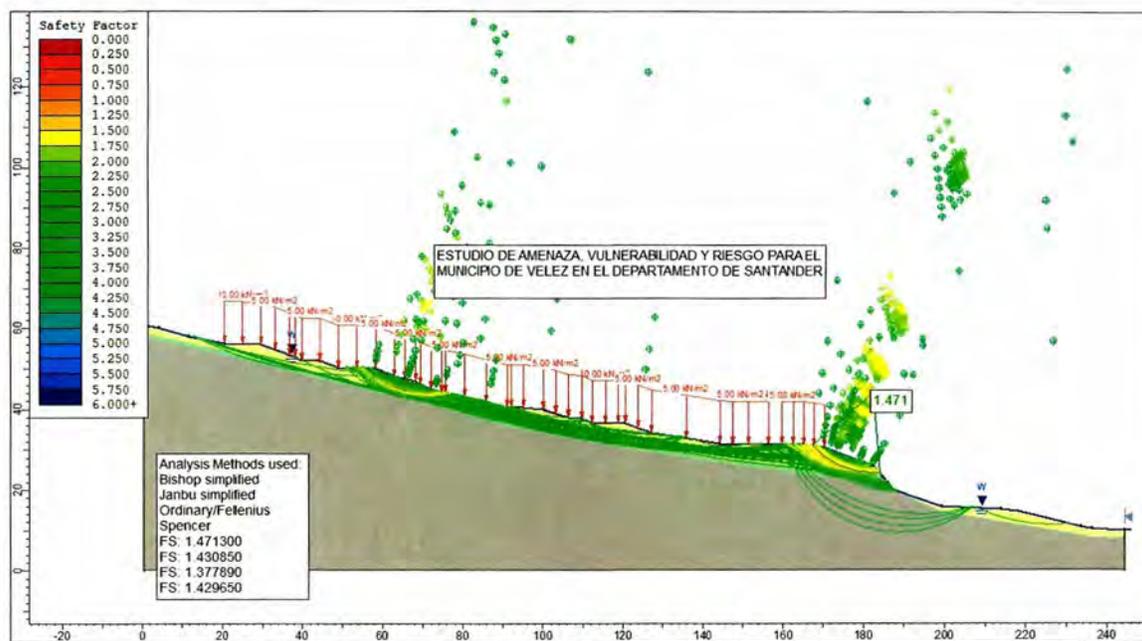
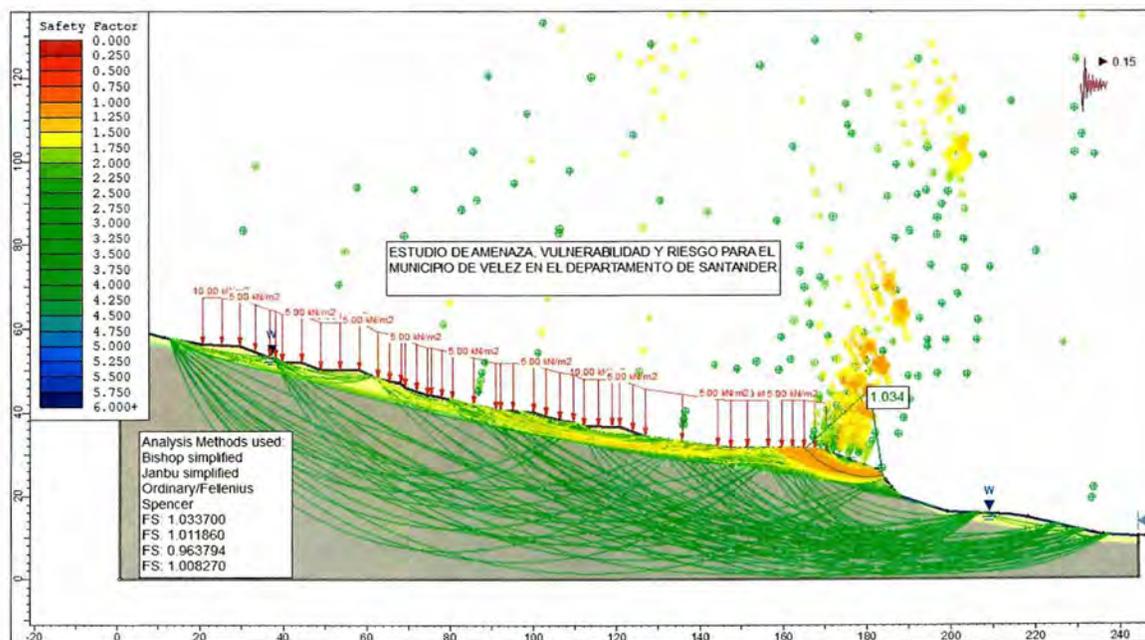
Figura 71. Análisis estático falla circular, barrio la Esperanza.

Figura 72. Análisis dinámico falla circular, barrio la Esperanza. Acercación sísmica de 0.15g.

De acuerdo con los análisis de estabilidad realizados, se puede concluir que el talud saturado y con sismo es propenso a los movimientos en masa. Las pobres características geomecánicas superficiales y nivel freático característicos de la zona, influyen en el deterioro de las viviendas, por lo que es importante destacar que el material involucrado y que genera la mayor parte de los problemas de inestabilidad en la zona, corresponde a suelos superficiales sueltos. Este material se caracteriza por presentar bajos parámetros de resistencia y en presencia de agua tiende a comportarse como un fluido.

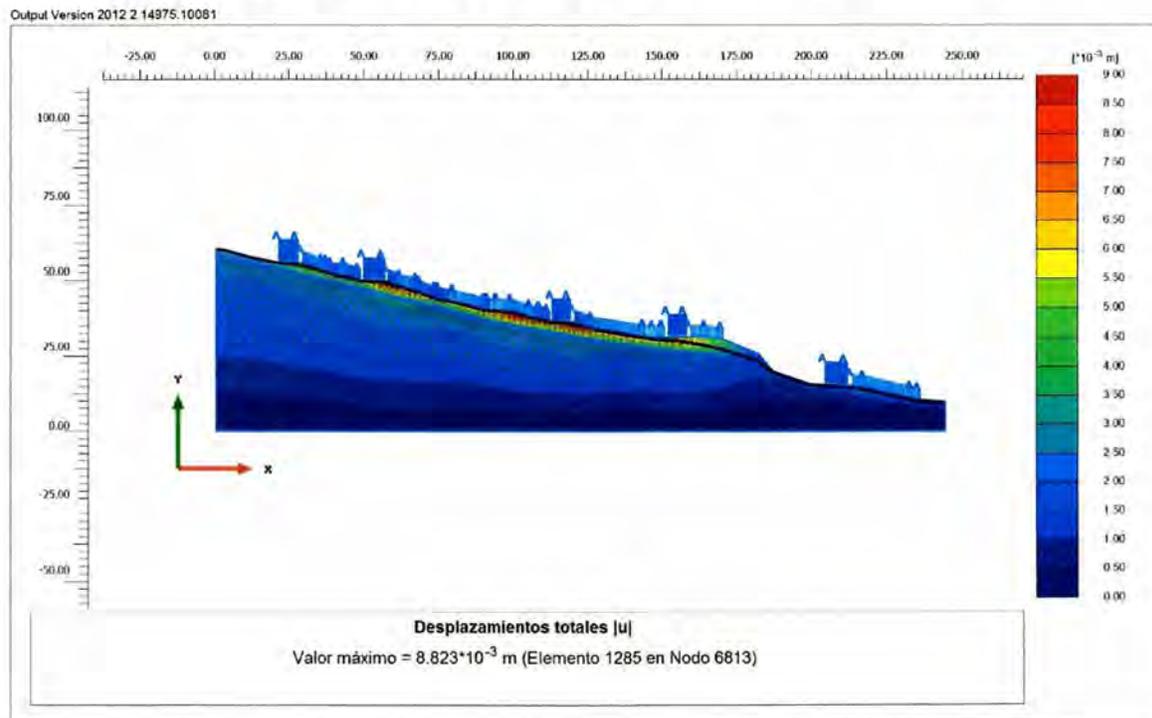
**Figura 73.** Análisis esfuerzo deformación, Barrio la Esperanza.

El modelo muestra deformaciones entre 4 - 8 milímetros (probabilidad cualitativa = 3, Medio). A continuación en la tabla 38 se presenta el resumen de los factores de seguridad obtenidos en los modelos y su respectiva probabilidad cualitativa:

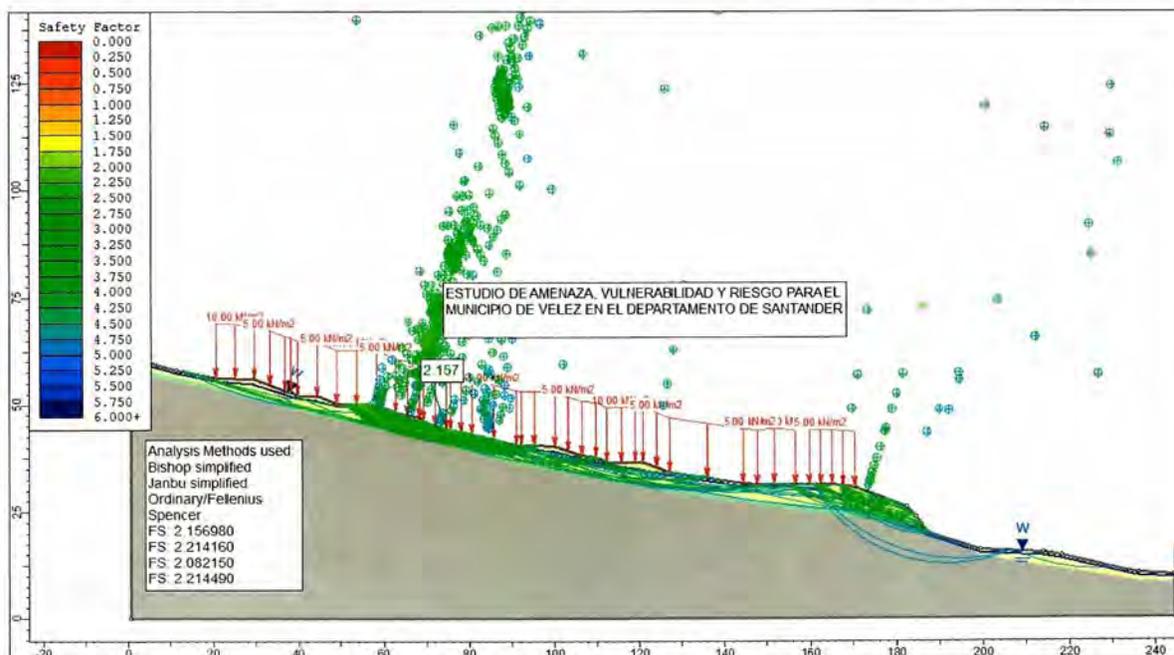
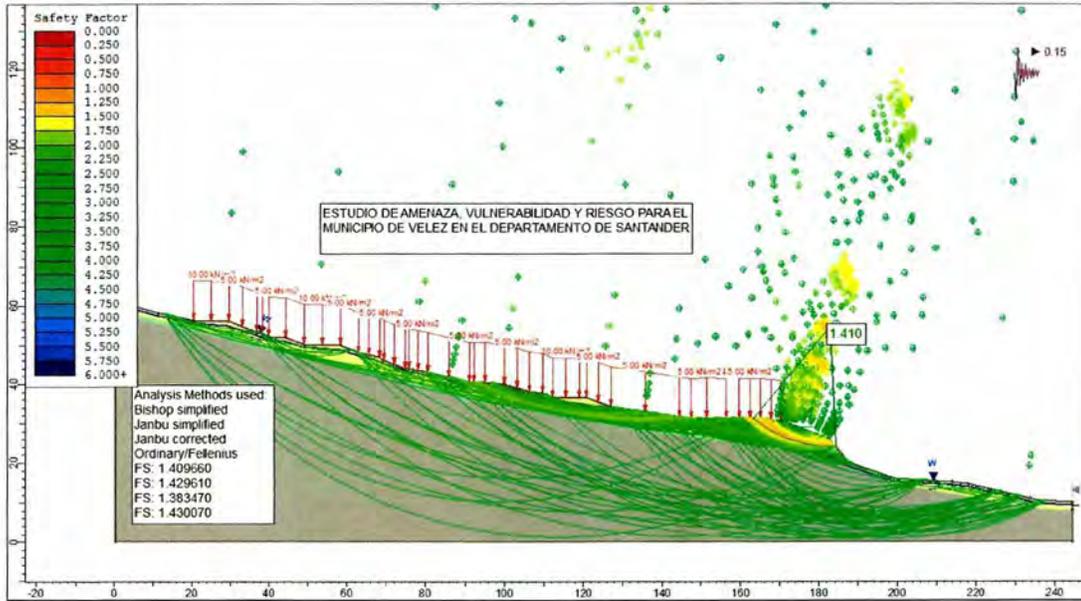
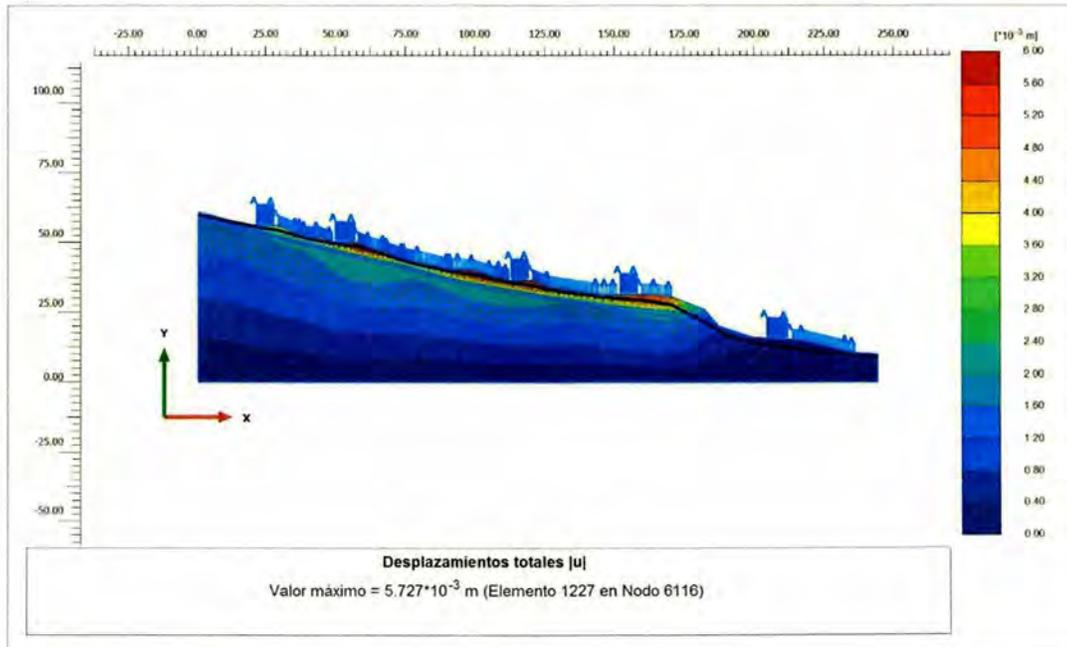
Análisis	F.S. Fellenius	F.S. Bishop	F.S. Janbú	F.S. Spencer	PROBABILIDAD CUALITATIVA
Análisis estático falla circular, barrio la Esperanza, con obras de mitigación..	2.082	2.157	2.214	2.214	BAJO
Análisis dinámico falla circular, barrio la Esperanza, con obras de mitigación. Aceración sísmica de 0.15g.	1.383	1.409	1.429	1.430	BAJO

Teniendo presente lo anterior, se procedió a realizar los respectivos análisis de estabilidad con obras de mitigación (figuras 74 a 76). Los resultados para la condición sin obras muestran claramente que el terreno debe ser intervenido. Las obras propuestas consisten en la construcción de filtros longitudinales sobre las carreras, cuya finalidad es la de abatir el nivel freático.

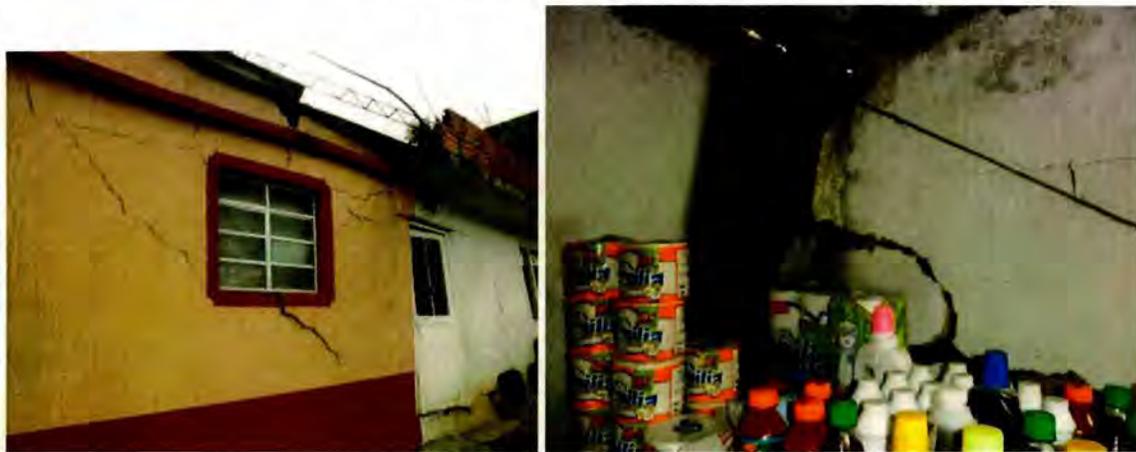
Localizado en la parte alta del área urbana, entre las calles 11y 11A y las carreras 6 a 8. En la parte alta se ubica el valle principal de la quebrada Las Flores. Las edificaciones existentes entre las calles 11 y 11A con carreras 7 y 8, están construidas sobre terrenos rocosos (limolitas) y suelo residual de esta formación. Se evidencian problemas en algunas viviendas las cuales fueron construidas sobre rocas blandas laminadas, donde hay concentración de humedad por aguas subterráneas, que han debilitado las rocas, haciendo que se presente un movimiento lento del terreno de tipo reptación, con los consecuentes hundimientos y agrietamientos en las viviendas.

**Figura 77. Problemas en el barrio Kennedy.**
