**ESTUDIO DE AMENAZA, VULNERABILIDAD Y RIESGO POR MOVIMIENTOS EN  
MASA DEL MUNICIPIO DE VÉLEZ, DEPARTAMENTO DE SANTANDER**

**VOLUMEN II**

**DETERMINACIÓN DE LA AMENAZA, VULNERABILIDAD Y RIESGO  
DEL CASCO URBANO DE VÉLEZ**

**VOLUMEN II-A  
DETERMINACIÓN DE LA SUSCEPTIBILIDAD DEL  
CASCO URBANO DE VÉLEZ**

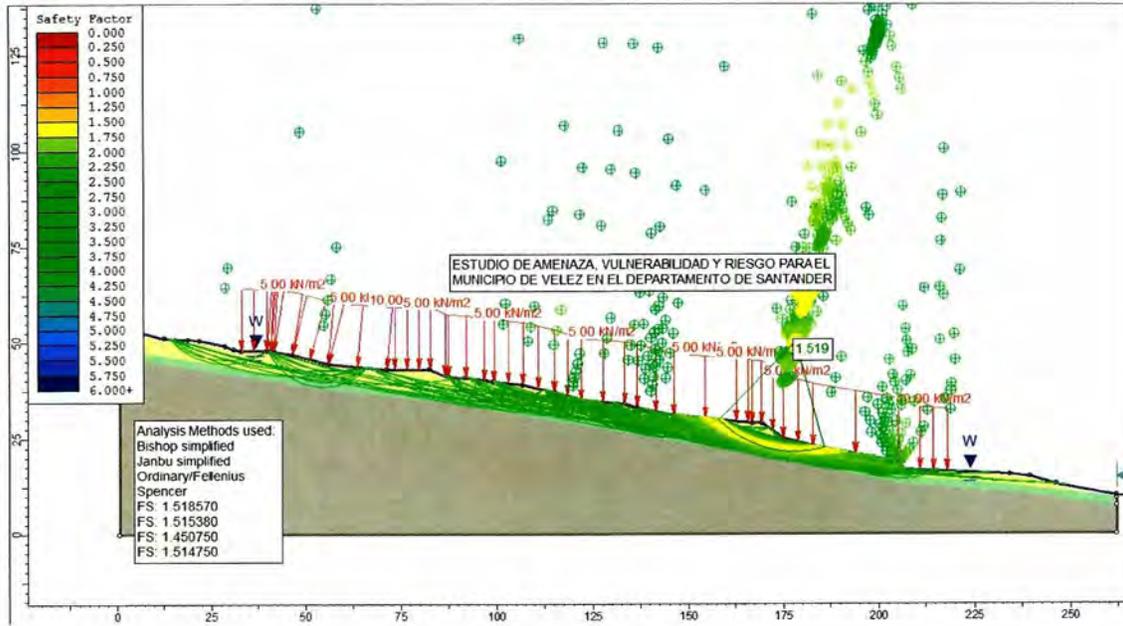
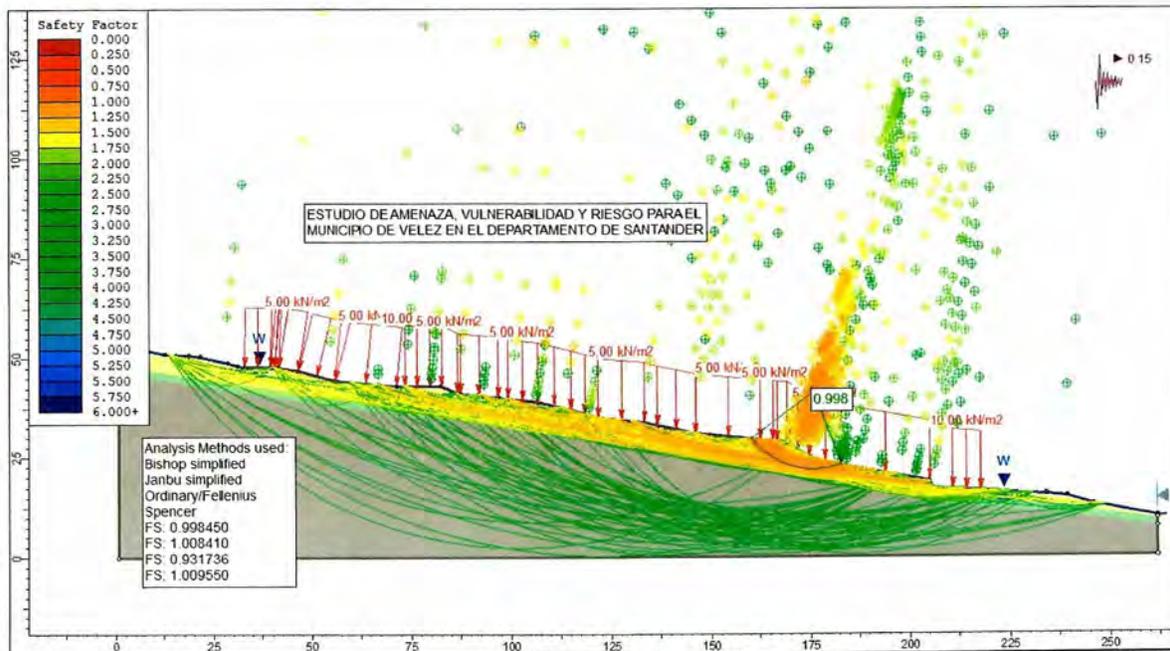
**Figura 78.** Análisis estático falla circular, barrio la Kennedy.

**Figura 79.** Análisis dinámico falla circular, barrio la Kennedy. Aceración sísmica de 0.15g.

De acuerdo con los análisis de estabilidad realizados, se puede observar que el talud saturado y con sismo es propenso a los movimientos en masa. Las pobres características geomecánicas superficiales y nivel freático característico de la zona, influyen en el deterioro de las viviendas, por lo que es importante destacar que el material involucrado y que genera la mayor parte de los problemas de inestabilidad en la zona corresponde suelos superficiales de consistencia blanda. Este material se caracteriza por presentar bajos parámetros de resistencia y en presencia de agua tiende a comportarse como un fluido.

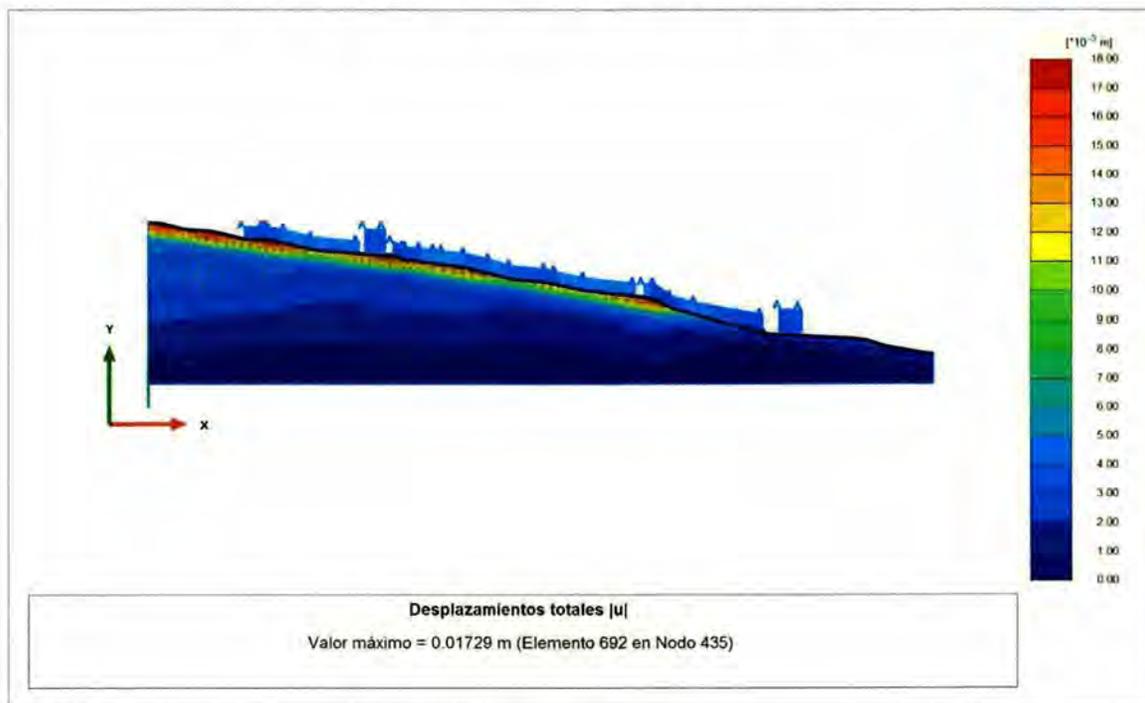
**Figura 80.** Análisis esfuerzo deformación, barrio la Kennedy.

El modelo muestra deformaciones mayores de 12 milímetros (probabilidad cualitativa = 5, Muy alta). A continuación se presenta el resumen de los factores de seguridad obtenidos en los modelos y su respectiva probabilidad cualitativa.

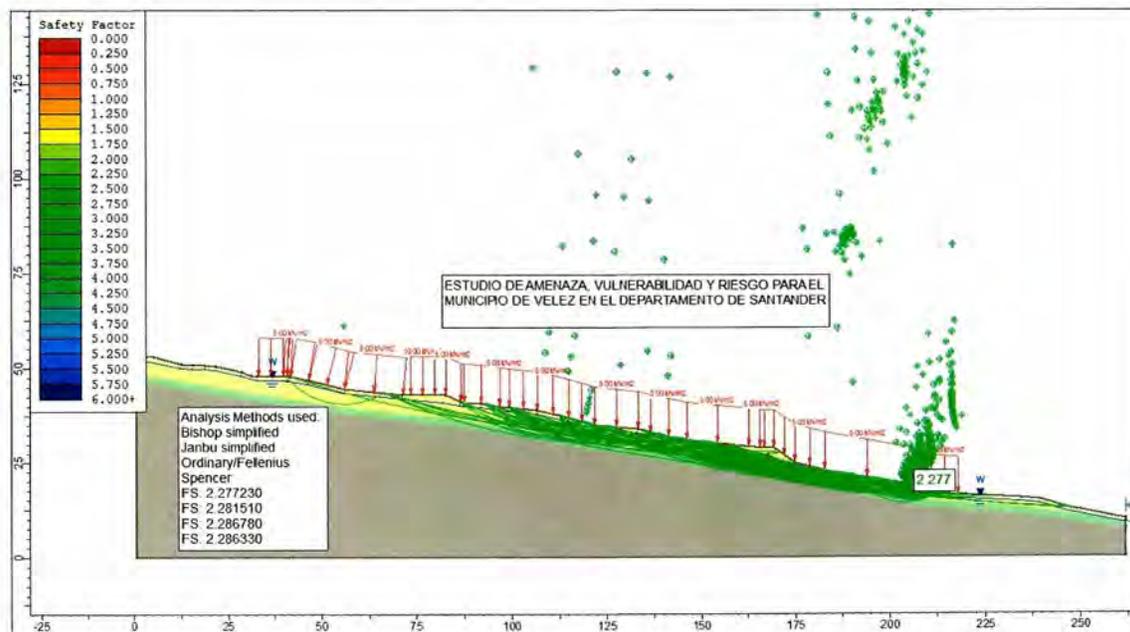
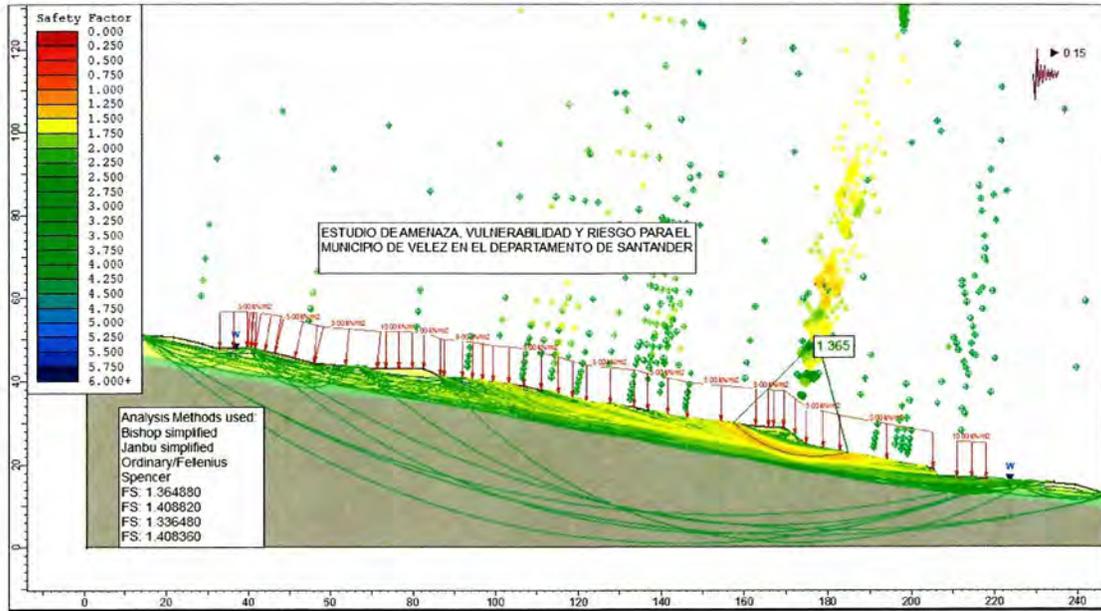
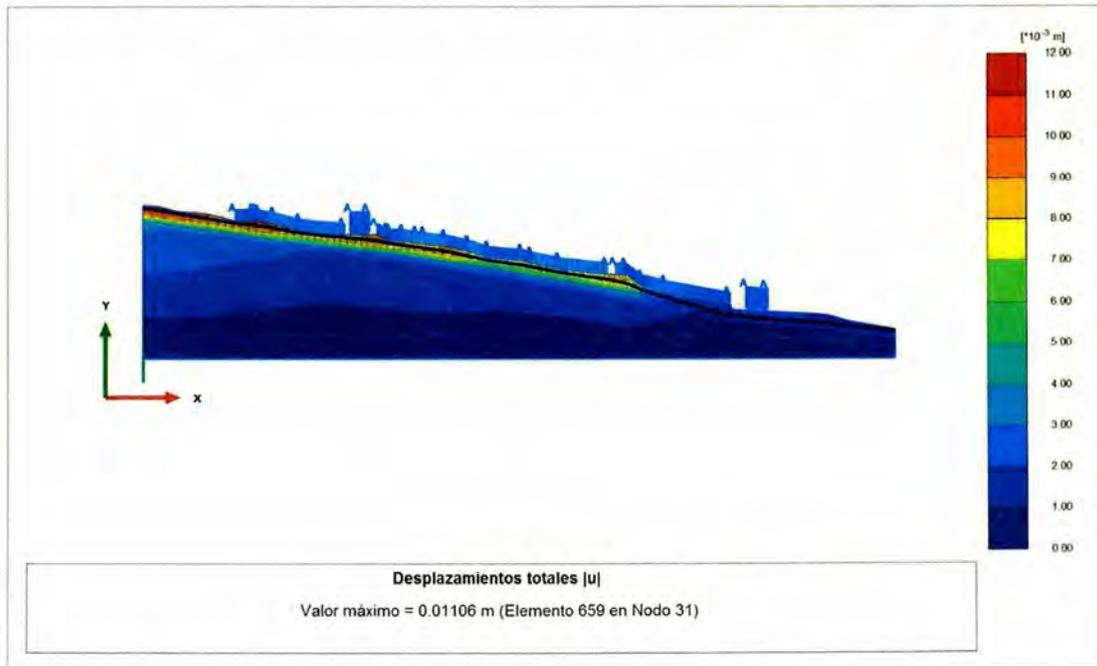
Los modelos con obras de mitigación (figuras 80 a 82) muestran una reducción de las deformaciones pasando de 17 a 11 milímetros (probabilidad cualitativa Muy Alta a Alta). A continuación en la tabla 41 se presenta el resumen de los factores de seguridad obtenidos en los modelos y su respectiva probabilidad cualitativa:

Teniendo presente lo anterior, se procedió a realizar los respectivos análisis de estabilidad con obras de mitigación. Los resultados para la condición sin obras muestran claramente que el terreno debe ser intervenido. Las obras propuestas consisten en la construcción de filtros longitudinales en las carreras 7 y 8, con los cuales buscan abatir el nivel freático.

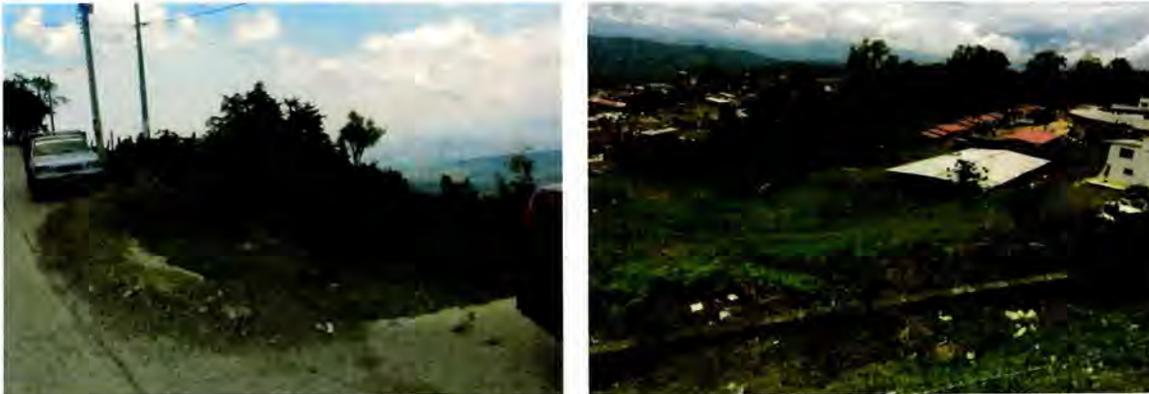
Comprende los sectores localizados entre la calle 11A y la cancha de fútbol denominada el Campín, entre las carreras 4 y 5. Se caracteriza por presentar niveles freáticos superficiales y en algunos casos niveles saltantes. En el sector, bordeando la carrera 5 con calle 13 se evidencian problemas de inestabilidad, los cuales han afectado la vía. En este sector se realizó la tomografía 21 (carrera 15) y al oriente, en la parte media de la ladera, la tomografía 7 (figura 83), evidenciando dos concentraciones de aguas en profundidad Según información de la comunidad estas concentraciones de aguas podrían tratarse de antiguas cañadas por donde bajaban aguas, las cuales fueron intervenidas sin ningún manejo.

**Figura 84.** Problemas en el barrio La Feria.

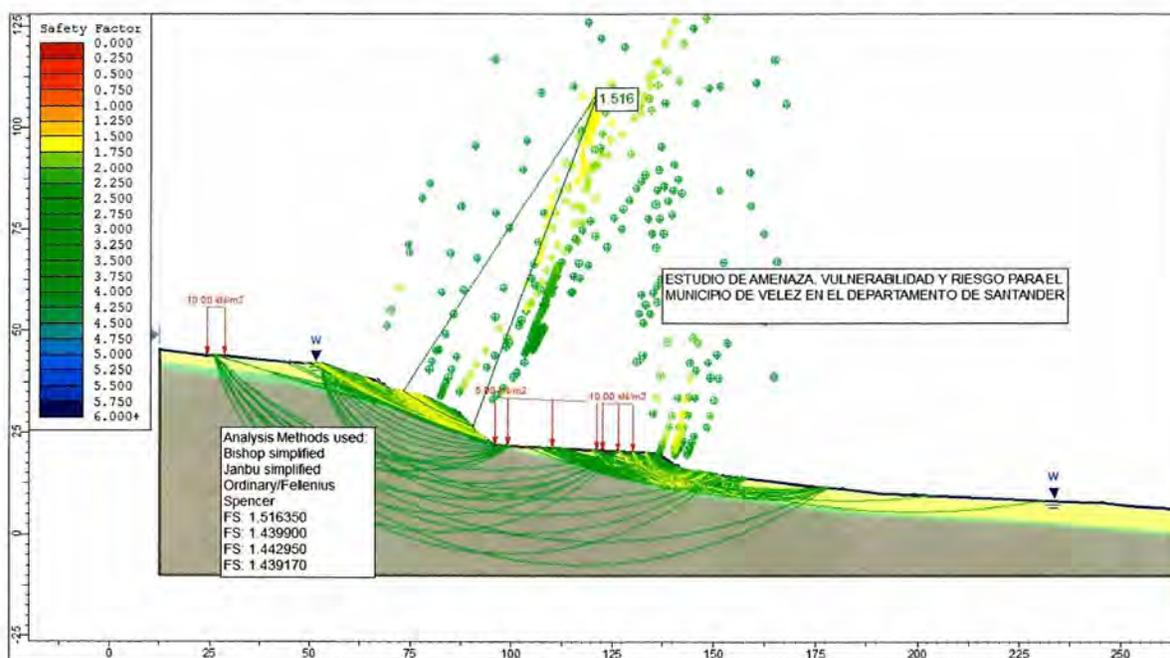
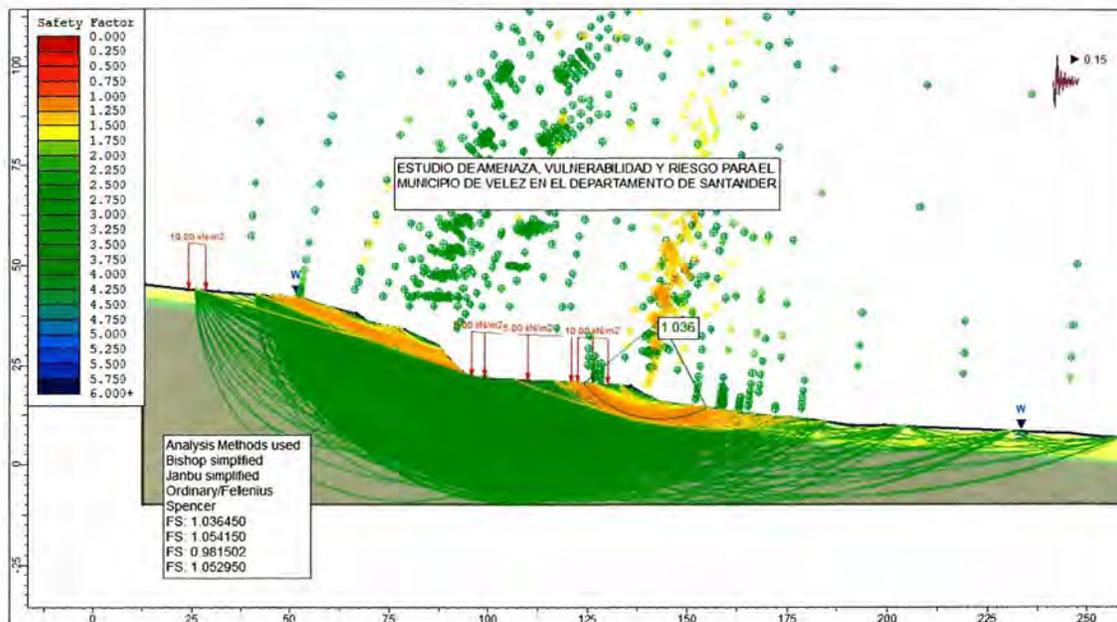
**Figura 85. Análisis estático falla circular, barrio La Feria.**

Figura 86. Análisis dinámico falla circular, barrio La Feria. Aceración sísmica de 0.15g.

De acuerdo con los análisis de estabilidad realizados, se puede establecer que el talud saturado y con sismo es propenso a los movimientos en masa. Las pobres características geomecánicas superficiales y los niveles freáticos altos de la zona, generan movimientos o deformaciones, por lo que es importante destacar que el material involucrado y que genera la mayor parte de los problemas de inestabilidad en la zona corresponde a suelos superficiales poco consistentes y saturados. Este material se caracteriza por presentar bajos parámetros de resistencia y en presencia de agua tiende a comportarse como un fluido.

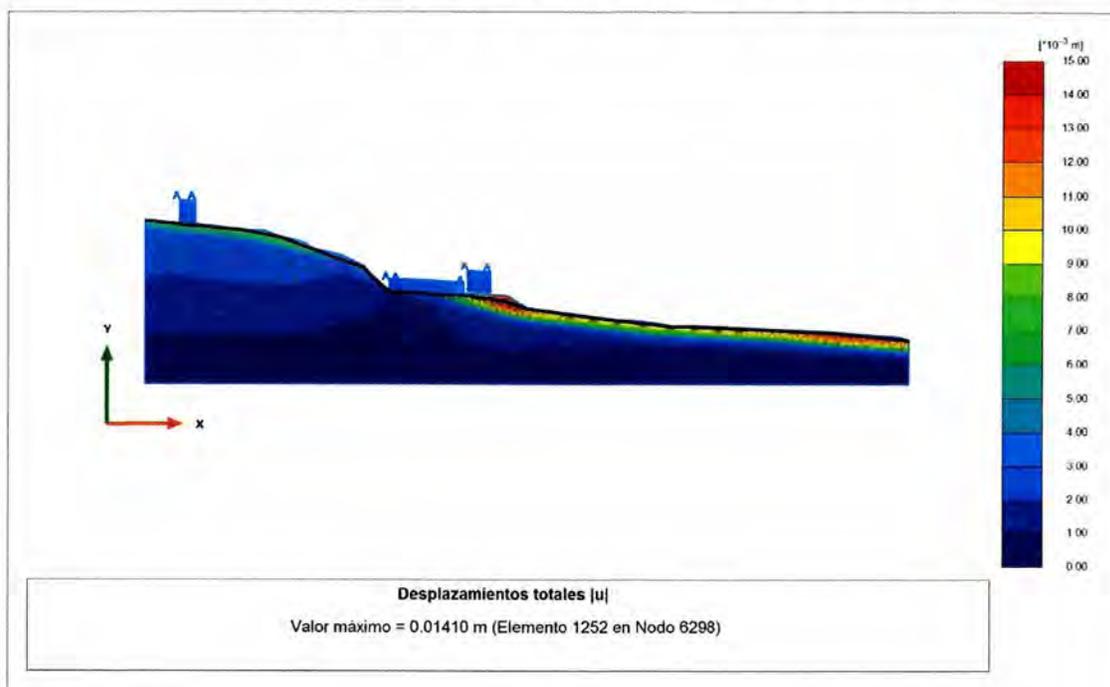
**Figura 87.** Análisis esfuerzo deformación, barrio La Feria.

El modelo muestra deformaciones mayores de 12 milímetros (probabilidad cualitativa = 5, Muy alta) A continuación en la tabla 42 se presenta el resumen de los factores de seguridad obtenidos en los modelos y su respectiva probabilidad cualitativa.

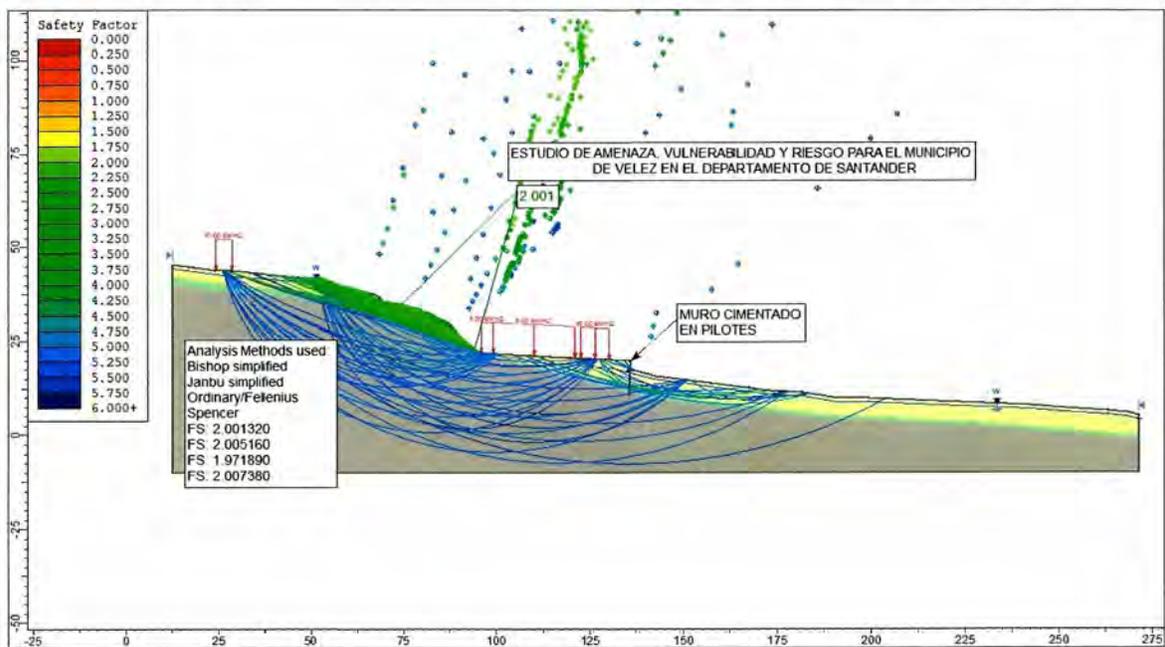
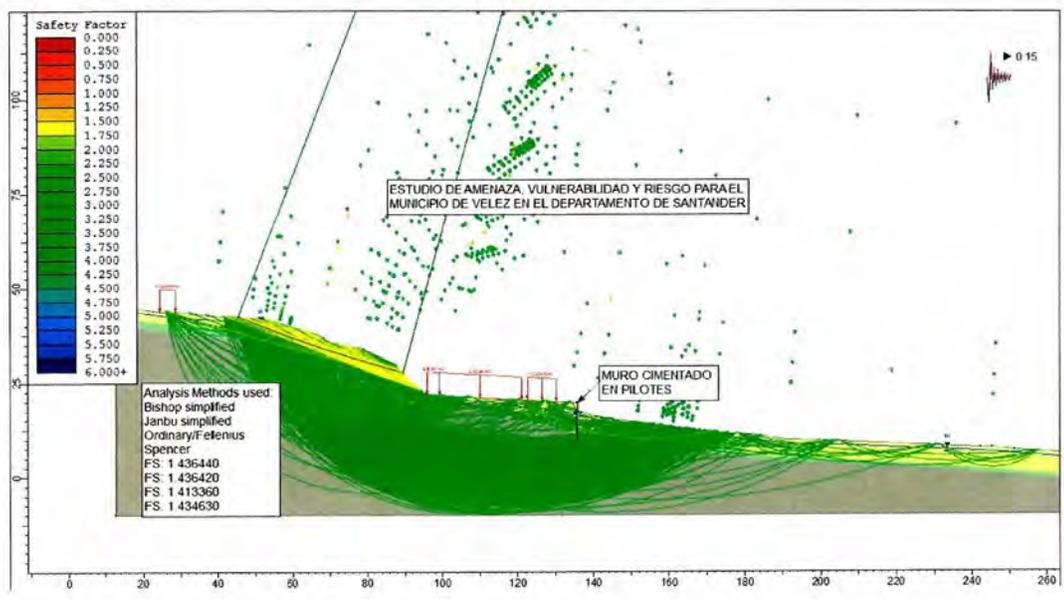
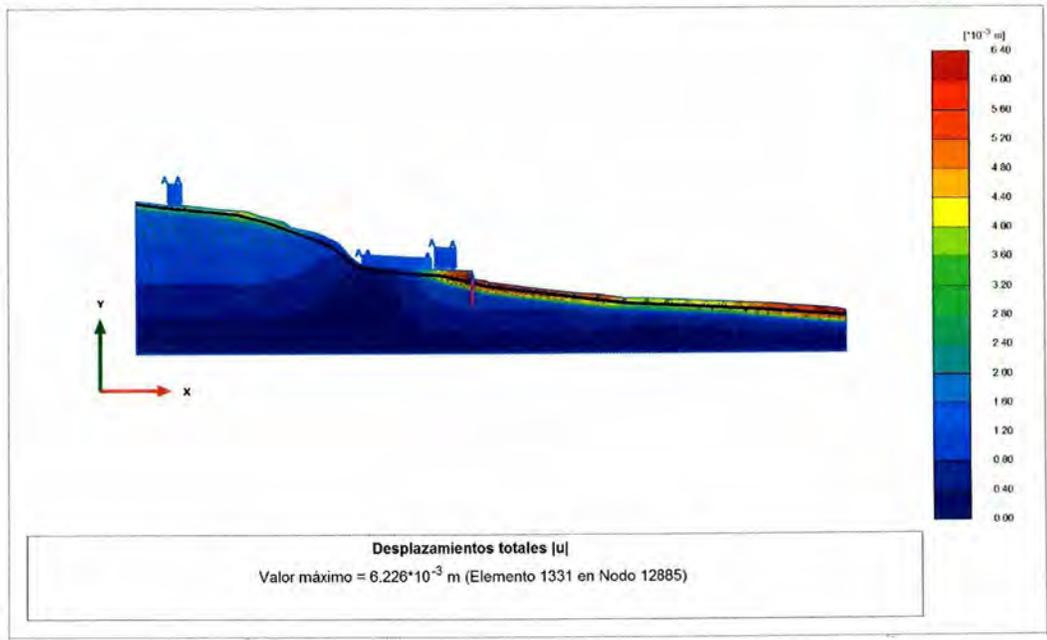
**Figura 88.** Análisis estático falla circular, con obras de mitigación, barrio La Feria.

Figura 89. Análisis dinámico falla circular, con obras de mitigación, aceración sísmica de 0.15g, barrio La Feria.

Figura 90. Análisis esfuerzo deformación con obras de mitigación, barrio La Feria.

Los modelos con obras de mitigación (figuras 88 a 89) muestran una reducción en las deformaciones pasando de 13 a 6 milímetros (probabilidad cualitativa Muy Alta a Media). A continuación en la tabla 43 se presenta el resumen de los factores de seguridad obtenidos en los modelos y su respectiva probabilidad cualitativa:

Teniendo presente lo anterior, se procedió a realizar los respectivos análisis de estabilidad con obras de mitigación. Los resultados para la condición sin obras muestran claramente que el terreno debe ser intervenido. Las obras propuestas consisten en la construcción de filtros longitudinales utilizando el alineamiento del sistema de recolección de aguas lluvias próximas a construirse los cuales buscan abatir el nivel freático. Adicionalmente se requiere un muro en concreto cimentado sobre pilotes los cuales deben apoyarse como mínimo 4.0 metros dentro de la roca.

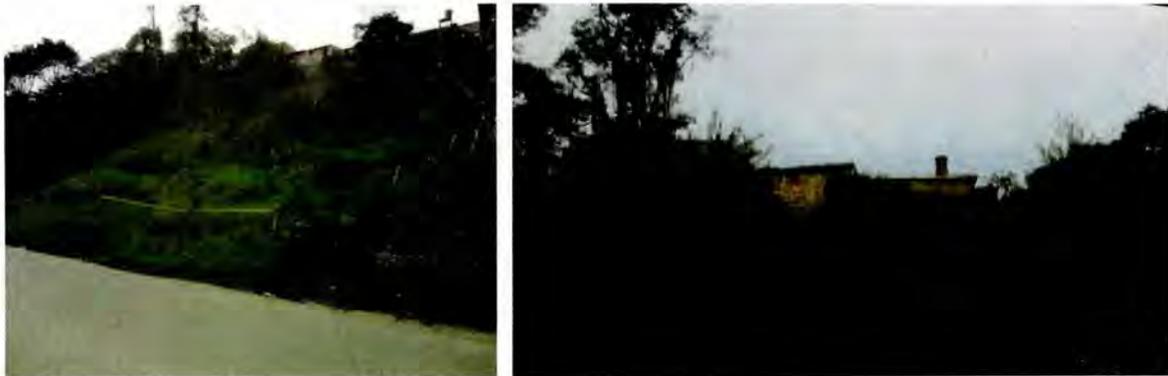
El barrio Santa Teresita se ubica sobre un ancho escalón inclinado hacia el sur, con suelos de origen residual, retazo sur del macroescalón de Vélez, de origen estructural, conteniendo suelos residuales e incluso delgados y superficiales estratos de derrubios gravitacionales, con formación de suelos residuales y horizontes orgánicos superficiales. En la parte baja del costado oriental cruza la vía que comunica a Vélez con el municipio de Barbosa donde se presentó un importante movimiento de remoción en masa (figura 90), afectando incluso algunas viviendas de la parte baja y dejando el potencial peligro a las de la parte alta del barrio, dado que la corona del deslizamiento coincide con la parte trasera de las viviendas. Por lo tanto se hace necesario intervenir el talud para protección tanto de las viviendas de la parte alta, como las de la parte baja, incluida la vía que conduce a la ciudad de Barbosa.

Figura 91. Problemas en el barrio Santa Teresita.

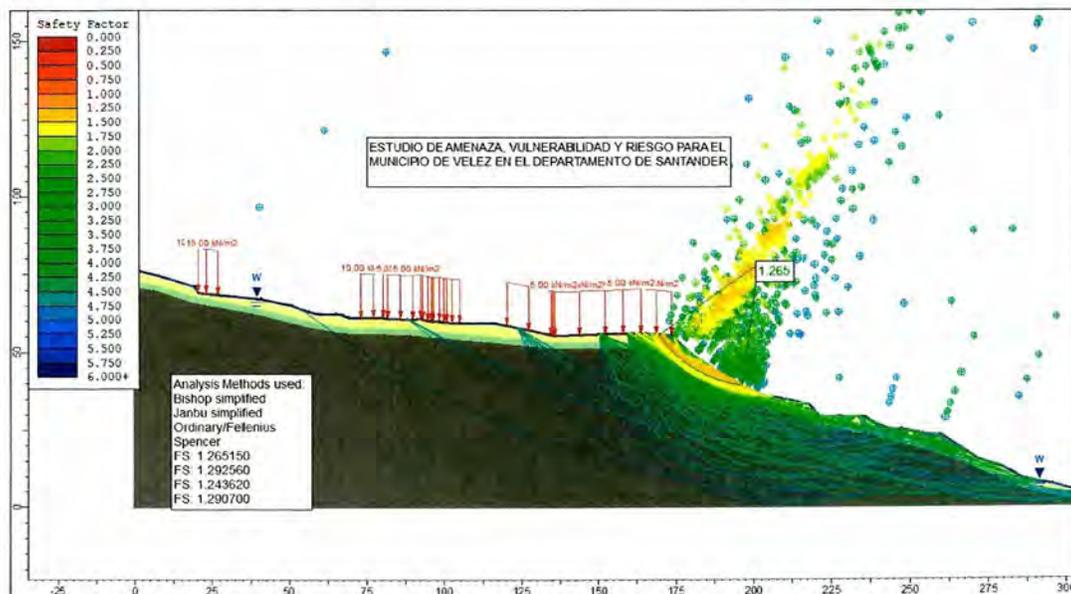
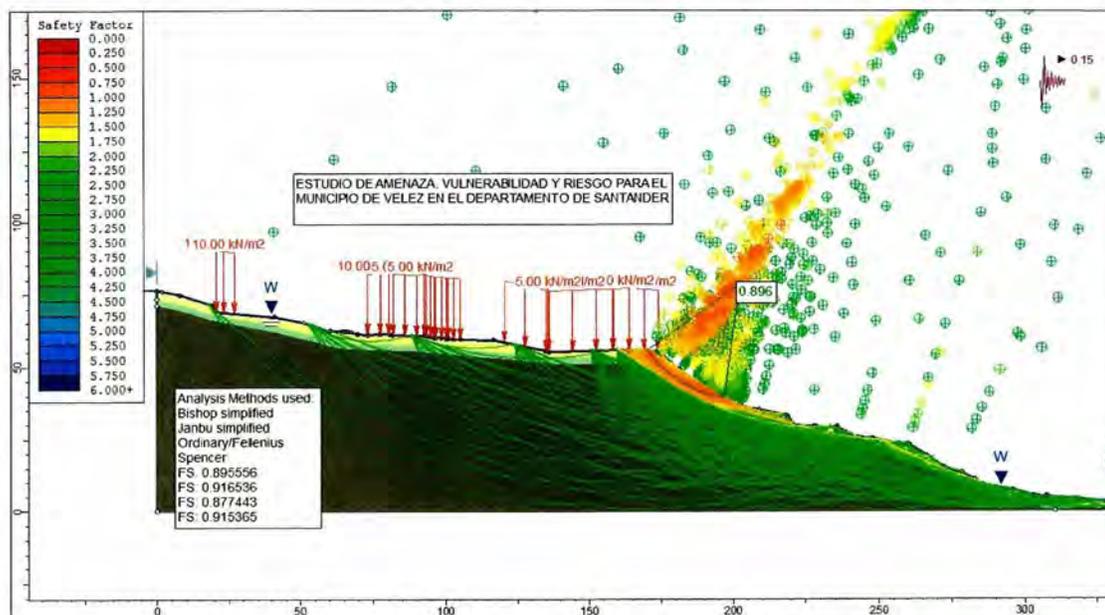
Figura 92. Análisis estático falla circular, Santa Teresita.

**Figura 93. Análisis dinámico falla circular, Santa Teresita. Aceración sísmica de 0.15g.**

De acuerdo a los análisis de estabilidad realizados, se puede establecer que el talud saturado y con sismo es propenso a los movimientos en masa. Las pobres características geomecánicas superficiales, pendiente alta, flujos sub-superficiales y escorrentía superficial por lluvias y aguas servidas, generan movimientos y deformaciones y son la posible causa del deslizamiento presente en el sitio.

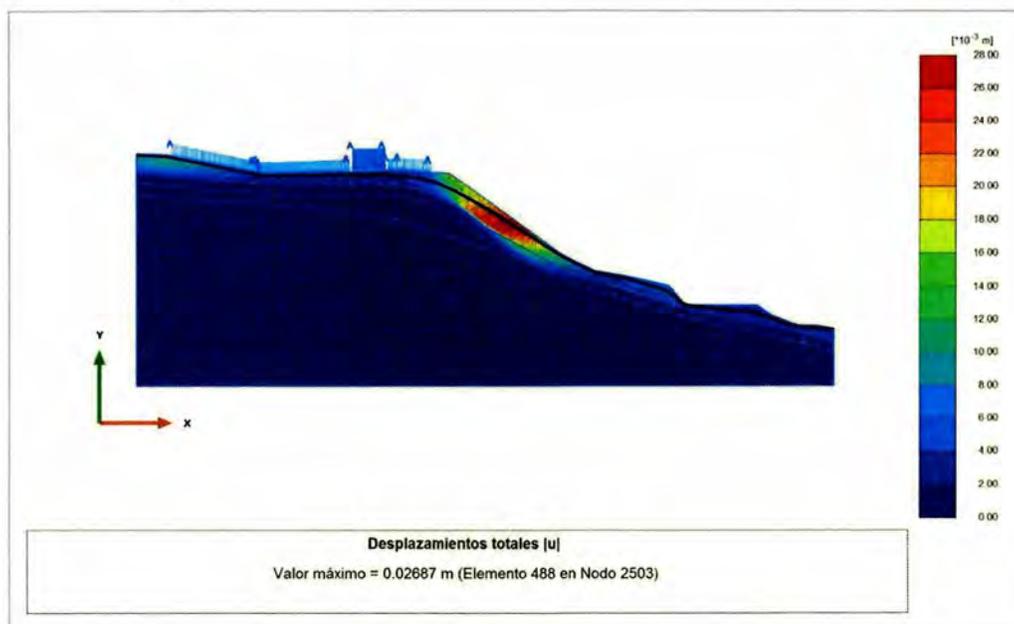
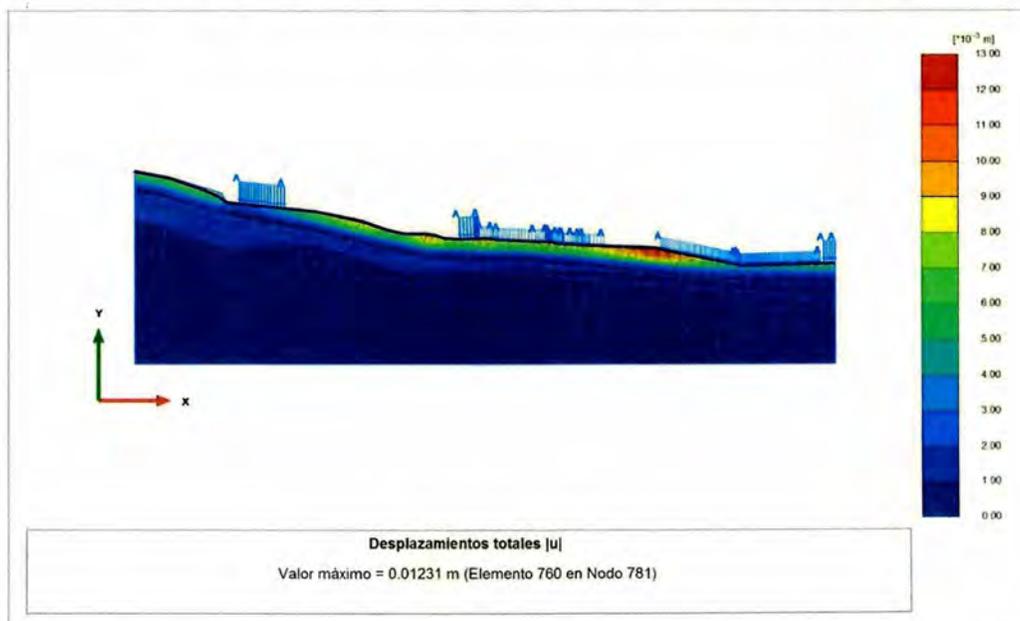
**Figura 94.** Análisis esfuerzo deformación, Santa Teresita parte baja.

**Figura 95.** Análisis esfuerzo deformación, Santa Teresita parte alta.

Los modelos muestran deformaciones mayores de 12 milímetros (probabilidad cualitativa = 5, Muy alta) A continuación en la tabla 44 se presenta el resumen de los factores de seguridad obtenidos en los modelos y su respectiva probabilidad cualitativa:

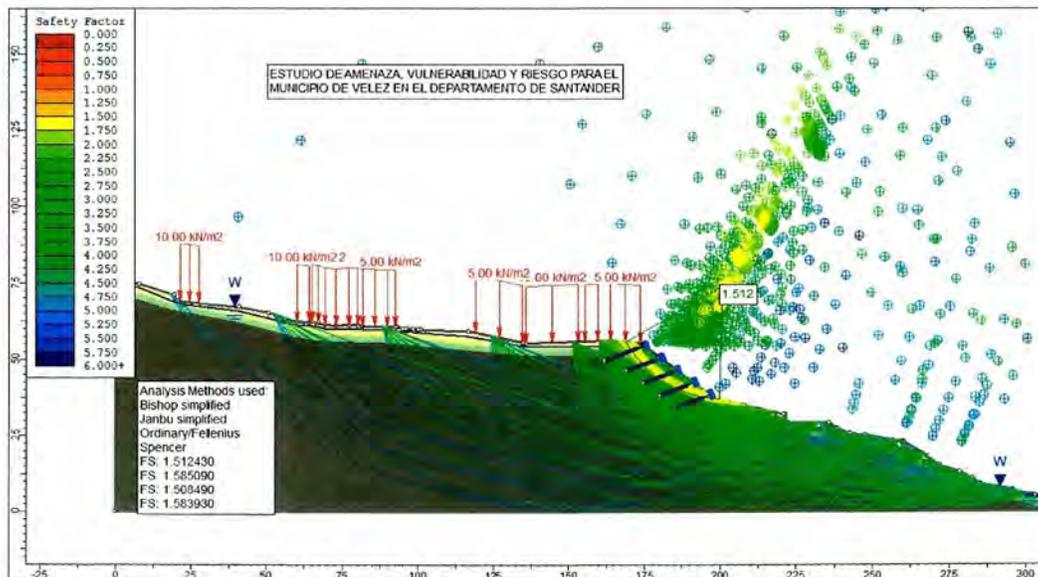
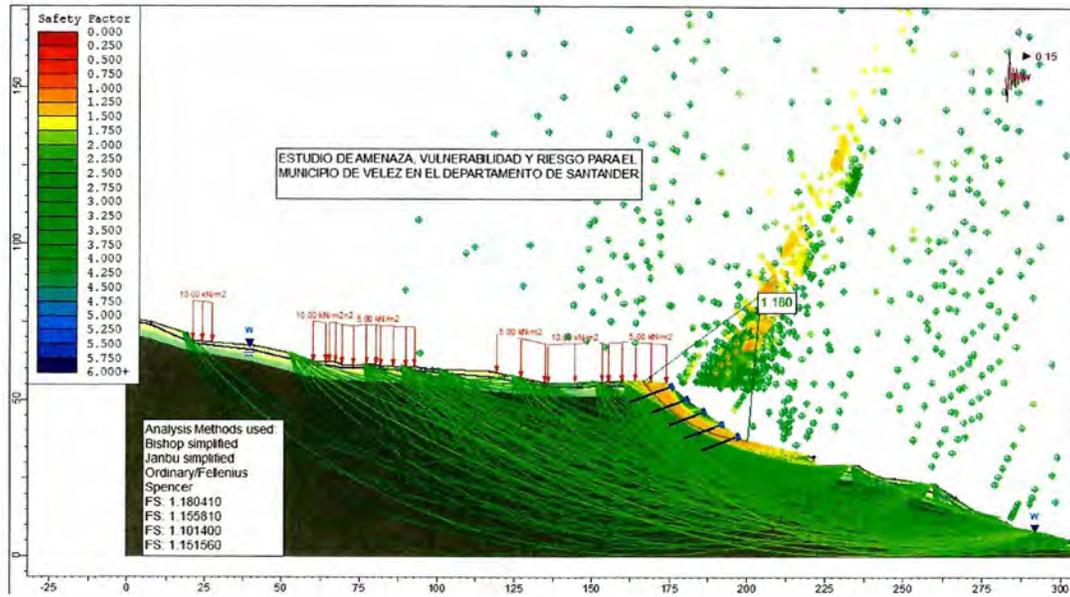
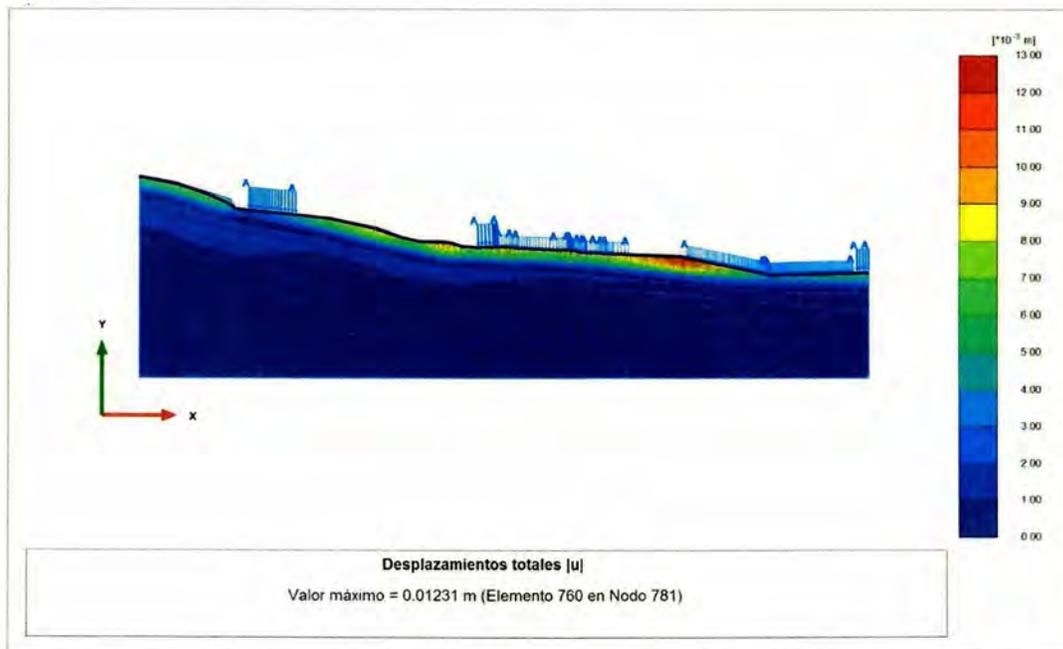
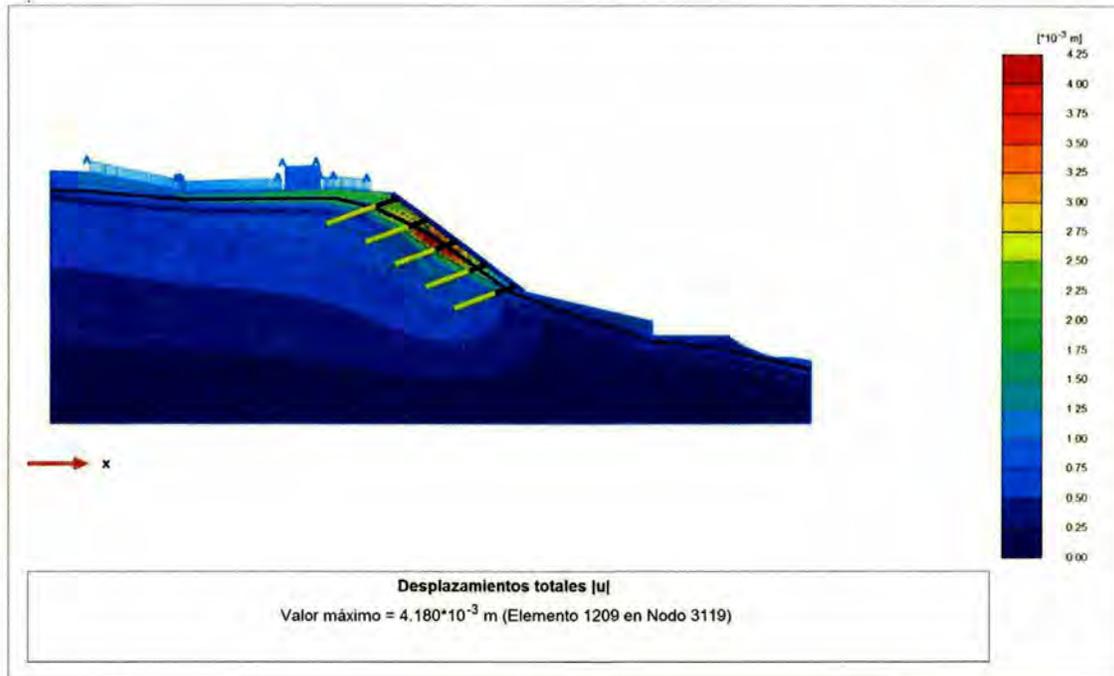
**Figura 96.** Análisis estático falla circular, con obras de mitigación, barrio Santa Teresita

**Figura 97.** Análisis dinámico falla circular, con obras de mitigación, aceración sísmica de 0.15g, barrio Santa Teresita.

**Figura 98.** Análisis esfuerzo deformación con obras de mitigación, barrio Santa Teresita parte alta.

**Figura 99.** Análisis esfuerzo deformación con obras de mitigación, barrio Santa Teresita parte baja.

Los modelos esfuerzo deformación con obras de mitigación propuestas (95 a 98) muestran una reducción en las deformaciones pasando de 26 a 5 milímetros (probabilidad cualitativa Muy Alta a Media). A continuación en la tabla 45 se presenta el resumen de los factores de seguridad obtenidos en los modelos y su respectiva probabilidad cualitativa:

Teniendo presente lo anterior, se procedió a realizar los respectivos análisis de estabilidad con obras de mitigación. Las obras propuestas consisten en la construcción de una pantalla anclada para sustento de la corona del talud y protección de la viviendas de la parte alta (construidas sobre la plataforma del escalón) y continuación del muro de contención que actualmente se construye en el talud vial para protección de la vía y colocación de filtros de penetración transversal para estabilización del material deslizado y protección de las viviendas de la parte baja incluida la vía de acceso a la ciudad.

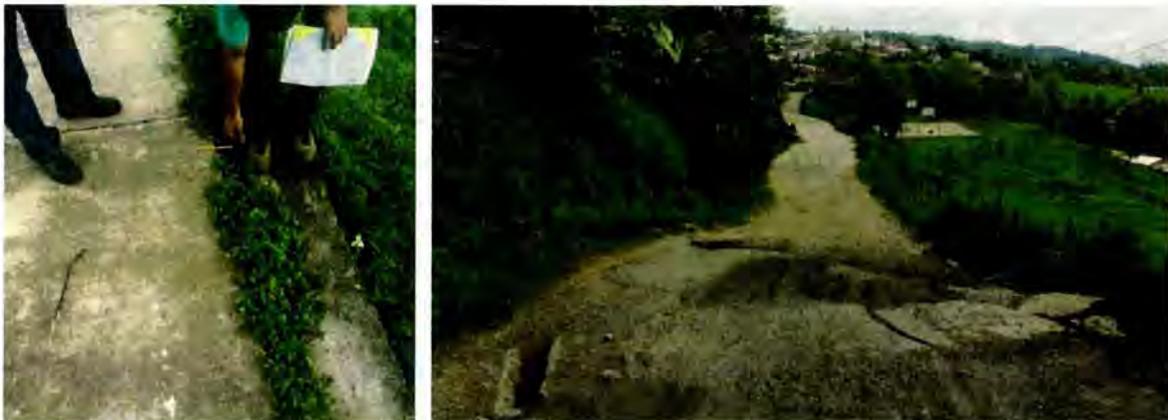
Localizado en el sector comprendido entre la vía Vélez - Barbosa y las carreras 2 y 3 entre calles 3 a 6. Se localizan varias viviendas que presentan grietas abiertas en pisos y paredes, así como despegues entre casas contiguas debido a la existencia de suelos sueltos y residuales los cuales se saturan y se deslizan sobre la superficie de rocas lodosas en profundidad. La presencia de aljibes, el mal manejo de aguas lluvias y la no continuidad de estructuras hidráulicas aumenta el potencial de deslizamiento de los suelos.

**Figura 100.** Problemas en el barrio Ricaurte y San Andresito.

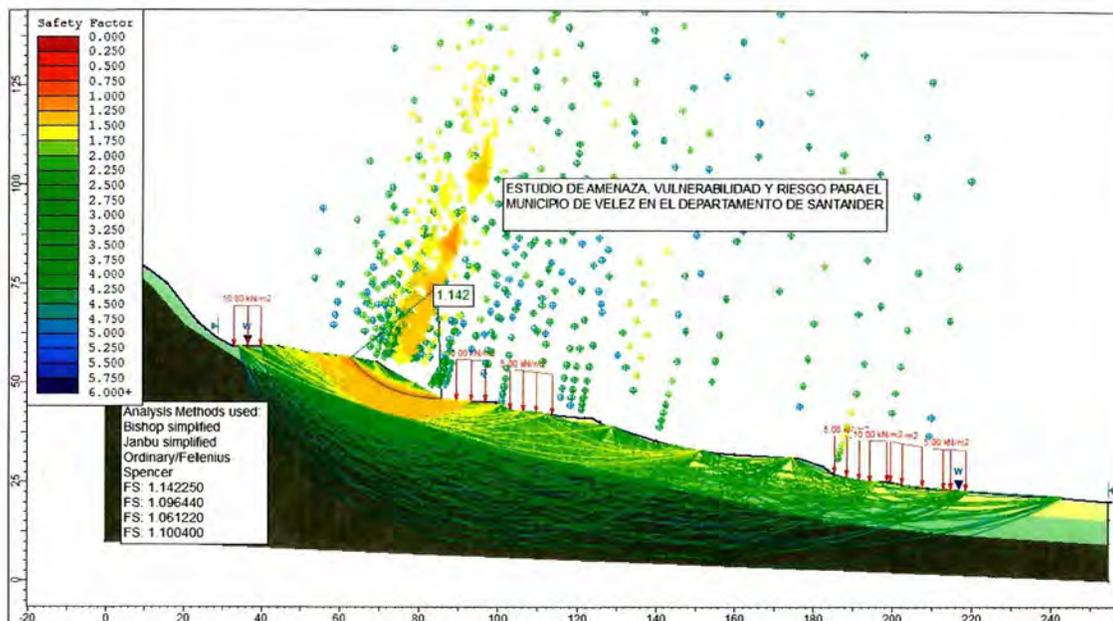
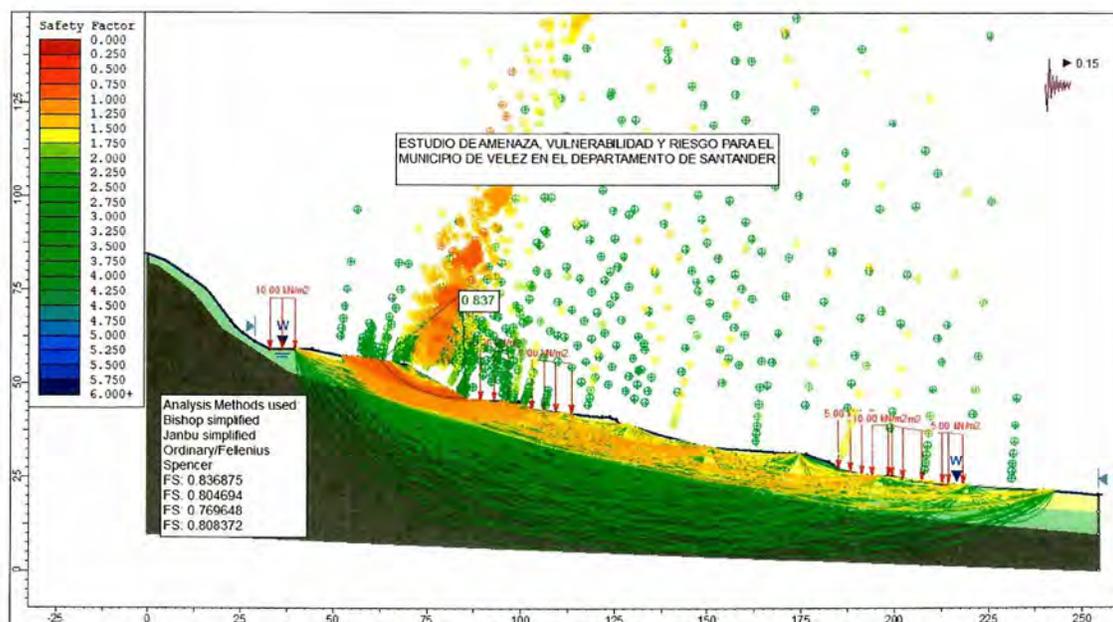
**Figura 101.** Análisis estático falla circular, barrios Ricaurte y San Andresito.

**Figura 102.** Análisis dinámico falla circular, barrios Ricaurte y San Andresito. Aceración sísmica de 0.15g.

De acuerdo a los análisis de estabilidad realizados, se puede observar que el talud saturado y con sismo es propenso a los movimientos en masa. Las pobres características geomecánicas superficiales y nivel freático característicos de la zona, generando movimientos, por lo que es importante destacar que el material involucrado y que genera la mayor parte de los problemas de inestabilidad en la zona corresponde suelos superficiales sueltos saturados. Este material se caracteriza por presentar bajos parámetros de resistencia y en presencia de agua tiende a comportarse como un fluido.

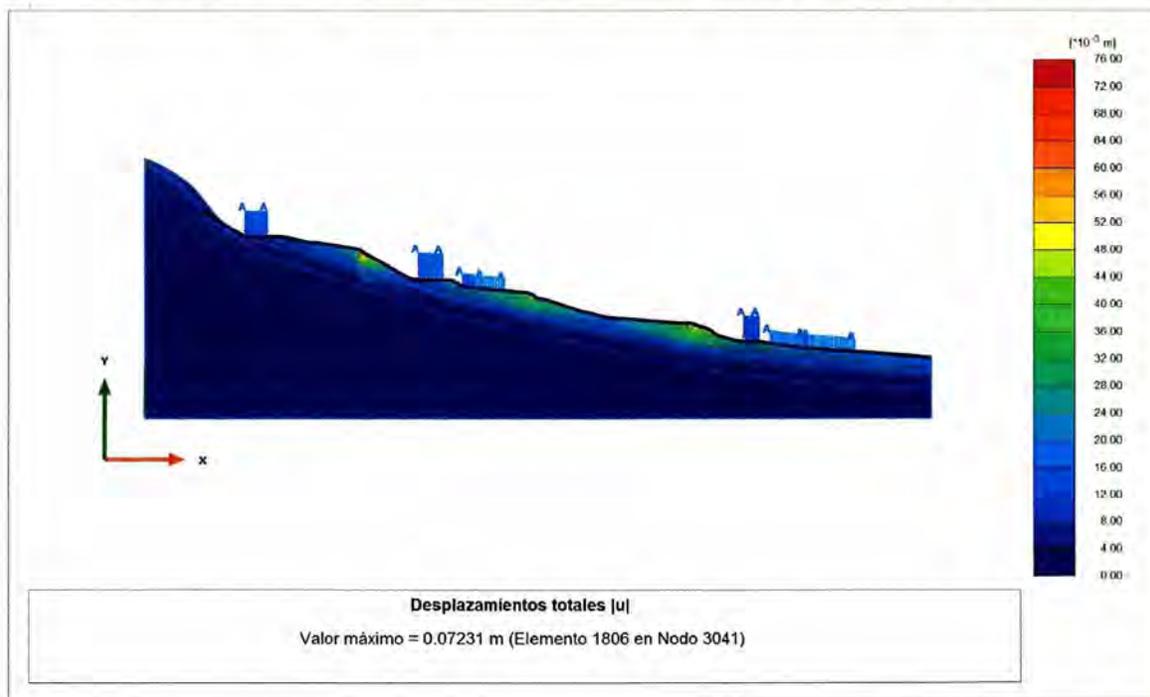
**Figura 103.** Análisis esfuerzo deformación, barrios Ricaurte y San Andresito.

El modelo de esfuerzo deformación nos muestra deformaciones mayores de 12 milímetros (probabilidad cualitativa = 5, Muy alta). A continuación en la tabla 46 se presenta el resumen de los factores de seguridad obtenidos en los modelos y su respectiva probabilidad cualitativa.

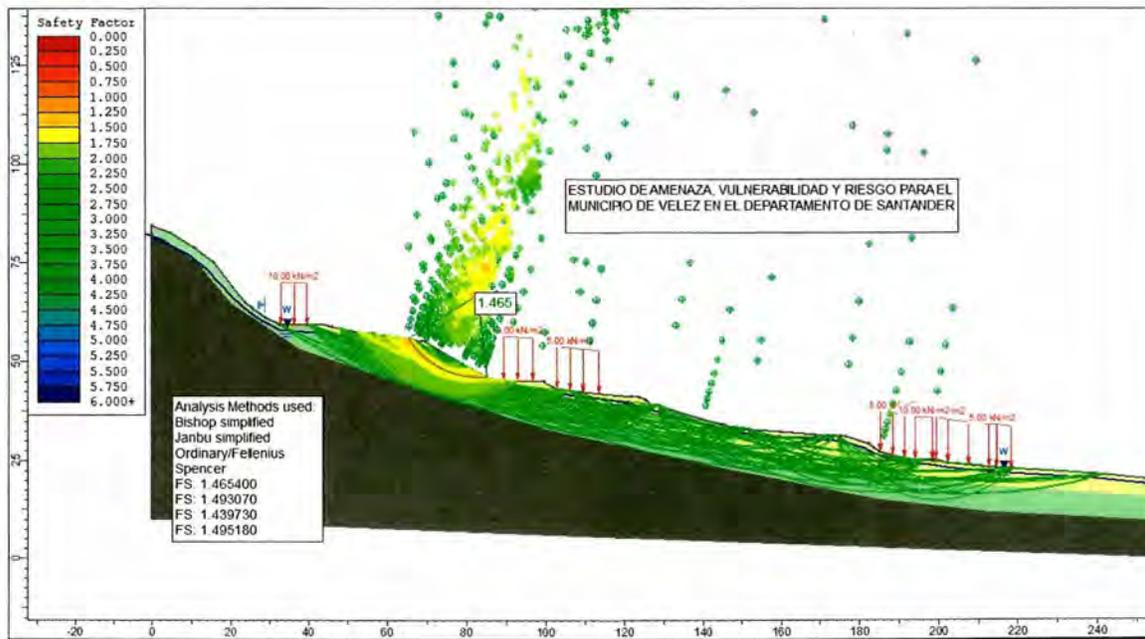
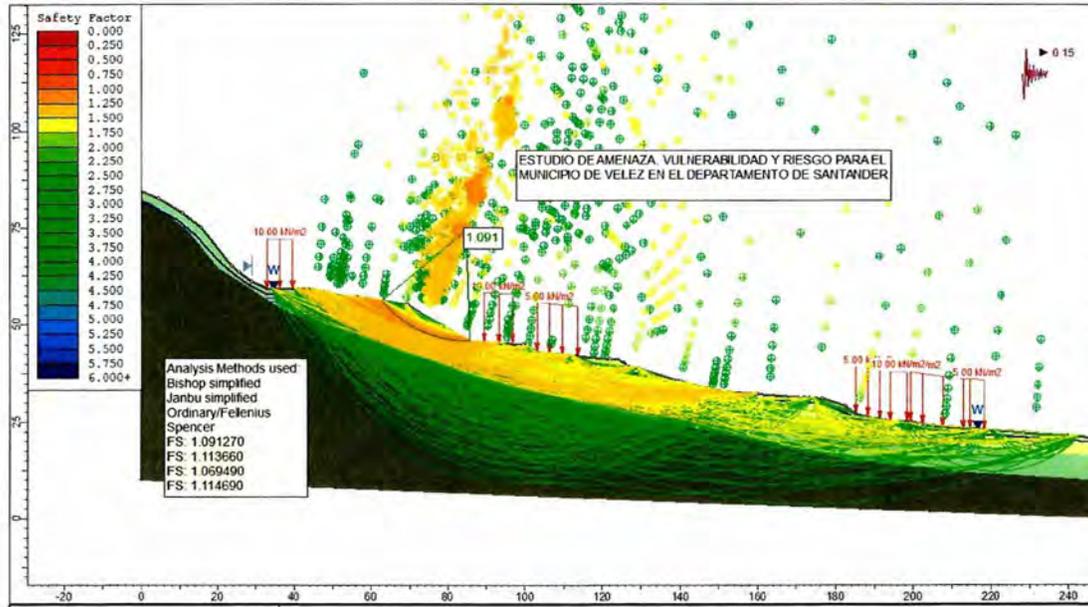
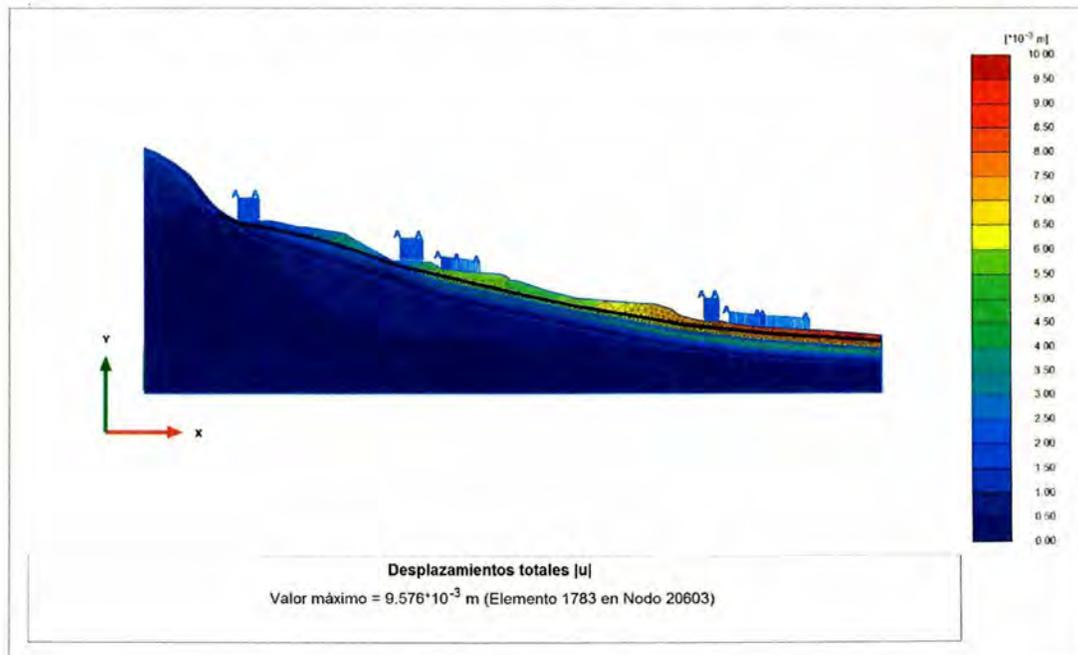
**Figura 104.** Análisis estático falla circular, con obras de mitigación, barrios Ricaurte y San Andresito.

**Figura 105.** Análisis dinámico falla circular, con obras de mitigación, aceración sísmica de 0.15g, barrios Ricaurte y San Andresito.

**Figura 106.** Análisis esfuerzo deformación con obras de mitigación, barrio Ricaurte.

Los modelos de esfuerzo deformación con las obras de mitigación propuestas nos muestran una reducción en las deformaciones pasando de 70 a 10 milímetros (probabilidad cualitativa Muy Alta a Alta). A continuación se presenta el resumen de los factores de seguridad obtenidos en los modelos y su respectiva probabilidad cualitativa:

Teniendo presente lo anterior, se procedió a realizar los respectivos análisis de estabilidad con obras de mitigación. Los resultados para la condición sin obras muestran claramente que los terrenos deben ser intervenidos. Las obras propuestas consisten en la construcción de filtros longitudinales en las carreras 2 y 3 utilizando el alineamiento del sistema de recolección de aguas lluvias próximas a construirse los cuales buscan abatir el nivel freático; adicionalmente se requiere la construcción de galería con drenes de penetración y un sistema de recolección de aguas.
