**ESTUDIO DE AMENAZA, VULNERABILIDAD Y RIESGO POR MOVIMIENTOS EN  
MASA DEL MUNICIPIO DE VÉLEZ, DEPARTAMENTO DE SANTANDER**

**VOLUMEN II**

**DETERMINACIÓN DE LA AMENAZA, VULNERABILIDAD Y RIESGO  
DEL CASCO URBANO DE VÉLEZ**

**VOLUMEN II-A  
DETERMINACIÓN DE LA SUSCEPTIBILIDAD DEL  
CASCO URBANO DE VÉLEZ**

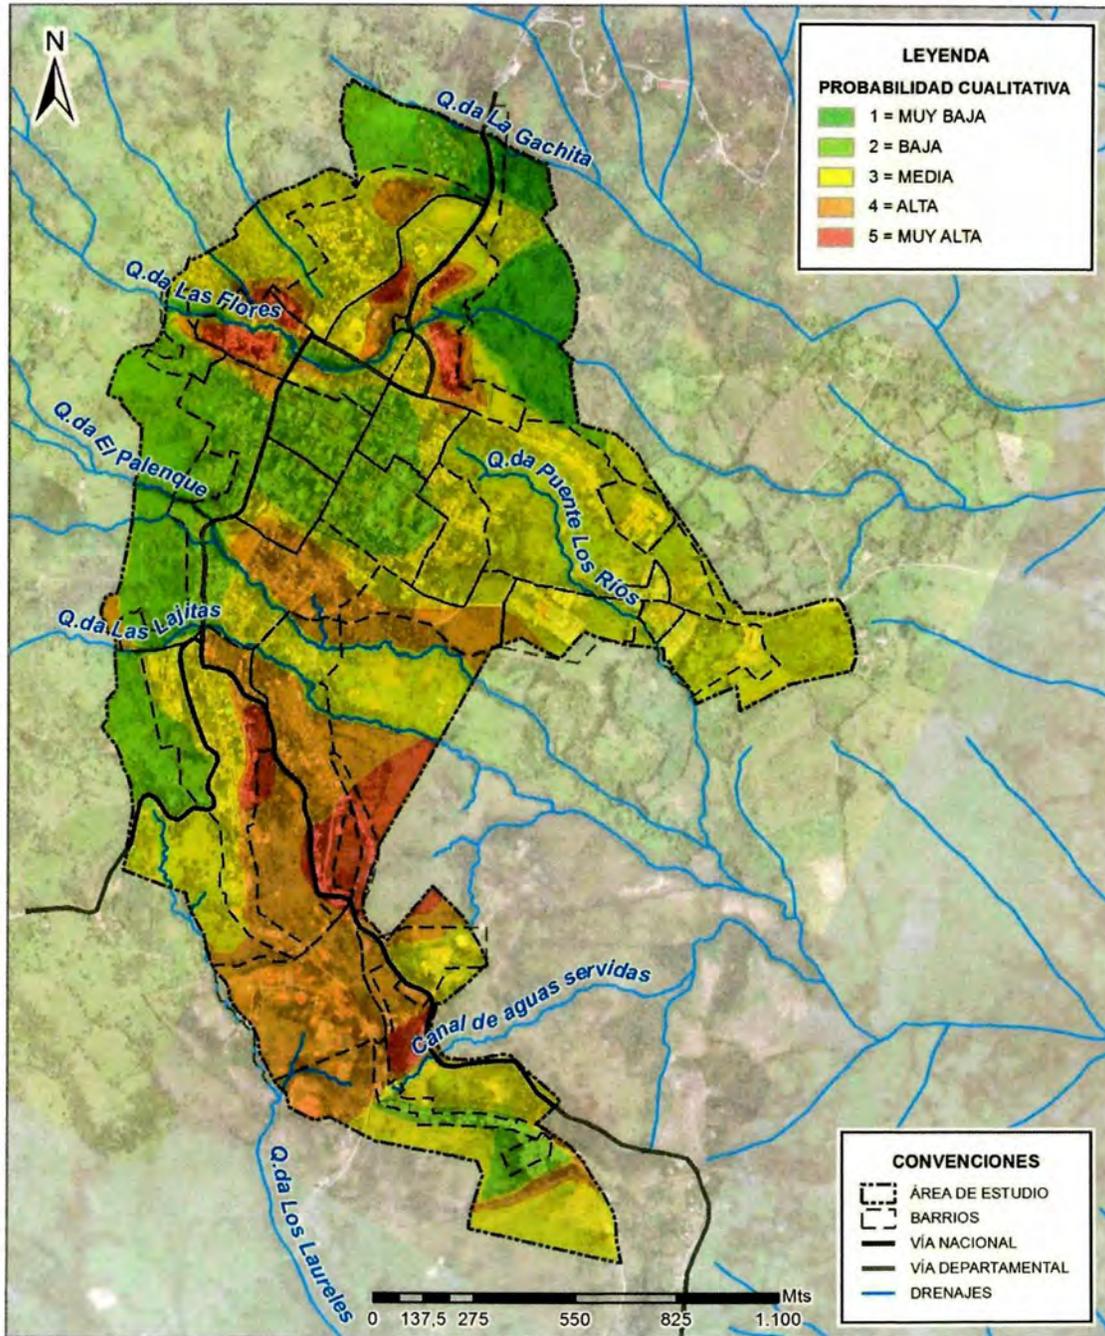
**Figura 107.** Zonificación por deformación probable, probabilidad de falla cualitativa (Plano U-22).

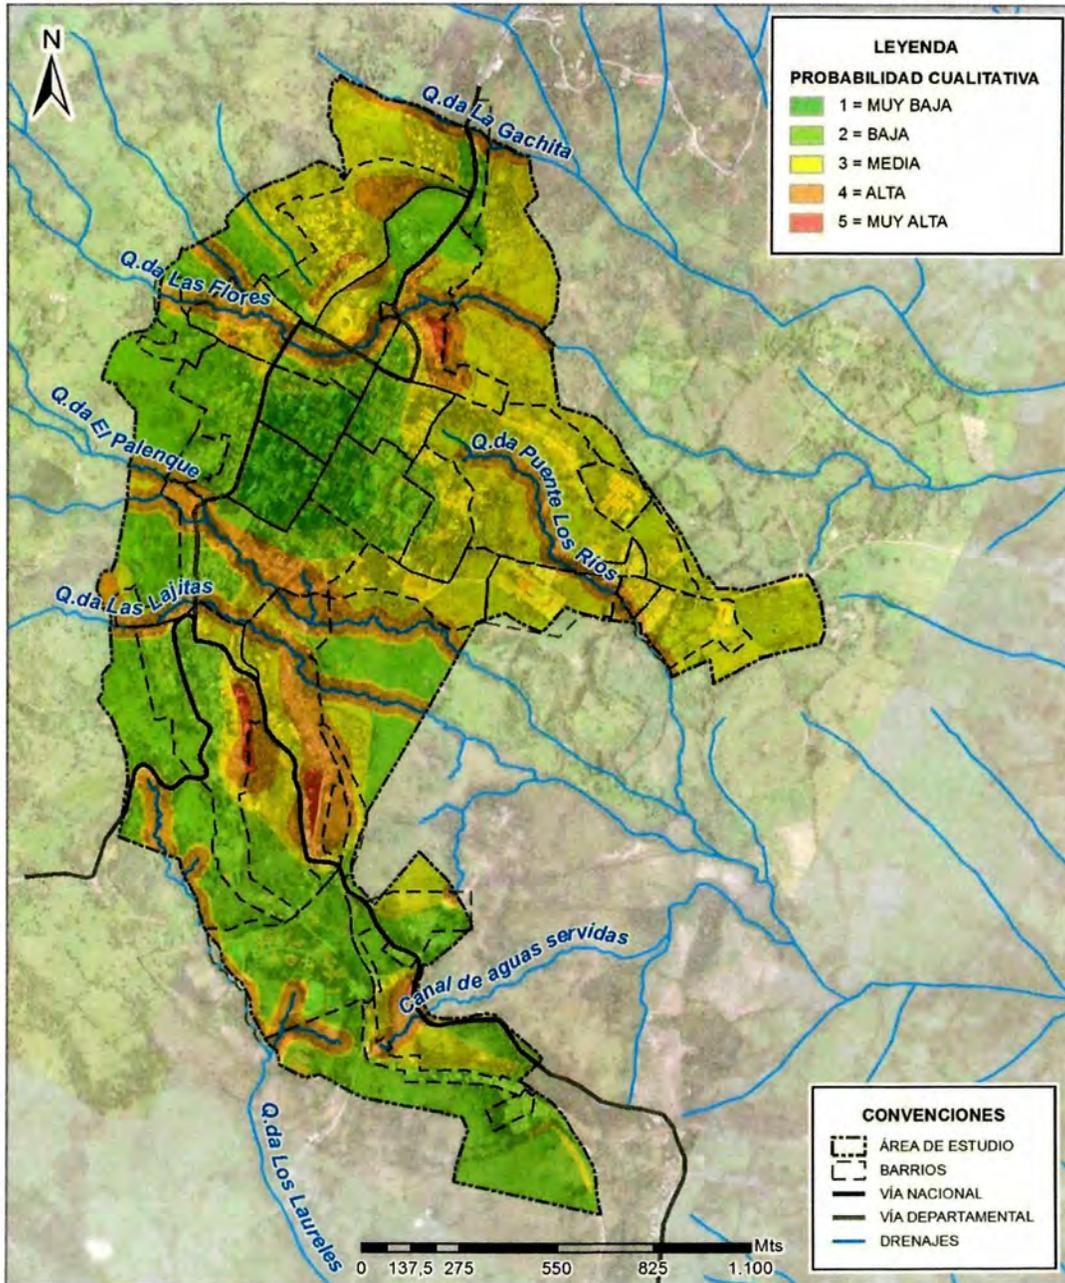
**Figura 108.** Zonificación por factor de seguridad, probabilidad de falla cualitativa (Plano U-23).

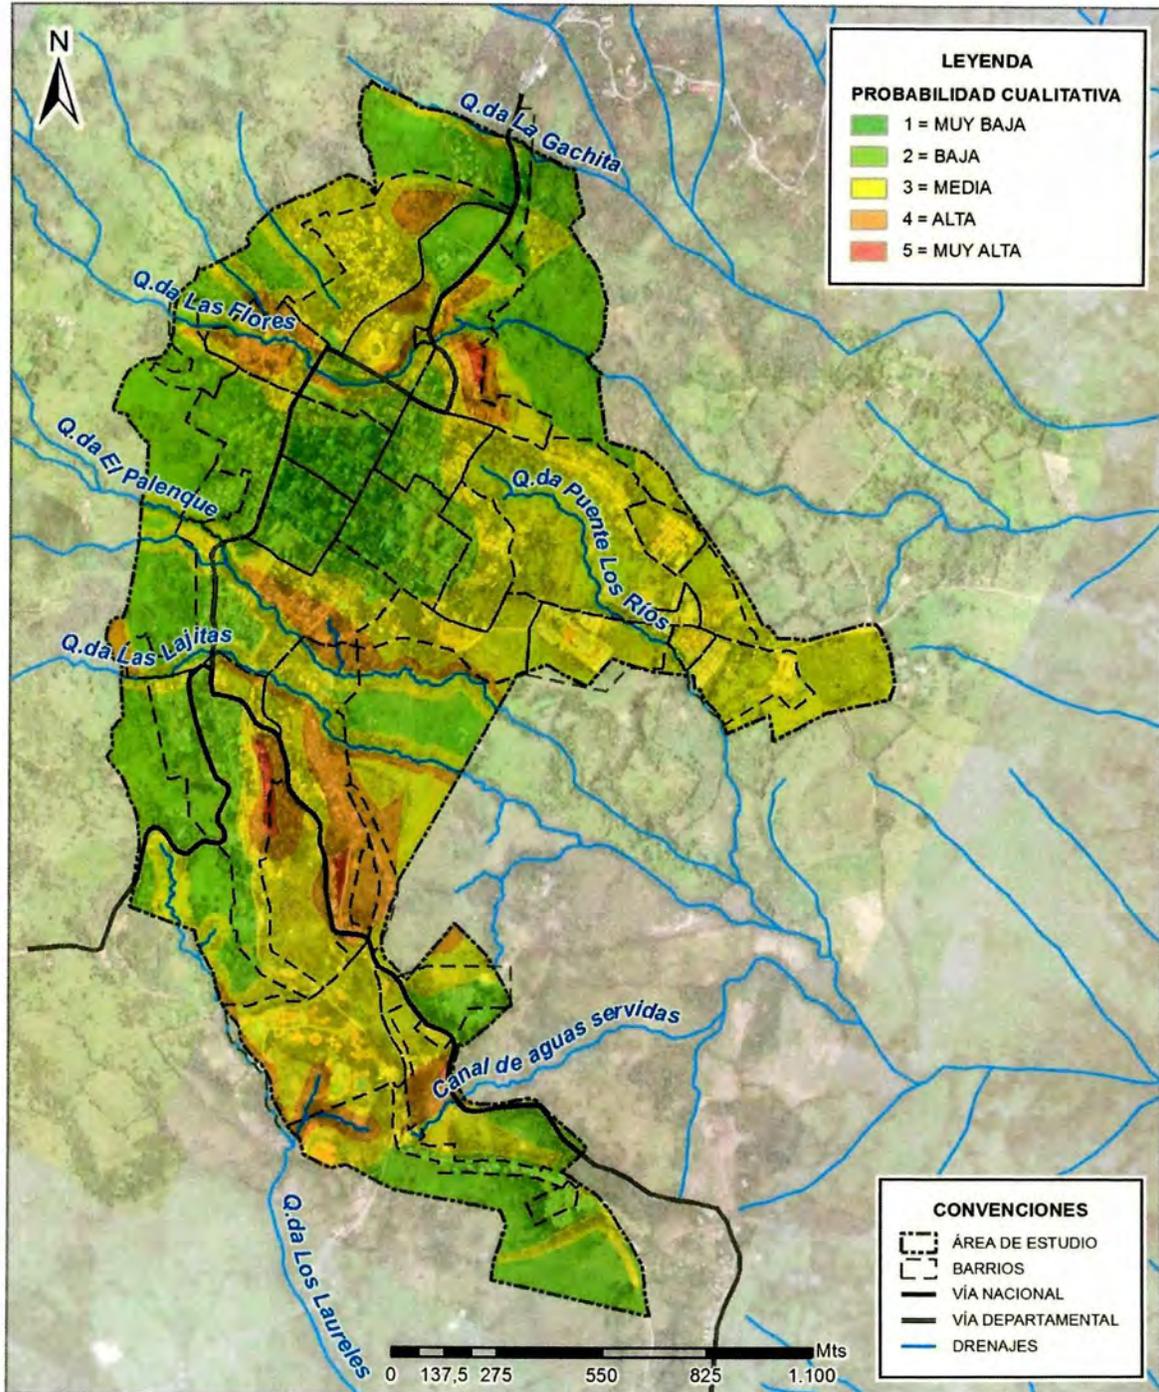
Los resultados de los mapas de probabilidad de falla por factor de seguridad y por deformaciones se superponen asignando un peso del 50% a cada una de las variables, con lo cual se genera el mapa global de probabilidad de falla, en el que las coloraciones anteriormente mencionadas tienen el mismo significado.

**Figura 109.** Zonificación por probabilidad de falla (Plano U-24).

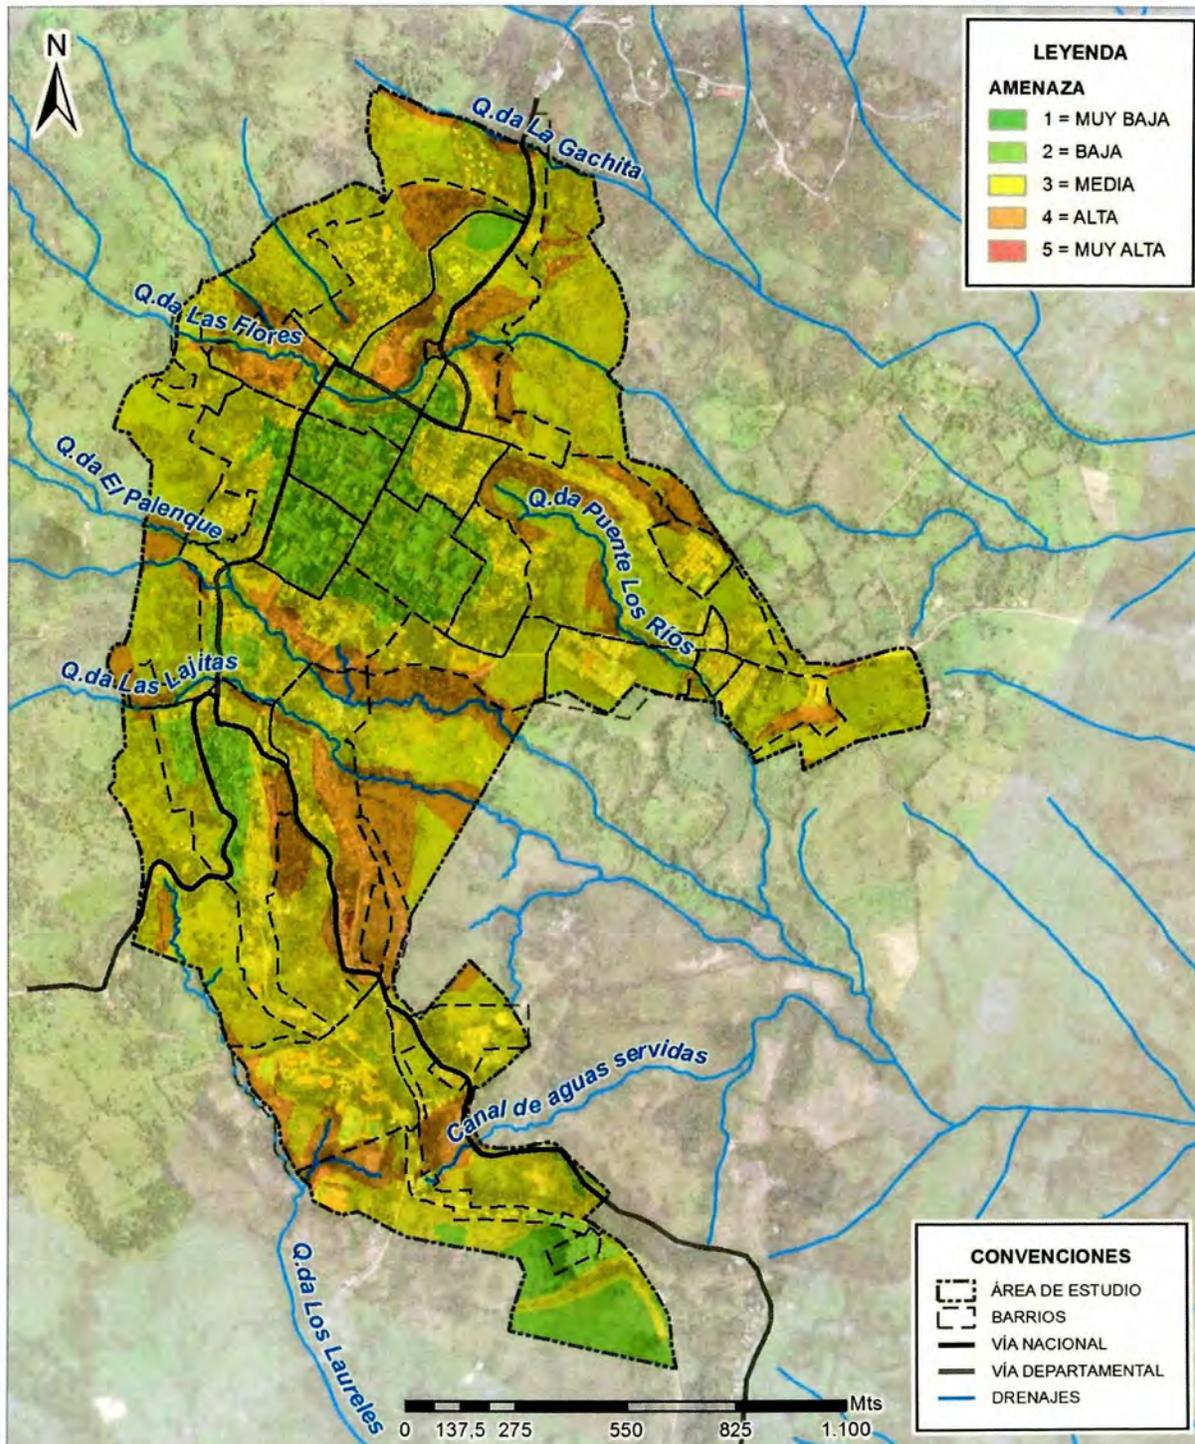
Pertenecen a esta clasificación terrenos catalogados como "inestables" en los cuales no se debe adelantar ninguna obra de construcción, debido a que presentan riesgos altos para la vida y bienes de la comunidad, además su recuperación es muy compleja, o demasiado costosa. Se deben destinar a zonas verdes, reforestación o de tratamientos especiales a largo plazo.

**Figura 110.** Zonificación de amenaza por movimientos de remoción en masa (Plano U-25).

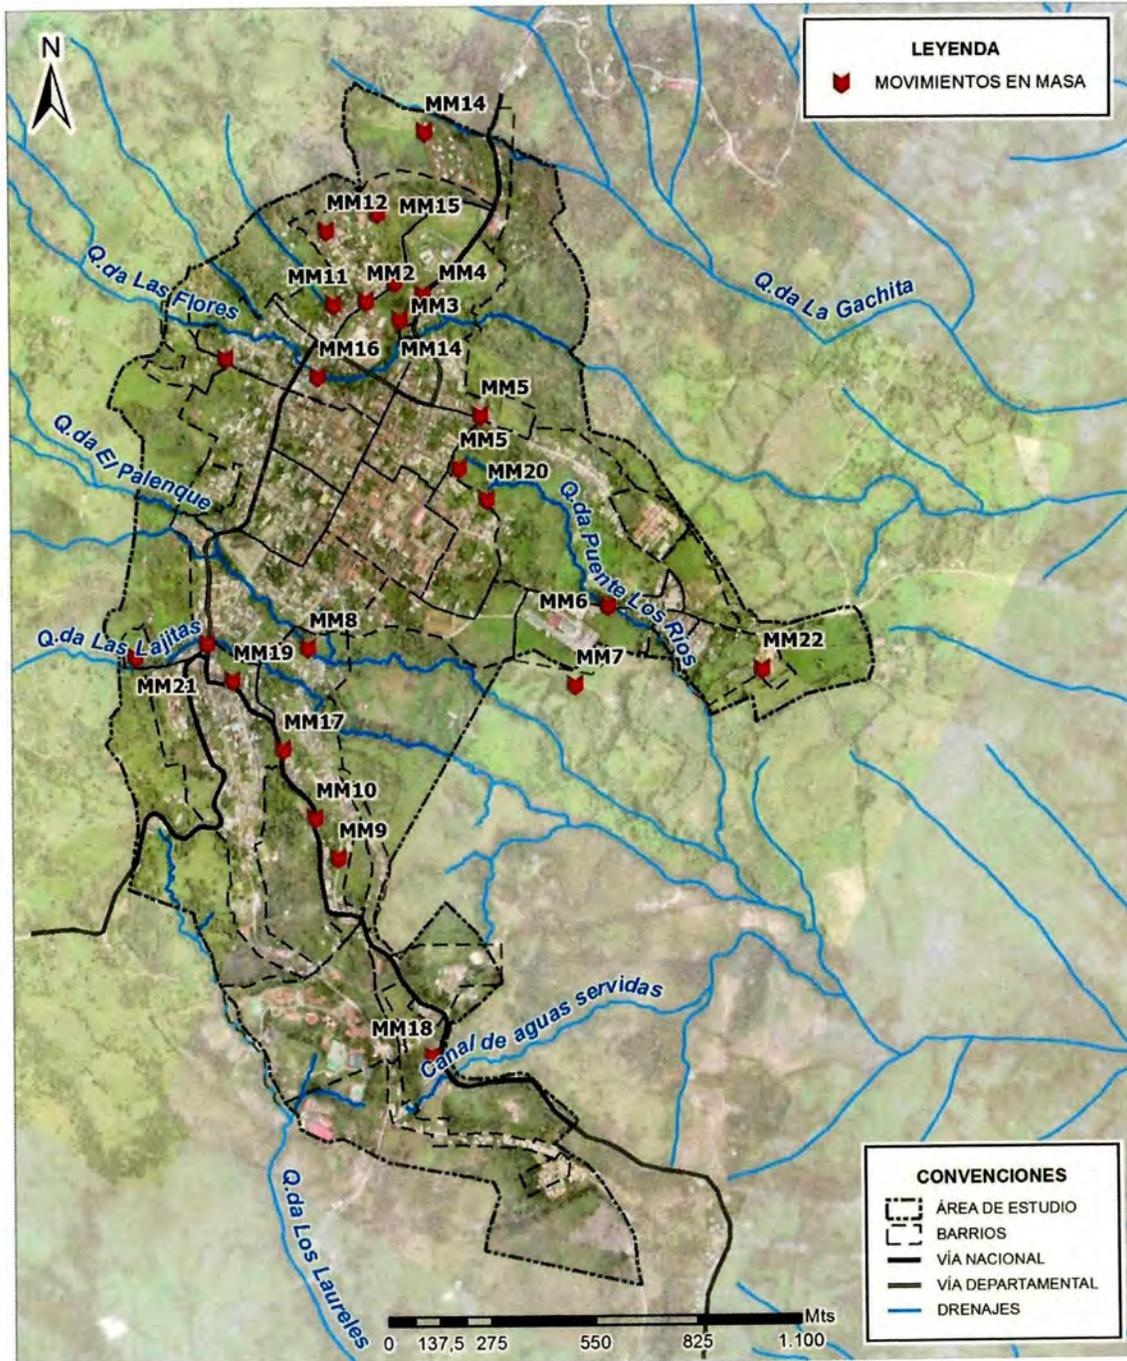
Algunos sectores del municipio de Vélez presentan condiciones desfavorables de estabilidad, lo cual contribuye a la generación de procesos morfodinámicos que afectan la población y la infraestructura asentada en tales territorios. A través de la elaboración del presente inventario realizado durante la ejecución de este convenio, dicha hipótesis fue comprobada a nivel de detalle, arrojando 22 sitios inestables inventariados en la zona de estudio. En la figura 111 se presenta la localización de cada uno de ellos, mientras que en la Tabla 48 se relacionan los aspectos morfométricos más importantes, su mecanismo de falla estimado y su nivel de importancia dada por el grupo de trabajo en función de su incidencia o afectación directa. De acuerdo con los datos disponibles a la fecha, el mecanismo de falla típico predominante es el de deslizamiento traslacional en más del 80% de los casos combinados con flujos o reptaciones, seguido de las que están relacionadas con procesos de socavación lateral de las quebradas existentes.

Figura 111. Localización de movimientos en masa en el casco urbano de Vélez.

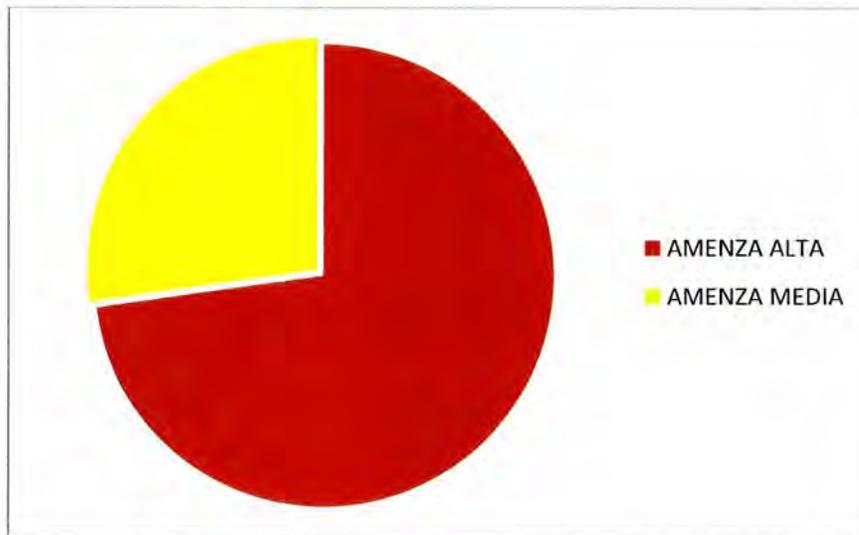
En la figura 112 se muestra la distribución de los movimientos de remoción en masa inventariados en forma discretizada de acuerdo al nivel de amenaza, observándose que la gran mayoría (73%), se presentan en terrenos que se encuentran en niveles de amenaza alta. En menor proporción, se presentan movimientos de niveles de amenaza media (27%) y no se presenta ningún movimiento en niveles de amenaza baja.

**Figura 112.** Distribución de densidad de movimientos en masa inventariados según nivel de amenaza

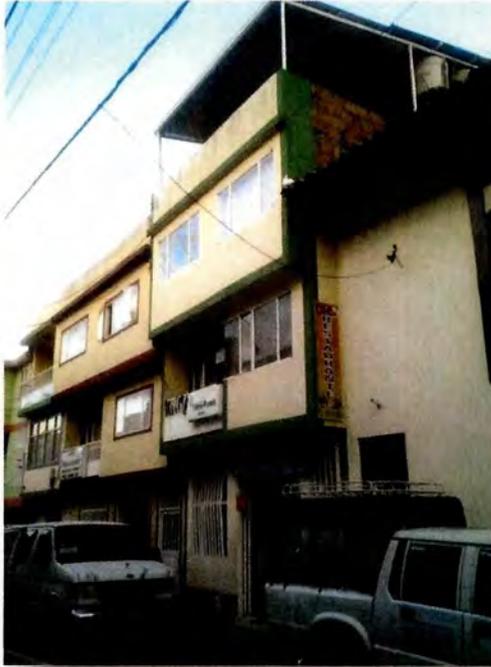
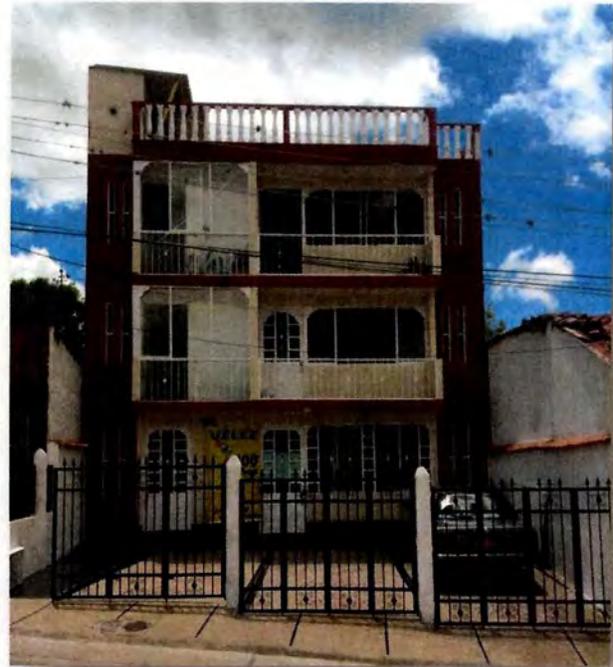
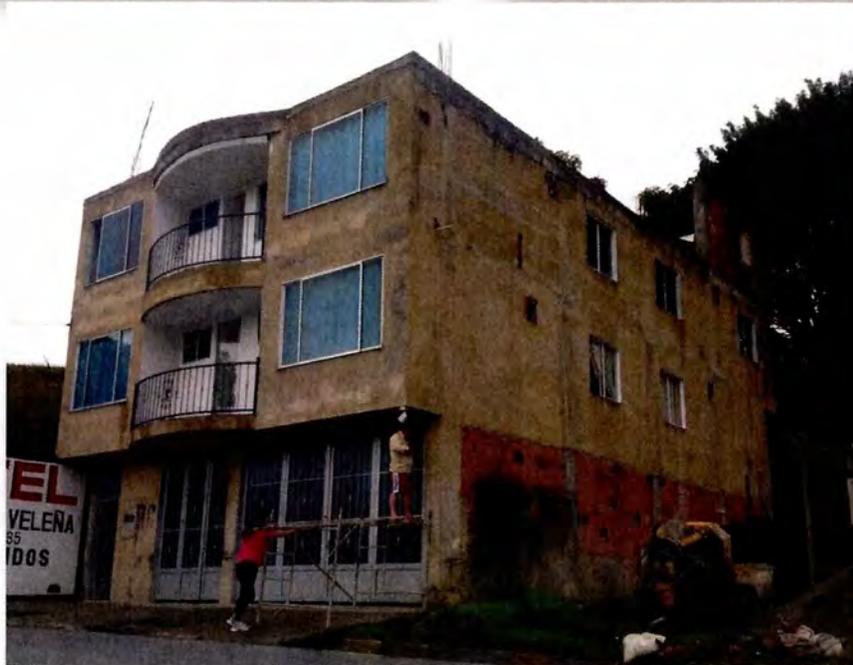
El 75% de las edificaciones en hormigón son edificios en sistema pórtico con 7 o menos pisos, y representan el 10% de las edificaciones de la zona de estudio.

**Figura 27.** Registro fotográfico, Edificaciones en Hormigón - Levantamiento General Municipio de Vélez.

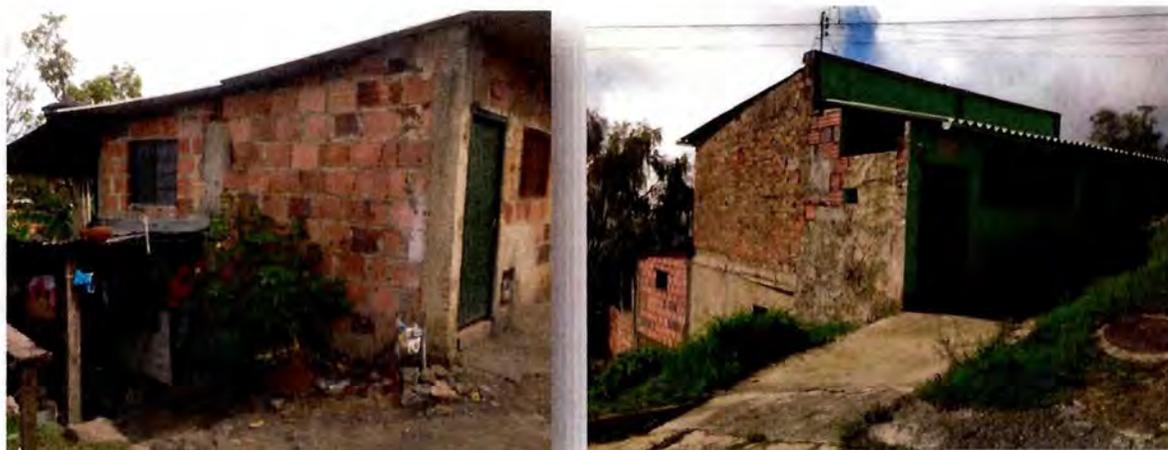
El 50% de las edificaciones en mampostería confinada presenta materiales de baja calidad, con piezas no muy homogéneas y/o mal ligadas.

Figura 31. Registro fotográfico, Edificaciones en mampostería confinada con materiales de baja calidad con piezas no muy homogéneas y/o mal ligadas. Levantamiento General Municipio de Vélez.

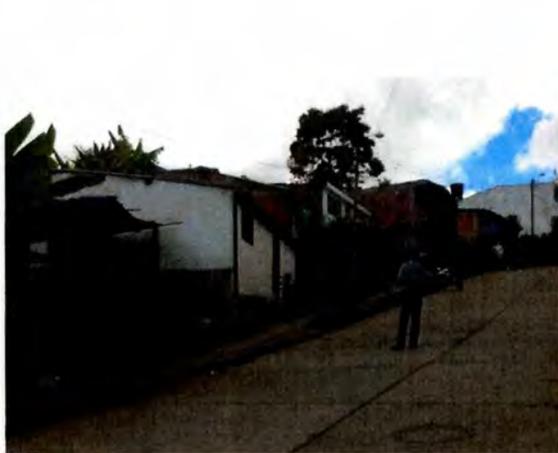
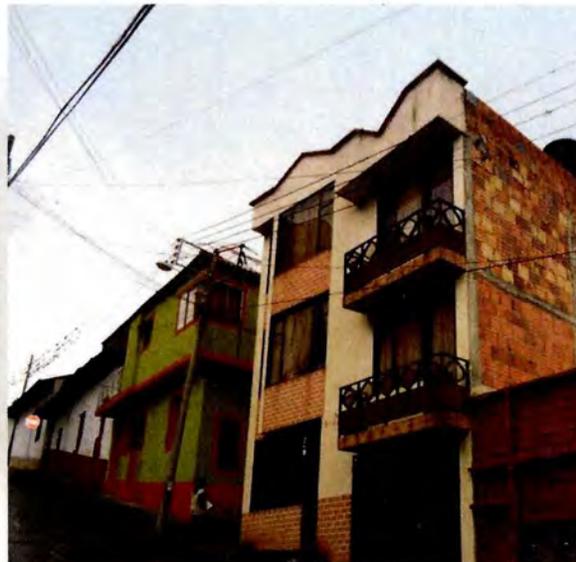
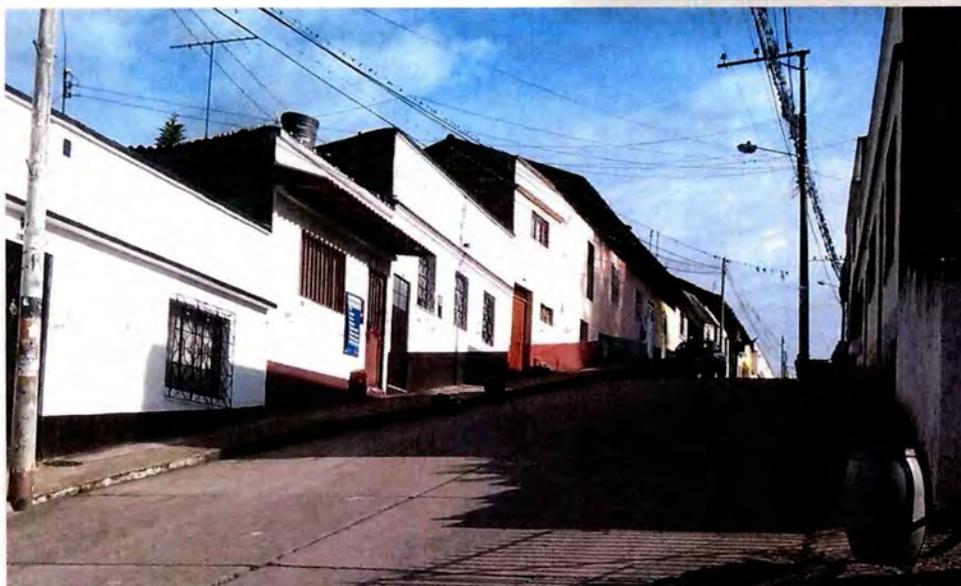
En el 61% de las edificaciones, la cimentación no se encuentra a una misma cota, aspecto propio y muy relevante de las edificaciones ubicadas sobre taludes, característica que hace parte de los principales factores causantes de la problemática de estabilidad en la zona de estudio.

**Figura 40.** Registro fotográfico, Edificaciones cuya cimentación no se encuentra a una misma cota.

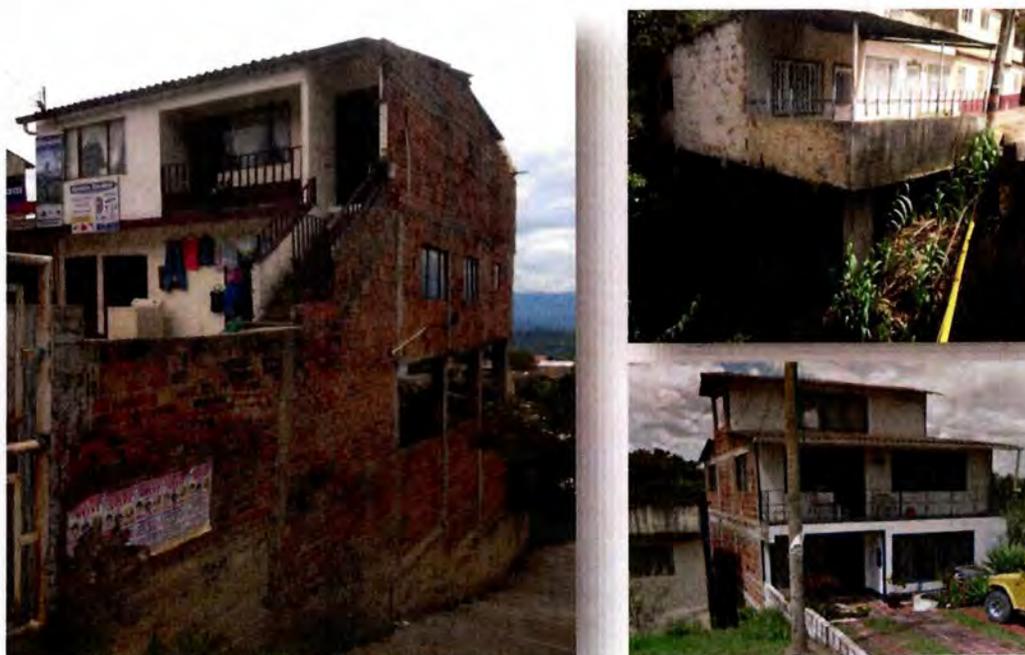
En la zona es predominante la cimentación corrida en el caso de las edificaciones con algún tipo de confinamiento y sectores de baja pendiente; en el caso de edificaciones ubicadas a media ladera o sobre el talud, se observan cimentaciones sobre elementos esbeltos, tipo zancos.

Figura 42. Registro fotográfico, Edificaciones cimentadas sobre elementos esbeltos (tipo zancos).

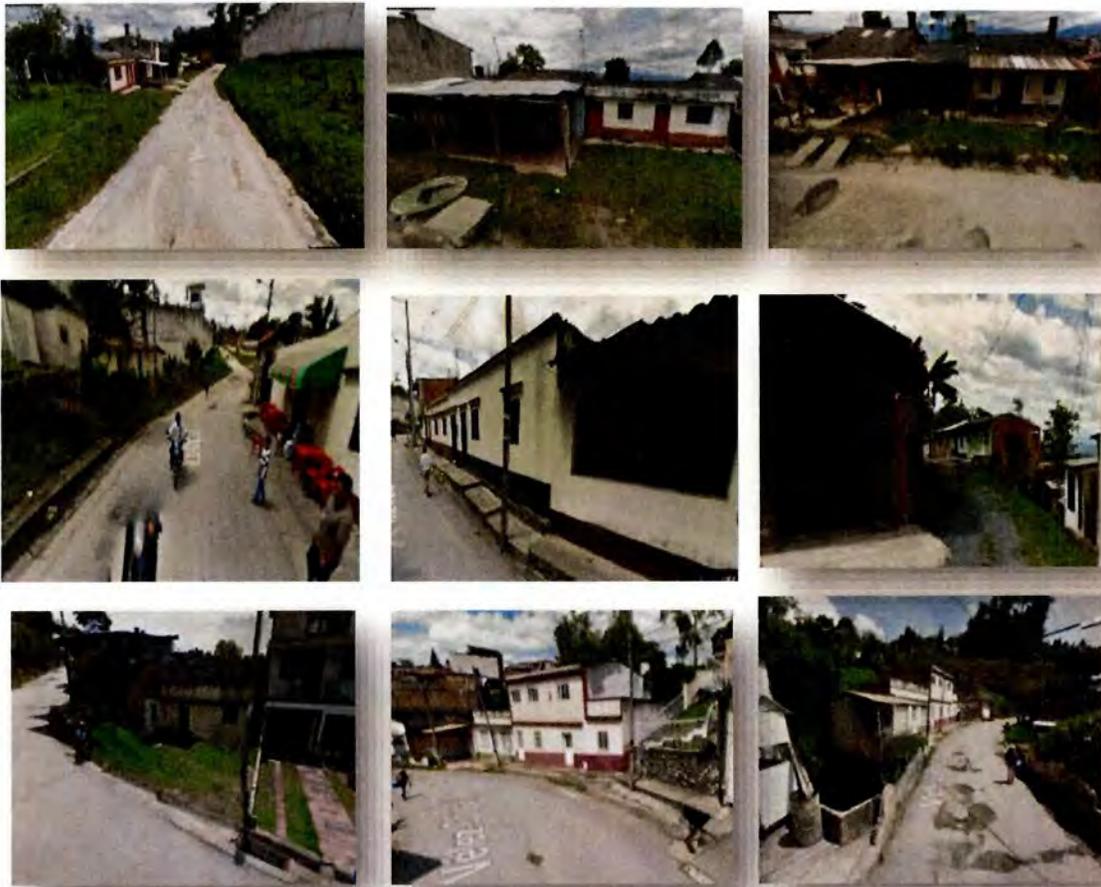
**Figura 58.** Muestra de registro fotográfico de zona de edificaciones categorizadas en Riesgo alto no mitigable.

32 edificaciones están categorizadas en riesgo alto no mitigable, las cuales están ubicadas en esta zona del Barrio San Luis, algunas de las cuales se encuentran deshabitadas por su estado de colapso, agrietamientos y deterioro general (figuras 57 y 58).

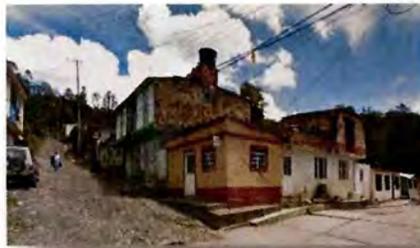
Vista general de la zona 3, id 557

El Barrio Kennedy es una zona de amenaza nivel 4, categorizada como Media Alta; allí están ubicadas 4 edificaciones en Vulnerabilidad alta y Riesgo Alto, las cuales presentan daños generalizados con alto deterioro (figuras 60 y 61).

**Figura 61.** Registro fotográfico SECTOR 1 edificaciones en Riesgo Alto mitigable.

En las edificaciones en alto riesgo detectadas, se encuentran 9 edificaciones, (id557, id814, id867, id1156, id1614, id1622, id1623, id2762, id2794,) las cuales presentan vulnerabilidad alta, están ubicadas en zona de amenaza media; en zonas de influencia del fenómeno de remoción en masa, presenta colapso parcial o total, con deterioro en sus elementos estructurales y no estructurales, con rotura de muros, destrucción o deterioro de sus acabados, algunas con roturas de tuberías, gran daño de entrepiso o cubierta y zonas próximas al colapso.

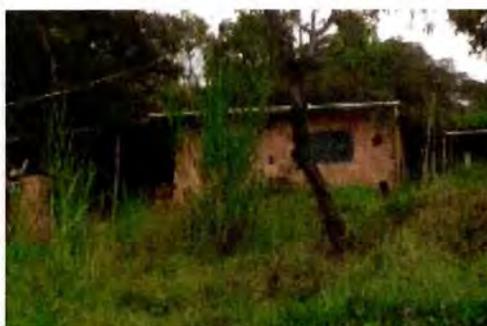
Id 3035

El Barrio La Esperanza es una zona de amenaza nivel 3 categorizada como Media, en la que están ubicadas 2 edificaciones en Vulnerabilidad alta y Riesgo Alto, las cuales presentan daños generalizados con alto deterioro (figuras 62 y 63).

**Figura 63.** Registro fotográfico SECTOR 2 edificaciones en Riesgo Alto mitigable.

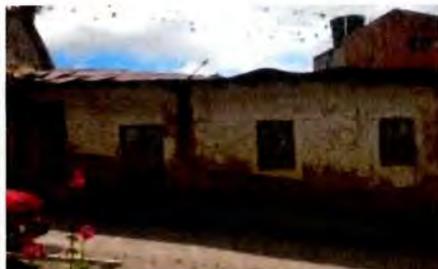
Id 528

Comprende los barrios Aquileo Parra, Las Nieves, Centro y Palmira; es una zona de amenaza nivel 3 categorizada como Media. Hay ubicadas 4 edificaciones en Vulnerabilidad alta y Riesgo Alto, las cuales presentan daños generalizados con alto grado de deterioro (figuras 64 y 65).

**Figura 65.** Registro fotográfico SECTOR 3 edificaciones en Riesgo Alto mitigable.

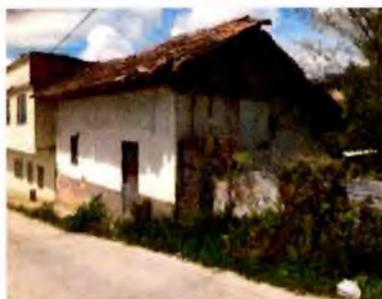
Id 1500

El Barrio Palmira, es una zona de amenaza nivel 3 categorizada como Media. Se ubicaron 4 edificaciones en Vulnerabilidad alta y Riesgo Alto, las cuales presentan daños generalizados con alto grado de deterioro (figuras 66 y 67).

**Figura 67.** Registro fotográfico SECTOR 4 edificaciones en Riesgo Alto mitigable.

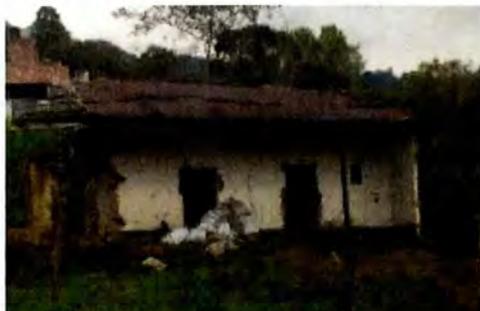
Id 869

Zona de amenaza nivel 4 categorizada como Media alta; se encontraron 7 edificaciones en Vulnerabilidad alta y Riesgo Alto, las cuales presentan daños generalizados con alto deterioro (figuras 68 y 69).

**Figura 69.** Registro fotográfico SECTOR 5 edificaciones en Riesgo Alto mitigable.

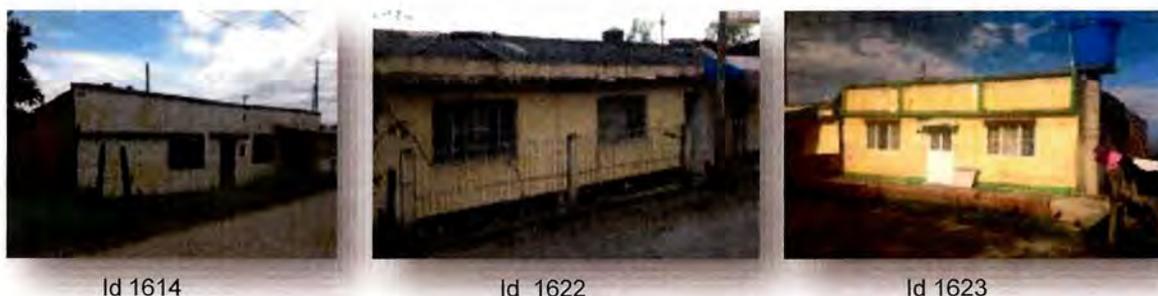
**Figura 71.** Registro fotográfico SECTOR 6 edificaciones en Riesgo Alto mitigable.

- Edificaciones afectadas por el efecto de remoción en masa, con sistema constructivo y ubicación deficientes.

- Edificaciones en deteriorado estado, producto de su deficiente sistema constructivo sin influencia de efecto de remoción en masa a las cuales no se les ha realizado mantenimiento ni mejoramiento a través del tiempo.

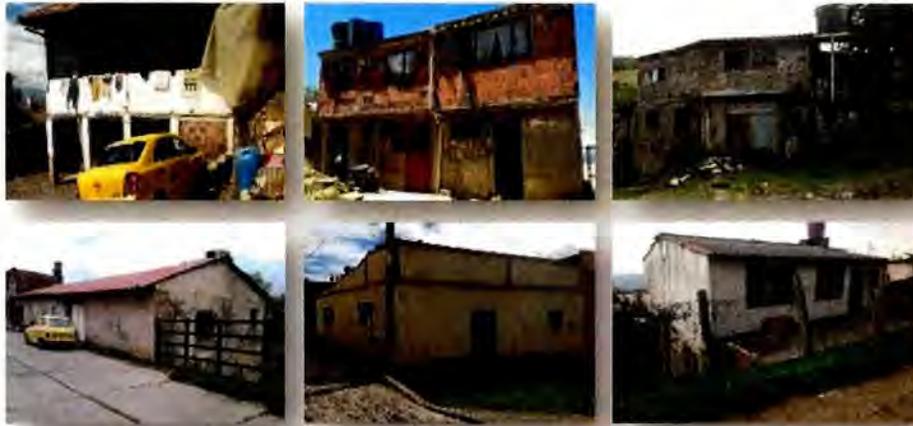
En la zona urbana y suburbana del municipio de Vélez predominan las edificaciones en Riesgo medio, con un **55.44 %**, presentan vulnerabilidad alta o media y están ubicadas en zona de amenaza media; pueden evidenciar o no discontinuidades o deformaciones por plastificación considerable de los elementos estructurales, los agrietamientos y daños son moderados con grietas o fisuras extendidas en muros, entrepisos y cubiertas, puede presentar potencial colapso de elementos estructurales considerando que su sistema estructural, ubicación, cimentación y calidad del suelo presentan deficiencia.

**Figura 72.** Muestra de registro fotográfico de edificaciones categorizadas en Riesgo medio.

- Las edificaciones en Riesgo medio alto son edificaciones con daños de consideración a las cuales se les debe realizar rehabilitación o mejoramiento.
- En el caso de las edificaciones en Riesgo medio bajo necesita algunas medidas de reparación ya que presentan daños leves, o por sus condiciones de sistema estructural ubicación y demás deben estar en control

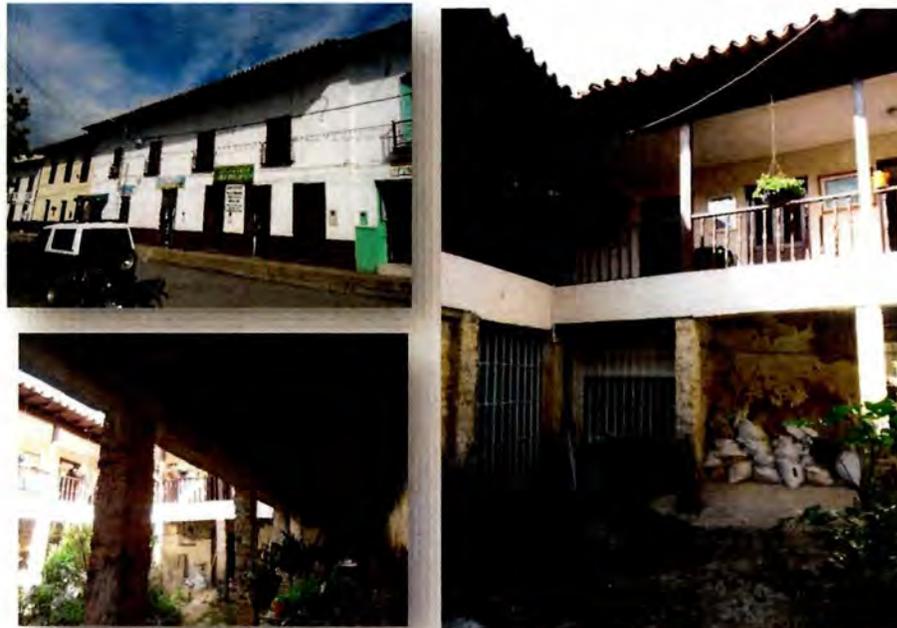
promedio de 20cm. Su cubierta consiste en tendido de caña con capa de tierra donde se apoya la teja de barro, según información registrada en campo (figuras 74 y 75).

**Figura 74.** Registro fotográfico Edificación Barrio Centro. Levantamiento Detallado.

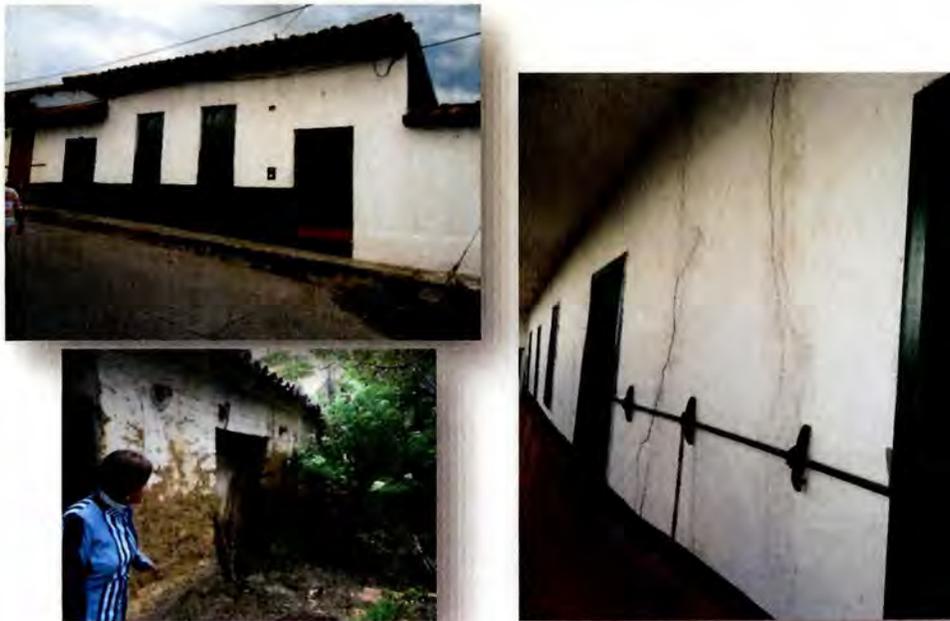
Edificación de un (1) nivel ubicada sobre un talud local de pendiente entre 30° a 45°. La estructura principal es en tapia pisada, con una antigüedad mayor a 200 años, a la que posteriormente con el tiempo se realizaron modificaciones y adiciones en mampostería ladrillo H-15. Por poseer solo un piso, no tiene entrepiso. Su cubierta consiste en tendido de caña con capa de tierra donde se apoya la teja de barro, según formularios (figuras 76 y 77).

**Figura 76.** Registro fotográfico Edificación Barrio San Luis. Levantamiento Detallado.

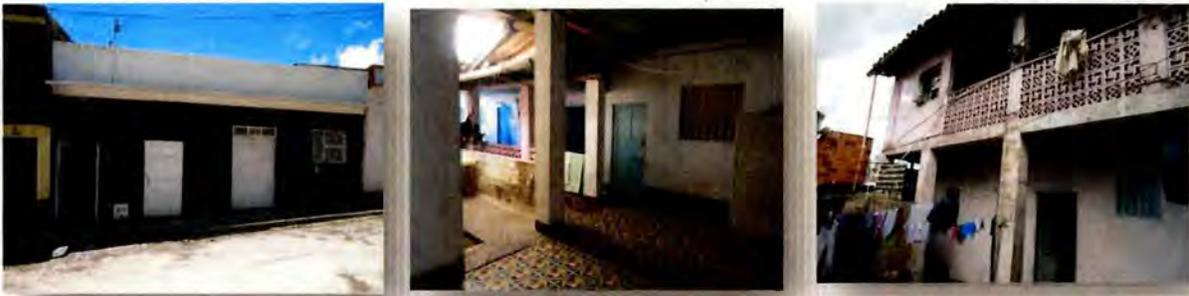
Edificación de un (1) nivel visto frontalmente, pero lateralmente son dos (2) niveles, con un nivel enterrado sobre un talud local de pendiente entre  $30^\circ$  a  $45^\circ$ . La estructura principal es en mampostería pobremente confinada, dado a que aparecen columnetas sin vigas de confinamiento en muy pocos sectores. Estas columnetas son en promedio de  $25 \times 25$  cm. El entrepiso fue construido en placa maciza de 10 cm de espesor en concreto. Su cubierta consiste en tendido de caña con capa de tierra donde se apoya la teja de barro, según formularios (figuras 78 y 79).

**Figura 78.** Registro fotográfico Barrio San Luis. Levantamiento Detallado.

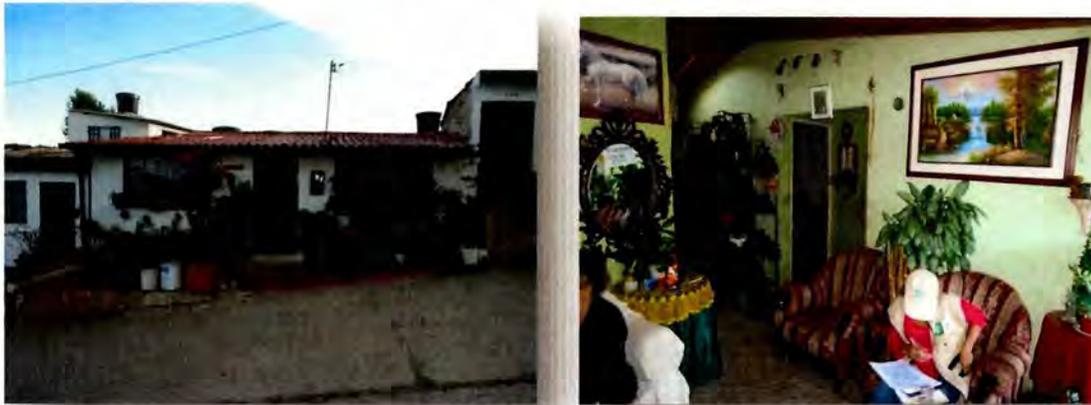
Edificación de un (1) nivel sobre un talud local de pendiente entre  $30^\circ$  a  $45^\circ$ . La estructura principal es de mampostería en ladrillo H-10 sin confinamiento, dado que en toda la estructura no se encuentra ni columnas ni vigas de confinamiento. Dado que la estructura es de un (1) piso, no posee entrepiso. Su cubierta consiste en tendido de caña con capa de tierra donde se apoya la teja de barro, según formularios (figuras 80 y 81).

**Figura 80.** Registro fotográfico Barrio Santander. Levantamiento Detallado.

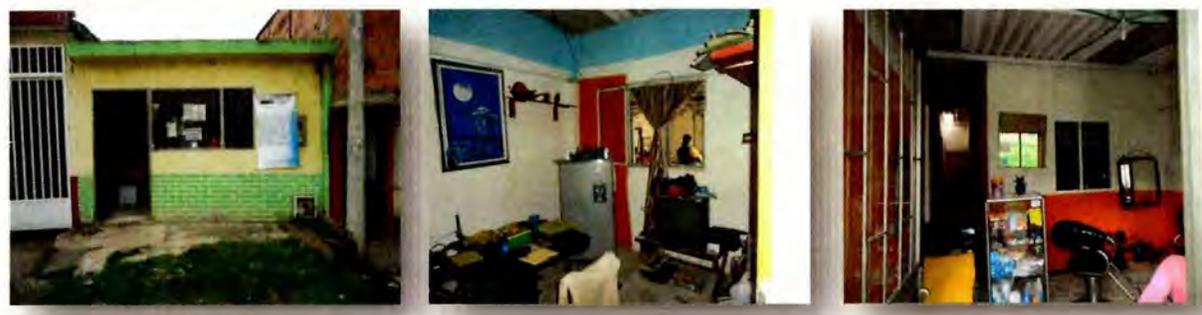
Edificación de un (1) nivel visto frontalmente, pero lateralmente son dos (2) niveles, con un nivel enterrado sobre un talud local de pendiente entre 30° a 45°. La estructura principal es en mampostería casi en su totalidad confinada, usando columnas y vigas de confinamiento en promedio de 25x25cm. El tipo de ladrillo predominante en la mampostería es el H-10. El entrepiso fue construido en placa maciza de 15cm de espesor en concreto. Su cubierta consiste en tendido de caña con capa de tierra donde se apoya la teja de barro, según formularios (figura 82 y 83).

Figura 82. Registro fotográfico Barrio Reino Unido Levantamiento Detallado.

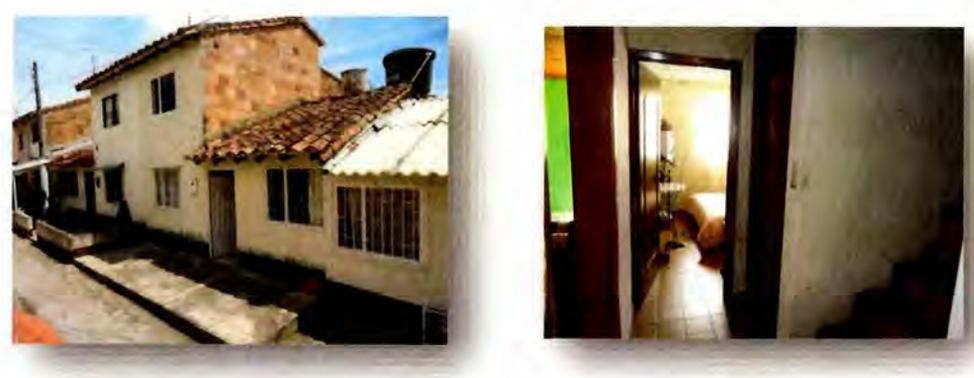
Edificación de dos (2) niveles sobre un talud local de pendiente menor a 30°. La estructura principal es en mampostería en ladrillo H-10 sin ningún tipo de confinamiento, dado que en toda la estructura no se encuentra ni columnas ni vigas de confinamiento. Posee un entrepiso en placa maciza de espesor de 10cm en concreto reforzado. Su cubierta consiste en tendido de caña con capa de tierra donde se apoya la teja de barro, según formularios. Los materiales usados en la construcción parecen de buena calidad, pero no conservan una homogeneidad constructiva (figuras 84 y 85).

Figura 84. Registro fotográfico Barrio Francisco Benavides. Levantamiento Detallado.

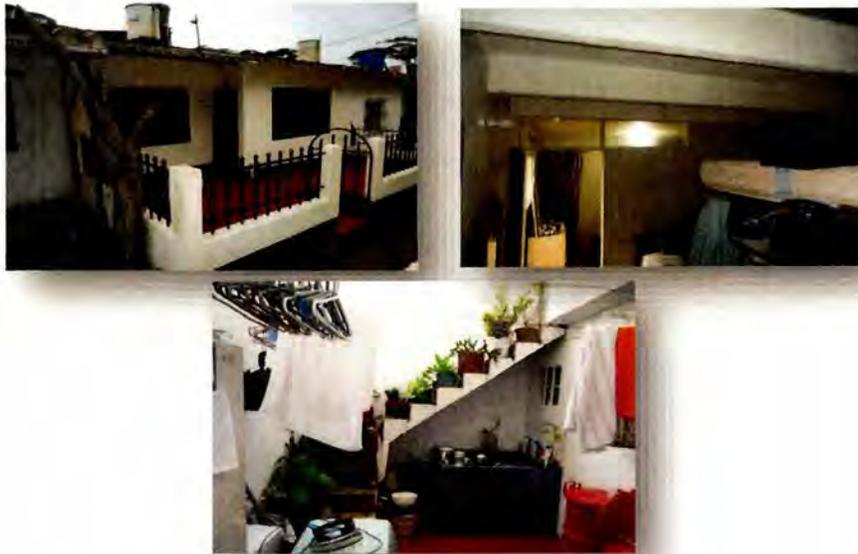
Edificación de un (1) nivel sobre un talud local de pendiente menor a  $30^\circ$ , por lo que se puede considerar planar. La estructura principal es en mampostería en ladrillo H-10 sin confinamiento, dado que en toda la estructura no se encuentra ni columnas ni vigas de confinamiento. Dado que la estructura es de un (1) piso, no posee entrepiso. Su cubierta consiste en tendido de caña con capa de tierra donde se apoya la teja de barro, según formularios (figuras 86 y 87).

**Figura 86.** Registro fotográfico Barrio Francisco Benavides. Levantamiento Detallado.

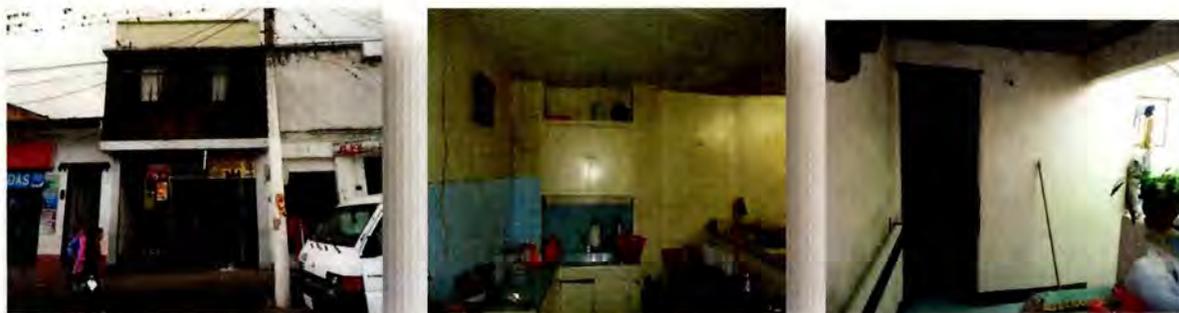
Edificación de dos (2) niveles sobre un talud local de pendiente entre  $30^\circ$  a  $45^\circ$ . La estructura principal es un pórtico en concreto reforzado, con columnas de  $30 \times 30 \text{cm}$  y vigas de  $25 \times 25 \text{cm}$ . En este caso se puede confundir con una mampostería confinada, dado que los muros dan la impresión de estar pegados a los pórticos y no se dejaron juntas de dilatación. Posee un entrepiso en placa aligerada de espesor de  $20 \text{cm}$  en concreto reforzado. Su cubierta en una placa aligerada de  $20 \text{cm}$ , la cual es usada como terraza. Los materiales usados en la construcción dan la impresión de mala calidad, sin homogeneidad entre sus piezas o componentes constructivos (ver figuras 88 y 89).

**Figura 88.** Registro fotográfico Barrio Aquileo Parra. Levantamiento Detallado.

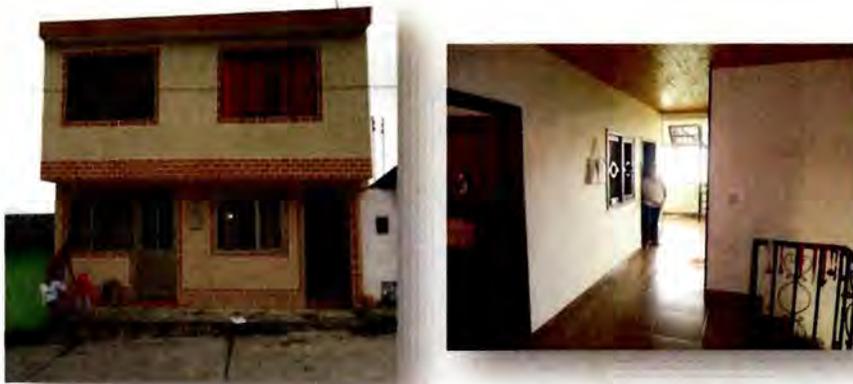
Edificación de dos (2) niveles sobre un talud local de pendiente entre  $30^\circ$  a  $45^\circ$ . La estructura principal en el primer nivel es un pórtico en concreto reforzado, con columnas de  $25 \times 25 \text{cm}$  y vigas de  $25 \times 25 \text{cm}$ . En el segundo nivel la estructura cambia a una mampostería (ladrillo H-15) con algún confinamiento, pero no en todos los sectores. En este caso se puede confundir con una mampostería confinada, dado que los muros dan la impresión de estar pegados a los pórticos y no se dejaron juntas de dilatación. Posee un entrepiso en placa aligerada de espesor de  $20 \text{cm}$  en concreto reforzado. Su cubierta en una placa aligerada de  $20 \text{cm}$ , la cual es usada como terraza. Los materiales usados en la construcción son de buena calidad, con homogeneidad entre sus componentes constructivos y buen ligamento (figura 90 y 91).

**Figura 90.** Registro fotográfico Barrio Kennedy. Levantamiento Detallado.

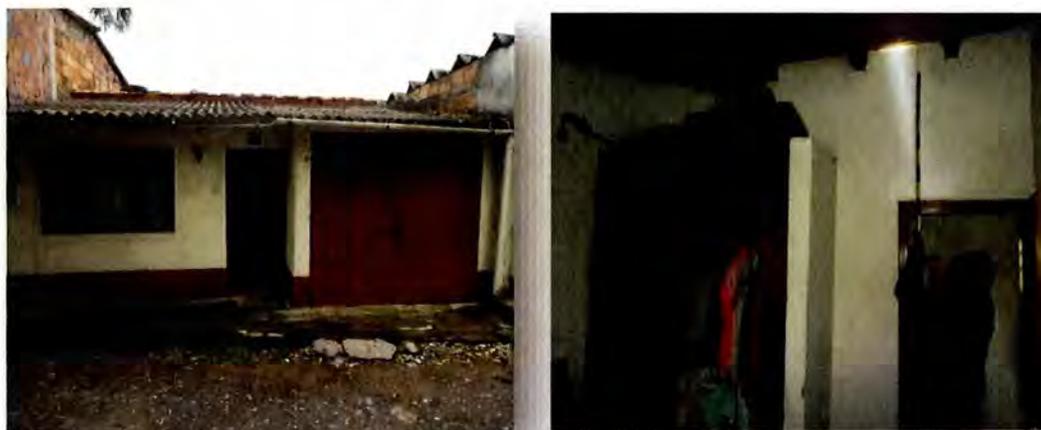
Edificación de un (1) nivel sobre un talud local de pendiente entre  $30^\circ$  y  $45^\circ$ . La estructura principal es en mampostería en ladrillo H-10 sin ningún tipo de confinamiento, dado que en toda la estructura no se encuentra ni columnas ni vigas de confinamiento. Dado que la estructura es de un (1) piso, no posee entrepiso. Su cubierta consiste en tendido de caña con capa de tierra donde se apoya la teja de barro, según formularios (figuras 92 y 93).

**Figura 92.** Registro fotográfico Levantamiento Detallado.
