**ESTUDIO DE AMENAZA, VULNERABILIDAD Y RIESGO POR MOVIMIENTOS EN  
MASA DEL MUNICIPIO DE VÉLEZ, DEPARTAMENTO DE SANTANDER**

**VOLUMEN II**

**DETERMINACIÓN DE LA AMENAZA, VULNERABILIDAD Y RIESGO  
DEL CASCO URBANO DE VÉLEZ**

**VOLUMEN II-A  
DETERMINACIÓN DE LA SUSCEPTIBILIDAD DEL  
CASCO URBANO DE VÉLEZ**

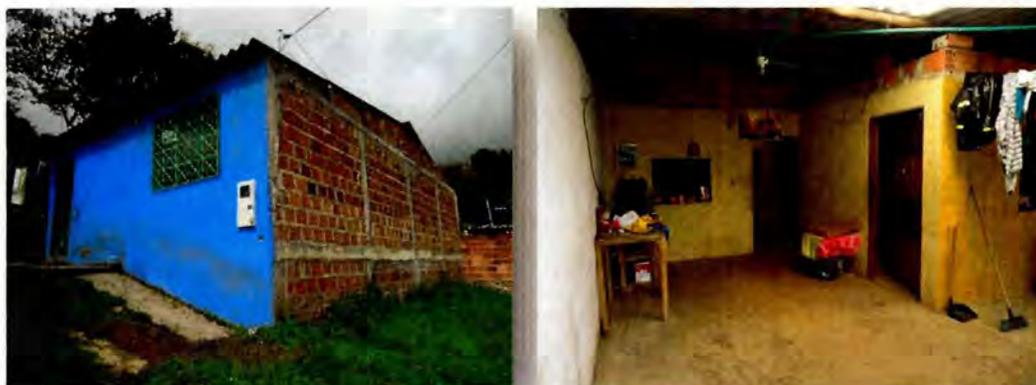
Edificación de un (1) nivel sobre un talud local de pendiente entre  $30^\circ$  y  $45^\circ$ . La estructura principal es en mampostería en ladrillo H-10 sin ningún tipo de confinamiento, dado que en toda la estructura no se encuentra ni columnas ni vigas de confinamiento. Dado que la estructura es de un (1) piso, no posee entrepiso. Su cubierta consiste en tendido de caña con capa de tierra donde se apoya la teja de barro, según formularios (figuras 94 y 95).

**Figura 94.** Registro fotográfico Vda Tuvavita. Barrio Los Cerezos Levantamiento Detallado.

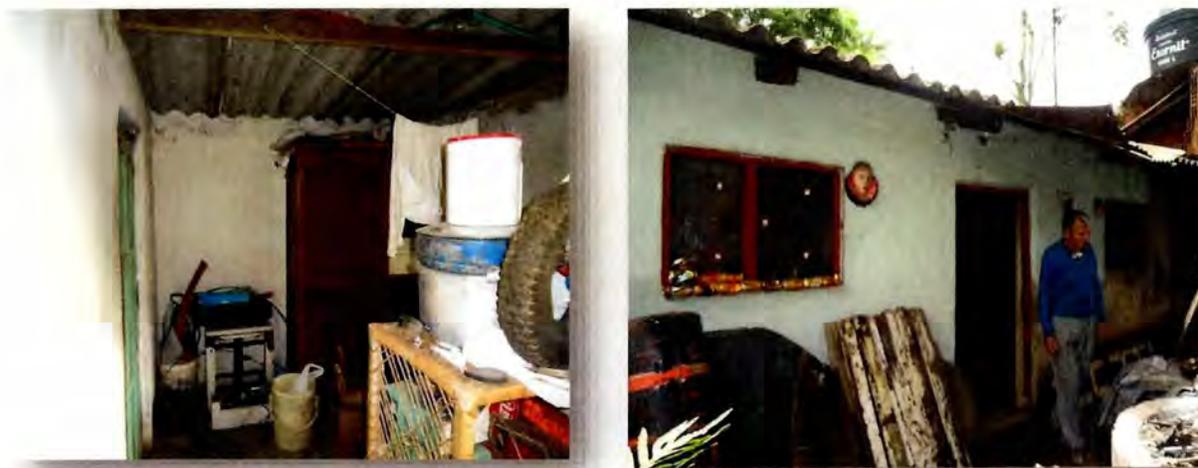
Edificación de un (1) nivel sobre un talud local de pendiente entre 30° y 45°. La estructura principal es en mampostería en ladrillo H-15 sin ningún tipo de confinamiento, dado que en toda la estructura no se encuentra ni columnas ni vigas de confinamiento. Esta estructura en planta tiene una configuración irregular, debida a que no tiene ejes paralelos en el sentido Y. Dado que la estructura es de un (1) piso, no posee entrepiso. Su cubierta consiste en tendido de caña con capa de tierra donde se apoya la teja de barro, según formularios (figuras 96 y 97).

Figura 96. Registro fotográfico Barrio El Campin Levantamiento Detallado.

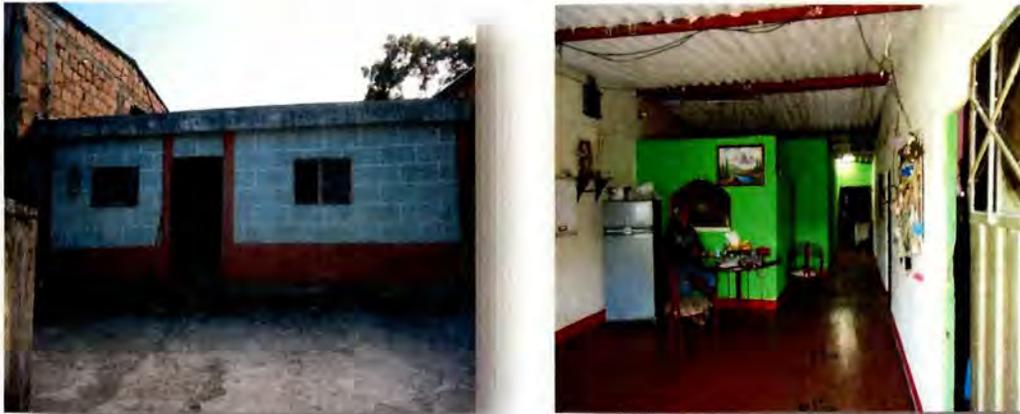
Edificación de un (1) nivel sobre un talud local de pendiente entre  $30^\circ$  a  $45^\circ$ . La estructura principal es en mampostería en ladrillo H-10 sin ningún tipo de confinamiento, dado que en toda la estructura no se encuentra ni columnas ni vigas de confinamiento. Puesto que la estructura es de un (1) piso, no posee entrepiso. Su cubierta consiste en tendido de caña con capa de tierra donde se apoya la teja de barro, según formularios (figuras 98 y 99).

**Figura 98.** Registro fotográfico Barrio Ricaurte. Levantamiento Detallado.

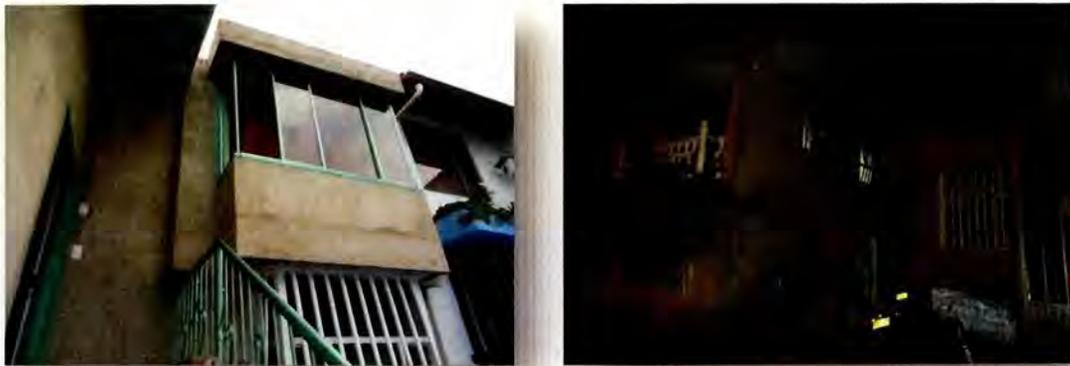
Edificación de dos (2) niveles sobre un talud local de pendiente entre  $30^\circ$  a  $45^\circ$ . La estructura principal es, en los dos niveles, un pórtico tridimensional en concreto reforzado, con columnas y vigas de  $30 \times 30 \text{ cm}$  promedio. Los muros divisorios y de fachada son en mampostería (ladrillo H-10). El sistema estructural de esta casa se puede confundir con una mampostería confinada, debido a que no se dejó la respectiva junta de dilatación entre el pórtico y los muros. Posee un entrepiso en placa aligerada a desnivel de espesor de  $30 \text{ cm}$  en concreto reforzado. Su cubierta es una placa aligerada de  $20 \text{ cm}$ , la cual es usada como terraza. Los materiales usados en la construcción son de buena calidad, con homogeneidad entre sus piezas y buen ligamento constructivo (ver figuras 100 y 101).

**Figura 100.** Registro fotográfico Barrio Arallanes. Levantamiento Detallado.

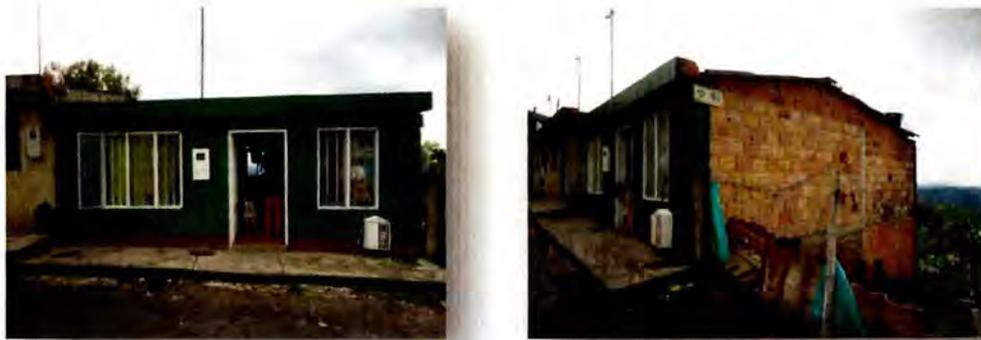
Edificación de un (1) nivel visto frontalmente, pero lateralmente son dos (2) niveles o pisos, con un nivel enterrado sobre un talud local de pendiente mayor a  $45^\circ$ . La estructura principal es en mampostería (ladrillo H-10) sin ningún tipo de confinamiento, dado que no se detallan ni columnas ni vigas de confinamiento en ningún sector de la casa. El entrepiso fue construido en placa maciza de 10cm de espesor en concreto. Su cubierta consiste en tendido de caña con capa de tierra donde se apoya la teja de barro, según formularios (figuras figura 102 y figura 103).

**Figura 102.** Registro fotográfico Casa 1. Barrio Esperanza Alta. Levantamiento Detallado.

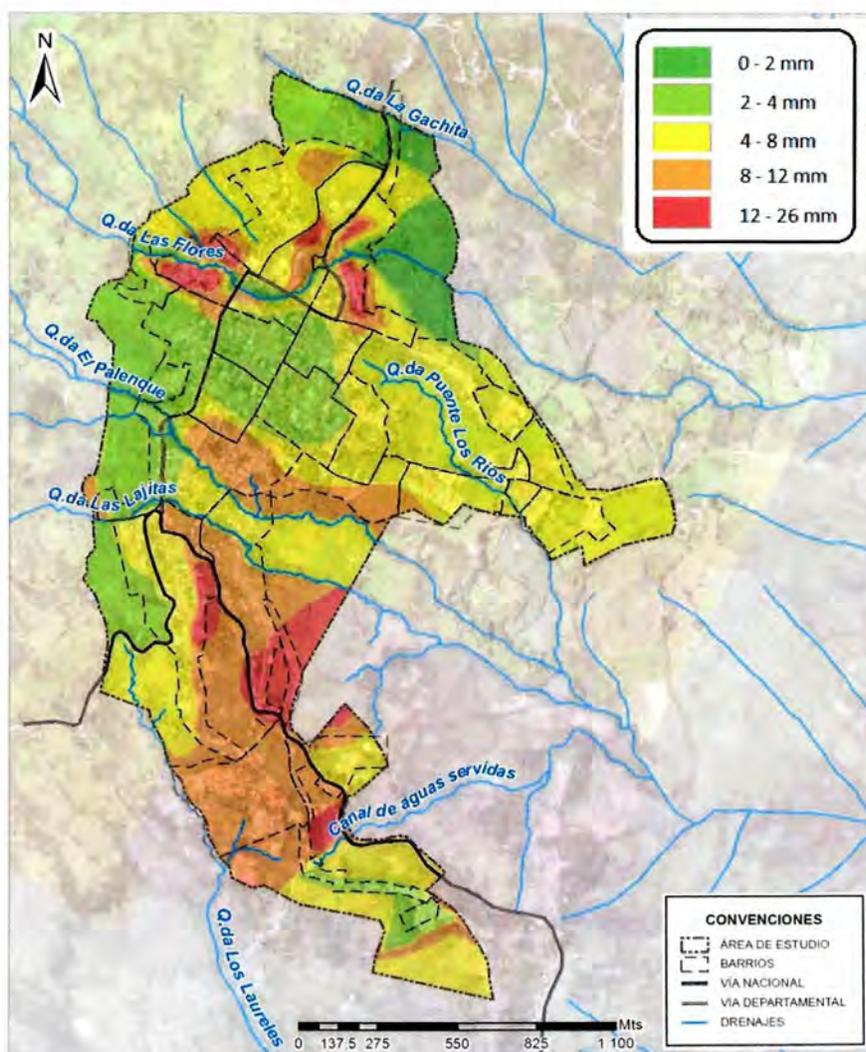
**Figura 125.** Mapa de deformaciones máximas según modelamiento geotécnico del área urbana municipio de Vélez.

La deformación máxima usada fue la determinada con el modelamiento geotécnico realizado para el presente estudio de AVR. La figura 125 muestra la deformación permanente en el caso más crítico de los modelos geotécnicos.

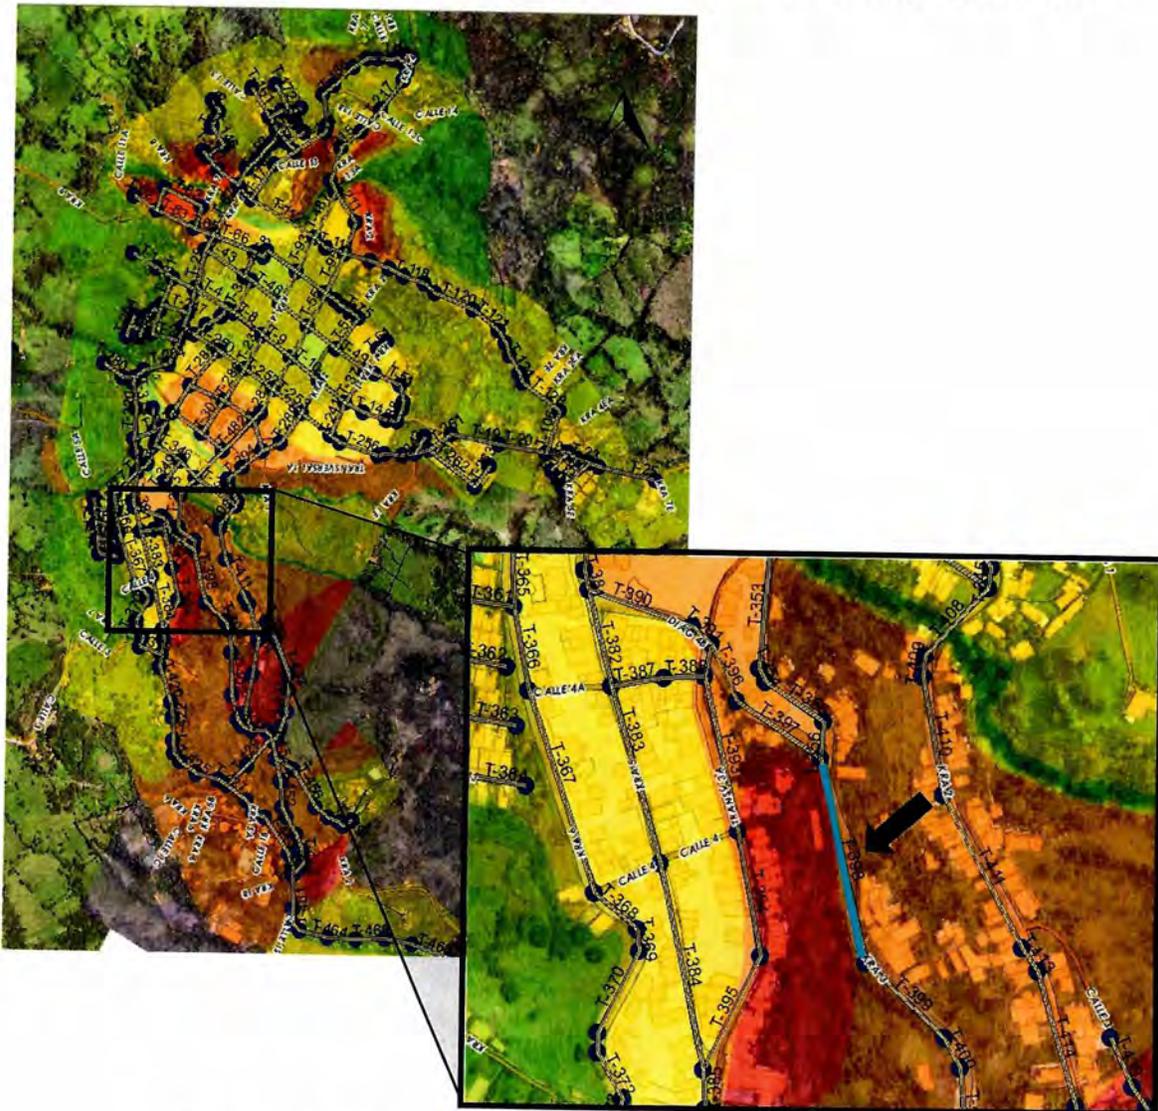
Figura 126. Mapa: deformaciones y red de acueducto. Ubicación del tramo T-398.

A continuación se resume brevemente la aplicación de la metodología de la UATH para un tramo concreto de la red de acueducto del área urbana. El tramo se encuentra en una de las zonas con mayor deformación permanente del municipio

**Localización:** Barrio Santa Teresita Cr 3 con Diag. 4b

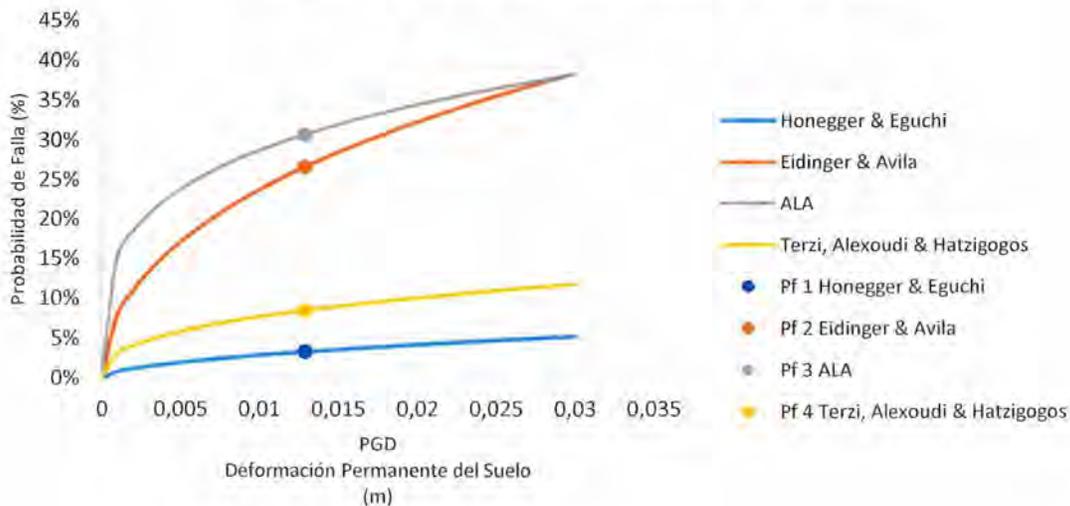
**Figura 127.** Curvas de fragilidad para el tramo T-398.

Las curvas reflejan la variación en el valor de la probabilidad que se presente al menos una falla en la tubería de PVC del tramo para diferentes estados de deformación del suelo. En la gráfica a continuación, se indica con puntos la probabilidad de falla para la deformación permanente del suelo del tramo T398.

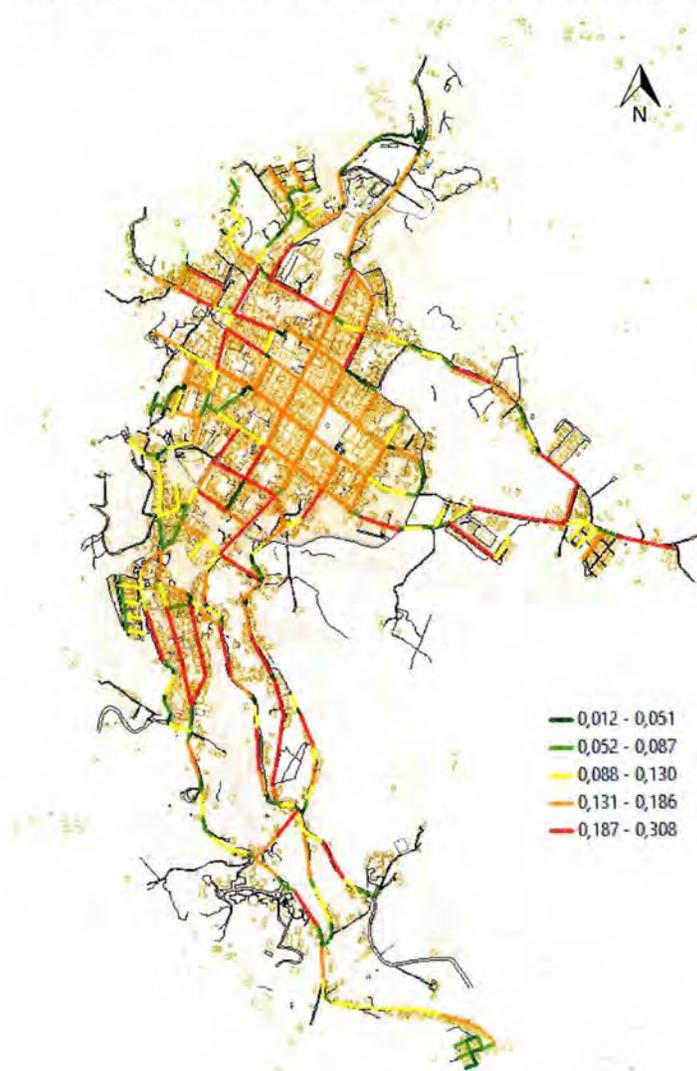
**Figura 128.** Vulnerabilidad de la red de acueducto (Plano U-31).

De acuerdo al tipo de material, longitud del elemento y la deformación permanente del suelo, los tramos del acueducto más vulnerables (con probabilidad de falla de hasta 31%) se encontraron sobre los barrios Kennedy, La Feria, Aquileo Parra, San Antonio Galán, Las Nieves, Santander, Reino Unido, Francisco Benavides, La Rosita, Palmira, Las cuadras, Palenque, Ricaurte, Santa Teresita, San Andresito, Carabineros y el Colegio, como se puede apreciar en la figura 128.

Los planos se encuentran en el Volumen VII de planos. Se recomienda priorizar las labores de ejecución del plan maestro de acueducto y alcantarillado en los tramos con mayor probabilidad de falla.

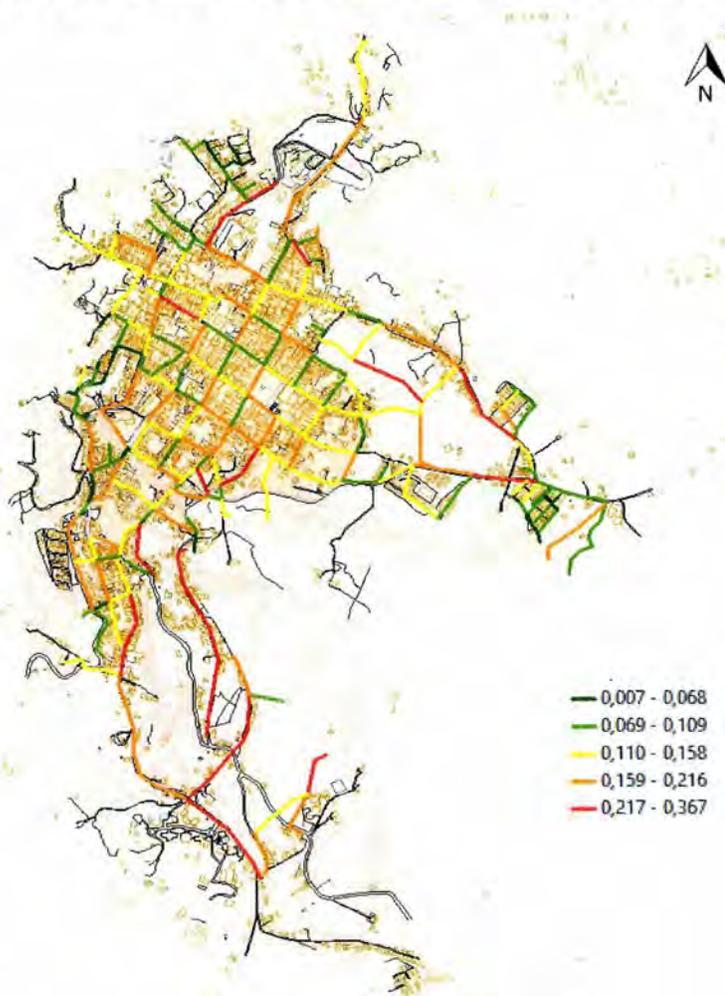
**Figura 129.** Vulnerabilidad de la red de alcantarillado (Plano U-32).

De acuerdo al tipo de material, longitud del elemento y la deformación permanente del suelo, las cuadras del alcantarillado más vulnerables se encontraron sobre los barrios La Esperanza, Kennedy, La Feria, Santander, Reino Unido, Pablo VI, Las cuadras, Ricaurte, Santa Teresita, San Andresito y Carabineros, como se puede apreciar en la figura 129.
