**ESTUDIO DE AMENAZA, VULNERABILIDAD Y RIESGO POR MOVIMIENTOS EN
MASA DEL MUNICIPIO DE VÉLEZ, DEPARTAMENTO DE SANTANDER**

**VOLUMEN VI
ANEXOS
(FOLDER 2)**

ANEXO V-II – ANEXO X

AGOSTO DE 2015

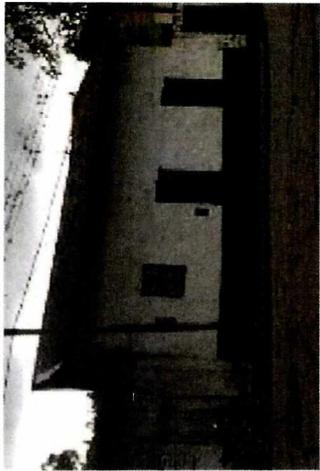
Edificación residencial con vulnerabilidad alta ubicada en zona de amenaza media alta, de uso residencial morada permanente sin negocio, cuyo sistema constructivo es Tapia pisada, existe diferencia máxima en cotas de cimentación superior a 1mt, Las aberturas son mayores al 15% del área total del muro, Los muros de tapia o adobe presentan grietas de 2 a 3 mm de espesor, o con agrietamiento capilar extendido, o su estado de conservación es mediocre, deterioro de la cubierta. EDIFICACIÓN CON MURO FACHADA PRINCIPAL QUE PERDIO LINEALIDAD, Y SE ENCUENTRA AGRIETADO CON RIESGO DE COLAPSO, LA EDIFICACION COLINDA CON QUEBRADA PALENQUE.	ALTA	4 ALTO

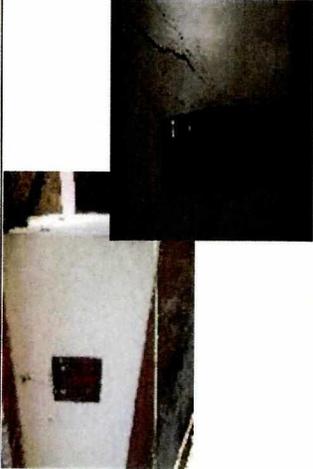
EDIFICACIONES EN ALTO RIESGO POR REMOCIÓN EN MASA							
Id	Sistema Constructivo	Ubicación Dirección	REGISTRO FOTOGRÁFICO	OBSERVACIONES GENERALES DEL ESTADO DE LA EDIFICACIÓN	Evaluación		
					VULN.	AMENAZA RIESGO	
1156	Tapia o adobe	KR 11#8-30

Edificación reportada en el Censo realizado por la Alcaldía de Vélez, cuyo sistema constructivo es Tapia pisada, Pendiente $\theta > 23.01^\circ$. Las aberturas son mayores al 15% del área total del muro, los muros de tapia o adobe presentan un grave deterioro en los materiales de construcción o con agrietamientos mayores a 3mm, daño de las tejas en la cubierta y mal estado de algún elemento del entrepiso. EDIFICACIÓN QUE PRESENTA DAÑOS GENERALIZADOS QUE PONEN EN RIESGO LA ESTABILIDAD DE LA ESTRUCTURA	ALTA	3	ALTO
1614	Mampostería de ladrillo o bloque	KR 2#3A-56

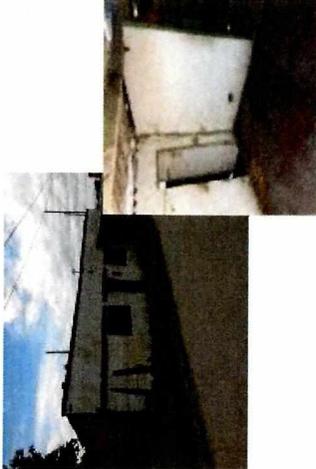
Edificación reportada por el CENSO realizado por la alcaldía de Vélez, edificación cuyo sistema constructivo es Mampostería sin confinamiento, Muros que presentan un fuerte deterioro de sus materiales constituyentes o fisuras de más de 3 mm de ancho. Existen dos tipos de unidades de mampostería dentro del muro o menos del 50% de las unidades tienen dimensiones diferentes o incorrecta colocación. Presenta agrietamientos en paredes y pisos. EDIFICACIÓN QUE PRESENTA DAÑOS GENERALIZADOS QUE PONEN EN RIESGO LA ESTABILIDAD DE LA ESTRUCTURA (Aparentemente deshabitada)	ALTA	4	ALTO

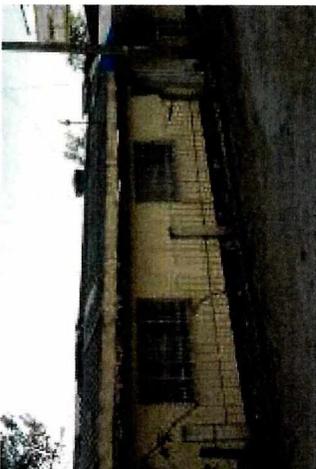
1622	Mampostería de ladrillo o bloque	KR 2#3-72

Edificación reportada por el CENSO realizado por la alcaldía de Vélez, cuyo sistema constructivo es Mampostería confinada con vigas de confinamiento sin columnas; o -Columnas sin vigas de confinamiento en alguno de los niveles, presencia de empuje no equilibrado debido a un terraplén, Muros que presentan un fuerte deterioro de sus materiales constituyentes o fisuras de más de 3 mm de ancho. Existen dos tipos de unidades de mampostería dentro del muro o menos del 50% de las unidades tienen dimensiones diferentes o incorrecta colocación. Edificación seriamente afectada, Presenta agrietamientos en paredes y pisos. EDIFICACIÓN QUE PRESENTA DAÑOS GENERALIZADOS QUE PONEN EN RIESGO LA ESTABILIDAD DE LA ESTRUCTURA (Aparentemente deshabitada)	ALTA	4	ALTO

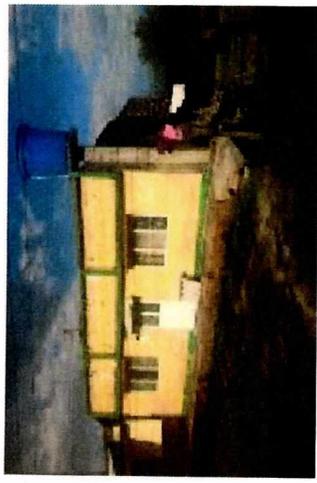
EDIFICACIONES EN ALTO RIESGO POR REMOCIÓN EN MASA						
Id	Sistema Constructivo	Ubicación Dirección	REGISTRO FOTOGRÁFICO	OBSERVACIONES GENERALES DEL ESTADO DE LA EDIFICACIÓN	Evaluación	
					VULN.	AMENAZA RIESGO
1623	Mampostería de ladrillo o bloque	KR 2#3-62

Edificación reportada por el CENSO realizado por la Alcaldía de Vélez, cuyo sistema constructivo es Mampostería confinada con vigas de confinamiento sin columnas; o -Columnas sin vigas de confinamiento en alguno de los niveles, presencia de empuje no equilibrado debido a un terraplén, Muros que presenten un fuerte deterioro de sus materiales constituyentes o fisuras de más de 3 mm de ancho. Existen dos tipos de unidades de mampostería dentro del muro o menos del 50% de las unidades tienen dimensiones diferentes o incorrecta colocación. Edificación seriamente afectada, Presenta agrietamientos en paredes y pisos. EDIFICACIÓN QUE PRESENTA DAÑOS GENERALIZADOS QUE PONEN EN RIESGO LA ESTABILIDAD DE LA ESTRUCTURA	ALTA	4 ALTO

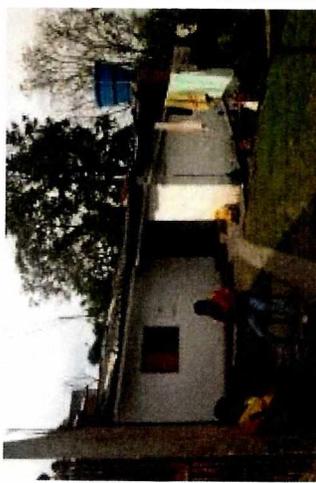
2762	Mampostería de ladrillo o bloque	CL 13A#13-70

Edificación detectada por el CENSO realizado por la Alcaldía de Vélez. Edificación de uso residencial morada permanente sin negocio, edificación cuyo sistema constructivo mampostería confinada con deficiencias, se observa filtración de agua en el suelo. Muros que presenten un fuerte deterioro de sus materiales constituyentes o fisuras de más de 3 mm de ancho. Existen dos tipos de unidades de mampostería dentro del muro o menos del 50% de las unidades tienen dimensiones diferentes o incorrecta colocación. El mortero evidencia separación con las piezas de mampostería. EDIFICACIÓN QUE PRESENTA DAÑOS GENERALIZADOS QUE PONEN EN RIESGO LA ESTABILIDAD DE LA ESTRUCTURA	ALTA	4 ALTO
2794	Mampostería de ladrillo o bloque	Palmera alta detrás del cementerio

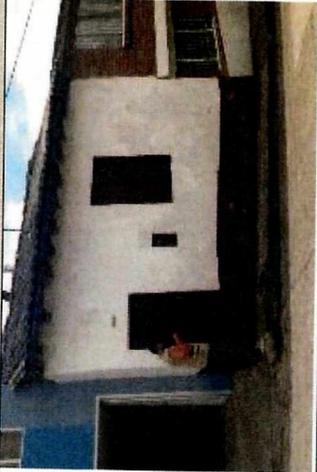
Id	Sistema Constructivo	Ubicación Dirección	REGISTRO FOTOGRAFICO	OBSERVACIONES GENERALES DEL ESTADO DE LA EDIFICACIÓN	Evaluación		
					VULN.	AMENAZA	RIESGO
191	Tapia o adobe	CL 9 # 6-44

Edificación residencial, con vulnerabilidad alta ubicada en zona de amenaza media, de uso como morada permanente sin negocio, cuyo sistema constructivo es Tapia pisada, con diferencia máxima en las cotas de cimentación superior a 1 metro, se observan filtraciones de agua en el suelo, los muros de tapia o adobe presentan un grave deterioro en los materiales de construcción o con agrietamientos mayores a 3mm, Deterioro de la cubierta. EDIFICACION QUE PRESENTA GRAVES DAÑOS, ES DE IMPORTANCIA DETERMINAR MECANISMOS PARA SU INTERVENCIÓN INMEDIATA Y EVACUACIÓN DE LA MISMA	ALTA	3	ALTO
497	Tapia o adobe	TV 1 # 9-10

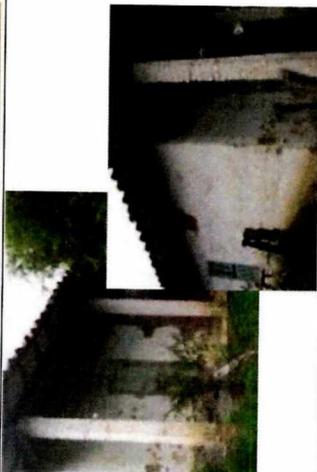
Edificación residencial con vulnerabilidad alta ubicada en zona de amenaza media, de uso como morada permanente sin negocio, cuyo sistema constructivo es Tapia pisada, se observan filtraciones de agua en el suelo, Los muros de tapia o adobe presentan un grave deterioro en los materiales de construcción o con agrietamientos mayores a 3mm, Deterioro de la cubierta. EDIFICACIÓN QUE PRESENTA DAÑOS GENERALIZADOS QUE PONEN EN RIESGO LA ESTABILIDAD DE LA ESTRUCTURA. (Aparentemente Deshabitada)	ALTA	3	ALTO

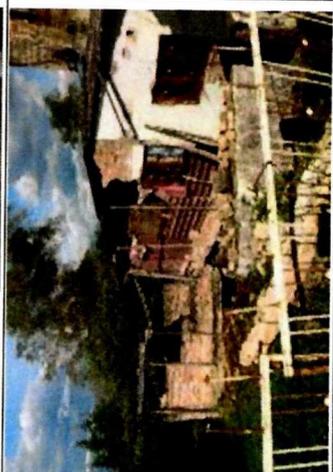
505	Mampostería de ladrillo o bloque	TV 1 # 9-88

Edificación residencial con vulnerabilidad alta ubicada en zona de amenaza media cuyo sistema constructivo es Mampostería con deficiencias en el sistema, muros con fuerte deterioro de sus materiales constituyentes o fisuras de más de 3 mm de ancho, existen tres tipos de unidades o más dentro de los muros, o más del 50% de las unidades del muro tiene dimensiones diferentes o incorrecta colocación, el mortero evidencia separación con las piezas de mampostería. Presencia de empuje no equilibrado debido a un terraplén. EDIFICACIÓN QUE PRESENTA DAÑOS GENERALIZADOS QUE PONEN EN RIESGO LA ESTABILIDAD DE LA ESTRUCTURA (Aparentemente Deshabitada)	ALTA	3	ALTO

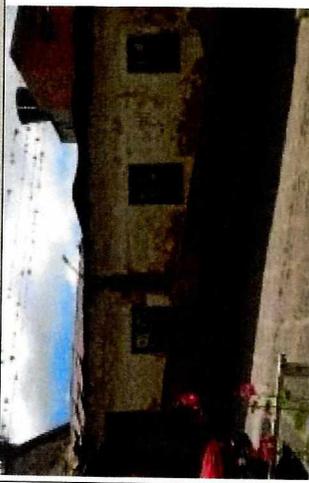
EDIFICACIONES EN ALTO RIESGO POR VULNERABILIDAD ESTRUCTURAL						
Id	Sistema Constructivo	Ubicación Dirección	REGISTRO FOTOGRÁFICO	OBSERVACIONES GENERALES DEL ESTADO DE LA EDIFICACIÓN	Evaluación	
					VULN.	AMENAZA RIESGO
528	Tapia o adobe	CL 11 # 3A-18

Edificación residencial con vulnerabilidad alta ubicada en zona de amenaza baja con morada permanente sin negocio, cuyo sistema constructivo es Tapia pisada, con diferencia máxima en las cotas de cimentación superior a 1 metro, se observan filtraciones de agua en el suelo, el entrepiso presenta mala conexión con el muro, discontinuidades y deformaciones apreciables, los muros de tapia o adobe presentan un grave deterioro en los materiales de construcción o con agrietamientos mayores a 3mm. EDIFICACION QUE PRESENTA GRAVES DAÑOS, ES DE IMPORTANCIA DETERMINAR MECANISMOS PARA SU INTERVENCIÓN INMEDIATA Y EVACUACIÓN DE LA MISMA	ALTA	2 ALTO
819	Mampostería de ladrillo o bloque	KR 3 # 5-06

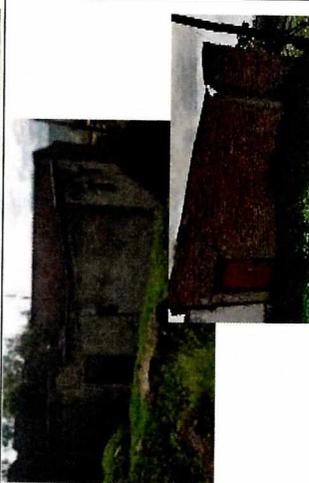
Edificación residencial con vulnerabilidad alta ubicada en zona de amenaza media, reportada en el Censo realizado por la Alcaldía de Vélez, cuyo sistema constructivo es Mampostería sin confinamiento, Muros que presenten un fuerte deterioro de sus materiales constituyentes o fisuras de más de 3 mm de ancho. EDIFICACIÓN QUE PRESENTA DAÑOS GENERALIZADOS QUE PONEN EN RIESGO LA ESTABILIDAD DE LA ESTRUCTURA. (Deshabitada)	ALTA	3 ALTO

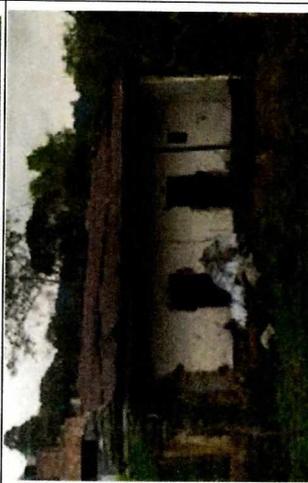
869	Tapia o adobe	KR 3 # 5-47

Edificación reportada en el Censo realizado por la Alcaldía de Vélez, cuyo sistema constructivo es Tapia Pisada, Los muros de tapia o adobe presentan un grave deterioro en los materiales de construcción o con agrietamientos mayores a 3mm, las aberturas son mayores al 15% del área total del muro. EDIFICACIÓN QUE PRESENTA DAÑOS GENERALIZADOS QUE PONEN EN RIESGO LA ESTABILIDAD DE LA ESTRUCTURA (Edificación deshabitada)	ALTA	3 ALTO

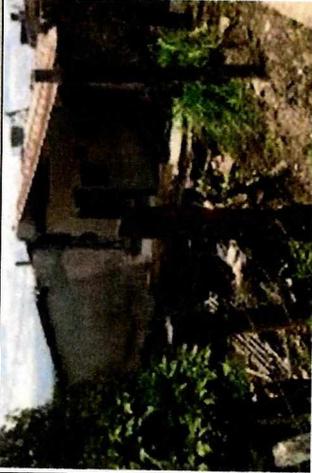
EDIFICACIONES EN ALTO RIESGO POR VULNERABILIDAD ESTRUCTURAL						
Id	Sistema Constructivo	Ubicación Dirección	REGISTRO FOTOGRÁFICO	OBSERVACIONES GENERALES DEL ESTADO DE LA EDIFICACIÓN	Evaluación	
					VULN.	AMENAZA RIESGO
1027	Mampostería de ladrillo o bloque	KR 6 # 5A- par

Edificación reportada en el Censo realizado por la Alcaldía de Vélez, residencial morada permanente , cuyo sistema constructivo es Mampostería sin confinamiento,, existe diferencia máxima en cotas de cimentación superior a 1m, presenta empuje no equilibrado debido a un terraplén, Pendiente $\theta > 23.01^\circ$. Está soportada en ladera por columnas esbeltas. Muros que presenten un fuerte deterioro de sus materiales constituyentes o fisuras de más de 3 mm de ancho. EDIFICACIÓN QUE PRESENTA DAÑOS GENERALIZADOS QUE PONEN EN RIESGO LA ESTABILIDAD DE LA ESTRUCTURA (Aparentemente deshabitada)	ALTA	3 ALTO
1093	Mampostería de ladrillo o bloque	KR 6 # 11b-impar

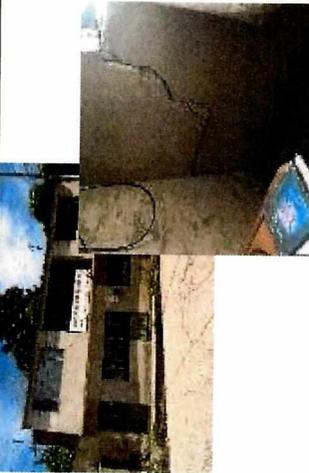
Edificación reportada en el Censo realizado por la Alcaldía de Vélez, cuyo sistema constructivo es Mampostería con deficiencias, existe diferencia máxima en cotas de cimentación superior a 1mt, presenta empuje no equilibrado debido a un terraplén. Pendiente $\theta > 23.01^\circ$, se observan filtraciones de agua en el suelo, Muros que presenten un fuerte deterioro de sus materiales constituyentes o fisuras de más de 3 mm de ancho. EDIFICACIÓN QUE PRESENTA GRAVES DAÑOS, ES DE IMPORTANCIA DETERMINAR MECANISMOS PARA SU INTERVENCIÓN INMEDIATA Y EVACUACIÓN DE LA MISMA	ALTA	3 ALTO

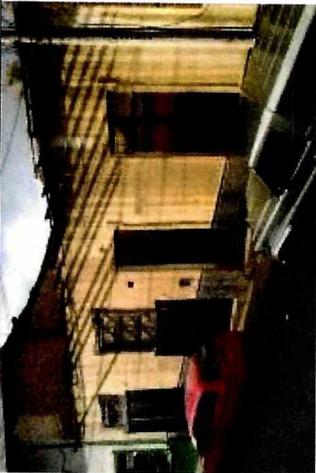
1246	Tapia o adobe	CL 10 # 3-38

Edificación cuyo sistema constructivo es Tapia Pisada, Los muros de tapia o adobe presentan un grave deterioro en los materiales de construcción o con agrietamientos mayores a 3mm, las aberturas son mayores al 15% del área total del muro. La cubierta es inestable y presenta daño severo. Gran daño en el sistema de entre piso y en la cubierta con zonas que se encuentran próximas al colapso. EDIFICACIÓN QUE PRESENTA DAÑOS GENERALIZADOS QUE PONEN EN RIESGO LA ESTABILIDAD DE LA ESTRUCTURA (Aparentemente deshabitada)	ALTA	2 ALTO

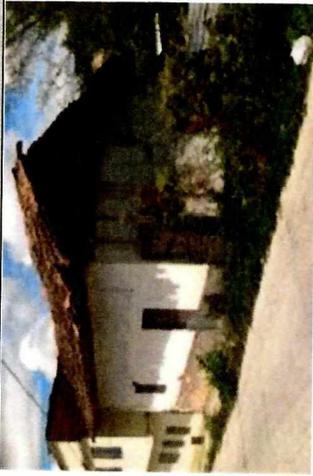
EDIFICACIONES EN ALTO RIESGO POR VULNERABILIDAD ESTRUCTURAL						
Id	Sistema Constructivo	Ubicación Dirección	REGISTRO FOTOGRÁFICO	OBSERVACIONES GENERALES DEL ESTADO DE LA EDIFICACIÓN	Evaluación	
					VULN.	AMENAZA RIESGO
1500	Tapia o adobe	CL 7 # 2-23

Edificación reportada por el CENSO realizado por la alcaldía de Vélez, edificación cuyo sistema constructivo es Tapia Pisada, Los muros de tapia o adobe presentan un grave deterioro en los materiales de construcción o con agrietamientos mayores a 3mm, las aberturas están 10% y 15% del área total del muro, gran daño en el sistema de entre piso y en la cubierta con zonas que se encuentra próximas al colapso. EDIFICACION QUE PRESENTA GRAVES DAÑOS, ES DE IMPORTANCIA DETERMINAR MECANISMOS PARA SU INTERVENCIÓN INMEDIATA Y EVACUACIÓN DE LA MISMA	ALTA	3 ALTO
1526	Tapia o adobe	CL 10 # 1-par

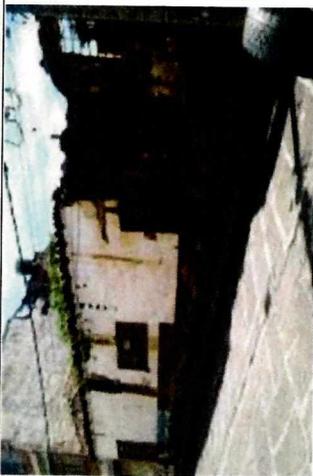
Edificación cuyo sistema constructivo es Tapia Pisada, Presenta cubierta inestable sin viga de soporte, Los muros de tapia o adobe presentan un grave deterioro en los materiales de construcción o con agrietamientos mayores a 3mm, las aberturas están 10% y 15% del área total del muro, gran daño en el sistema de entre piso y en la cubierta con zonas que se encuentra próximas al colapso. EDIFICACIÓN QUE PRESENTA DAÑOS GENERALIZADOS QUE PONEN EN RIESGO LA ESTABILIDAD DE LA ESTRUCTURA (Apparently deshabilitada)	ALTA	2 ALTO

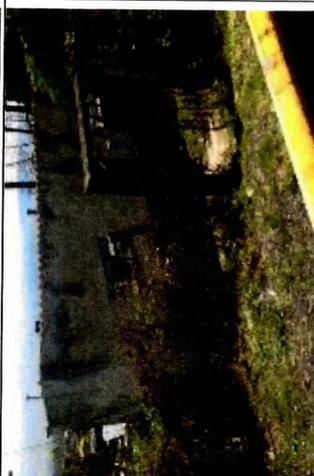
2257	Mampostería de ladrillo o bloque	KR 6#4A-16

EDIFICACION DESHABITADA, reportada por el CENSO realizado por la alcaldía de Vélez, edificación cuyo sistema constructivo es Mampostería sin confinamiento, Muros que presentan un fuerte deterioro de sus materiales constituyentes o fisuras de más de 3 mm de ancho, se observa filtraciones de agua en el suelo. EDIFICACIÓN QUE PRESENTA DAÑOS GENERALIZADOS QUE PONEN EN RIESGO LA ESTABILIDAD DE LA ESTRUCTURA	ALTA	2 ALTO

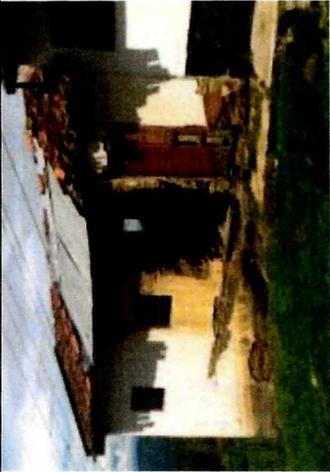
EDIFICACIONES EN ALTO RIESGO POR VULNERABILIDAD ESTRUCTURAL						
Id	Sistema Constructivo	Ubicación Dirección	REGISTRO FOTOGRAFICO	OBSERVACIONES GENERALES DEL ESTADO DE LA EDIFICACIÓN	Evaluación	
					VULN.	AMENAZA RIESGO
2750	Tapia o adobe	CL 9#1a-80

EDIFICACION DESHABITADA. Edificación detectada por el CENSO realizado por la Alcaldía de Vélez, cuyo sistema constructivo es Tapia pisada, Los muros de tapia o adobe presentan un grave deterioro en los materiales de construcción o con agrietamientos mayores a 3mm. Daño de las tejas en la cubierta y mal estado de algún elemento del entrepiso. Presenta cubierta inestable sin viga de soporte	ALTA	3 ALTO
2841	Tapia o adobe	KR 11b#7-25

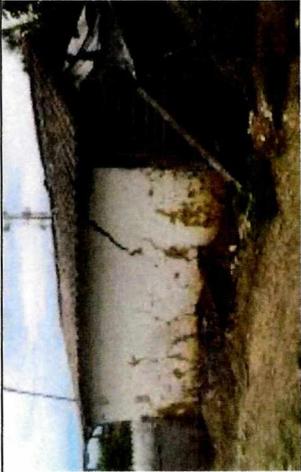
Edificación reportada por el CENSO realizado por la Alcaldía de Vélez, Edificación de uso residencial cuyo sistema constructivo Tapia pisada, Está ubicada en una zona que colinda con una quebrada, Los muros de tapia o adobe presentan grietas de 2 a 3 mm de espesor, o con agrietamiento capilar extendido, o su estado de conservación es mediocre, deterioro de la cubierta. Su estado es deteriorado en general y con áreas próximas al colapso. EDIFICACIÓN QUE PRESENTA DAÑOS GENERALIZADOS QUE PONEN EN RIESGO LA ESTABILIDAD DE LA ESTRUCTURA	ALTA	3 ALTO

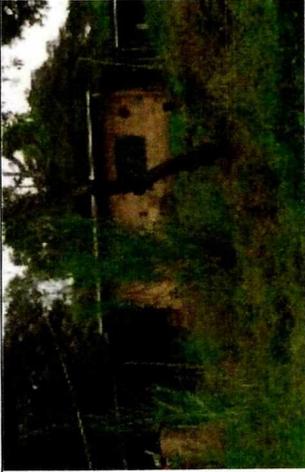
3035	Tapia o adobe	La Esperanza Alta

Edificación de uso residencial cuyo sistema constructivo es mampostería sin confinamiento. Edificación ubicada en zona de ladera con empuje no equilibrado, se observa filtración de agua en el suelo, los muros de tapia o adobe presentan grietas de 2 a 3 mm de espesor, o con agrietamiento capilar extendido, o su estado de conservación es mediocre. EDIFICACIÓN QUE PRESENTA DAÑOS GENERALIZADOS QUE PONEN EN RIESGO LA ESTABILIDAD DE LA ESTRUCTURA	ALTA	3 ALTO

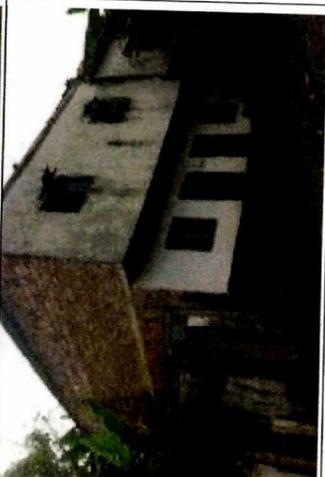
<p>Edificación reportada por el CENSO realizado por la Alcaldía de Vélez, edificación de uso residencial cuyo sistema constructivo en Mampostería no posee confinamiento, se observa filtración de agua en el suelo, Muros que presenten un fuerte deterioro de sus materiales constituyentes o fisuras de más de 3 mm de ancho, presenta empuje no equilibrado. El mortero evidencia separación con las piezas de mampostería. EDIFICACIÓN QUE PRESENTA DAÑOS GENERALIZADOS QUE PONEN EN RIESGO LA ESTABILIDAD DE LA ESTRUCTURA (Aparentemente deshabitada)</p>	ALTA	3 ALTO

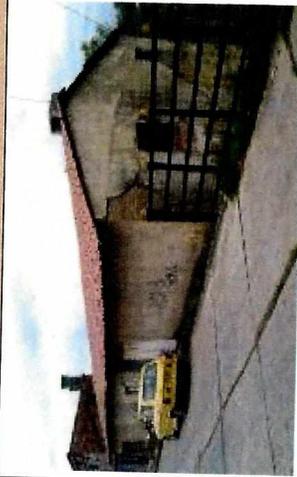
Id	Sistema Constructivo	REGISTRO FOTOGRAFICO	OBSERVACIONES GENERALES DEL ESTADO DE LA EDIFICACIÓN	Evaluación		
				VULN	AMENAZA	RIESGO
72	Tapia o adobe

Edificación de uso industrial, cuyo sistema constructivo es mampostería sin confinamiento, presenta deficiente sistema de cimentación, existe presencia de empuje no equilibrado debido a un terraplén, cuenta con un piso en su fachada principal pero se proyectan dos hacia la parte posterior de la edificación, existen muros con fisuras de tamaño medio entre 2 a 3 mm de ancho o que presentan estado mediocre de conservación, la mampostería evidencia separación en los elementos, así como diferentes tipos de unidades.	MEDIA	3	MEDIO ALTO
254	Mampostería de ladrillo o bloque

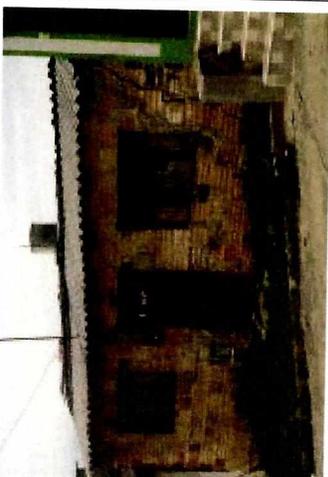
Edificación reportada en el Censo realizado por la Alcaldía de Vélez, con uso residencial morada permanente sin negocio, cuyo sistema constructivo es mampostería sin confinamiento, presenta deficiente sistema de cimentación, con diferencia máxima en las cotas de cimentación superior a 1 metro, Muros que presentan un fuerte deterioro de sus materiales constituyentes o fisuras de más de 3 mm de ancho, el mortero evidencia separación en sus elementos de mampostería, Existen dos tipo de unidades de mampostería dentro del muro o menos del 50% de las unidades tienen dimensiones diferentes o incorrecta colocación.	MEDIA	4	MEDIO ALTO

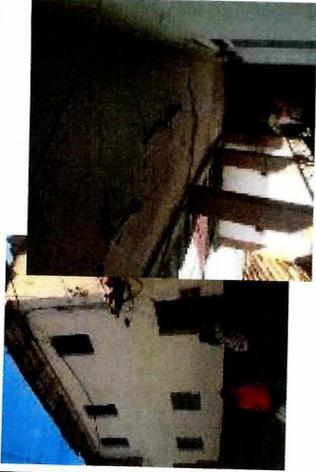
EDIFICACIONES EN RIESGO MEDIO ALTO						
Id	Sistema Constructivo	REGISTRO FOTOGRÁFICO	OBSERVACIONES GENERALES DEL ESTADO DE LA EDIFICACIÓN	Evaluación		
				VULN	AMENAZA	RIESGO
407	Tapia o adobe

Edificación residencial morada permanente sin negocio, cuyo sistema constructivo es Tapia pisada, con irregularidad en planta, presenta discontinuidad en el diafragma en madera, la cubierta es inestable sin viga de soporte, Los muros de tapia o adobe presentan un grave deterioro en los materiales de construcción o con agrietamientos mayores a 3mm Daño de las tejas en la cubierta y mal estado de algún elemento del entrepiso. Edificación que presenta daños en cubierta próximas a colapso	MEDIA	3	MEDIO ALTO
409	Tapia o adobe

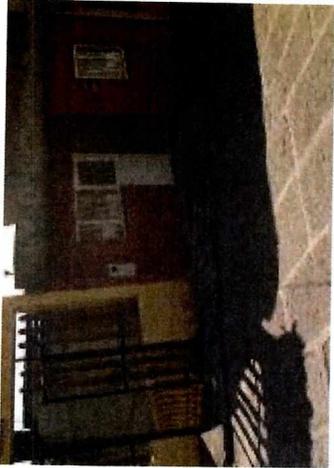
514	Mampostería de ladrillo o bloque

Edificación residencial morada permanente sin negocio, cuyo sistema constructivo es Mampostería sin confinamiento, con diferencia máxima en las cotas de cimentación superior a 1 metro, se soporta en ladera por columnas esbeltas, ubicada en zona con Pendiente > 23°, muros con fisuras no extendidas, Existen dos tipo de unidades de mampostería dentro del muro o menos del 50% de las unidades tienen dimensiones diferentes o incorrecta colocación, el mortero evidencia separación con las piezas de mampostería.	MEDIA	3	MEDIO ALTO

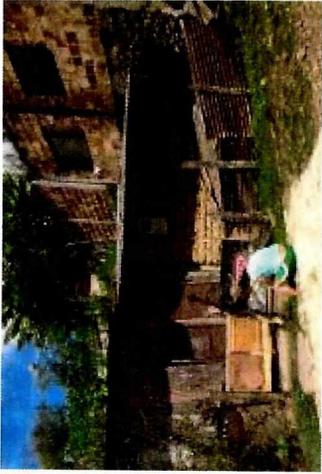
EDIFICACIONES EN RIESGO MEDIO ALTO						
Id	Sistema Constructivo	REGISTRO FOTOGRÁFICO	OBSERVACIONES GENERALES DEL ESTADO DE LA EDIFICACIÓN	Evaluación		
				VULN	AMENAZA	RIESGO
533	Tapia o adobe

Edificación residencial morada permanente sin negocio, cuyo sistema constructivo es Tapia pisada, deficiente sistema constructivo, con materiales de muy baja calidad, los muros de tapia o adobe presentan grietas de 2 a 3 mm de espesor, o con agrietamiento capilar extendido, o su estado de conservación es mediocre, presenta deterioro de la cubierta.	MEDIA	3	MEDIO ALTO
556	Tapia o adobe

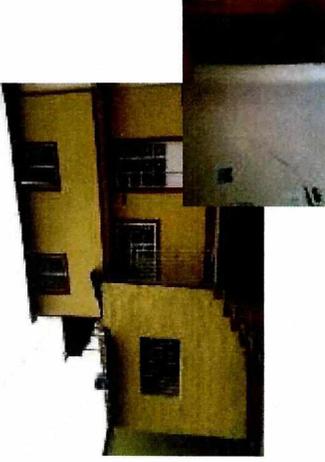
EDIFICACIONES EN RIESGO MEDIO ALTO						
Id	Sistema Constructivo	REGISTRO FOTOGRÁFICO	OBSERVACIONES GENERALES DEL ESTADO DE LA EDIFICACIÓN	Evaluación		
				VULN	AMENAZA	RIESGO
572	Mampostería de ladrillo o bloque

Edificación reportada en el Censo realizado por la Alcaldía de Vélez, con uso residencial morada permanente sin negocio, cuyo sistema constructivo es mampostería sin confinamiento, Muros que presentan un fuerte deterioro de sus materiales constituyentes o fisuras de más de 3 mm de ancho, Existen dos tipo de unidades de mampostería dentro del muro o menos del 50% de las unidades tienen dimensiones diferentes o incorrecta colocación. El mortero evidencia separación con las piezas de mampostería.	MEDIA	3	MEDIO ALTO
613	Mampostería de ladrillo o bloque

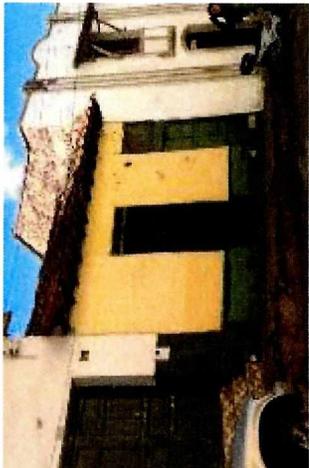
798	Tapia o adobe

Edificación reportada en el Censo realizado por la Alcaldía de Vélez, con uso residencial morada permanente con negocio, cuyo sistema constructivo es Tapia pisada, se observan filtraciones de agua en el suelo. Los muros de tapia o adobe presentan un grave deterioro en los materiales de construcción o con agrietamientos mayores a 3mm, deterioro de la cubierta.	ALTA	2	MEDIO ALTO

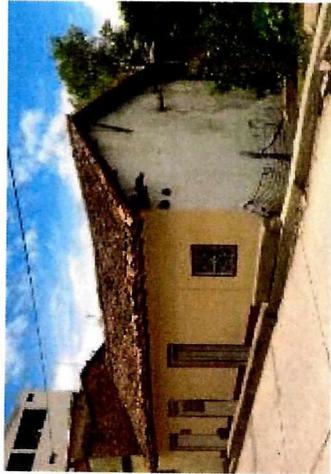
EDIFICACIONES EN RIESGO MEDIO ALTO						
Id	Sistema Constructivo	REGISTRO FOTOGRAFICO	OBSERVACIONES GENERALES DEL ESTADO DE LA EDIFICACION	Evaluación		
				VULN	AMENAZA	RIESGO
812	Tapia o adobe

<p>Edificación reportada en el Censo realizado por la Alcaldía de Vélez, con uso residencial morada permanente con negocio, cuyo sistema constructivo es Tapia pisada, con diferencia máxima en cotas de cimentación superior a 1mt, se observan filtraciones de agua en el suelo. Los muros de tapia o adobe presentan un grave deterioro en los materiales de construcción o con agrietamientos mayores a 3mm, y deterioro de la cubierta.</p>	MEDIA	3	MEDIO ALTO
815	Mampostería de ladrillo o bloque

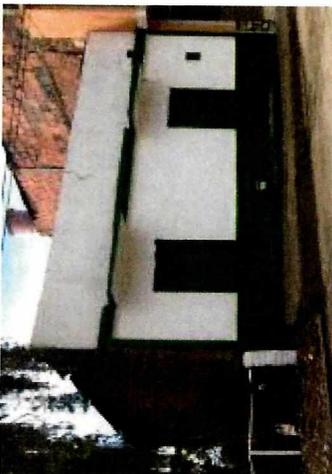
<p>Edificación reportada en el Censo realizado por la Alcaldía de Vélez, cuyo sistema constructivo es mampostería sin confinamiento, Presenta vigas de confinamiento sin columnas; o -Columnas sin vigas de confinamiento en alguno de los niveles, presenta empuje no equilibrado debido a un terraplén, la edificación se soporta en ladera por columnas esbeltas, se observan filtraciones de agua en el suelo, cuenta con un piso en su fachada principal pero se proyectan dos hacia la parte posterior de la edificación, los muros presentan un fuerte deterioro de sus materiales constituyentes o fisuras de más de 3 mm de ancho.</p>	MEDIA	3	MEDIO ALTO

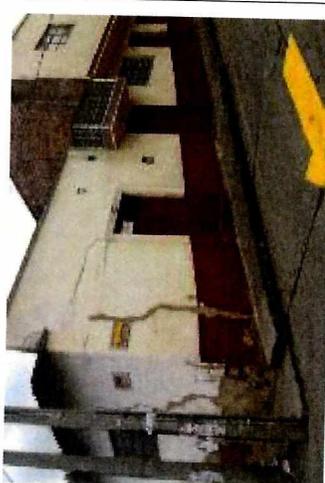
Edificación de uso residencial morada permanente sin negocio, cuyo sistema constructivo es Tapia pisada, existe diferencia máxima en cotas de cimentación superior a 1mt, Las aberturas son mayores al 15% del área total del muro. Los muros de tapia o adobe presentan grietas de 2 a 3 mm de espesor, o con agrietamiento capilar extendido, o su estado de conservación es mediocre, y deterioro en la cubierta.	MEDIA	3	MEDIO ALTO

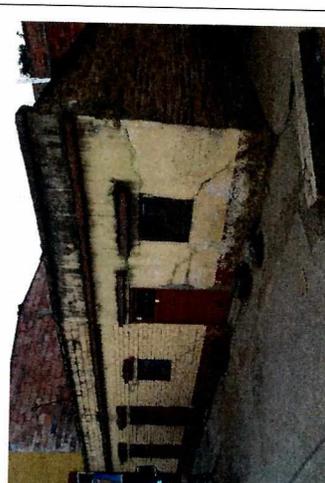
863	Mampostería de ladrillo o bloque

Edificación residencial morada permanente con negocio, cuyo sistema constructivo es Mampostería sin confinamiento, con diferencia máxima en cotas de cimentación superior a 1mt, Muros que presentan un fuerte deterioro de sus materiales constituyentes o fisuras de más de 3 mm de ancho, se observan filtraciones de agua en el suelo.	MEDIA	3	MEDIO ALTO

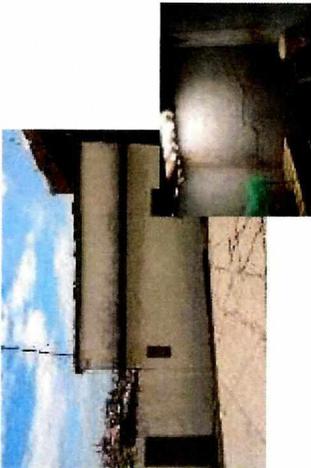
Edificación reportada en el Censo realizado por la Alcaldía de Vélez, residencial morada permanente, cuyo sistema constructivo es Mampostería sin confinamiento, se observan filtraciones de agua en el suelo, Muros que presenten un fuerte deterioro de sus materiales constituyentes o fisuras de más de 3 mm de ancho.	ALTA	2	MEDIO ALTO

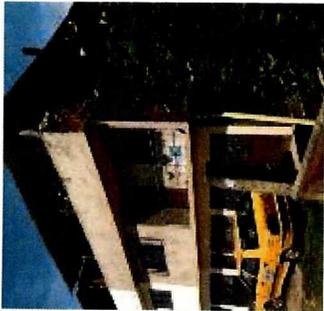
EDIFICACIONES EN RIESGO MEDIO ALTO					
Id	Sistema Constructivo	REGISTRO FOTOGRÁFICO	OBSERVACIONES GENERALES DEL ESTADO DE LA EDIFICACIÓN	Evaluación	
				VULN	AMENAZA RIESGO
1137	Mampostería de ladrillo o bloque

Edificación residencial morada permanente sin negocio, cuyo sistema constructivo es mampostería confinada con deficiencias, Pendiente $\theta > 23.01^\circ$, se observan filtraciones de agua en el suelo, Muros con fisuras de tamaño medio entre 2 a 3 mm de ancho o que presenten un estado mediocre de conservación. Existen tres tipos de unidades o más dentro de los muros, o más del 50% de las unidades del muro tiene dimensiones diferentes o incorrecta colocación. Edificación que lateralmente colinda con quebrada.	MEDIA	3 MEDIO ALTO
1157	Mampostería de ladrillo o bloque

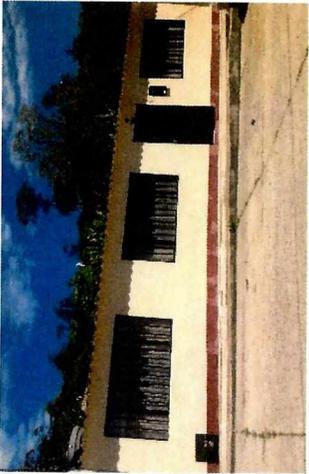
Edificación residencial morada permanente sin negocio, cuyo sistema constructivo es mampostería no confinada. Existen tres tipos de unidades o más dentro de los muros, o más del 50% de las unidades del muro tiene dimensiones diferentes o incorrecta colocación. Muros que presenten un fuerte deterioro de sus materiales constituyentes o fisuras de más de 3 mm de ancho.	MEDIA	4 MEDIO ALTO

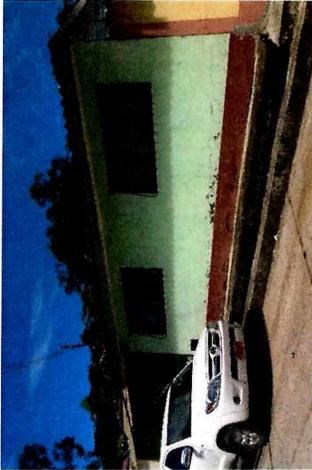
1158	Mampostería de ladrillo o bloque

Edificación residencial morada permanente sin negocio, cuyo sistema constructivo es mampostería no confinada. Existen tres tipos de unidades o más dentro de los muros, o más del 50% de las unidades del muro tiene dimensiones diferentes o incorrecta colocación. Muros que presenten un fuerte deterioro de sus materiales constituyentes o fisuras de más de 3 mm de ancho.	MEDIA	4 MEDIO ALTO

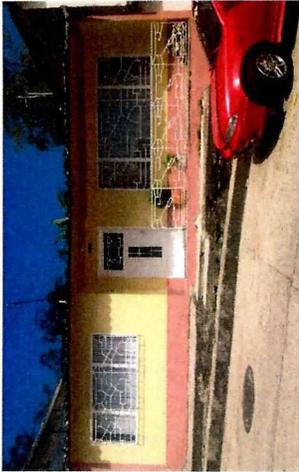
EDIFICACIONES EN RIESGO MEDIO ALTO					
Id	Sistema Constructivo	REGISTRO FOTOGRÁFICO	OBSERVACIONES GENERALES DEL ESTADO DE LA EDIFICACIÓN	Evaluación	
				VULN	RIESGO
1159	Mampostería de ladrillo o bloque

<p>Edificación residencial morada permanente sin negocio, cuyo sistema constructivo es mampostería no confinada. Existen tres tipos de unidades o más dentro de los muros, o más del 50% de las unidades del muro tiene dimensiones diferentes o incorrecta colocación. Muros que presenten un fuerte deterioro de sus materiales constituyentes o fisuras de más de 3 mm de ancho.</p>	4	MEDIO ALTO
1160	Mampostería de ladrillo o bloque

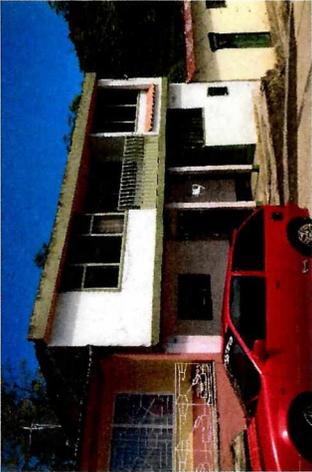
<p>Edificación residencial morada permanente sin negocio, cuyo sistema constructivo es mampostería confinada con deficiencias. Presenta vigas de confinamiento sin columnas; o -Columnas sin vigas de confinamiento en alguno de los niveles. Existen tres tipos de unidades o más dentro de los muros, o más del 50% de las unidades del muro tiene dimensiones diferentes o incorrecta colocación. Muros que presenten un fuerte deterioro de sus materiales constituyentes o fisuras de más de 3 mm de ancho.</p>	4	MEDIO ALTO

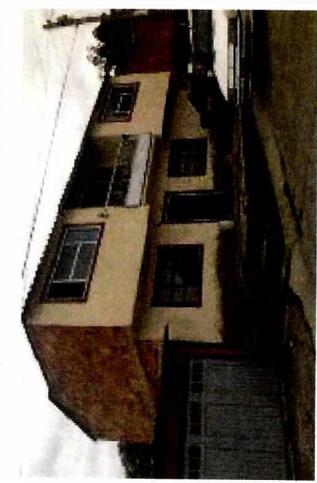
EDIFICACIONES EN RIESGO MEDIO ALTO						
Id	Sistema Constructivo	REGISTRO FOTOGRAFICO	OBSERVACIONES GENERALES DEL ESTADO DE LA EDIFICACION	Evaluación		
				VULN	AMENAZA	RIESGO
1183	Mampostería de ladrillo o bloque

Edificación reportada en el Censo realizado por la Alcaldía de Vélez, cuyo sistema constructivo es mampostería no confinada, Muros que presentan un fuerte deterioro de sus materiales constituyentes o fisuras de más de 3 mm de ancho. Existen tres tipos de unidades o más dentro de los muros, o más del 50% de las unidades del muro tiene dimensiones diferentes o incorrecta colocación, el mortero evidencia separación entre los elementos de mampostería.	MEDIA	4	MEDIO ALTO
1191	Mampostería de ladrillo o bloque

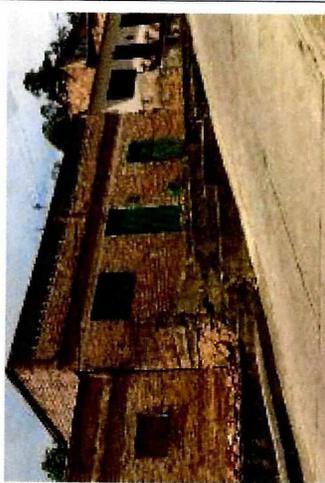
Edificación reportada en el Censo realizado por la Alcaldía de Vélez cuyo sistema constructivo es mampostería no confinada, existe diferencia máxima en cotas de cimentación superior a 1mt. Muros que presentan un fuerte deterioro de sus materiales constituyentes o fisuras de más de 3 mm de ancho.	MEDIA	4	MEDIO ALTO

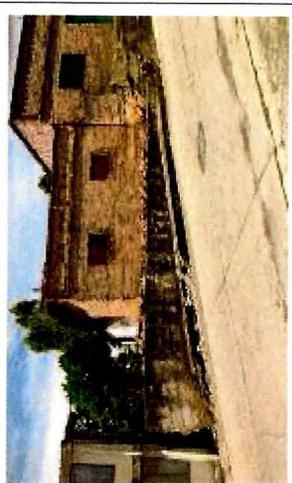
1192	Mampostería de ladrillo o bloque

Edificación reportada en el Censo realizado por la Alcaldía de Vélez cuyo sistema constructivo es mampostería no confinada, existe diferencia máxima en cotas de cimentación superior a 1mt. Muros que presentan un fuerte deterioro de sus materiales constituyentes o fisuras de más de 3 mm de ancho.	MEDIA	4	MEDIO ALTO

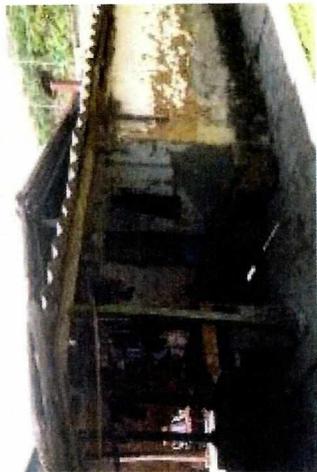
EDIFICACIONES EN RIESGO MEDIO ALTO						
Id	Sistema Constructivo	REGISTRO FOTOGRÁFICO	OBSERVACIONES GENERALES DEL ESTADO DE LA EDIFICACIÓN	Evaluación		
				VULN	AMENAZA	RIESGO
1600	Tapia o adobe

Edificación reportada por el CENSO realizado por la alcaldía de Vélez, edificación cuyo sistema constructivo es Tapia pisada, Las aberturas son mayores al 15% del área total del muro. Los muros de tapia o adobe presentan un grave deterioro en los materiales de construcción o con agrietamientos mayores a 3mm. Daño de las tejas en la cubierta y mal estado de algún elemento del entrepiso.	MEDIA	4	MEDIO ALTO
1616	Mampostería de ladrillo o bloque

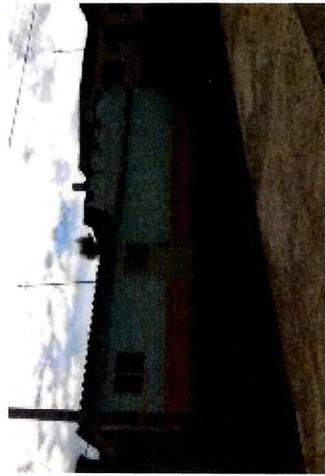
EDIFICACIONES EN RIESGO MEDIO ALTO						
Id	Sistema Constructivo	REGISTRO FOTOGRAFICO	OBSERVACIONES GENERALES DEL ESTADO DE LA EDIFICACION	Evaluación		
				VULN	AMENAZA	RIESGO
1924	Mampostería de ladrillo o bloque

<p>Edificación reportada por el CENSO realizado por la alcaldía de Vélez, edificación cuyo sistema constructivo es Mampostería no confinada, Muros que presenten un fuerte deterioro de sus materiales constituyentes o fisuras de más de 3 mm de ancho. Existen dos tipo de unidades de mampostería dentro del muro o menos del 50% de las unidades tienen dimensiones diferentes o incorrecta colocación.</p>	MEDIA	4	MEDIO ALTO
2014	Tapia o adobe

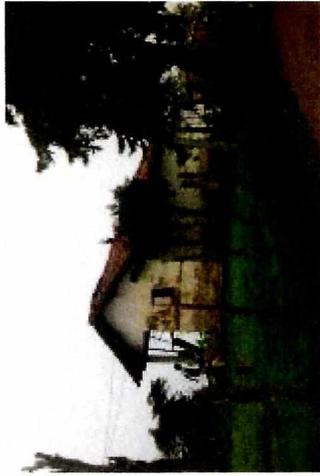
<p>Edificación reportada por el CENSO realizado por la alcaldía de Vélez, edificación cuyo sistema constructivo es Tapia pisada, Las aberturas son mayores al 15% del área total del muro, Los muros de tapia o adobe presentan un grave deterioro en los materiales de construcción o con agrietamientos mayores a 3mm, Daño de las tejas en la cubierta y mal estado de algún elemento del entrepiso.</p>	MEDIA	3	MEDIO ALTO

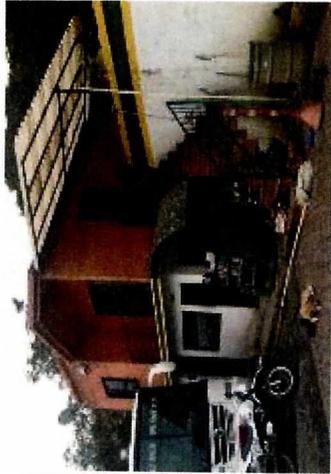
EDIFICACIONES EN RIESGO MEDIO ALTO					
Id	Sistema Constructivo	REGISTRO FOTOGRÁFICO	OBSERVACIONES GENERALES DEL ESTADO DE LA EDIFICACIÓN	Evaluación	
				VULN	AMENAZA RIESGO
2190	Mampostería de ladrillo o bloque

<p>Edificación comercial, cuyo sistema constructivo es mampostería confinada, presencia de empuje no equilibrado debido a terraplén, ubicada en zona de pendiente $\theta > 23,01^\circ$. Existen dos tipos de unidades de mampostería dentro del muro o menos del 50% de las unidades tienen dimensiones diferentes o incorrecta colocación. Se observa filtración de agua en el suelo.</p>	MEDIA	MEDIO ALTO
2207	Mampostería de ladrillo o bloque

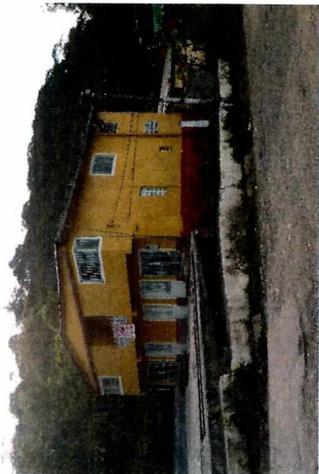
<p>Edificación reportada por el CENSO realizado por la alcaldía de Vélez, edificación cuyo sistema constructivo es Mampostería no confinada. Presencia de empuje no equilibrado debido a un terraplén, Muros que presenten un fuerte deterioro de sus materiales constituyentes o fisuras de más de 3 mm de ancho. Existen dos tipos de unidades de mampostería dentro del muro o menos del 50% de las unidades tienen dimensiones diferentes o incorrecta colocación. El mortero evidencia separación en las piezas de mampostería.</p>	MEDIA	MEDIO ALTO

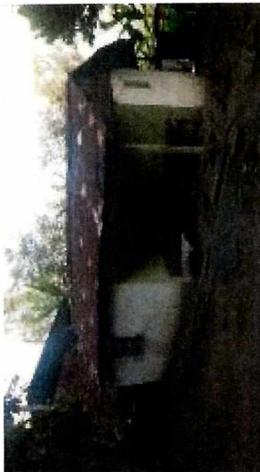
EDIFICACIONES EN RIESGO MEDIO ALTO						
Id	Sistema Constructivo	REGISTRO FOTOGRAFICO	OBSERVACIONES GENERALES DEL ESTADO DE LA EDIFICACION	Evaluación		
				VULN	AMENAZA	RIESGO
2212	Tapia o adobe

Edificación residencial morada permanente sin negocio, cuyo sistema constructivo es Tapia pisada, Las aberturas están entre el 10% y 15% del área total del muro. Los muros de tapia o adobe presentan grietas de 2 a 3 mm de espesor, o con agrietamiento capilar extendido, o su estado de conservación es mediocre. Presenta cubierta inestable, pero con viga de soporte, y deteriorada.	MEDIA	4	MEDIO ALTO
2217	Mampostería de ladrillo o bloque

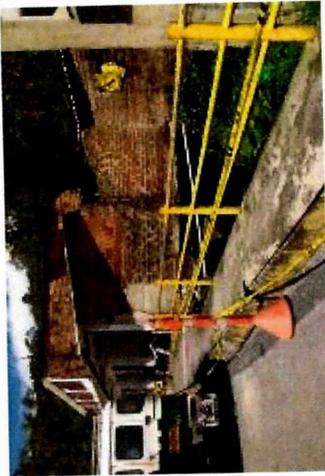
Edificación residencial con morada permanente con negocio, cuyo sistema constructivo es mampostería con deficiencias, ubicada en zona de pendiente $\theta > 15^\circ$. Sobre una quebrada, la edificación se soporta en ladera por columnas esbeltas, Presenta empuje no equilibrado debido a terraplén, Muros con fisuras no extendidas, Existen tres tipos de unidades de mampostería dentro del muro o menos del 50% de las unidades tienen dimensiones diferentes o incorrecta colocación. El mortero evidencia separación con las piezas de mampostería.	MEDIA	3	MEDIO ALTO
2248	Mampostería de ladrillo o bloque

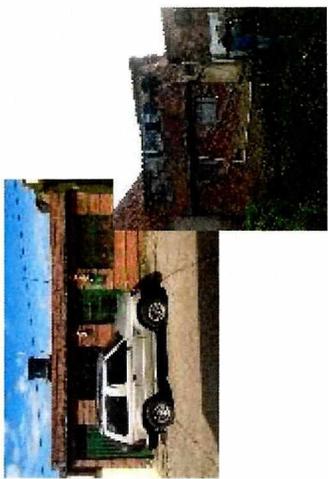
Edificación residencial morada permanente sin negocio cuyo sistema constructivo es Mampostería no confinada, presencia de empuje no equilibrado debido a un terraplén edificación que presenta un piso en su parte frontal y en la parte posterior dos. Muros con fisuras de tamaño medio entre 2 a 3 mm de ancho o que presenten un estado mediocre de conservación, Existen dos tipo de unidades de mampostería dentro del muro o menos del 50% de las unidades tienen dimensiones diferentes o incorrecta colocación.	MEDIA	4	MEDIO ALTO
2564	Mampostería de ladrillo o bloque

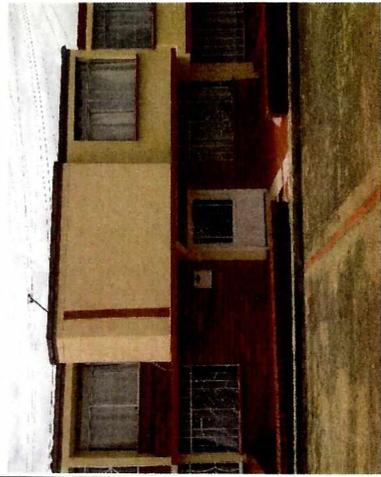
Edificación en mampostería confinada de dos pisos, residencial con morada permanente, Proyecto de urbanización, Muros con fisuras de tamaño medio entre 2 a 3 mm de ancho o que presenten un estado mediocre de conservación	MEDIA	3	MEDIO ALTO
2510	Mampostería de ladrillo o bloque

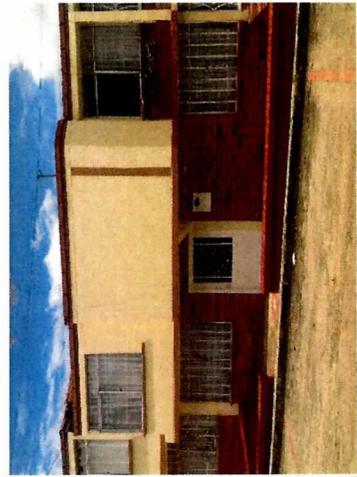
Edificación en mampostería confinada de dos pisos, residencial con morada permanente, Proyecto de urbanización, Muros con fisuras de tamaño medio entre 2 a 3 mm de ancho o que presenten un estado mediocre de conservación	MEDIA	3	MEDIO ALTO
2511	Mampostería de ladrillo o bloque

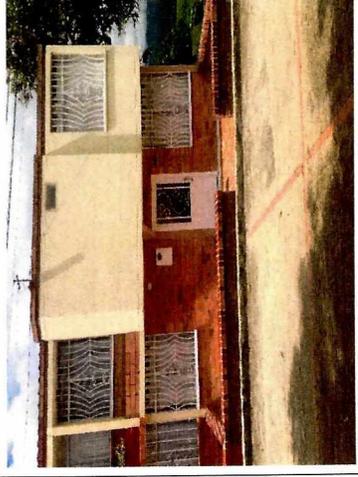
Edificación en mampostería confinada de dos pisos, residencial con morada permanente, Proyecto de urbanización, Muros con fisuras de tamaño medio entre 2 a 3 mm de ancho o que presenten un estado mediocre de conservación	MEDIA	3	MEDIO ALTO

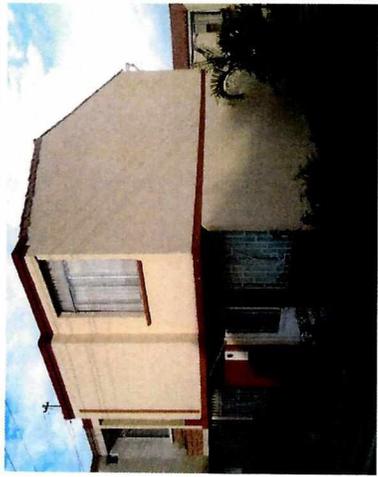
Edificación en mampostería confinada de dos pisos, residencial con morada permanente, Proyecto de urbanización, Muros con fisuras de tamaño medio entre 2 a 3 mm de ancho o que presenten un estado mediocre de conservación	MEDIA	MEDIO ALTO
2548	Mampostería de ladrillo o bloque

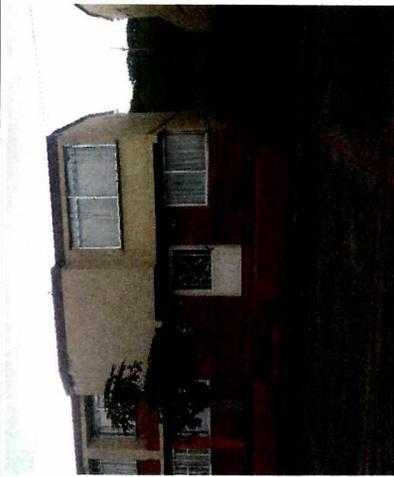
Edificación en mampostería confinada de dos pisos, residencial con morada permanente, Proyecto de urbanización, Muros con fisuras de tamaño medio entre 2 a 3 mm de ancho o que presenten un estado mediocre de conservación	MEDIA	MEDIO ALTO
2549	Mampostería de ladrillo o bloque

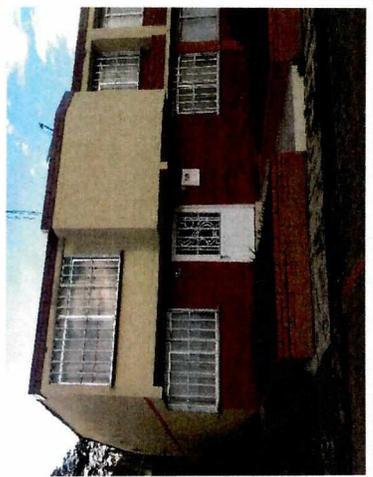
Edificación en mampostería confinada de dos pisos, residencial con morada permanente, Proyecto de urbanización, Muros con fisuras de tamaño medio entre 2 a 3 mm de ancho o que presenten un estado mediocre de conservación	MEDIA	MEDIO ALTO

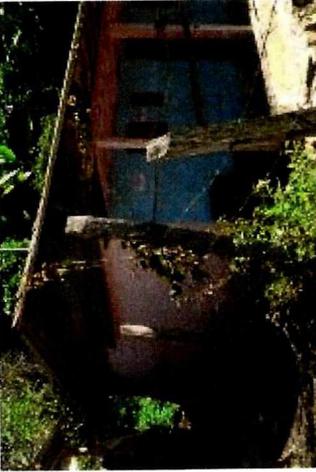
<p>EDIFICACION DESHABITADA, edificación de uso residencial cuyo sistema constructivo Tapia pisada, Los muros de tapia o adobe presentan grietas de 2 a 3 mm de espesor, o con agrietamiento capilar extendido, o su estado de conservación es mediocre, se observan filtraciones de agua en el suelo, ubicación .</p>	MEDIA	4	MEDIO ALTO

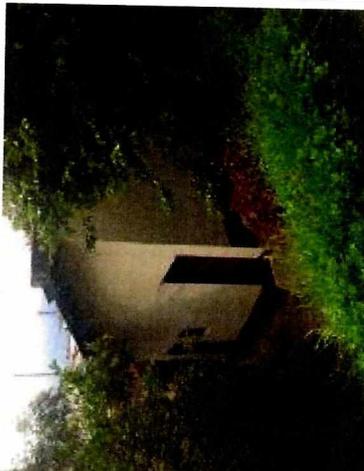
<p>Edificación reportada por el CENSO realizado por la Alcaldía de Vélez, Edificación de uso residencial cuyo sistema constructivo Tapia pisada, edificación ubicada en zona de ladera, presenta empuje no equilibrado, Los muros de tapia o adobe presentan un grave deterioro en los materiales de construcción o con agrietamientos mayores a 3mm, Presenta cubierta inestable, pero con viga de soporte, Deterioro de la cubierta.</p>	MEDIA	3	MEDIO ALTO

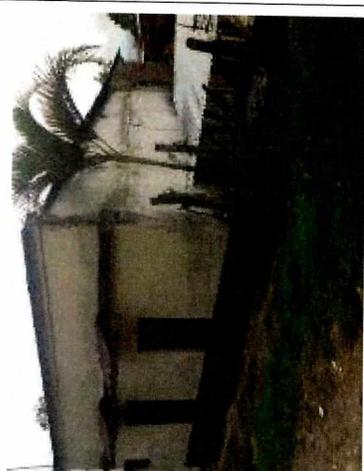
2861	Tapia o adobe

<p>Edificación reportada por el CENSO realizado por la Alcaldía de Vélez, Edificación de uso residencial cuyo sistema constructivo Tapia pisada, en su fachada principal solo se observa un piso pero se proyectan dos hacia la parte posterior, edificación ubicada en zona de ladera con empuje no equilibrado, la edificación se soporta en ladera por columnas esbeltas, Los muros de tapia o adobe presentan un grave deterioro en los materiales de construcción o con agrietamientos mayores a 3mm, deterioro del entrepiso y cubierta.</p>	MEDIA	3	MEDIO ALTO

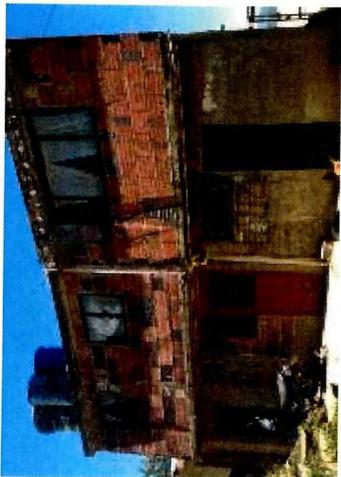
Edificación de uso residencial con morada permanente, cuyo sistema constructivo es Mampostería con deficiencias en el confinamiento, esta soportada en ladera por columnas esbeltas, Existen dos tipos de unidades de mampostería dentro del muro o menos del 50% de las unidades tienen dimensiones diferentes o incorrecta colocación. El mortero evidencia separación con las piezas de mampostería	MEDIA	3	MEDIO ALTO

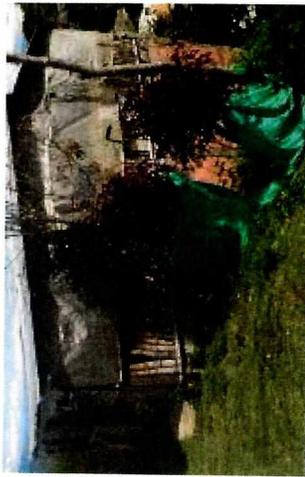
Edificación de uso residencial cuyo sistema constructivo Mampostería con deficiente confinamiento, edificación ubicada en zona de ladera con empuje no equilibrado, soportada por columnas esbeltas, muros que presentan fisuras no extendidas .	MEDIA	3	MEDIO ALTO
3014	Tapia o adobe

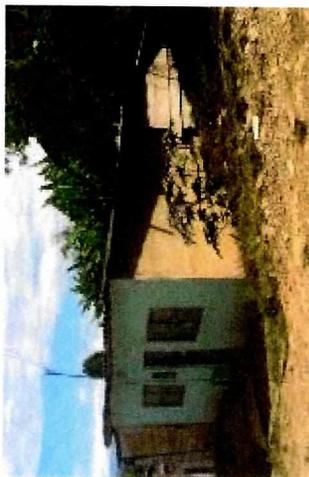
Edificación de uso residencial cuyo sistema constructivo Tapia pisada, edificación ubicada en zona de ladera con empuje no equilibrado, Presenta cubierta inestable sin viga de soporte. Los muros de tapia o adobe presentan un grave deterioro en los materiales de construcción o con agrietamientos mayores a 3mm, deterioro de la cubierta.	MEDIA	3	MEDIO ALTO
3042	Tapia o adobe

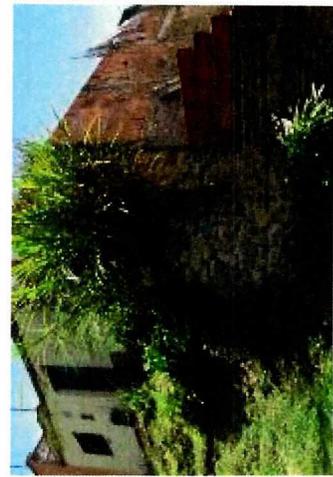
Edificación reportada por el CENSO realizado por la Alcaldía de Vélez, Edificación de uso residencial cuyo sistema constructivo Mampostería con deficiente confinamiento, edificación ubicada en zona de ladera con empuje no equilibrado, con pendiente > a 23°, Muros que presentan un fuerte deterioro de sus materiales constituyentes o fisuras de más de 3 mm de ancho. El mortero evidencia separación con las piezas de mampostería .	MEDIA	3	MEDIO ALTO

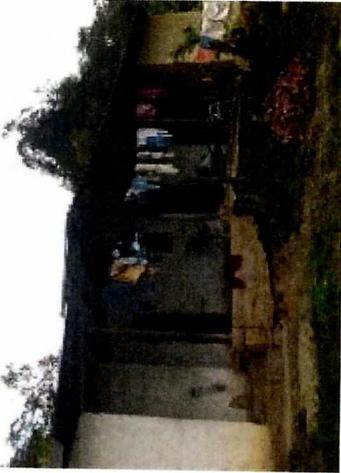
<p>Edificación reportada por el CENSO realizado por la Alcaldía de Vélez, Edificación de uso residencial cuyo sistema constructivo es Tapia pisada, Presenta cubierta inestable sin viga de soporte. Los muros de tapia o adobe presentan un grave deterioro en los materiales de construcción o con agrietamientos mayores a 3mm,</p>	MEDIA	3	MEDIO ALTO
3130	Mampostería de ladrillo o bloque

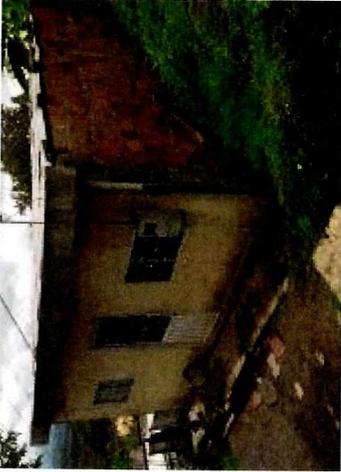
<p>Edificación de uso residencial cuyo sistema constructivo en Mampostería no posee confinamiento, está ubicada en una zona de pendiente >23°, presenta empuje no equilibrado, sus muros están en buenas condiciones sin fisuras visibles, Existen dos tipo de unidades de mampostería dentro del muro o menos del 50% de las unidades tienen dimensiones diferentes o incorrecta colocación.</p>	MEDIA	4	MEDIO ALTO

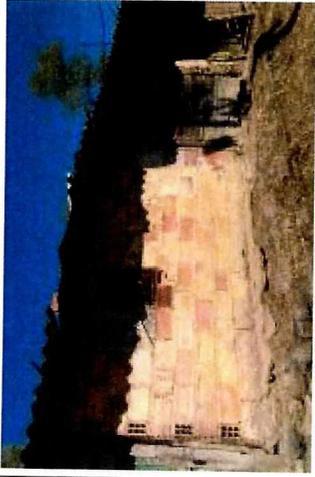
<p>Edificación reportada por el CENSO realizado por la Alcaldía de Vélez,</p> <p>Edificación de uso residencial cuyo sistema constructivo en Mampostería no posee confinamiento, se observa filtración de agua en el suelo, Muros que presenten un fuerte deterioro de sus materiales constituyentes o fisuras de más de 3 mm de ancho, presenta empuje no equilibrado .. El mortero evidencia separación con las piezas de mampostería,</p>	MEDIA	4	MEDIO ALTO
3173	Mampostería de ladrillo o bloque

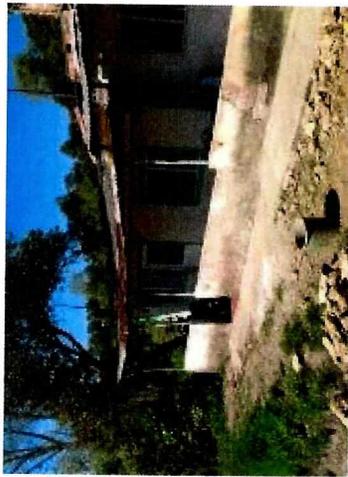
<p>Edificación reportada por el CENSO realizado por la Alcaldía de Vélez,</p> <p>Edificación de uso residencial cuyo sistema constructivo en Mampostería con deficiente confinamiento, se observa filtración de agua en el suelo, Muros que presenten un fuerte deterioro de sus materiales constituyentes o fisuras de más de 3 mm de ancho, presenta empuje no equilibrado. El mortero evidencia separación con las piezas de mampostería,</p>	MEDIA	4	MEDIO ALTO

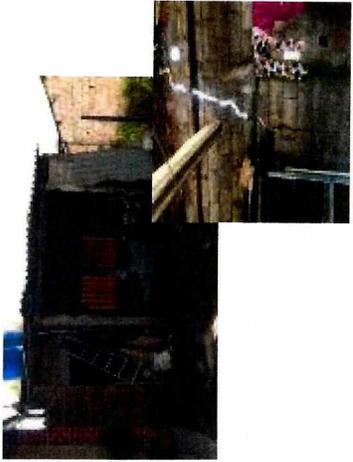
3190	Mampostería de ladrillo o bloque

<p>Edificación reportada por el CENSO realizado por la Alcaldía de Vélez,</p> <p>Edificación de uso residencial cuyo sistema constructivo en Mampostería con deficiente confinamiento, se observa filtración de agua en el suelo, Muros que presenten un fuerte deterioro de sus materiales constituyentes o fisuras de más de 3 mm de ancho, Muros y pisos están fuertemente agrietados, cubierta deteriorada.</p>	MEDIA	3	MEDIO ALTO

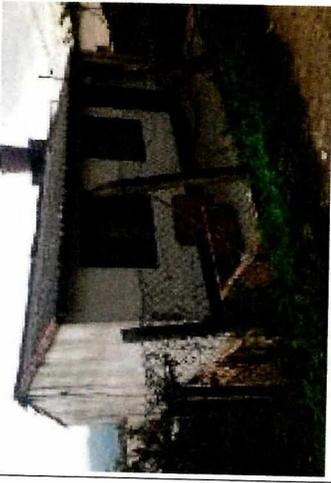
EDIFICACIONES EN RIESGO MEDIO ALTO						
Id	Sistema Constructivo	REGISTRO FOTOGRAFICO	OBSERVACIONES GENERALES DEL ESTADO DE LA EDIFICACION	Evaluación		
				VULN	AMENAZA	RIESGO
3218	Mampostería de ladrillo o bloque

<p>Edificación reportada por el CENSO realizado por la Alcaldía de Vélez, Edificación de uso residencial cuyo sistema constructivo en Mampostería sin confinamiento, se observa filtración de agua en el suelo, presenta empuje no equilibrado, en su fachada frontal se observa un piso pero se proyectan dos hacia la parte posterior de la edificación, los muros presentan un fuerte deterioro de sus materiales constituyentes o fisuras de más de 3 mm de ancho, Existen tres tipos de unidades o más dentro de los muros, o más del 50% de las unidades del muro tiene dimensiones diferentes o incorrecta colocación. El mortero evidencia separación con las piezas de mampostería</p>	MEDIA	3	MEDIO ALTO

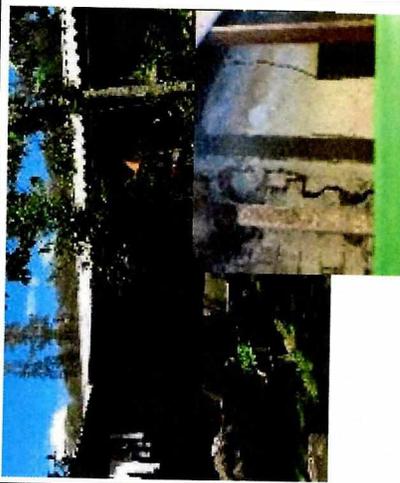
3237	Mampostería de ladrillo o bloque

<p>Edificación reportada por el CENSO realizado por la Alcaldía de Vélez, Edificación de uso residencial cuyo sistema constructivo en Mampostería con deficiente confinamiento, se observa filtración de agua en el suelo, los muros presentan un fuerte deterioro de sus materiales constituyentes o fisuras de más de 3 mm de ancho, Existen dos tipos de unidades o más dentro de los muros, o más del 50% de las unidades del muro tiene dimensiones diferentes o incorrecta colocación. El mortero evidencia separación con las piezas de mampostería</p>	MEDIA	3	MEDIO ALTO
3238	Tapia o adobe

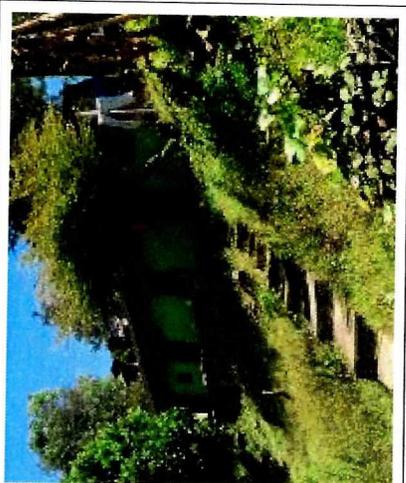
<p>Edificación de uso residencial cuyo sistema constructivo en Tapia pisada, ubicada en zona de pendiente > 23°, se observa filtración de agua en el suelo,</p>	MEDIA	3	MEDIO ALTO
