**ESTUDIO DE AMENAZA, VULNERABILIDAD Y RIESGO POR MOVIMIENTOS EN
MASA DEL MUNICIPIO DE VÉLEZ, DEPARTAMENTO DE SANTANDER**

**VOLUMEN VI
ANEXOS
(FOLDER 2)**

ANEXO V-II – ANEXO X

AGOSTO DE 2015

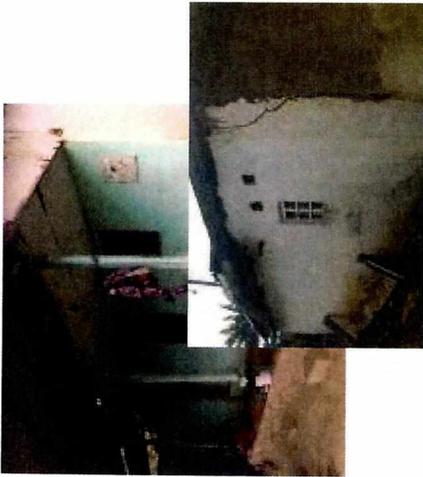
Id	Sistema Constructivo	REGISTRO FOTOGRAFICO	OBSERVACIONES GENERALES DEL ESTADO DE LA EDIFICACION	Evaluación		
				VULN	AMENAZA	RIESGO
3260	Tapia o adobe

<p>Edificación reportada por el CENSO realizado por la Alcaldía de Vélez, Edificación de uso residencial cuyo sistema constructivo es Tapia pisada, Presenta cubierta inestable sin viga de soporte. Los muros de tapia o adobe presentan un grave deterioro en los materiales de construcción o con agrietamientos mayores a 3mm, deterioro de la cubierta.</p>	MEDIA	3	MEDIO ALTO
3268	Tapia o adobe

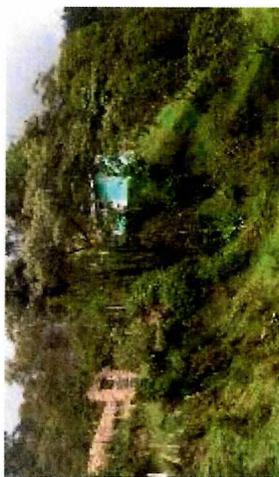
<p>Edificación reportada por el CENSO realizado por la Alcaldía de Vélez, Edificación de uso residencial cuyo sistema constructivo es Tapia pisada, Presenta cubierta inestable sin viga de soporte. Los muros de tapia o adobe presentan grietas de 2 a 3 mm de espesor, o con agrietamiento capilar extendido, o su estado de conservación es mediocre, deterioro de la cubierta. LA EDIFICACION TIENE POZO SEPTICO EN SU INTERIOR. EDIFICACION UBICADA CORONA DEL TALUD, DEFICIENTE CIMENTACION.</p>	MEDIA	3	MEDIO ALTO

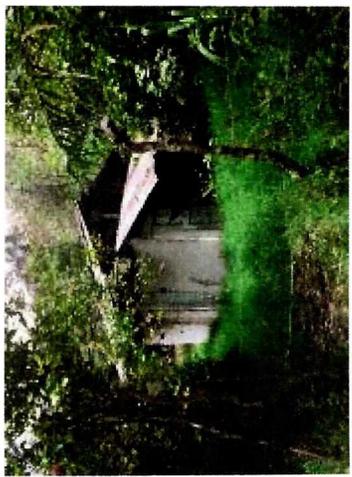
3274	Tapia o adobe

<p>Edificación reportada por el CENSO realizado por la Alcaldía de Vélez, Edificación de uso residencial cuyo sistema constructivo es Tapia pisada, Presenta cubierta inestable sin viga de soporte. Los muros de tapia o adobe presentan un grave deterioro en los materiales de construcción o con agrietamientos mayores a 3mm, Gran daño en la cubierta con zonas que se encuentra próximas al colapso</p>	MEDIA	3	MEDIO ALTO

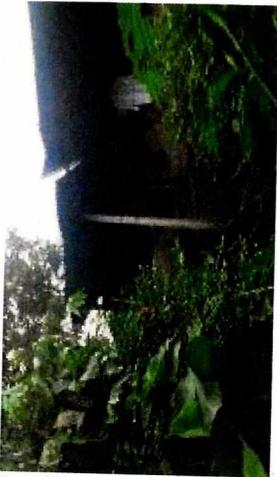
EDIFICACIONES EN RIESGO MEDIO ALTO						
Id	Sistema Constructivo	REGISTRO FOTOGRÁFICO	OBSERVACIONES GENERALES DEL ESTADO DE LA EDIFICACIÓN	Evaluación		
				VULN	AMENAZA	RIESGO
3306	Mampostería de ladrillo o bloque

<p>Edificación reportada por el CENSO realizado por la Alcaldía de Vélez, Edificación de uso residencial cuyo sistema constructivo en Mampostería sin confinamiento, los muros presentan un fuerte deterioro de sus materiales constituyentes o fisuras de más de 3 mm de ancho, Existen dos tipos de unidades o más dentro de los muros, o más del 50% de las unidades del muro tiene dimensiones diferentes o incorrecta colocación.</p>	MEDIA	3	MEDIO ALTO
3339	Tapia o adobe

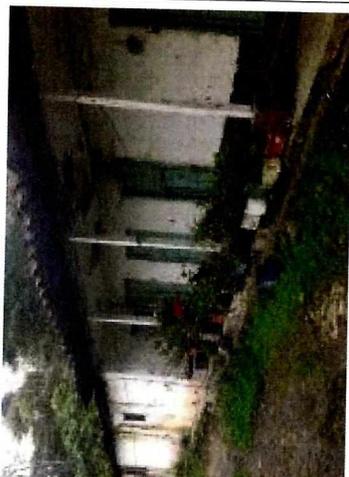
<p>Edificación reportada por el CENSO realizado por la Alcaldía de Vélez, Edificación de uso residencial cuyo sistema constructivo es Tapia pisada, Presenta cubierta inestable sin viga de soporte. Los muros de tapia o adobe presentan un grave deterioro en los materiales de construcción o con agrietamientos mayores a 3mm, Gran daño en la cubierta con zonas que se encuentra próximas al colapso</p>	MEDIA	4	MEDIO ALTO

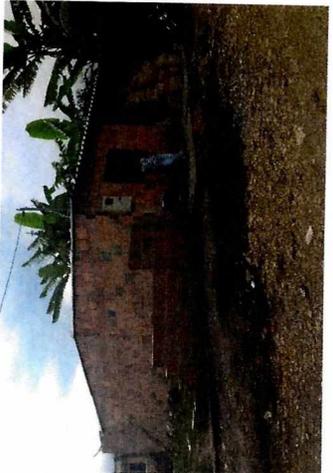
3340	Mampostería de ladrillo o bloque

<p>Edificación de uso residencial cuyo sistema constructivo en Mampostería deficiente confinamiento, Existen dos tipo de unidades de mampostería dentro del muro o menos del 50% de las unidades tienen dimensiones diferentes o incorrecta colocación. El mortero evidencia separación con las piezas de mampostería</p>	VULNERABILIDAD ALTA	2	MEDIO ALTO

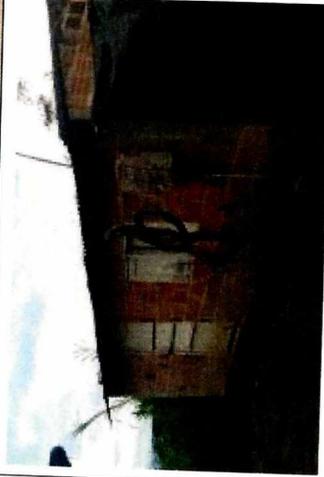
EDIFICACIONES EN RIESGO MEDIO ALTO						
Id	Sistema Constructivo	REGISTRO FOTOGRAFICO	OBSERVACIONES GENERALES DEL ESTADO DE LA EDIFICACION	Evaluación		
				VULN	AMENAZA	RIESGO
3354	Mampostería de ladrillo o bloque

<p>Edificación de uso residencial cuyo sistema constructivo en Mampostería deficiente confinamiento, ubicada en zona de pendiente >23°, Se perciben uniones rotas en el alcantarillado, Se observa presencia de escapes en tubos de suministro. Se observan filtraciones de agua en el suelo, Muros con fisuras de tamaño medio entre 2 a 3 mm de ancho o que presenten un estado mediocre de conservación, Existen dos tipos de unidades de mampostería dentro del muro o menos del 50% de las unidades tienen dimensiones diferentes o incorrecta colocación. El mortero evidencia separación con las piezas de mampostería</p>	MEDIA	4	MEDIO ALTO
3356	Mampostería de ladrillo o bloque

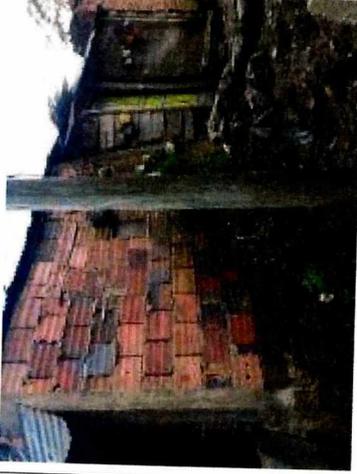
<p>Edificación reportada por el CENSO realizado por la Alcaldía de Vélez, Edificación de uso residencial cuyo sistema constructivo en Mampostería sin confinamiento, Se perciben uniones rotas en el alcantarillado. Se observa presencia de escapes en tubos de suministro. Se observan filtraciones de agua en el suelo. Muros que presentan un fuerte deterioro de sus materiales constituyentes o fisuras de más de 3 mm de ancho. Existen dos tipos de unidades de mampostería dentro del muro o menos del 50% de las unidades tienen dimensiones diferentes o incorrecta colocación. No existen juntas con mortero vertical u horizontal en algunas zonas del muro, ESTADO DETERIORADO DE LA EDIFICACION.</p>	MEDIA	4	MEDIO ALTO

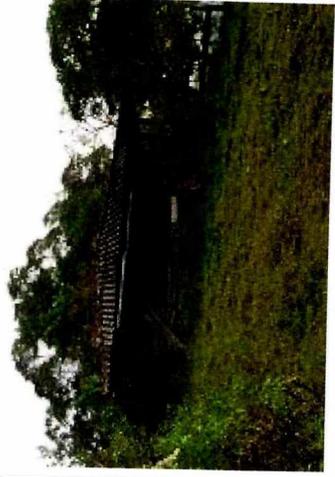
3391	Mampostería de ladrillo o bloque

<p>Edificación reportada en el censo realizado por la alcaldía de Vélez / detectada en la base de datos, residencial con morada permanente, mampostería confinada con deficiencias, Muros que presenten un fuerte deterioro de sus materiales constituyentes o fisuras de más de 3 mm de ancho</p>	MEDIA	4	MEDIO ALTO

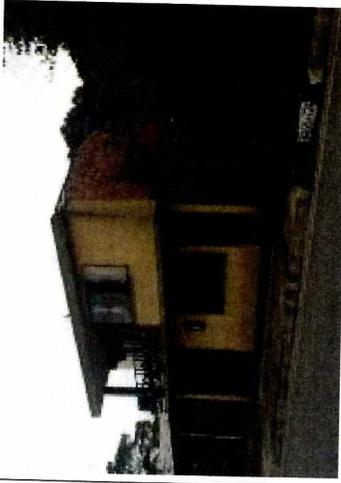
Edificación de uso residencial con morada permanente, mampostería confinada con deficiencias, Muros que presenten un fuerte deterioro de sus materiales constituyentes o fisuras de más de 3 mm de ancho, se observan filtraciones de agua en el suelo.	MEDIA	4	MEDIO ALTO
3407	Mampostería de ladrillo o bloque
